豪雨によって発生した 高速流動性地すべり

株式会社 村尾技建
五十嵐 敏幸
本田 万葉香

- 2013年7月30日
豪雨により
地すべりが発生

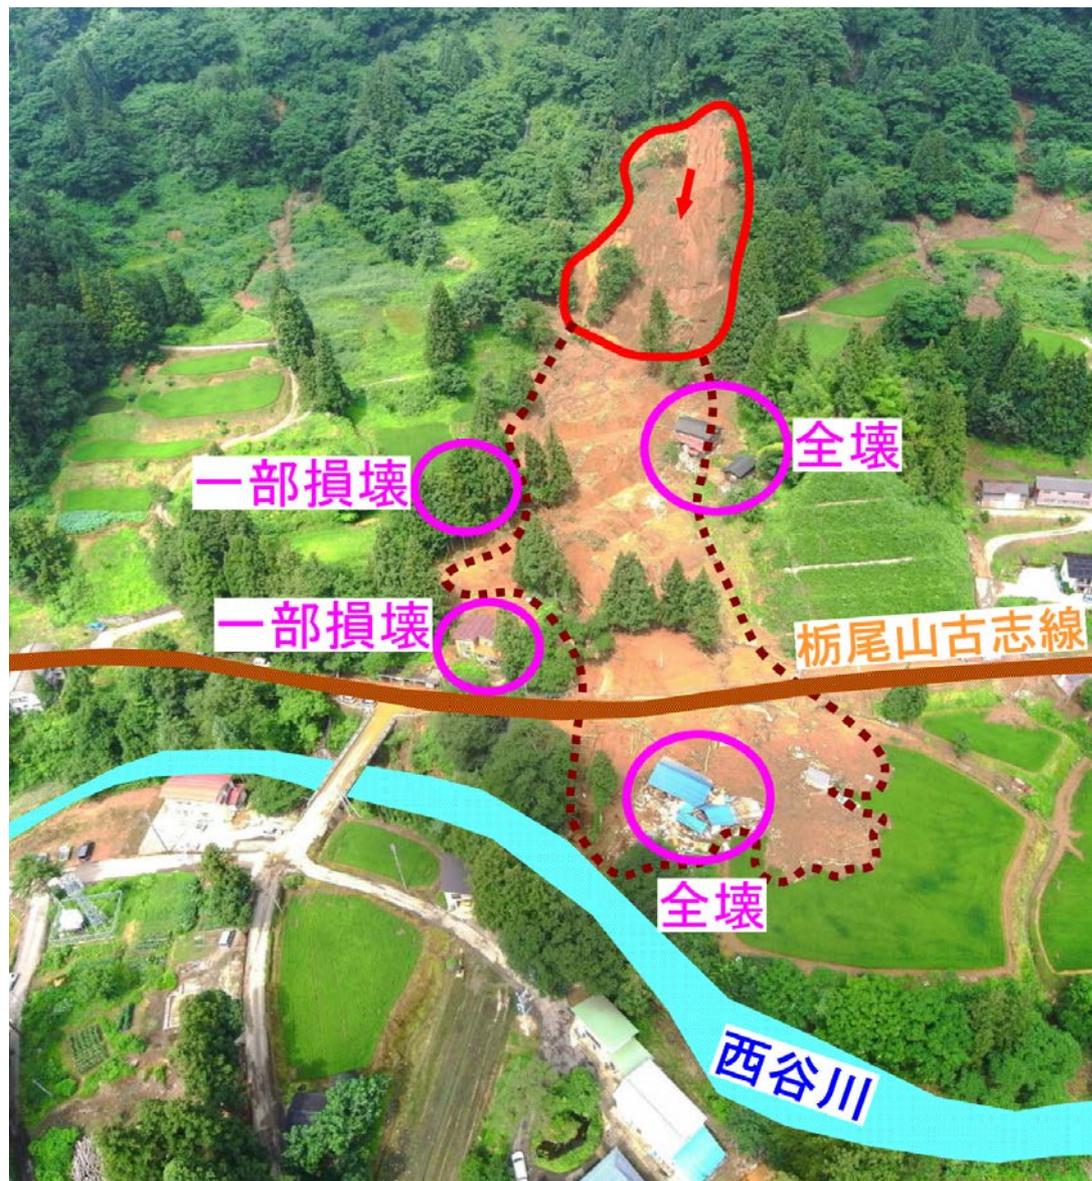
■ 被害状況

- 家屋二棟全壊
- 家屋二棟一部損壊
- 主要地方道L=75m

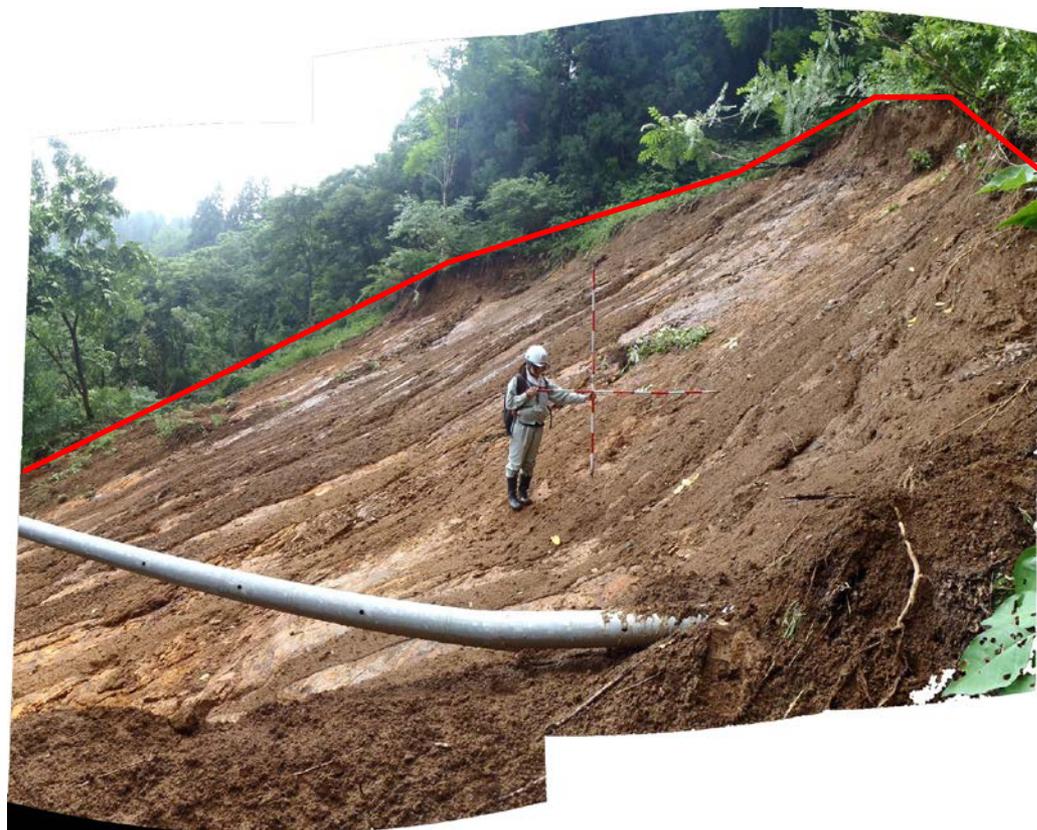
頭部崩壊源

崩壊源から下方

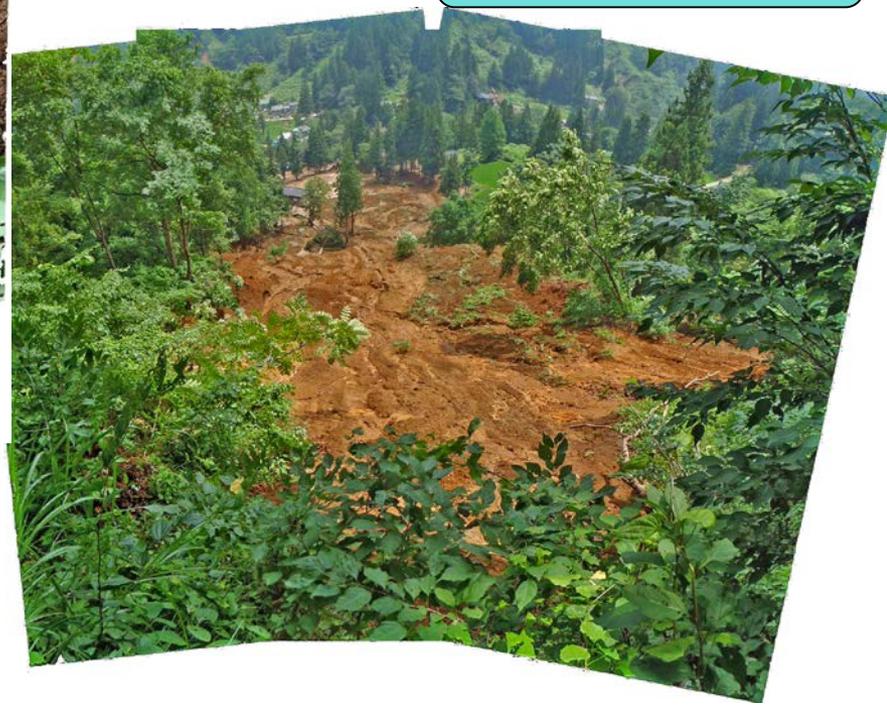
右側部側方崖

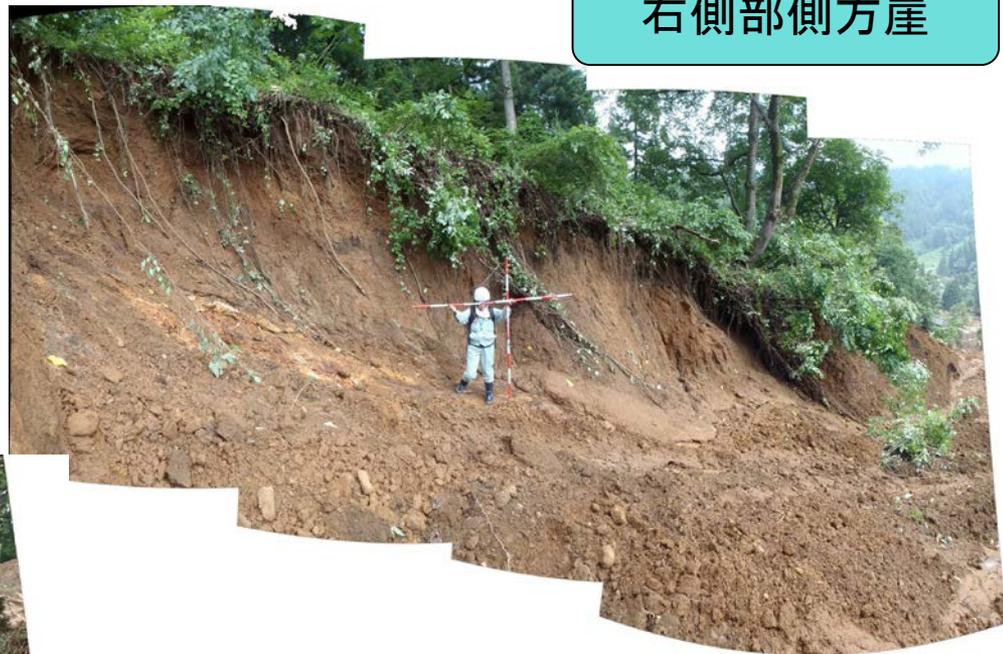
左側部

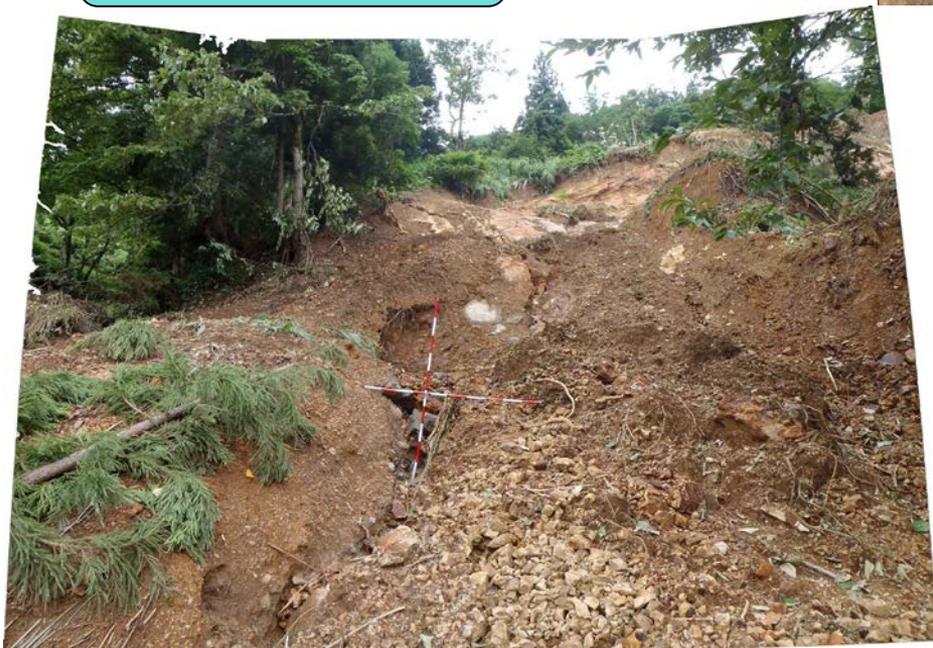
末端部

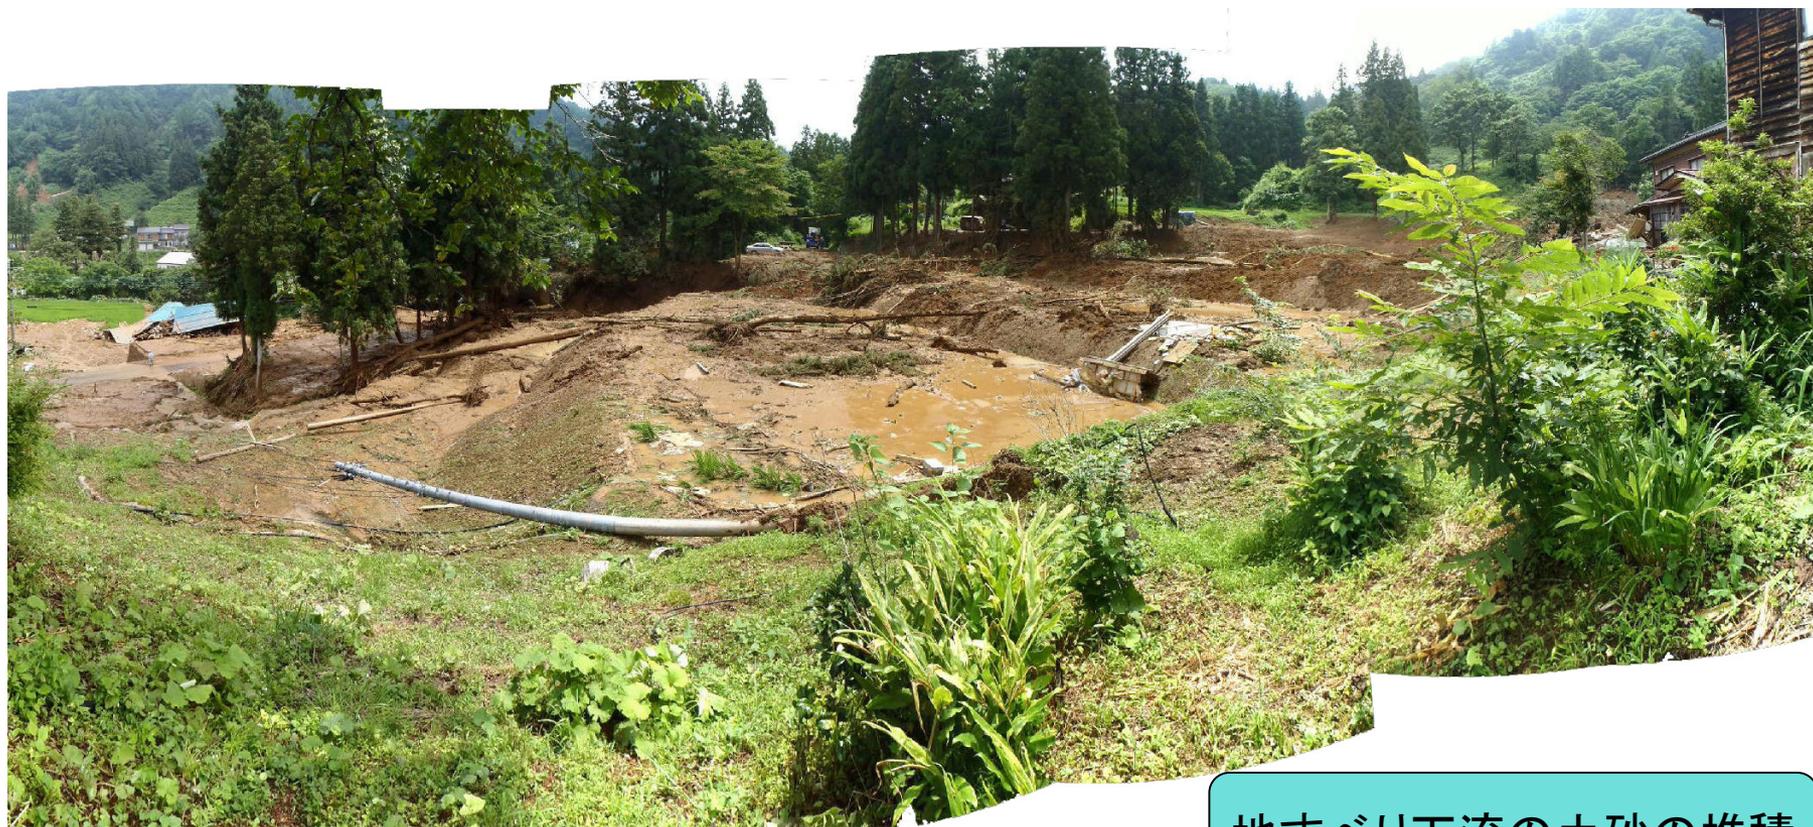
地すべり下流の土砂の堆積

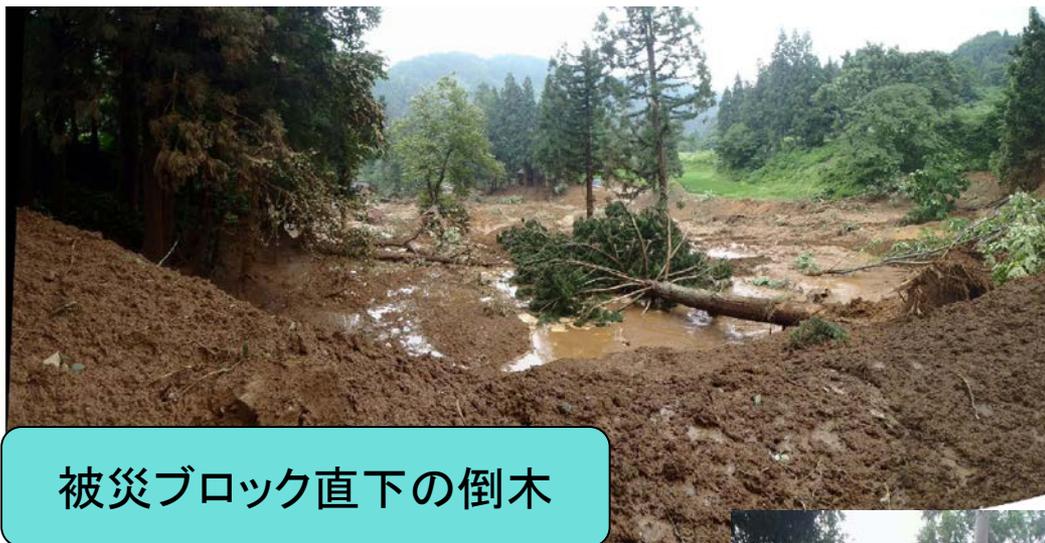
被災ブロック直下の倒木

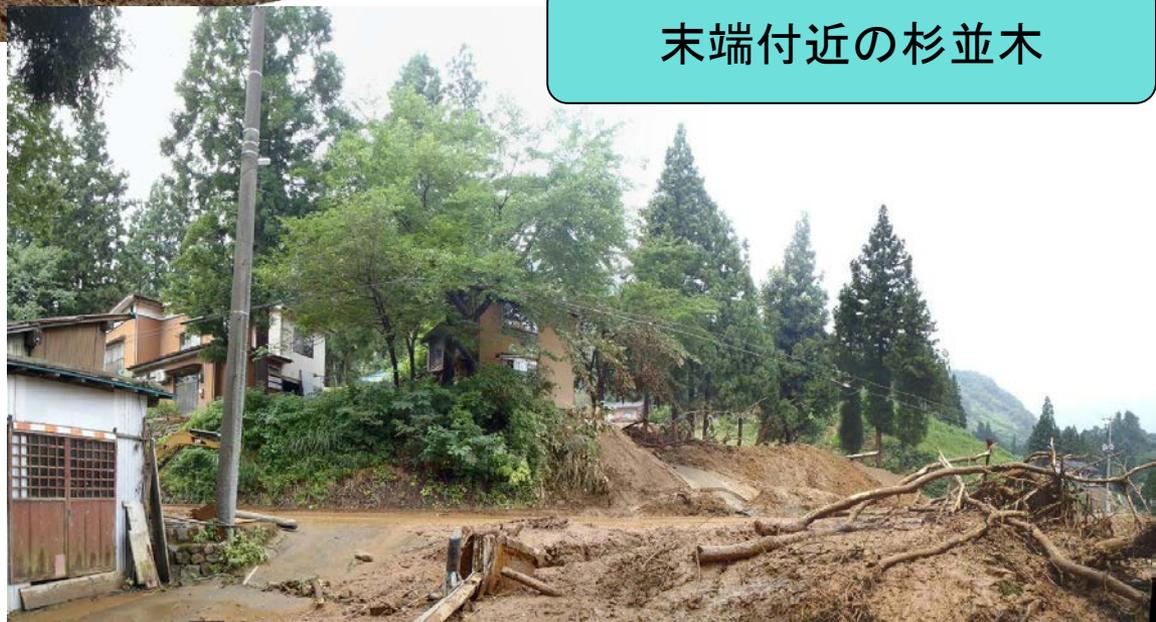
末端付近の杉並木

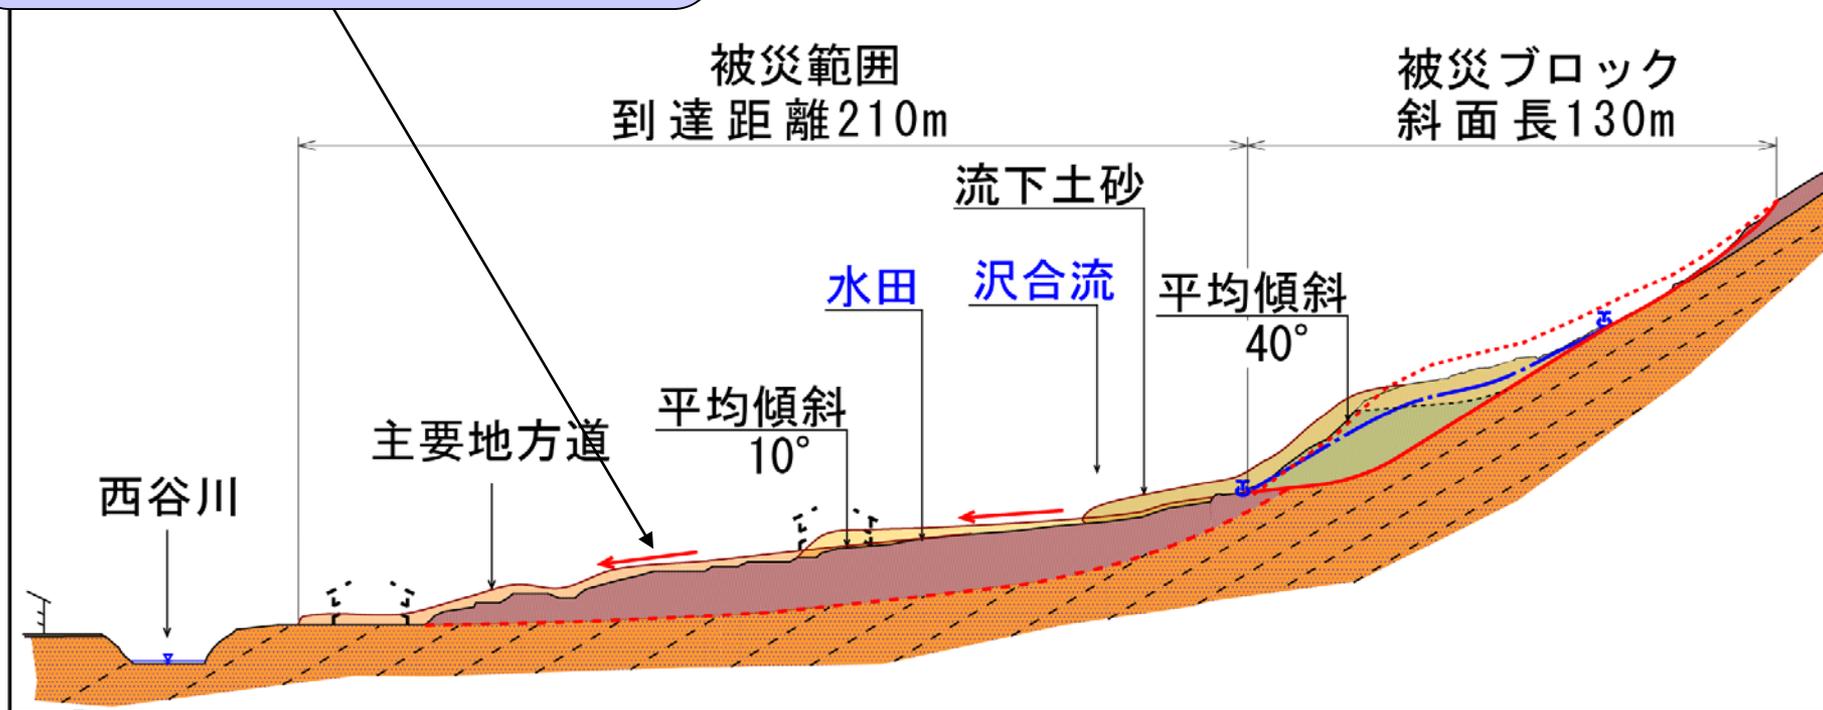
流下した土砂は沢の流水や水田の水と混合し、流下しながらさらに高含水化する。

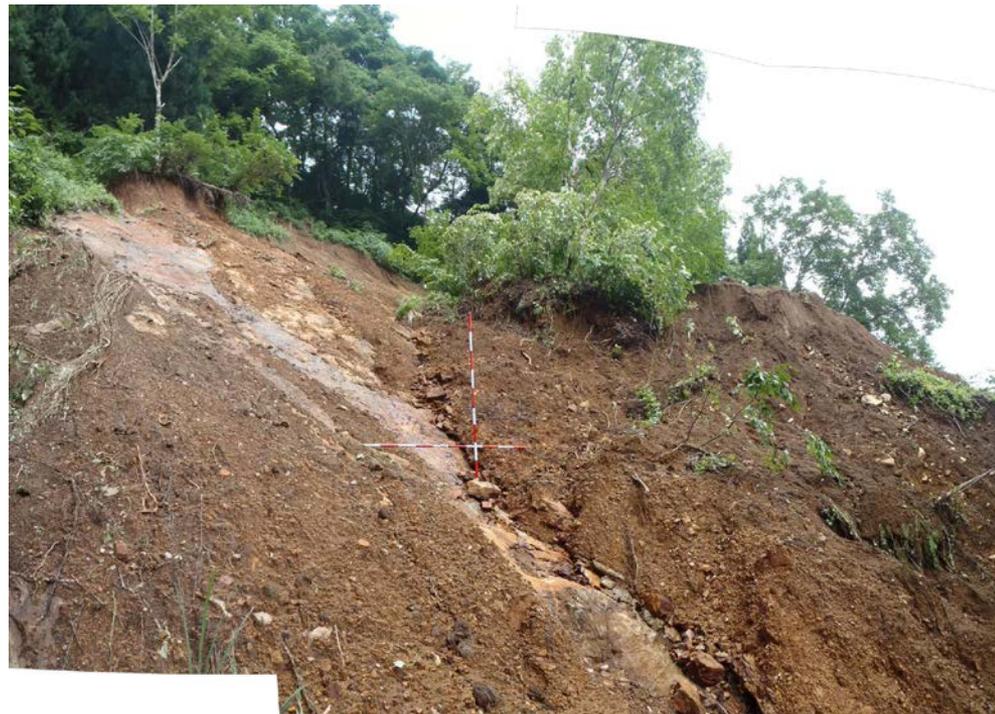
- 被災ブロック上部には移動層aが残存

降雨により流下する可能性があった
