第16回現地検討会

中東地すべり

■ 1988.9.8~9 ■

地すべり学会新潟支部

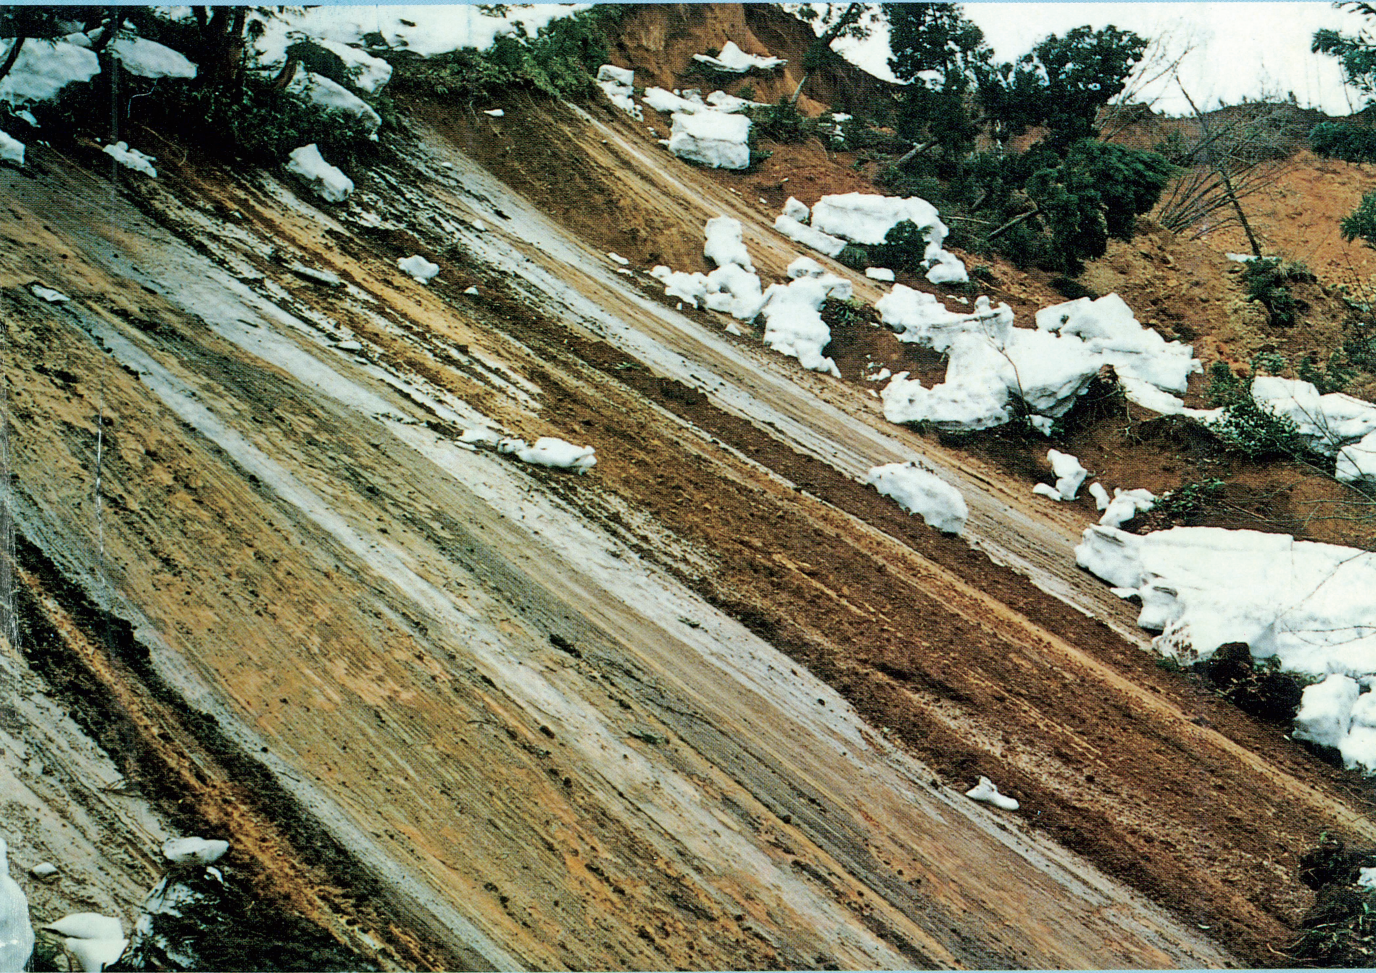
● 表紙写真説明

冠頭滑落崖に残された条痕

下関層は、黒色頁岩～暗灰色頁岩から構成され、比較的硬質、緻密である。しかし葉理に沿ってはがれやすい。頁岩層中には暗緑灰色の凝灰質砂岩、乳白色の軽石質凝灰岩、白色細粒凝灰岩の薄層をしばしば挟在する。その厚さは数cm～10cm程度で、最大でも1.3mである。これらの凝灰岩の薄層は頁岩に比べ軟らかく脆く、地すべりの滑剤を形成しているものと考えられる。地すべり斜面の冠頭部滑落崖には、凝灰岩の薄層が地すべり粘土を形成していた。凝灰岩は葉片状にはげ、剥離面は光沢をもち、すべった方向の擦痕が認められた。地すべり地周辺の下関層は、N40～50°Eの走向を有し、20～30°NW方向に傾斜しており、地すべりとの関係は流れ盤になっている。地すべり冠頭滑落崖は、層理面の現れである。

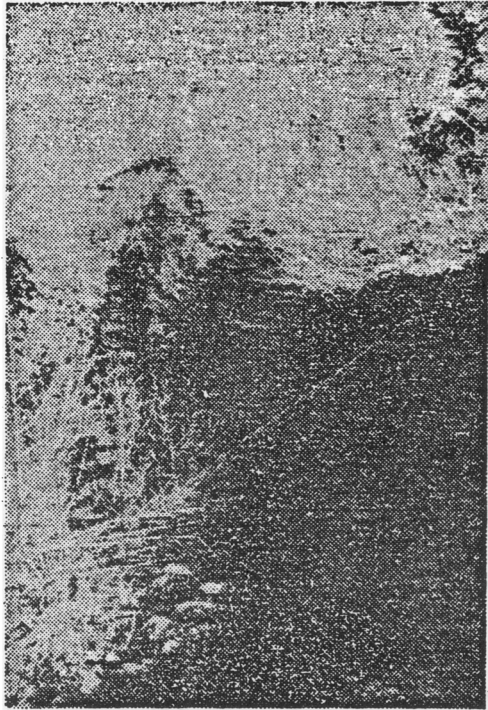
関川村地滑り現場(通称大池野山頂上付近)・V字形の新しくできた谷間は深さが20%以上もある

ところが、よく見ると火山灰が固まっただけで、水分を含むと滑剤になりやすい凝灰岩の薄い層がシマ状にはさまっている。つまり、硬い割には割れ目の出来やすい硬質頁(けい)岩に、凝灰のため水分がとんとん入り込み、凝灰岩をぐちゃぐちゃにして、大きな崩落をさせたまま滑り出したと考えられるという。

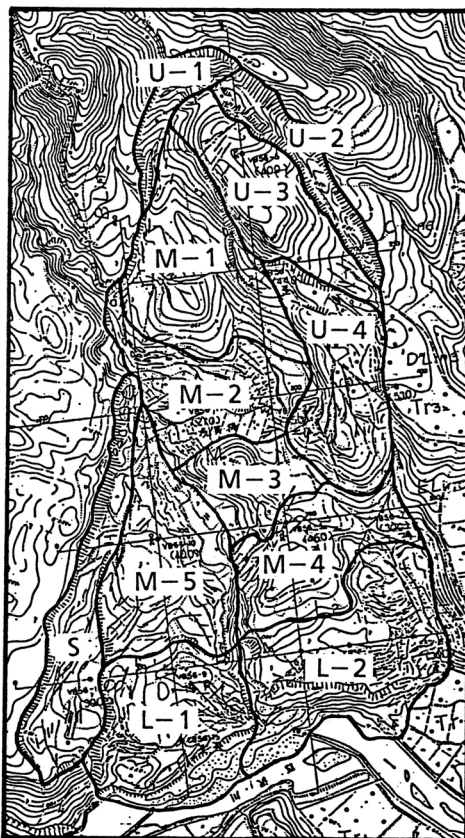
図-3 ブロック区分図

地すべり斜面は、地形・亀裂の状況などから、上部・中部・下部・側方部に区分することができる(図-4)。

上部は冠頭の滑落崖(U-1)と、陥没帯(U-2, U-4)およびその前面に分離・移動した小丘(U-3, U-5)に区分される。滑落崖は傾斜20°のきわめて平滑な面で、表面には厚さ3cm程度の地すべり粘土が付着していた。また明瞭な条痕がついていた。この面は地層の層理面とほぼ一致している。陥没帯のなかで、上部のもの(U-2)は幅30m、延長210m、深さ20~30mで、きわめて規模の大きなものであった。下部のもの(U-4)も幅40~60m、深さ3~5m程度であった。小丘(U-3, U-5)のなかには亀裂が少ない。

点在するいくつかの小丘(M-1, M-3, M-5)とその間の低地(M-2, M-4)に区分される。亀裂は小丘をとりまくように配列し、低地側の土塊が沈下していた。小丘のなかには亀裂が少ない。

末端の隆起部にあっており、地盤は山側へ傾斜している。この部分では藤沢川と平行し、落差を伴う亀裂が多く発生していた。この部分の亀裂は藤田(1982)のいう平行正断層タイプのものが多い。このため、樹木はほとんど山側へ傾斜している。藤沢川での隆起は著しいもので、隆起した護岸の一部は現在でも末端に施工された土留工の上に残存している。

落差10~20mの側方滑落崖とその直下の部分。側方滑落崖とはほぼ並行する亀裂が多く発生し、地形は階段状になっていた。

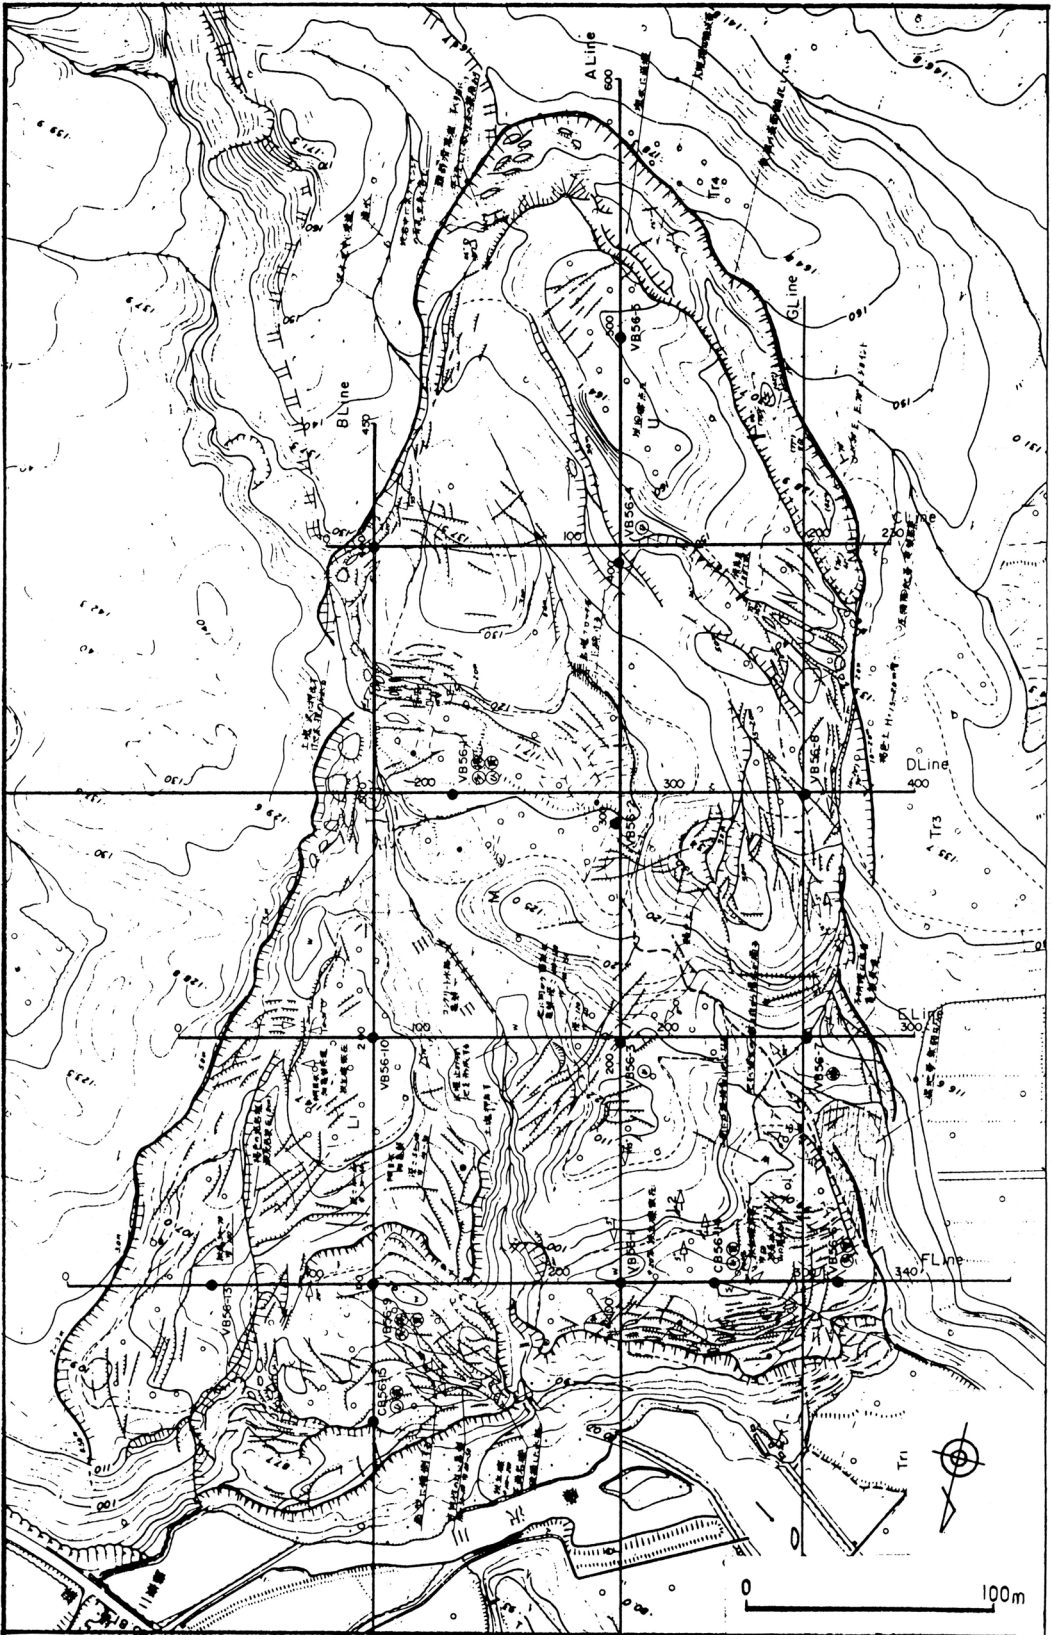
図-4 亀裂分布図 (昭和56年5月作成)

地すべり冠頭部には大規模な滑落崖が2列形成された。滑落崖の東半部は落差約20m、傾斜20°の平滑斜面となっていたのに対し、西半部は深さ20~30m、幅10~30mにも達する大規模な陥没帯が形成された。地すべりの末端は藤沢川の河床を約10m程押し上げた。斜面内部には多数の亀裂が発生した。地すべり直後に作成した亀裂分布図を図-3に示す。

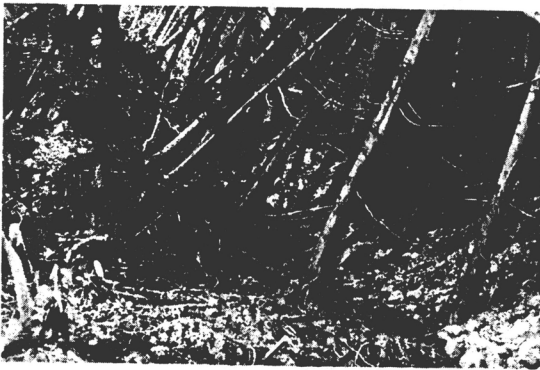
写真-5 中東地すべりにおける平行正断層により転倒した倒木——左右両側に平行正断層が現れている——

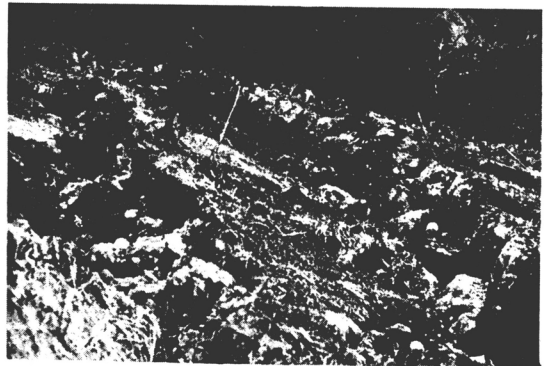
写真-6 中東地すべり地における平行正断層によるブロックの転倒——右側が上流側、断層部は地溝状を示す——

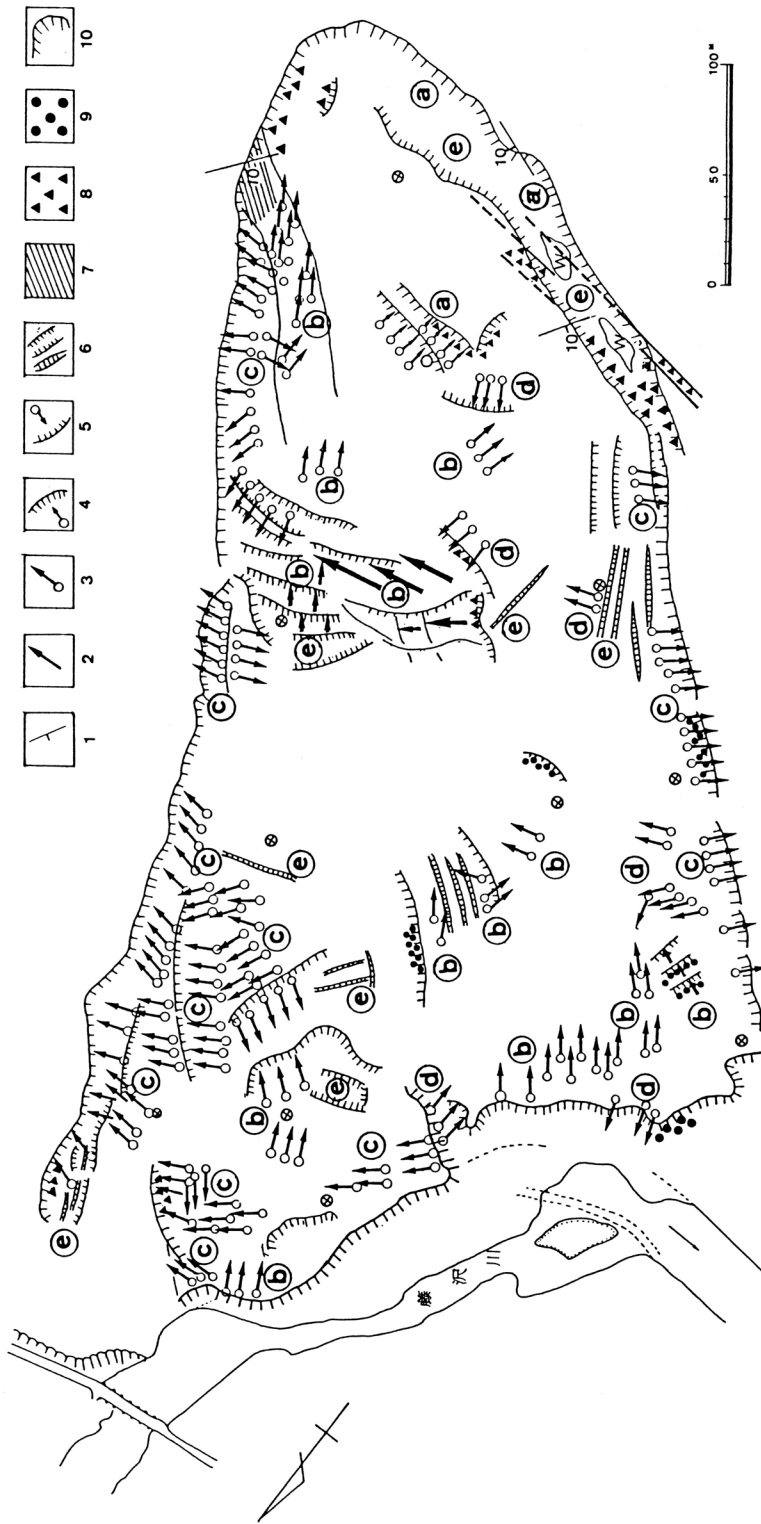
図-5 関川村の中東地すべり崩積土における正断層群の分布

まず、図-5の㊸の各地点には、上盤の小ブロックを冠頭部に向かって転倒させている平行正断層が発達している。

また、図-5の㊹とした各地点には、大まかにみて、冠頭部の方向に向かって上盤小ブロックを転倒させる平行正断層群が発達している。

なお、図-5の㊺で示した諸地点には、崩積土の側方の不動部に対して、上盤の崩積土を転倒させる平行正断層が発達している。

地すべり後の地形図で作製した図である。移動状況は藤沢川への崩積土の突出度から、下流部で30~40mが推測され、それは冠頭部の地溝の拡大よりやや大きい程度とみられる。

図-5の㊸に属する諸地点には、上盤の崩積土を不動部の反対側へ転倒させる交差正断層が発達している。

図-5の㊸に属する各地点には、崩積土が水平方向に開裂して、狭長な地溝が形成している。とくに、冠頭部の大きい地溝の幅は25～30mを示している。

また、冠頭部の地溝の両側の岩盤は中新統の凝灰岩層を挟在する頁岩層からなっており、地溝の壁面の走向と一致するいちじるしい節理が発達し、それらの節理が幅数10cm以上に開裂し、その中に、やや締った古い地すべり崩積土がたまっているのが観察できる。また、図-5に表現したように、南西部の地溝の両側面には、かなり広く、かつ、かなり厚い、ややしまった古い地すべり崩積土が発達しているが、これも古い地すべり崩積土の名残りと思われる。

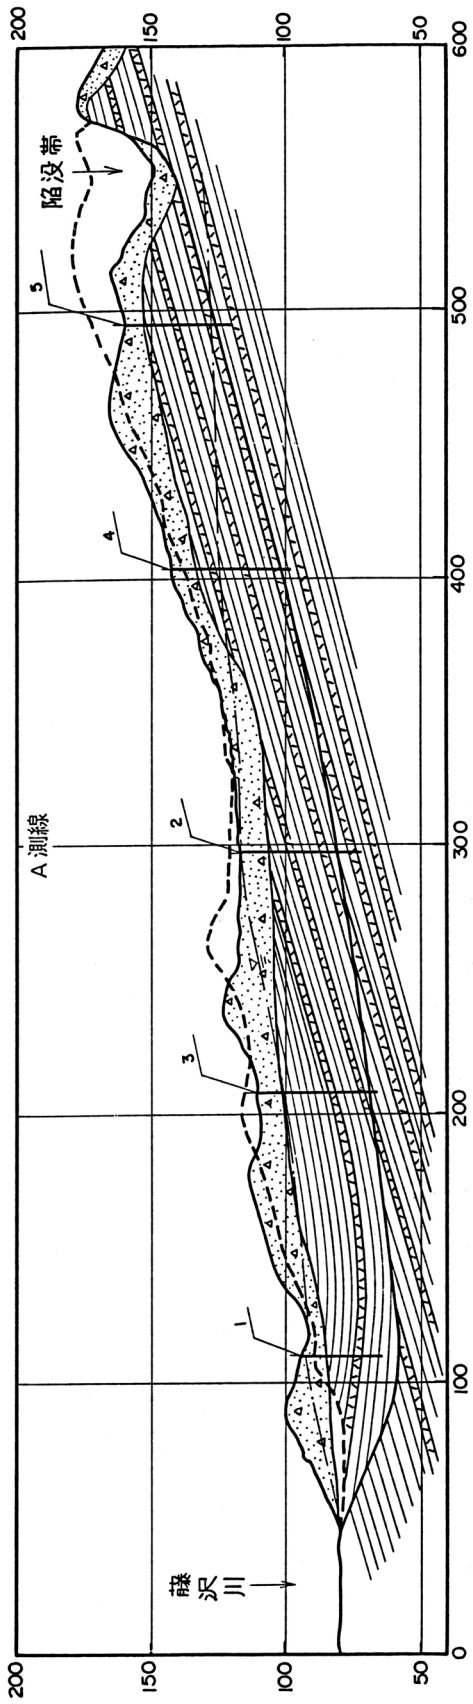
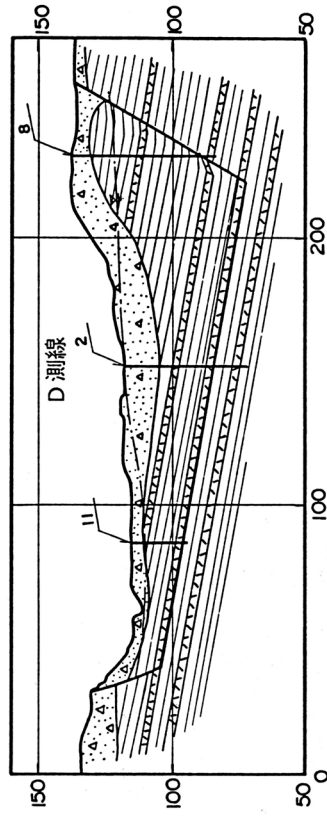
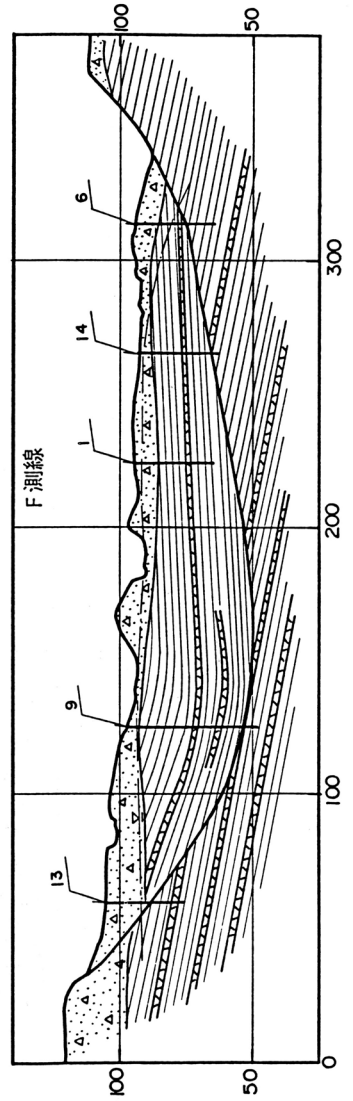
図一六 模式地質断面図

このようにして決定した地すべり面の形態は直線的であり、縦断形態は舟底型である(図-5)。すなわち冠頭部から斜面中部にかけては、地すべり面の傾斜方向はN60°W方向で地層の傾斜方向と一致している。また傾斜角度も約20~25°で地層の傾斜に等しい。斜面下部では地すべり面は層理面から分離し、末端圧縮部では逆に藤沢川に押し上げる。一方、横断形態は西側方部で深い、いわゆる変形V字型構造になっている。しかし、末端圧縮部では地すべり面の横断形態は中央部で深い半円形を示す、いわゆるU字型構造で、基盤は盆状構造をなしている(図-6)。

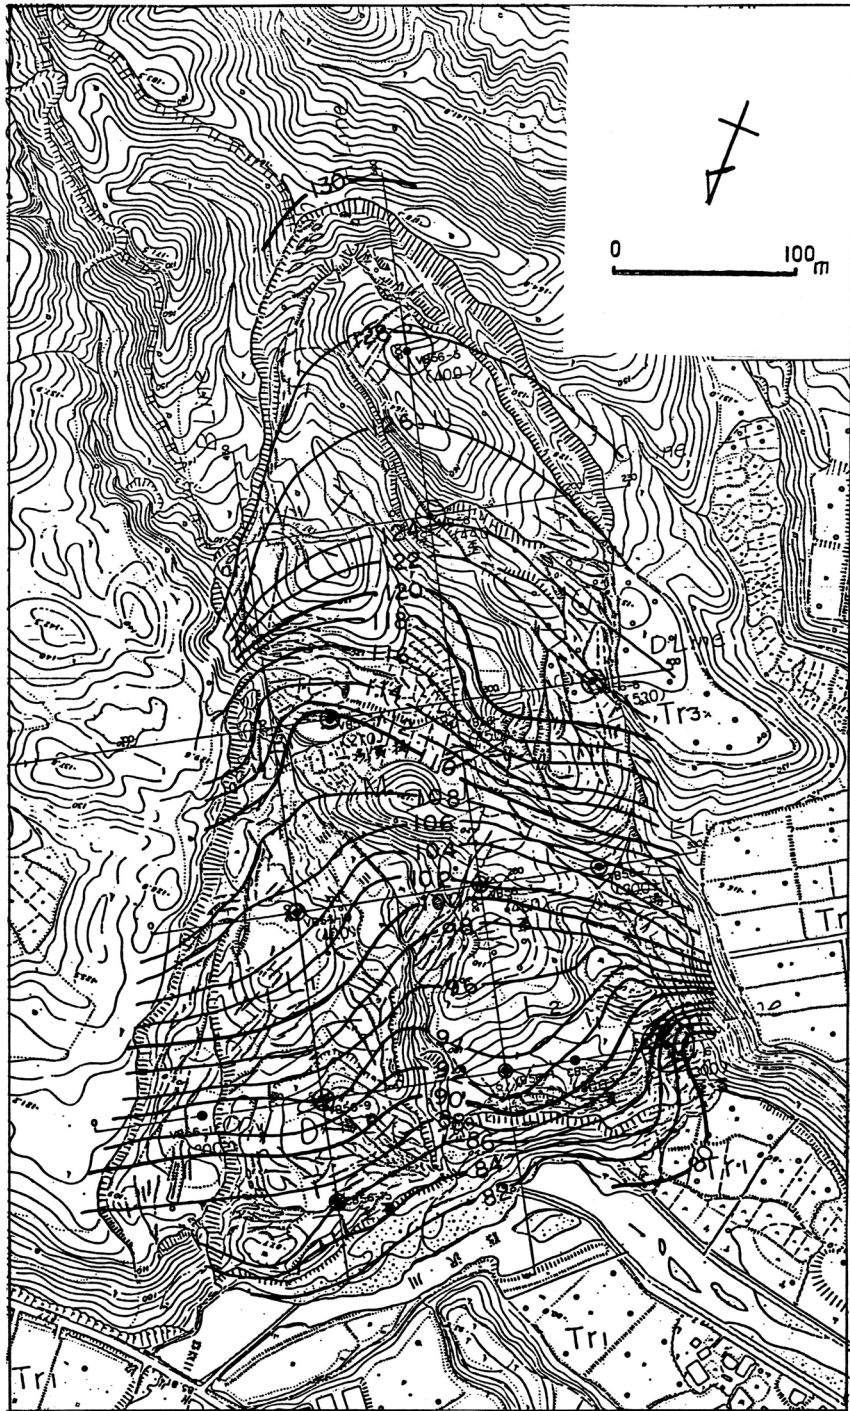
図-8 地すべり直後の地下水位等高線図

地すべり発生直後の地下水位は、地すべり頭部にあたる上部で平均30mと深く、また中央部にあたる水田では湧水し、下部の中央付近では1~3mと浅かった。側方部では10~13mと深くなっていた。地すべり発生後の地下水面等高線を描くと(図-8)、上部では動水勾配がゆるく中部から下部にかけて急になっている。斜面上部の東側から中部にかけて舟底型の地下水位面の谷が延び、下部の上端付近で2つの谷に分枝し、一方が山田沢に沿って下部の中央に達し、もう一方は下部の西方端に達している。この点からみると、地すべり斜面内の地下水は山田沢付近から、下部の西端付近と山田沢に沿った2つの流れがあるものと推定された。

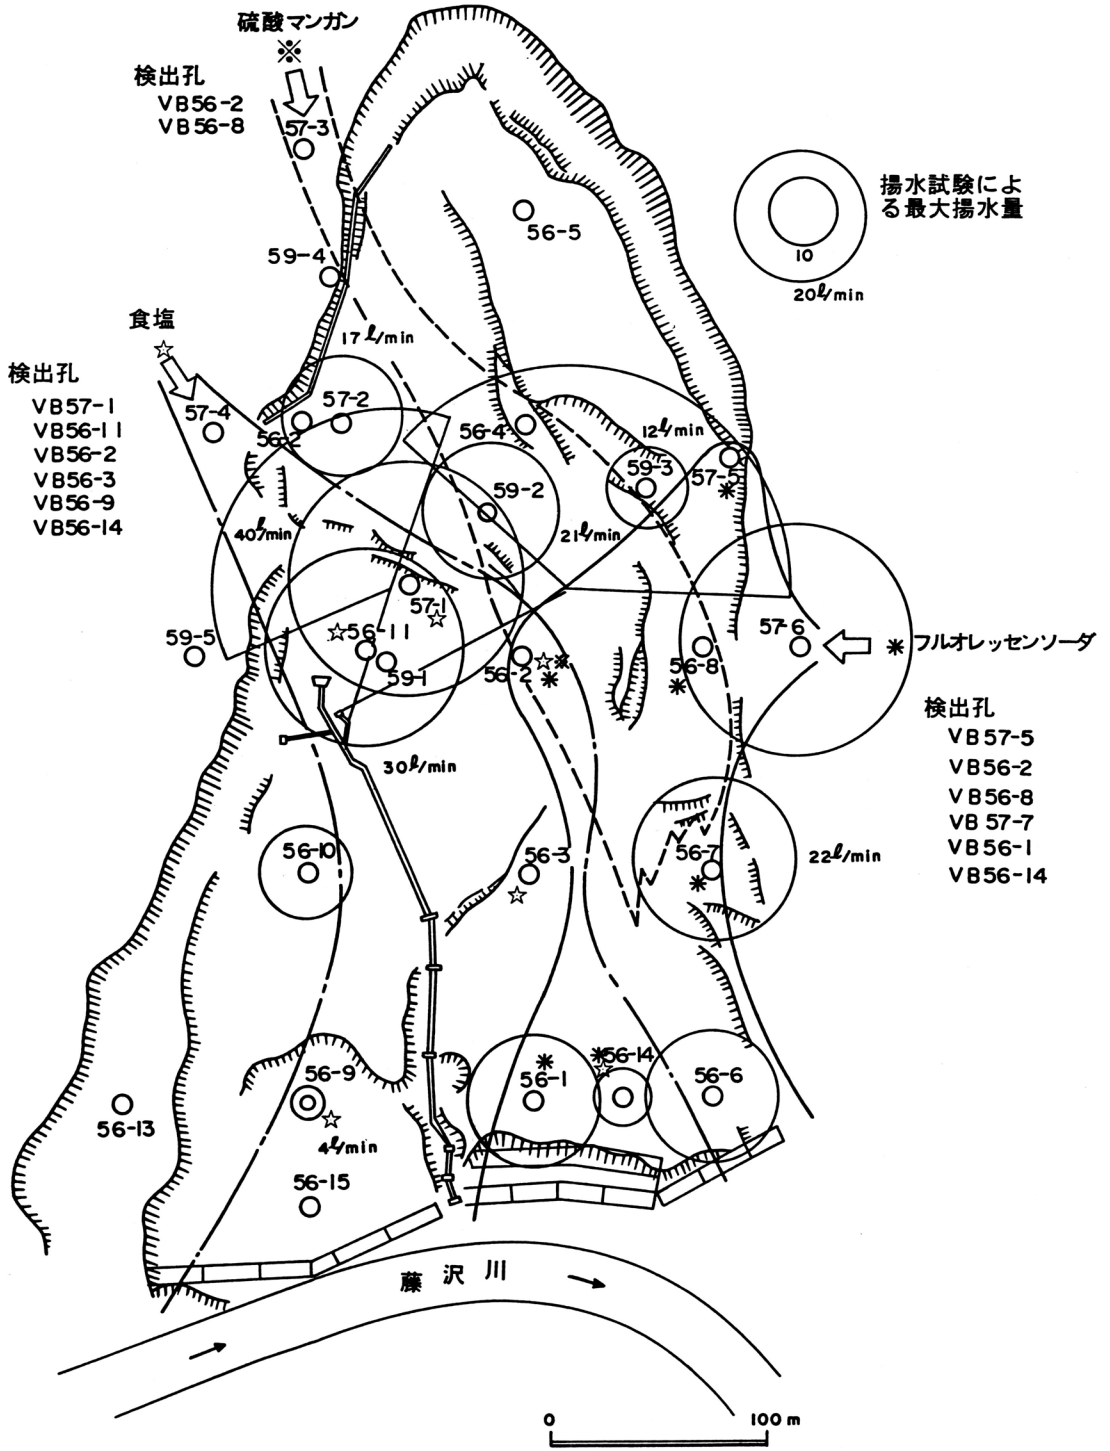
図-9 地下水脈図

この傾向は斜面内の揚水量の分布、地下水の比抵抗回復量の分布をみるとさらに明瞭となる(図-9)。つまり、ブロックへ流入する山田沢の延長部にあたるボーリング孔で多量の揚水量(30ℓ/minをこえる)があり、地下水検層による回復量もきわだっている(図-9)。一方昭和57年に実施した地下水追跡では(図-9)、地すべりブロック外のVB57-3, VB57-4, VB57-6の3孔にトレーサーを投入した。このうちVB57-3孔へ投入したトレーサーは、M-1地区において地すべりを横切り、地すべり斜面西側で検出されており、VB57-4孔へ投入したトレーサーは山田沢に沿ったボーリング孔で検出されている。さらにVB57-6孔で投入したトレーサーは、斜面西側の地下水面の谷に沿って検出された。この結果のなかで最も注目すべき点は、3ヶ所で投入したトレーサーが斜面中央のM-2地区でいずれもが検出されていることである。つまり、M-2地区に多量に賦存されている地下水は、

地すべり地上方のいずれの位置からも流入するものであり、M-2地区が本地すべり斜面最大の地下水貯留部になっているといえる。

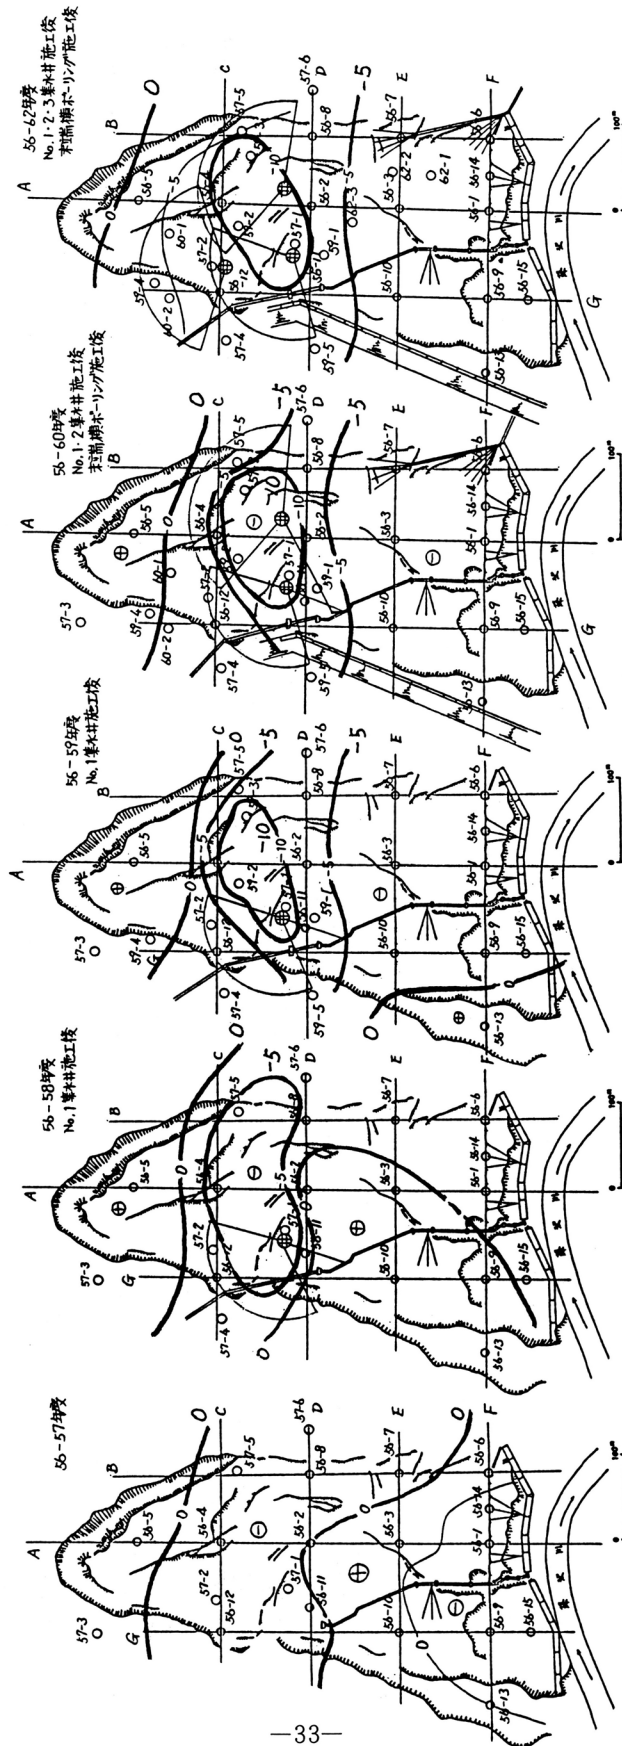
図一12 地下水水位変動量図 (昭和56年度の最低水位を基準とし、各年度毎に変動量を求め図化した)

図-12からわかるように平面的な地下水位の変動は、斜面中部に施工されたNo.1集水井(昭和57年度)、No.2集水井(昭和59年度)の施工後、斜面中部を中心に約5~14mの低下がみられる。さらに斜面上部の地下水位低下を目的に施工されたNo.3集水井(昭和60年度)により斜面上部の地下水位も5~10mの低下がみられた。これら施工された集水井の排水量は、約30~40ℓ/minと良好で集水井としての機能を十分に発揮している。また、地すべり末端部においては4群の横ボーリング(昭和58年度)施工により約1mの地下水位低下がみられた。横ボーリングの排水量は約12ℓ/minである。

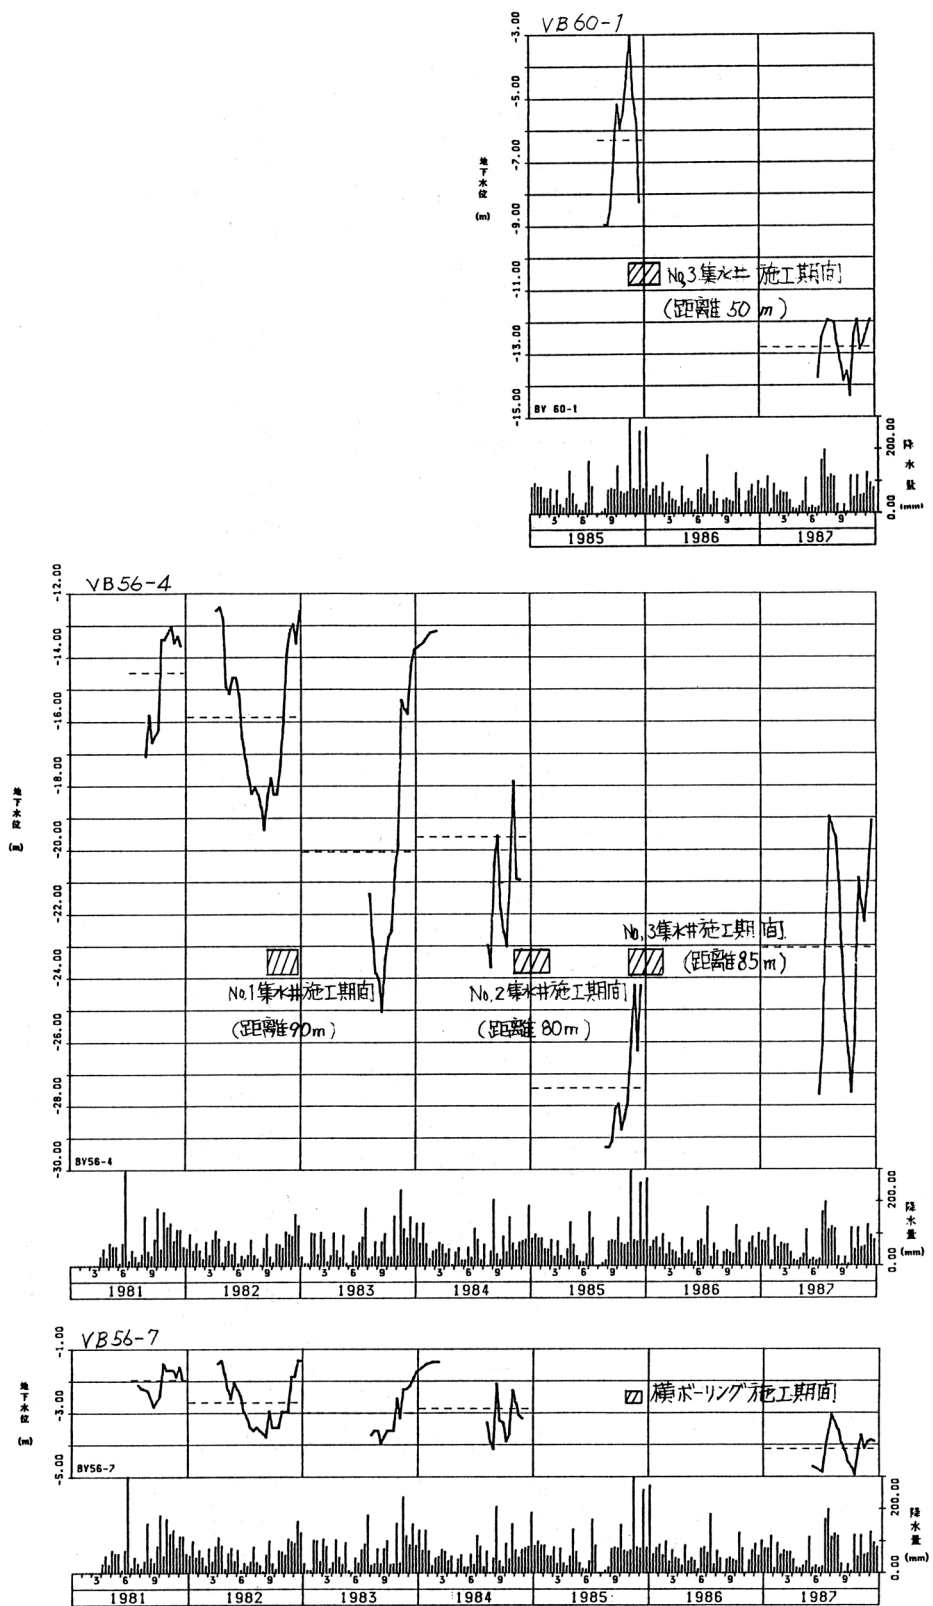
図-13 工事の施工による地下水位の低下例

本地すべり地内においては、昭和56年8月より継続して地下水位の観測が行われている。観測結果の代表例を図-13の地下水位変動図に示した。対策工事としては、地下水の排除を目的とした集水井工・横ボーリング工が施工されてきた。

以上の観測結果から地すべり地内の地下水位は、降雨後には短期間の水位上昇が認められるものの、集水井や横ボーリングなどの対策工事により多量の地下水が排除され、最低水位の低下が著しくあらわれている。した

したが、現在ではNo.1・2・3・4・5 集水井が十分に効果を発揮しているので地すべり斜面全体で地すべり直後より10%以上の安全率の上昇がみられる。
