田島地すべり

細長ブロックに拡大した連鎖型地すべりの運動特性

※ はじめに

田島地すべりは平成 13 年 11 月に発生し、ブロックの規模は長さ $L=200\text{m}$ 、土砂移動量 $V=100,000\text{m}^3$ であり、周囲の段差が形成される程度で緩慢な移動を示した。しかし、平成 14 年 11 月の連続降雨・融雪の影響により、 $L=340\text{m}$ 、 $V=170,000\text{m}^3$ の大規模な地すべり滑動に発展した。

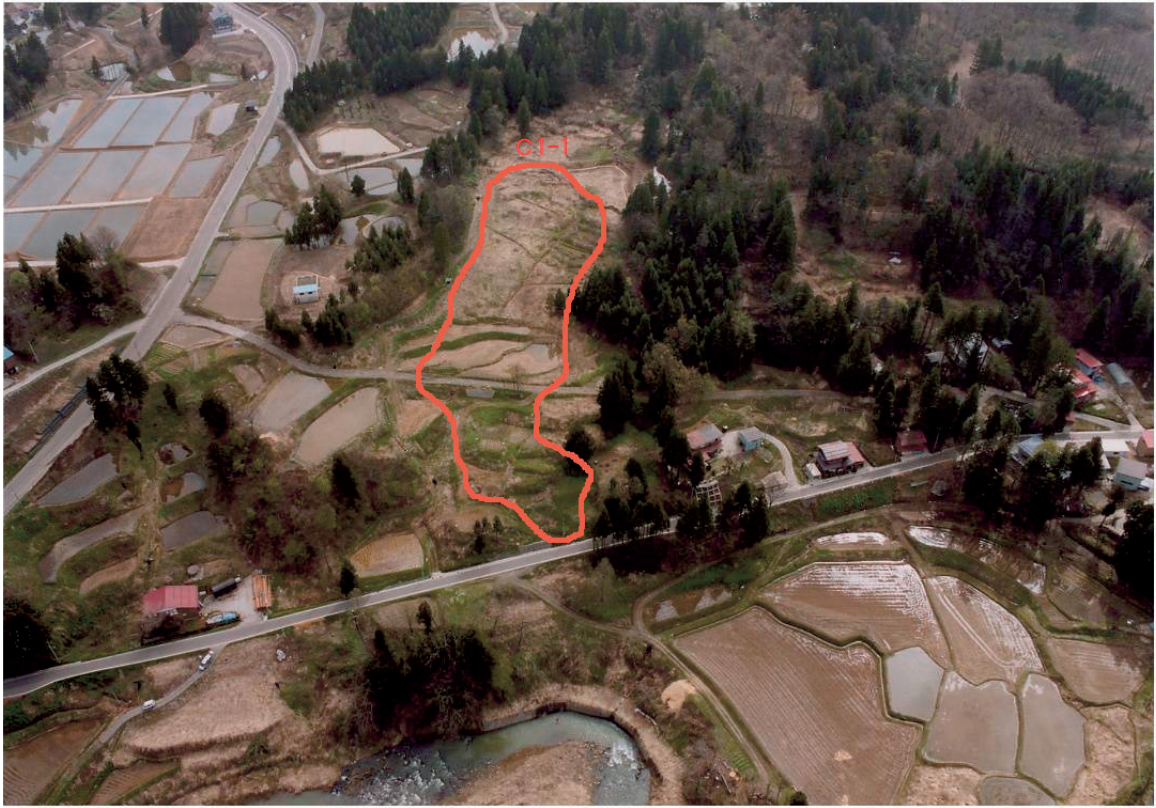
再活動前写真 <撮影:平成14年6月>

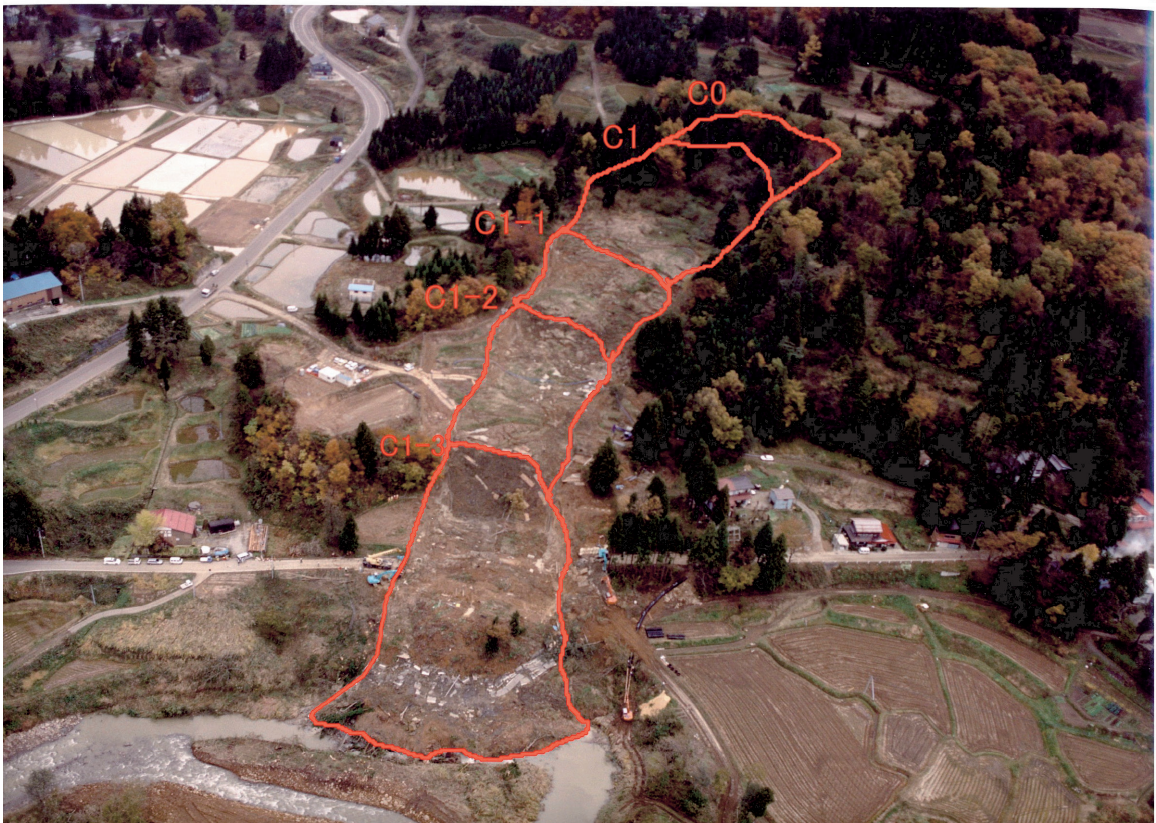
再活動後写真 <撮影:平成14年11月中旬>

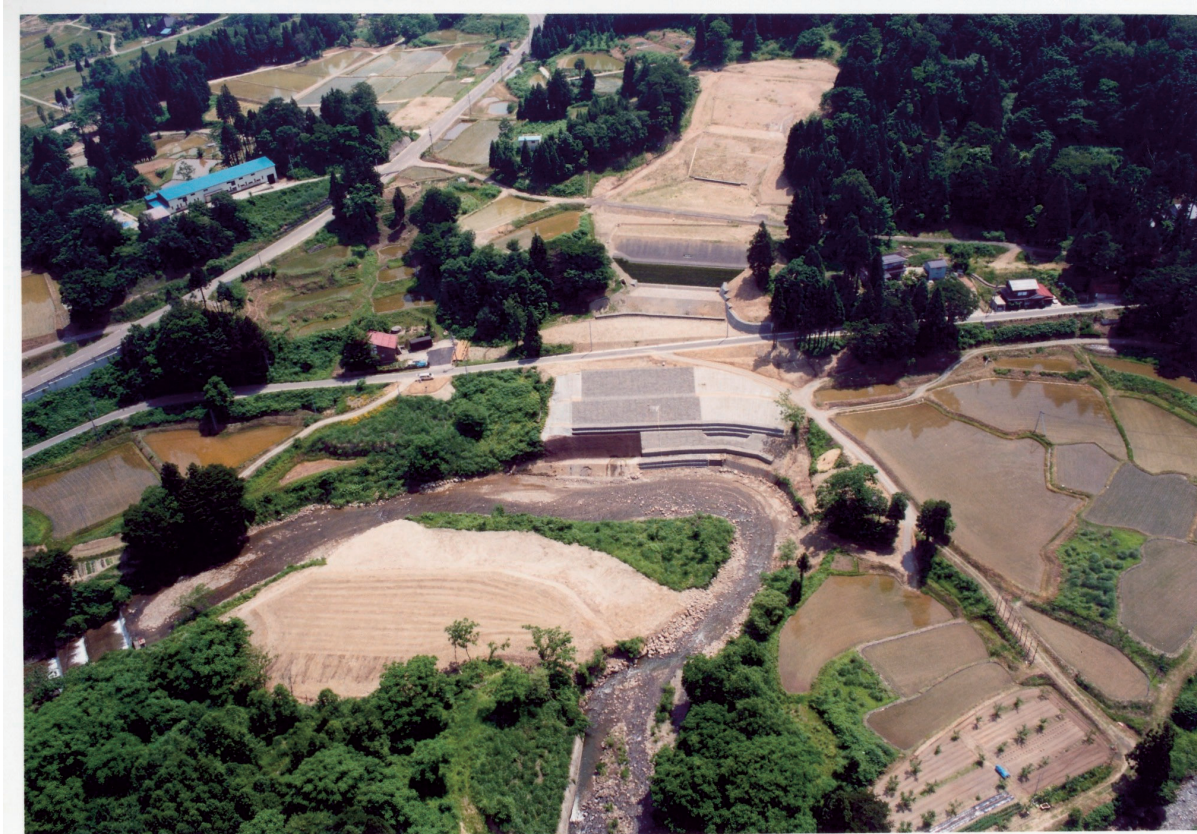
工事施工後写真1 <撮影:平成16年6月>

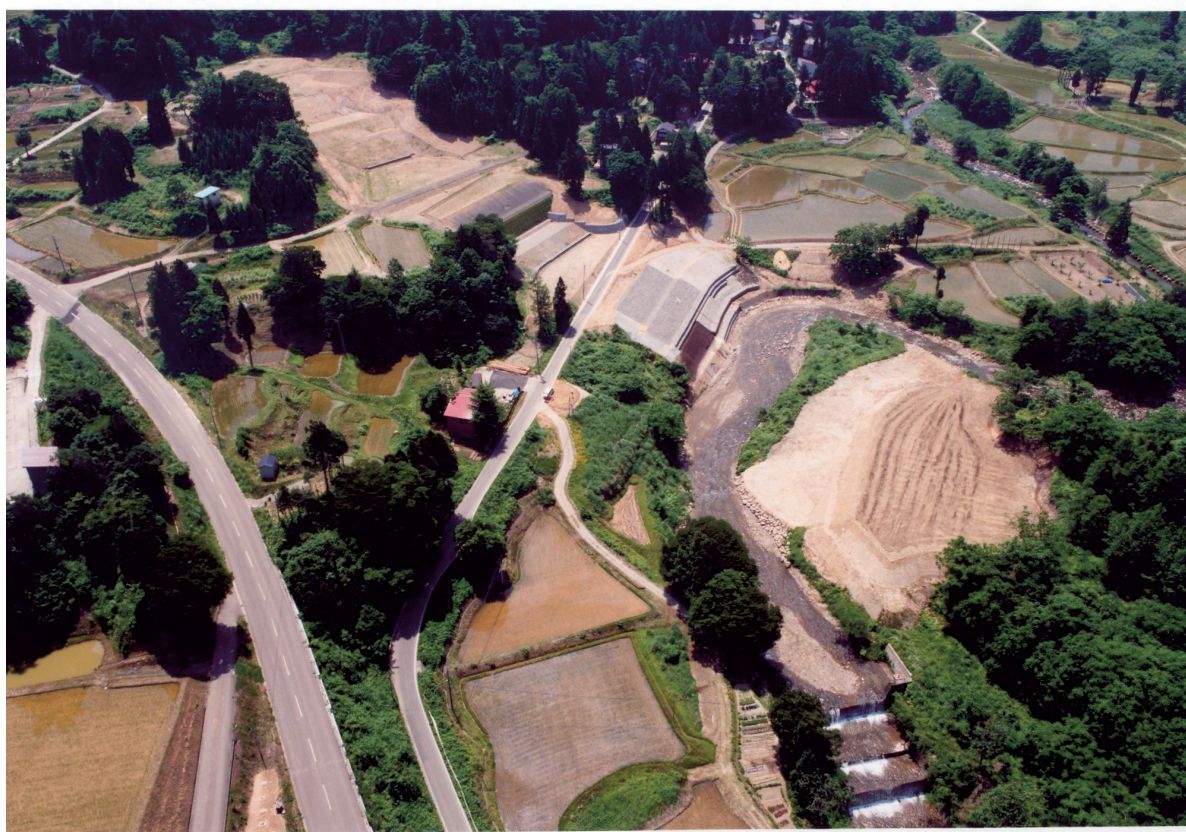
工事施工後写真2 <撮影:平成16年6月>

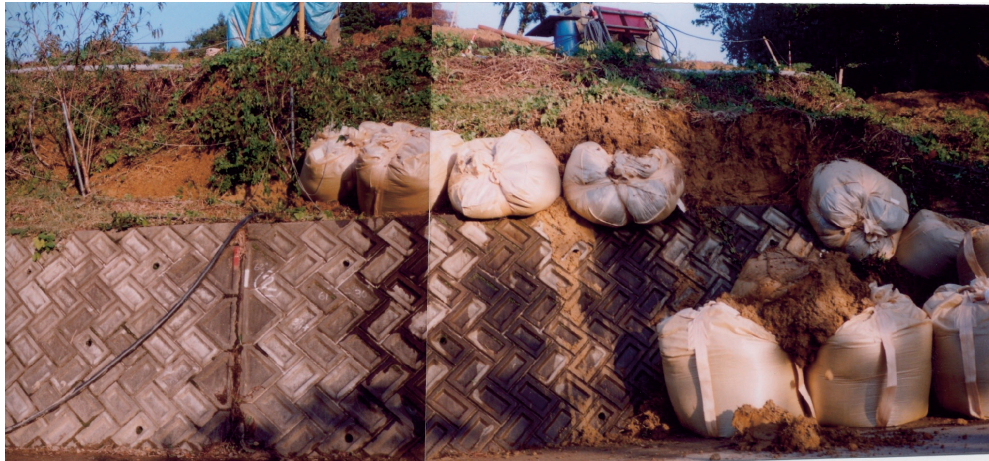
地すべり末端下方へ移動し、擁壁より落下 <撮影:平成 14 年 11 月 7 日>

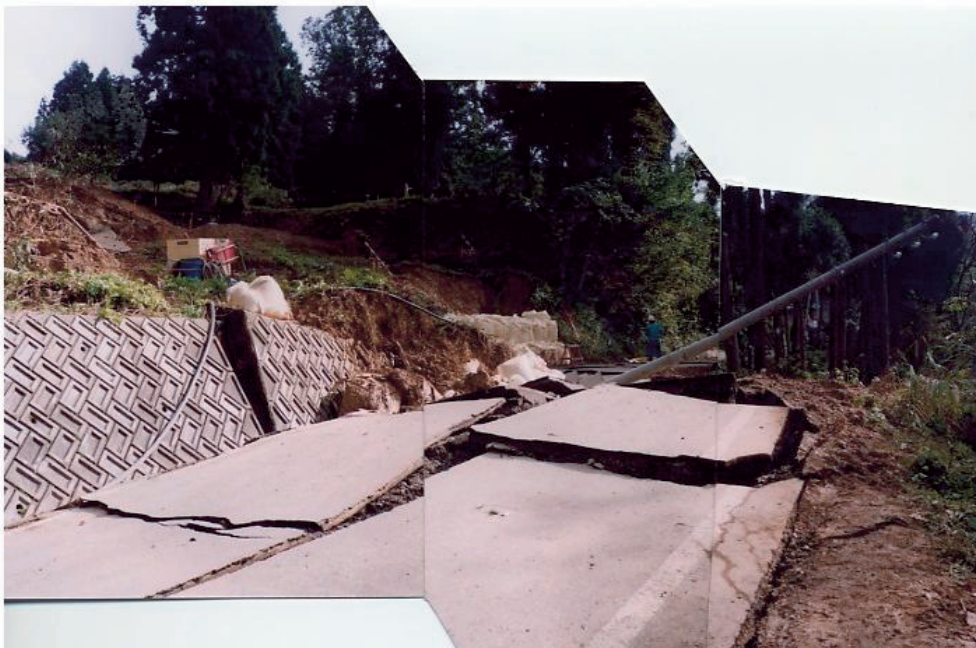
C1-3 の活動により道路に被害が発生 <撮影:平成 14 年 11 月 8 日>

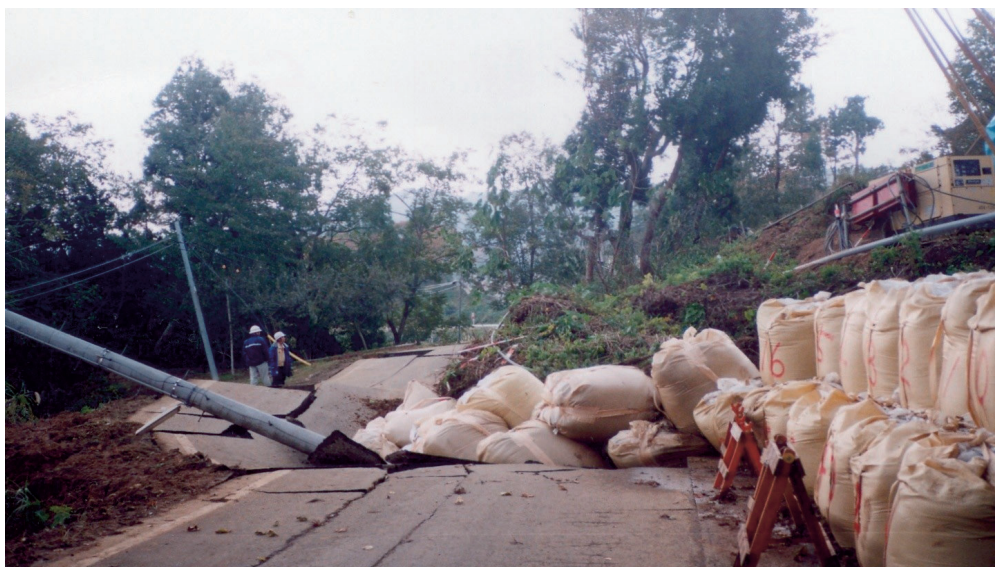
県道約 5m 程度下方へ移動 <撮影:平成 14 年 11 月 8 日>

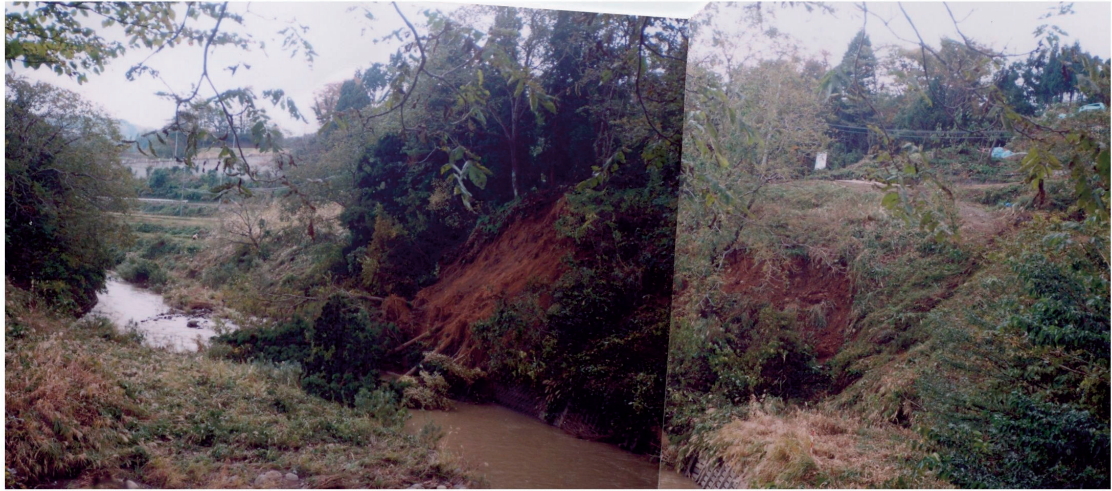
一級河川飯田川に崩落する土砂 <撮影:平成14年11月8日>

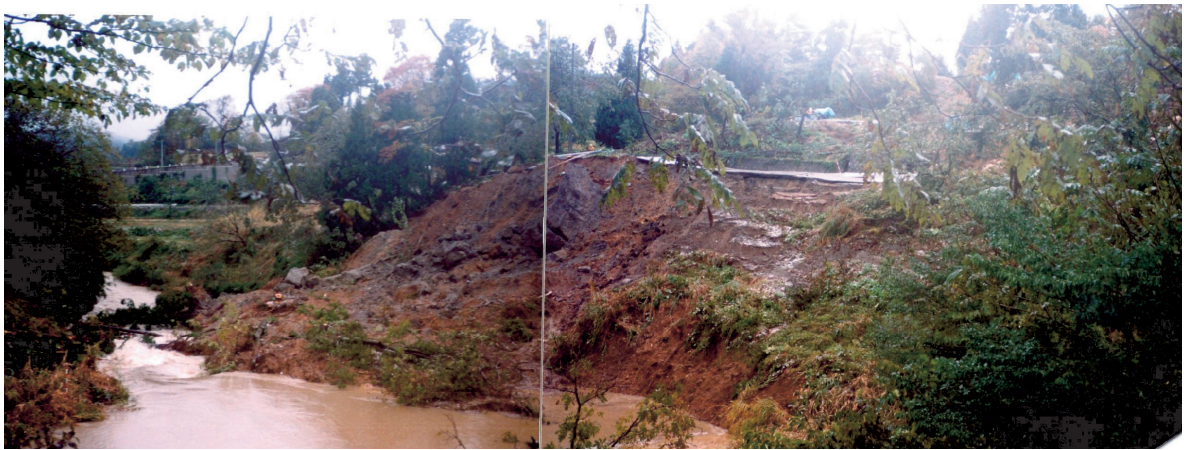
飯田川に堆積した土砂。斜面中段から土砂が押し出し、合わせて随時表層で崩壊している。

<撮影:平成14年11月9日>

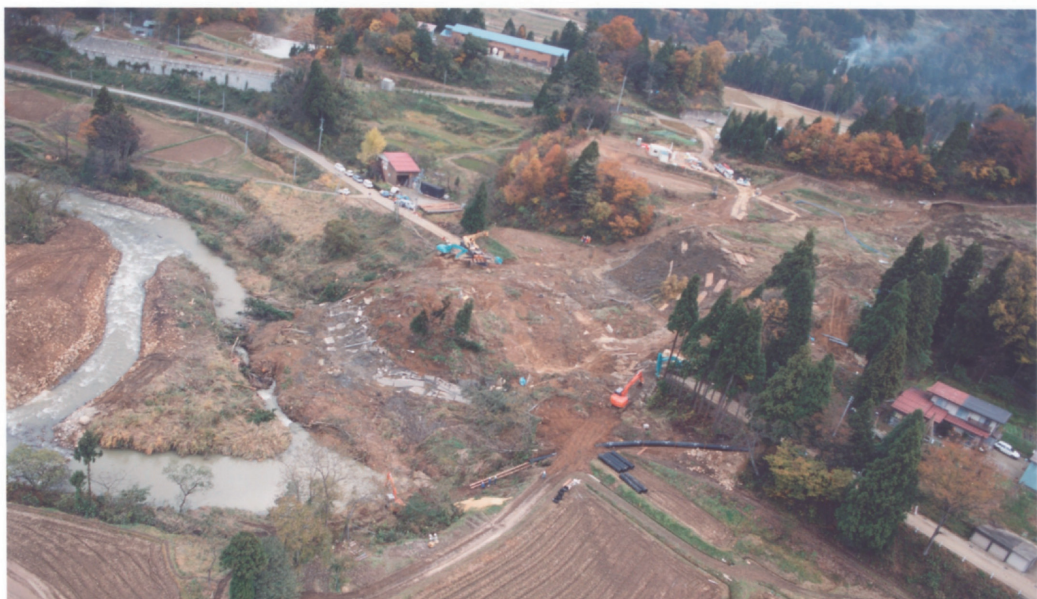
移動土砂が飯田川を閉塞した。左の河川は河川応急迂回路である。C1-3 ブロック冠頂滑落崖は落差10m程度を形成し、中腹部～末端は比較的緩斜面となる。県道の破損残骸が河川脇に確認できる。 <撮影:平成14年11月中旬>

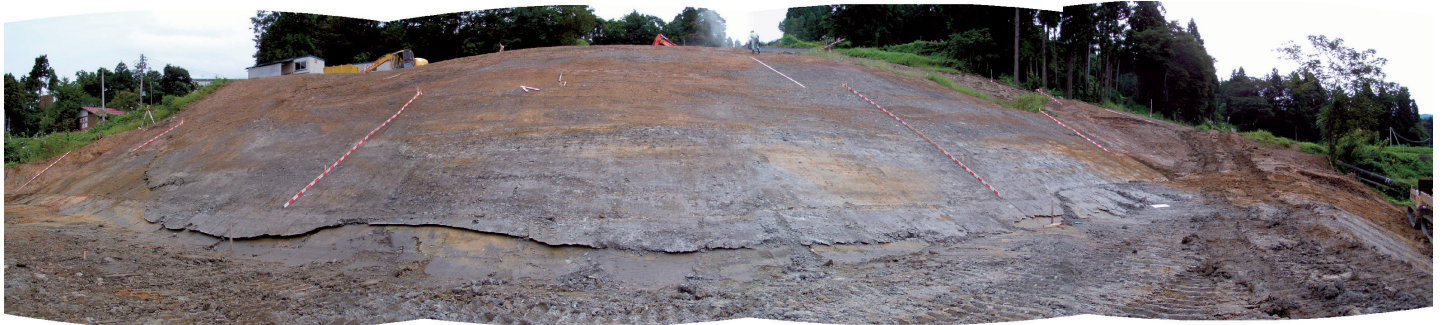
施工時、河川脇に露出したC1-3ブロックすべり面 <撮影:平成15年9月>

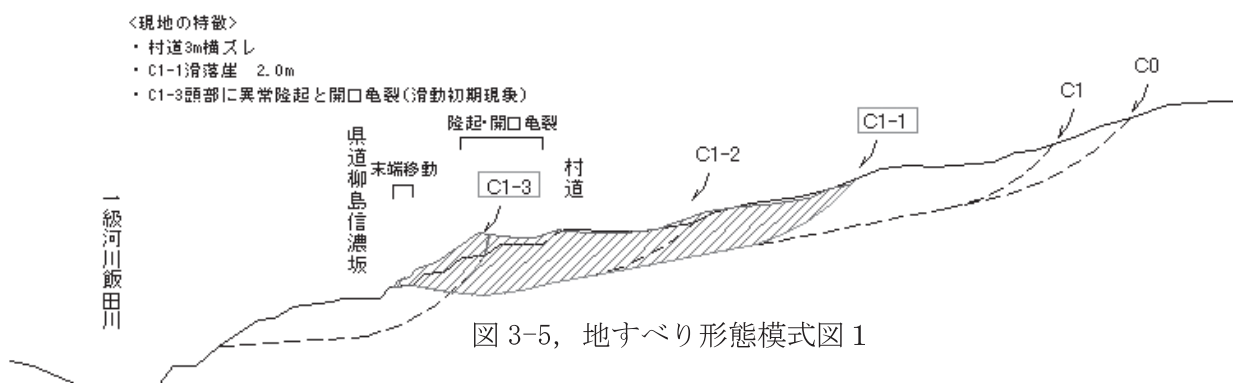
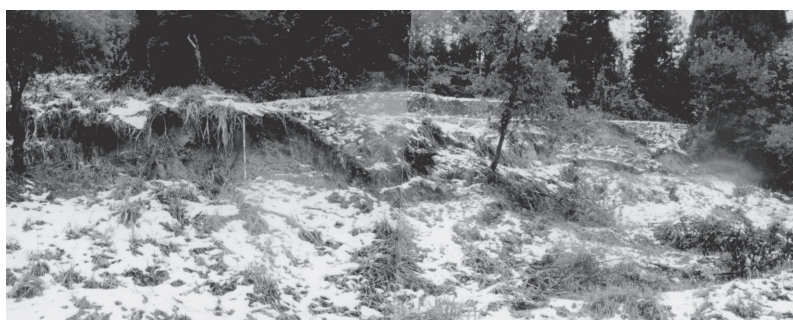
写 3-1, C1-1 ブロック頭部 (撮影: 11 月 6 日)

滑動したブロックは、昨年と同一の C1-1 ブロックであるが、これは標高 200m 付近に流下する田島用水路を頭部とし、末端部は県道上位の畑であった (11 月 6 日朝)。

一部土砂が泥流状となって県道へ流出した。ブロックの両側方部は、災害発生前の位置と同位置であった。その当日の特徴として、村道下部 (BV. 13-3 孔付近) に異常な隆起と開口亀裂を確認した。村道は約 3m 横にズレ、村道上方はやや隆起していた。県道は計測器、地表踏査において

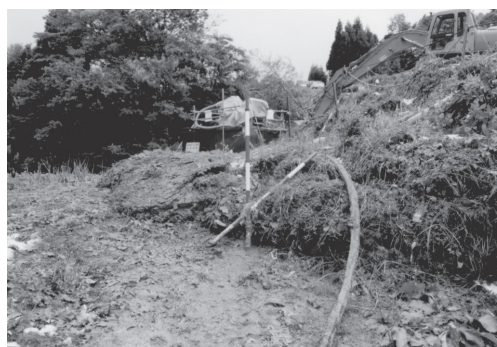
写 3-2, C1-1 末端部 (県道上位畑)
(撮影: 11 月 6 日)

当日の夕刻、県道山側ブロック積擁壁天端まで崩積土が押し寄せ（スライド状～やや隆起）、応急対策として簡易土留（大型土のう）を設置した。この11月6日の発生ブロックは、C1-1ブロックのみであった。

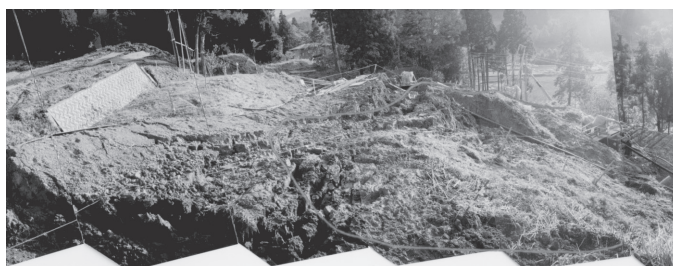
C1-1 ブロック頭部は数m背後へ波及し、横断方向の引っ張り亀裂を多数確認した。C1-2 ブロック頭部は、異常な隆起を示すとともに開口亀裂を確認した。C1-3 ブロック頭部は、前日の異常隆起および開口亀裂から、1mの段差が形成され、滑落崖面を呈した。

写 3-3, C1-3 頭部(撮影 : 11月7日)

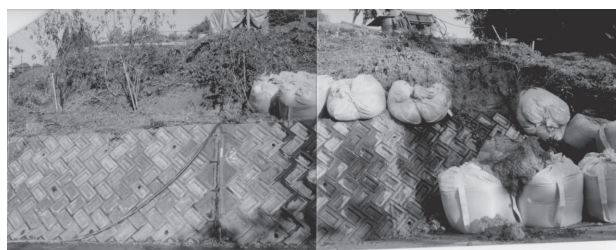
また、前日に県道山側ブロック積擁壁天端に配置した簡易土留が下方へスライドし、県道に落下した。

ブロック積擁壁に変位が確認されないことから、この擁壁天端位置がすべり面末端位置であることが示された。その後、県道路面にすべり方向と並行（道路を横断）に亀甲状、または一部不規則な亀裂が形成され、時間毎にクラックは延びた。その時点において、

写 3-4, 県道脇擁壁より簡易土留め落下
(撮影 : 11月7日)

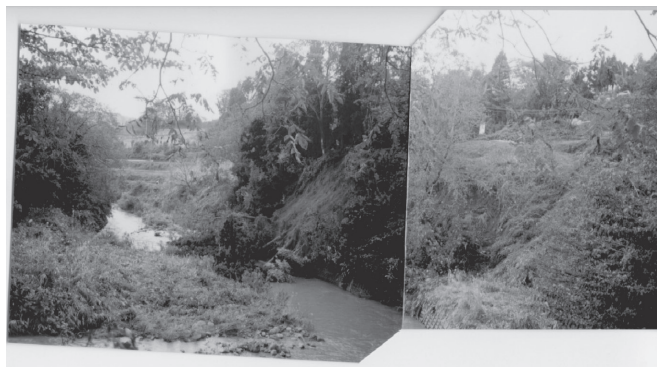
C1-3 ブロック頭部は、2～3m程度の滑落崖を呈した。県道は横断方向に割れ、5m程度水平～やや隆起し移動した。一級河川飯田川脇の急崖斜面では、表層崩壊が発生し、土砂が崩落した。河川護岸上部斜面の中段付近から土砂が崩落した。既設の護岸工（片法枠）の転倒、滑動、沈下等はなかった。なお、C1-3 ブロック末端は、この河川脇斜面の中段付近に相当する。前日確認された歪変動位置（深度 2～3m）を考慮すると、末端は河床までには及ばず、河川脇の斜面中段が地すべりの末端位置であると判断した。

写 3-5, 一級河川飯田川に崩落する土砂
(撮影：11月8日)

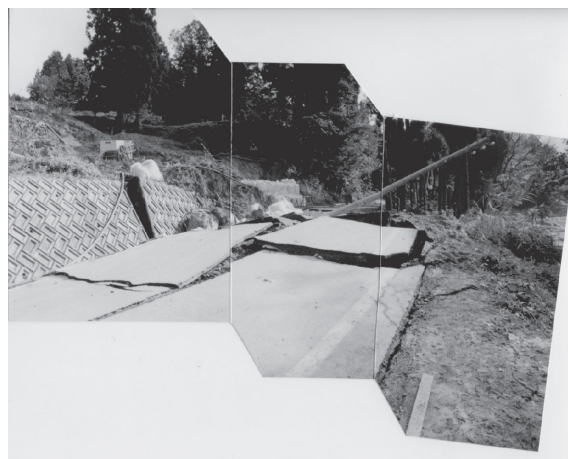
写 3-6, 県道の被害状況（5mの移動）
(撮影：11月8日)

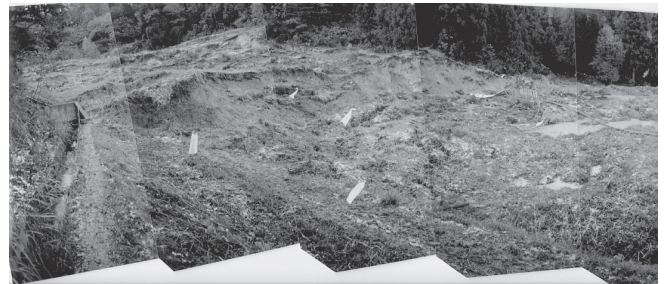
C1-2 および C1-3 ブロック滑落崖の落差が拡大し、各々 5~10m に及んだ。村道位置の移動量は、15~20cm/h (3~5m/day) であった。

写 3-7, C1-2 滑落崖 (落差 5~10m)
(撮影: 11月9日)

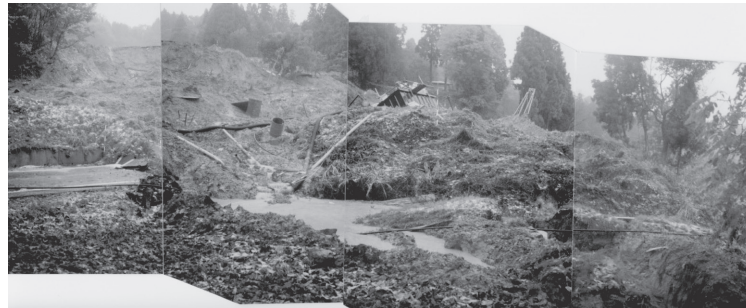
写 3-8, C1-3 ブロックを県道より望む。C1-3 滑落崖は 10m 程度を呈する。工事の資材が 30~50m 程度移動する。(撮影: 11月9日)

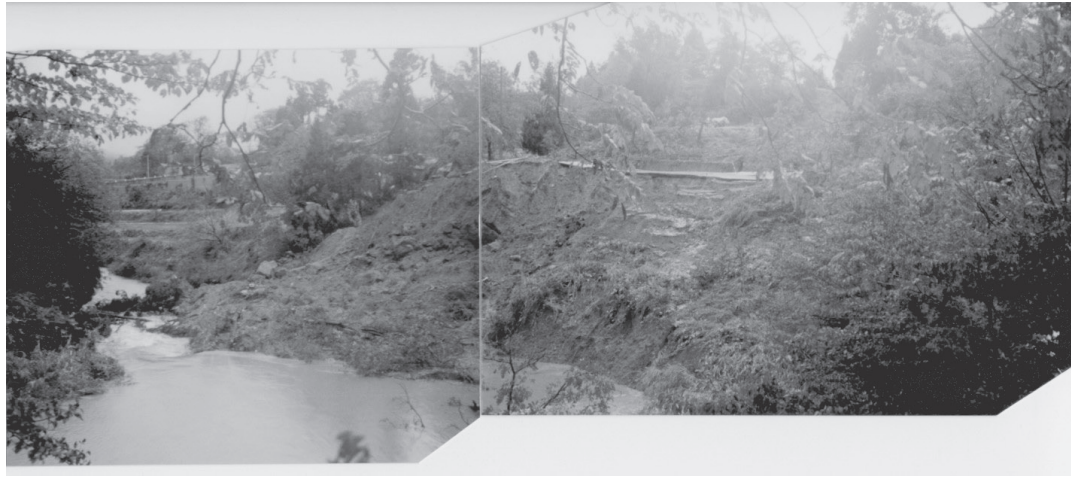
ブロックは直接的な受動域を失い、C1-2 ブロックの移動は活発化した。河川への土砂供給量が更に増加して河川をほぼ閉塞し、上部斜面の倒木が河川に散乱した。地すべりブロック側部は、地すべり発生当初と変化がなかった。

写 3-9, 飯田川に堆積した土砂。斜面中段からの土砂の押し出しが確認され、随時表層部で崩壊している。(撮影: 11月9日)

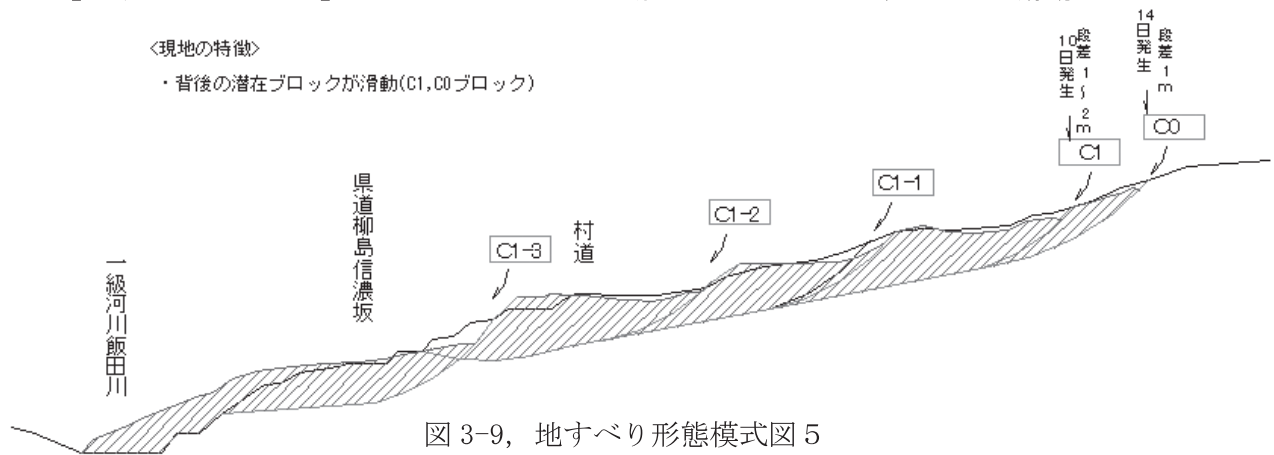
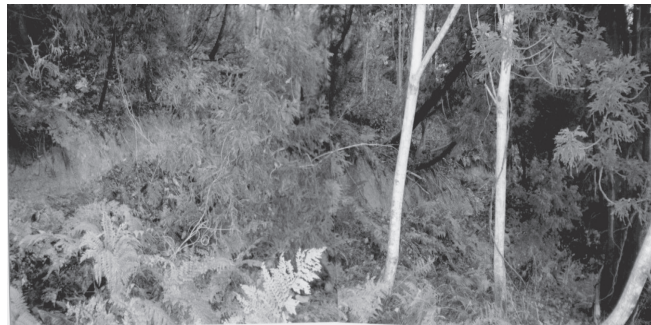
写 3-10, C1ブロック頭部滑落崖1~2m明瞭な輪郭を示す。(撮影: 11月26日)

以前より、潜在地すべりブロックが確認されていたC1ブロックに、亀裂および段差が複数あった(11月10日)。このC1ブロックは、災害発生前に潜在的な地すべりとしてブロック区分され、拡大発生があり得るとしていた。また、C1ブロックの移動より、C1-1ブロック背後平坦面(BV. 14-6孔付近)に白濁した湧水が発生し、滑動と同期間続いていたことが特徴的であった。

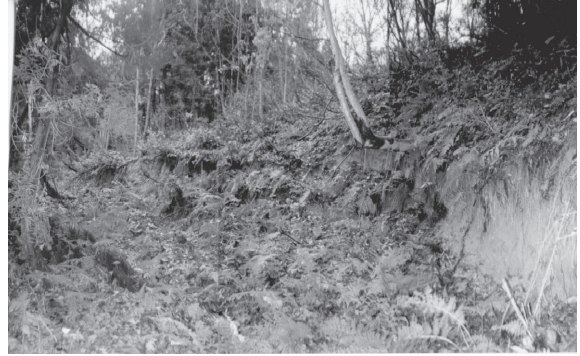
このC1ブロックが日毎に背後へ拡大し、段差が拡大する傾向が数日間続いた。14日には最上部に新たな段差を形成し、この段差を頭部とするC0ブロックが新たに発生した。これらC1・C0ブロックの滑動と同時に、下方のC1-1, C1-2, C1-3ブロックも滑動した。

写3-11, C0ブロック頭部滑落崖。落差1m程度
明瞭～不明瞭なブロック輪郭を示す。
(撮影：11月9日)

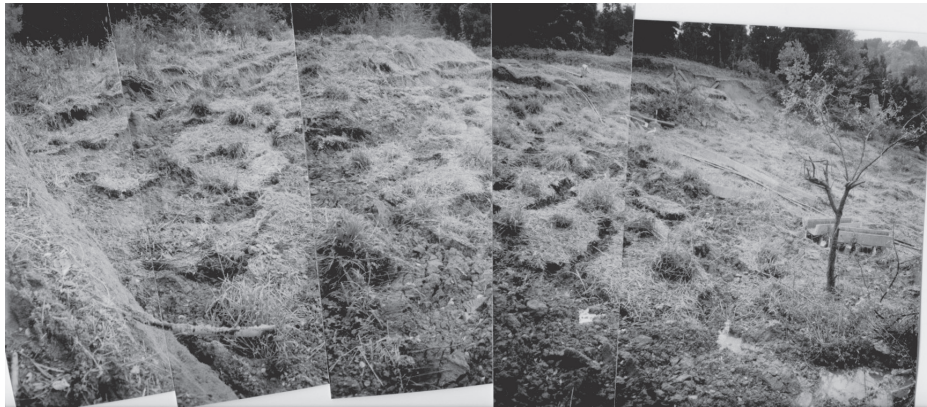
写3-12, C1-1ブロック頭部。背後へ波及を繰り返し拡大した様子が窺える。
(撮影：11月14日)

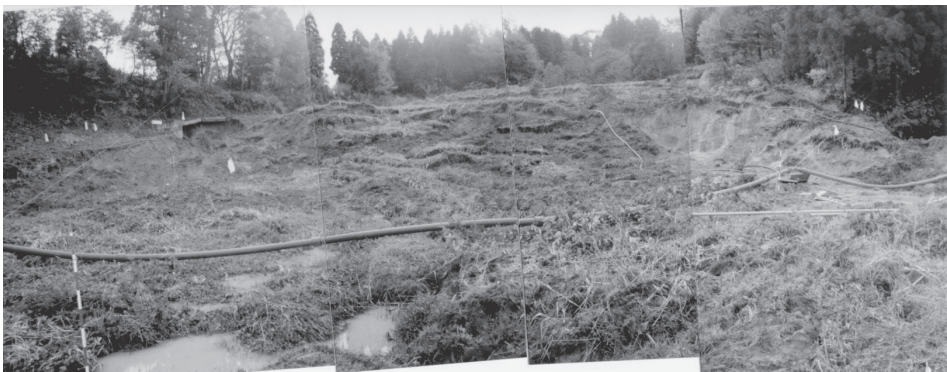
写3-13, C1-2ブロック滑落崖を村道より望む。落差最大10m程度。
(撮影：11月16日)

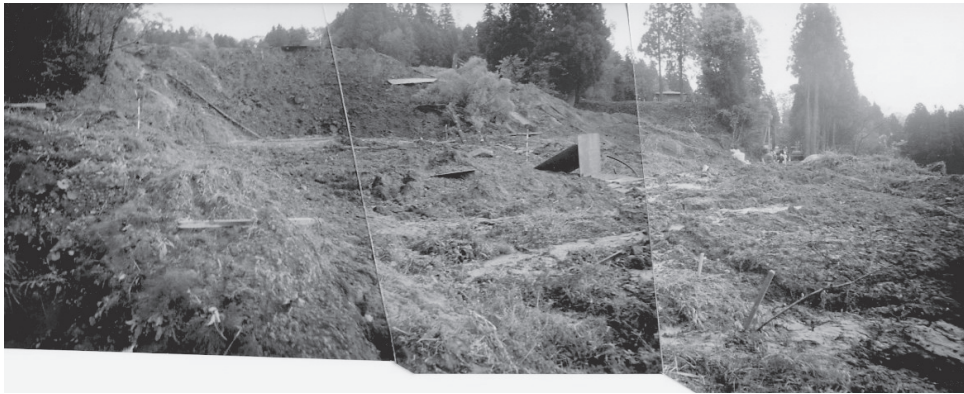
写 3-14, 県道より C1-3 ブロック頭部を望む。C1-3 滑落崖が 10m 程度の急崖を呈し、滑落崖より県道付近まで平坦面を形成した。滑落崖直下は沈降部となり、小規模な池が存在した。（撮影：11 月 12

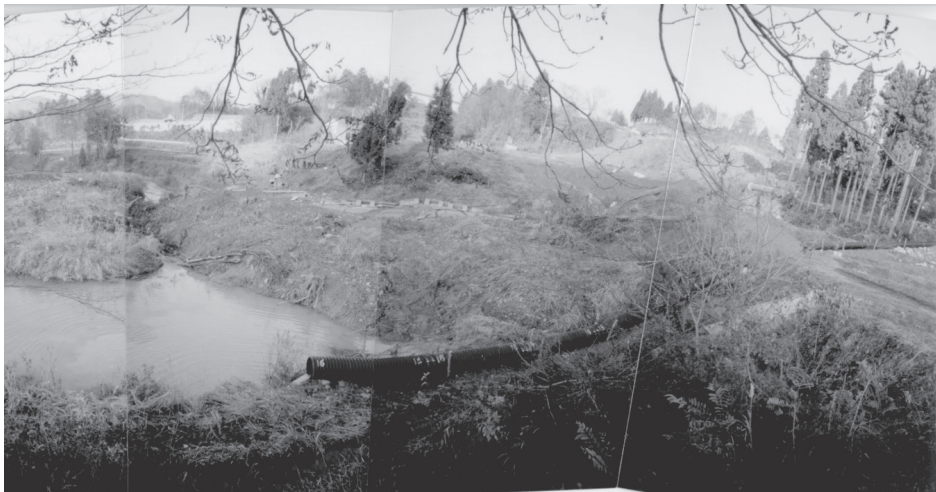
写 3-15, 一級河川飯田川に堆積し、河川を閉塞した土砂が上流, 下流と広範囲に広がる。滑落崖下方から中腹部まで平坦となり、末端は河川まで緩い傾斜を示した。（撮影：11 月 23
