新潟県中越沖地震と地すべり

－ 「米山町地すべり」 －

(社)日本地すべり学会新潟支部第 36 回現地検討会の開催にあたって

3. 米山町地すべり

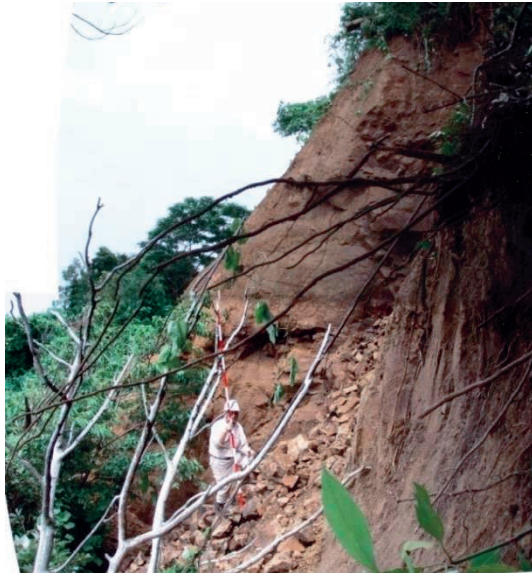
- ・ブロックは、巾約85m、長さ約120mの規模を有している。
- ・ブロック頭部には比高8～10mの滑落崖が形成され、亀裂に富んだ泥岩が露出している（写真－2）。
- ・滑落崖の直下には移動土塊が張り付くようにして残存している。
- ・斜面に残存する移動土塊の末端部は、斜面中段にある緩斜面上に押出して止まっている（写真－3）。また、緩斜面直下には、風化はしているが不動基盤である泥岩が露出している（写真－4）。
- ・ブロック下方を通過する市道は崩落してきた土砂によって被覆されているが、この市道自体が変位している様子は見られない（写真－5）。
- ・移動土塊や市道上に堆積した土砂は、人頭大～径2mの泥岩塊によって構成されており、概して乾燥した状態となっている（写真－6）。
- ・この泥岩の周辺斜面にある樹木は、現位置に元々生えていたもののように見え、樹木の間を土砂が崩落していったことが想定される（写真－7）。

写真－2 Aブロック滑落崖の状況

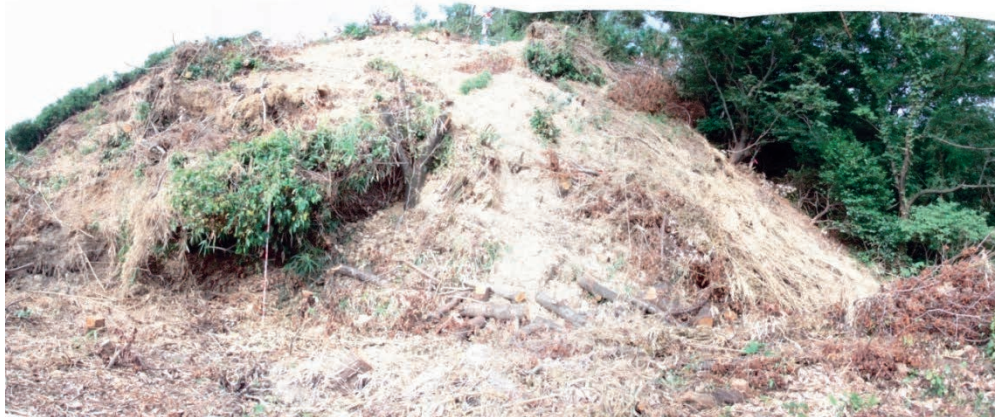
写真－3 Aブロック中段の緩斜面上に押出して止まっている移動土塊の状況

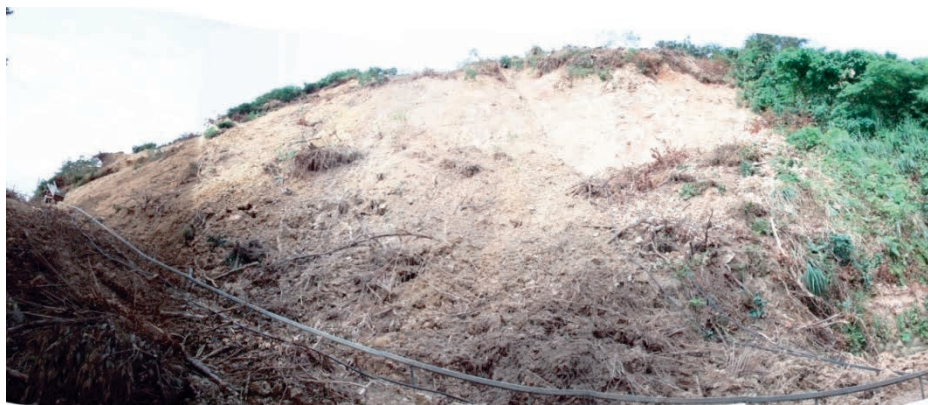
写真－4 Aブロック緩斜面直下に露岩する泥岩不動基盤と判断される

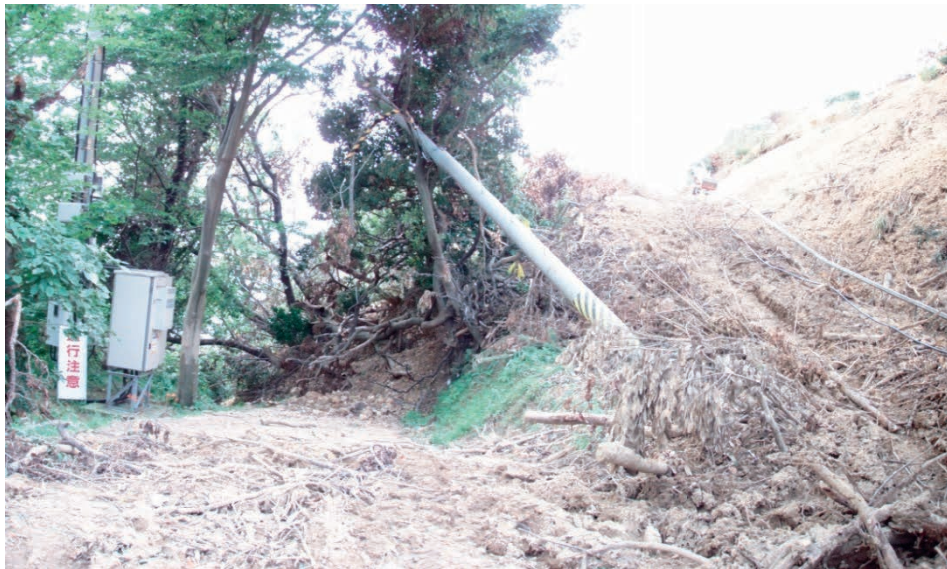
写真-5 市道上に堆積した土砂の状況
市道の変位は見られない

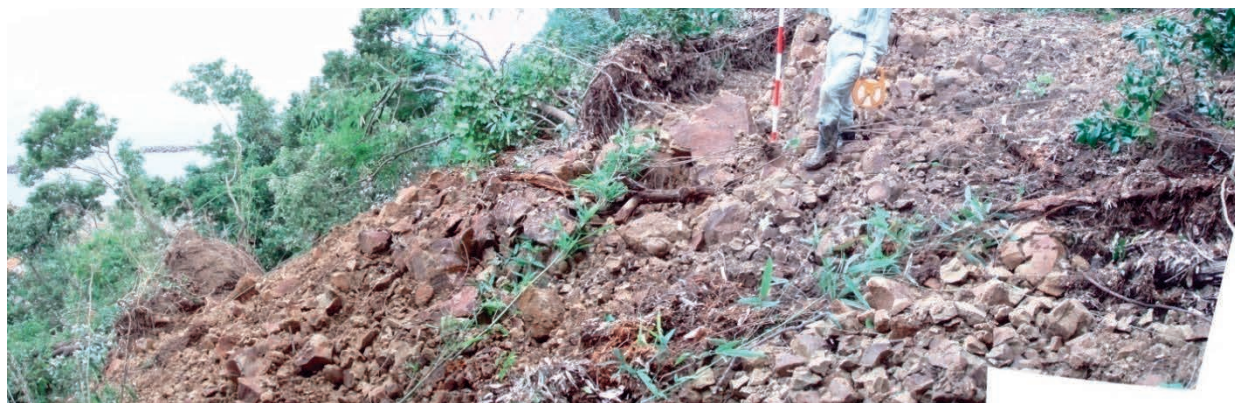
写真-6 Aブロック移動土塊の状況

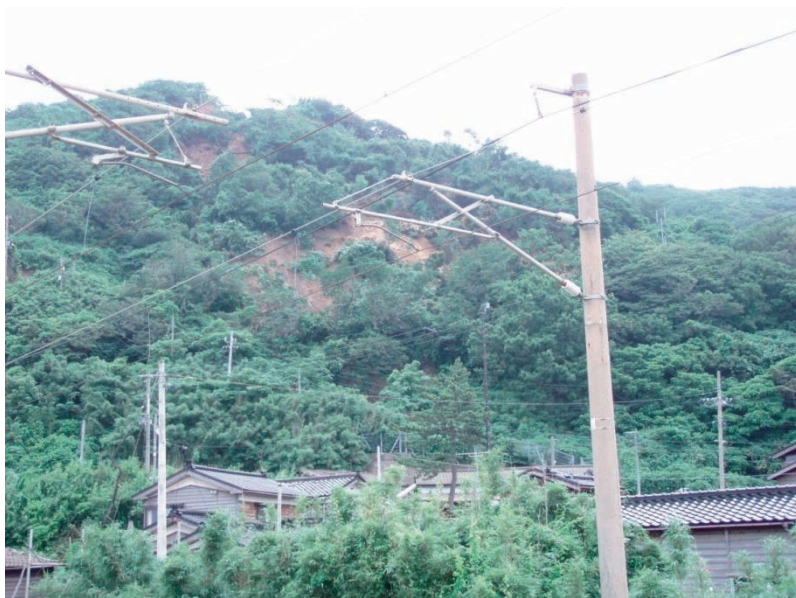
写真-7 地すべり発生直後の斜面の状況
樹木は元々の位置から移動していない

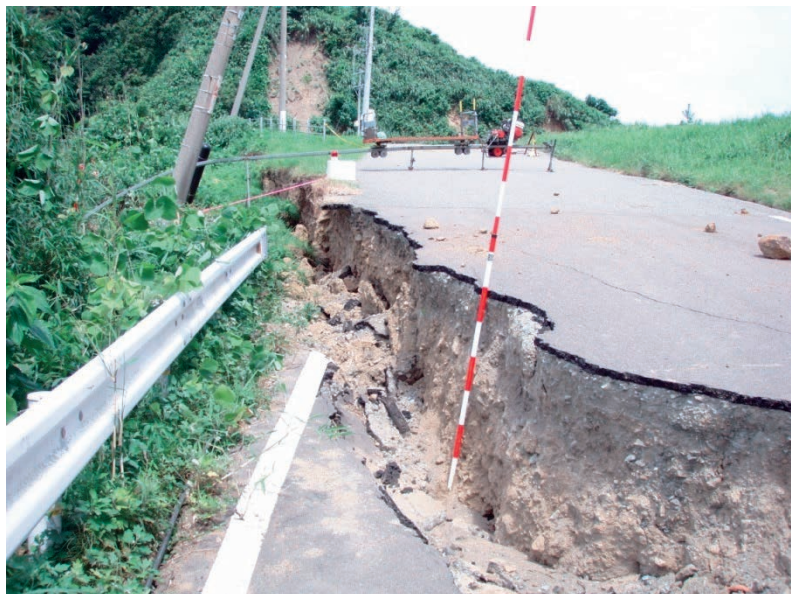
- ・ブロック頭部には比高1m程の段差が、延長約30mにわたって形成されており、更にそれに連続する段差を伴わない亀裂も追跡できる（写真－8）。
- ・ただ、側方部あるいは末端部は不明瞭で、明瞭な地すべり地形を形成するに至っていない。
- ・しかし、末端部となる可能性が最も高いと想定される道路のコンクリート舗装に亀裂や盛り上がりが生じつつある（写真－9）。

写真-8 Bブロック頭部の段差の状況

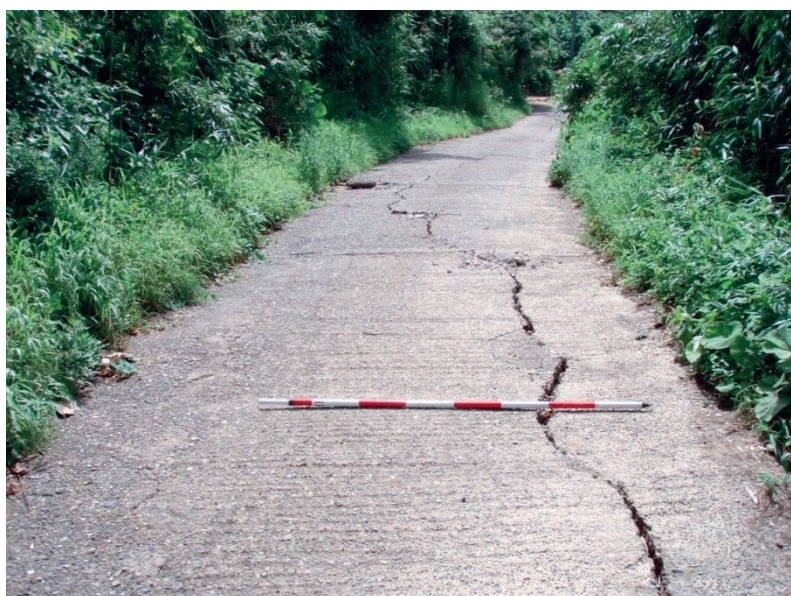
以上から、Bブロックは表層崩落型地すべりが形成される途上にあるものであり、今後本格的な活動に至る危険性を有するものと判断した。このブロックの直下には、JRや観光施設等が存在している。

写真-9 Bブロック末端の市道に発生した亀裂の状況

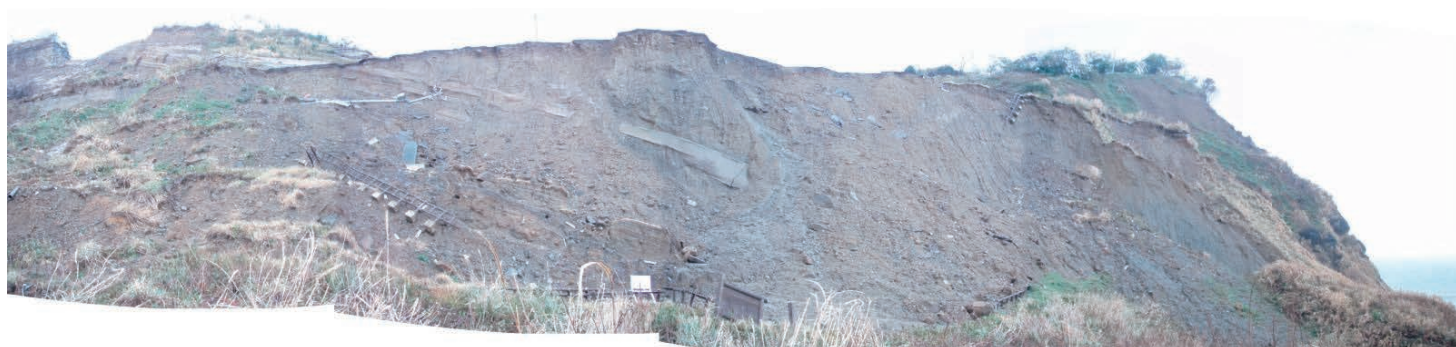
Cブロックは、傾斜の急な斜面で発生した崩壊型の地すべりであり、移動土塊の堆積の形態から、比較的円弧に近い形のすべり面に沿って滑動したものと推定した。ブロック内では新しい活動兆候は認められず、一応の小康状態を保っているものと判断した。また末端部が波によって浸食されるような状態にもなっていないことから、今後急速に不安定化する可能性も低いものと判断している。

ただ、駐車場がトンネルズリによって造成されたものであることに加え、滑落崖の傾斜が急であることから、今後の降雨や融雪に伴って滑落崖が上部の駐車場方向に拡大する危険性は高いと判定した。

写真-10 Cブロック滑落崖の状況

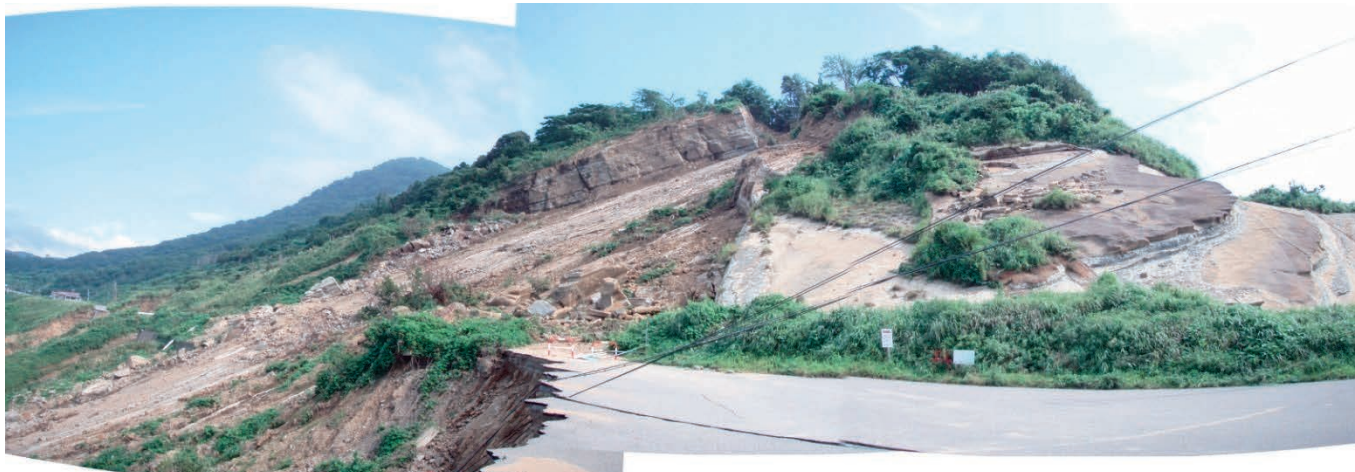
- ・地すべりは、巾約100m、長さ約200mの規模を有し、崩落した土砂は海岸線に達している（写真－11）。
- ・地すべりの頭部には比高7～10mの滑落崖が形成され、層理面の発達した泥岩・砂岩互層が露岩している。
- ・地すべり地内のほぼ全域にわたって著しく平滑なすべり面が露出し、地すべり地内に移動土塊はほとんど残っていない。
- ・この地すべり地内全域にわたって露出しているすべり面は、泥岩・砂岩互層の層理面（泥岩層上面）と一致し、N80W 26Nという走向傾斜を示している。

写真-11 Dブロック全景

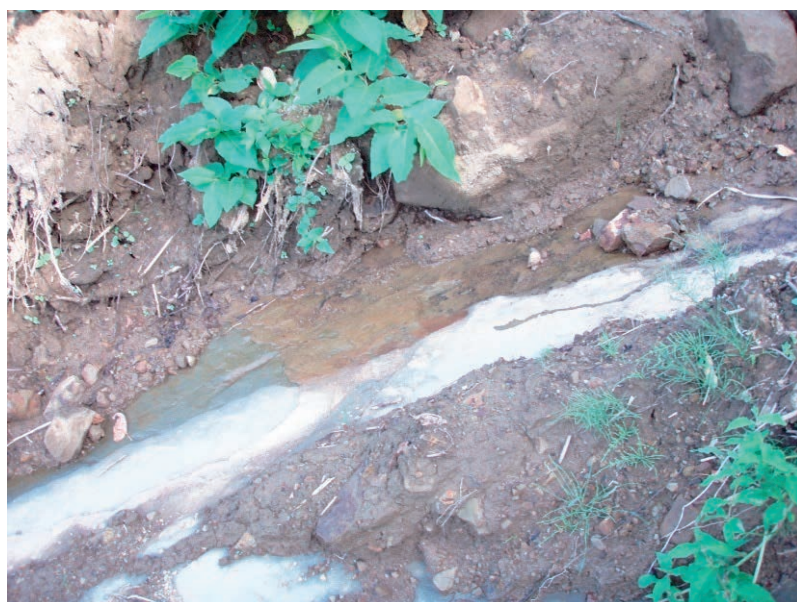
・なお、露出したすべり面は大部分が乾燥した状態となっているが、ごく一部で崩落土砂とすべり面との境界部からの地下水湧出が確認された（写真－1 2）。

写真-12 Dブロックで確認された地下水湧出

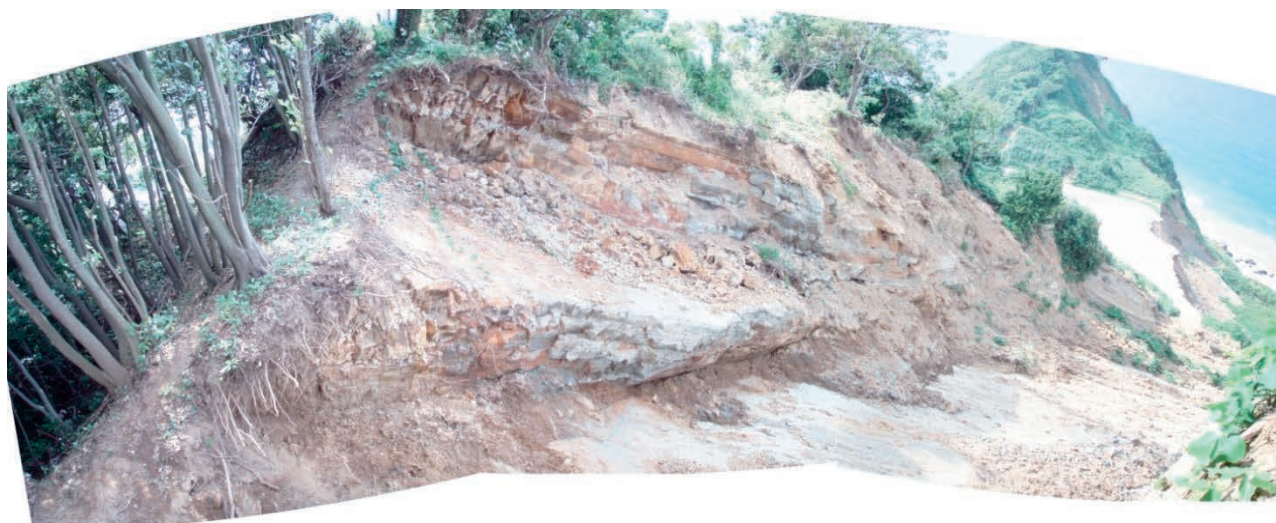
DブロックとAブロックとは尾根を挟む形で頭部を接しているが、境界の尾根ではDブロックの頭部がAブロック側の斜面に食い込む形で稜線の争奪が発生していた（写真－1 3）。被災直後はDブロックが大きくAブロックを侵す形にはなっていないが、Dブロックの頭部には不安定な状態で岩塊が残っており、これらの岩塊が滑落することによってAブロックの冠頂の一部が失われる可能性が大きいと判断される状態であった。

写真-13 稜線争奪の状況
Dブロックの頭部がAブロック側斜面に食い込んでいる

更に、Dブロック側方崖上方の落残り土塊に対しては、土塊の滑落に伴ってAブロックの対策工に影響の生ずる可能性があることから、図-24に示すような斜面整形工が施工されつつある。

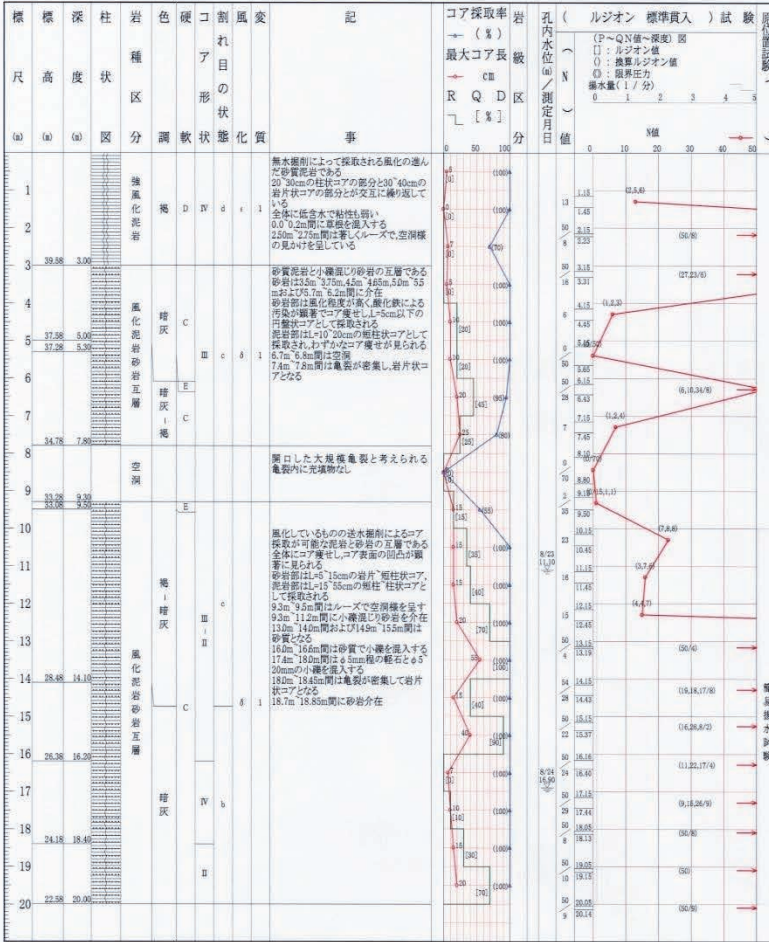
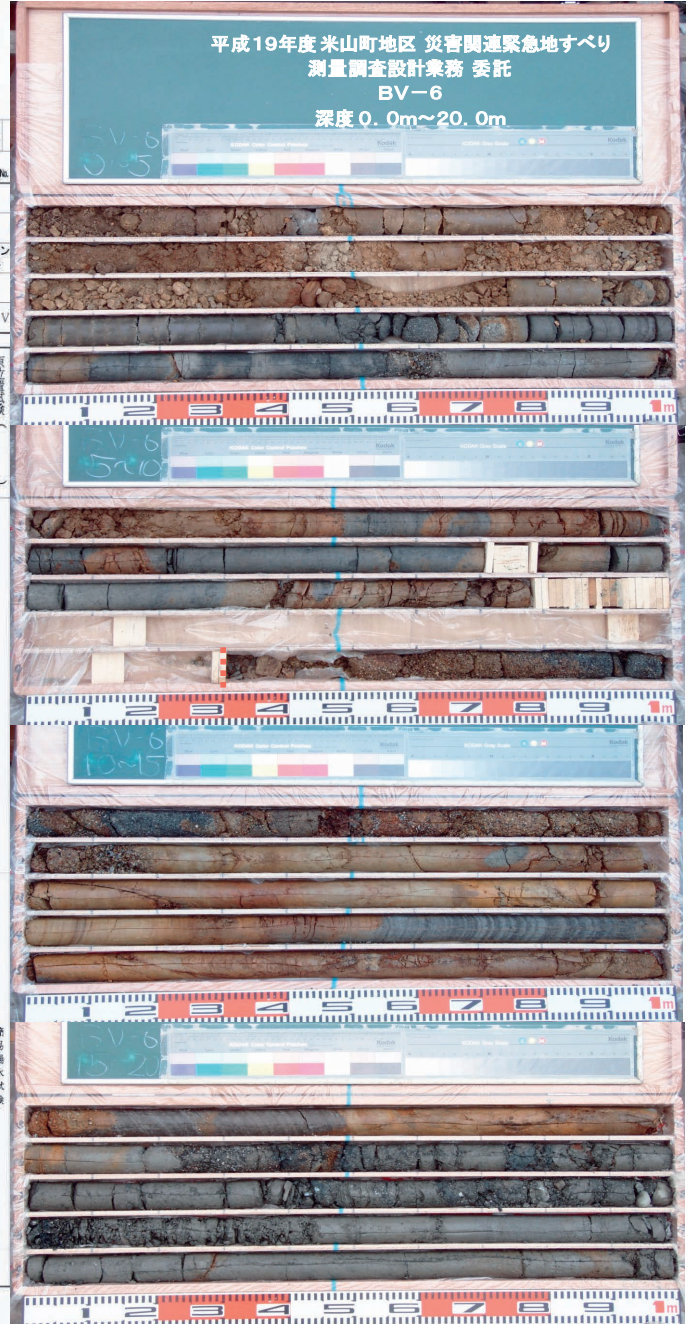
図-13 BV-6孔地質柱状図およびコア写真

⑤BV-6孔では、深度7.80m～9.30mの間で空洞が確認された。この空洞は、地震動に伴って層理面ないしは亀裂が開口したものと判断した。

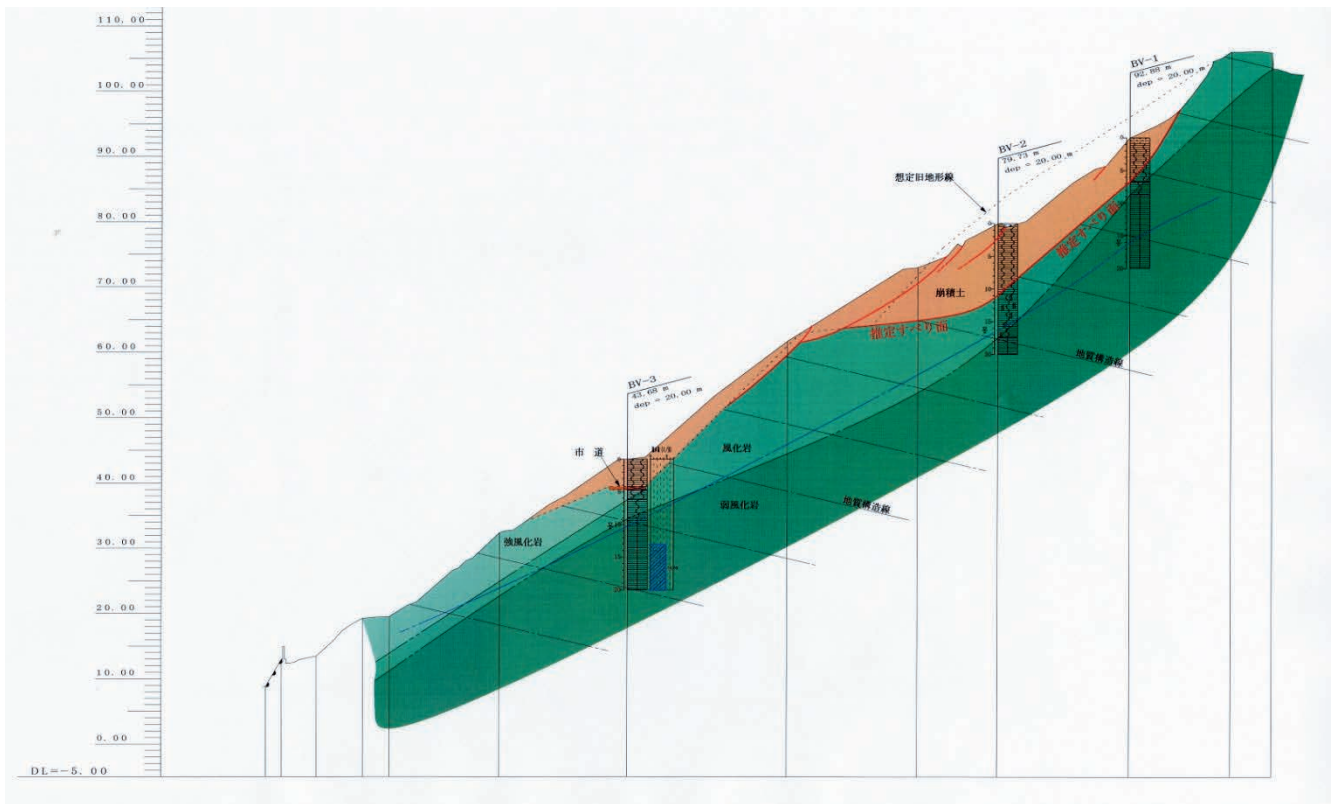
図-15 Aブロック地質断面図 Scale 1:1150

図に示すように、Aブロックでは滑落崖から斜面中段の緩斜面に至る椅子型のすべり面（主活動域に対応）と斜面中段の緩斜面から市道に至る崩落土砂堆積部（BV-3孔では被災前と同じレベルで市道路面が確認された）を想定した。

今回発生したAブロック、Bブロックの地すべり活動は、以上に示すような地形的・地質的素因を持つ斜面において、亀裂の発達した強風化岩層が、地震動を契機として滑落した崩壊型の地すべりであると考えられる。また、活動の際に、地下水による影響はほとんど無かったものと推定される。

から、排土工を主体とする対策工によって斜面の安定化を図ることを基本として以下の3工法を比較検討し、**第1案を採用した。**

第1案：移動土塊完全排土＋排土後斜面での法枠工（法面保護工）＋枠内緑化＋法面緑化工

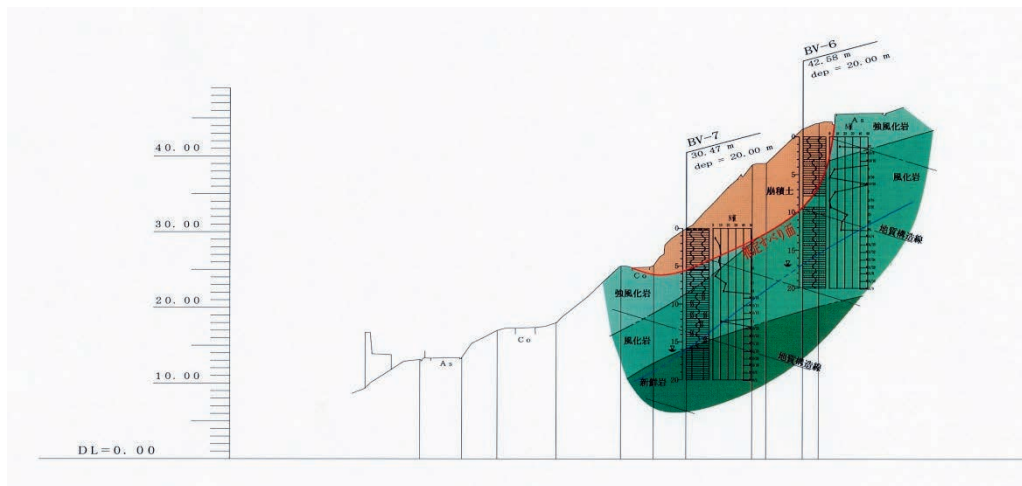
図-16 Bブロック地質断面図 Scale 1:1000

Bブロックでは、頭部の段差から末端部の市道に至るすべり面を想定した。

から、抑止工によってブロックの安定化を図り、加えて法面保護工によって斜面表層の小規模崩落に対処することを基本として以下の3工法を比較検討し、**第1案を採用した。**

第1案：アンカー工による抑止力付加＋法枠工（アンカー，法面保護工）

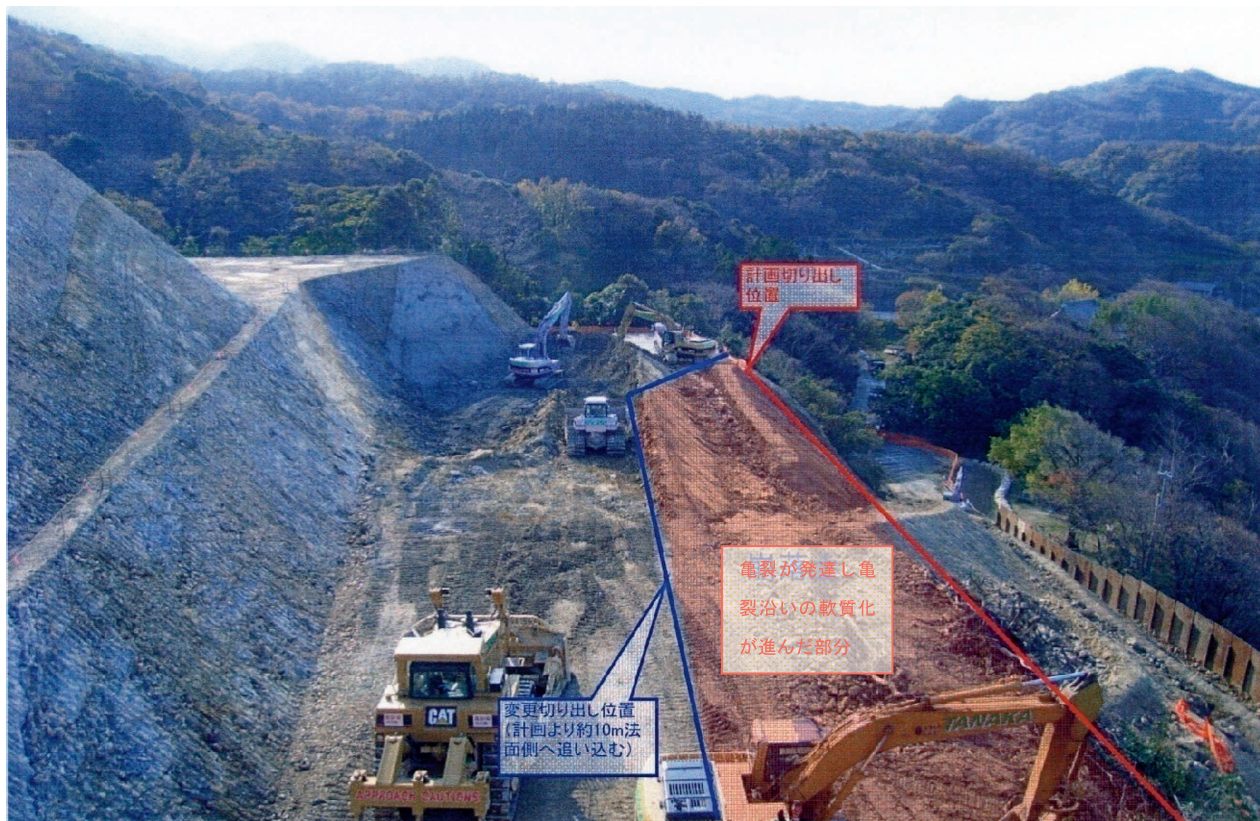
図-20 排土範囲の変更を示す資料

この間、Aブロック斜面中段の緩斜面から市道までの風化泥岩内に、当初想定より亀裂が発達し亀裂沿いの軟質化の進んだ部分が存在していることが確認されたため、図-20、図-21および写真-14に示すように、排土線を10m山側に追い込むことによって軟質化の進んだ部分を全て排土するという対応を行っている。また、排土後斜面の泥岩・砂岩互層が写真-15および写真-16に示すように亀裂が多かったことを受け、当初計画の「厚層基材吹付工」による法面保護工を「現場打砕工」による法面保護工に変更して法面の安定を確保している。

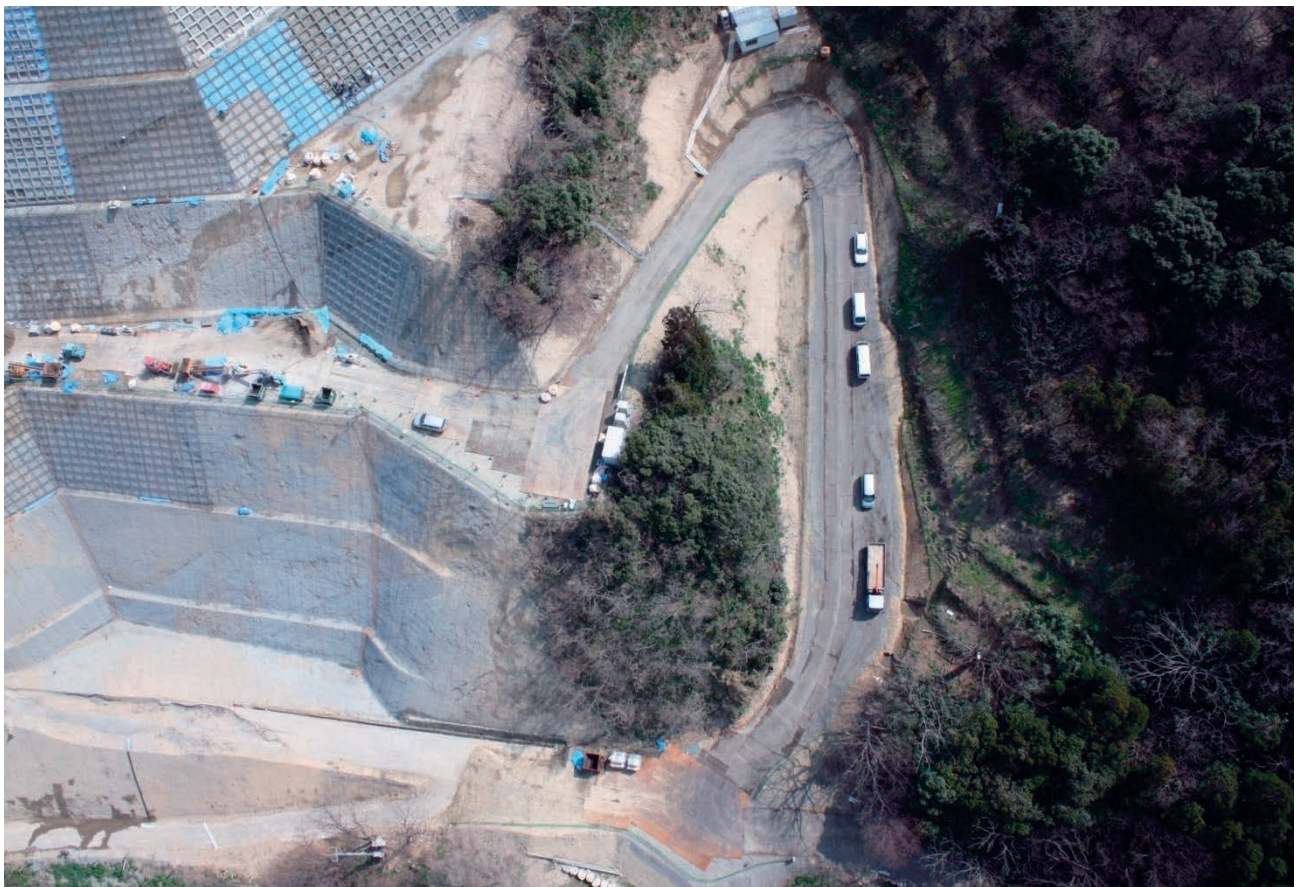
写真-14 追い込んで排土した後の斜面の状況 (H20. 5撮影)

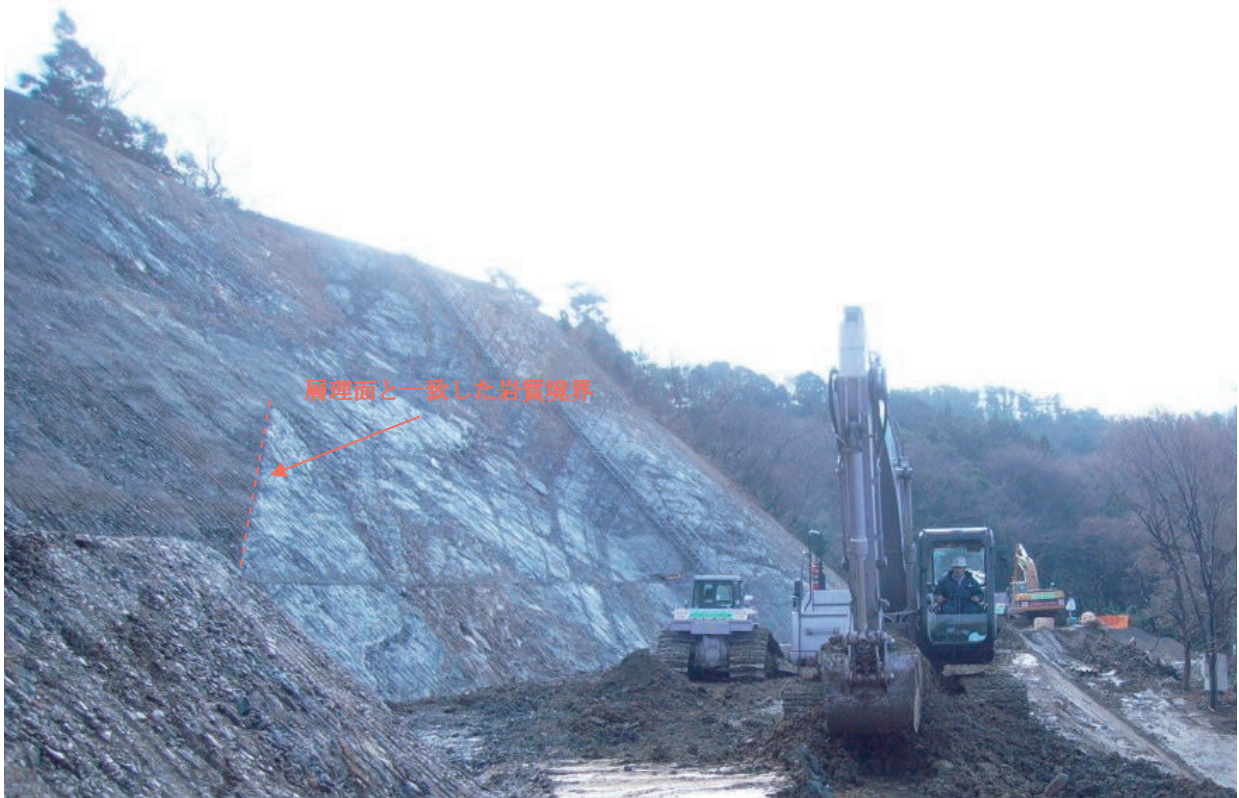
写真-15 排土後斜面の地質状況 (H20. 3 撮影)

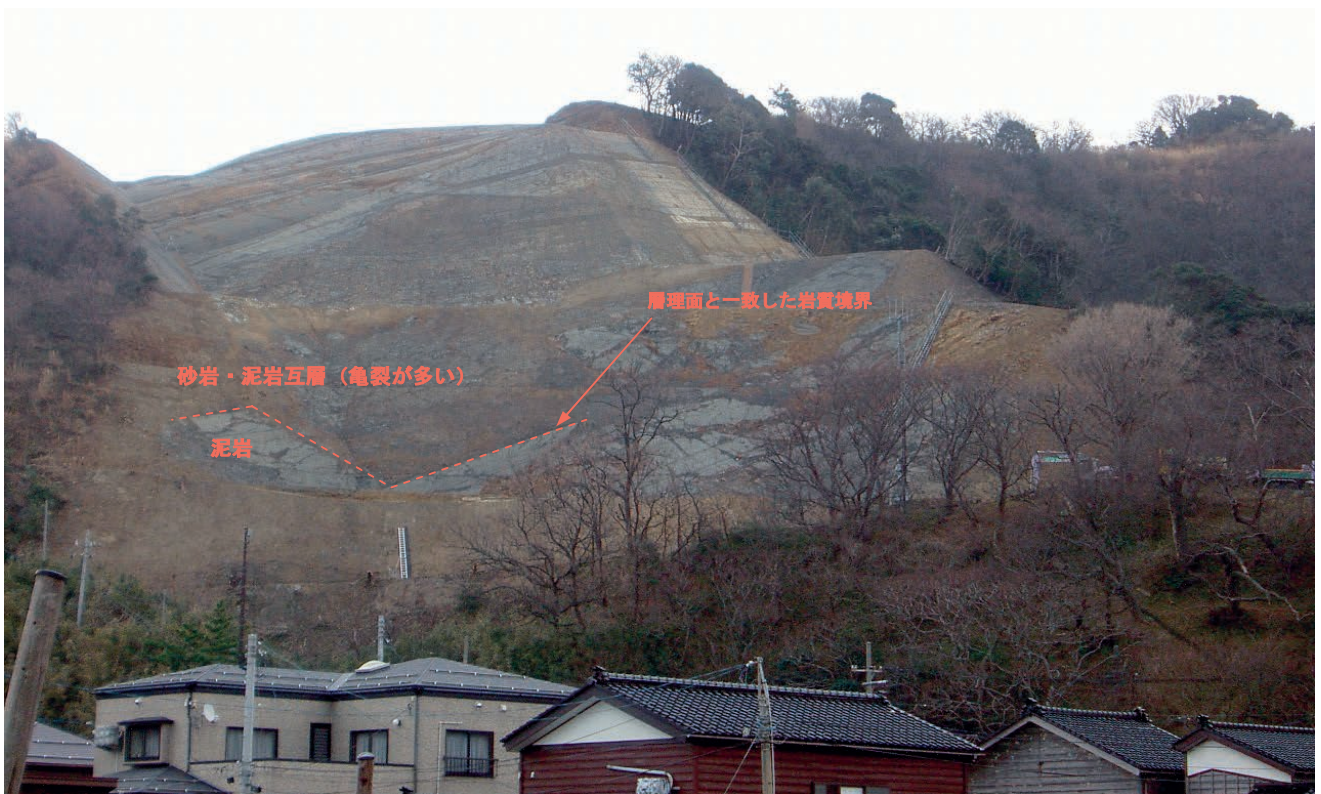
写真-16 排土後斜面の地質状況 (H20. 3 撮影)

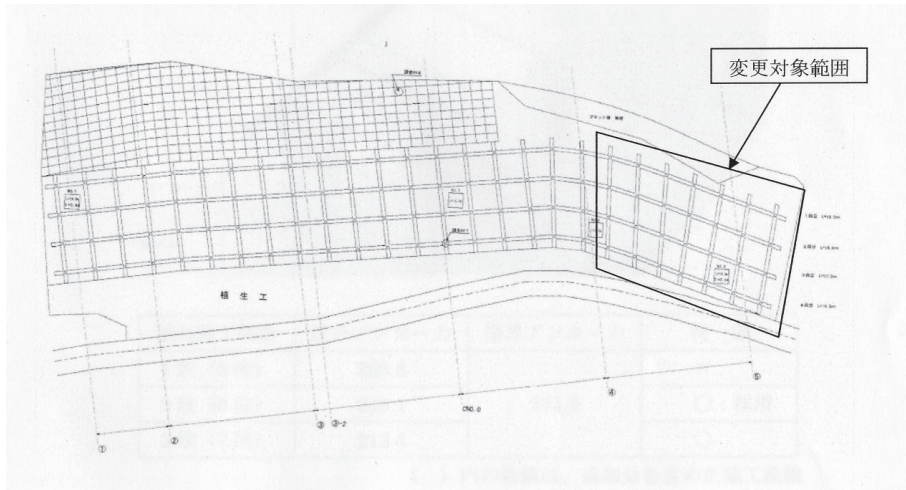
図-22 Bブロックアンカー工増工の範囲

一方、Bブロックでは、アンカー基本調査試験の結果、図-22に示した区間で所期の周面摩擦抵抗値が得られないことが判明したため、図-23に示すようにアンカー本数を増やす対応がなされている。
