花立地すべり

—平成23年融雪期に発生した地すべり—

(社)日本地すべり学会新潟支部
第 39 回現地検討会の開催にあたって

第39回地すべり現地検討会
花立地すべり【平成23年融雪期に発生した地すべり】

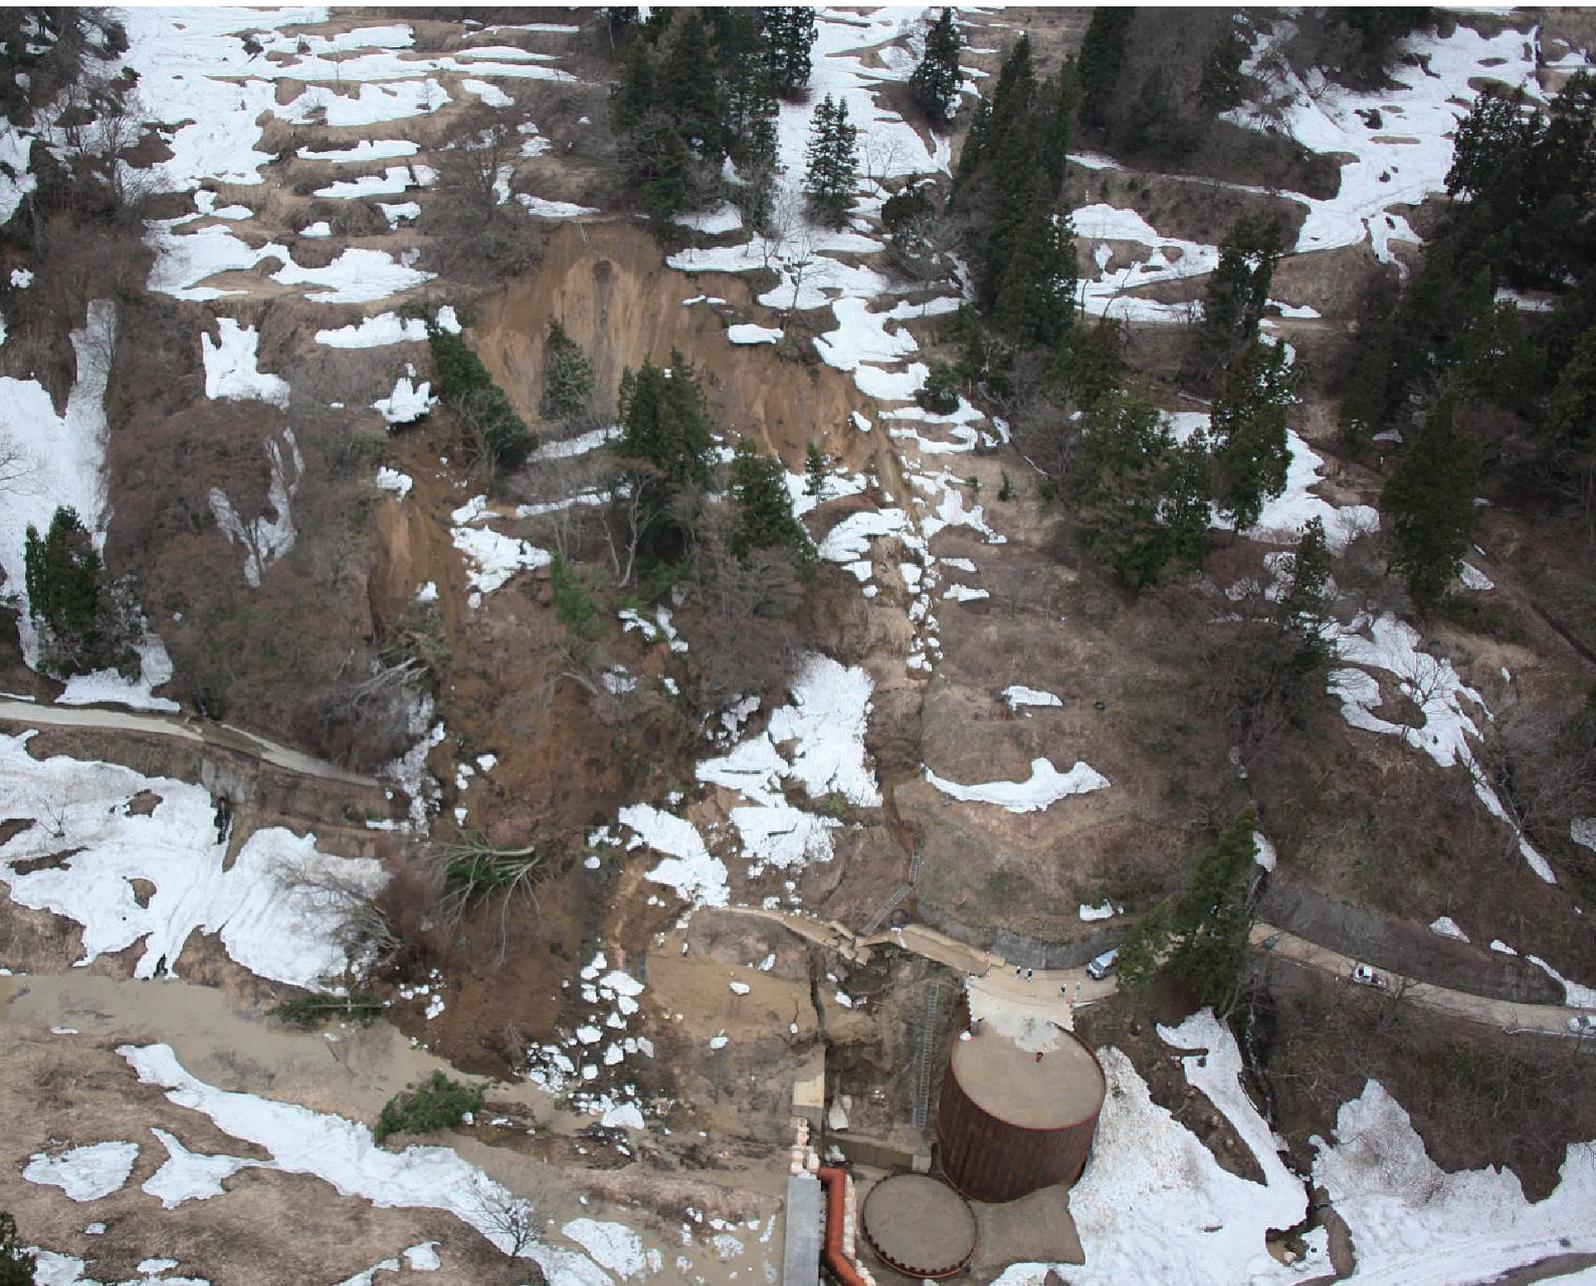
地すべり地の斜め写真（2011年4月22日撮影 株式会社エアフォートサービス）

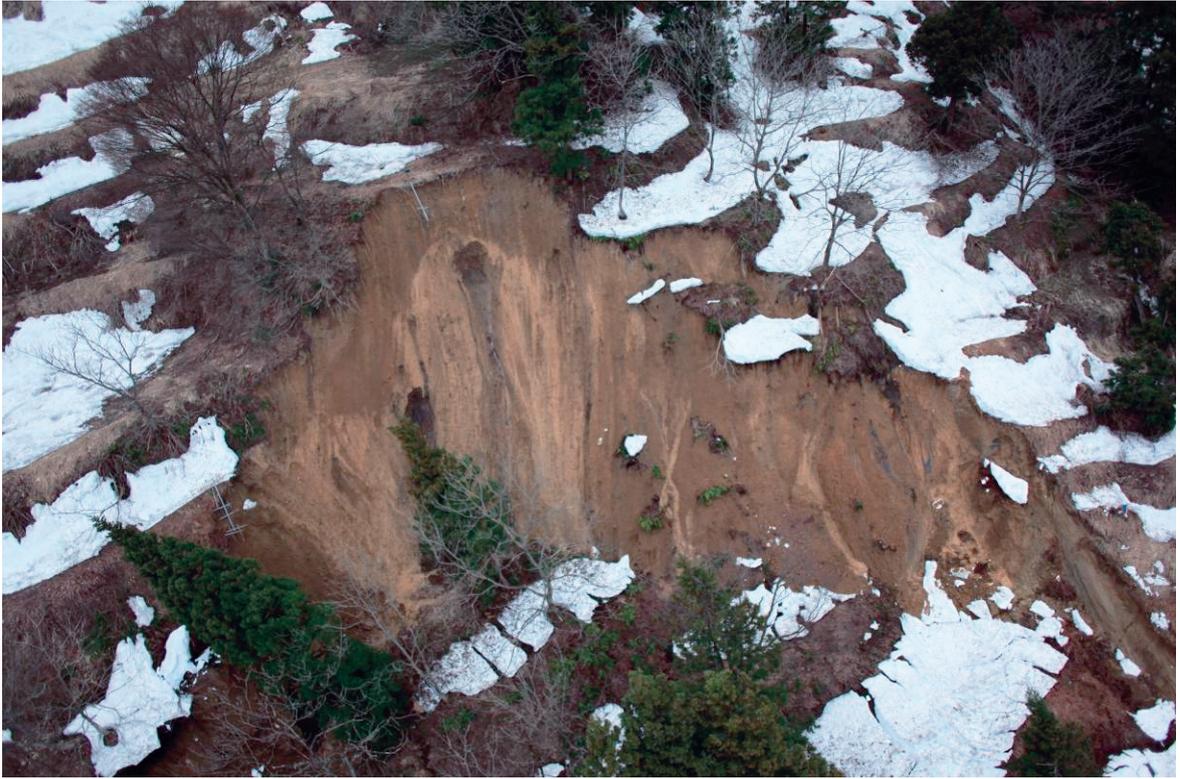
滑落崖面の状況, 多量の地下水が湧出 (2011年4月22日撮影)

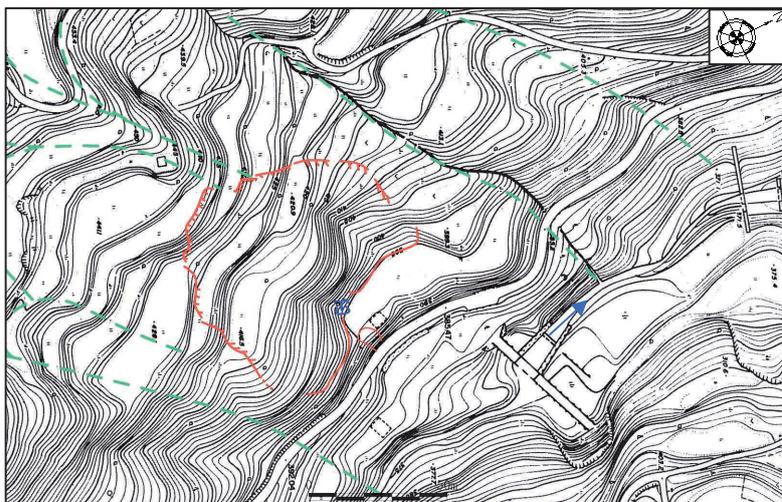
図 2.2.1 4月21日時点での地すべり変状範囲

- 平成23年4月20日・・・地すべり兆候を確認（地元からの連絡、市役所、県確認）
PM4:30頃・・・(株)興和 現地確認
幅75m×長さ60m（上半部の地すべり変状を確認）
- 平成23年4月21日・・・地表伸縮計2基設置、PM1:30頃より観測開始
（伸縮計の移動を目視で確認）

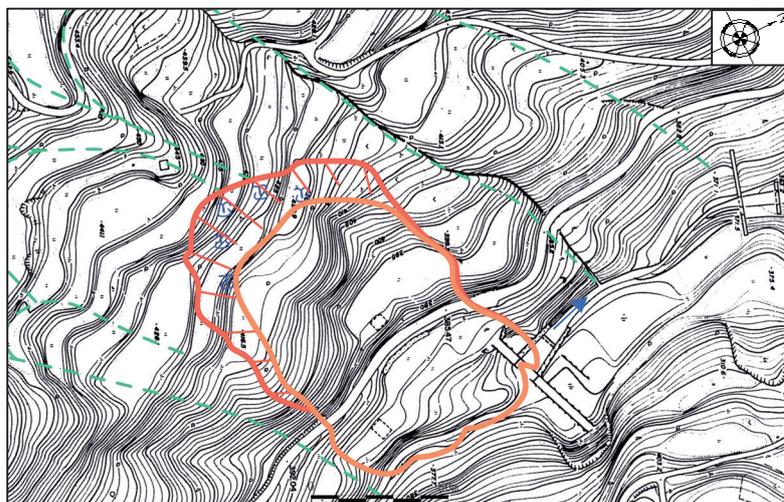
図 2.2.2 4月22日PM17:00時点での地すべり変状範囲

- 平成23年4月22日
AM9:00頃・・・伸縮計2基のインバー線断線を確認（データ回収）
PM3:30頃・・・地すべり活動が一段と活発化
（目視で斜面変形や根切音等を確認）
PM4:30頃・・・市道幅約75mを破壊、古宇座川に至る大きな移動が概ね終了
幅75m×長さ125mに拡大

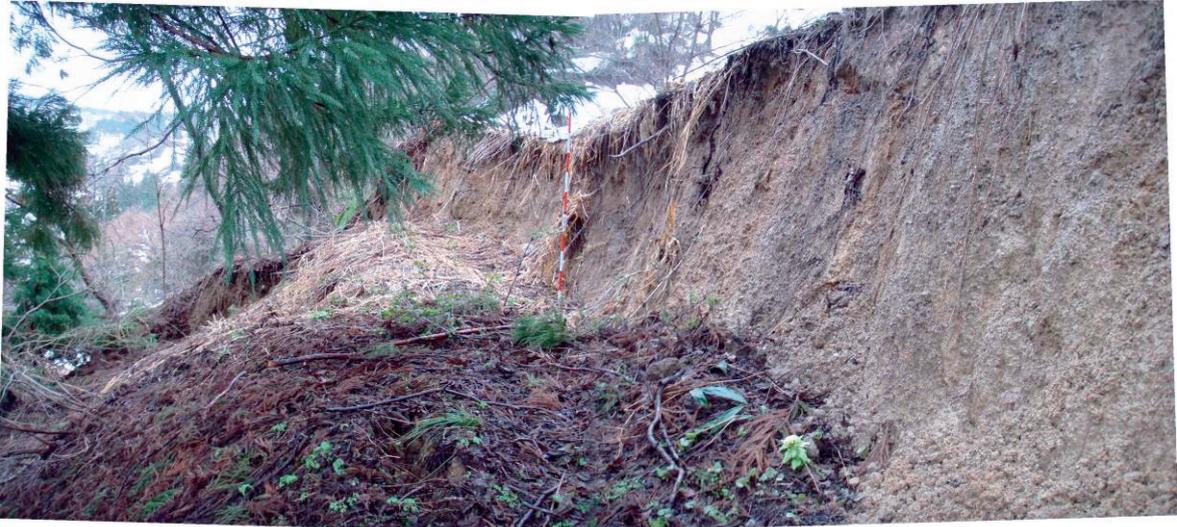
頭部滑落崖 H≒2m

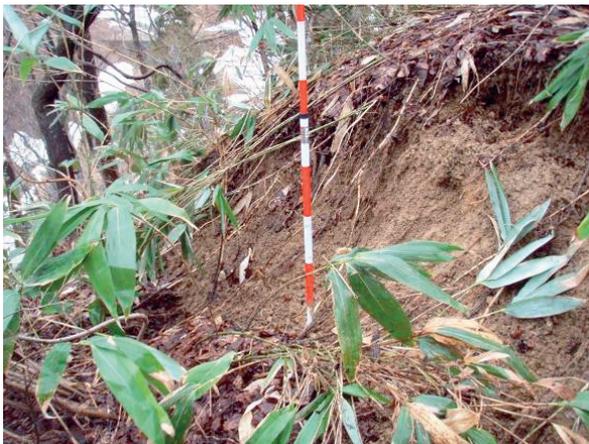
上流（南）側の側方崖

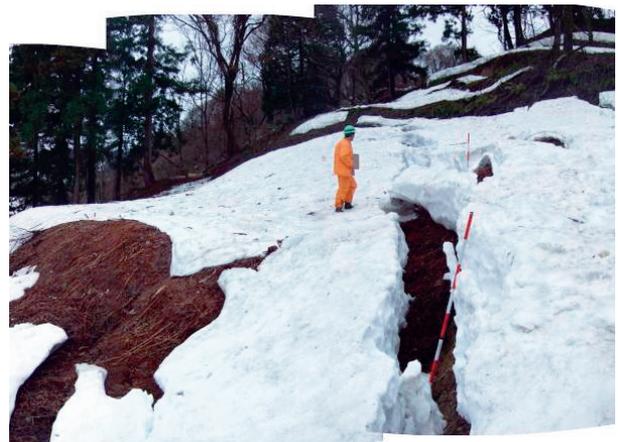
下流（北）側の側方崖

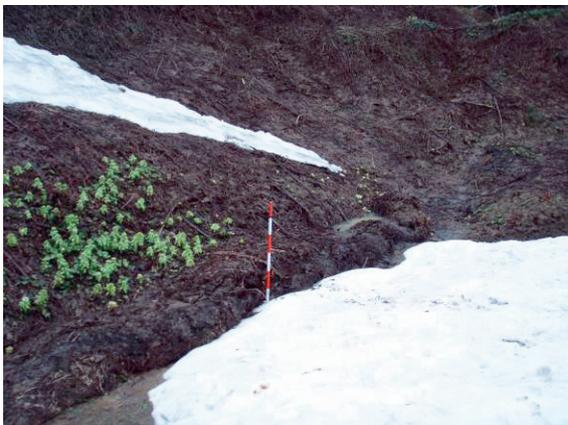
市道より一段上の斜面のり尻
末端押し出し、顕著ではない

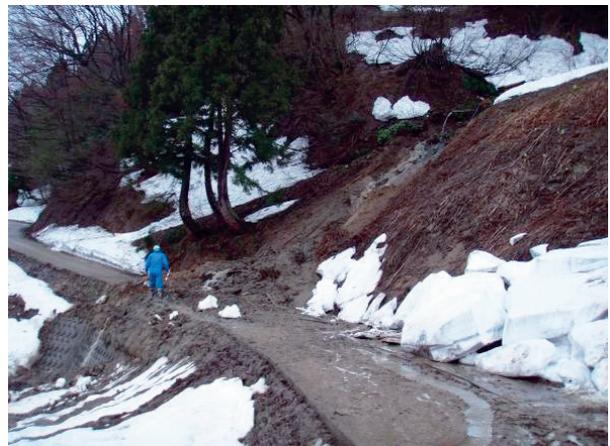
市道沿いの小崩壊

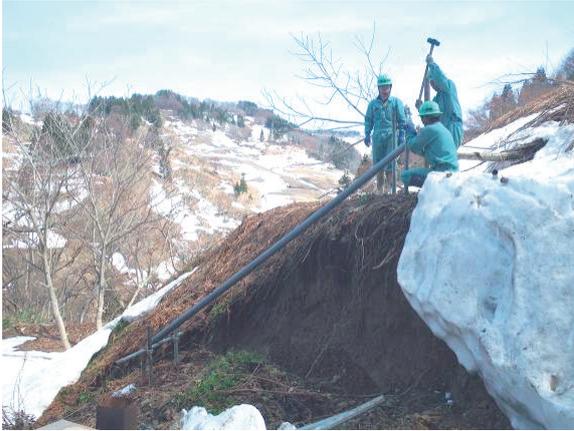
頭部滑落崖 H≒2m、伸縮計 S-2 設置

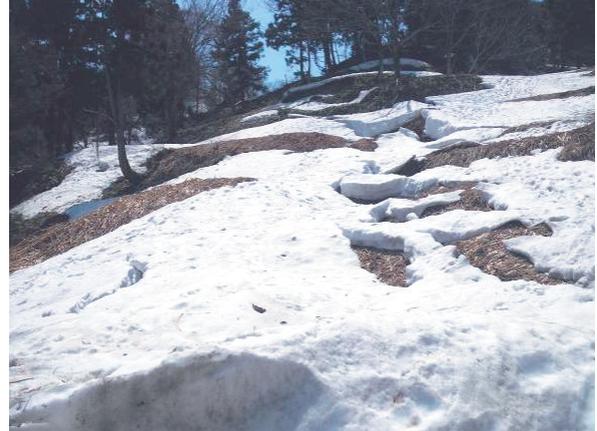
下流（北）側の側方崖

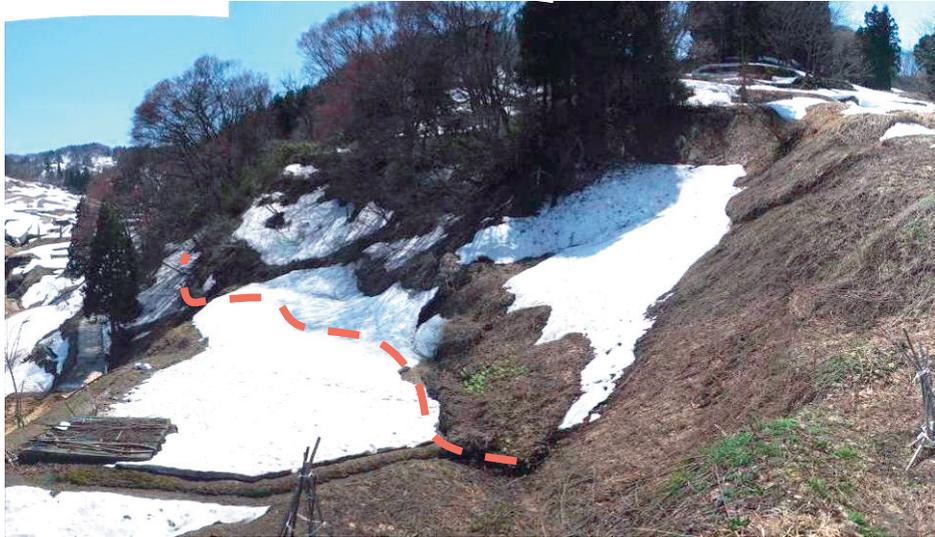
市道より一段上の斜面のり尻（下流側より撮影）
末端押し出し、顕在化してきている

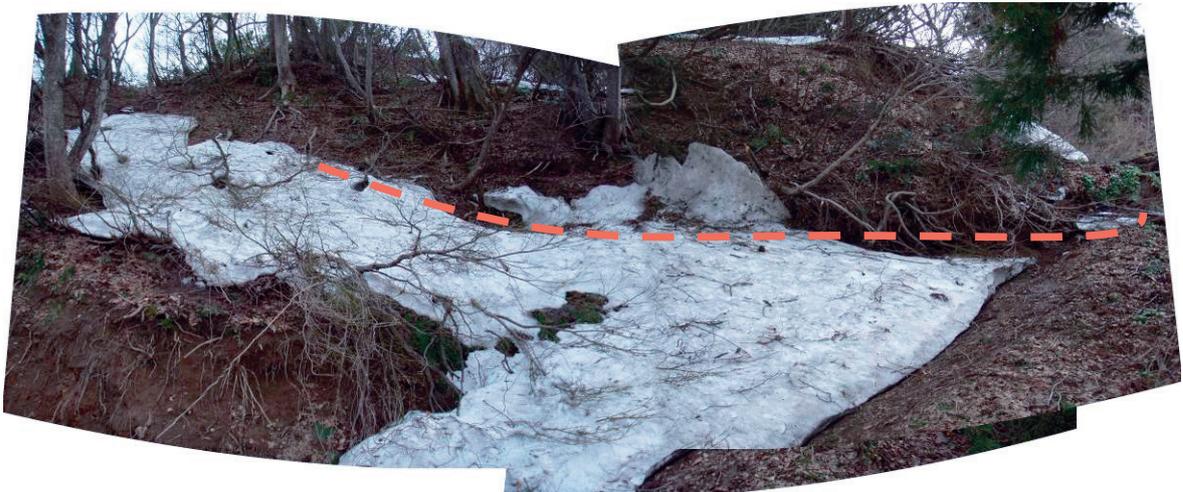
上流（南）側急斜面部での末端押し出し、徐々に顕在化してきている

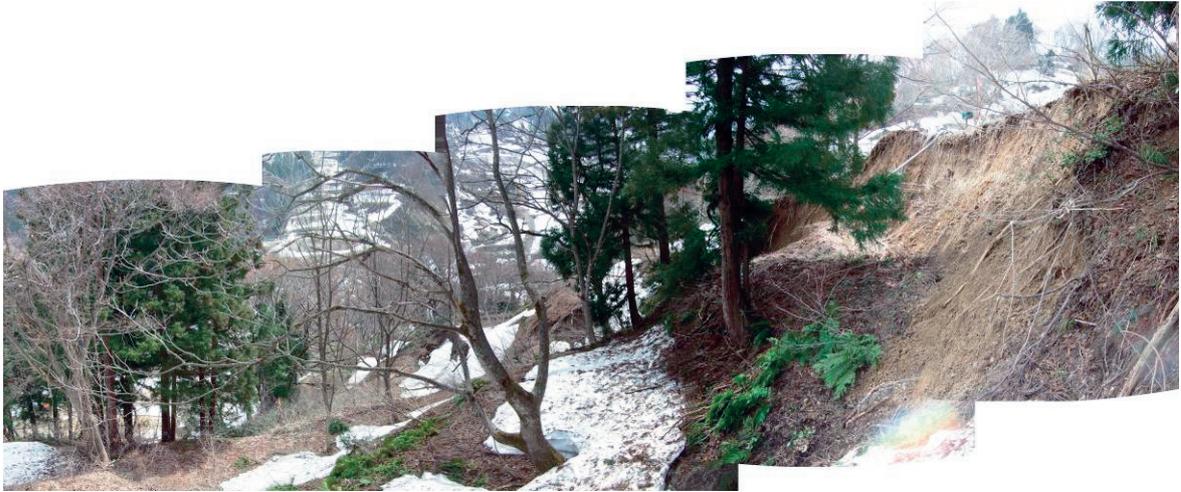
頭部滑落崖の状況、下流（北）側より撮影

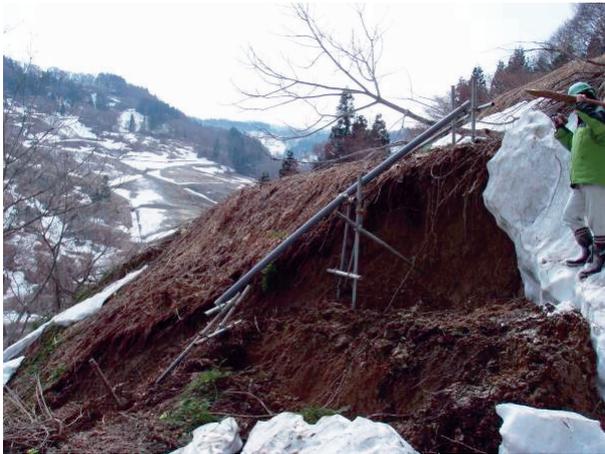
頭部滑落崖、伸縮計 S-2 の破損

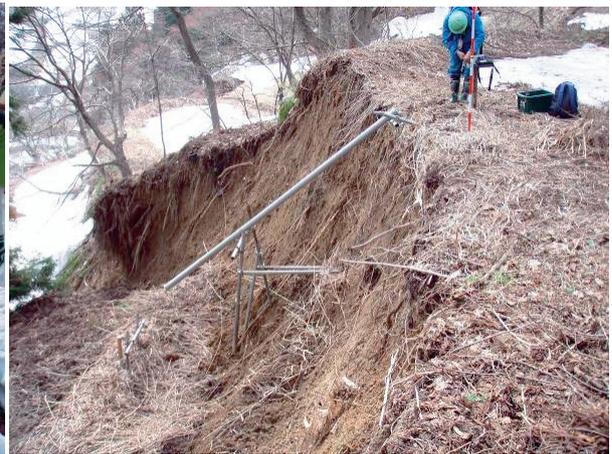
頭部滑落崖、伸縮計 S-1 の破損

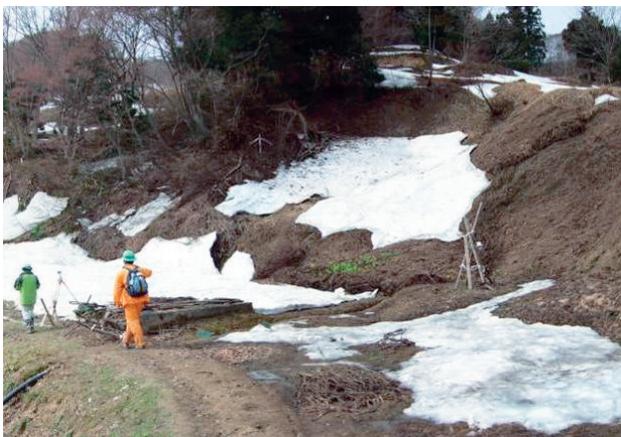
市道上斜面末端押し出しの状況

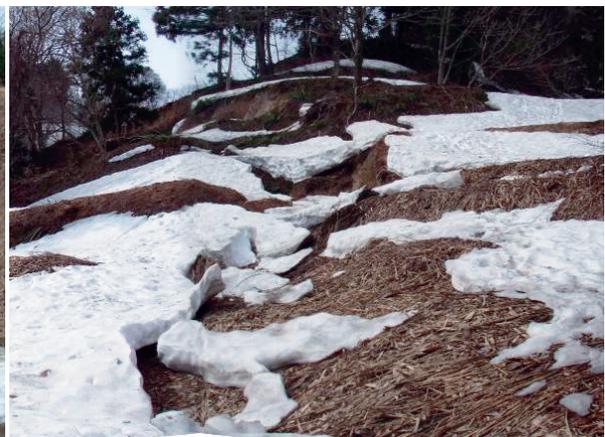
北（下流）側の側方崖

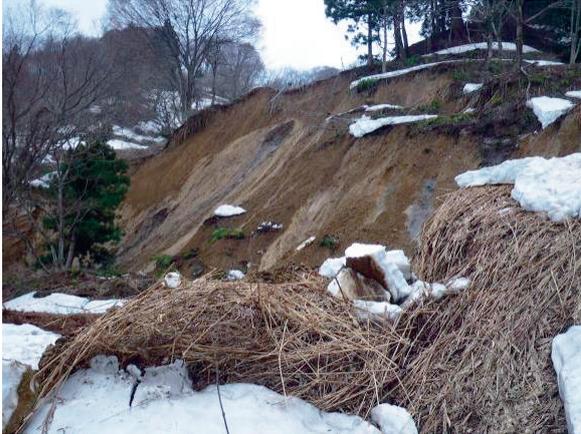
頭部滑落崖 H≒15m PM4:26

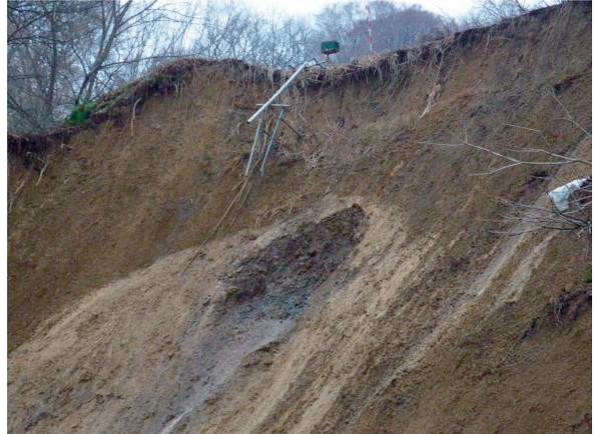
伸縮計 S-1 の破壊状況 PM4:27

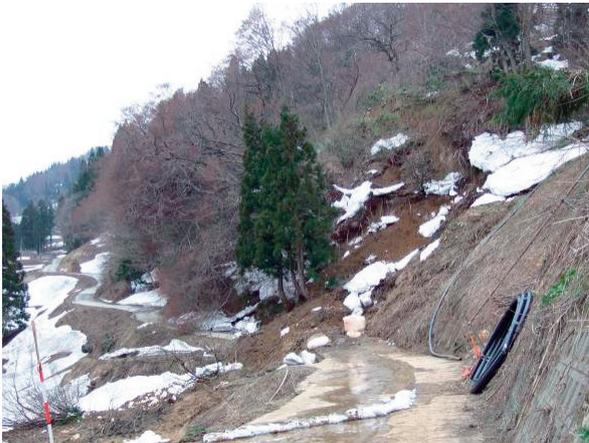
市道沿いの状況 PM3:53

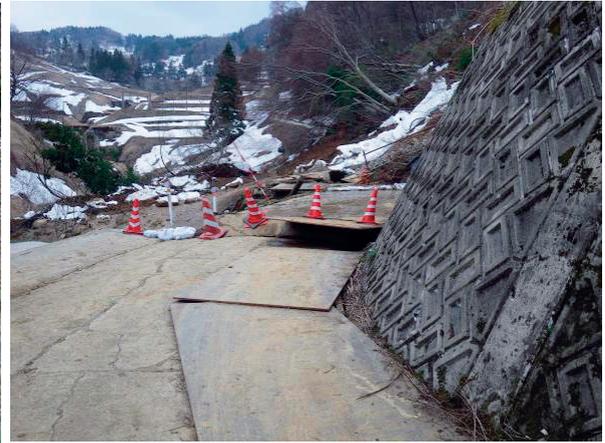
市道沿いの状況 PM4:20

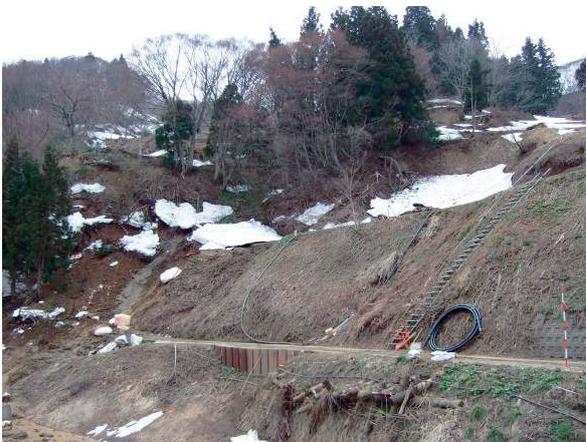
市道沿いの状況 PM3:32

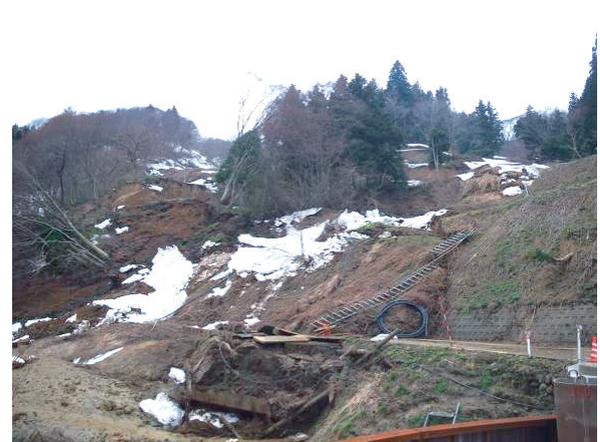
市道沿いの状況 PM4:18

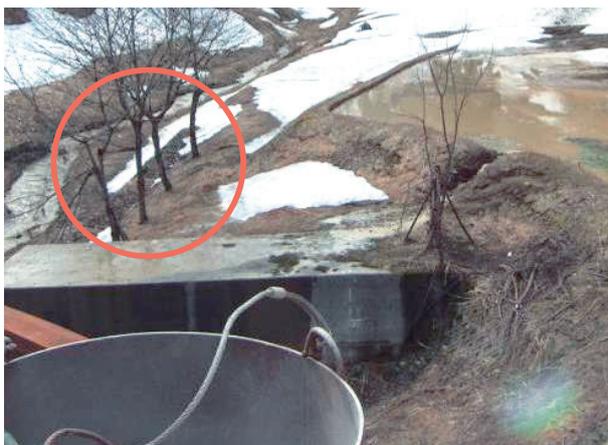
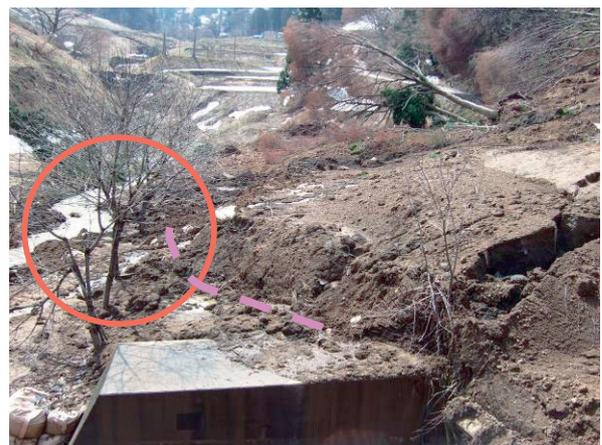
また、すべり面末端部は、古宇座川に押し出た土砂の攪乱状態が著しかったため決定が難しかったが、大きく活動する前と後の写真対比によって古宇座川沿いの立木が不動であることが判明したため、その直上部のり尻付近であると判断している。

大きく活動する前

大きく活動した後

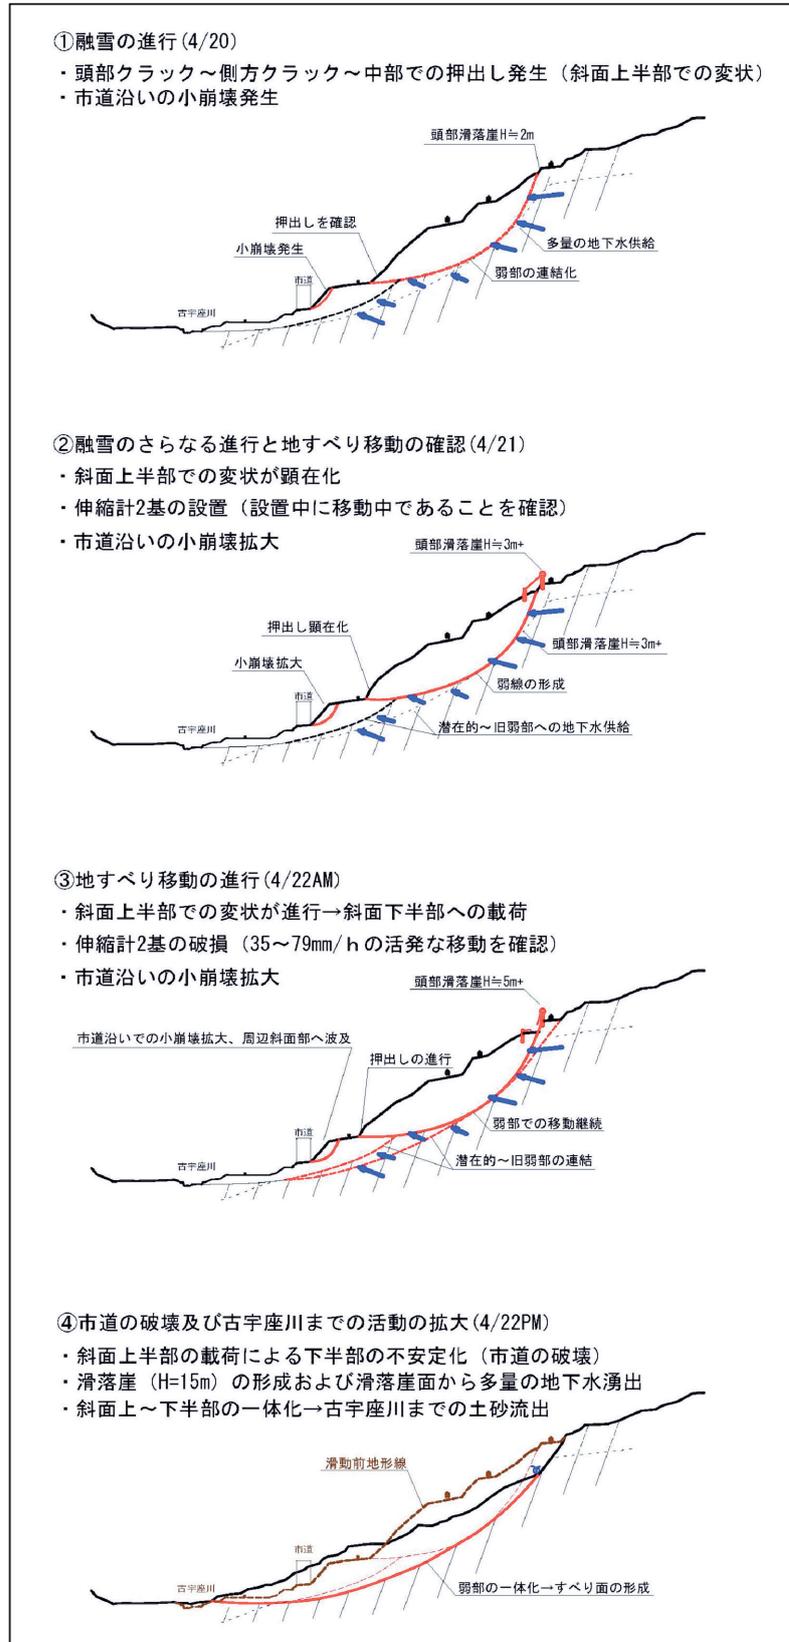
図 6.1 地すべり過程模式図

① 脆弱な基岩特性

対象斜面を構成する地質は、新第三紀鮮新世富倉層（椎谷層相当層）の泥岩の分布域にあたる。当泥岩は、風化・軟質化しやすい特徴を持ち、厚く分布する風化層が地すべり地における移動層となっている。

また、対象地区の東側には南北に延びる富倉背斜があり、西翼では、地層は傾斜 70～80°もの高角度を示し、一部では層序の逆転現象も見られる。この様に付近一帯は、構造活動の影響により大きな営力を受け、基岩の深部まで亀裂が発達し脆弱になっている。

本被災地滑落崖面の一部に基岩地質と同様な泥岩が露出しており、部分的には層理面に沿って弱層が形成されたことも推定される。

② 軟質な地すべり崩積土の存在

古宇座川の流域には、末端を河川に持つ地すべりが多数隣接し、斜面内には地すべり滑動に伴う軟質な地すべり崩積土が存在する。地下水や地表水による水の飽和によって強度低下や流動化し、極めて不安定化し易い性質を持つ。

③ 地表水、地下水

背後地すべり地が長大な集水地形を呈しており、多量の地表水や地下水の供給を受けている（放棄田の増加に伴う地表水の拡散、浸透）。

① 気 象

活動前 4/19 に降った相当量の降雨が融雪進行に拍車をかけ、地表水・地下水の増大と地下水位の上昇が発生し、地すべり土塊の強度低下や流動化等により斜面が不安定化した。
