清水日影地すべり

地すべり災害と景観に配慮した棚田の復旧

第41回地すべり現地検討会

2013. 11. 8

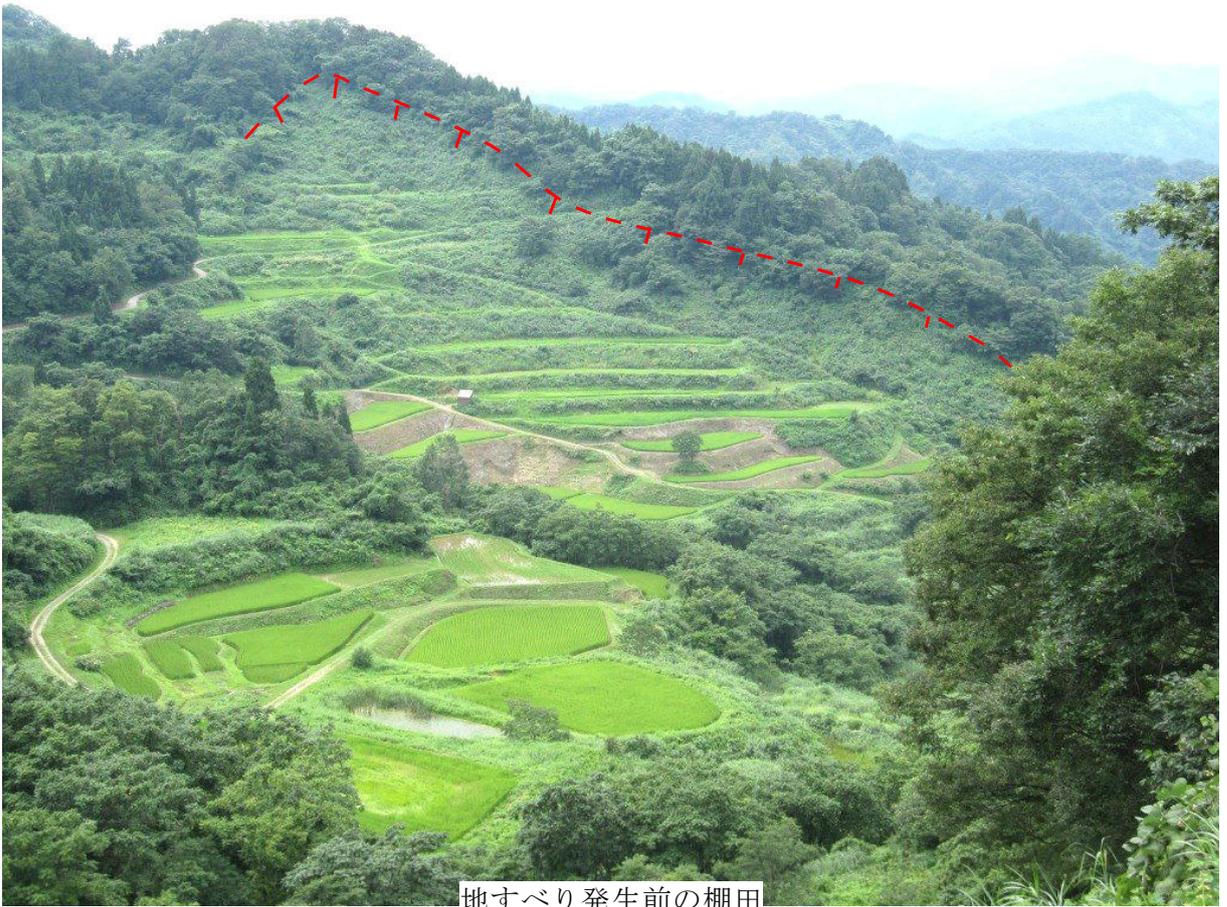
地すべり発生前の棚田

過去の地すべりによって生じた滑落崖や側方崖の痕跡が急崖となって残存している。

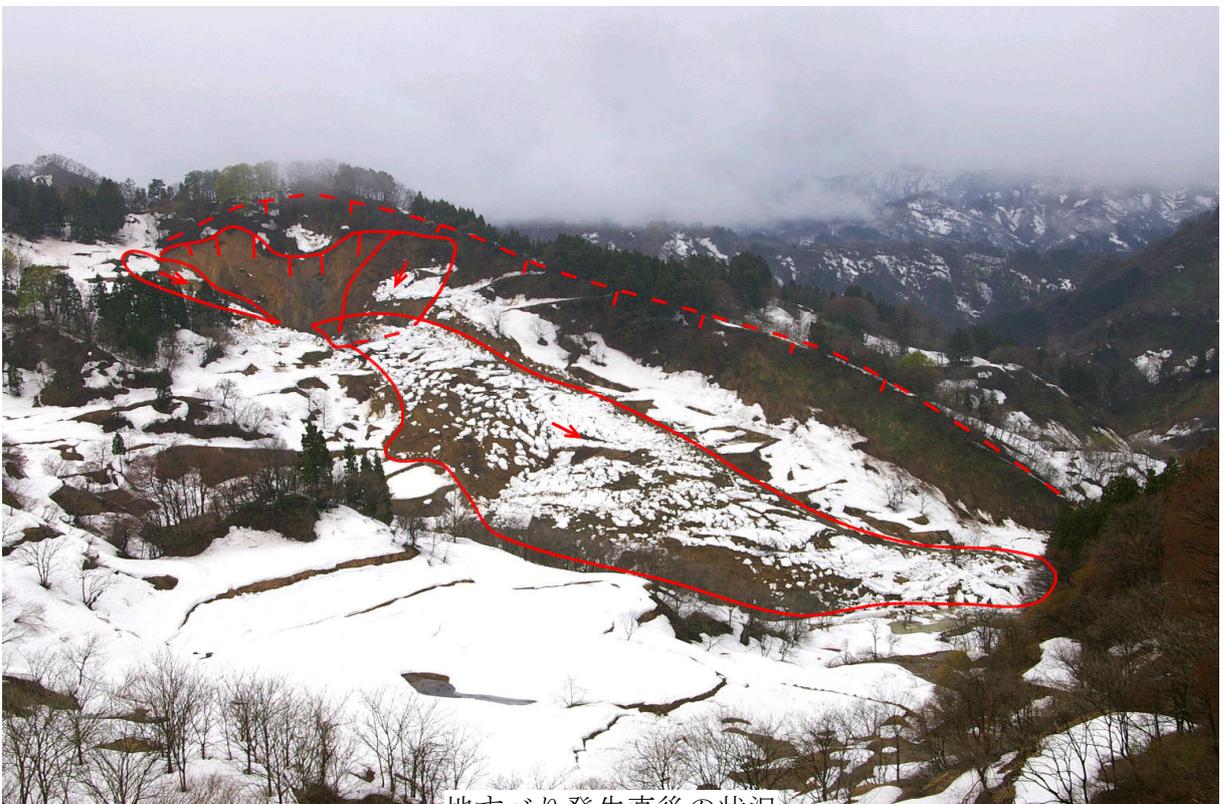
地すべり発生直後の状況

大きく活動し、棚田は完全に破壊されている。

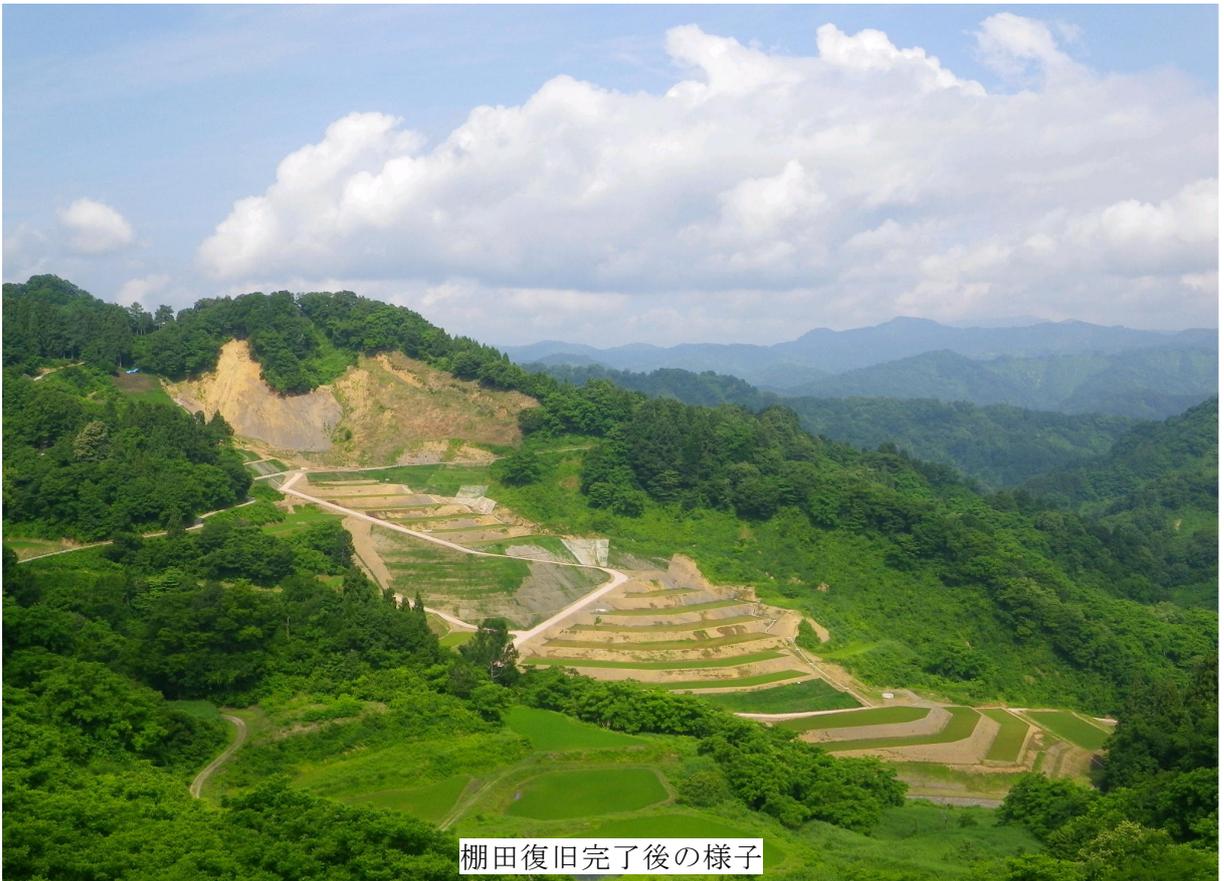
棚田復旧完了後の様子

平成 25 年 6 月 田植えが完了し、以前の景観を概ね取り戻した。裸地化した滑落崖の復旧や畦畔の植生回復を残すのみである。

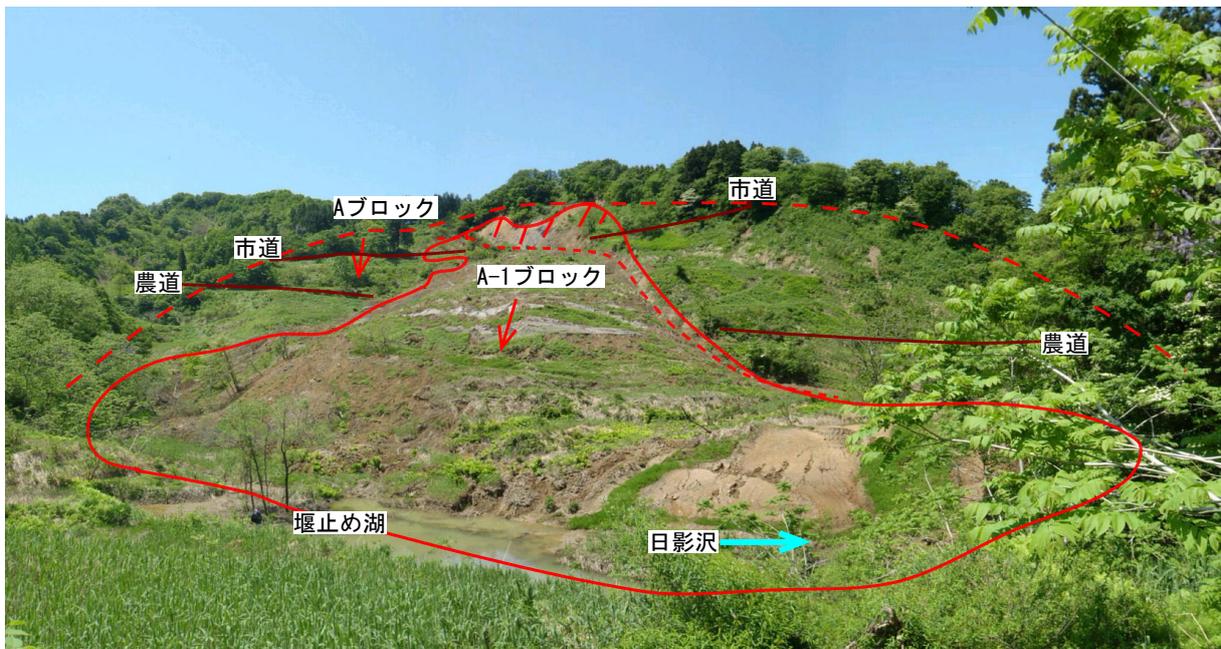
写真 2-1. A-1 ブロック・A ブロック全景

頭部が大きく陥没し、末端が日影川を閉塞している。このため、堰止め湖が形成されている。地すべりに沿って土砂が押し出され、末端は旧地形に比べ地盤が盛り上がっている。市道フツ田沢線と農道日影 2 号線は完全に寸断されている。

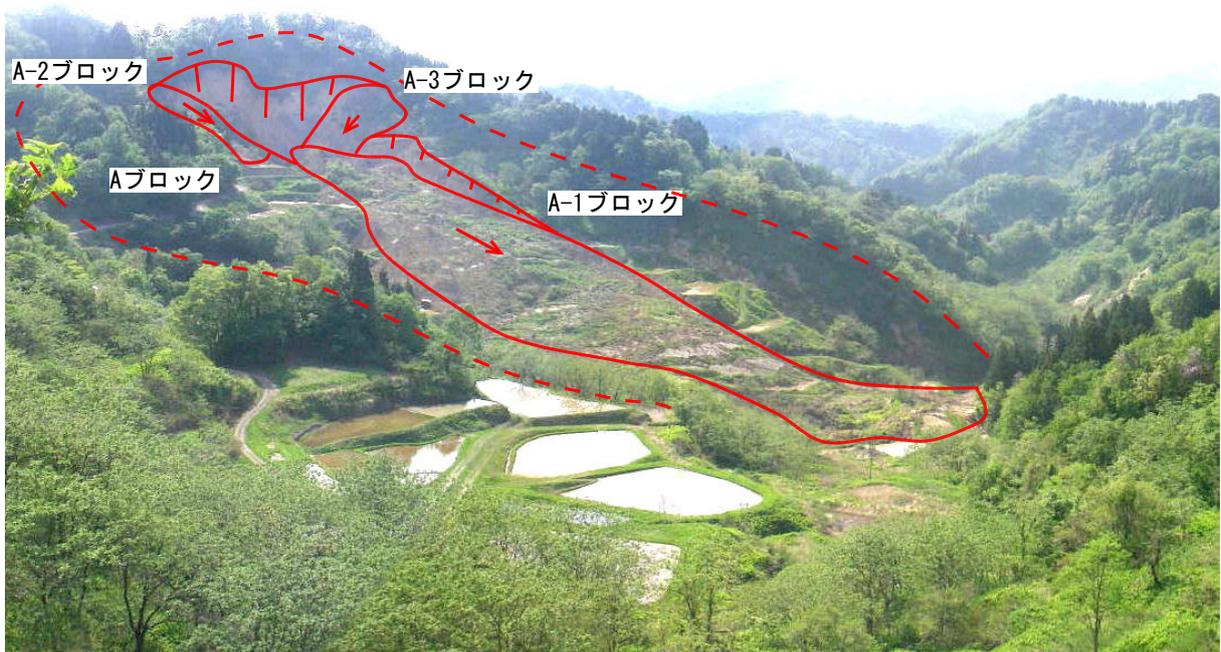
写真 2-2. 被災ブロック全景 (A-1 ブロック)

被災ブロックの頭部は、元々存在していた崖と滑落崖が一体となり、高さ 45m 程度の裸地化した崖が形成されている。A-1 ブロックを包含するように A ブロックが存在し、放置した場合には A ブロック全体が不安定化する懸念がある。

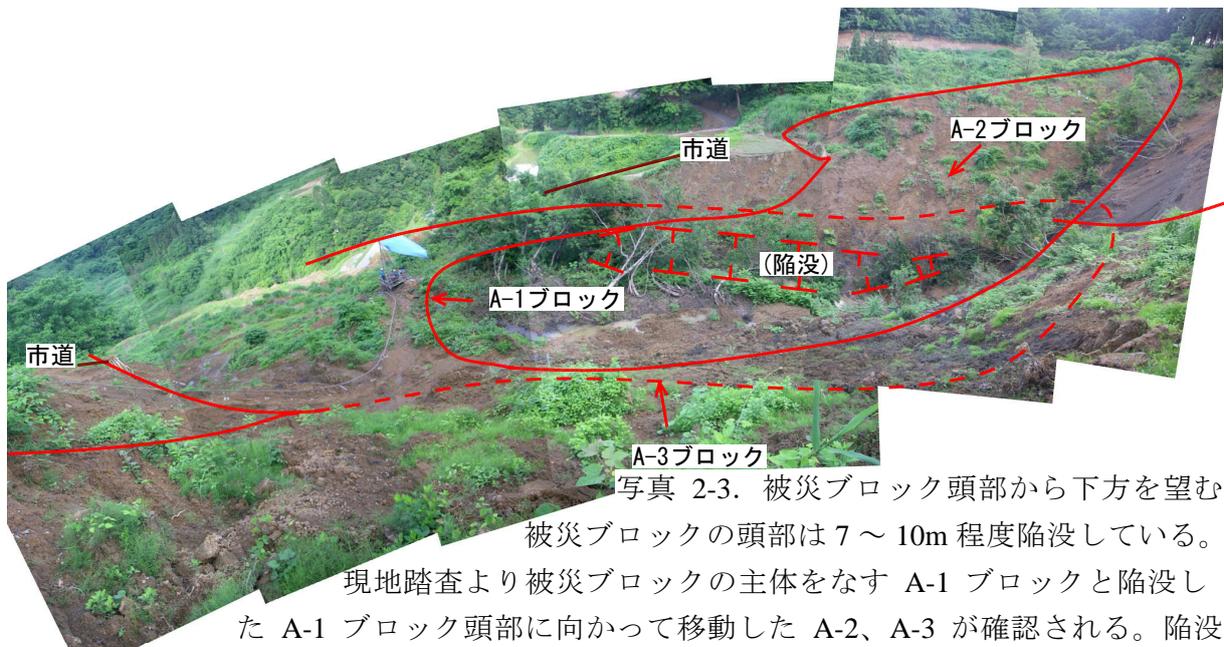
写真 2-3. 被災ブロック頭部から下方を望む
被災ブロックの頭部は7～10m程度陥没している。
現地踏査より被災ブロックの主体をなす A-1 ブロックと陥没した A-1 ブロック頭部に向かって移動した A-2、A-3 が確認される。陥没地に横たわる樹木は写真上を向き、A-2ブロックから崩落してきたことを窺わせる。

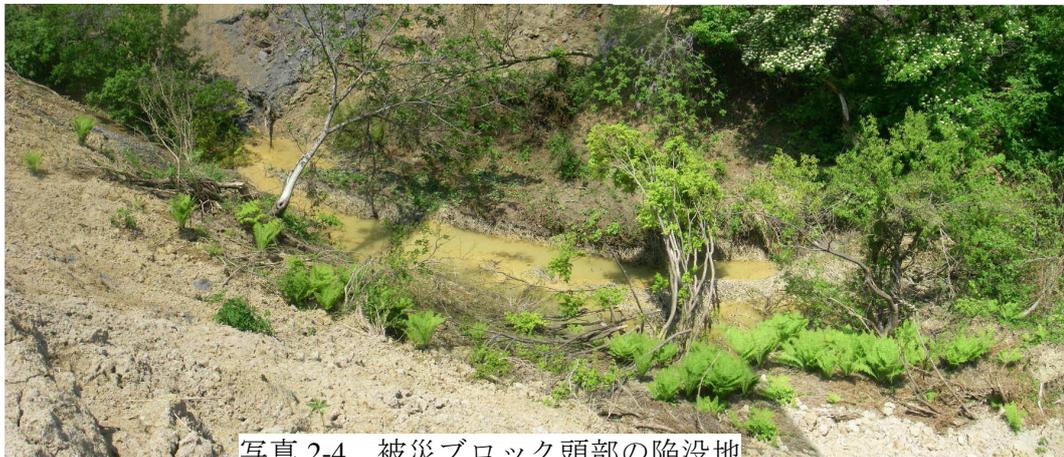
写真 2-4. 被災ブロック頭部の陥没地

地すべり頭部の陥没地には表流水が溜まっている。

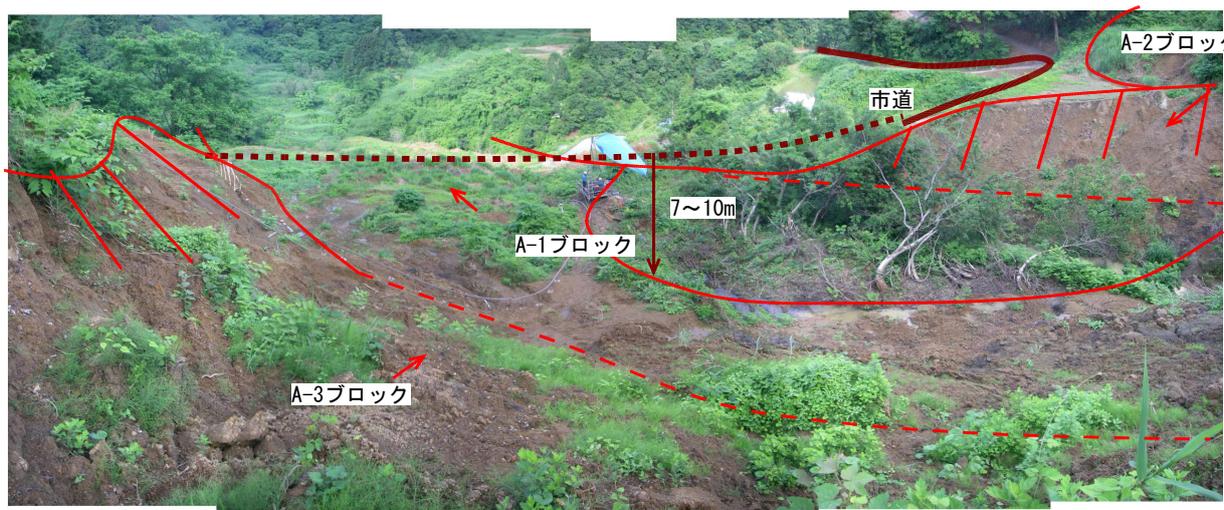
写真 2-5. 市道被災部

地すべりにより市道は完全に寸断されている。市道と地すべり頭部との比高は7～10mある。

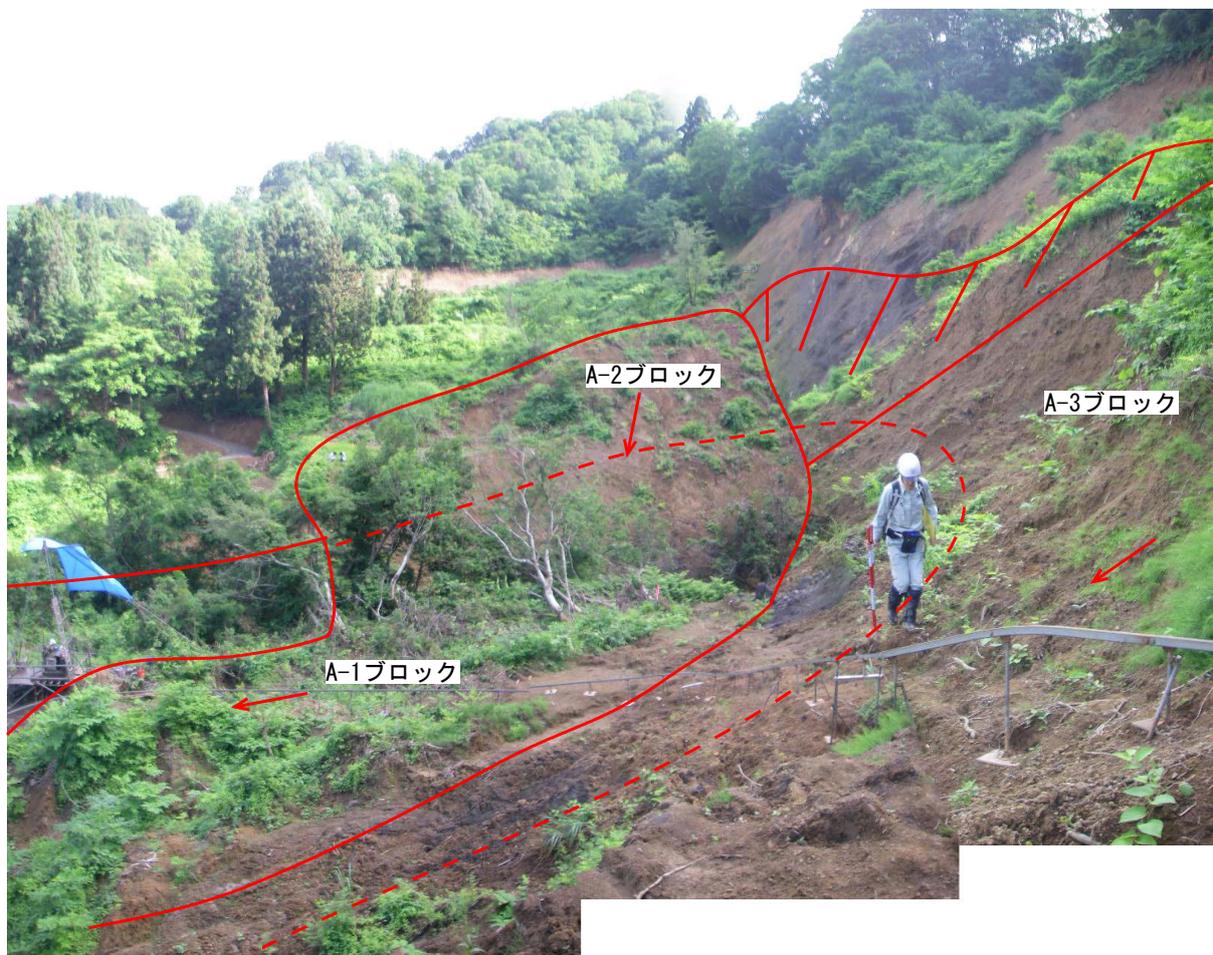
写真 2-6. A-2 ブロックを望む

A-2 ブロックが活動し、A-1 ブロック頭部に土砂が供給された場合、再び A-1 ブロックが不安定化する可能性が高い。

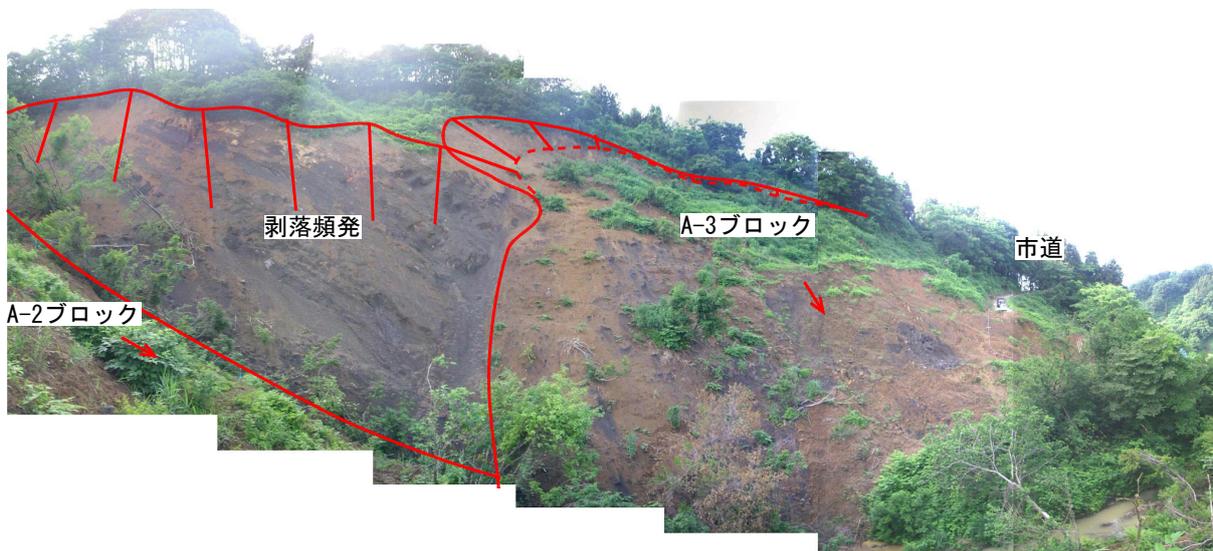
写真 2-7. A-3 ブロック全景

A-2 ブロックと同様に A-3 ブロックには厚く不安定土塊が残存しており、当ブロックの不安定化により A-1 ブロック頭部に土砂が供給されると、A-1 ブロックが再び不安定化する可能性が高い。

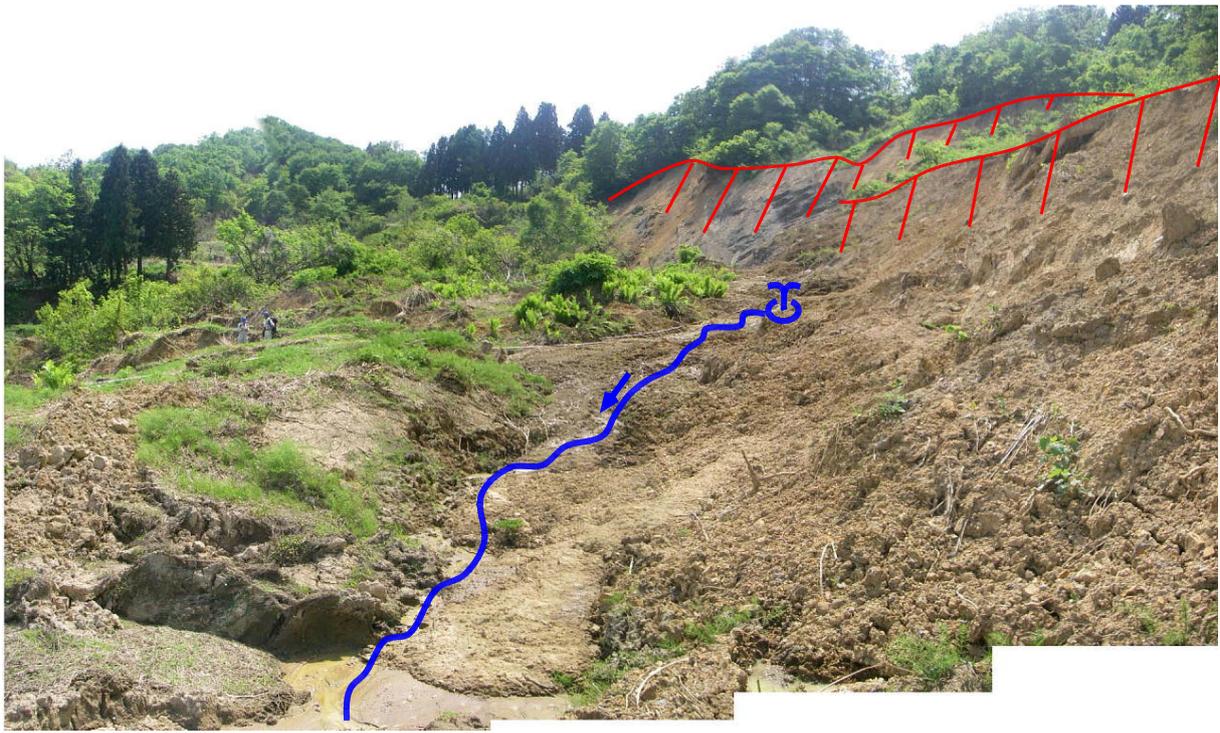
写真 2-8. A-1 ブロック右側部の状況

A-1 ブロックの頭部から側部には連続する急崖が形成されている。崖の下位では湧水が確認され、土砂が泥濁化している。

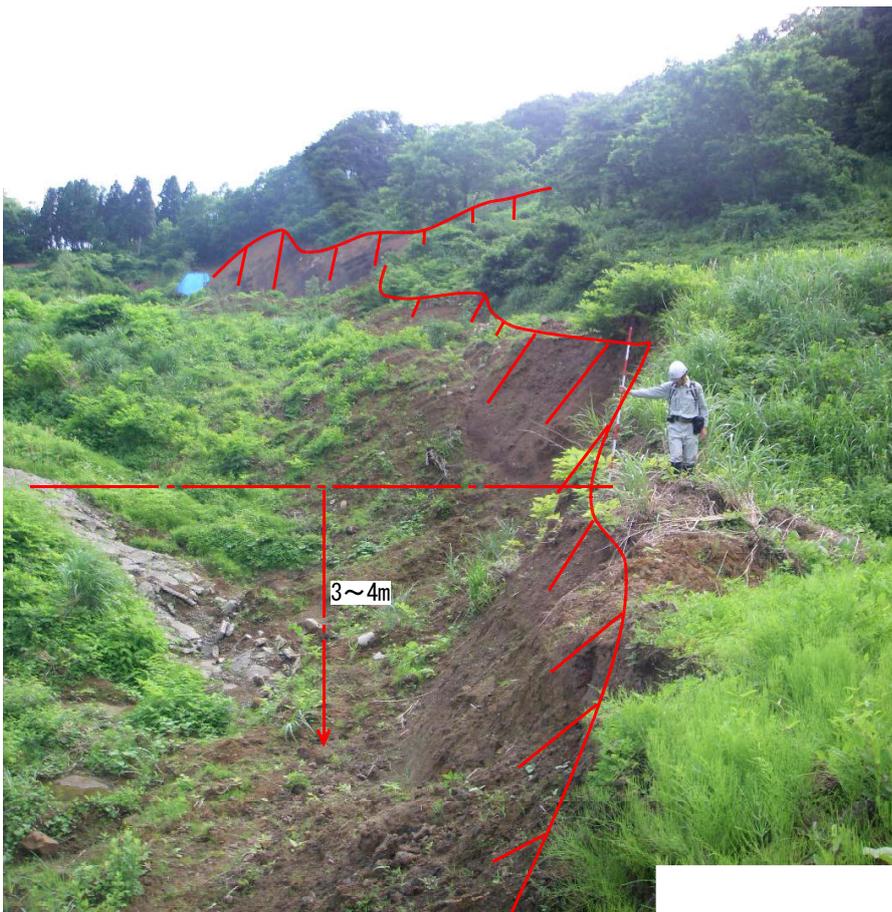
写真 2-9. A-1 ブロック右側部

地すべりにより棚田が剪断され、地すべり側方には 3 ~ 4m の落差が生じている。

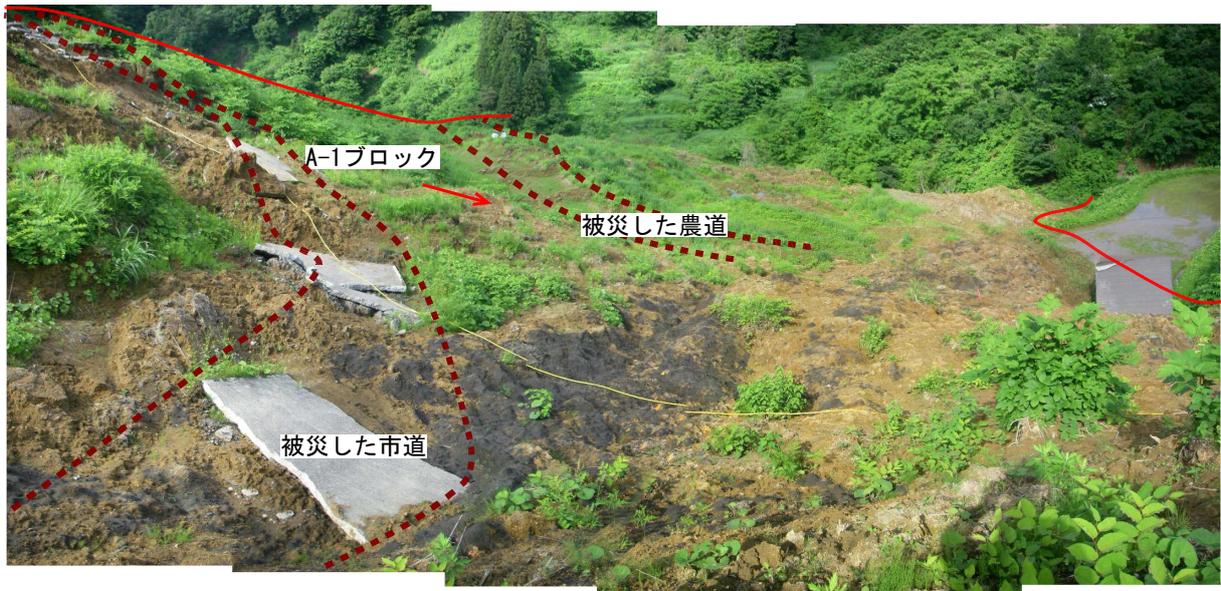
写真 2-10. A-1 ブロック左側部中間付近より下方を望む

ブロック中間部より下位では市道や農道、水田が概ね輪郭を残す形で残存している。市道は、約 110m 下方に移動している。

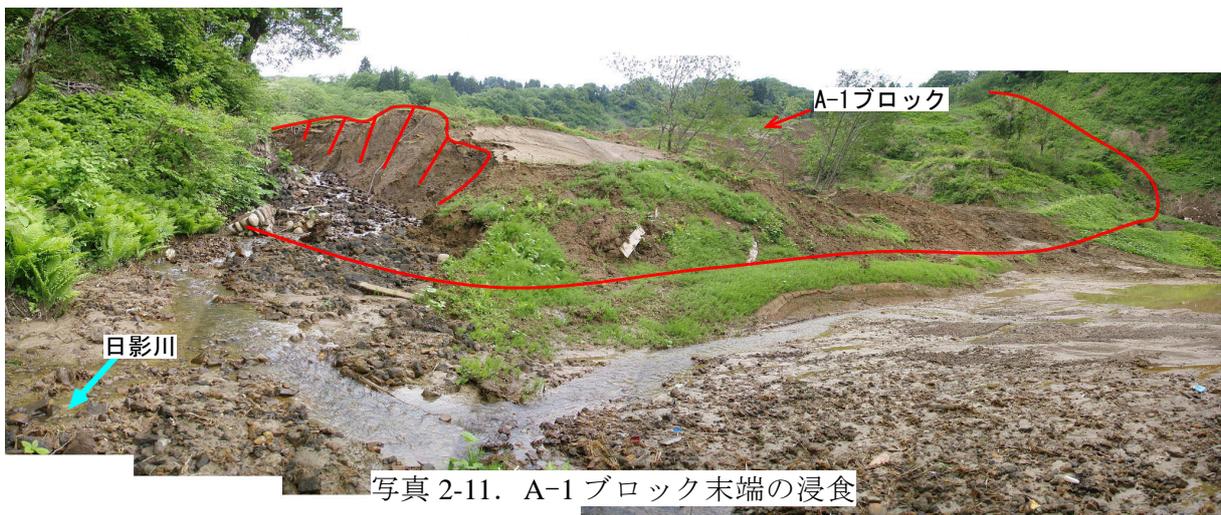
写真 2-11. A-1 ブロック末端の浸食

閉塞された日影川は、ブロック末端部を浸食しながら流下している。流出した土砂が下位の水田を覆っている。

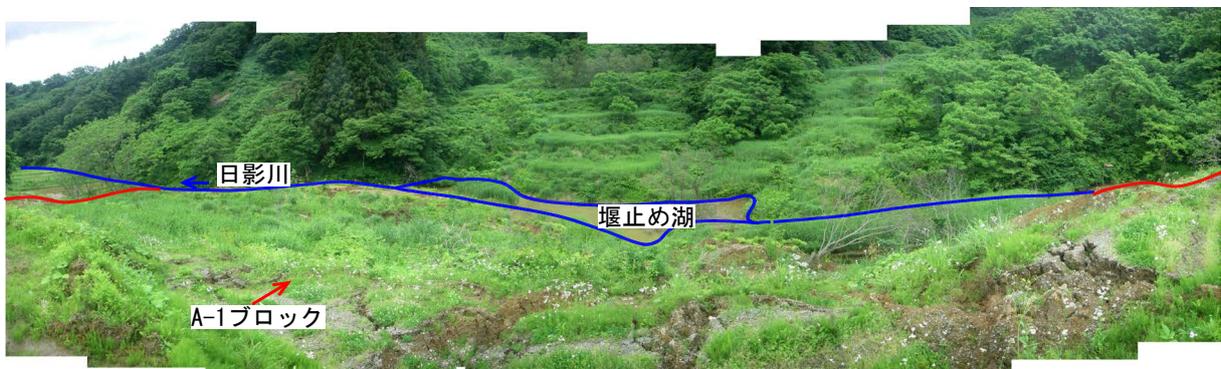
写真 2-12. A-1 ブロック末端と堰止め湖の状況

地すべりにより日影川が閉塞され、堰止め湖が形成されている。堰止め湖の大きさは、幅 20m、長さ 100m 程度である。水深は最大 1.5m 程度であると推測される。

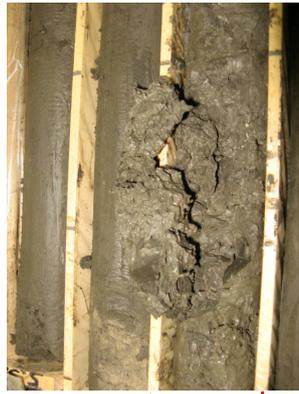
深度7.60m付近の礫混じり粘土状コア

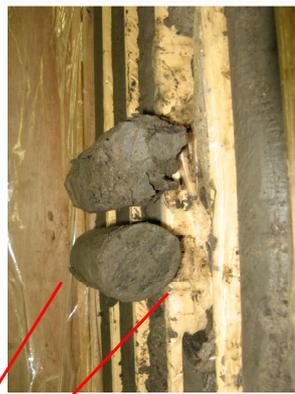
深度8.65mの擦痕

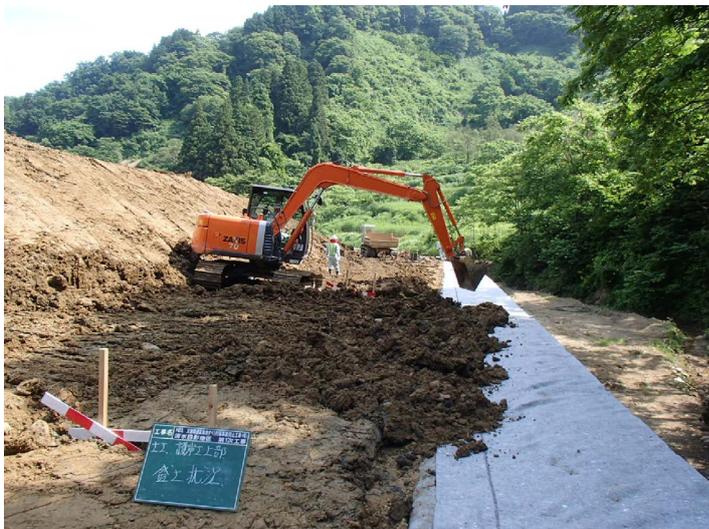
写真 6-2. 大型フトンカゴ天端への覆土
植生を導入し、周辺環境に調和させるため覆土を実施した。

大型フトンカゴ工を周辺環境と調和させるため、覆土により植生の導入が図られている。写真 6-1～写真 6-3 参照

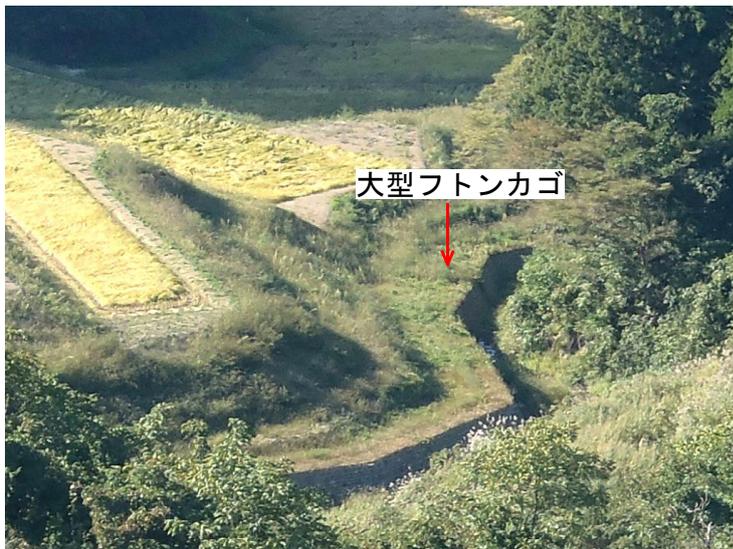
写真 6-3. 植生回復後の大型フトンカゴ

覆土により植生が回復し、水田の畦畔と調和している。
(平成 25 年 9 月 30 日)
