斜面崩壊の調査報告（２）

調査日：2007年7月19日（10時20分大学出発、18時帰着）

調査者：渡部直喜（災害復興科学センター）、稲葉一成（大学院自然科学研究科）、早川嘉一（元農学部）

調査範囲：柏崎市青海川地区、同市小村峠地区、同市阿相島地区、同市高柳町高尾（磯之辺）地区、同市大沢地区、長岡市小国町芝ノ又地区

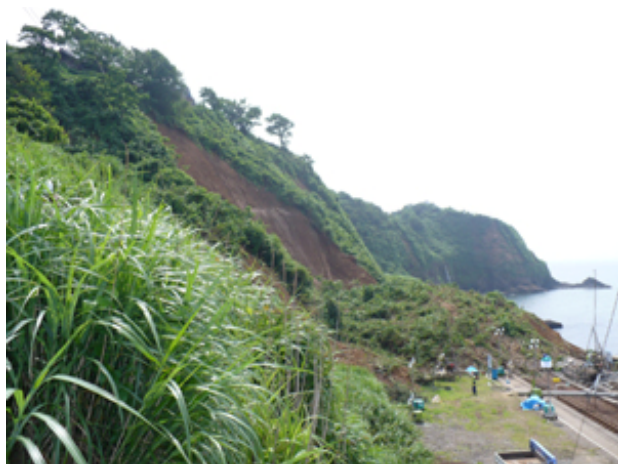
柏崎市青海川地区：JR青海川駅の斜面崩壊（写真-1）は、ロックシェットの横で発生している。近接のロックシェット上には古い堆積物を植生が覆っており（写真-2）、ロックシェット上方では崩壊が発生していない。また、近隣のアンカー・のり砕工、モルタル吹きつけの施された斜面も崩壊していない。斜面防止施設には亀裂等の変状も認められない。その下方にある施設のない斜面では表層崩壊が発生していた（写真-3）。

写真-1 柏崎市青海川地区。JR青海川駅の斜面崩壊

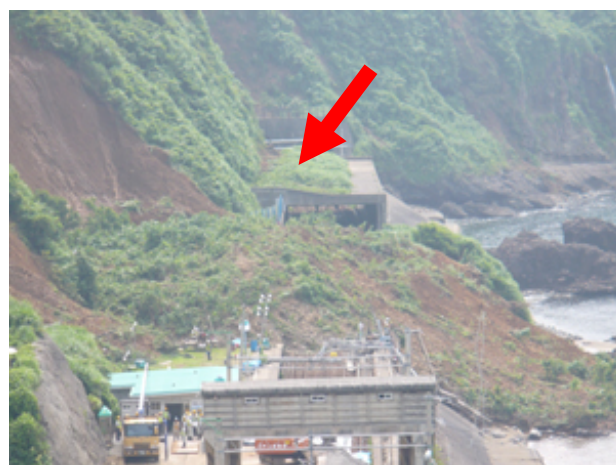
写真-2 柏崎市青海川地区。崩壊の奥、ロックシェット上の古い堆積物とそれを覆う植生

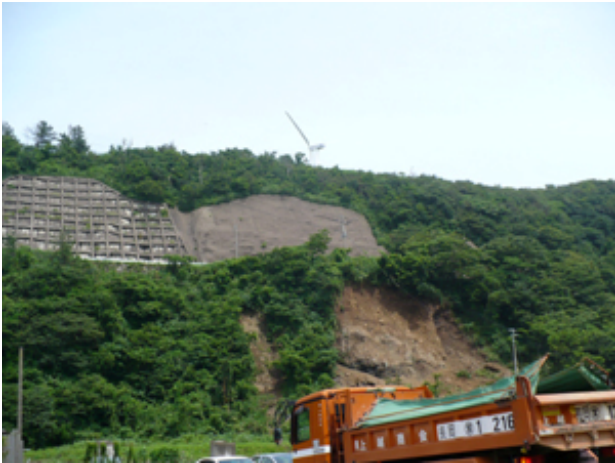
写真-3 柏崎市青海川地区。斜面防止施設のある斜面（上方）と施設のない斜面（下方）

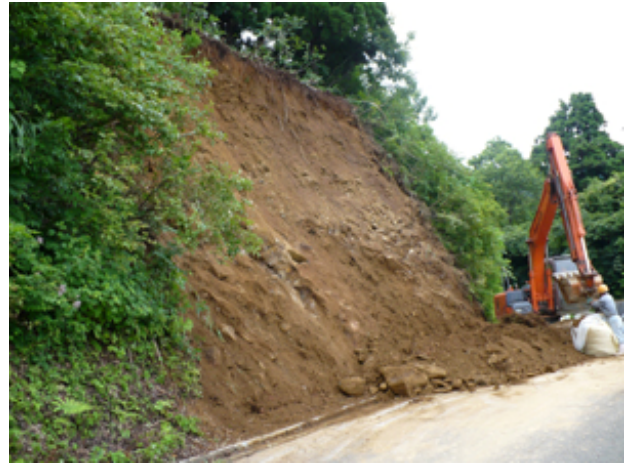
柏崎市小村峠地区：柿崎-小国線、小村峠、稜線付近で2箇所の表層崩壊が認められた（写真-4、写真-5）。いずれも切り土のり面の頭頂部からの崩壊である。道路上に堆積した崩土の撤去作業が進行していた。

写真-4 柏崎市小村峠地区。小村峠、稜線付近にある切り土のり面の崩壊

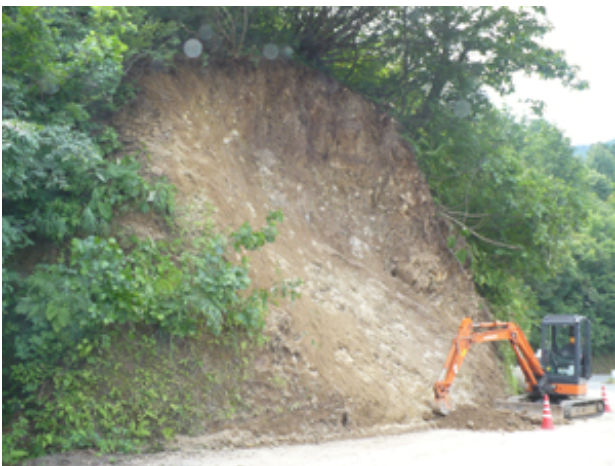
写真-5 柏崎市小村峠地区。写真-4の下方にある切り土のり面の崩壊

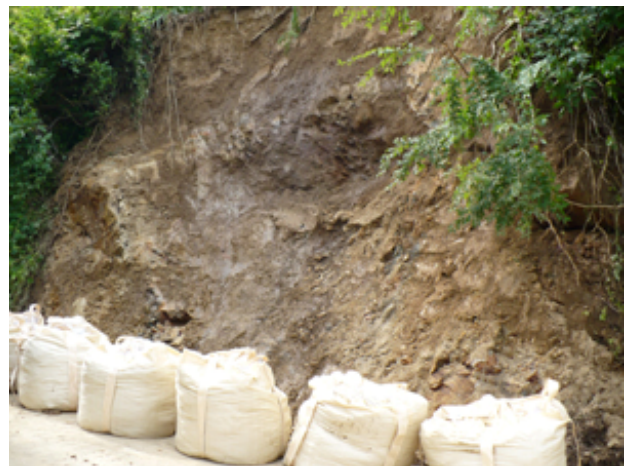
柏崎市阿相島地区：上越-安塚-柏崎線、深水橋の南方で、切り土のり面の頭頂部からの表層崩壊が発生していた（写真-6）。道路上に堆積した崩土の撤去作業が進行していた。

写真-6 柏崎市阿相島地区。深水橋南方、切り土のり面の崩壊

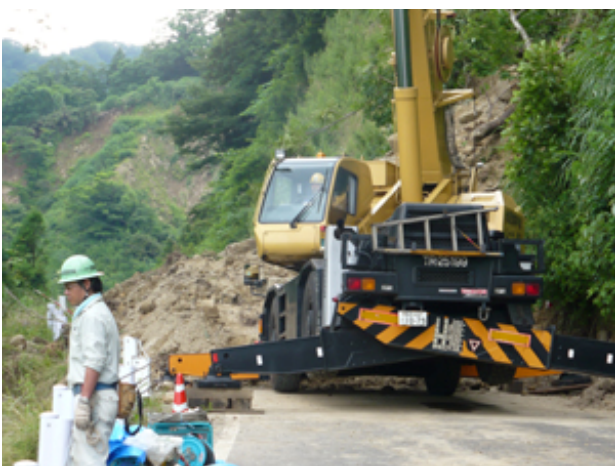
柏崎市高柳町高尾（磯之辺）地区：大湫-高柳線の磯之辺で、急崖の崩壊が発生していた（写真-7）。雪崩防止施設に影響はなく、表土部分の表層崩壊とみられる。近接の急崖にはのり砕工が施されており、斜面防止施設のある斜面では崩壊していない。

写真-7 柏崎市高柳町高尾（磯之辺）地区。急崖の表層崩壊

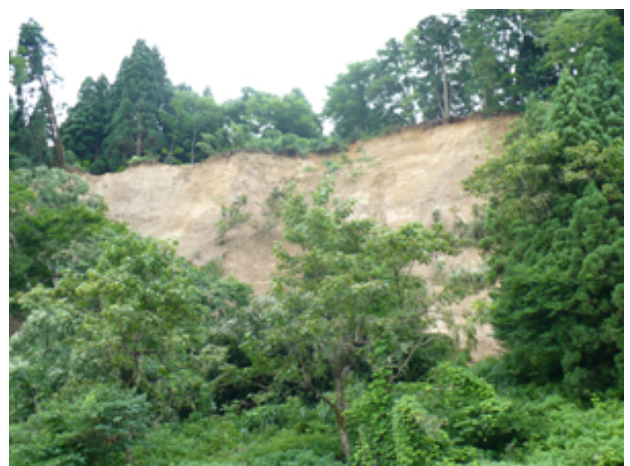
柏崎市大沢地区：小千谷-大沢線、大沢峠に至る道路脇の急斜面で、頭頂部からの表層崩壊が発生していた（写真-8）。斜面中腹の植生の上を土砂が通過した痕跡があり、表土の崩壊とみられる。また、頭頂部付近から樹木が崩落しており、数本の倒木が道路を塞いでいた（写真-9）。周辺でも規模の小さい表層崩壊が発生していた（写真-10）。

写真-8 柏崎市大沢地区。大沢峠に至る道路脇の急斜面の表層崩壊

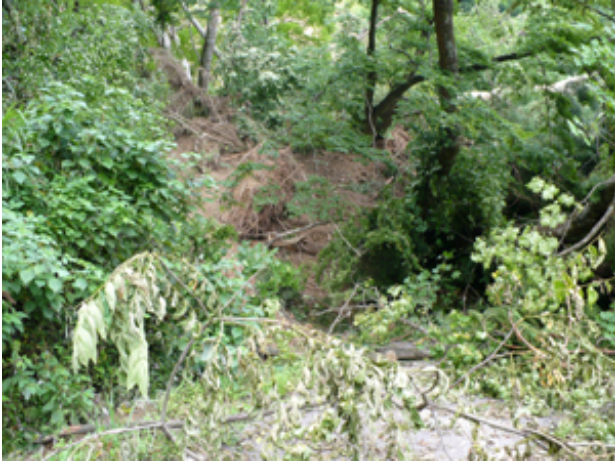
写真-9 柏崎市大沢地区。写真-8の表層崩壊により斜面頭頂部より崩落した倒木と土砂。

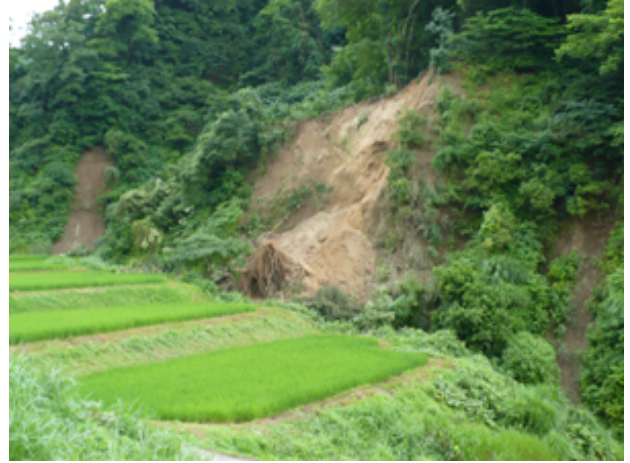
写真-10 柏崎市大沢地区。写真-8の表層崩壊の対岸にみられた急斜面の表層崩壊

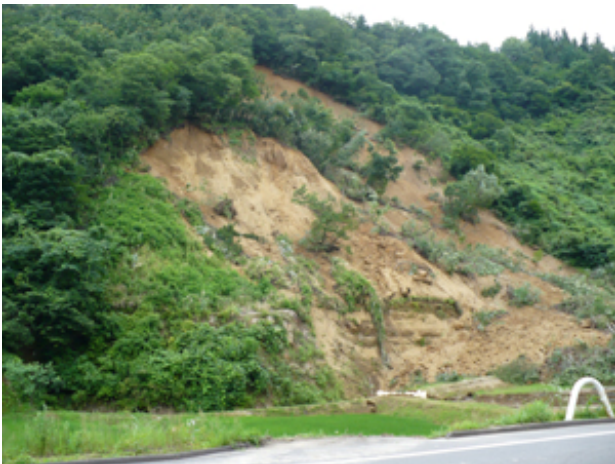
長岡市小国町芝ノ又地区：柿崎-小国線、田島峠を過ぎた芝ノ又地区で、急斜面の頭頂部からの崩壊が発生していた（写真-11）。崩土は、芝ノ又川を閉塞し、農地に堆積していた（写真-12）。芝ノ又川の流量は小さく、19日の時点ではすでに水路の切り回しが行われており、土砂の撤去作業が始まっていた。

写真-11 長岡市小国町芝ノ又地区。斜面崩壊の様子

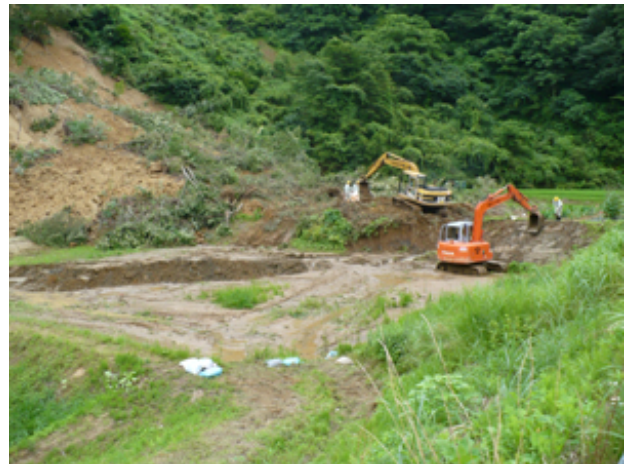
写真-12 写真-11の崩壊土砂が堆積した農地（水田）
