斜面崩壊の調査報告（3）

調査日：2007年7月21日（7時00分大学出発、15時帰着）

調査範囲：柏崎市聖ヶ鼻地区（米山地区、上輪地区）、長岡市大積町千本地区

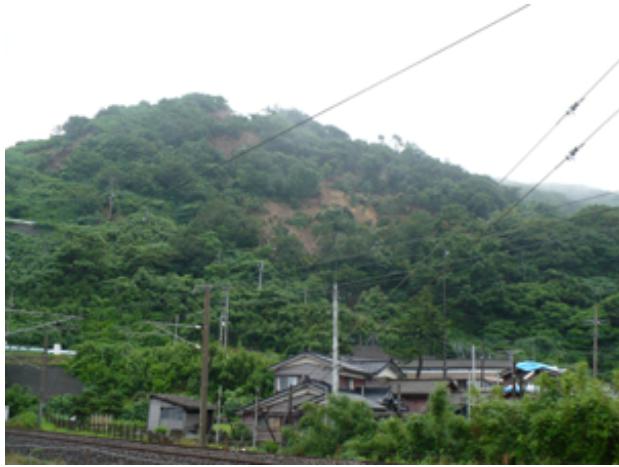
柏崎市の聖ヶ鼻において比較的規模の大きい斜面崩壊と地すべりが発生していた※⁽¹⁾。斜面崩壊は、聖ヶ鼻へ伸びる稜線の西側斜面（米山集落側）で発生している（写真-1）。受け盤斜面において稜線付近から発生した崩壊である。崩壊土砂は聖ヶ鼻へ至る道路を寸断し、さらに下方へも流下し、不安定に堆積していた。斜面直下には数件の集落がある。集落の背後には、待ち受け擁壁が設置されているが、大雨等による不安定土砂の再移動が懸念される。

写真-1 柏崎市米山地区。聖ヶ鼻へ伸びる稜線の西側斜面（米山集落側）で発生した斜面崩壊

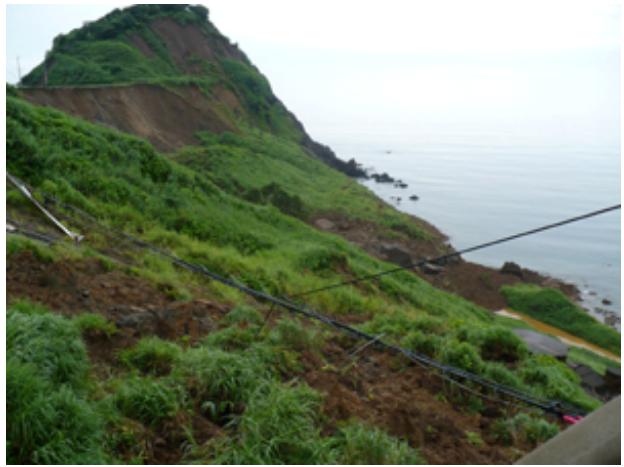
地すべりは、聖ヶ鼻の北東向き斜面で発生している（写真-2～5）。聖ヶ鼻へ至る稜線の鞍部は広い駐車場となっており、その東端を含む北東側斜面が幅約100m、延長約200mにわたって滑落している。滑落した道路の変位量は、高さ10m弱、水平距離にして20m以上と見られる。頭部には高さ15m程度の分離崖もみられた。地すべりは地層（砂岩泥岩互層）の傾斜方向へ、層理面に沿って発生している（写真-6）ため、すべり面も露出している。移動土塊は旧い崩積土と風化層とみられる。頭部分離崖は、旧い崩積土とみられる土層から形成されており、また斜面上にも不安定土砂が堆積している。大雨等による不安定土砂の再移動が懸念される。ただし、下方に保全対象となる重要施設や家屋等は見あたらない。

写真-2 柏崎市米山地区。聖ヶ鼻の北東側の斜面で発生した地すべり。聖ヶ鼻方向を臨む

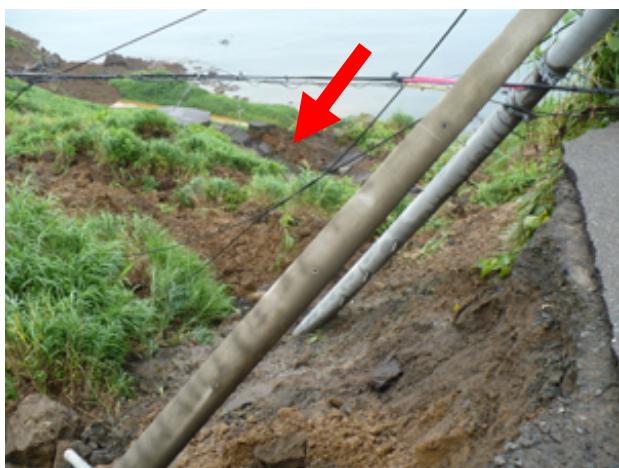
写真-3 柏崎市米山地区。聖ヶ鼻の北東側の斜面で発生した地すべり。撮影者の立つ道路が矢印の位置まで滑落した

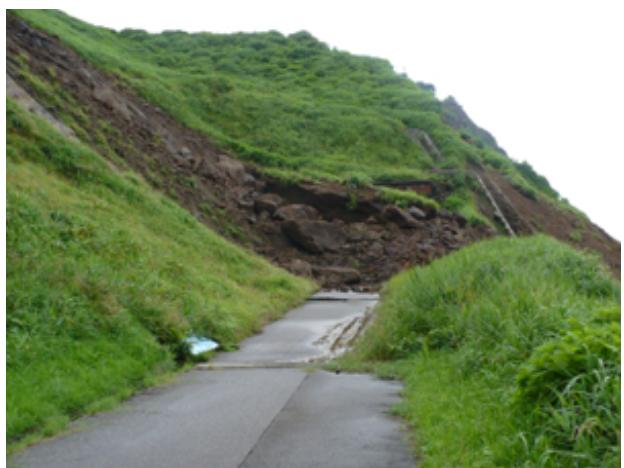
写真-4 柏崎市米山地区。聖ヶ鼻の北東側の斜面で発生した地すべり。末端部の様子

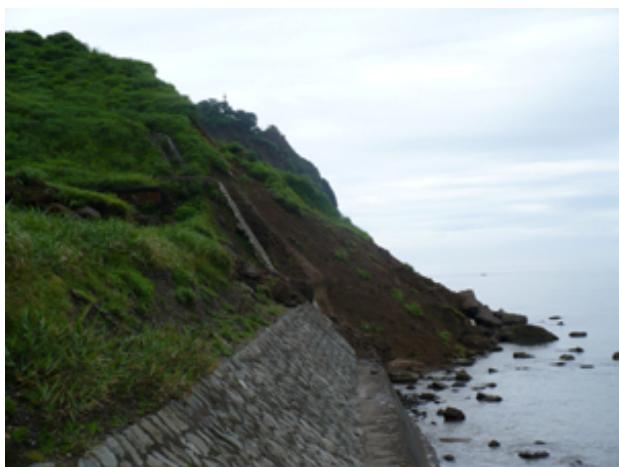
写真-5 柏崎市米山地区。聖ヶ鼻の北東側の斜面で発生した地すべり。末端部の様子

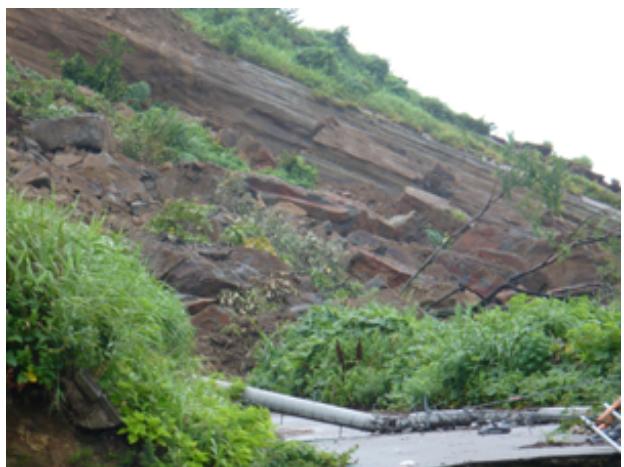
写真-6 柏崎市米山地区。聖ヶ鼻の北東側の斜面で発生した地すべり。地層の傾斜方向に沿って滑落した層すべりである

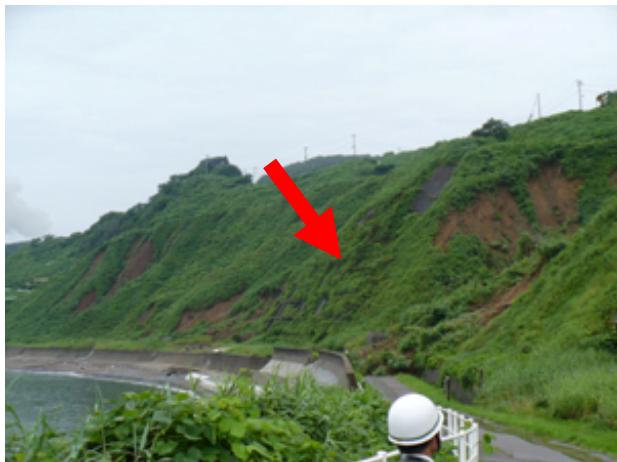
表層崩壊は調査地区の海岸部の急崖でいくつも発生していた（写真-7～9）。ただし、のり枠工等の急傾斜地崩壊防止施設のある場所では、発生していなかった（写真-7）。

写真-7 柏崎市上輪地区。海岸に沿う急崖の斜面崩壊。のり枠工の張る場所は崩壊していない。

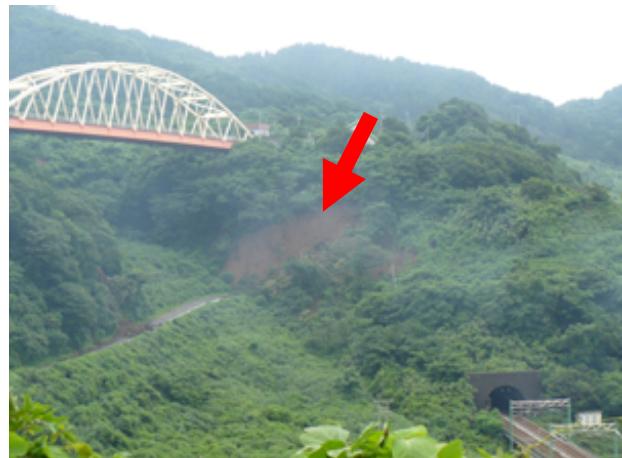
写真-8 柏崎市上輪地区。斜面崩壊による土砂が道路上に堆積している。

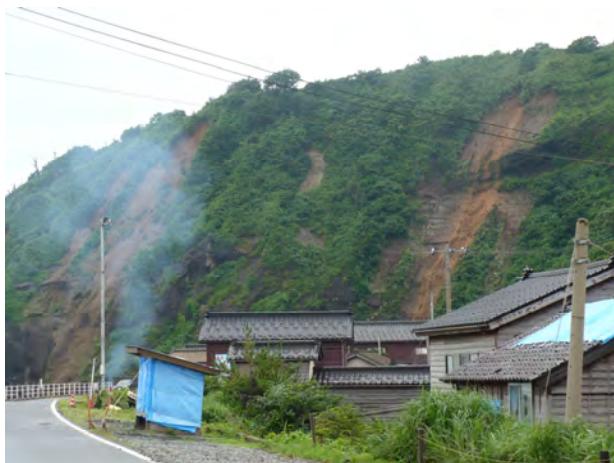
写真-9 柏崎市上輪地区。海岸に沿う急崖の斜面崩壊。ごく表層の表土の崩壊である

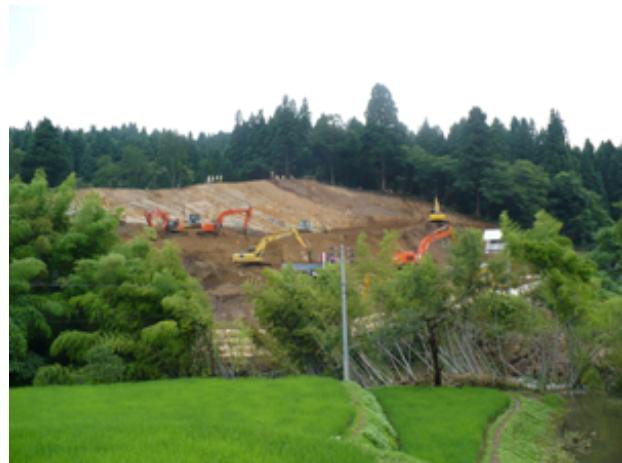
幅約100m、延長約100mの地すべり※⁽²⁾が発生し、国道8号線が約150mの区間にわたって破壊された。調査時はすでに斜面の切り土工事と土砂の撤去が進んでいた（写真-10）。発生当時の報道各社の写真をみると、地すべり土塊は、下方の河川に押し出し、河川を閉塞させている。調査時にはすでに河川の水路は切り回され、湛水はしていなかつたが、押し出してきた土塊の痕跡は確認できた（図-11）。地すべりを起こした斜面は凸型斜面である。基岩地質は魚沼層群の砂岩泥岩互層である※⁽³⁾。地すべり形状は円弧型である。地すべりの移動方向と地層の傾斜は斜行している（図-12）。

写真-10 長岡市大積千本町地区。地すべりによって国道8号線が破壊された。斜面の切り土、土砂の撤去、道路の仮設工事が進められていた

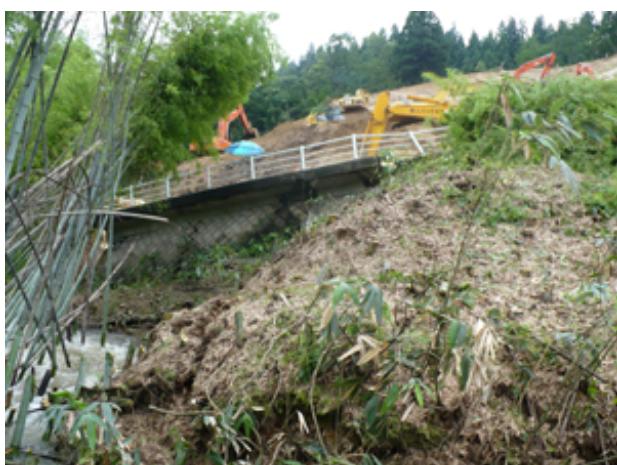
写真-11 長岡市大積千本町地区。地すべりによって押し出された土塊。中段には破壊された道路の残骸がある。

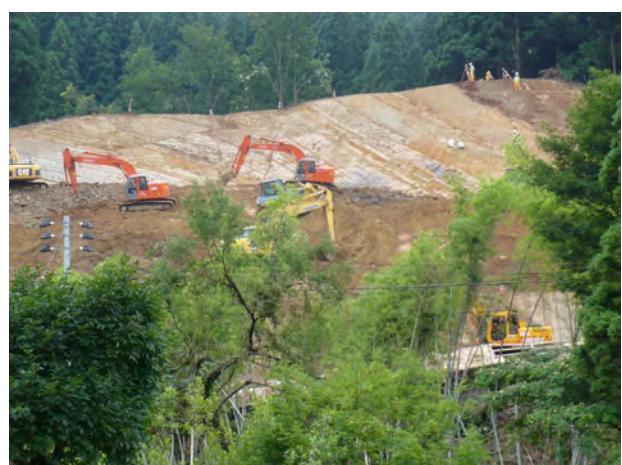
写真-12 長岡市大積千本町地区。切り土によって現れた地層。地層の傾斜（写真左上から右下へ傾斜）と地すべりの移動方向（写真奥から手前）は斜行している。
