パナマ運河と地すべり

大規模土工と地すべり

2002. 5. 10

上信越自動車道建設工事に伴う大規模土工と地質的問題点

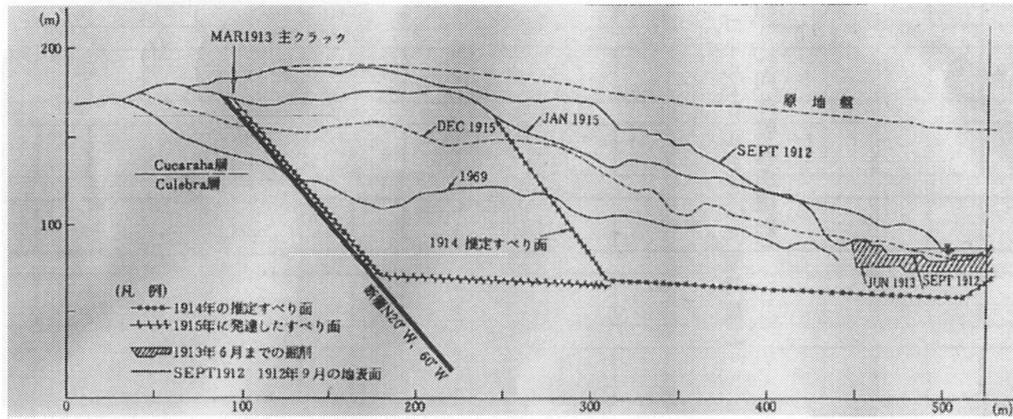
図-5 東クレブラ地すべりにおけるすべり面と掘削との関係(R. Lutton, 1975)

図-5 は東クレブラの地すべりの断面である。1913 年 1 月には運河中心部で原地盤より 85mの深度にまで掘削が進行したが、1913 年 3 月に運河中心より約 390m離れた運河東斜面に亀裂が発見されるなど変状が認められたため、1913

年から 1914 年にかけて斜面上部の排土が実施された。しかし地すべりは安定化せず、その後の地すべりととの悪戦苦闘の一例を図-5 に見ることができる。

運河の掘削予定断面が地すべりで埋められると、この崩土を排土するとともに地すべり斜面の勾配と安定勾配に近づけるための平坦化の排土工が実施されており、現在に至っている。東クレブラ地すべりは 1914 年に運河水路に突入以来、現在も地すべり活動をしており、しかもこの運動は 1914 年の地すべりのすべり面と同じすべり面に沿っている。1915 年 8 月には東クレブラと西クレブラの両地すべりが活動し、水深 12m の水路より運河の底面が水面上に隆起したが、その後 30 年間地すべりの活動とこれに伴う運河の浚渫が続いている(写真-2)。

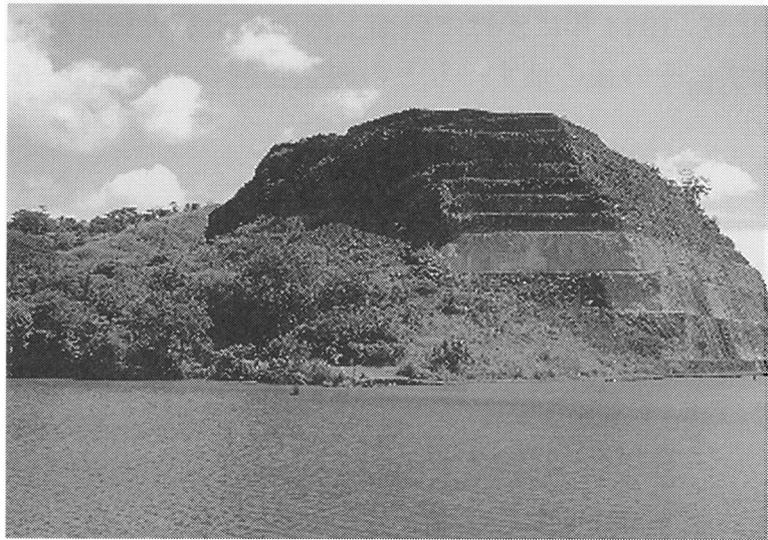
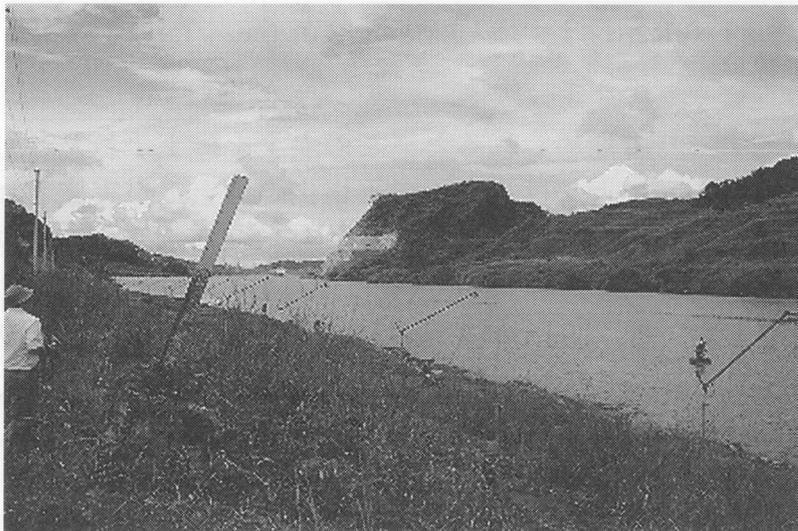
写真-3 ゴールドヒルとその斜面对策工
(向井啓司氏撮影)

写真-4 クカラチャ地すべりとゴールドヒル
(向井啓司氏撮影)

ところで東クカラチャ地すべりは運河開通後1986年10月13日に再度大地すべりを発生し、もう少しで運河を閉塞するまでになった。ゴールドヒルの後方斜面に堆積した玄武岩の岩屑が120m移動し、クカラチャ地すべりの上に乗ったため、この玄武岩岩屑の载荷によりクカラチャ地すべりは活動を開始した。

約 30 万 m^3 の玄武岩岩屑がゴールドヒルより供給され、この載荷重によって押し出させた地すべり土塊はその量にして約 40 万 m^3 が水路に入った。その後 1985 年にはゴールドヒルの安定化工事が実施された。この工事ではゴールドヒルから崩れ落ちてきた玄武岩岩屑を含めてクカラチャ地すべり頭部で約 120 万 m^3 の排土工がまた地すべり地の表面排水路工とゴールドヒルの頭部排土(標高 195m から 177m までの排土)と雨水浸透防止工として当時、消石灰による応急表面被覆工がなされ、また最近ではアスファルトの被覆工や、運河側の急な切取り斜面ではアンカー工が実施されている。

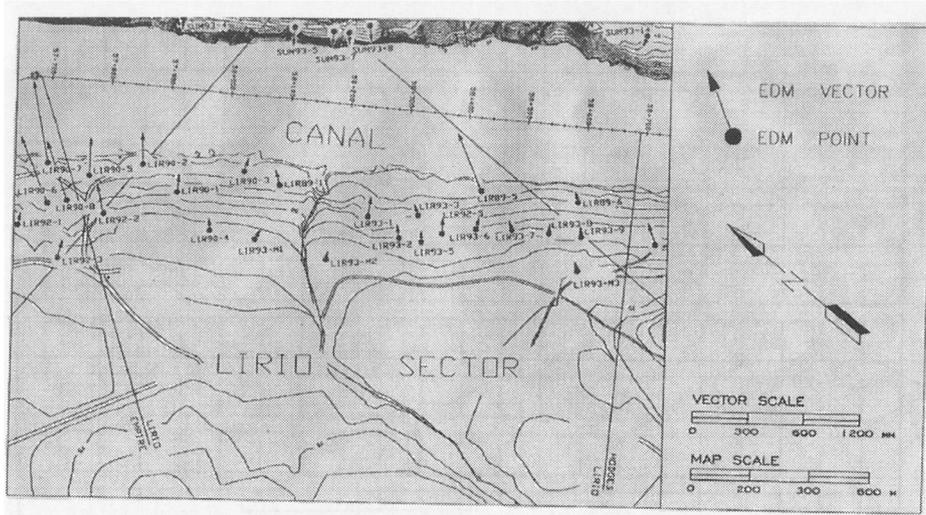
図-10 ゲイラードカット、Lirio 地区における地形図上に表示された EDM 運動ベクトル

図-9 に EDMLIR89-5 観測点の移動ベクトルが示されているが、この観測点はクレブラカットの Lirio 地区のものである。また図-10 には Alert が発せられたある警戒地区の移動状況が示されている。これにより Alert の表示の出た観測点を持つ区域が地すべりを起す以前にこの潜在的に不安定になった地域と考え斜面安定工事の実施も可能となる。

EDM 観測により最近 Alert の発せられた地区は東クレブラ地すべり、西クレブラ地すべり、東クカラチャ地すべり、ホッジ地すべりであり、玄武岩体でパナマ運河沿いで最高標高地点ゴールドヒルも運河と反対方向に傾動していることが観測され、現在注意が払われている。

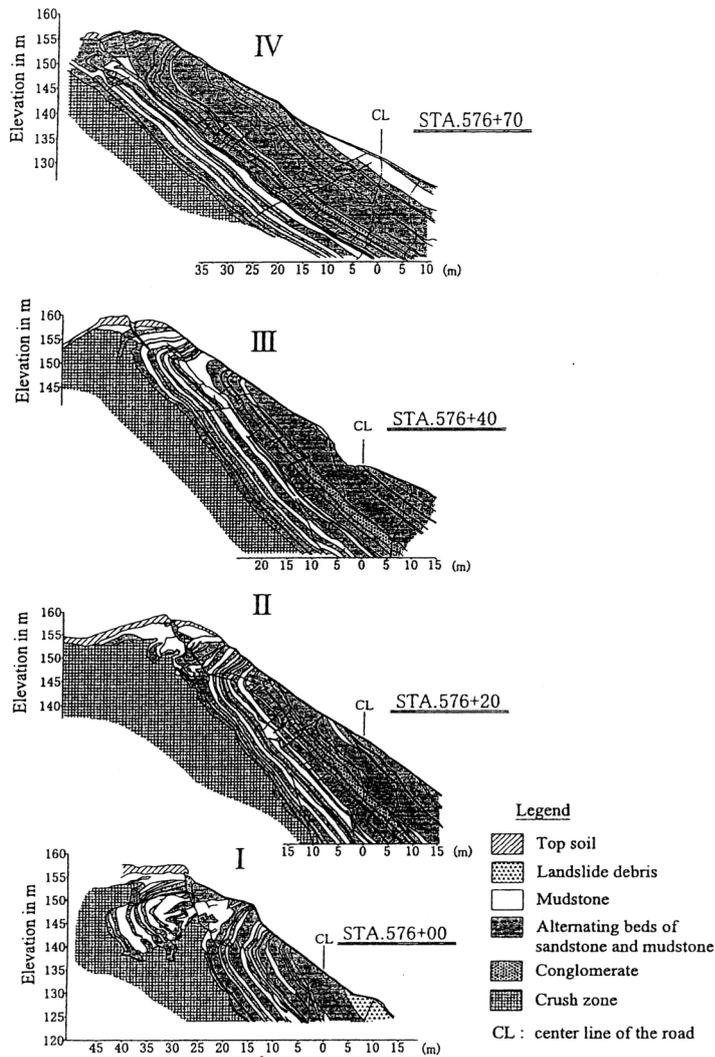
図-6 開削断面スケッチ図 (Nozaki et al, 2000)

図-6は開削工事中のスケッチをもとに作成した詳細断面図である。図のように、センターライン上は整然とした地層であるが、山側には全く堆積構造をとどめない程に攪乱されたゾーンのあることが確認された。破碎帯内部には鏡肌を伴った亀裂が網状に交錯しており、粘土化したところも少なくない。しかし、風化・酸化帯は意外に薄く、全体に暗灰色を呈している。また、上盤側(平野側)の地層は北寄りで急に傾斜角度が緩くなっていること、独立丘の尾根近くでは地層が逆転し横臥褶曲の形成されていること、互層中には層理面に沿ったすべり面の形成されていることなどが明らかになっている。

い議論は別紙 (Nozaki et al, 2000) にゆずるが、このような変形現象は、今回だけのものではなく、旧独立丘の頂部付近に見られた横臥褶曲や短距離内での地層の傾斜角度の大きな変化 (図一 6 参照)、あるいは砂岩泥岩互層内の層理面に沿ったすべり面 (これは地層の撓みに伴って発生する層面すべりと考えられる) の存在などから、自然の侵食作用に伴って、徐々に地層の変形が進行したものと考えられる。すなわち、この独立丘の背後にはその全延長に似つかわしくない深く大きな谷地形があり、概ね破碎帯の分布に一致する形で発達している。横臥褶曲等の地層の変形はこの谷の発生に伴う破碎帯部分の膨張が原因であり、ノンテクトニックな地質現象であろうと推定される。

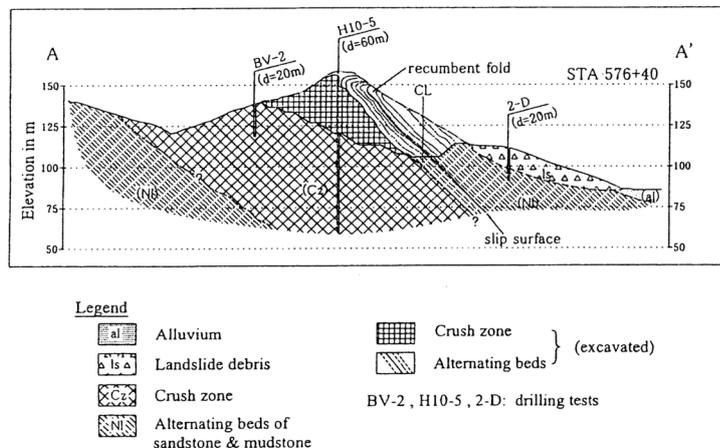
図-7 地質横断面図 (Nozaki et al, 2000)

図-7は工事期間中に実施したボーリング調査結果も含めて解析した断面図である。図に示したように、破碎帯の厚さは最大100m近くに達し、概ね層理面に平行する形で地下深部に達しているものと推定される。

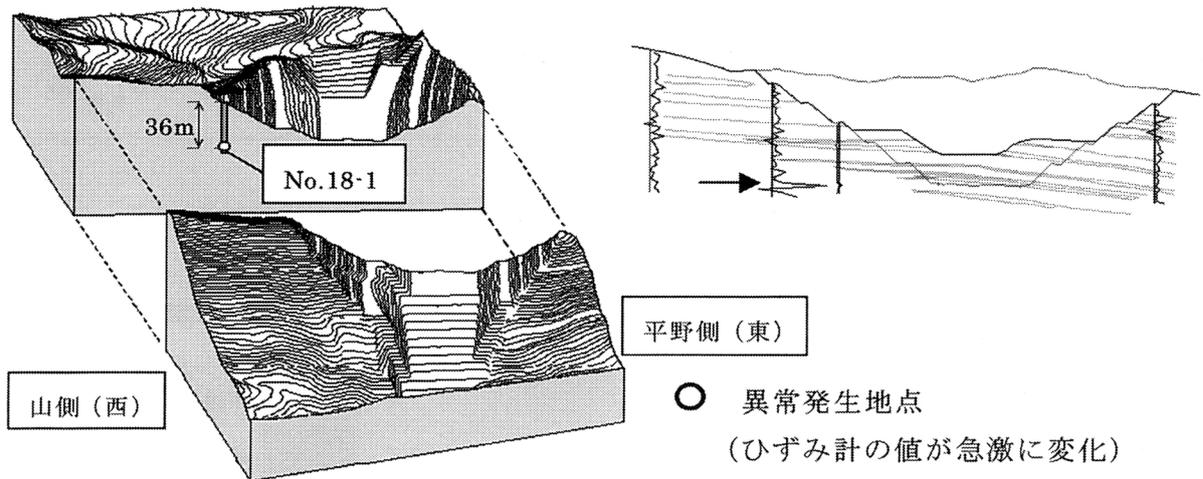
図-19 第1回異常発生時断面図

以上の経緯を経て、1997年5月より掘削を開始し、切土高3.5m毎に法面保護工を実施しながら、切下がった。最大深さ28m、切土段数4段目まで施工した時点で冬期休止期間に入り、1998年4月より再開した。5段目掘削中の5月頃より、法肩付近に設置していた歪計が、EL+40m付近でひずみの増加傾向を示し始め、5/16に1000 μ を超え、かつ同位置での地中傾斜計もEL+40m付近で、 $\delta=1.4\text{cm}$ になったので、掘削を休止した（図-19）。

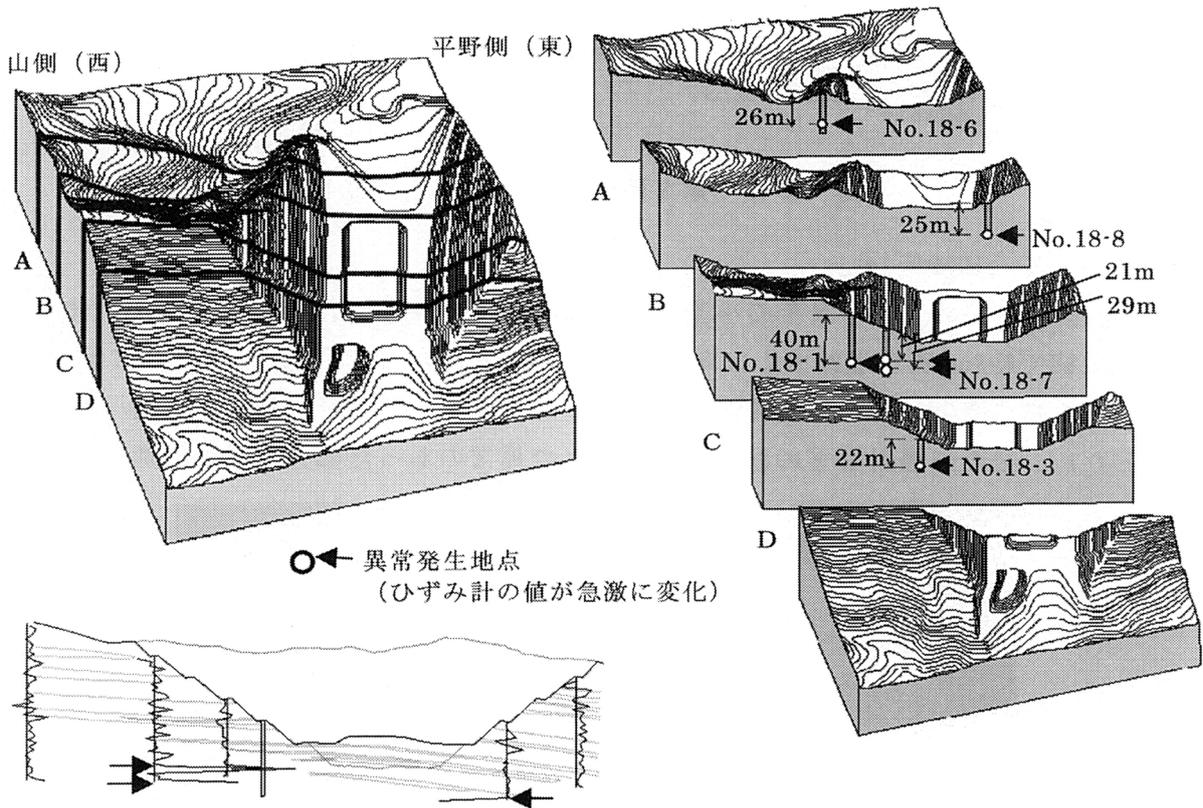
図-21 第2回異常発生時断面図

抑止対策終了後、1998年8月より、押え盛土の撤去を行い、切土を再開した。順次切土を行なったが、計画道路路面より7m程度上まで切下がった段階では周辺の計器に異常は見られなかった。1998年11月頃より、第1回の歪計異常部よりさらに5m程度深部で異常が発生した（図-21）。なお、同時期に、北側のすべりブロック部(No.18-6)でも切土の進捗とともに、歪計に異常が発生した。また、東側斜面に設置した計器(No.18-8)にも、異常が見られたが、切土の休止とともに収束しており、継続観察することとした（その後この部分では変動は起こっていない）。

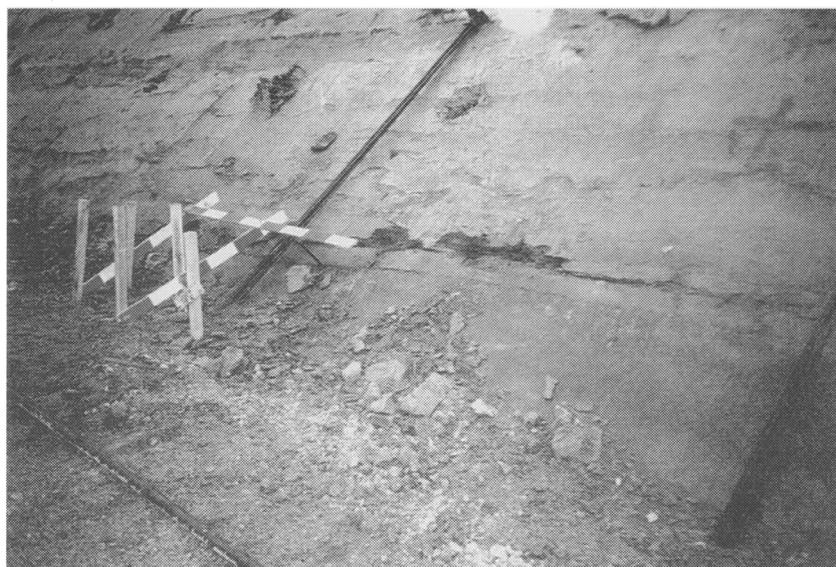
図-23 介在砂層沿いに発生した亀裂の状況

第2回抑止対策終了後、最後の小段一段分（7m）を切土した。この間、法面全体に配置した変位杭で約8cm程度道路中心方向に変位したほか、切土法面で、図-23に示すように砂層（非常に薄い）部分で亀裂が生じた（砂層より上の部分が道路横断方向へ2cm程度変位した）。また、歪計などの計器は、いままで異常のあった部分で切土の進捗とともに

増加が見られたが、切土終了後、変位杭、歪計、傾斜計とも収束の傾向が見られている。抑止杭内に設置した傾斜計でも杭頭部の変位は10cm程度見られたが、撓み曲線から求めた杭の応力度は、切土完了まで許容値を下回り、切土終了後、収束の傾向が見られている。

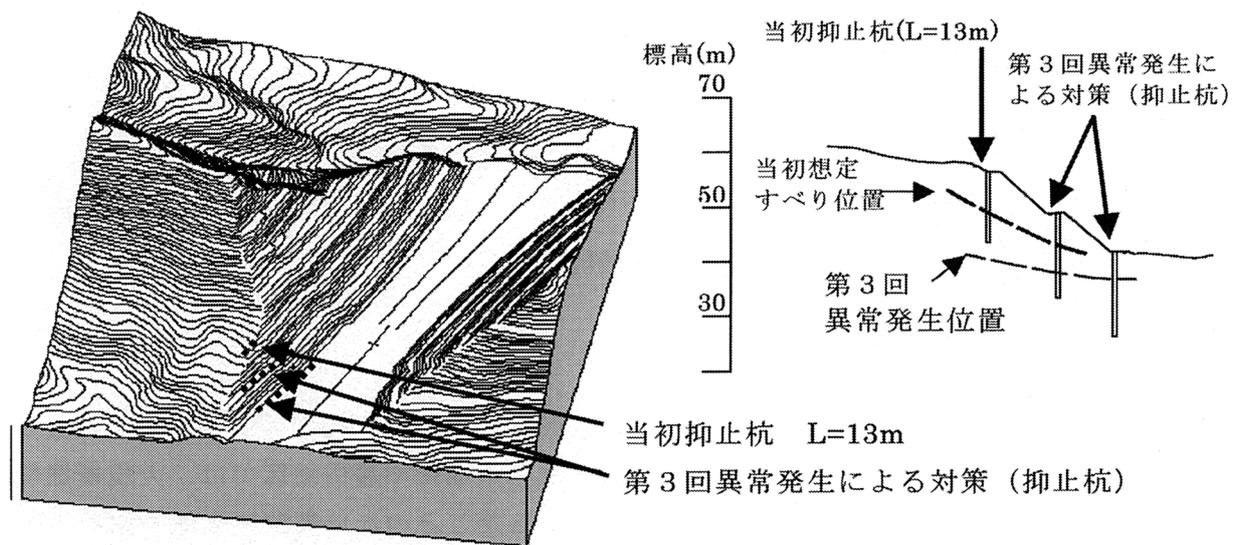
図-24 第3回異常発生と対策工（抑止杭）

裏山地区では、地すべり履歴の無い裏山中央部と、第2回異常時に記載した北側すべりブロック部及び南側裾部に存在する南側すべりブロック部がある。南側すべりブロック部は、切土開始前に調査ボーリングを実施し、検討の結果、法面勾配の変更と抑止杭を施工し、この部分の掘削を開始した。なお、この部分にも観測計器を配置し施工を監視した。ほぼ掘削完了まで計器などに異常がなかったが、終了直前より想定したすべり線より約9m下の位置で（先の抑止杭先端より約2m下）歪計に急激な増加が見られた。この変状は、先のすべりブロックに起因するものか、裏山中央部分で発生した変状と同様のものかは不明であるが、その変状位置が既に施工した抑止杭より深い位置にあることと、歪の増加傾向が収束しないことから、危険な状態にあると考えた。現状の安全率を1.0として逆解析し抑止杭を配置した。なお、この抑止杭施工後、さらに当初想定すべりブロック崩積土内でのすべりが豪雨後に発生し、フトン籠による復旧をおこなった（図-24）。

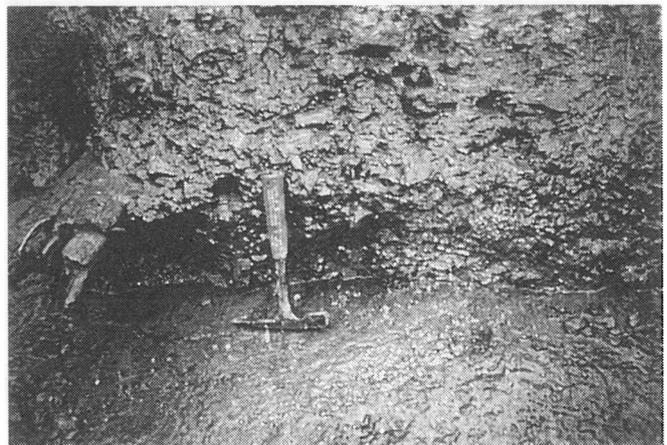
大正年代地すべりの末端部にあたる河床部ですべり面を確認した（写真-2、3）。これにより、地すべり発生当時の実測図（図-5）に示された地すべりの末端位置を再確認することができた。なお、すべり面露頭の状況から、地すべり末端部の上流側など、局所的にはすべり面が上位の弱面に乗り換える1m程度の小落差の階段状になっている部分があるものと推察される。

写真-2 すべり面近接写真（ハンマー位置がすべり面、埋木（分水路建設時のものと思われるまくら木）がすべり面直上の破砕部に突き刺さっている）

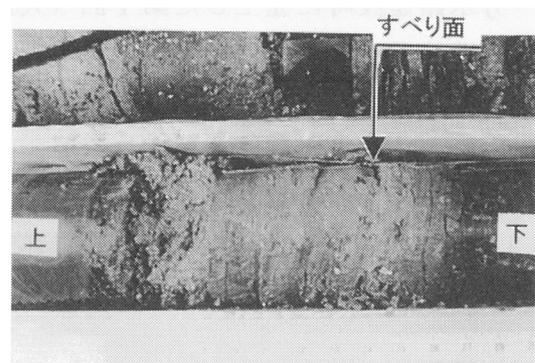
すべり面露頭やボーリング調査結果などから確認したすべり面が数cm～10cm程度の薄層の白色細粒凝灰岩からなっていることを確認した(写真-4)。この凝灰岩層は、寺泊層の下位層準にあたる地すべり地やや上流側を中心に比較的頻繁に泥岩中に狭在している(図-6 地質断面図)。この凝灰岩層のうち連続性が良いと判断されるものは、主断面上ではすべり面下50m程度の範囲の中で数枚分布する。

写真-4 すべり面のコア写真
(細粒凝灰岩からなる)

これらの深部に存在する連続性が良好な薄層の凝灰岩層は、今後新たなすべり面になる可能性がある潜在的すべり面であると考えられる。

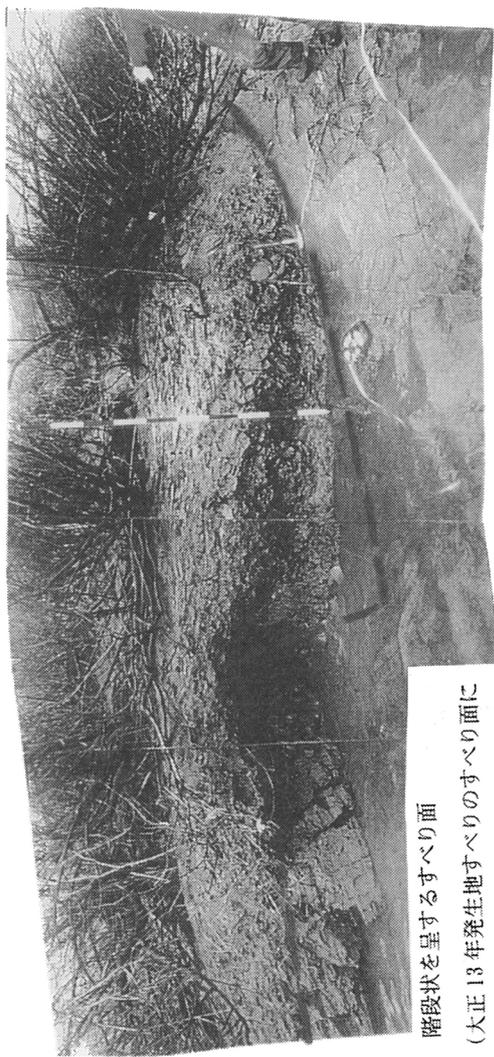
写真-3 すべり面露頭

階段状を呈するすべり面
(大正13年発生地すべりのすべり面に相当し、末端部の上流側に位置する。)

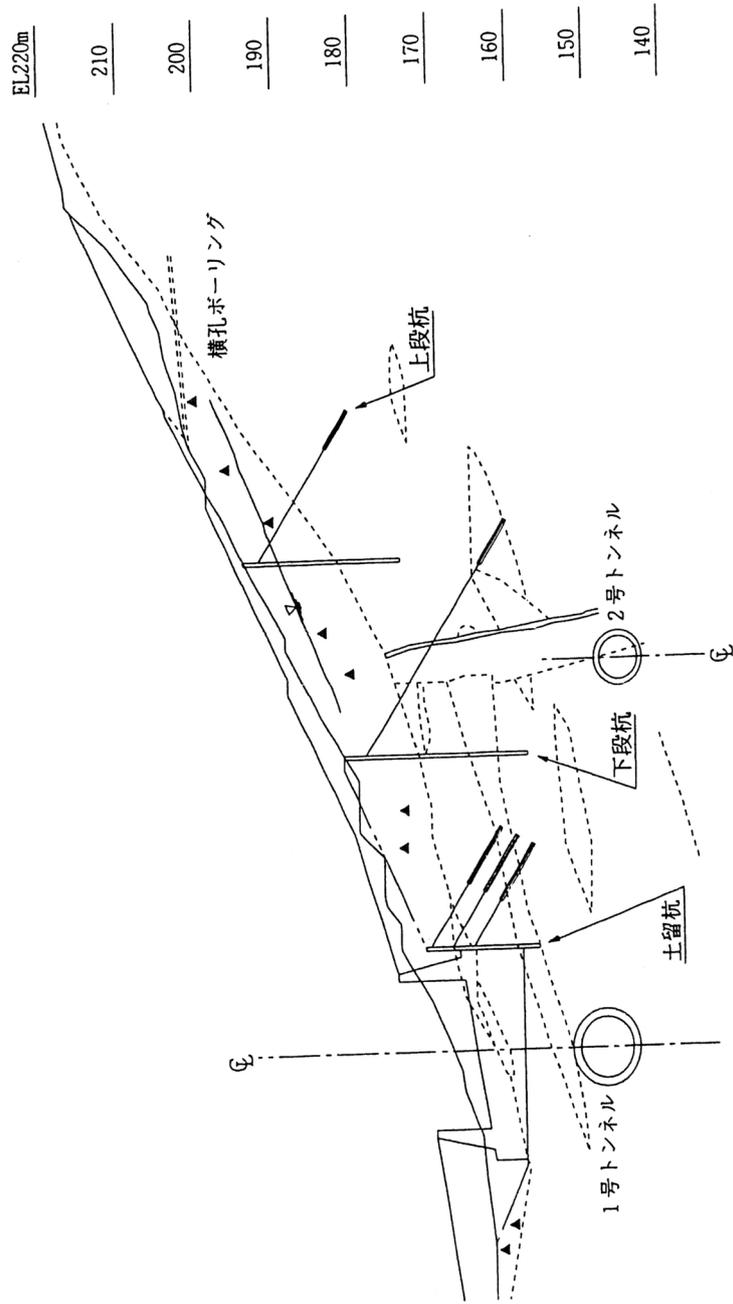
図 3-2 地すべり対策工断面図

四次すべり後の法面整形施工中に抑止杭の頭部の大変形（最大5m程水平に変位）が判明した。地すべり発生の経過から、これらの杭の変形は抑止杭をよぎる深いすべりによって、すべり土塊の塑性変形が生じ抑止杭にかなりの荷重が作用した後に、さらに抑止杭をオーバートップする上部すべりに伴って杭頭部に荷重が加わり、アンカーの切断、続いて抑止杭が破壊したことを示唆するものとされる。
