第34回シンポジウム
2006. 5. 19

新潟県中越地震と地すべり

—その3 山間地の復興に向けて—

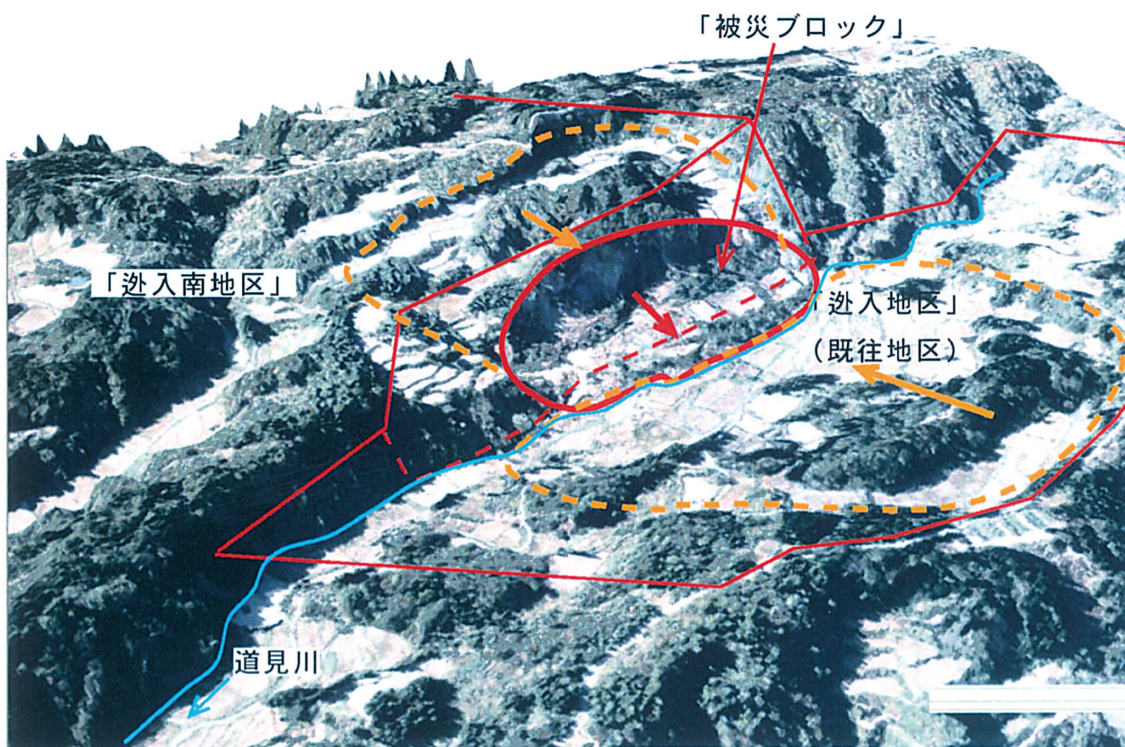
写真-1 全景写真 平成16年10月28日撮影(独立行政法人 農業工学研究所資料に加筆)

また、地すべり範囲を含む右岸側斜面は写真-1に示すように道見川に沿って伸長する尾根地形を南北に分断する様に台地状の平坦面と分離丘状の尾根地形が数列形成され、隣接する「逃入南地区」からの大規模な1次地すべり(幅約500m、長さ約1000m)の末端部に位置している。

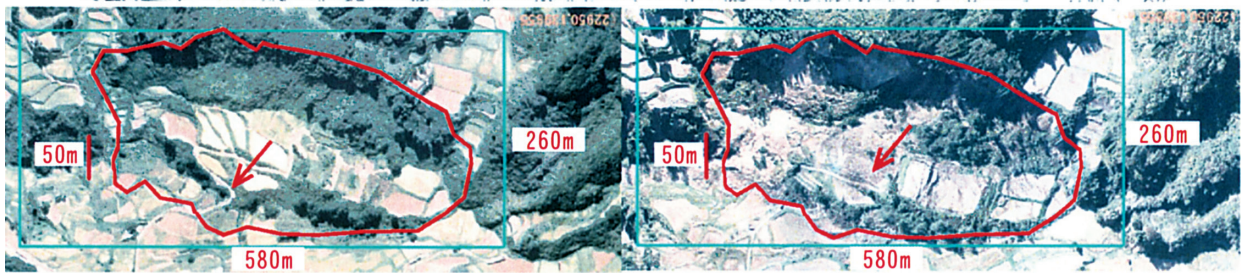
写真-2 被災発生前(写真左、昭和51年撮影)と発生後(写真右、平成16年10月28日撮影)の比較写真。両者を比較すると急崖部からの崩積土が斜面に堆積し北側(写真下)へ移動していることが解る。平坦面上の水田は縦方向の大規模な亀裂が発生している。斜面内の農道は比較的変形が小さくほぼ原形を保持したまま移動し、末端部では圧縮・隆起している。2枚の写真より推測される移動量は、道見川を横断している農道とその下流側の水田より概ね40mと推測される。

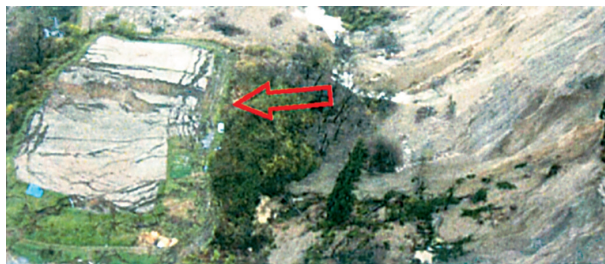
発生過程としては、写真-3に示す水田に発生した亀裂状況より、急崖部と平行に発生している亀裂を寸断する形で直交する亀裂が発生していることから、①中越地震発生3日前の台風23号の豪雨により地すべり土塊中の間隙水圧が上昇していた。②中越地震が発生し地震動により地すべりブロック南側の急崖部で崖錐を含む崩壊又は崩

写真-3 水田の亀裂発生状況。

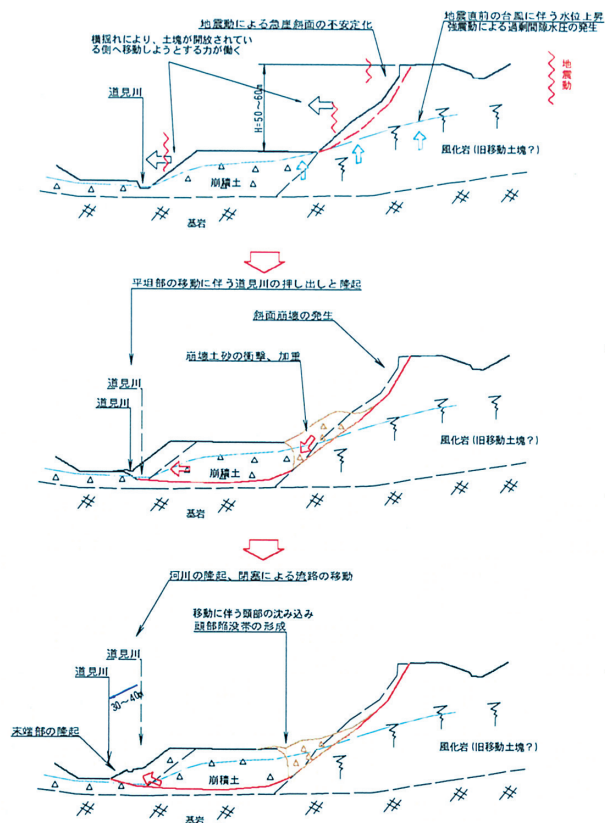
図-4 発生機構概念図

壊性の地すべりが発生し、崩壊土砂が急崖下部の平坦面へ上載荷重及び衝撃を与えた。③地震動による斜面内部の土塊の変形や破壊が生じて、北側へ移動する様に地す

によって地下水が上昇していたところに地震動が加わったことから通常時よりも土塊の変形・破壊現象が発生し易かったため大きく滑動したことが考えられる。

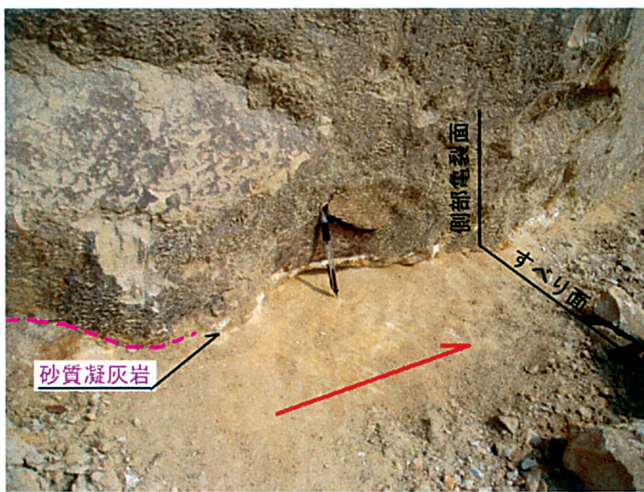
写真-2 すべり面の状況 (Bブロック)

各地すべりブロックに露出する分離面となった平滑な層理面には、いわゆるすべり面粘土は認められず、表面が酸化褐色化した中粒の流紋岩質凝灰岩が部分的に認められる（写真-2）。4箇所地すべりブロックのうちA・B・Dブロックのすべり面となった中粒凝灰岩は、同層準のものと考えられる（図-3）。

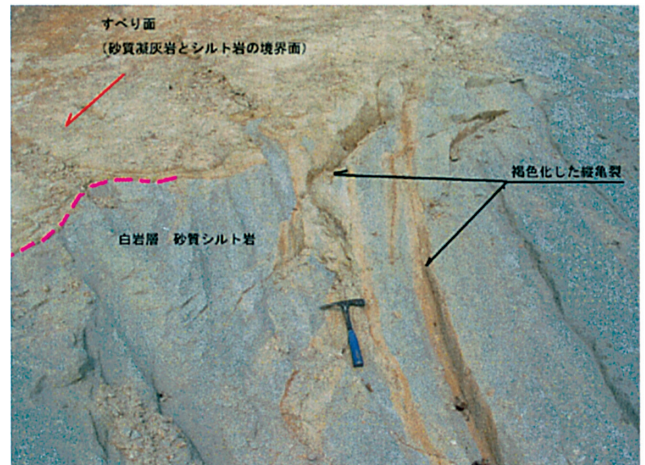
写真-3 基盤岩中に認められる縦亀裂 (Aブロック)

また、地すべり地内の基盤岩（白岩層）の各所には、西傾斜（ $\alpha=20^\circ$ ）の層理面とは別に、傾斜  $60^\circ \sim 80^\circ$  の高角の亀裂が認められ、亀裂面に沿って酸化褐色化している（写真-3）ことから、元来このような亀裂が発達しており、亀裂に沿って局所的に風化が進行していたと推定される。

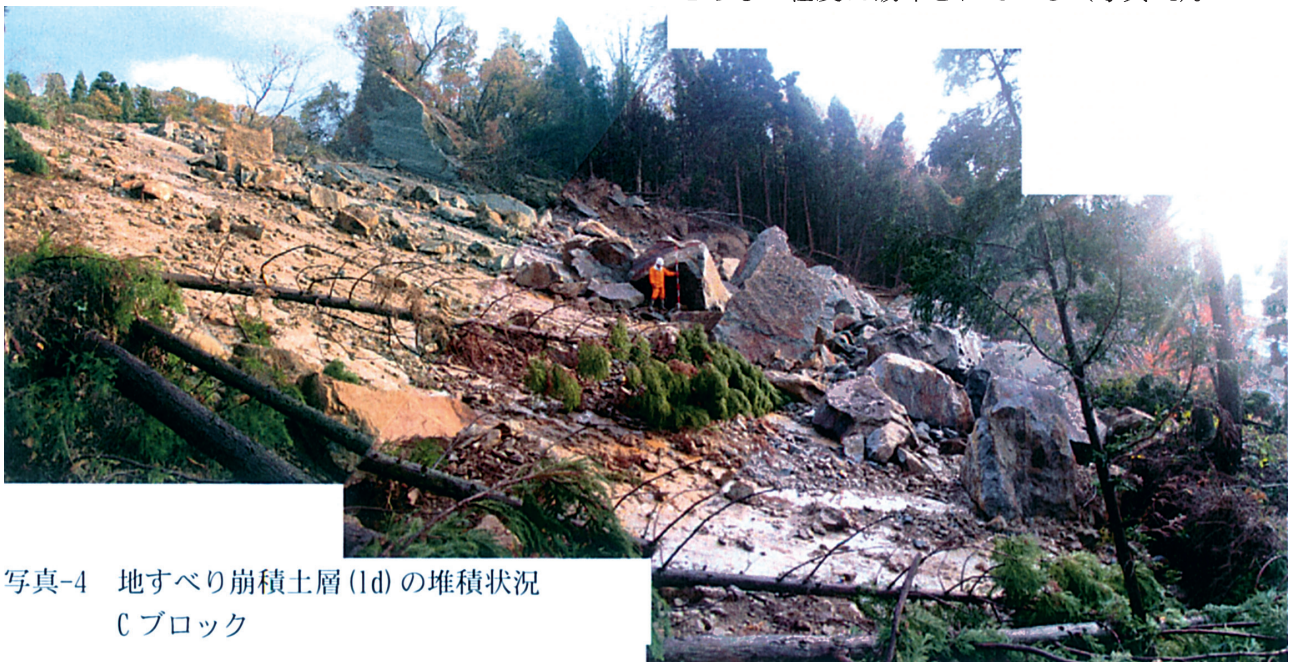
写真-4 地すべり崩積土層 (1d) の堆積状況 (Cブロック)

また、移動岩塊は、崩落時の衝撃で原型をとどめない程度に破碎されている（写真-4）。

また、現地踏査において観察した限りでは、地すべり形状（現地で確認される頭部および側部滑落崖とすべり面形状）が、一般的な岩盤層すべりの様相を示すのとは対照的に、斜面下部に堆積した崩積土は、元地形をある程度保存したような通常の地すべり崩積土の状況ではなく、極度に破碎された、いわゆる岩盤崩壊現象の堆積物に近い性状を示している。このことから、今回の現象が、崩落のような現象(fall)であったことも考えられる。

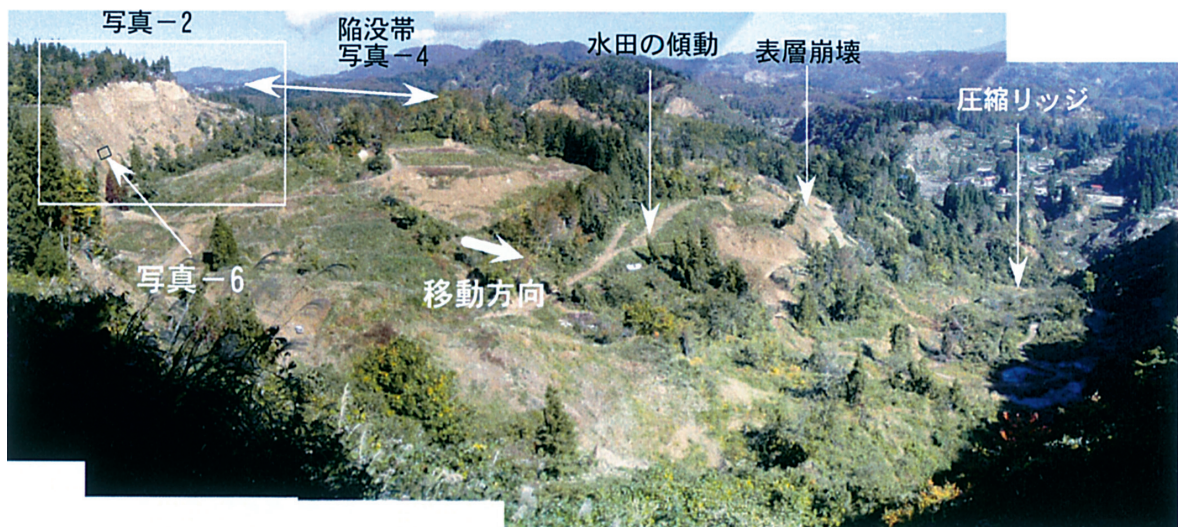
写真-1 塩谷神沢川地すべり全景（北東方向を望む 2005年11月撮影）

写真-1には、塩谷神沢川地すべりの全貌を示した。地すべりにより明瞭な滑落崖が形成され、頭部付近には陥没帯、中部には亀裂、

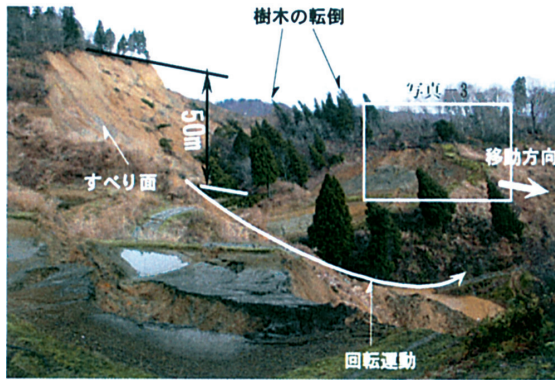
写真-2 地すべりの頭部付近。明瞭な滑落崖が形成され移動体の上部が後部へ傾斜する。

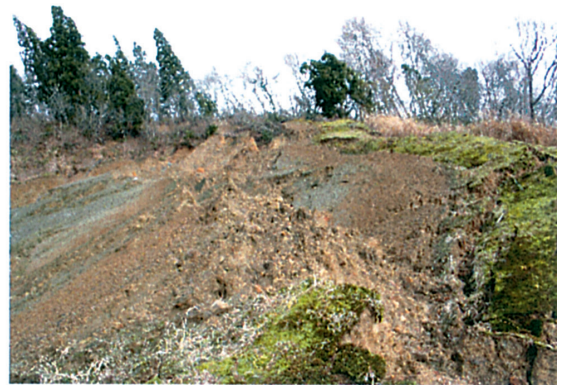
写真-3 後部へ傾斜する斜面における階段状変形 (写真-2の四角範囲)

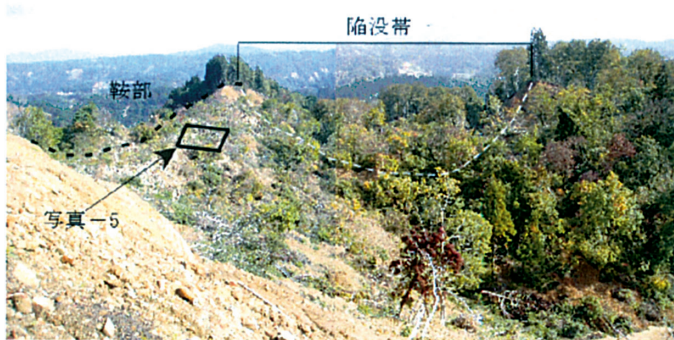
その南側に大規模な陥没帯（写真-4）が生じ、その開口幅が最大で約100mに達する。鞍部には、東西方向の開口性亀裂が発達し、泥岩の岩塊が盛り上がり地表面に露出した（写真-5）。また、地すべり斜面上部には、滑落崖下の大陥没帯と比較してはるかに小さい（幅約30m、落差約3m）陥没地形が、頭部付近の陥没帯と直交する方向に形成され、地すべりブロックの二次的な動きを示唆している。地すべり斜面中間部では亀裂が多く発生し、水田の西方向への傾動や表層崩壊が見られる。末端部では、その対岸側の急斜面にぶつかって停止した地すべりによって圧縮域が形成され、圧縮リッジや大量の湧水（約500ℓ/分）、池などが各々観察される。

写真-4 頭部付近の陥没帯。

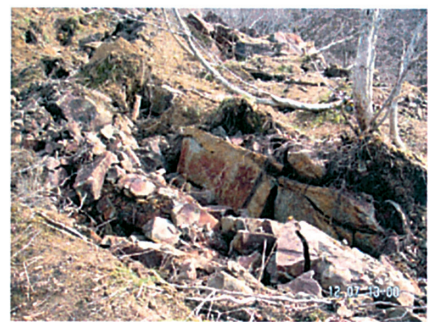
写真-5 鞍部付近に見える開口亀裂 (写真-4の四角範囲)。

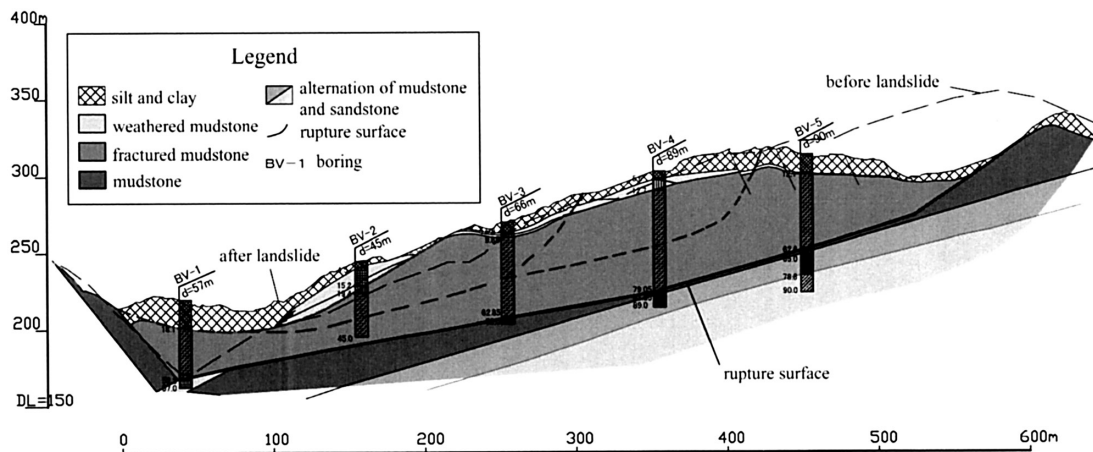
図-4 塩谷神沢川地すべり主測線地質縦断面図

図-4には、図-2に示す主測線における地質縦断面図を示した。主測線上にはBV-1~BV-5の5箇所、末端部で2箇所の計7箇所の調査ボーリングが実施された(図-2)。これによる地すべり斜面の地質は、地表面から岩片混じりシルト、強風化泥岩、破碎泥岩(砂岩の薄層を挟む)、泥岩や砂岩・泥岩互層からなる。この中で、最上部の岩片混じりシルトは中部で薄く、上部斜面や末端部で12~14mの厚さで分布する。風化岩は、斜面上部では3m程度、下部のBV-2では12mと厚く分布し、一部は強風化を受ける。この下位には、破碎を受けた泥岩が28~66mと厚く分布し、暗灰色を呈すものの、亀裂が多く存在する。破碎岩中の亀裂は新鮮であることから、地震動によって破壊され、さらに地すべりによって乱された可能性が高いと推定される。破碎岩の下位には

BV-1では深度49.1mでは強破碎泥岩の上位に岩片混じりシルトがあり、両層の境界面付近にはわずかな腐植物や木片の混入が認められ、すべりによる乱れが考えられる。

BV-2は、深部のすべり面までに達していないが、深度37.9mの強破碎泥岩中に擦痕が認められた。

BV-3では深度62.85mの泥岩の上位に強破碎泥岩があり、両層の境界面付近には破碎部に粘土化した部分や鏡肌が認められた。

BV-4では深度79.05mの泥岩の上位に破碎泥岩があり、両層の境界面付近には鏡肌が認められた。BV-5では深度62.6mの泥岩の上位に破碎泥岩があり、両層の境界面付近には破碎が著しく指圧で岩片状に割れ、弱い擦痕が認められる部分がある。

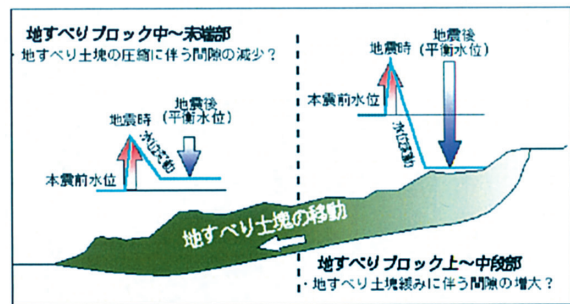
図 3-9 地震時における水位の挙動の模式図

これより、B側線およびC側線の小地すべりブロックにおいては、従来のすべり面を境界として地すべりブロック土塊の再配分が行われ、地すべり土塊がブロック上方では相対的な引張による緩みが生じ間隙が増大し、ブロック下方では相対的に圧縮が生じ間隙の減少(密度の増加)したことにより、ブロック下方の排水条件が悪くなり、一種のダムアップ化していることが考えられる(図3-9参照)。

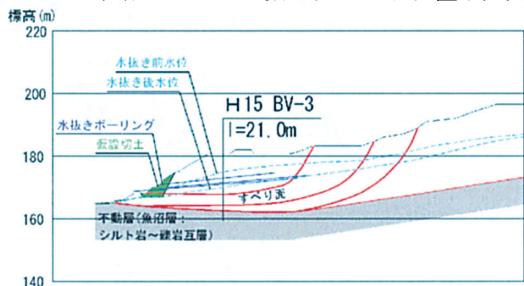
図 5-2 仮設切土及び水抜きボーリング断面図(C断面)

仮設切土を行った際の小地すべりブロックの安定検討を行った結果、現在の水位では、仮設時の安全率を満足しないため、水抜きボーリングが施工された。

水抜きボーリングは、地すべり末端部を一部切土しながら施工されたが、水抜きボーリング施工後は、水位が4.5mも低下し、通常の水抜きボーリングで期待される低下量1~3mより大きな水位低下が認められた。

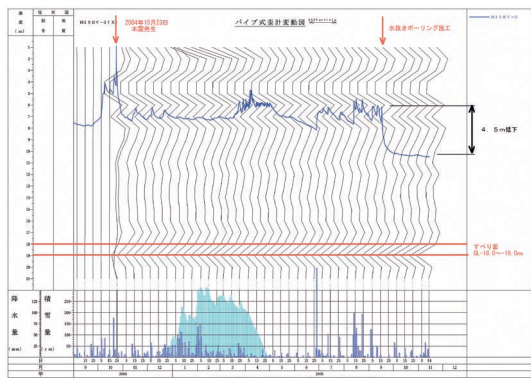
図 5-3 H15BV-3 孔水抜きボーリング後動態観測結果

これは、先に述べたように斜面末端部は地震動により土塊が圧縮傾向(間隙の減少)にあり、排水条件が悪く、水を抱きやすく被圧的な水理状況にあったため、水抜きボーリングによる排水効果が大きかったのではと推測する。

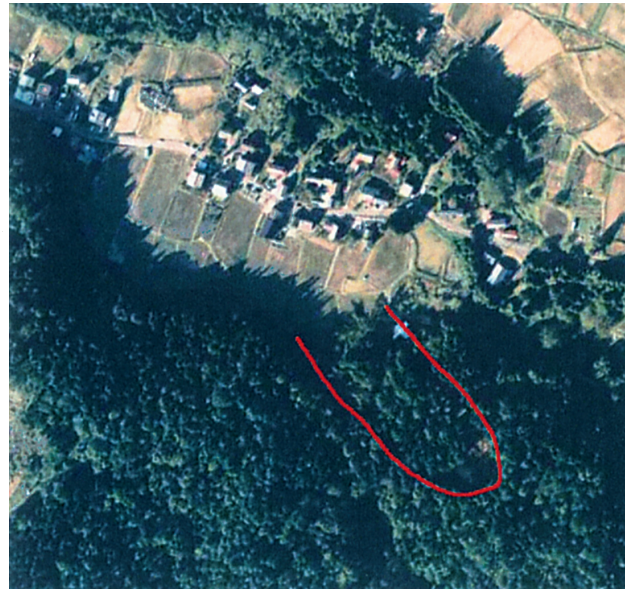
写真 1, 発生後の航空写真

釜沢地すべりは、信濃川右岸側の沖積層により形成された平坦面と丘陵部の境界に位置する。地すべり地は、両側を釜沢川及び沢によって形成された尾根地形の先端部で生じた。発生当初、現地では移動状況から層すべりのように見えたが、地形図や現地状況から旧地すべり地形を呈していたことが窺えた(写真 1)。

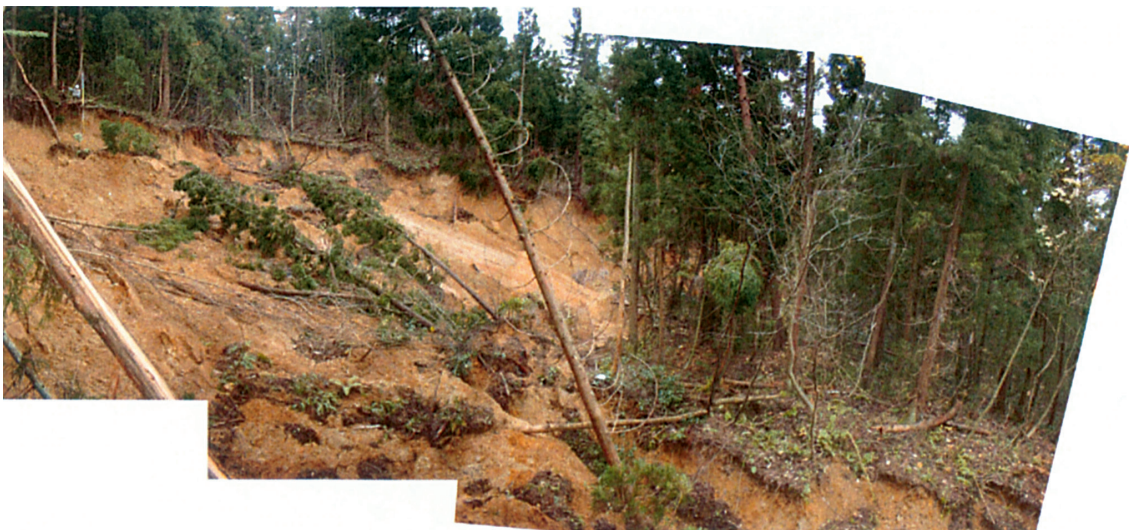
写真 2, 滑落崖

頭部及び側部には滑落崖が形成され、最大で高さ 9m、水平移動量は 15m と大きい。滑落崖には無数の湧水が見られ凹地は池となっていた(写真 2)。

滑落崖の背後には、開口した引張り亀裂が多数存在し断続的な小崩壊が発生していたが、排土工によって不安定土砂を撤去し、法面保護工によって浸食防止を図るものとした。

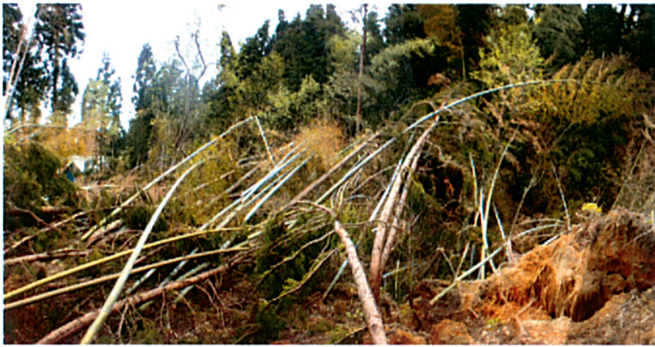
写真 3, 末端部樹木の傾倒状況

地すべり末端部は隆起し、樹木の先端が地すべり頭部方向に傾倒していた。部分的には副次的な崩壊が見られた。以上のことから、発生と同時に一気にすべり、急停止した様相が窺えた(写真 3)。釜沢川は土砂で埋没したが、対岸の水田は隆起等の痕跡はなかった(写真 4)。

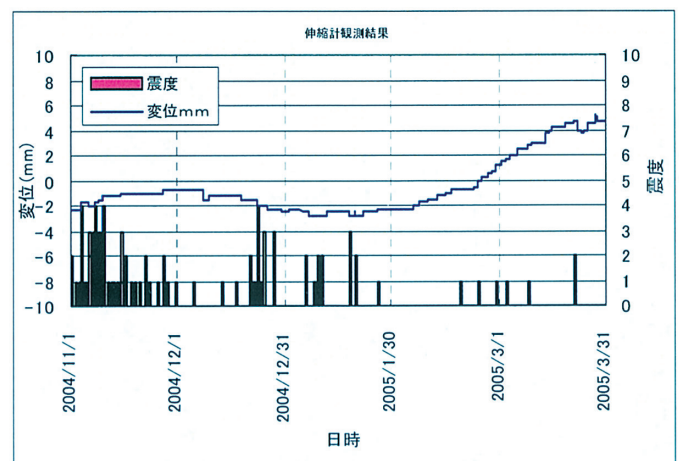
図 2, 伸縮計観測結果

応急対策の結果、地すべりの大きな移動は現在まで見られていない。しかし、滑落崖の小規模崩壊は断続的に発生し、滑落崖の後退傾向が見られた。

地すべりの移動状況の監視として、頭部滑落崖に伸縮計を設置し、対岸の住宅地に伸縮計と連動させた警報機を設置した。閉塞地点下流側は低地であり、釜沢集落や県道、市道などの保全対象物が存在していたため、地すべりの再移動による釜沢川上流側の湛水と土石流の危険性を迅速に伝達する必要があった。
