新潟県中越地震と地すべり

—その5 順調に進む被災地の地すべり対策—

◇主催 (社)日本地すべり学会新潟支部
◇共催 (社)地盤工学会北陸支部
◇後援 新潟県
(社)新潟県地質調査業協会
(社)斜面防災対策技術協会新潟県支部

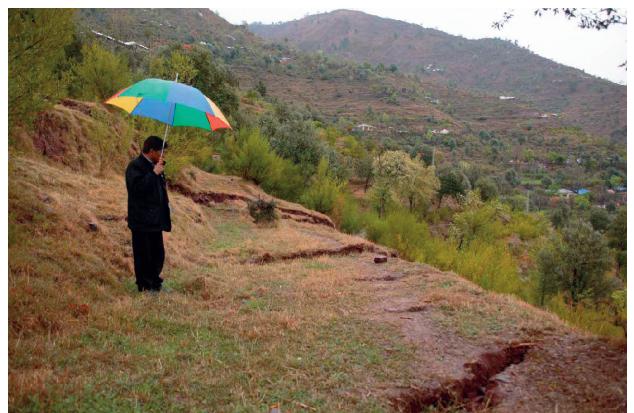
4671箇所の崩壊、新期に発達した76箇所の活動的地すべり、そして838箇所の旧期地すべりが調査をとおして明らかとなった（図4）。全ての活動的地すべりは再活動型地すべりである。それらの斜面変動以外に、本調査地域には地震活動とそれに引き続いて発生した重合的成因を持つ引っ張り割れ目や、トップリングに伴う逆向き小急崖などの斜面変形が認められる（写真3）

**Pic. 3 Tension cracks developed on the flexural scarp**

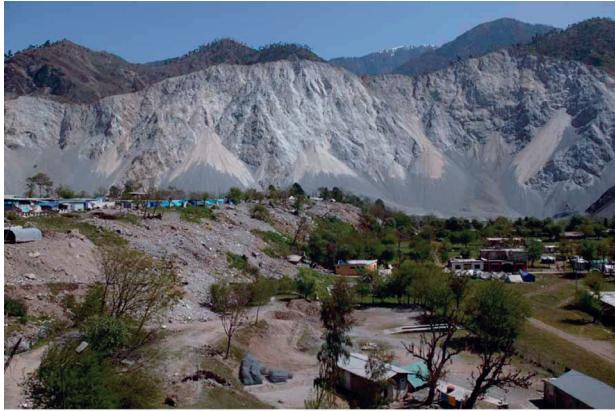
Pic.4 Slope failures on dolomite wall north of Muzaffarabad

2005年パキスタン地震に伴って発生した崩壊は、ムザファラバード市街北方の急崖に沿った真っ白な崩落跡によって強く印象づけられている（写真4）。このような大規模な崩壊は、バラコットガリ断層に沿った急斜面や、ジーラム川沿いの攻撃斜面に見られる。写真5は、スグリにおける攻撃斜面に発生した大規模崩壊を示したものである。崩壊は、未固結の段丘礫が作る崖部以外、必ずしも地質条件には規制されておらず、むしろ、 $35^{\circ}$ 以上の受け盤斜面に多く認められる。なお、活断層から数キロ離れると地震で発生したと思われる崩壊は激減する。

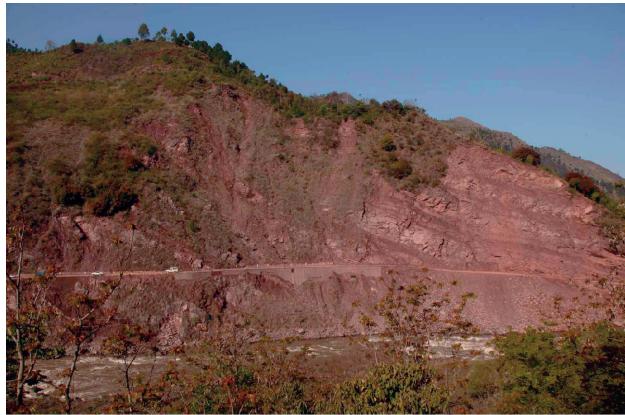
Pic. 5 Large slope failure on under cut slope

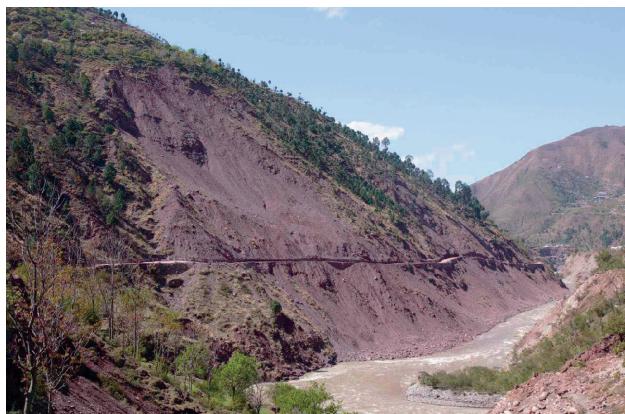
ジーラム川上流部のゴルジュに沿って発達するナイリ（Naili）地すべりは（写真6），活動的な大規模地すべりである。本地すべりもまた再活動型地すべりで、その先端部は風化岩あるいは

Pic. 6 Active landslide due to under cutting and civil works at Jaskool

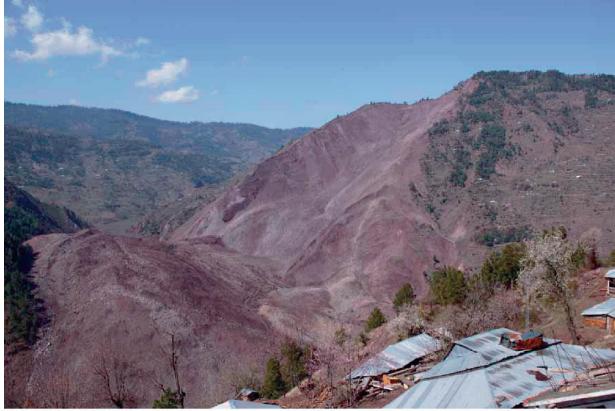
Pic. 7 Dandbeh landslide as an reactivated landslide

最も顕著な活動的地すべりの例は、ダンベ(Dandbeh)地すべりである(写真7)。ダンベ地すべりは、チッカールから稜線沿い東側2kmに位置する。尾根頂部直下の海拔2000m付近から谷底の海拔1350m付近にかけて斜面長2kmが最大幅500m、深さ50mが楔状に抜け落ちたものである。その崩壊の規模は $10^7$ 立方mクラスと巨大である。

この大規模深層地すべりは、マリー累層内の南にプランジした向斜軸上で発生した層すべりである。移動域の底面形状は非対称の楔形で、横断面形は、東傾斜の底面が緩傾斜、西傾斜の側面が急傾斜を示す。底面の縦断系は直線的で平滑である。

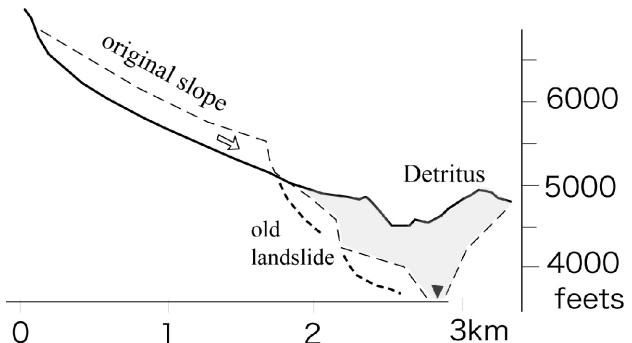
Fig.6 Schematic profile of Dandbe landslide

スタン北部地震に際して、少なくとも上部の旧滑落崖上部斜面が平滑な直線的なすべり面に沿って滑り落ち、下部の谷底を350m以上の高さで埋積した。

以上から次のようなこの地すべりの発達過程が予想される。すなわち、古い大規模地すべり地形を示す北部ブロックに接する南側の斜面が、上部に平滑な緩斜面を残すものの、下部を地すべりによって切られ急な滑落崖に限られていた。遷急線上部の斜面では、より小規模な地すべりが全面的に発生し、斜面を構成する岩盤の風化を促進していた。この斜面が2005年の震源活断層の南東端直近に位置していたことで、下部を急崖で限られ風化層の発達した上部斜面が、層すべり的に平滑なすべり面に沿って崩落し、河谷を埋積・閉塞した。その際、すべり面は南にプランジした向斜軸に沿ったもので移動体の形状は楔状であった。

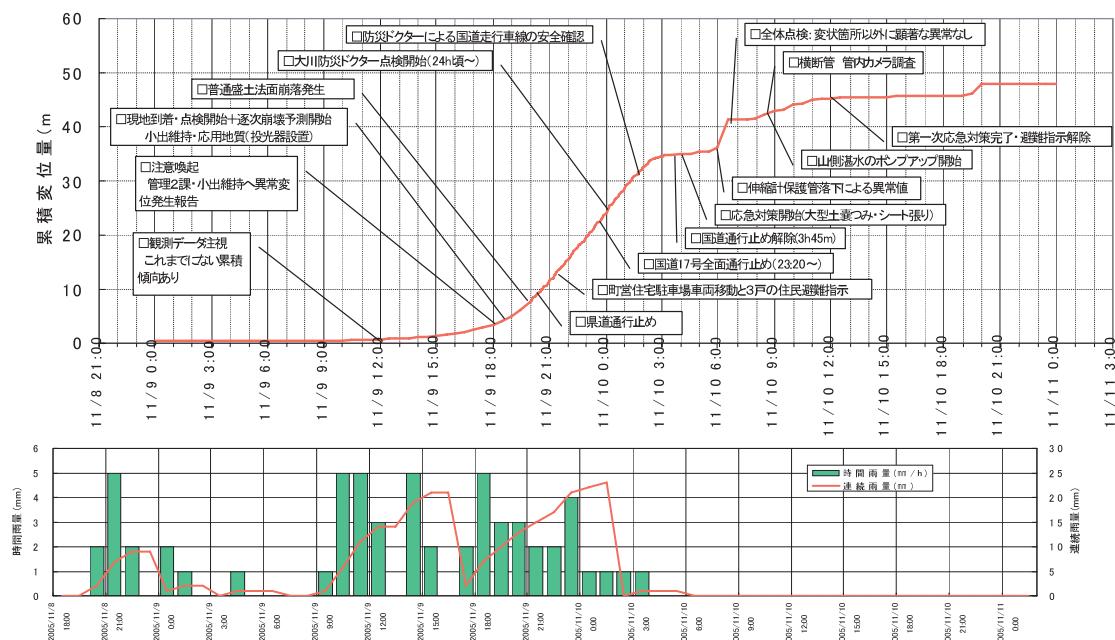
図3-1 変状時の伸縮計観測データ

2005/11/9～10において、伸縮計に急激な変位が観測された（図3-1）。

クラック発見後、伸縮計を設置し、観測を行った。図3-1に示すように急激な変位が認められ、2005/11/9～10かけて普通盛土区間が崩壊した（写真3-2）。

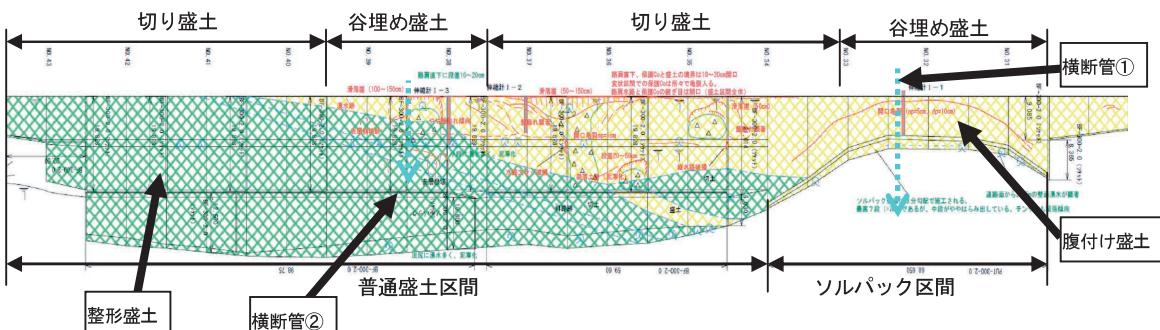
図4-1 道路盛土の変状時スケッチ（法面展開図）

変状が見られた範囲は、震災復旧で凹状に変形した箇所の腹付け盛土部で多く認められた（図4-1）。

これらから、腹付け盛土によって排水機能が低下し、盛土内部へ供給される沢水によって徐々に盛土内の地下水位が上昇し、崩壊に至ったものと推定される。このため、水抜きや横断管の流路変更などで地下水を盛土内へ侵入させない応急対策工を提案した。

応急対策工は、①ソルパック内部の水抜き工（湧水が確認された）、②ソルパック・普通盛土前面に大型ブロック工又は大型土嚢の敷設工、③盛土法面全面にシート覆い工、

④歩道と走行の境界目地充填工、⑤2系統の常時流下水における流路の変更等を行った。特に水抜き工は即座に実施し、少量の湧水が確認され、伸縮計の変位量が低下した。

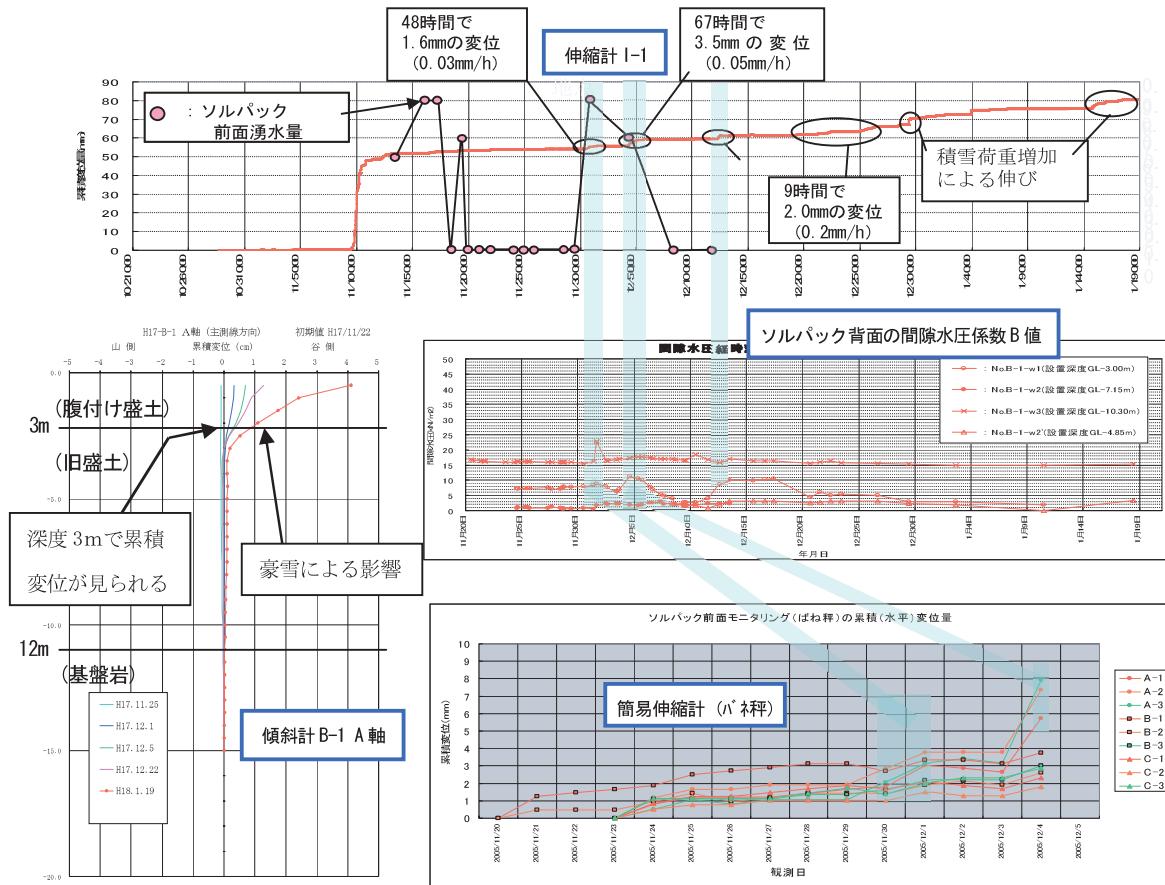
図 7-1 間隙水圧計と地表変位との関係

降雨 (融雪) 時は、間隙水圧の上昇が見られ、伸縮計、簡易伸縮計、傾斜計が連動するようになり、地表、地中変位が認められている。傾斜計観測では深度 3m に変位が見られた。深度 3m は旧盛土層とソルパック構築に伴う盛土層の境界に相当する (図 7-1)。

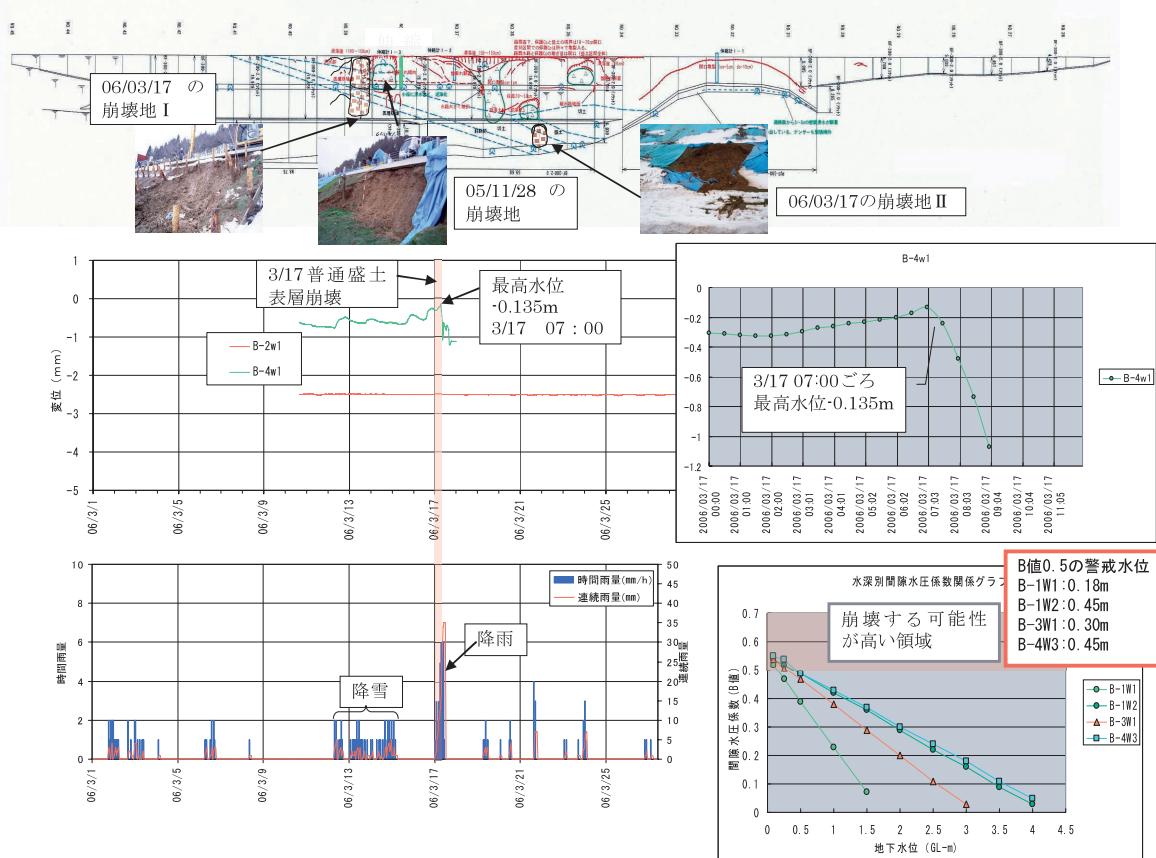
図 7-2 表層崩壊時の間隙水圧測定結果

2006/3/17において、普通盛土区間で再び表層崩壊が発生した。崩壊は、幅 5m、長さ 9m、深さ 1m にわたって道路脇の保護コンクリートを頭部として崩壊した。崩落土砂は中段部の小段で停止し、盛土法面下方の県道、隣接する民家には影響は認められなかった。

このような条件から盛土層は常に不安定な状態にあったと考えられ、少ない降雨で限界を超え、崩壊したものと考えられる。

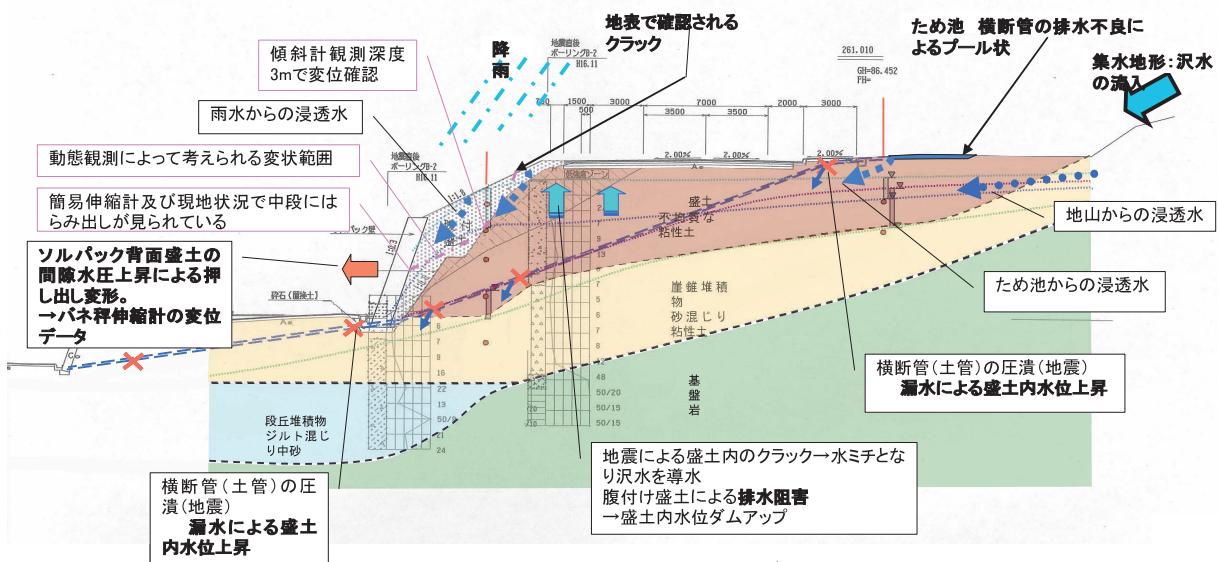
図7-3 変状のメカニズム

したがって変状のメカニズムは、中越地震による谷埋め盛土の深部損傷と埋設横断管による破損によって盛土内の浸透水の増大し、腹付け盛土による排水阻害と盛土内の間隙水圧の上昇によって盛土の強度が低下したものと考えられる（図7-3）。

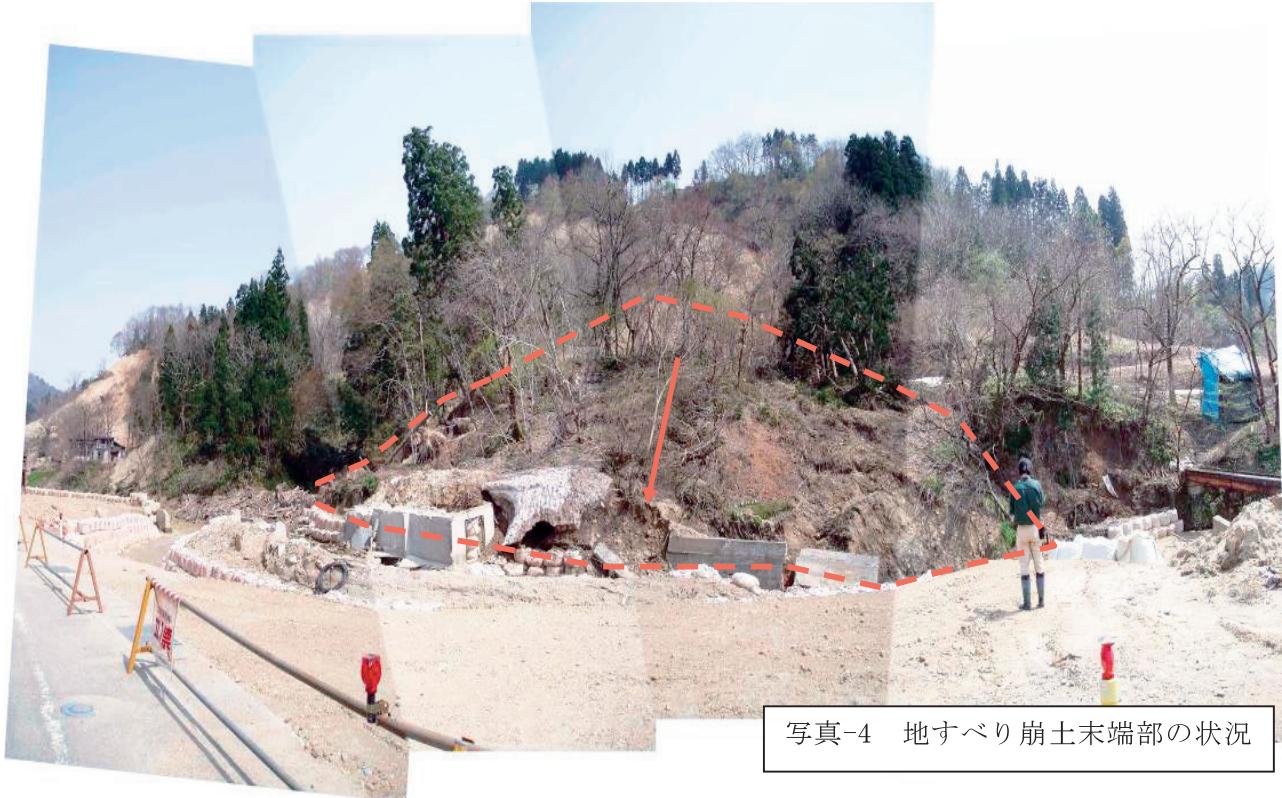
地すべり土塊はほぼ形状を保持したまま移動し、朝日川を閉塞した後、対岸の民家1件を全壊させた。河道閉塞により、朝日川上流で発生した土石流を含む濁水が浦柄集落に押し寄せ、朝日川沿いの民家の多くが床上浸水の被害を受けた。

写真-4 地すべり崩土末端部の状況

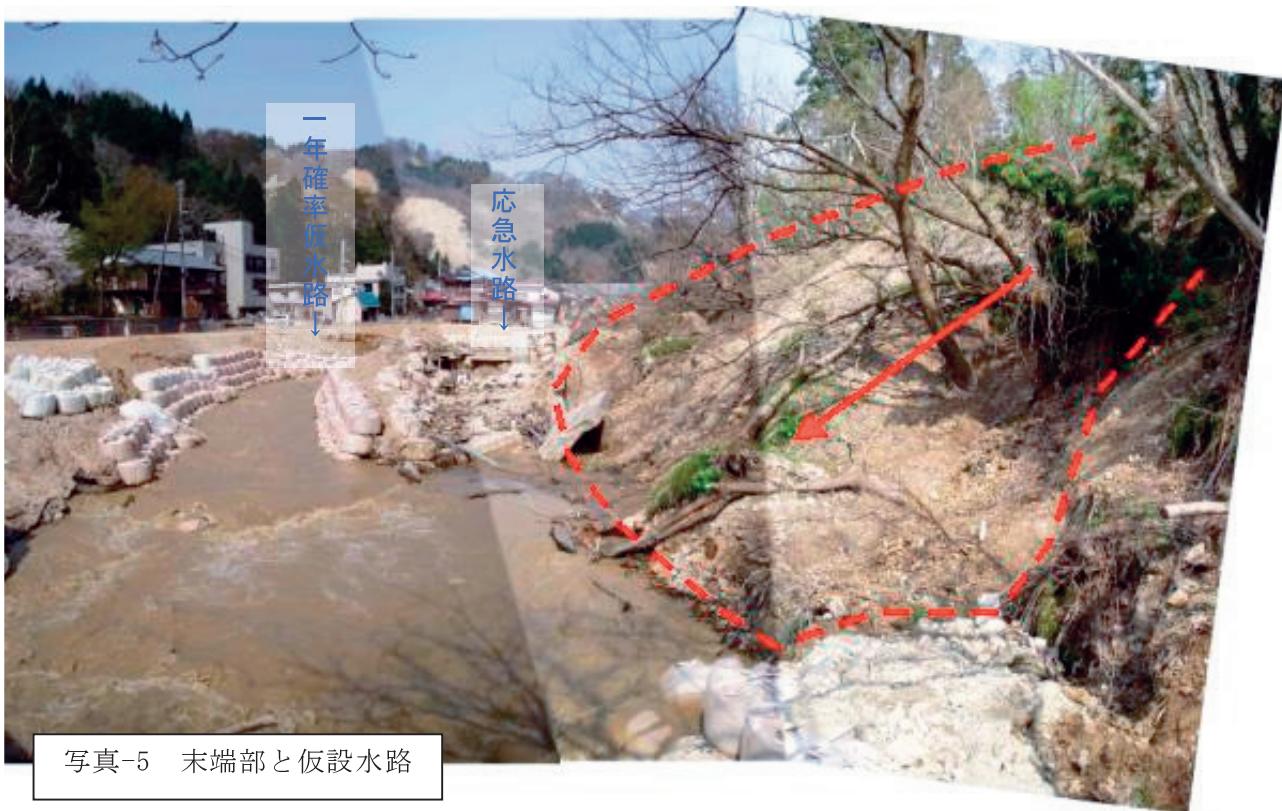
写真-5 末端部と仮設水路

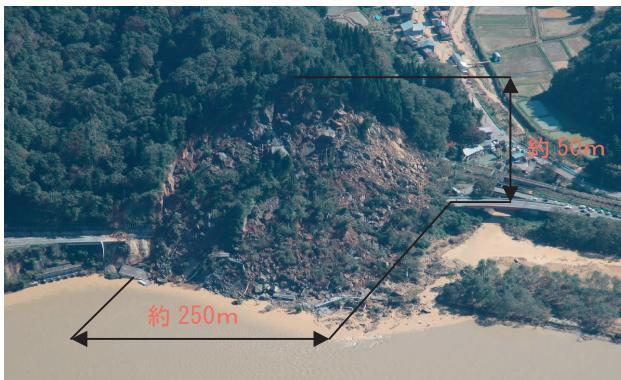
写真-1 被災地全景

崩壊は、JR 上越線榎峠トンネルの南側坑口に近い斜面で、幅（道路延長）約 250m、長さ（奥行き）140m、厚さ（推定）30m、崩壊土量約 50 万 m<sup>3</sup>（推定）に及び、崩壊土砂は現況道路より最大で約 100m 信濃川方向へ到達した（写真-1）。この崩壊により車両 4 台が崩壊に巻き込まれ、男児 1 名がレスキュー隊により救出されたが、2 名の尊い命が犠牲となり、当該箇所はその被災規模の大きさから、中越大震災を象徴する場所となっている。

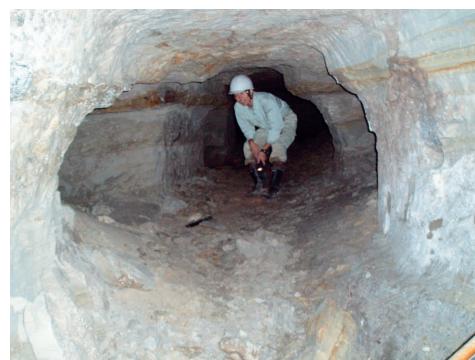
・全体の平面的な規模等は不明であるが斜面上の坑道1箇所については、30m程入ったところに、幅25m、高さ1.5m、奥行き30mの採掘坑道が確認できた。この採掘跡を延長するすべり面と一致する。

写真-2 坑道内部状況

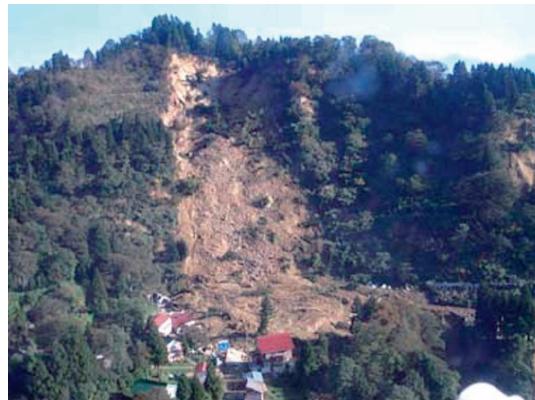
写真一 土砂災害発生状況（山古志村桂谷地区）  
(H16年10月25日撮影)

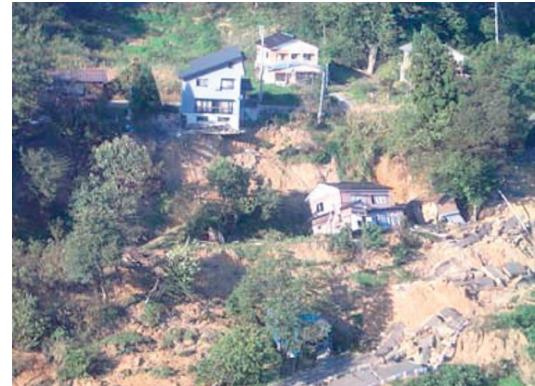
写真二 土砂災害発生状況（山古志村油布地区）  
(H16年10月25日撮影)
