## 第37回地すべりシンポジウム

# 災害から復興した地すべり地を巡る

— 新潟大会現地見学会にむけて —

2009. 5. 22

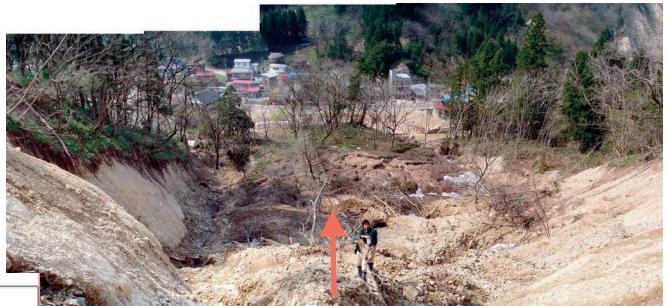
写真-2 滑落崖から移動体

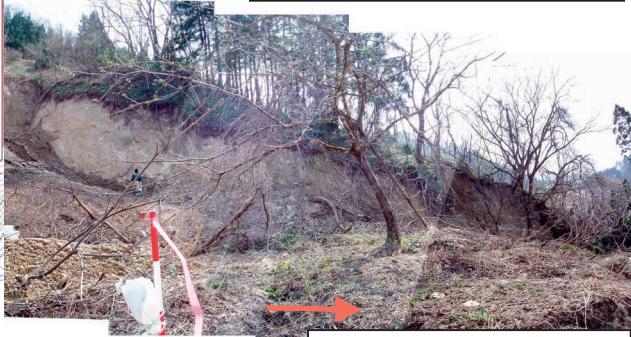
写真-3 下流側側方崖

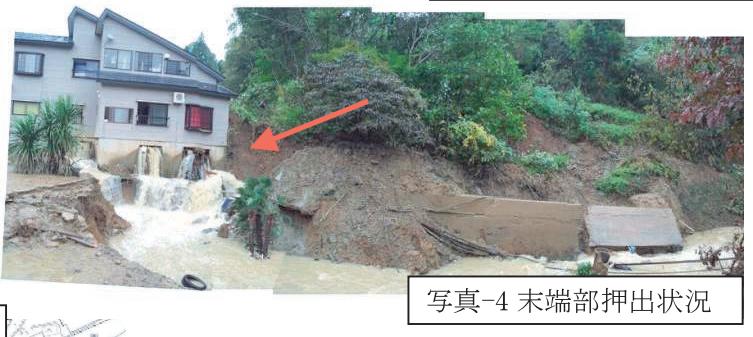
写真-4 末端部押出状況

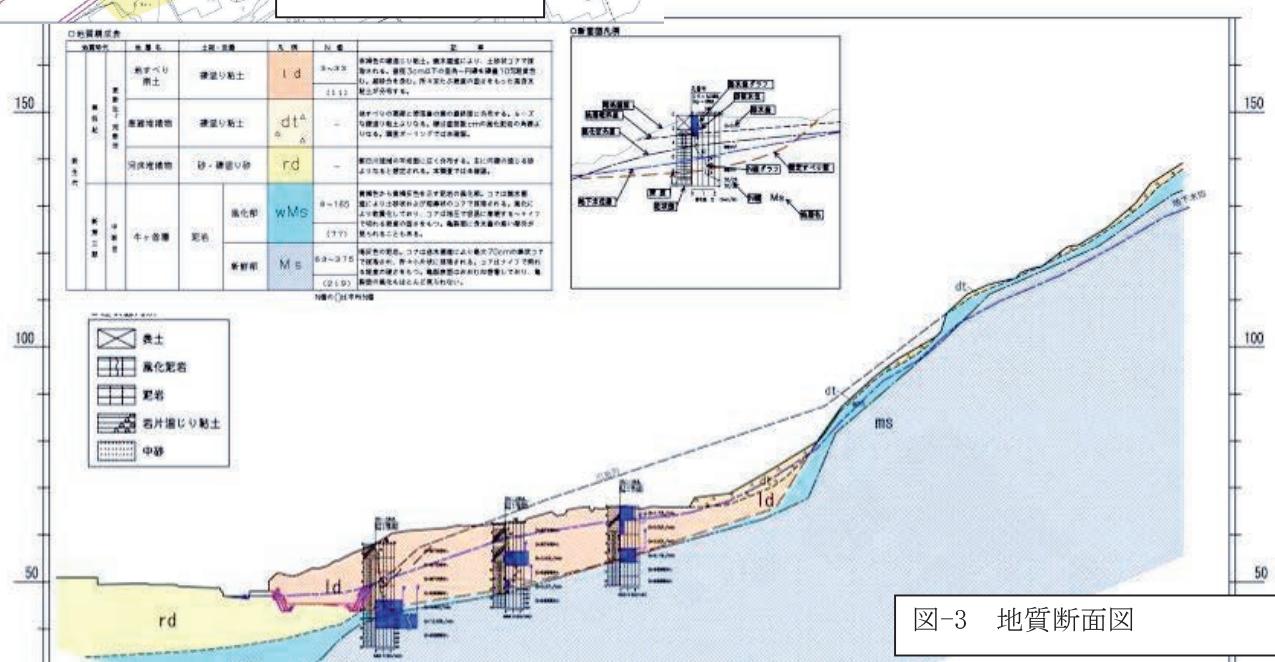
図-3 地質断面図

地すべり面は調査結果より、主に牛ヶ首層内で発生していると考えられる。滑落崖上部には白岩層の砂岩泥岩互層が分布している。地すべりの移動体は、表層に近い部分は礫混じり砂および粘土から構成されており、これよりも深部は牛ヶ首層の風化及び破碎した泥岩を主体としている。このことは浦柄地すべり発生前には既に古い地すべり移動層が分布していたことを示している。

基盤岩である牛ヶ首層の泥岩は堆積軟岩であり、風化作用によって急激な強度低下を起こしやすい特徴を持っていることが、古い地すべりの素因になったものと考えられる。地震時に発生した地すべりは、この古い地すべり移動層が存在していたことが素因である。

地すべり頭部は地震時に回転しながら移動し、朝日川の河床付近にやや抜け上げるような断面形状で河道を閉塞した（深層回転性岩土すべり）。このため、移動前の斜面よりも緩い台地状の地形を形成した。地質構造は、地すべりの移動方

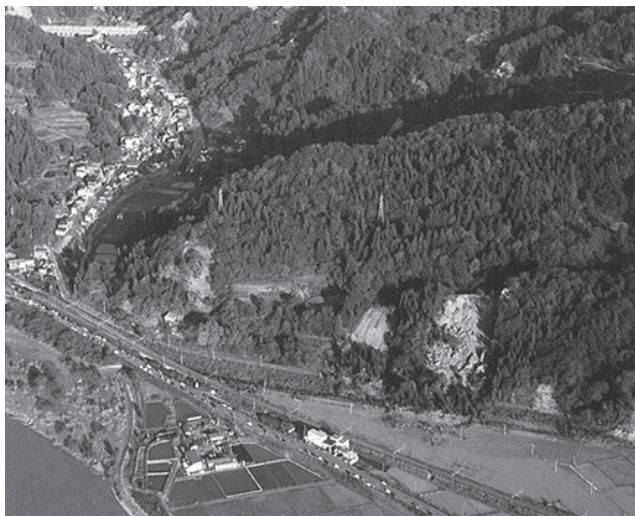
新潟県中越地震では多くののがけ崩れ、地すべり等の土砂移動現象が発生した。小千谷市横渡地区においても、比較的新鮮なシルト岩を主体とする斜面で、凝灰岩との層理面に沿った地すべりが4箇所で発生し、民家1軒のほか、河川、国道などが被災した（写真-1）。

写真-1 被災状況（新潟県砂防課、2007）

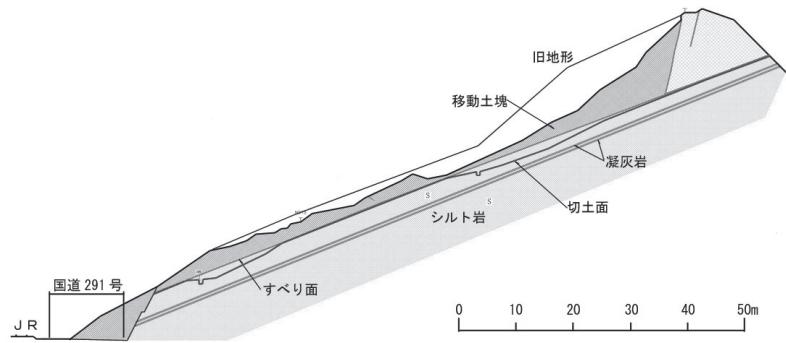
図-3 A ブロック地質断面図

国道291号の切土のり面の上部に抜けるもので、崩土の一部は国道に達してこれを閉塞した。移動体は著しく細片化し地形をほとんどとどめていない。

頭部には明瞭な分離崖が形成され、さらにその上方にも背後亀裂が形成された。

復旧工法としては、移動土塊および頭部に残存する不安定斜面の全量を切り取り、緩傾斜化することとした。切土断面形状を図-3 に示す。

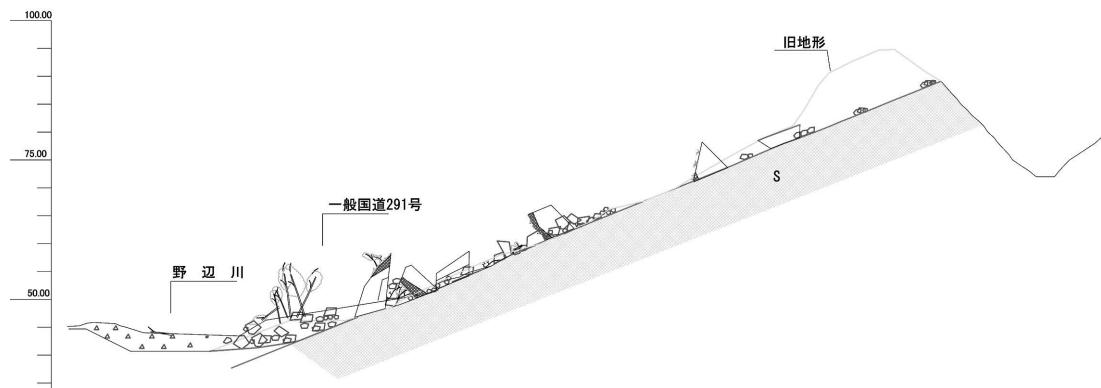
図-4 C ブロック地質断面図

移動体末端部付近には国道の舗装の一部がみられることから、すべり面下端は野辺川の河床、もしくは右岸斜面に位置するものと推察される。

多くの移動体は下方に移動したもの、最大  $\phi 2m$  程度の岩塊が斜面の最上部から下部にわたり散乱している。これらの岩塊の中には分離面となった凝灰岩が付着したままの状態のものが見られることから、分離面は凝灰岩と下位のシルト岩との層理面である。

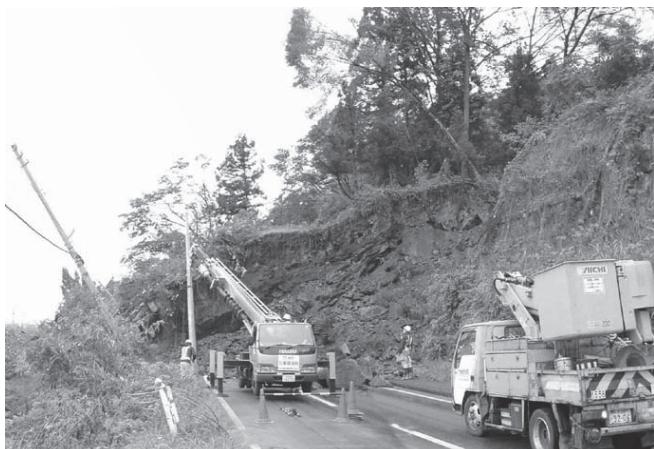
移動体の大部分は、移動前の地形を比較的よく保存しており、並進すべりを起こしたものと推察される。すべり面の下端は国道の切土のり面の法尻付近にあるものとみられ、末端付近の国道上には左側側部に形成された側方崖がみられる（写真-3）。

写真-3 国道を塞いだD ブロック末端の土塊

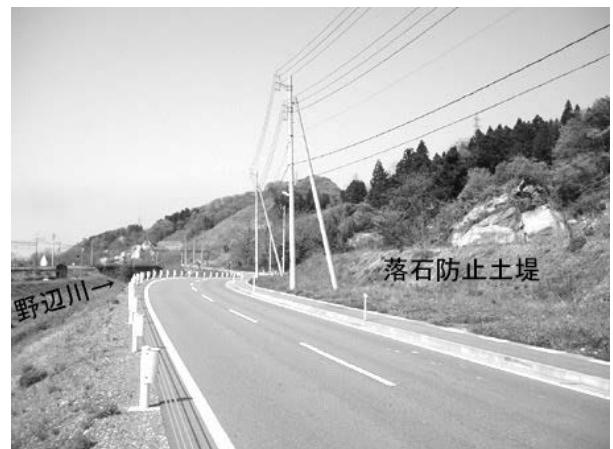
写真-4 復旧状況 (C ブロック末端付近)

河川および道路については、仮設時の構造を大きく改変せずに、幅員や線形等の高規格化を行って恒久対策とした（写真-4）。このため、末端付近を除いて地すべりそのものの安定対策は行われていないが、国道の山側には、残土を利用した落石防止土堤が設置され、土塊の二次移動に備えている。

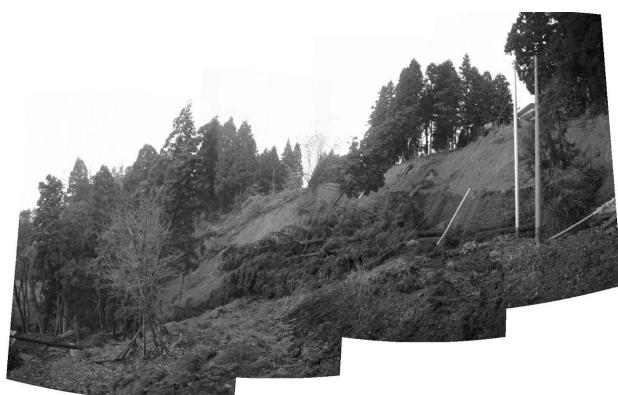
写真-1 A ブロック頭部滑落崖

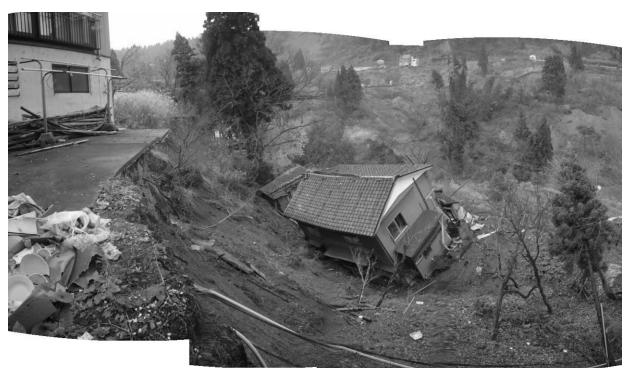
写真-2 B 下段ブロック内の被災家屋

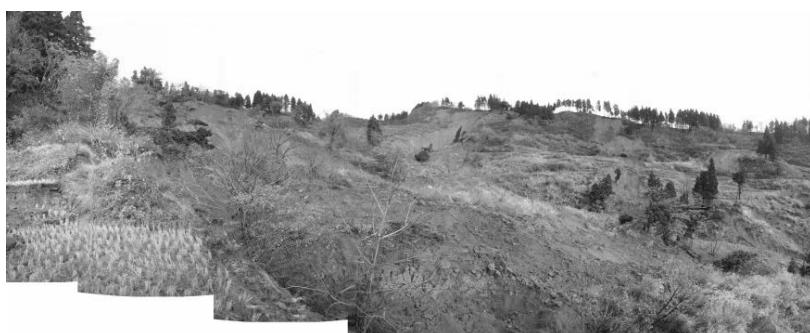
三石川地すべりは、馬蹄形を呈する源流域内の斜面で、A～E の 5 ブロックで、地すべりが発生したものである。この内、最も大きく活動したのは B ブロックで、滑落崖の規模から推定される水平移動量は、約 50m である。また、三石川左岸の E ブロックは崩壊性地すべりで、移動土塊は原形をとどめずに流動化し、三石川を約 500m 流下して県道河川横断部では、県道を土砂が埋塞した。

写真-2 大きく活動した B ブロック

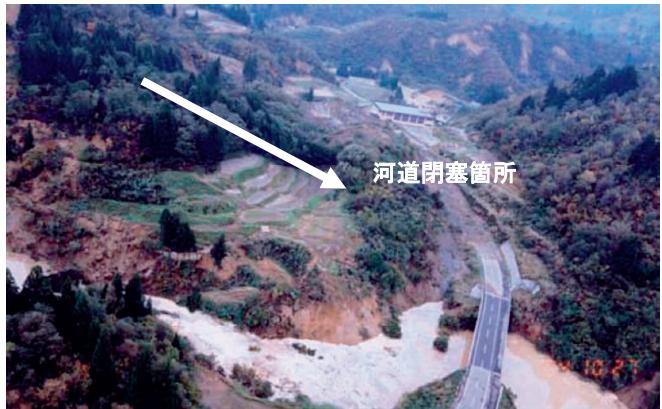
中越地震時において地震に起因した斜面崩壊や地すべりの崩落土砂による河道閉塞は、50 箇所以上発生した。芋川本川で規模の大きい河道閉塞は5 箇所有り、東竹沢地すべり（写真 1）はそのうちのひとつに挙げられる。

写真 1 中越地震直後の東竹沢地すべりと河道閉塞状況（丸井撮影）

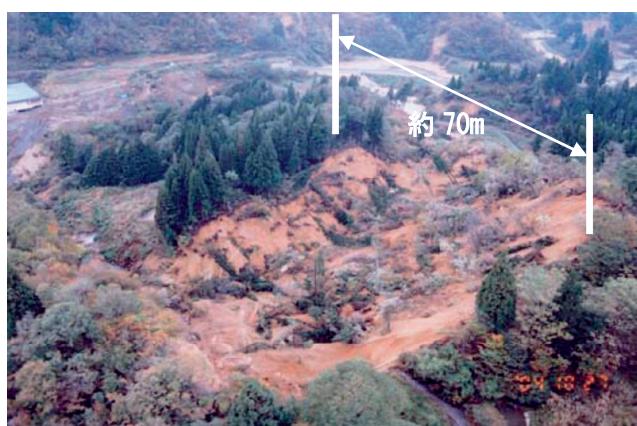
東竹沢地区において中越地震時に芋川を閉塞した地すべり土塊の規模は、延長約 350m、幅約 300m、移動土量は約 130 万  $m^3$  と推定されている。地質は砂質泥岩および砂質泥岩と細粒砂岩の互層から構成されている。地層の走向、傾斜は N6° E, 17~22° W である。地すべりは傾斜方向に移動する「流れ盤地すべり」の形態を示しており、頭部で約 70m の移動量が見られる（写真 2）。東竹沢地区で今回滑動した地すべりの背後には明瞭な地すべり地形が

写真 2 中越地震直後の東竹沢地すべり頂部状況（丸井撮影）

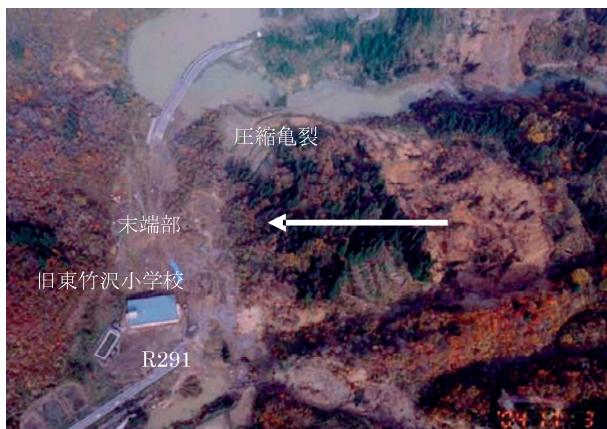
認められ、旧い地すべり移動体の一部が今回分離して再滑動したものと考えられる。今回の移動土塊の形状を見ると、頭部では比高 25m、傾斜約 25° の滑落崖が形成され、その延長は約 100m に亘っている。中央部では、地すべり崩土の厚い堆積が見られる。一方、末端部では上流側には地すべり崩土の押し出しによる圧縮亀裂が生じており、下流側は沢に規定されている。芋川の旧河道は国道 291 号線にほぼ並行していたが、地すべり土塊の末端部は旧河道を閉塞し、国道付近まで土砂が盛り上がり、地塊状に堆積している（写真 3）。地すべりの末端部はこの盛り上がり地塊の山側斜面付近までの範囲であると推定される。

写真 3 東竹沢地すべり平面写真  
(丸井撮影)

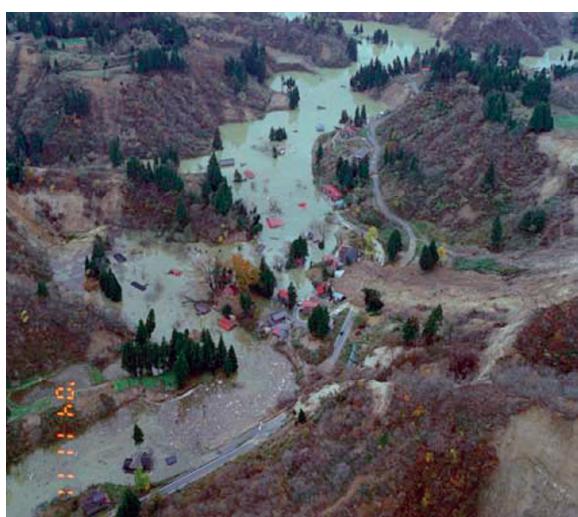
東竹沢地すべりにおいては、河道閉塞による影響が重大となった。すなわち地すべり地の上流側に位置する木籠地区が水没し（写真 4）、家屋の移

写真 4 河道閉塞による木籠地区の水没状況  
(丸井撮影)

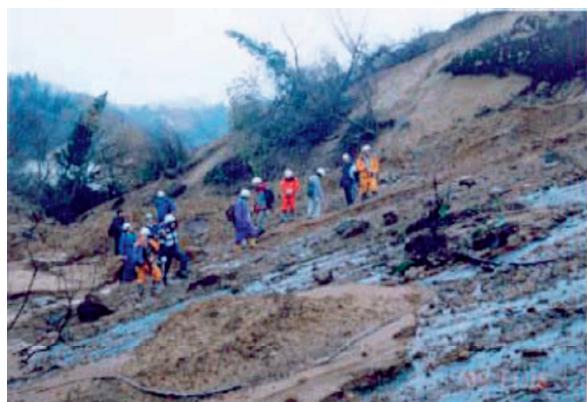
地すべり地内では、写真 5 および写真 6 に示すように主滑落崖で明瞭なすべり面が観察された。東竹沢地すべりでは、青灰色の砂質シルト岩の上面をすべり面として褐色の砂質土塊部分が今回の地震によって大規模に滑落移動したと考えられた。

丸井ほか（私信）によると、すべり面付近の土試料に対してリングせん断試験を実施した結果、残留強度は 18~22° の範囲であった。この値は、一般的な新第三紀層の地すべりにおけるすべり面の残留強度に比べてかなり高い。東竹沢地すべりにおいては、砂質土のせん断強度を反映した特徴を有している。

写真 5 主滑落崖で観察されたすべり面  
(丸井撮影)

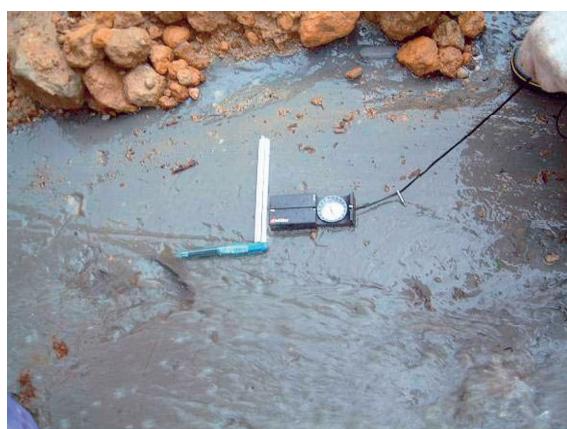
写真 6 すべり面（拡大）

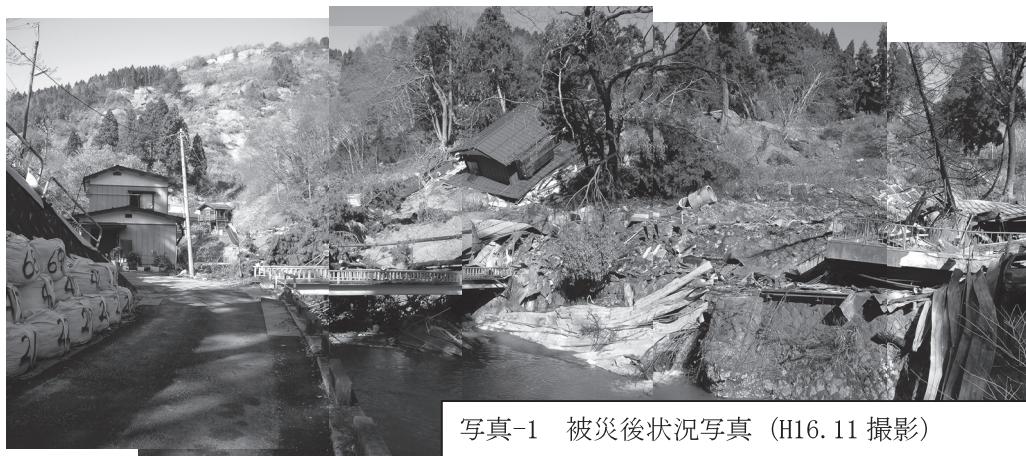
地すべりにより、死者2名、住宅全壊2戸、道路被害70m（主要地方道柏崎・高浜・堀之内線への土砂堆積）、河川被害70m（一級河川太田川への土砂流入・河道一部閉塞）、その他農地等に甚大な被害が発生した（写真-1参照）。

写真-1 被災後状況写真（H16.11撮影）

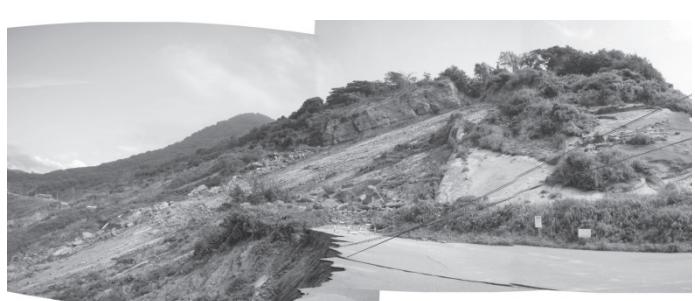
なお、前項で述べた地質構造との関係でいえば、南西側斜面で発生したA、B 2つの地すべりブロックは受け盤斜面での地すべり、北東側斜面で発生したC、D 2つの地すべりブロックは流れ盤斜面での地すべりとなり、特にDブロックでは層理面と一致する平滑なすべり面が広く露出している。

写真-4 Dブロックに露出するすべり面

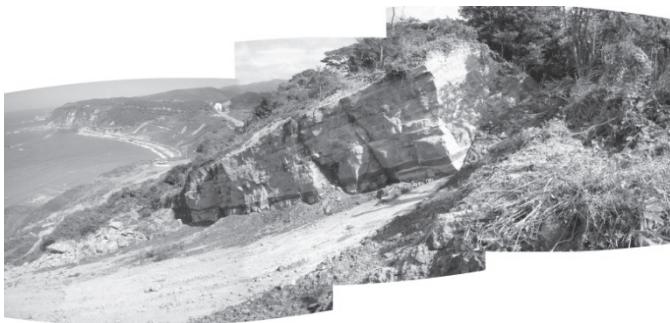
写真-5 Dブロックに形成された側方崖
