【課題番号】 2025#01

【採 択 者】 柴野一真（新潟大学大学院自然科学研究科）

UAV-LiDAR による集水井の変形検出と機能診断

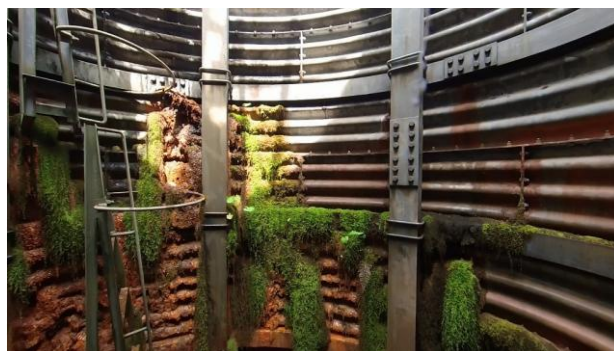
Fig. 8 補強リングに付着する植物 (集水井 3)

あった。点群密度の低さが影響していると考えられる。集水井 10 では、奥行き MAE が一様に大きく、部材番号 3, 4 においては、点検梯子が密着する箇所では計測不可となっていた。別の部材と接触している箇所は、点群にばらつきが出たり、反対に密度が小さくなったりすることで誤差が大きくなる傾向があると考えられる。集水井 6 では、奥行きだけでなく厚さの MAE が大きくなっている。補強リングが二重に存在し、バーチカルスティフナーの内側にも接触している構造をとっている (Fig. 4)。集水井 6 と 3 の深さ別の絶対誤差分布をそれぞれ Fig. 5, Fig. 7 に示した。最大の MAE は、内側の補強リングとの接触による影響であると考えられる。井筒の浅い部分の測定箇所は奥行きが長くなる傾向にあるが、これは天蓋が接触していることが影響していると考えられる (Fig. 6)。奥行き・厚さどちらにおいても、No.1 では大きな誤差範囲を示している。これは MAE の結果でも言及したが、上部の点群は天蓋に近い位置であるために、部材以外の点群を抽出してしまう傾向にあることが考えられる。そこで地上部から 5 本目の補強リングを確認したところ、厚みのある苔等の植生が補強リングやバーチカルスティフナーに接触して存在しているのが確認された (Fig. 8)。
