(公社)日本地すべり学会新潟支部  
「第44回地すべり現地検討会」資料  
2024.11.7

# 広田地すべり

～融雪期に発生した大規模地すべり～

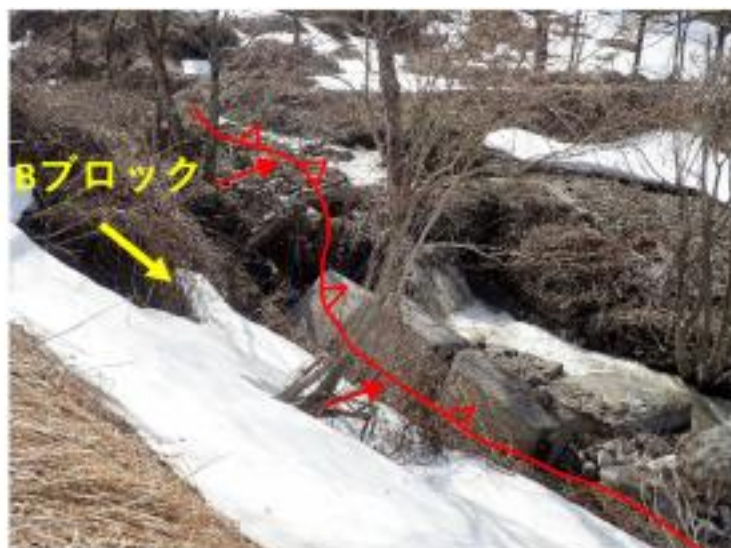
写真 2. 12 Bブロック末端部西側方部状況  
側方への押出しにより、護岸工が破損

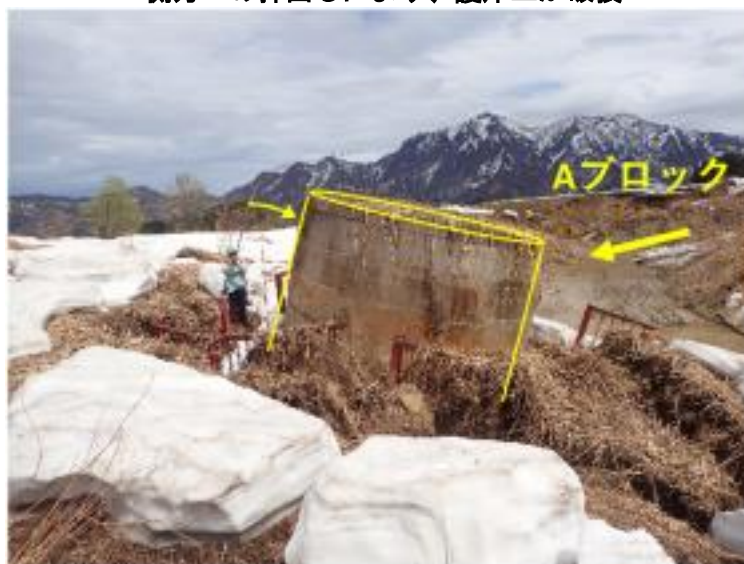
写真 2. 13 集水井工 02(上 17)被災状況  
東側方側へ傾倒し、抜け上がっている

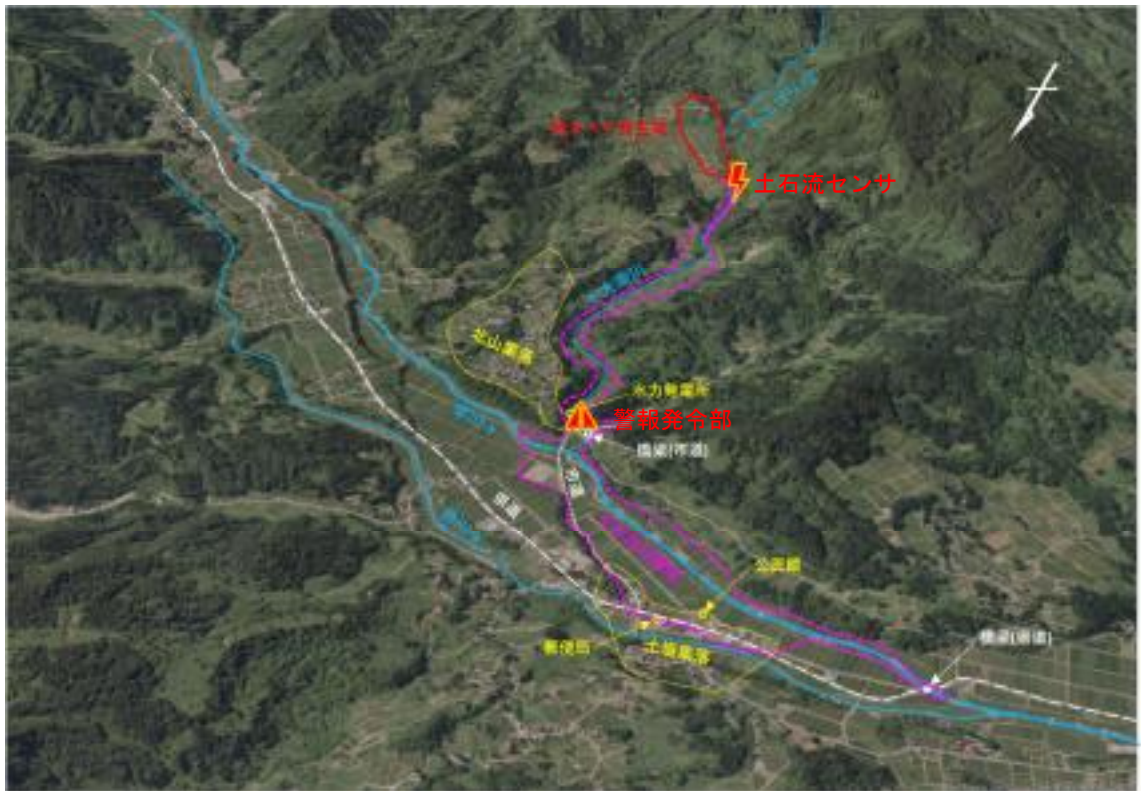
図 2. 5 被害想定区域鳥観図(事業採択協議資料より)

地すべり活動に伴い発生が予想される土石流は大滝川を流下し、早川の谷底平野まで流出する可能性がある。土石流発生時には早期に現象を察知し、危険個所にその情報を伝達する必要がある。そこで、地すべり斜面直下の砂防ダム水の通しに土石流センサを設置し、下流域で警報発令する体制を構築することとした(図 2. 5)。

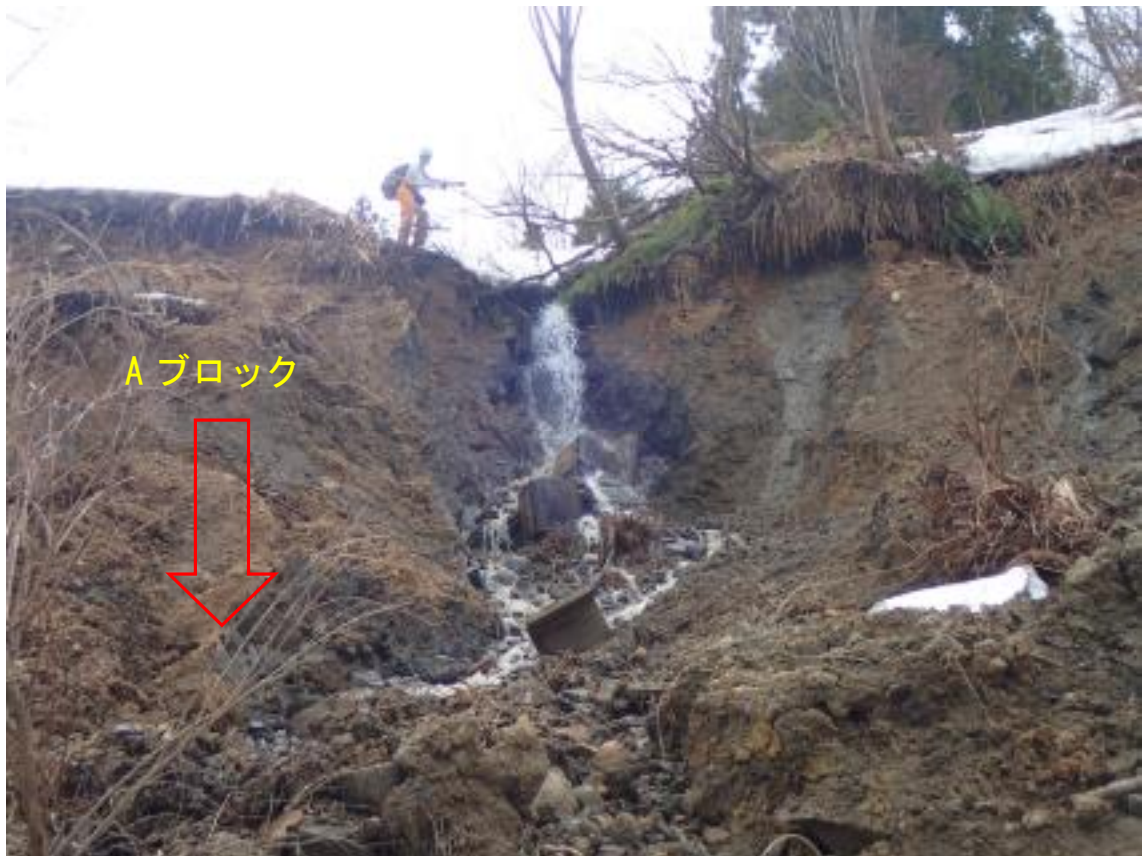
緊急地表踏査の結果、①地すべり背後斜面の既設水路工が、滑落崖位置で完全に破壊され、大量の融雪水が地すべり斜面内に流入していること(写真 2. 28)、②地すべり左側方リッジが大滝川を閉塞し小規模な湛水が生じていることが明らかとなった(写真 2. 29)。

写真 2. 28 滑落崖より流入する地表水(既設水路工が破損) (R5. 4. 6 撮影)

融雪水の流入は、地すべりの主誘因となりうることから、応急対策として可能な限りこれを遮断し、間接的に地すべり活動沈静化に働きかけることとした。具体的には地すべり斜面より上流側で仮回し水路を設置し、健全な水路まで導く計画を提案した。

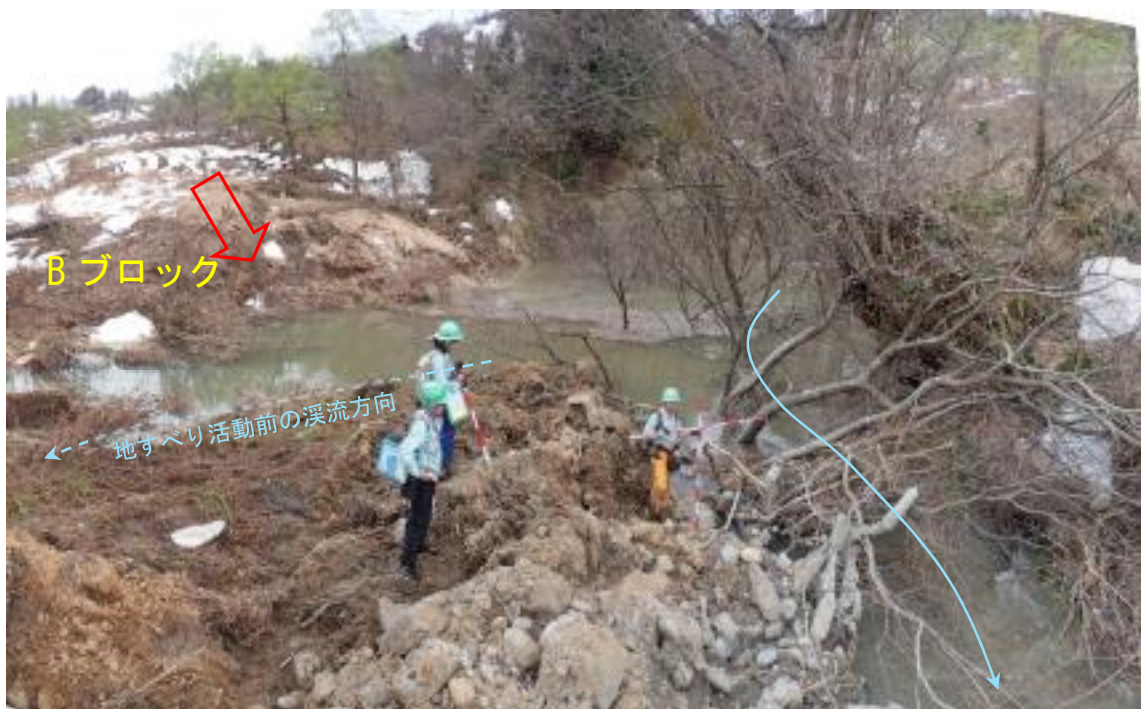
大滝川の湛水池は、旧河道が地すべり土塊で完全に閉塞されており、側方リッジの外側を越流している状況が確認された(写真 2. 29)。この状況を放置すると、河川を閉塞している土砂ダムの浸食がすすみ、最悪のシナリオとして土砂ダムの決壊～土石流発生が想定される状況であった。大滝川下流域には、人家や公民館、発電所といった重要な保全対象が数多く存在しており、有事の際には甚大な被害が生じる懸念があった。そこで、開削流路工を設けることで湛水を解消し、土石流リスクの低減を図ることとした。開削流路の位置は、おおむね旧河道付近を目安とし、下流端は残存していた既設護岸工(片法枠)の上に導くこととした。既設護岸工には床固工的な機能を期待し、下方浸食を制限する計画とした。

写真 2. 29 地すべり活動により形成された大滝川の湛水池 (R5. 4. 6 撮影)  
移動土塊が溪流を閉塞し、側方リッジの外側を越流する

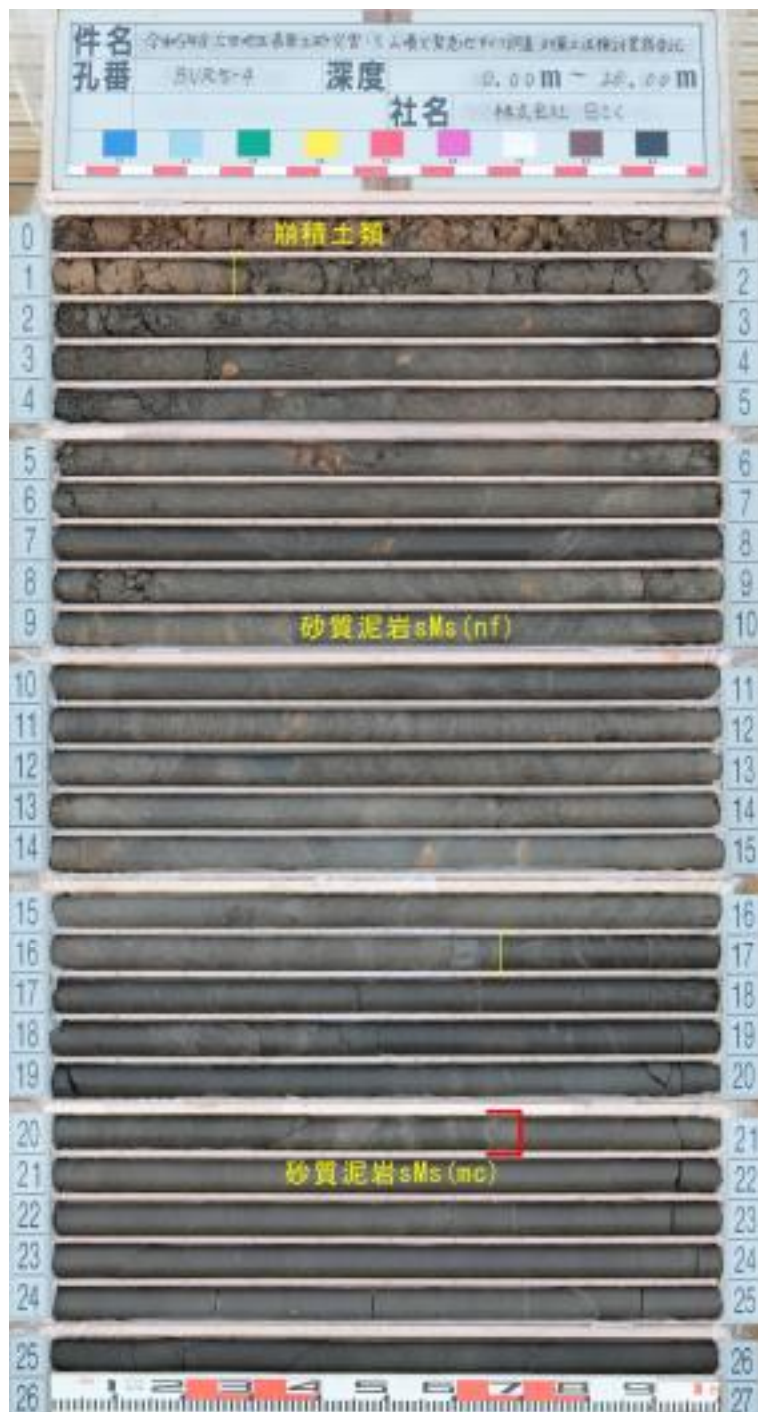
写真 8. 3 コア写真 : BVR5-4

すべり面

| 測線 | 孔番号 | すべり面深度 | 地質状況 | 地下水状況<br>(簡易揚水試験結果) | 歪変動<br>深度 | コア写真 |
|---|---|---|---|---|---|---|
| | BVR5-4 | 20. 69m | 弱風化～未風化砂質泥岩中の風化破碎砂質泥岩基底部。傾斜方向の異なる傾斜 30-40° の亀裂と、粘土化を伴う網状亀裂が発達する。網状亀裂部、傾斜 10-20° が卓越し、指圧で容易に崩れる。 | すべり面付近、移動層とも揚水量はほとんどなかった。 | 観測開始直後に GL-16m で変動があったが、それ以降は 1/1 の地震時を除き全深度で変動は見られない。 | |

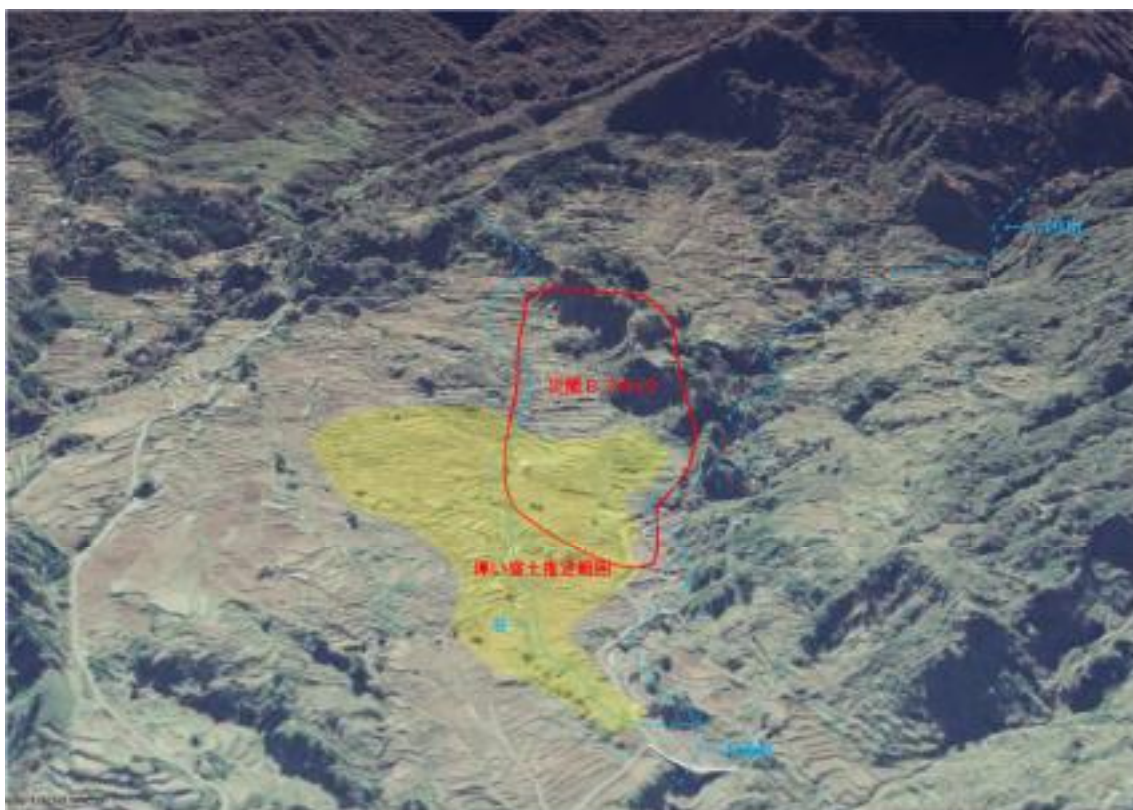
**図 5. 2 ほ場整備前の地形と災関 B ブロックの関係**  
(S51 撮影空中写真を SfM 解析で 3 次元化)

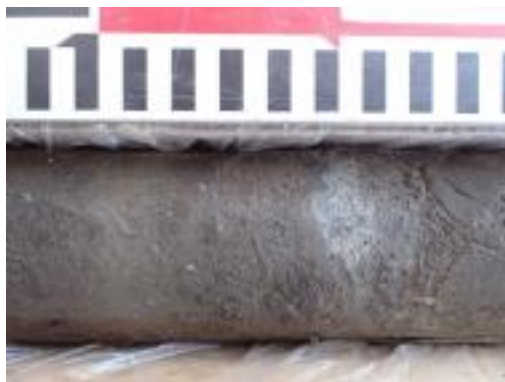
また、副測線 L ではすべり面付近に粘土化した軟弱な凝灰岩が存在していることが確認された(BVR5-10・15・16)。この凝灰岩は風化粘土化が著しく、硬質な岩盤に挟まれた弱層を形成している。ボーリングコアで確認されたものは、この2孔のみであったが、BVR5-17のすべり面直上では、礫状の凝灰岩片が風化破砕砂質泥岩中に取り込まれている状況も確認されている(写真5.2 写真5.1)。この凝灰岩は、地すべり背後のBVR5-1にも連続している。層厚は薄く、地すべりブロック全体で連続的に分布しているとは限らないが、すべり面形成の一因となっている可能性が高い。凝灰岩の分布が確認されなかった孔についても、大きな変位により薄い凝灰岩層が削剥され移動土塊中に取り込まれている可能性が考えられる。

写真 5. 2 風化破砕砂質泥岩中に  
取り込まれた礫状の凝灰岩

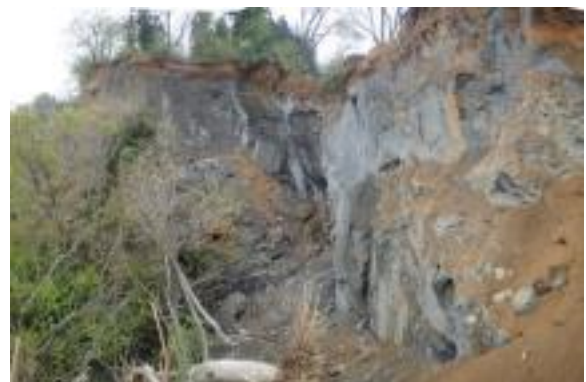
本地すべりでは、移動層内に堅固な岩盤を含むことから、層理面を利用した岩盤すべりの形態をなすと考えられ、すべり面は主要区間で直線的に連続するものと考えられる。また鉛直に近い滑落崖は、平滑ではなくすべりに伴う条線も見られないことから、並進的な岩盤の動きの引張応力により形成された分離面と考えられる(写真5.1)。このような運動機構より、すべり面と滑落崖(分離面)が高角度で交わり、すべり面の主要区間が直線的な椅子型のすべり面形態をなすものと推定される。また横断方向では左(西)側のすべり面深度が深い非対称な地すべり形態が推定される。横断方向の非対称性(すべり面勾配)は、地すべり斜面上部が急で下部ほど緩やかになるため、すべり面は緩やかにねじれていると考えられる。このすべり面形状は、地質構造に規制された結果によるものと考えられる。

写真 5. 1 滑落崖の状況
