(公社)日本地すべり学会 新潟支部
2019年度 第47回 地すべりシンポジウム
「新潟の地すべりに見られる特異な現象」

年間数m移動する「青ぬけ地すべり」 の活動と対策 — 蛇紋岩地帯の地すべり —

2019.5.17
明治コンサルタント株式会社
北陸支店 高橋 路輝

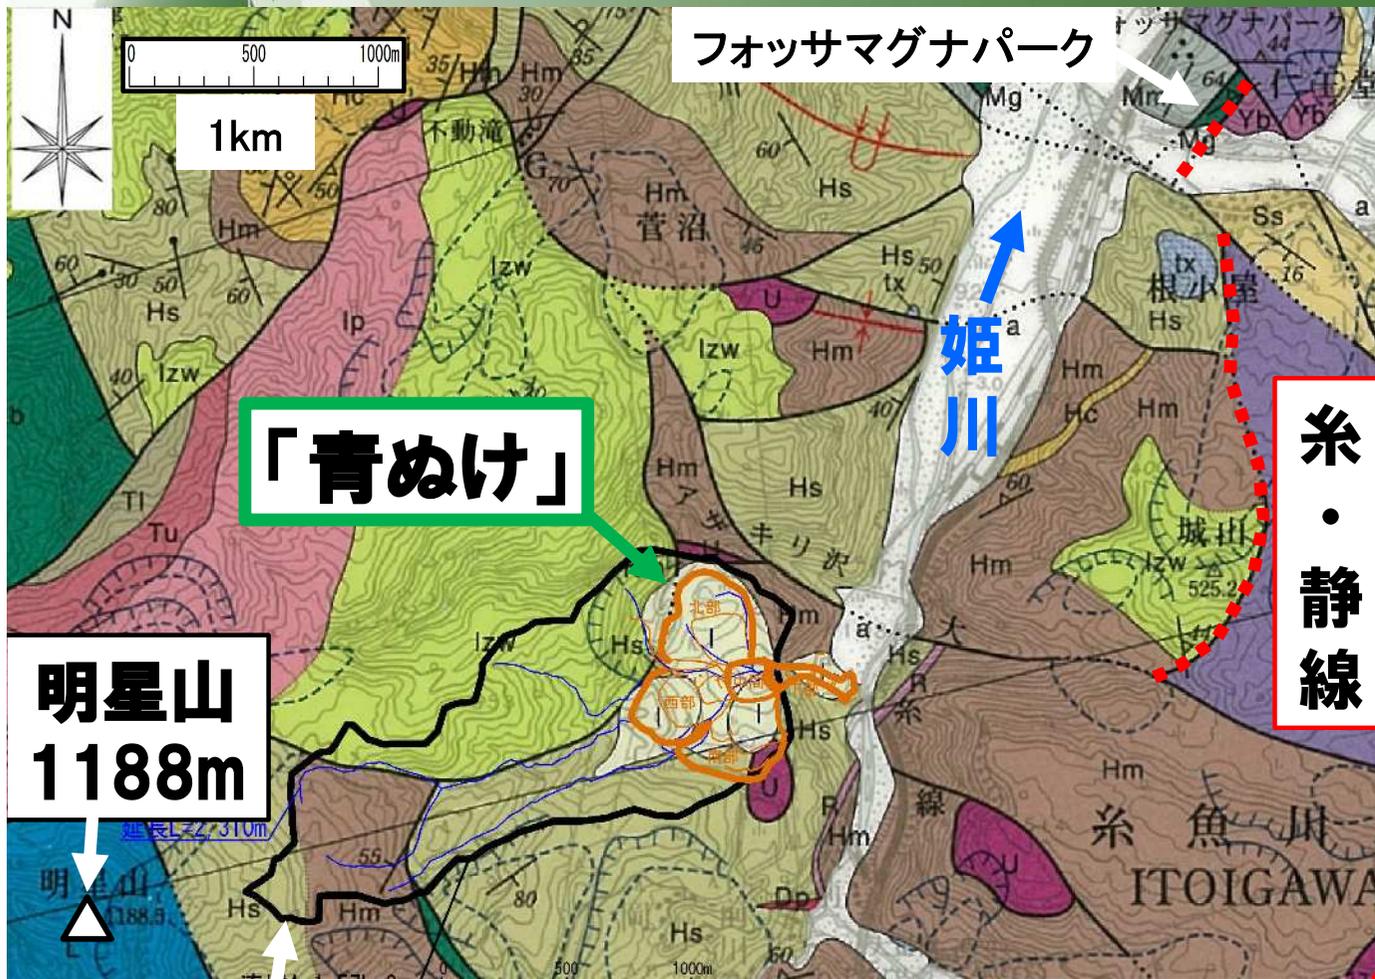
地形・地質

明星山の東麓

頭部 EL300m

末端 EL105m 姫川

流域 1.6km²

糸・静線の西側

ペルム紀付加体

蛇紋岩など

断層発達

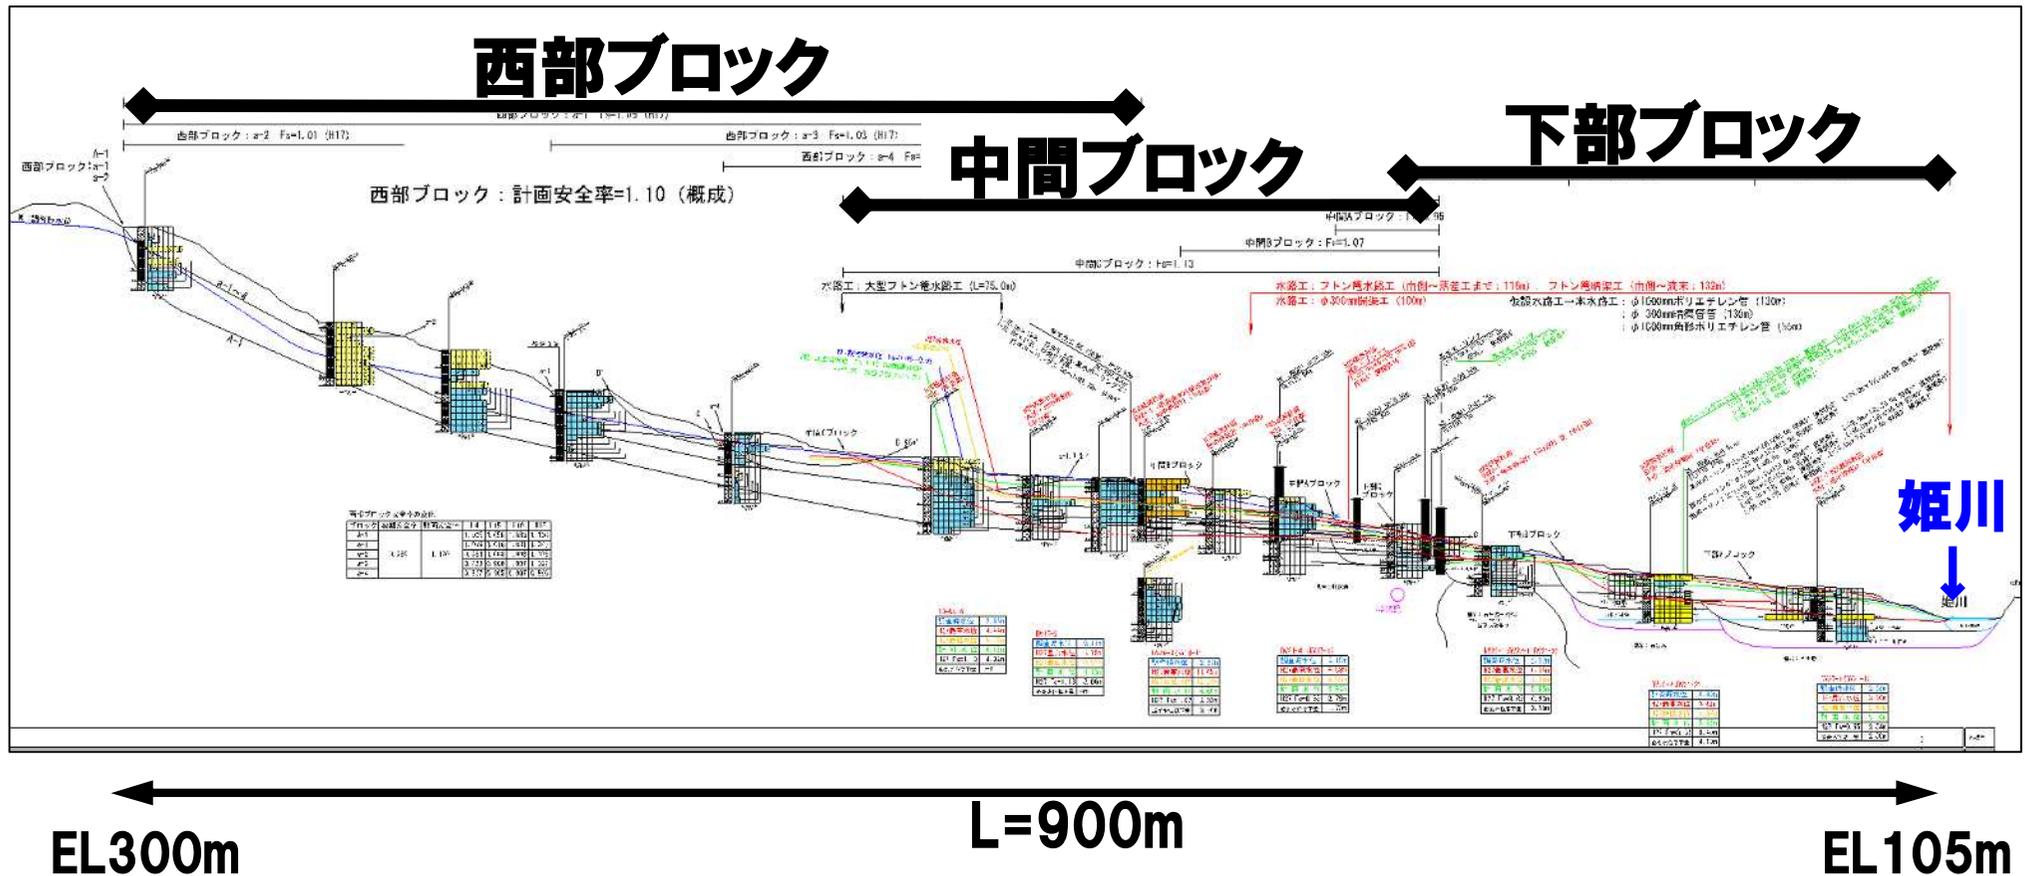
地質断面図

H27 (2017) 報告書

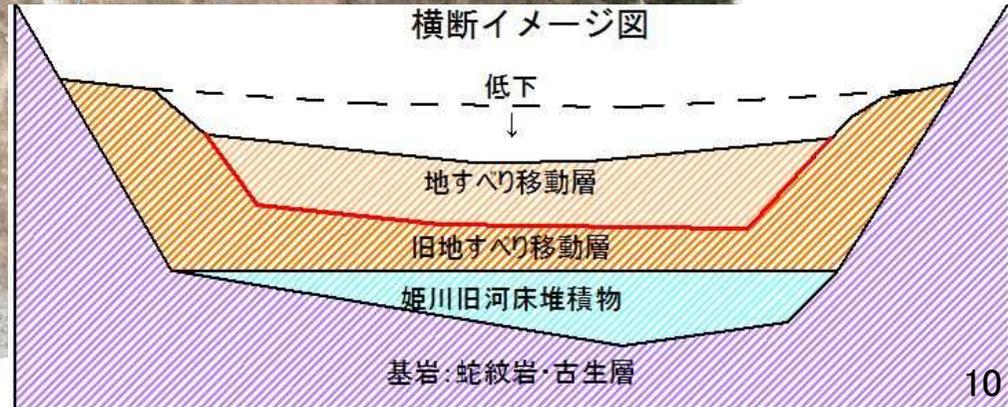
横断イメージ図

姫川→

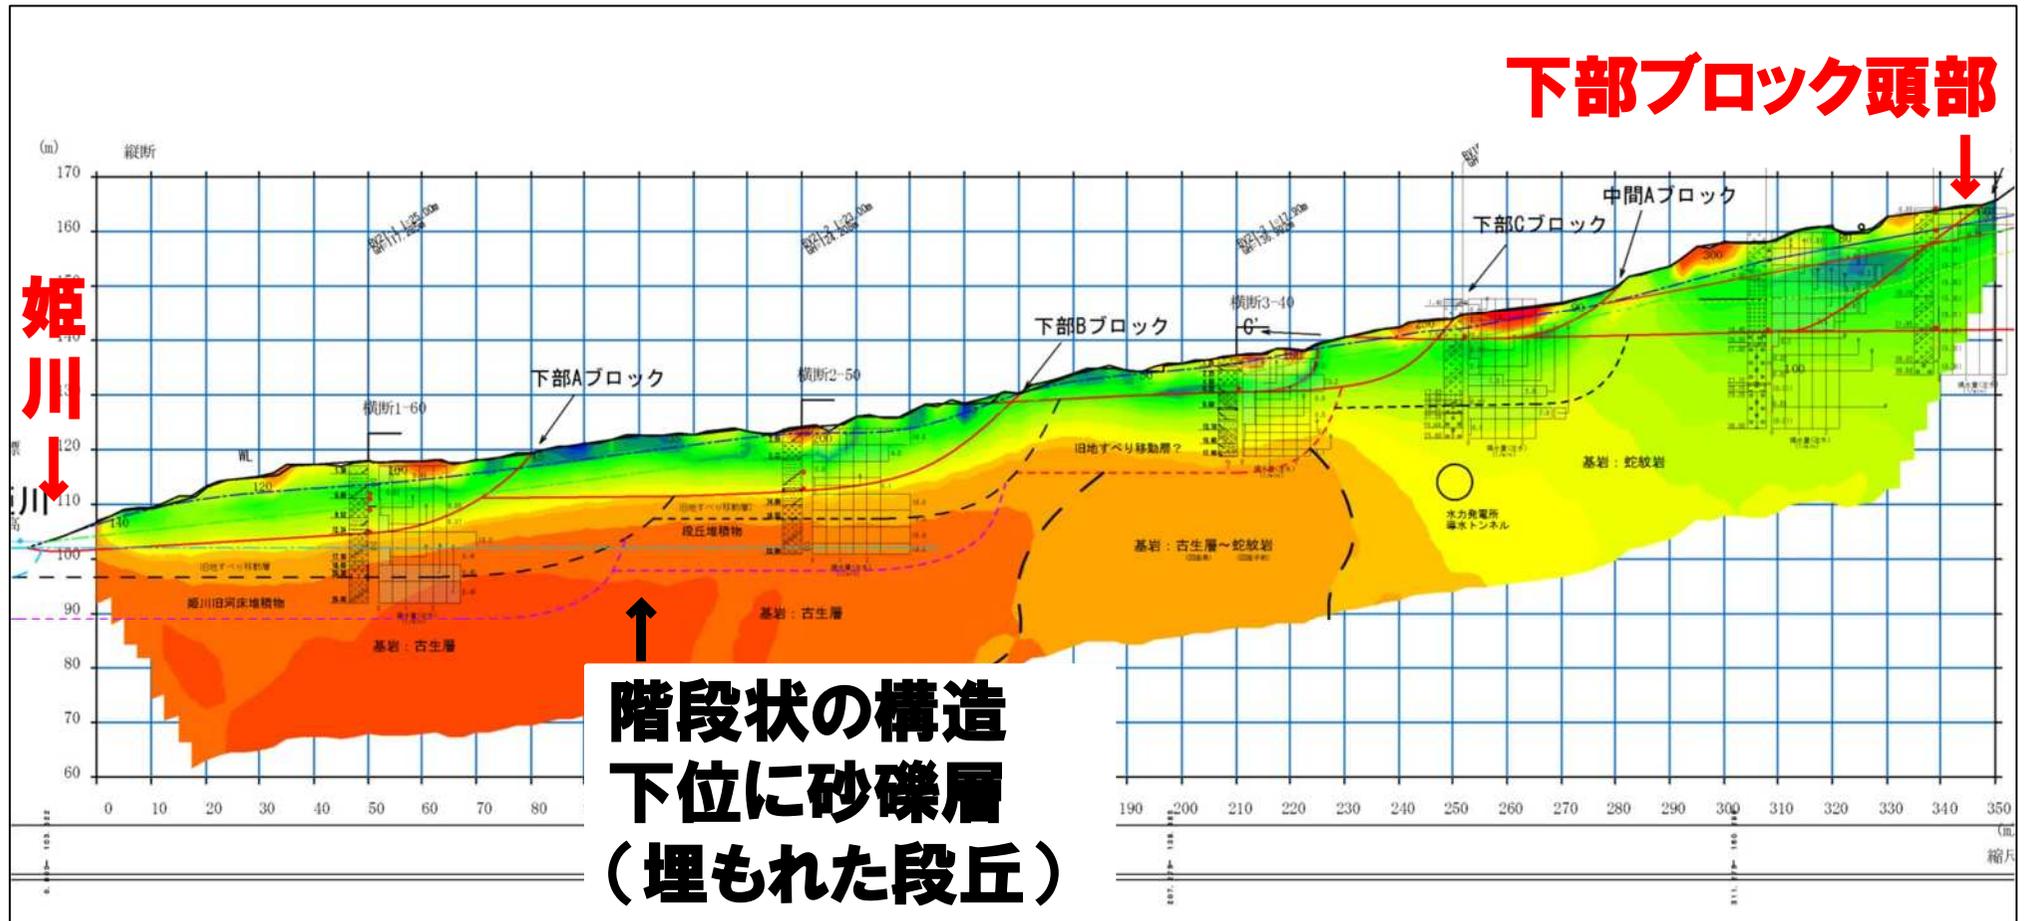
電気探査結果

H21 (2009) 報告書

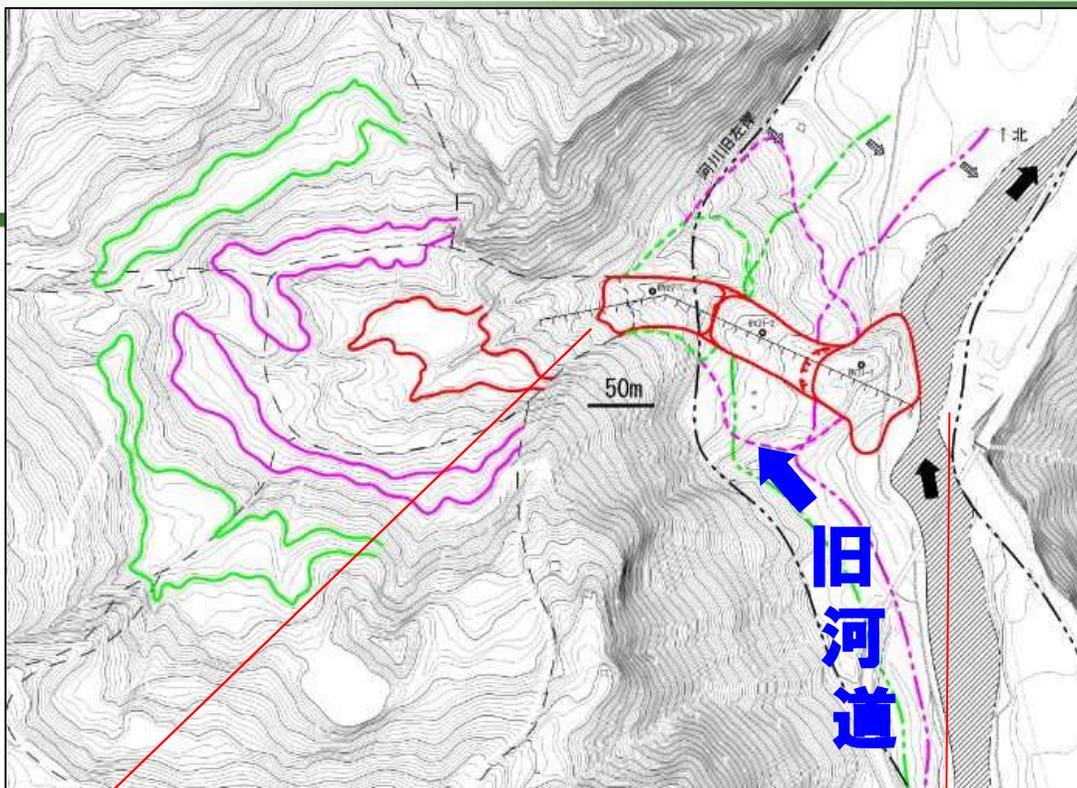
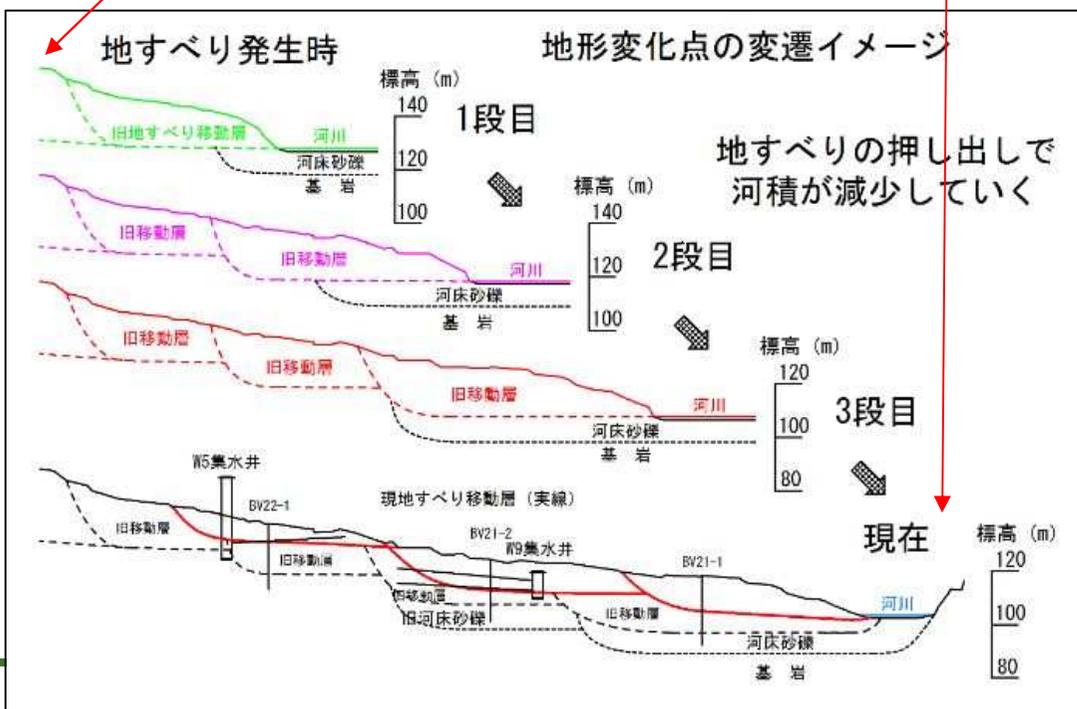
下部ブロックの形成過程

上部～中間には同心円状の緩斜面が3段あり、それらは埋没した河岸段丘の形成と地すべり移動層の流出に伴って形成された可能性がある。

旧姫川による河岸段丘が形成されることに、姫川の流路は東へ移動し、発生した空間に地すべり移動層が押出した。

短期的には末端浸食が優勢でも、長期的には、姫川の浸食を上回る土砂供給が繰り返されてきた。

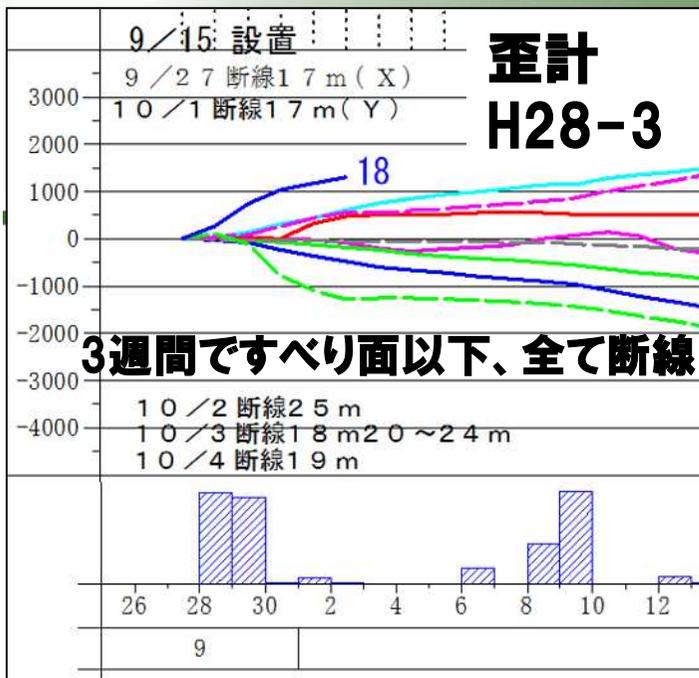
- パイプ歪計：数日～数週間で断線
- 地中伸縮計を併用
数10cm/月のため地上部余長を確保

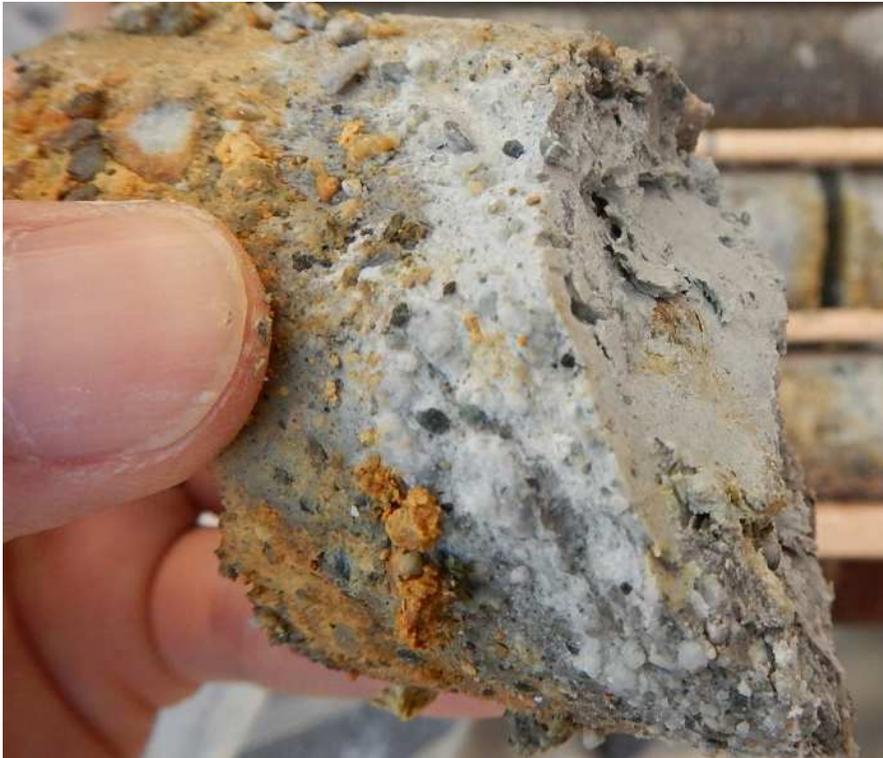
BV28-1(8.2m)

粘土主体部分

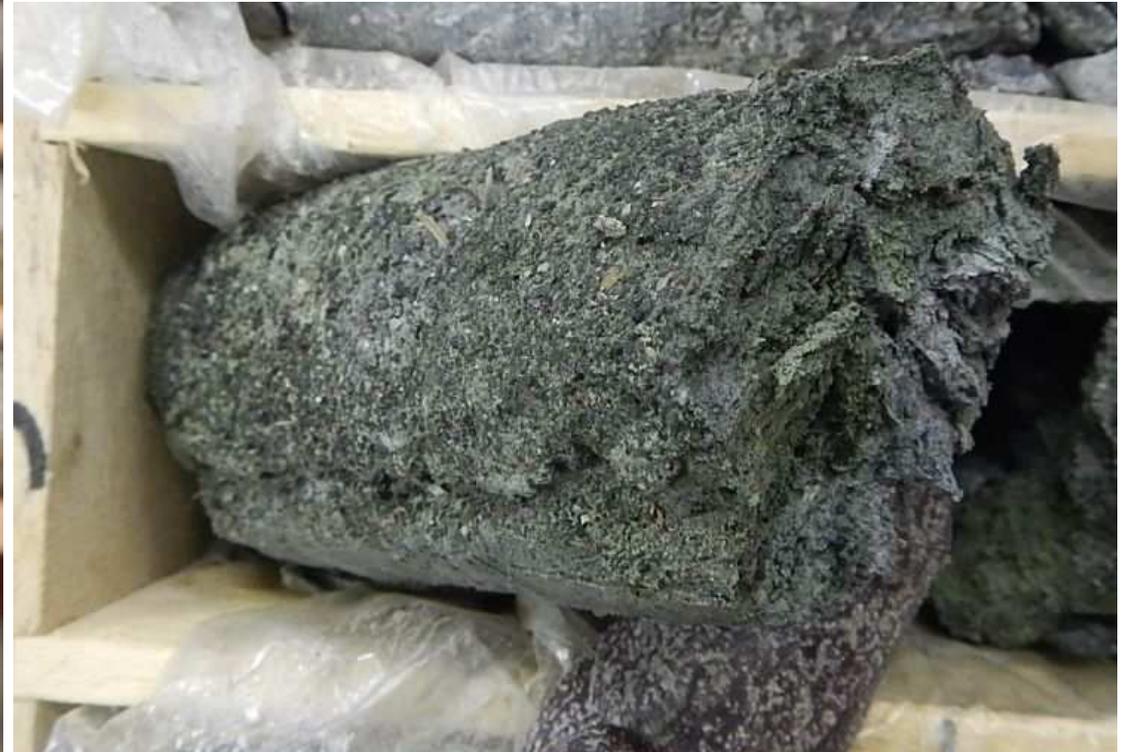
H28-2(3.1m)

粘土主体部分

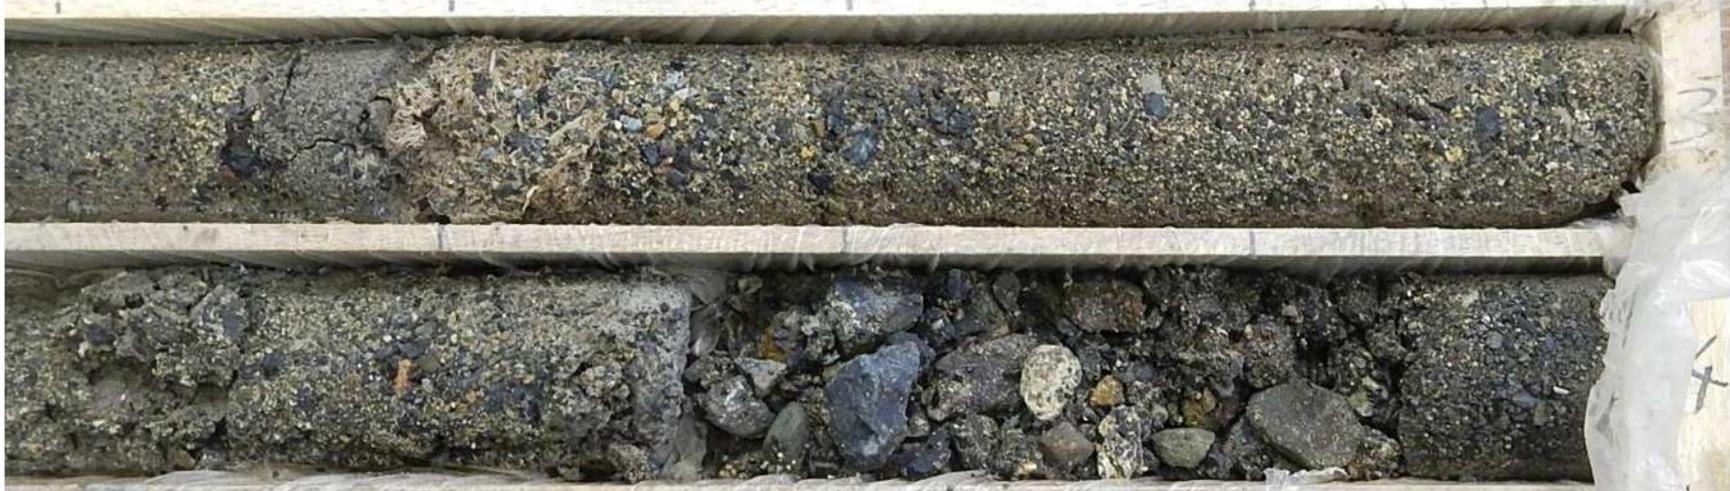
H28-3(3-4m)

ボーリング結果：地すべり土塊 砂礫(溪流起源)

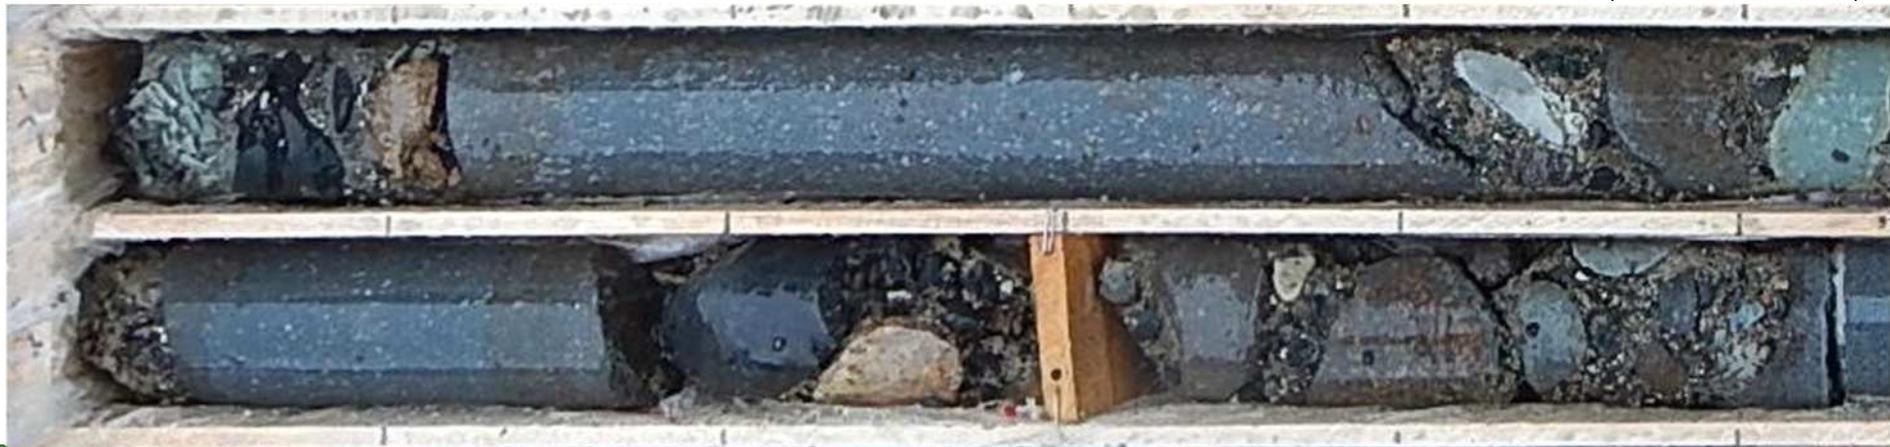
H28-1(26-27m)

砂礫(姫川起源)

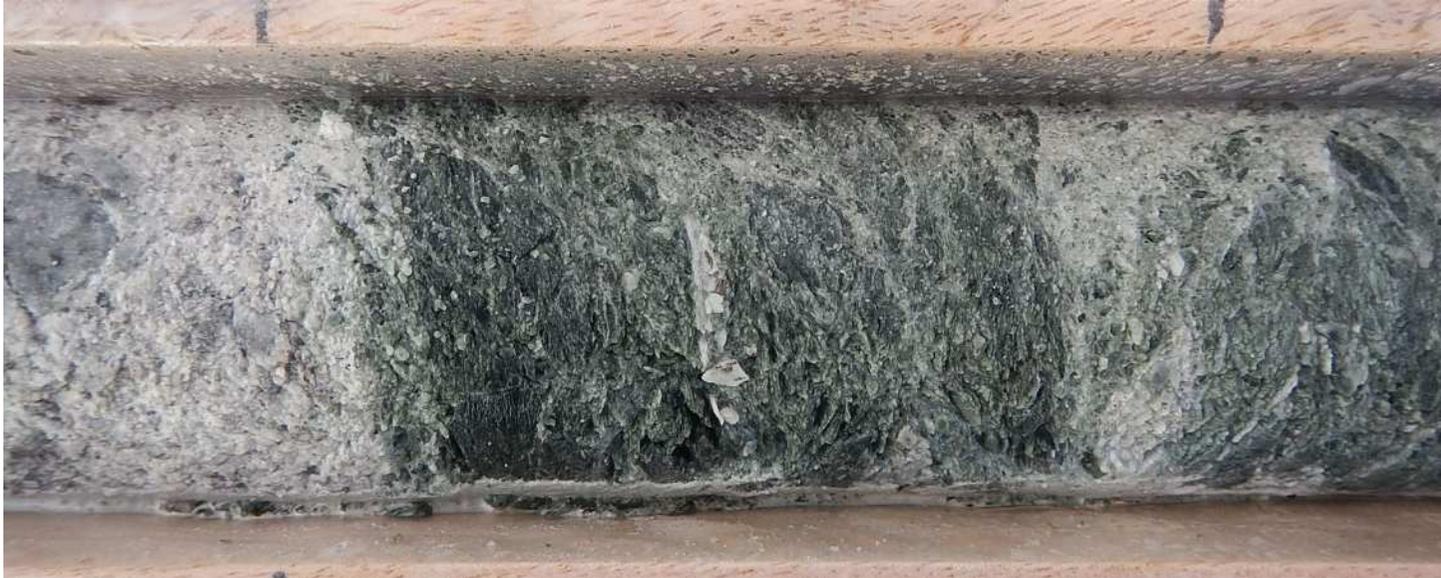
BV28-1
(11.3m)

白：変成岩
緑：蛇紋岩
破碎状

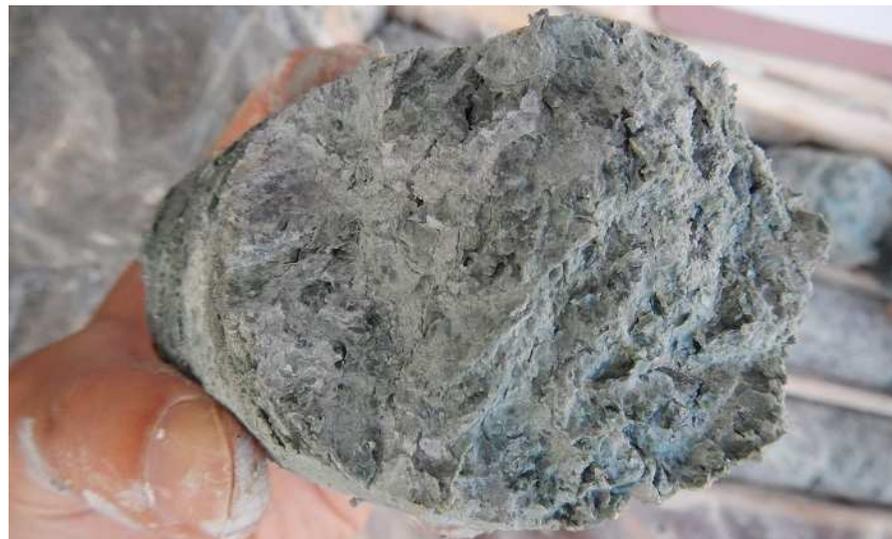
BV28-1
(10.3m)

蛇紋岩
粘土状

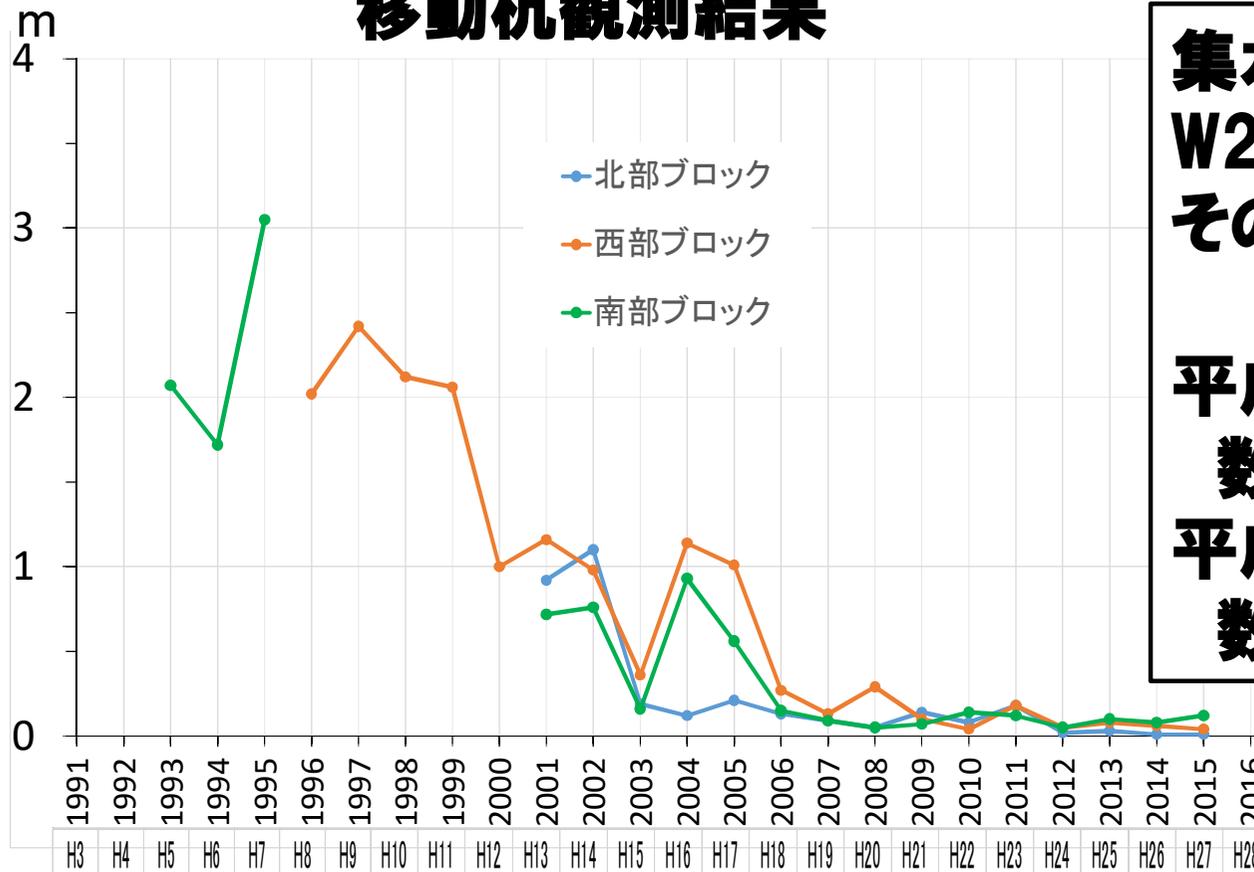
移動杭観測結果

上部ブロック群の活動と対策工

集水井W1(昭和63年)
W2・W3(平成13年)
その他、水路工等施工

平成16年まで
数10cm~3.0m/年程度
平成21年以降
数cm~15cm/年程度

各ブロックで観測した最大値を用いた
1991以前: 通年観測していない場合は、1年あたりに換算
北部ブロック: 旧北西ブロック含む
西部ブロック: 旧北西ブロック含む
南部ブロック: 旧南西ブロック含む

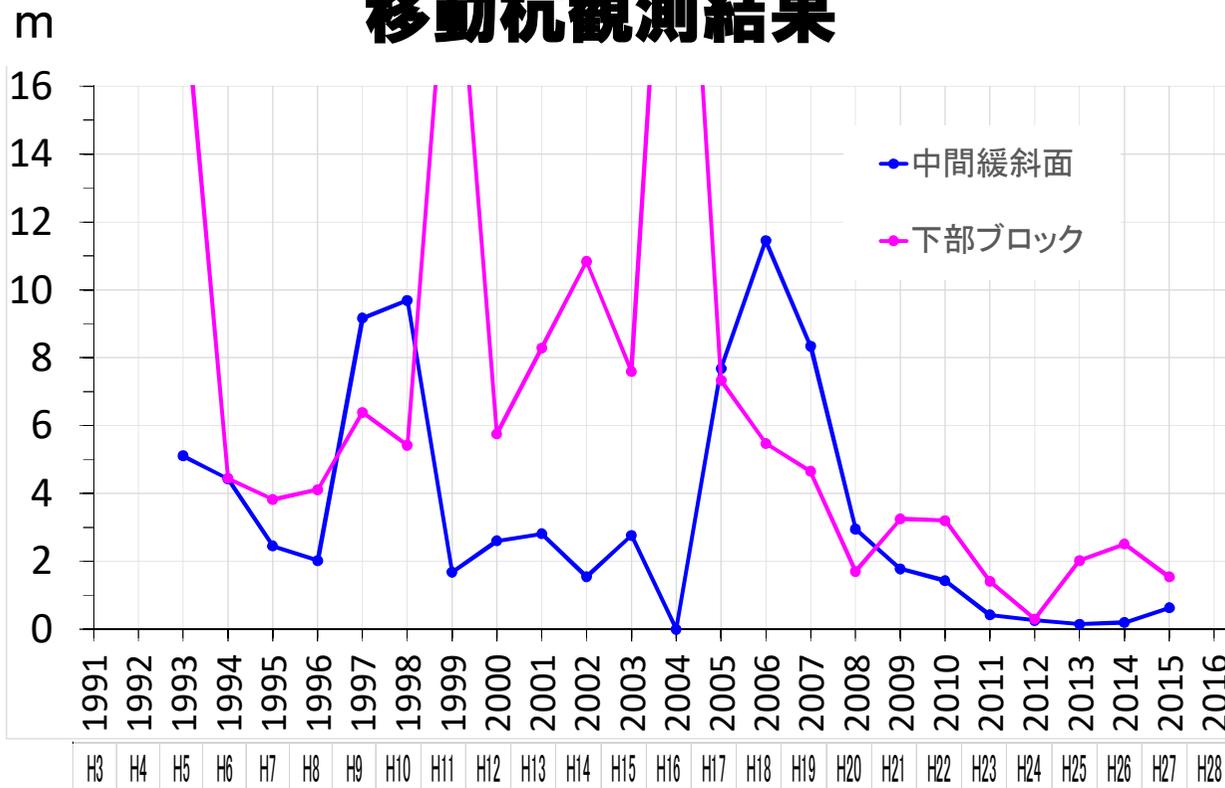
移動杭観測結果

中間～下部ブロックの活動と対策工

各ブロックで観測した最大値を用いた
 1991以前: 通年観測していない場合は、1年あたりに換算
 中間～下部ブロック: 境界が変化しているため、一部データが混在する。

集水井W4～W7ほか
 (平成15～18年)
 集水井W8～W9ほか
 (平成19～22年)
 ふとんかご水路
 左岸ブロック外水路(仮)
 (平成25～27)

平成19年まで
 数m～15m/年以上
 平成25年以降
 中間: 数10cm以下
 下部: 数10cm～2m程度

その後、H28に豪雨(水路等破損)
 H29～30にW10施工、水路復旧

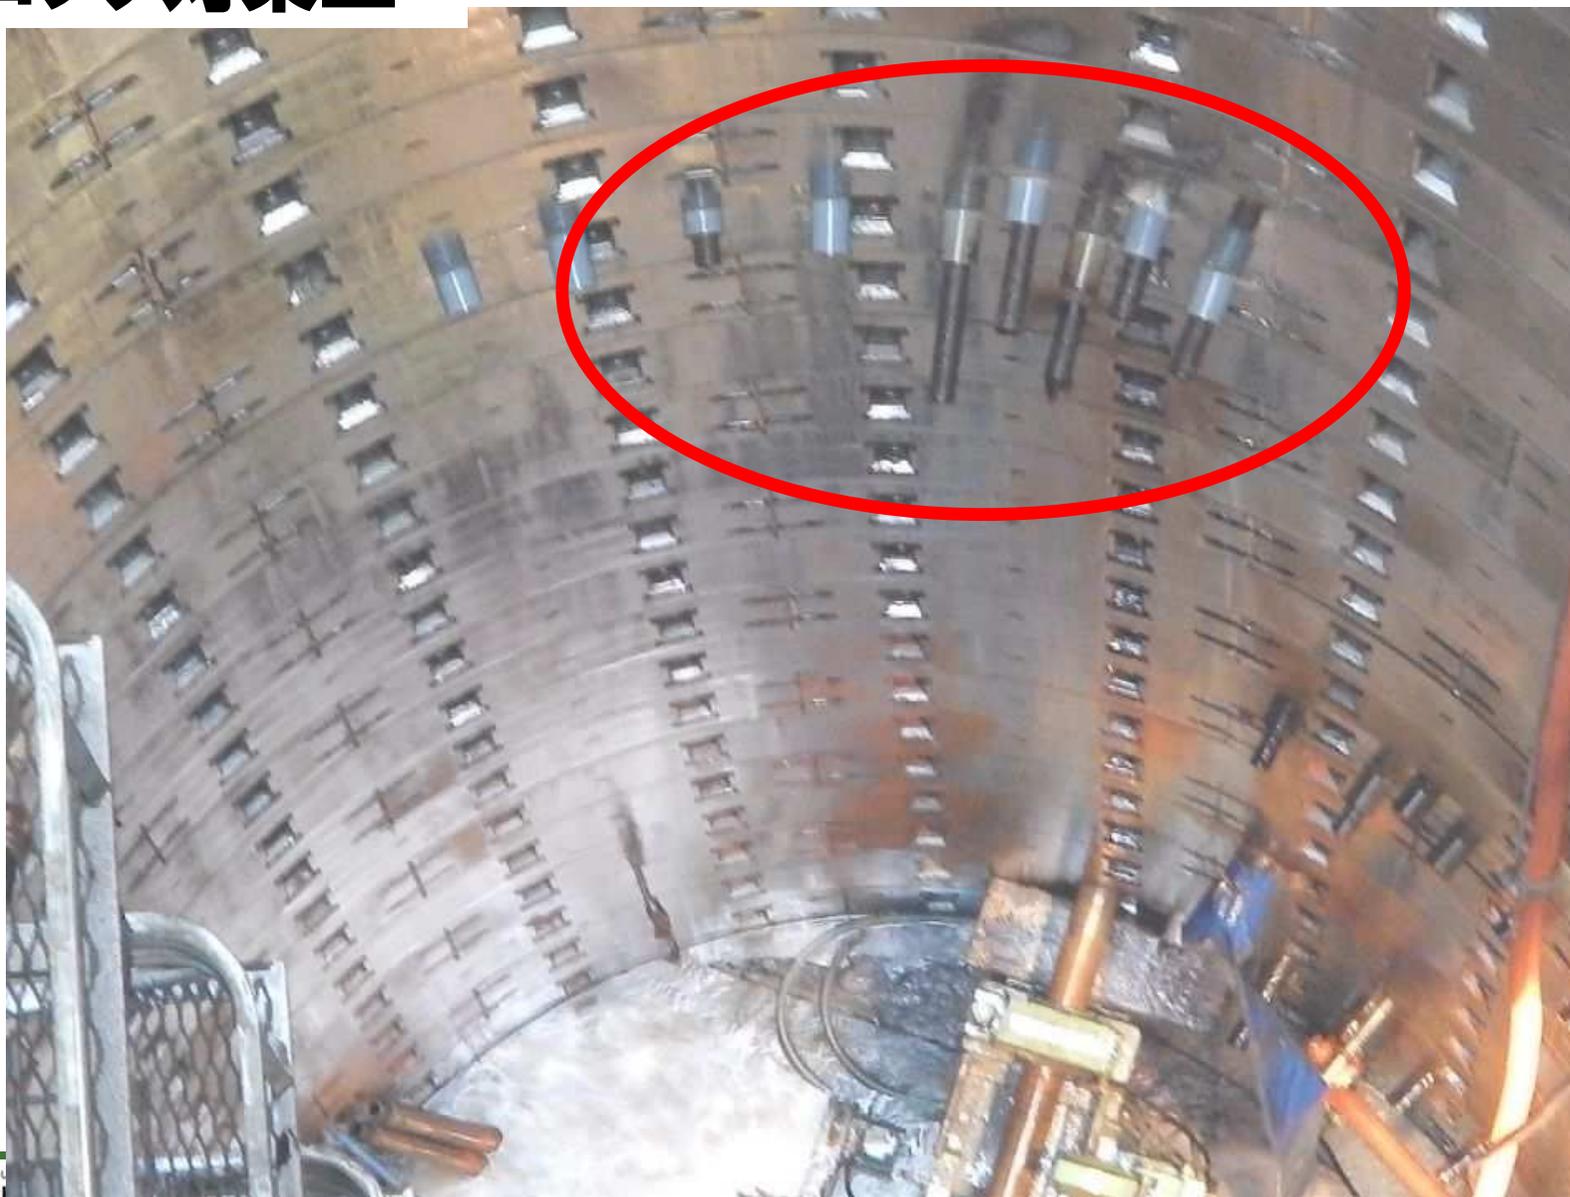
W6
集水井

下部ブロック対策工

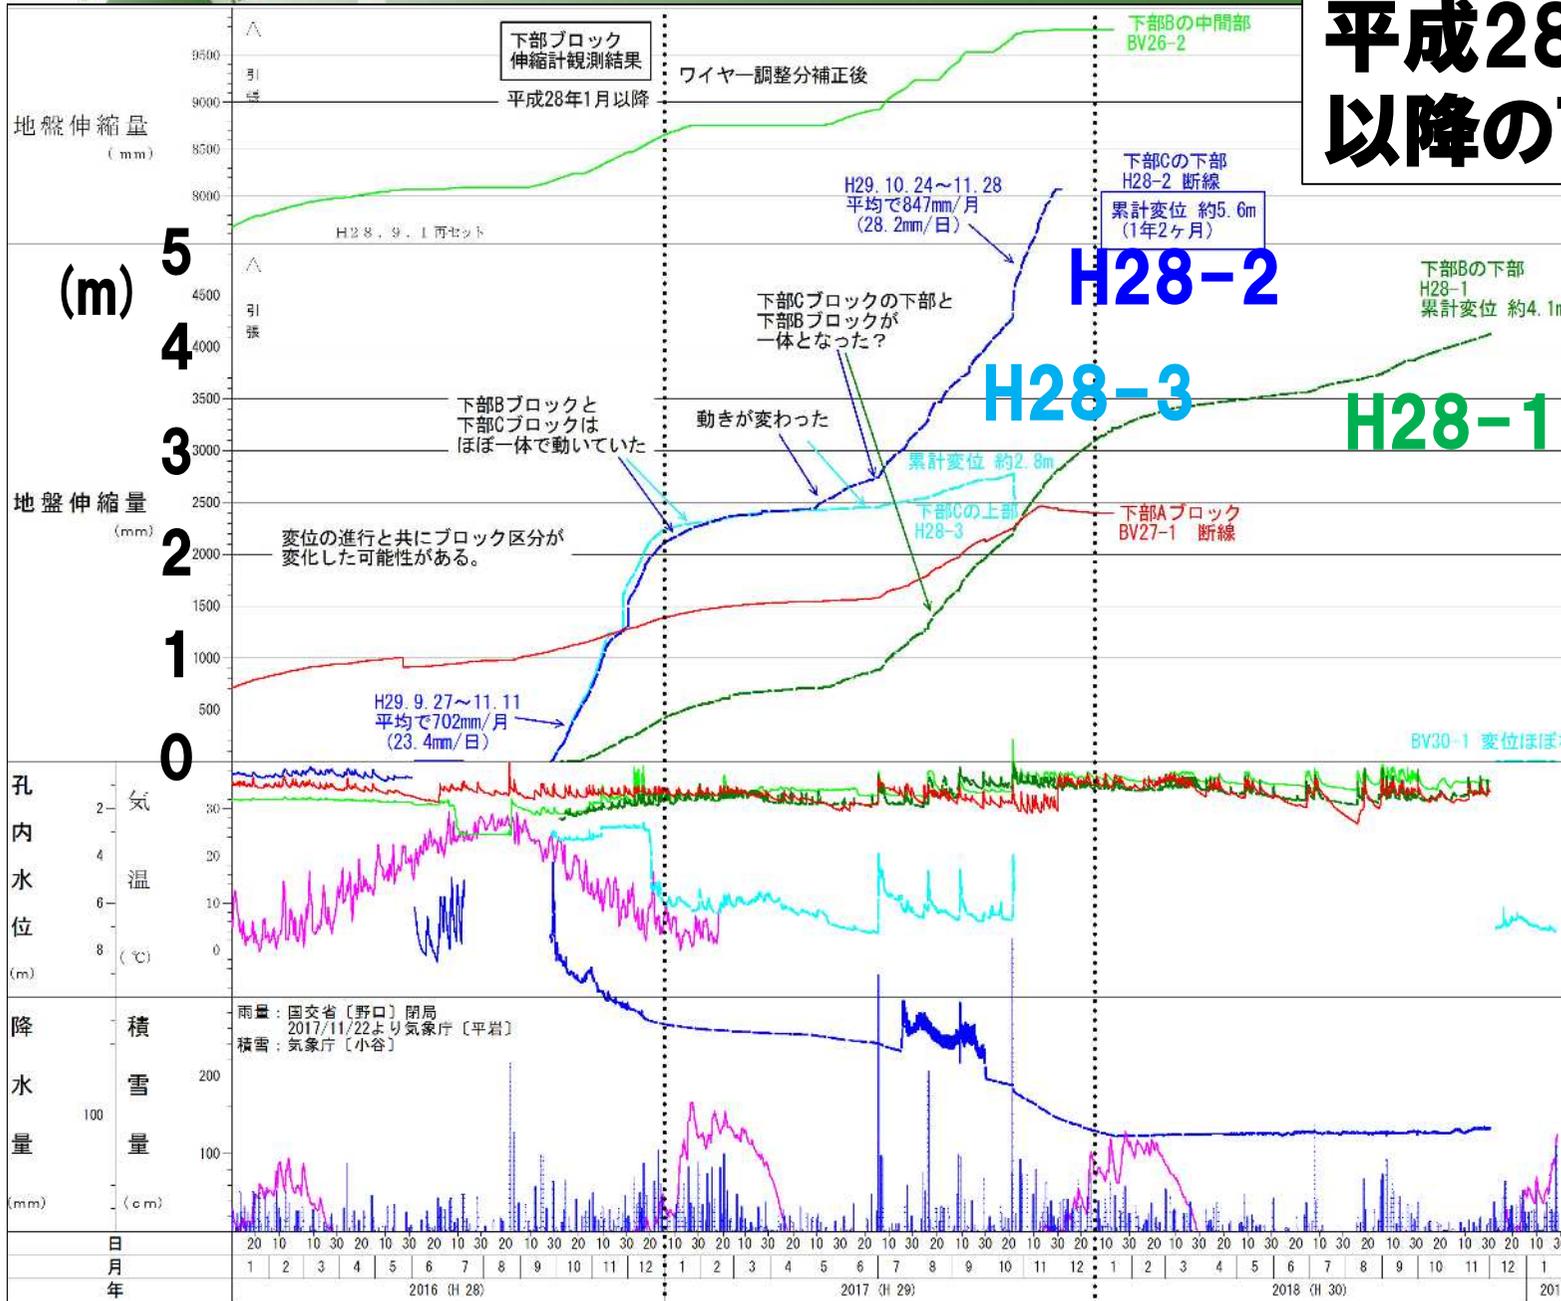
地中伸縮計

平成28年8月豪雨 以降の下部ブロック

最大700~
850mm/月

H28-2は
1年2ヶ月で
破損。
累計5.6m
(4.8m/年)

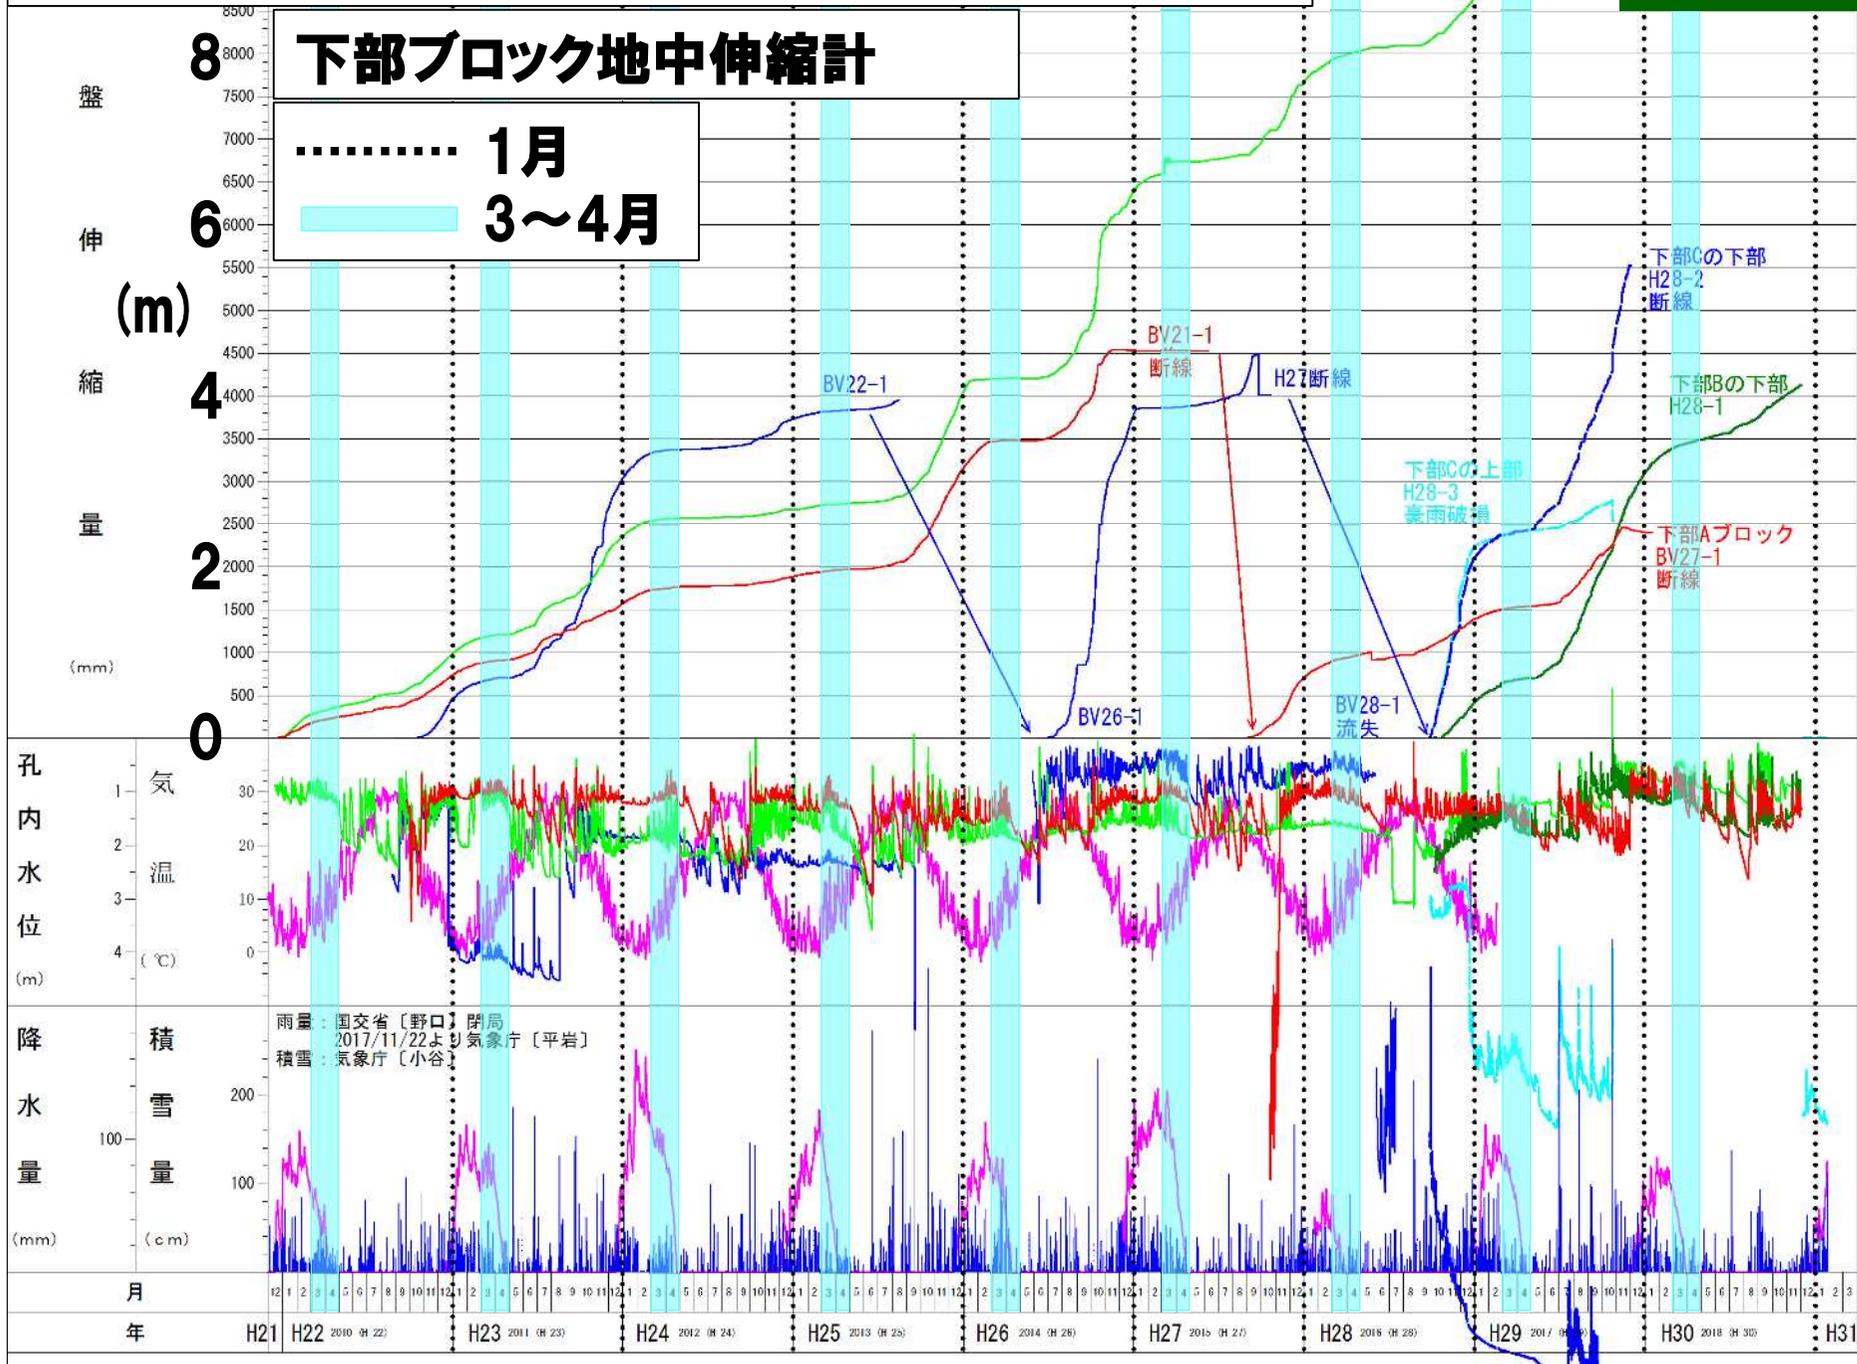
融雪期に鈍化する地すべり活動

下部ブロックでは、
秋から初冬にかけて地すべりが活発化し、
春には鈍化する傾向がある。

- ① 9月頃から伸縮計の変位が加速し始める。
- ② 活動のピークは10月～12月頃。
- ③ 1月頃には減速し始める。
- ④ 融雪期の4月にはほぼ収束状態となる。

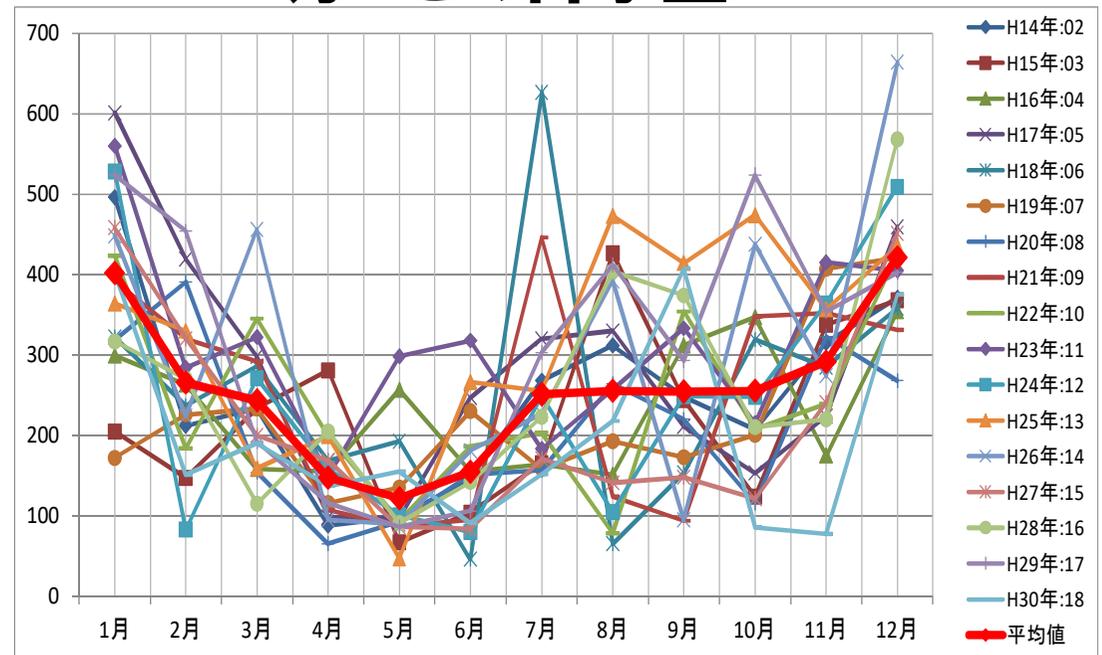
月ごとの降水量

4～6月は少ない。
7～9月はやや多い。
10月頃から増加。
12月～1月がピーク。

観測所:野口(国交省)
H29年11月以降は平岩(気象庁)

伸縮計: 10月～12月頃がピーク

降水量: 12月～1月頃がピーク (少しずれている)

- 秋の降水量増加に伴い、地すべり活動が活発化。
- 厳冬期は凍結により地下水の供給が減じるため鈍化。
- 融雪期には地下水の供給が増えるが、冬季の最高水位より低ければ、地すべりが活動しない。
