堆積軟岩地域で発生した トッピング型地すべり

—新潟県長岡市「2009年新山地すべり」の例—

佐藤壽則*・古谷尊彦(株式会社日さく)

2019.5.17 (公社)日本地すべり学会新潟支部 地すべりシンポジウム

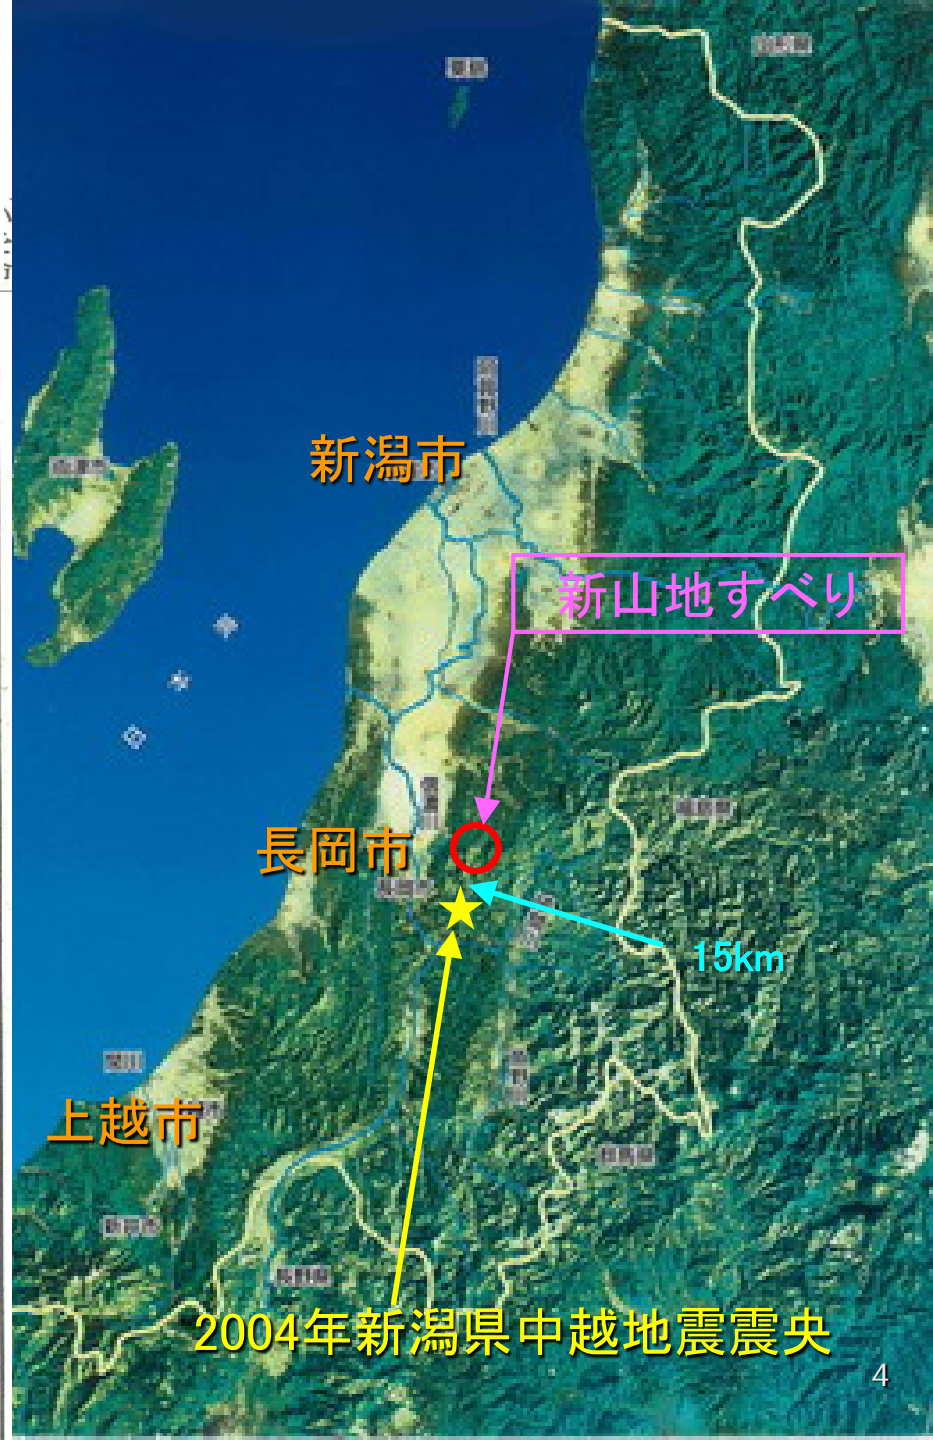
県長岡地域振興局によると、幅平均約八十㍎、高さ約五十㍎にわたり、約六千立方㍎の土砂が崩落した。このうち約二千立方㍎が下を流れる大倉川に積もった。崩壊場所から避難した住民の

幅約80㍎にわたって地盤が崩落した土砂崩れ現場。上方の家に避難勧告が出された。26日午後4時ごろ、長岡市東中野俣

家までは約十三㍎の距離。同振興局は原因について「中越地震で緩んだところに融雪による水が入ったことで、さらに土砂が緩んだ可能性がある」とみている。

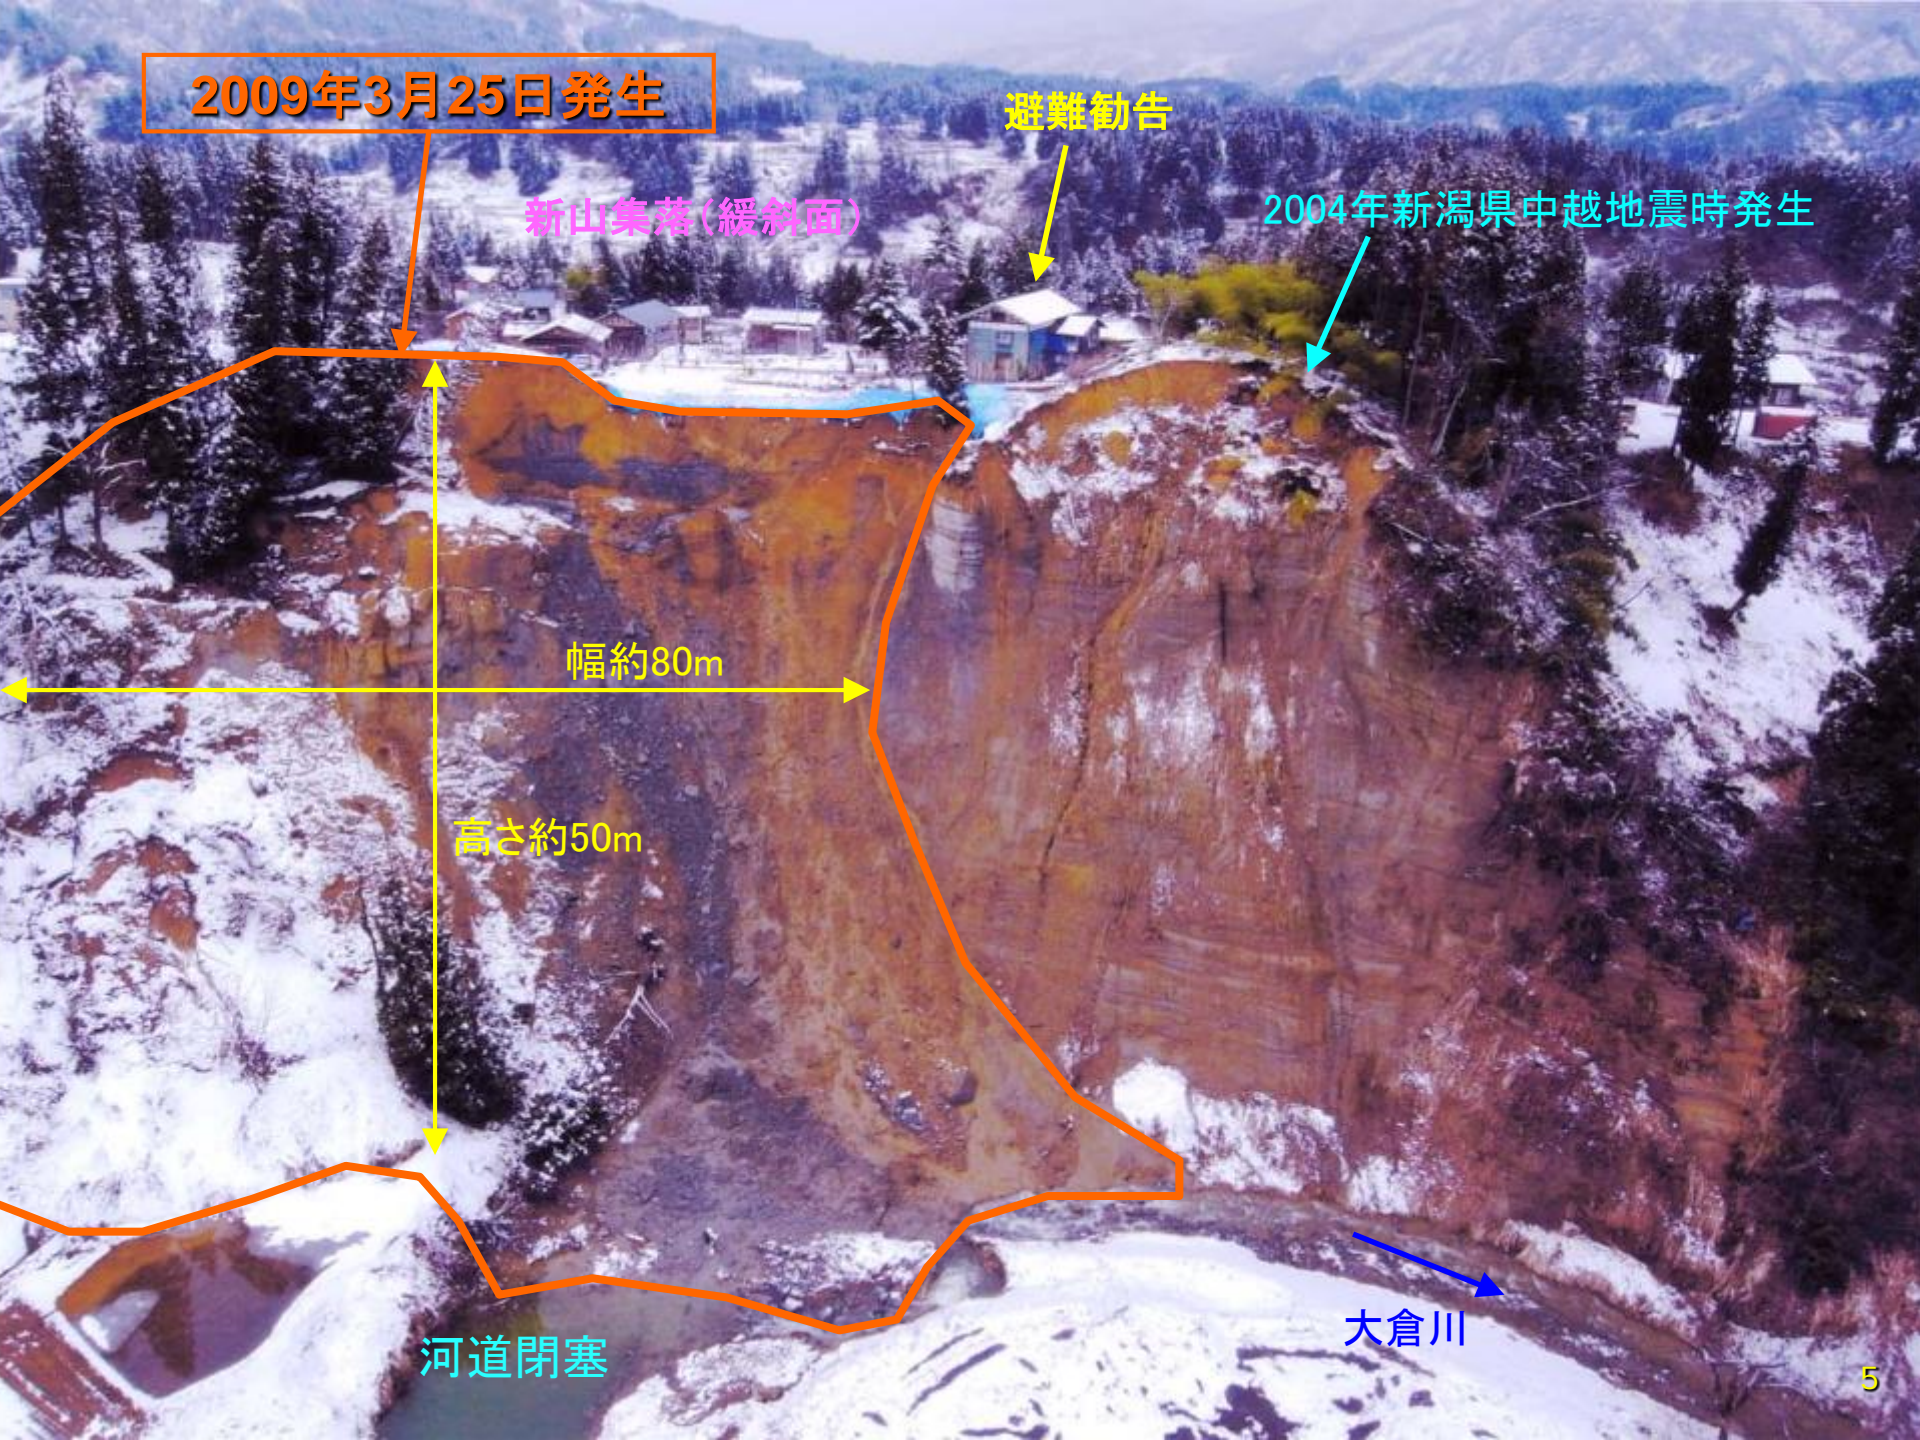
2009年3月25日発生

2004年新潟県中越地震時発生

幅約80m

高さ約50m

河道閉塞

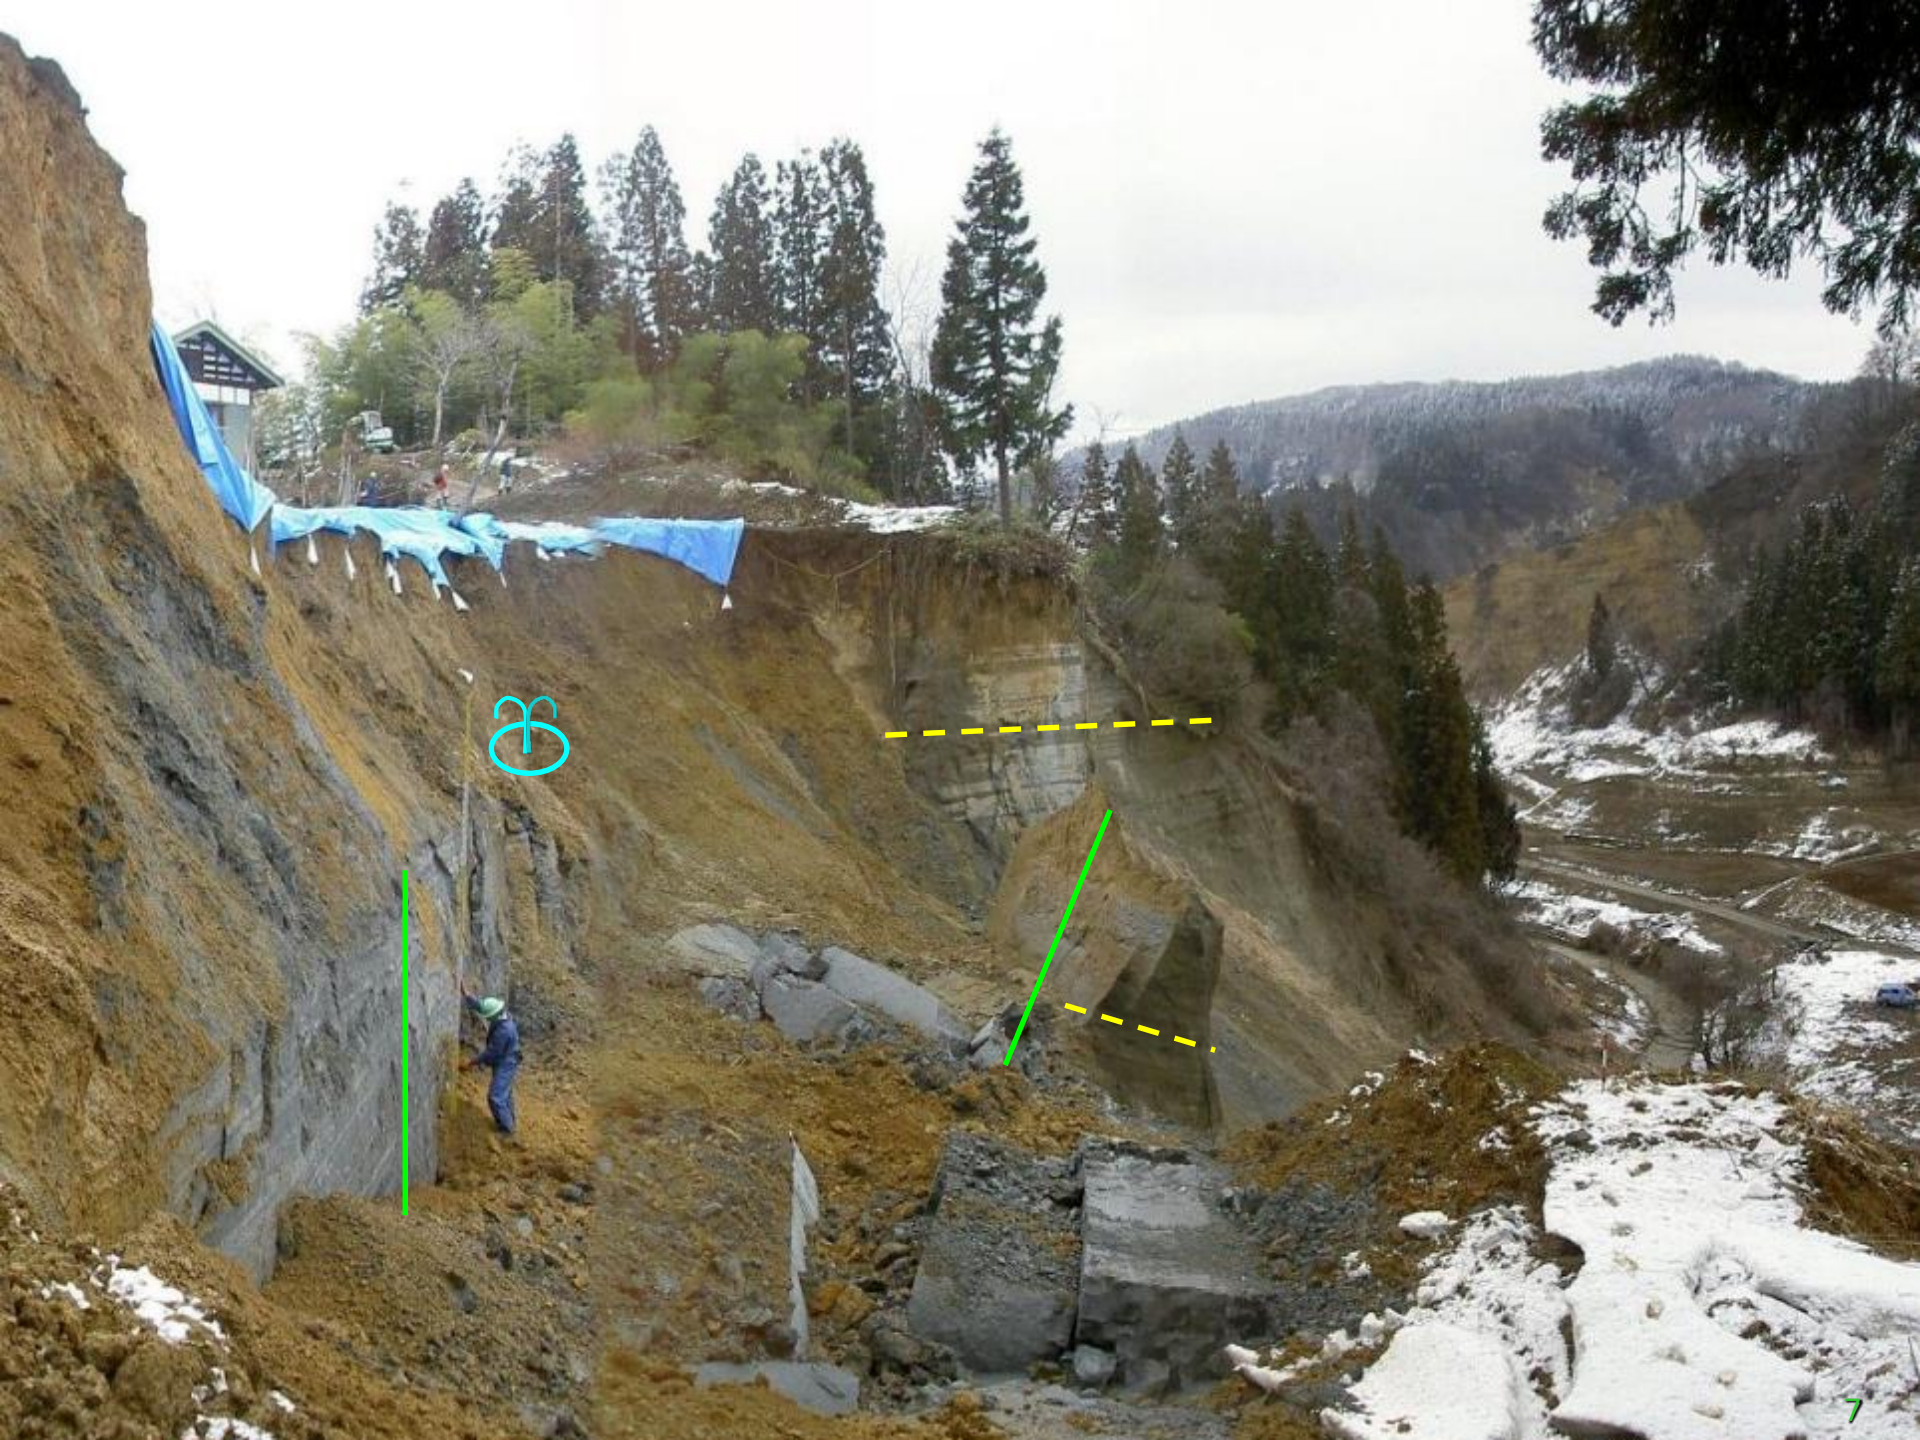
2004年新潟県中越地震直後の状況

2009年地すべり発生範囲は活動兆候なし

2004年新潟県中越地震時発生

河道閉塞

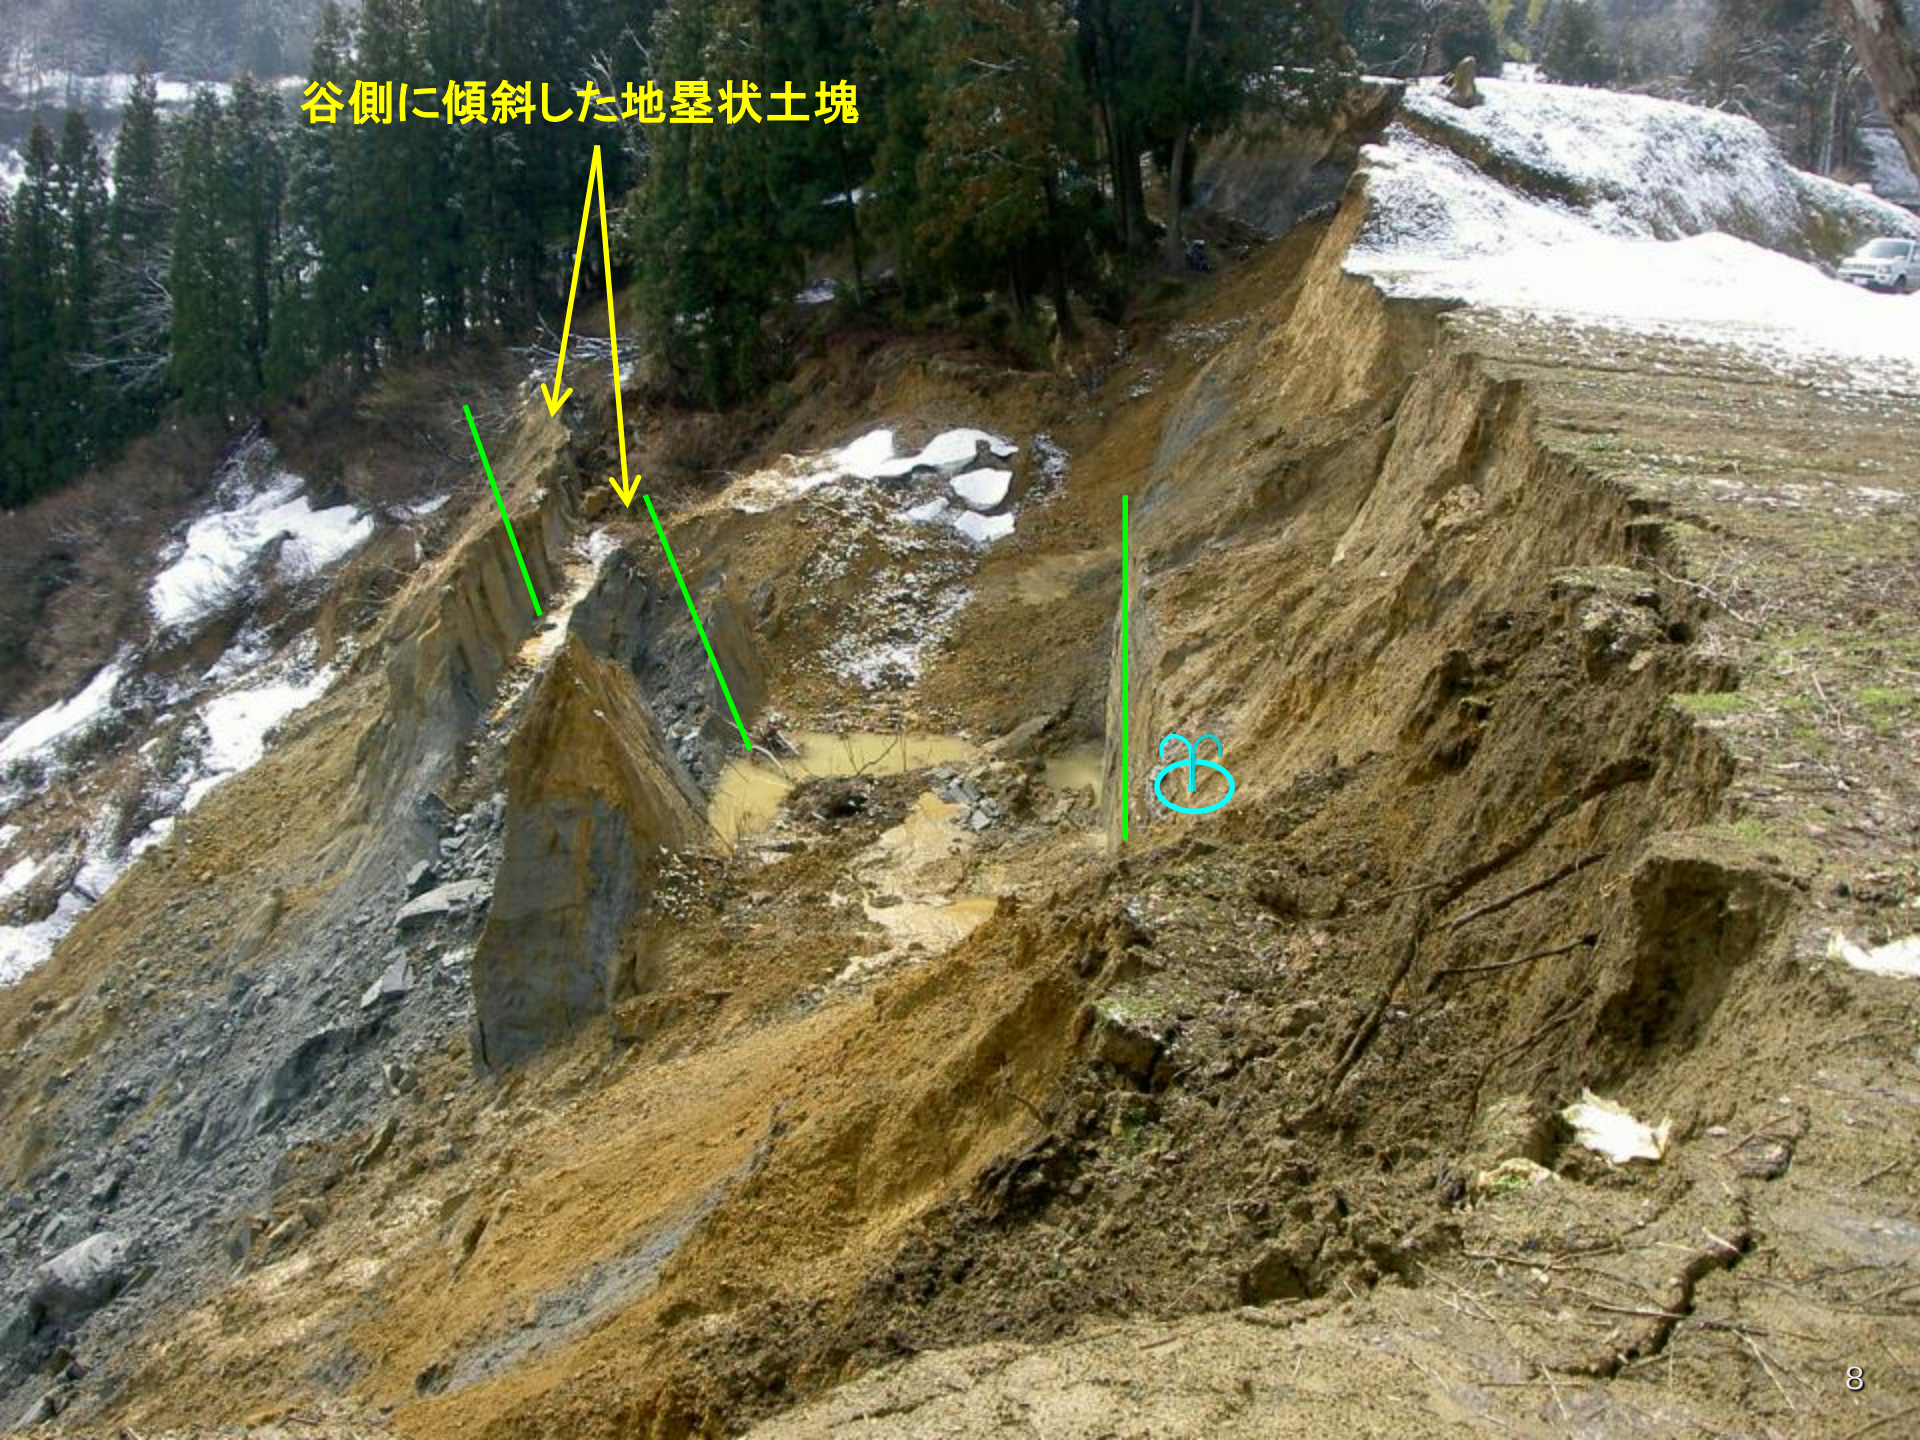
谷側に傾斜した地塁状土塊

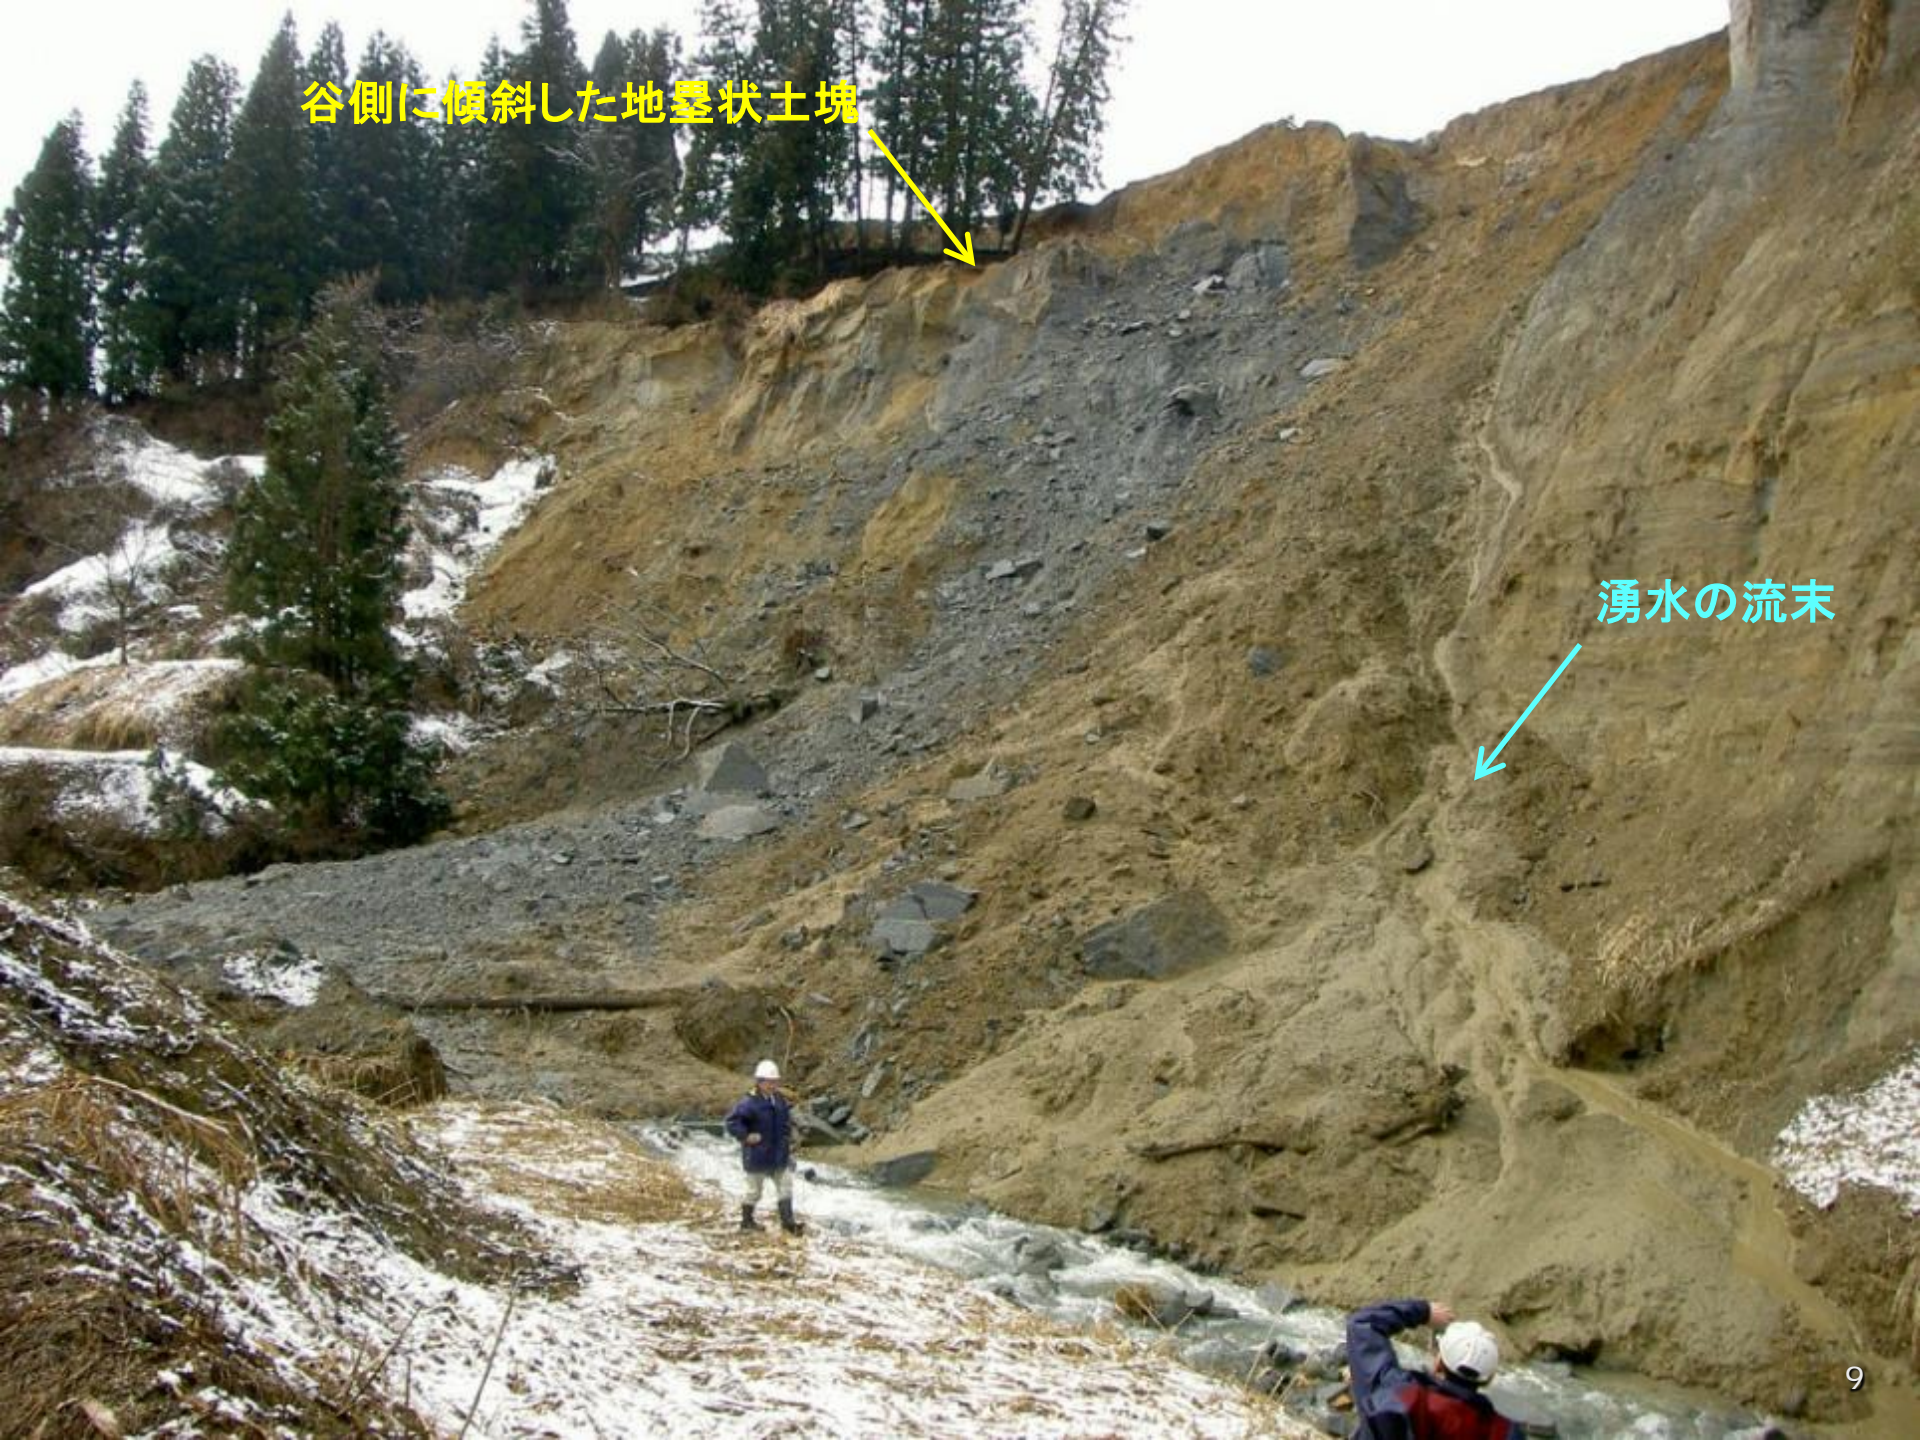
湧水の流末

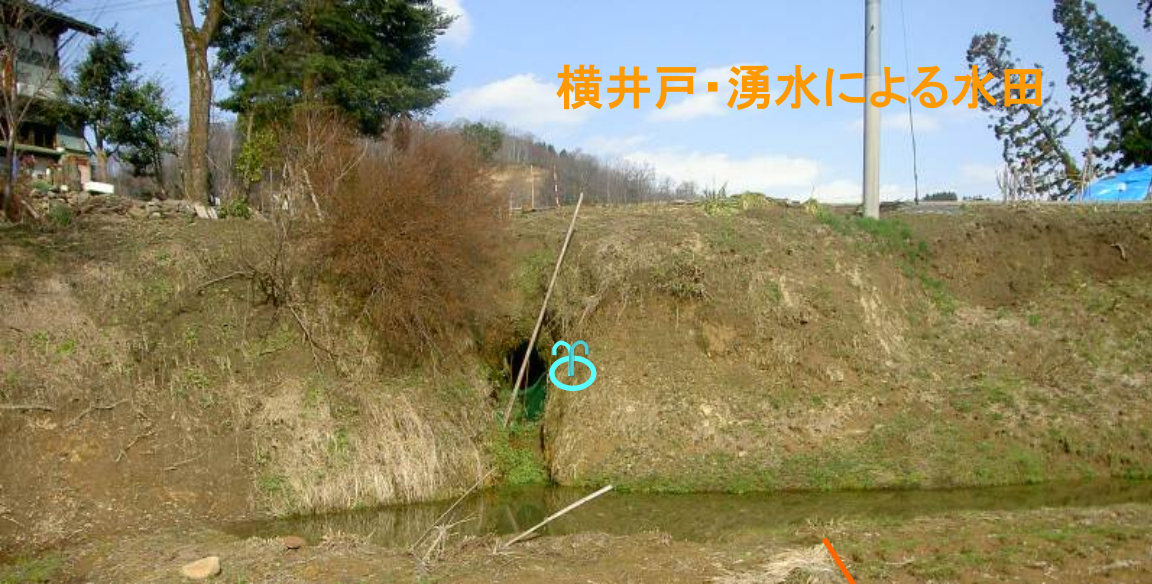
横井戸・湧水による水田

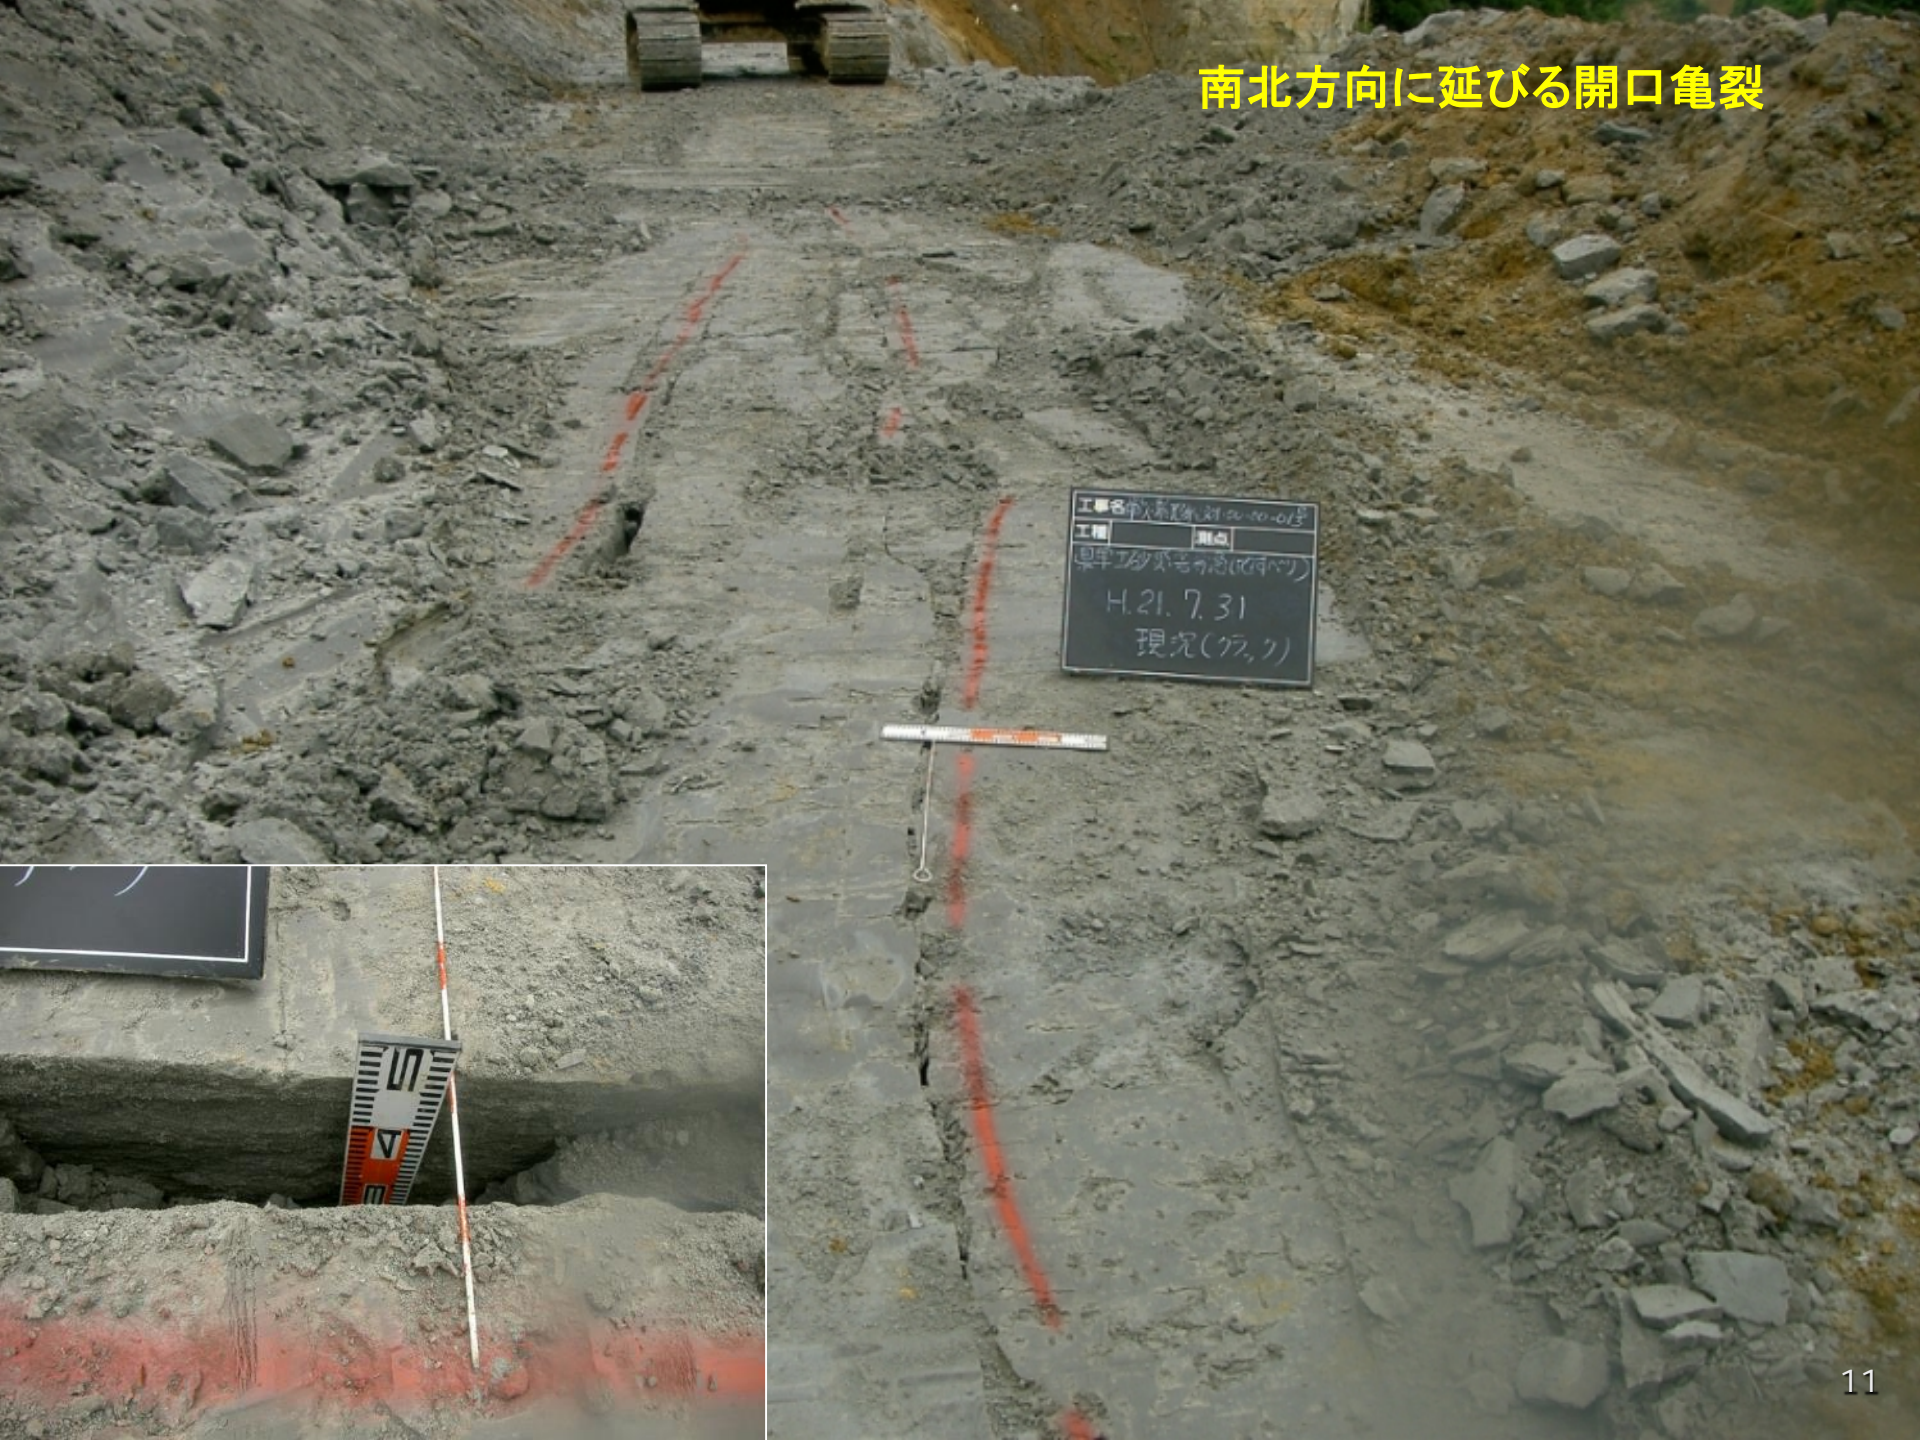
避難勧告家屋

南北方向に延びる開口亀裂

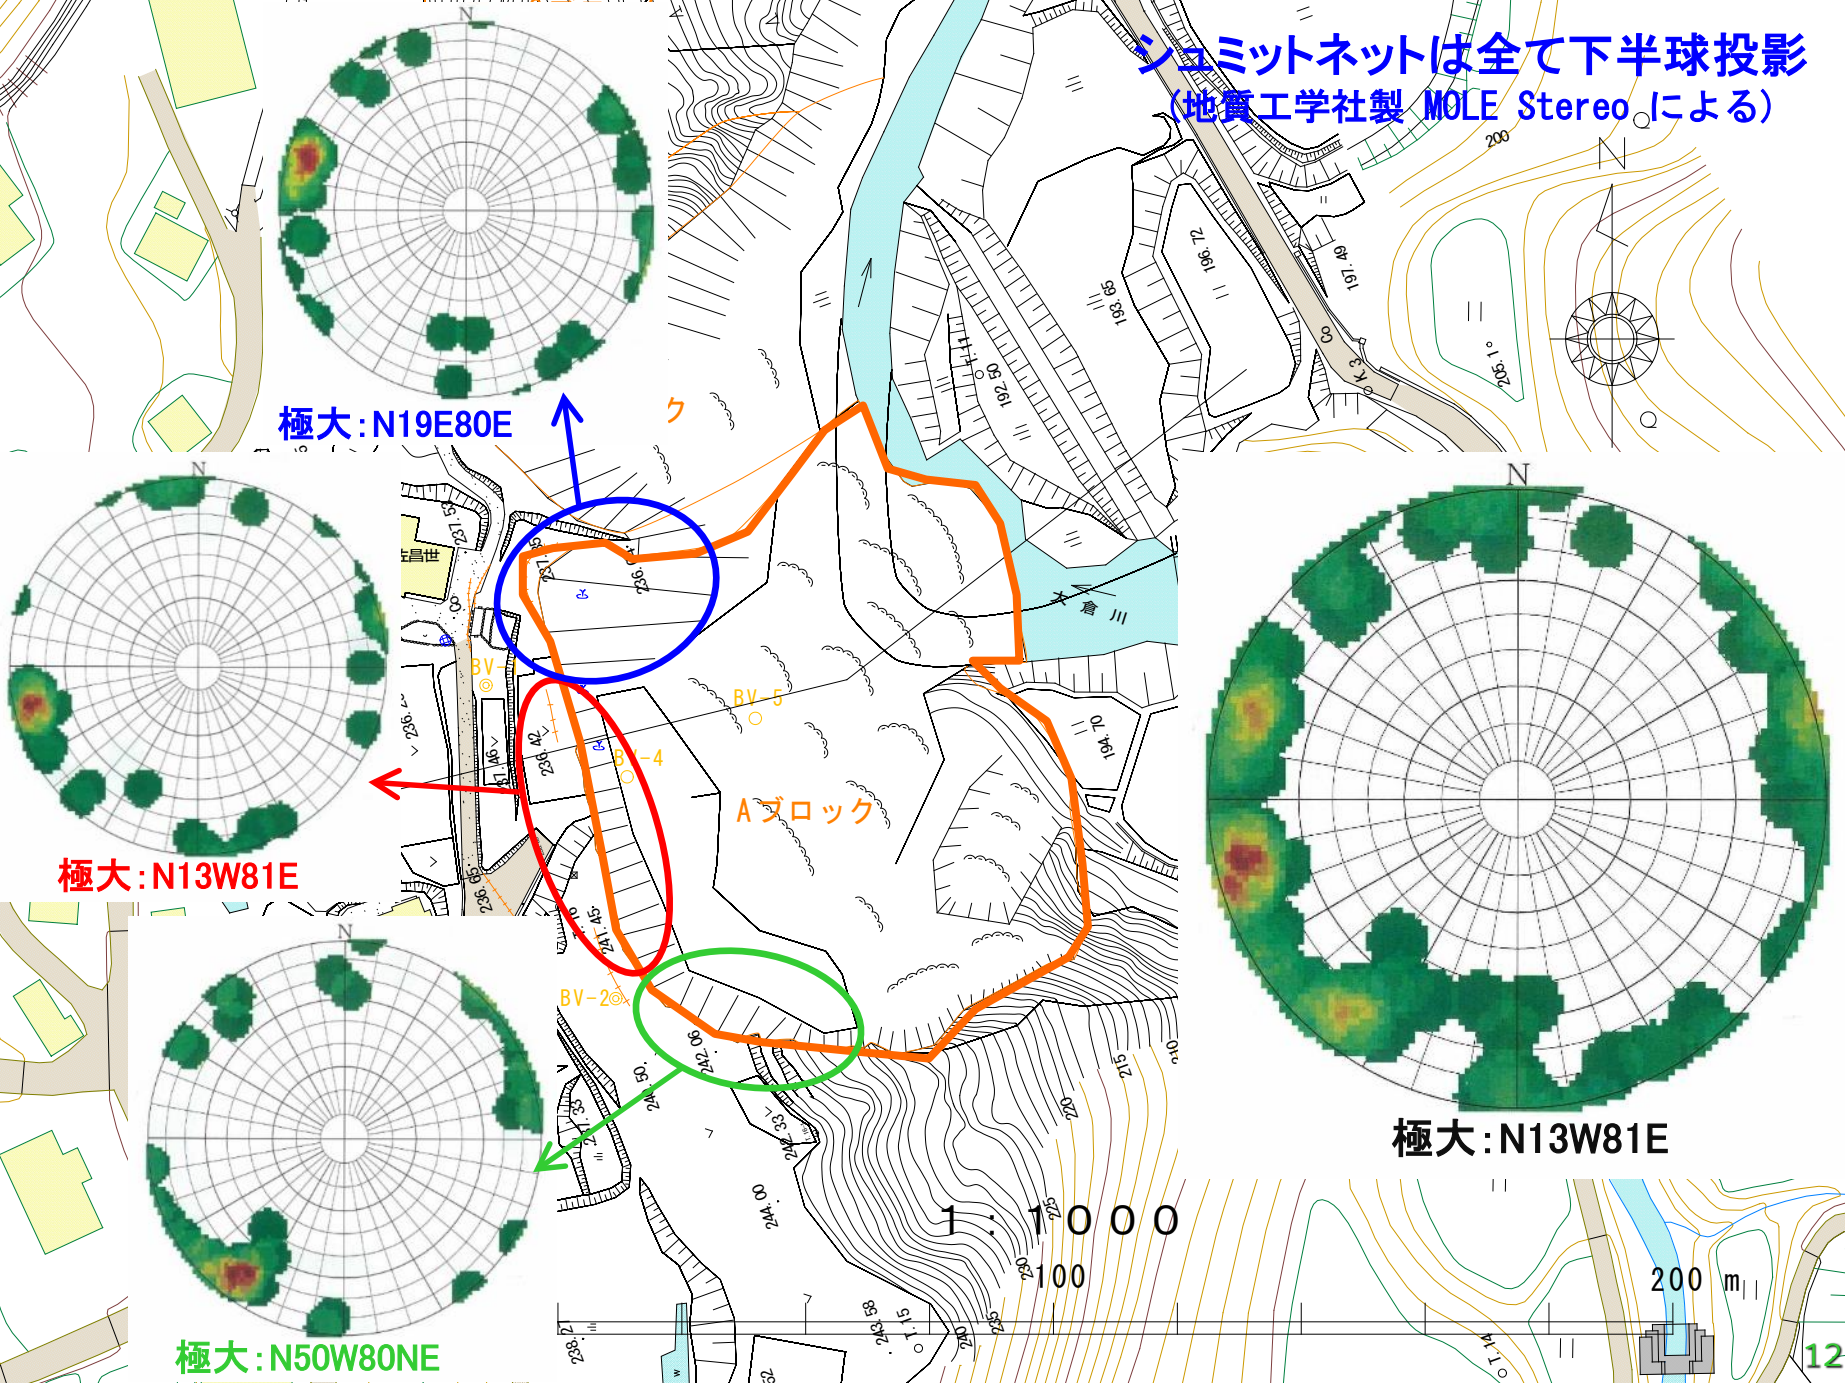
シームットネットは全て下半球投影
(地質工学社製 MOLE Stereo による)

極大:N19E80E

極大:N13W81E

極大:N50W80NE

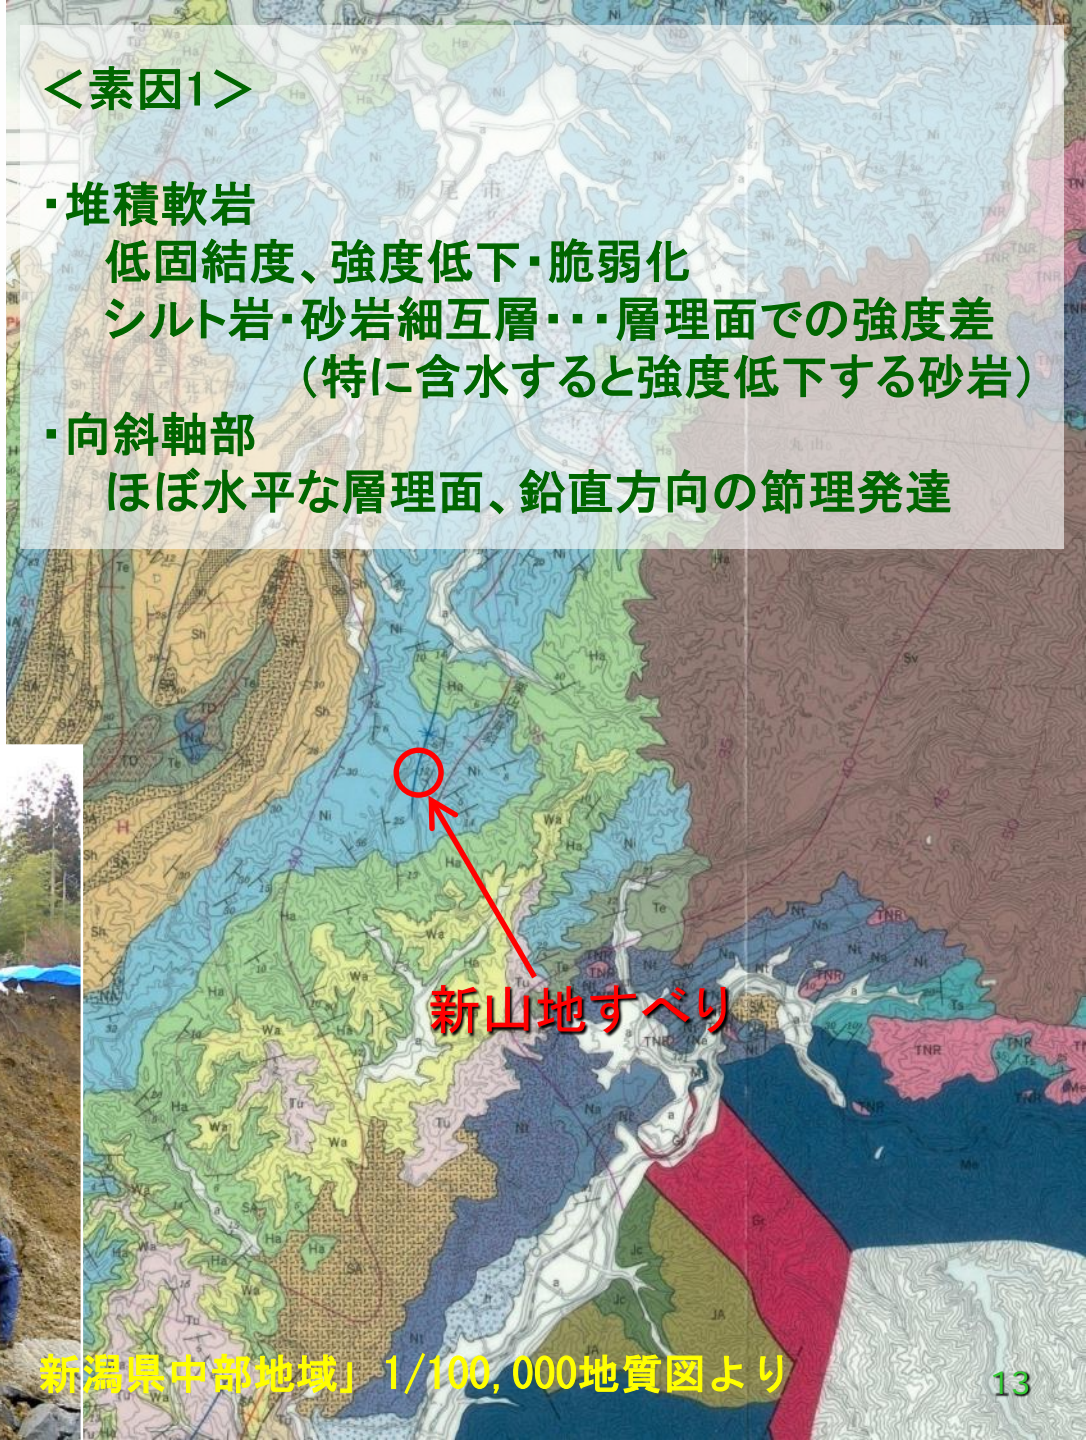
「日本油田・ガス田図13 新潟県中部地域」1/100,000地質図より

<素因1>

- ・堆積軟岩
低固結度、強度低下・脆弱化
シルト岩・砂岩細互層・・・層理面での強度差
(特に含水すると強度低下する砂岩)
- ・向斜軸部
ほぼ水平な層理面、鉛直方向の節理発達
