第14回現地検討会

宮 沢 地 す べ り
蓬 平 地 す べ り

I 宮沢地すべり地における地下水対策とその効果

—— 長尺水抜ボーリング工の実施例 ——

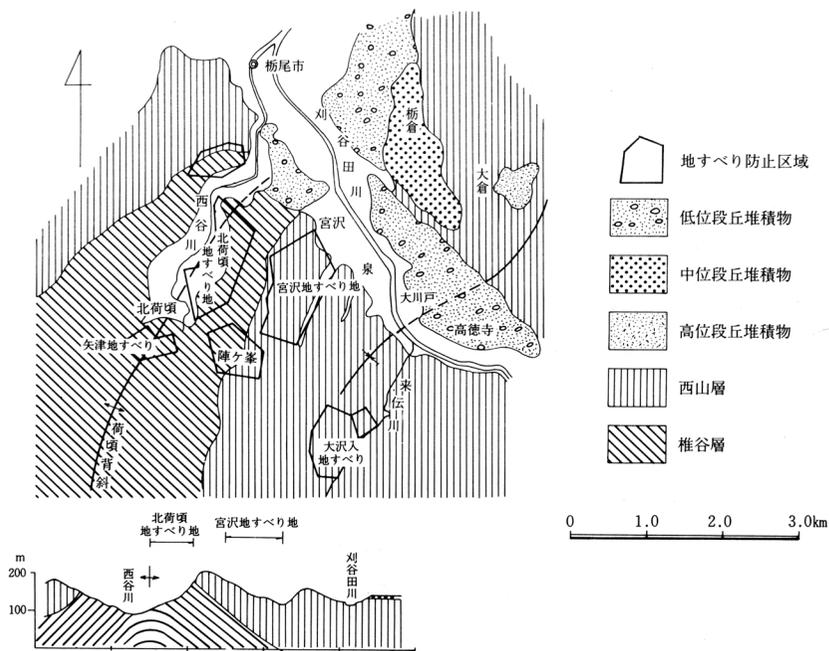
図2-3 宮沢地すべり地周辺の地質図

地すべり地周辺の地質は，新第三紀鮮新世の浅海成堆積物と目される西山層の泥岩主体層で構成され，これを覆って表層部に段丘堆積物，地すべり崩土などが広く分布している。

西山層は塊状の暗灰色泥岩を主とするが，砂岩，凝灰岩などの薄層を挟在したり，含礫泥岩の分布もみられ，層理面を発達させる。

また西山層の地質構造は比較的単調で，地層が南東側へ傾斜した向斜構造を示し，一般的な走向傾斜はN35～45°E，30～35°SEを有している。

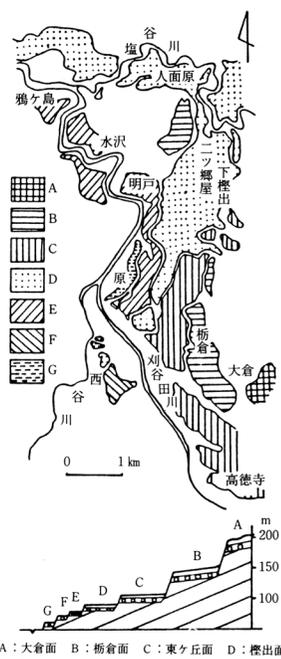
図2-2 枋尾市周辺の段丘分布 (1978: 地学ハイキングより)

また，刈谷田川の右岸部一帯には広い河岸段丘が低～高位まで2～3段が明瞭に認められるが，左岸部では，それに対応するような標高で，稜線付近の高度がそろっていたり，小規模な平坦地形が発達したりするものの，右岸側に匹敵するような広い段丘面の分布はみられない。ただし，地すべり地周辺部では，段丘礫起源と思われる玉石や砂礫が点在することから，本来は右岸側と同等レベルで広範囲に段丘面が発達していたものが，その後の地形発展の過程で削剥されたものと考えられる。

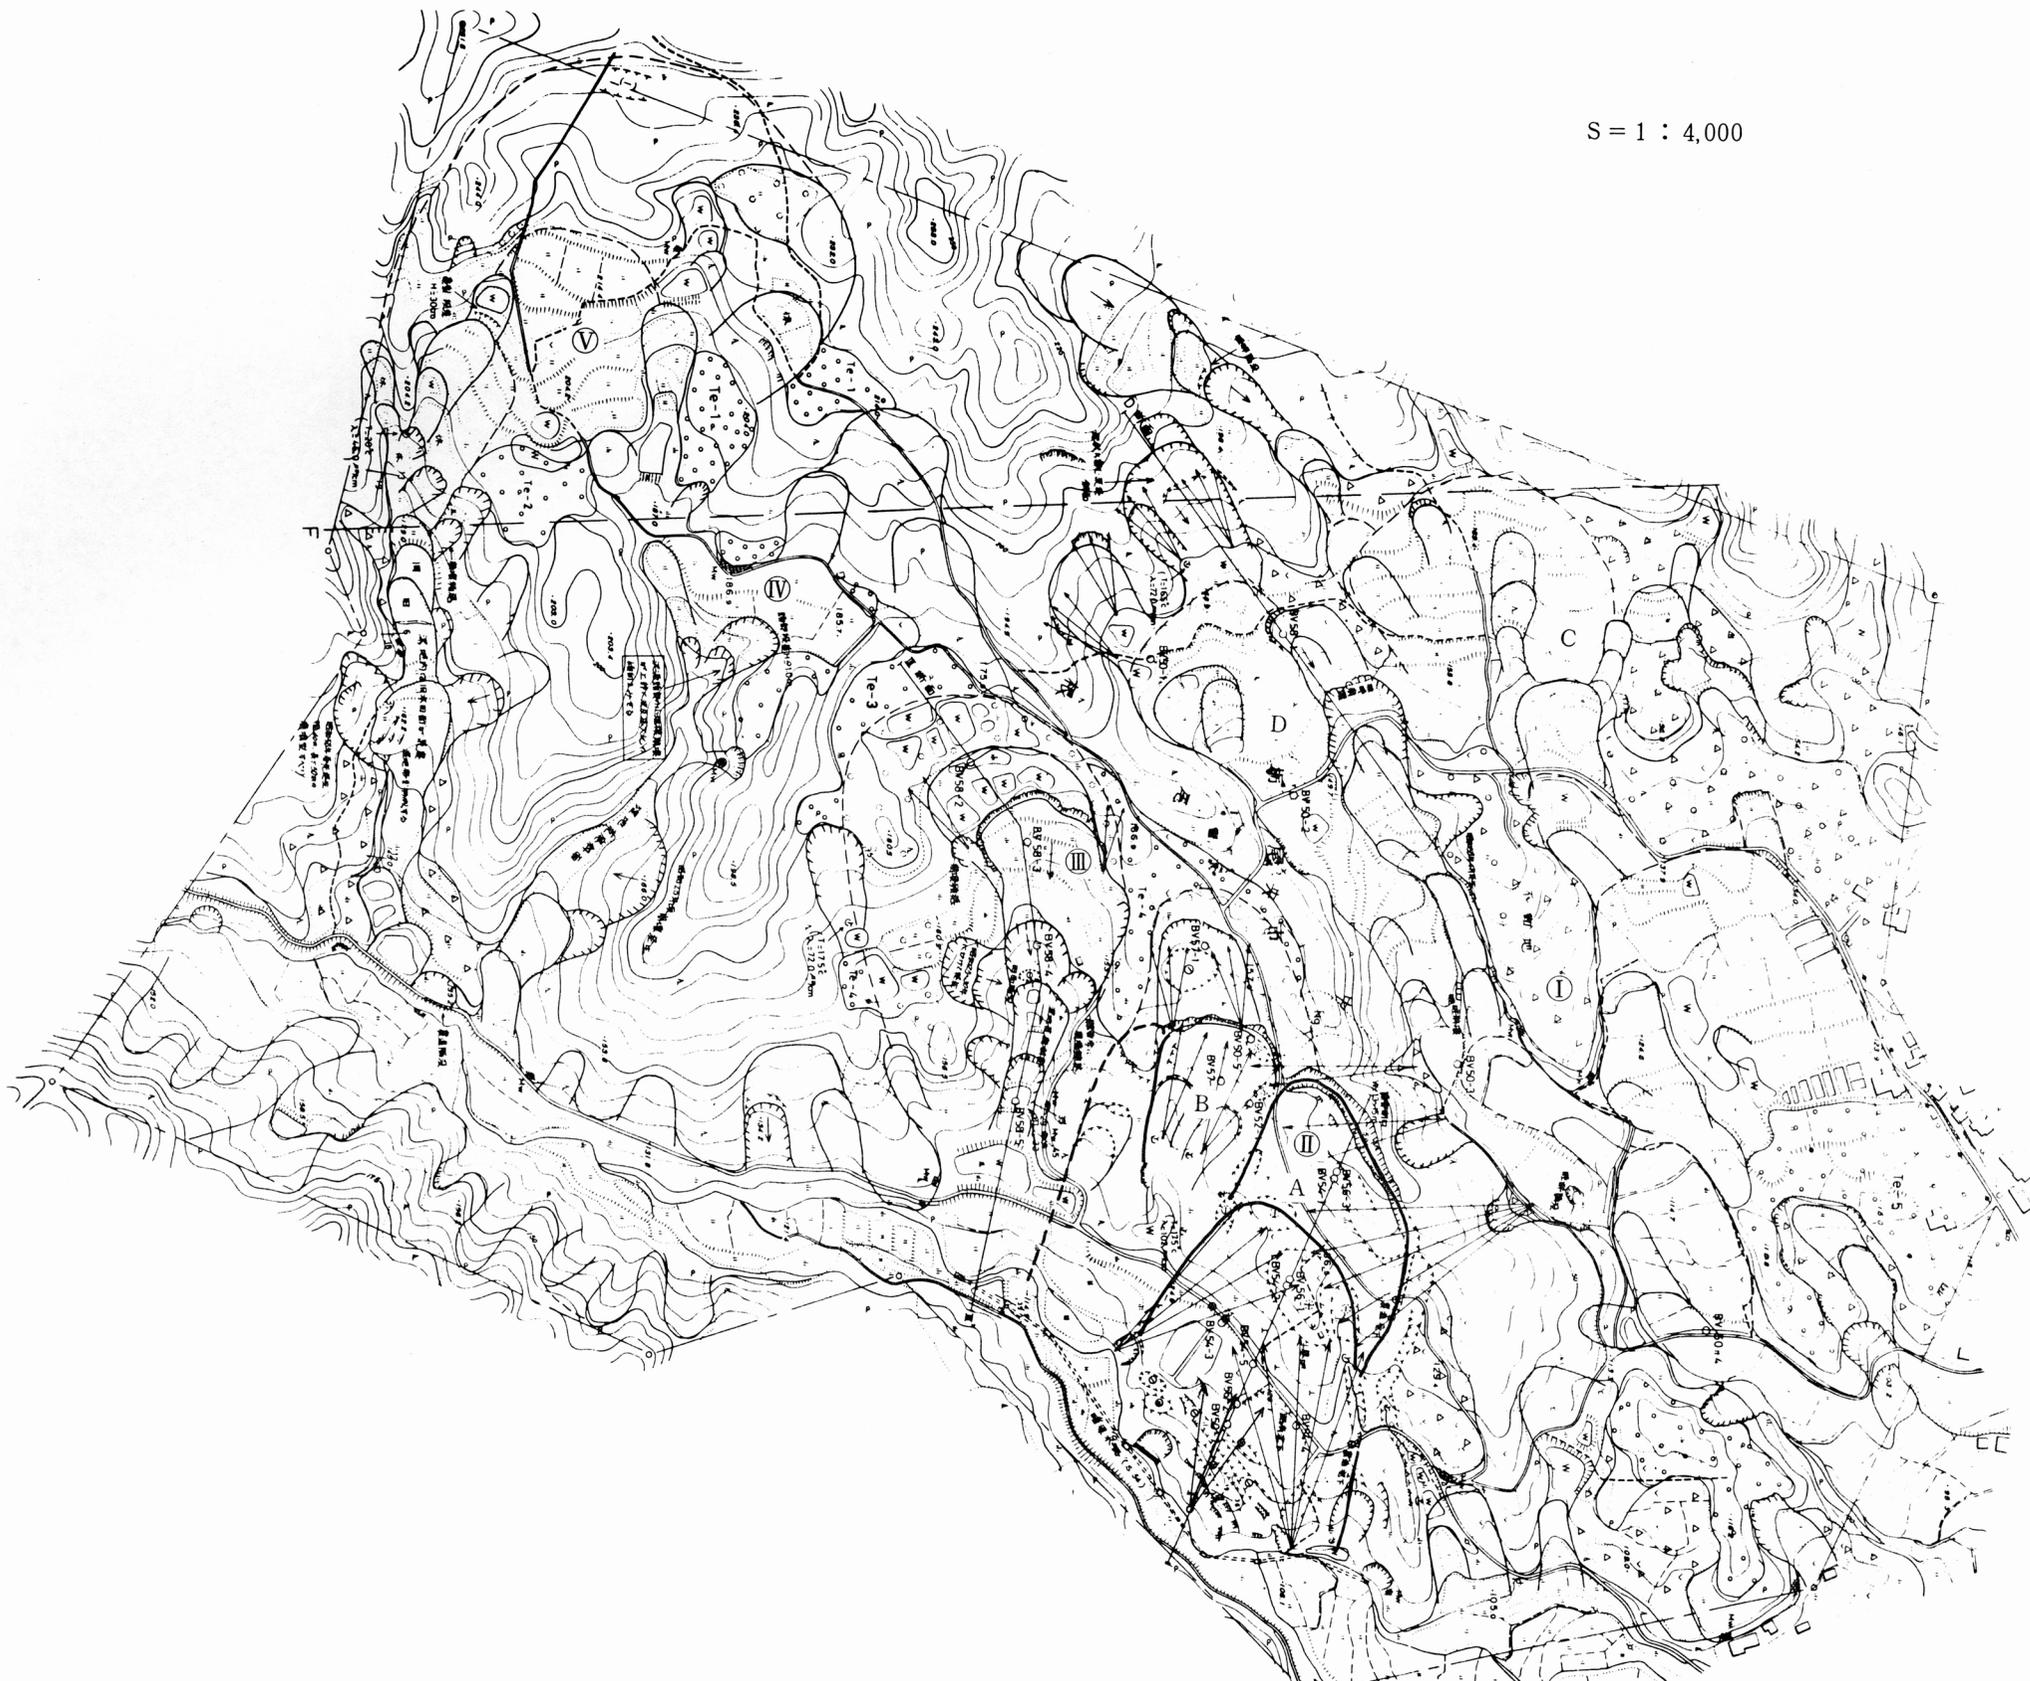
図3-1 地すべり状況図

宮沢地すべりは、地形単位にして大略①～⑤の5地区に区分されるが、ここでは②地区Aブロッ
クを対象とする。

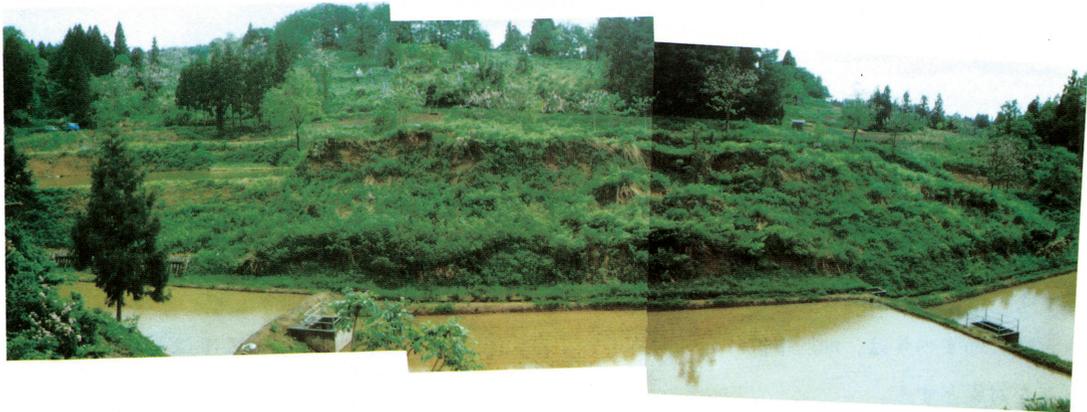
Ⅱ 地区，Aブロック全景……脚部は隆起地塊，中腹は墓地として利用されるが，尾根の大開口亀裂から脚部まで長さ 250 m の大規模な風化岩すべり。
末端の沢は昭和54年に埋設暗渠水路として整備済。

地すべりの規模は、稜線付近の大開口亀裂を頭部にし、末端は隆起・迫り出しによる張り出し部
に至るまでの斜面長 250 m を有し、幅は頭部付近で 120～130 m、末端部で 150 m の範囲である。
傾斜は頭部付近で 20°、中～下部で 5～13°の緩斜面となっている。

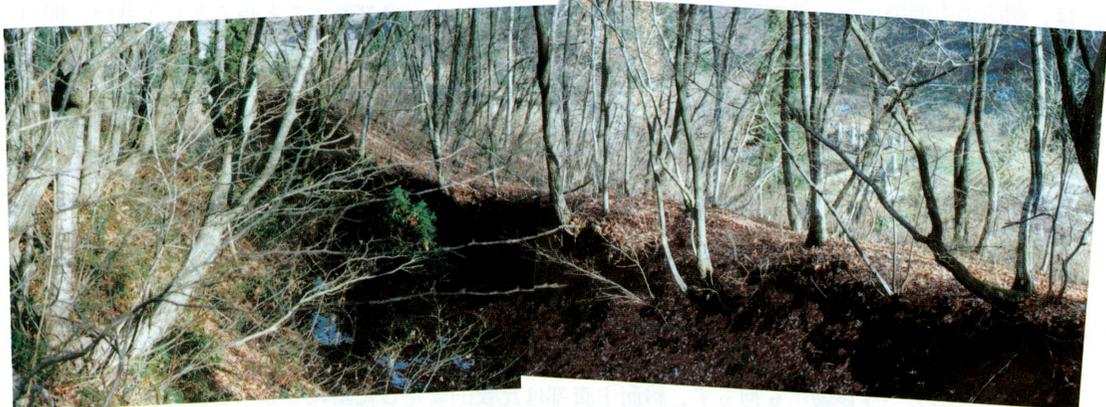
① 地区Aブロック頭部の開口亀裂

左側は不動地の尾根，中央より右側が移動地。中央の溝状地は，地すべりの頭部開口亀裂の大規模なもので，開口幅約13m，深さ5～8m，延長100m以上に及ぶ。明治中期には開口幅1～2m程度だったというので，単純平均で年10～15cmの移動が継続してきたと思われる。

Aブロックでは、明治時代の初期頃から緩慢な移動を継続してきたと言われている。地元の話で
は、明治の中期頃には、頭部尾根筋にみられる開口亀裂は人が飛び越すことができたと言ひ、開口
幅 1～2 m 程度であったと考えられるが、年々成長して、現在は幅10～15m、深さ 5～8 m (土砂
埋積)にもなっている。この亀裂の発達・成長は、ある時期に急速になされたというのではなく、
十分に認知できない程度の速度で徐々に開いてきたということから、単純平均で年10～15cmの移動
があったと推定される。これは昭和54年度から始めた移動杭観測結果とよく一致しており、冬季か
ら春先にかけて例年15cm程度の移動が認められている。

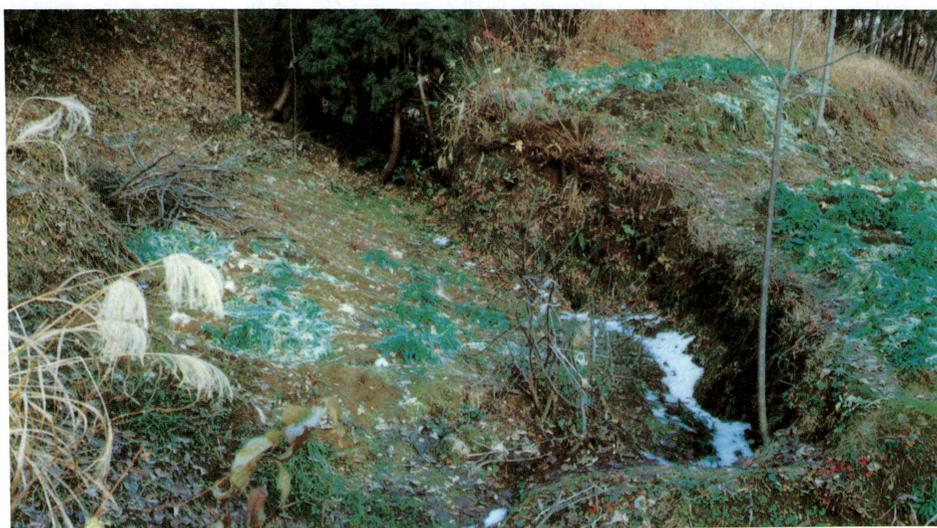
頭部落崖の南西端付近。

この付近より開口亀裂がはじまる。

右側が地すべり移動地塊。溝状の低地は，手前側から，右手奥へ湾曲して連続している。

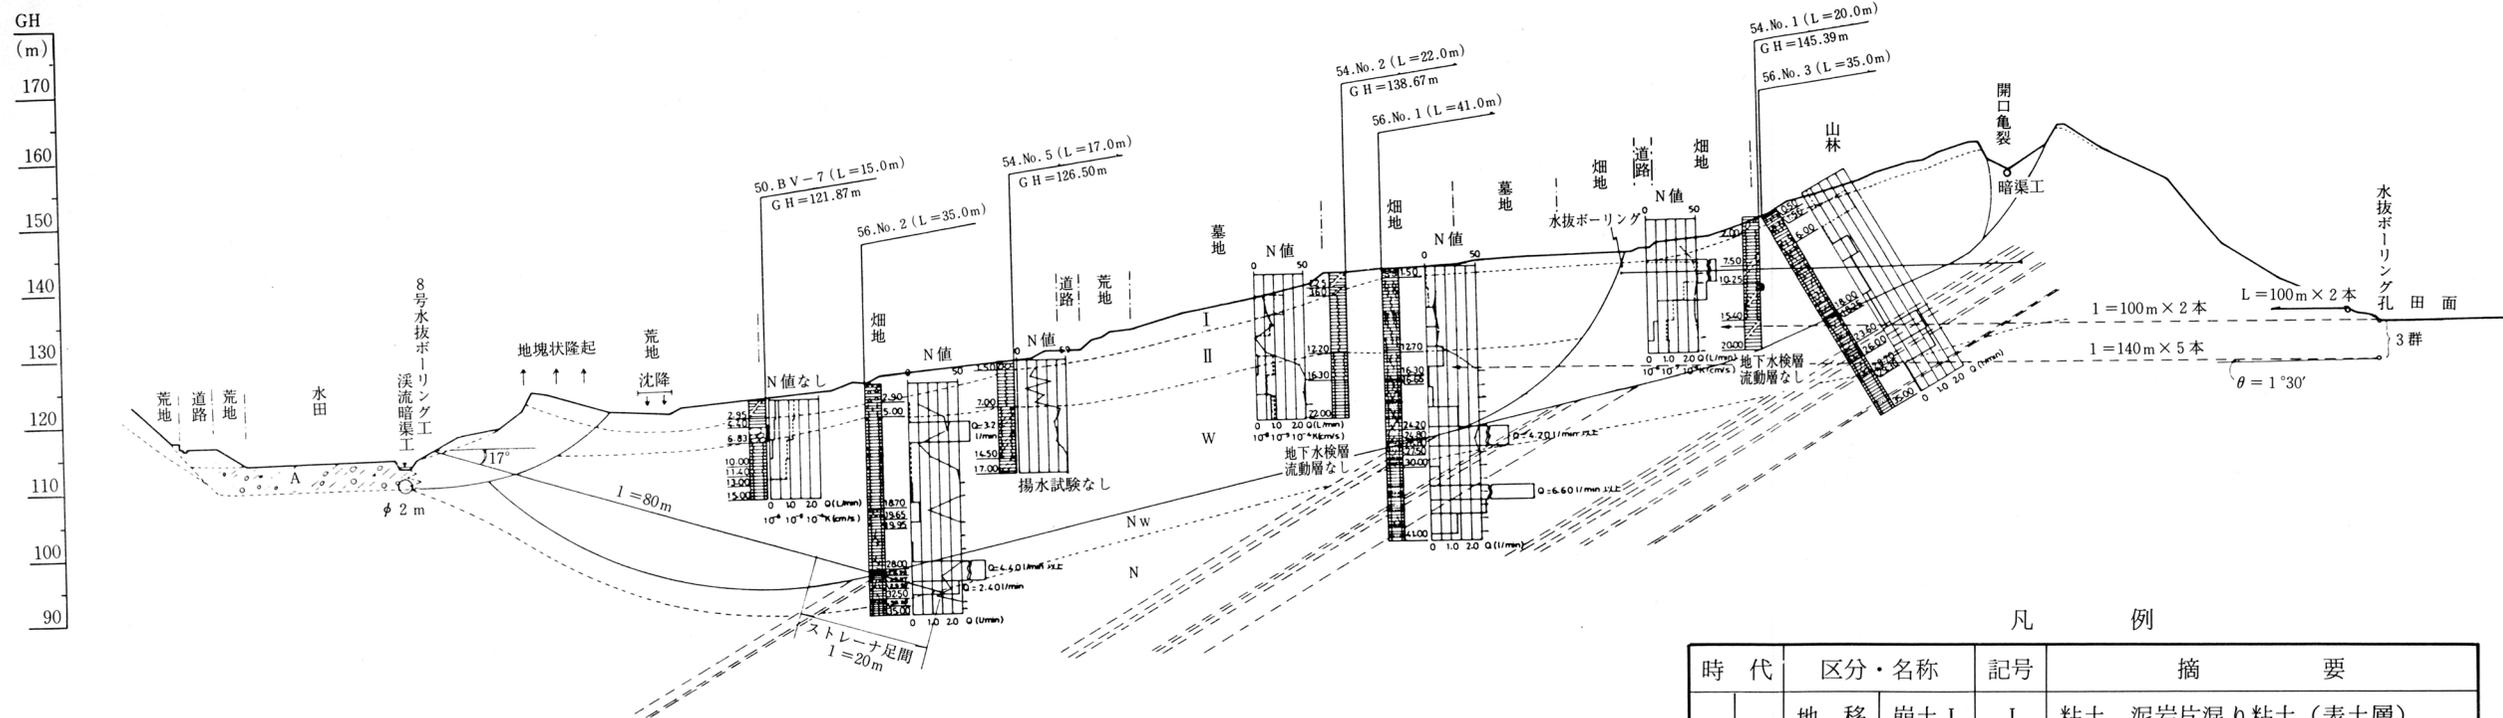
図3-2 II地区Aブロック地すべり縦断面図

図3-2に地すべり斜面の地質縦断面図を示す。

土質構成は、移動層として不攪乱の泥岩風化粘土や風化泥岩（N値50以上の堅硬岩も含む）が大部分を占め、いわゆる地すべり崩土は斜面表層の1～3m程度でしかなく、典型的な風化岩すべりの形態をとっている。

すべり面深度は、頭部で20m、中部で27m、下部で29mと深く、末端部の圧縮域では現河床面より20mもの深い位置から隆起していることが確かめられている。すべり面傾斜角は、斜面頭部ではほぼ地層の傾斜（ $\approx 30^\circ$ ）に沿って流れ盤型の形態をとるが、中～下部ではすべり面傾斜角 12° 程度と推測され、地層傾斜面とは斜交して、末端部で大きく回転・隆起するようである。

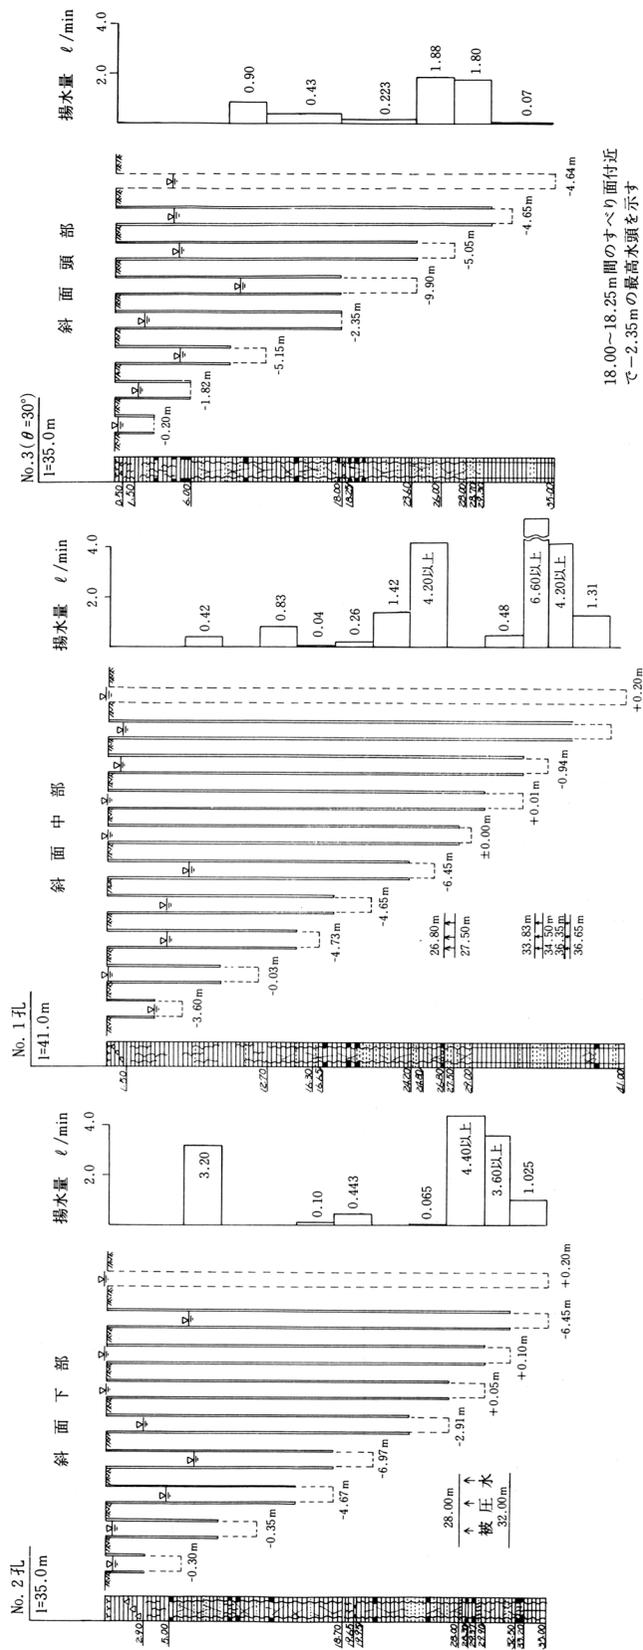
図3-3 掘削中の水位変動と揚水量

図3-3にボーリング掘削中の水位変動状況を示すが、被圧水頭は8月の渇水期にも拘らず地表面にまで達している。揚水試験でもこれらの深度で多量の揚水量が得られており、風化岩すべりを誘発する直接の原因がこれらの被圧水の賦存にあると見做せる。

18.00~18.25m間のすべり面付近で-2.35mの最高水頭を示す

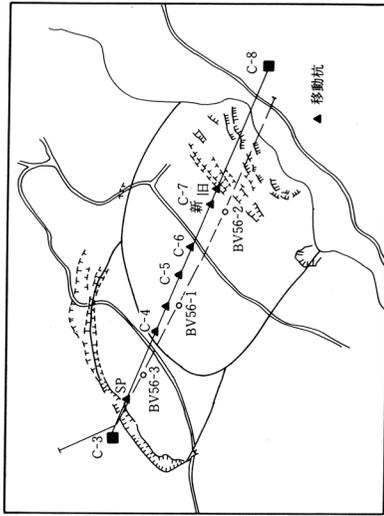
移動杭配置図

不動点C-8の新設
ポイント設置 昭和54年5月(新C-7は55年5月設置)
年4回測定

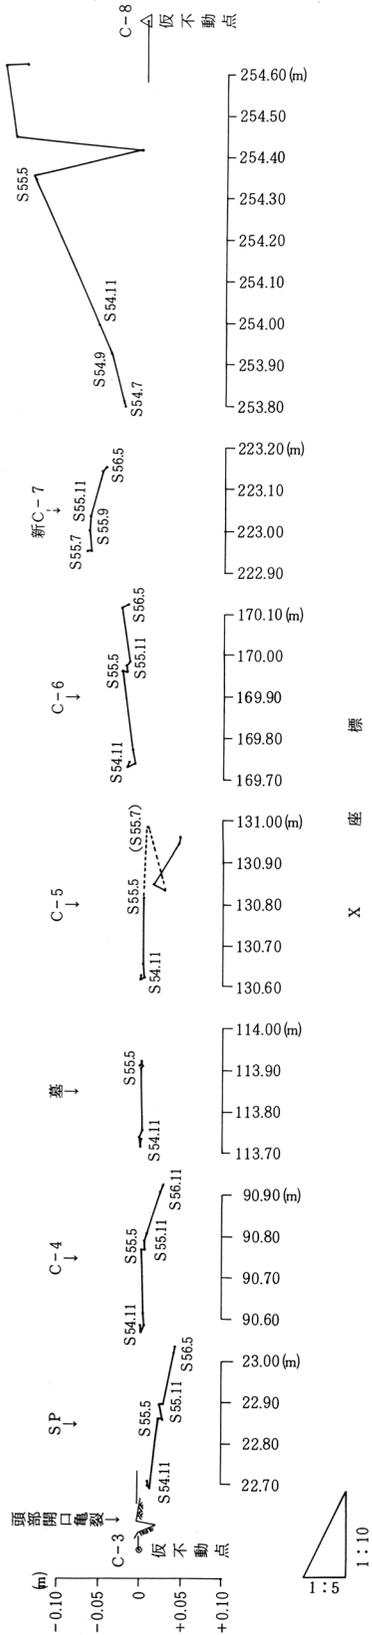
図3-4 移動杭観測結果 - 昭和54年~昭和56年の移動経過

昭和54年度から56年にかけての移動杭観測結果から、当斜面の移動の特長を述べると次のようである。

- (1) 斜面頭部から中上部にかけての杭SP～C-5の変位は同一の移動ブロックによると考えられ、その方位は頭部尾根筋の大開口亀裂に直の方向となり、開口亀裂の拡大化をもたらす移動ブロックに関係する。その移動量は春先に大きく現われ（10～16cm）、他の期間では停止又は1～3cmの微動程度である。
- (2) 斜面中下部から末端部にかけての移動方向はやや左岸寄りとなり、上記とは別個の移動ブロックの特徴を示すと同時に、下部から末端部では融雪期のみならず、集中豪雨や霖雨期にあって独自の移動を示す。ただし、冬季～春先にかけては斜面全域で類似した移動量を示す。
- (3) つまり、斜面内では、頭部開口亀裂の直接の拡大化をもたらす移動ブロックと、中～下部にかけての方位がやや左岸側に偏向するブロックおよび末端部で年間を通じて変位するブロックの3つの移動ブロックに区分されるようである。ただし、移動量の絶対値のみから判定すれば、末端部を除き、全斜面が一体化して融雪期においてのみ間歇的に移動を繰り返していると言えよう。

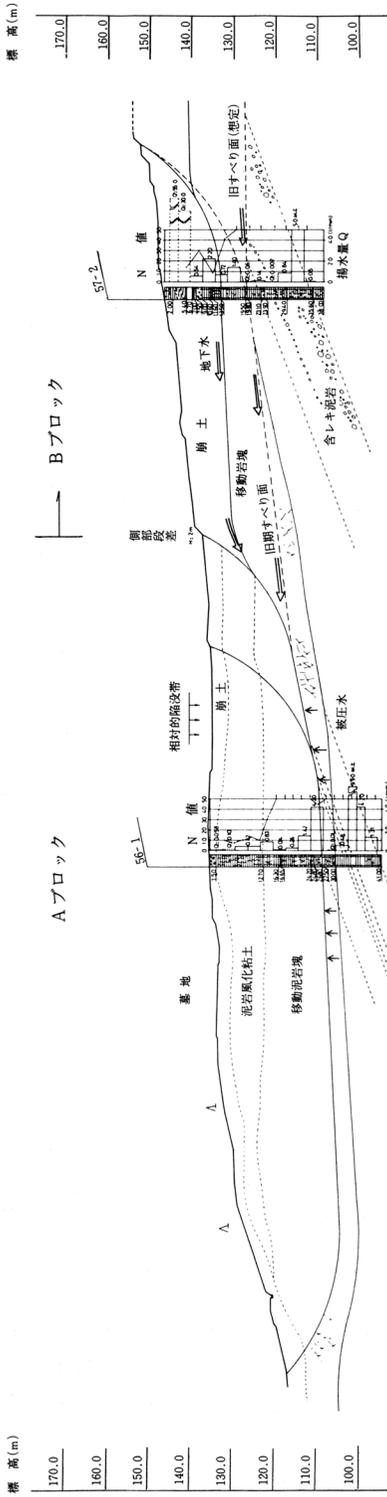
図4-1 地すべり斜面の地質横断面

一方、Aブロックの移動を誘発する直接的な誘因としては、すべり面付近に常時過大な水圧を有した被圧地下水が賦存することにあるが、この被圧水の供給源としては側部Bブロックに求められる。図4-1にA・B両ブロックを含む地質横断面図を示すが、同図にみられるように、かつては両ブロックを一体化したような大規模な岩盤すべりが発生したと考えられ、Aブロックはその下流側過半部にあっている。

※2 Bブロックの詳細については省略するが、中腹の滑落崖がAブロック頭部の開口亀裂の延長線上にあり、しかも、深部すべり面として岩盤内でせん断された痕跡（すべり粘土化帯の分布）も認められることから、かつて、A・B両ブロックを含めた大規模な岩盤すべりが発生したと考えられる。

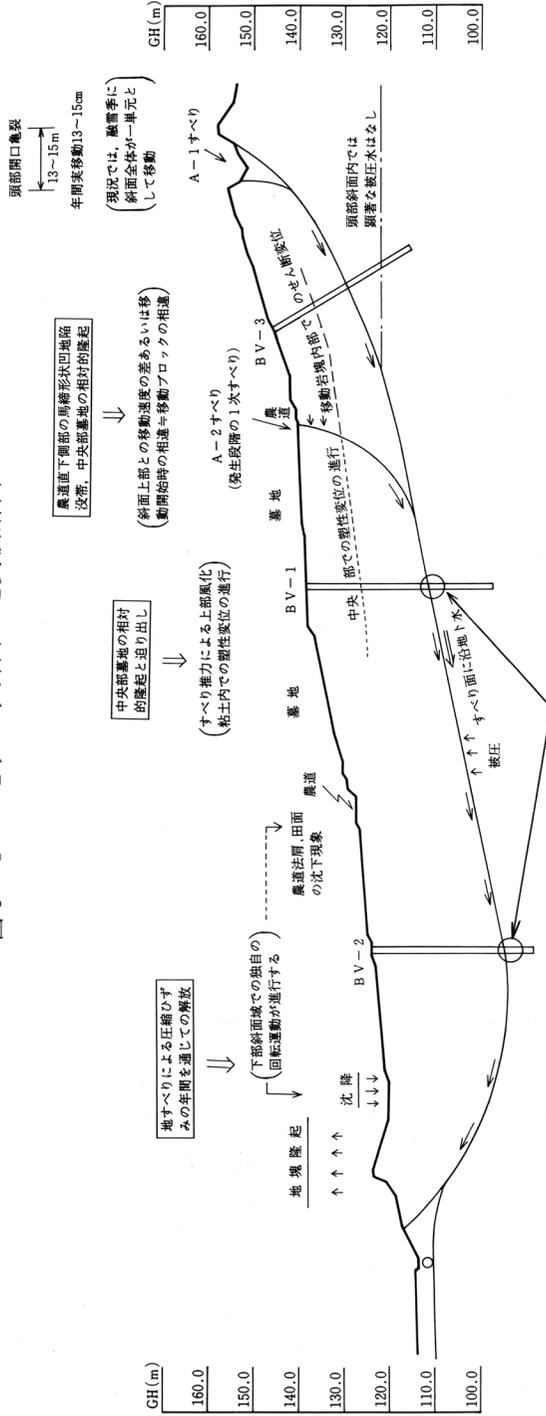
図4-2 移動機構説明図

すべり面付近の被圧水 (側部Bブロック方向に補給路)
 →融雪季に被圧水頭の上昇→地すべり移動の活性化 (実移動年15cm平均)

現況斜面の移動機構の説明として、図4-2に機構図を示す。

同図にみられるように、斜面頭部と中下部域では別個の移動形態をとっており、尾根を二つに裂いた頭部斜面の移動は、中下部域での移動に引張られて、地層の傾斜面に沿って滑動すると考えられる。そして、中下部域での地すべりを誘発するのはすべり面付近に賦存する被圧地下水であり、春先の融雪期に急上昇する水圧が風化岩盤を持ち上げて地すべりを活発化する。大きな地形単位としては春先のみを繰り返しているようであるが、斜面下部域では年間を通じて圧縮ひずみが解放される傾向にあり、独自に回転運動が進行している模様である。

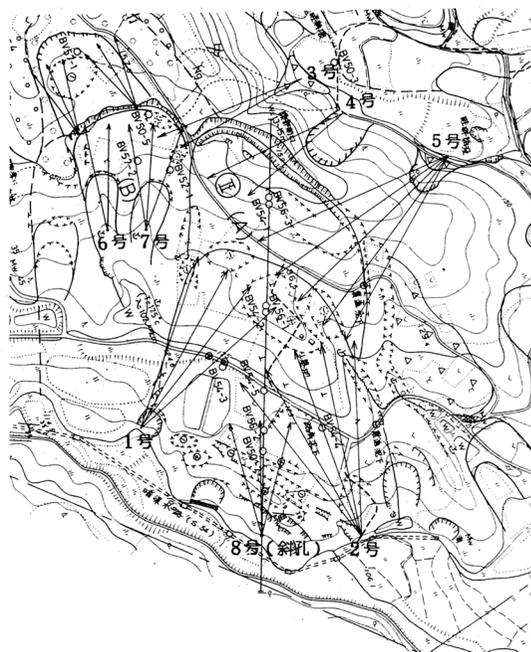
図 5-1 水抜ボーリング工配置図

そこで、暫定的に地表から長尺の水抜ボーリング工（ $l = 120 \sim 140 \text{ m}$ ）を密に打設することとし、斜面末端の両側部（2群）と頭部尾根の背後（3群）からの計5群を配置して、既存調査孔の水位観測やひずみ測定などの観測作業と併行しつつ、その工事効果を見計りながら施工することとした。

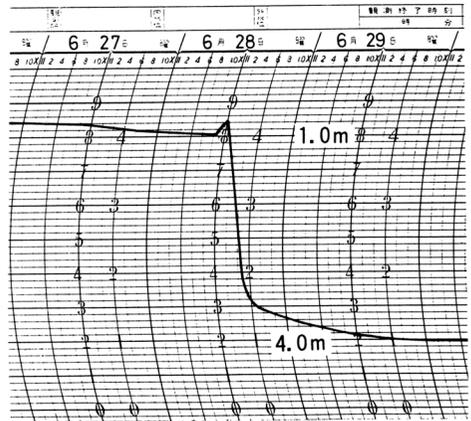
図7-2 BV56-1孔の自記記録紙

同図にみられるように、57年度の水抜ボーリングの施工前後で顕著な変動がみられるのは、斜面上部のBV54-1、56-3、中部のBV56-1 および下部のBV56-2などである。特に、斜面中部のBV56-1孔は、渇水期でも常時地表近くに水位を保っていたが、それが6月28日になって急激に4.0 mまで低下している。この時の経過を図7-2に示すが、この時点では、頭部尾根背後からの5号水抜ボーリングの5-3孔（中央孔）が100 m付近で押し出しの強いすべり粘土帯に遭遇し、瞬間的ではあるが $30\text{l}/\text{min}$ の湧水と砂の噴出が観察されている。孔内が砂で埋まったためか、その後は湧水量は激減したが、いずれにしても、すべり面付近の間隙水圧を低下せしめたことに間違いはない。

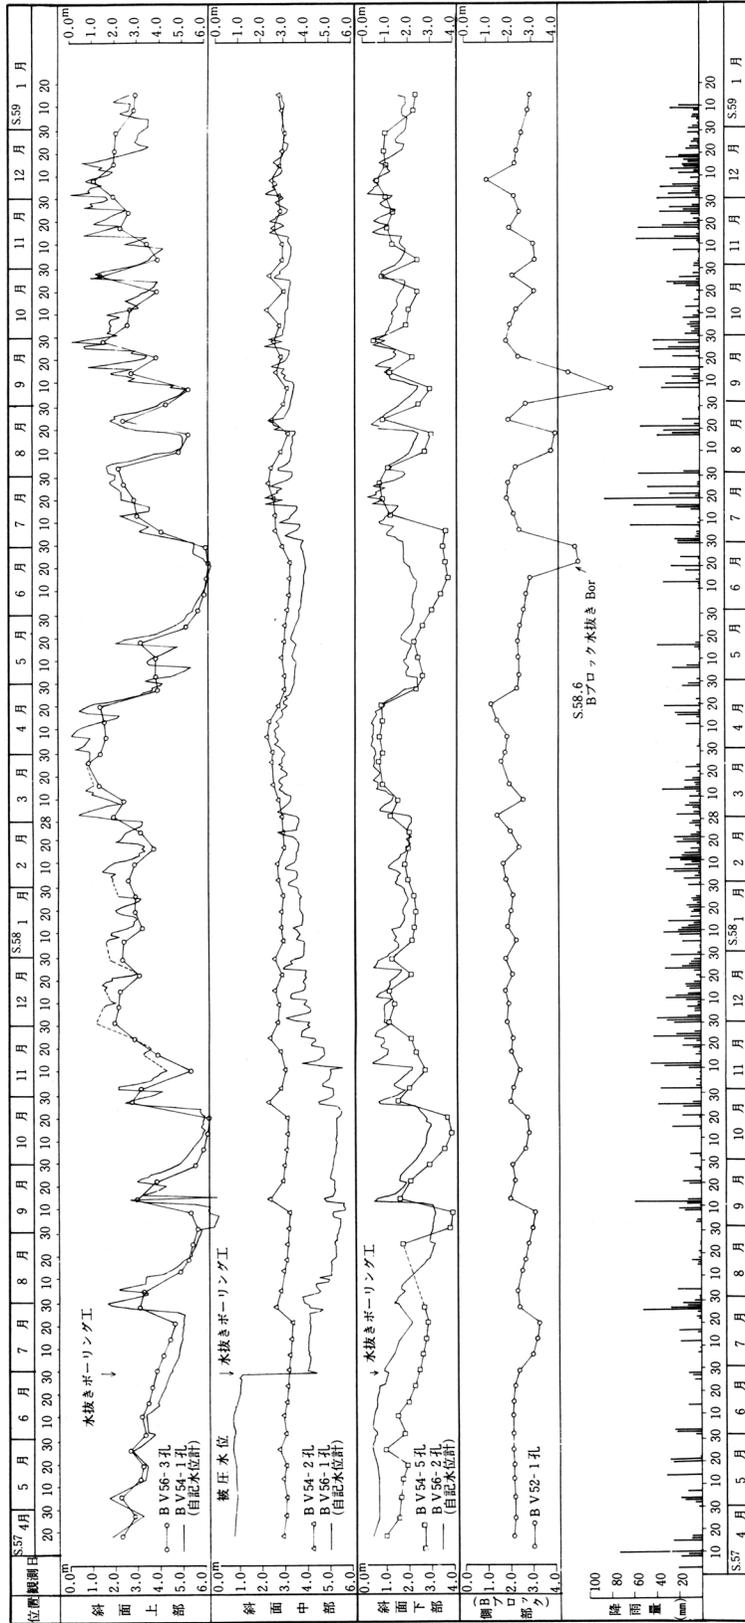
図7-1 孔水位変動状況 (昭和57年~58年)

既存調査孔の水位観測結果を取りまとめ、降雨量と比較して図7-1に示す。

- (1) 斜面上部域では、BV54-1, 56-3孔ともに1.0~2.0 mの範囲で水位低下が見込まれる。
- (2) 中部のBV56-1孔では、水抜Bor施工後に降雨量との相関性がほとんど無くなり比較し難いが、図7-1からみて、被圧水位は平均2.0 mは低下している。

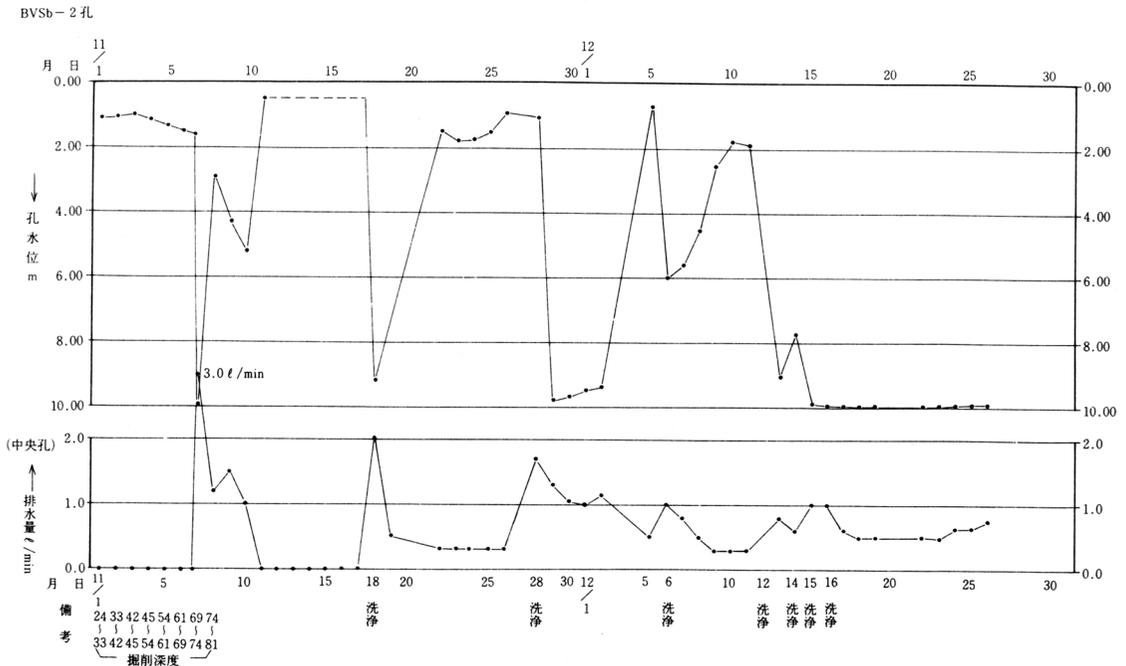
図7-3 下向き斜孔の孔内洗浄と排水量およびBV56-2孔の水位変動の関係

この洗浄と排水量およびBV56-2孔の水位変動状況を図7-3に示す。水位低下量を、最大10.0mが得られるが、これは水抜き斜孔の孔口位置とBV56-2孔の孔口とのレベル差にほぼ匹適し、当初の予測通り、下部斜面域での水圧低下は十分得られたものと判定される。

その結果、下部斜面域のBV56-2孔の被圧水位が急激に低下したことが確認されたが、ただ、噴砂によるパイプ詰りが激しく、繰り返し洗浄する必要があり、洗浄すれば排水量(最大3.0 l/min 現在 total 1.2 l/min)が増え、水位も低下するという傾向がみられた。

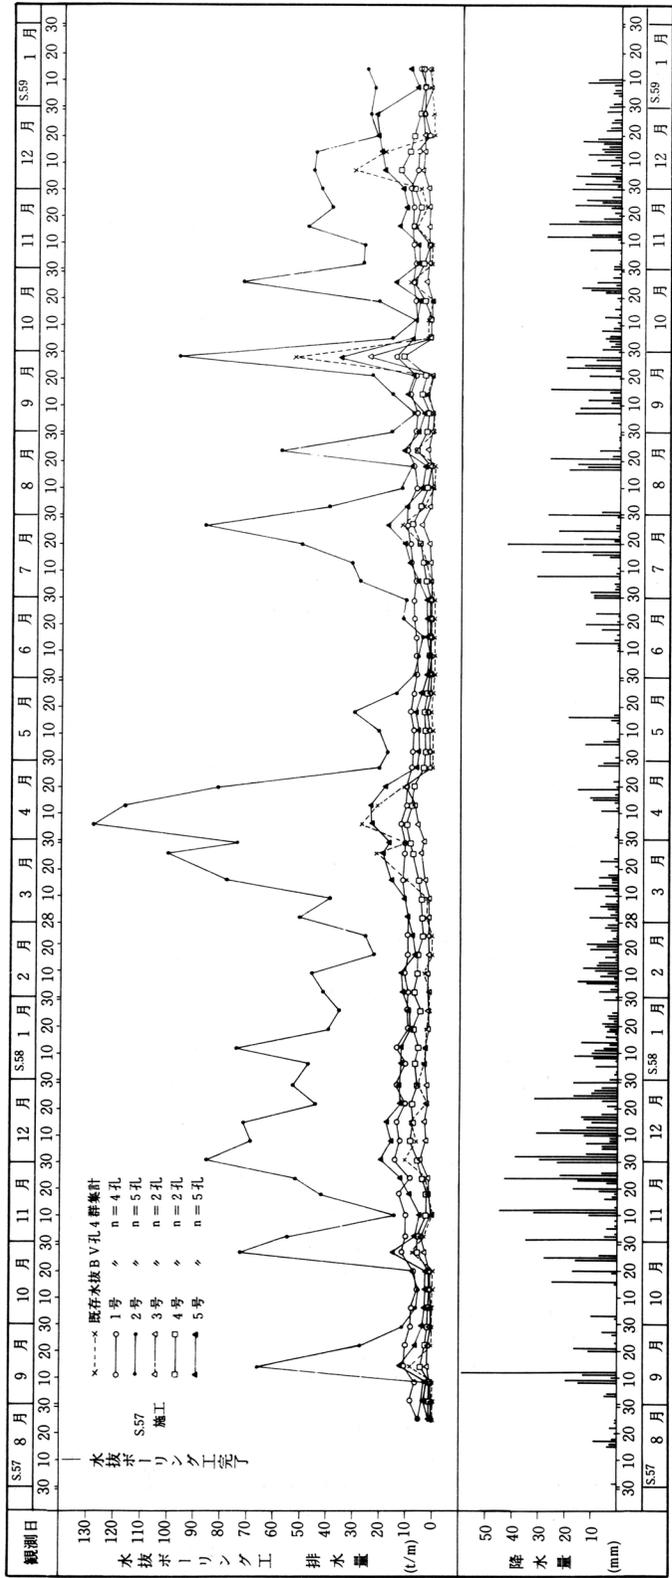
図7-4 水抜ボーリング工の排水量

各群の集計排水量の変化傾向を図7-4に示す。

全排水量は、融雪期において最大200ℓ/min近く得られ、斜面内の地下水排除に効果を上げている。

斜面脚部の2号群では、降雨後3日位の早い時期から排水効果が現われ、2週間位までは持続して排水量が得られるなど、浅い位置の地下水から深部地下水まで広角的な排水効果が得られ、しかも最大水量が得られている。同じ脚部の上流側端部に位置する1号群では、7日以降の累積雨量と高い相関性を示し、浅い位置の地下水よりはむしろ深い位置で側部に回り込んでくる地下水排除に効果を上げていようと推察される。

尾根背後からの3, 4, 5号の各群では、いずれも7日間の累積雨量から漸次相関性が認められるようであり、やや深い地下水の排除に関与していると考えられる。

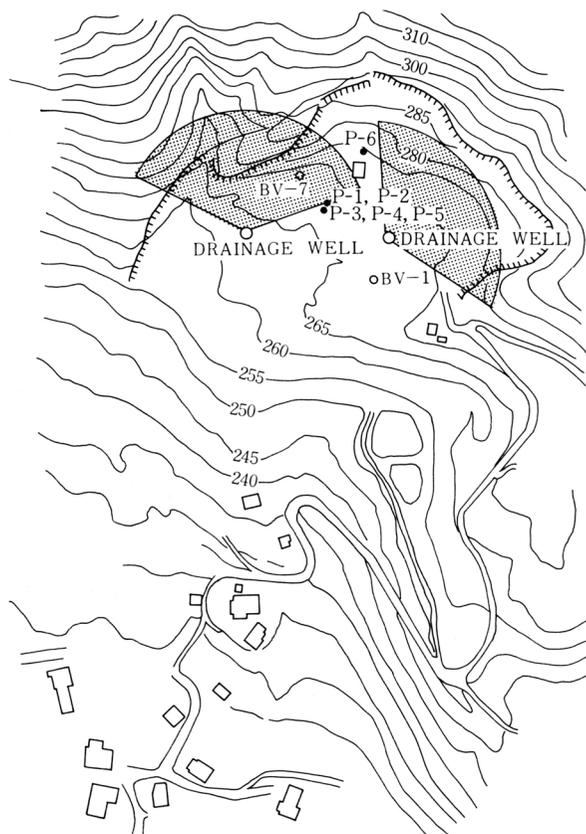
図-1 蓬平地すべり地の平面図

蓬平地すべり地では，図-1に示すように地すべり地の頭部で間隙水圧，

地下水位の測定を行っている。図中、記号BV, Pはそれぞれ地下水位・間隙水圧の測定位置を示している。間隙水圧計は図-2に示すように砂中に埋設し、その上はベントナイト、モルタルなどの入れて、上部の地下水の変動の影響を受けないようにした。また、一つのボーリング孔に2, 3個の水圧計を埋設しているものもある。なお、地下水位は上から孔底までストレーナーが設けられている。縦断面は図-3のようであり、横断面は図-4のとうりである。

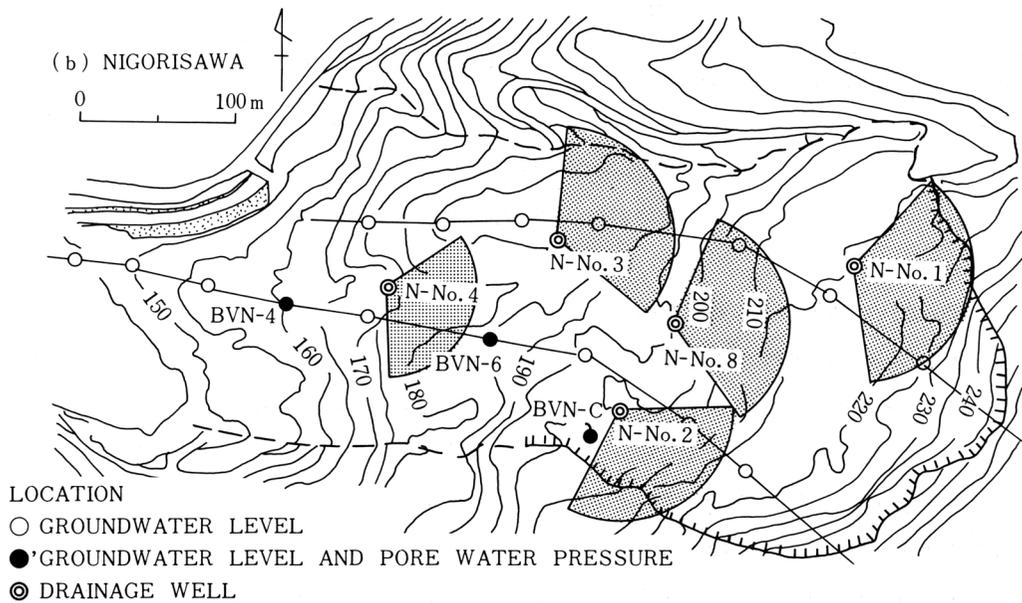
図-5 濁沢地すべり地の平面図

濁沢地すべり地では、図-5に示すように、BVNの地点で間隙水圧、地下水位を測定している。間隙水圧計の埋設位置は図-6のとうりで、間隙水圧計埋設法水位の測定法は蓬平地すべり地と同じである。縦断面は図-7のとおりで、地すべりの頭部より下方に舌端部附近まで分布させている。

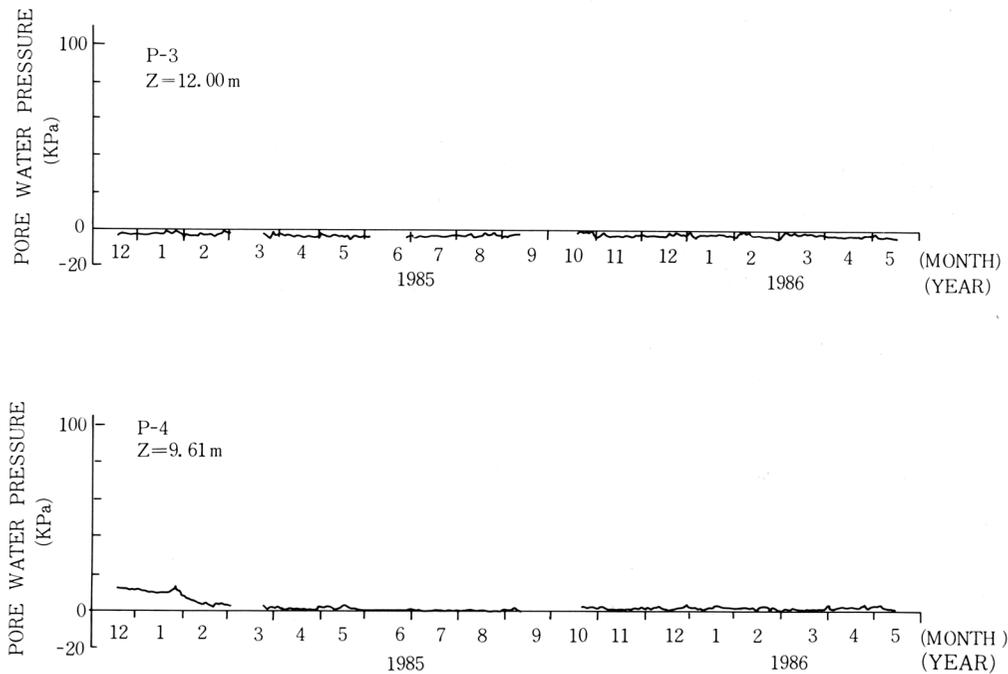
図-8 蓬平地すべり地でのP-3, P-4の間隙水圧の変化

図-8(a), (b)に蓬平地すべり地でのすべり面附近 (P-3), 地すべり土塊中 (P-4) に埋めた水圧計による間隙水圧の測定結果であるが, 多少の変動はあるものの埋設以来ほとんど変化していない。しかも, 過剰間隙水圧が零となっている。集水井の効果によるものと思われるが, 滑落崖に近く, 側面も境界面近くなので, すべり面附近の水みちが変った可能性もある。なお図-8のような傾向はP-1, 2, 5, 6の記録を見ても同じ傾向である。

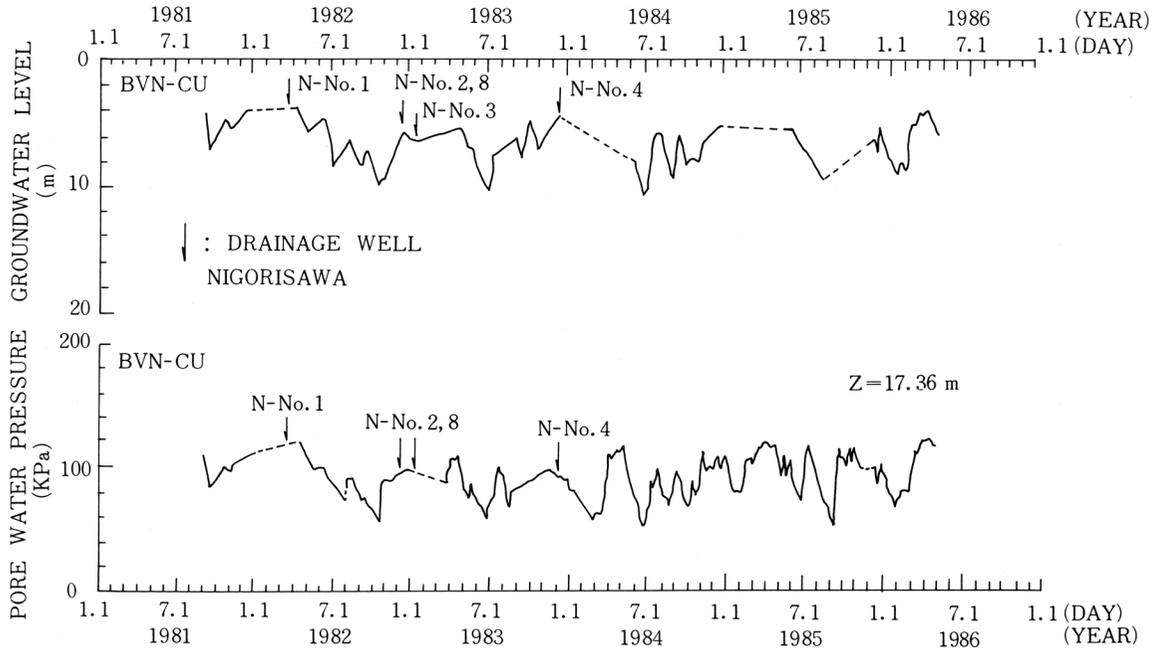
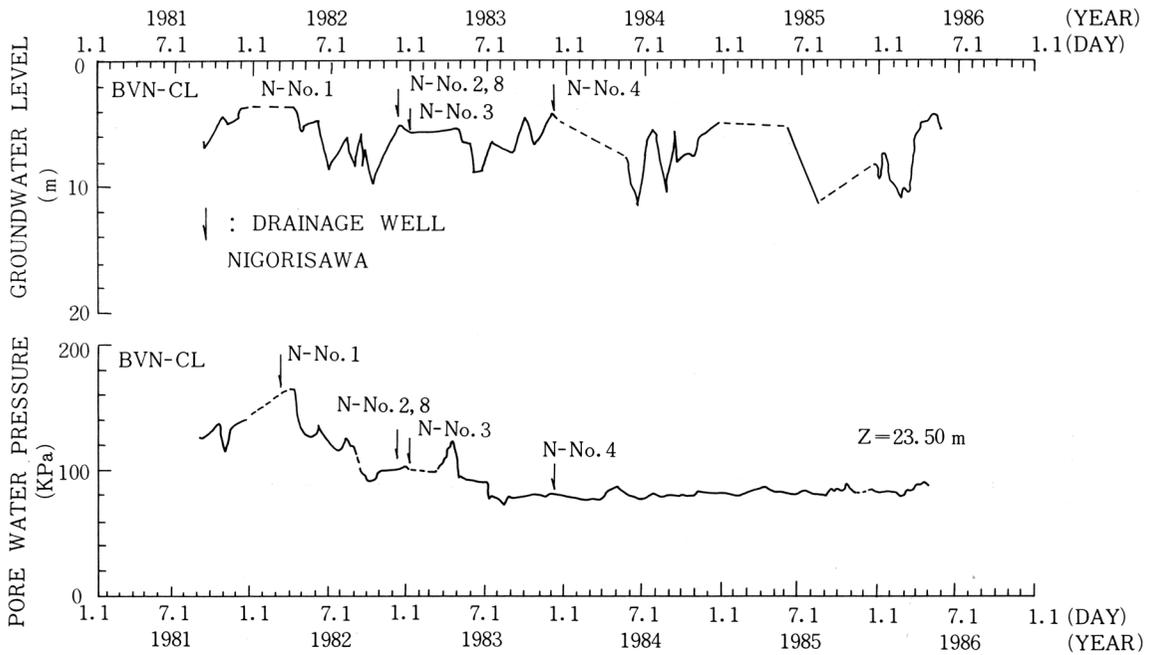
図-9 濁沢地すべり地での間隙水圧、水位の変化

図-9, 10は濁沢地すべり地で測定した間隙水圧と地下水位の結果である。なお, 図中の点線は記録の欠けている範囲である。BVN-6 L, 6 UとBVN-C Lの間隙水圧はN-No 2, 4の集

図-9, 10のBVN-CUとBVN-CLの水位測定観測孔の底部は、それぞれ、水圧計の位置と一致させているが、両者の記録はほぼ一致している。水圧計の記録が異なるのに、水位記録が同じであることは、観測孔がオール・ストレーナーの形をとっているために、記録は土塊中の動きをとらえていることを示すものであるといえる。

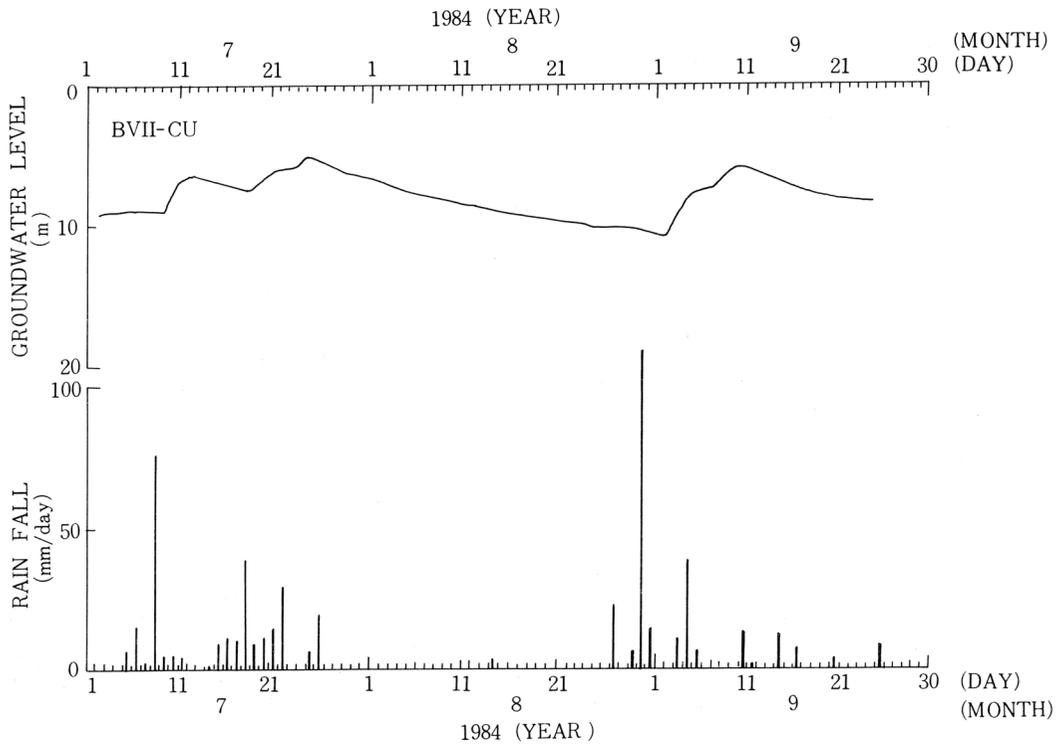
図-11 濁沢地すべり地における降雨量と間隙水圧の関係

降雨と間隙水圧の変動関係をみるために、融雪水の影響のない期間を考慮して、1984年7～9月における降雨量とBVH-CUの間隙水圧の変動を示したのが図-11である。間隙水圧が降雨後、数日して最大になっていることがわかる。このような結果は数少ないので早急に結論を出すには至らないが、地すべり観視体制を降雨後、数日あるいはそれ以上継続する必要があるといえる。

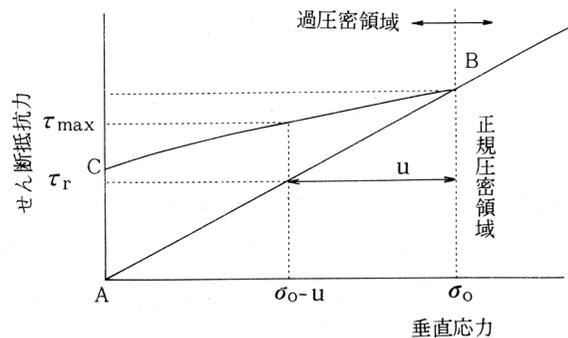
図-12 間隙水圧の上昇を考慮した土のせん断強さ

で表わされるから、間隙水圧の増大により土のせん断強さの低下が生じることは容易にわかる。ただし、間隙水圧が増大すると有効垂直応力は σ_o から $(\sigma_o - u)$ と減少し、 $\sigma_o / (\sigma_o - u) > 1$ となるので、土は応力的には過圧密状態となり、このときの破壊線は周知のように図-12のCBのようになり、もはや直線では表すことが出来ない。いずれに

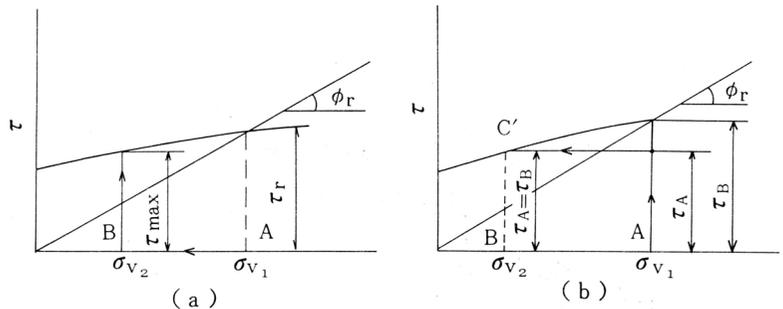
図-13 せん断時の応力条件

- (1) 図-13(a)に示すように、垂直応力 σ_{v1} で残留強さまでせん断した後にせん断力を零として、そのまま σ_{v1} で圧密してから、垂直応力を σ_{v2} まで低下させて再びせん断する。

- (2) 実際の地すべり面の一要素の応力状態を考えると、図-14のように垂直応力(σ_v)とせん断力(τ)を受けているので、図-13(b)のように(1)と同様に残留強さまでせん断した後に、残留強さより小さいせん断力(τ_A)を载荷したまま圧密する。その後に、载荷したせん断力(τ_A)を一定として垂直応力を低下させる。(1)の方法による実験結果はすでに述べているので、ここでは、(2)の方法で行った蓬平地すべり地でのすべり面の強についての結果についてのみ述べる。

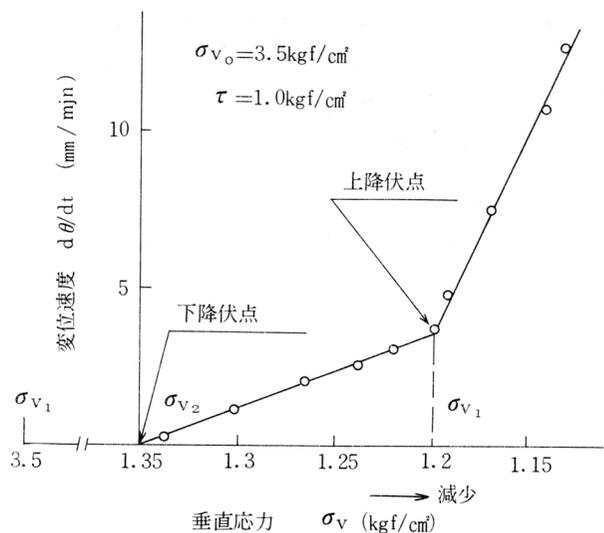
図-15 試験条件(2)の結果

(2)の方法で初期垂直応力 $\sigma_{v0} = 3.5 \text{ kgf/cm}^2$ 、 $\tau (= \tau_A = \tau_B) = 1.0 \text{ kgf/cm}^2$ での試験結果は図-15のとおりであり、 $\sigma_{v2} = 1.35 \text{ kgf/cm}^2$ までは一定の速度で変位が増すが、その後は変位速度が一定の割合で増大し、その値は σ_{v1} を境にして急激に大きくなり、土は破壊する。これらの点を下降伏点、上降伏点として、過圧密比に相当する垂直応力比 $\alpha (= \sigma_{v1}/\sigma_{v0})$ 、または、 σ_{v2}/σ_{v0} をパラメーターとして、初期せん断応力 J との関係を描くと図-16のような結果が得られる。いま、垂直応力の大きさに拘らず同じ α の点を結ぶと、 $\alpha (= 1, 2, \dots)$ で示した直線の傾き(ϕ_0)は初期応力状態の異なるものにも拘らず、垂直

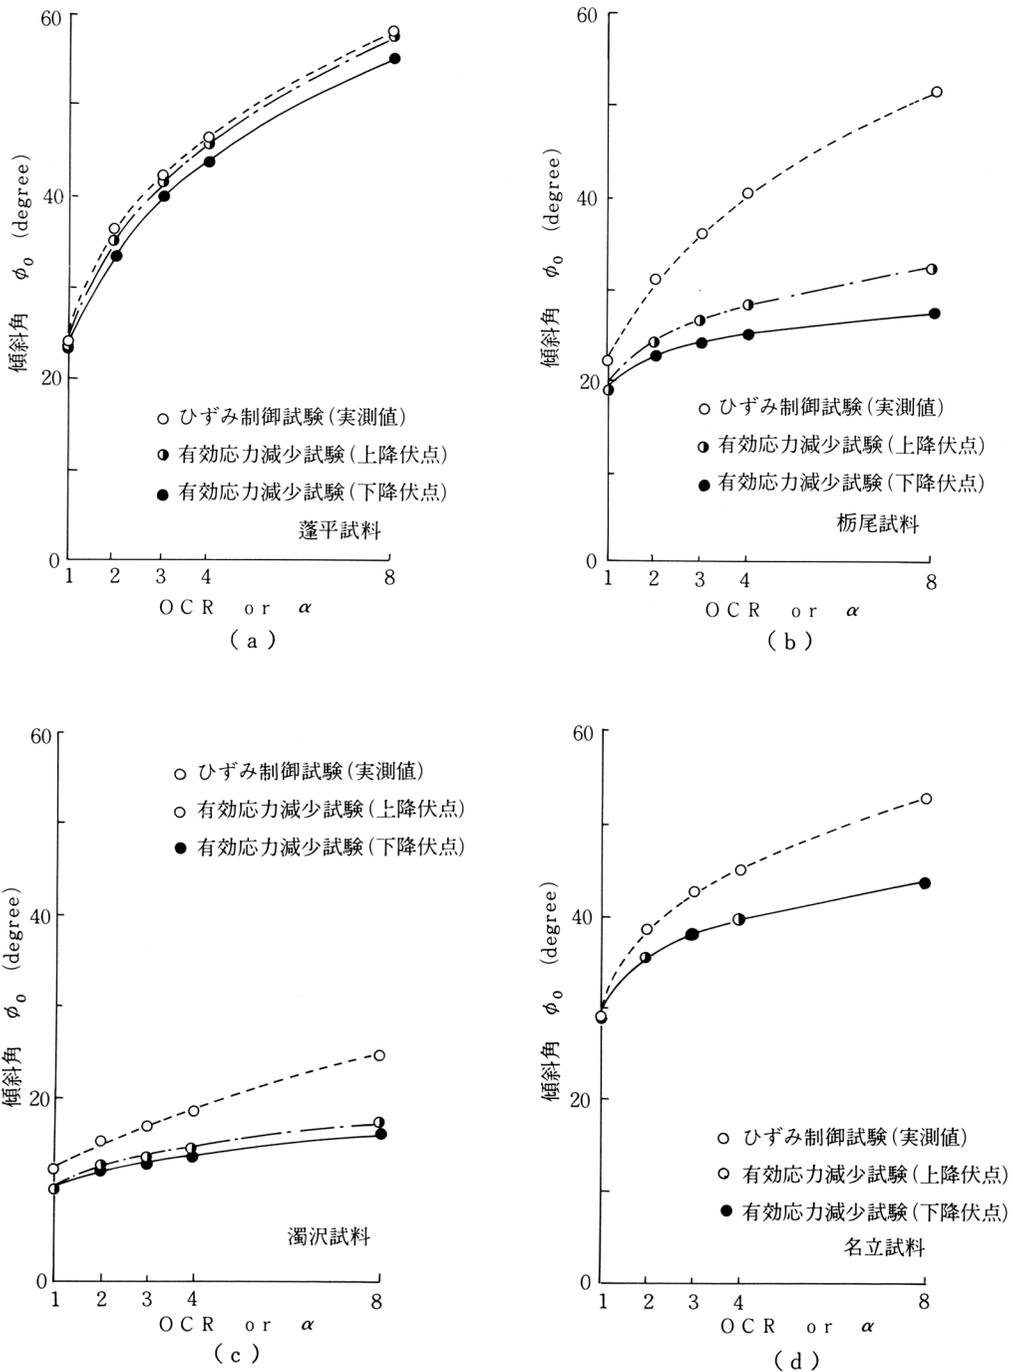
図-17 傾斜角 ϕ_0 と垂直応力比 α の関係

応力比 α （過圧密比と同じ意味）にのみ依存する値となり， ϕ_0 と α （又はOCR）の関係は図-17の(a), (c)のようになる。ここに，ひずみ制御試験と書いたのは実験方法(1)による初期せん断応力が零

の場合の値である。また、同図には栃尾、名立の地すべり地の土の結果も示してある。

図-17から、 $\phi_0 - \alpha$ (又はOCR) 関係は土の種類によって異なることも明らかである。

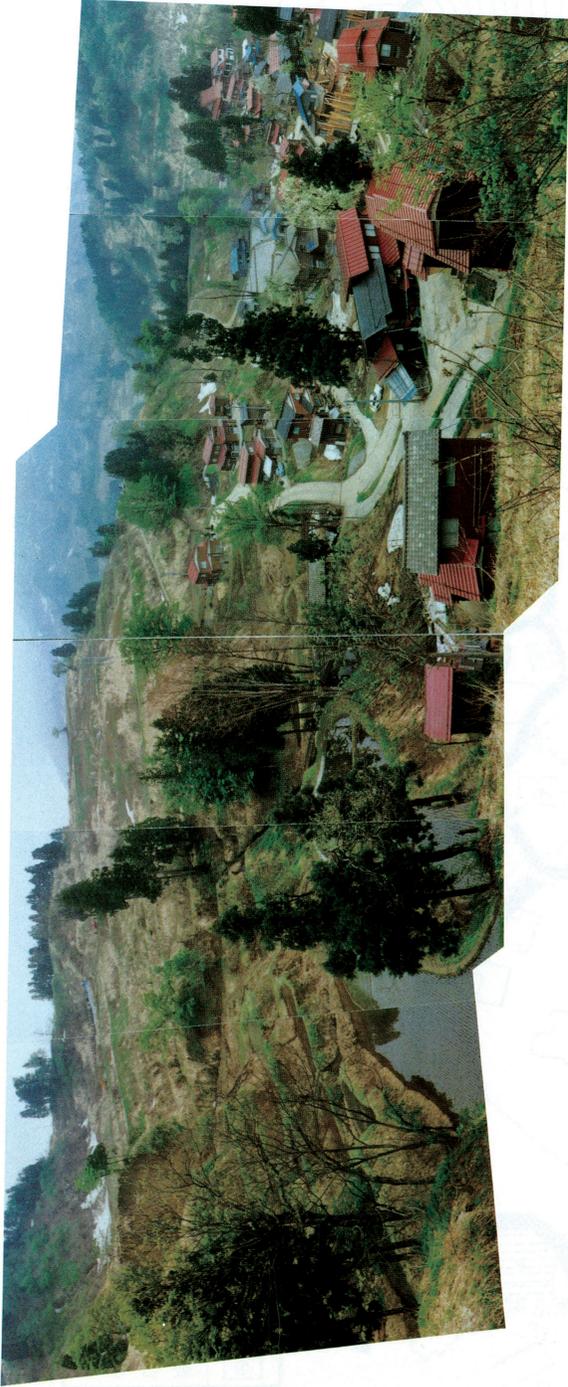
被災前 昭和59年5月16日 撮影（5月15日20時30分亀裂発生）
