第14回現地検討会

宮 沢 地 す べ り
蓬 平 地 す べ り

I 宮沢地すべり地における地下水対策とその効果

—— 長尺水抜ボーリング工の実施例 ——

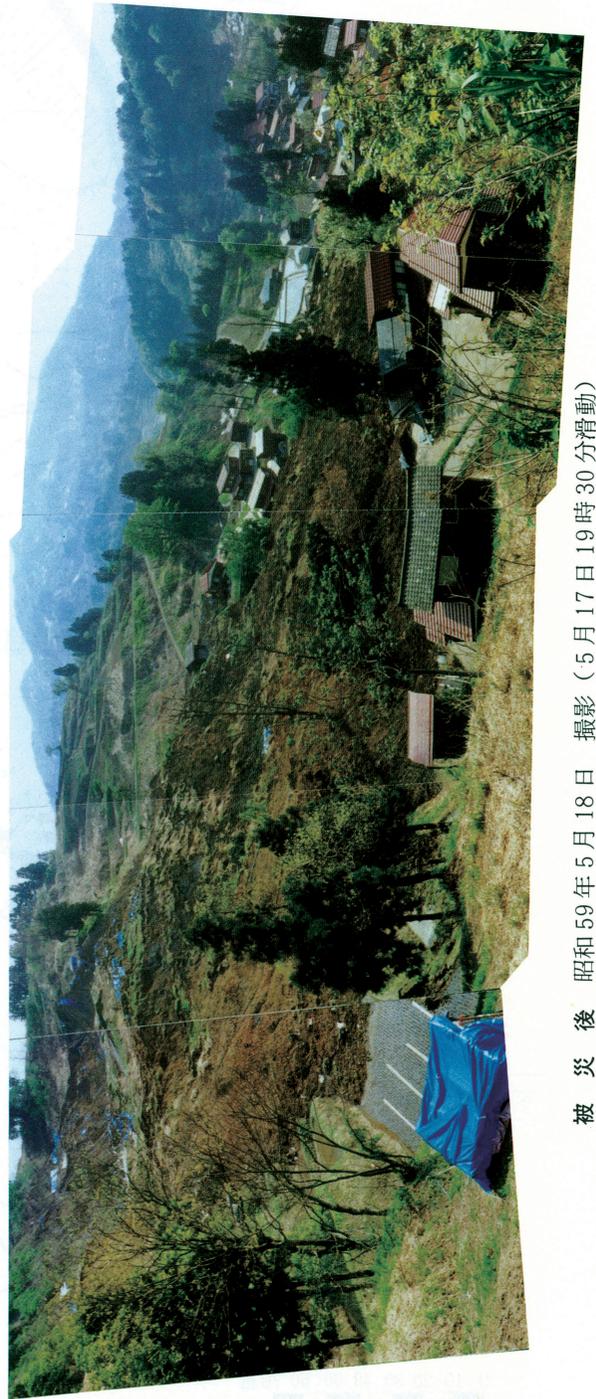
被災後 昭和59年5月18日 撮影（5月17日19時30分滑動）

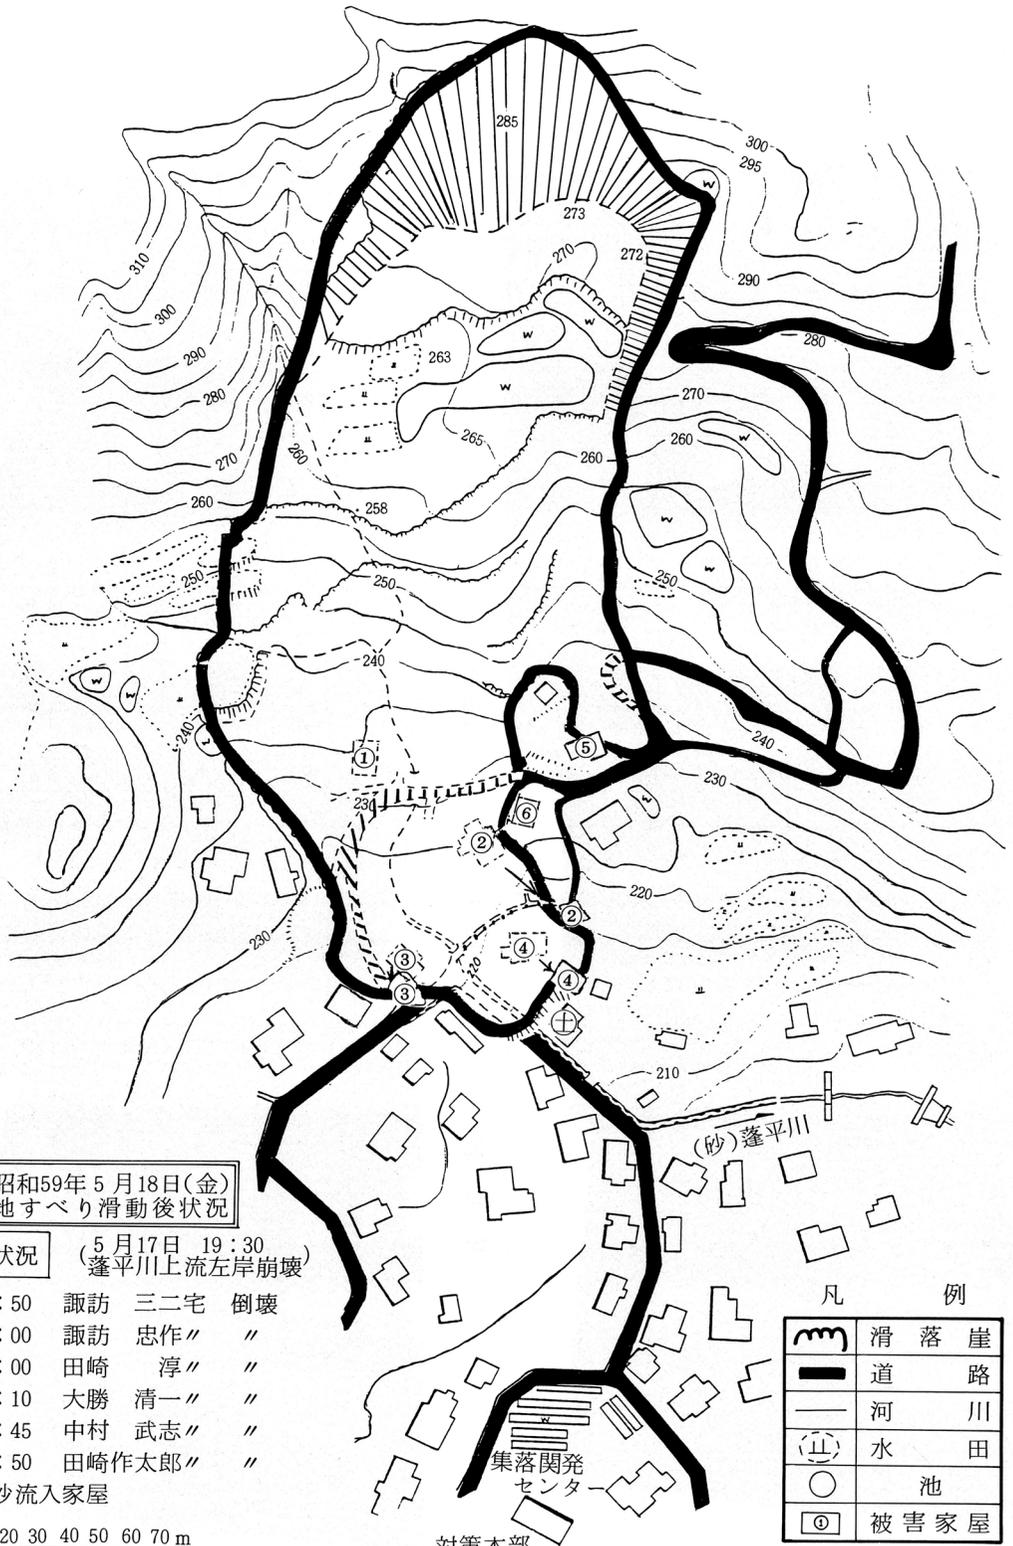
蓬平地すべり概要図

昭和59年5月18日(金)
地すべり滑動後状況

家屋倒壊状況 (5月17日 19:30
蓬平川上流左岸崩壊)
