雁平・達野地すべり

■ 1987. 9. 17~18 ■

雁 平 地 す べ り

達野地すべり（別所地区）の概要

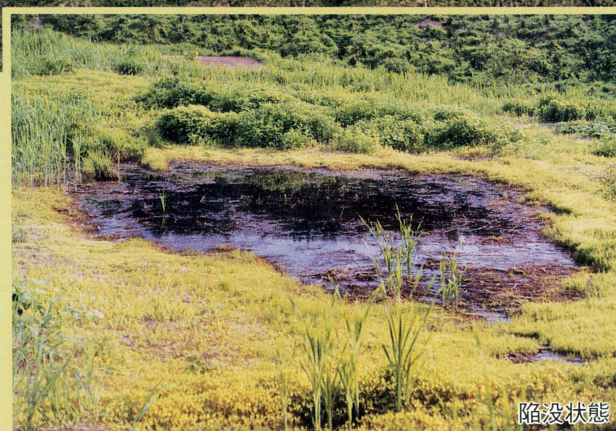
陥没状態

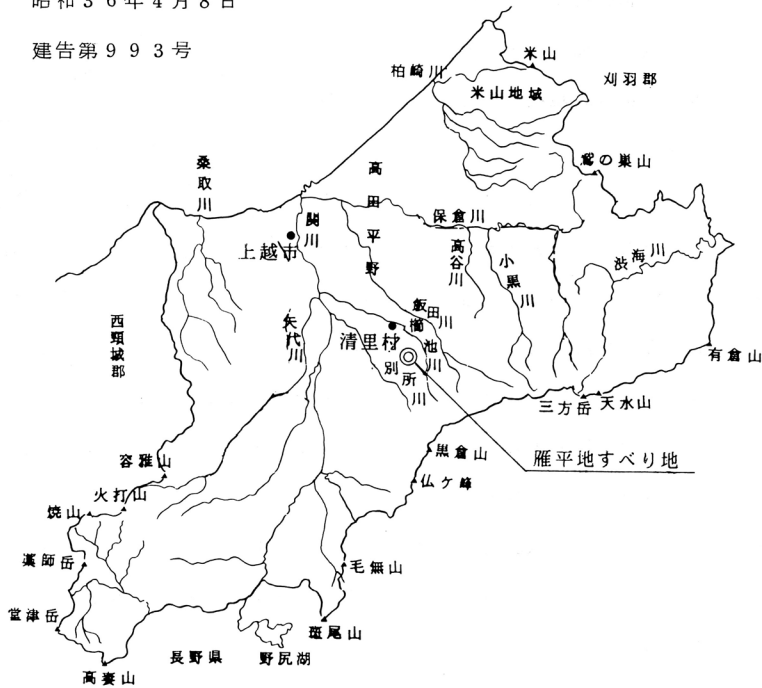
図-1 位置図

雁平地すべりは、上越市の南東約10kmに位置し、防止区域は中頸城郡清里村と板倉町にまたがっている。地区内の大半は、山林で占められておりわずかに雁平川と石油川沿いに田畑が開墾されていたが現在は大半が休耕田となり荒れている。雁平川に沿って荻平部落に通じる村道がある。同部落は、かつては石油の採油でにぎわい、鉱泉宿もあったほどであるが、現在は僅かに2軒が残り、夏場の農繁期を除くと定住者はいない。

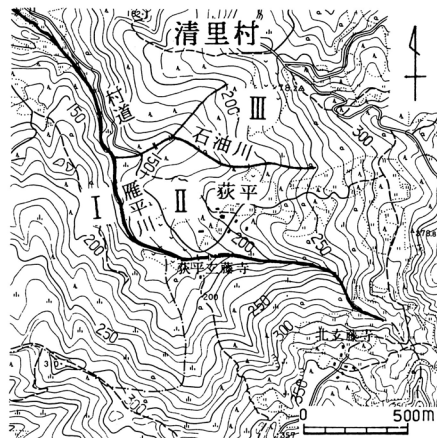
図-2 地形区分

地すべり地内の地形は、起伏量100~200 m、斜面勾配8~18°の緩斜面が広がっており、地形勾配や水系から地区内は図-2 のように3つの地形区に区分できる。

- ・ I 帯 …… 雁平川の左岸側地域。斜面勾配は約18°で指定地内では最も急であり、これは地質構造(受け盤)を反映したと思われる。山腹斜面全てが地すべり地で、地すべりブロックの形状は複雑である。現在活動しているところもある。

- ・ II 帯 …… 雁平川と石油川に囲まれた地域。斜面勾配は約8°ときわめて緩傾斜な地形を形成している。石油川上流部左岸

側から雁平川上流部にかけて一次地すべりによるものと思われる顕著な滑落崖がみられる。地すべりブロックの形状は、I帯同様複雑で明瞭ではない。現在荻平部落の下部斜面が緩慢に活動しており、地表のうねりが大きく、多数の円形状の窪地が存在する特異な現象が認められる。

- ・ III 帯 …… 石油川右岸地域。地形勾配約13°で中腹部から頭部は牧草の採草地に開墾されたが、規模の大きい地すべりが頻繁に発生し、一部は現在も活動中である。このため採草地の大半は荒地となっている。

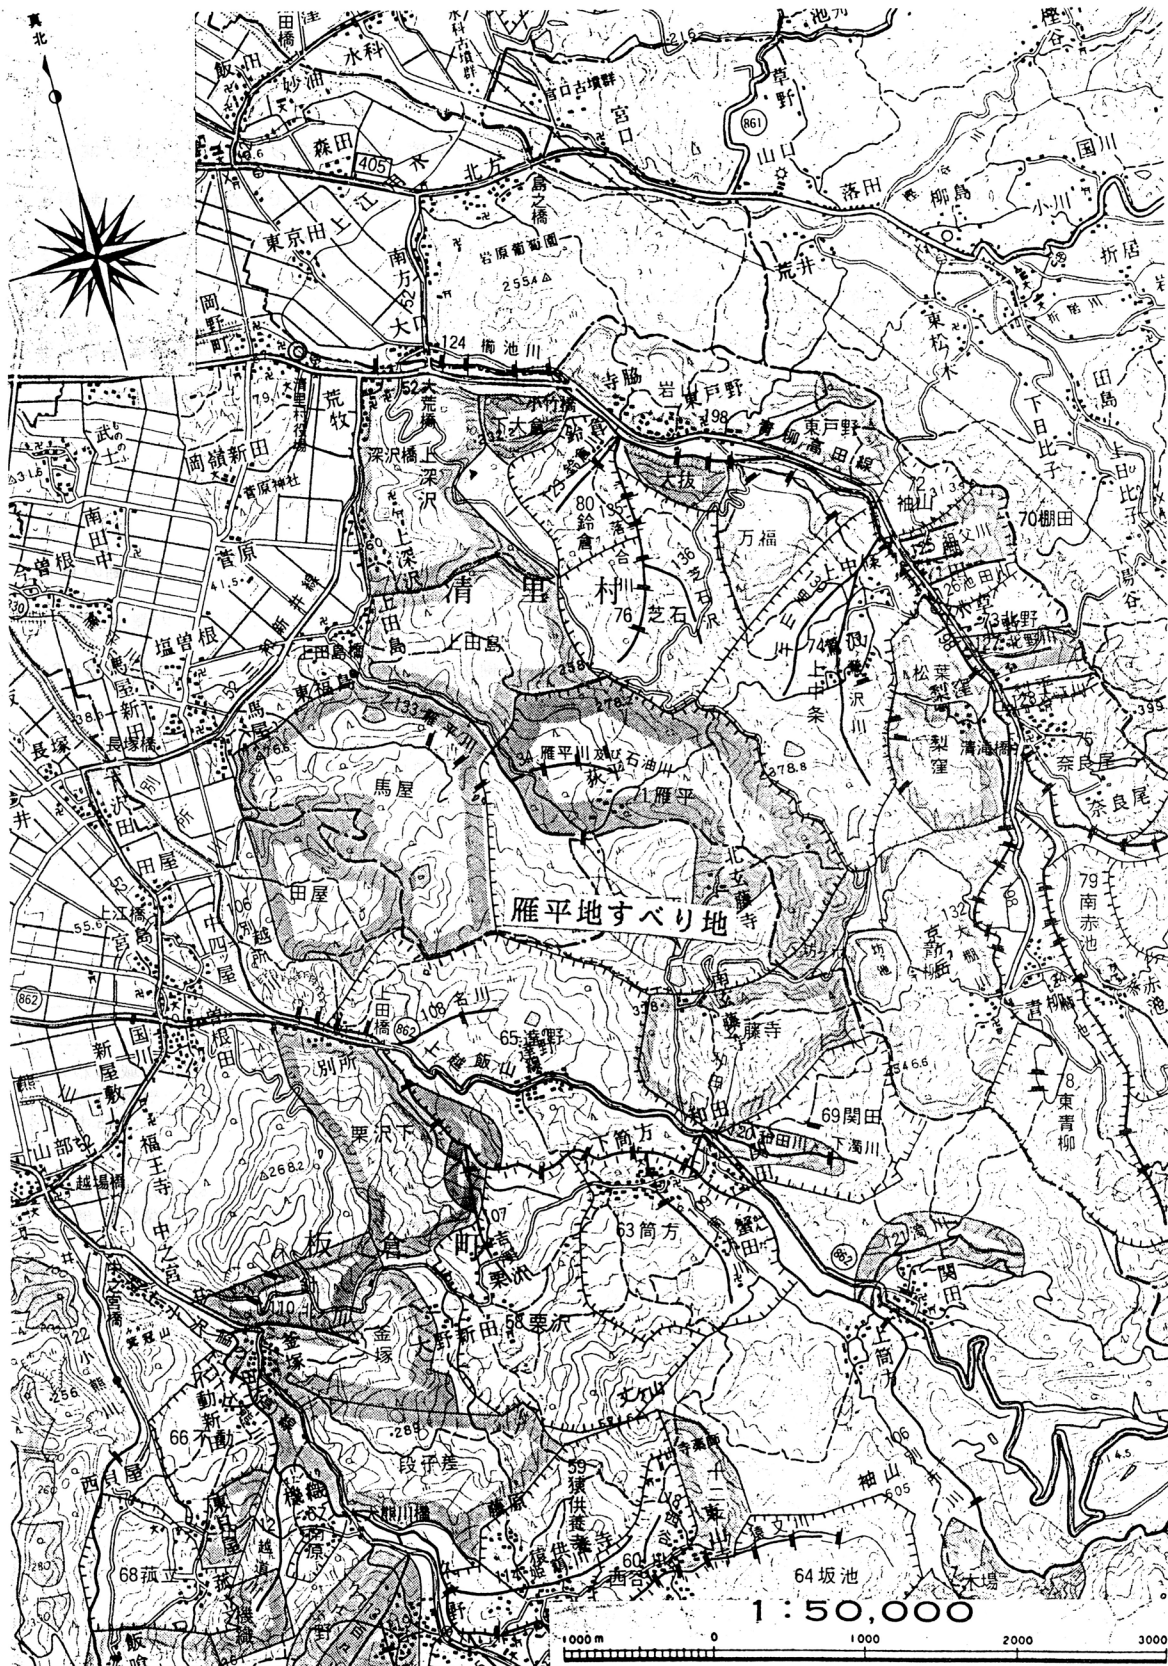
図-3 雁平地すべり地とその周辺地域

本地区は、高田平野の東方に広がる東頸城丘陵が徐々に高度を下げて平野に没する縁部にあたり、地形は稜線部の標高が200~300 mの比較的高性に富む丘陵性山地を形成している。本地区周辺の地すべりの分布密度は県下有数で、図-3 にみるように隣接地域も地すべり防止区域に指定されている。この付近の山地斜面の大半は何らかの形で地すべり活動に関連して形成されたものとみて良く、地区内で不動地とされる箇所は、わずかに石油川右岸側に認められるにすぎない。

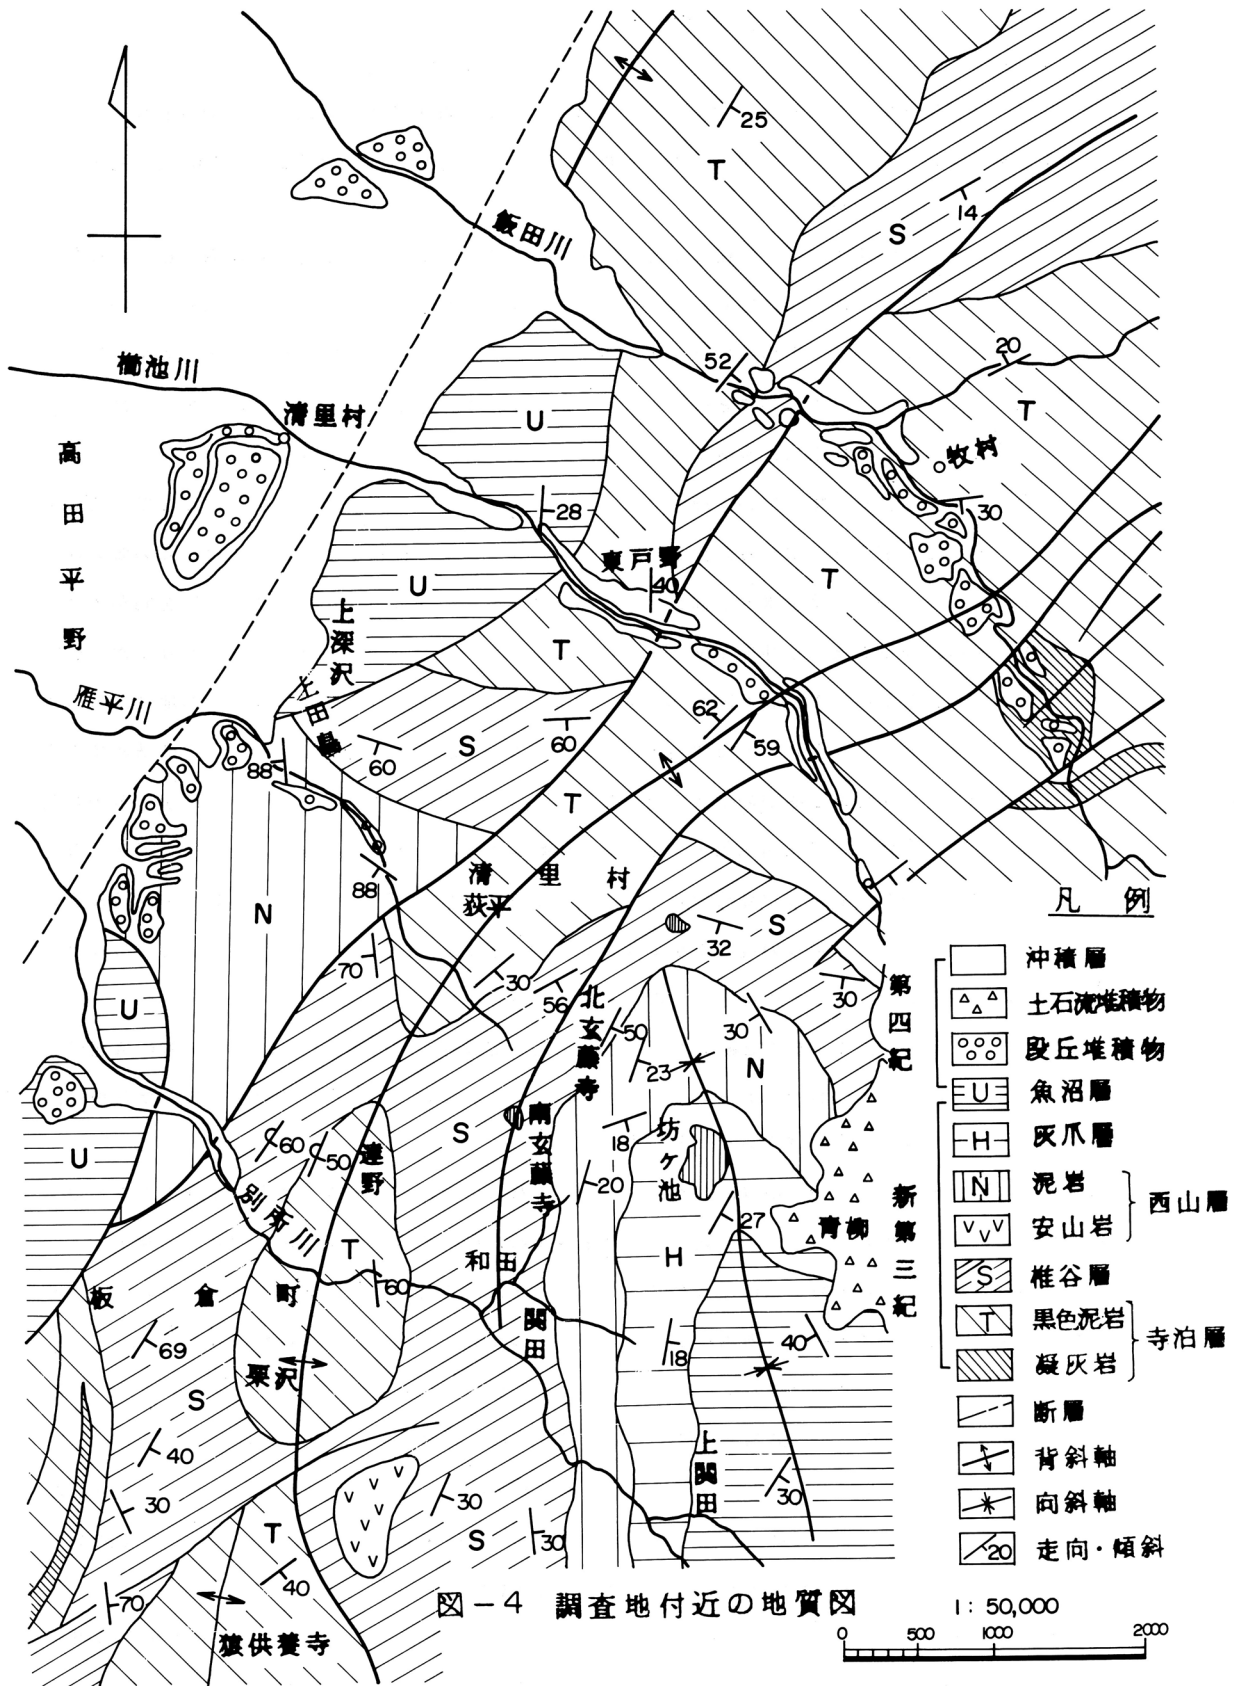
図-4 調査地付近の地質図

本地域の基盤岩は、図-4に示したとおり、新第三紀中新世の堆積岩類からなり、地すべり指定地内では主に寺泊層の泥岩が分布している。同層は、地区内に良好な露頭が少なく明確ではないが、主に無層塊状の黒色泥岩からなるようである。ただ、河床礫やボーリングコア、崩壊箇所に出露した岩塊を観察すると凝灰岩や細粒な砂岩層を挟在しているものと推定される。

地質構造は、図-4に示すとおり北東-南西方向の背斜軸が狹平部落付近をとっており、同軸の東側約8kmと西側約4kmには同方向の断層が存在する。上述したように地区内には良好な基盤岩の露頭がなく地層の走向・傾斜は不明だが、図-4によると地層は背斜軸の西側で約60°~70°南西へ、東側は30°~60°南東側へ傾斜している。このため狹平部落付近に分布する地すべりは、走向方向に近い流れ盤の地すべりである。また、前述した地形区の雁平川左岸(I帯)および石油川右岸(Ⅲ帯)は、受け盤斜面となる。

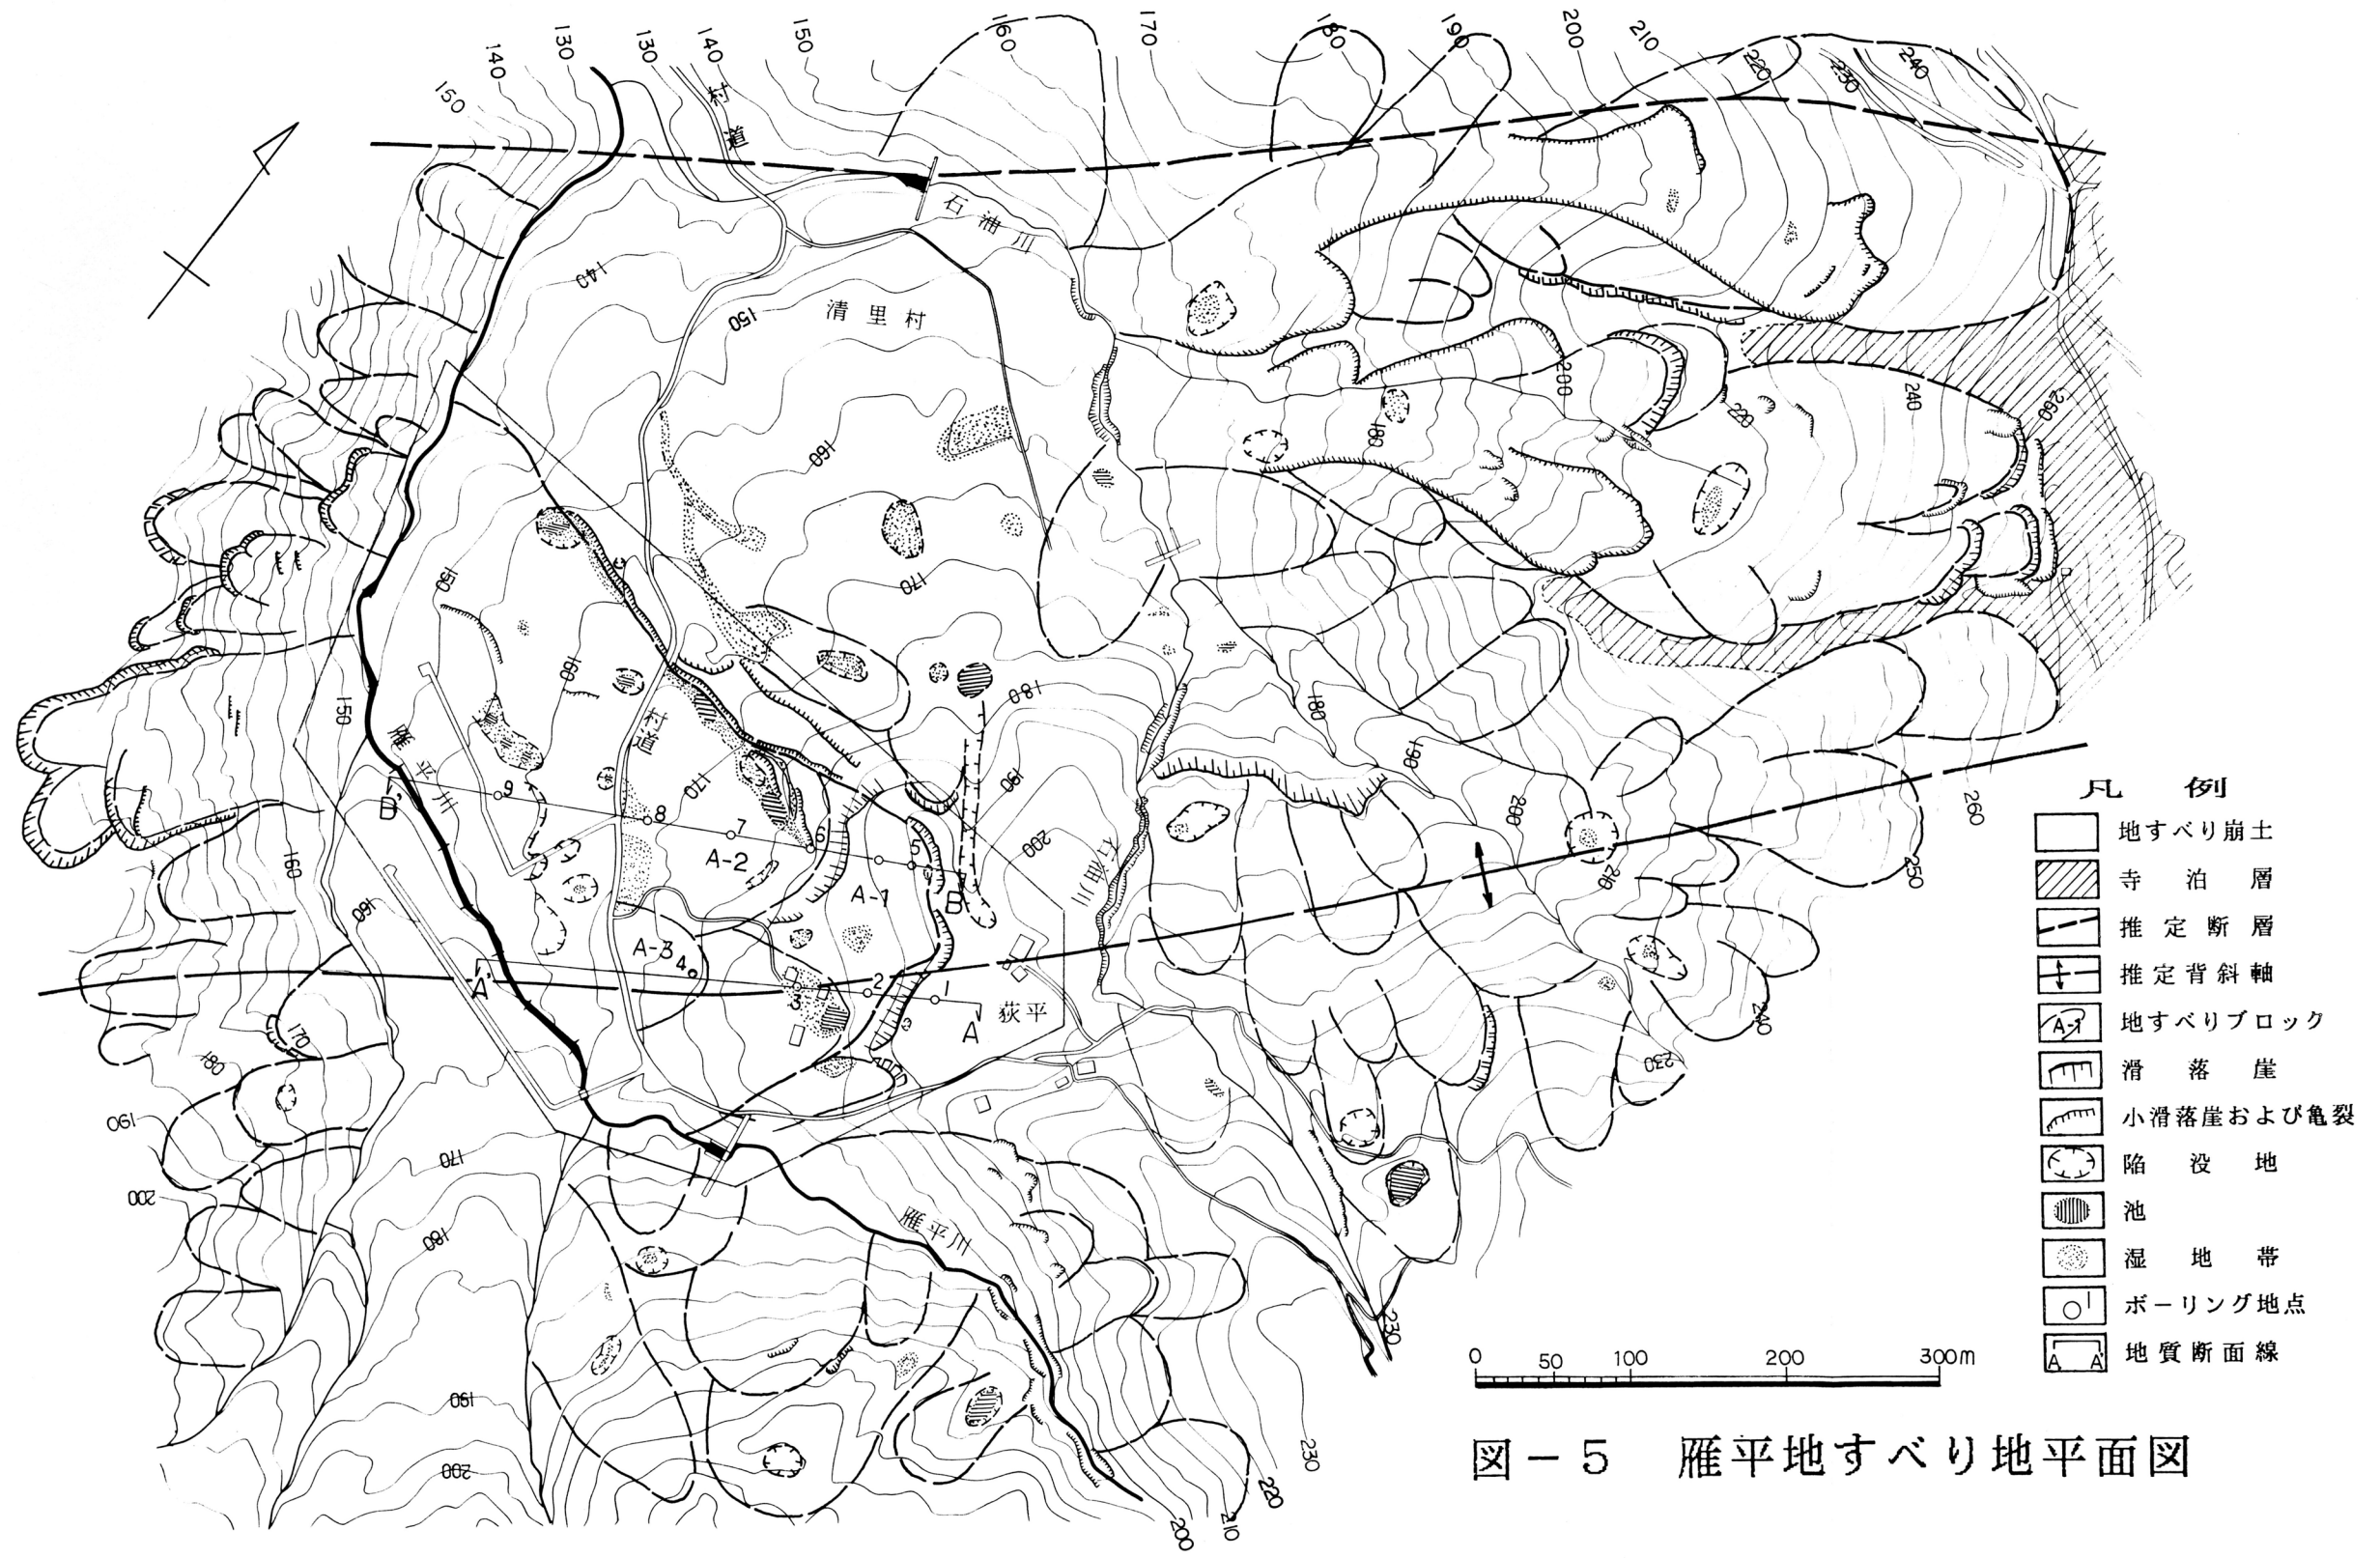
図-5 雁平地すべり地平面図

調査箇所は、雁平川の右岸側に位置する狹平部落南西側の地すべり斜面で、幅約200~400 m、長さ約350 m、面積約10 haの規模を有し、地すべり末端部は雁平川に達している。(図-5)

このような状況から本斜面の地すべりブロックの形状を地表踏査・航空写真判読等から図-5に示したようにA-1~A-3の3ブロックに大別したが、実際は複雑で明瞭ではない。なお、現在は1つのブロックとして動いている。

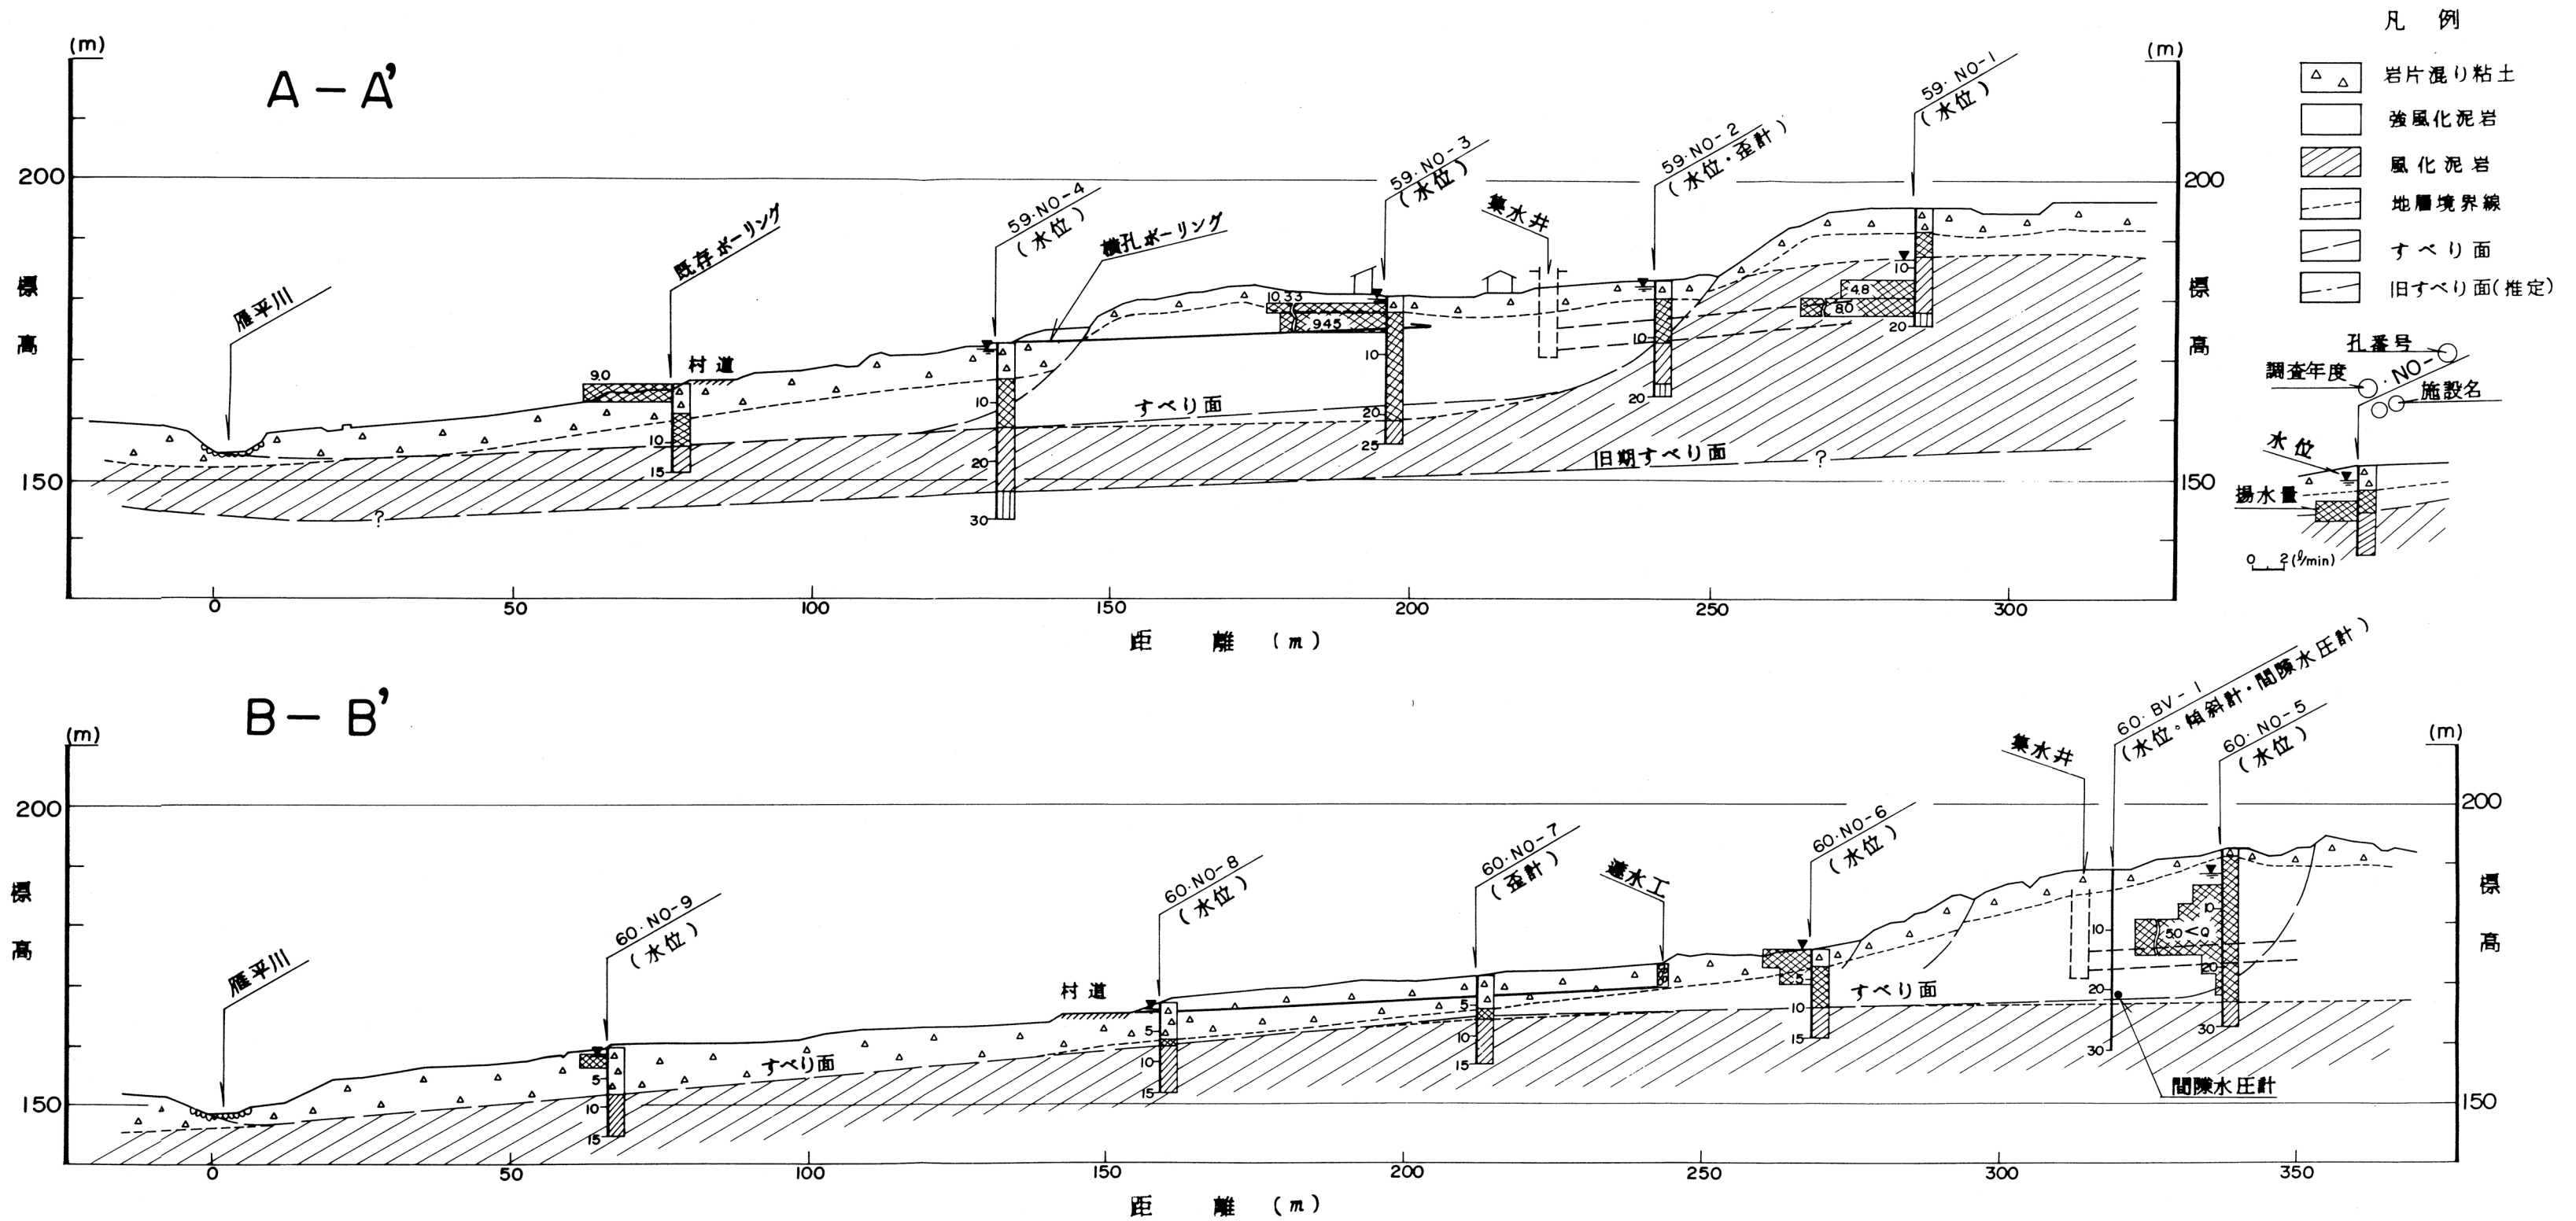
図-6 地質対策工断面図 S=1:1,000

地すべり地を構成する地質は、表-1 に整理したとおりであり、おおむね3層に大別される。地区の代表的な地質柱状図を図-7 に、地質断面図を図-6 に示した。

地すべり防止工事の全体計画は図-16に、断面図を図-6に遮水工の一般図は図-17に示したとおりである。なお、地すべり防止工事は、現在鋭意施工中である。今後移動観測、水位観測等を継続し防止工事の効果を判定しながら施工を進めていく予定である。

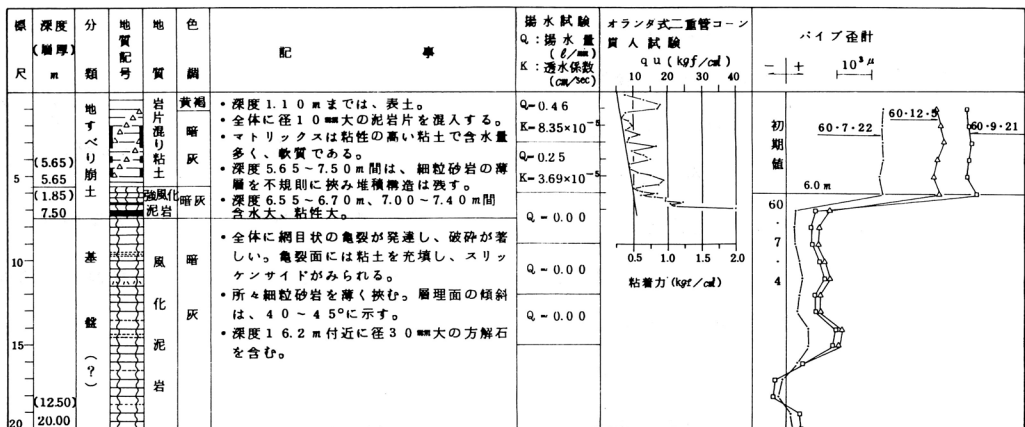
図-7 60. No.7号孔 地質柱状図

地すべり崩土は、風化しもろくなった泥岩片、砂岩片、凝灰岩片を含む岩片混り粘土と強風化泥岩の2層に区分される。岩片混り粘土のマトリックスは軟質で粘性の高い粘土土を主体とするが、上部斜面では細砂からなる箇所もある。岩片は径10mm以下が卓越するが、径40~50cm大のものも認められる。強風化泥岩は、基盤岩の堆積構造を残してはいるが、全体に風化が著しく粘土化を伴っている。全体に高塑性の粘土を頻りに挟む。層厚は、前者の地層は斜面全体にわたってそれほど大きな差はないが、後者は上部斜面で20~25m、中腹から末端にかけては9~1mとなり大きく変化する。

泥岩は、風化泥岩と亜風化泥岩に分けられる。風化泥岩は、著しく破碎し網目状に亀裂が発達している。硬質部は礫化しており破碎された面には粘土を挟在し、スリッケンサイドが認められる。破碎の原因は構造的なものに起因したものか一次地すべりによるものかは不明であるが、両方が原因になっているものと推察され、移動土塊である可能性が高い。亜風化泥岩は、風化泥岩に比べ破碎の程度は弱く岩質もかなり硬質であるが、所々破碎され粘土化した部分を挟む。今回の調査では基盤としたが確証はない。

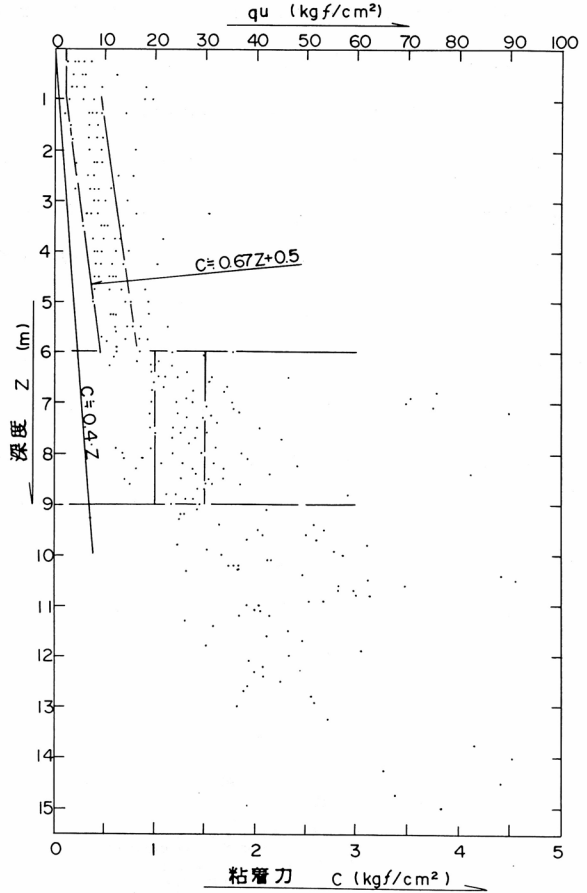
図-8 地すべり崩土の強度特性

図-8 は、中腹から末端斜面にかけて実施したオランダ式二重管コーン貫入試験の結果である。図-8 に示すとおり深度6mと9m付近に土質強度の変化点が認められる。深度6mまでは、岩片混り粘土層に相当する。強度は深さ方向に増加する傾向にあり、図中に示した関係式($C = 0.67Z + 0.5$)で表わされる。深度6m以深で9m付近までは、強風化泥岩ないしは風化泥岩に相当する。強度は部分的にかなり低い箇所もあるが、上層よりは高く、 $qu = 20 \sim 30 \text{ kg/cm}^2$ で比較的一定している。深度9m以深は、風化泥岩に相当する。強度は大きくばらついており、破碎された岩質の特徴を良く表わしている。

本試験によりおそらく正規圧密化したと思われるすべり面およびその粘土の強度をとらえることはできなかった。しかし、岩片混り粘土層の強度特性には、正規圧密粘土化の傾向があり、またその下位に分布する強風化泥岩・風化泥岩にも強度低下の進行がみとめら

れる。すなわち、このような強度特性は母岩の岩質がスレーキングを生じ易く、吸水膨潤して容易に粘土化し強度が低下する傾向を示したものと考察される。

本地区で行なったオランダ式二重管コーン貫入試験の結果は、このような経過を示しているものと考えられることができる。

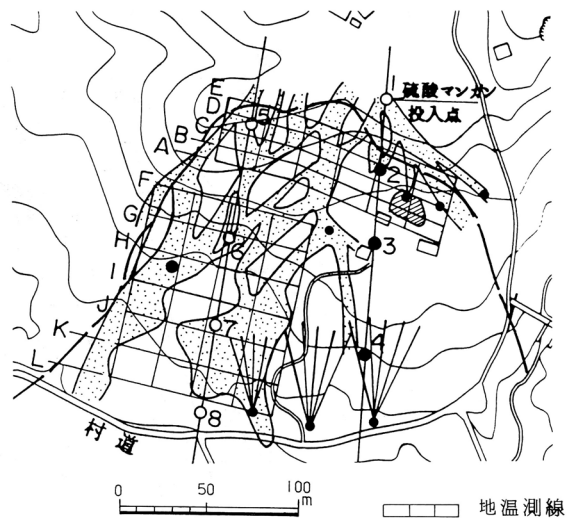
図-9 地下水脈予想図 ○ 地下水追跡採水地点 (S. 59)

図-9は村道から上部斜面で地温探査・地下水追跡を行なった結果をもとにブロック内の地下水脈を想定したものである。図-1に示すとおり、ブロック内には大きくわけてブロックのほぼ中央部を流れるものと両側部を流れるものの3本の水脈が想定されるが、地下水追跡試験の結果によるとこれらは独立したものではなく、どこかでつながっている。

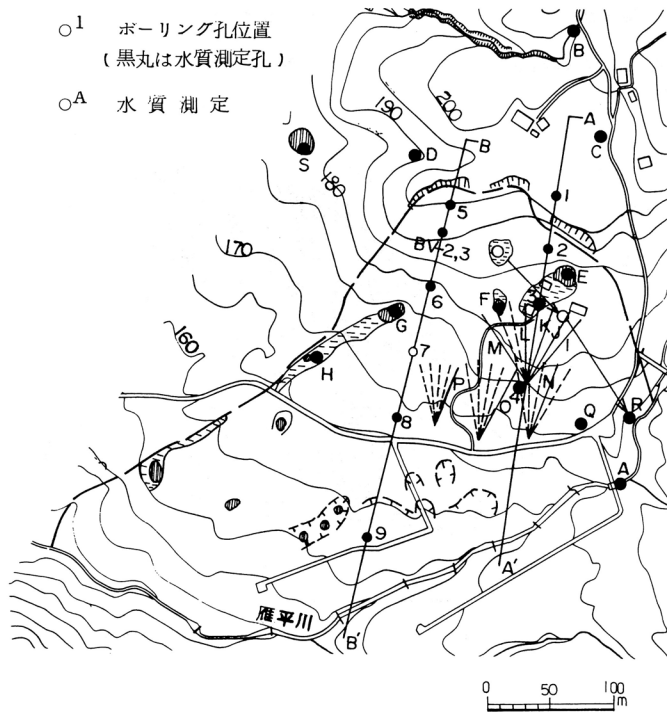
図-10 水質・観測孔位置図

ブロック内およびその周辺の地下水・表流水の電気伝導度・水温を測定した結果は、表-3、図-11のとおりであり、測定箇所は図-10に示す。

地すべりの移動状況は、パイプ歪計2基と孔内傾斜計1基を頭部および中腹部に埋設して測定した。埋設箇所は図-10に、結果は図-15に示したとおりである。

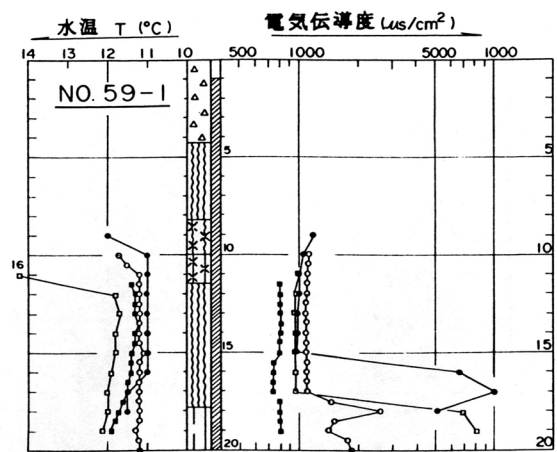
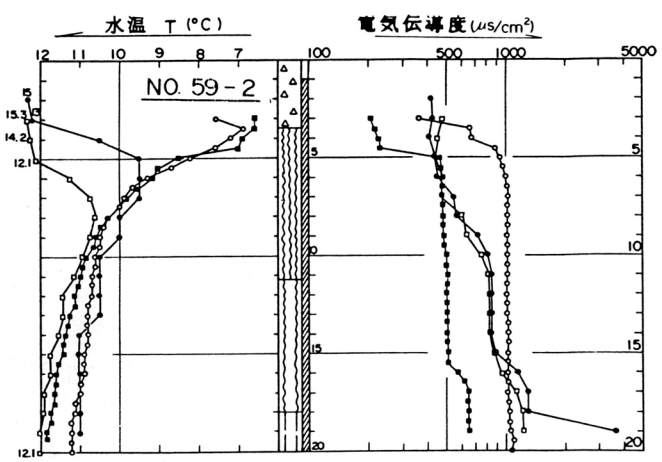
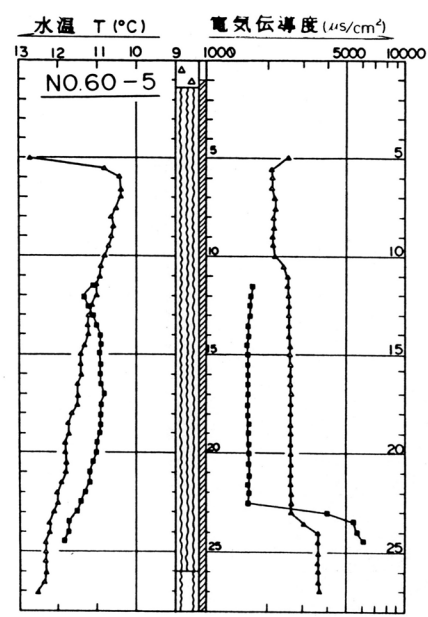
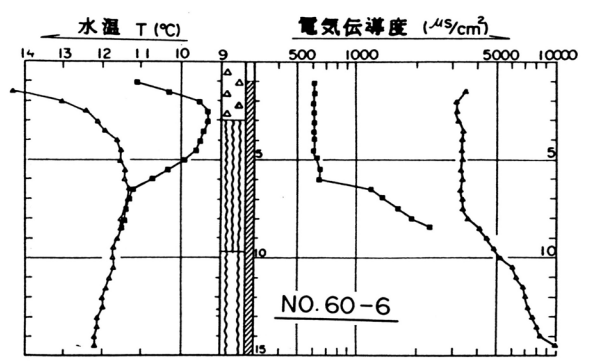
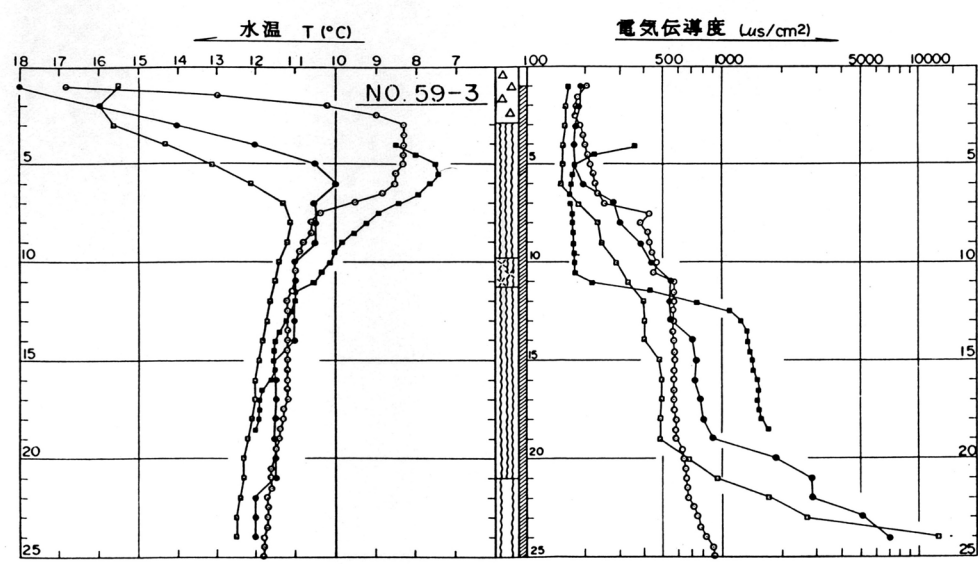
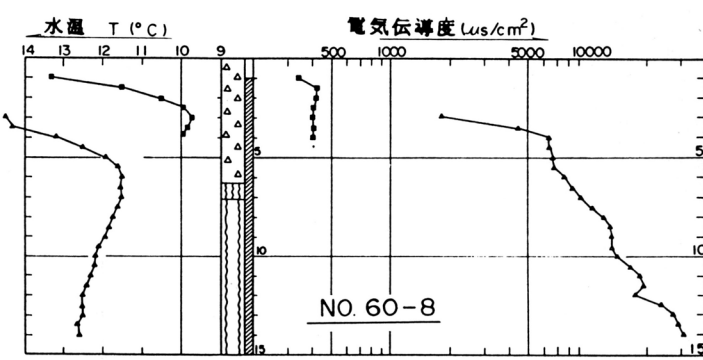
図-11 電気伝導度・水温測定結果

地下水の水質で特徴的なのは、浅層部に電気伝導度が $500\mu s/cm$ を示すもの（以下浅層地下水という）と深層部に同 $1000\sim 5000\mu s/cm$ を示すもの（以下深層地下水という）が賦存していることである。浅層地下水の電気伝導度は地すべり地における一般的な地下水の値を示しているが、深層地下水は化石塩水の特性がみられる。調査地はかつて石油を掘削していた箇所であり、ボーリングコアは石油臭があったこと、ボーリング孔からガスの噴出があったことなどから判断して深層地下水は、石油かん水（化石塩水）と推定される。融雪期にボーリング孔の電気伝導度を測定した結果浅層地下水の電気伝導度は夏場に比べ低く表われており、融雪水の浸透がかなりあるものと推察される。一方深層地下水は、逆に夏場に比べ高い値を示す傾向がみられる。地表水の電気伝導度は $200\sim 700\mu s/cm$ （雁平川表流水は $200\sim 400\mu s/cm$ ）を示しており、一般的な渓流水の値よりかなり高く、浅層地下水の湧出がうかがえる。また、水抜きボーリング孔からは浅層地下水、集水井からは浅層地下水が排水されている。

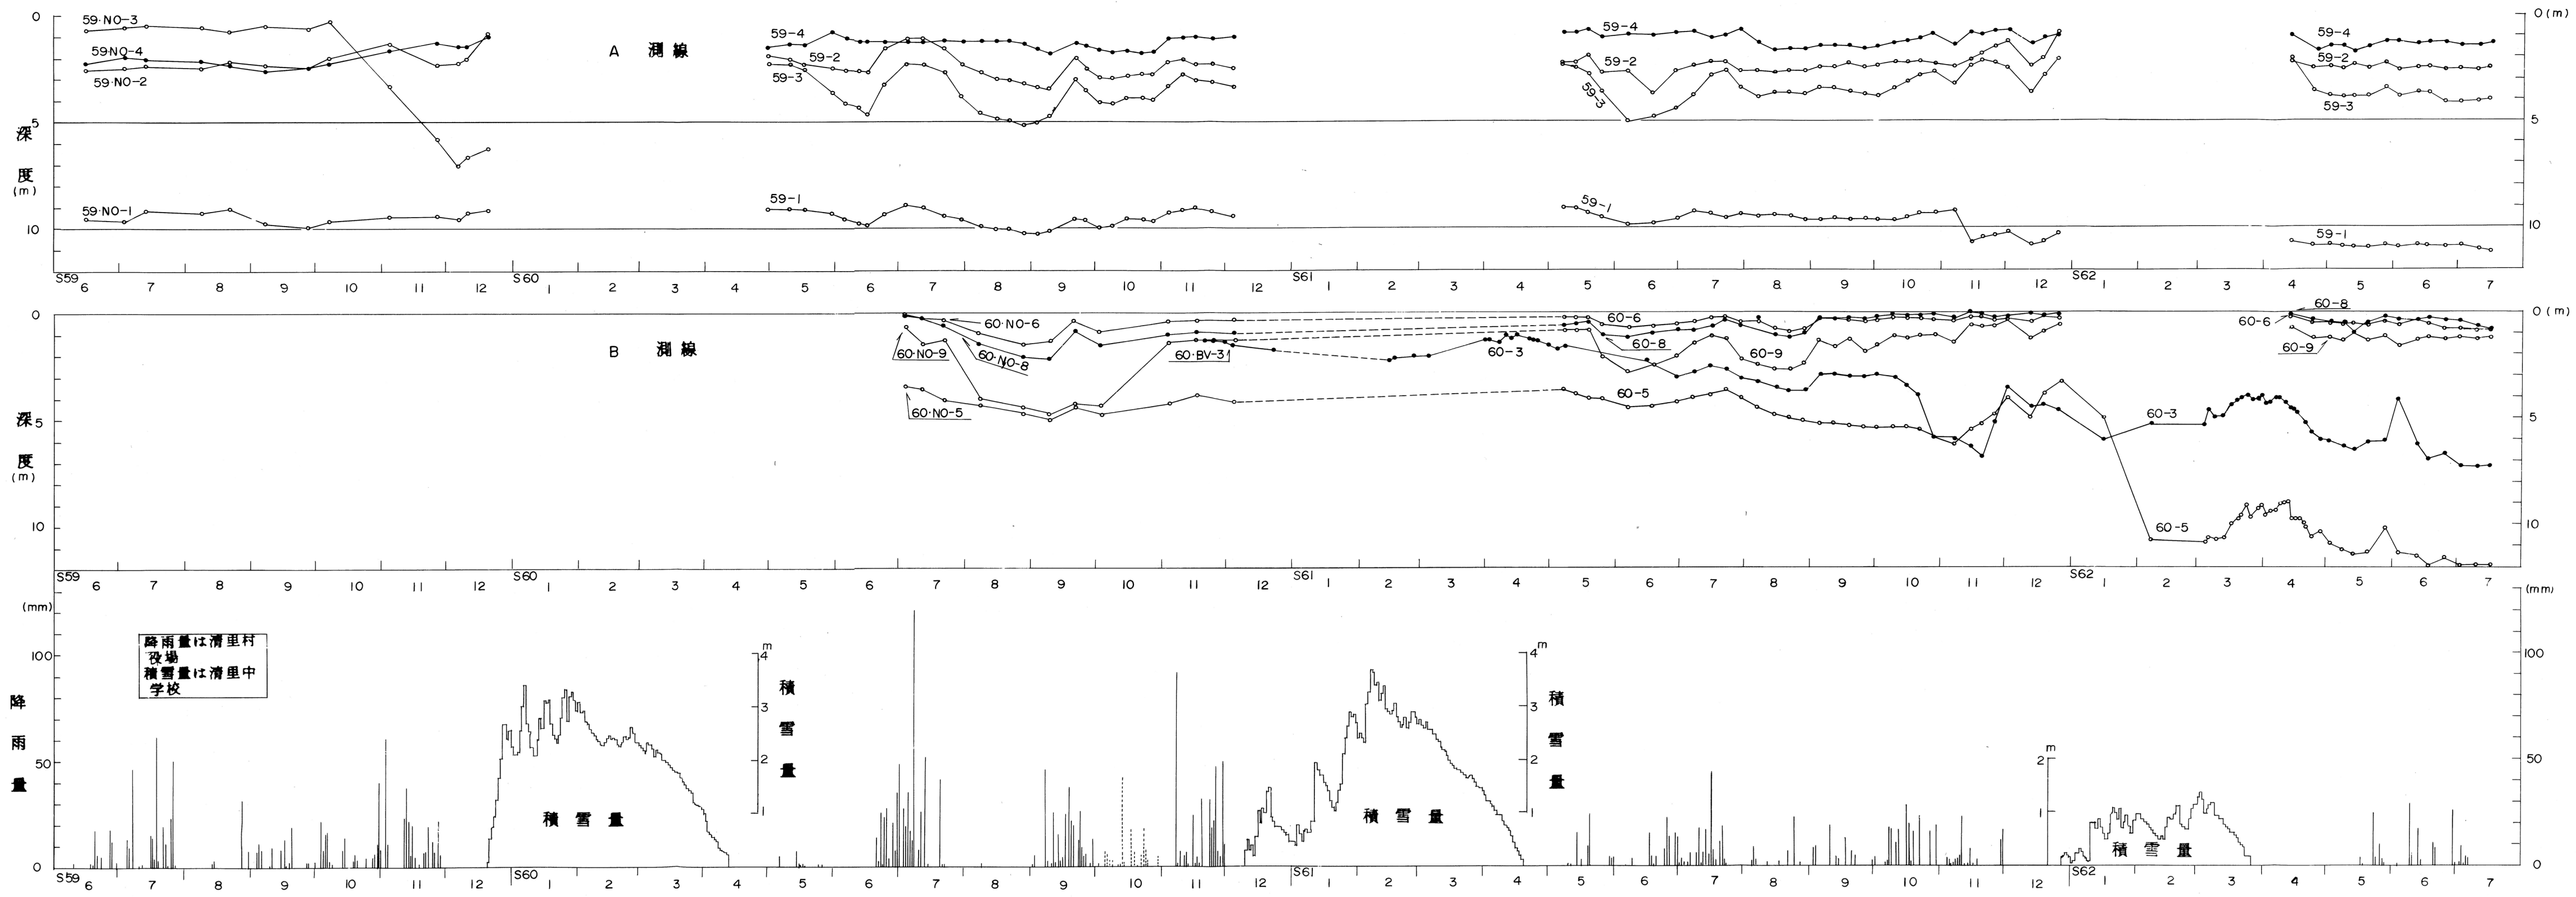
図-12 地下水水位

地下水位・間隙水圧を測定した結果は図-12, に、観測孔の諸元は表-4 に示した。

水位変動は、浅層地下水が分布する孔は比較的降雨や融雪と相関するが、深層地下水が分布する孔では相関性が低い傾向がある。また、地すべり頭部の観測孔は、相関性が高いが中腹から末端斜面にかけては相関性は低い傾向がある。(60・No-9号孔は、かなり相関性が高く、全体の傾向とは一致しない。)

また、間隙水圧計とBV-2号孔の水位は、全く同じ波形を示し、融雪期には上昇がみられ、融雪水の地下浸透が推察される。ただ水質をみると浅層部だけであり深部までおよいではないようである。

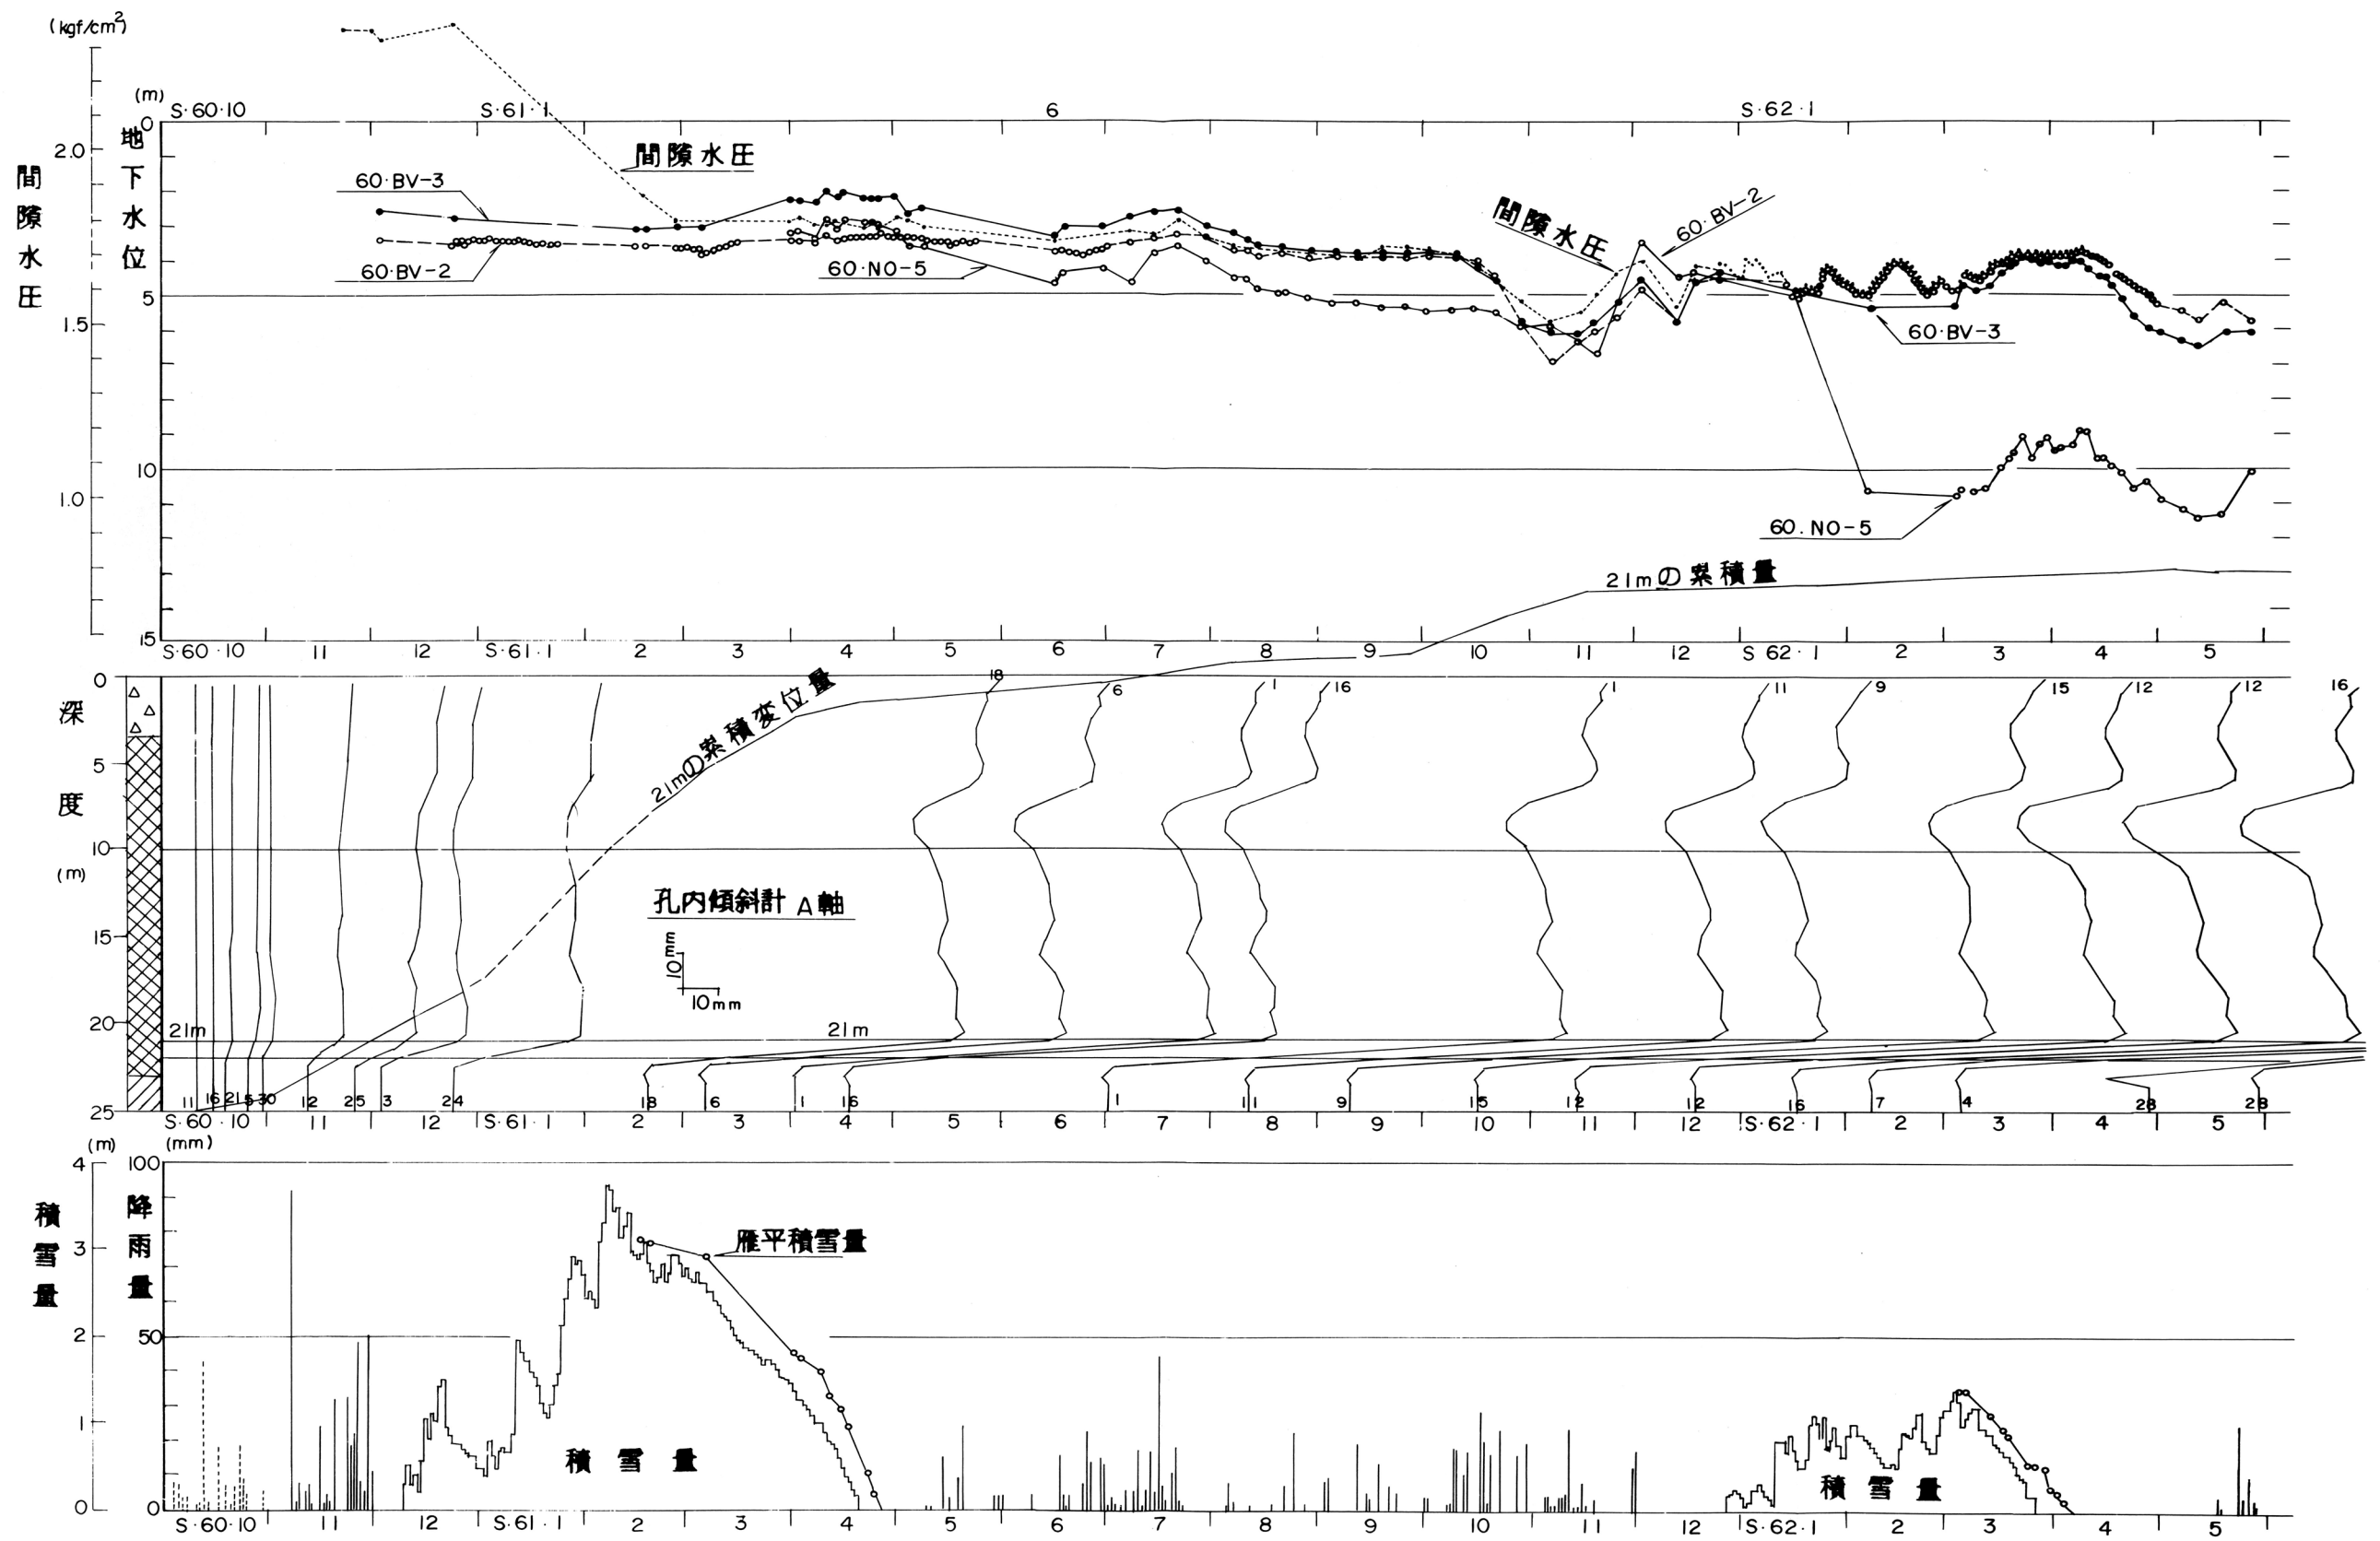
図-14 観測結果図

つぎに孔内傾斜計やパイプ歪計でとらえた移動の特徴として、地すべりは図-14に示したように9~10月に動き始め、冬期に最も大きくなり融雪とともに止まることである。

60年末から61年度の結果だけを見ると60年12月まで高かった間隙水圧が61年2月までに約5kg/cm²低下し、地すべりは61年3月下旬からその動きを急激に減少している。間隙水圧の低下と移動量の減少には約1ヶ月の差があるがCreep型のすべりであることを考えれば当然と思われ、明らかに間隙水圧と移動とは相関していることが読みとれる。一方61年の9月中旬頃から再び移動を開始しているが、この時には間隙水圧の上昇がない状態であった。しかし動きは11月下旬を境に停止の傾向を示し、停止前に間隙水圧が約3kg/cm²低下していることが分る。この時の間隙水圧の低下は、10月中旬に頭部で施工中の集水井工からすべり面付近をねらった集水ボーリングが施工されたためと思われる。

このように地すべりが動き始める時と間隙水圧との相関性は観測されなかったが、動きを止める時と間隙水圧には明瞭な相関性があることが分かった。動き始めと間隙水圧との相関性を測定できなかった理由として今回の観測が1点だけであり、観測孔の配置数に問題があったのではないかと考えられる。
