雁平・達野地すべり

■ 1987. 9. 17~18 ■

雁 平 地 す べ り

達野地すべり（別所地区）の概要

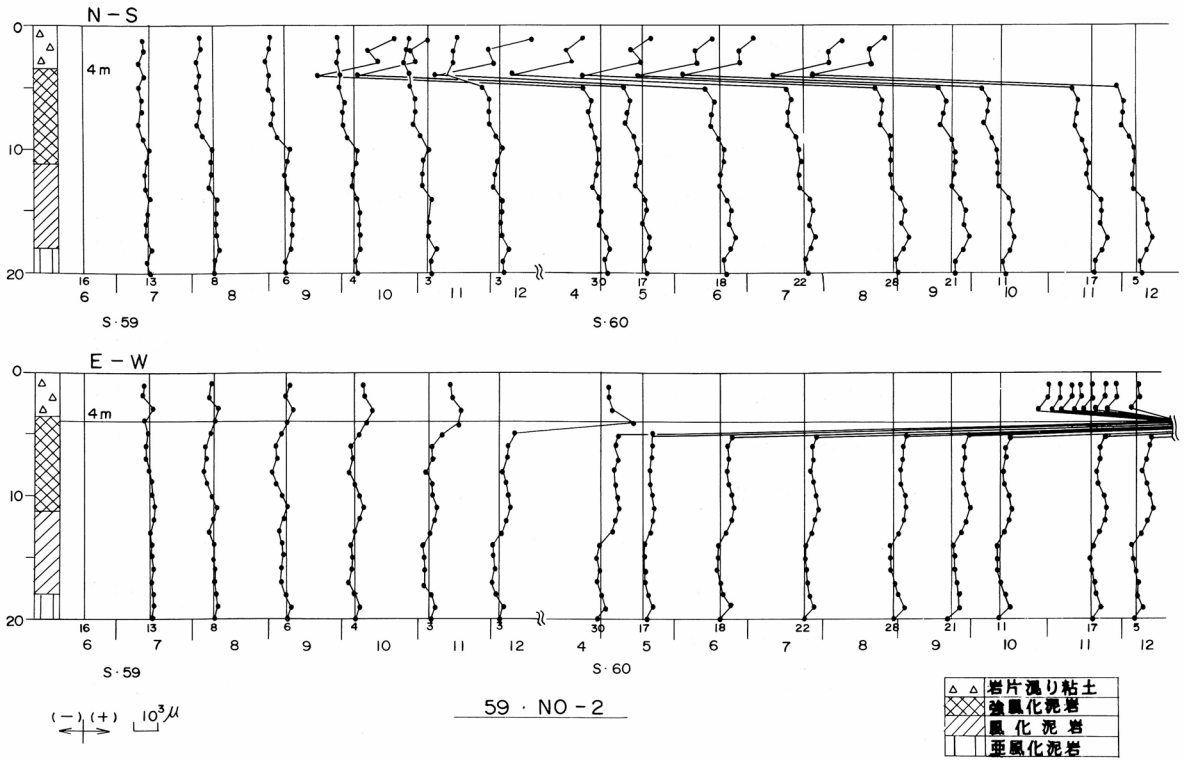
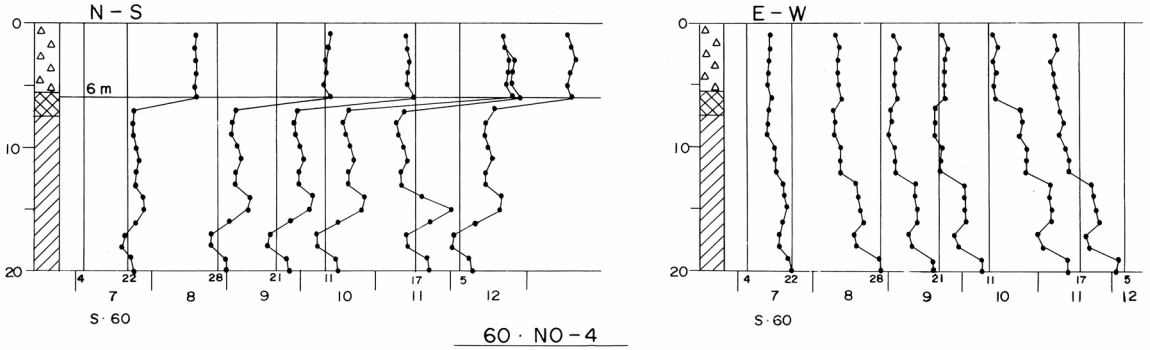
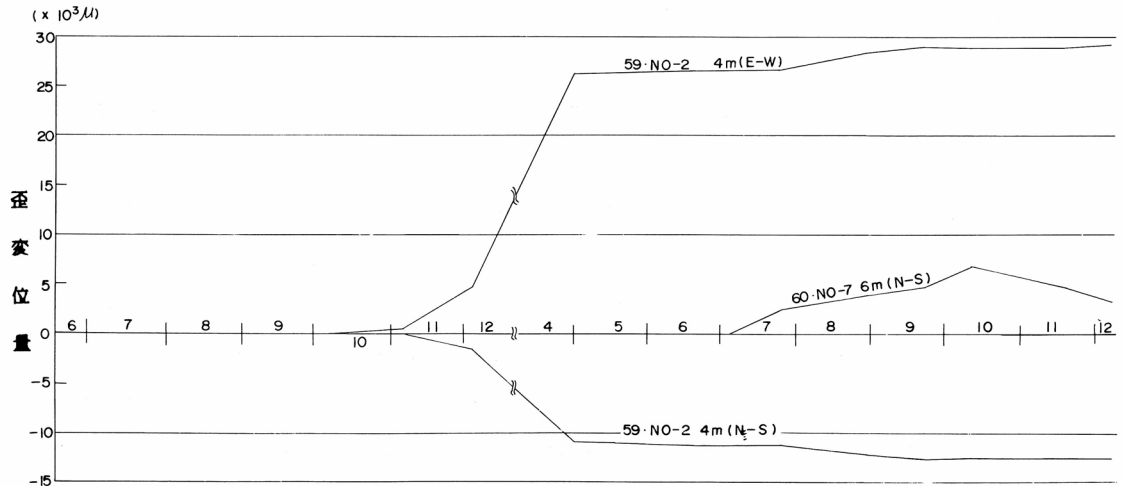
図-15 歪計測定結果図

地すべりの移動状況は、パイプ歪計2基と孔内傾斜計1基を頭部および中腹部に埋設して測定した。埋設箇所は図-10に、結果は図-15に示したとおりである。

地すべり頭部に埋設した孔内傾斜計の測定結果では、深さ21m前後に顕著なせん断面が形成されているのが分る。同じく滑落崖直下に埋設したパイプ歪計(No.59-2号孔)では、深度4mに著しい歪量の累積があり、61年融雪後の5月に測定した時には断線していた。中腹部に埋設したパイプ歪計(No.60-7号孔)は、深度6mに歪量の累積があり、同じく61年5月の測定時には断線していた。このほか、地下水位観測孔の穴曲りを測定した結果は表-5のとおりである。測定値は径20mmの重錘を挿入し、入らなくなった深さであり、これより深部での穴曲りについては不明である。

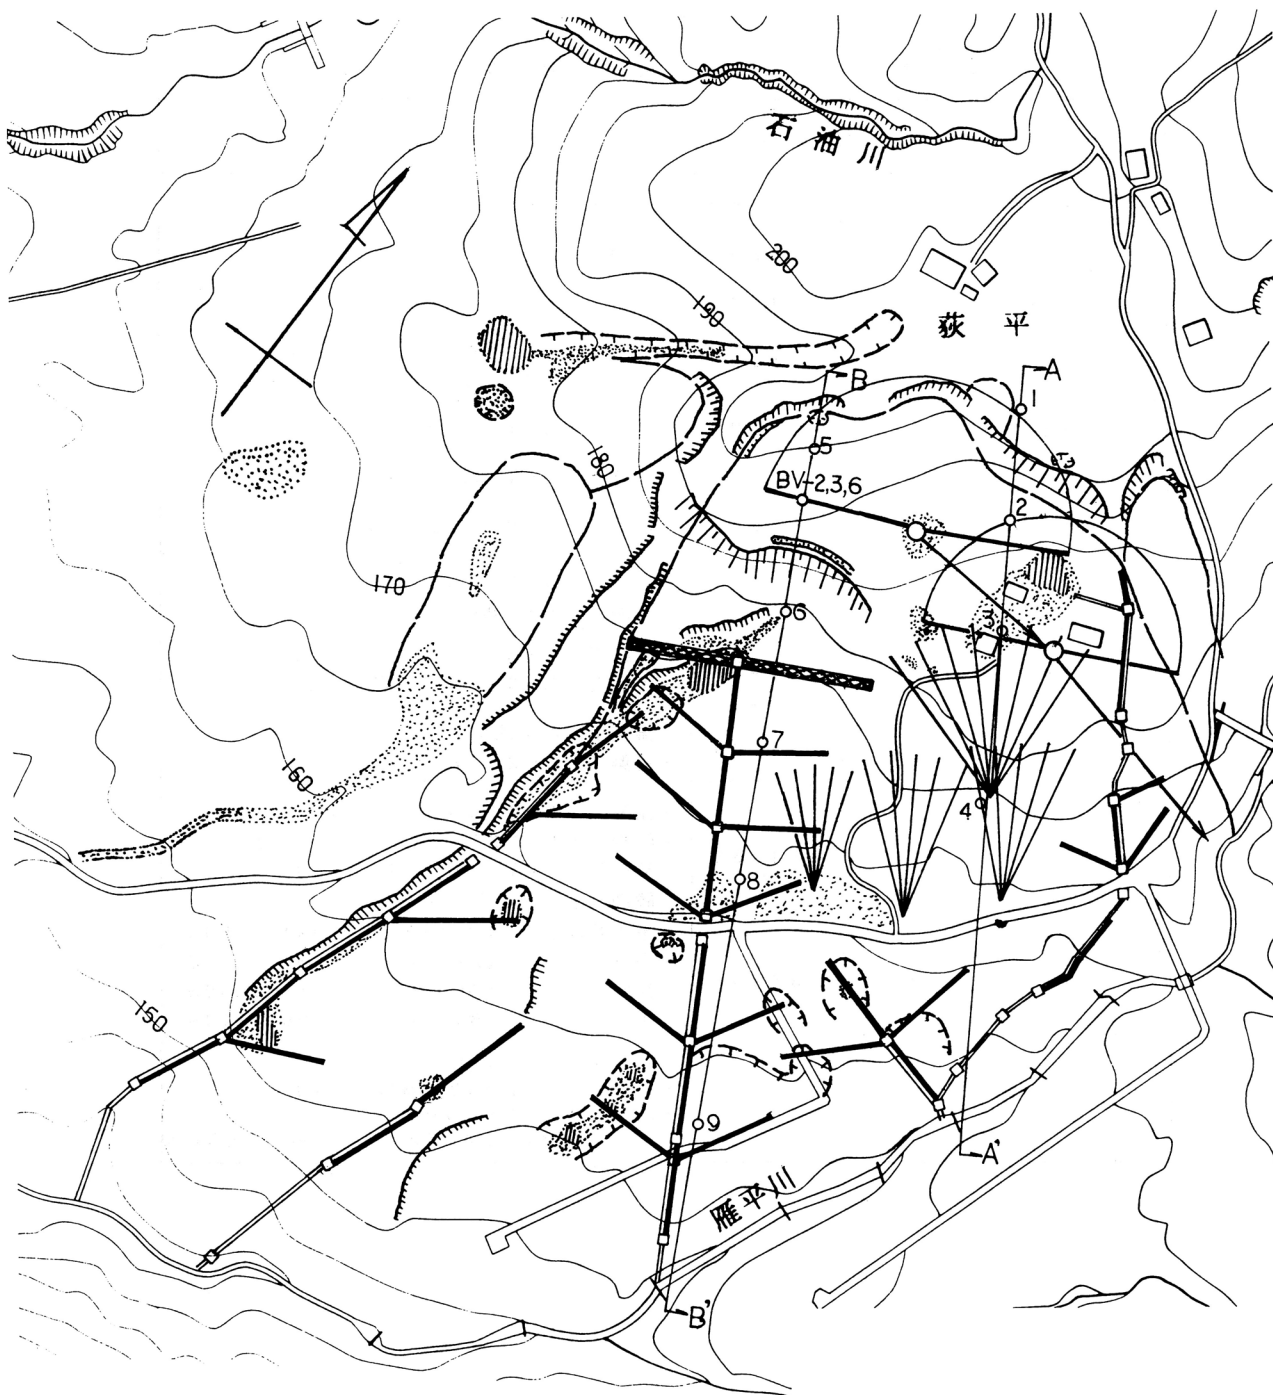
図-16 対策工平面図

①・②の原因に対しては、地すべり頭部に集水井工を配置し深層地下水の排除による間隙水圧の低減に加え浅層地下水も合わせて排除することにした。地すべり頭部への配置は、地下水の供給源にあたり集水しやすいことと下部斜面への供給を防ぐことができると考え決定した。配置位置は、地形および想定される地下水脈、地下水の賦存位置から決定し、排水は中継井筒を設けた。

さらに中腹斜面の地形の変化点付近に地すべりブロックを横断する形状で深さ4mの遮水工を計画し、あわせてブロック内全域にわたって深さ2mの暗渠工と表流水処理の水路工を計画した。遮水工の位置は深層地下水の滞水ゾーンが中腹から下部斜面で浅くなること、想定される地下水脈は下部斜面に向かうほど拡散する傾向にあること、および地形が緩斜面であることから決定した。

地すべり防止工事の全体計画は図-16に、断面図を図-6に遮水工の一般図は図-17に示したとおりである。なお、地すべり防止工事は、現在鋭意施工中である。今後移動観測、水位観測等を継続し防止工事の効果を判定しながら施工を進めていく予定である。

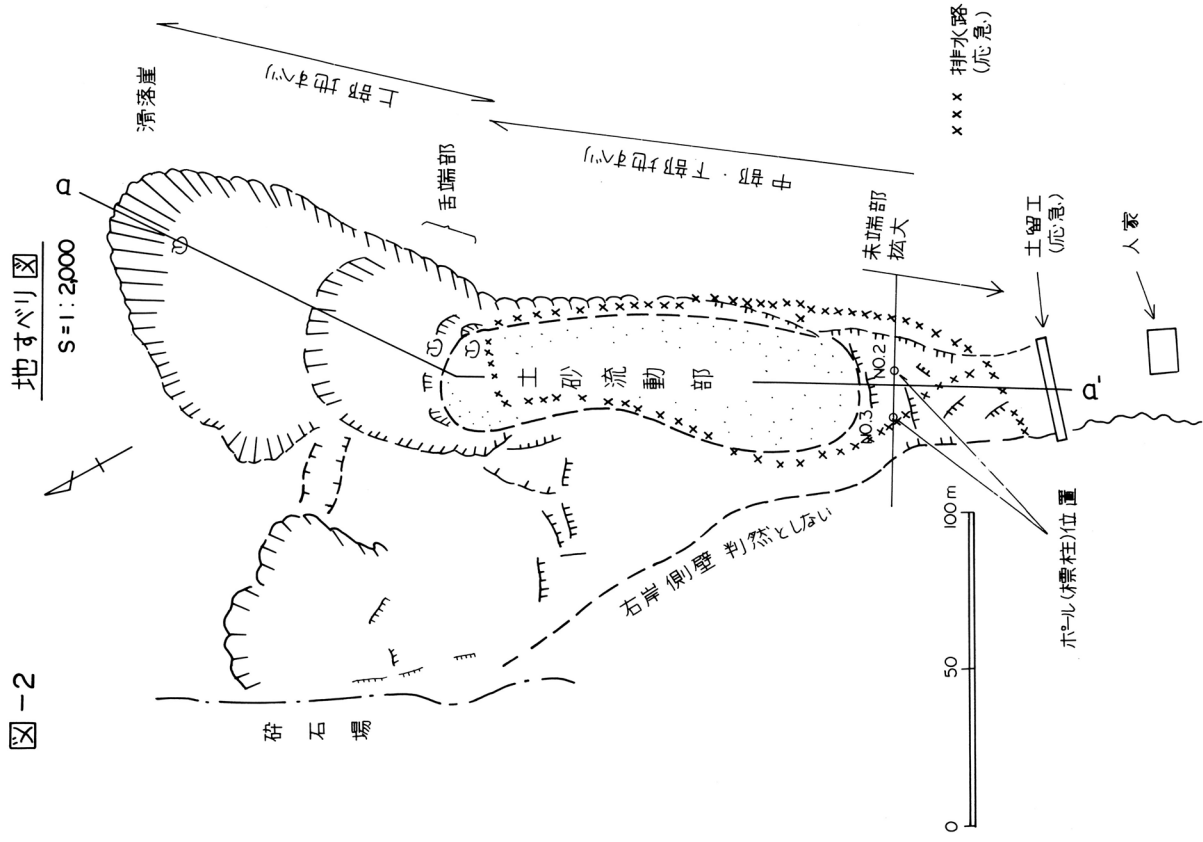
縦断面図

昭和60年4月15日の早朝に発生した本地すべりは、標高210m付近の最上部急斜面に高さ約15mの滑落崖を残して崩壊し、この崩土によりさらに斜面中腹部に2次滑落崖を形成しながら滑動を始めた。
