第19回 現地検討会
1991.9.12～9.13

八幡地すべり

主催 ■ 地すべり学会新潟支部
土質工学会北陸支部
後援 ■ 新潟県
新潟県地質調査業協会
地すべり対策技術協会新潟支部

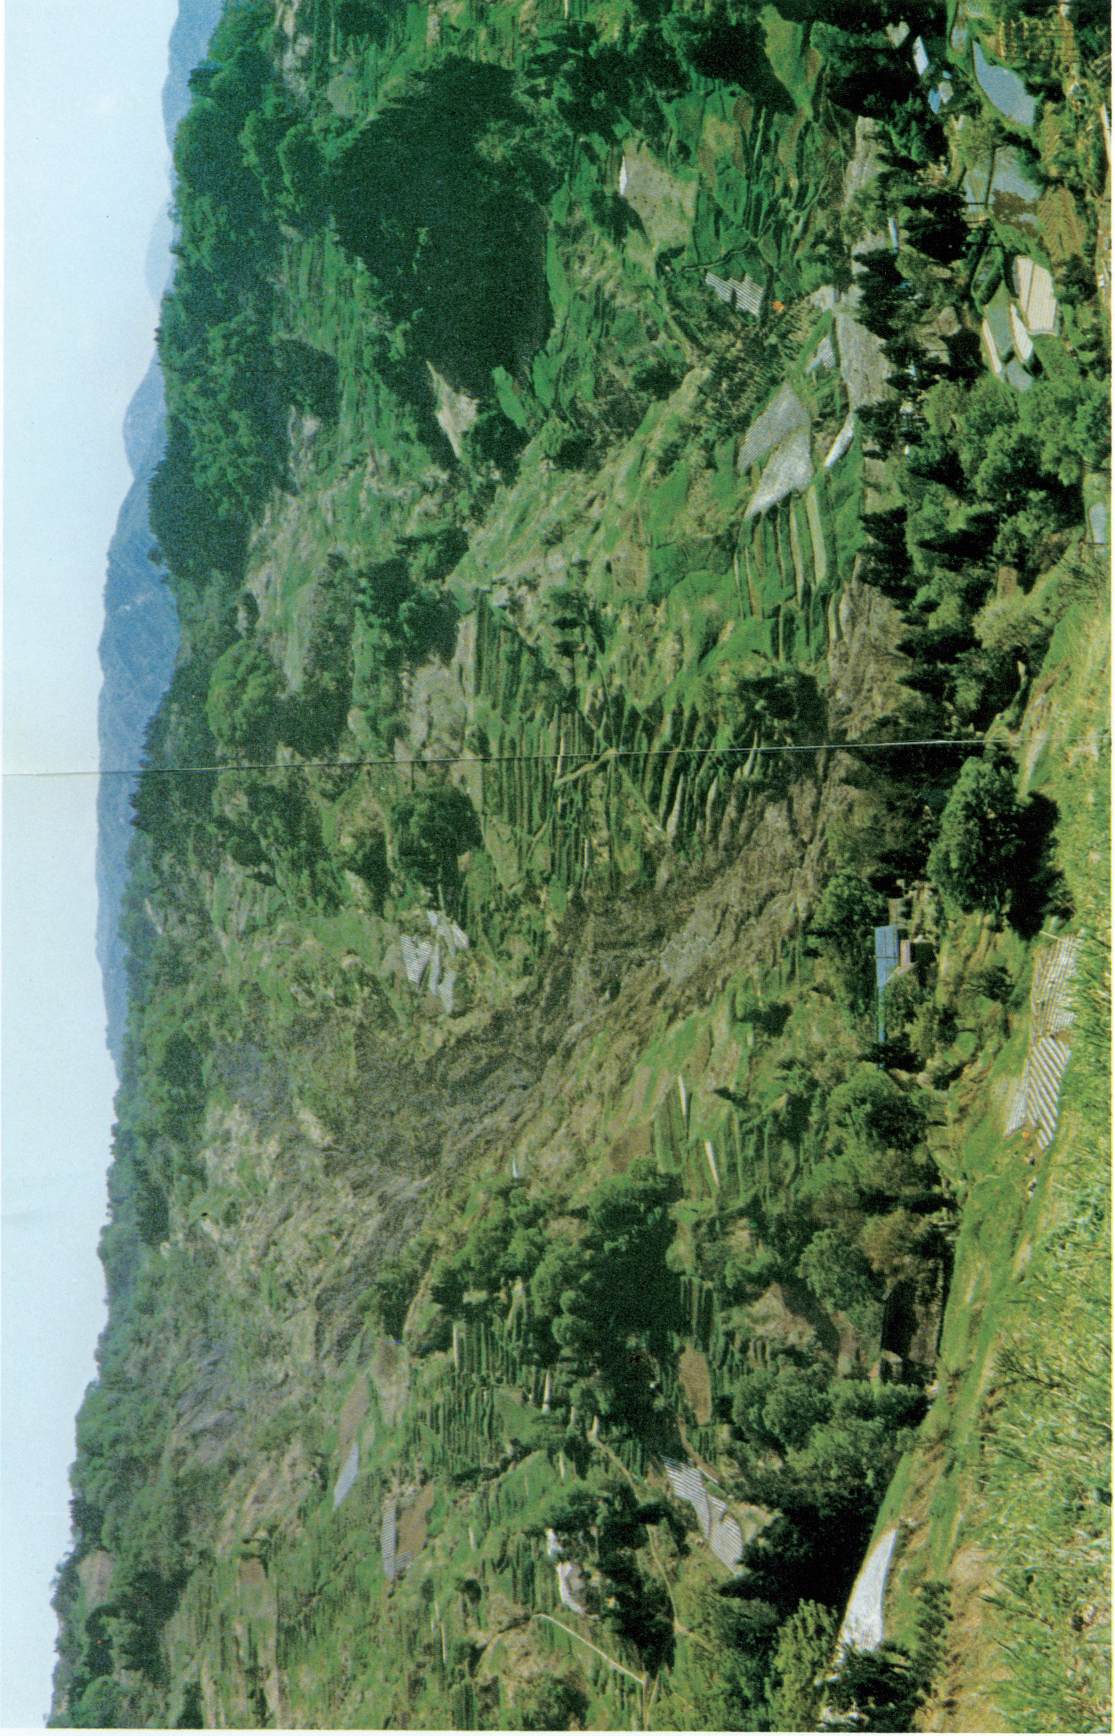
1970年4月18日、地すべりが発生、蛇香沢中央斜面幅100m斜面長550mの土塊 27万m^3 が谷止、床固もろとも平丸川におしだし、平丸川の堰堤、護岸工、橋梁をも一挙に破壊する大災害となった。

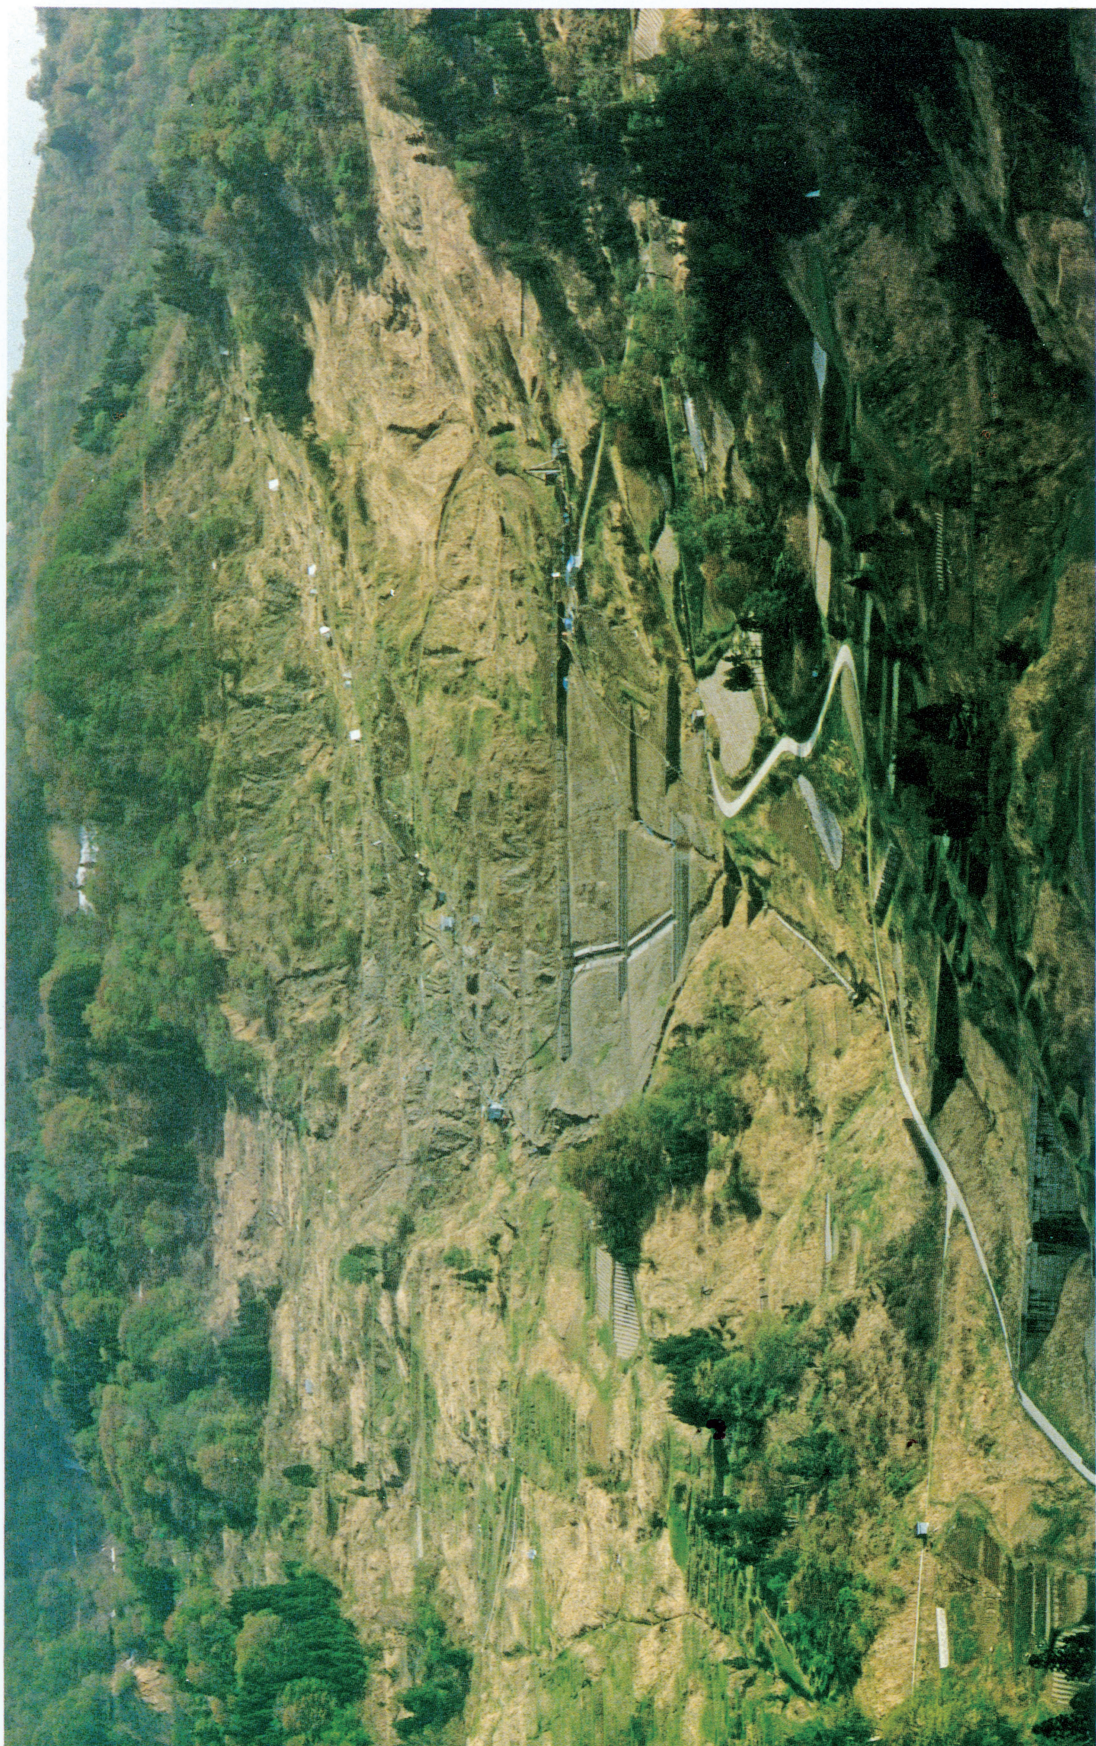
1981年4月、蛇香沢中・下流部では堰堤・土留工が施工され、しだいに安定化してきた。しかし、斜面上部は激しい活動をくり返し、荒廃が著しい。この時点では杭打工事が始まっている。

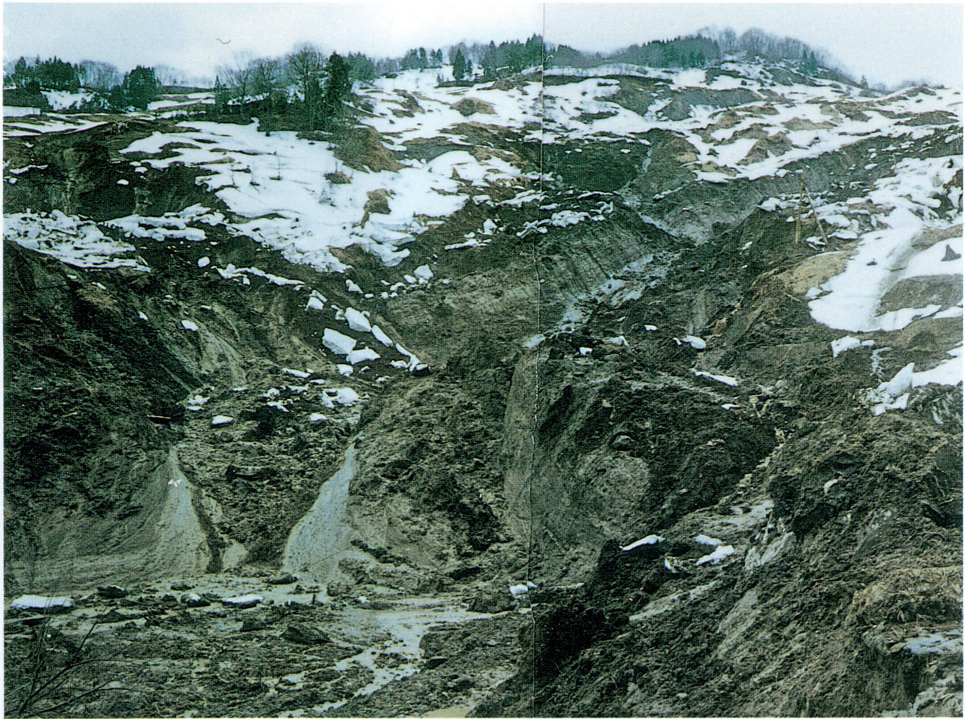
1970年4月18日、地すべりが発生、蛇香沢中央斜面幅100m斜面長550mの土塊 27万m^3 が谷止、床固もろとも平丸川におしだし、平丸川の堰堤、護岸工、橋梁をも一挙に破壊する大災害となった。

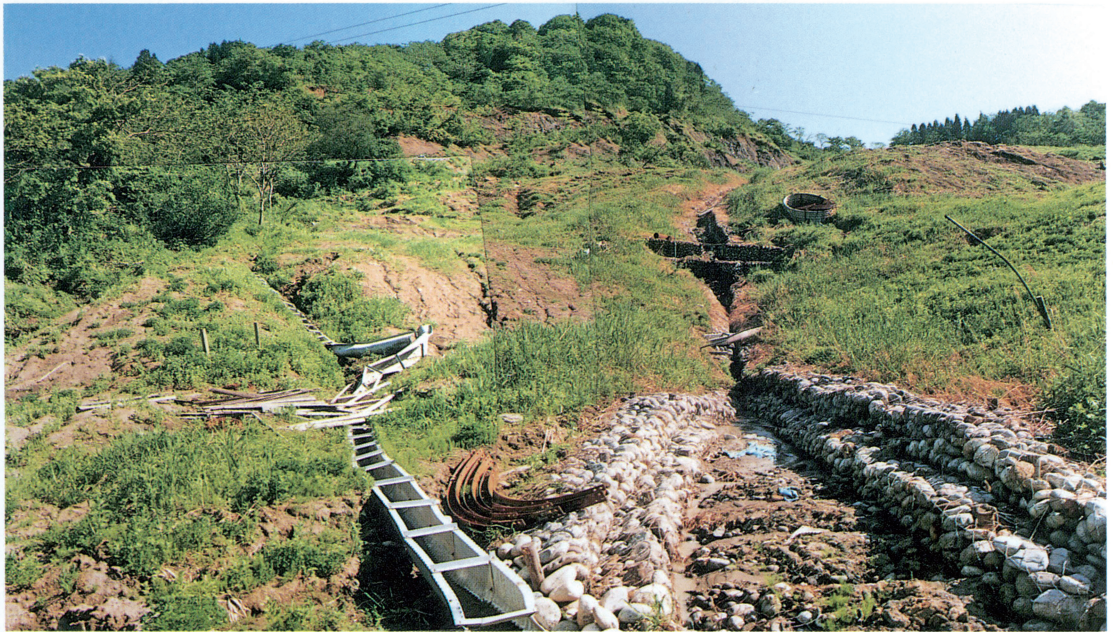
1980年5月27日、上流部斜面の活動は激しく、施工された工事はたちまちのうちにこのような状態になってしまう。

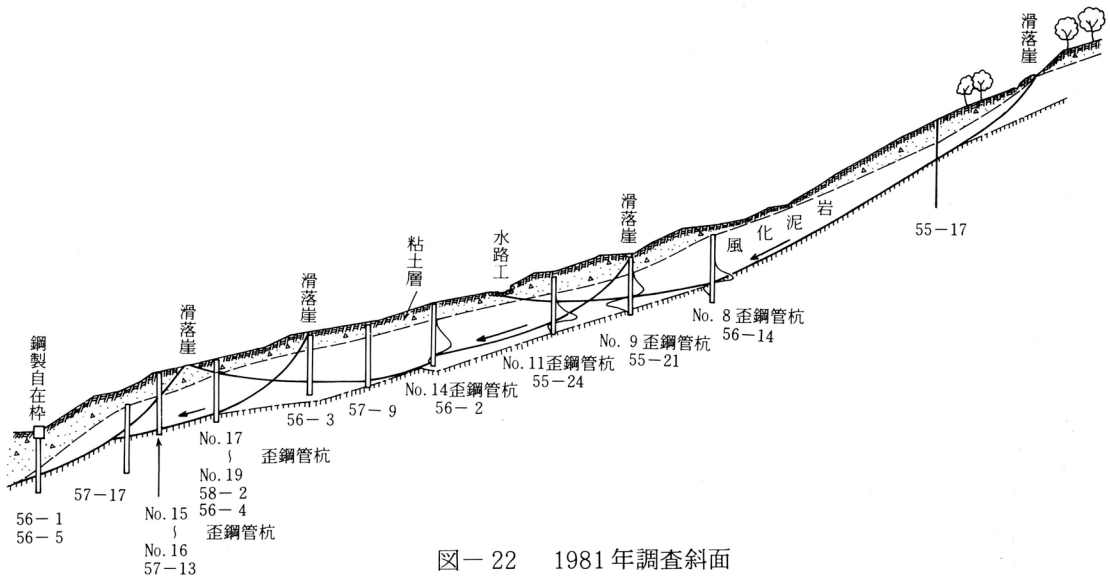
図-22 1981年調査斜面

- 移動開始期においては、スライド的変位を示すのが一般的である。そして移動の進行と共に複雑化する。
- 2層の変位構造をなして移動することが多い。そして一般的には下層よりも上層の変位が大きい。しかし、末端部の圧縮部においては、塑性破壊的変位が見られる。
- ひずみの累積が単純に増加するのではなく、累積飽和と解放を反復しながら増大してゆく状態が表われることがある。第三紀層とりわけ黒色泥岩地帯の地すべりは移動の一定の過程ない全過程において匍行性の移動をなすのは、このような土塊の変位挙動によるものであって、斜面土塊が粘塑性的挙動と応力緩和をともなった変位と見ることが出来る。またこのような現象は斜面中腹部から末端部にかけてあらわれることが多い。
- 地すべり面の低下が泥岩層中に認められる。しかも28mと言った深層で形成されていることはきわめて重要なことである。この斜面が数十年も移動を繰返し、不安定土層が流下しても再度同じ位置に地すべりが発生するのは泥岩の風化と地すべり面の低下によるものとみることが出来る。
