第20回 現地検討会  
1992.9.10～9.11

# 水梨地すべり

慢性型地すべりの施工効果と現状

深層ボーリングと孔内観測について 北陸農政局計画部資源課

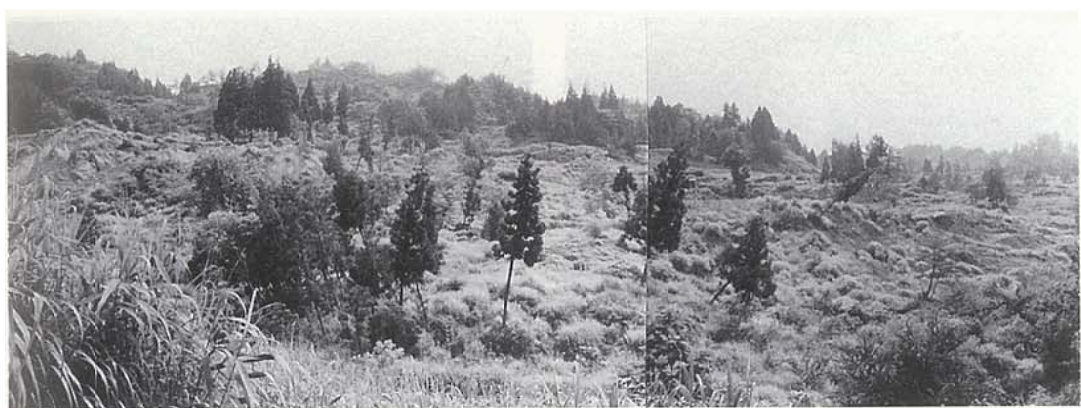
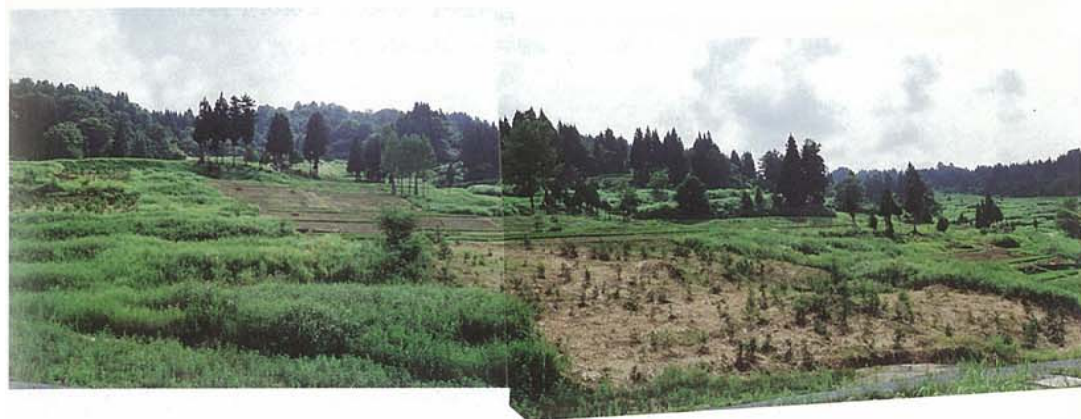
写真1、2 松川右岸側から見たフケ地域。昭和37年11月当時（写真上）と現状（写真下）

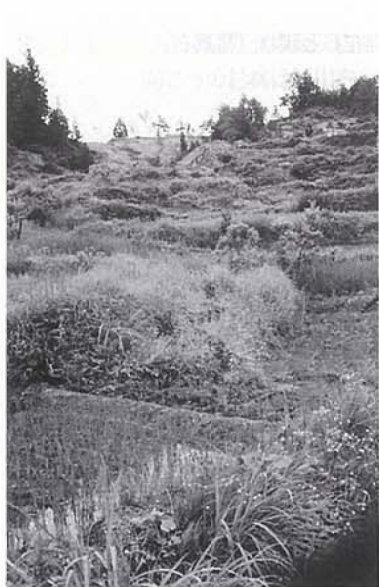
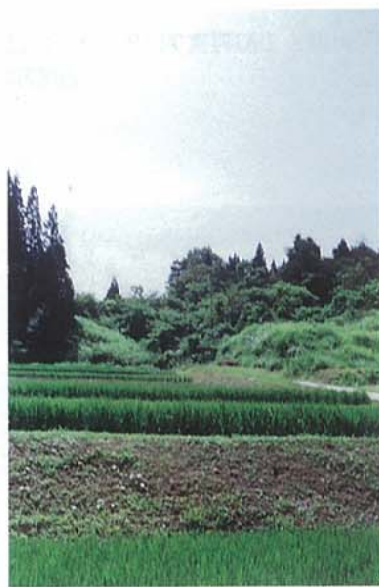
写真3、4 屋敷田東方 昭和37年11月当時（写真左）と現状（写真右）

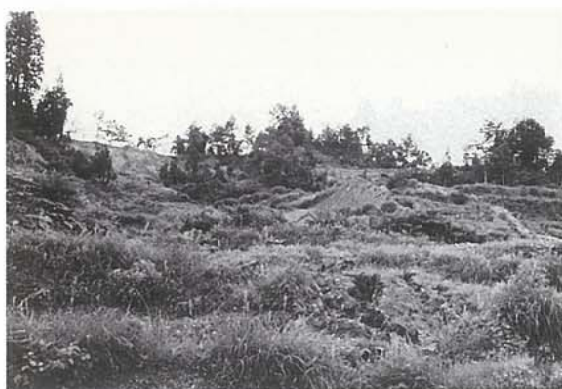
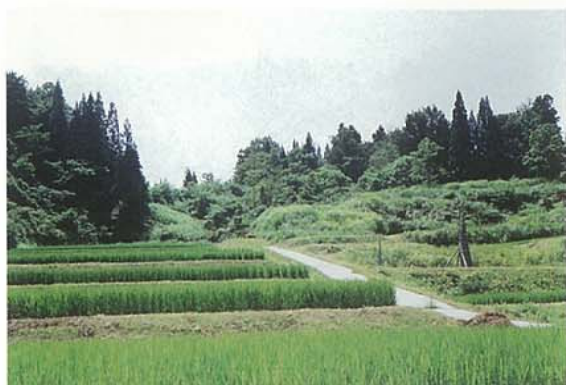
写真5、6 屋敷田東方 昭和37年11月当時(写真左)と現状(写真右)

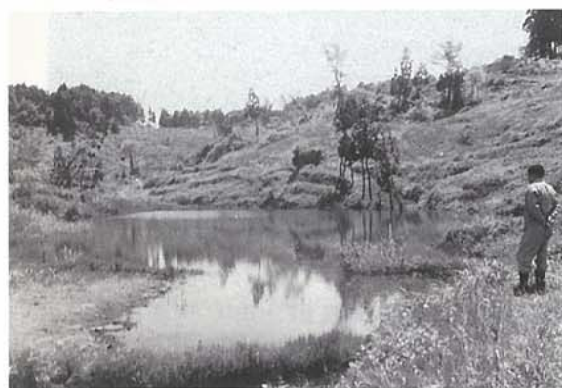
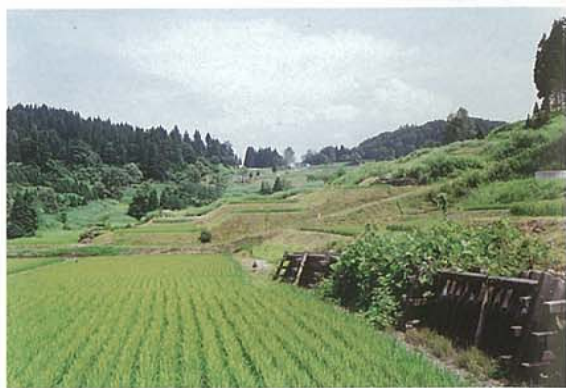
写真7、8 フケに生じた陥没池(写真左)と現状(写真右)  
吉尾方向を見る。

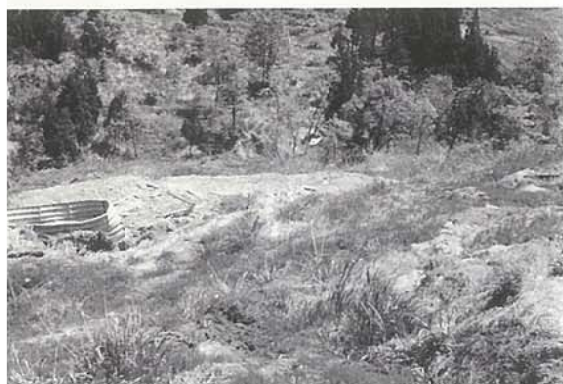
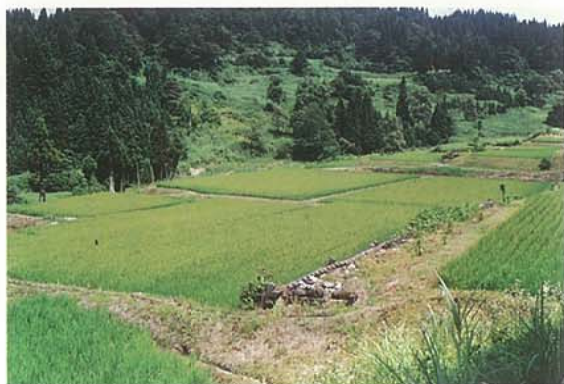
写真11、12 フケの破壊された調査井。昭和37年11月（写真左）と現状（写真右）  
向こうの林は松川右岸側。

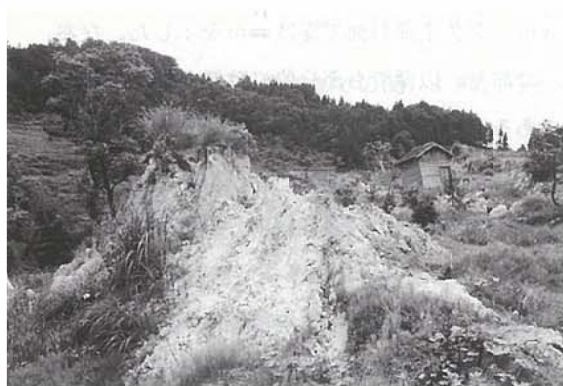
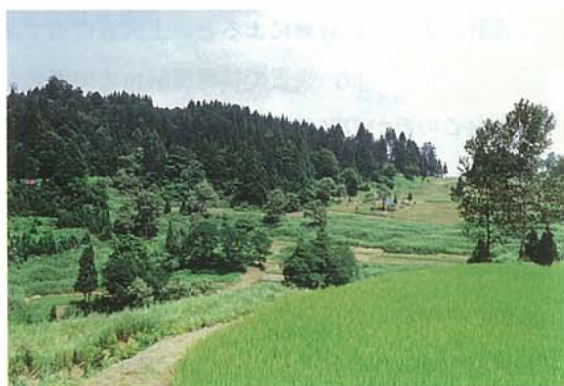
写真13、14 フケ上部斜面の凝灰岩源崩土のもり上り。昭和37年11月（写真左）と現状（写真右）  
向こうの杉林は松川右岸側。
