地すべり学会 新潟支部
第24回 現地検討会資料
1996. 9. 12～9. 13

西名地すべり

グリーンタフ地域における地すべりの現況

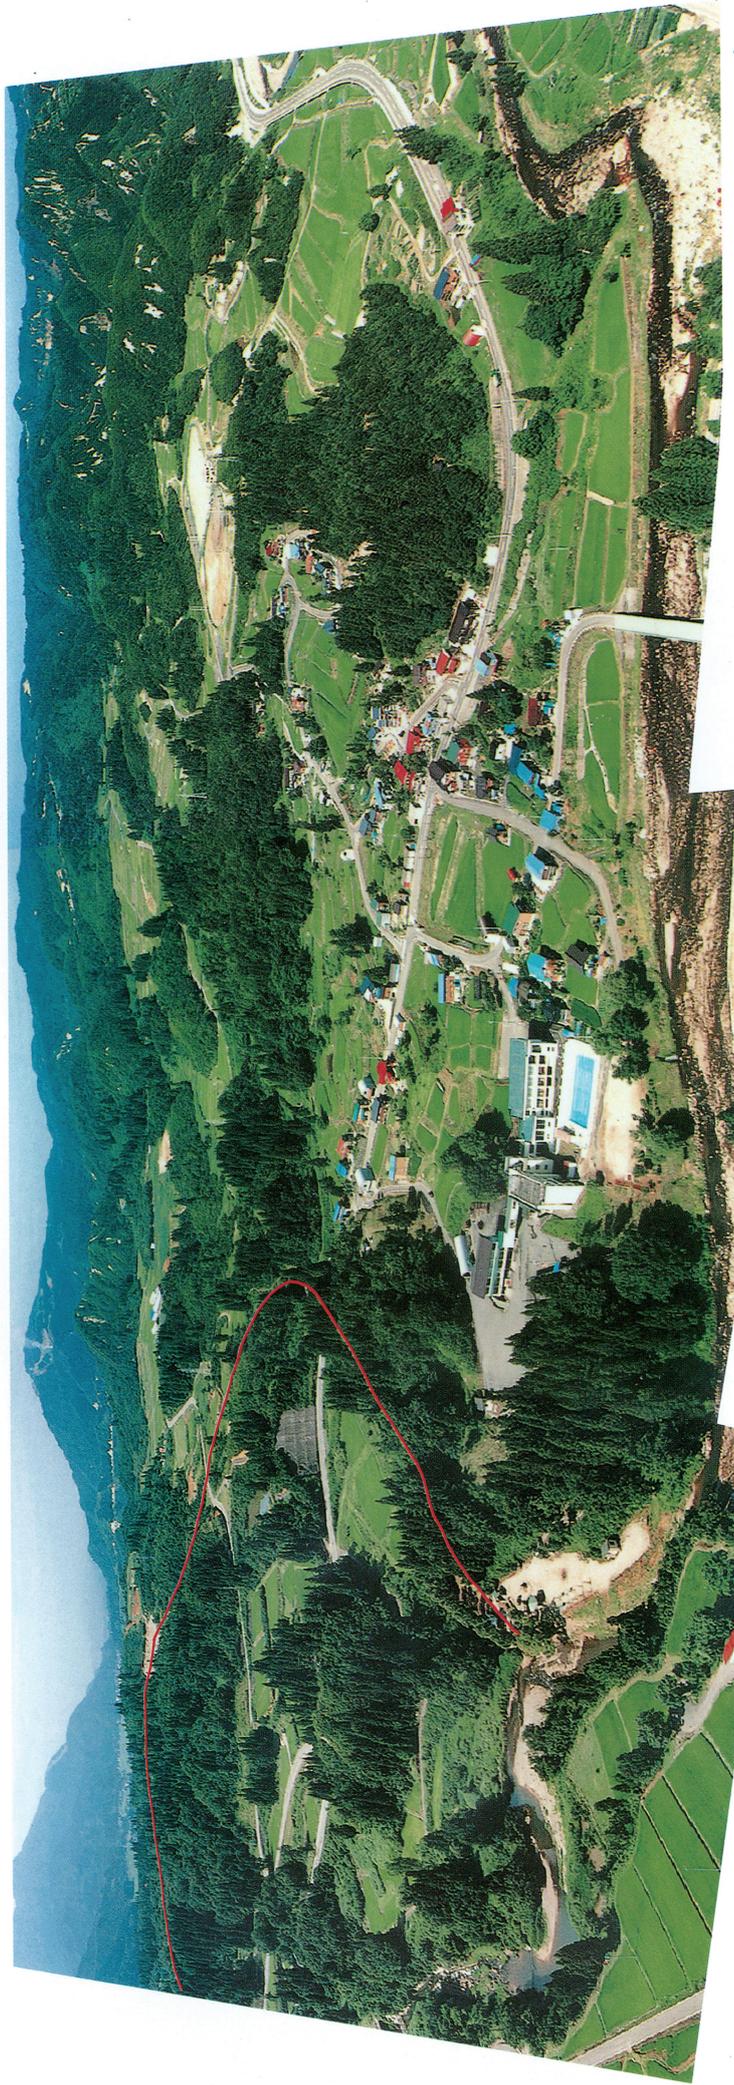
写真1 写真に写っている緩やかな丘陵地が、全て地すべり地形である可能性が高い。その規模は、おおよそ1.5km×1.5kmである。このうち、西名地すべり防止指定区域は、写真の左側約1/3ほどの範囲である。なお、表紙の写真は指定区域をほぼ正面から望んだものである。

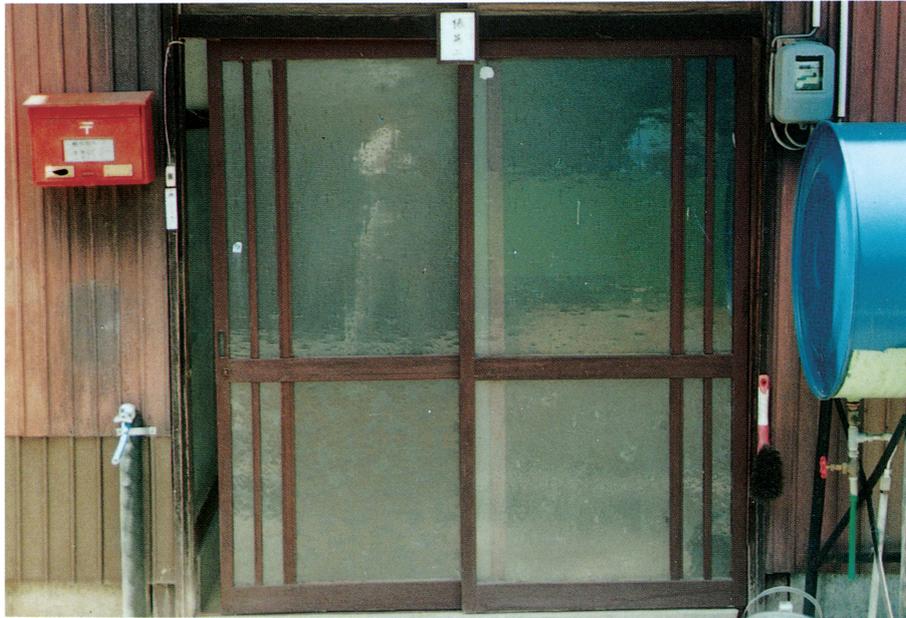
写真2 西名集落内では、以前から家屋の傾動やその基礎の亀裂等の変状が徐々に進行している。この家では、全体が右側（北側）に傾動し、玄関の戸との間に隙間が出来、それをくさび型の板で補修してある。10数年前から変状があるとのことである。

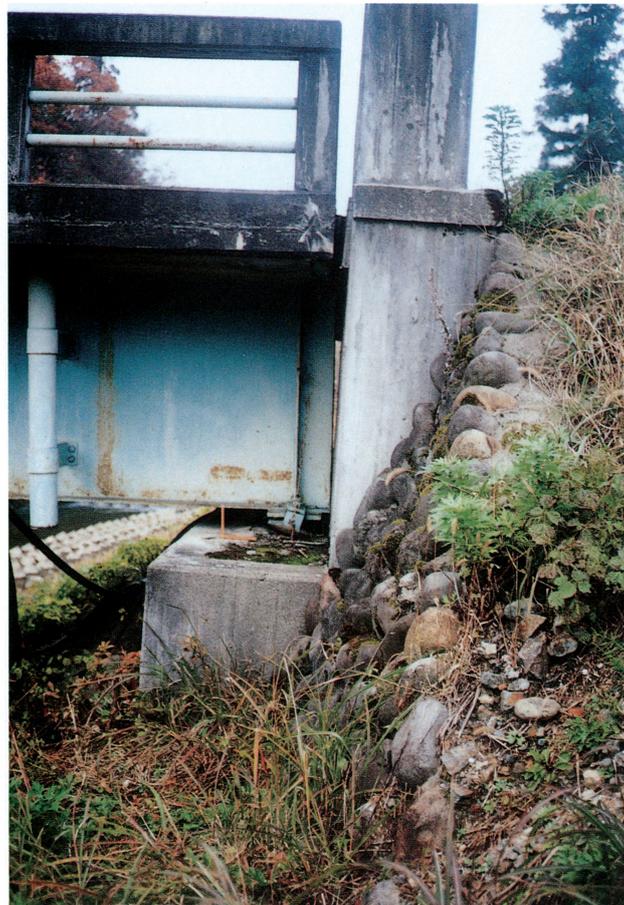
写真3 山橋では、橋の延長方向に圧縮されるような変状が徐々に進行していた。この写真では、橋桁が橋台に押しつけられ、シューが回転し浮き上がっている。

この変状は、シューの浮き上がりやシュー周辺の変形、アバット部のクラック、橋桁とアバット間のクッションの圧着、栗石擁壁の亀裂等であった。これらは全て橋軸方向の圧縮を示すものである。

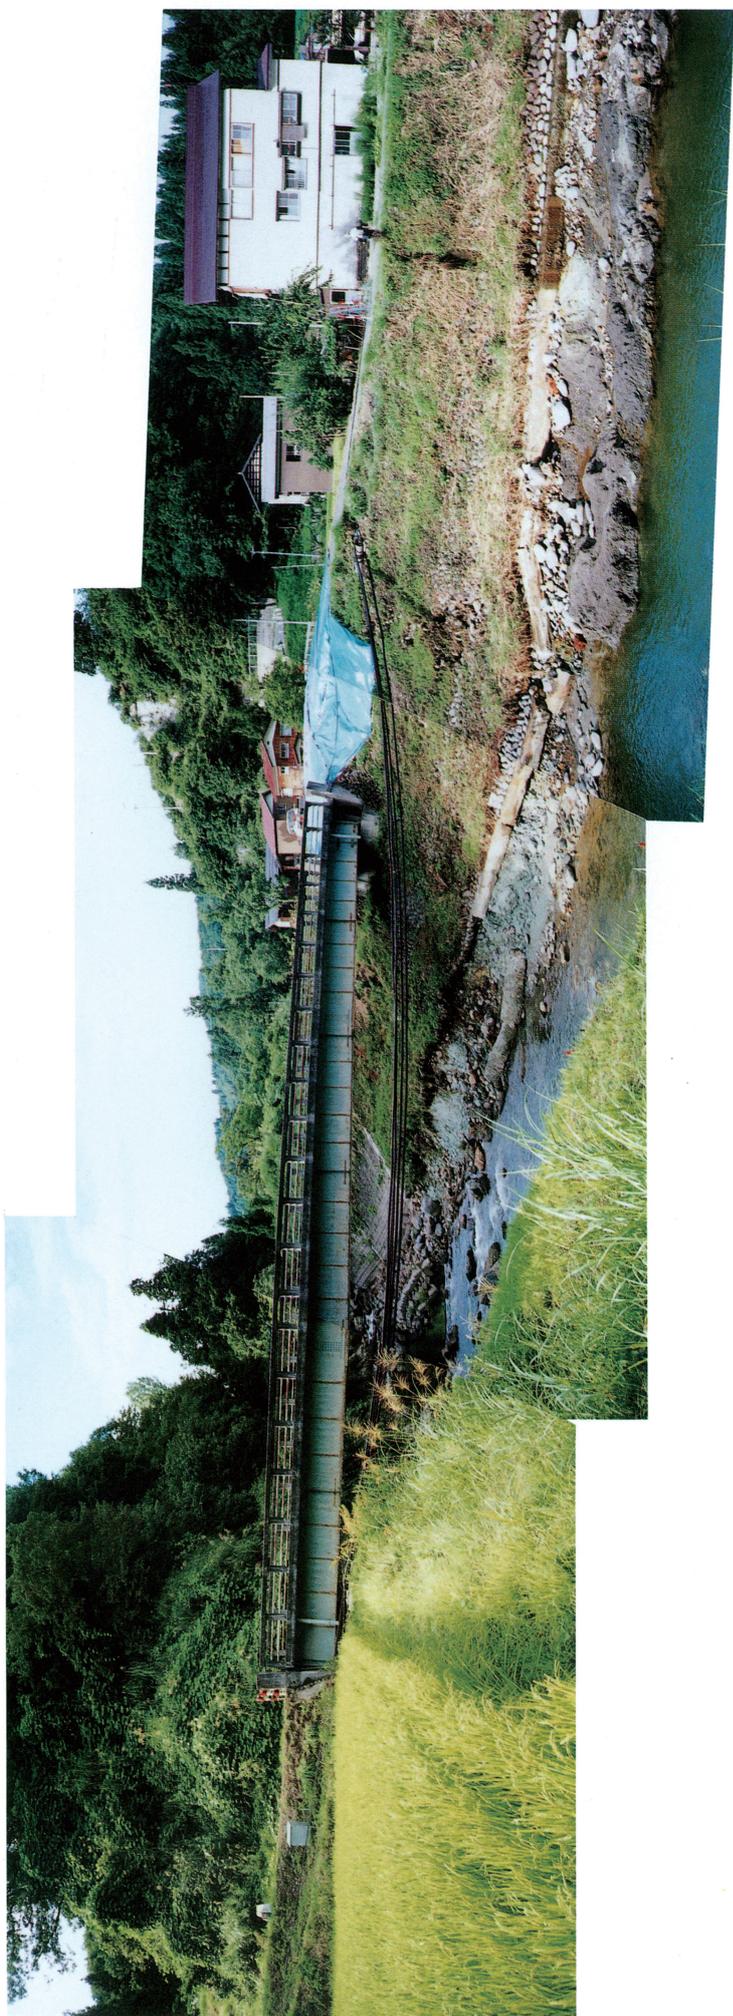
写真4 平成7年夏期、洪水により西川の河床が下方侵食され、そのため左岸側（写真の右側）の護岸部で円弧破壊を起こした。これは洪水から約1ヶ月後の写真であり、護岸はままさに破壊しかけている状態である。この約3ヶ月後、写真左側の小岩体に隣接して設置してあるパイプ歪計に変状が記録され始めた。なお、河床には、緑色細粒凝灰岩及び泥岩より成る地すべり移動岩塊が露出している。

平成 7(1995)年夏期、集中豪雨による洪水によって西川が下方侵食され、山橋の左岸側アバットを含む護岸部に円弧すべりが発生した。これにより、左岸側の橋桁が沈下し、山橋は車両通行不能となった。その後、11 月からは地すべり活動が活発化した（4－5 に詳述）。地すべり活動は平成 8(1996)年の融雪期にさらに活発化し、山橋から続く農道や、その上方の国道にも、亀裂・段差を発生させたが、それ以後は活動をほぼ休止しているようである。

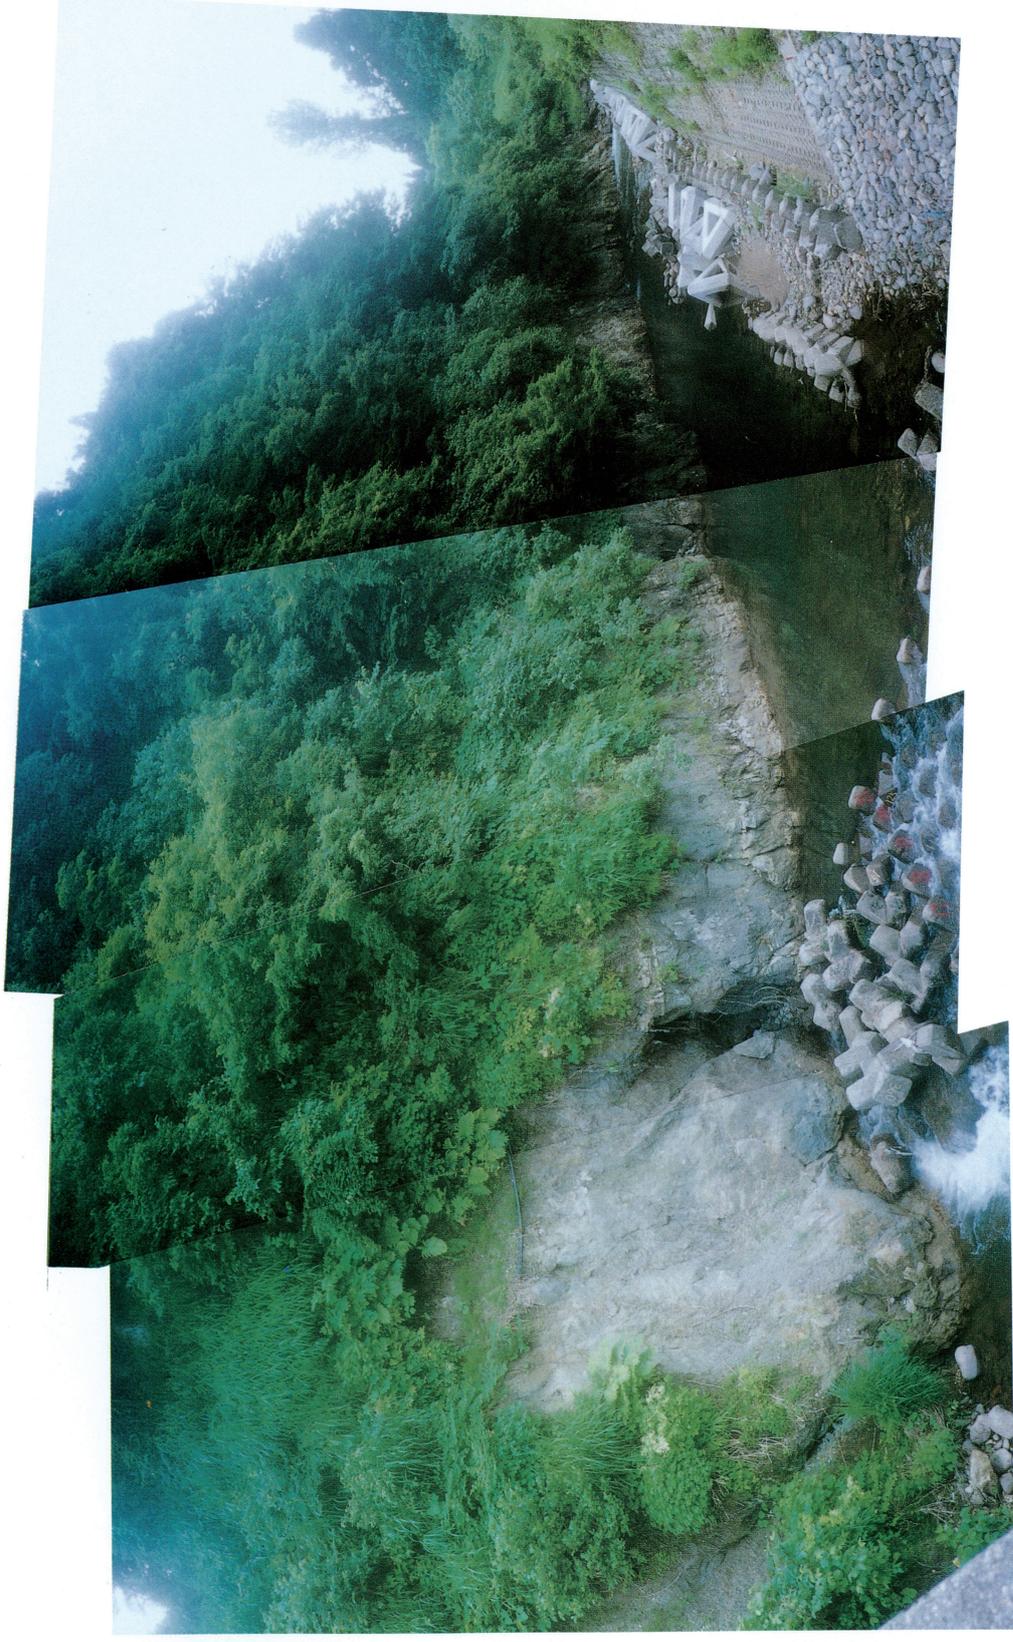
写真5 山橋の上流側にそびえる、ガラス質凝灰岩より成る小岩体の、西川に面した側では、時々表層剝離や小崩壊が発生している。なお、川の中の異形ブロックは、洪水後、それ以上の河川侵食を防止するために設置されたものである。

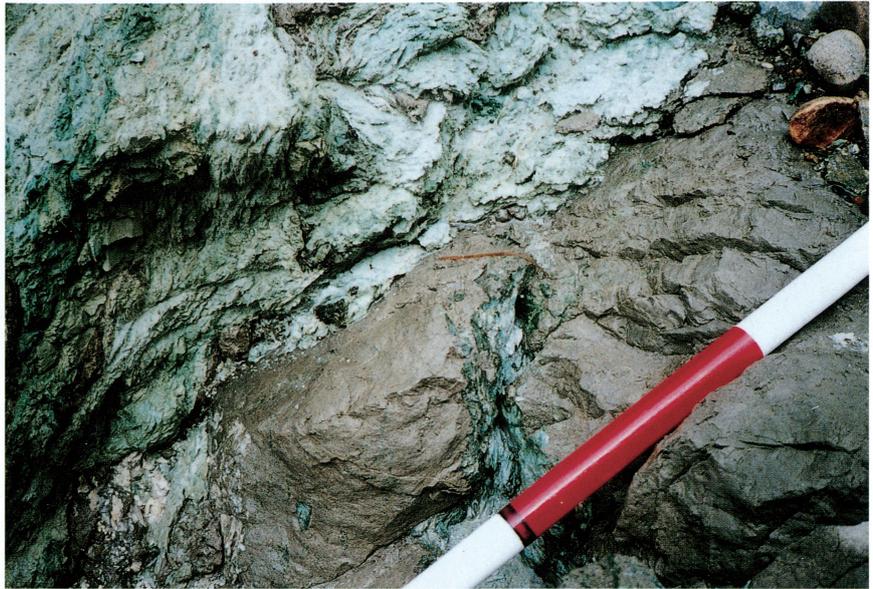
写真6 泥岩及び緑色細粒凝灰岩より成る地すべり移動岩塊

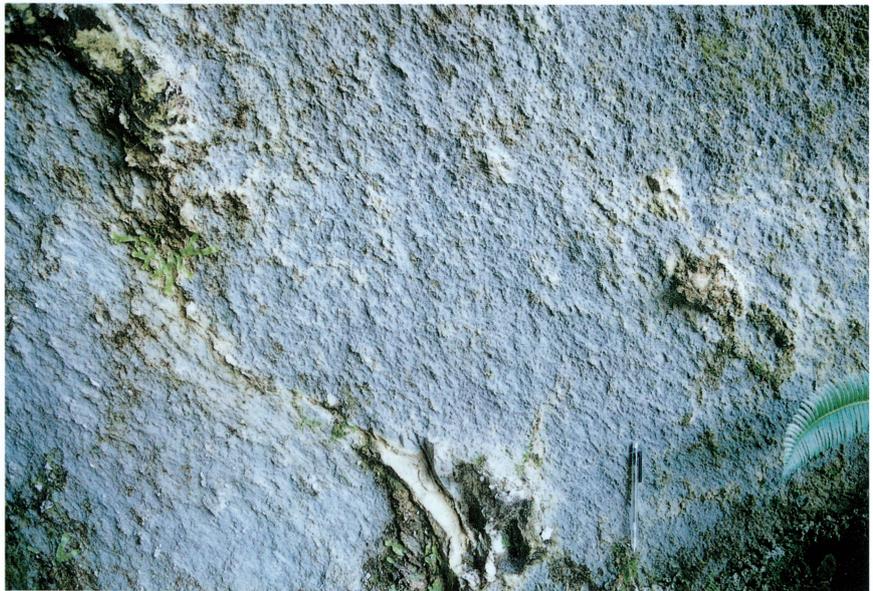
写真7 ガラス質粗粒凝灰岩

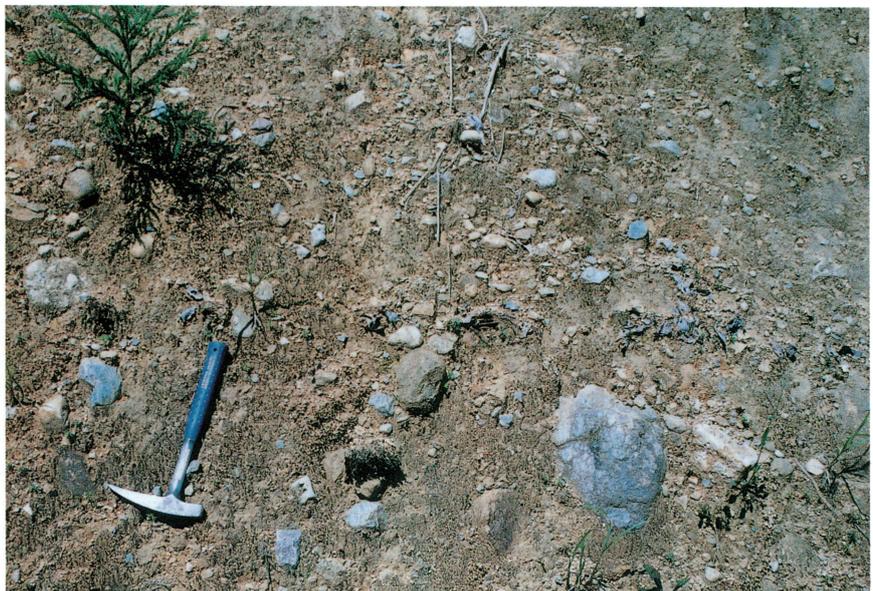
写真8 Bブロック内に広く分布している礫質土

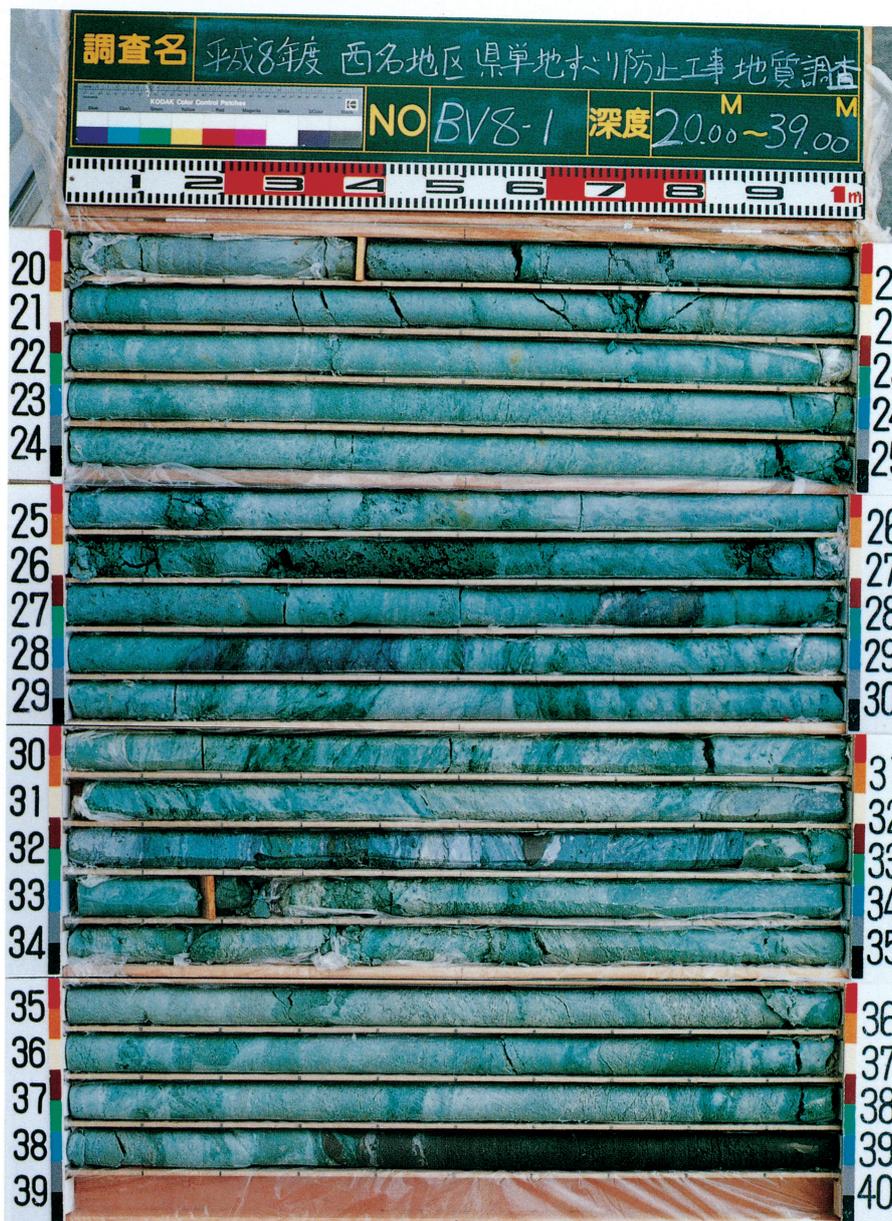
写真9 BV8-1コア写真

この孔では、深度21.70 m～38.35 mが緑色細粒凝灰岩である。その中の25.00～35.65 mで断続的に粘土化・軟質化し、高含水・高塑性となっており、これらがすべり粘土化帯であると判断される。

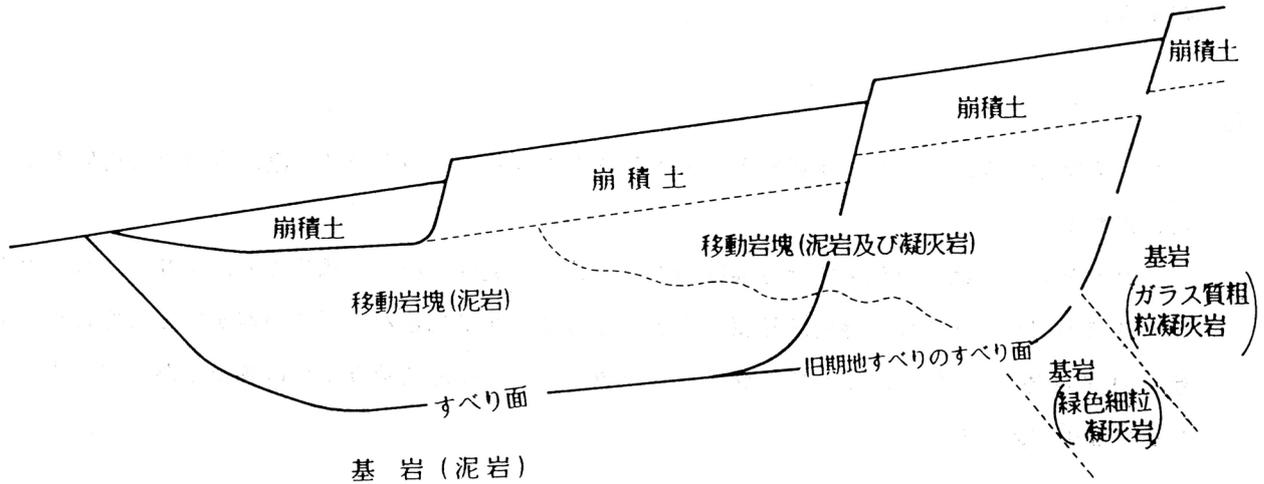
図9 Aブロック模式断面図

地すべり移動層は、おおよそ30~40mの層厚を持ち、その中の大部分が移動岩塊より成る。そのうち、初生的な地すべりブロックは斜面全体に分布しているが、現在活動中と見られる地すべりブロックは、斜面の下~中部にかけて分布する。

地すべり移動層は、浅部が崩積土、深部が岩塊(泥岩及び凝灰岩)より成る。基岩はほとんどが泥岩より成る。

Aブロック内の地質状況は、概略下図のような構成となっている。

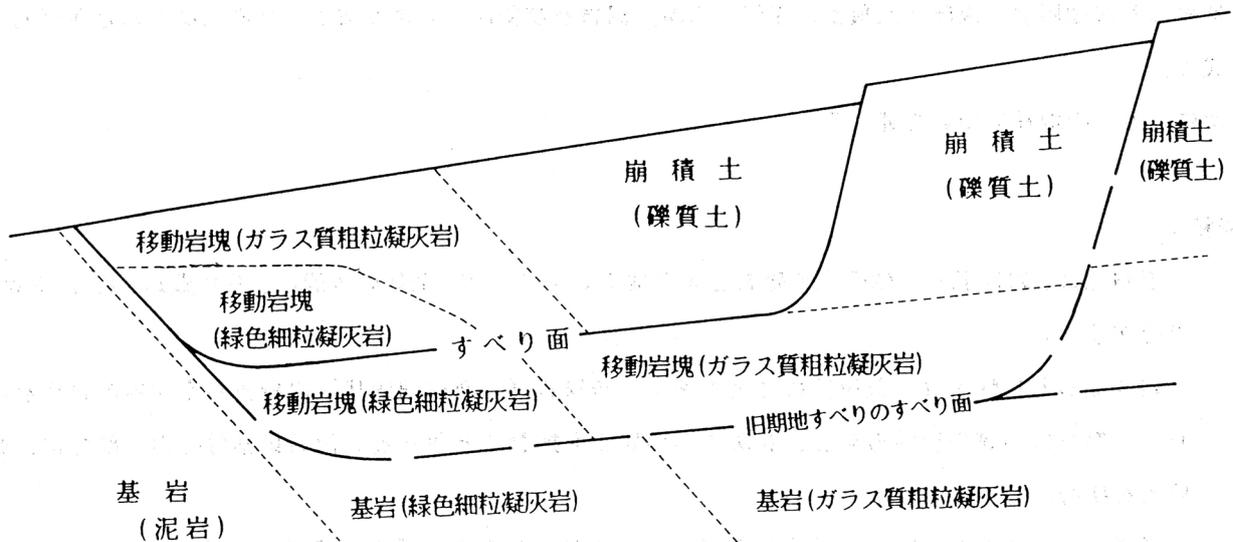
図 10 Bブロック模式断面図

地すべり移動層は、斜面全体に分布する。そのうち、初生的な地すべりブロックは斜面全体に存在するが、現在活動中と見られるブロックは、下～中部斜面の、浅部～中部にかけて分布する。活動中ブロックの層厚は30 m前後、初生的なブロックの層厚はおおよそ35～50 mである。

地すべり移動層は、斜面下部では各種凝灰岩より成る。斜面中～上部では、浅部が礫質土、深部が凝灰岩より成る。基岩のほとんどは凝灰岩より成る。

Aブロックとの大きな違いは、下部斜面では地すべり移動層全体が岩塊より構成されている一方、中部～上部斜面ではこれが礫質土から成ること、及び、基岩や移動岩塊のほとんどが泥岩ではなく各種凝灰岩より成ること等である。

Bブロック内の地質状況は、概略下図のような構成となっている。

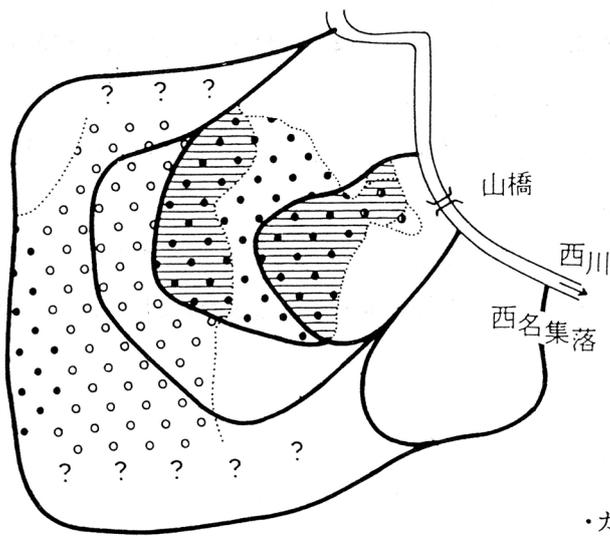
図 11 表層地質模式平面図

2-2でも述べたように、安山岩礫の分布状況に特徴が認められる。平面的には安山岩礫含有礫質土は、次頁の図に示すように、B-1、B-2ブロックの各々上半部、及びB-4ブロック頭部凹地に分布する。これらの間の、B-3ブロック上部からB-4ブロック上部にかけては確認されていない。垂直分布については、いずれの孔も安山岩は表層部に分布するが、その下底の標高・深度は場所によってかなり異なり、B-2ブロック内で標高220～230 m、B-4ブロック頭部で約255 mである。

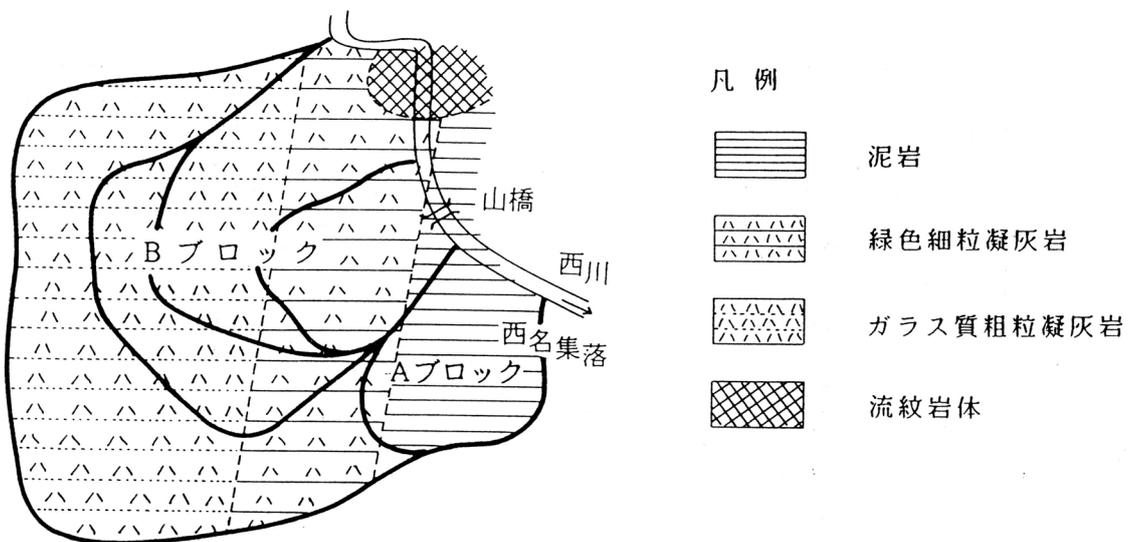
図 12 地すべりブロック基盤地質模式平面図

基岩は、下位より、泥岩、緑色細粒凝灰岩、ガラス質粗粒凝灰岩の順に累重している。基盤岩の構造は西側へ 10~20 度で傾斜しているのので、地すべり斜面の下方から上記の順番で出現することになる（下図）。なお、この構造に対して B ブロックの斜面傾斜方向は、やや斜交するが受け盤の形態をとる。

一方、基盤地質は、Aブロック内は泥岩、Bブロック末端部は緑色細粒凝灰岩、その他の地区はガラス質凝灰岩である（4-2の図12参照）。

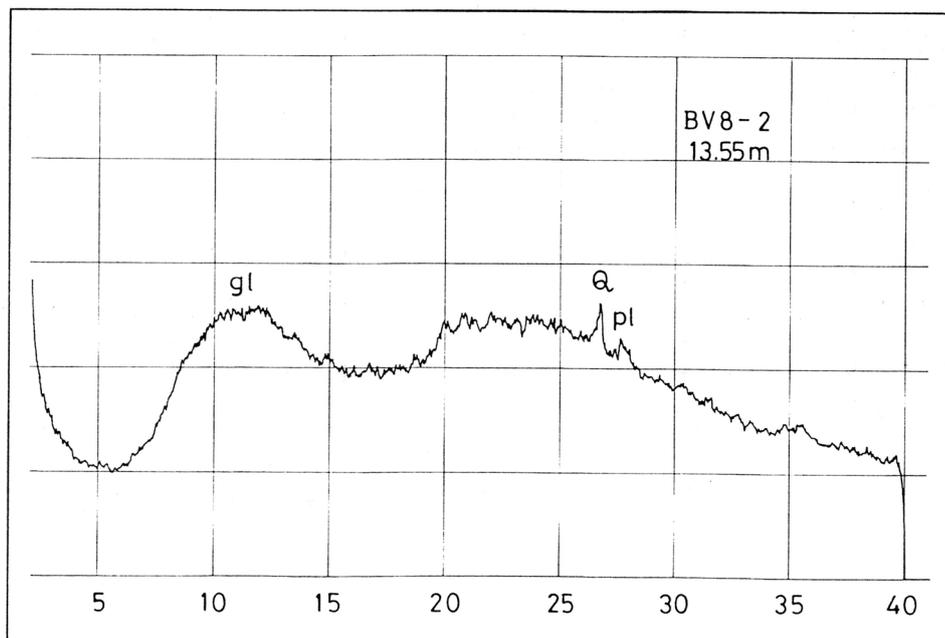
図15 ガラス質粗粒凝灰岩におけるX線チャート

X線分析も、BV8-2孔の移動岩塊中及び基岩中の試料を用いて行なったが、未変質の火山ガラスが大量に残存し、粘土化も全く進展していない。図15にX線チャートの例を示す。

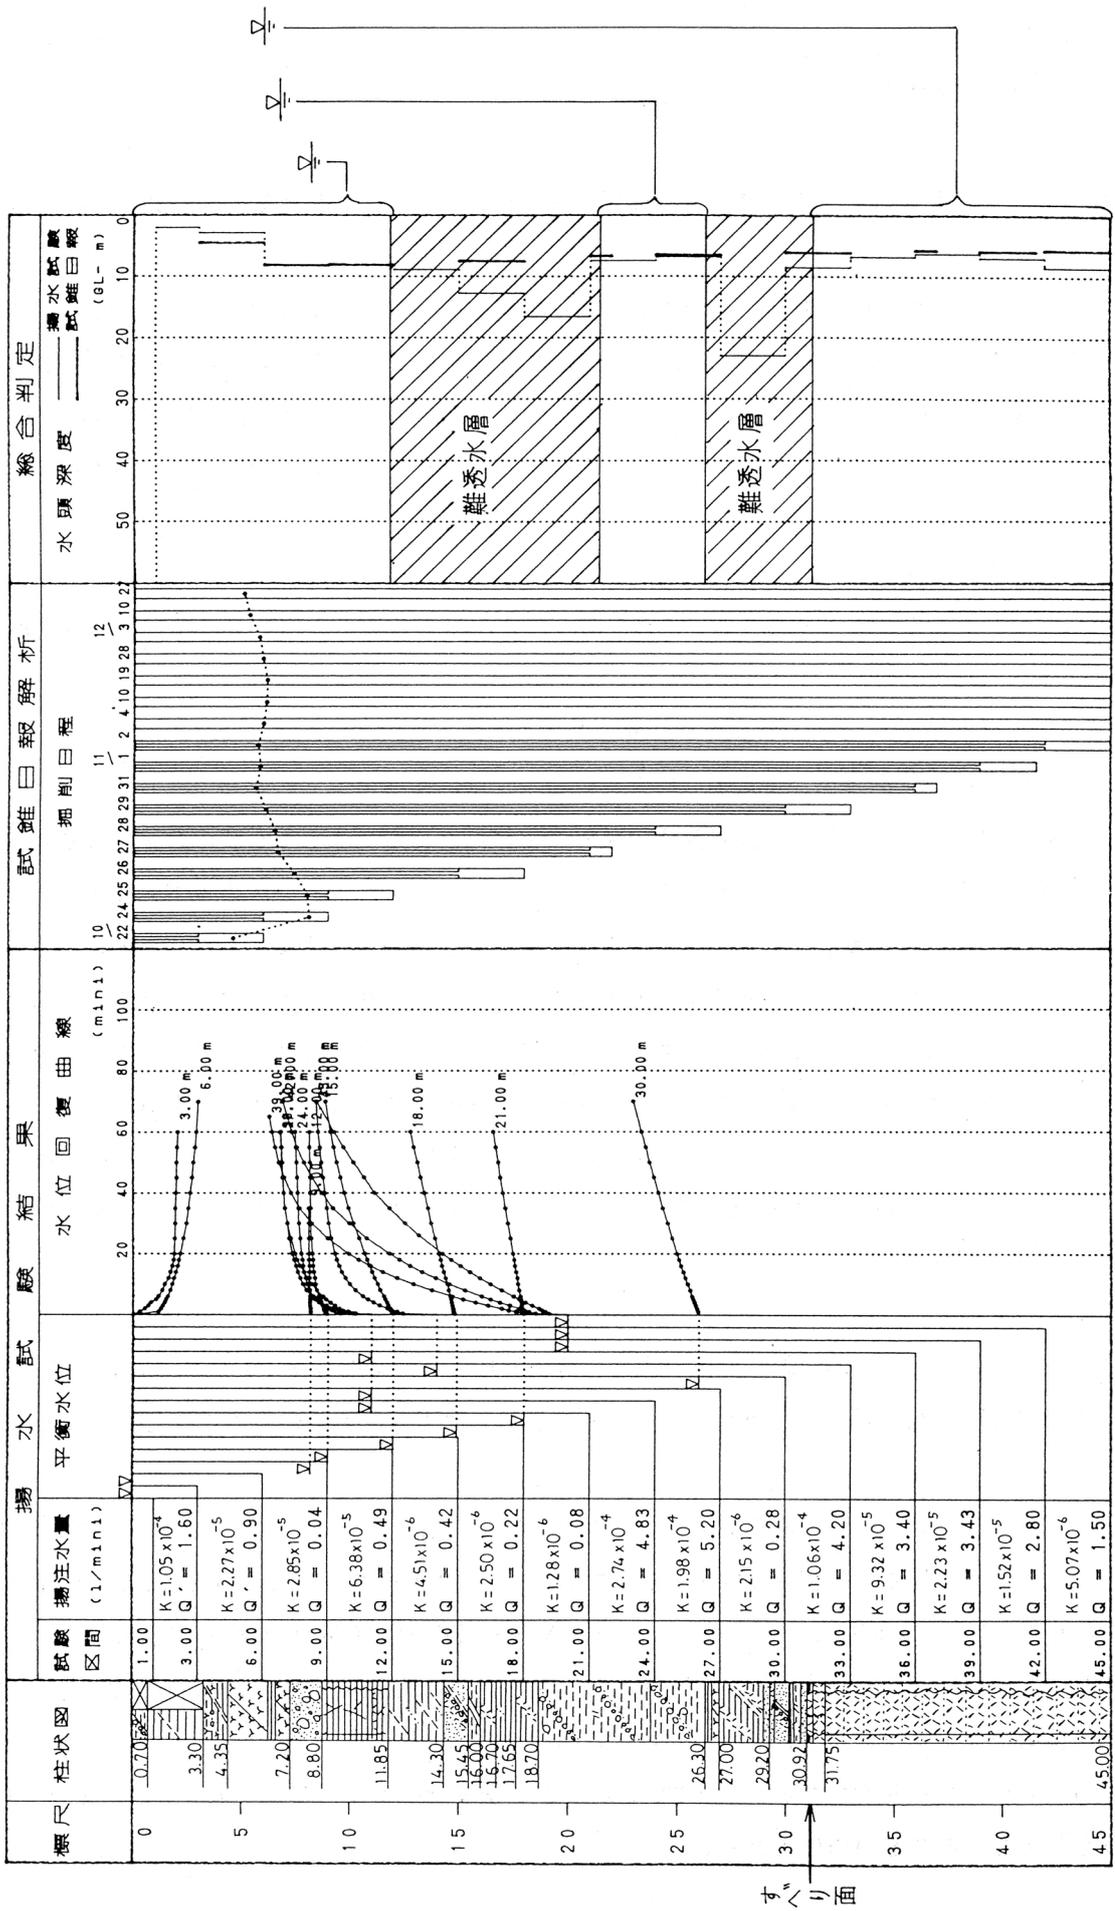
図 16 地下水調査 総括図

例として、BV6-2孔の地下水総括図を図16に示す。この孔では、その境界はさほど明瞭でないものの、深度10数mまでと20~40m台では明らかに水位が異なり、後者の方が若干高い様子が分かる。

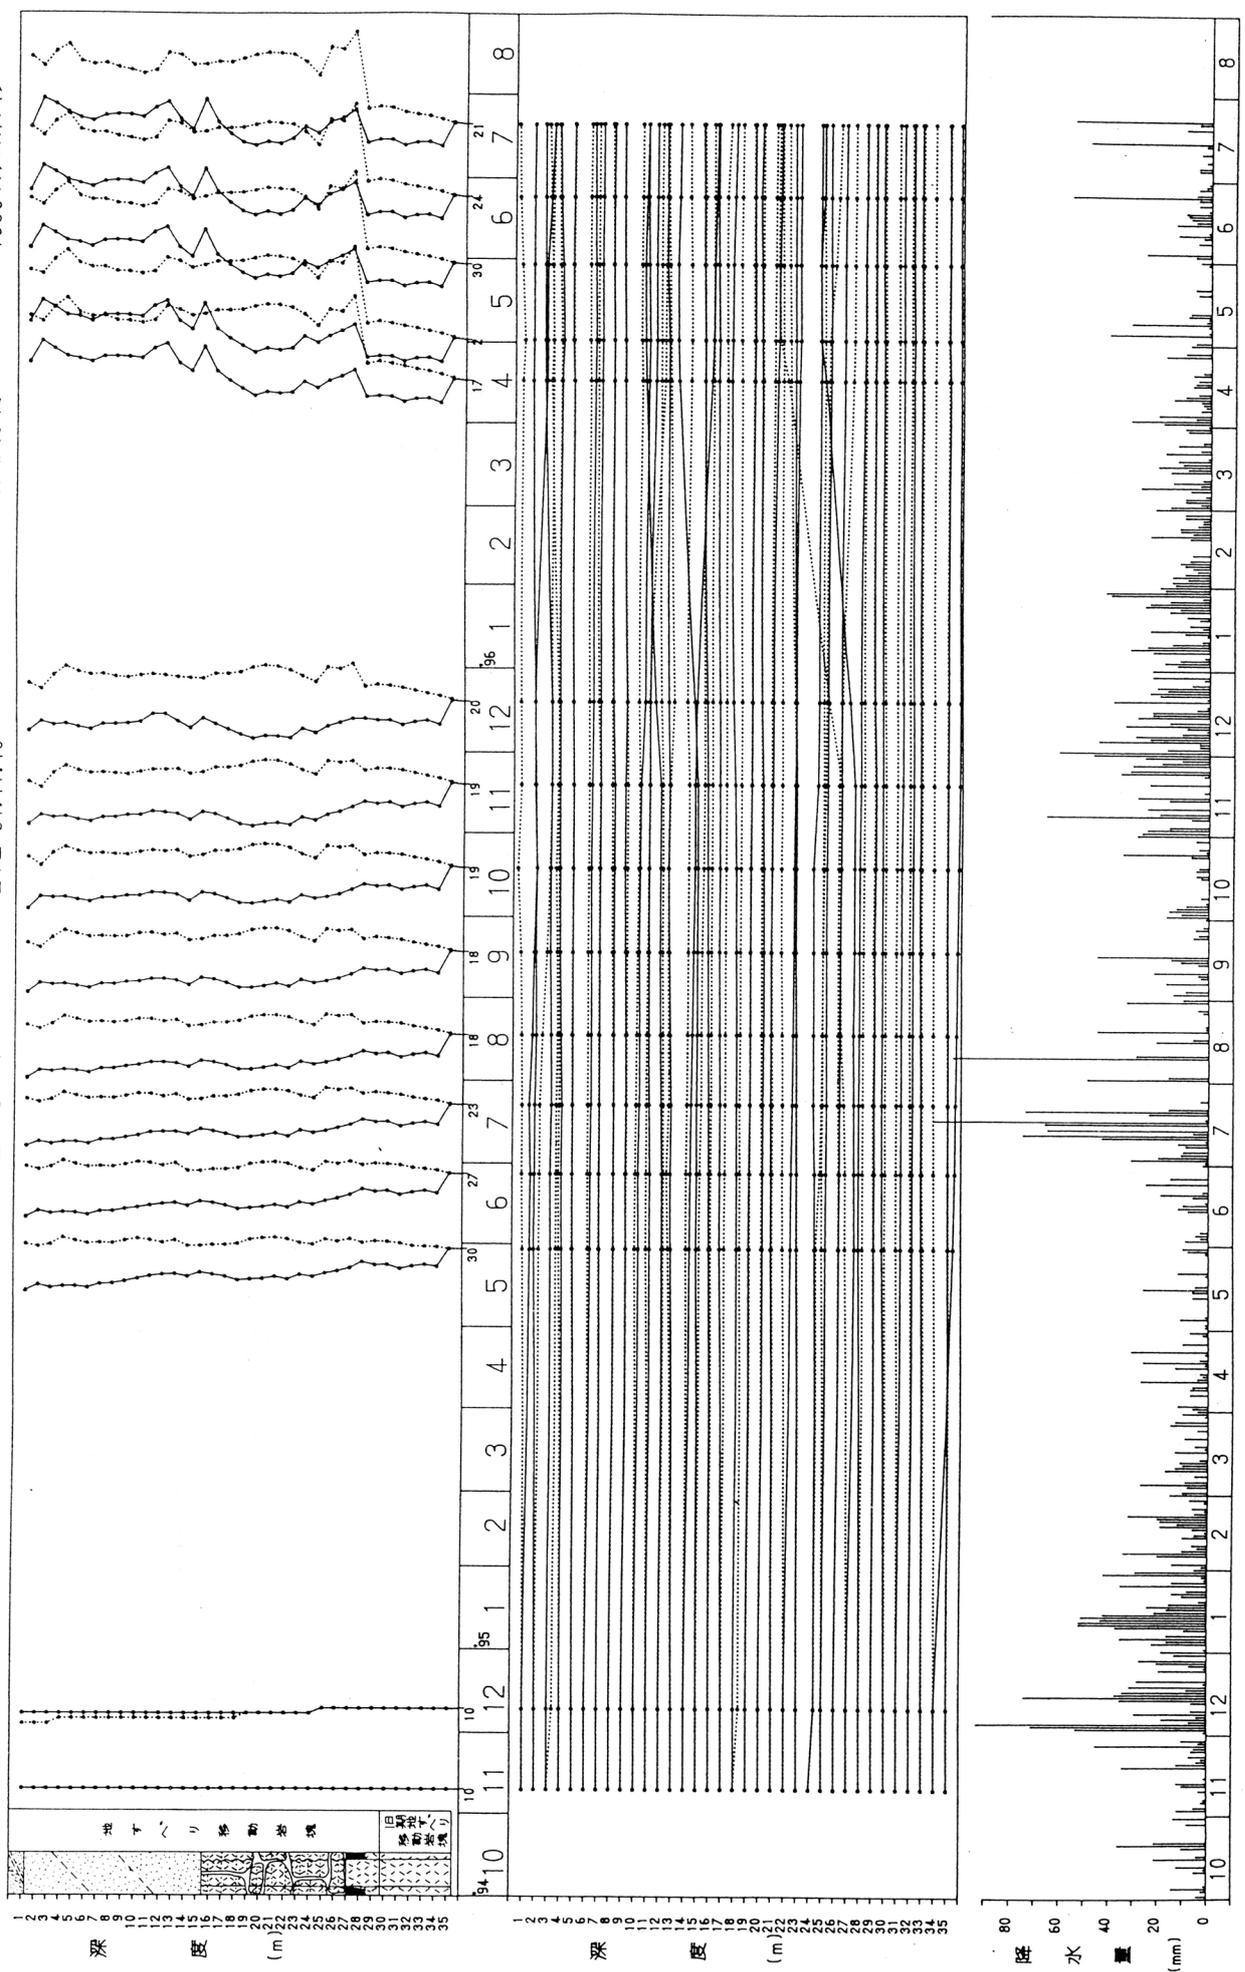
図 18 パイプ歪計変動図(BV6-1孔)

BV6-1孔は、B-1ブロック中程の孔である。すべり面である深度27m等で、BV7-3孔と同様な期間に歪が累積しているが、累積値は小さく、1500 μ mほどである。

Bブロック末端のBV7-1、7-3孔では、平成7(1995)年11月～8年4月にかなりの大きさの歪が累積したが、その上方のBV6-1孔では歪の累積量は小さく、さらに上方のBV7-2孔ではほとんど累積していない(このうち、BV7-3、BV6-1、BV7-2孔の歪計変動図を図18～20に示した)。さらに、地表で肉眼的に認められる変状について言えば、例えば旧山橋及び山橋付近や、西名集落内での変状を見ても、活動が活発な時期とそうでない時期とが数ヶ月～数年程度のサイクルで繰り返すようである。

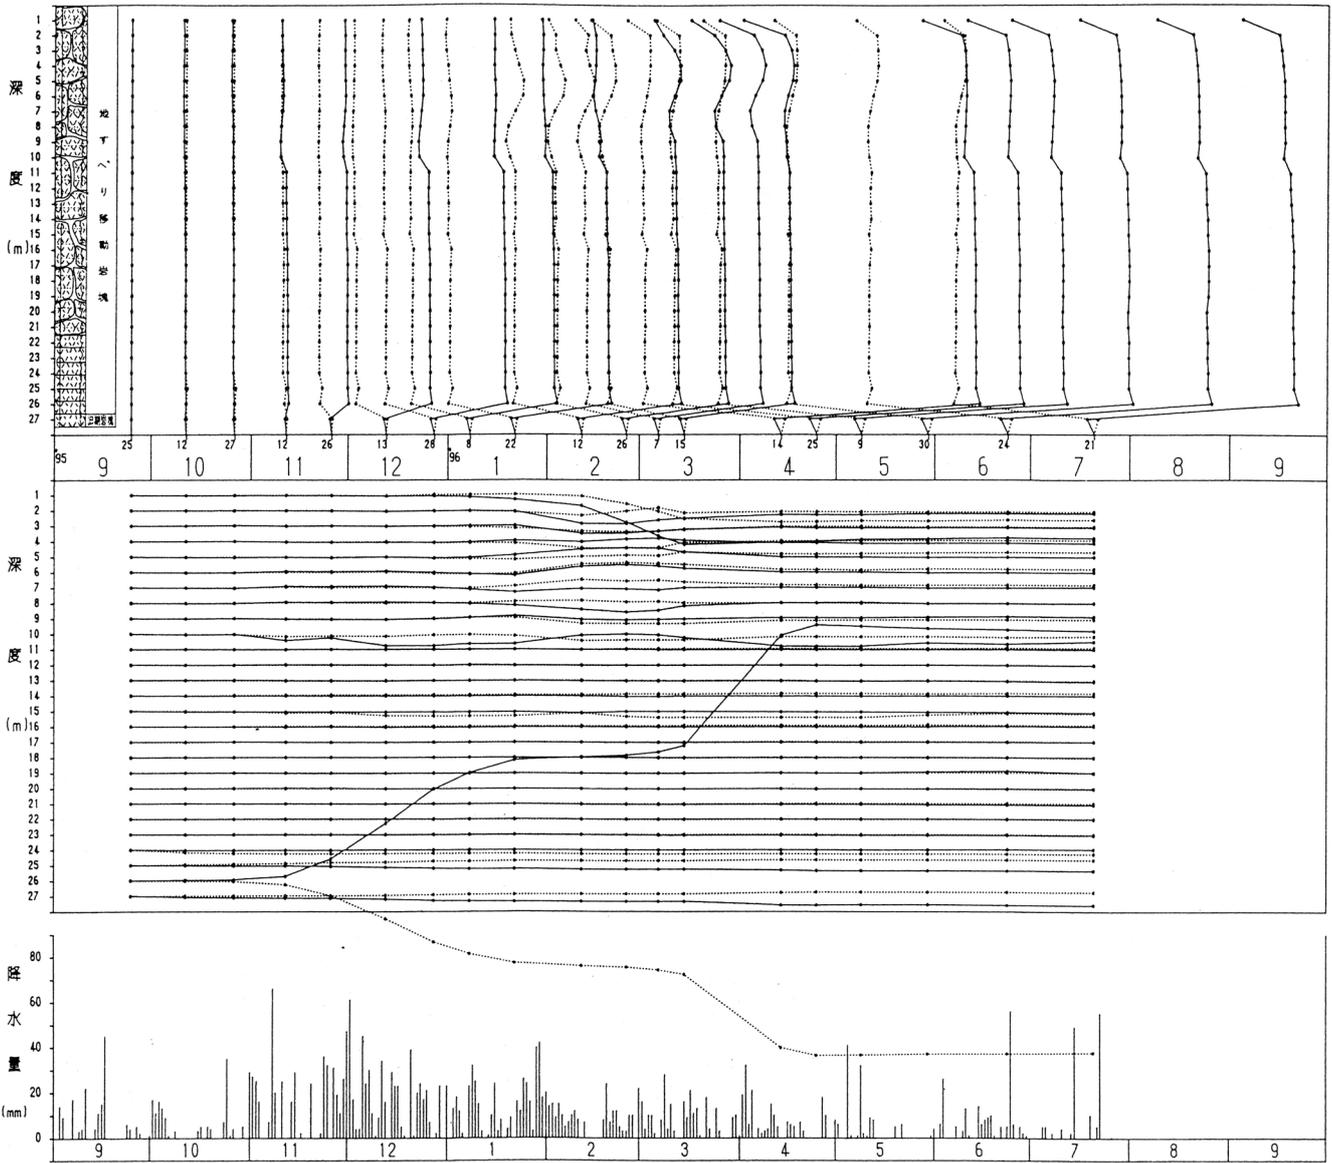
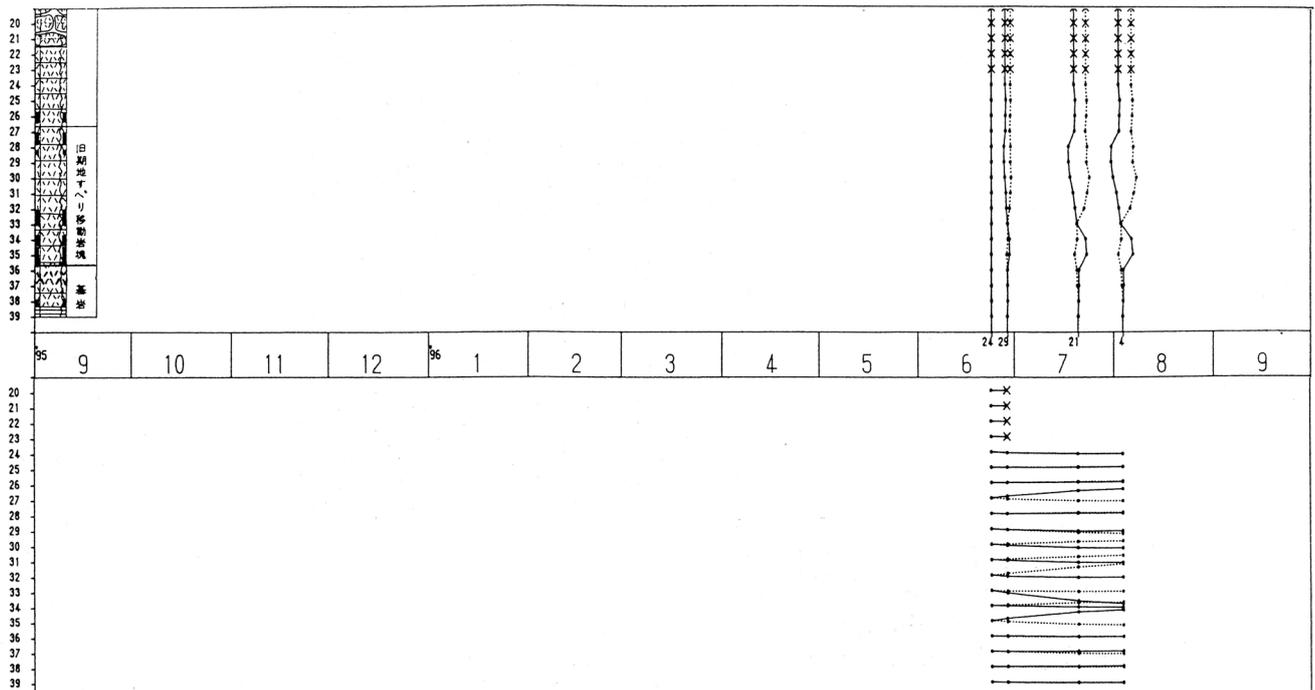
図 19 パイプ歪計変動図 (BV7-3及び8-1孔)

BV7-3孔は、B-1ブロック末端部の孔である。すべり面である深度26mで、1995年11月から96年4月まで歪が累積しており、累積値は20000 μ mに近い。図には示していないが、BV7-1孔でも同様な動きが認められる。§3で述べたように、その年の夏期には洪水による西川の河床低下が起こっており、その影響による地すべり活動の活発化と推測される。

BV8-1孔は、BV7-3孔と同一箇所に掘り足して歪計を再設置したものである。設置してまだ日が浅いので、歪パイプが孔内で落ち着くまでのゆがみとも考えられるが、27m、33m、35mで歪の累積が認められ、約1ヶ月半で最大1000 μ mほどの累積がある。

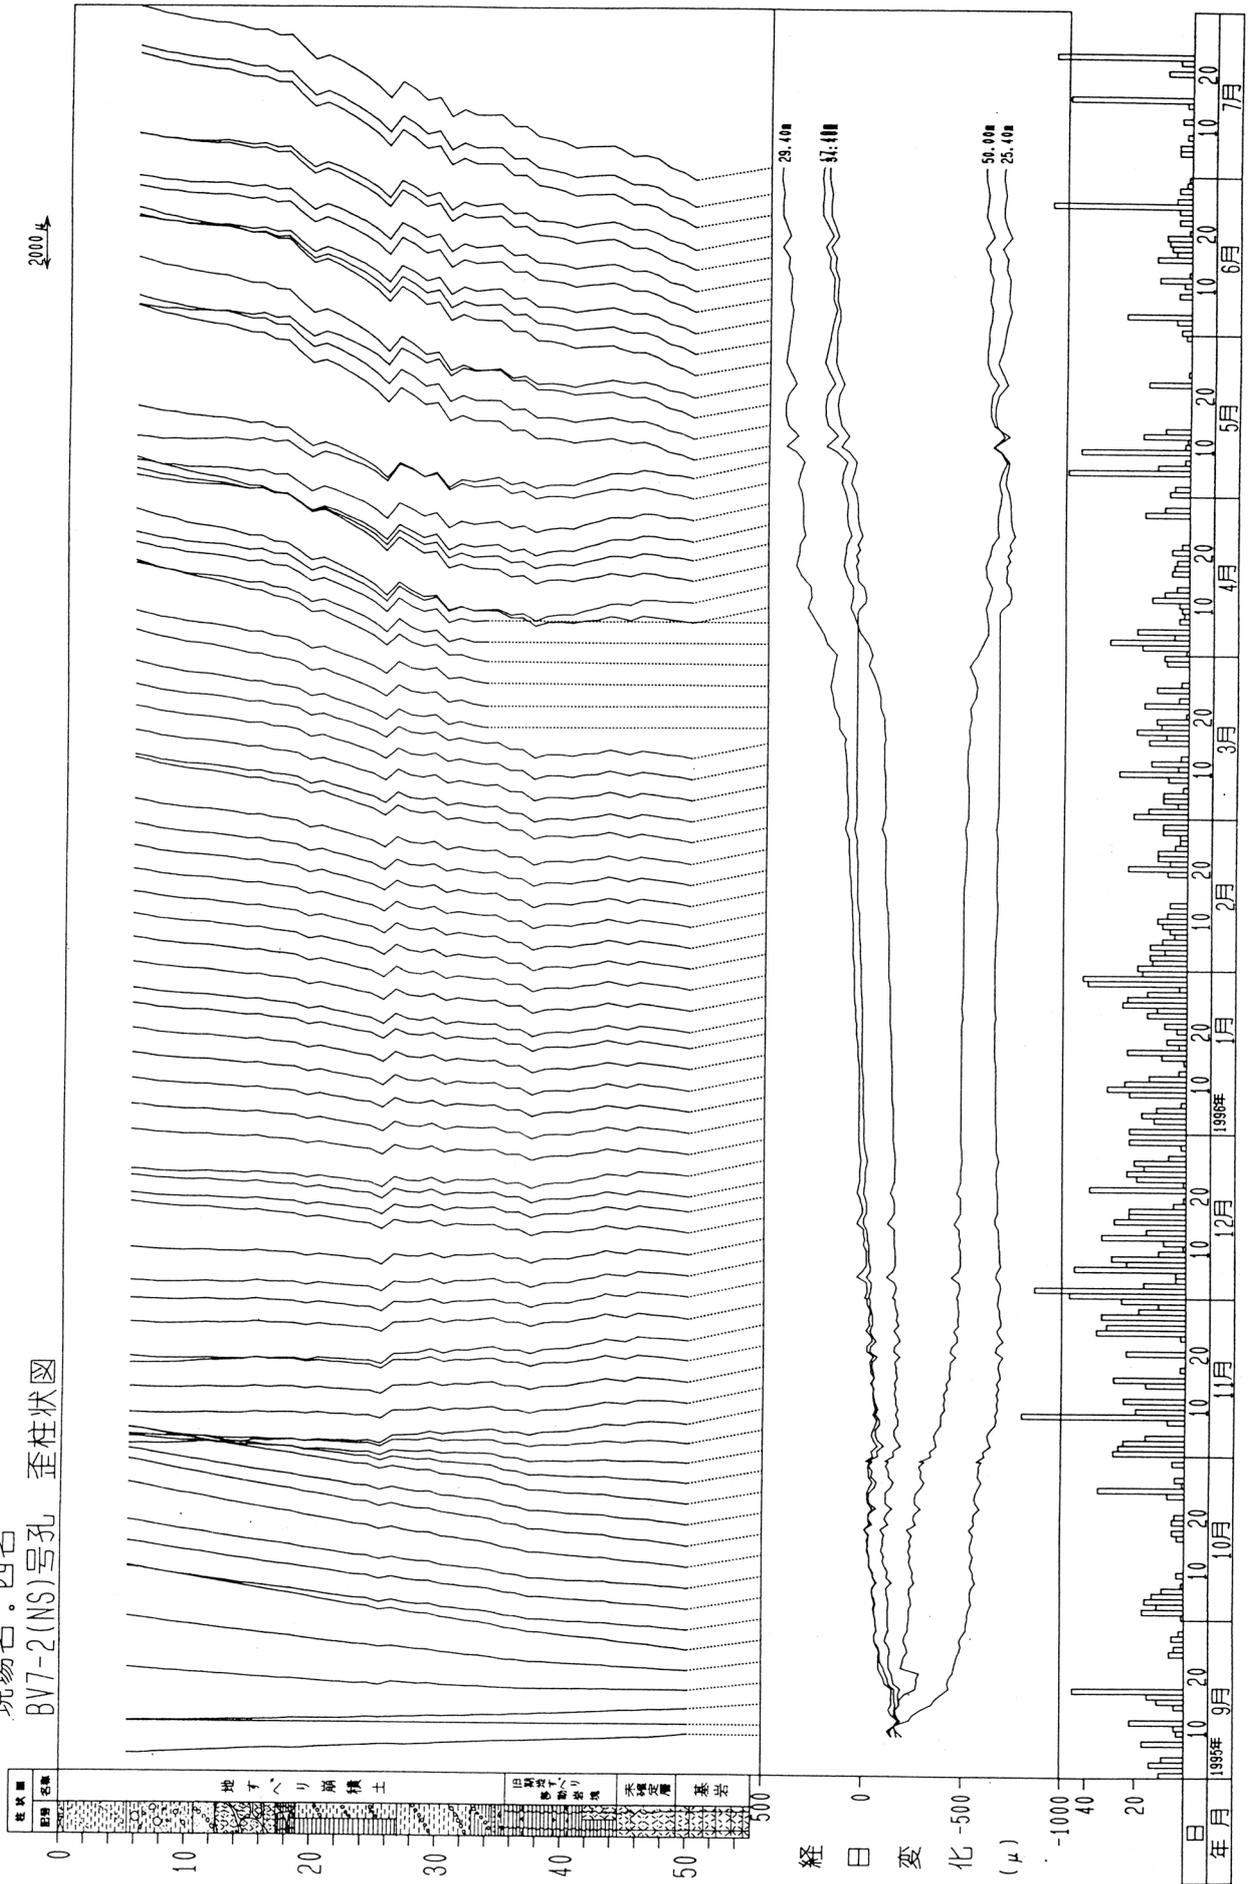
図 20 パイプ歪計変動図(BV7-2号孔[地すべり方向])

BV7-2孔は、B-2ブロック上部の孔である。この孔では、測定誤差軽減のため自動観測を行なっている。数ヶ所で若干の歪の変動が認められるが、変動量がごく小さく、地すべり性の動きであるとの確証はまだ得られていない。

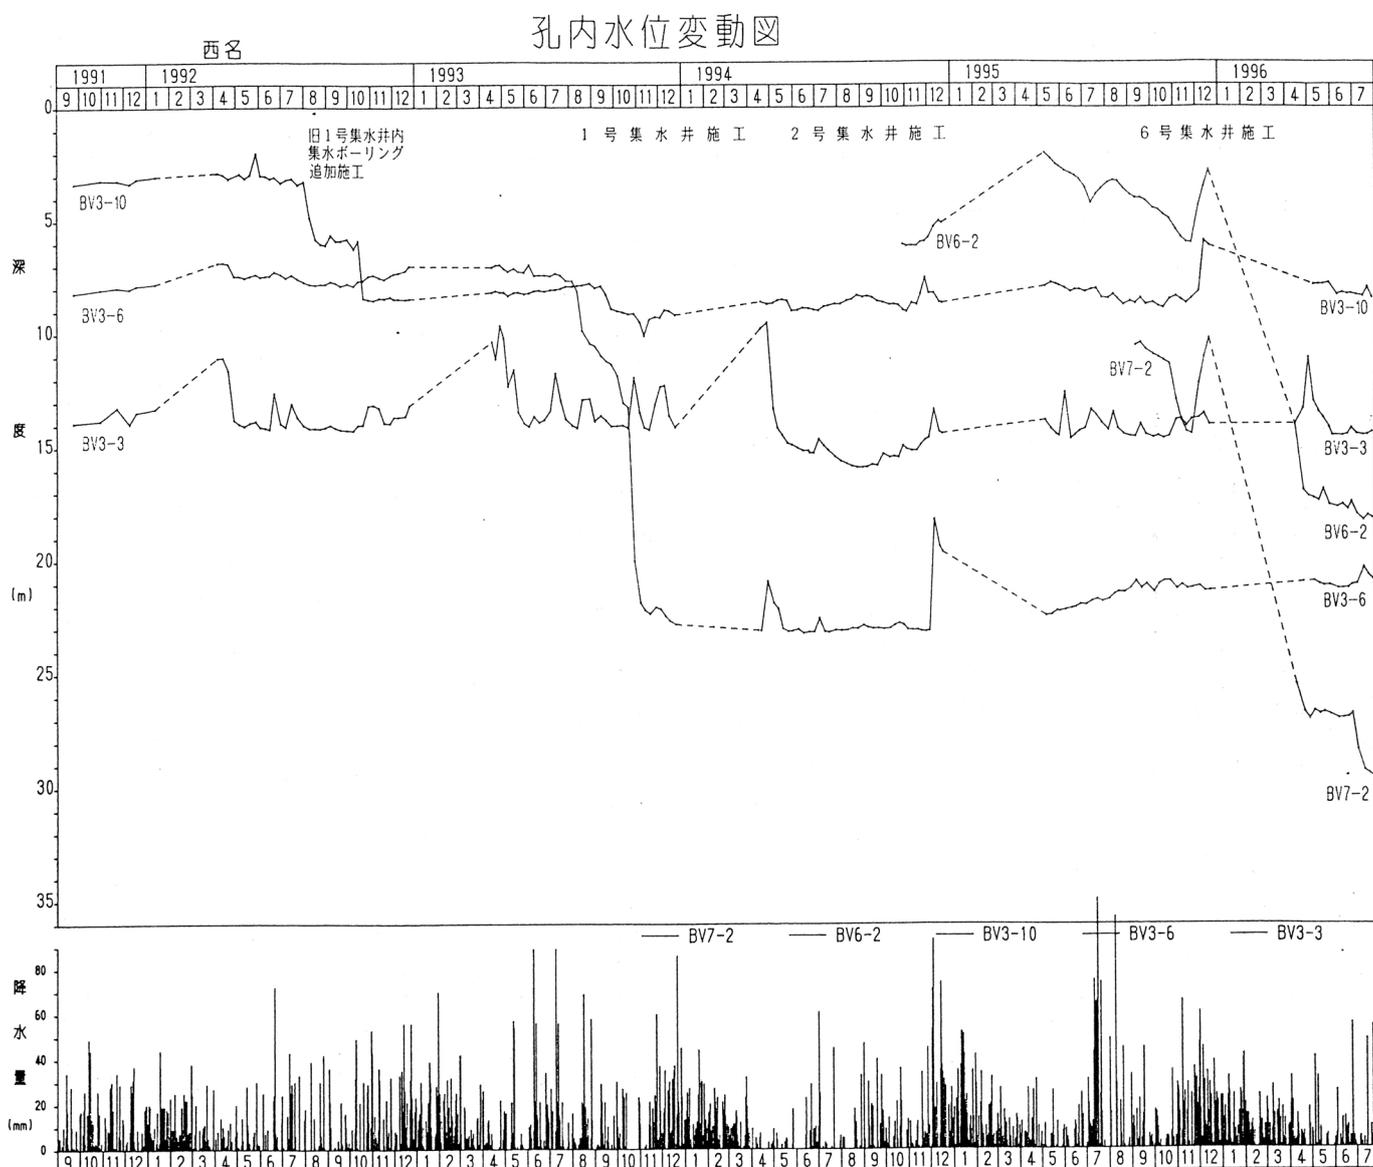
図 21 孔内水位変動図

継続している。しかし、§ 3で述べたように、地元住民の証言では、近年は目立った変状はなくなってきているようである。また、下図に、孔内水位の変動状況を示すが、集水井工により水位はかなり低下していることが分かる。

Bブロックでは、上記のように防止工事は緒についたばかりなので、効果確認はまだであるが、完成した集水井工の間近の観測孔（BV7-2、6-2孔）の水位観測結果（下図）を見ると、効果は上がりそうである。
