細越地すべり

活動中のベントナイト質地すべりの地下水排除

第25回地すべり現地検討会

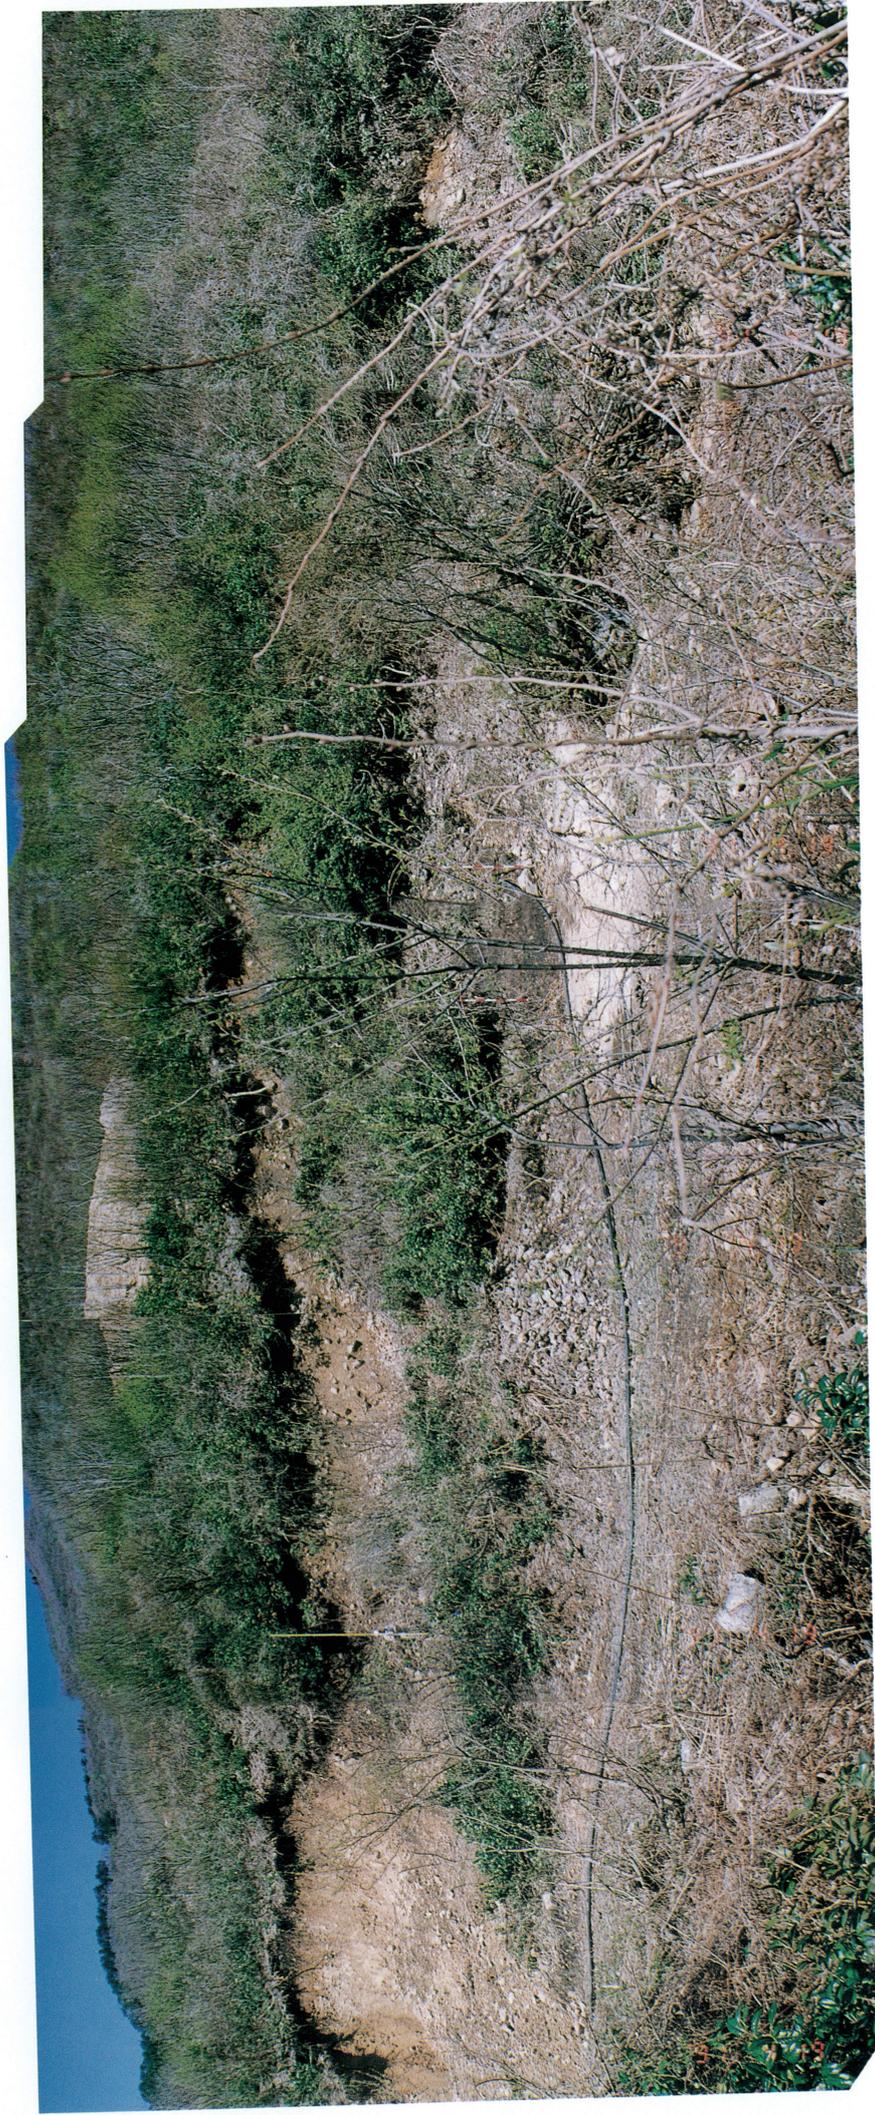
写真-3 頭部滑落崖の状況。流紋岩転石を主体とする旧期崩壊堆積物が見られる。崖の高さは約5m(平成33年4月撮影)。

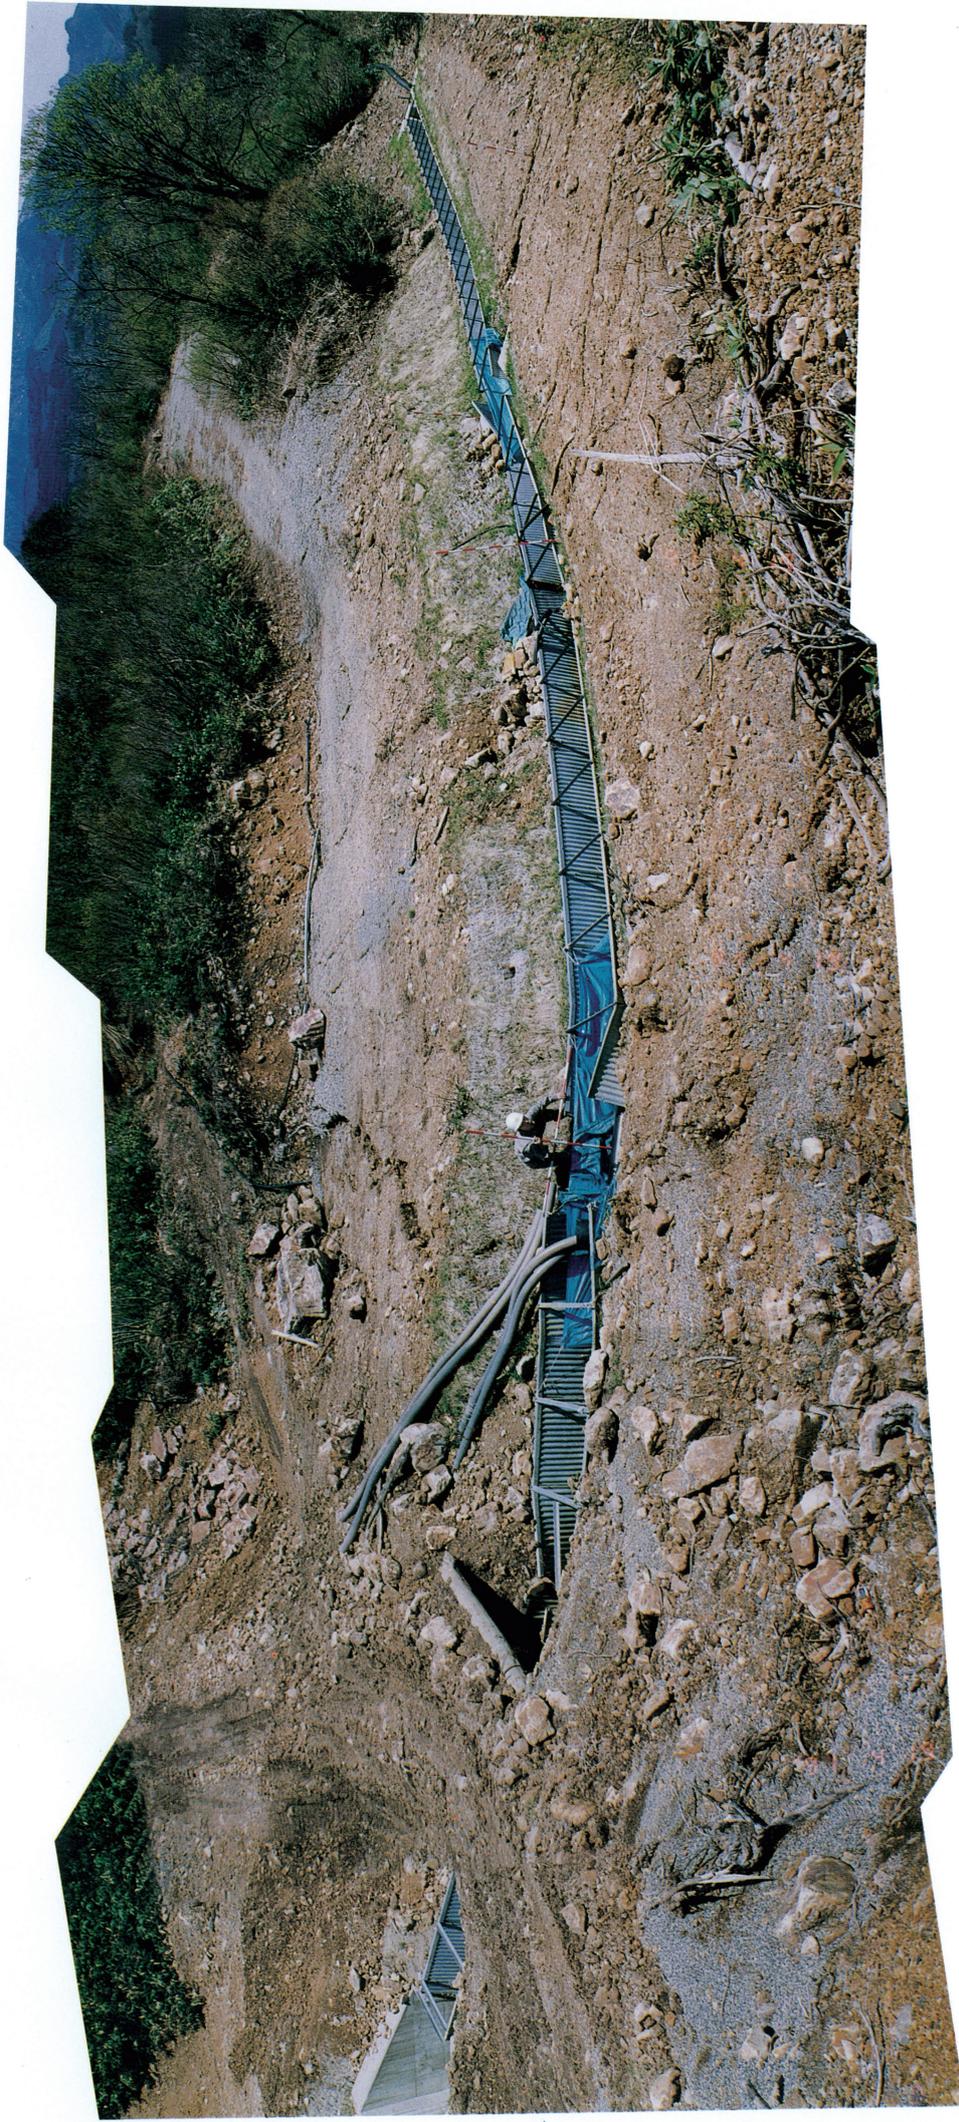
写真-4 頭部の亀裂により赤松沢沿いの水路が被害を受けた状況。奥は写真-3の滑落崖へ連続する。亀裂より左手は不動地(平成3年4月撮影)。

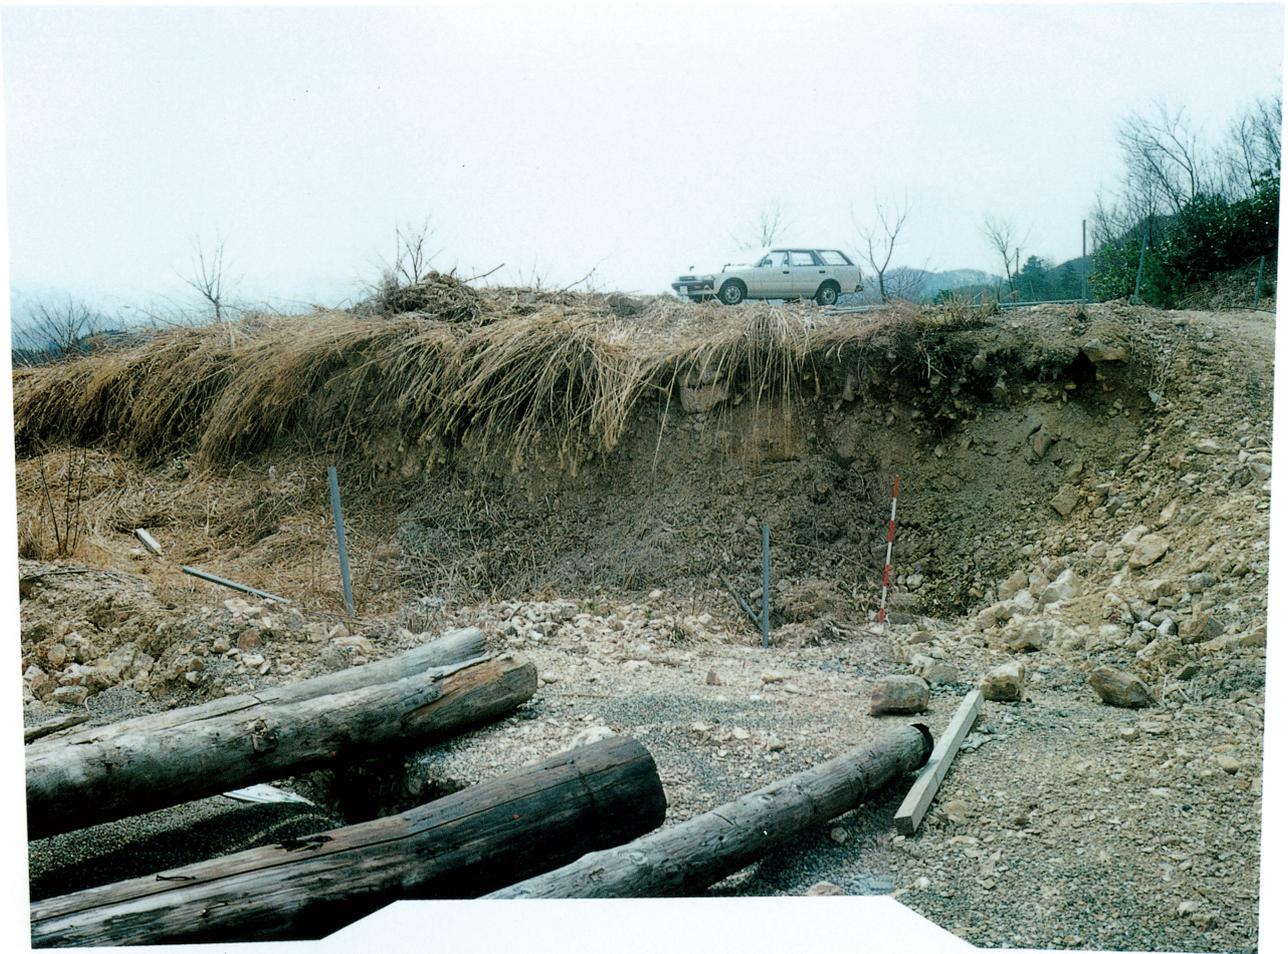
写真-5 A区域南西側部の亀裂。直線的に連続している(平成元年4月撮影)。

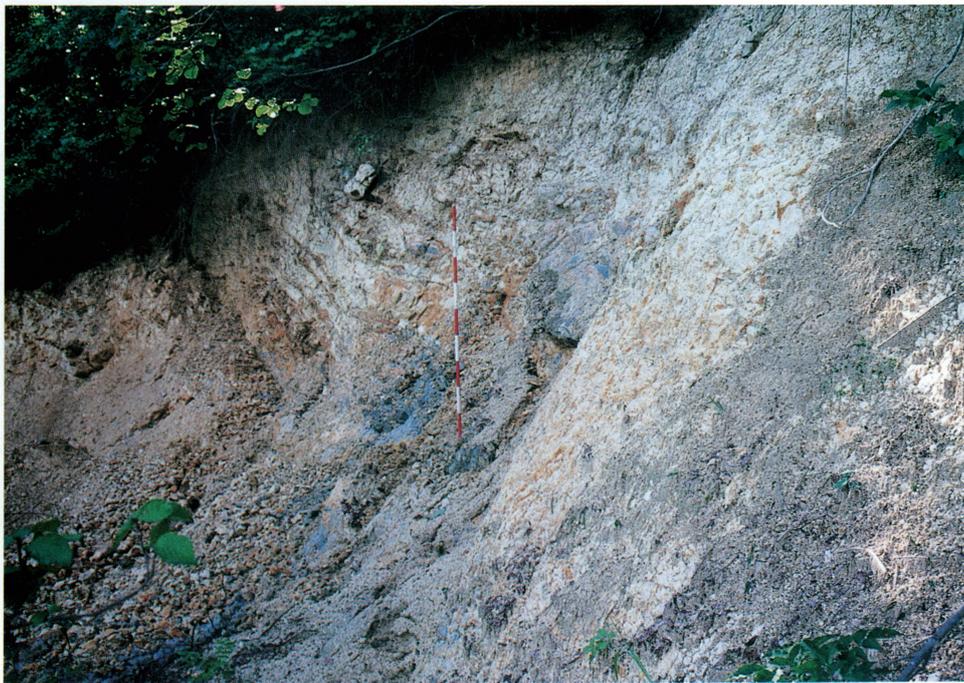
写真-6 C区域上部斜面に見られる真珠岩の露頭。全体的に変質が著しい。

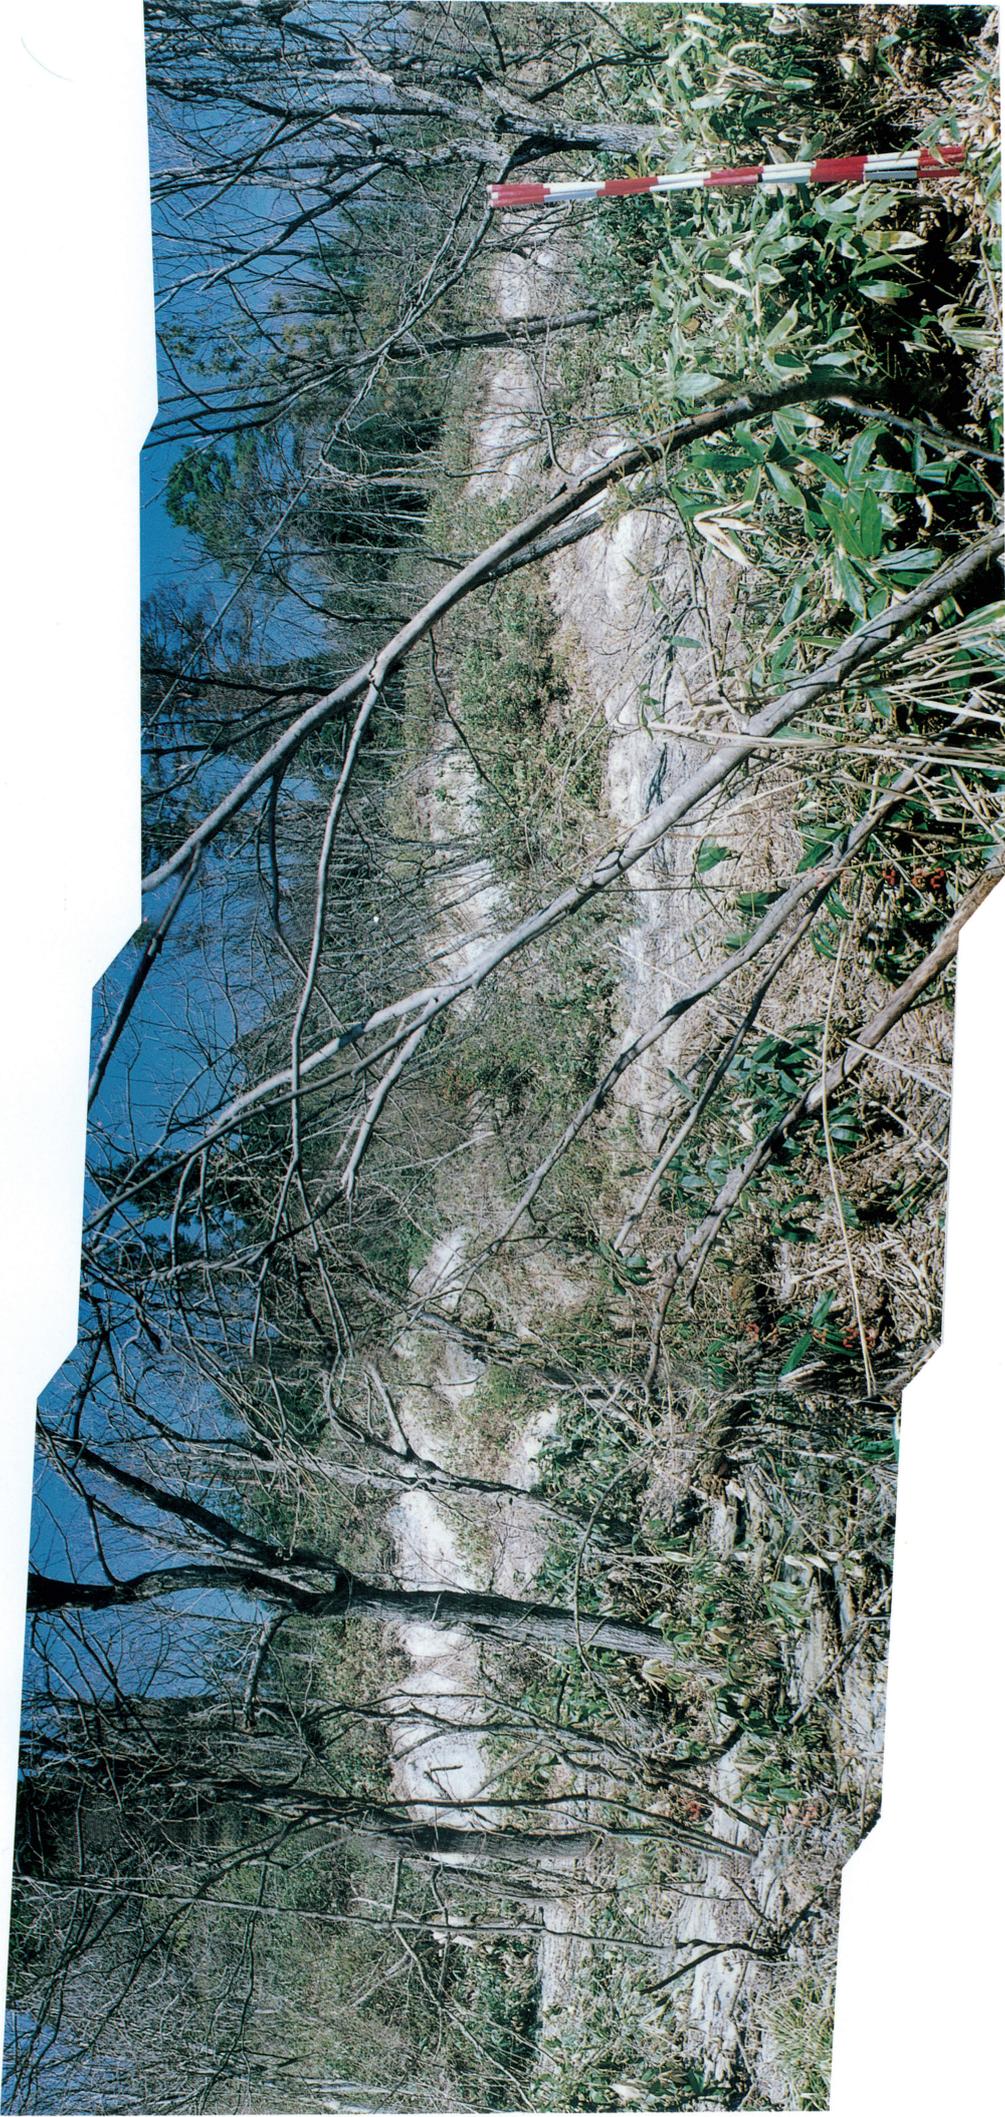
写真一七 末端斜面のE区域の状況。
ベントナイト状の粘土が露出しており全体的に泥ねい化している(平成33年4月撮影)。

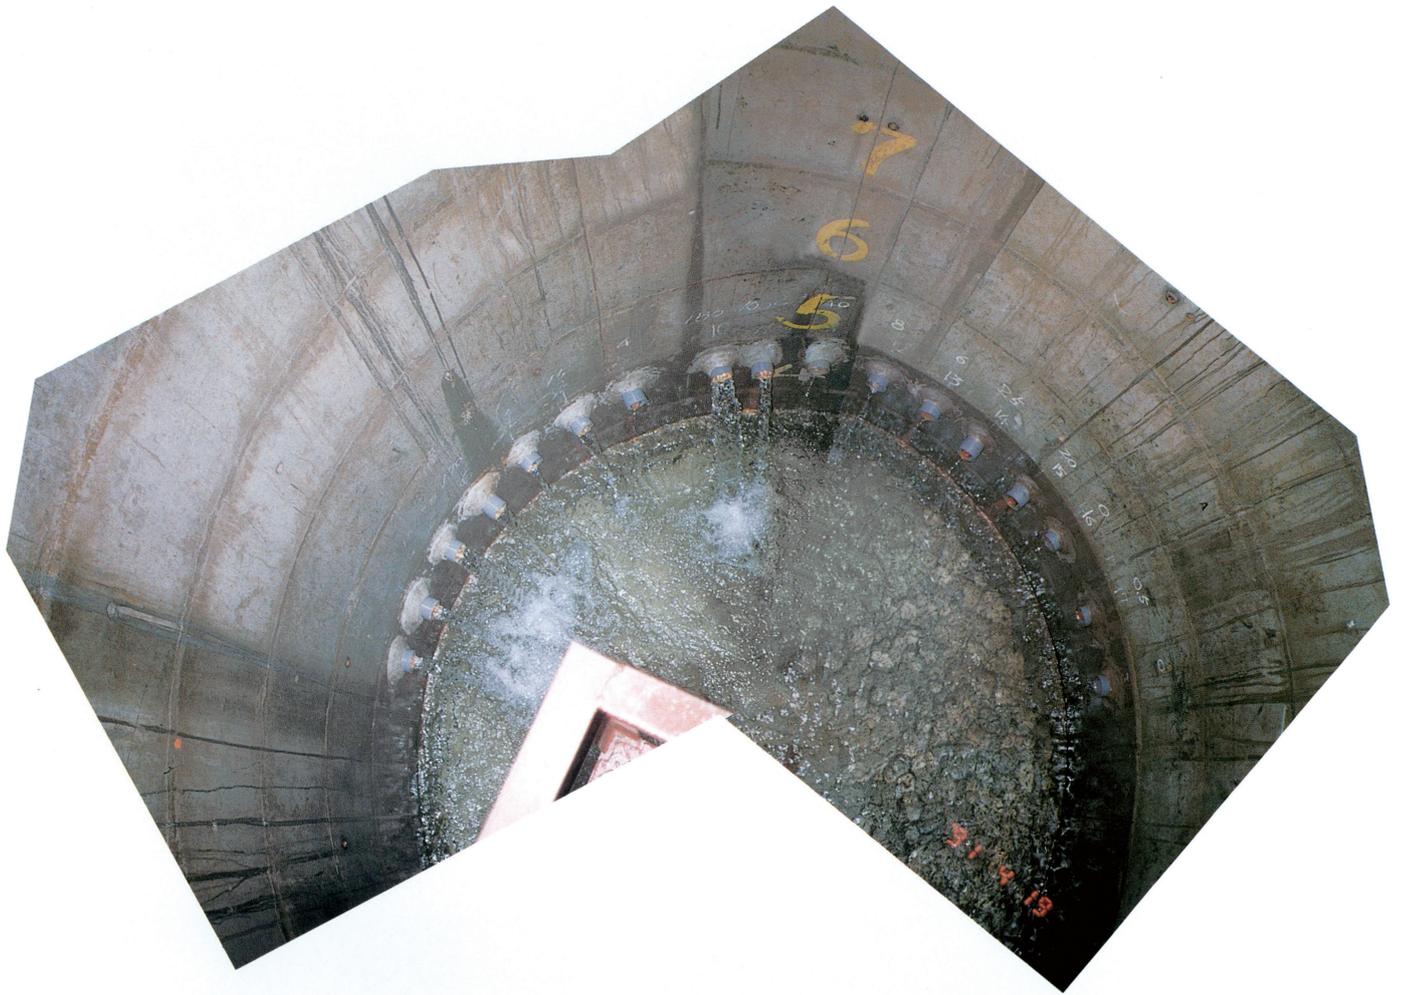
写真-8 No.4号集水井内の集水状況。集水総量750ℓ/min（平成3年4月）。
豪雨時には1200ℓ/minとなった。

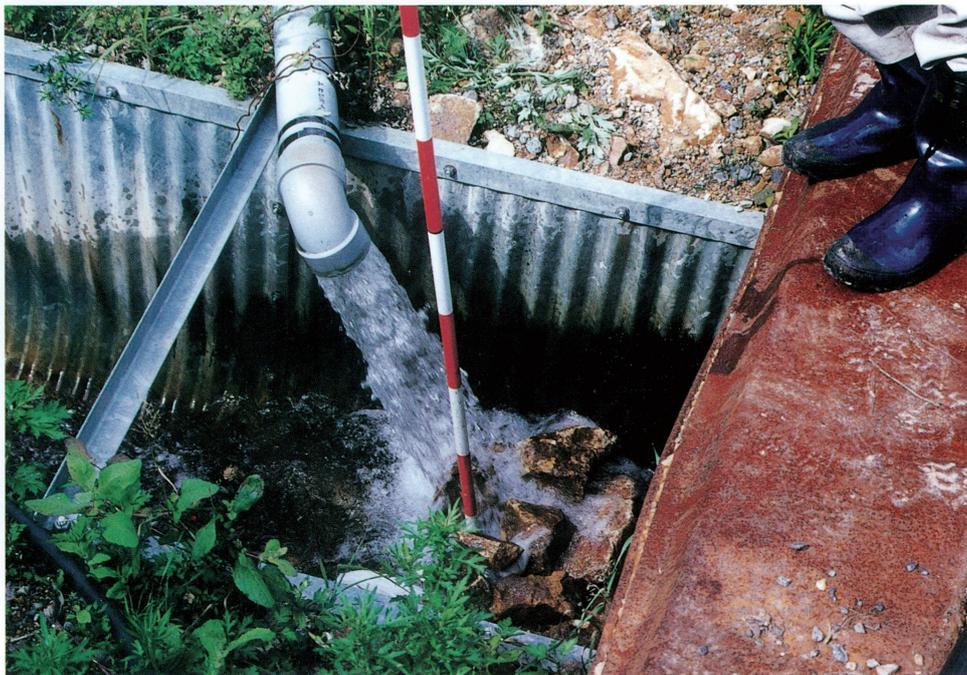
写真-9 No.6号集水井からの排水口の1つ。約300ℓ/min（平成9年5月）。

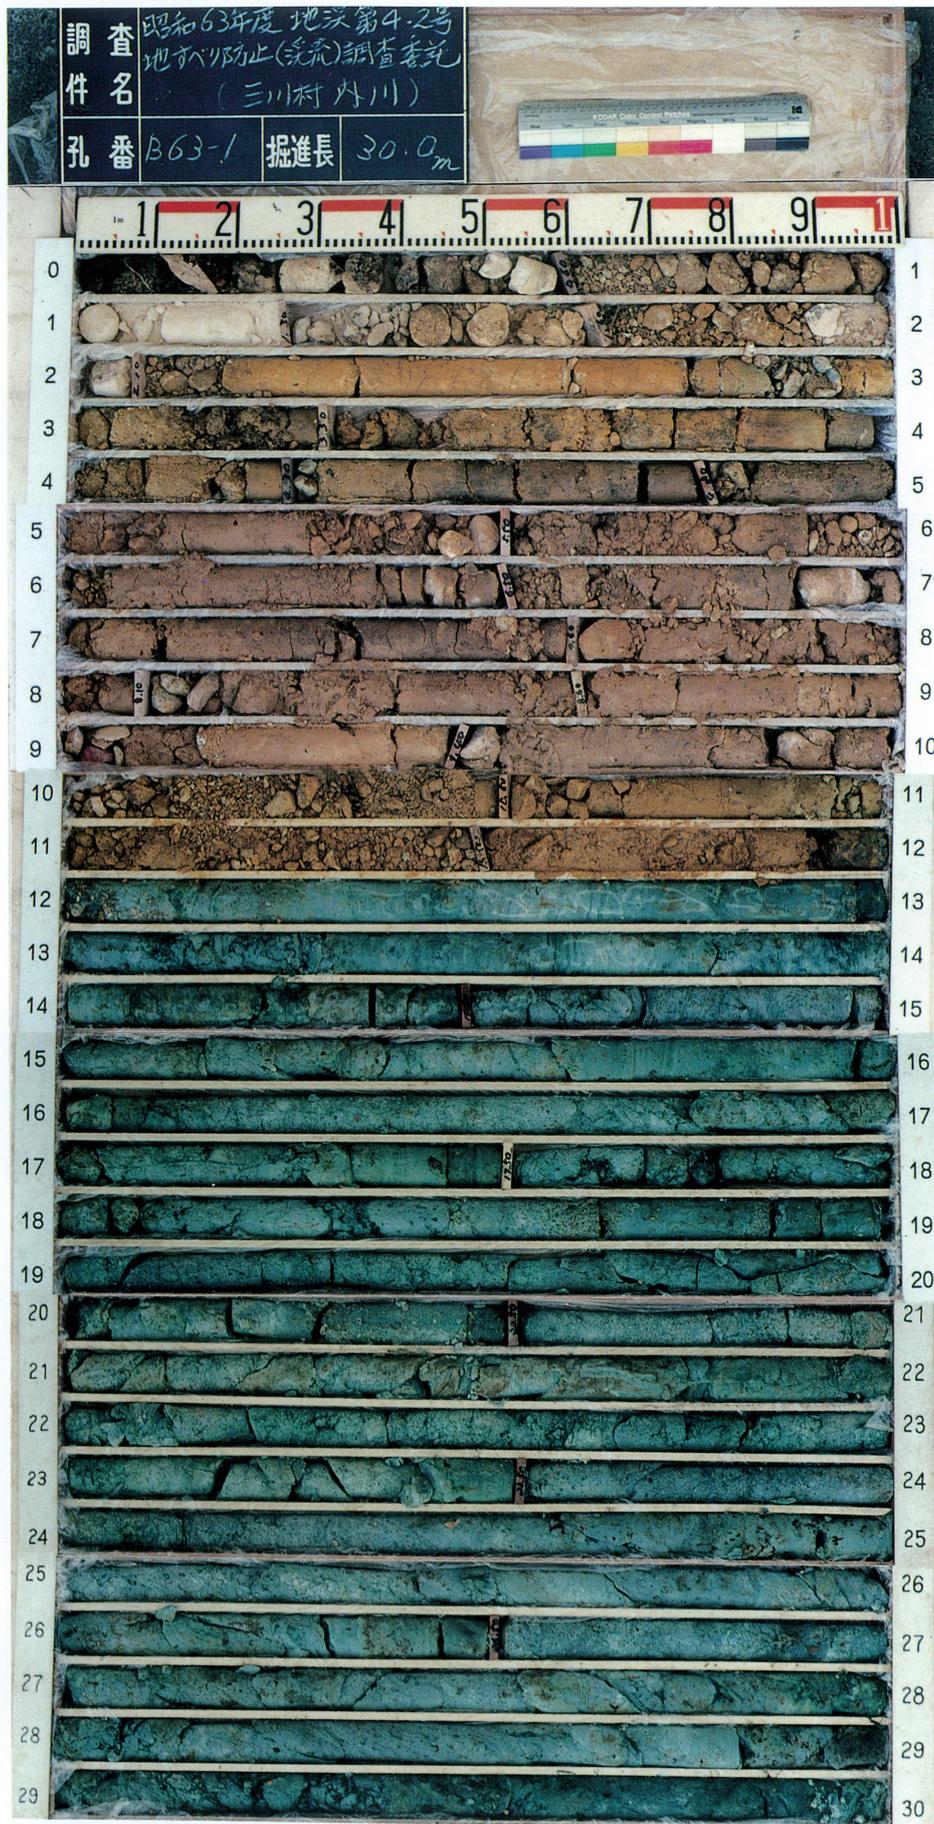
写真-10 BV.63-1号孔 コア写真

深度11.9m以浅は流紋岩角礫を多く含む粘土で、以深は全体的に変質した真珠岩である。
歪計の観測結果から、この地質の境界面(深度11.9m)がすべり面と判定される。

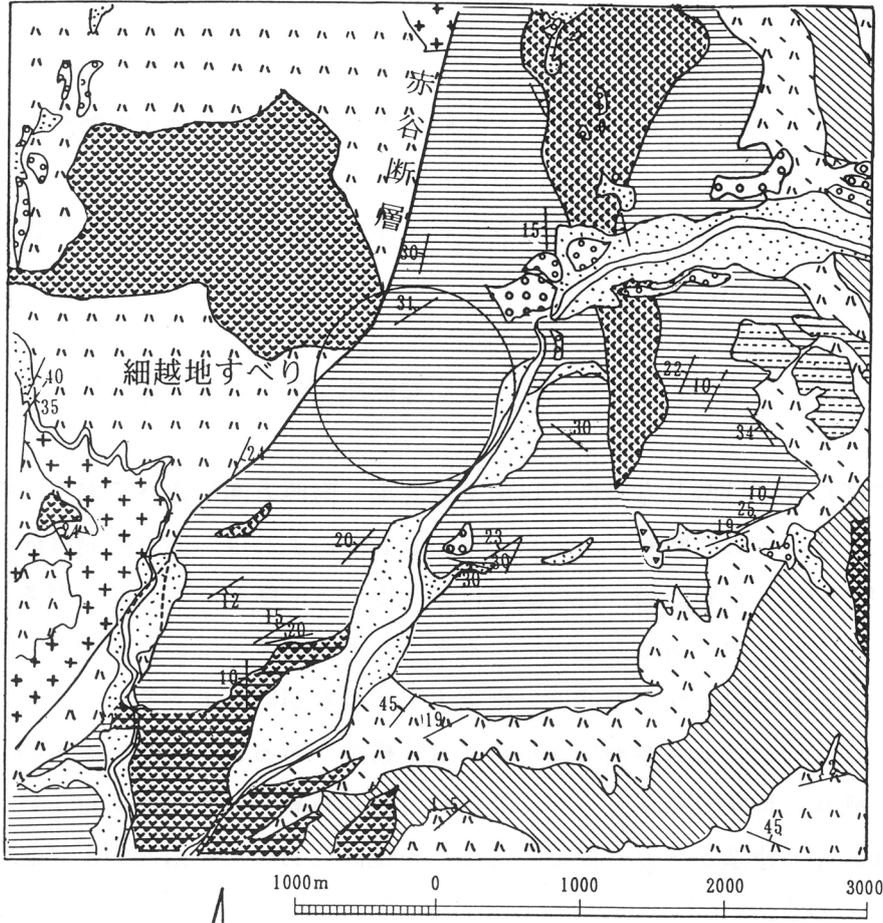
図-5 細越地すべり地区周辺の地質図

半盆状構造説明図
（第四紀層、貫入岩を取り除いた図）

構造としては、地区周辺に赤谷断層に向かう半盆状構造があるとされている。図-5 に示すとおり、北西に開いた弧状に地質分布が見られ、北西側は赤谷断層で分布が途切れている。この弧状の中心部に地層が傾斜する構造が半盆状構造である。当地区においても南西および北西傾斜が主体であり、ほぼ対応している。

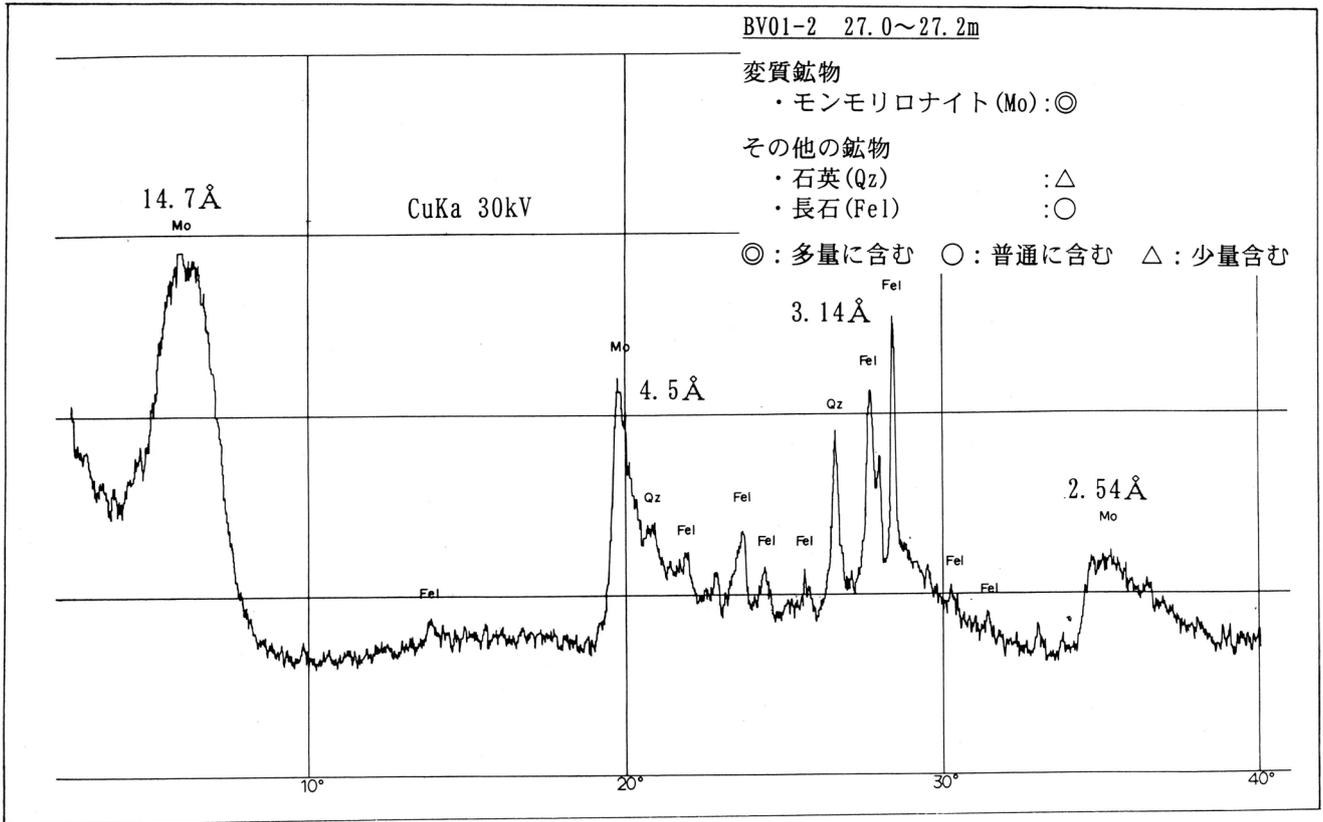
図-13 a X線チャート (BV. 01-2号孔 深度27.0~27.2m)

X線分析の結果を図-13のX線チャートに示した。風化岩（ガラス質流紋岩，真珠岩）には比較的深部まで膨潤性の高いモンモリロナイトやクリストバライトなどの変質鉱物を多量に含んでおり，すべり面を形成する大きな素因となっていると考えられる。

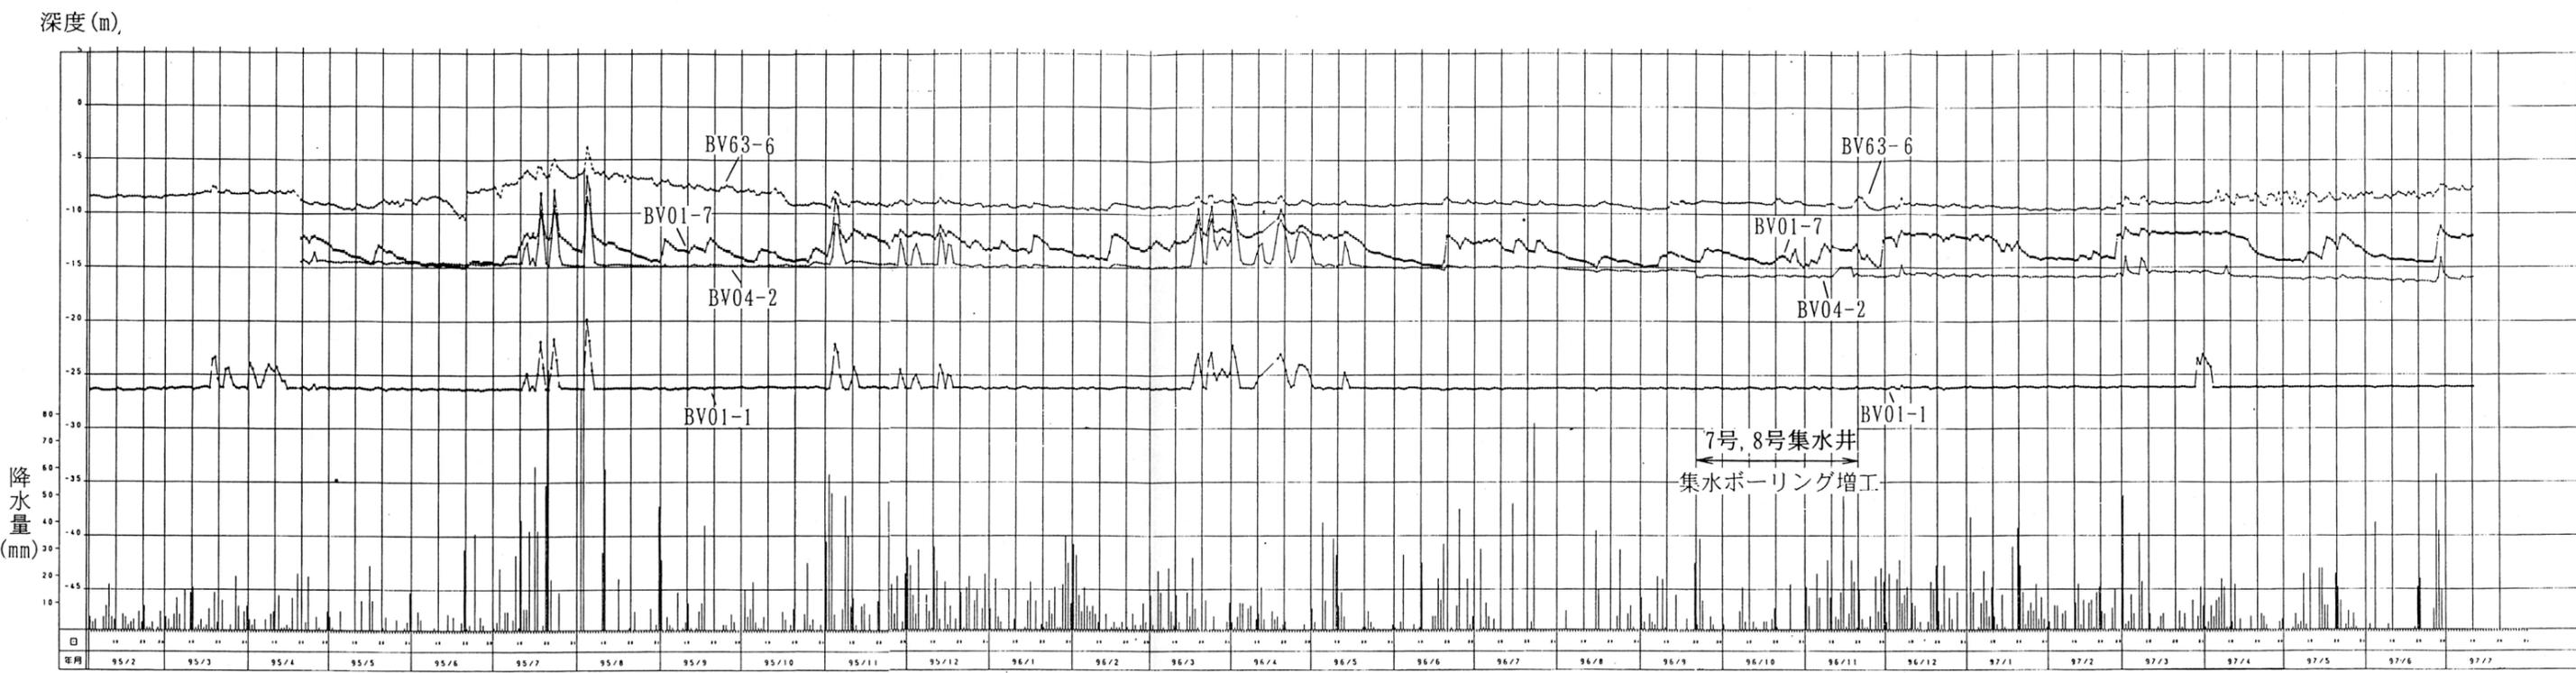
図-14a 地下水観測結果図 (赤松沢最上流部付近)

図-14は BV63-6号孔，BV01-1号孔，BV01-7号孔，BV04-2号孔の水位変動図である。降雨や融雪に敏感に反応し、水位上昇のピークが明瞭に現れている。ただし、図に示すとおり、集水ボーリングの増工後は、周囲の観測孔の水位上昇時のピークが低く抑えられる傾向が見られ、施工効果が得られたと判定される。

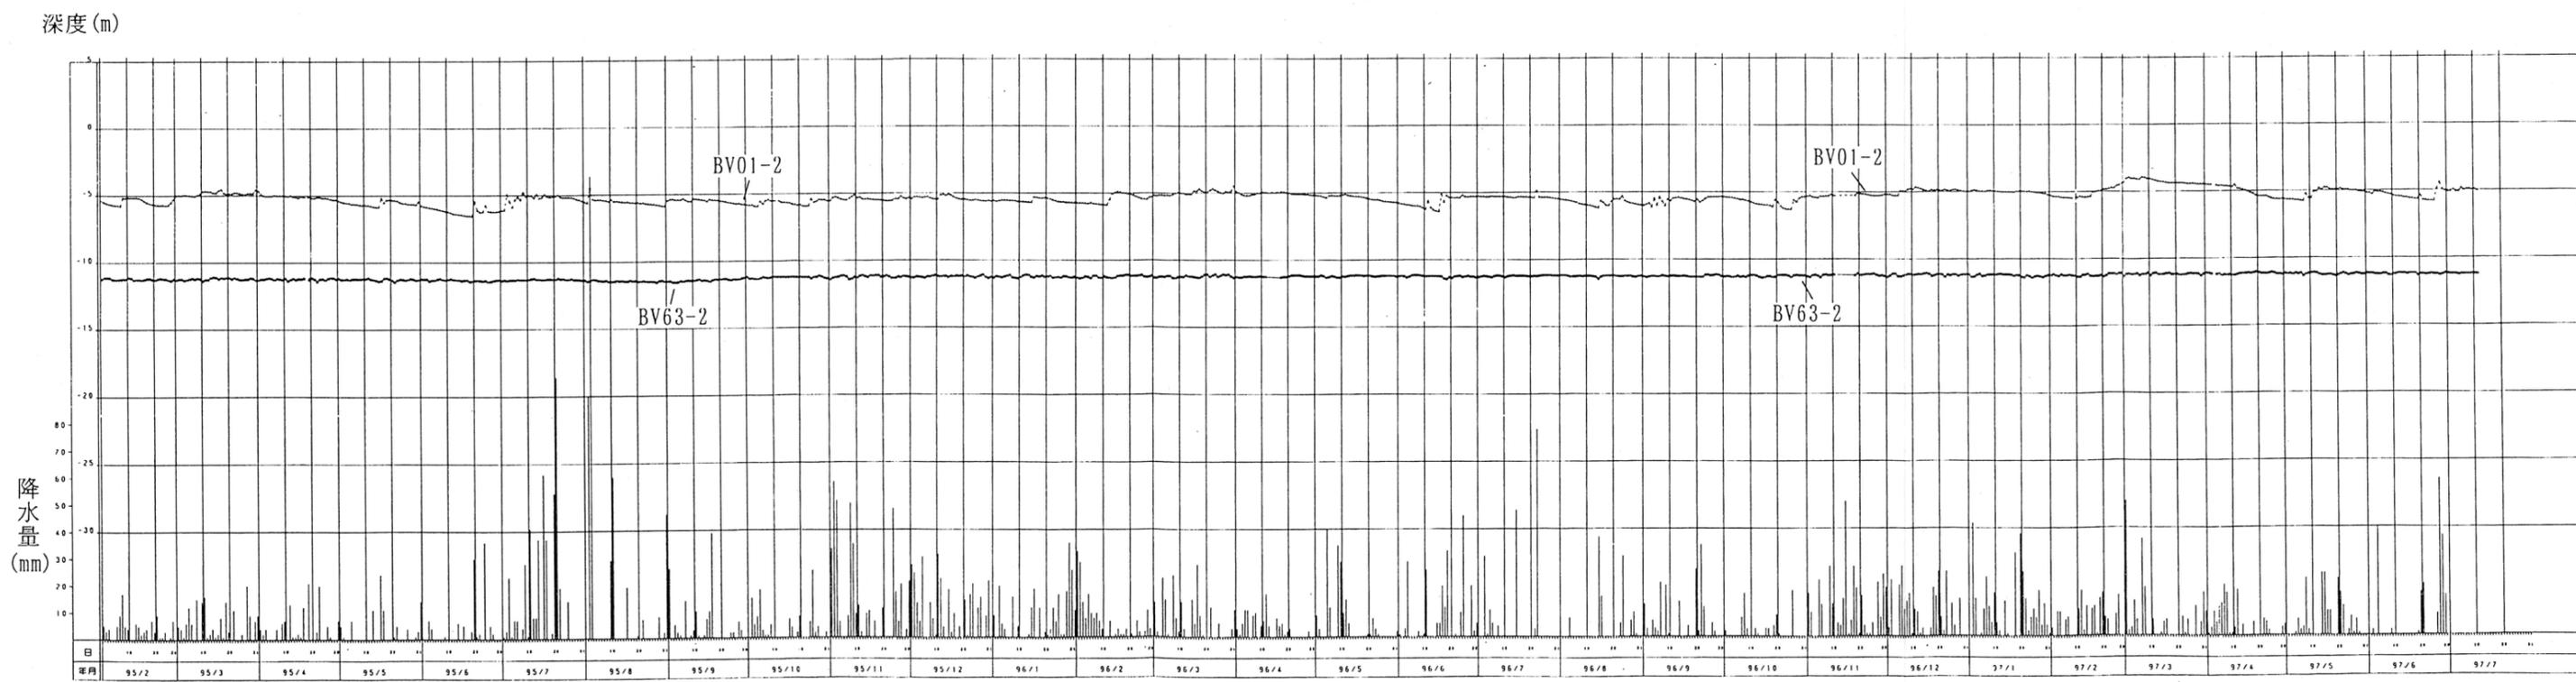
図-14b地下水観測結果図 (A区域・B区域)

図-15は BV63-2号孔の水位変動図である。基岩面の付近に水位があり、帯水層が比較的薄い箇所であると思われる。

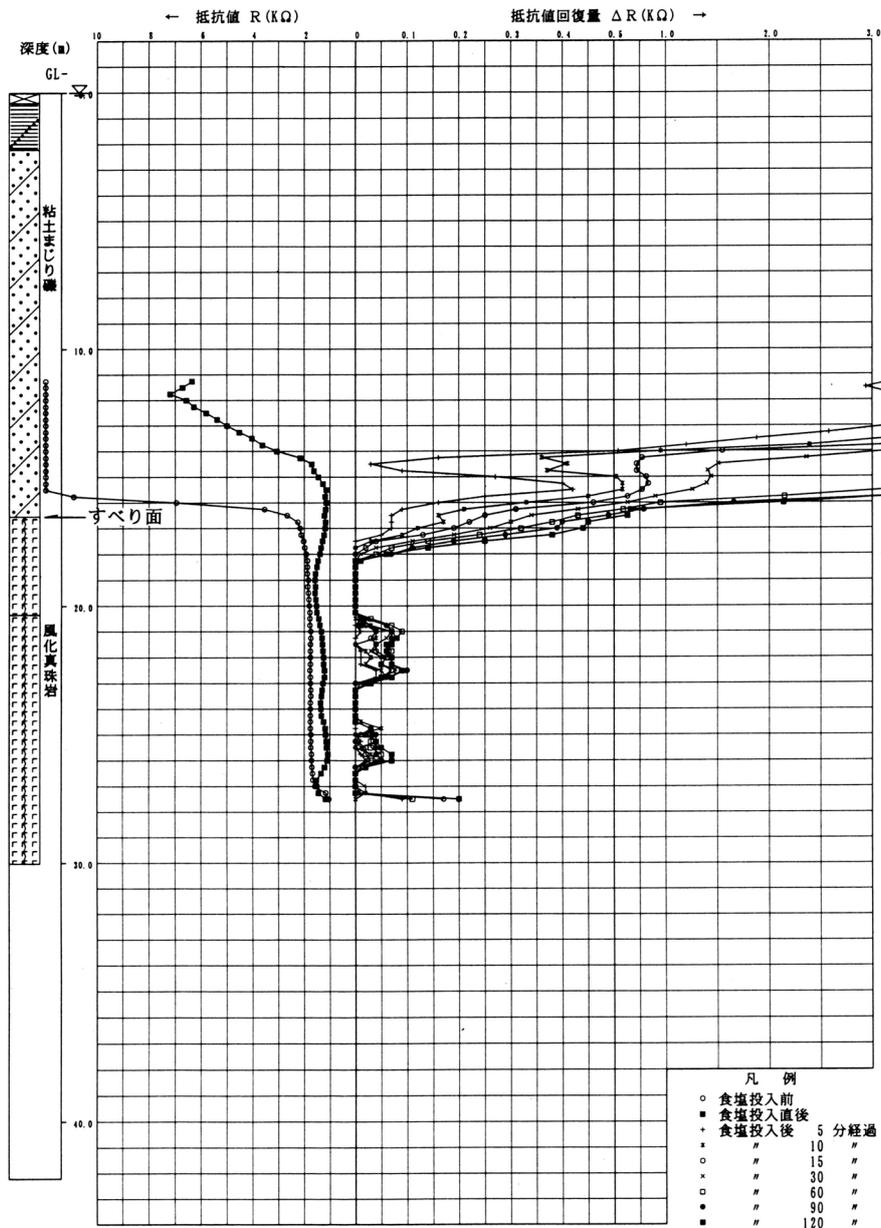
図-15 地下水検層図 (BV. 63-2号孔)

図-15はA区域の上部斜面に位置するBV. 63-2号孔における地下水検層の結果図である。旧期崩壊堆積物である流紋岩の転石を主体とする層と、その下位の真珠岩との境界部付近に、著しい比抵抗値の回復が見られる。簡易揚水試験の結果からも 4.67 l/min もの揚水量が得られていることから、地下水の流動が著しいものと考えられる。

A区域の上部斜面においてはこの地質の境界（たとえばBV. 63-2号孔では深度16.5m）がすべり面であると判定される。

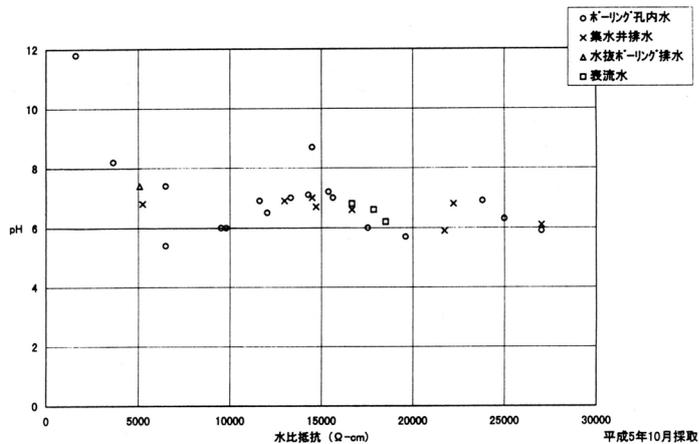
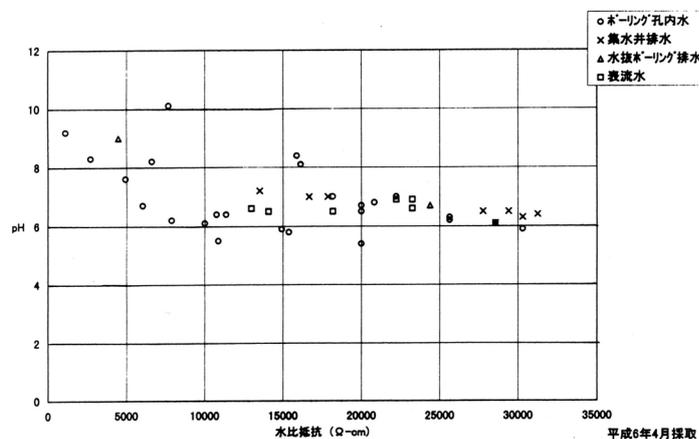
PHと水比抵抗 (電気電導度の逆数) の関係を図-16に示す。一般に後述するキーダイアグラムのII型の水はPHが大きく, 水比抵抗が小さいく, 停滞した地下水であることを示している。I型の水も類似した傾向がある。III, IV型の水はほとんどPH, 水比抵抗ともに低い。集水井の排水はすべて10月よりも4月の方が水比抵抗が高く, 融雪水が混入していることを示している。

図-16 a 水比抵抗値とPHの関係 (平成5年度10月採取)

図-16 b 水比抵抗値とPHの関係 (平成6年度4月採取)

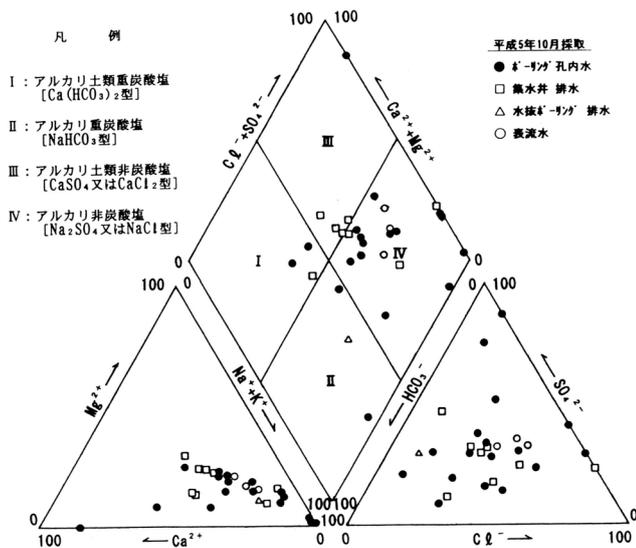
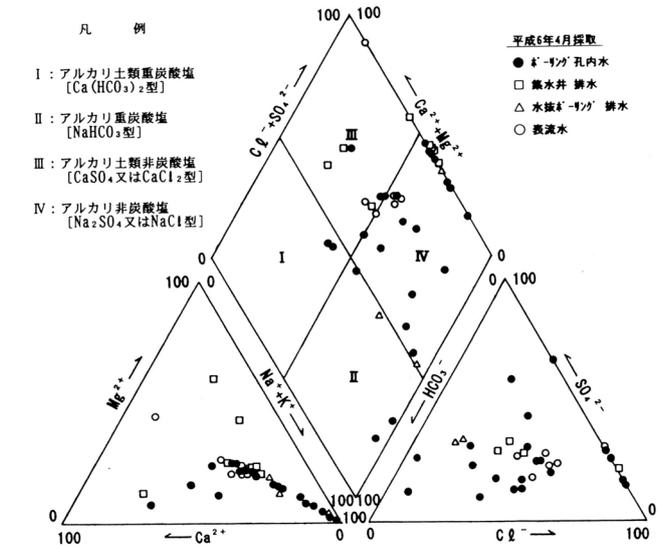
図-17は本地区の水質組成を図上にプロットした結果である。

IVの型に属するものが最も多く、赤谷断層付近からほぼ地区全域に分布する。わずかだが温泉水などの影響を受けている可能性もある。特に表流水が全てIV型に属しているのが特徴的である。

これに次いでII型の水が多く、赤谷断層付近やA区域頭部付近に分布する。II型はA区域頭部の集水井No.4付近やB区域の頭部、D区域の中央部付近に点在する。I型は上部斜面の赤谷断層付近の一部、すなわち集水井No.8付近にわずかに分布するのみである。

図-17a キーダイヤグラム (平成 5年度10月採取)

図-17b キーダイヤグラム (平成 6年度 4月 採取)

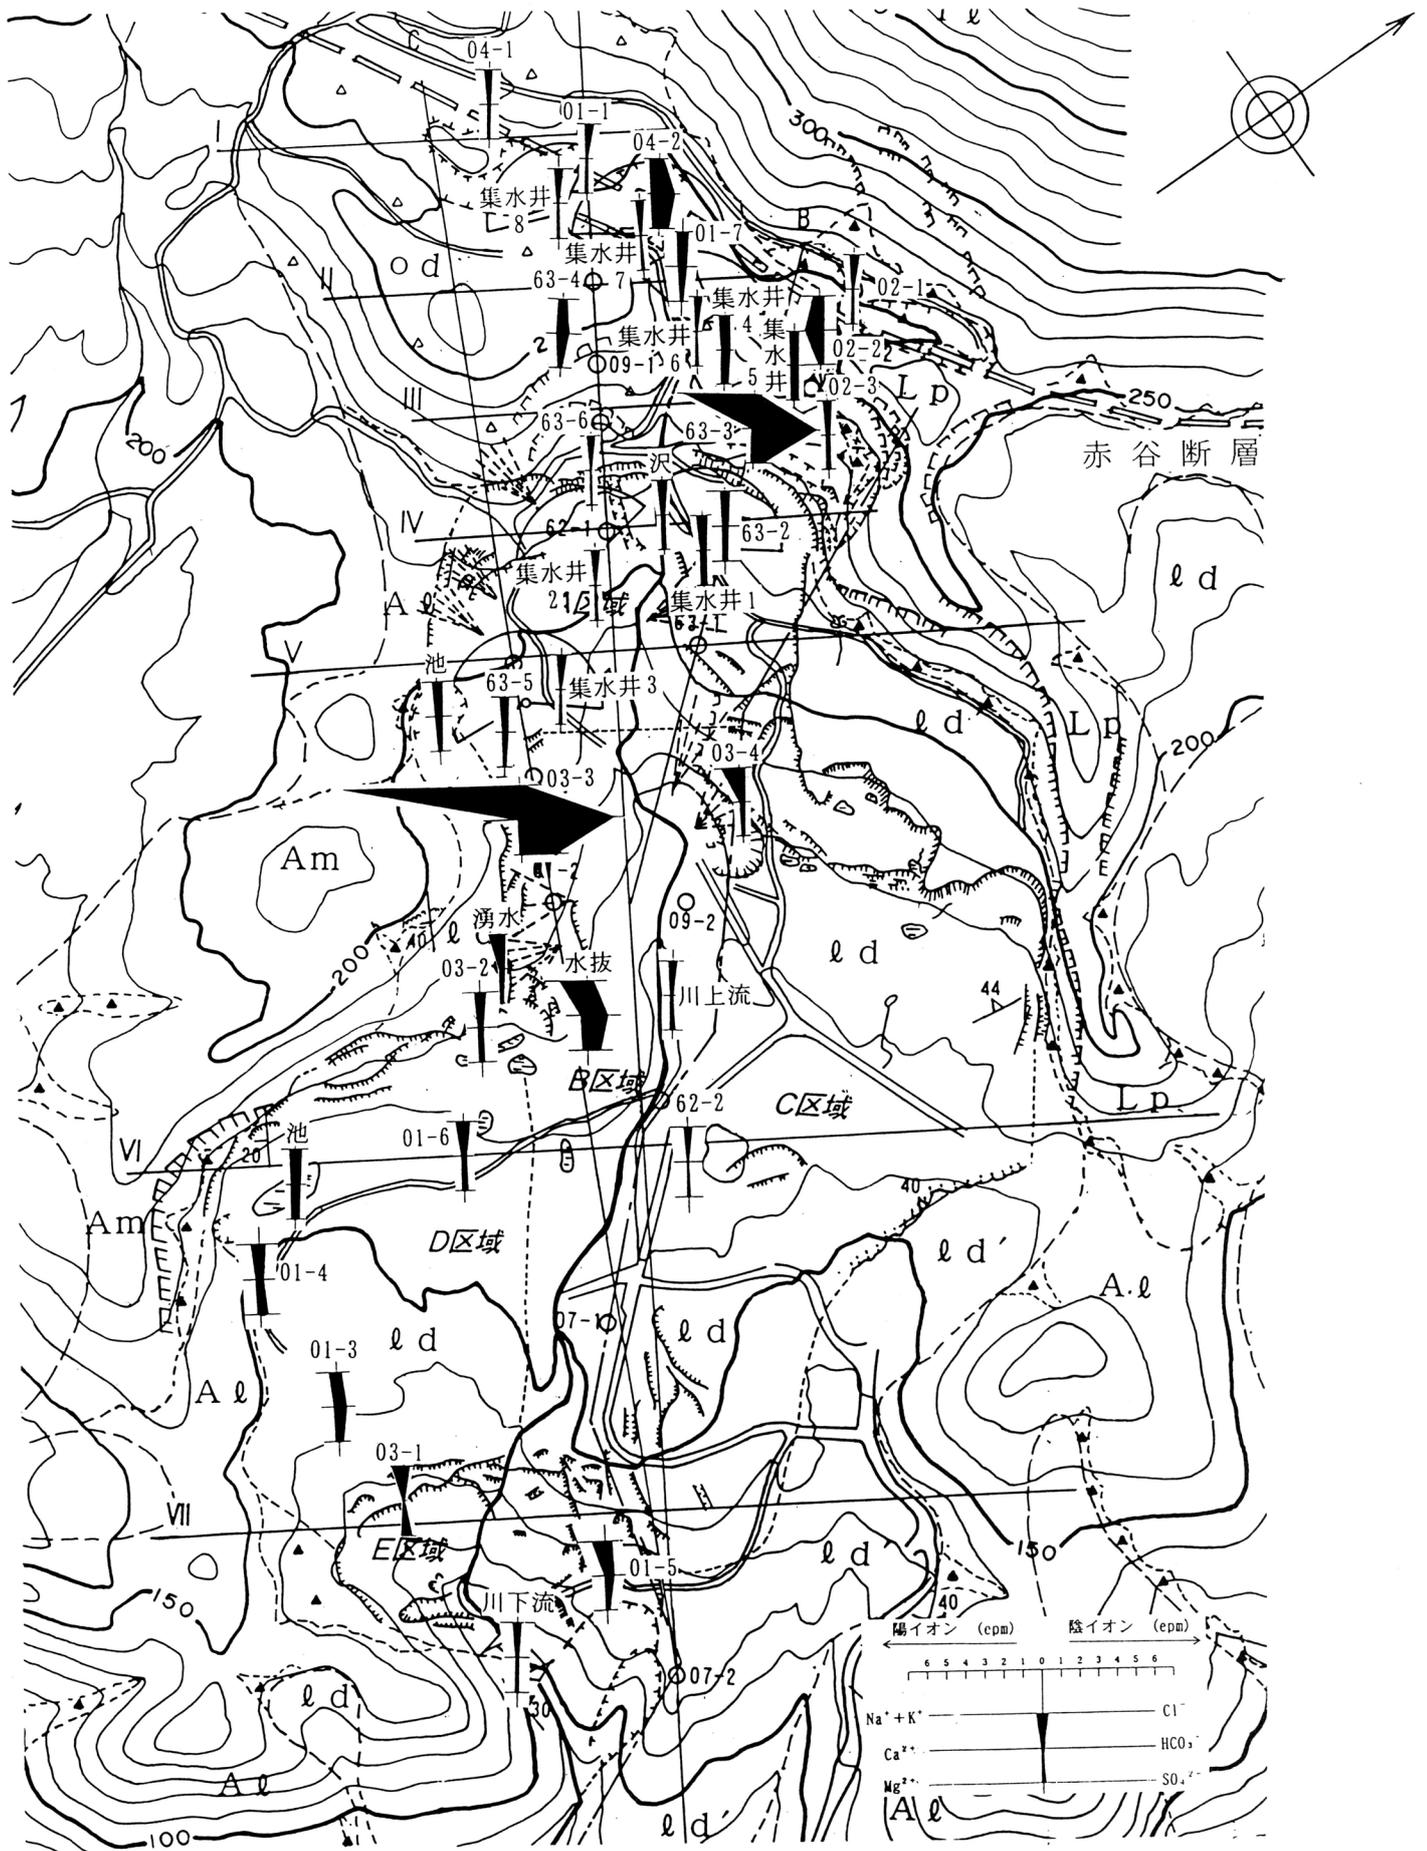
図-18 水質調査結果図 (ヘキサダイアグラム)

本地区についてまとめに結果を、図-18の水質調査結果図に示したが、本地区の水質はほぼ次の7つのタイプに大別することができる。

調査の結果から、地下水の供給源や流路をほぼ知ることができる。すなわちスポット的に63-3号孔や3-3、2-2号孔のような地下水が分布するが、全体的には赤谷断層付近や上部斜面の旧期崩壊堆積物から浸透した水が流下している。集水井の排水について季節別の変化をみると、一般に豊水期と推定される4月よりも渇水期の10月の方が溶存成分が多い。これは4月に融雪水の影響を受けているためと思われる。とくにNo. 6集水井は渇水期の10月では溶存成分が多いが、融雪期には少なくなる。赤谷断層付近の地下水と4-2号孔付近など旧期崩壊堆積物中の地下水が混じっている可能性がある。
