細越地すべり

活動中のベントナイト質地すべりの地下水排除

第25回地すべり現地検討会

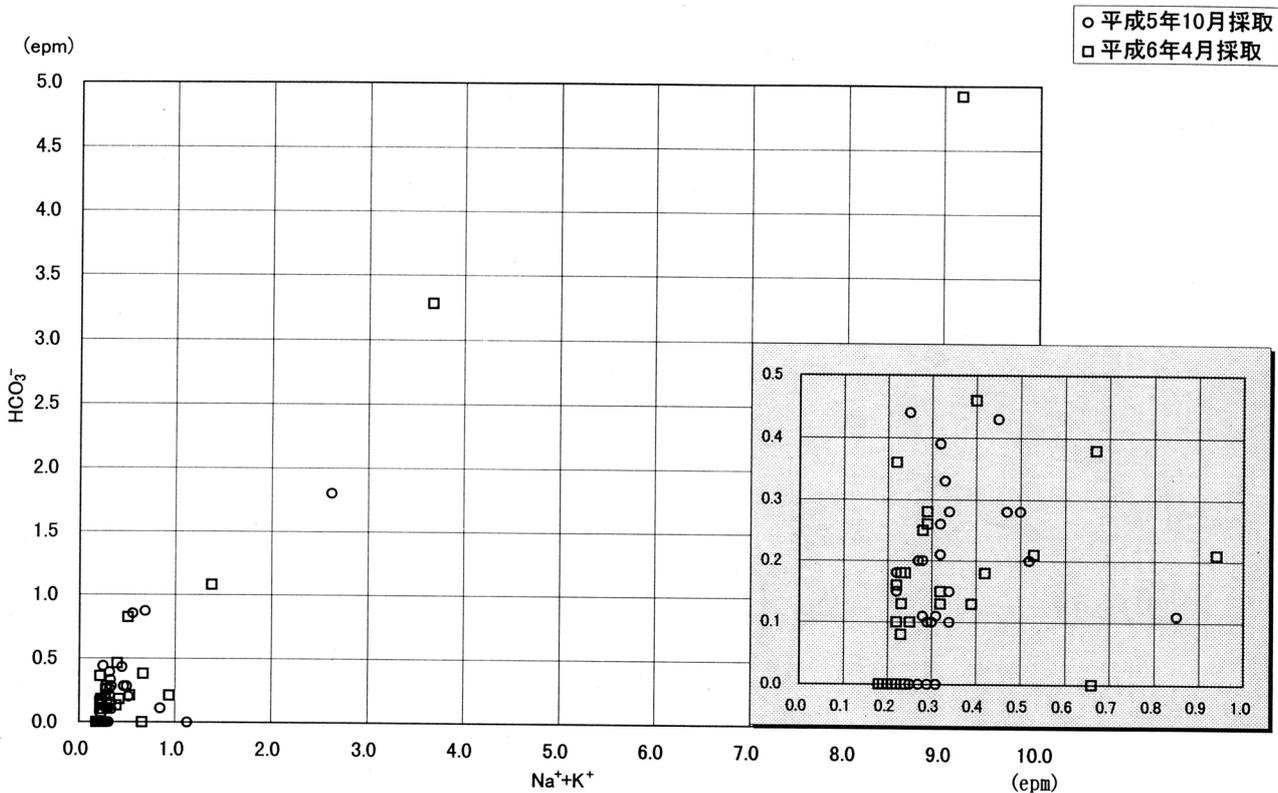
図-19 $\text{Na}^+ + \text{K}^+$ と HCO_3^- との関係

以上のことから Na^+ 、 K^+ 、 HCO_3^- イオンは、地下水の地層中における時間の長さを示す指標となる。本地区における $\text{Na}^+ + \text{K}^+$ イオンと HCO_3^- イオンの関係を図-19に示す。イオン量の多い水はキーダイヤグラムのⅡ型あるいはⅡ型に近いⅣ型に属し、停滞している水と推定される。

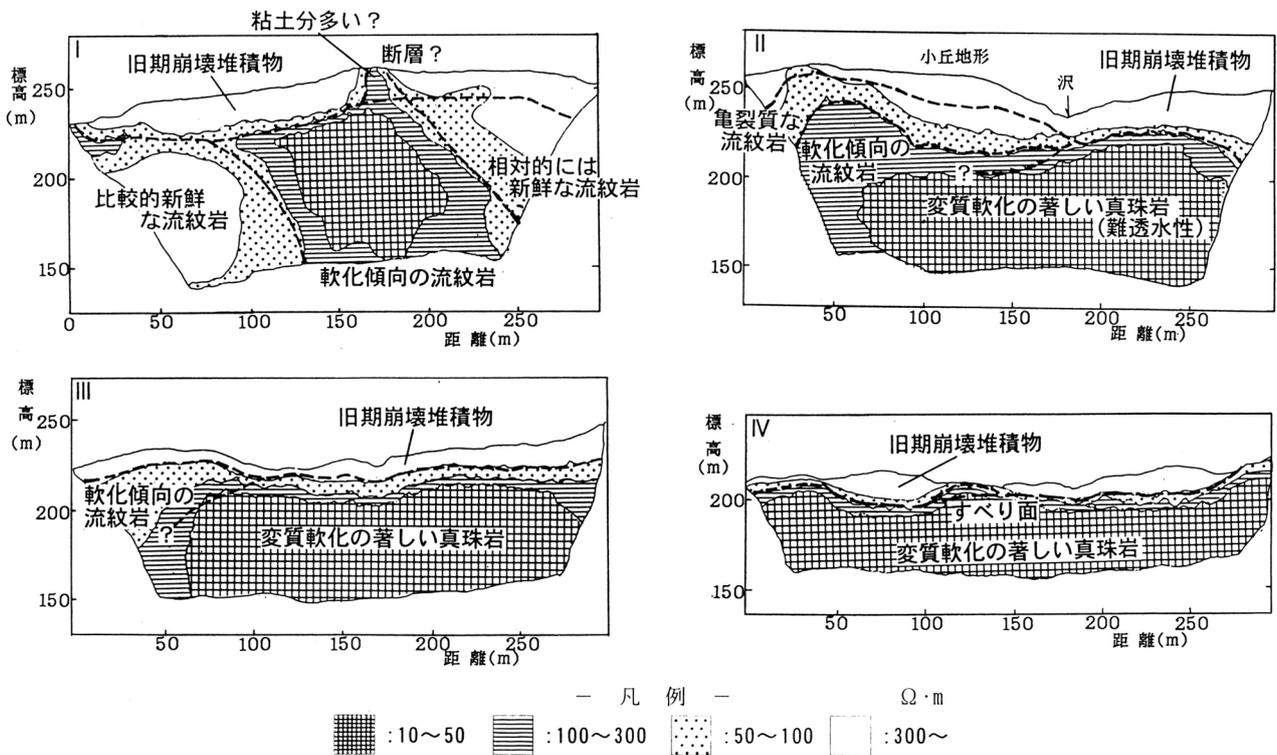
図-20 比抵抗断面図

調査から得られた比抵抗値を4区分し、地質区分を重ねて、図-20の断面図に示した。なお、詳細については付図の比抵抗断面図（カラー）を参照されたい。以下、調査結果について述べる。

旧期崩壊堆積物と真珠岩の境界部は比抵抗値の差が大きいため、ボーリング結果と対比しながら、比抵抗断面図から地質境界が推定される。約 $100\Omega \cdot m$ がほぼ境界と考えられる。真珠岩は深部まで変質粘土化が著しいと考えられ、ほぼ $10\Omega \cdot m$ 以下となっている。

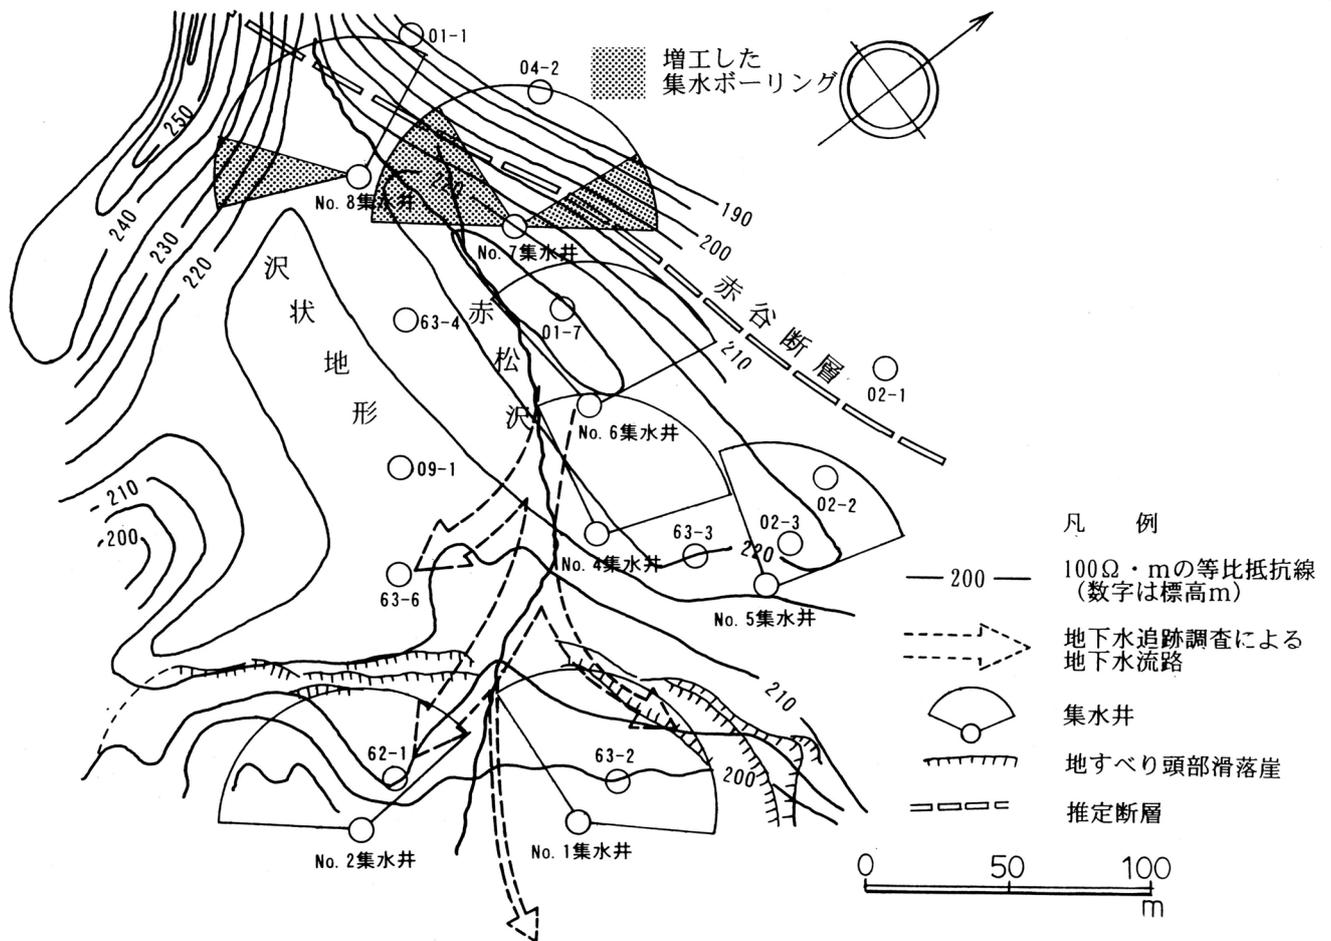
図-21 100 Ω・mの等比抵抗線図

旧期崩壊堆積物と真珠岩の境界部は地下水帯の下限に相当すると考えられる。図-21は比抵抗値 $100\Omega \cdot m$ の等高線図である。この面が難透水層の上面であると考えると、この面の沢状地形が地下水流動範囲の可能性が最も高い。

図中に地下水追跡調査の結果を合わせて示した。調査はBV. 01-7号孔に食塩を $1000kg$ 投入して、周辺の観測孔、集水井、湧水などで塩分濃度を追跡する手法を用いた。図で示すとおり、沢ぞいから地すべり地内にかけて地下水が拡散されているという、大まかな地下水流路が捕らえられた。その結果は、当初の赤松沢最上流部の地下水排除計画に反映した。

高密度電気探査の結果に基づき、地下水流路と思われる赤松沢最上流部右岸に向け、集水井（No. 7, No. 8号集水井）の集水ボーリングの増工を行った（図-21参照）。

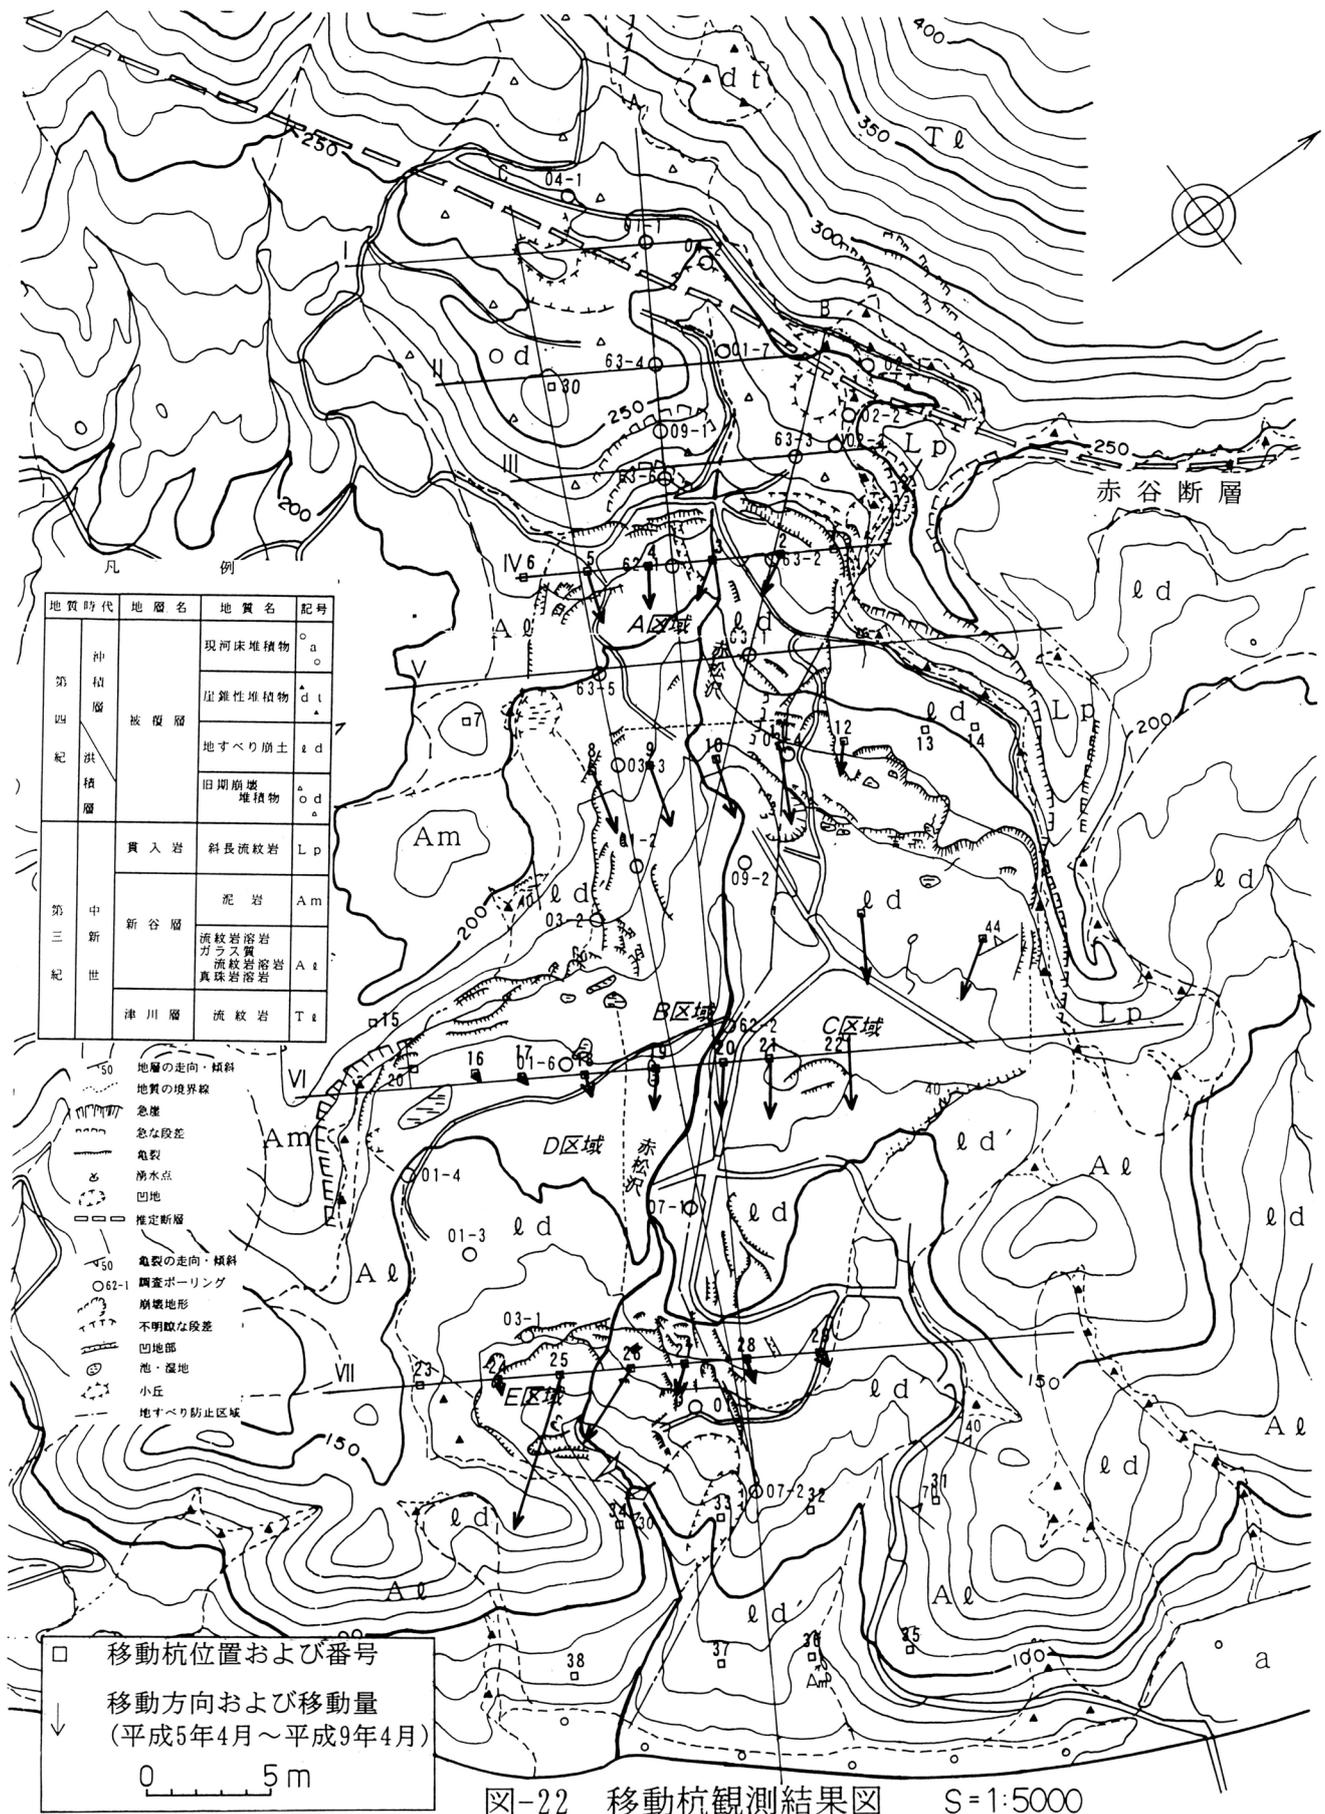
図-22 移動杭観測結果図 S=1:5000

図-22は平成 5 年 4 月～平成 9 年 4 月の水平移動量とその方向を示した図である。また、図-23～図-24は移動量が大きい箇所の水平移動量と沈下量の経時変化を示したものである。

A 区域は赤松沢方向に集まるように移動している。B 区域の上部斜面は斜面下方のやや東よりに移動し、下部斜面は沢と平行に斜面下方に移動している。C 区域の上部斜面は沢と平行に斜面下方に移動しているが、下部斜面は赤松沢とは逆の、やや東よりに移動している。

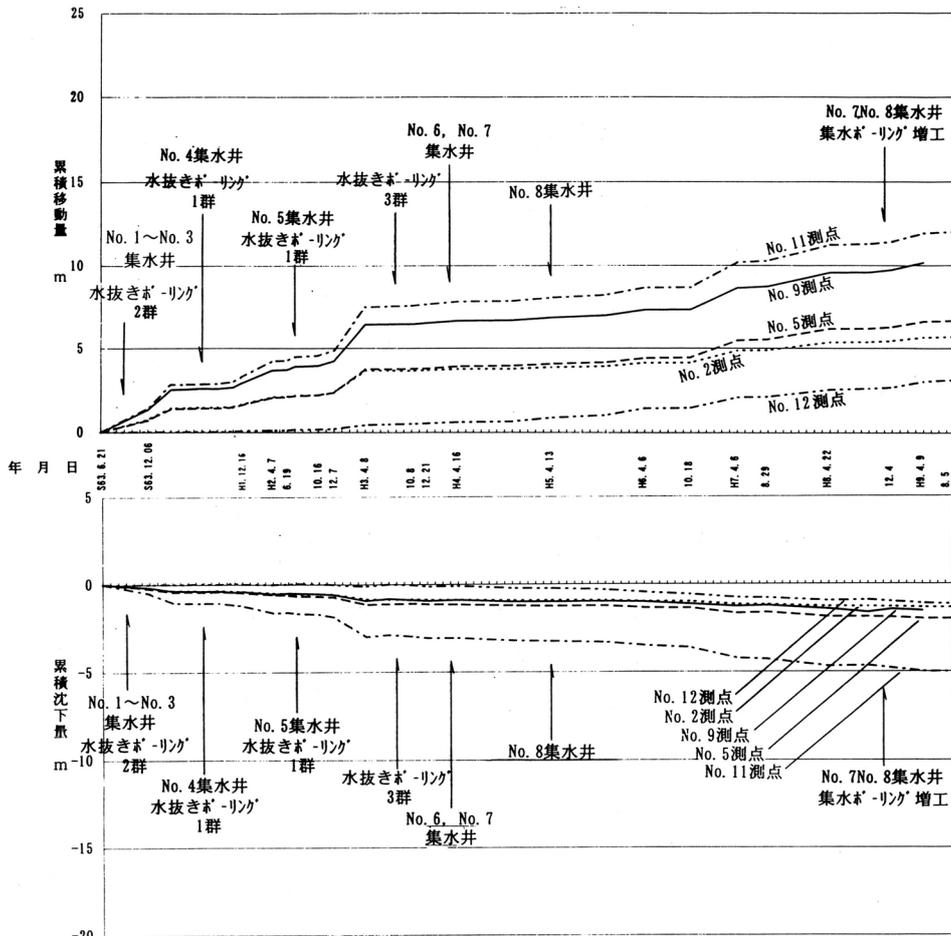
図-23 水平変動図および沈下変動図 (A, B区域)

観測を開始した昭和63年 6 月から平成元年 3 月にかけて、連続して比較的大きな地表面の移動がみられた。その後、平成元年11月までは、ほとんど大きな動きは見られなかった。しかしながら、平成元年12月～平成 2 年 4 月、平成 2 年12月～平成 3 年 4 月にかけては再び顕著な移動となった。

その後平成 6 年末までは比較的小さい変動であったが、平成 6 年降雪期～平成7年融雪期にかけて、再び著しい変動（最大8.9mm/日）がみられた。また、平成 8 年および平成 9 年の融雪期にも変動（平成 8 年…最大4.9mm/日、平成 9 年…最大3.9mm/日）がみられた。

地形的に緩斜面部が多いことから集水井を主体とした対策を行い、斜面勾配が急な箇所のみ横孔ボーリングを施工した。地下水排除工における総排水量は約1500～2300 ℓ/minにおよび、滑動は徐々に緩慢となった（図-23, 24参照）。このことから、この時点でB区域における水路の整備を行った。

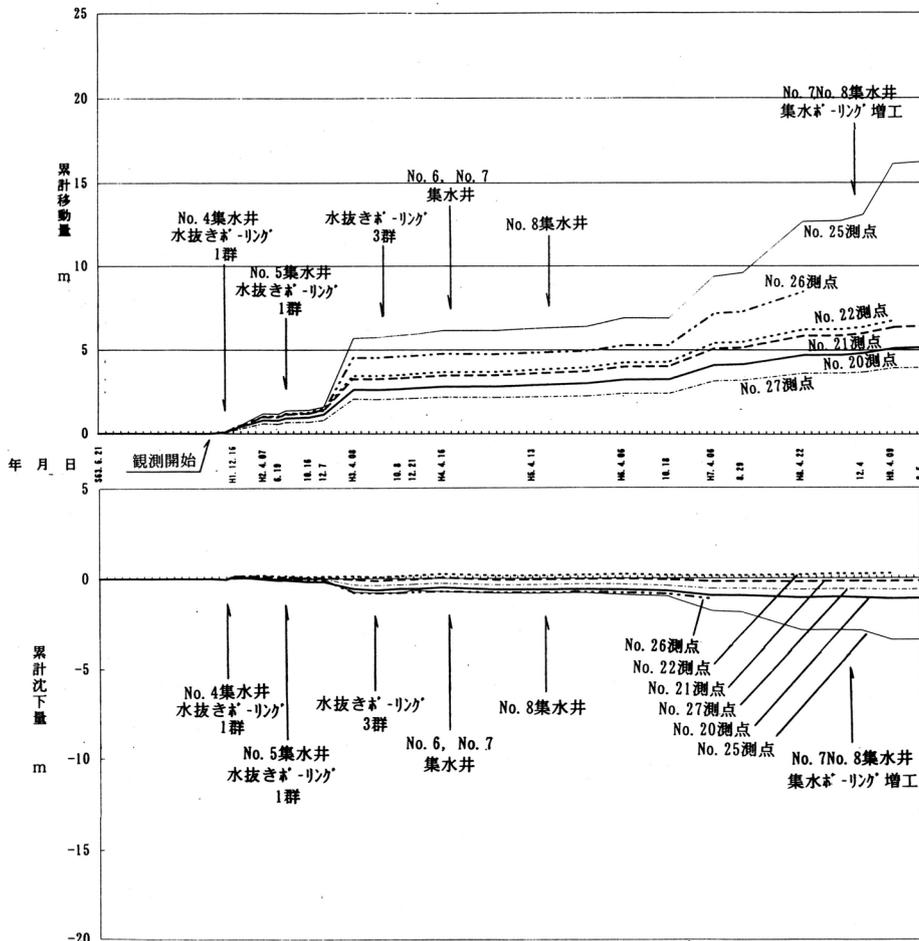
図-24 水平変動図および沈下変動図 (B, C, D, E区域)

平成 2年12月～平成 3年 4月に顕著な移動があり、その水平移動量はNo. 26地点で3.15m（日移動量は25.0mm/日）であった。

その後、平成7年融雪期に再び著しい変動がみられた。その水平移動量は比較的多く1.88m（日移動量は11.1mm/日）であった。

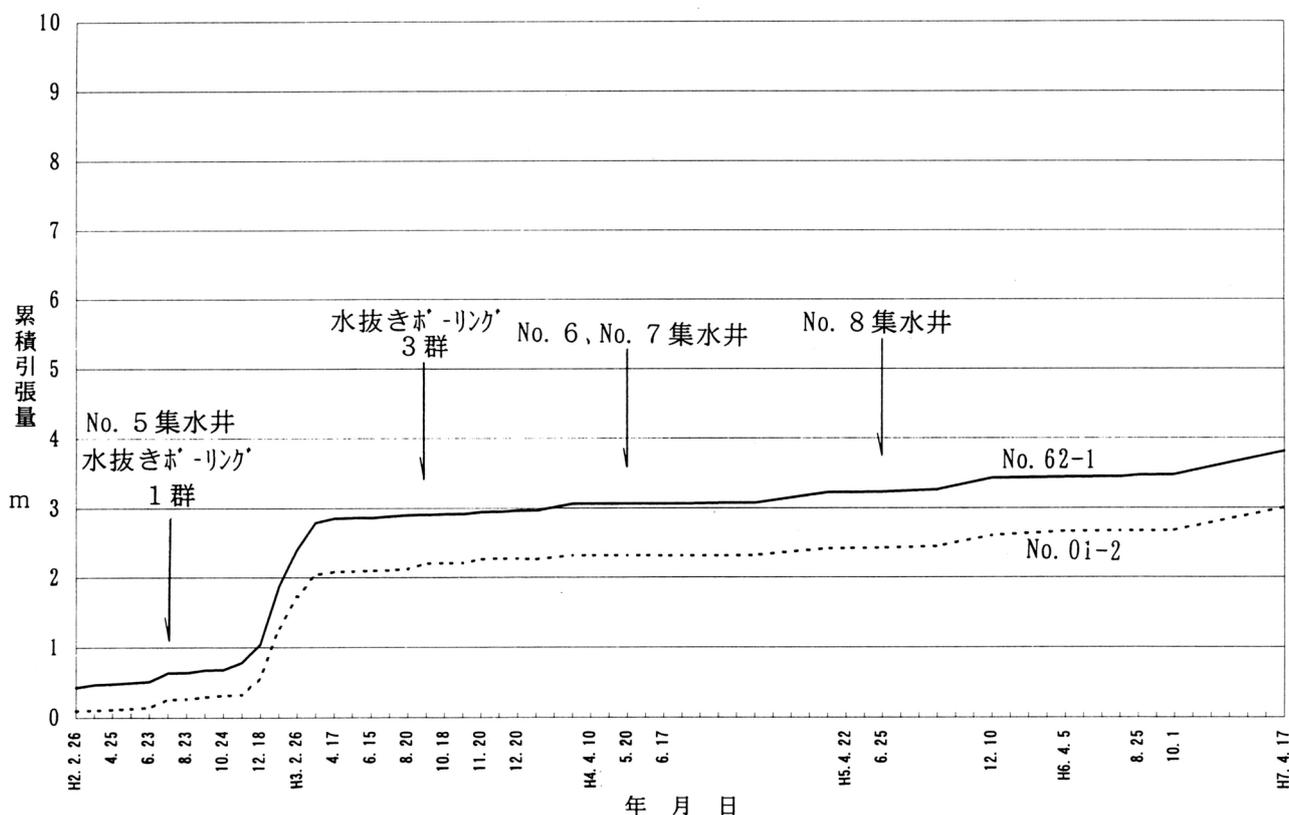
図-25 多層移動量計変動図

多層移動量計の変動図を図-25に示す。BV62-1号孔およびBV01-2号孔に多層移動量計を平成元年4月25日に設置し、観測を行った。平成2年4月にワイヤーが著しく孔内に引かれ始め、それ以降は断続的に引張られ続けた。とくに平成2年11月から平成3年4月にかけては、BV62-1号孔が2.07m、BV01-2号孔が1.76mの伸びとなり、顕著な変動であった。すべり面深度はBV62-1号孔で7~8m間、BV01-2号孔で29~30m間であった。

その後、平成4年12月まではほとんど変動が見られなかったものの、平成4年11月~平成5年3月にかけてBV62-1号孔が15cm、BV01-2号孔が10cmの変動がみられ、さらに平成6年12月~平成7年4月にはBV62-1号孔が34cm、BV01-2号孔が33cmの著しい変動がみられ、BV01-2号孔は観測不能となった。この変動図のグラフ形状は図-23、図-24の移動杭観測における変動図のグラフ形状と非常に良く対応する。

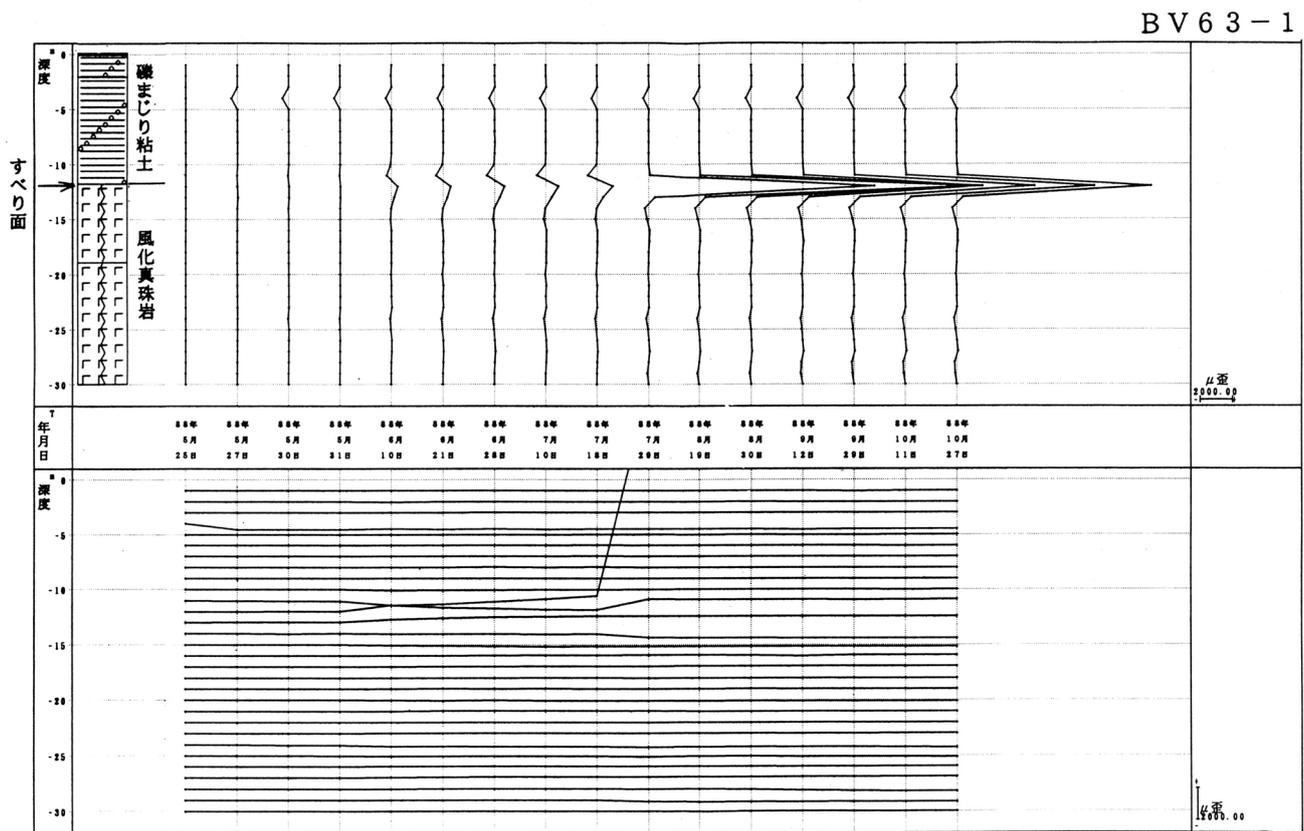
図-26 a 歪計変動図 (BV62-1号孔) 1987 (昭和62) 年 9月~12月観測

図-26はそれぞれA区域のBV62-1号孔, BV63-1号孔, BV63-5号孔に設置した歪計の変動図である。なお, 昭和63年度調査のBV63-1号孔, BV63-5号孔については鋼管歪計とした。

図で明らかなようにそれぞれ深度6~7m, 深度12m, 深度16mに明らかな歪みの累積が見られた。その後, 歪計は断線により観測不能となったが, 主測線上のBV62-1号孔のみは前述のように新たに多層移動量計を設置し, 深度6~7mより深いすべり面がないことを確認している。

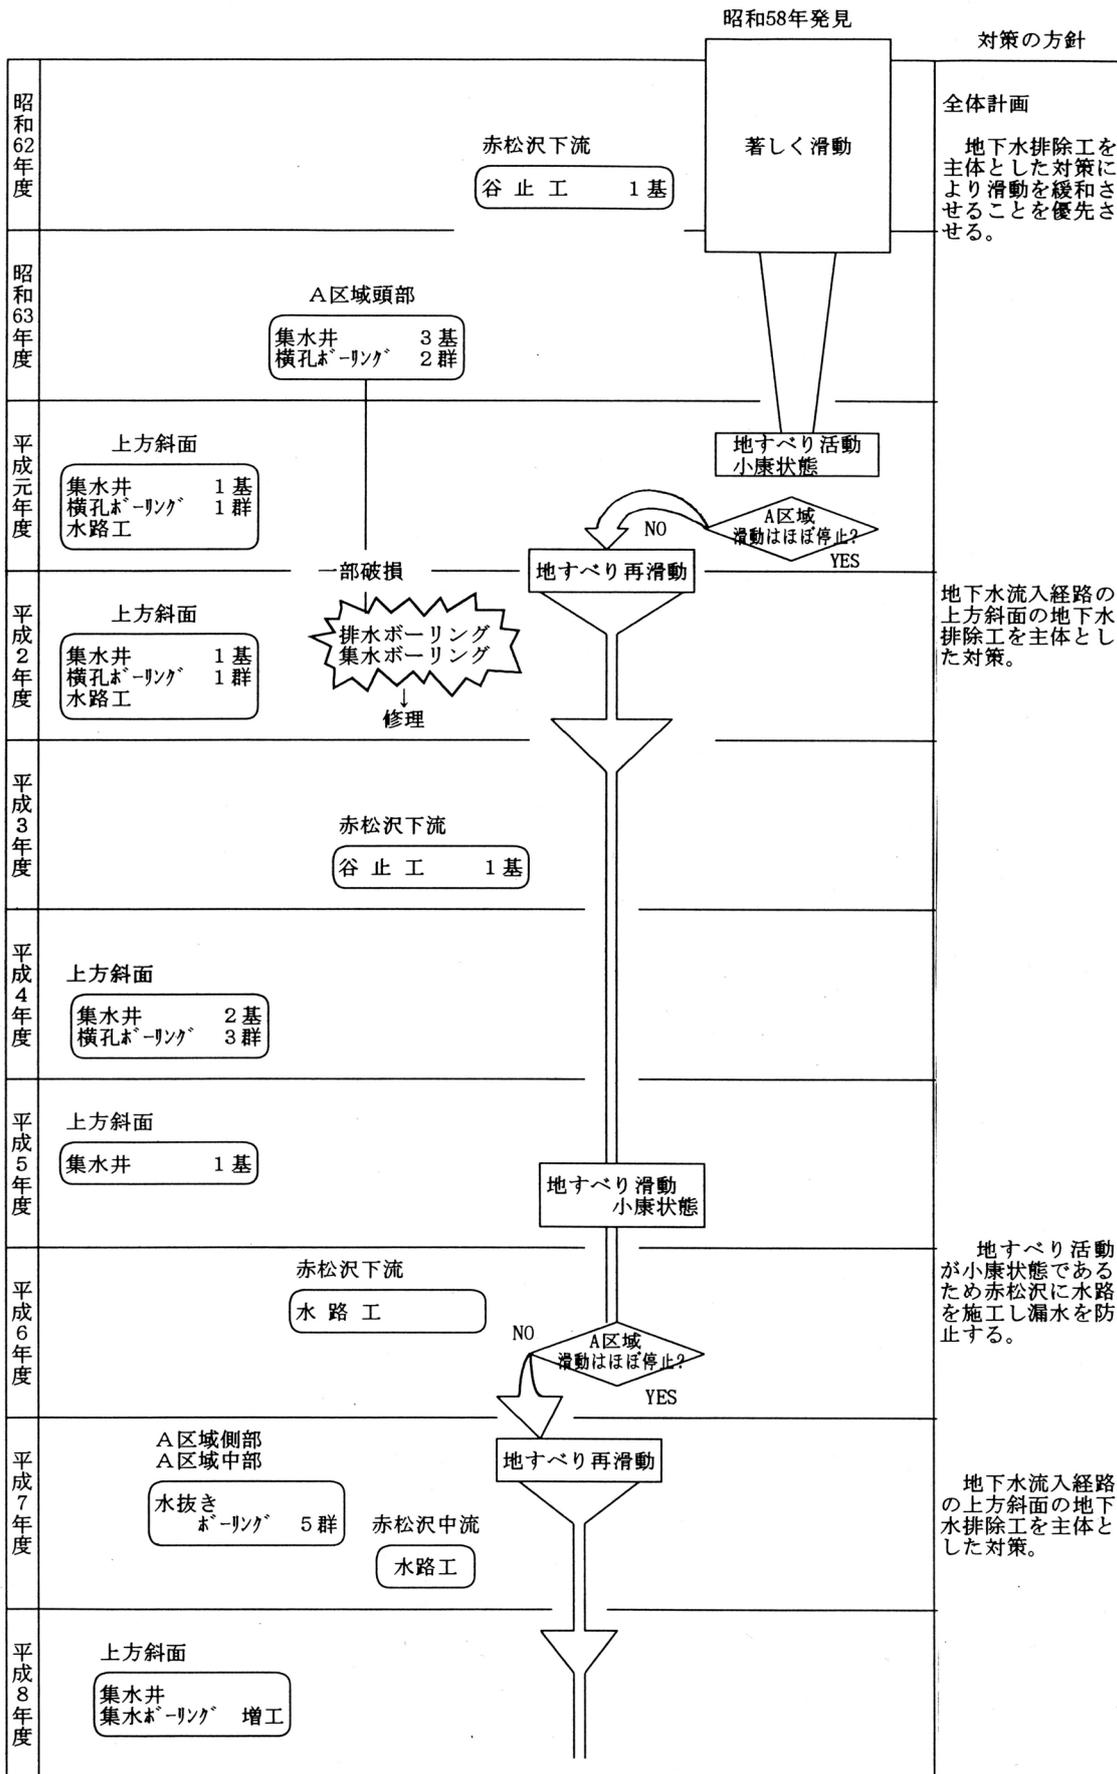
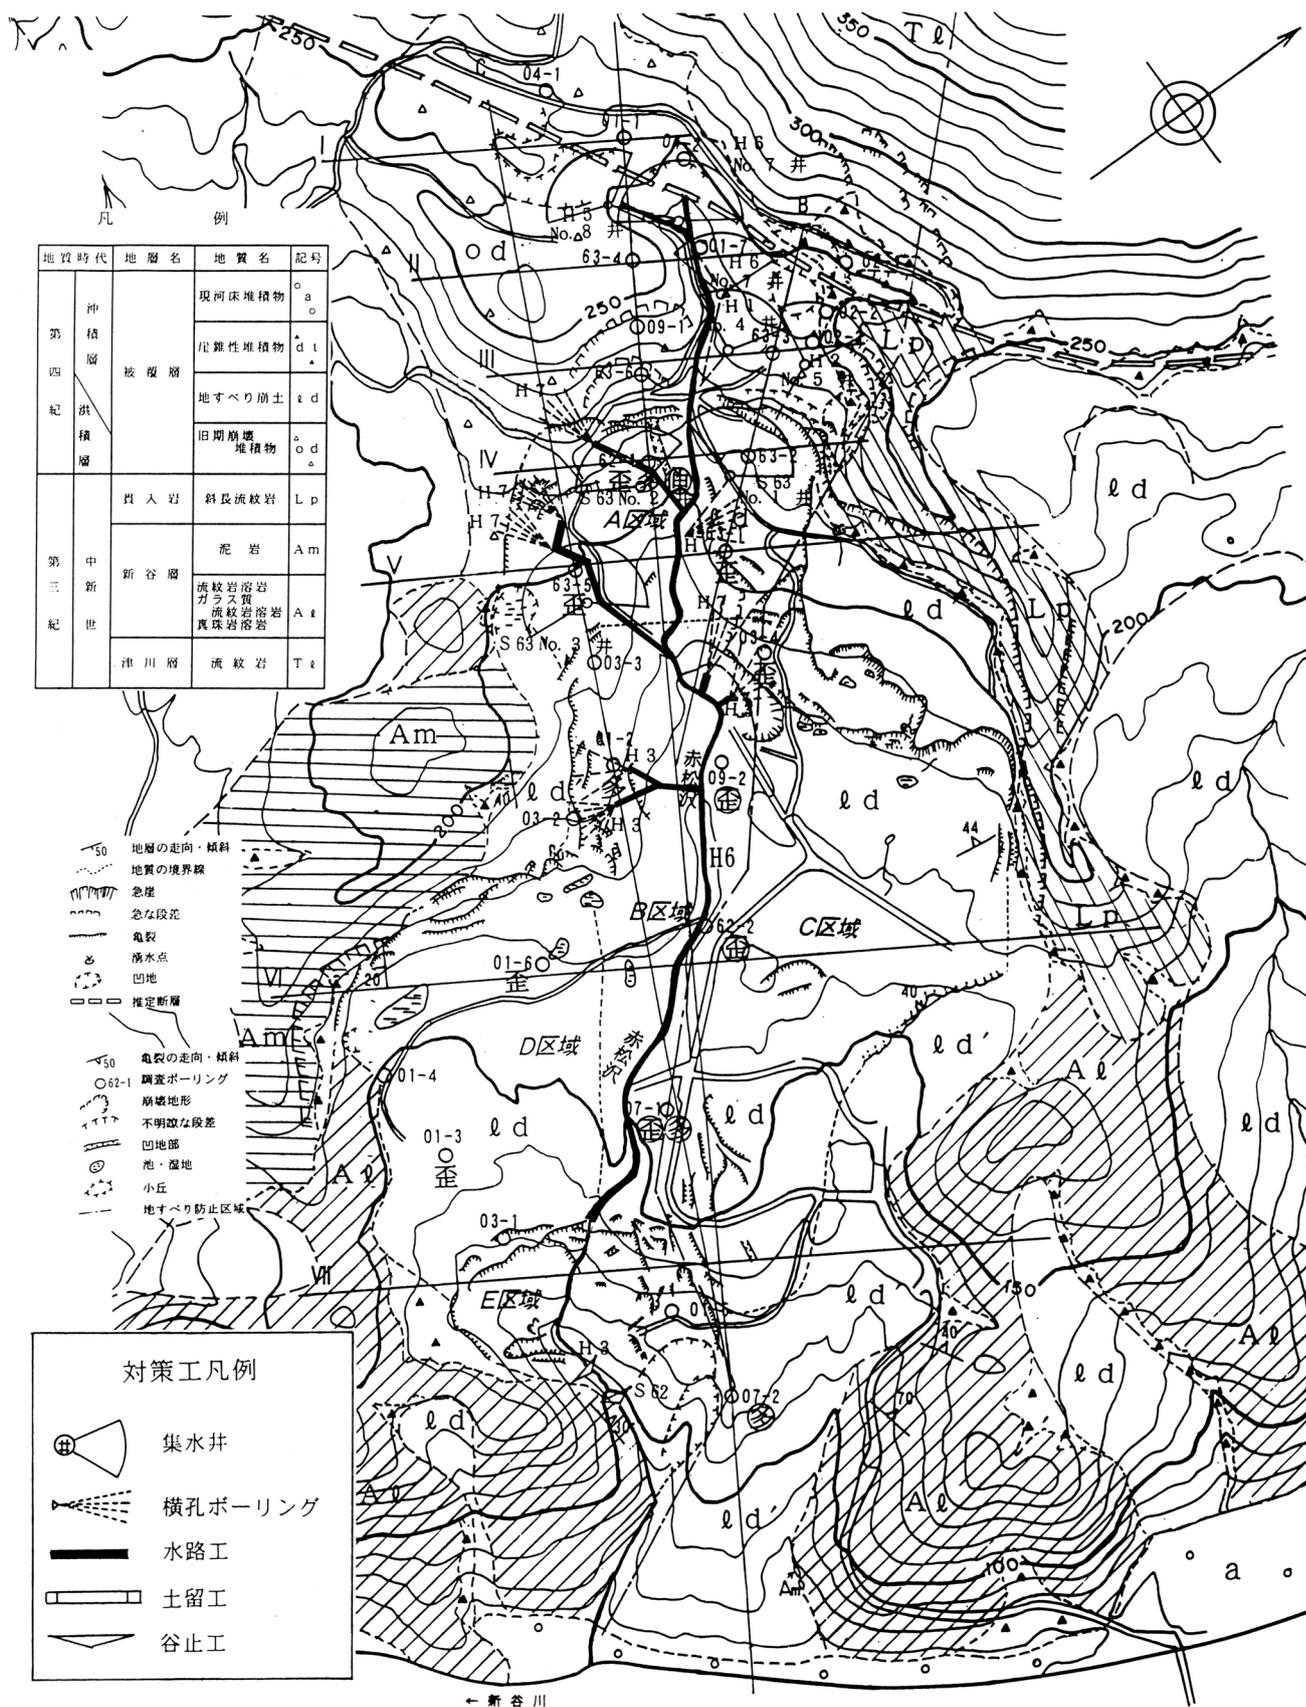
図-28 対策工平面図 (S=1:5000) 0 300m

新たに、合わせて1230 ℓ/minの排水量が追加され、地区内の地下水排除量は約2700～3500 ℓ/minとなった。その効果により現在のところ、地すべり地の上方斜面の水位変動幅が抑えられ（地下水位上昇ピークのカット）、地すべり地内の移動は徐々に緩慢になりつつある。
