(社) 日本地すべり学会新潟支部  
第30回 地すべり現地検討会資料  
2002. 10. 24 ~ 10. 25

# 大所地すべり

—長大地すべりの現況とその発生機構—

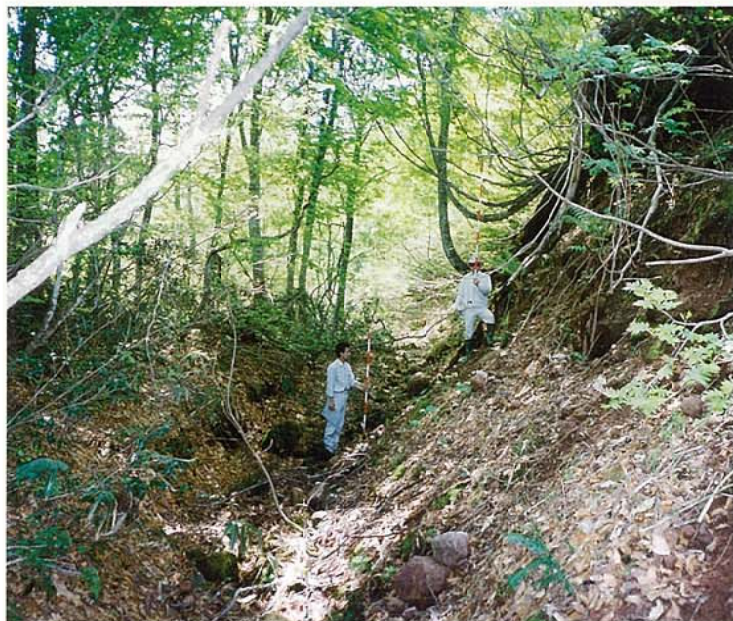
大所地すべり頭部（後川左岸斜面）には最大比高 6 m の  
陥没を伴う明瞭な滑落崖が形成（H14年 5 月）

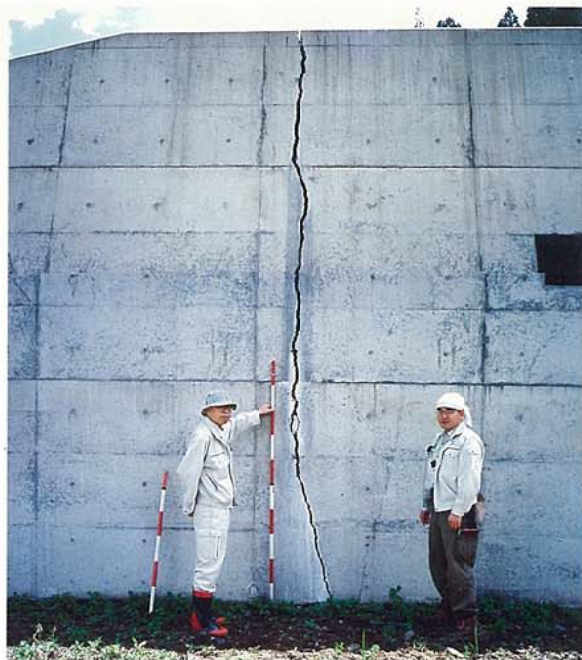
第 5 号砂防ダム本堤の破断状況（H10年 5 月）  
H 8 年12月竣工、H 9 年融雪期本堤左岸側に縦亀裂が発生  
H10年 5 月に 2 ～ 3 cm まで拡大し破断に至った

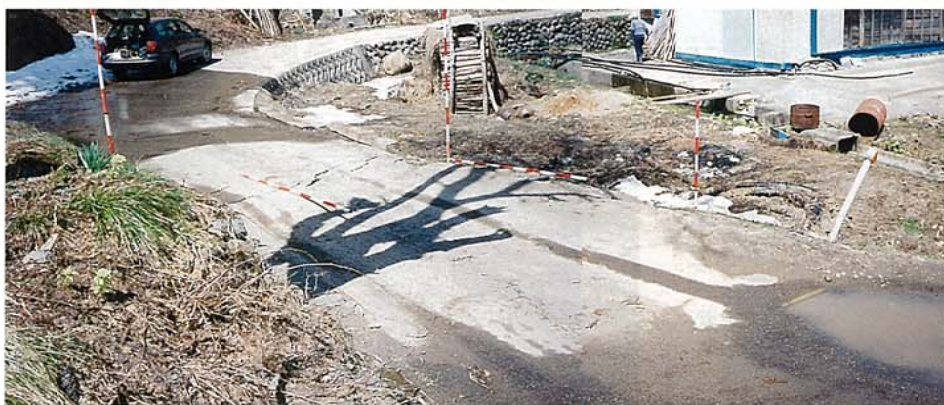
木地屋集落南側の県道に発生したクラック（H10年 5 月）  
地すべり左翼境界部にあたり毎年融雪期にせん断亀裂が形成  
右は拡大写真

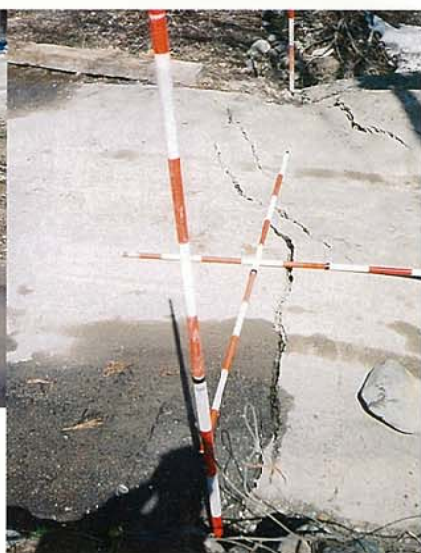
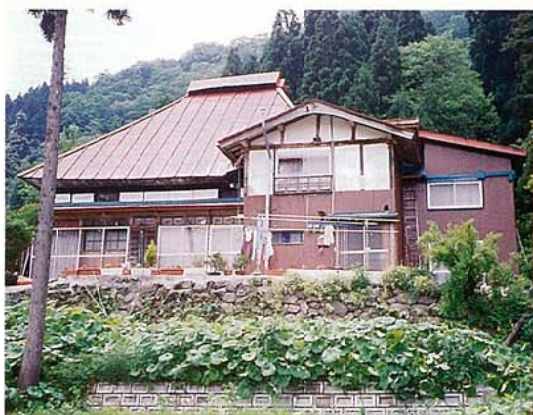
木地屋集落民家の変状状況（H10年 5 月）  
基礎部が地すべりに引張られ、家屋全体は上流側へ  
傾斜  
右写真は室内の被害状況

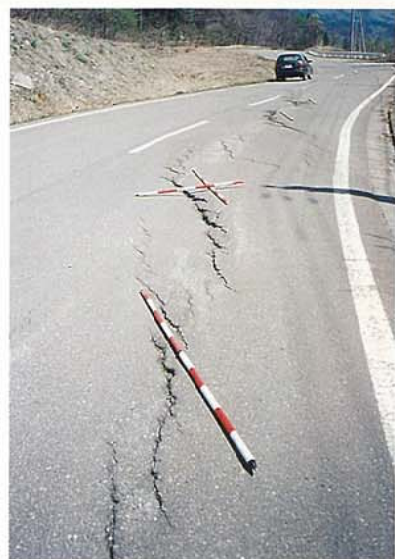
県道の被災状況（H10年 5 月）  
毎年春先に約300mにわたり移動方向に  
斜交する「ミ」型雁行状亀裂群が発生

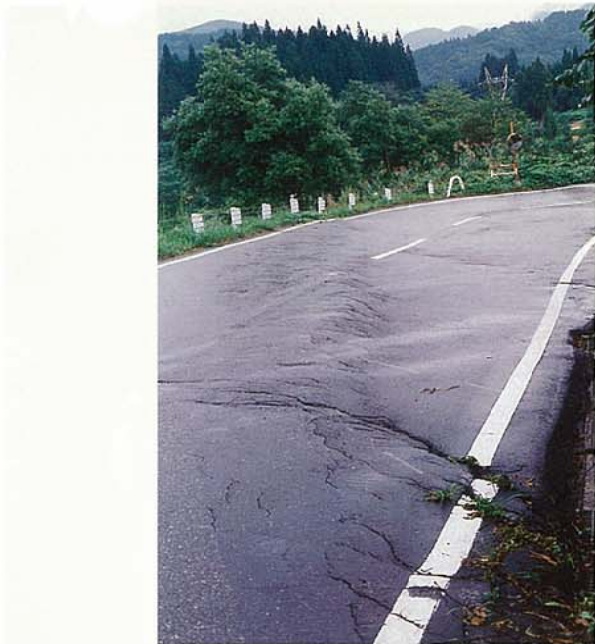
大所地すべり屈曲部付近の県道沿いに認められる雁行状クラック  
(H14年 9 月)

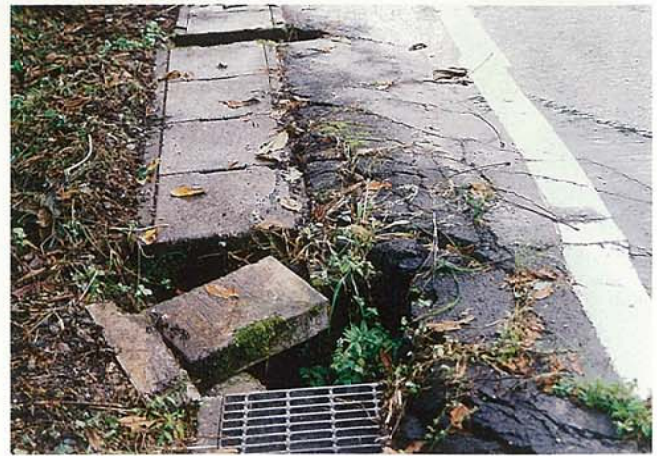
同県道沿いのU字溝の変状 (H14年 9 月)

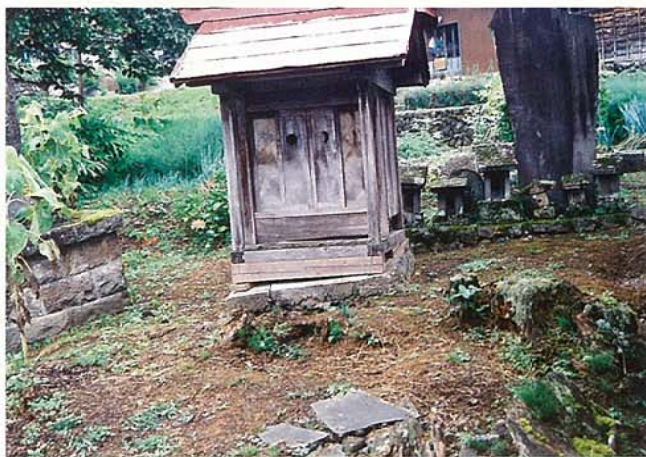
大所集落神社の小祠の傾動 (H14年 9 月)

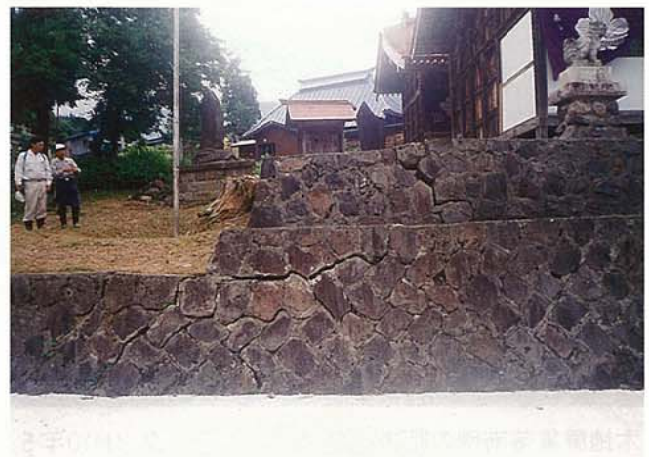
同神社の石積みに発生したクラック  
(H14年 9 月)

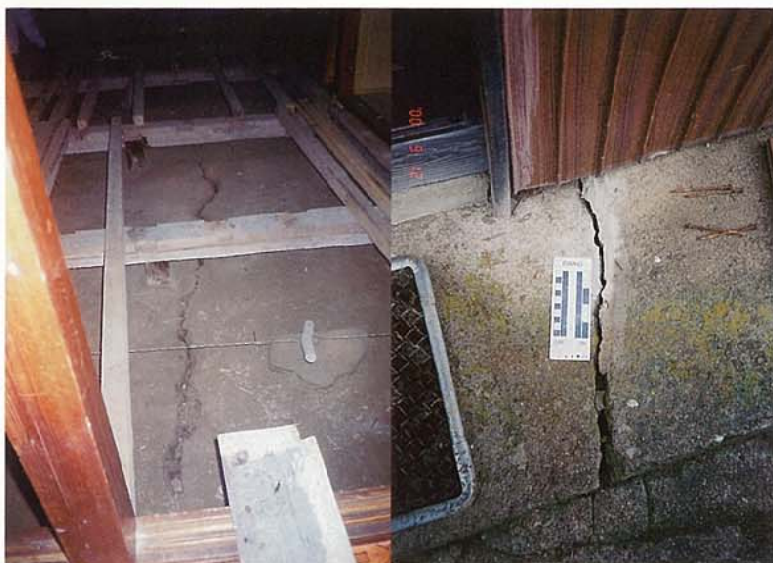
大所集落民家床下に発生したクラック (H14年 9 月)

大所集落民家基礎に発生したクラック (H14年 9 月)

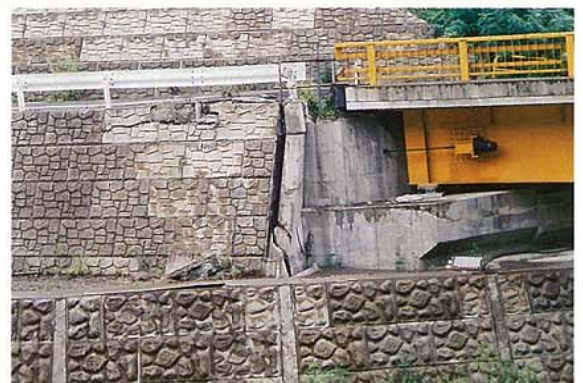
大所地すべり末端部にあたるきじやがわ橋の護岸擁壁の変状 (H14年 9 月)

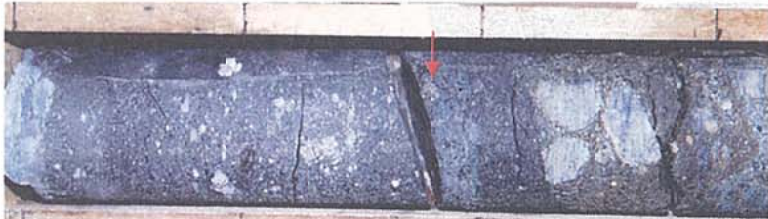
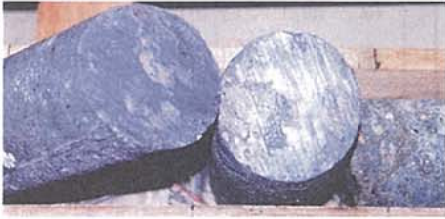
| すべり面の状況 | | |
|---|---|---|
| H12-K-1 | 深度 55.3m 付近<br>の脆弱部 | <p>すべり面 周辺もやや乱れているが、この面上で滑っていると考えられる。</p> <p>すべり面 上の写真クラック面。鏡肌が形成され、明瞭な条線が認められる。</p> |
