(社)日本地すべり学会新潟支部
第34回地すべり学会現地検討会資料
2006.10.12～13

新潟県中越地震と地すべり

—その4 現地検討会「滝之上地すべり」—

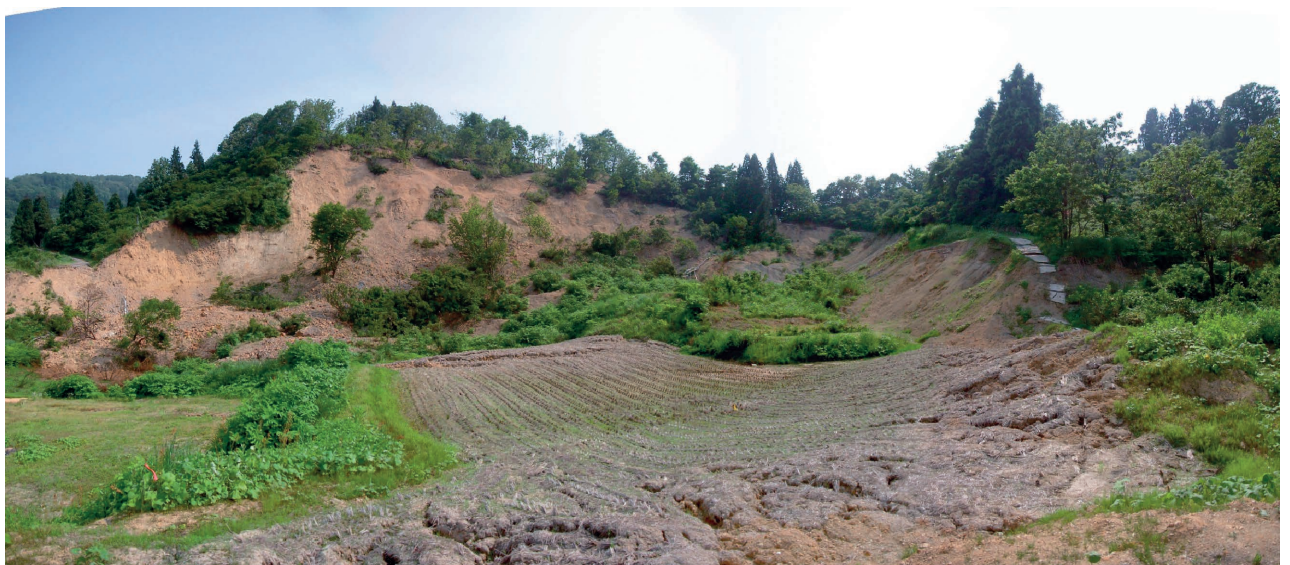
① A・1ブロック滑落崖～A・3ブロック頭部

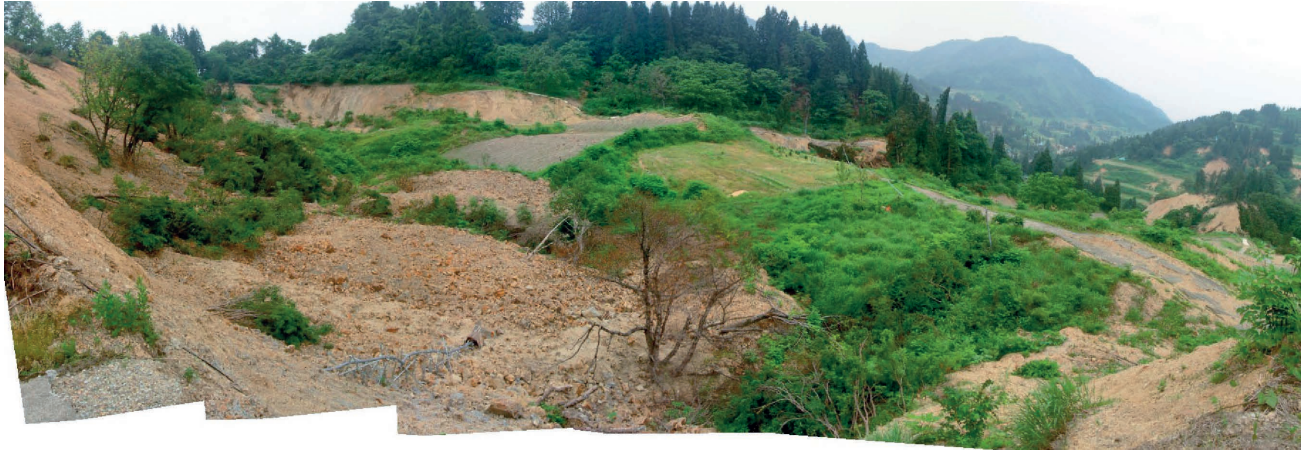
② A-1 ブロック市道および農地の被災状況

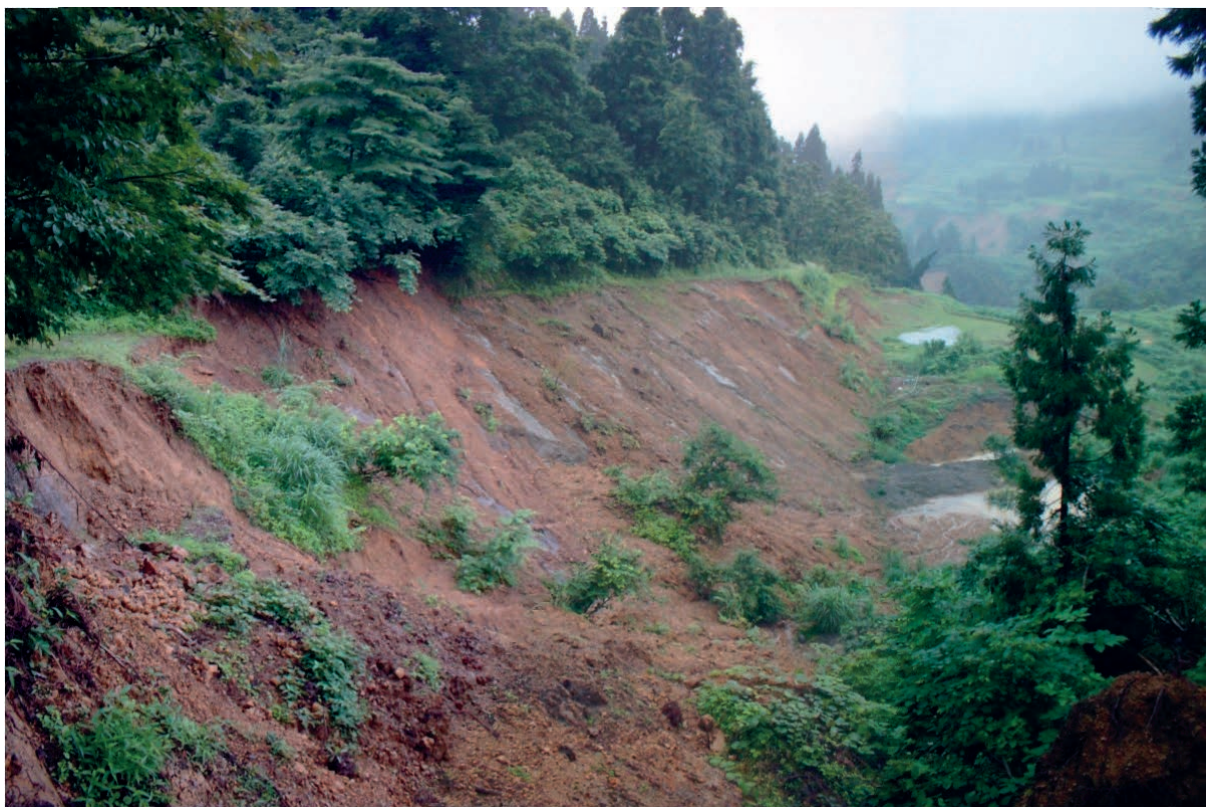
③ A-1 ブロック左側壁をなす泥岩の層理面

その他の特徴的な地形としては、左側壁は直線的であり、所々に露出する崖面は極めて平滑な面からなる。これらの面の走向傾斜は、斜面下部（標高 320m 付近）と上部（標高 365m 付近）でほとんど一様であり、地すべり周辺の層理面の構造ともほぼ一致している。したがって、この地すべりの左側壁は、荒谷層泥岩層の層理面に規制されている。

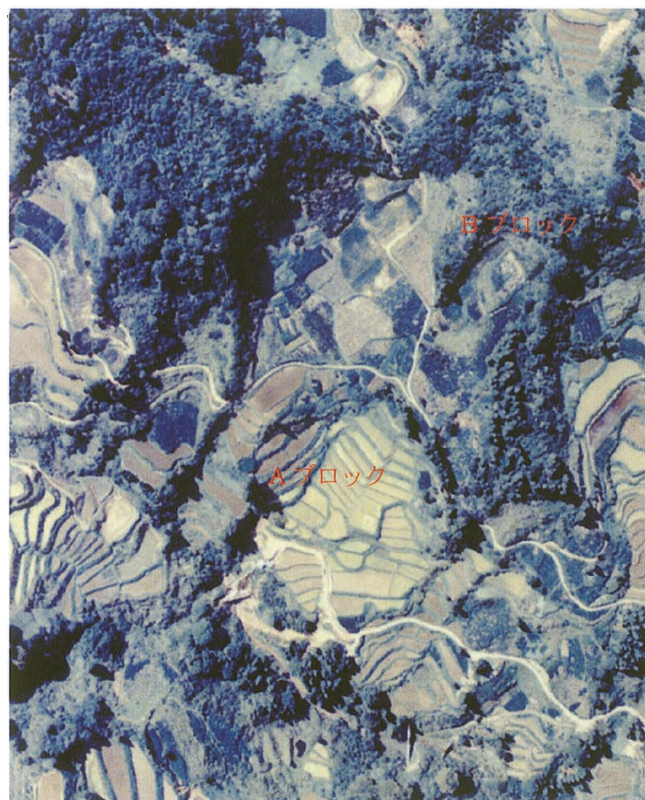
写真 1-1 地震発生前の空中写真

今回顕著に滑動した地すべり（Aブロック）の左側には、細長い地すべり地形が認められ（Bブロック）、この区域は地震前の空中写真では田または畑地として利用されていた。

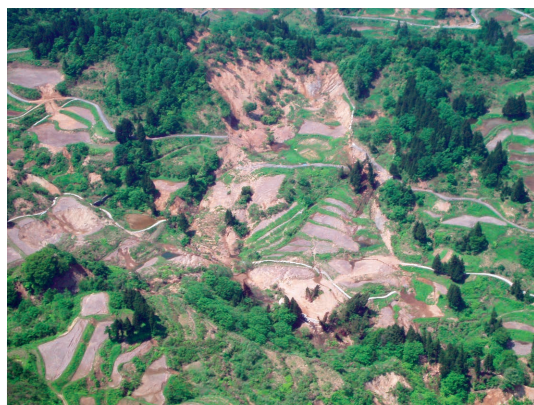
写真 1-2 地震発生後の斜め写真(H17.6/1 撮影)

地震発生時はAブロック内の水田には水を張っておらず乾燥していたため、地表面に亀裂が縦横に走るとともに、土塊の移動方向に関連して大きく傾動しているのが認められた。

地すべりの中央付近を横断する市道半蔵金一田代線が最大で約 40m 程度移動し、末端の入道沢が閉塞され、同沢に設置されていた溪間施設が被災している。

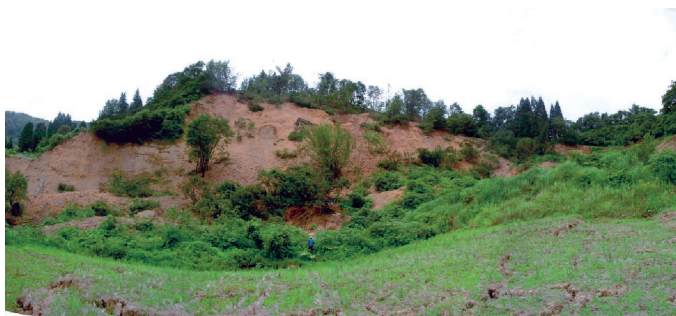
頭部の中央よりやや右側に生じた凹地で、右側では頭部滑落崖からの崖錐が堆積する。その崖錐の周囲には池が形成される。池のすぐ北東にある移動土塊中央付近の田面は地震前はフラットな面をなしていたが、地震後はこの凹地形（南側）へ大きく落ち込み、田面中央付近は引張りにより開口亀裂が形成されている。また、この田面は概ね南北方向を軸として東西に緩く撓曲している。

写真 2-1 ①の頭部中央～右側の凹地

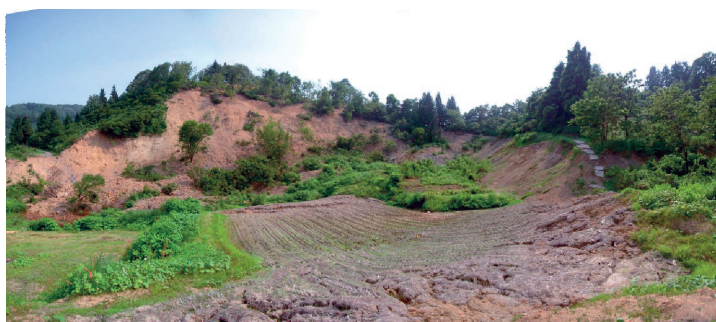
①の凹地形の北に位置し、左側壁付近は砂質泥岩の比較的硬質な露頭よりなることから、すべり面深度が浅いことが確定的である。この凸地形の成因は、この付近でのすべり面の深度が浅いことで、移動土塊がオーバーフロー的に地すべりの側方へ押しやられたことによるものである可能性が高いが、①の右側滑落崖の背後斜面に生じた円弧状の深いすべり（A-3ブロック）により、地すべり本体（A-1ブロック）の変動後に押し上げられたものである可能性もある。いずれにせよこの区域は圧縮領域であり、この区域の土塊を排除することで⑨の地すべりが不安定化することも懸念されるなど、現状の地すべりの安定を考える上で重要である。

写真 2-2 ②の頭部～中腹部左側壁付近の傾動区域(凸地形)

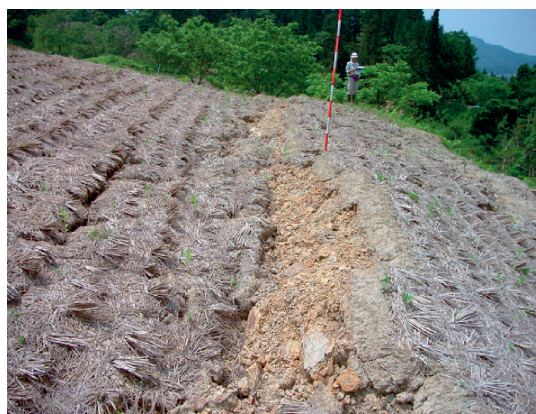
中腹部の右側寄りの市道下に 10 数段の転倒亀裂が発達する。転倒亀裂は山側落ちの亀裂と地表面の前方への傾動に特徴づけられる亀裂で、ドミノ倒しのような板状土塊の前方傾動によって形成される。亀裂の伸張方向は、北西-南東で、ほぼ地すべりの移動方向と直交する。田面の傾動方向は亀裂の方向に直行し、縦断方向とほぼ一致する。

転倒亀裂は、板状の不連続面が発達した岩盤に生じやすいが、崩積土や風化岩からなる地すべりでは、すべり面が流れ盤となる平板状に近い形を呈し、かつ土層厚が急激に薄くなるような部分で生じると考えられる（円弧形の受け盤部などでは生じにくい）。本地すべりでも転倒亀裂群の直下には急斜面があり、この付近ではすべり面は薄く平板形状または緩い凸形状であると推察される。

写真 2-3 ③の転倒亀裂群

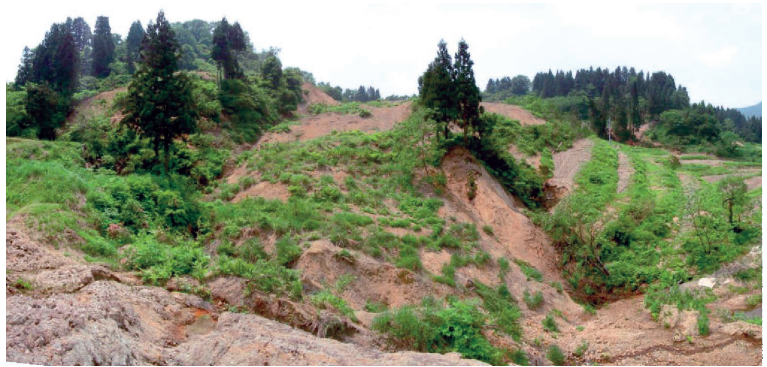
③の転倒亀裂とは不動地を隔てた南東側にあり、③とは移動方向がやや異なる。この転倒亀裂群の亀裂の伸張方向は概ね北-南方向で、地表面の傾斜方向とほぼ一致する。地すべり本体 (A-1ブロック) とは不動地で隔てられていることから、独立したブロック (A-2ブロック) であり、また、③に比べて亀裂の段差、規模が小さいことから、土層厚はさらに薄いと考えられる。

写真 2-4 ④の中腹～下部の右側の転倒亀裂群発達区域

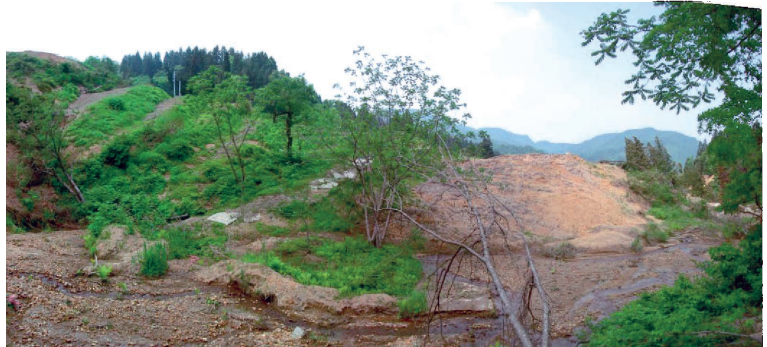
末端部右側よりには、地すべりの伸張方向とほぼ平行な開口亀裂あるいは陥没亀裂が幾重にもわたって発達している。これらの斜面は、元々は水平であった田面であり、これが大きく南東へ傾動し、地すべり横断方向へ斜面が大きく拡大している。このような開口亀裂の発達は、この区域が引っ張り領域であることを示している。亀裂の伸張方向が縦断方向と平行であること、この付近では圧縮性の現象が認められないことなどから、すべり面は横断的に、右側方に向かって直線的で開放されている (すなわち円弧状になっていない) と推察され、かつ右側方へ傾斜しているか、南東に傾斜した旧地山の上を地すべり土塊が滑落したものと推察され、この付近で地すべり土塊は比較的薄いと考えられる。

写真 2-5 ⑤末端部右側よりの傾動区域

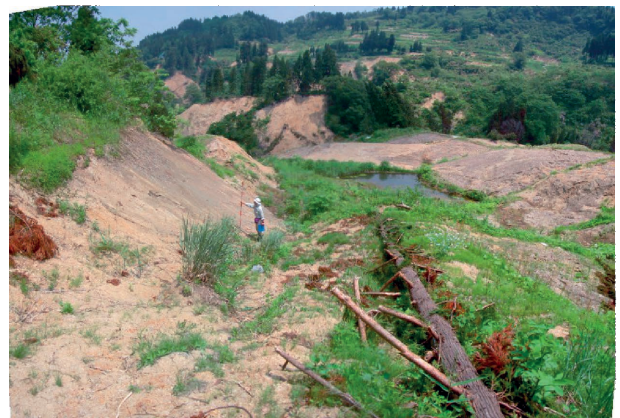
地すべり中腹から下部の左側壁沿いに見られる凹地形。地すべり地内側が相対的に隆起しており、地震前は一面であった田面が撓んでいる。凹地形内の田面はほぼフラットであり、この部分ではスランプは生じていないことから、この付近でのすべり面は回転半径の小さい円弧形を呈さず、概ね平板に近い形状を呈するものと推察される。

側壁に残る擦痕の移動方向は  $N72^{\circ} E$  で、地すべり縦断方向および側壁の伸張方向とはやや斜交していることから、この区域は引張り領域 (主働破壊区域) であると考えられる。

写真 2-6 ⑥の中腹～下部の左側壁付近の凹地

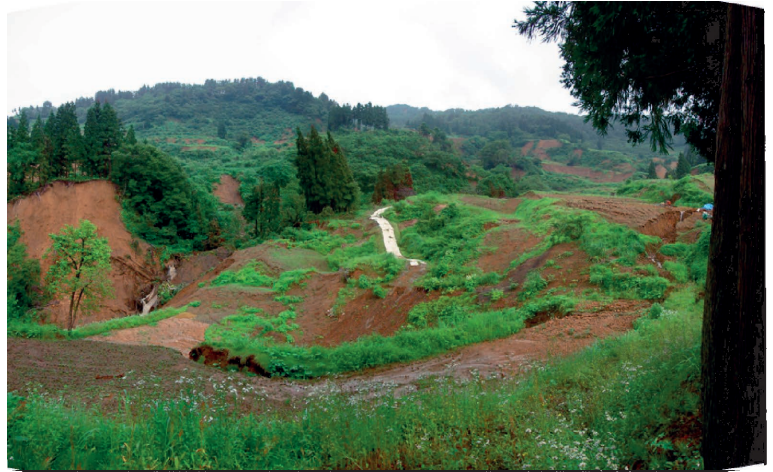
地すべり末端部付近の田面および農道のコンクリート舗装面には傾動が生じ、立木が傾倒している。これらの傾斜方向は左側壁とほぼ直角方向であり、傾斜角度も大きいことから、この付近でのすべり面は横断的に回転半径の小さい円弧形を呈するものと推察される。ただし左側壁よりでは⑥に記したとおり平板に近い形状を呈するものと考えられる。

末端の入道沢溪床に立木が埋没していることから、地すべりにより入道沢が閉塞されたことは明かである。また最も末端に近いBV-1号孔の推定すべり面が深いことから、縦断的にも現状のすべり面形は旧入道沢の対岸にぶつかり、乗り上げる形で円弧形を呈していると考えられる。

写真 2-7 ⑦の末端部の傾動区域

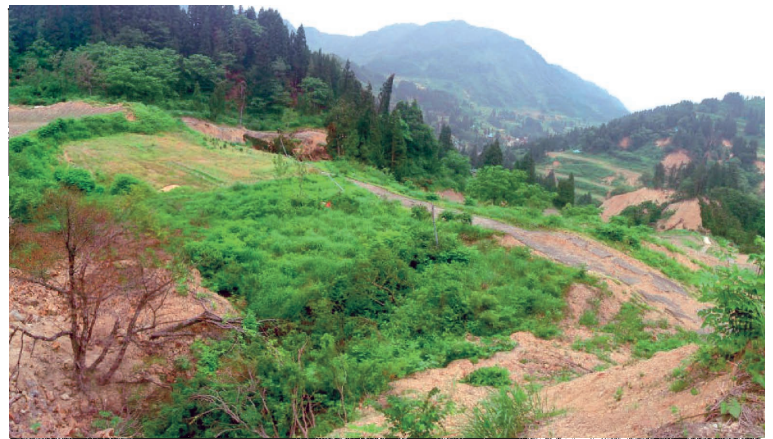
地すべり中腹部の中央部付近は、他の区域に比べると亀裂や田面の変動が少ない。被災した市道の変動から推定される地すべりの変動量・移動方向は約28m、N52°Eである。

写真 2-8 ⑧の中腹部中央付近の変動の少ない区域

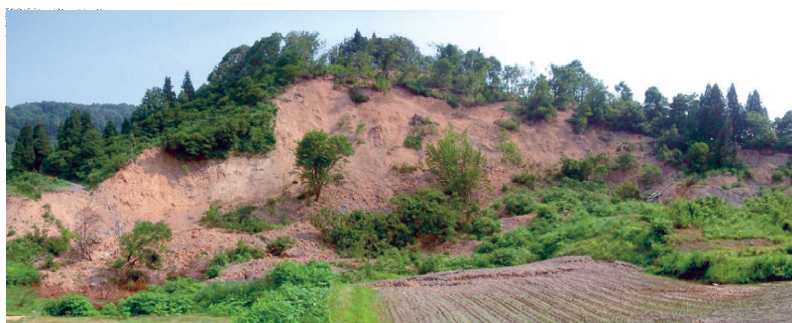
A-1ブロック右側滑落崖の背後斜面には落差約8mの亀裂があり、その前面に緩傾斜区域がある。この亀裂は地震発生直後に現地確認した際には生じていないか、あるいは現在ほどの落差を有していなかったことが判っており、上載していたA-1ブロックの移動土塊が滑落したことで、不安定化した可能性が高い。

調査ボーリング結果より、A-3ブロックのすべり面は深い可能性があり、土塊の移動方向が背後

亀裂の伸張方向と直行する方向であるとする、末端（A-1ブロックの左岸側側壁）でのすべり面深度が浅く、回転半径の小さい円弧形を呈し、末端で大きく隆起する形状をなす。仮にこのすべり面を想定した場合、①の凹地形と②の凸地形は、地震後にこの不安定土塊が徐々に変動したことで形成された可能性もある。

写真 2-9 ⑨のA-3ブロック

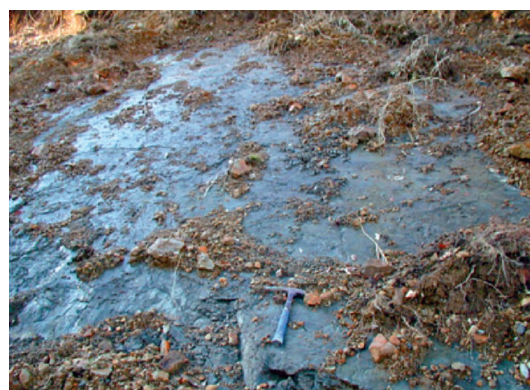
写真 2-10 左側壁の平滑な泥岩層
