(社)日本地すべり学会新潟支部  
第40回地すべり現地検討会資料  
2012.11.9

# 国川地すべり

融雪期に発生した高速地すべり

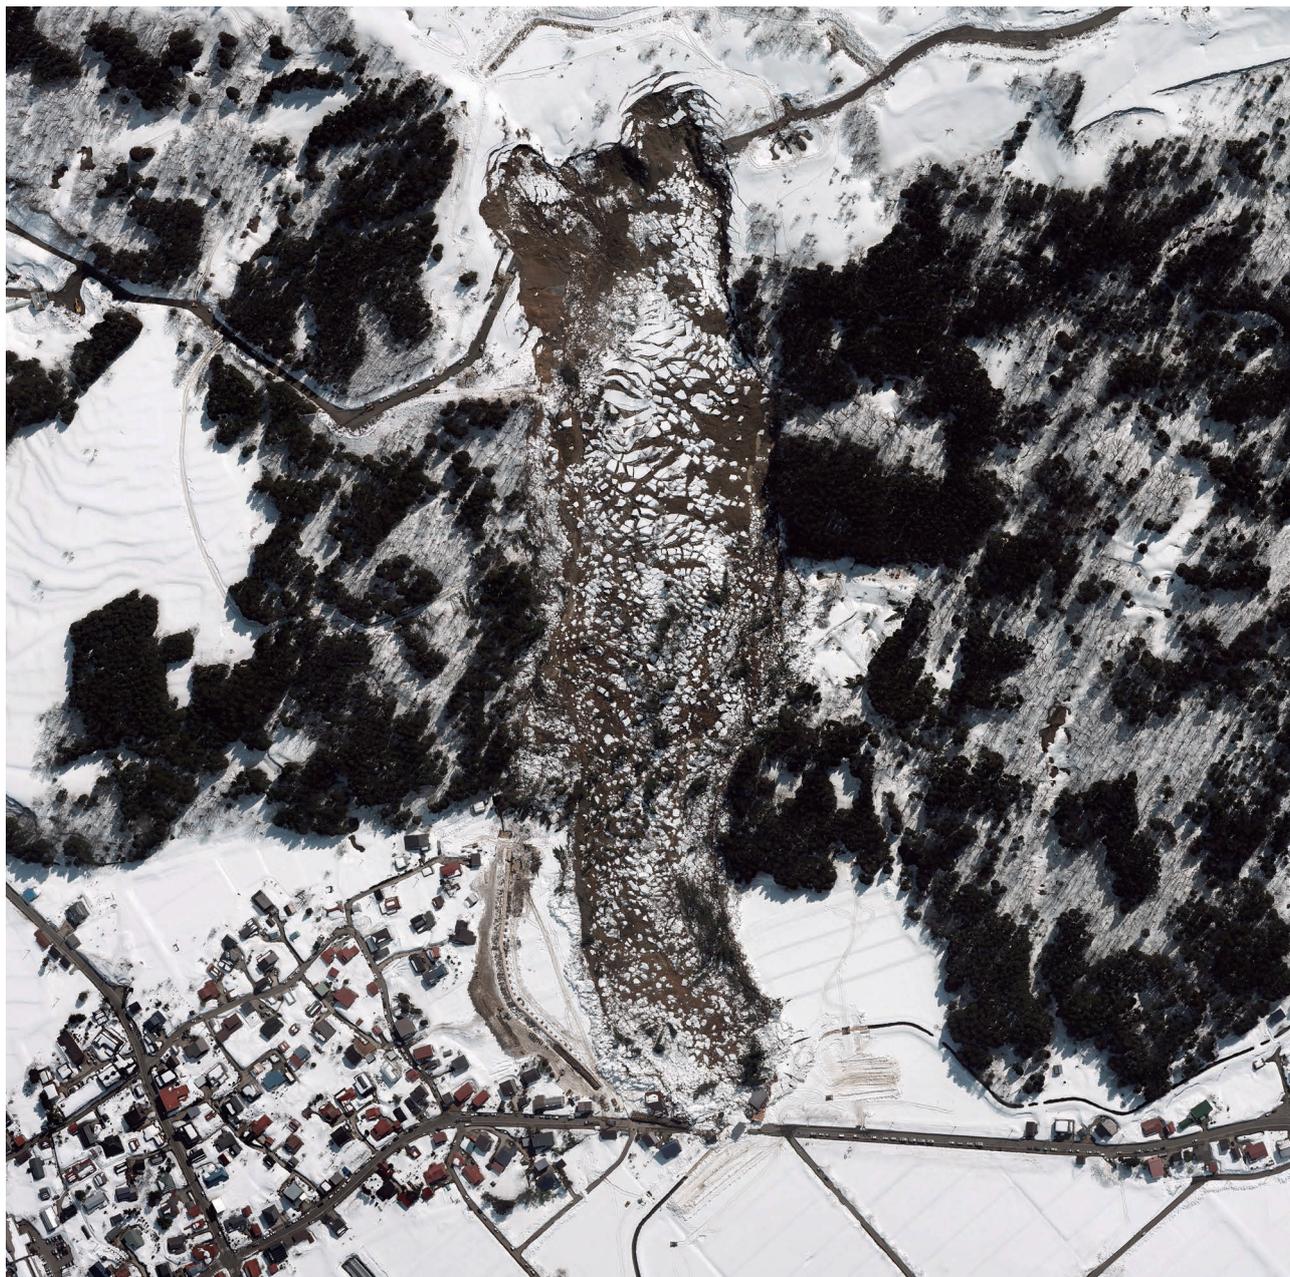
地すべり地の空中写真

(2012年3月14日撮影 株式会社ナカノアイシステム)

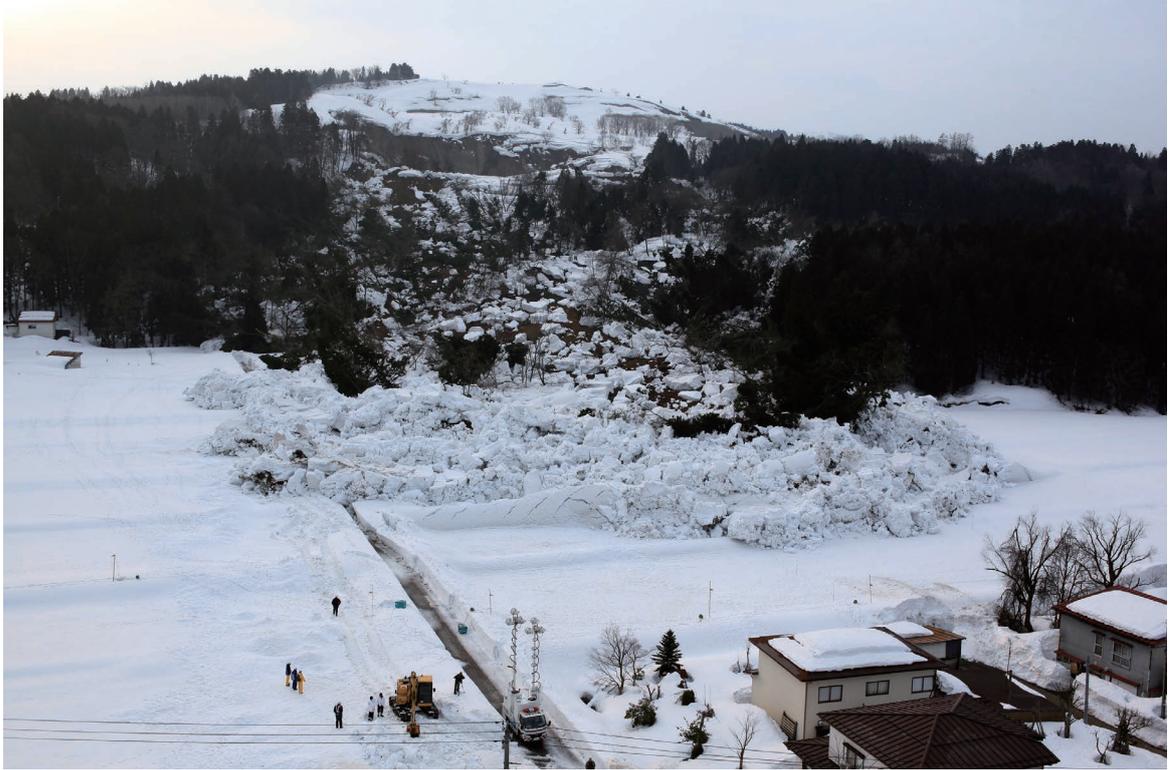
地すべり状況 3月9日早朝 地すべり崩土が平野に押し出す。雪が波打つ。

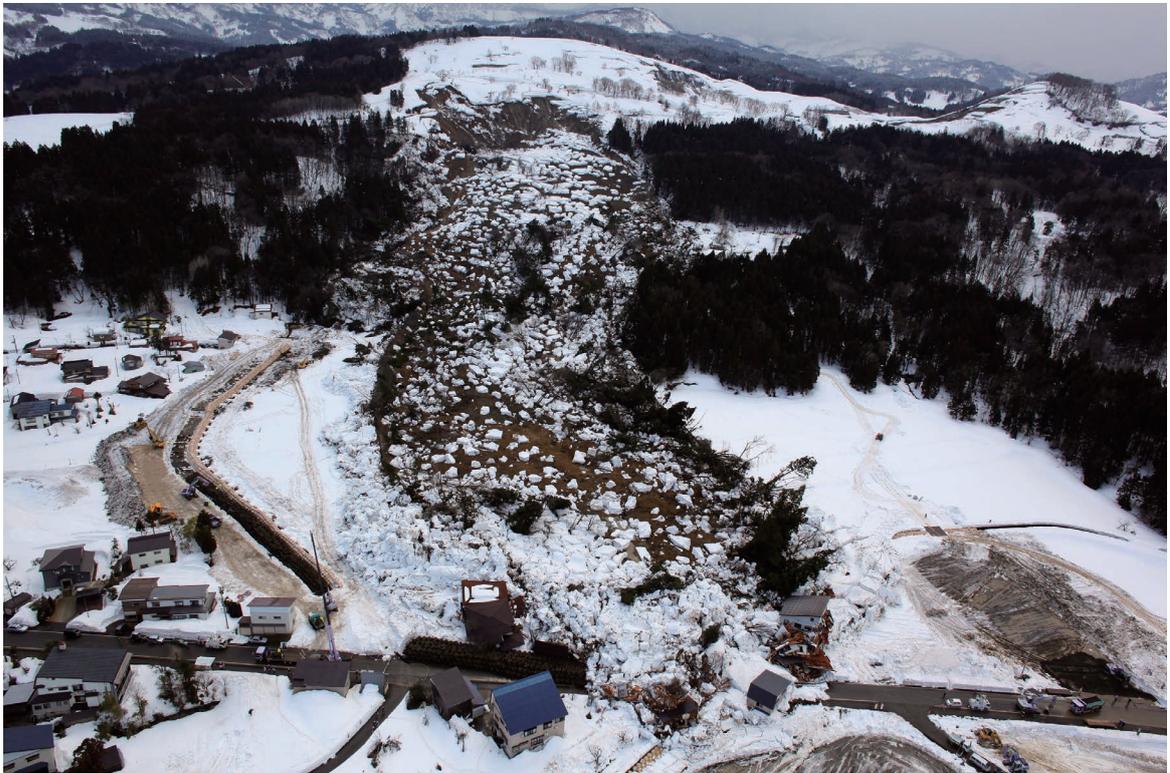
地すべり状況 3月15日 先端は県道まで達し住家を押しつぶす。

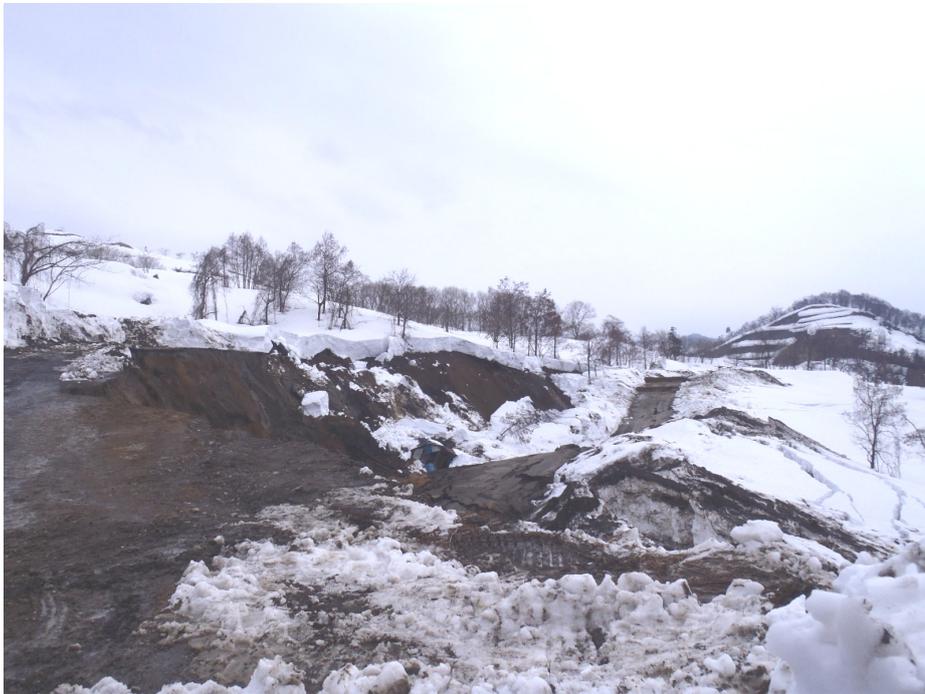
平成24年3月7日の状況

土取場工事用道路付近で道路の崩壊が確認される。

道路が抜け落ち、約10mの段差が形成されている。

発生域は、土取場跡近辺である。左は尾根状地形となっており、土取場跡の地表水、地下水が集水し易い地形である。

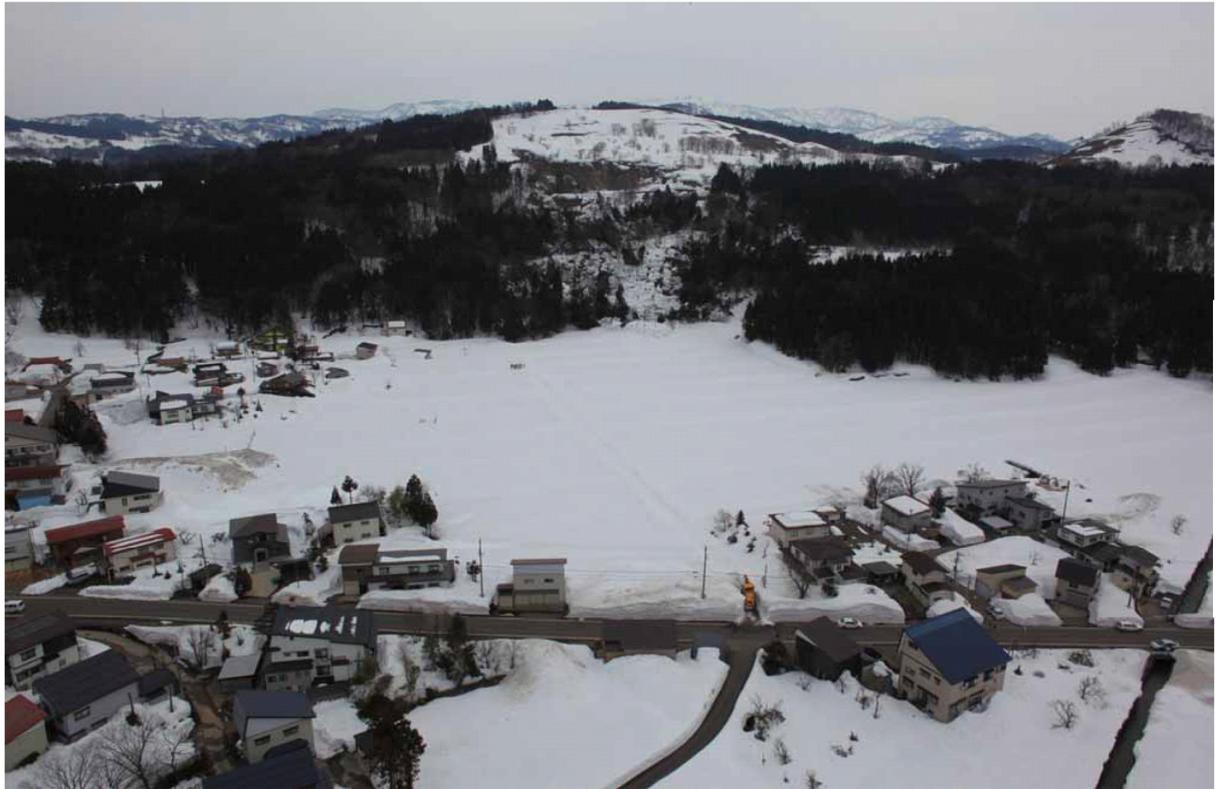
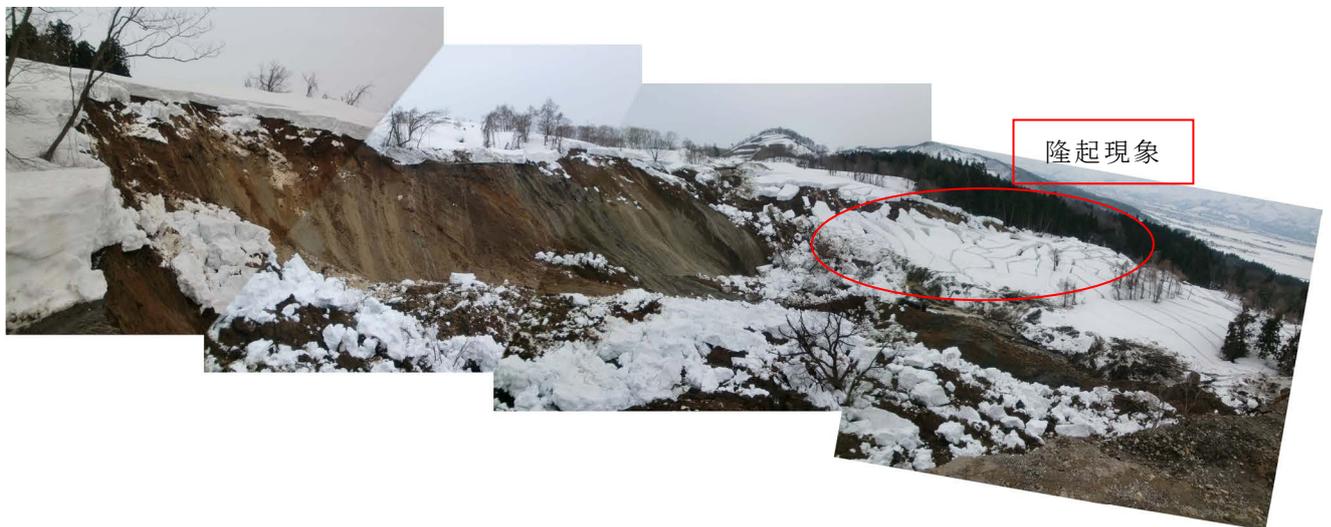
2012年3月8日 15:50 撮影

頭部に比高約 25mの滑落崖が形成される。工事用道路は完全に寸断される。  
滑落崖直下に陥没地形を形成し表流水が溜まるものの、滑落崖からの崩壊が続き埋塞される。崩土は泥ねい化している。  
写真右上の対岸やせ尾根脇で、隆起現象があり雪面が格子状に割れている。  
地すべりの幅、滑落崖頭部から隆起部までの距離等から、円弧すべり状の地すべりが発生したもの推定される。

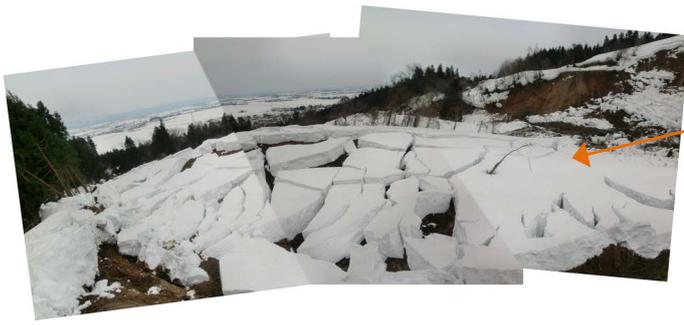
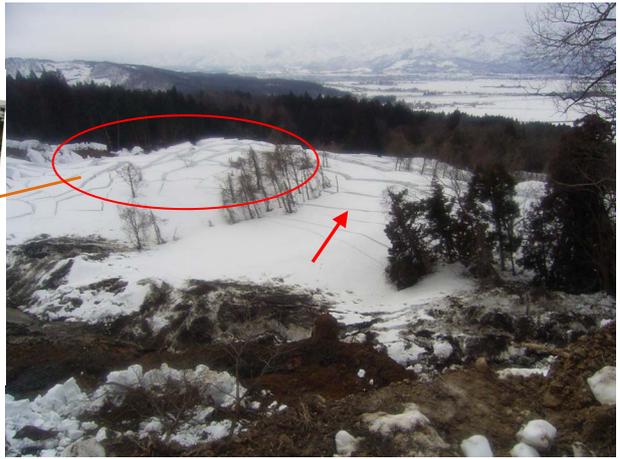
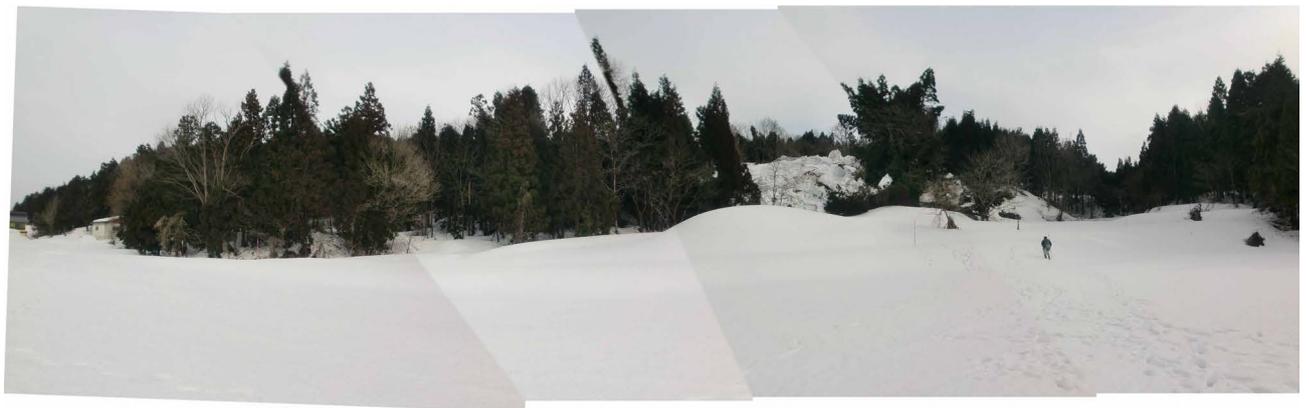
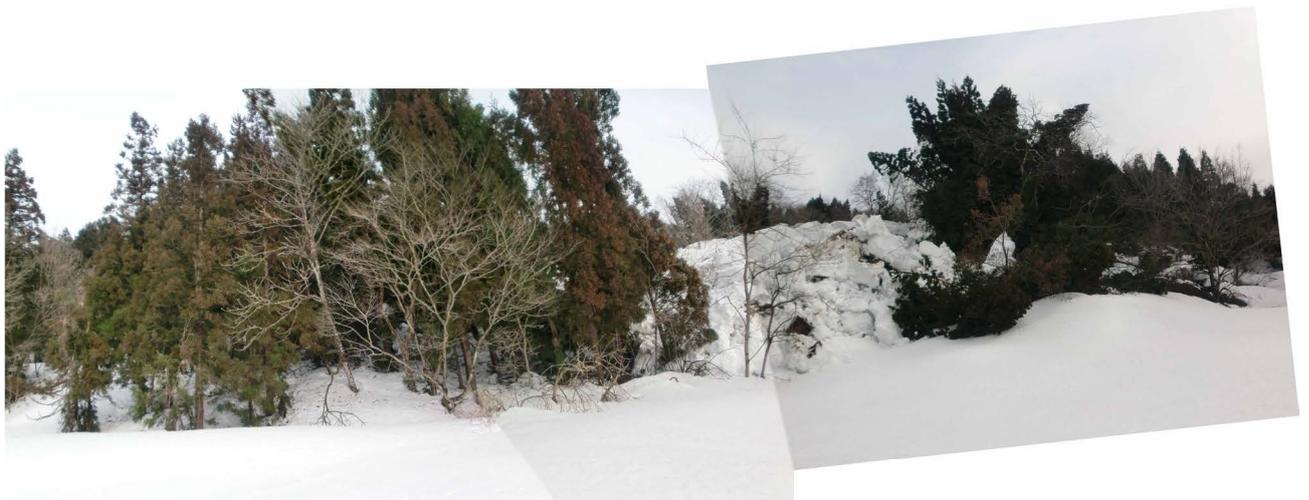
格子状の亀裂より右は、すべり方向と直交方向の亀裂が幾重にも発生し、斜面方向への移動が発生している。

8 日午後の段階では、末端は田面までの押出しは認められないものの、一部で崩土を確認する。樹木の倒壊が激しい。

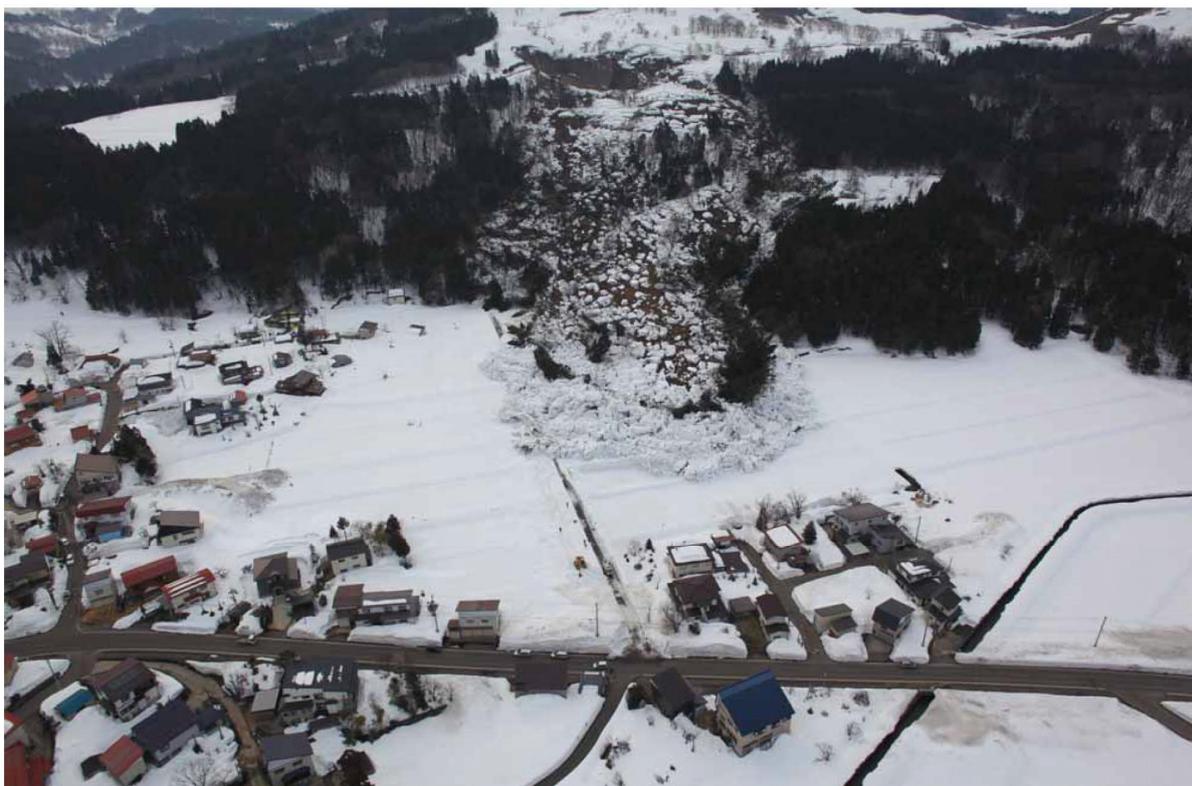
2012年3月9日 6:49 撮影

3月8日深夜から9日未明にかけて、崩土は田面に押し出された。

3月8日午後5時～9日午前7時の14時間で約200mの移動であった。時間移動量は約14mであった。

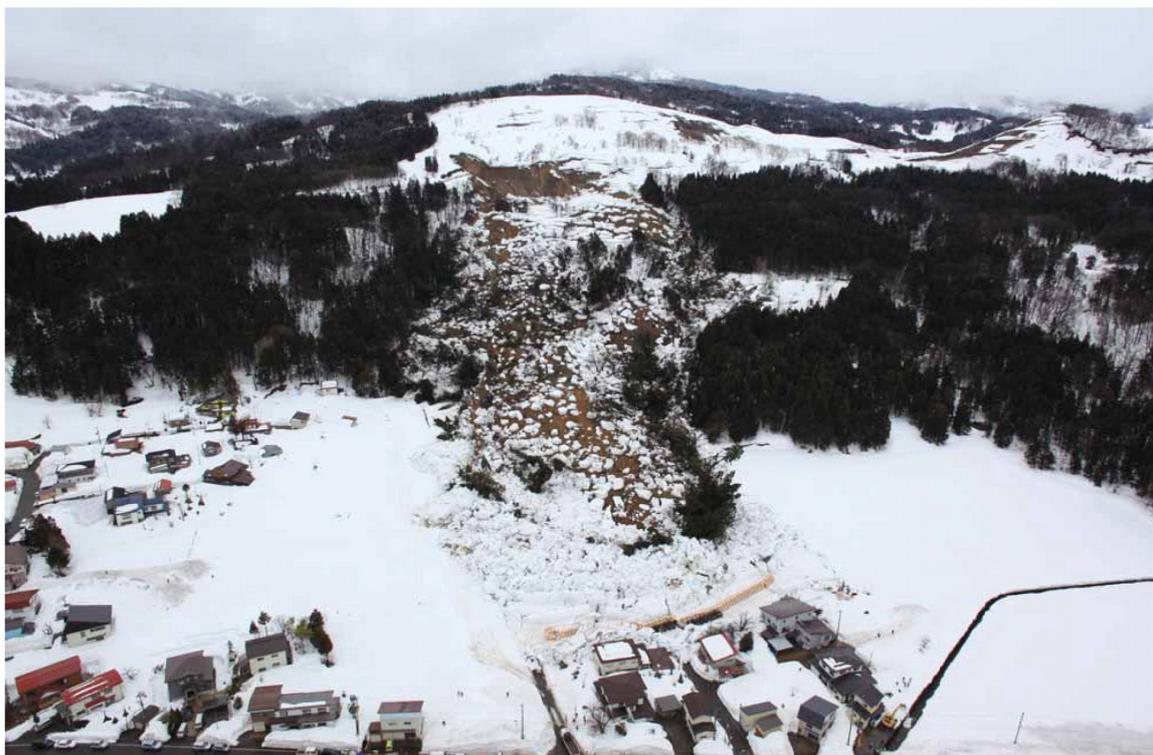
2012年3月10日 10:45 撮影

早朝に移送域先端が住宅に接し、住家の倒壊が発生する。

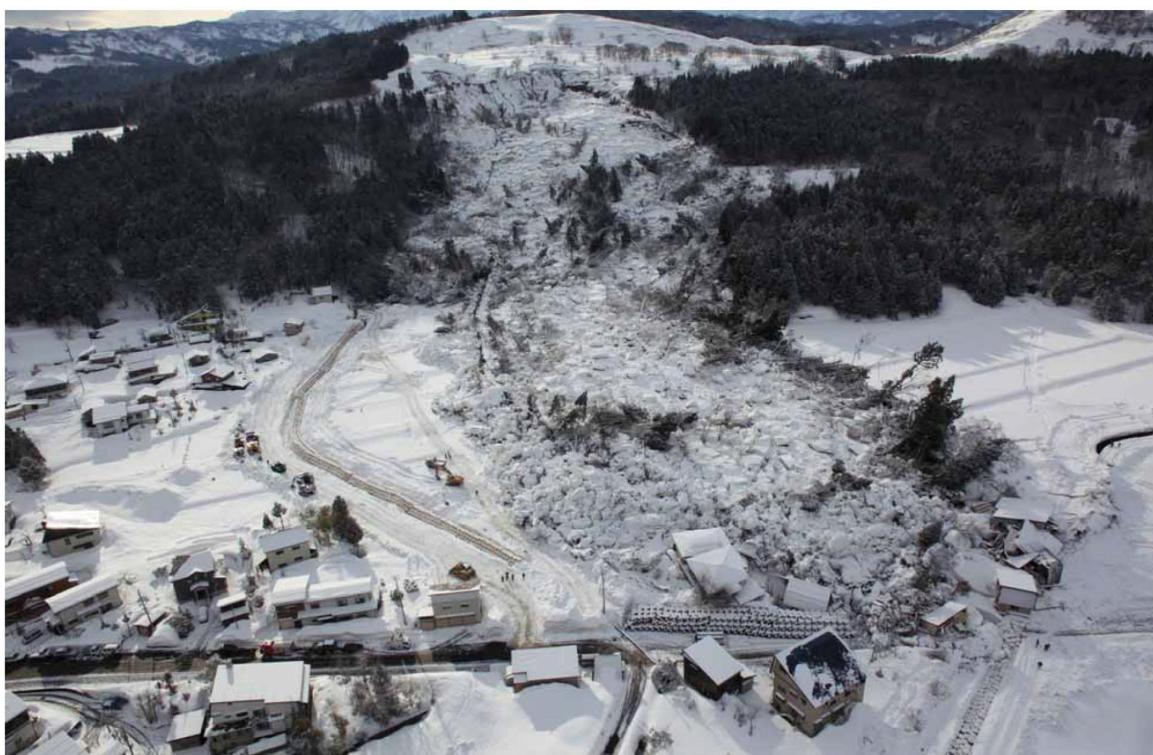
2012年3月13日 撮影

3月12日の時点で、住家4棟、非住家7棟が全壊した。また、県道に達した。13日以降徐々に動きが収まってくる。

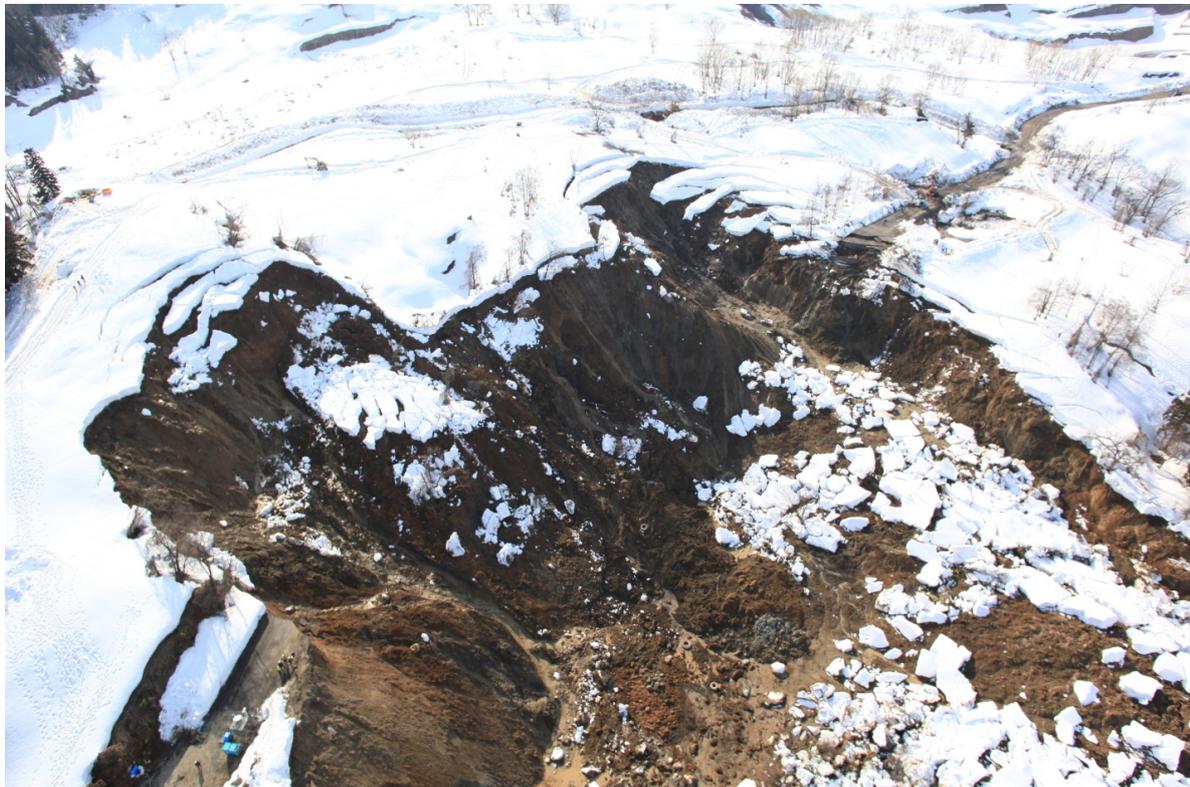
写真 1 滑落崖の両サイドで崩壊が拡大する。背後斜面から多量の地表水及び湧水が流入する。

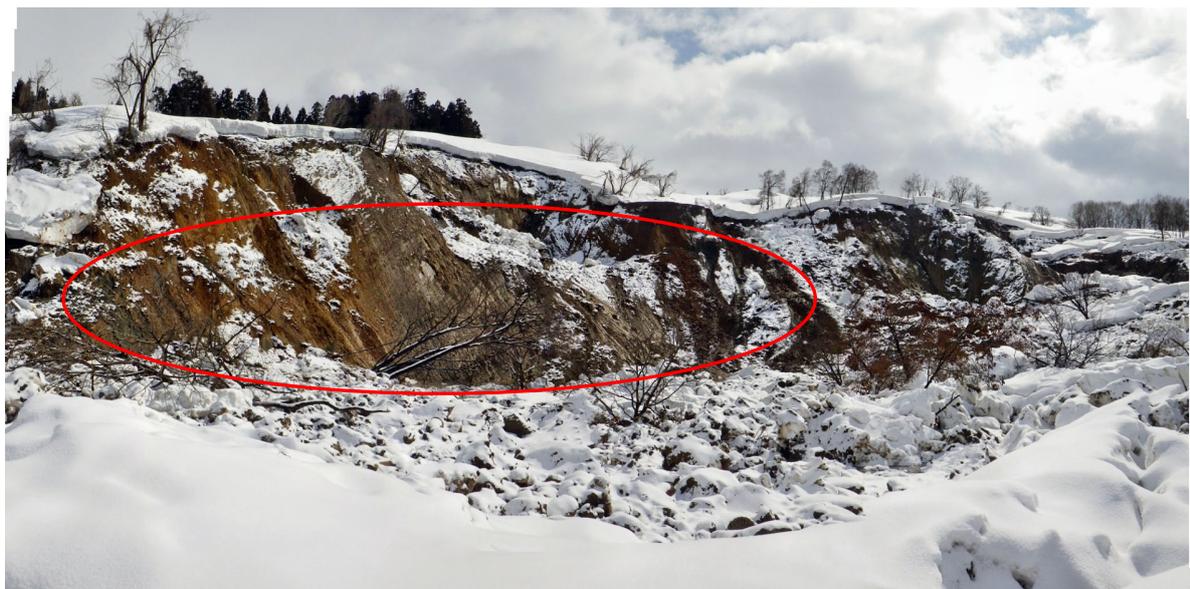
写真 2 崩壊が拡大することにより、崖中央部～左側部下部で須川層泥岩の露岩がみられる。右側部は、崩積土が分布する。

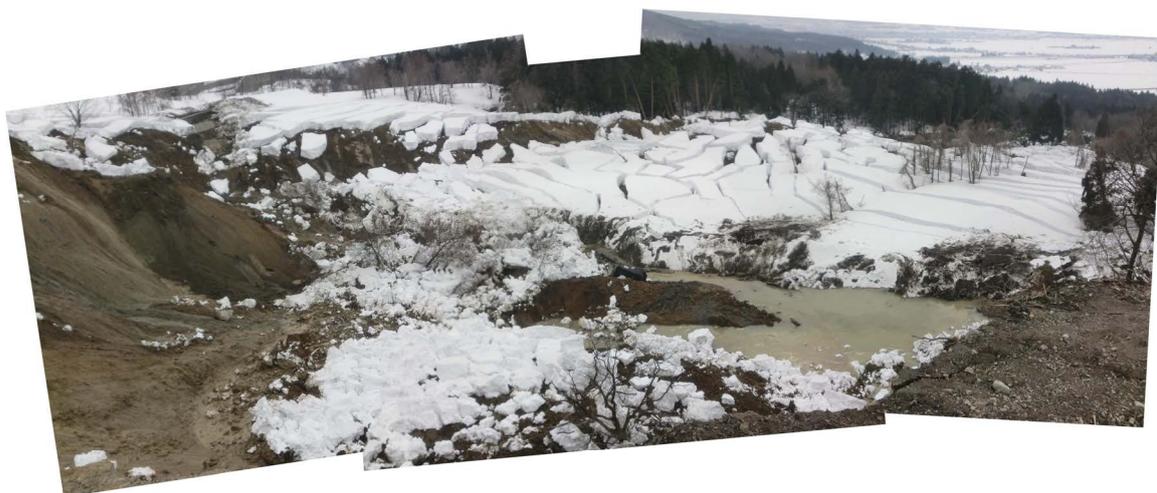
写真3 発生直後の頭部は、表流水・地下水によって湛水する。

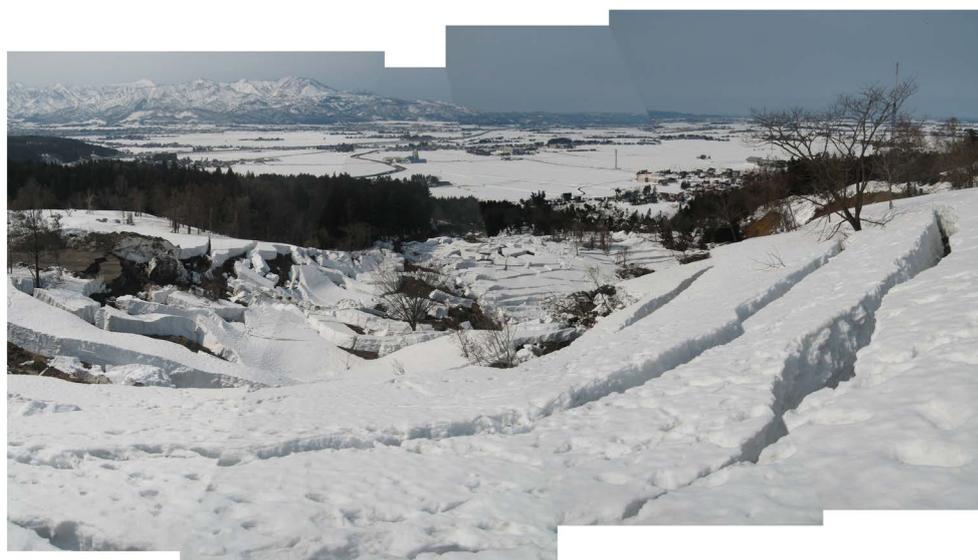
写真4 滑落崖右上部斜面も、雪面に亀裂が入り崩壊が拡大傾向にある。

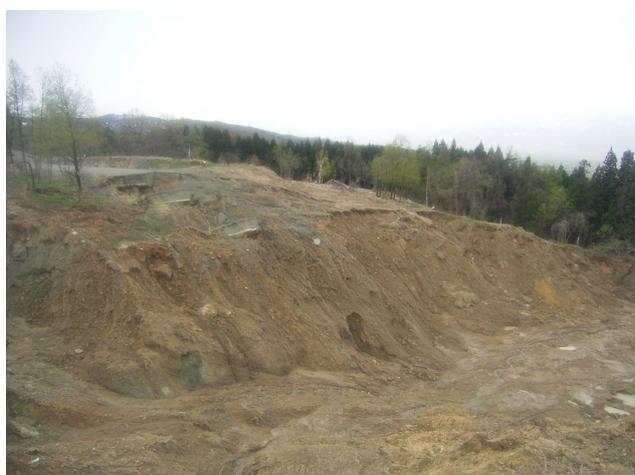
写真5  
南西側方の滑落崖。背後に拡大している。

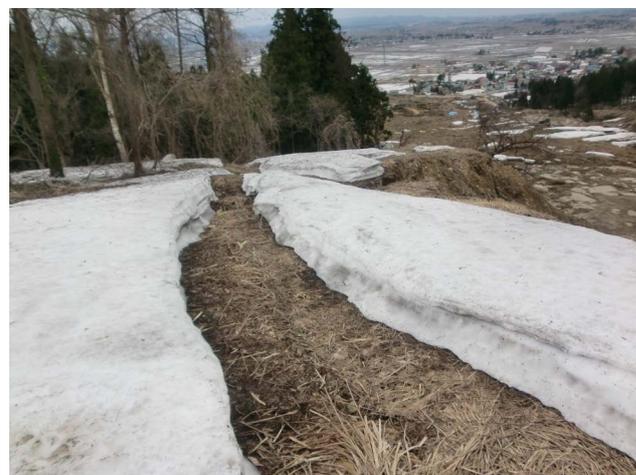
写真6  
南西側方崖上部に発生している雁行亀裂。

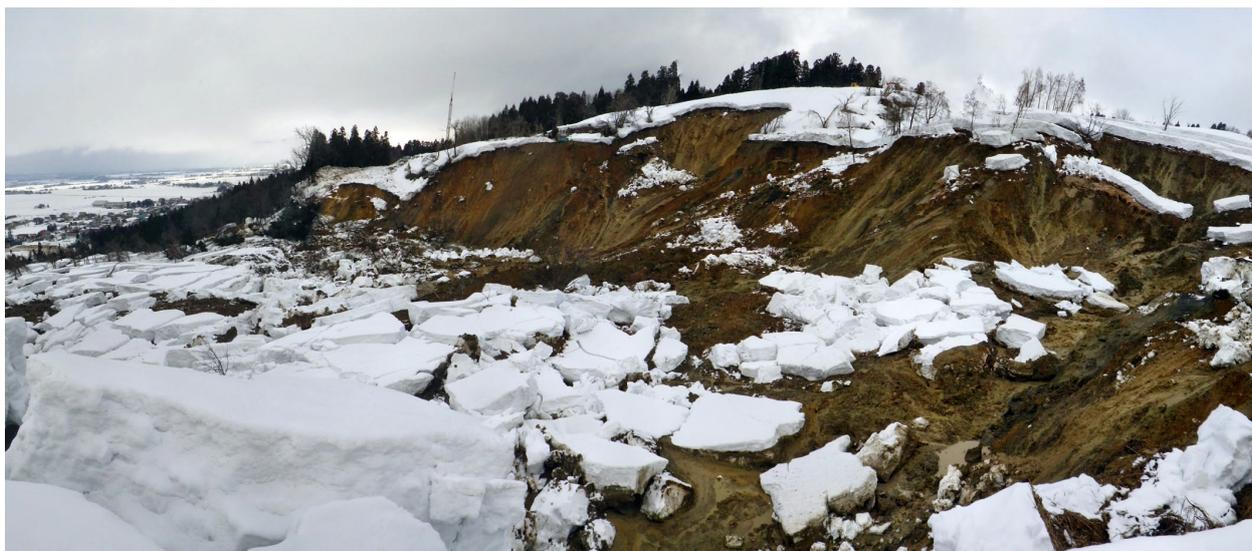
写真7 滑落崖の状況。右崩壊部から土砂が流出する。

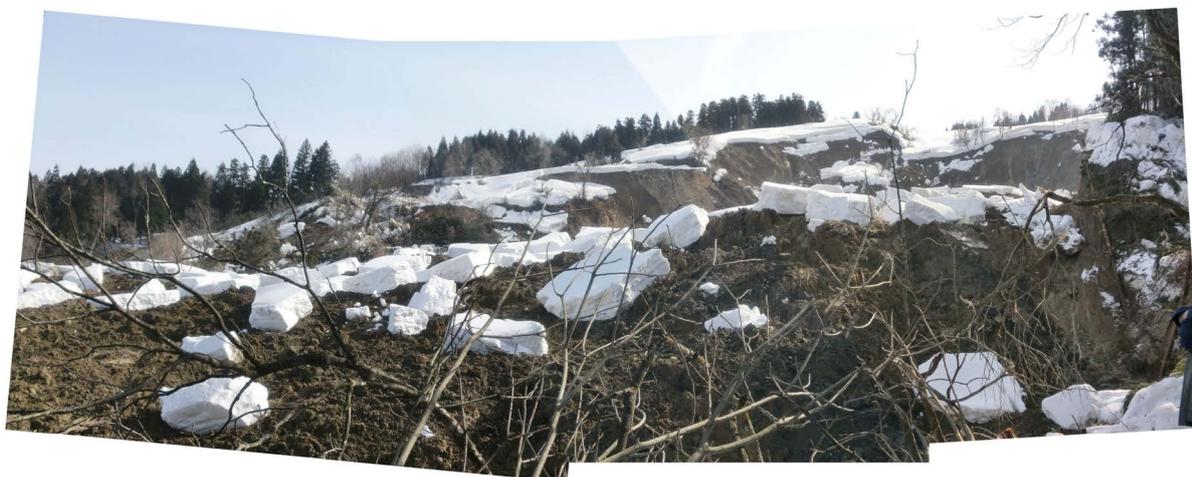
写真8 上部ブロック（浅層すべり）の抜け上がり部から地形勾配が変化する。

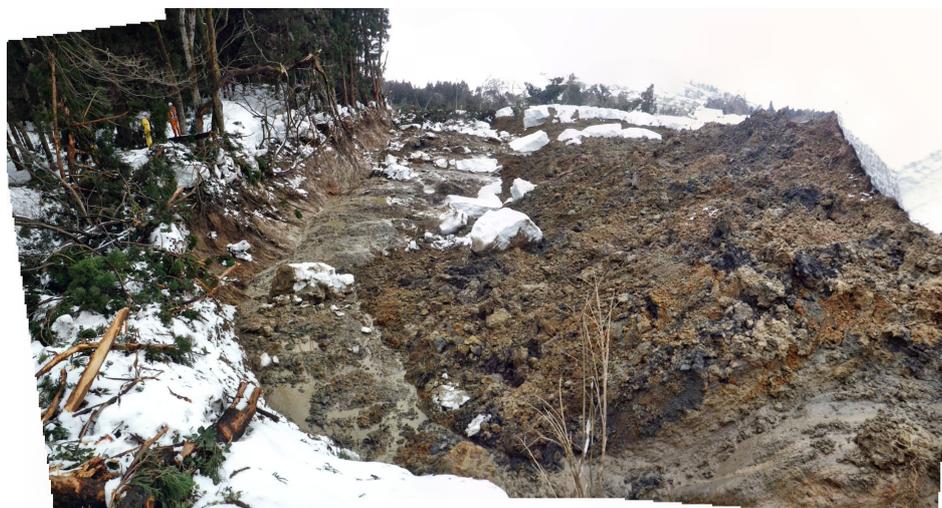
写真9 ブロック南西側部の沢地形 地表水が集まり浸食していく。

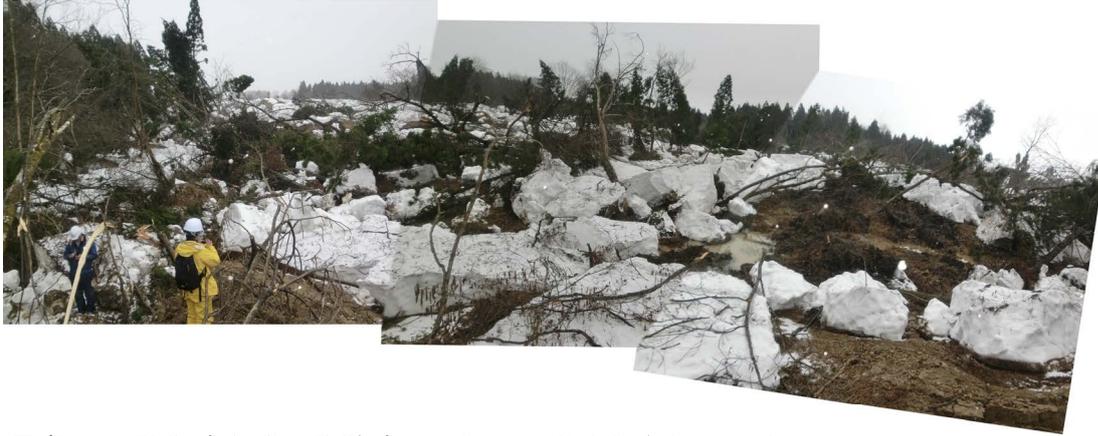
写真 10 発生域末端～移送域の状況。地形は乱されている。

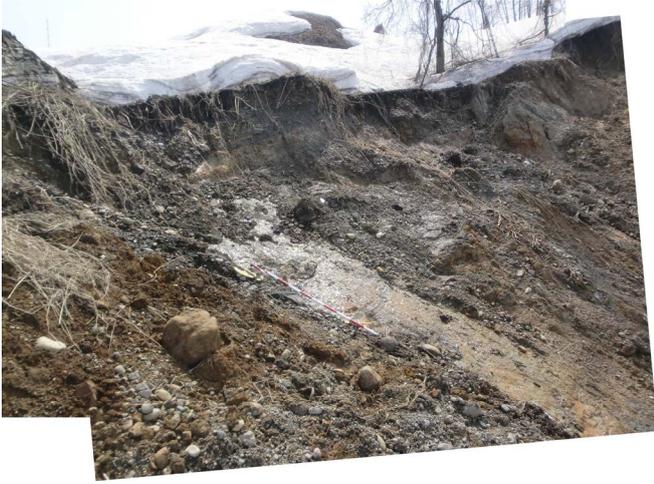
写真 11 滑落崖中央部にみられる露頭(須川層 Sm)

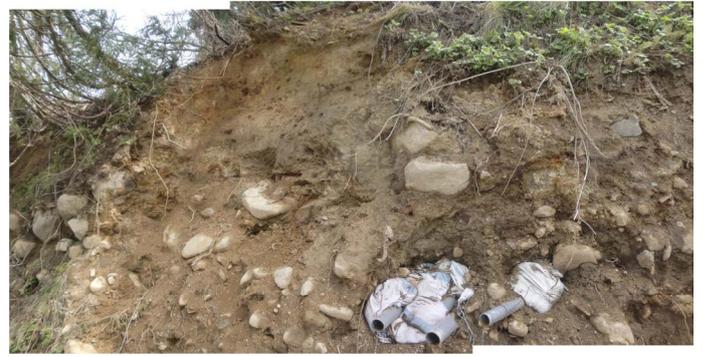
写真 12 工事用道路脇にみられる砂礫(猿橋層 Sg)

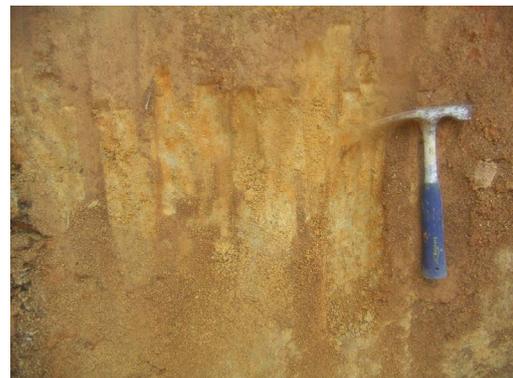
写真 14 猿橋層 (Sc)

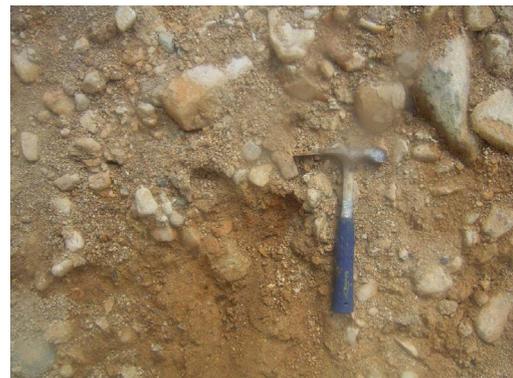
写真 15 猿橋層 (Sg)

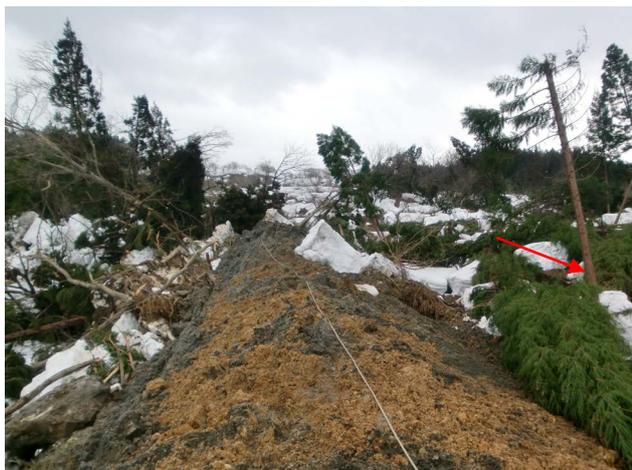
写真 16 左側部の側方リッジ地形

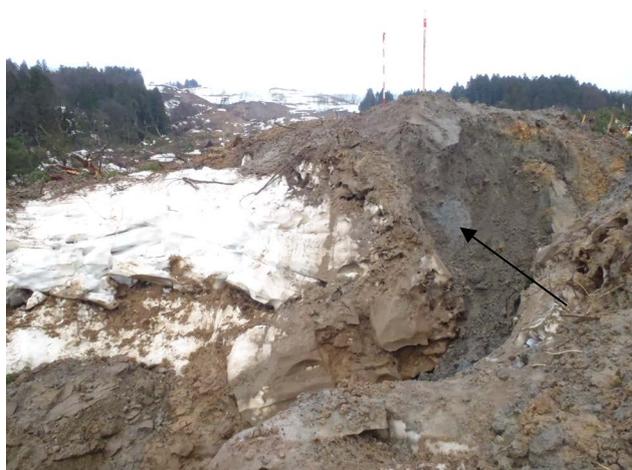
写真 17 移送堆積域左側部のトレンチ箇所  
移動土塊が雪の上に乗りあがる。

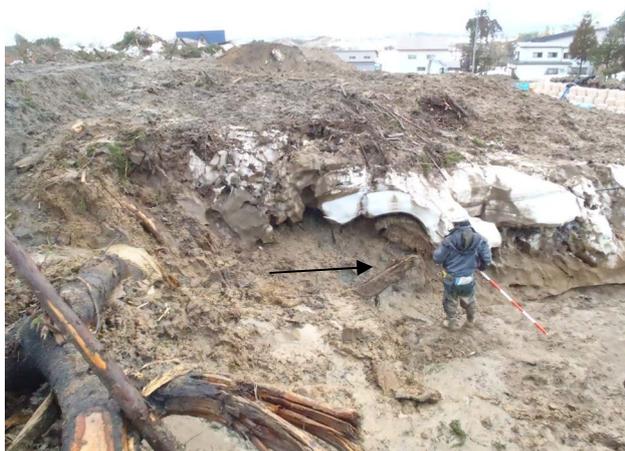
写真 18  
北東側部。雪下と沖積面の上に崩土の一部が  
挟まる。

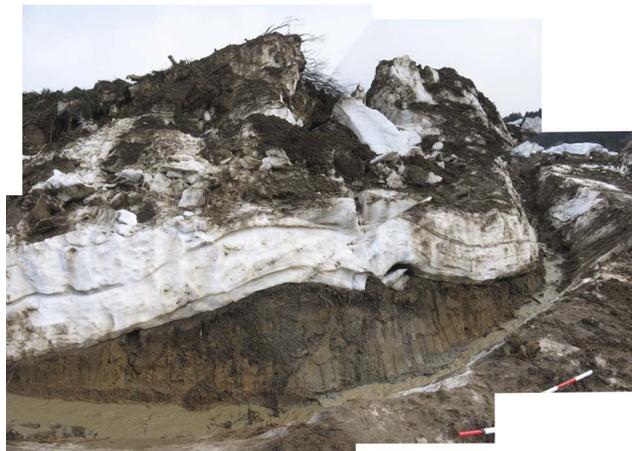
写真 19  
移送堆積域左側部トレンチ箇所。  
側方スラストによる盛り上がり。

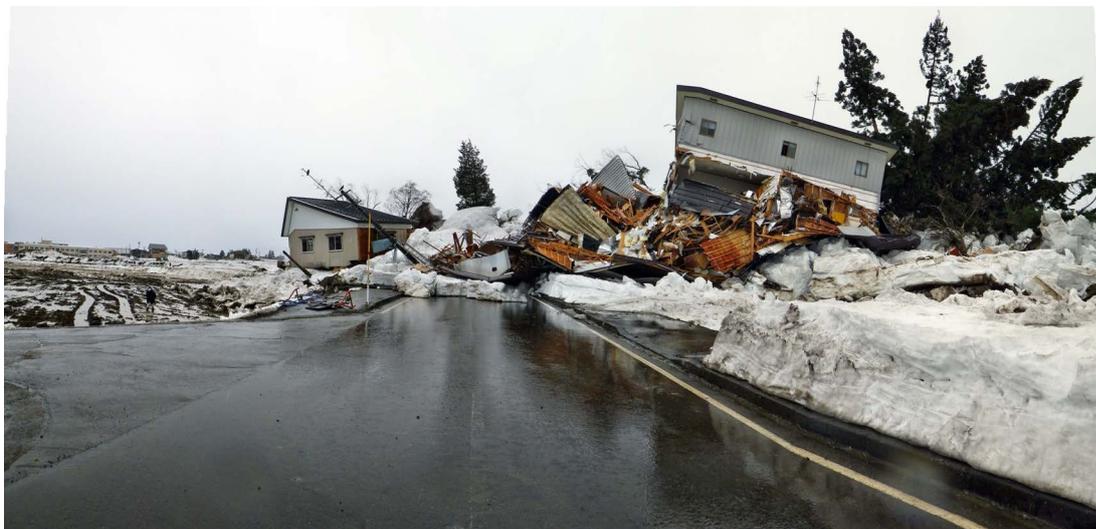
写真 20 県道上の状況 3/17 撮影。

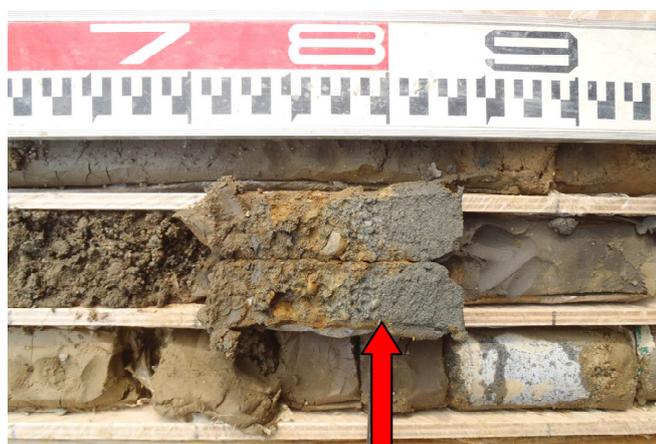
(5) BV24-6 号孔 (すべり下端深度 GL-11.8m)  
下に沖積粘土

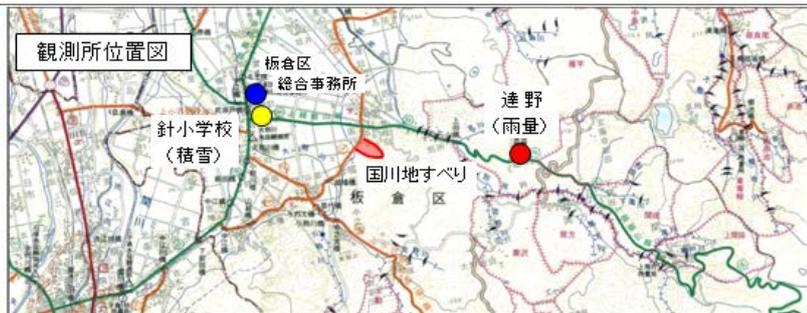
図 4.2 降水量と積雪深・気温の関係

積雪は2月12日をピークとし、その後2回の降雪があるものの融雪が進行する。2月後半の融雪速度は、3月末～4月の段階の速度に近い。

2月12日から地すべり発生(3月7日)までの24日間の総融雪量は155cmであり、これを雨量換算すると620mmに相当する。

気温も3月1日以降上昇傾向にある。

2月後半からの融雪の進行が3月上旬の地すべり発生の大きな誘因となる。
