(公社) 日本地すべり学会新潟支部
「第42回地すべり現地検討会」資料
2014.9.30

融雪期に活発化する地すべり…融雪水排出に注力した対策工の検討

大久保地すべり

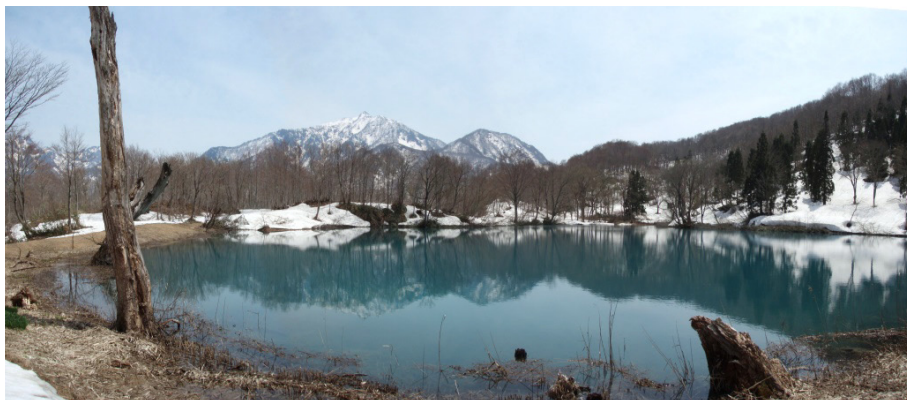
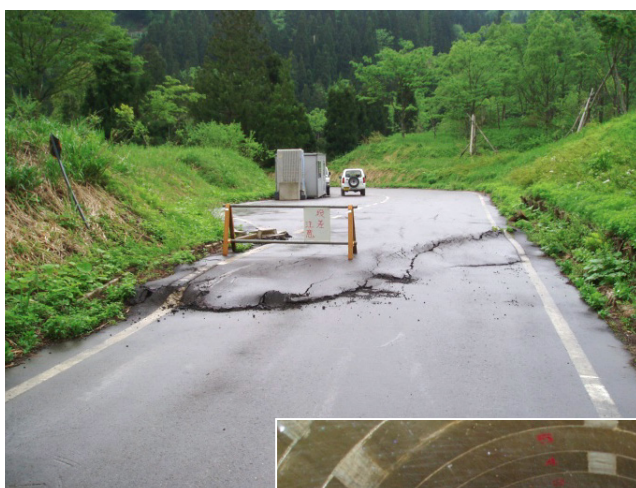
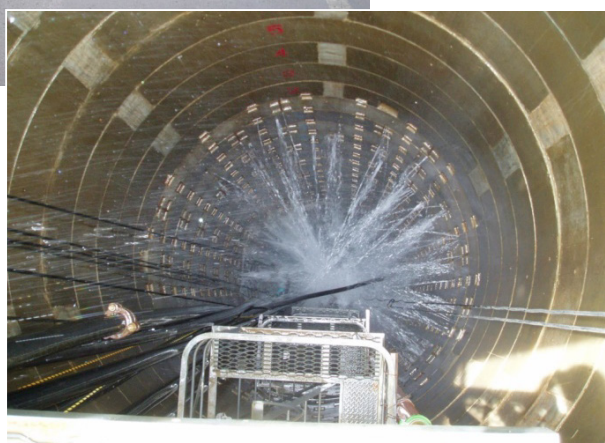
※表紙写真

上：2010（H22）/4/16 融雪期の白池付近

中：2006（H18）/5 中部ブロック側部の変状

下：3006（H18）/5 融雪期の中部ブロック4号集井集水状況

（井内湛水をポンプアップで解消した後に集水井井筒から融雪水が噴出している状況）

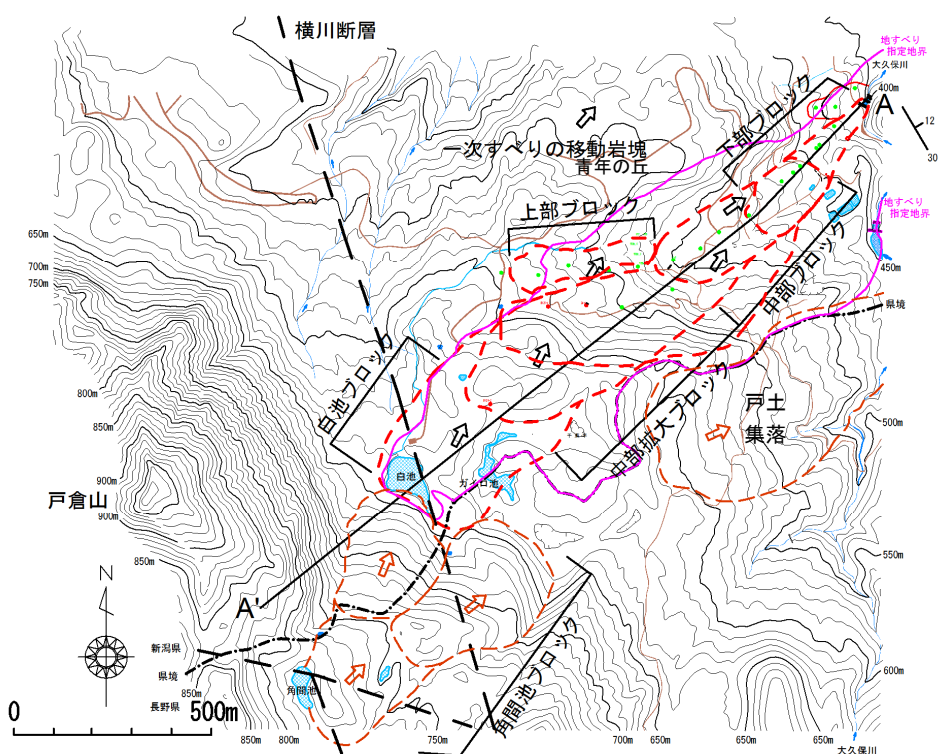
図1-2-1 大久保地すべり地周辺の地形と地すべりブロック区分

大久保地すべり防止区域の地すべりブロックは、斜面の下方(北東方向)から下部ブロック、中部ブロック、上部ブロック、中部拡大ブロックおよび、白池ブロックに分類している。

地形図を簡略化したものに現在検討しているブロック区分を投影したもの
横川断層等構造線の位置は、小滝地域の地質1/50,000(地質調査総合センター,2010)から投影
(断面図は図2-1-1下と図3-3-3,6-2-2を参照)

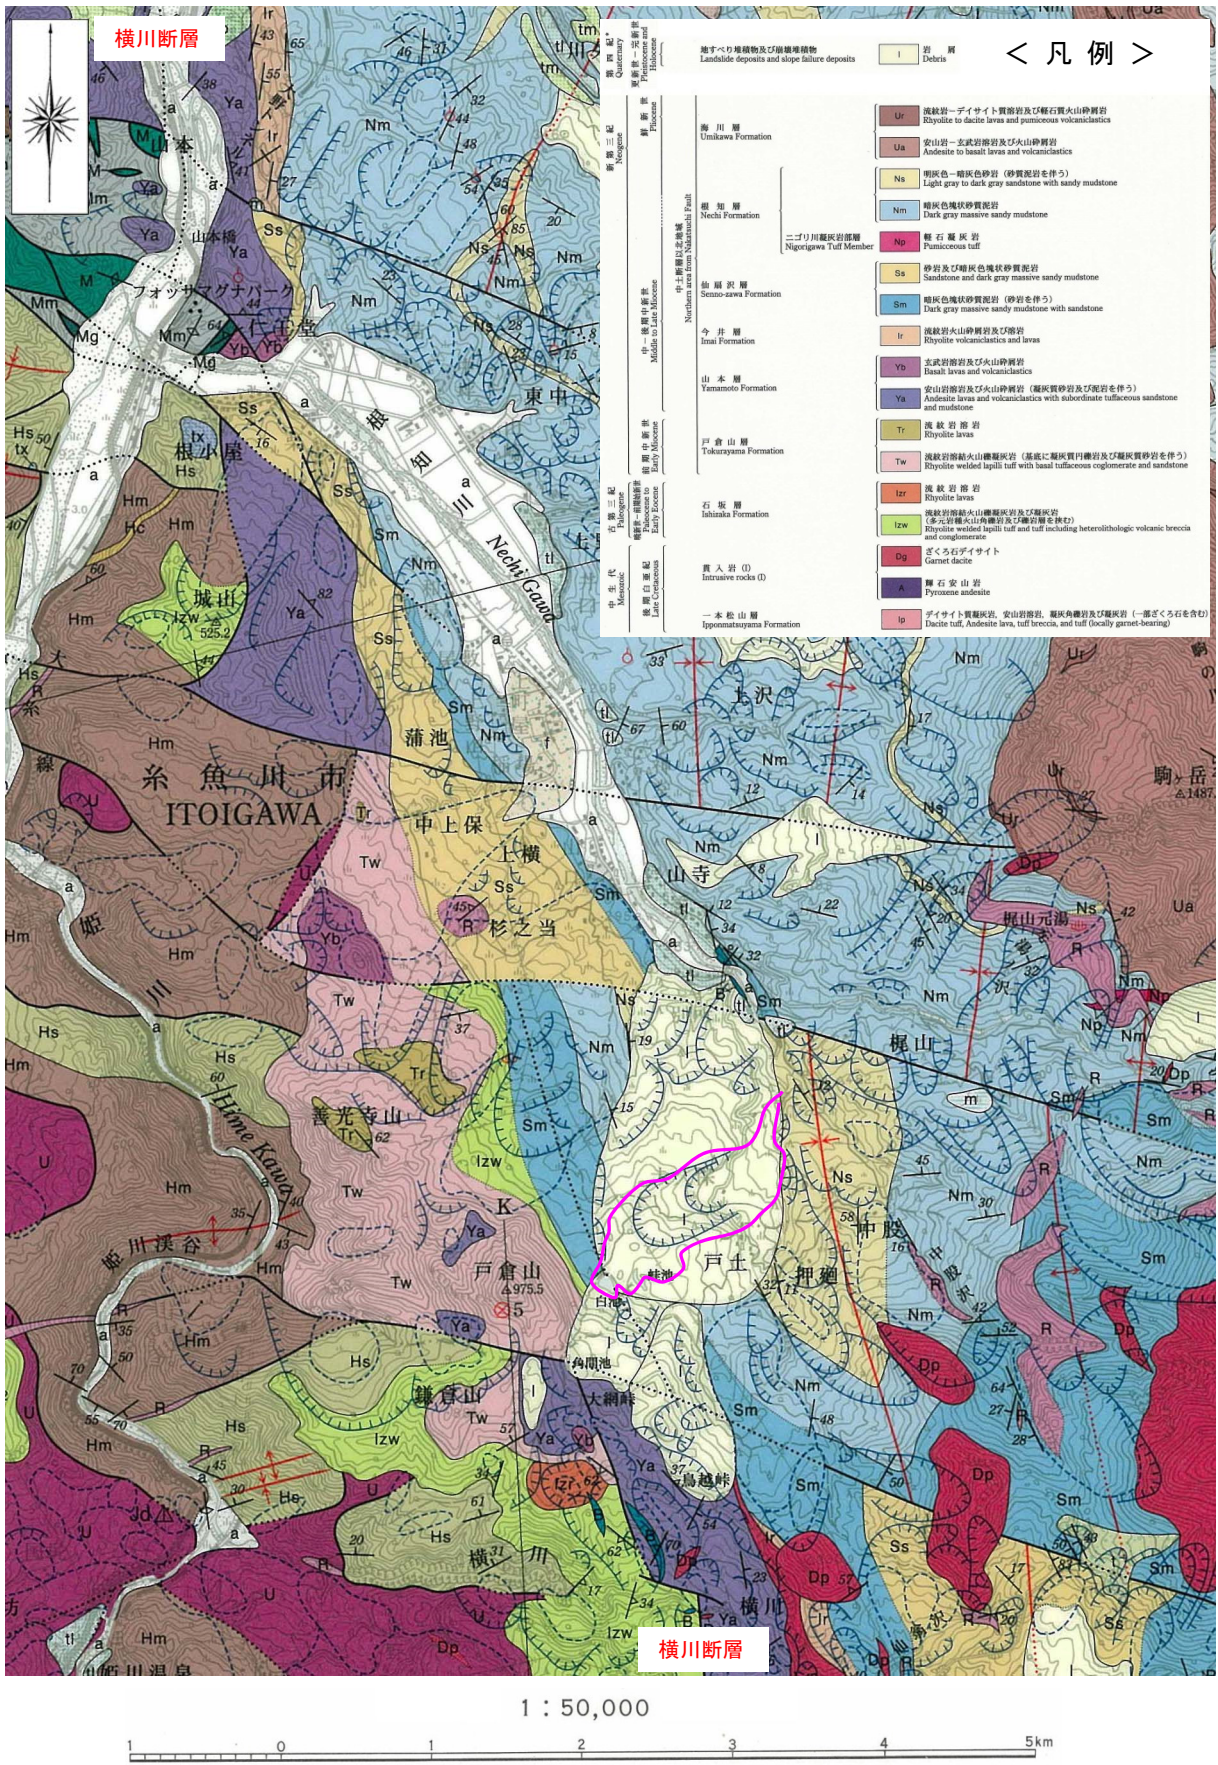
図 1-3-1 調査地周辺の地質 (小滝地域の地質 1:50,000 地質調査総合センター, 2010 より引用)
紫色の線内が大久保地すべり指定地範囲

調査地の基岩は、既存地質図では、新第三紀中新世に堆積した泥岩、砂岩および、これらの互層からなる仙扇沢層、根地層と考えられる（図 1-3-1）。

これらの走向・傾斜は、調査地末端の大久保川沿いで N30° W, 12° E と計測され、地すべり斜面は典型的な流れ盤となっている。

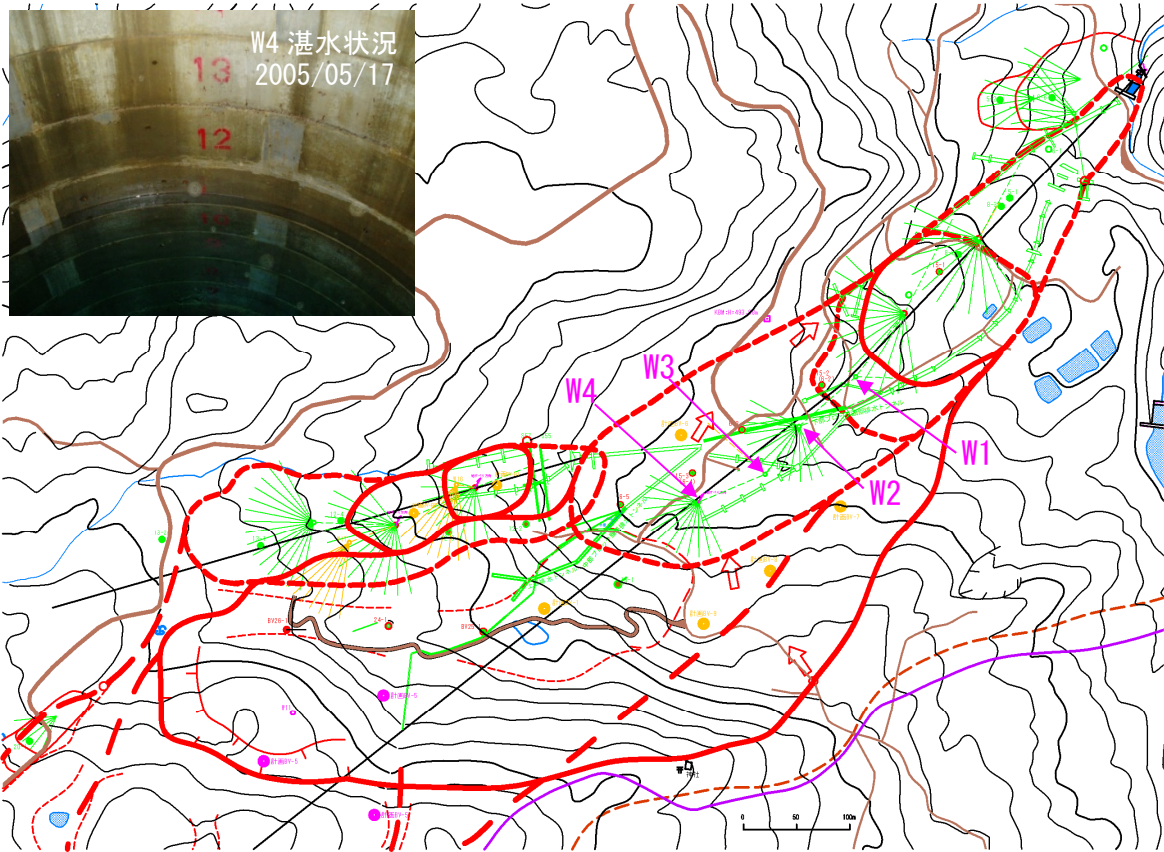
大久保集水井湛水状況

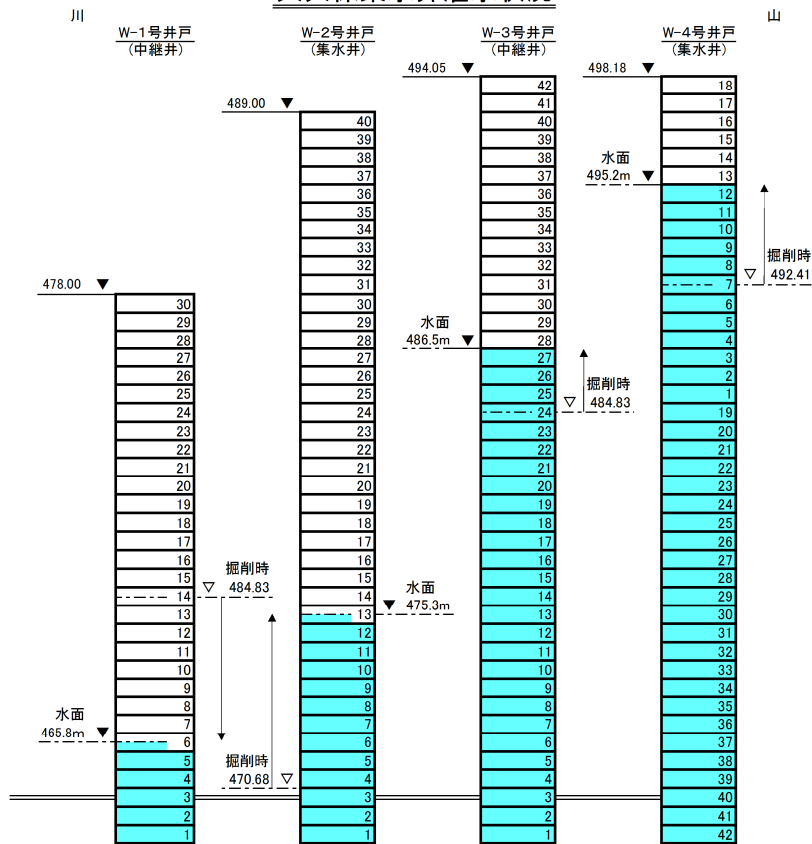
図 1-4-1 2002 (H14) 年融雪期の中部ブロック集水井湛水状況

特に中部ブロックは、平成12年に集水井群が施工されたが、融雪期の地下水が多く、当初から集水井内湛水が発生し、ブロック内の地下水を排出できず、地すべり活動が継続していた。

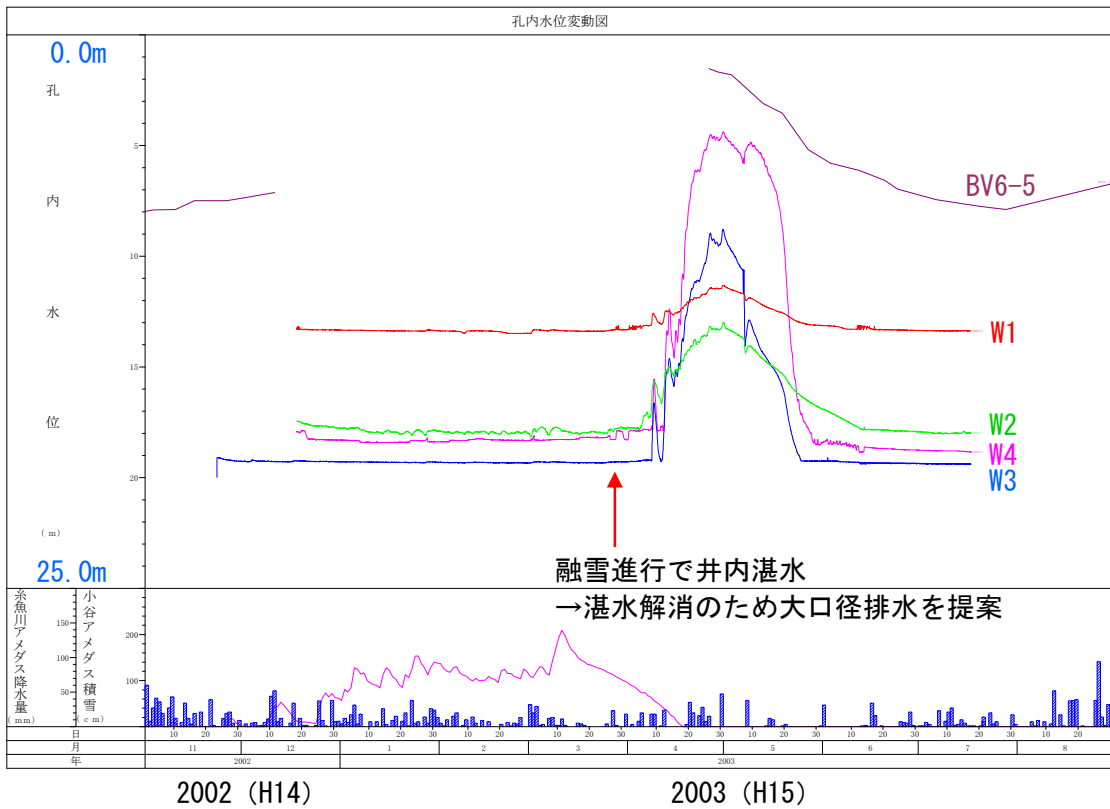
図 1-4-3 中部ブロックの井内湛水発生状況

中部ブロック集水井群施工後も融雪水を処理しきれず、井内湛水で地すべり活動が発生していた

2004 (H16) 融雪期は井内ポンプ排水を実施したため変動無し

2012 (H24) に融雪水多く地すべり変動が発生
→既存対策工の機能低下も一因？

2005 (H17), 2006 (H18) 融雪期は井内ポンプ排水を実施したものの、融雪水多く変動発生

2006 (H18) に大口径排水が完了し、2007 (H19) 融雪期は変動減

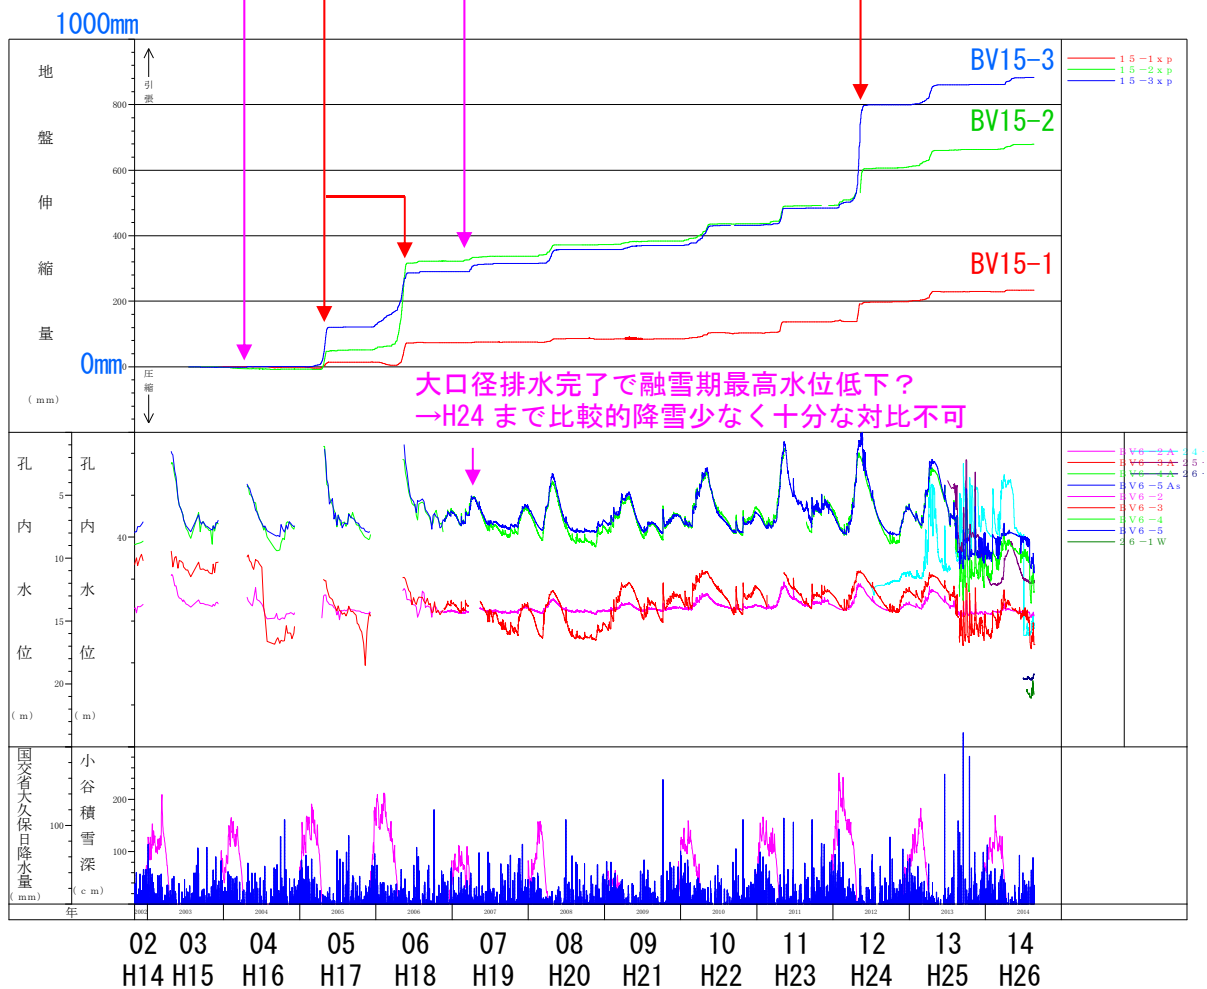
図 1-4-4 地中伸縮計変動状況

大口径排水ボーリングを採用し、融雪期の井内湛水を解消してからは、融雪期後の豪雨時でも地すべり活動はほぼ見られなくなった。

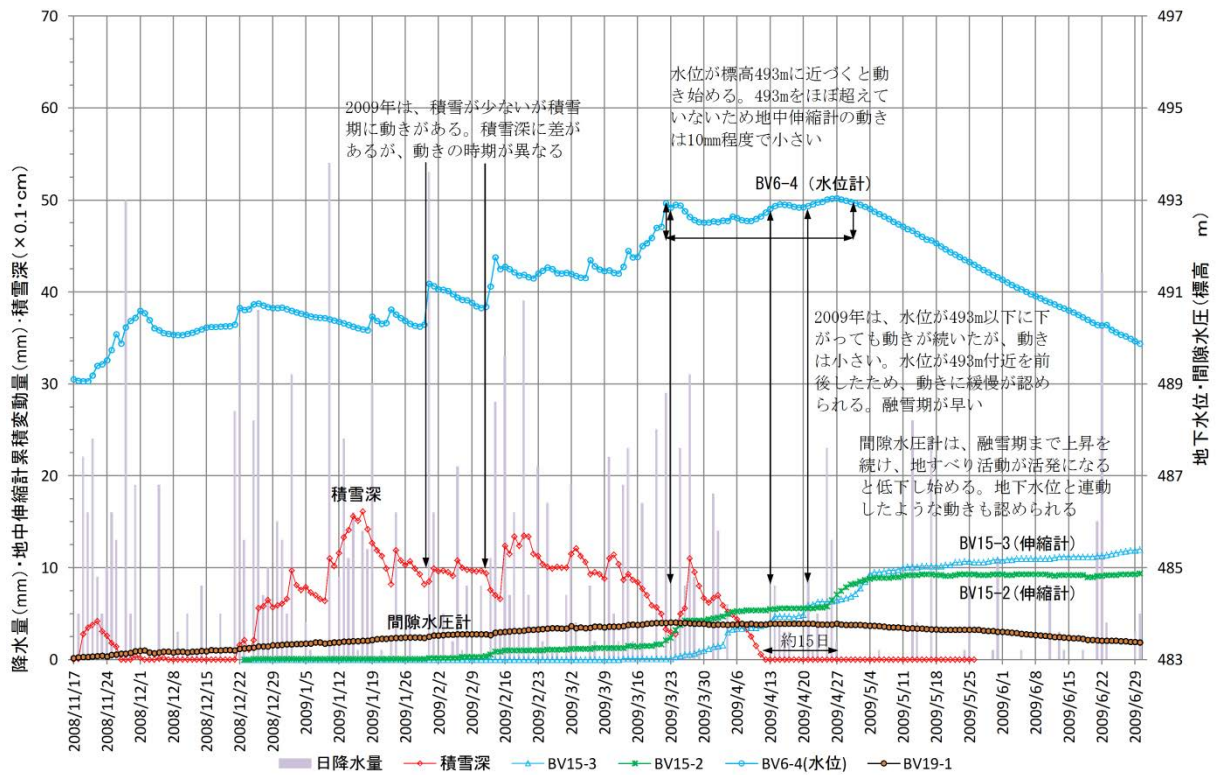
図1-4-5 2009年融雪期の水位・間隙水圧計・地中伸縮計変動状況

中部ブロックは、積雪期に動き始め、融雪期に大きく動く。BV6-4孔では標高493m付近に臨界水位がある。

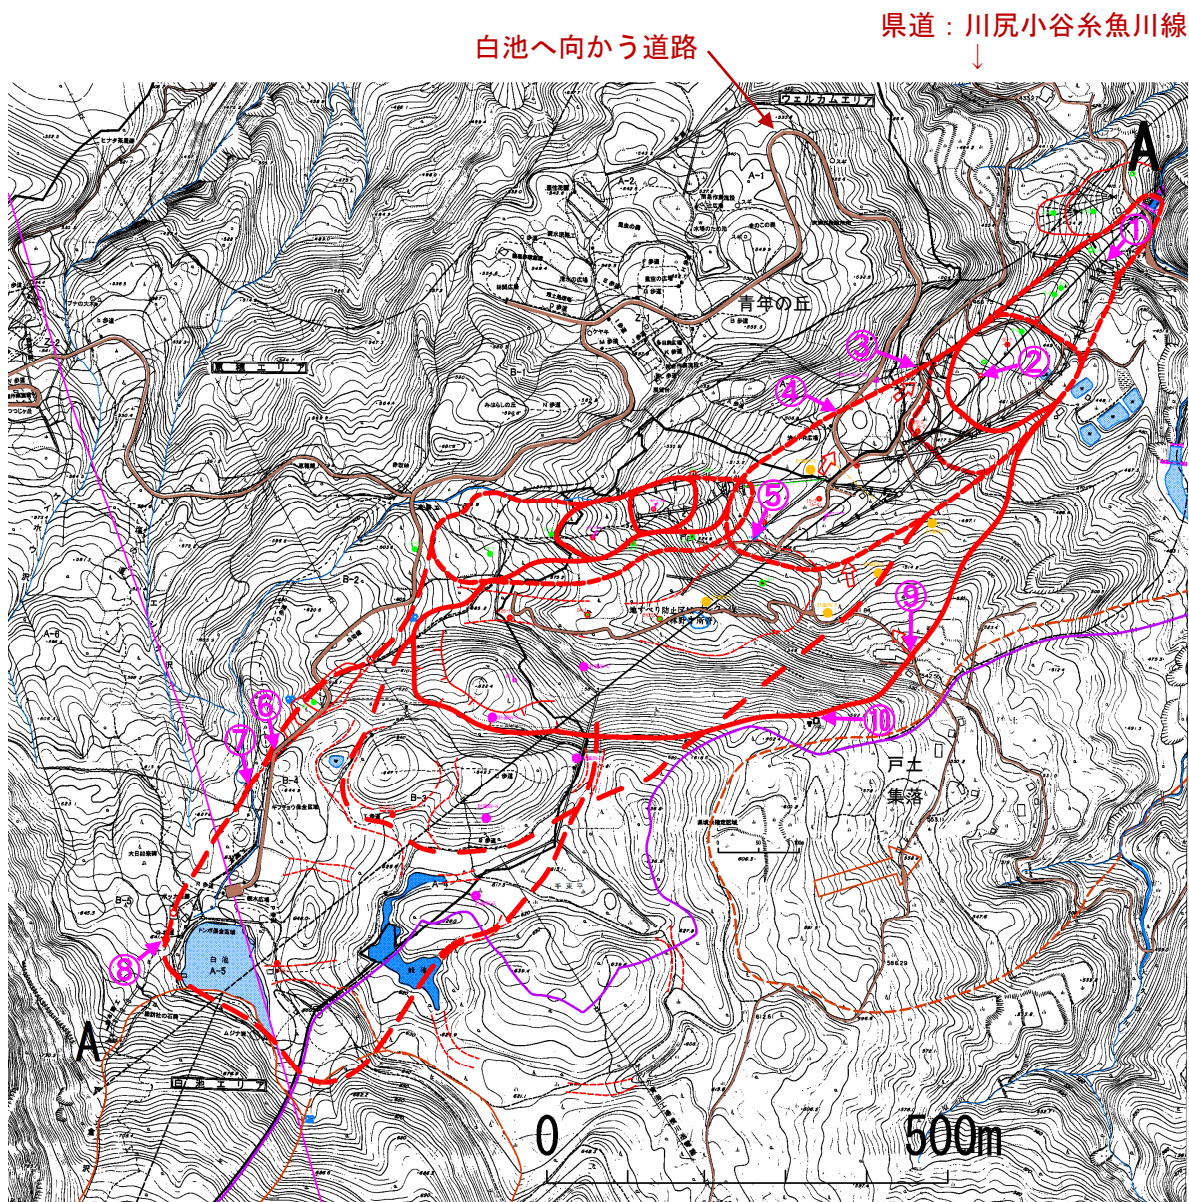
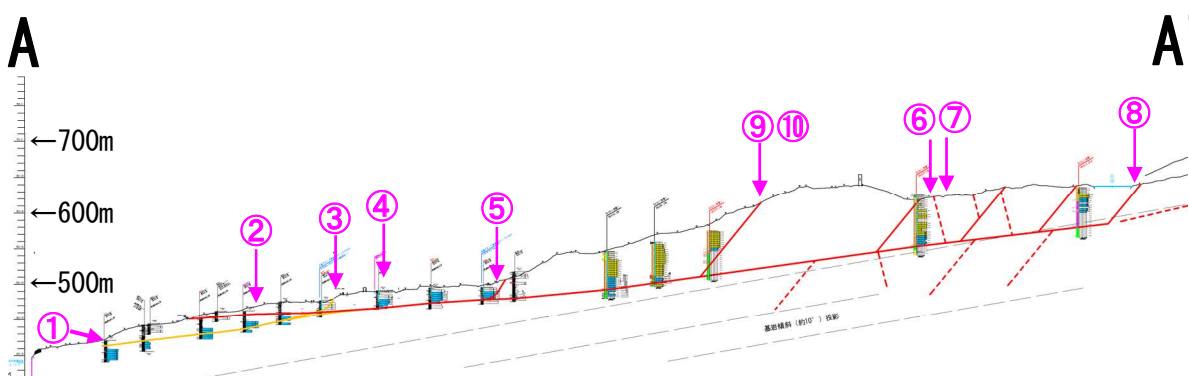
図 2-1 写真位置図

下は断面での相当位置に写真番号を投影したもの
 現地見学箇所は②～⑧と白池周辺の地すべり頭部

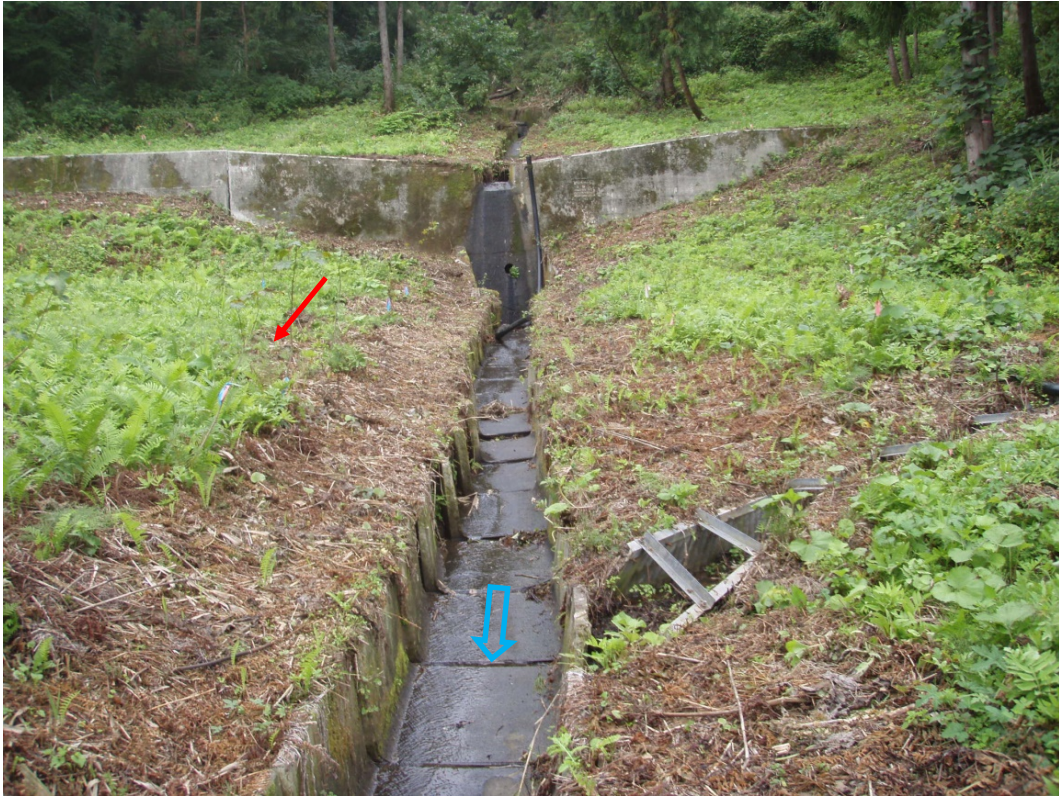
①平成 5～7 年に施工された下部ブロック末端水路工の変状：2012 (H24) /9/28

下部ブロック内の水路工変状等については、上部のブロック群について、地すべり対策が完了した時点で、機能評価を行い、補修を検討する。

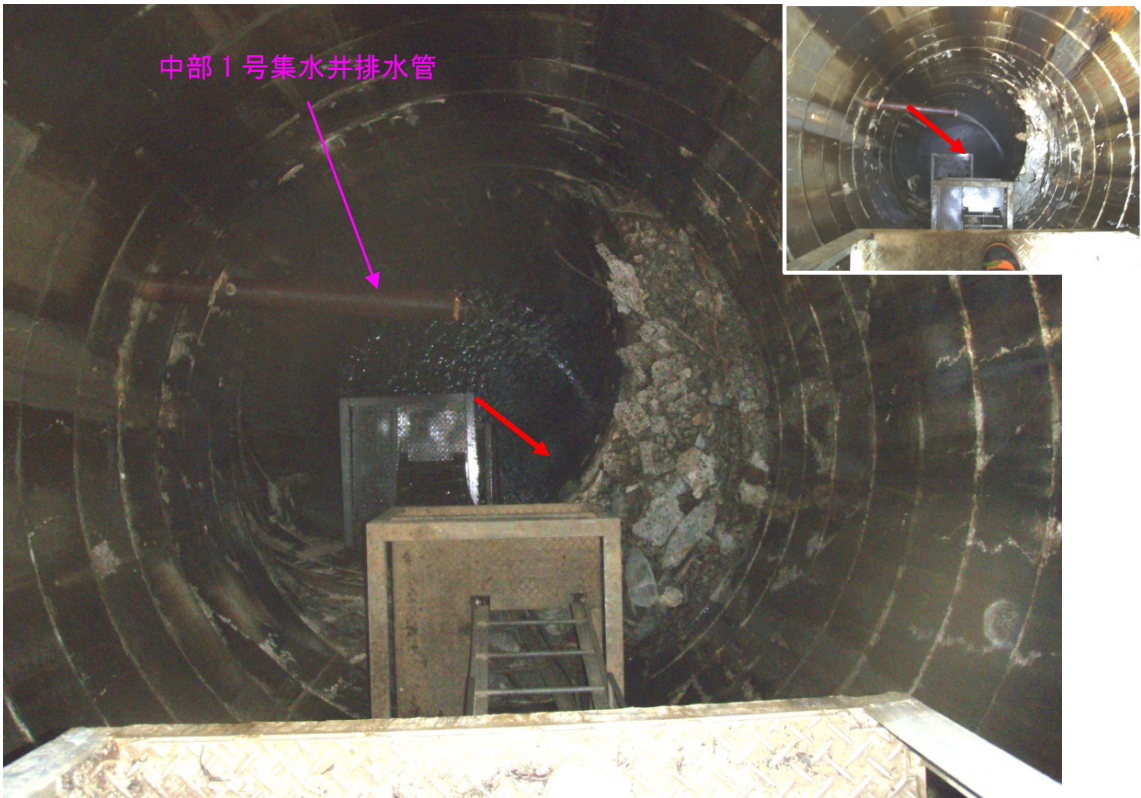
②中部ブロック末端集水井変状：2012 (H24) /9/28

集水井φ3.5m：1リング0.50m

矢印は地すべり移動方向

右上写真は 2006/6：変状が 6 年程度で倍に拡大している

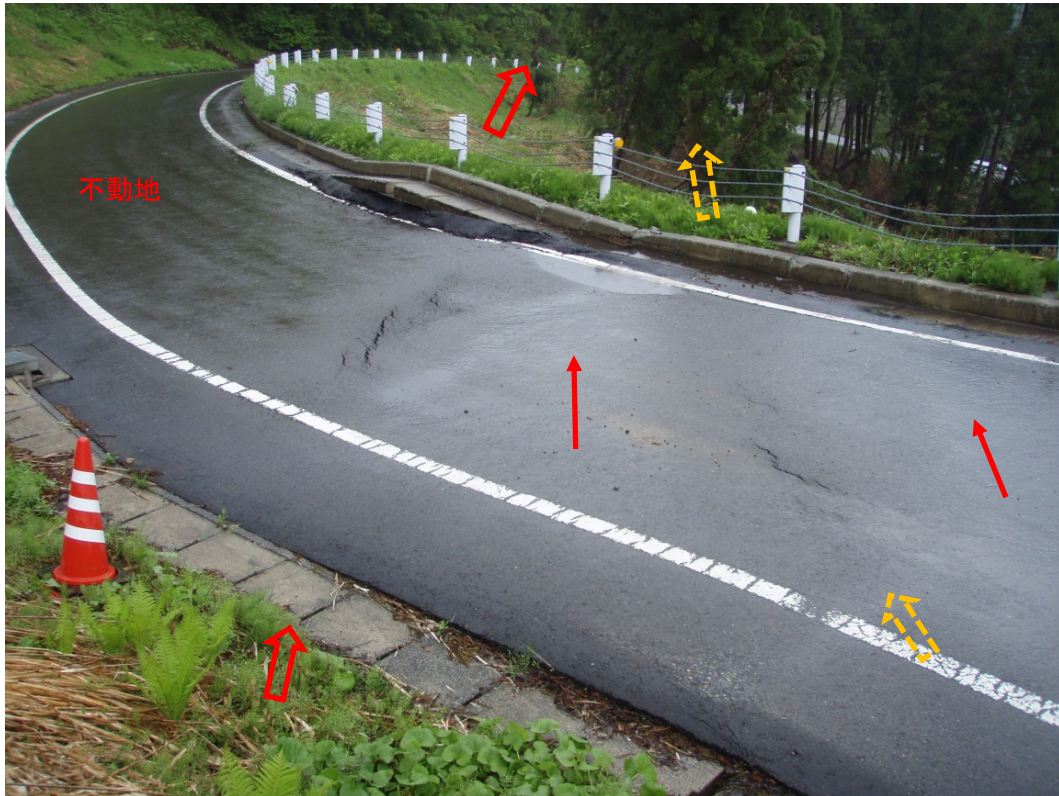
③中部ブロック北側側部を通る県道に発生した亀裂：2012（H24）/5/18
 主亀裂（赤実線↑）の地すべりブロック側に2～5m程度離れて副亀裂（黄破線↑）が見られる

表紙の写真は
 こちらから
 2006（H18）/5撮影

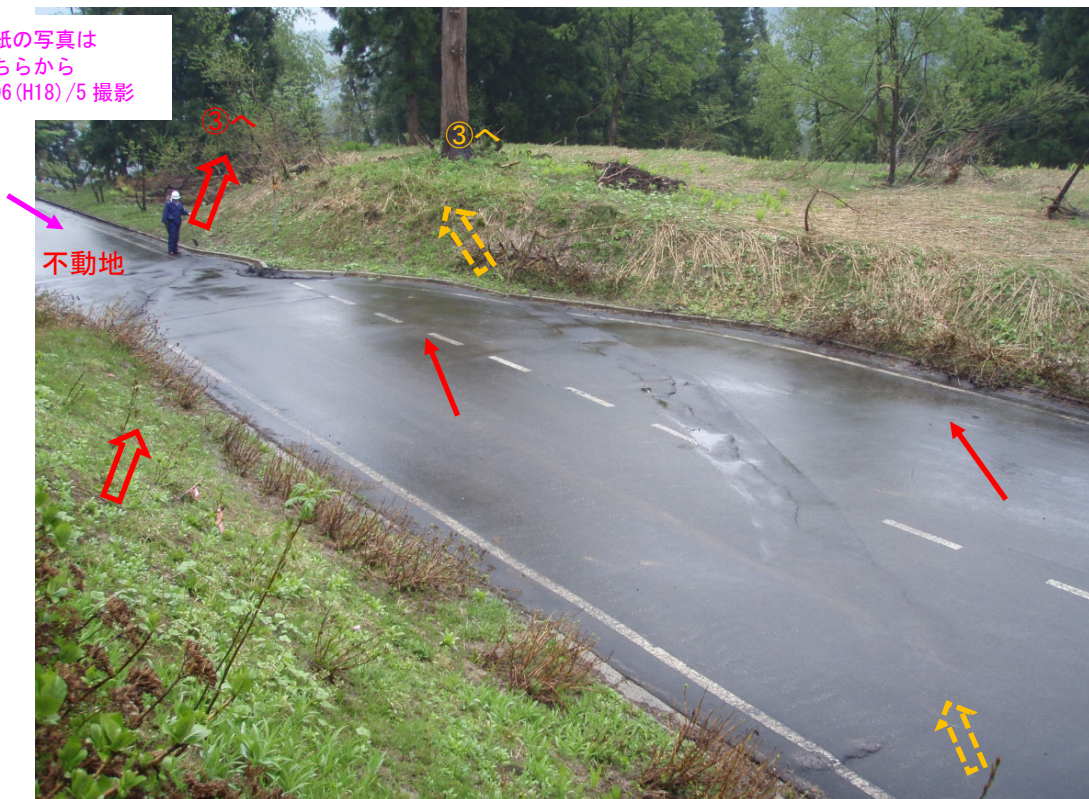
④中部ブロック北側側部を通る道路に発生した亀裂：2012（H24）/5/18
 写真③の主・副亀裂に連続する

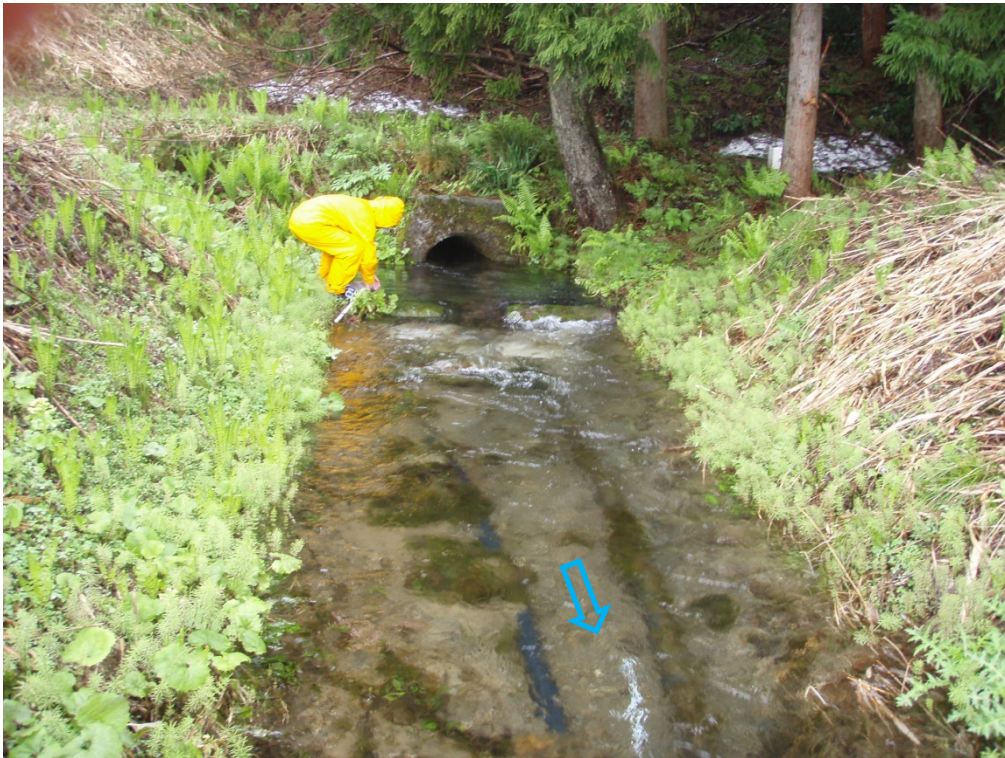
⑤中部ブロック頭部排水トンネル排水状況：2012（H24）/5/26
土水路のため、中部ブロック内への浸透が多かった

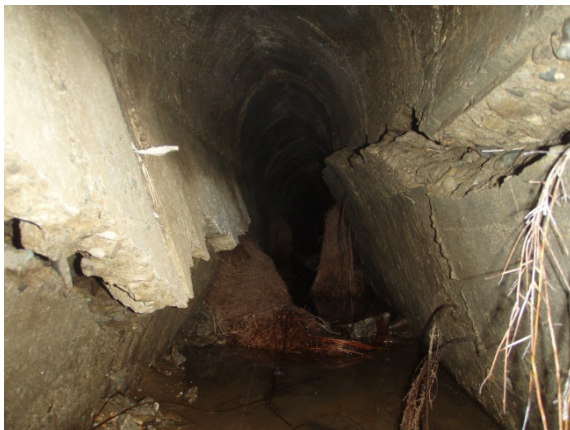
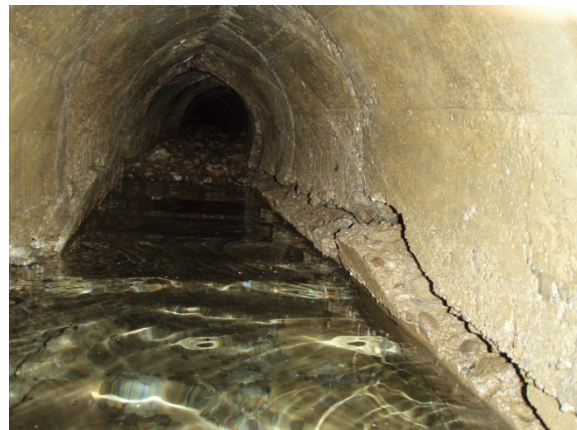
中部ブロック頭部排水トンネル内部変状：2012（H24）/7/25
左：坑口から約7mの変状 側壁覆工コンクリートが座屈している
右：約16m付近 約4m先で礫の押し出しにより進入不可

これまでは、中部ブロック頭部の排水トンネルと、中部ブロック内既存集水井による③の対策工を行ってきた。しかし、中部ブロック頭部の排水トンネルは、破損が著しく、排水機能が低下している。これに加え、中部ブロックでは、既存集水井の集水能力を上回る融雪水が中部ブロックに流入するので、平成24年融雪期のような多量の地下水を排水することは困難である。

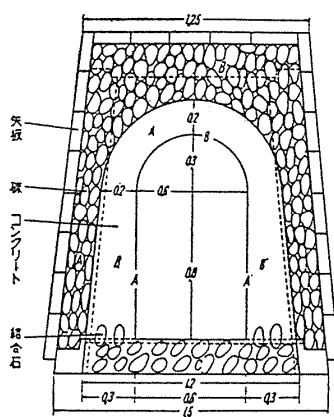
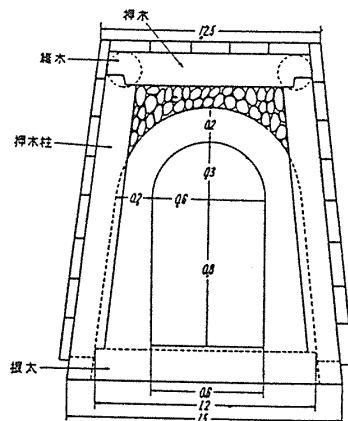
←排水トンネル施工断面

（社）地すべり対策技術協会・他 谷口敏雄先生遺稿集 地すべりの道を拓く 1989より引用

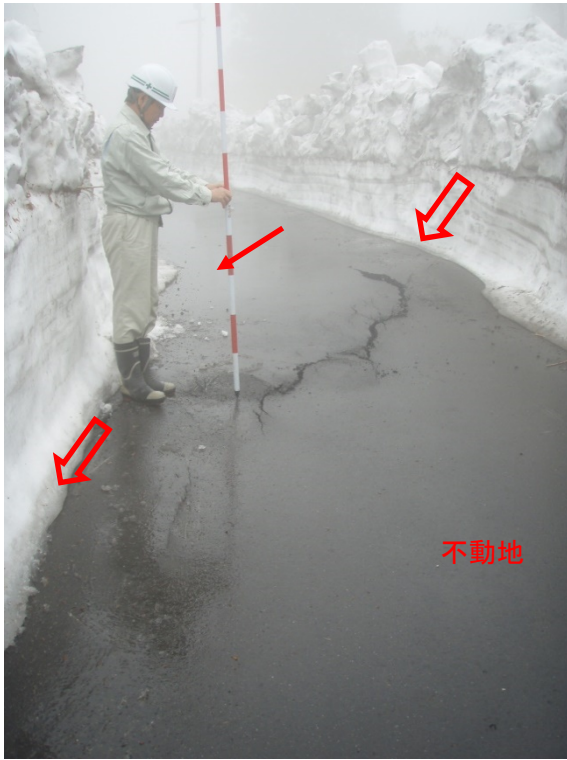
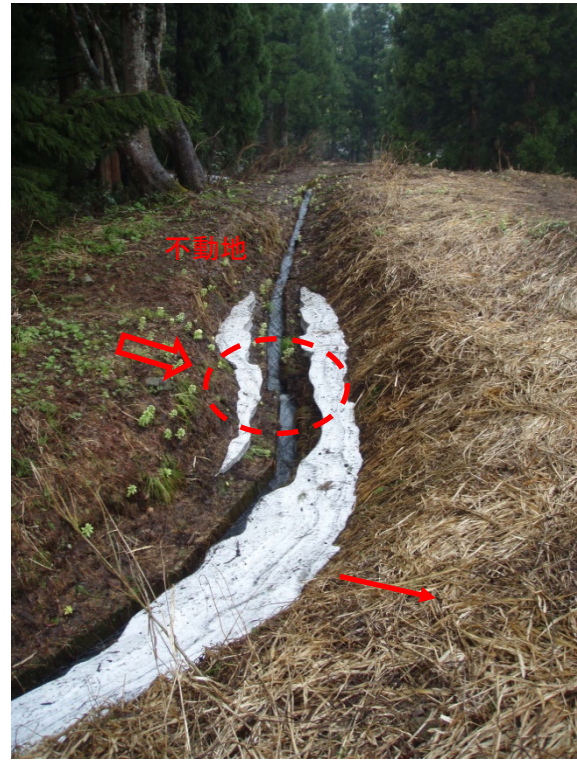
⑥2012 (H24) /5/10

⑦2012 (H24) /5/18

白池ブロック北側側部を通る道路に発生した亀裂と近傍水路変状の状況
道路写真に副亀裂は写っていないが奥の方に数 cm の段差として見られる

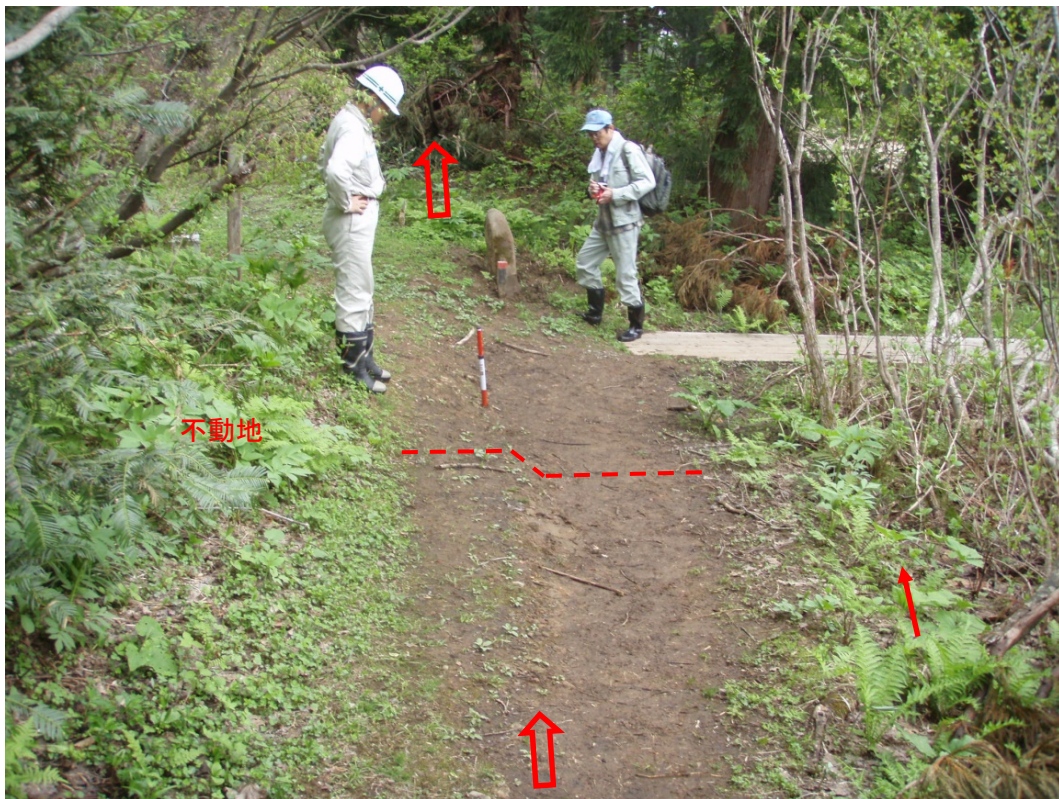
⑧白池ブロック脇を通る塩の道に発生した段差：2012/5/30

ポールが容易に挿入できる

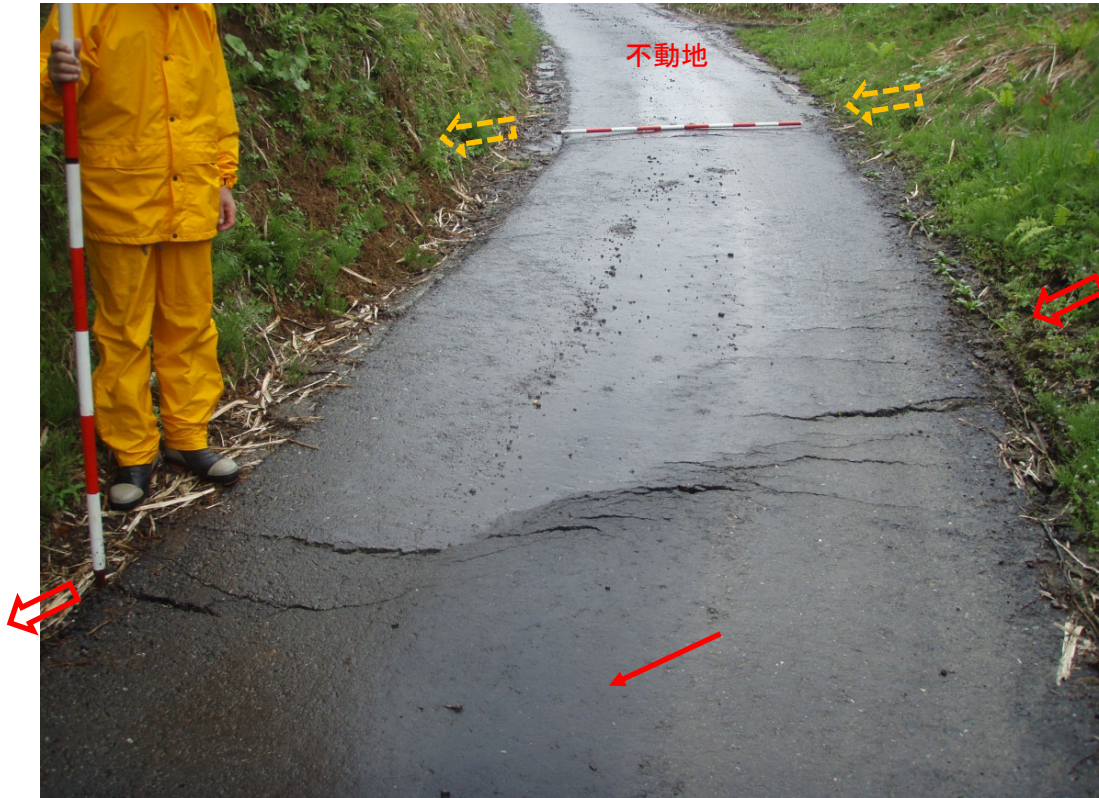
⑨中部拡大ブロック南側側部を通る県道に発生した主亀裂と副亀裂：2012/5/25
 南側の亀裂はブロック側が主亀裂として明瞭で北側の亀裂状況と逆である

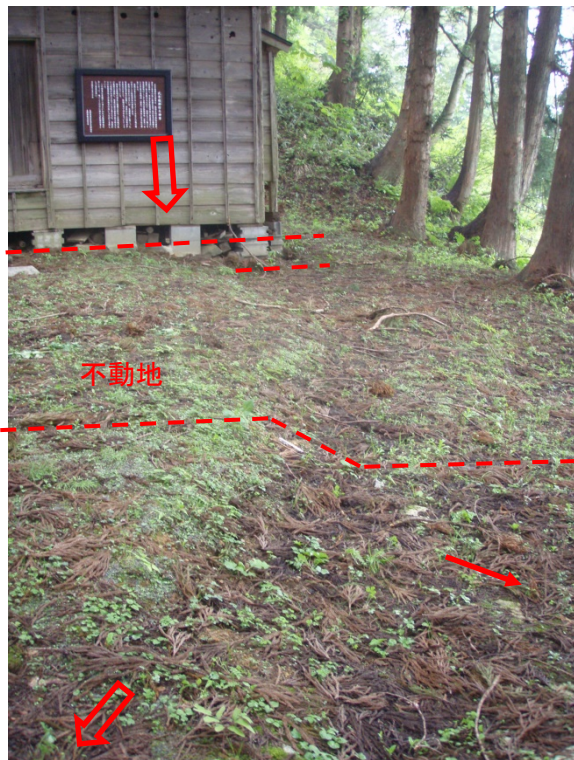
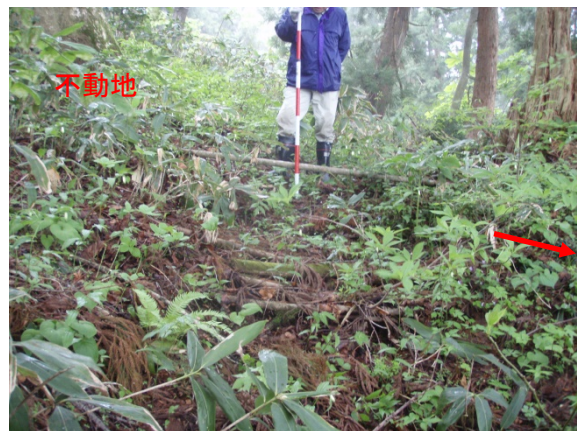
⑩中部拡大ブロックにかかる神社の嵩上げ状況と周辺斜面に見られる根の張り：2012/5/30

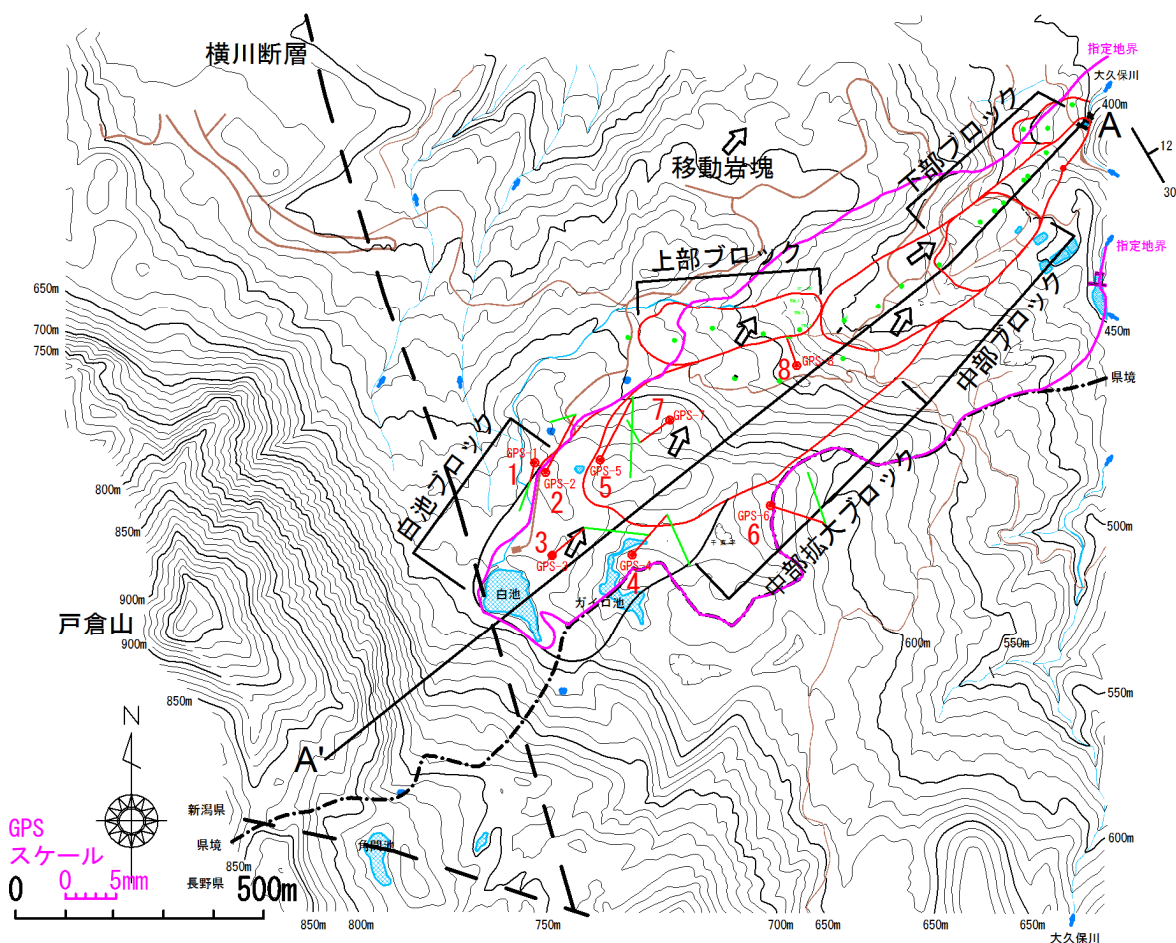
図 3-1-1 GPS 観測結果（移動方向図） GPS 移動方向は 500 倍に拡大表示
2013/4/2 設置（赤丸）→2013/4/19 観測→2013/5/14 観測

白池に向かう道路を挟んで設置した GPS-1, GPS-2 は、GPS-1 は南西方向へ、GPS-2 は北東方向へ移動している。

白池周辺～中部拡大ブロック頭部付近の GPS-3, 4, 5 は北東方向に移動しているが、中部拡大ブロック頭部の GPS-7 は南西方向、中部拡大ブロック内の GPS-8 は北北西方向への動きが見られる。

GPS-6 を設置した分離小丘は、長野県の戸土方向への移動が見られた。

初回（13/4/19）観測の結果では、概ね想定した地すべりブロックの移動方向が得られたが、2 回目（13/5/14）の観測で、初回観測と同方向の移動を示したのは GPS-1, 3 のみで、他の杭は元の位置への回帰や斜交する方向への移動が見られる。観測回数が少ないことも原因と考えられるので、今後は定期的な観測を行い、地すべりが移動している方向を判定することを検討する。

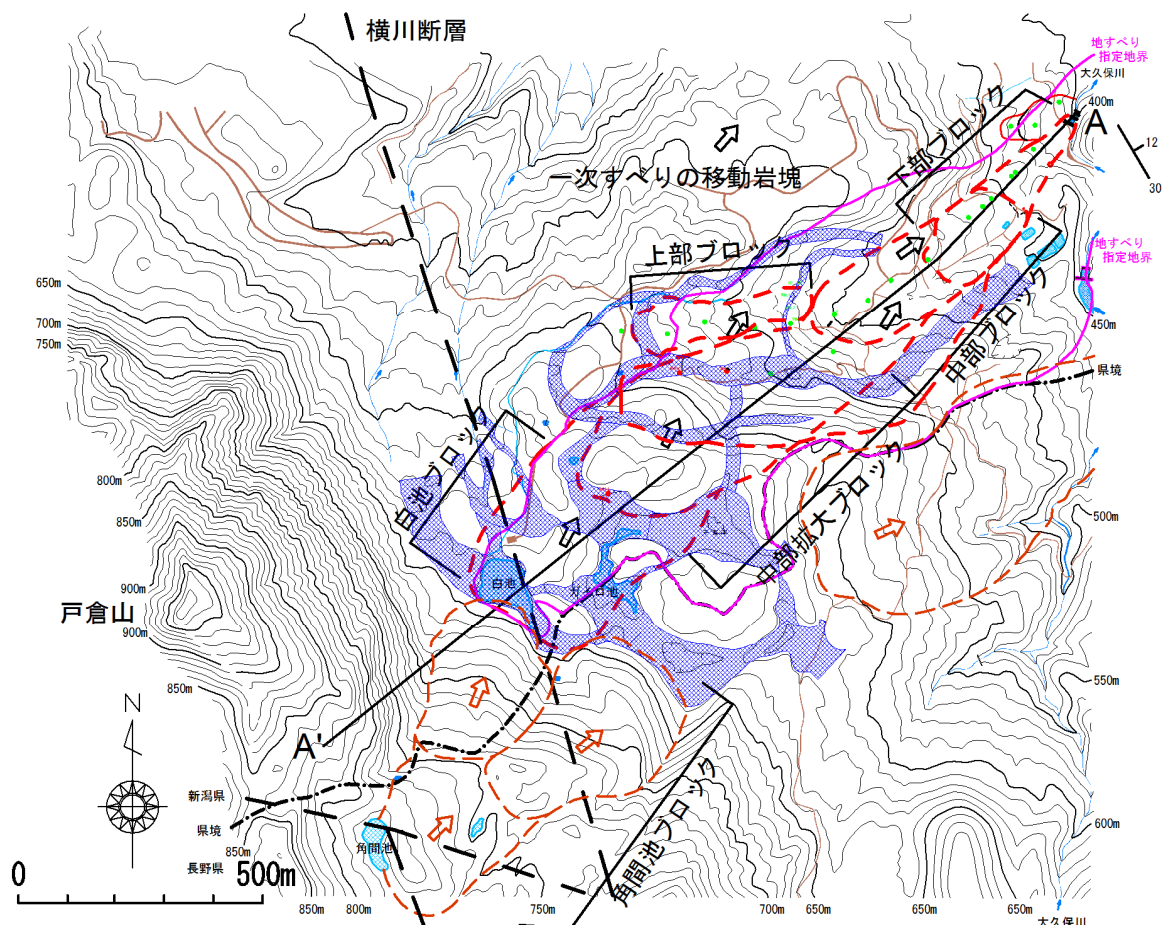
図3-2-1 地形条件や既存調査結果から推定した大久保地すべり地内の水みち(青ハッチの範囲)

大久保地すべり地内で、地下水の流路を検討するに当たり、地形条件から水みちの推定を行った(図3-2-1)。大久保地すべり地内の地下水流動経路：水みちは、白池ブロックの頭部陥没帯から分離小丘間を通り、中部拡大ブロックへつなると推測される。
