(公社) 日本地すべり学会新潟支部
「第42回地すべり現地検討会」資料
2014.9.30

融雪期に活発化する地すべり…融雪水排出に注力した対策工の検討

大久保地すべり

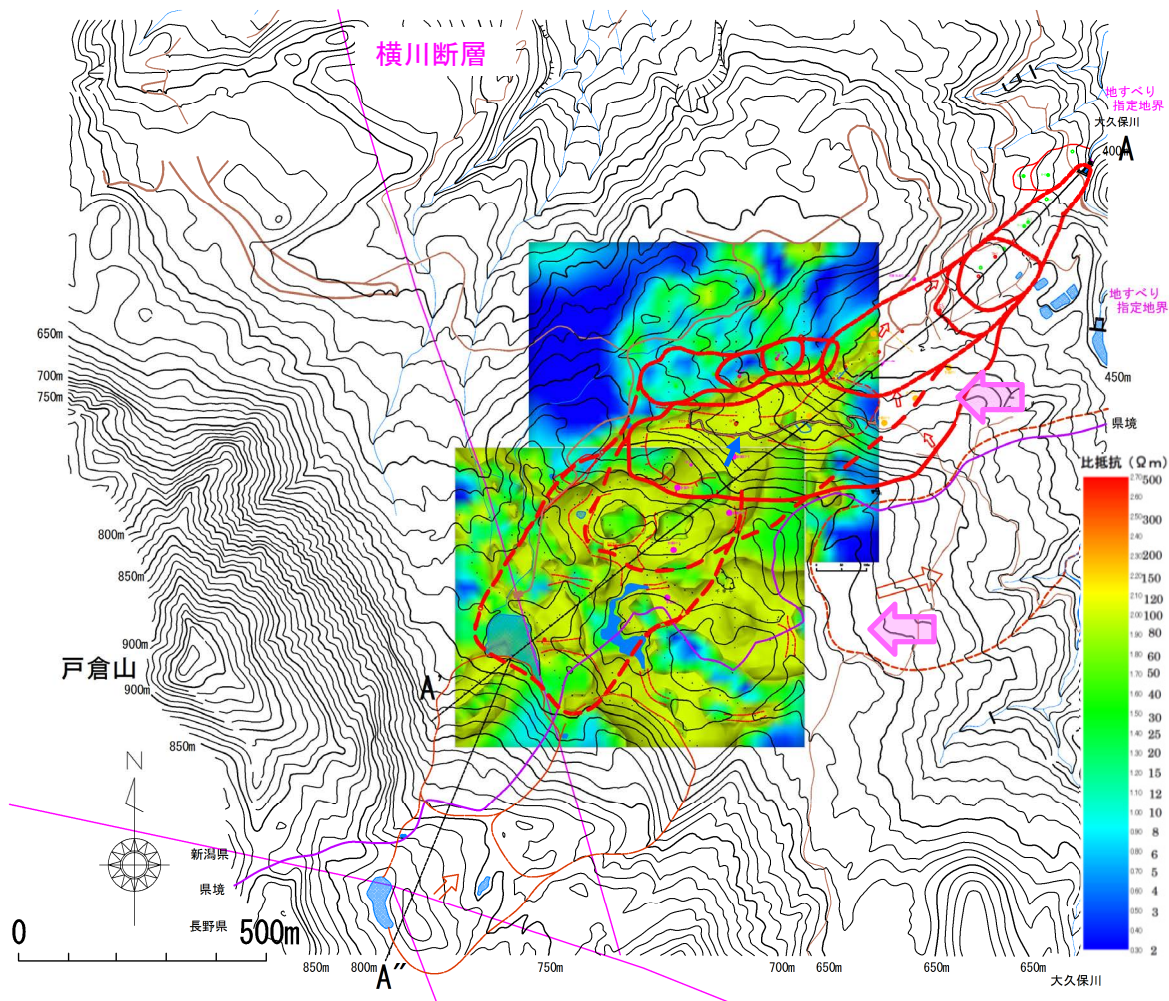
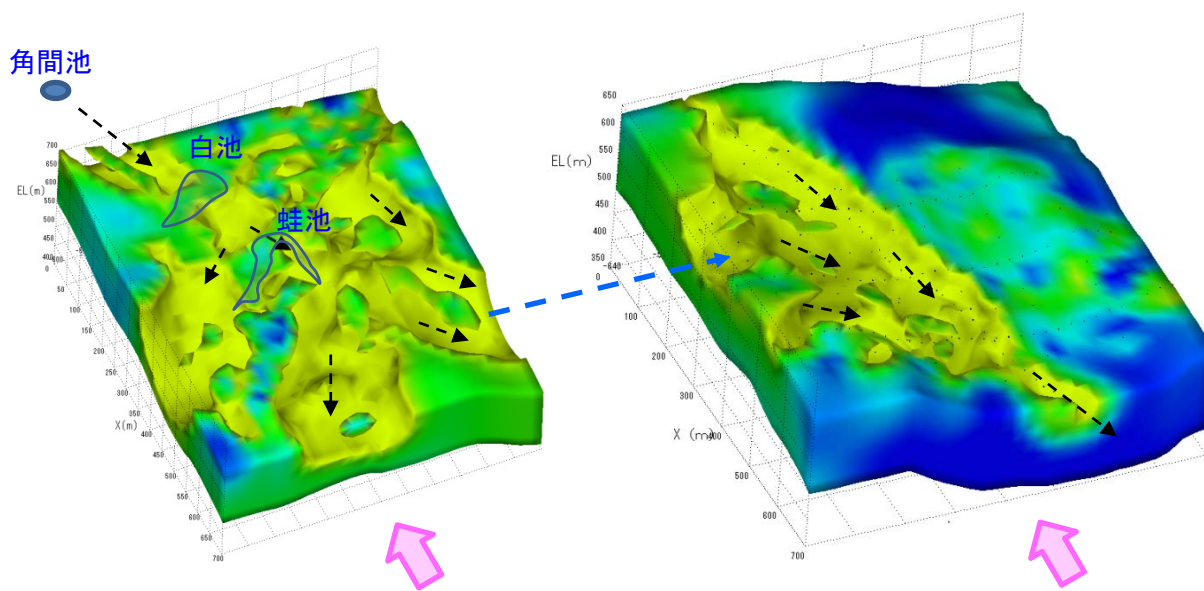
図 3-2-2 省力型 3次元電気探査結果

H26年探査結果

H25年探査結果

重合図（上）の紫色←方向は比抵抗立体図（下）の紫色←方向と一致

凹地が地下水流動経路：水みちであり，→方向に流下していると推定される

省力型 3 次元電気探査の結果では、横川断層等の構造線に起因する地下の構造と、これに沿う水みちの発達が発達が推定される。

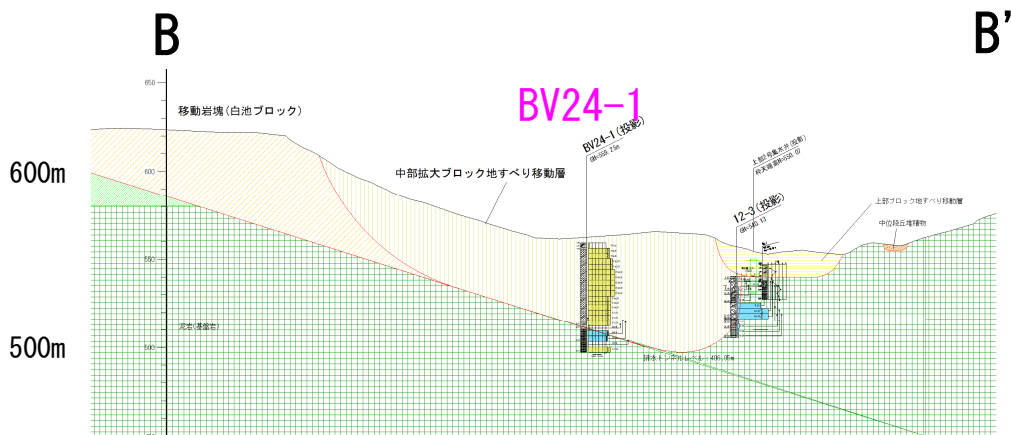
図 3-3-2 推定地すべりブロック横断形状

南部から北部に向かう流れ盤斜面に緩いすべり面が形成され，北部の受け盤斜面で急傾斜となる非対称のすべり面形状が推定される

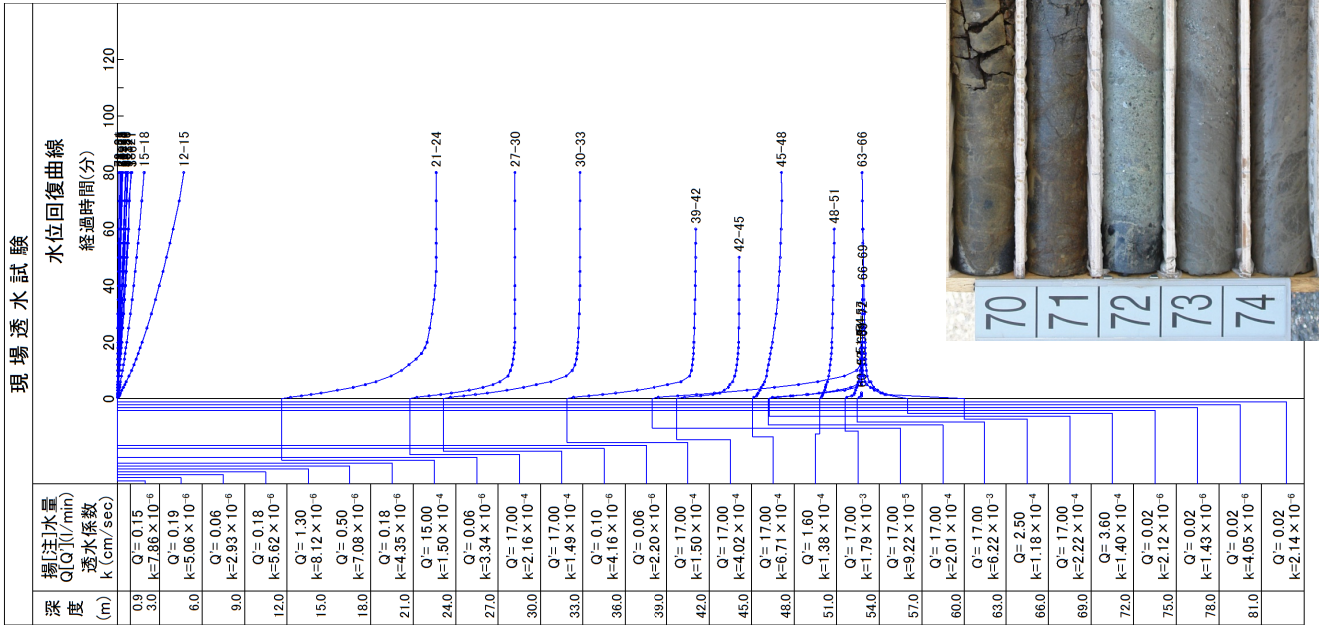
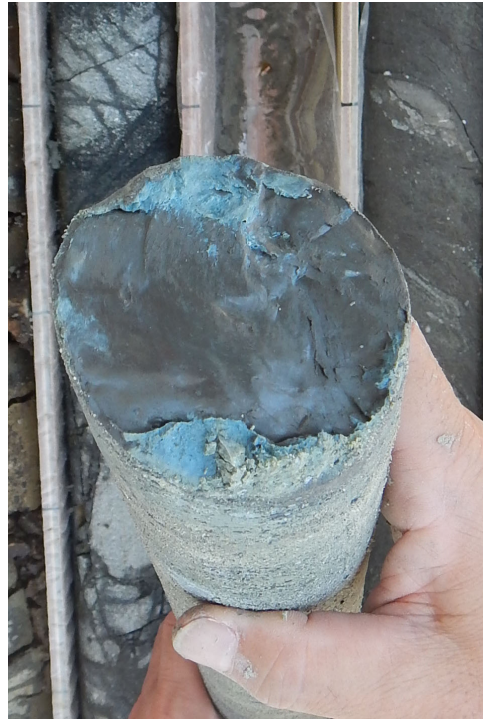
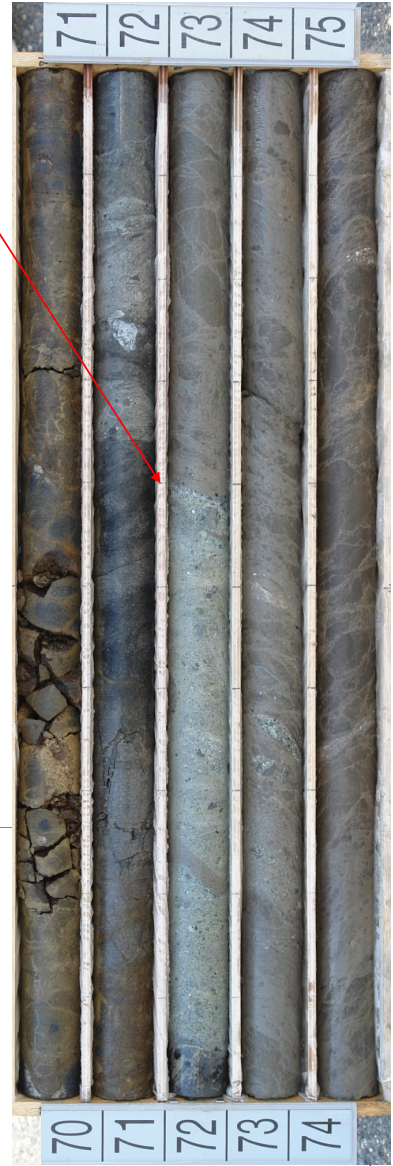
図 3-3-7 BV26-2 (中部拡大ブロック) の地質調査結果

72.58mの亀裂

- ・現状では、地下水位から判断すると、表層地下水と深層地下水に区分される可能性がある。
- ・BV26-2 で、地すべり移動層を構成する安山岩礫層中に地下水が確認出来るが、地下水位は深い位置にあり、連結集水井での排水は困難である。しかし、地下水トンネルの検討も費用対効果の面から検討は困難である。
- ・BV26-3 では、中部拡大ブロックと異なり、すべり面以浅の地すべり移動層に地下水が賦存しないため、地下水排除工を選択出来ない。また、ブロックの規模が大きく、抑制工の検討も困難である。
- ・白池ブロックには、地すべり頭部の開口亀裂（横川断層に規制される北北西－南南東方向とこれに直交する方向の凹地）に水みちが形成されている。水みちの発達方向は、北方の中部拡大ブロック方向と東方や南東の長野県戸土集落方向とに分かれる。

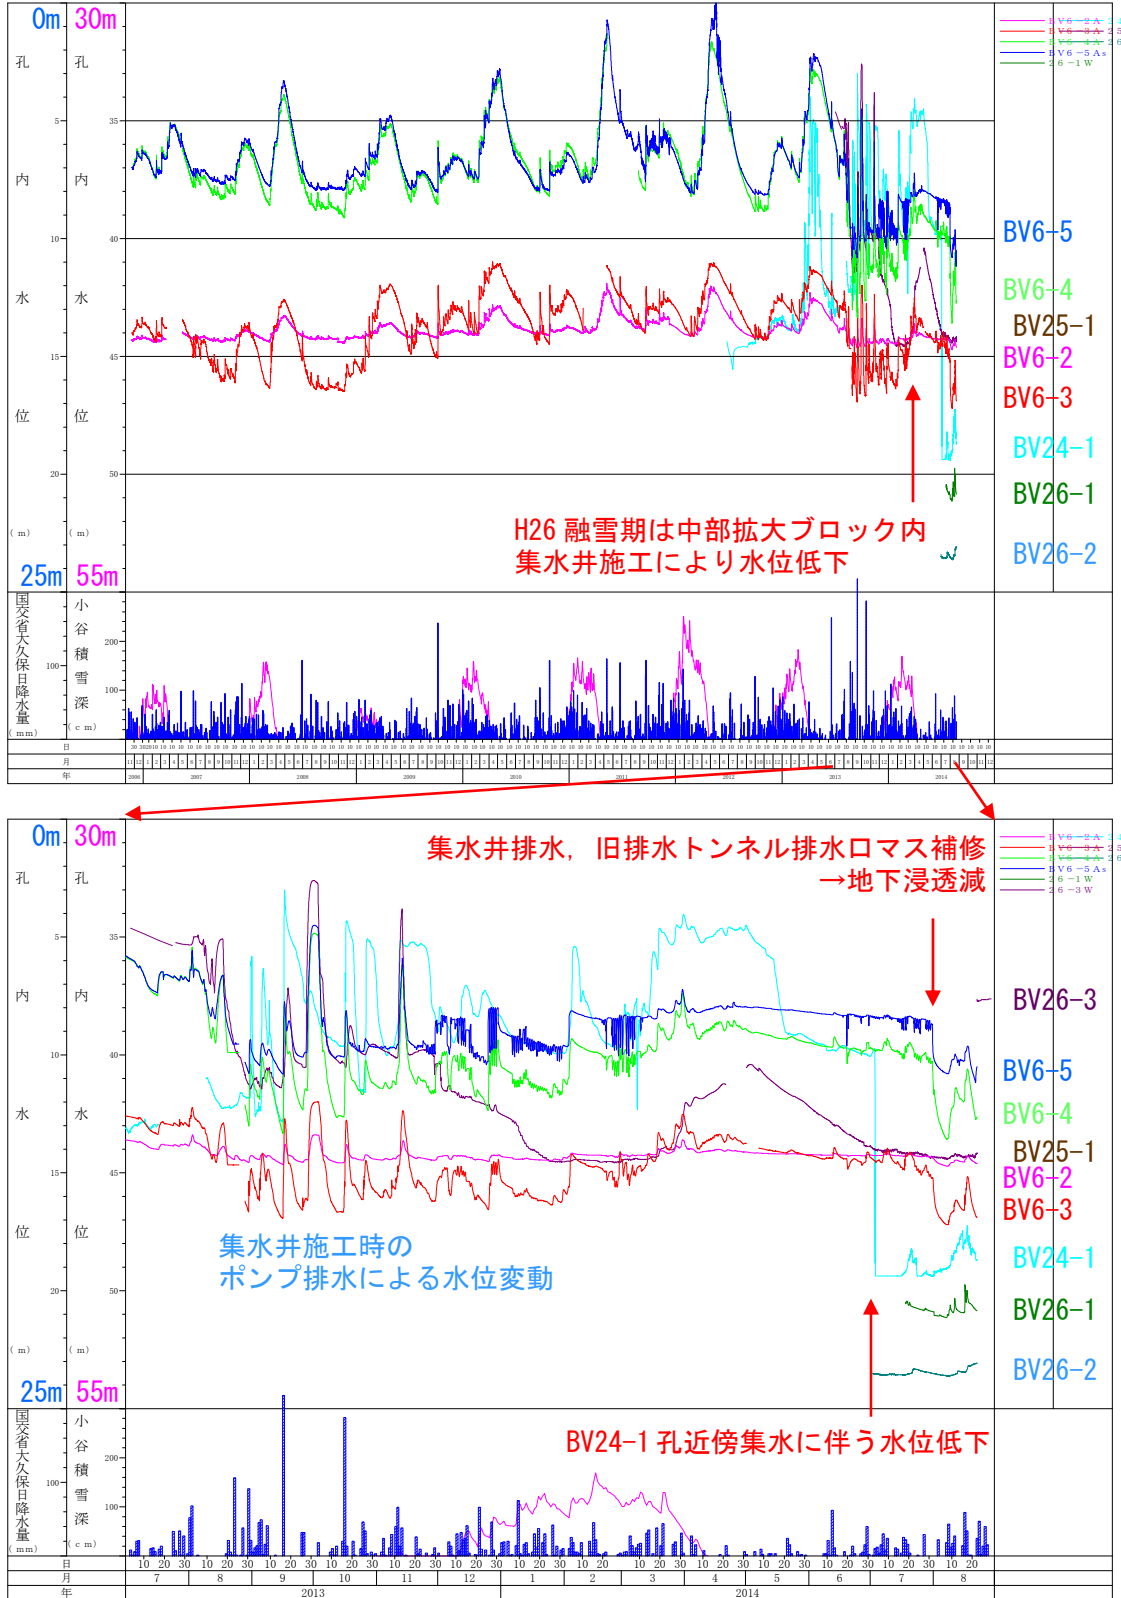
図 4-1-1 地下水位変動状況 下は 2013~2014 間の拡大

(BV6-2~6-5のスケール : BV24-1~26-3のスケール)

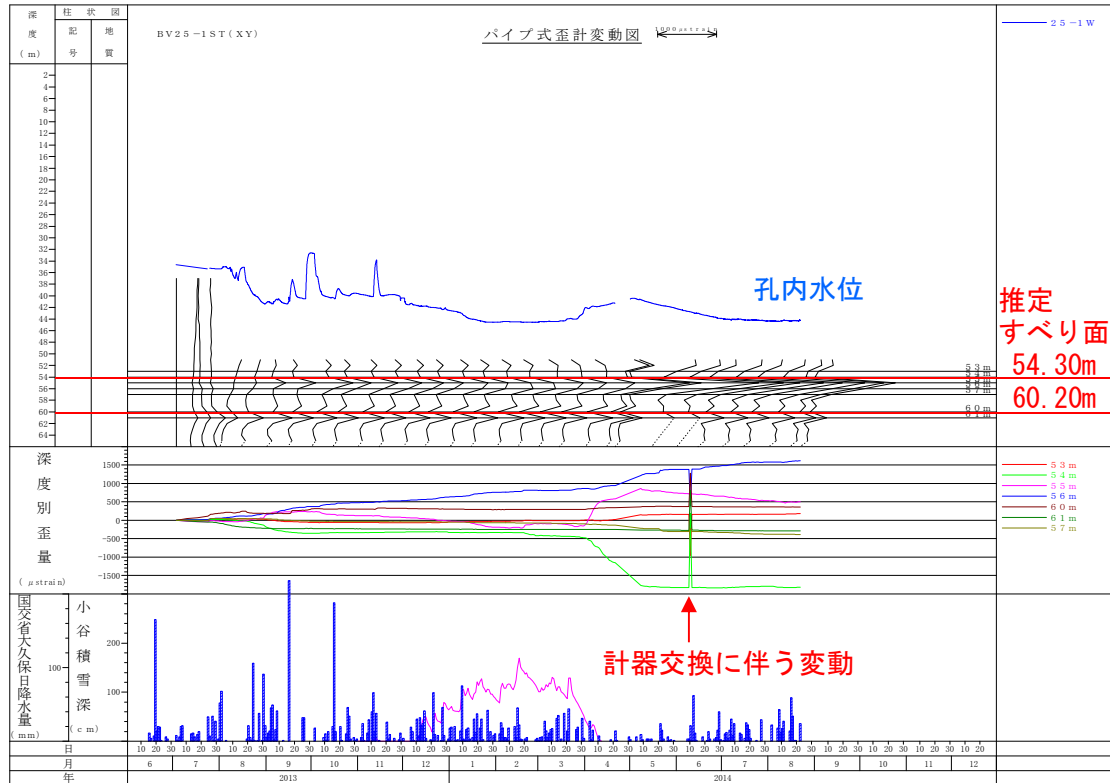
図 4-2-1 BV25-1 孔パイプ歪計観測結果

中部拡大ブロックのBV24-1, 25-1 共に、融雪期の変動が見られる

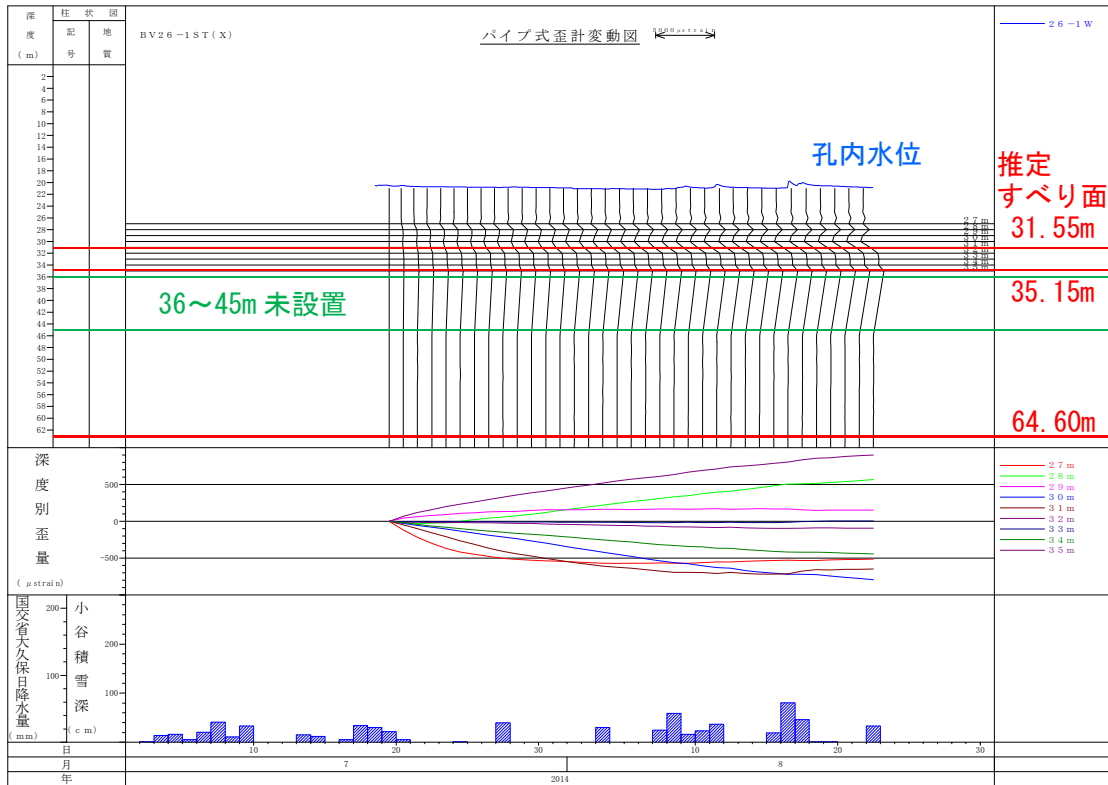
図 4-2-3 BV26-1 孔パイプ歪計観測結果

中部拡大ブロックの BV26-1, 26-2 孔は観測期間短く降雨状況等と変動の相関性は見られない

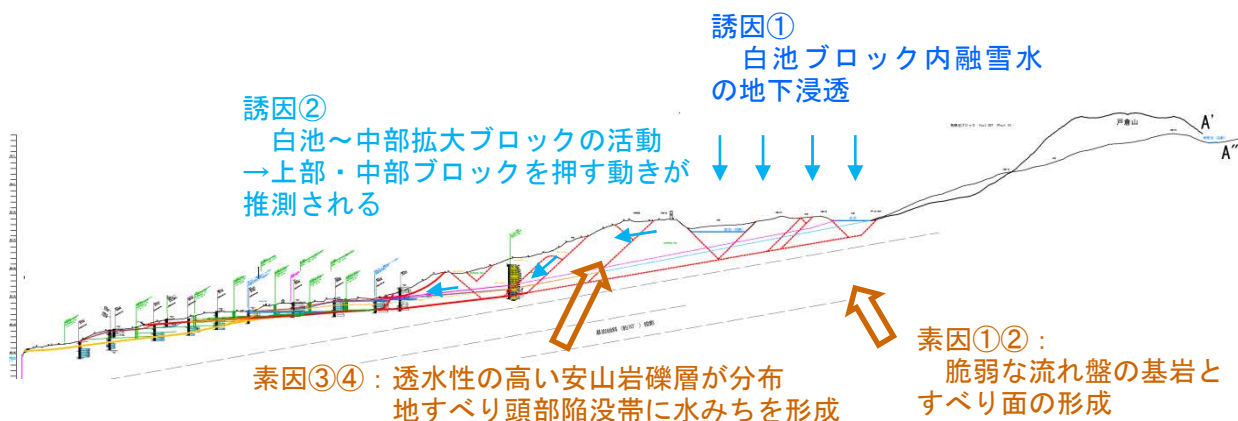
図 5-1 大久保地すべり活動の素因と誘因の模式図

- ①基盤岩は風化しやすい泥岩砂岩互層を主体とし、流れ盤の構造であること。
- ②過去に大規模なすべりが発生し、すべり面が形成されていること。
- ③ブロック内に安山岩礫層を主体とする礫質土や礫混じり土が厚く堆積し、透水性が高いこと。
→降水や融雪水が浸透しやすい。
- ④白池周辺の地すべり頭部陥没帯を埋めた礫質土は、地表水ならびに地下水を貯留し、斜面下方の地すべりブロックに地下水を供給していること。

- ①地すべり活動が融雪期に活発化し、融雪後はほぼ停止する状況から、融雪期に地表から浸透する融雪水および、白池ブロックから地下深部に供給される地下水が増加し、斜面下部のブロックに供給されること。
- ②白池ブロックや中部拡大ブロック等の上部地すべりブロックが独立して融雪期・多雨時に活動していること※。

※大久保地すべりは、当初は地すべり地の下部ブロックから中部～上部ブロックへ活動が波及する後退型と考えられた。しかし、白池付近の道路に発生する変状が、地すべり地の下部～上部ブロックの地すべり変状が発生していない時期にも発生している経緯がある。この動きは、下部～上部ブロックに対して押し出す動きであり、下部の地すべりブロックへの活動誘因と推察される。

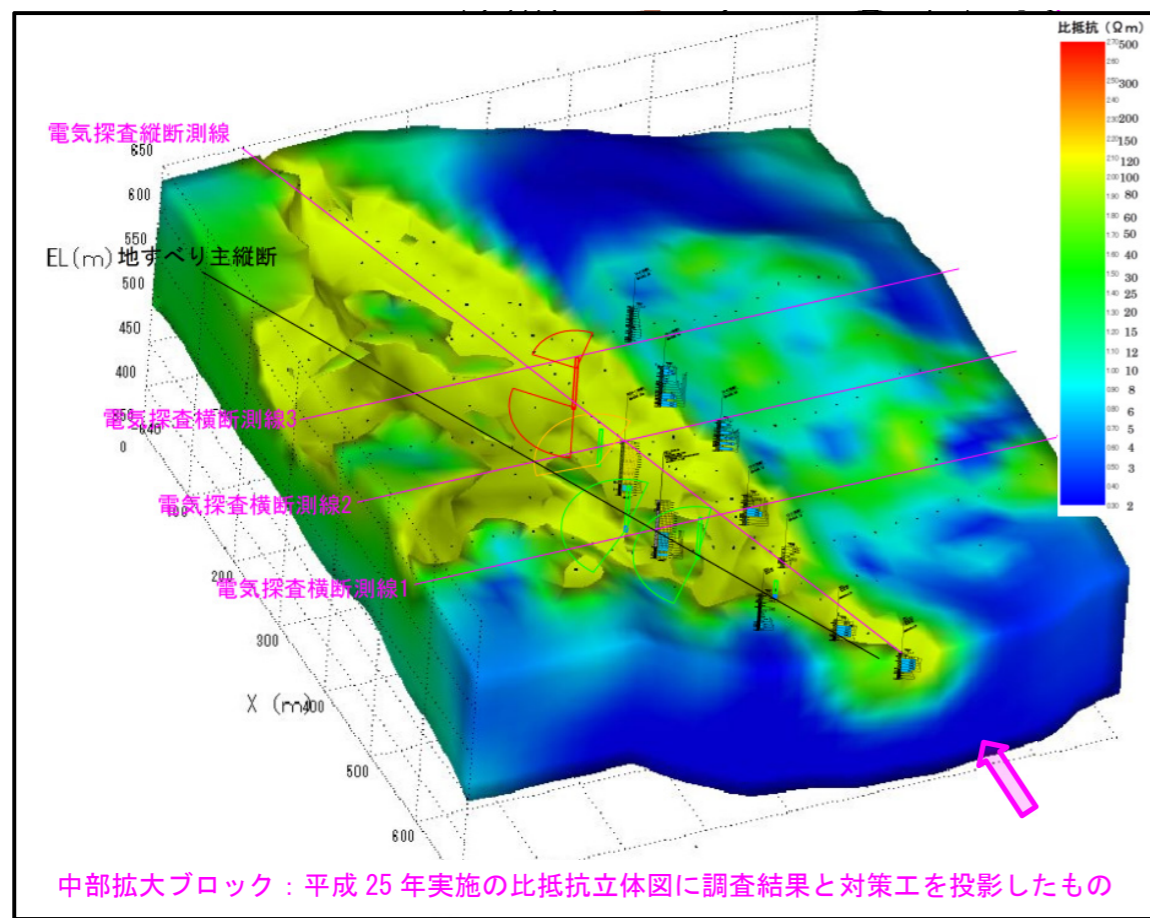
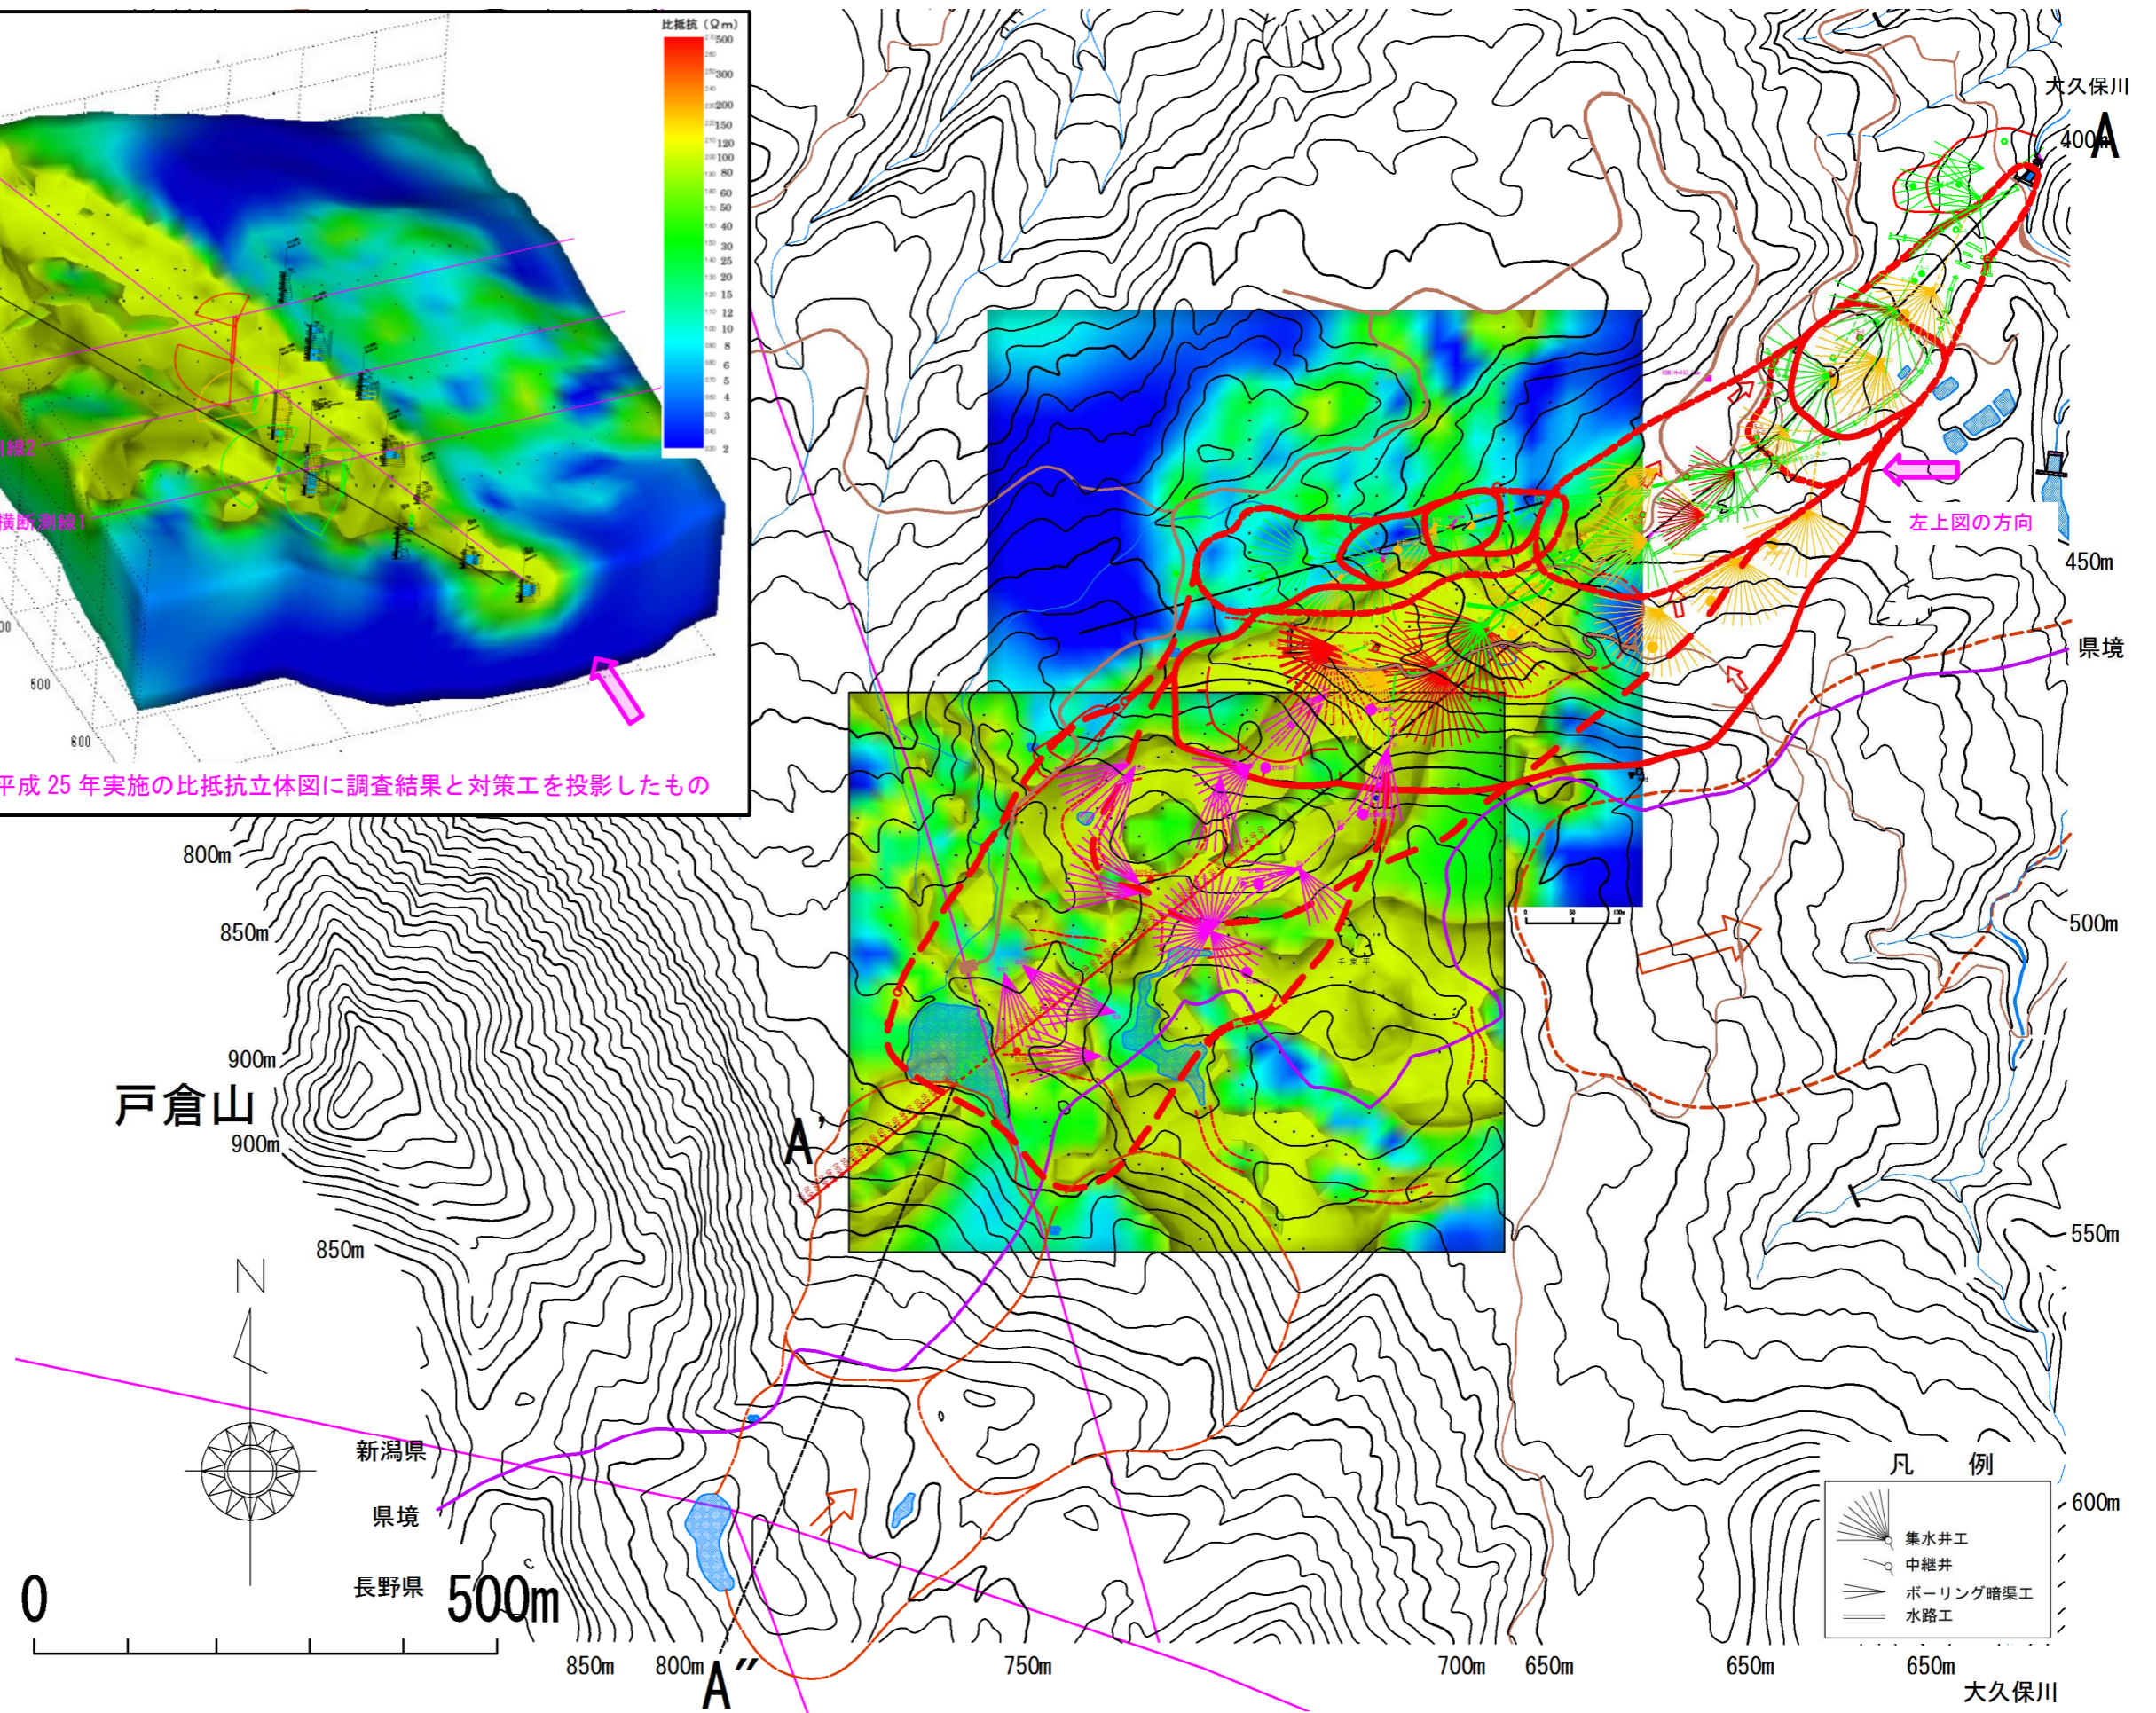
図 6-2-1 対策工の平面配置 白池ブロックの対策工は紫色表示

中部拡大ブロック内の地下水排除には、集水井工と排水トンネル工を検討した。この結果、集水井の方が経済的で、今後の調査状況によって適宜施工位置を検討できるため、主対策工として選定した。

- ・すべり面の勾配が緩く、地表にも排水ボーリングを独立して排出できる地形変換点が乏しいことから、中部拡大ブロック内での集水井は、全て連結集水井となる。
- ・排水ボーリングの径は最大で450mmのため、集水量が多い場合は増工の検討が必要となる。
- ・水みちの状況により設置箇所、集水方向の設定が容易である。

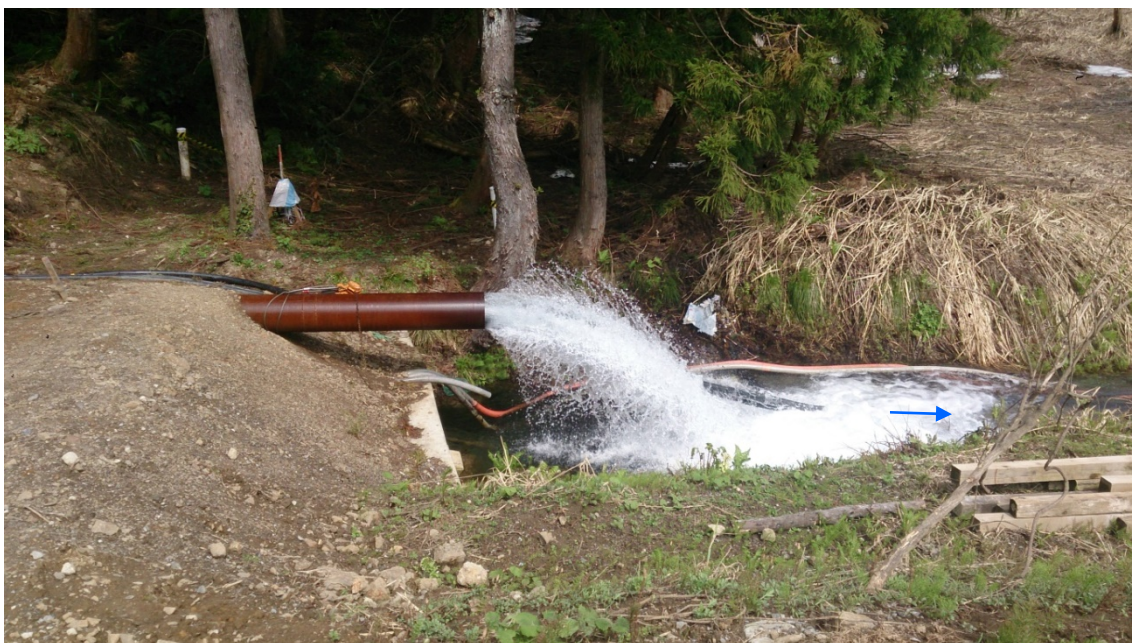
写真 7-1 地すべり状況写真⑤の位置に排出される中部拡大ブロック集水井群の排水 ST 工法によるφ300mmの排水状況 2014 (H26) /5/1 : W2 号井内湛水 1.67m 発生中のもの

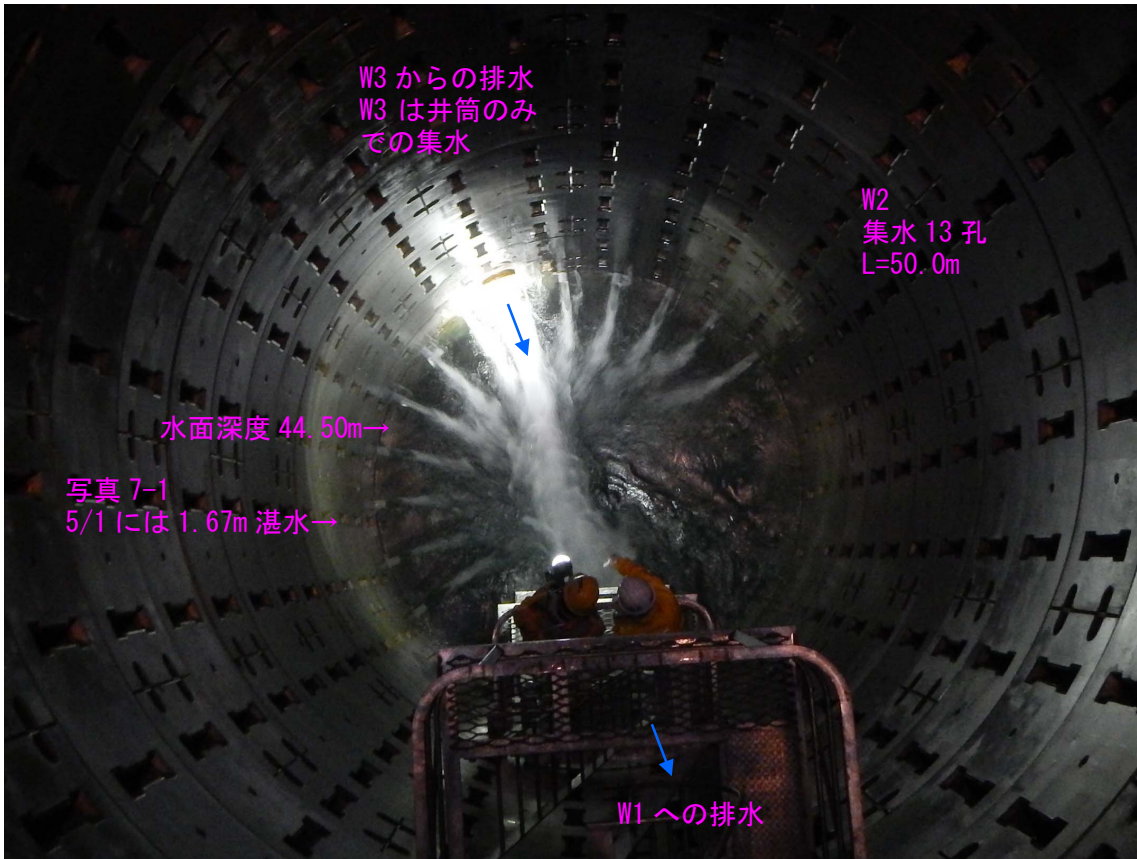
写真 7-2 W2 集水井集排水状況 2014 (H26) /5/15

集水井φ4.0m : 1 リング 0.75m

H26 融雪期は 1.90m の井内湛水を記録した (5/2 の観測にて)
