四十刈(東飛山)地すべり地
大貫(平山)地すべり地

1981. 10

地すべり学会新潟支部
土質工学会北陸支部

II 四十刈地すべり地

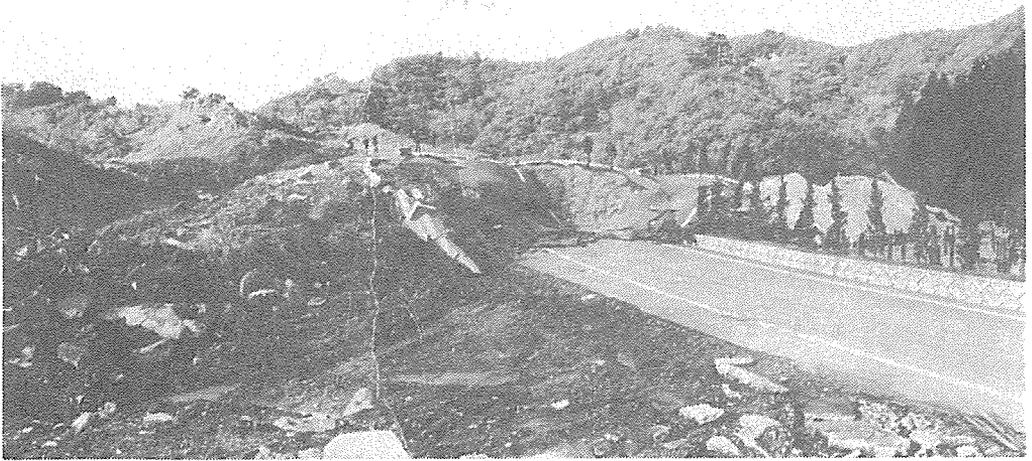
写真一 1 地すべり末端部の隆起地形。県道が3～5m程度隆起し、舗装面が波うっている。

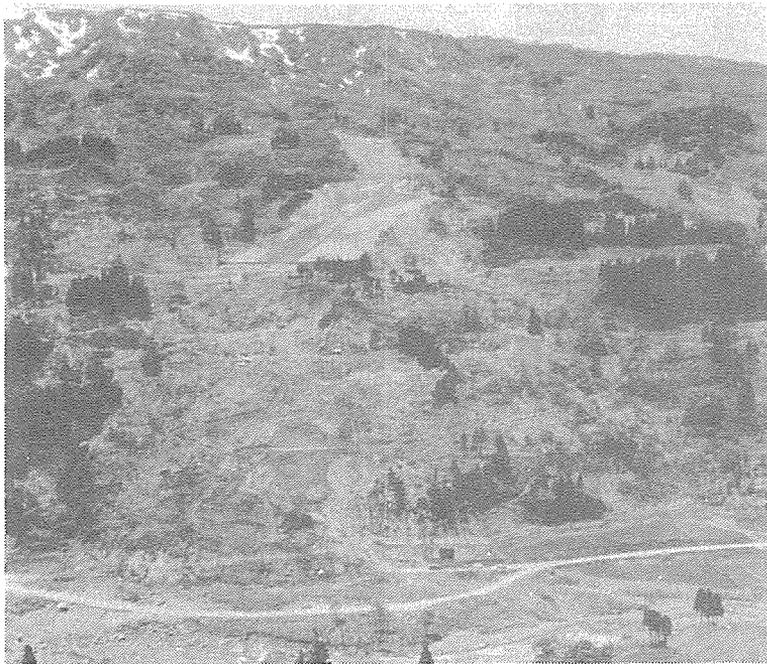
写真一 2 四十刈地すべり地全景…上部は斜面整地が進み、安定化しつつある。下部は県農地部による杭打工、水抜ボーリング工及び圃場整備中。

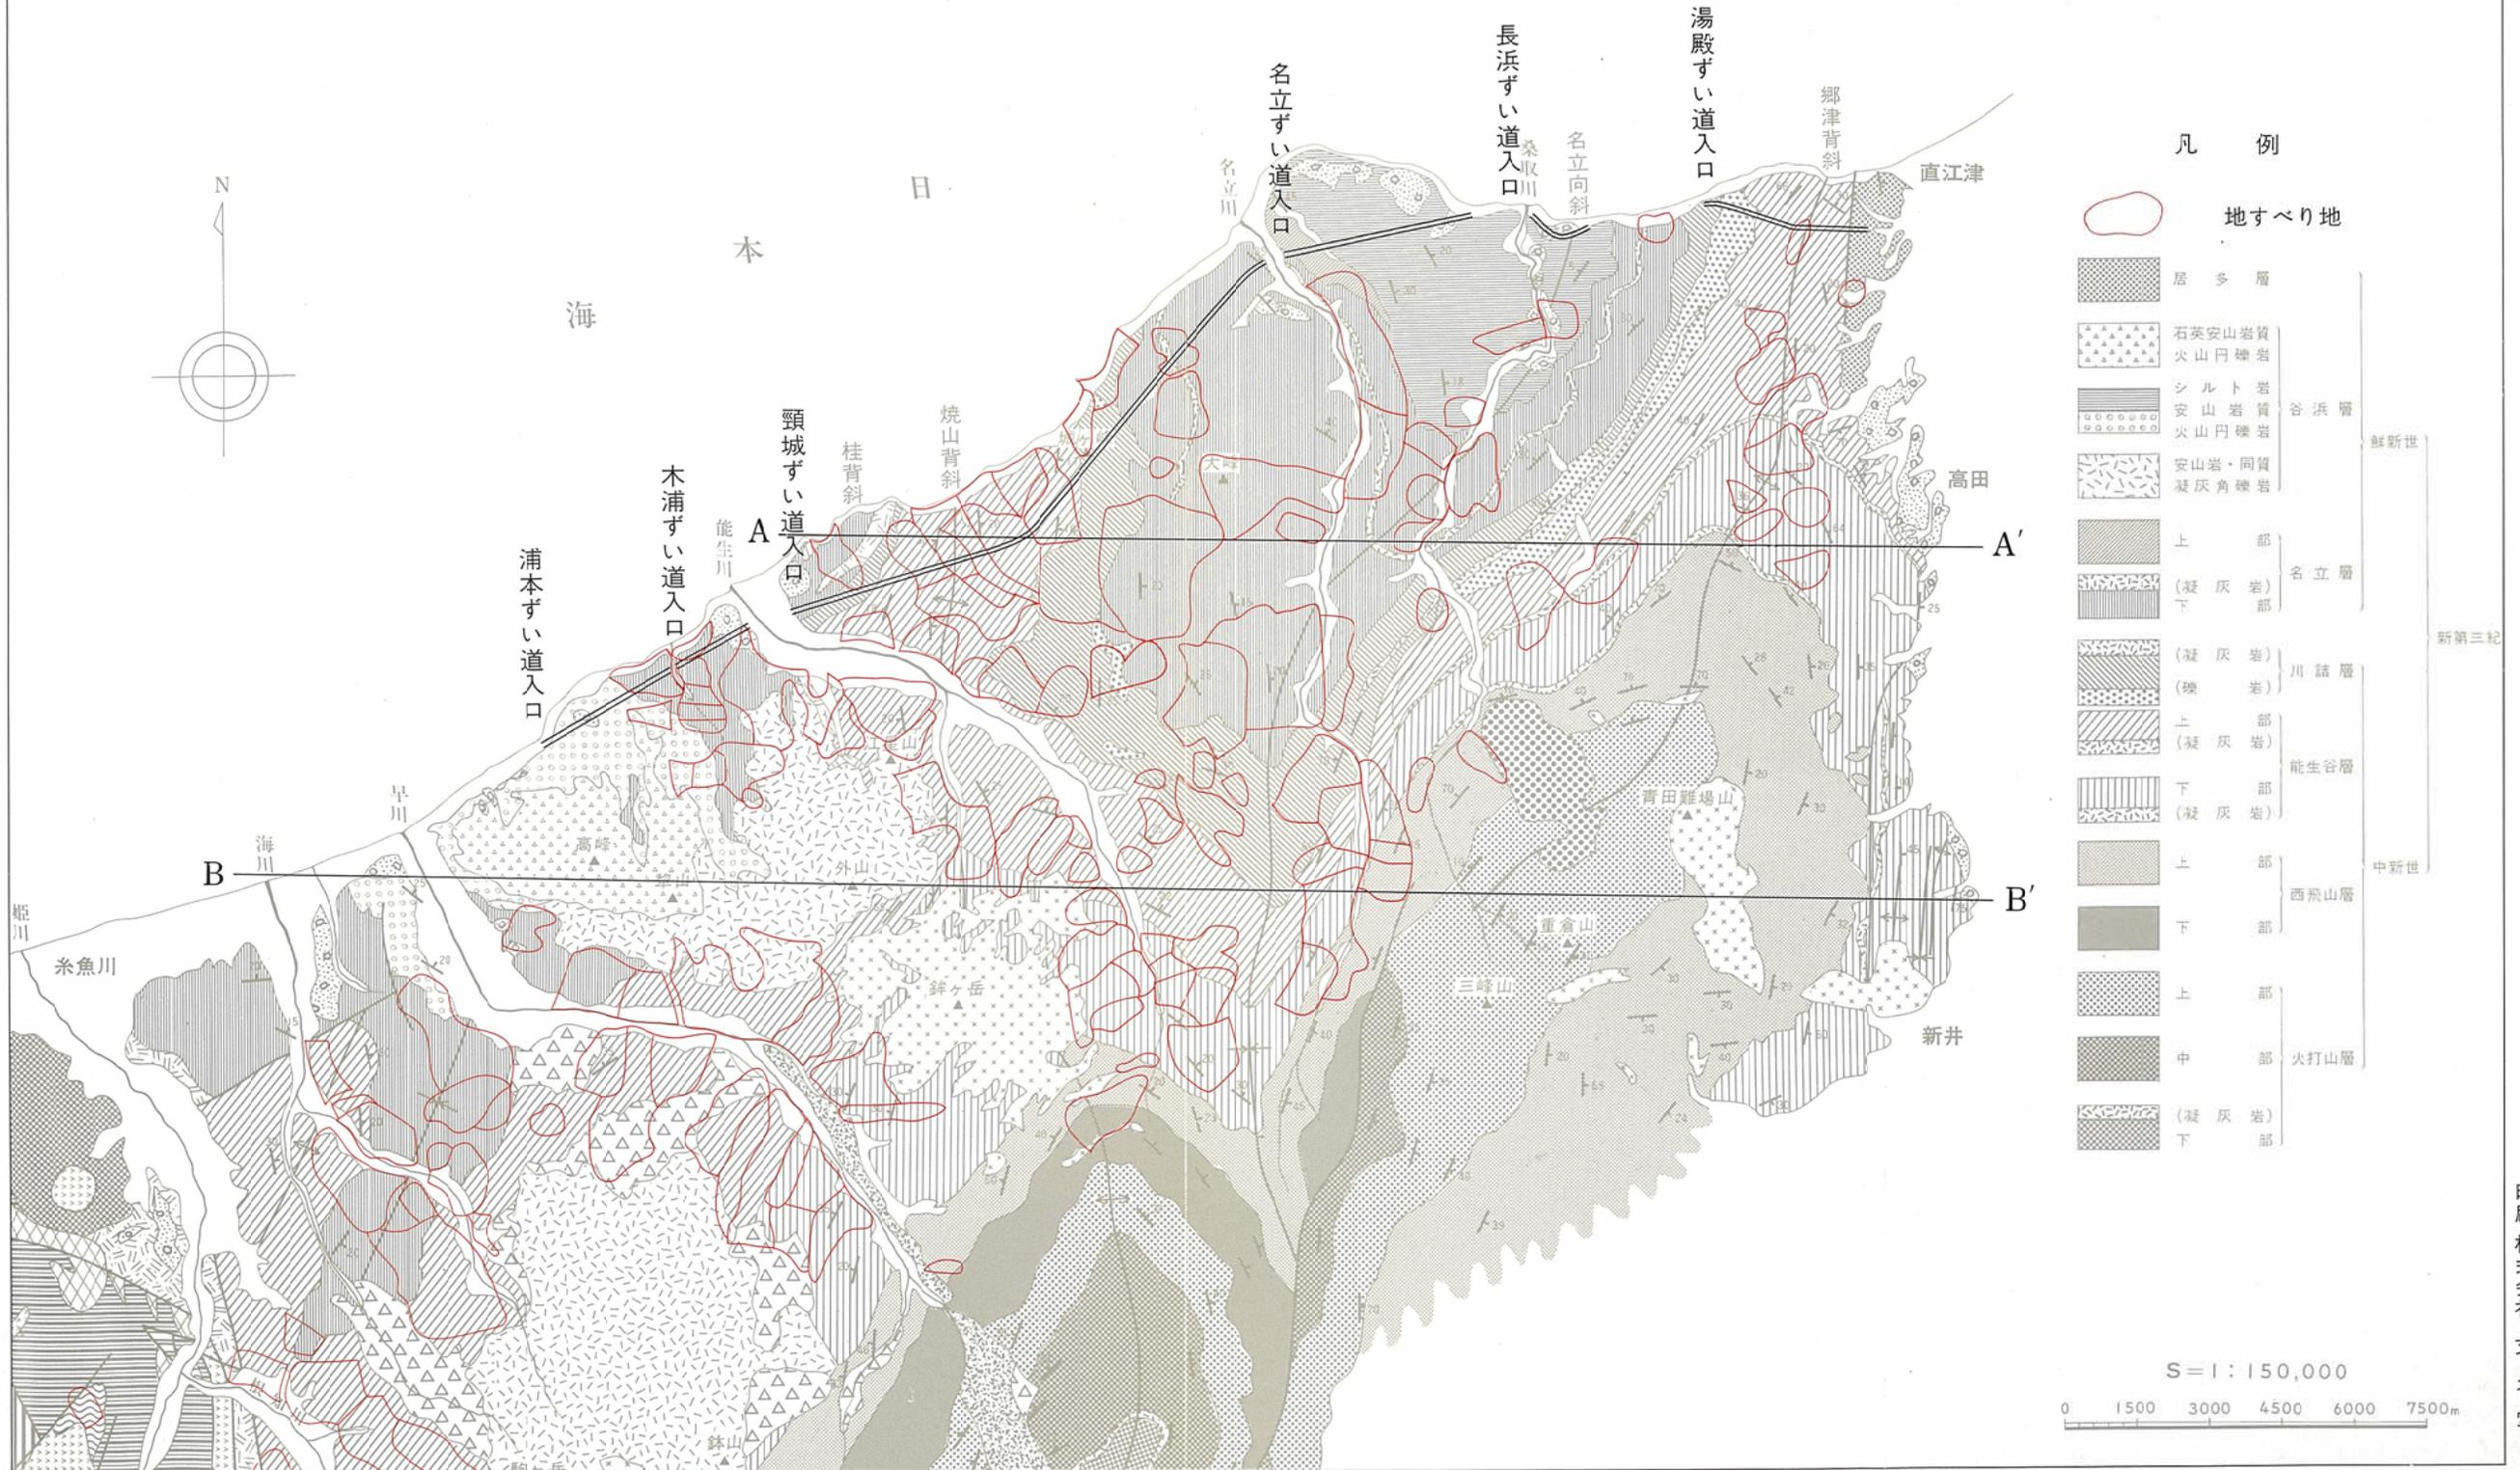
地すべり分布および地質図 (地すべり調査総括書, II, 1979)

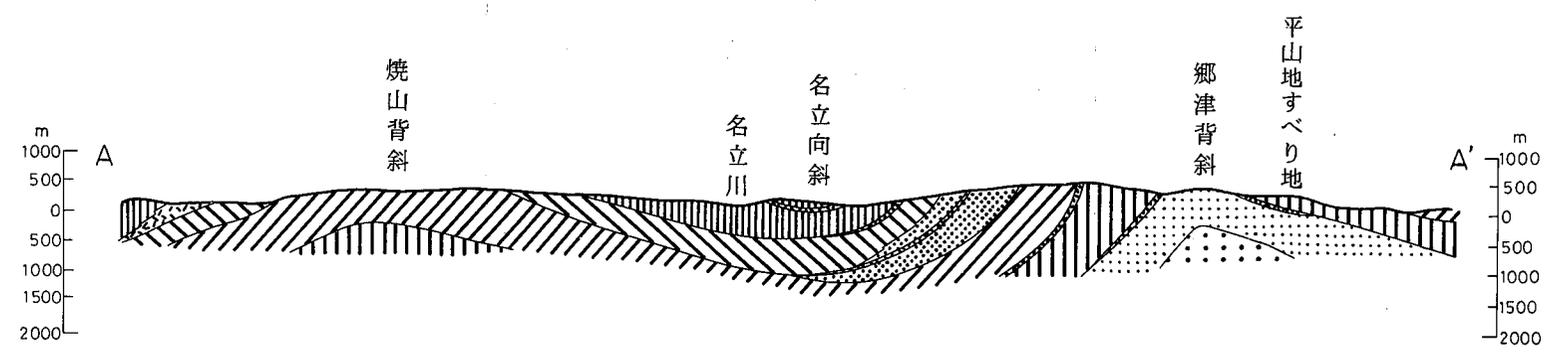
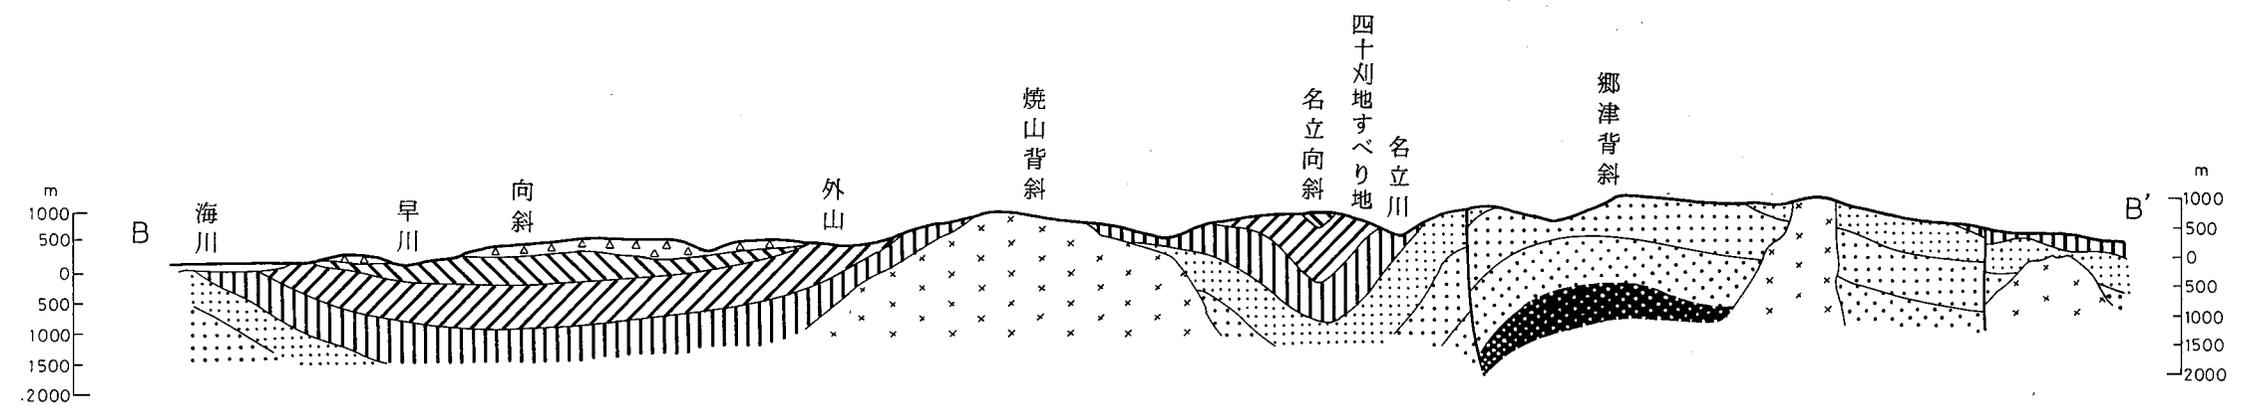
図 - 2 地点断面図

(1) A - A' 断面

(2) B - B' 断面

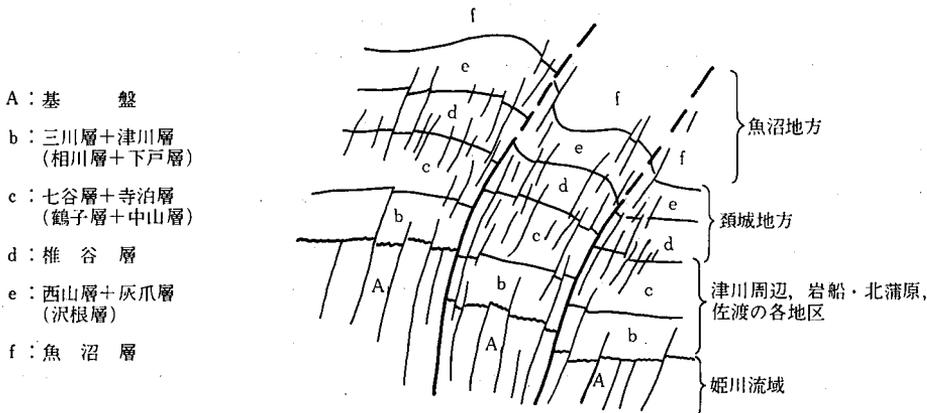
図-1-2 断層と褶曲にともなう小断層や亀裂

すなわち魚沼地方に広く分布する魚沼層や灰爪層の一部をのぞいて、元来新第三系は不透水層とみるべきものであるにもかかわらず、各地に多くの地すべりが発生しているのは、図にみられるような断層あるいは小断層や亀裂が地下水の浸透をうながし、地下の岩石の風化をもたらすからである。しかも、断層や小断層、亀裂の発達には地方によって異っている。例えば、西頸城や東頸城地方では能生谷層、寺泊層ならびに椎谷層中に多数の地すべりを発生しているのに対して、例えば北蒲原地方などはこれらの地層中に地すべりの発生をみていない。地すべり発生をみない寺泊層や椎谷層こそ本来あるべき姿である。地すべり発生をもたらす断層や小断層や亀裂の形成に関しては槇山(1966)のモデル実験(図-1-3)を用いて説明した(津田ほか, 1970)。紙面の都合で詳細にわたる記述ができず、舌たらずの感をまぬがれないが、要するに今回の見学される平山、四十刈の両地すべりをふくむ西頸城地方の地すべりの地質からみた特徴を述べたつもりである。

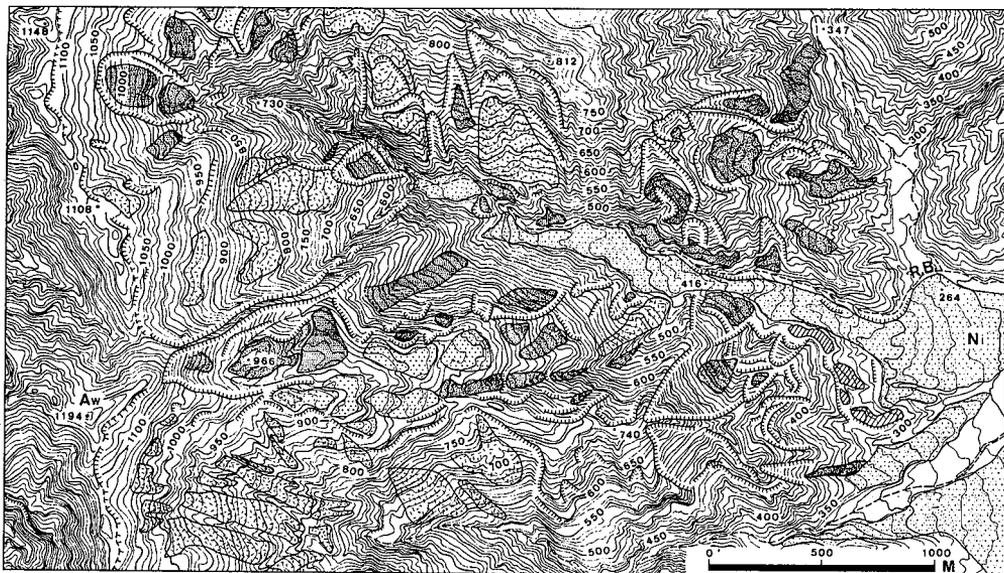
図-I-4 粟立山東斜面の地すべり地形 (鈴木, 1980)

図-1-4, 5は鈴木郁夫(1980)による粟立山東斜面ならびに重倉山北方の難波山層中に分布する地すべり地形を示したものである。鈴木は図上では滑落崖と岩屑堆積面すなわち地すべり崩土の分布で地すべり地形を表現している。ただし, 図-1-4のD, Eは土石流堆積物などで地すべり地形そのものではなく, 地すべり以外の岩屑堆積面である。

A 岩層堆積面 B 岩層堆積面 C 岩層堆積面 D 岩層堆積面 E 岩層堆積面 F 滑落差 G 河川 Aw 粟立山 Ni 西野谷 R.B. 万内川

図-1-4,5の両地区にとどまらず難波山層分布地には大型の地すべり地形が少くない。栗立山南方の新井市側の難波山林道の急な法面では厚い地すべり崩土が、法面を切りとったままの状態で行道完成後二十年近くも経ているにもかかわらず厚さ数mに及ぶ地すべり崩土は安定したままである、このような状態は寺泊層や椎谷層の地すべり崩土の場合には到底考えられないことである。難波山層中にみられる地すべり地形は地すべり崩土を残しているにもかかわらず、最近活発な移動を行っているものは少ない。その証拠に地すべり地として指定をうけているものもない。これらの地すべり地形は流れ盤の形をとるものが圧倒的である。受け盤の斜面は急峻となり、地すべり地形の形成はむしろまれで、崩壊による崖錐が形成されやすい。難波山層分布地でも地史的時間の過去のある時代に集中的に地すべりが発生したが（そのような例として津田ほか、1969、Iwanage ほか、1977、山野井、1979）、その後は地すべり崩土の再活動があまりなかったものであろう。

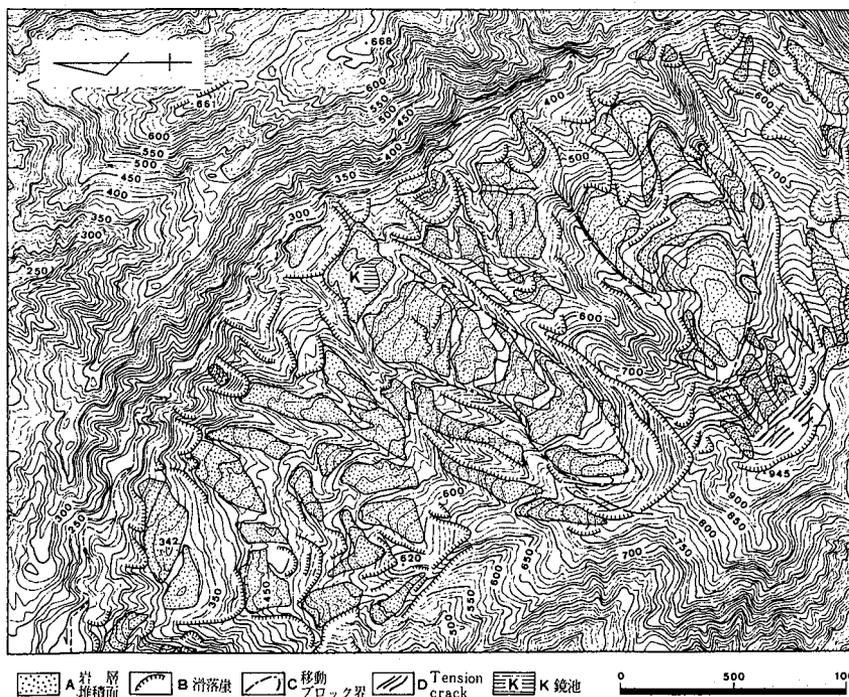
図-I-5 重倉山北方の地すべり地形 (鈴木, 1980)

A 岩層堆積面 B 滑落差 C 移動ブロック界 D Tension crack K 鏡池

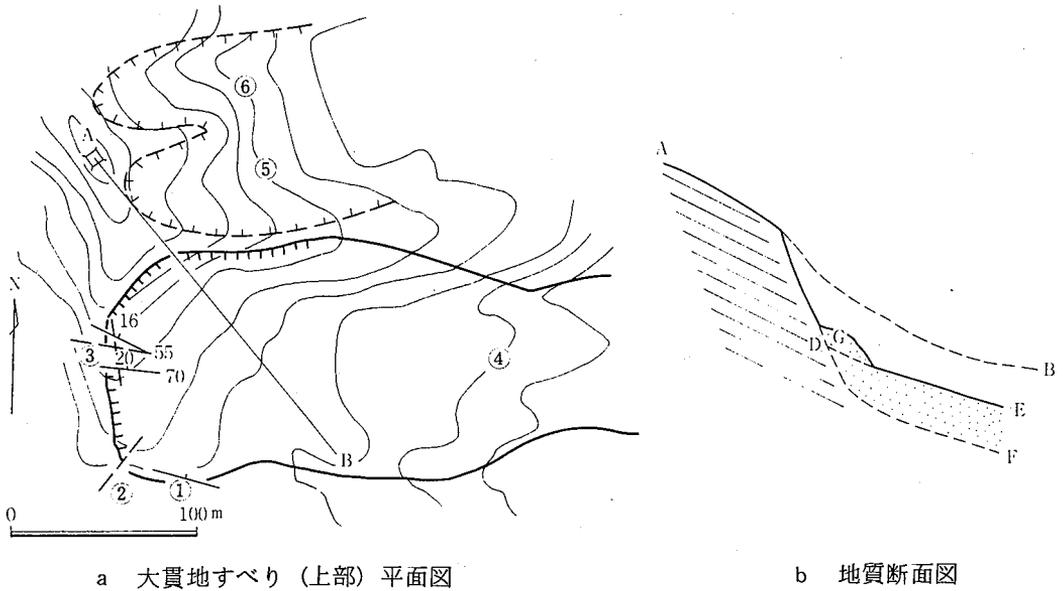
図-1-6

(3) 2に述べた亀裂は褶曲運動ともなうものであるから、滑落崖に近い部分のみならず、深部にまで及んでいる可能性が強い。このことは図-1-6の断面図にみられるように地すべり発生前の地形断面ACBが地すべり発生後にはACDEに変わった。このとき高さ40mに達する滑落崖の下部には基盤のかなり深部が露出したが、この部分にも亀裂が多く、風化が著しく進行しているのが観察された。

(4) 図-1-6の平面図の①の地点の道路ぞいの露頭では今回の地すべりのすべり面がよく観察できたが、その面は層理面と一致していた。この地すべりは滑落崖から東方にむけて約150mの間は層理面にそって極めて平坦なすべり面の上を移動したもののようである。このことは地すべり地の西半部の

地形や、とくに図-1-6の平面図の④の周辺にみられる杉林が100 m以上も移動したにもかかわらず、杉の幹が東方にわずかに傾く程度で、ほぼ同様の方向を示していることから理解される。

(5) 今回の地すべりの北側には⑤⑥の二つの小規模な地すべり地形が認められるが、平山地すべりと同様な地すべり機構により形成されたものであろう。

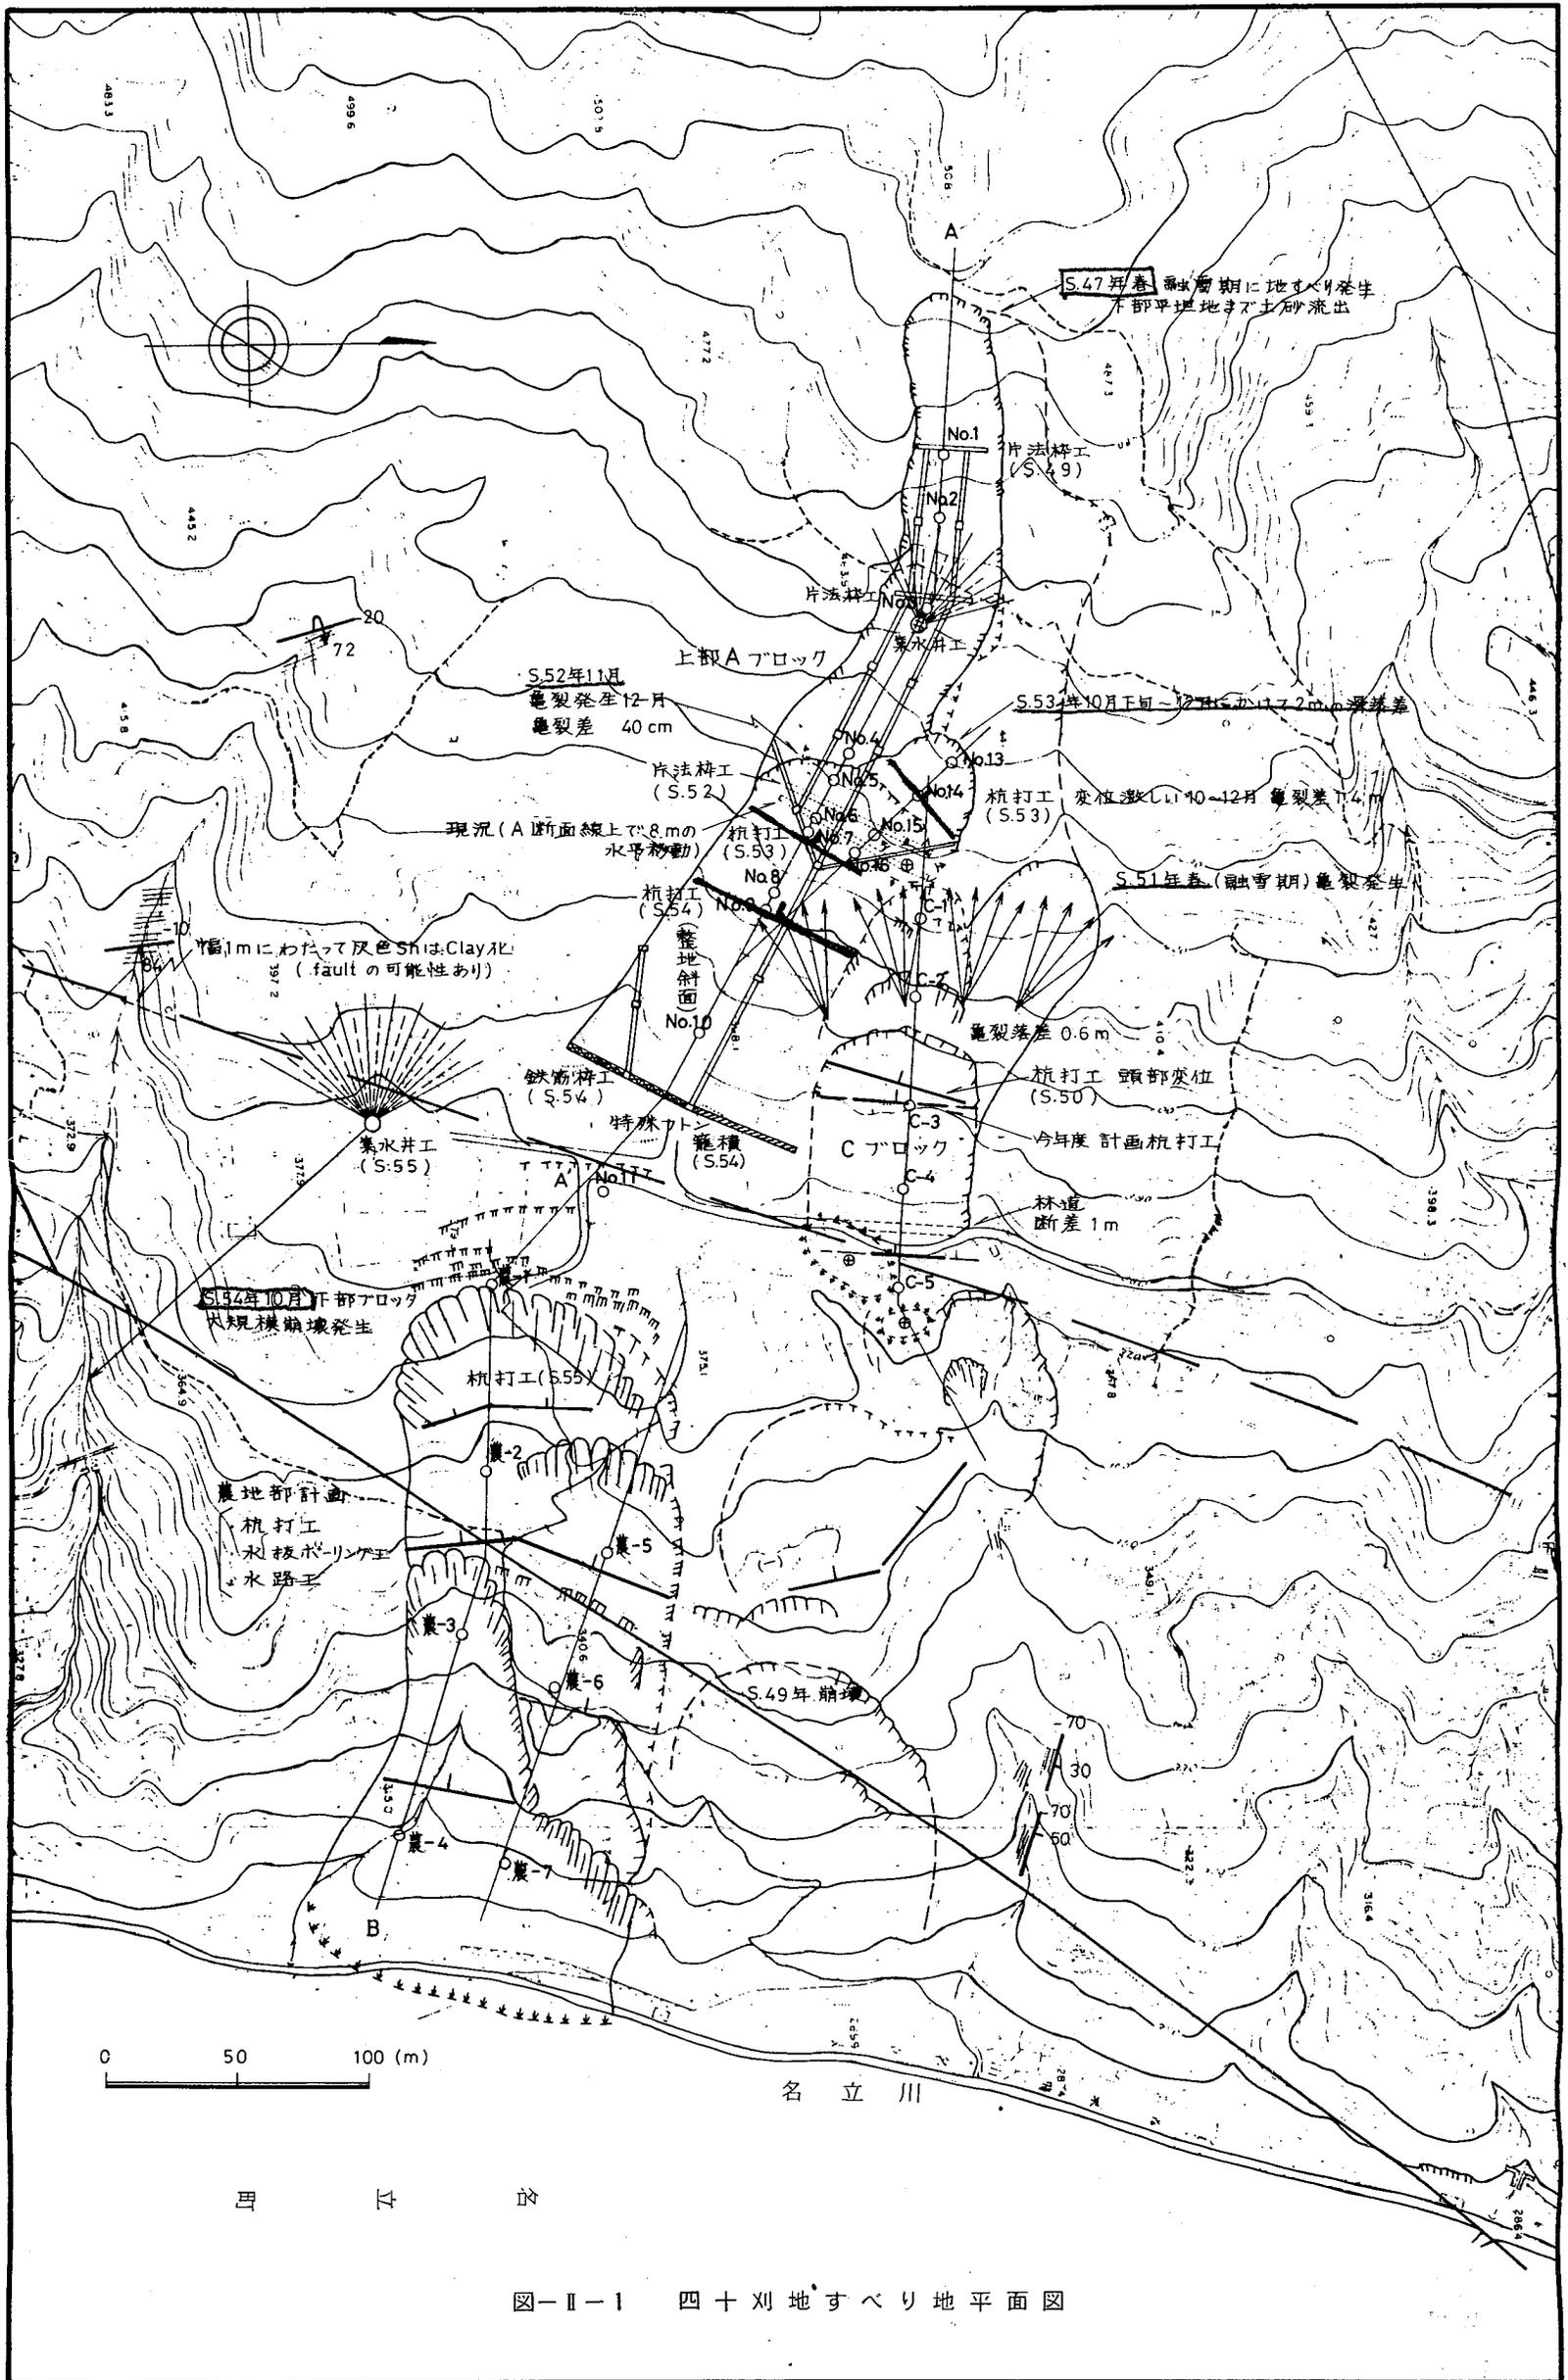
図-11-1 四十刈地すべり地平面図

この上部ブロックの主たる地すべり斜面（Aブロック）の経緯、現況については以上の如くであるが、図Ⅱ-1の平面図に示すように斜面中部の北側部（Cブロック）に顕著な移動が発生し、ここ2～3年の間に著しい地形の変状をもたらしている。

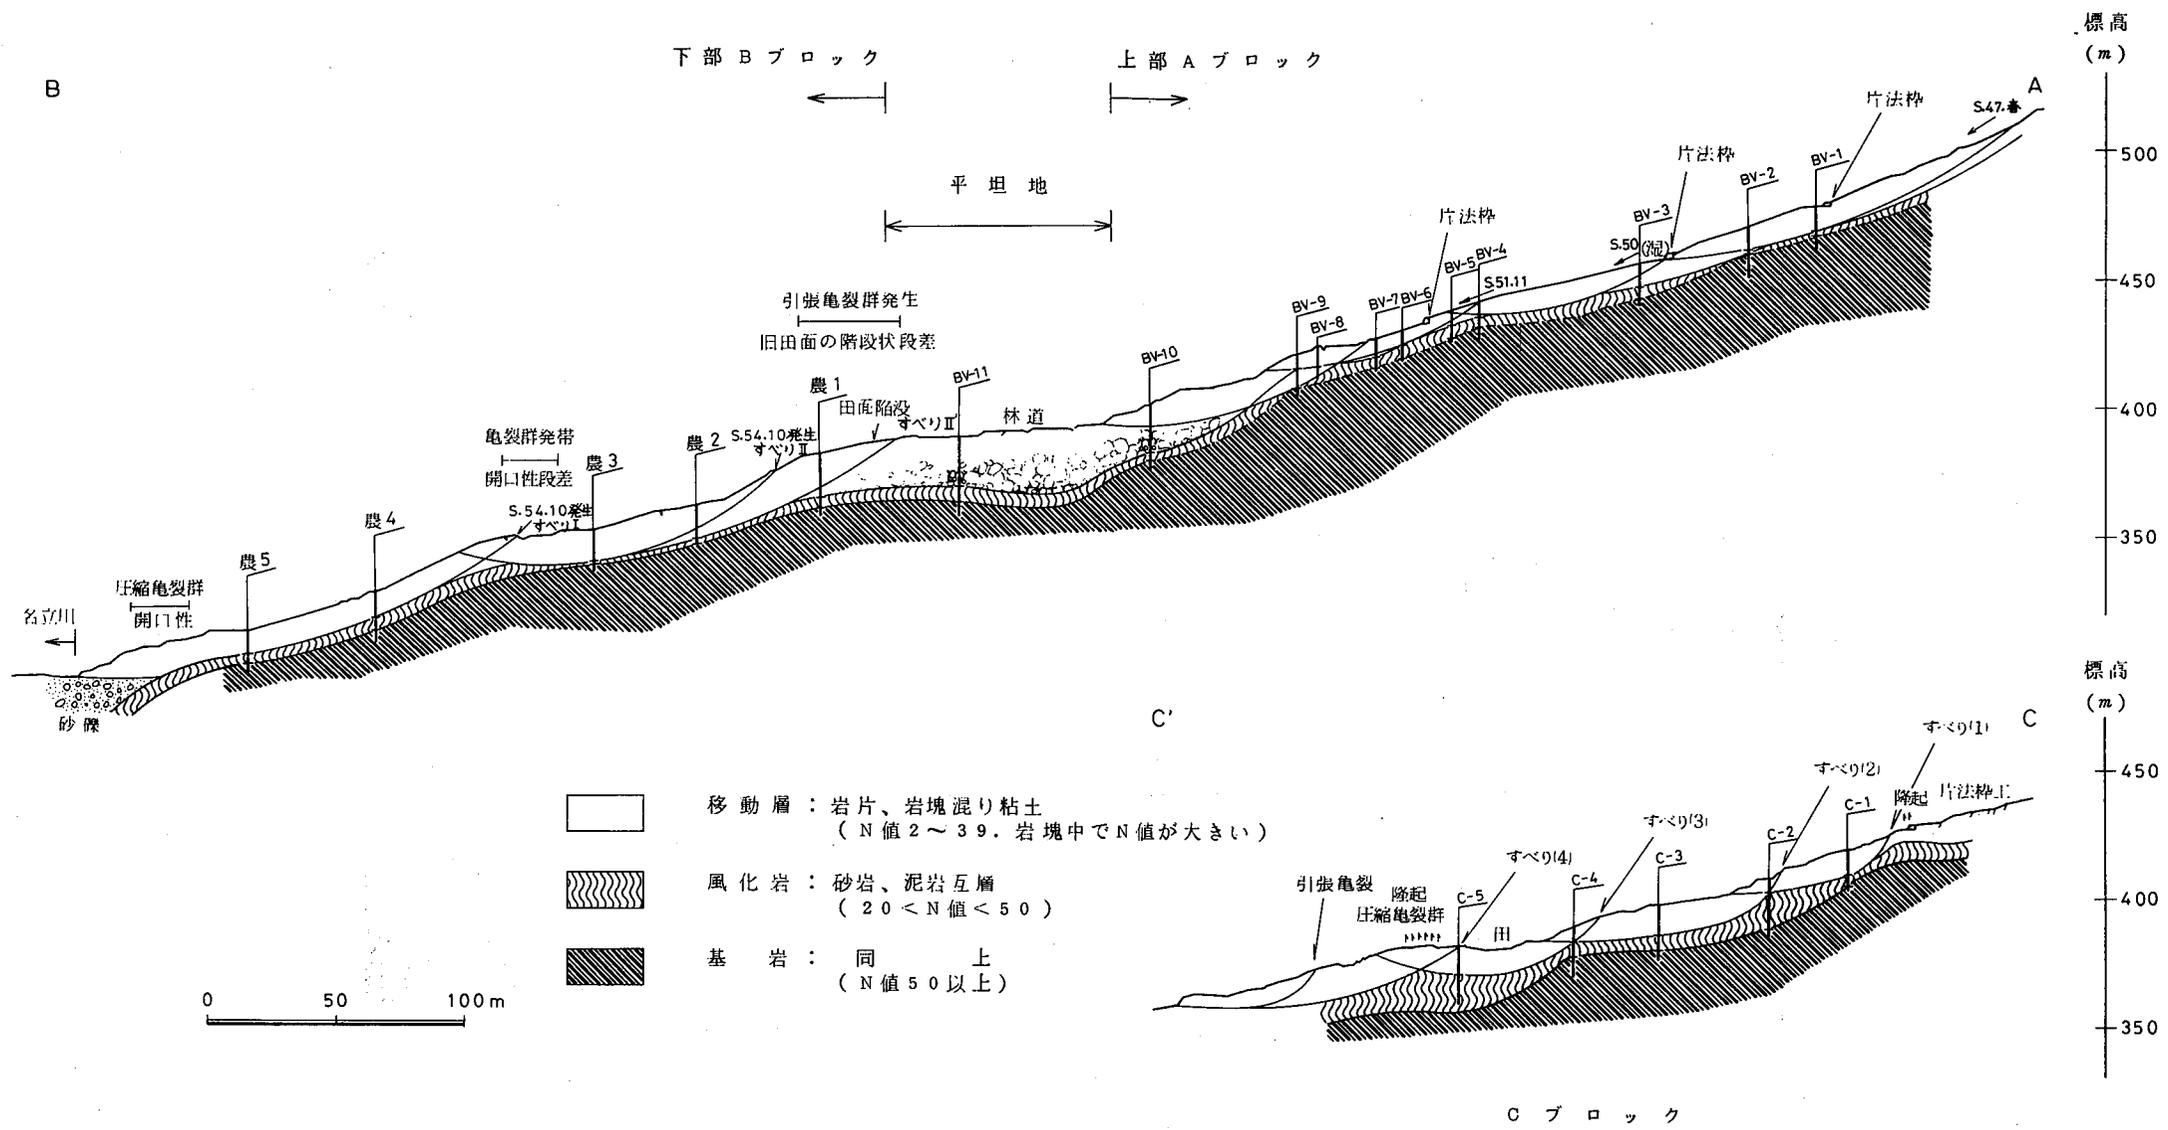
図-11-2 地すべり斜面地質縦断面図

地すべり斜面の地質縦断面図は図-Ⅱ-2に示す通りである。

同図にみられる様に、岩盤線は斜面の傾斜にほぼ一致して起伏に富んでいる。各ブロックの断面構成の特徴は次の通りである。

- 1) 上部Aブロックでは崩土厚さが平坦地上に押し出すBV-8孔より下方で厚いが、斜面上では5~9mと他ブロックに比較して薄い。岩盤線は平均20°の傾斜で、移動ブロック単位で起伏に富んでいる。
- 2) 下部Bブロックでは斜面内の主すべり方向で崩土厚さが農-2孔で12.30m、No.3・4孔でそれぞれ10.10m、9.40mと得られている。斜面勾配はNo.2孔を含む上部では5~10°、下部の流出区では20°平均の急傾斜となっている。

この地形勾配の相違は、斜面の移動機構に規制されており、両者の境部で移動形態が異なることを示す。すなわち、A断面図にみられるように斜面中腹部付近で岩盤線の勾配がやや緩くなり、ために地すべり移動に伴って斜面がやや隆起気味に迫り出す恰好となったと判じられる。下位のNo.3・4孔では岩盤線がほぼ斜面勾配と一致している。

- 4) 中腹の平坦面下では、岩盤上に直接沼沢地性~旧河床性の堆積物が分布するが20mにも及ぶ膨大な崩土により覆われており、上部斜面からの崩土の堆積区として位置づけられる。岩盤線は図-Ⅱ-2の縦断面線上ではほぼ平坦とみられるが、概して山側に深くなり最深部で26.60mにも達する。平面図に示した位置で昭和55年度に施工した集水井工の地質柱状の概要を図-Ⅱ-3に示す。砂礫層の分布は確認されなかったが、風化帯が山側に深くなる傾向が現われている。また、24.20m付近で薄いすべり面粘土が確認され南東方向に5度前後で緩く傾斜している。すべり面は明瞭な鏡肌を示し、その上部40cmは攪乱されて岩片混り粘土状となり、下面は硬質の泥岩となっている。目下のところ、このすべり面の形成時期や安定度、さらにその方向についても不明な点が多く、今後の課題として残されている。

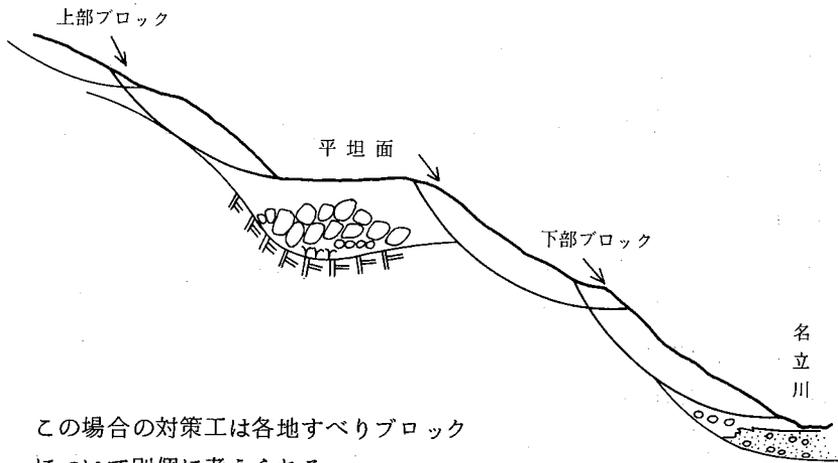
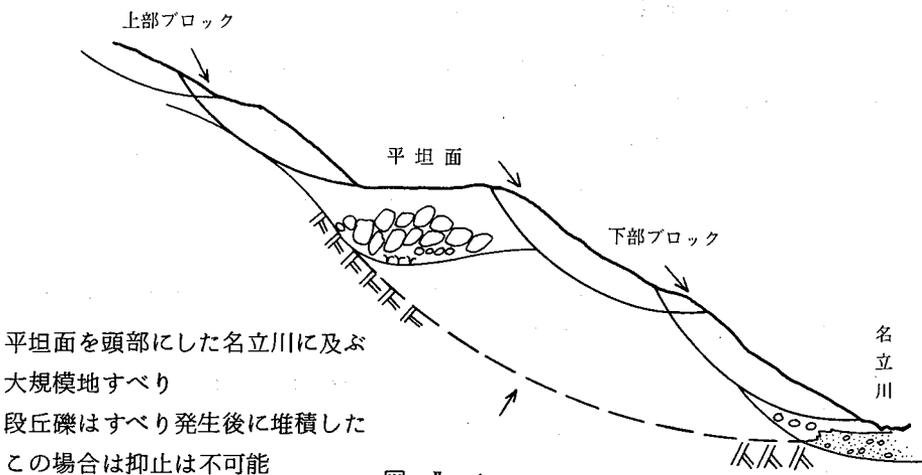
図-Ⅱ-4

ここで平坦地の原地形の成因を想定すると、①単なる段丘面であり山脚部で沼地の環境にあった、②平坦地を頭部陥没地として名立川に及ぶ大規模地すべりが発生した、の2通りが上げられる。これらを模式的に示すと図-Ⅱ-4のようになる。

この場合の対策工は各地すべりブロックについて別個に考えられる。

平坦面を頭部にした名立川に及ぶ大規模地すべり
段丘礫はすべり発生後に堆積した
この場合は抑止は不可能

想定①の場合は、平面図を境に上部と下部の地すべり斜面は別個に考えられる。すなわち、平坦面は上部地すべり崩土の堆積区にあたる。これに対して想定②の場合は、この深部すべりの動向に密接に関わっており、上部ブロックを含めて現況の地すべり現象は全てこの深部すべりに起因し、通常の地すべり防止工では抑止し切れない。

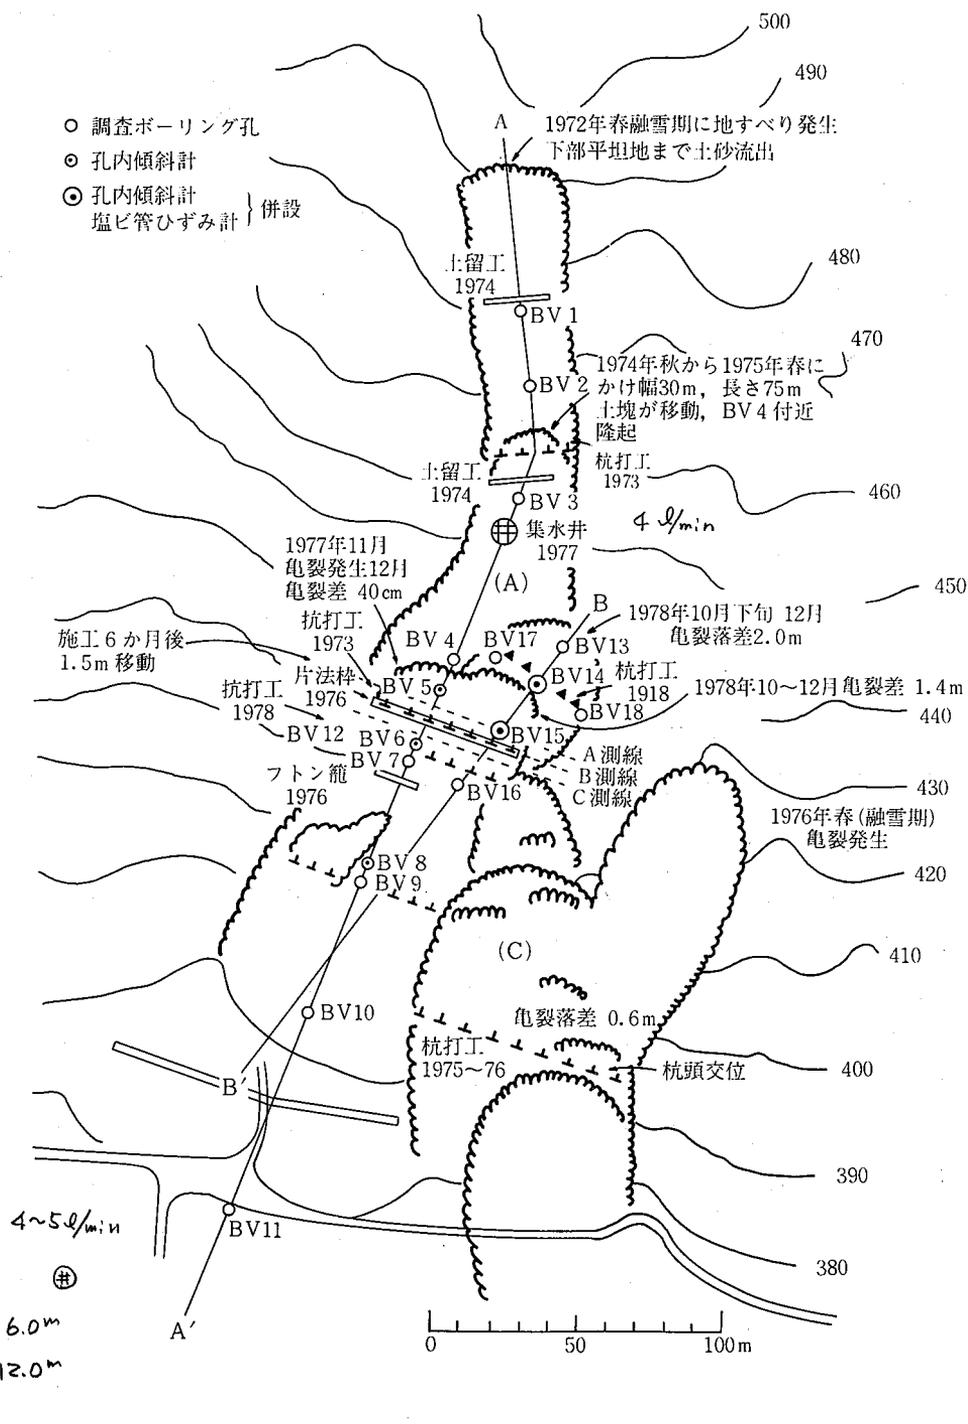
図- II - 5 四十刈地すべり地上部ブロック平面図

1972年融雪期に斜面上部(図-Ⅱ-5参照)から、地すべりが発生し、土砂流となって下部ブロック(BV-11付近)までおしだした。その防止対策として1973~1974年に杭打工、土留工等を図3、4に示す位置に施工した。それにもかかわらず、1974年秋から翌75年春にかけてBV-2の下流から幅30m、長さ75mにわたって移動し、BV-4付近が隆起した。

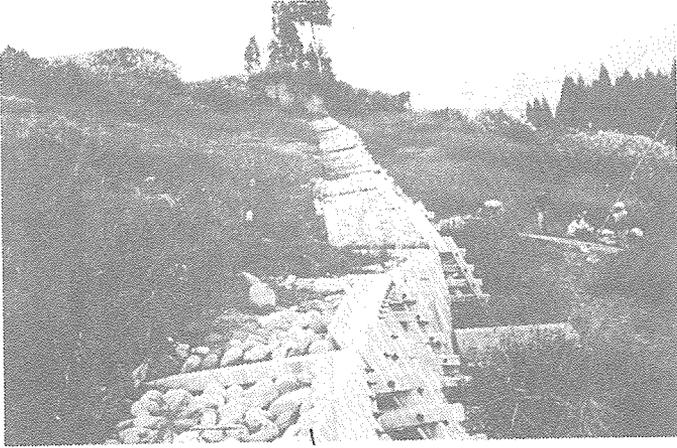
◀ 写真 1

施工完成当時の法枠土留工

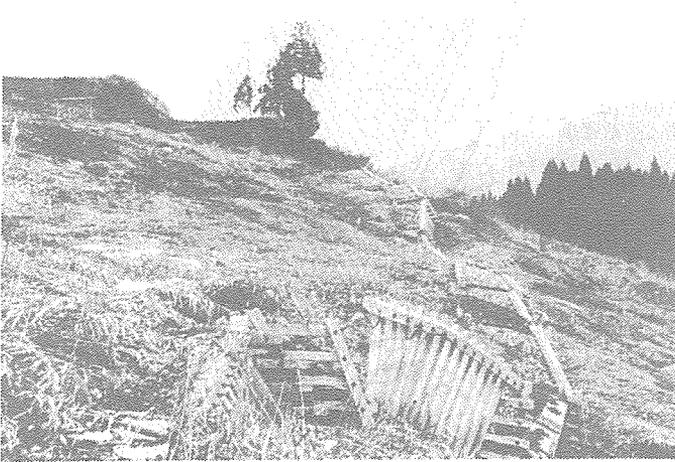
◀ 写真 2

施工 6 ヶ月後地すべりにより
1.5 m 移動した法枠土留工

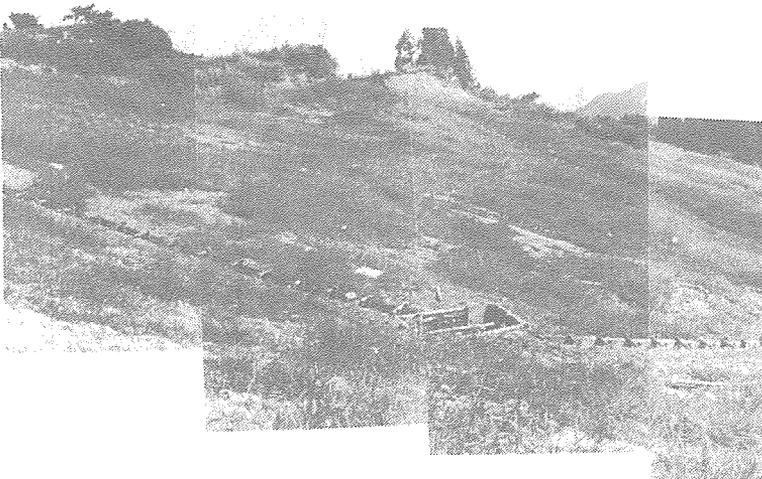
◀ 写真 3

法切整地後の状態 (一九八一・八撮影)

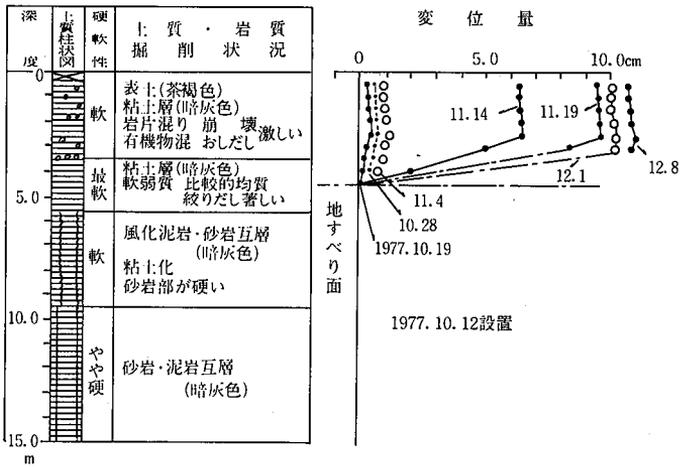
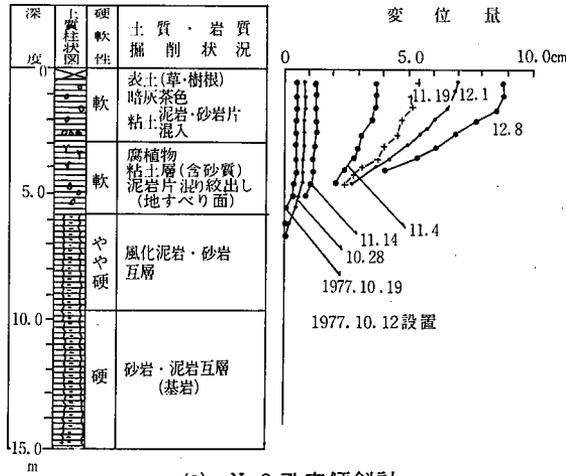
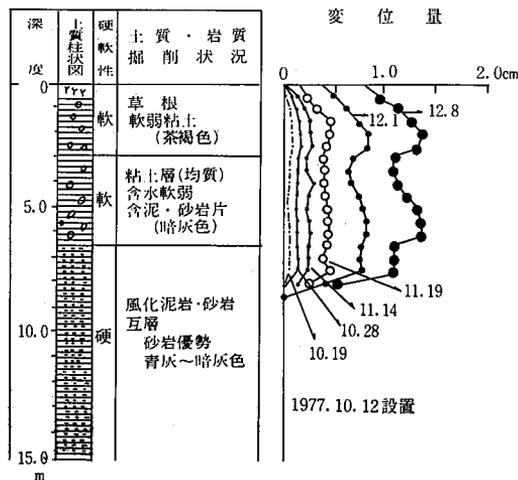
図- II - 7 孔内傾斜計の変位と土質累重

No.1~3孔内傾斜計の測定結果を示すと図-II-7のとおりとなる。この図が示すごとく、変位が最も大きく、しかも早期に発生するのは地すべり斜面上部のNo.1孔内傾斜計であって、10月から12月までの2か月間の変位量は10cmを超えた。変位状態はすべり面においてせん断的に変位し、深さ3.5mより地表にかけての変位量は同値となっている。これに比し、No.2孔内傾斜計の変位量の増大過程はNo.1孔内傾斜計よりも遅く、その量も小さい。しかも変位量は地下ほど小さく、地表に近づくほど大きくなっている。このことは斜面土塊が地すべり面で変位が進行すると、徐々に地表に向かって塑性破壊する状態を表わしている。なおこの地点の地すべり面の深さは5.0m付近である。

変位の伝播について考察すると、No.1とNo.2孔内傾斜計の斜距離は21.0m、深さ2.0mの地点における変位量はNo.1孔内傾斜計が11月14日6.4cm、No.2孔内傾斜計が11月14日3.4cm、12月1日6.2cmとなっている。この期間のひずみ量は 3.0×10^{-3} 、ひずみ速度は 5.5×10^{-8} /分となる。

また、No.2とNo.3孔内傾斜計の斜距離は33.9m、深さ2.0mの変位量はNo.2孔内傾斜計が10月19日0.5cm、11月4日1.2cmであるのに対し、No.3孔内傾斜計は11月19日0.45cm、12月8日1.35cmとなっている。したがってひずみ量は 3.8×10^{-4} 、ひずみ速度は 7.5×10^{-9} /分となる。

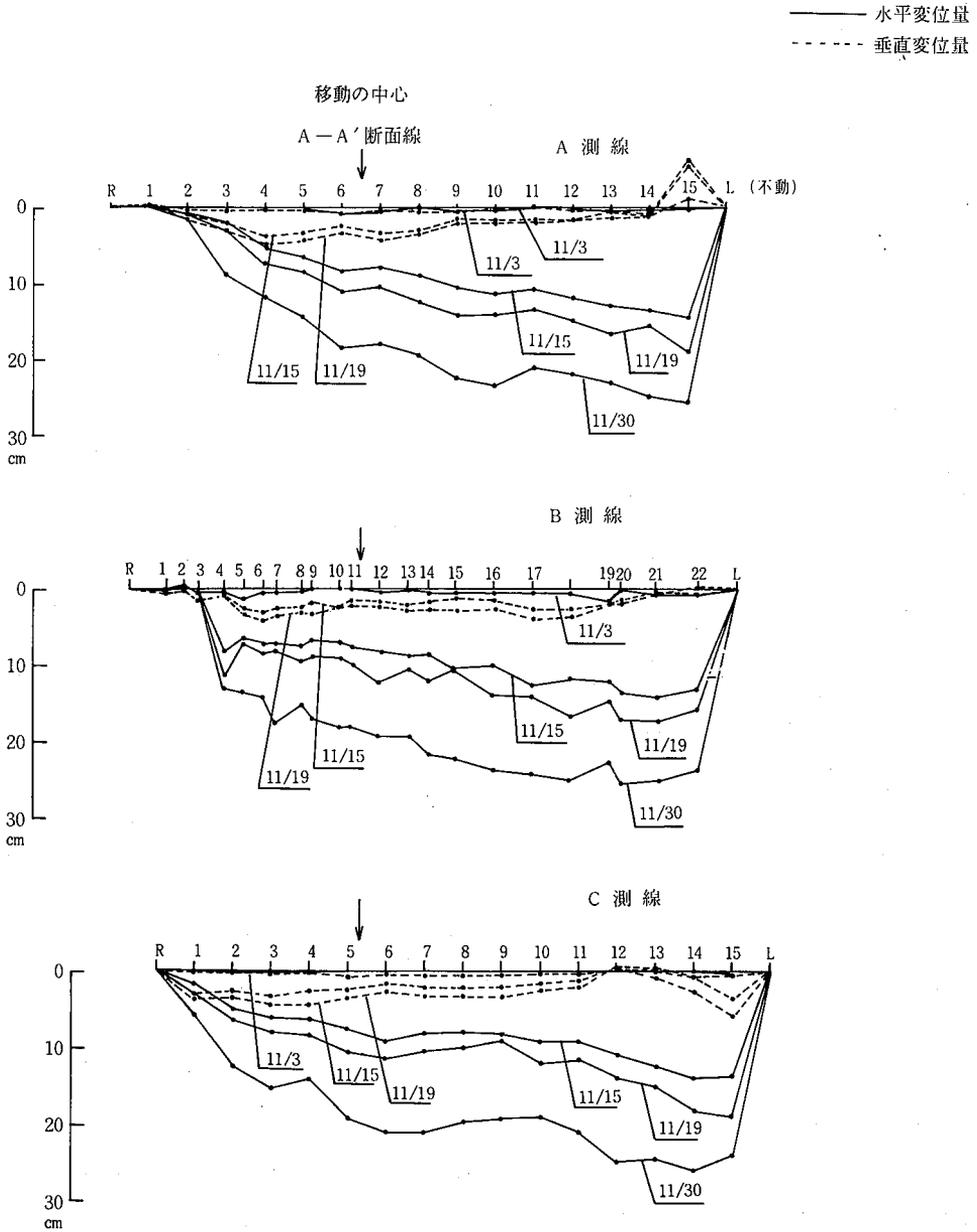
図-Ⅱ-8 地表移動量(水平・垂直変位) A-A'線

- (1) 斜面移動の中心は図-Ⅱ-9に矢印にて示したが、各測線の水平変位は中心より右側が大きく、左側が小さくなっている。
- (2) 垂直変位量は水平変位とは逆に左側が大きく、右側が小さくなっている。そしてまた、垂直変位量は水平変位の1/4~1/5となっている。
- (3) A測線No.8の水平変位(10月21日~11月30日)が19.4cmであるのに対し、No.1孔内傾斜計の地表移動量は10cmであって2:1となっている。これは孔内傾斜計の剛性によるものと考えられる。

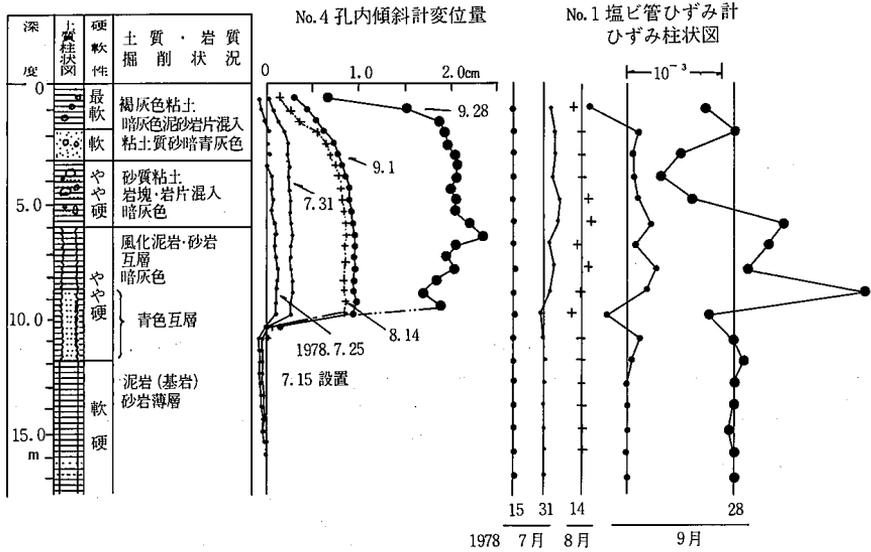
図-Ⅱ-10 孔内傾斜計・塩ビ管ひずみ計測定 (BV-3 孔)

- (1) No.4孔内傾斜計の変位量は深さ10m付近のすべり面の変位量が大きく、地表に近づくにしたが

って小さくなっている。しかも、深さ 5.0 m~10.0 m の間の変位量は最初の段階ではほぼ同じく、変位量が 1.0 cm を越える 9 月 28 日から深さ 6.5 m 付近の変位量が最も大きくなり始める。このことは、地すべり面に発生した変位が徐々に地表に伝播する状態を表わすが、その場合すべり面より約 5.0 m の間の変位量は同じで弾性的変位をなすが、変位が増大する過程で変位量は不均一となり、このことは粘塑性変位へ移行を表わしているものと考察することができる。この状態は塩ビ管ひずみ計の測定にもあらわれている。

塩ビ管ひずみ計の9月28日ひずみ分布はピークが+側に2つ、-側に1つあり、2層のすべり面のごとく解されがちであるが、これは前述の土塊の粘塑の変位によるものであり、管頭に近づくと-となるのはパイプの剛性により拘束反力が作用することを表わしている。

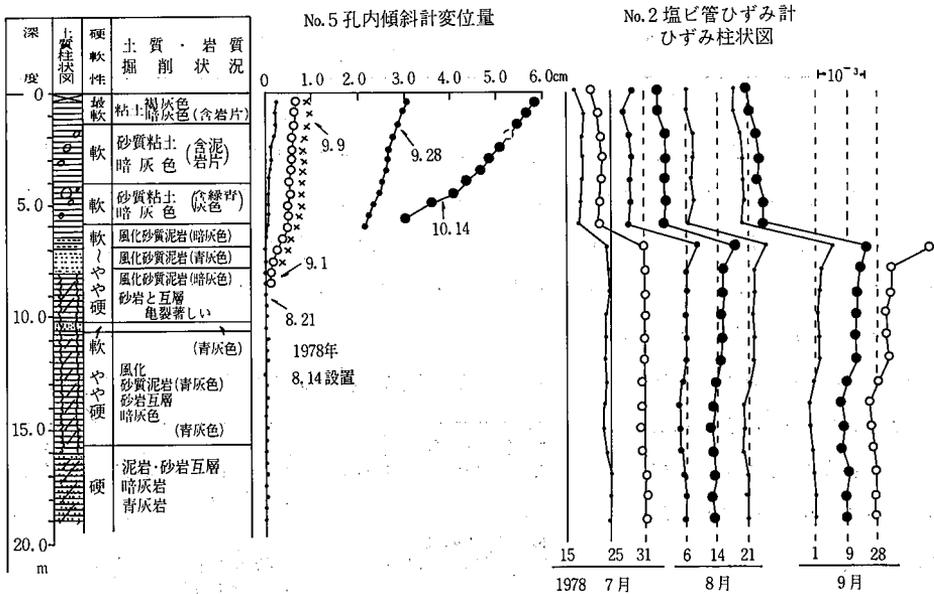
図-Ⅱ-11 孔内傾斜計・塩ビ管ひずみ計測定 (BV-5 孔)

(2) No.5 孔内傾斜計は地すべり面が6.5 m 付近であり、これより上層にかけ変位が急増している。このことは地表に近づくにいたがって塑性流動化している状態をあらわし、地表移動量測量結果と照合するとさらに明解となる。またなぜこの地点の地表付近の塑性破壊的変位が著しいかは、この地点が地すべり円弧Ⅰの末端部であるが、地すべり円弧Ⅱの冠頭部でもあって複合部分となっており、受働応力と主働応力が2重に作用する地点にあるからである。
