四十刈(東飛山)地すべり地
大貫(平山)地すべり地

1981. 10

地すべり学会新潟支部
土質工学会北陸支部

II 四十刈地すべり地

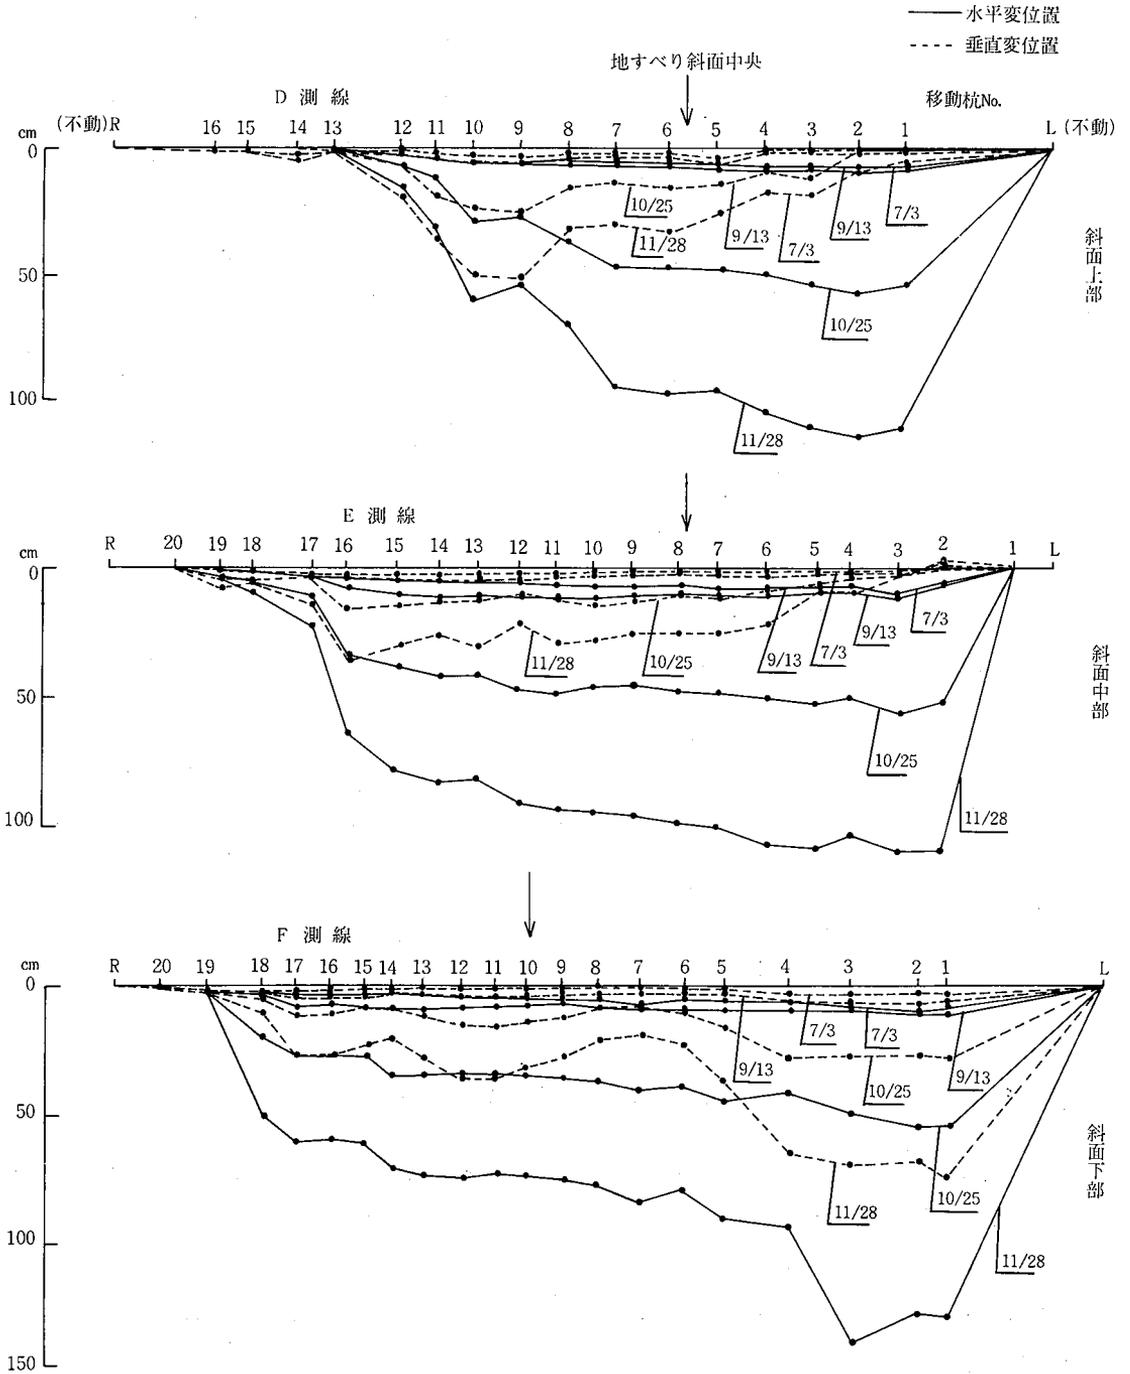
図-Ⅱ-13 地表移動量(水平・垂直変位) B-B'線

(1) 中心点の水平変位量はD, E線で約1.0 mであるが、F線においては75cmとなっている。しかし、水平変位量の最大の位置は中心点より右側にかたより、11月28日のD, Eの最大変位は110cmであるのに対し、F線の最大変位は140cmであって下流が大きくなっている。

(2) 垂直変位量はA-A'線と同様にF線以外は水平変位量と比例せず、むしろ水平変位量の小さい部分が垂直変位量が大きくなっている。

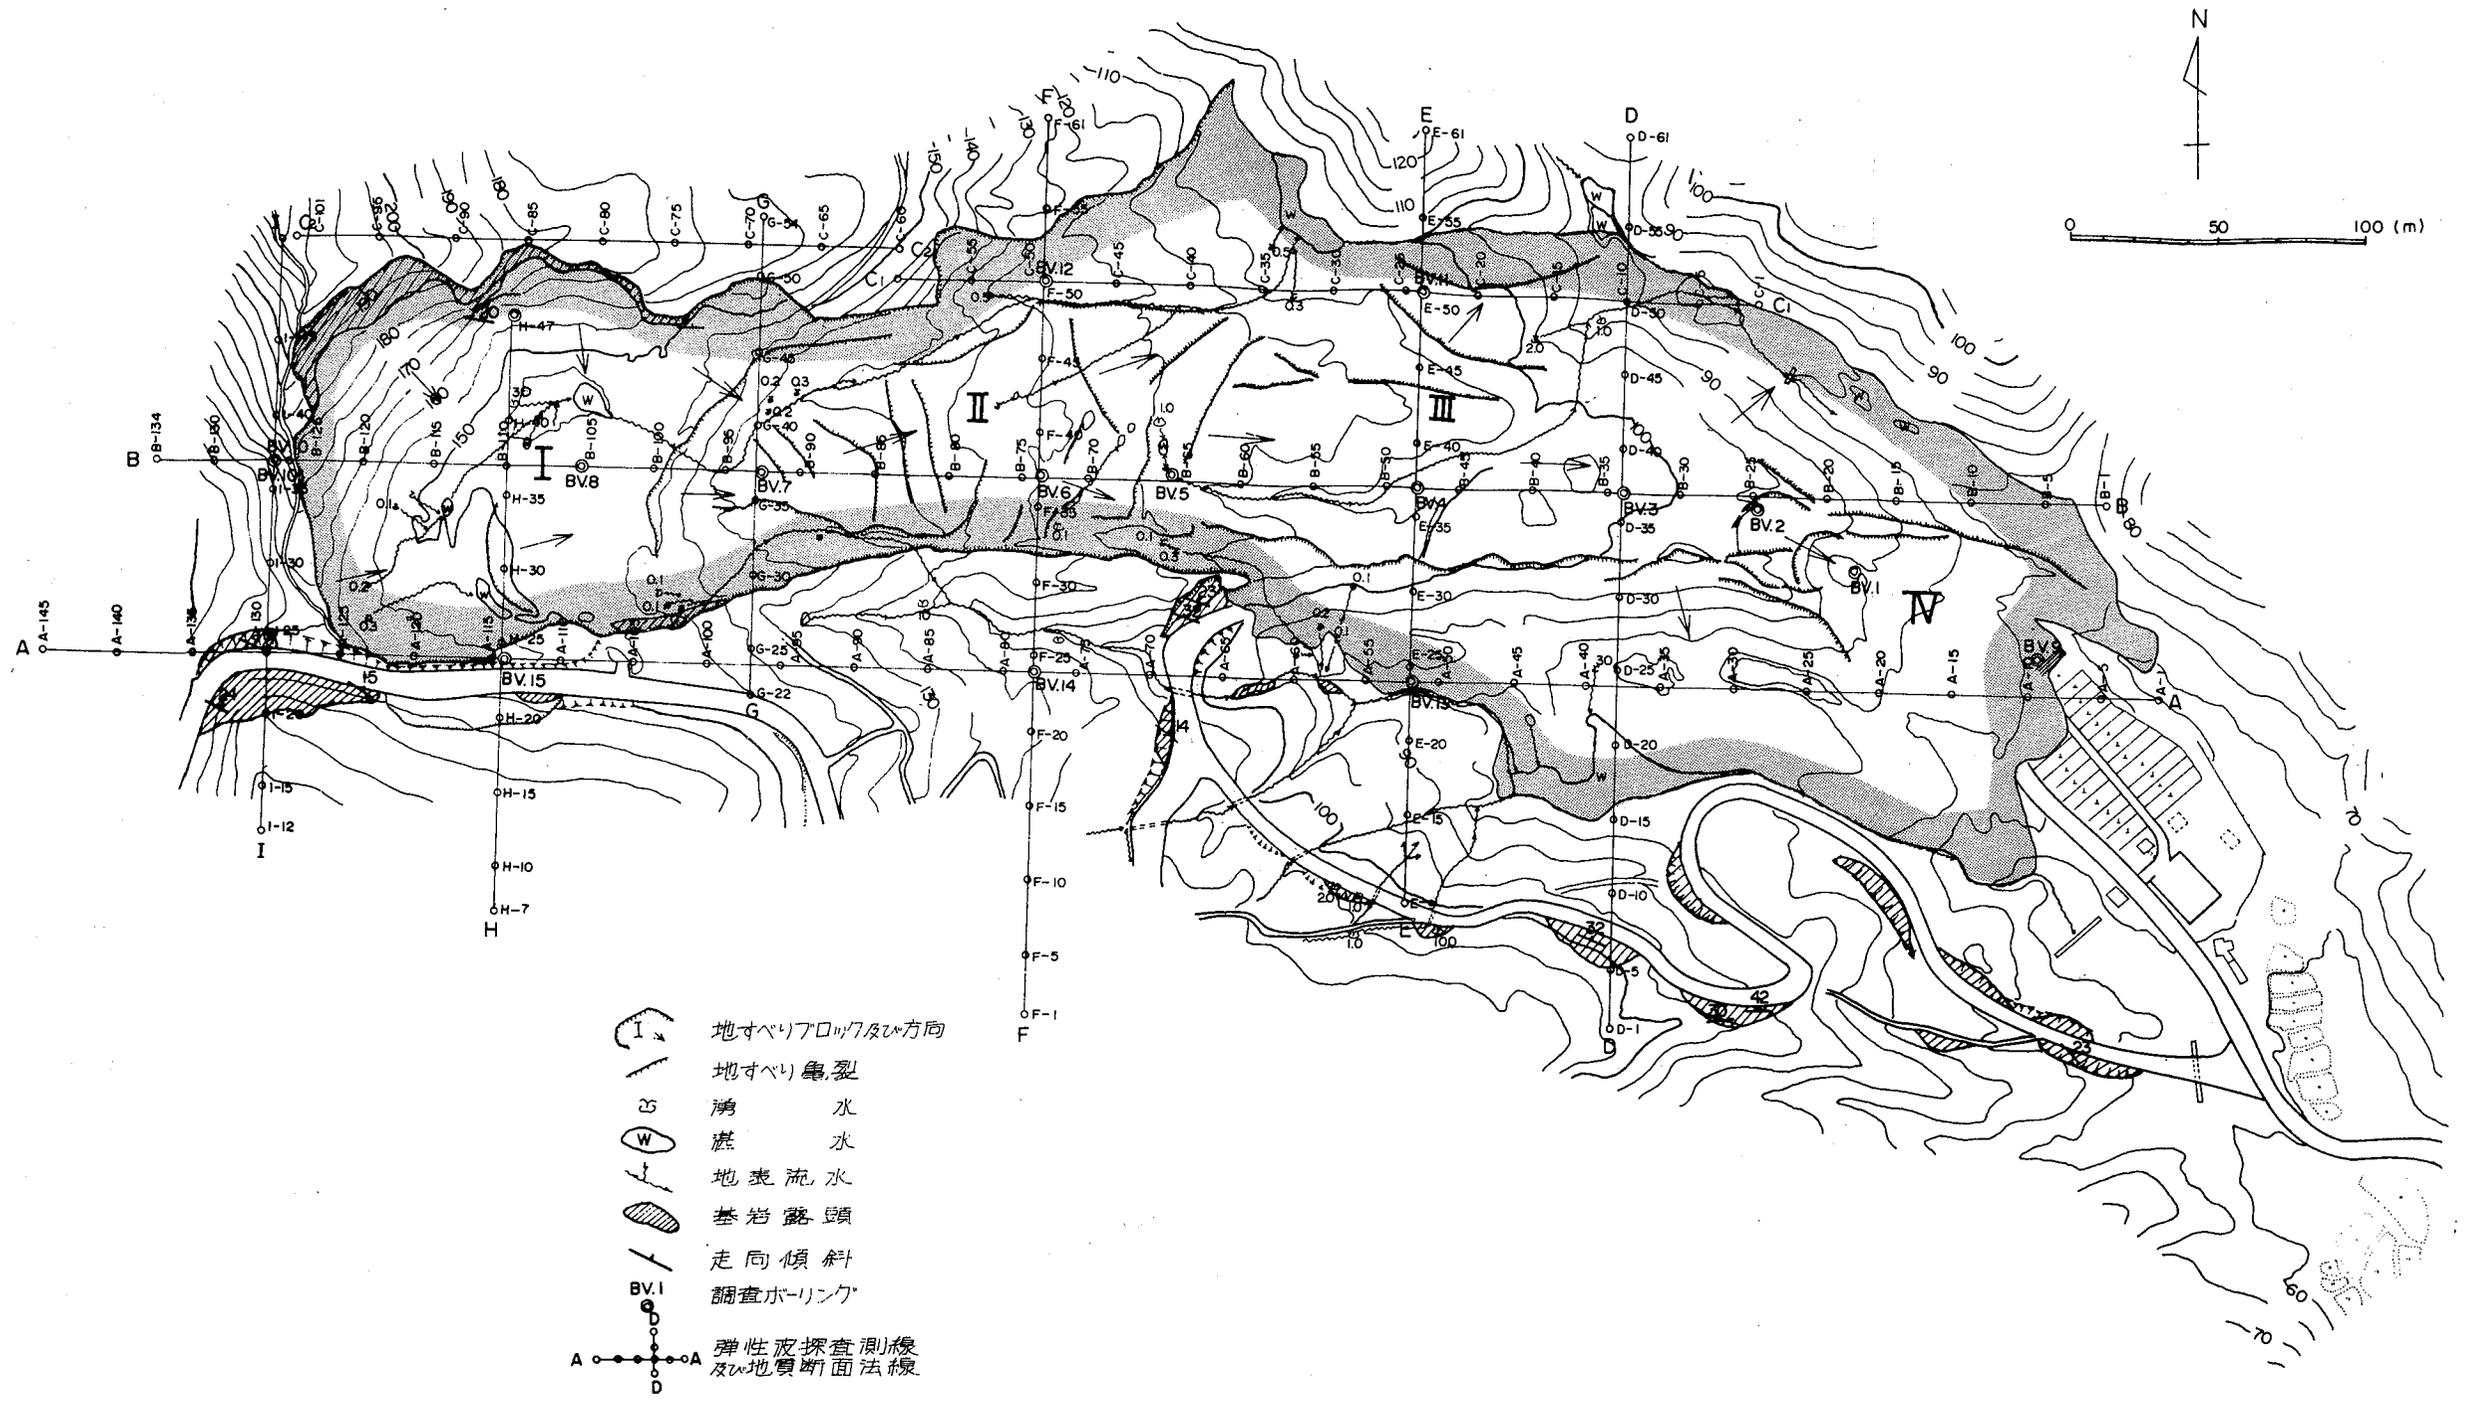
図-1-1 大貫地すべり平面図

地すべりブロックは、上半部の凹状斜面でⅠおよびⅡブロック、下半部の凸状屋根地形部でⅢとⅣブロックが区分される。とくにⅠブロックとⅡブロックの間は比高10数mの2次滑落崖で明瞭に区界される。しかしⅡとⅢおよびⅢとⅣの各ブロック境界は必ずしも画然としていない。相対的には、上半部のⅠ~Ⅱブロックは“引張り部”、下半部のⅢ~Ⅳブロックは“圧縮部”とみることができ、とくにⅡブロックには大小無数の引張り開口亀裂が発達している。

地すべり地区内の地下水湧水点は、Ⅰ~Ⅱブロックの北側頭部滑落崖下とⅡブロックの2次滑落崖

下に線状に点在するほか、Ⅲブロックの南北両サイドの斜面にスポット的にみられる。

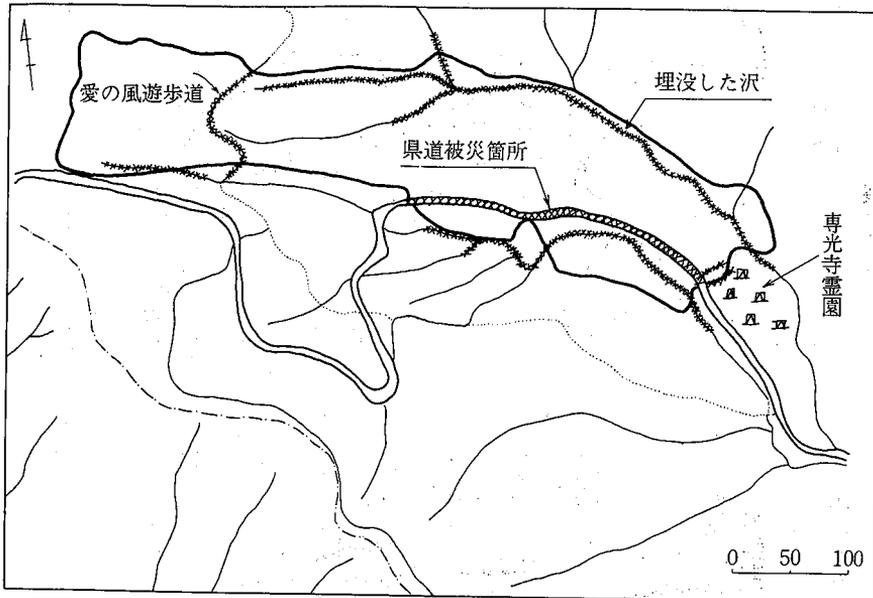
図-Ⅲ-2 地すべり範囲と被害力所

地すべりの発生により、頭部には比高約40 m余の大滑落崖が形成され、上半部にあった杉林は縦長にくずれながらほぼ塊状に約100 mあまり押し流された。また、もともと低い尾根状地形であった下半部は上方からの移動土塊により圧縮破壊を起し、土砂は南北の谷地形部に拡散流出して谷をせきとめ、いくつかの湛水池が出現した。

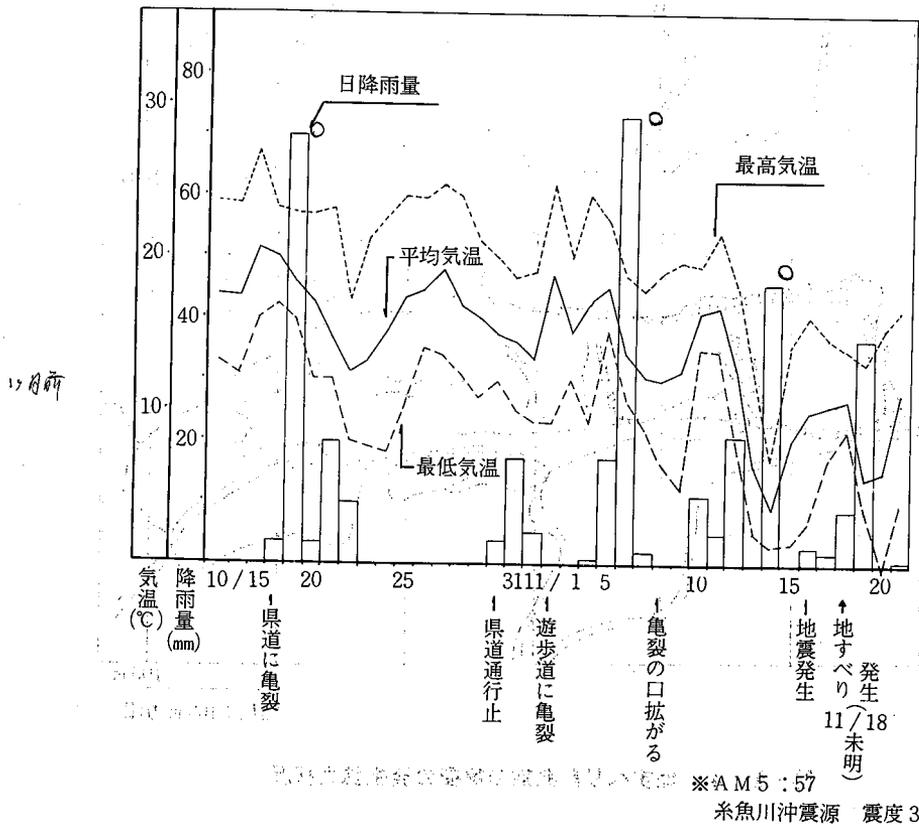
図-Ⅲ-3 地すべり前兆期の気象状況

地すべりの前兆は約1カ月前からあり、10月19日の約70mm/日の集中豪雨を契機に最初の亀裂が発見され、その後断続的な降雨が続き、11月16日の震度3の糸魚川沖地震の2日後に大地すべりが発生したものである。この前兆期間に上半部の中段滑落崖と、下半部中央部のタテ割れの地すべり亀裂が同時的に発生拡大していく様子が観察されている。

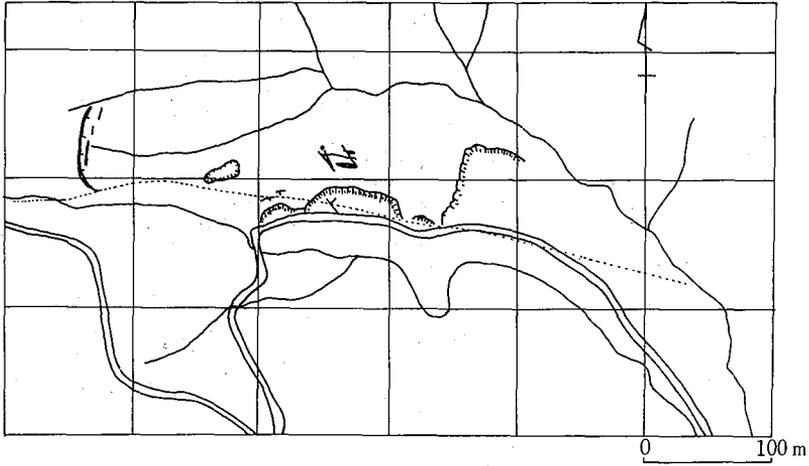
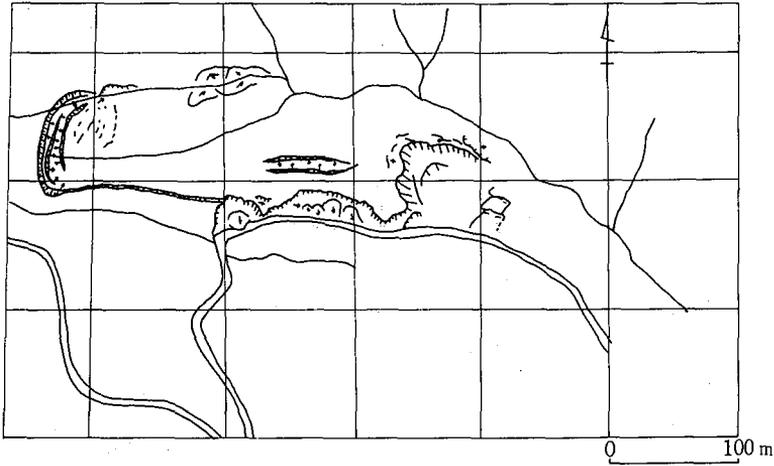
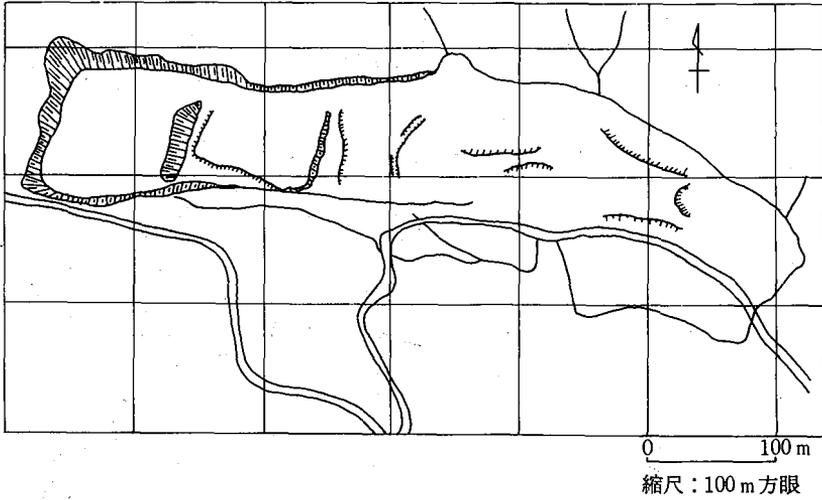
図-Ⅱ-4 地すべり前兆期の亀裂の発生拡大状況

十一月二日の亀裂分布図

十一月九日の亀裂分布図

十一月十八日地すべり発生直後の
主要な亀裂分布図

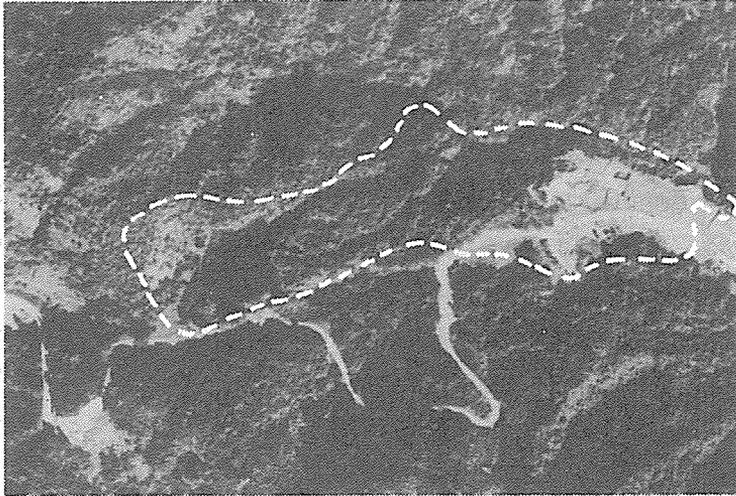
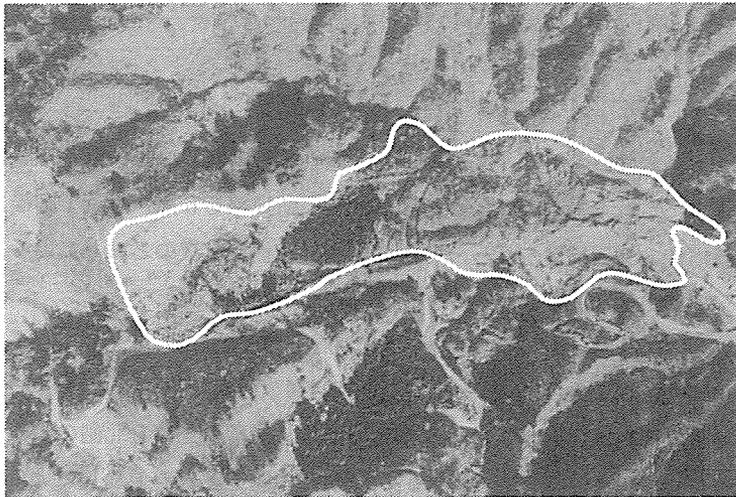
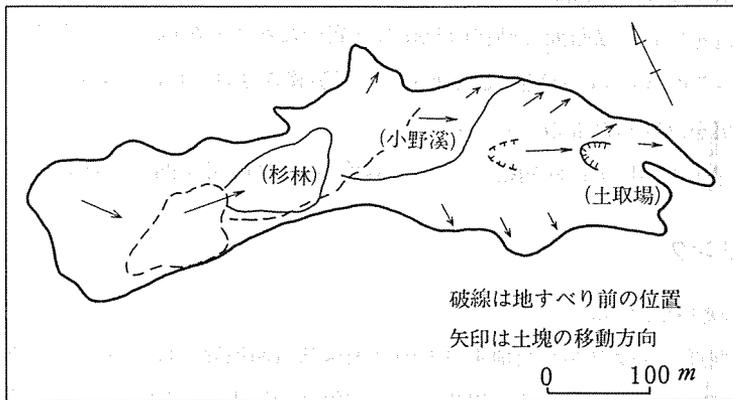
図-Ⅱ-5 地すべり土塊の移動状況

(地すべり発生前の航空写真)

(地すべり発生後の航空写真)

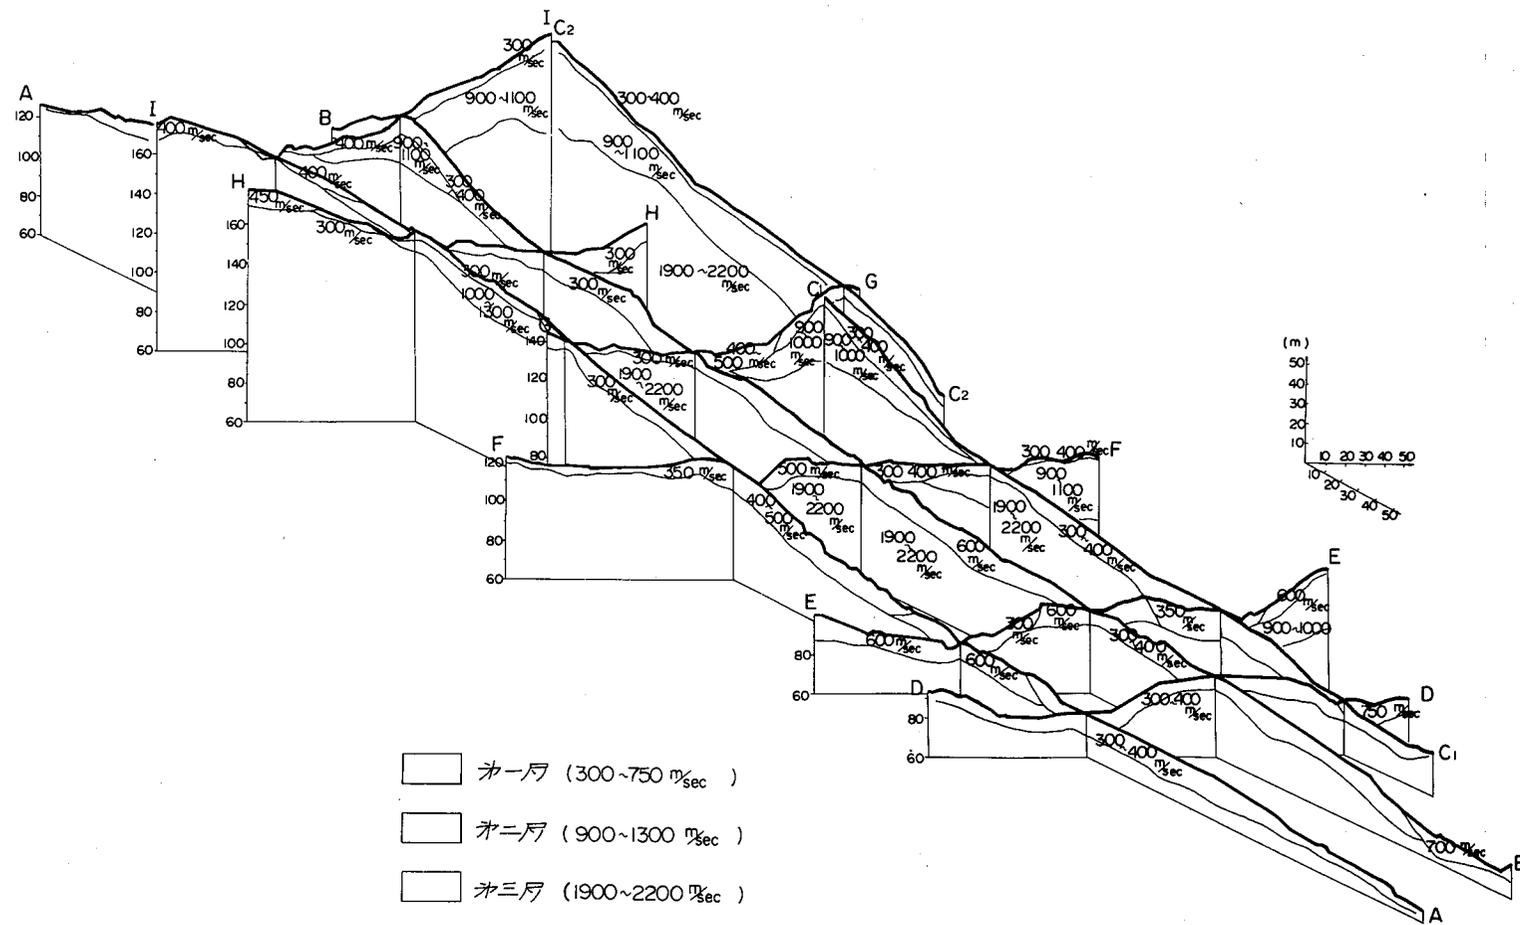
図-Ⅱ-7 弾性波探査結果のパネルダイアグラム

3層構造を示すところは、Ⅰ～Ⅱブロックにかけての大滑落崖を含む北側の屋根筋に沿って偏在しており、他方南側では一様に2層構造で1000 m/secの中間速度層を欠除している。そして第2層と第3層の境界面はゆるく北へ沈む傾向があり、これは基岩の層理面構造に近似している。Ⅲ～Ⅳブロックでは2層構造を呈し、横断面で凸状の堅硬な基岩のたかまりがはっきり識別される。
