## 第25回シンポジウム

# 地すべりと地形形成

1997. 5. 9

主 催 地 す べ り 学 会 新 潟 支 部  
共 催 地 盤 工 学 会 北 陸 支 部  
後 援 新 潟 県  
新 潟 県 地 質 調 査 業 協 会  
地 す べ り 対 策 技 術 協 会 新 潟 支 部

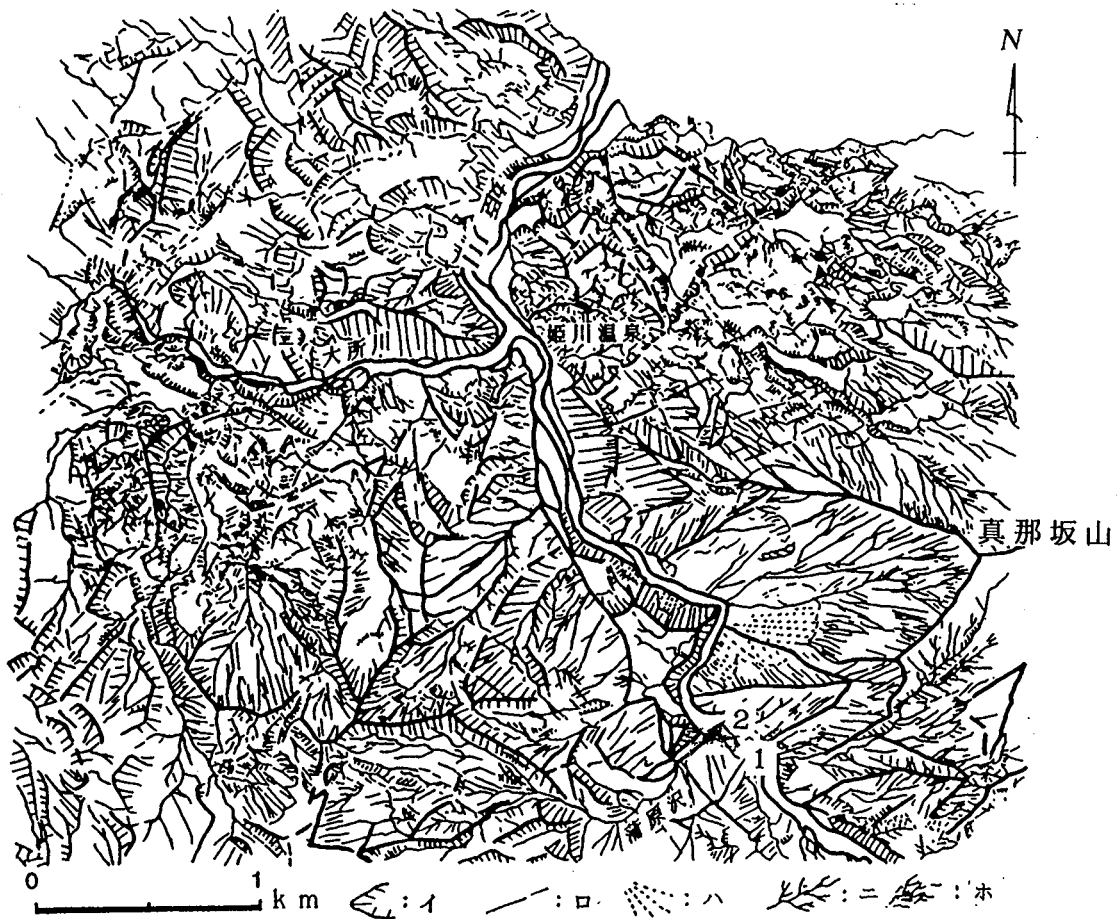
図 3. 姫川中流姫川温泉付近の地形学図

イ：滑落崖、ロ：リニアメント、ハ：崖錐堆積物、ニ：河系、ホ：山ひだ  
1, 2...：試料採取位置.

北部フォッサマグナ地域の西の境界付近に位置する姫川中流域の地すべりは、西日本と東日本を分断する大規模な地質構造に支配され、その形成も複雑なものになっている。図3は2万分の1航空写真を使用して、姫川中流域姫川温泉付近の本川と、支川の大所川の一部を含む地域の山地地形の分類図である。図3で明かなことは、地すべり地形の骨格になる滑落崖の多くが半円形でなく、くさび状ないし直線状を示す。その顕著な例は、真那坂山の西の姫川に直接する斜面の地すべり地形である。ここでは真那坂山から西に延びる尾根をくさび状に切断して、滑落崖を形成し、滑落した岩盤は破碎され、対岸に段丘面状の平坦面を形成して堆積している。恐らく発生当時姫川を堰止し、天然ダムを形成し、後に決壊して下流に大洪水をもたらしたと推測される。実際に、この崩壊堆積物と接続して、下流に厚い土石流性の堆積物があり、扇形に広がったと思われるその断片が、小規模な段丘として分布している。崩壊堆積物の上流側では、蒲原沢と姫川との合流点左岸に段丘があって、この面を構成する砂礫層からなる堆積物の構造が、底置層・前置層・頂置層を有する堆積構造を示し、この堆積物が蒲原沢から供給され、静水中に堆積した堆積物であることは明かである。当時、姫川は満々と水をたたえた堰止湖が出現していたと考えられる。また、静水中の堆積物の西側山よりの基底付近に崩壊堆積物があって、この中より得られた木材の $^{14}\text{C}$ 年代は、小嶋ほか(1996)によると、 $510 \pm 90 \text{ }^{14}\text{C y.B.P.}$ であるという。

真那坂山のこの岩盤すべりに隣接して上流側に、上部を切断され、滑落面となっている尾根があって、これと上流側で接している崩壊堆積物がある。図3中に示した地点番号の位置周辺がその堆積物で、ここでも崩壊堆積物中に木材が含まれている。この堆積物は、規模は真那坂山の例より大きくないが、それでも姫川を堰止めた痕跡がある。堆積物そのものは兩岸にあって、左岸側では崩壊堆積物が下位にあって、上位に円磨された砂礫からなる段丘堆積物が覆っている。この堆積物中で得られた $^{14}\text{C}$ 年代は、 $900 \pm 100 \text{ }^{14}\text{C y.B.P.}$ (NU-869、日本大学年代測定室、測定者小元久仁夫)、段丘堆積物の下底付近の試料の $^{14}\text{C}$

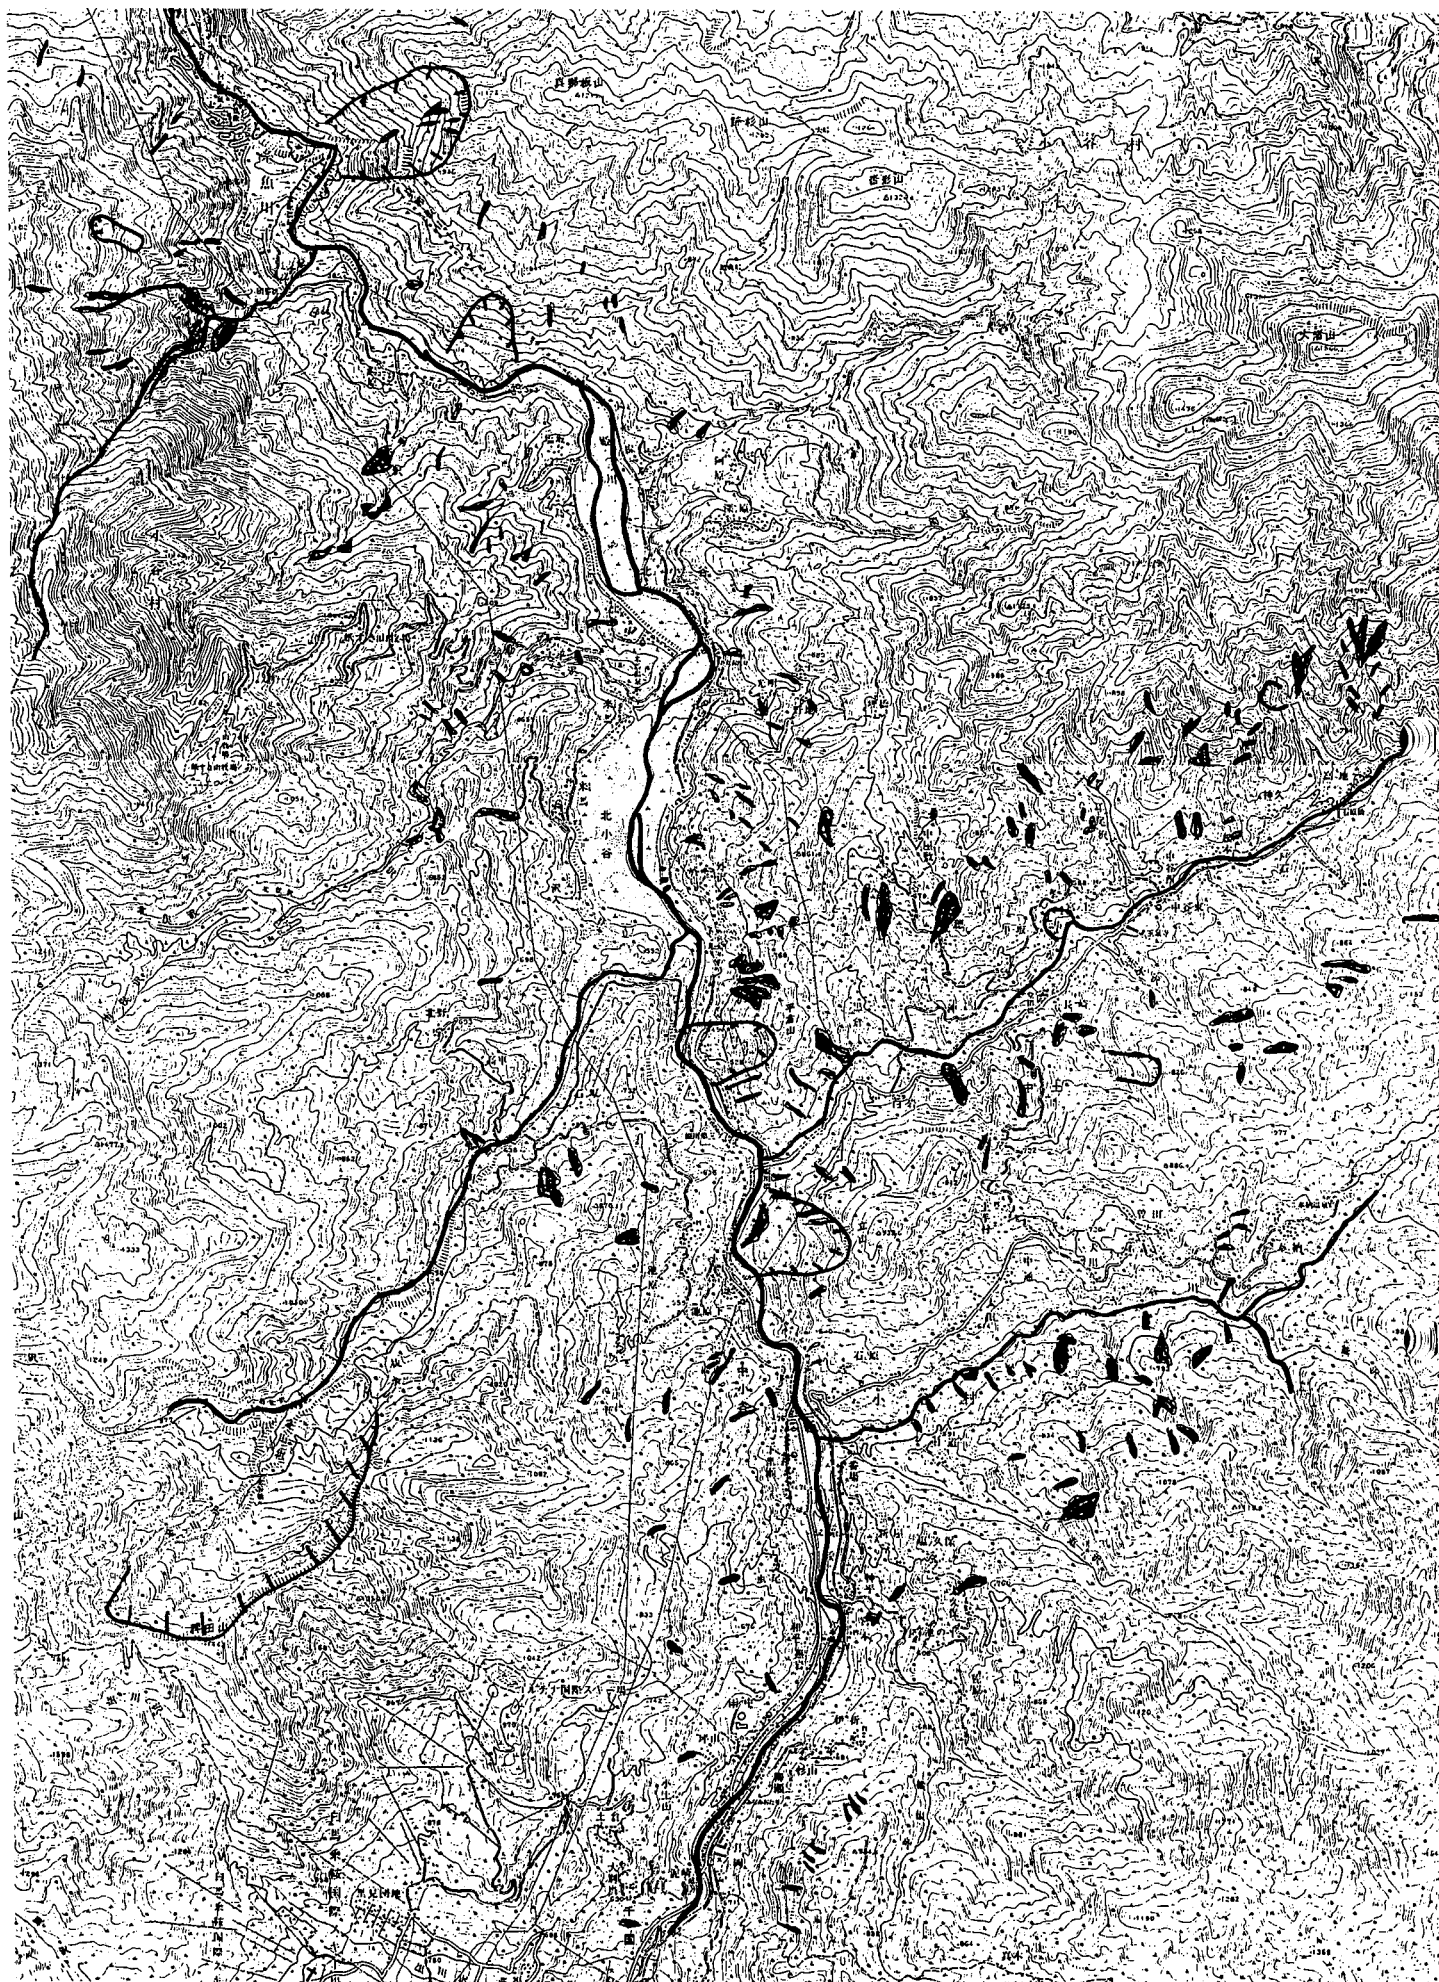
図.5 1995年7月の災害発生箇所 S=1:50000

姫川・中谷川ぞいの崩壊発生箇所を直後に撮影した航空写真から読みとり地形図にプロットしたものを図に示す。これをみると両岸のいたところで崩壊が発生したことがわかる。特に崖錐堆積物が分布している急斜面での発生している例が多い。崩壊のタイプは以下のタイプに区分できるようである。
