第26回シンポジウム

# 新潟の地すべり

1998. 5. 8

# I '98 新潟の地すべり

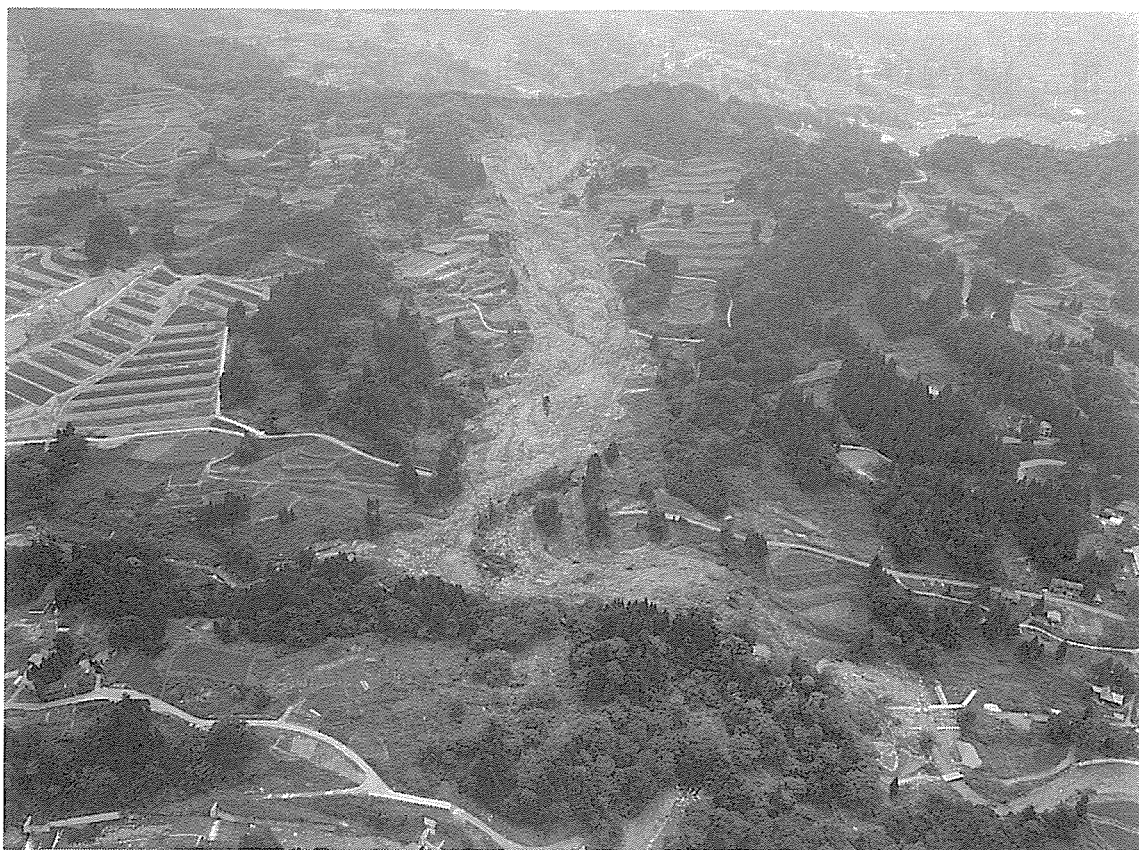
写真-1 地すべり発生直後(平成8年5月)

本地すべりは、平成8年4月15日午後6時頃に発生した。地すべりは標高510m付近直下を冠頭部として大規模に滑動し、押し出した大量の土塊は下方を横切る一級河川堀切川を完全に閉塞させた。その規模は延長700m、幅150m、標高差150mである。

標高510m付近の冠頭部では落差30mの明瞭な滑落崖が形成された。その直下には地すべりの基盤にあたる風化泥岩が露出しており、層理面には明瞭なスリッケンサイド(条痕)が認められた。この風化泥岩は最大で100mにわたって露出していることから、冠頭部付近にあった土塊は層理面をすべり面として100m以上も移動したことになる。

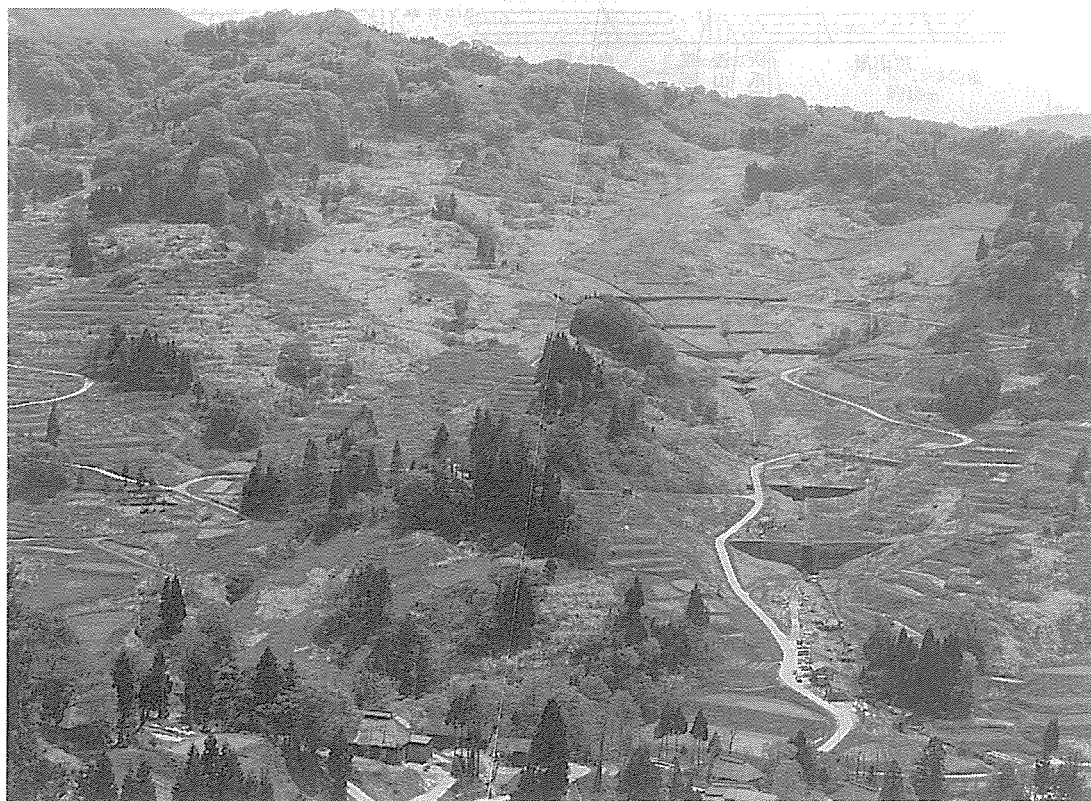
写真-1 八幡地すべり防止区域蛇香沢地区を対岸から望む

地すべり地の基盤を構成する地質は、新第三紀中新世の寺泊層黒色泥岩を主体とし、灰色砂岩を挟む(図-2)。泥岩は侵食に弱く、含水・乾燥を繰り返すと容易にスレーキングによって細片状に碎ける。一方、砂岩は硬質で侵食に強い。そのために対岸から望むと、砂岩の尾根部と泥岩を主体とする地すべり斜面とが交互に繰り返す特異な地形を見せる。
