第27回シンポジウム

平成10年8月豪雨に伴う新潟の土砂災害について

主催 地すべり学会新潟支部
主催 地盤工学会北陸支部
後援 新潟県
新潟県地質調査業協会
地すべり対策技術協会新潟支部

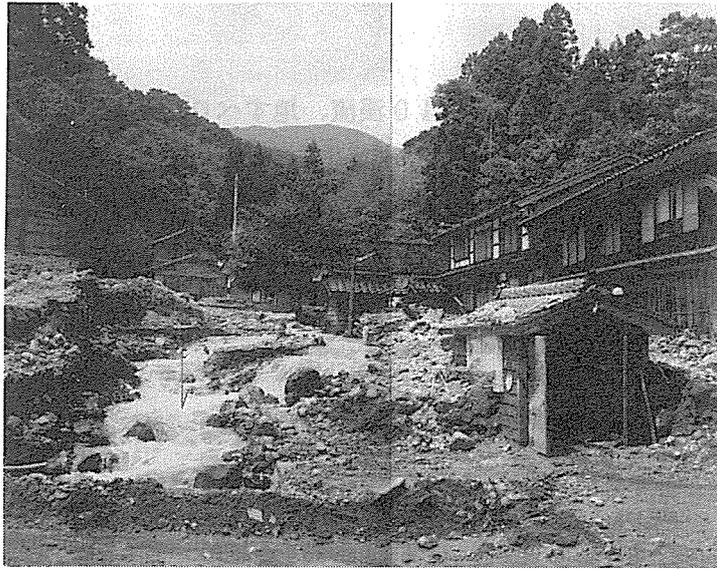
(写真一 東立島地区 被災直後)

この地区ではがけ崩れと土石流が発生し、がけ崩れでは人家2戸全壊、土石流では人家の一部破損5戸・床上浸水2戸・床下浸水2戸・非住家一部破損3戸の被害がありました。住民が土砂災害の発生しやすい地域に住んでいることを充分認識しており、区長等の的確な判断により事前に避難するなど、自主避難体制が整備されていることにより人的被害をまぬがれることができました。

家屋被災状況。

全壊家屋

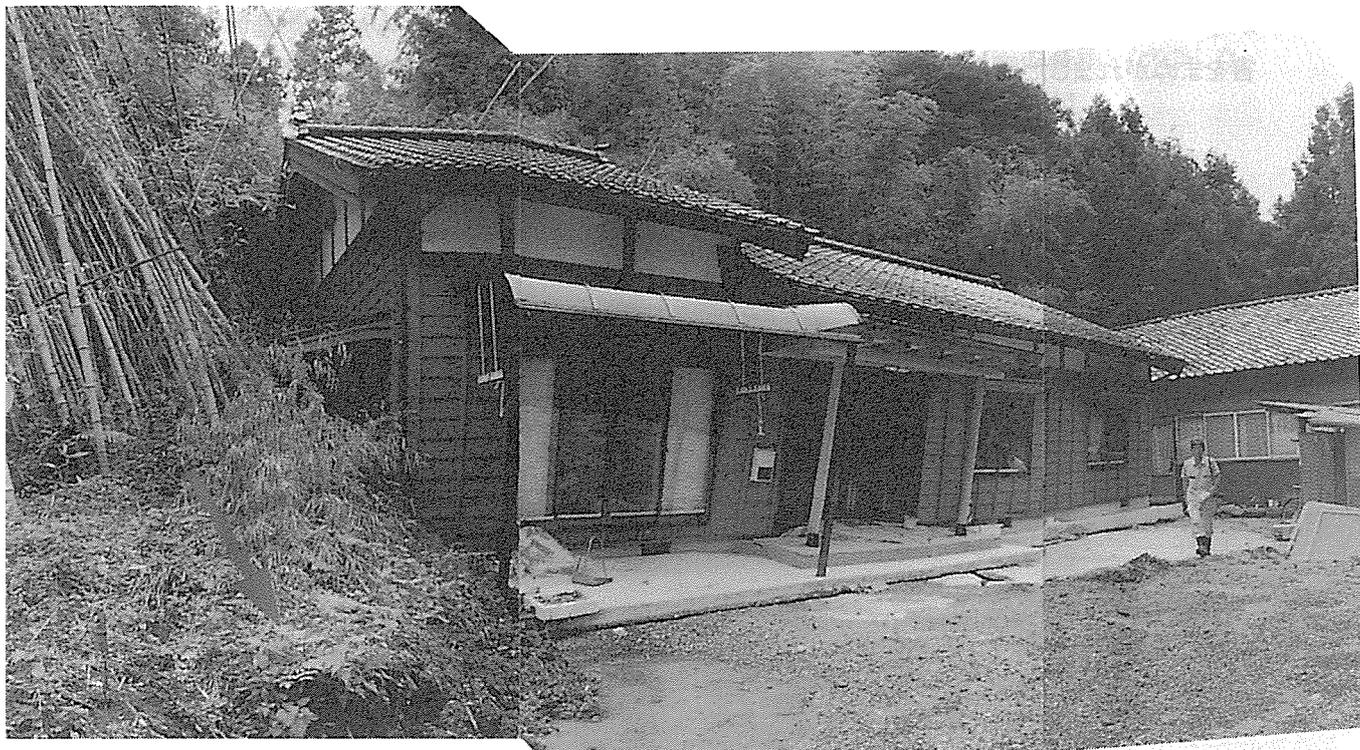
(写真一3 二宮地区 全壊家屋)

この地区は、4日の10時頃発生した地すべり（移動土砂量約2,000m³）により人家の全壊1戸、また隣接する斜面においても地すべりが発生し1戸一部破損の被害がありました。当地区においても災害の直前に自主避難したことからの人的被害はまぬがれたました。

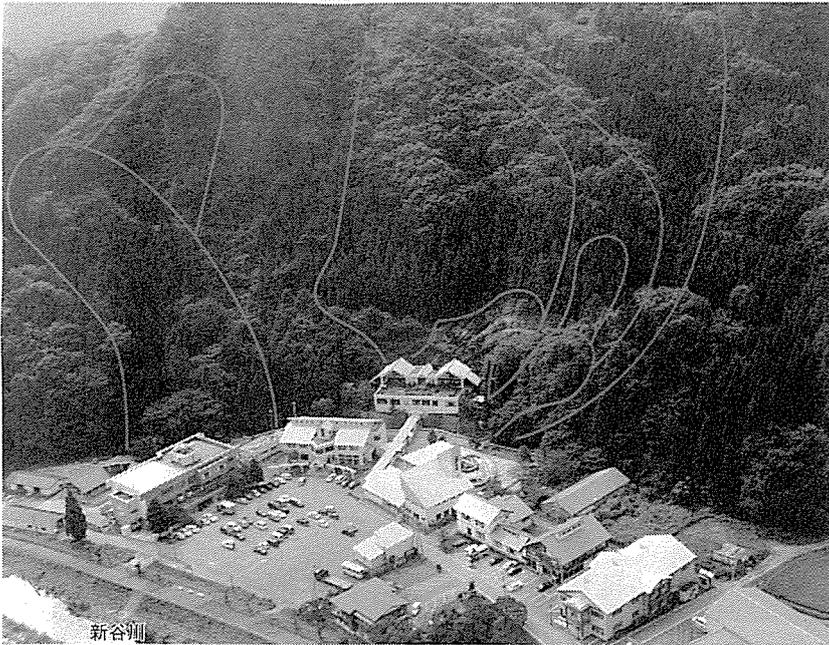
(写真一 5 内川 被災全景)

この地区も連続雨量が200mmを超えた4日9時頃地すべり（移動土砂量約3,000m³）が発生し、第三セクターによる新三川温泉Y O U & 湯が一部破損しました。この被害も破損個所が半地下の機械室や1階のレストランであり時間も早く営業されていなかったから、幸いに人的被害をまぬがれました。

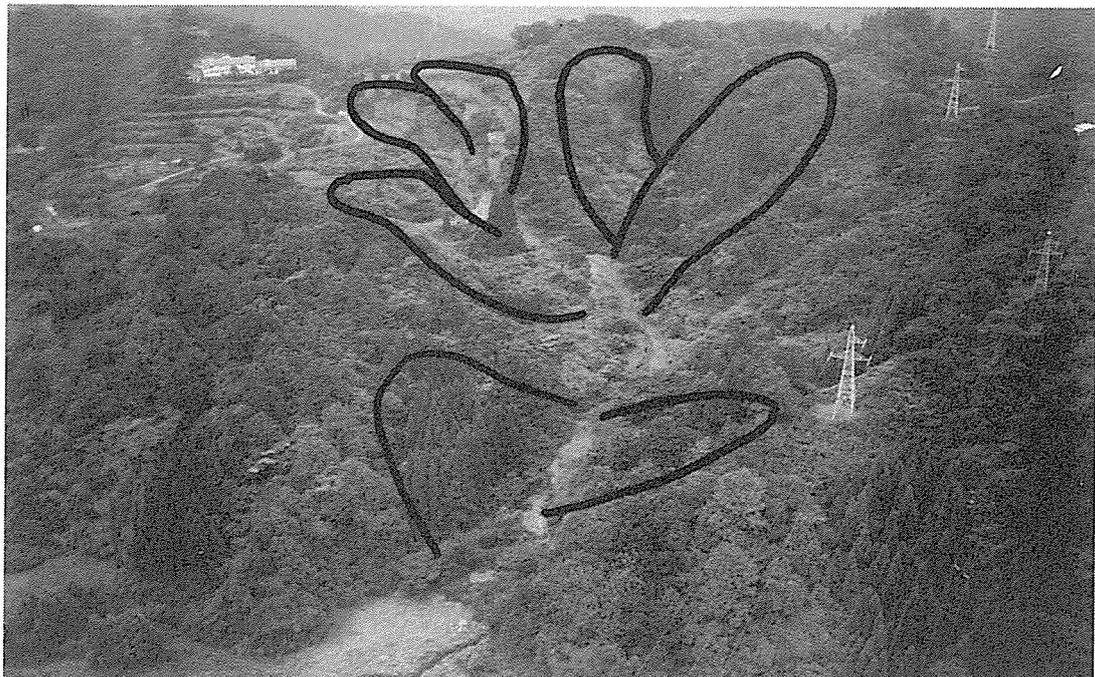
(写真一7 被害全景)

18日9時頃、山地上部で地すべり（移動土砂量約180,000m³）が発生し、崩壊土砂が沢を流下し下流の2級河川綱子川付近まで達する非常に大規模な現象となりました。

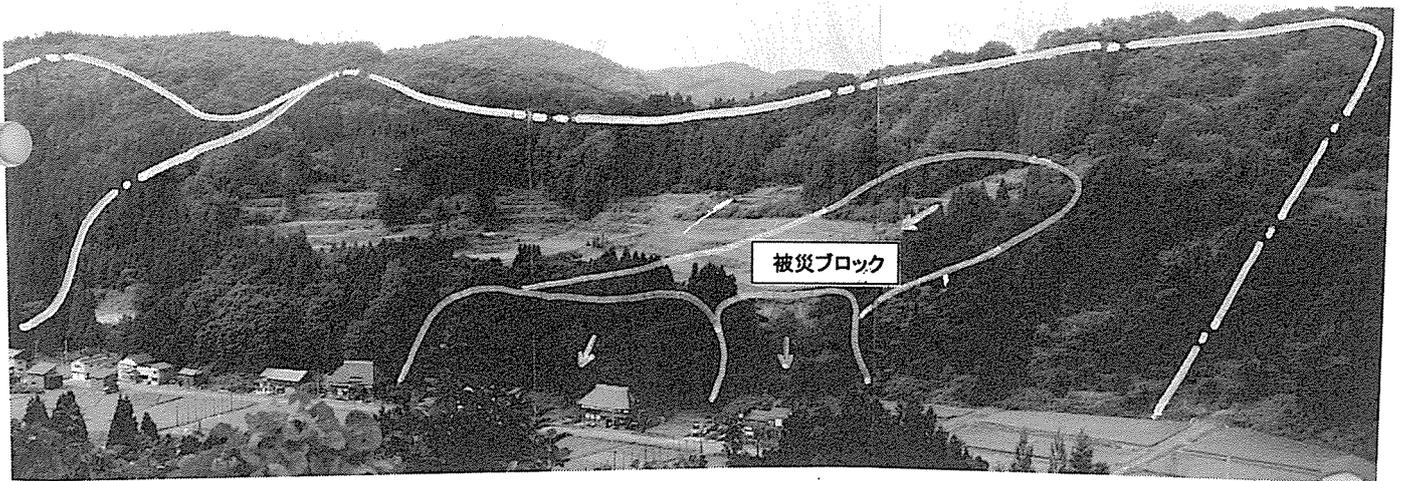
(写真一8 被害全景)

16日23時頃、地すべり（移動土砂量約3,000m³）が発生し、崩壊土砂が人家直前まで流下したことからトンパック、異型ブロックによる応急工事を行った。

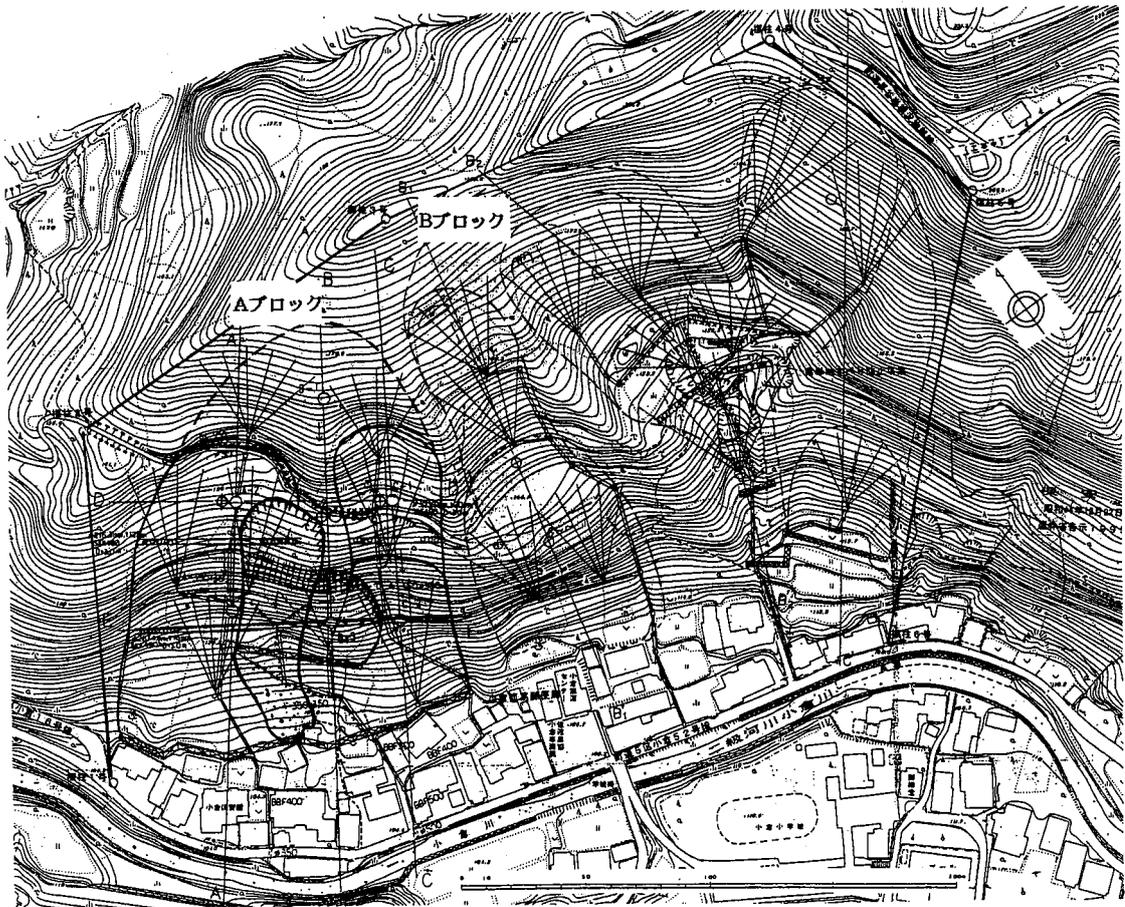
図-3 中佐為地区平面図

〈地表変状〉Aブロック内のほぼ中央部において、

の規模の地すべりが発生した。この地すべりの地表傾斜は、頭部～中段部が 30° 前後と急であり、下部～末端部にかけては、 10° 以下と緩やかになっている。移動土塊は、この緩斜面上を約 40 m 先まで押し出し、末端部は中佐為集落まで達して、作業小屋を半壊させた。

また、Aブロックにおいては主活動域以外でも、斜面内に亀裂や段差の発生が認められる部分があり、Aブロック全体についても地すべりが不安定化しつつあることが窺われる。

〈対策工〉 地すべり対策工は、
 杭打工、土留工、法枠工
 横ポーリング工、明暗渠工、暗渠工、水路工
 の組み合わせで、斜面の安定化が図られている。

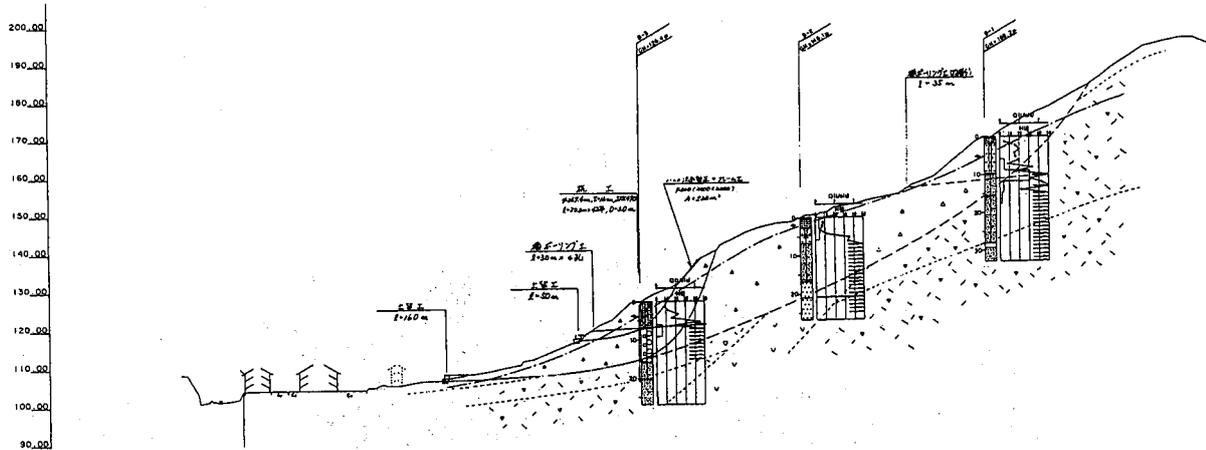
図-4 中佐為地区地質推定断面図

- 〈基盤地質〉 基盤地質は新第三紀中新世三瀬層の凝灰角礫岩を主体とする火砕岩～安山岩溶岩で構成され、基盤の構造は地表傾斜に対して流れ盤型となっている。
- 〈移動土塊〉 基盤地質である凝灰角礫岩～安山岩溶岩を起源とする礫混じり土砂～風化岩塊で構成される。移動土塊層厚は調査ボーリング箇所において、11～21 m 程度となっている。
- 〈すべり面〉 移動土塊と基盤岩の境界部にベントナイト化した凝灰岩からなるすべり面粘土の挟在が確認できる。
- 〈地下水〉 すべり面付近を中心として、0.3～2.0(l/min)以上の揚水量が確認されている。また、簡易揚水試験時の水位の回復量は2～3 m程度のもが多く、顕著な被圧傾向を有する地下水の存在は確認されていない。

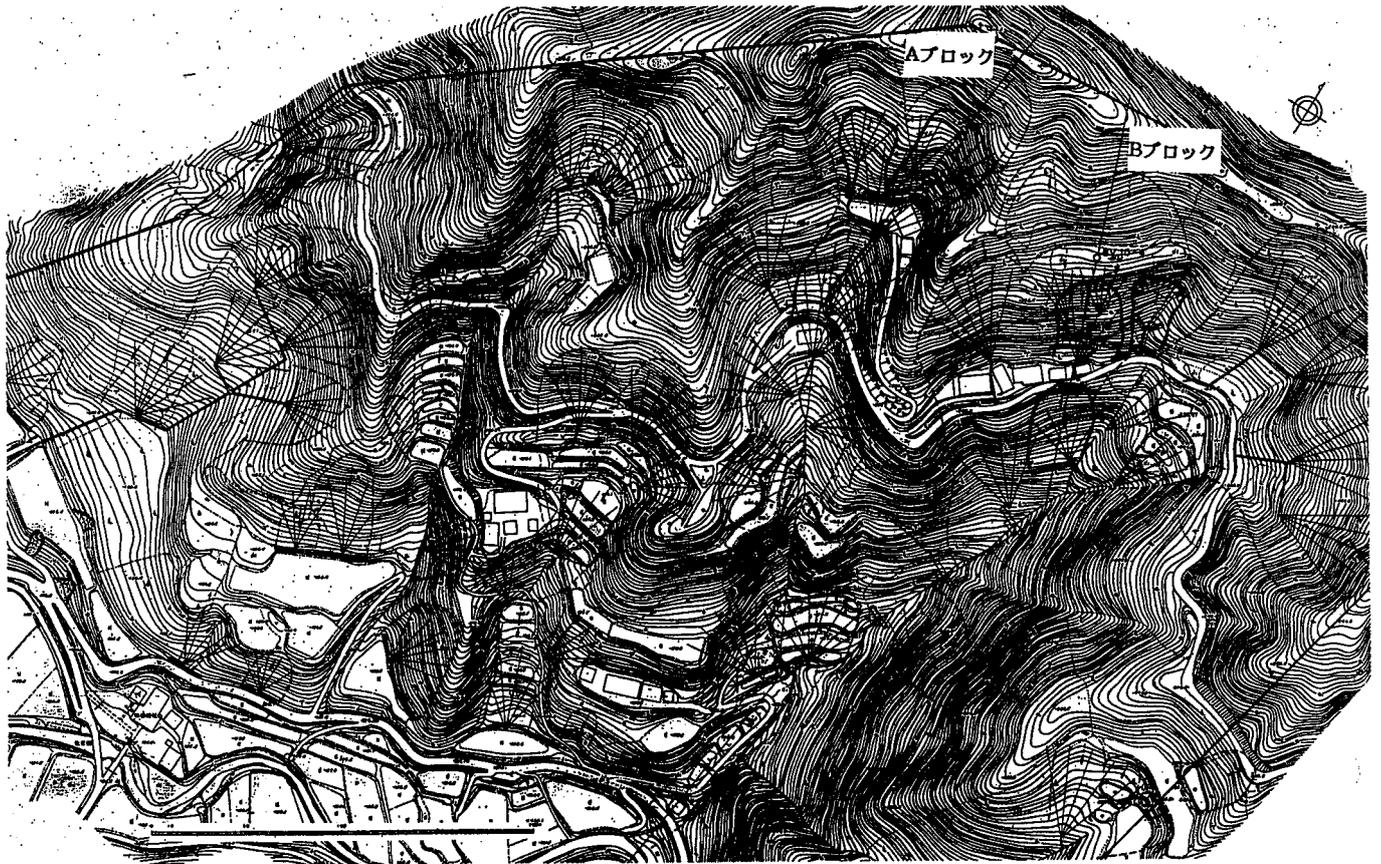
図-5 上中佐為地区平面図

〈地表変状〉 Aブロック及びBブロックの上部において、幅約 20～40 m、長さ約 50 m 程度の規模を有する地すべりが複数個発生した。これらの地すべりが発生した斜面はいずれも、

特に、最も大きく活動したAブロック内の地すべりの一つは、移動土塊が下方の人家に向かって押し出し、半壊させた。

〈対策工〉 地すべり対策工は、
杭打工、土留工
横ポーリング工、明暗渠工、暗渠工、水路工
の組み合わせで、斜面の安定化が図られている。

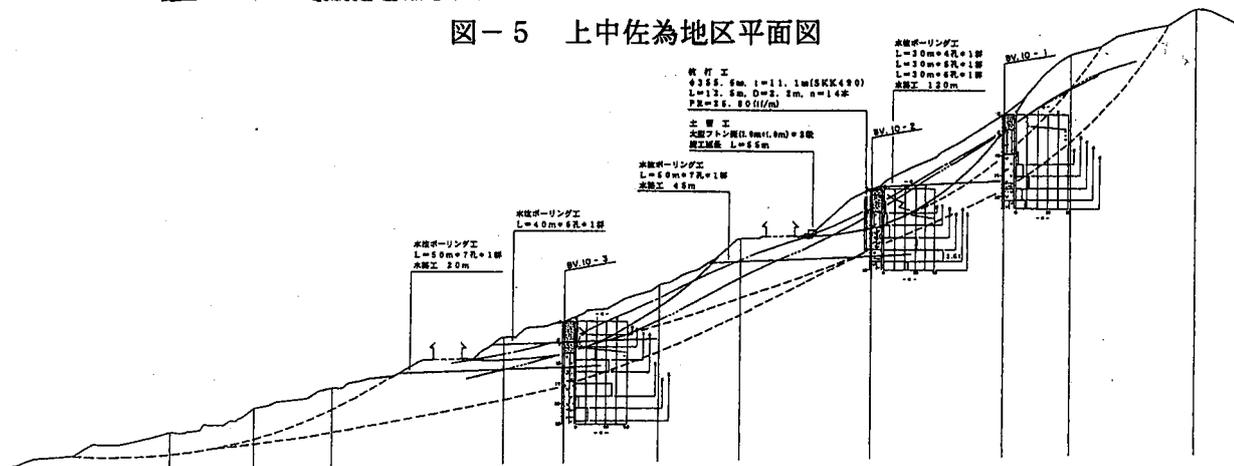
図-6 上中佐為地区地質推定断面図

〈基盤地質〉 基盤地質は新第三紀中新世三瀬層の安山岩質溶岩及び同質火砕岩を主体として、一部、凝灰質泥岩を挟む。浅層部分は風化の進行が著しく、砂状となっている。

〈移動土塊〉 移動土塊は基盤地質である安山岩溶岩～火砕岩を起源とする砂質土～風化岩塊で構成される。移動土塊層厚は、調査ボーリング箇所において、

〈すべり面〉 砂質土層の下面及び風化岩層中に軟質部の介在が確認でき、これがすべり面

〈地下水〉 主活動ブロックのすべり面付近及びそれ以深の風化部において、0.5～8.0 (l/min)以上の揚水量が確認されている。また、簡易揚水試験時の水位の回復量については、最大で6～9m以上ですべり面より高い位置まで回復するものが多く、これらの地下水は被圧傾向が強いと判断される。

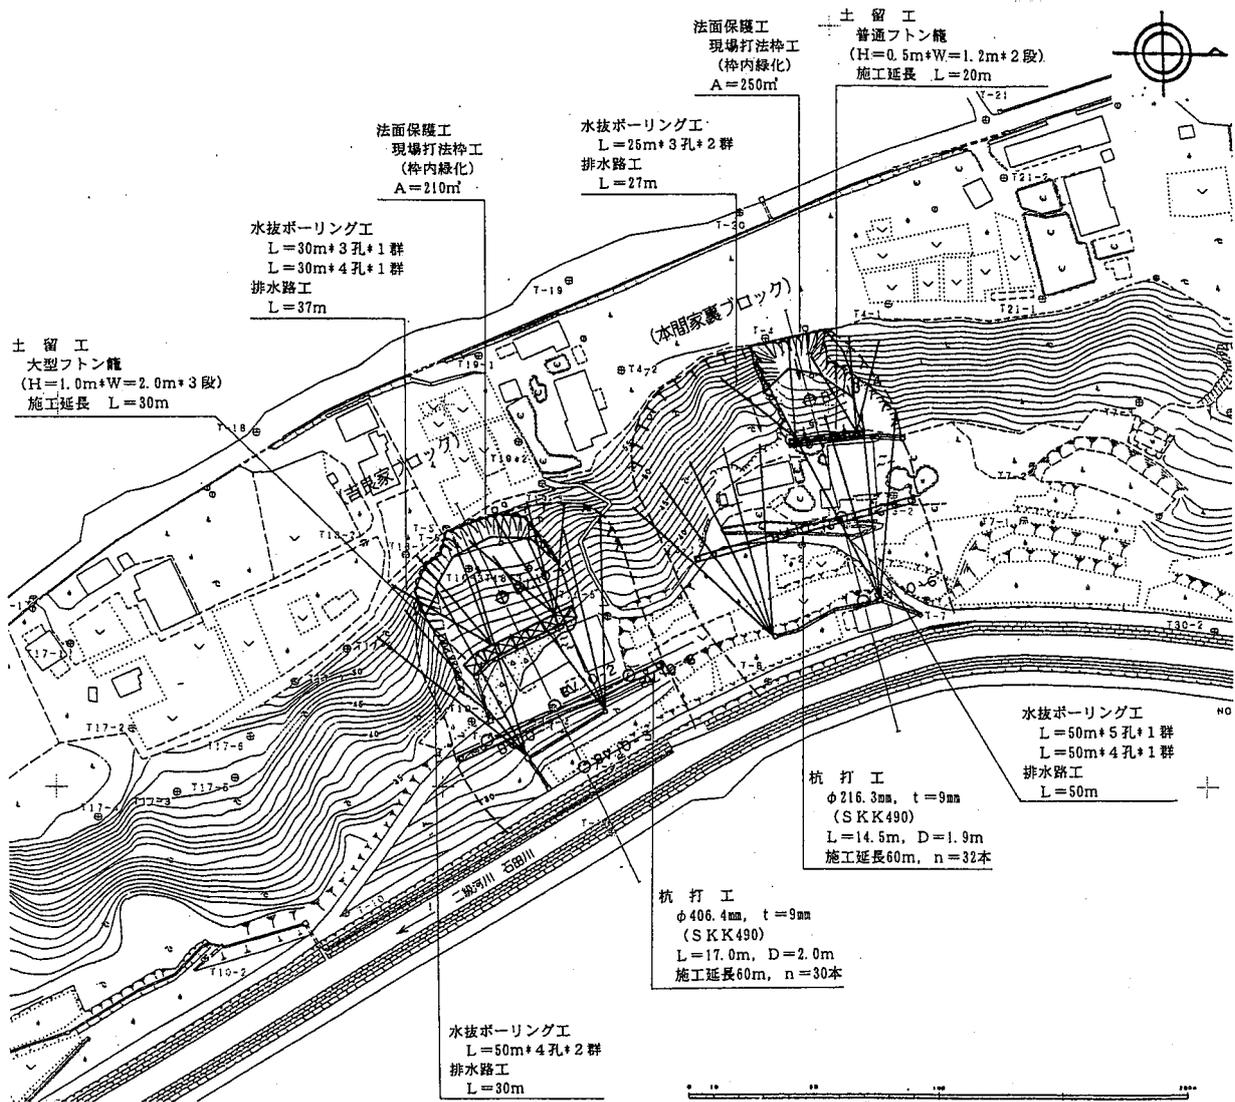
図-7 西二宮地区平面図

〈地表変状〉 吉良家裏ブロック及び本間家裏ブロックのそれぞれ上部において、幅約 20 ～ 40 m、長さ約 30 ～ 40 mの規模を有する地すべりが発生した。これらの地すべりが発生した斜面はいずれも、

そして、吉良家裏ブロックでは、移動土塊が下方の人家を直撃し、全壊させた。また、本間家裏ブロックでも移動土塊は人家近くまで押しだし、家屋の一部を損壊させるなどの被害が生じている。

〈対策工〉 地すべり対策工は、

杭打工、土留工、法粹工

横ボーリング工、明暗渠工、暗渠工、水路工

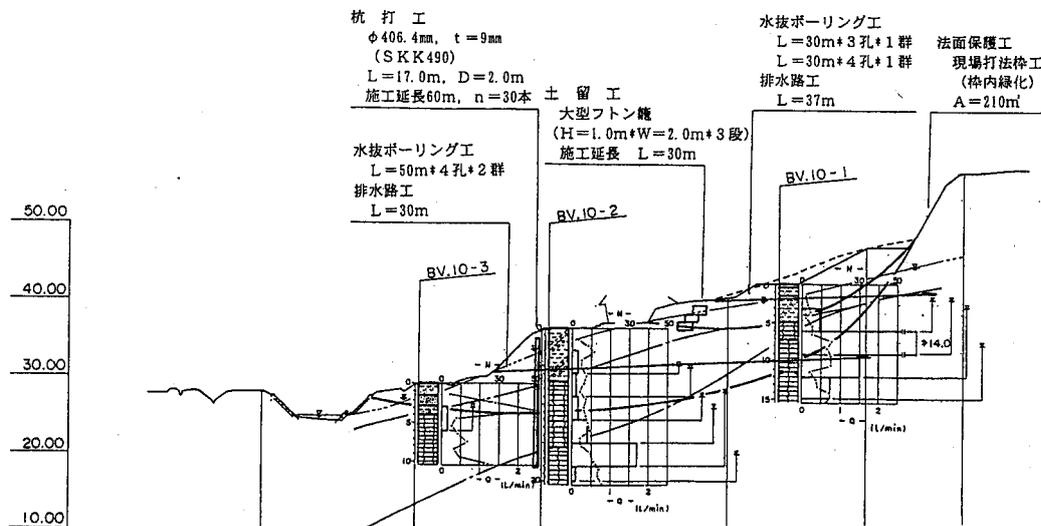
図-8 西二宮地区地質推定断面図

〈基盤地質〉 基盤地質は新第三紀中新世鶴子層の硬質頁岩を主体とする。この頁岩は風化の進行に伴って、黄白色に変色し、方形板状に割れやすくなるという性質を持っている。

〈移動土塊〉 移動土塊は基盤地質である黒色頁岩を起源とする礫混じり土砂～風化岩塊で構成される。移動土塊層厚は、調査ボーリング箇所において、

〈すべり面〉 主活動ブロックのすべり面は、礫混じり土砂と風化岩の境界部と考えられ、一次ブロックのすべり面は風化岩中に介在する脆弱部と推定される。

〈地下水〉 主活動ブロックのすべり面以深の風化部において、最大 14 ～ 15 (l/min)以上の揚水量が確認されている。また、簡易揚水試験時の水位の回復量については、最大で 6 ～ 9 m以上で主活動ブロックのすべり面より高い位置まで回復するものが多く、これらの地下水は被圧傾向が強いと判断される。

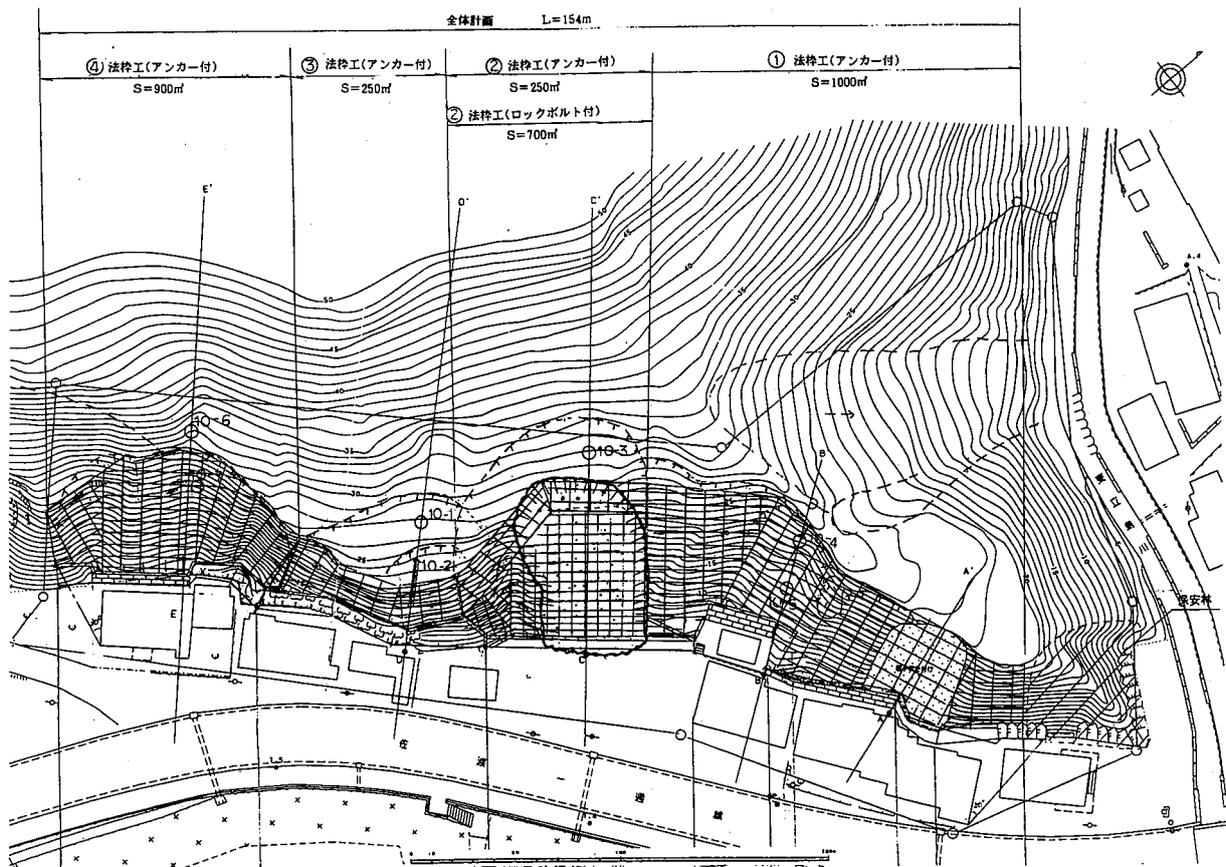
図-9 東立島地区平面図

の規模の崩壊が発生した。崩壊土砂は落石防護柵を突き破り、その下方にあった人家2戸を全壊させ、1戸を半壊させた。崩壊発生後の斜面を見ると、

- ・崩壊頭部には比高約5～6mの滑落崖が形成され、崖錐堆積物及び強風化岩が露頭していること
- ・滑落崖下方には湧水が認められること
- ・崩壊斜面内には風化岩が露頭し、ここが崩壊面となったと考えられること

がわかる。また、崩壊斜面以外の斜面でも、遷急線付近を中心として、亀裂や段差の発生が認められ、崩壊発生までは至らなかったものの、不安定化が進行したことが窺われる。

〈対策工〉斜面安定対策工は、

法枠工+アンカー工、ロックボルト工、落石防護柵工の組み合わせで、斜面の安定化が図られている。

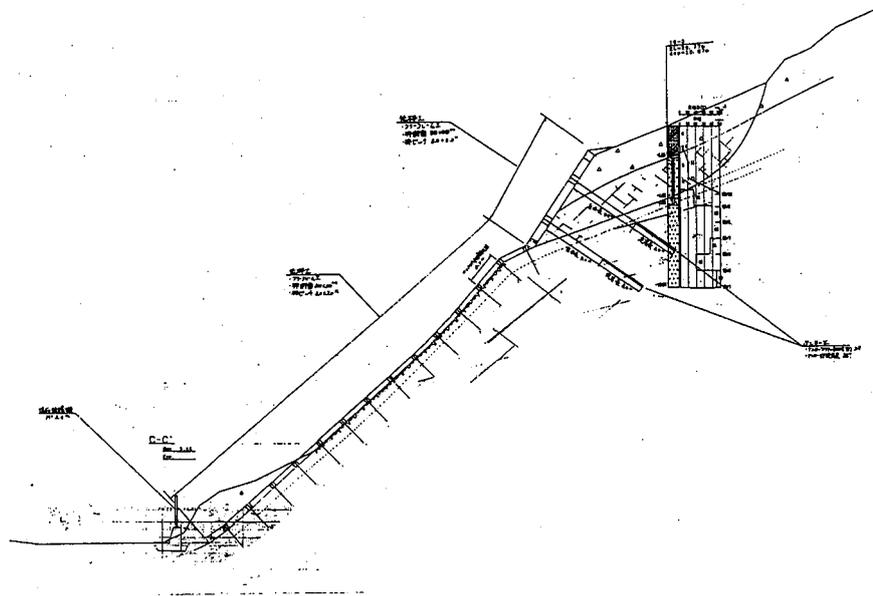
図-10 東立島地区地質推定断面図

〈基盤地質〉基盤地質は新第三紀中新世豊岡層の安山岩質～流紋岩質溶岩及び同質火砕岩で構成される。ただし、浅層部分は風化の進行が著しく、土砂化している。

〈表層地質〉基盤地質を起源とし礫混じり土砂で構成される崖錐堆積物が分布している。この崖錐堆積物の層厚は2.0～3.5m程度で、遷急線付近ではほぼ地表面と平行に分布するが、斜面末端部が露岩して急傾斜となっている部分では、そこに向かって層厚が薄くなっている。

〈崩壊面〉土砂化した強風化部と下位層との境界面が、崩壊面となっていると推定される。

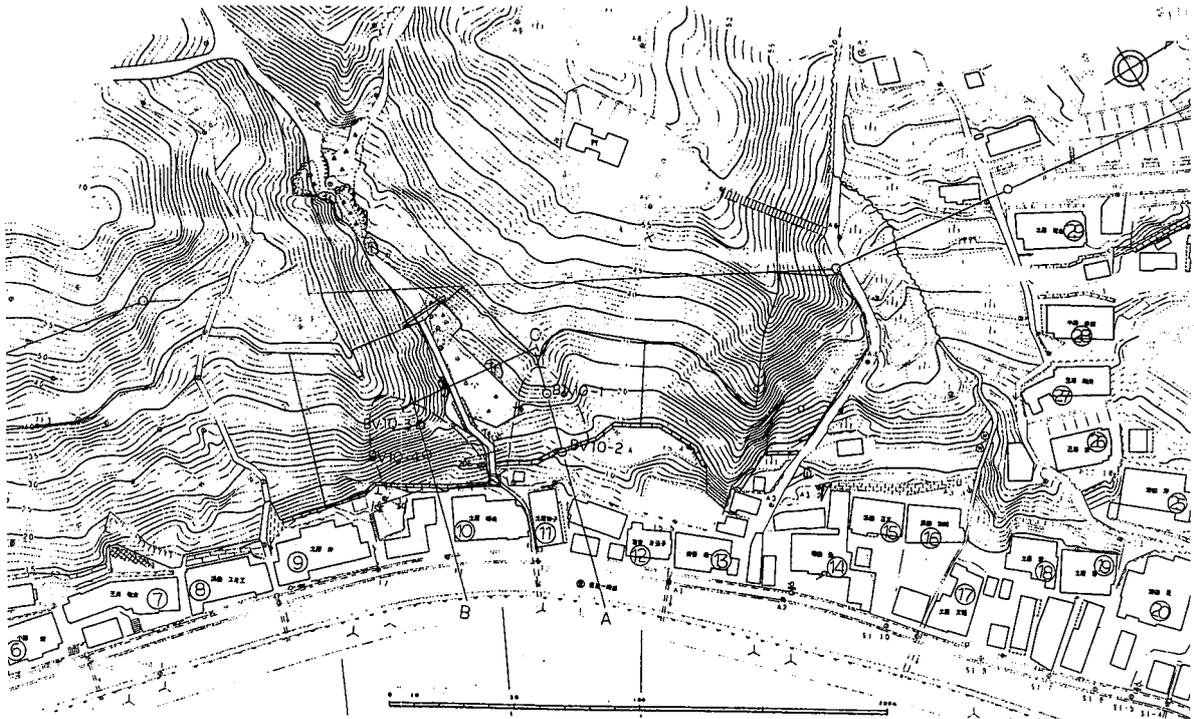
図-11 月布施地区平面図

の規模の崩壊が発生した。崩壊土砂は、その下方にあった人家2戸に流入し、その1階部分を埋積した。崩壊発生後の斜面を見ると、

- ・崩壊斜面は地表傾斜約 45° の急斜面で、崩壊内には風化岩が露頭しており、この上位にあったと考えられる崖錐堆積物が崩壊したものであること
- ・滑落斜面の中央部を溪流が流れており、この溪流に乗った形で、土砂が下方へ流下したこと

がわかる。また、この溪流を上流に向かってさかのぼると、V字谷が形成されて両岸に浸食による崩壊地形が点在しており、崩壊発生時においては、土石流が発生していた可能性が強い。

- 〈崩壊面〉 土砂化した風化部と下位層との境界面が崩壊面となっていると推定される。
- 〈地下水〉 調査ボーリング時において、地下水は崩壊面より下位に確認されている。
- 〈対策工〉 斜面安定対策工は、
 法枠工+ロックボルト工、落石防護柵工
 の組み合わせで、斜面の安定化が図られている。

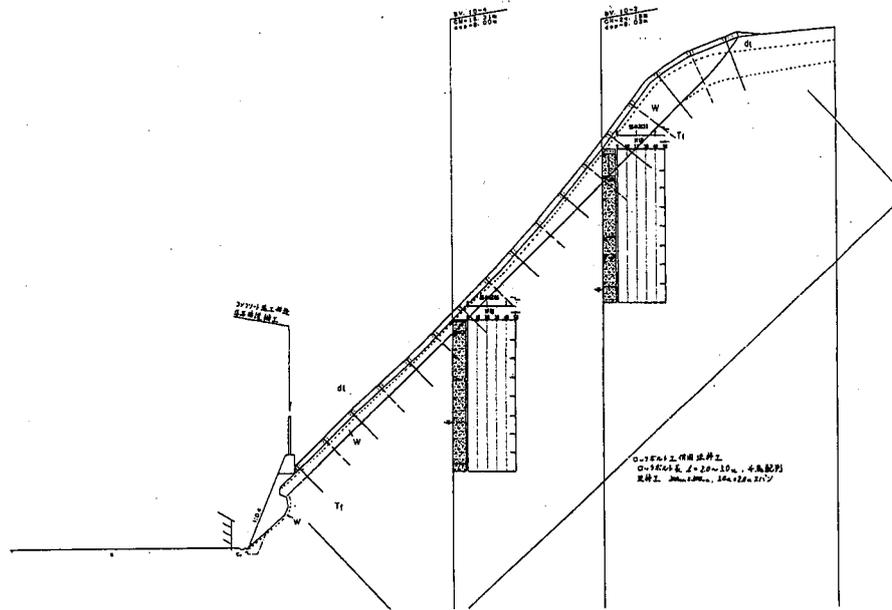
図-12 月布施地区地質推定断面図

〈基盤地質〉基盤地質は、東立島地区とほぼ同質で、新第三紀中新世豊岡層の安山岩質～流紋岩質溶岩及び同質火砕岩で構成される。ただし、浅層部分は風化の進行が著しく、土砂化している。

〈表層地質〉基盤地質を起源とし礫混じり土砂で構成される崖錐堆積物が分布している。ただし、地表傾斜が急であるため、この崖錐堆積物の層厚は 0.4 ～ 0.5 m 程度と薄く、ほぼ地表面と平行に分布している。

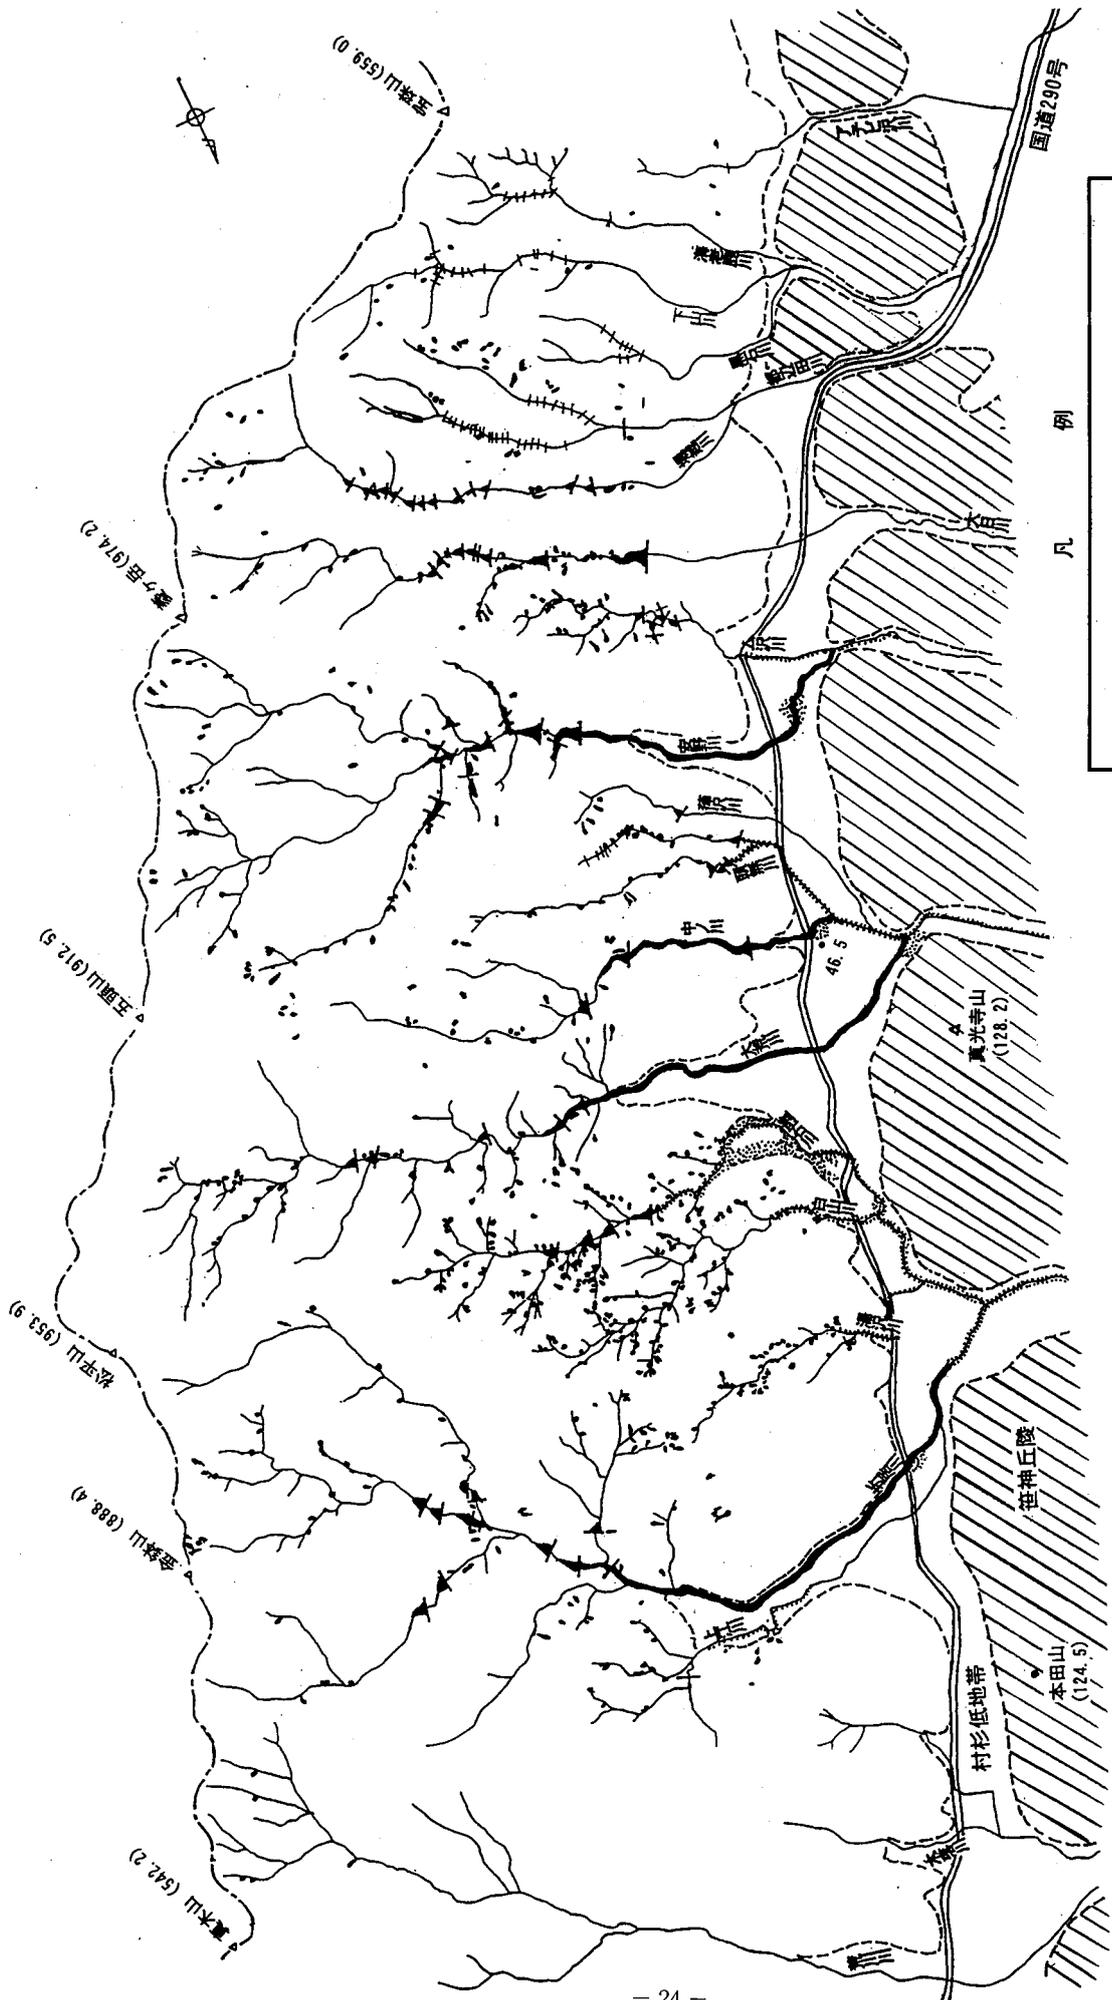
図-2 平成10年8.4豪雨による崩壊地・流出土砂分布図 1)

図-2に示したように、崩壊地は荒川川よりも南側に形成されており、上江川～都辺田川までの間に多く見られる。

図-2に示したように各溪流では崩壊土砂や溪床堆積物の侵食土砂が溪流沿いに流下し、

数箇所の溪流では国道290号線よりも下流域まで流出している。

- ・ 流下した土砂の一部は各砂防ダムで捕捉されているが、最下流の砂防ダムを越え下流域まで土砂が流出している溪流。
(折居川・割石川・大荒川・中ノ川・頭無川・安野川)
- ・ 砂防ダムがなく少量の土砂流出が見られる溪流。
(上江川支流・湯沢川支流・白山川)
- ・ 砂防ダムよりも下流の溪床堆積物の侵食により、少量の土砂流出が見られる溪流。
(木落川・ム沢川)
- ・ 砂防ダムで土砂流出が100%捕捉され土砂流出が見られない溪流。
(大日川・都辺田川)

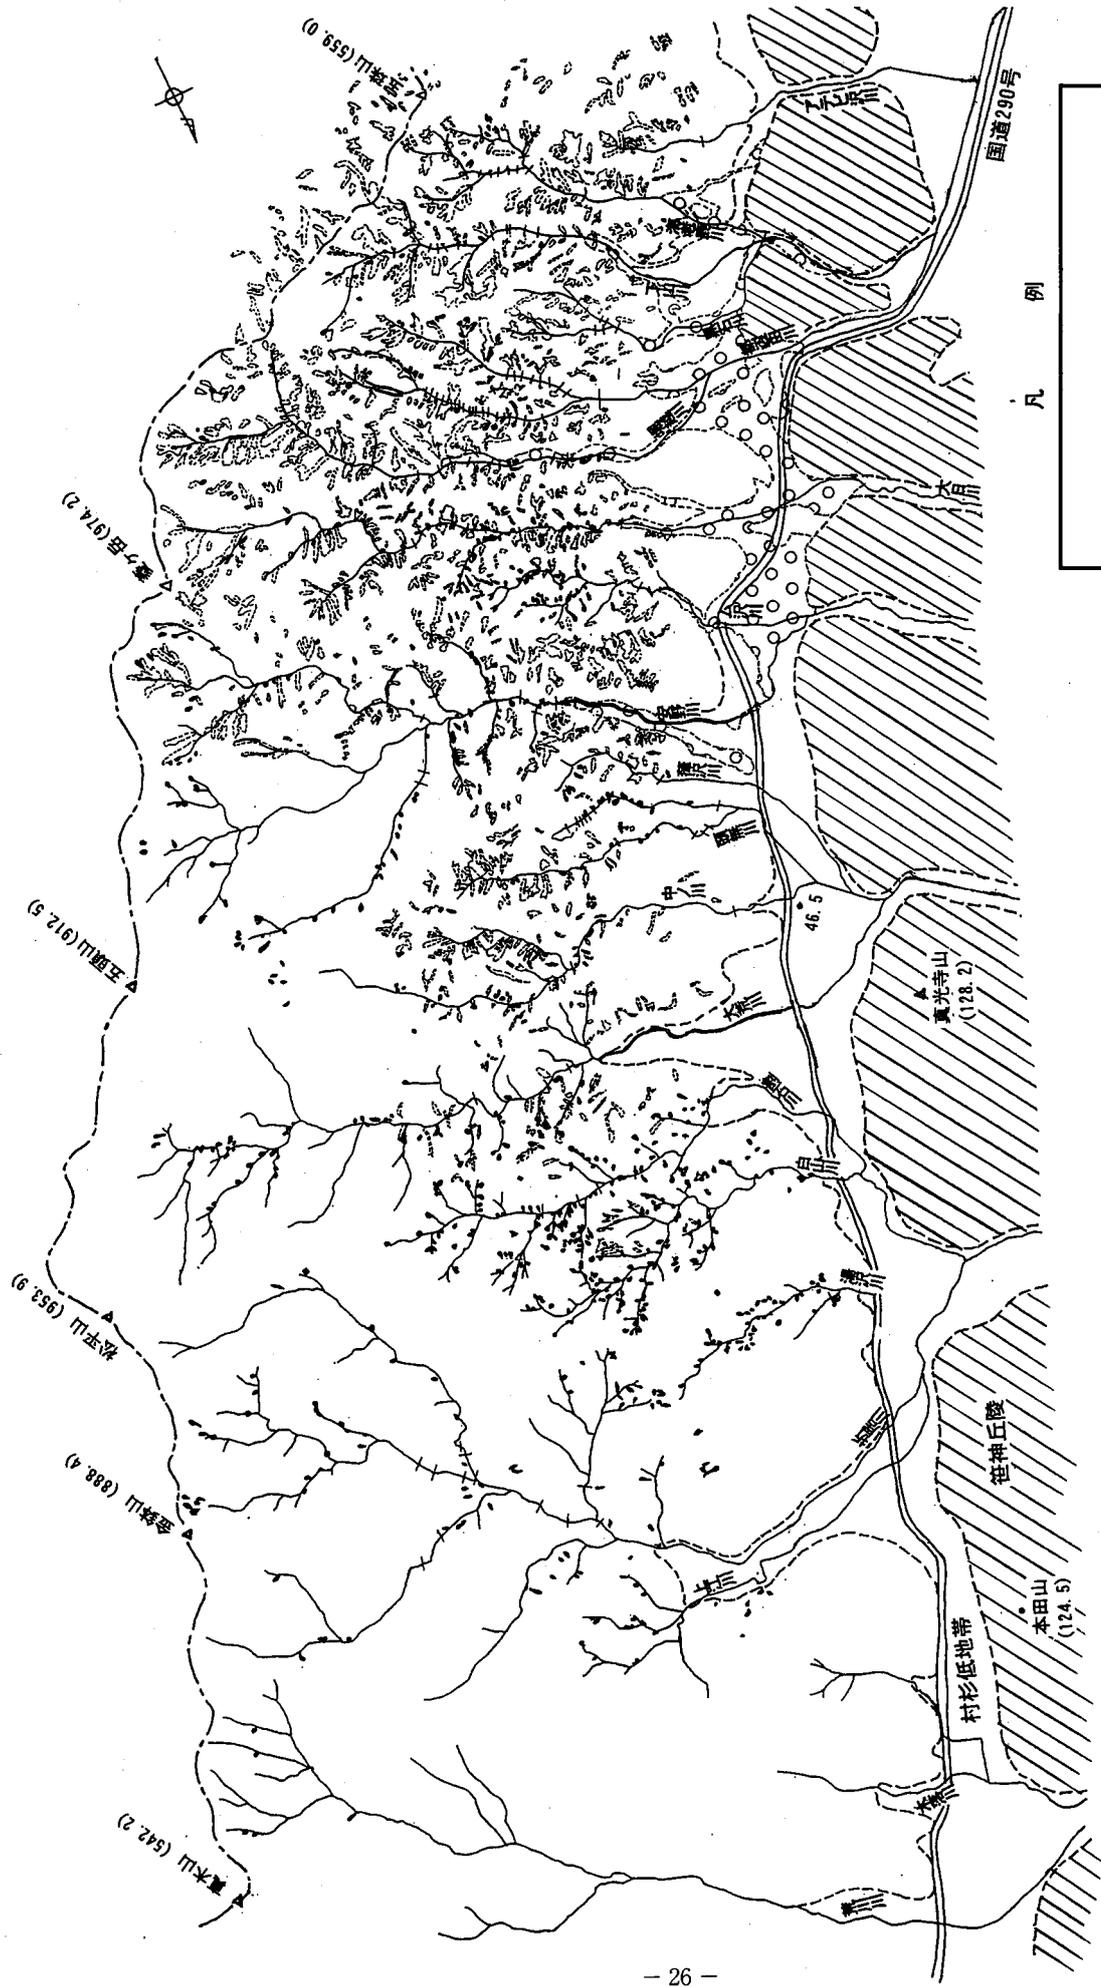
図-3 昭和42年8.28豪雨・平成10年8.4豪雨 崩壊地分布対比図 1)

今回の豪雨では、土石流の発生は見られず、山腹崩壊も昭和42年の豪雨に比較すると極めて少ない(図-3)。この原因は次の二通り考えられる。

昭和42年8.28豪雨時には、都辺田川の周辺で土石流が発生した（図-3）。

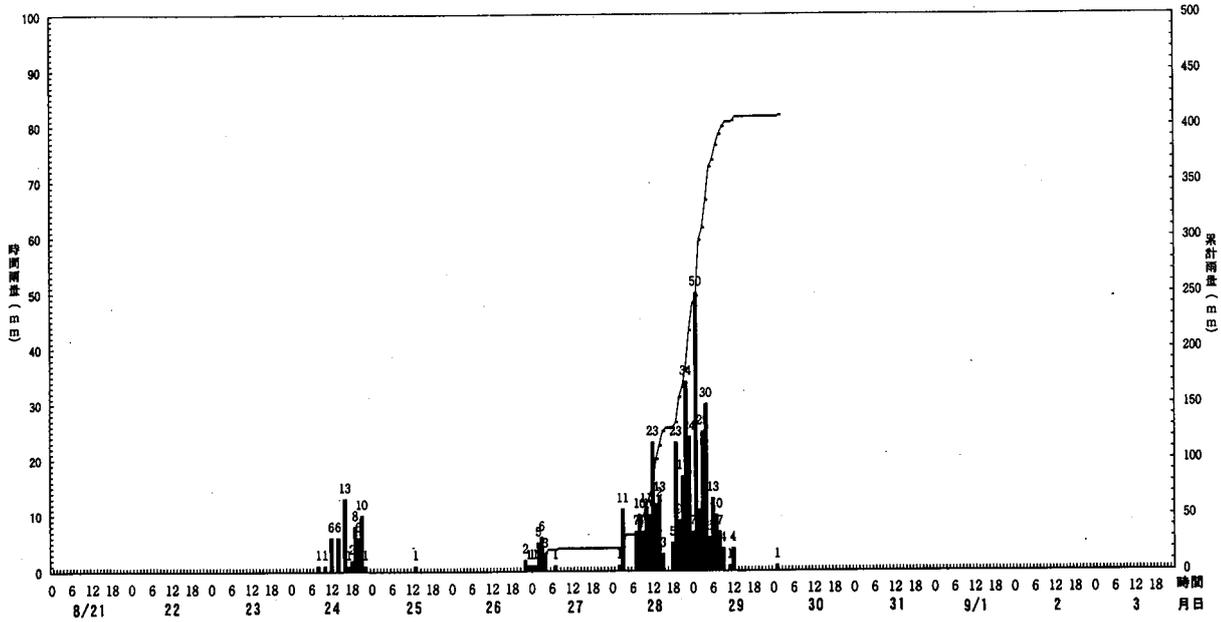
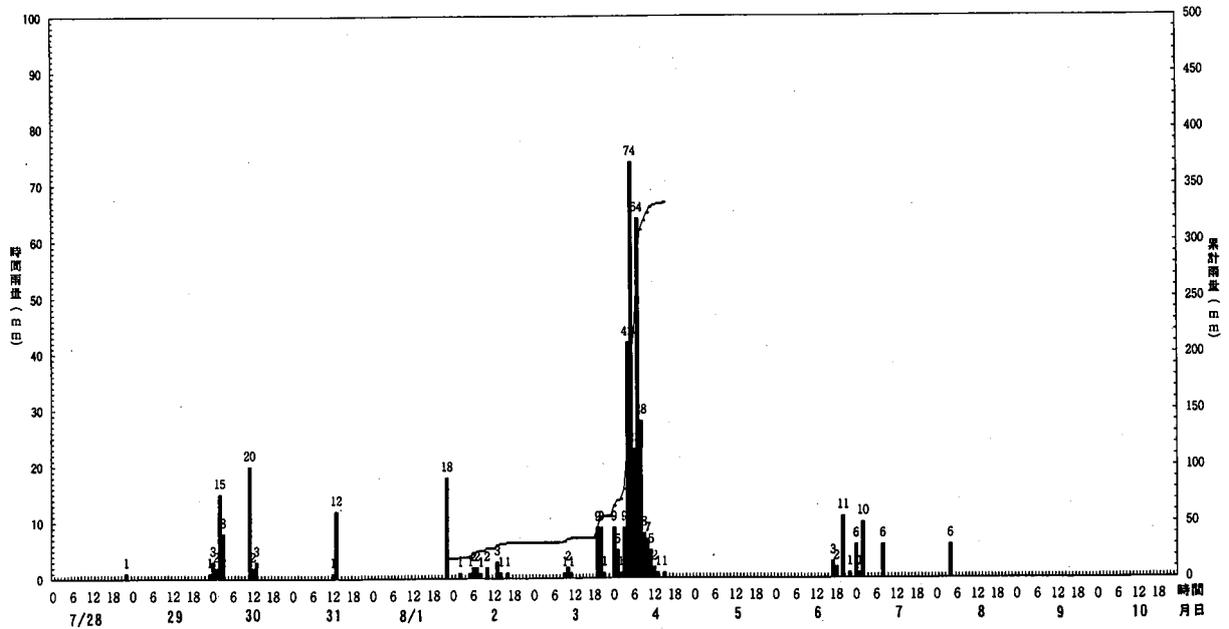
図-4 昭和42年8.28豪雨-平成10年8.4豪雨 毎時降雨量比較図 (宝珠山・赤谷) 1)

図-4に昭和42年8.28豪雨時と今回の豪雨時の毎時降雨量を比較した。五頭山地では、昭和42年豪雨時以降に都辺田川に気象庁無人観測所「宝珠山」が設置されており、このデータと昭和42年の「赤谷」の観測データを使用して図-3の毎時降雨量比較図を作成した。

昭和42年および今回の豪雨とも連続総降雨量はほぼ同じである。しかし、最大1時間雨量および3時間雨量は、今回の豪雨のほうが極端に多い。また、今回の豪雨は3時間のうちに連続総降雨量の半分近い降雨が発生したことになる。つまり、平成10年8.4豪雨は、

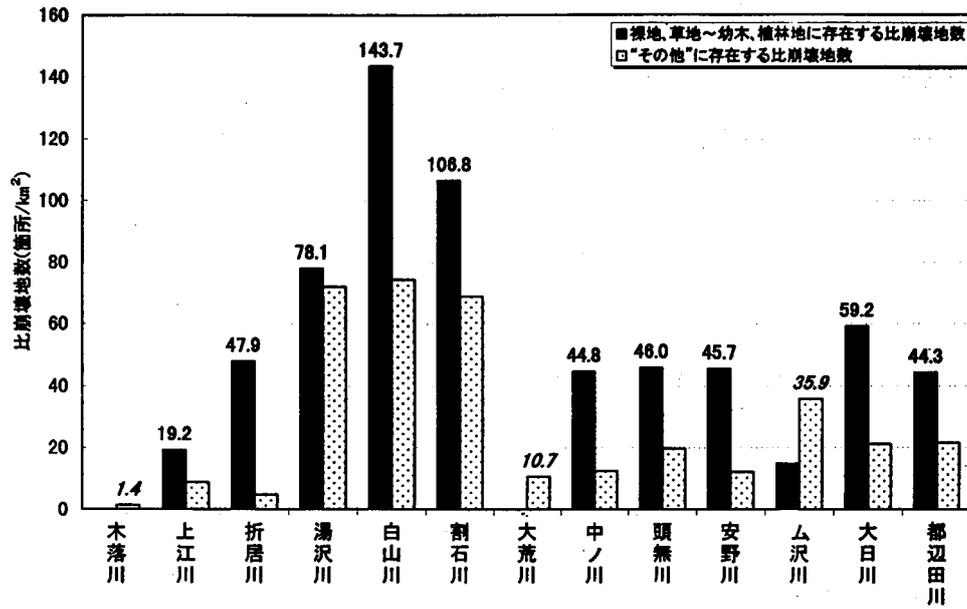
図-5 各溪流の植生別比崩壊地数¹⁾

今回の豪雨で崩壊が発生した箇所は、山腹および溪岸である。植生的には裸地・草地～幼木地・若い植林地に山腹崩壊の発生頻度が高い(図-5)。

崩壊は今後も豪雨ごとに発生する危険性があり、裸地・草地～幼木地・若い植林地の箇所では山腹崩壊が発生しやすい箇所と考えられる。

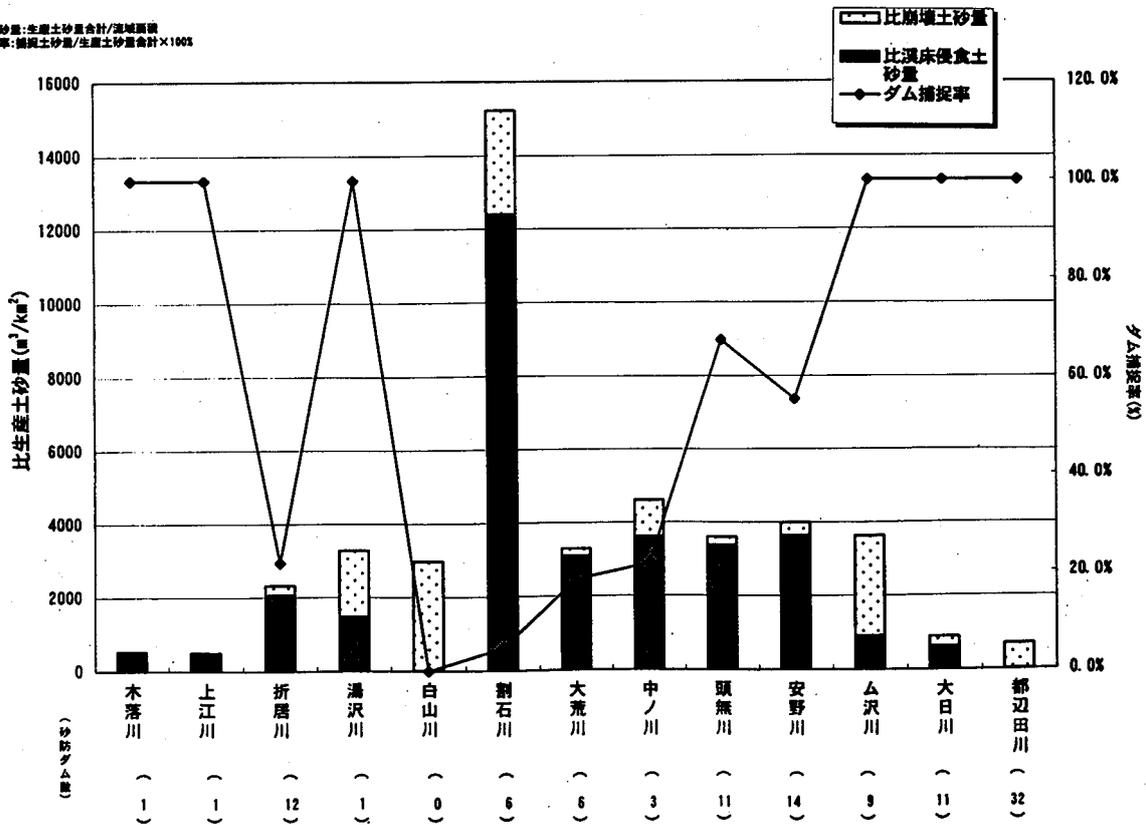
図-6 各溪流の比生産土砂量¹⁾

図-6に今回の豪雨における各溪流の比生産土砂量を示す。

図に示したように、比生産土砂量が $2000\text{m}^3/\text{km}^2$ を越えた溪流は、折居川～ム沢川にかけてのそれぞれ隣接する9溪流であり、この限られた地域が今回の豪雨の影響を強く受けた地域であることが分かる。これらの溪流で比生産土砂量の内訳を見ると次の二つの特徴がある。

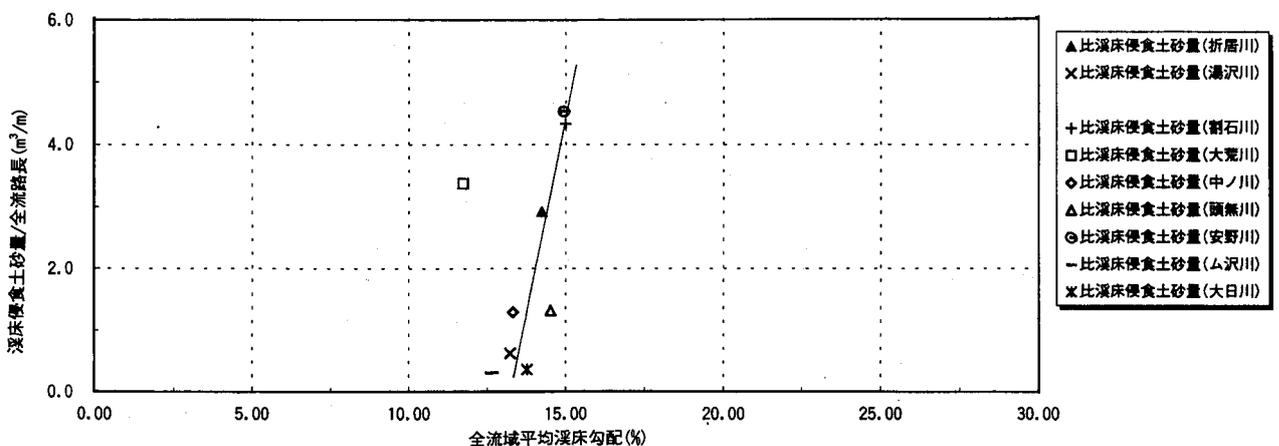
図-7 平均溪床勾配－溪床侵食土砂量¹⁾

図-7に示したように、ある程度の相関関係が認められ、平均溪床勾配が急な溪流ほど溪床侵食土砂量が多いことが分かる。比較した溪流のうち、平均溪床勾配が大きく溪床侵食土砂量が多い溪流は、割石川とム沢川である。

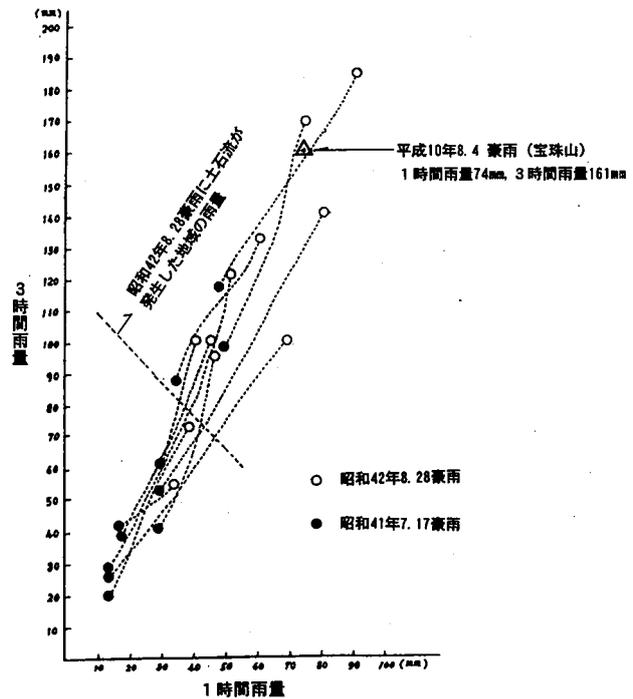
図-8 1時間雨量と3時間雨量の相関図²⁾
(茅原1967に加筆)

図-8に昭和42年8.28豪雨と今回の豪雨の1時間雨量と3時間雨量を示す。昭和42年8.28豪雨では、破線よりも上方に示した降雨量の地域に土石流が発生している。したがって、土石流の発生する降雨量として、1時間雨量50mm、3時間雨量90mmを上回ることが条件として考えられていた。

今回の豪雨では、図-8に示したように1時間雨量および3時間雨量とも昭和42年8.28豪雨を大きく越えており、土石流が発生しうる降雨条件であったと考えられる。

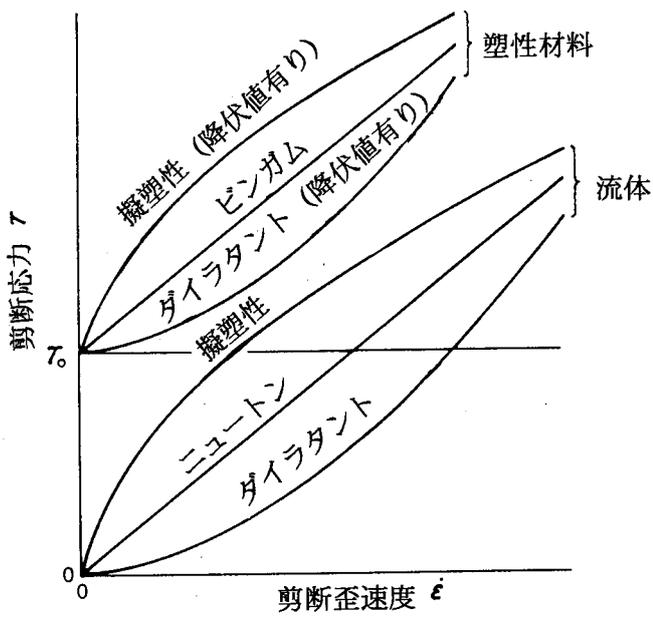
図—6 理想流体及び塑性材料の流動曲線
(Selby, 1993)

流動現象のレオロジー的な性質は図—6 に示すように剪断応力 τ と剪断歪み速度 $\dot{\epsilon}$ ($=du/dy$) の関係を表す流動曲線によって表現される。図中で、水のようなニュートン流体は原点を通る直線で表される。ダイラタント流体や擬塑性流体は直線とならず、それぞれ下に凸あるいは上に凸な曲線として示される。また、ビンガム流体やその他の塑性材料は降伏応力 (τ_0) を持つ。粘土のような微細粒子からなる高濃度流は、粘性試験を行うと、ある応力 (降伏応力) 以下では変形が起こらないが、それ以上にあると永久変形が起こるので、ビンガム流体と考えられる。粗大粒子からなる高濃度流は、粘性試験を行うと剪断応力と剪断歪み速度の関係が指数曲線 (指数 $n > 1$) となり、ダイラタント流体と考えられる。実際に発生している土石流に関しても、粘土やシルト等の微細粒子と水からなる泥流型土石流の場合はビンガム流体として説明され、砂や石礫のような粗大粒子と水からなる石礫型土石流の場合はダイラタント流体として説明される。
