第27回シンポジウム

平成10年8月豪雨に伴う新潟の土砂災害について

主催 地すべり学会新潟支部
主催 地盤工学会北陸支部
後援 新潟県
新潟県地質調査業協会
地すべり対策技術協会新潟支部

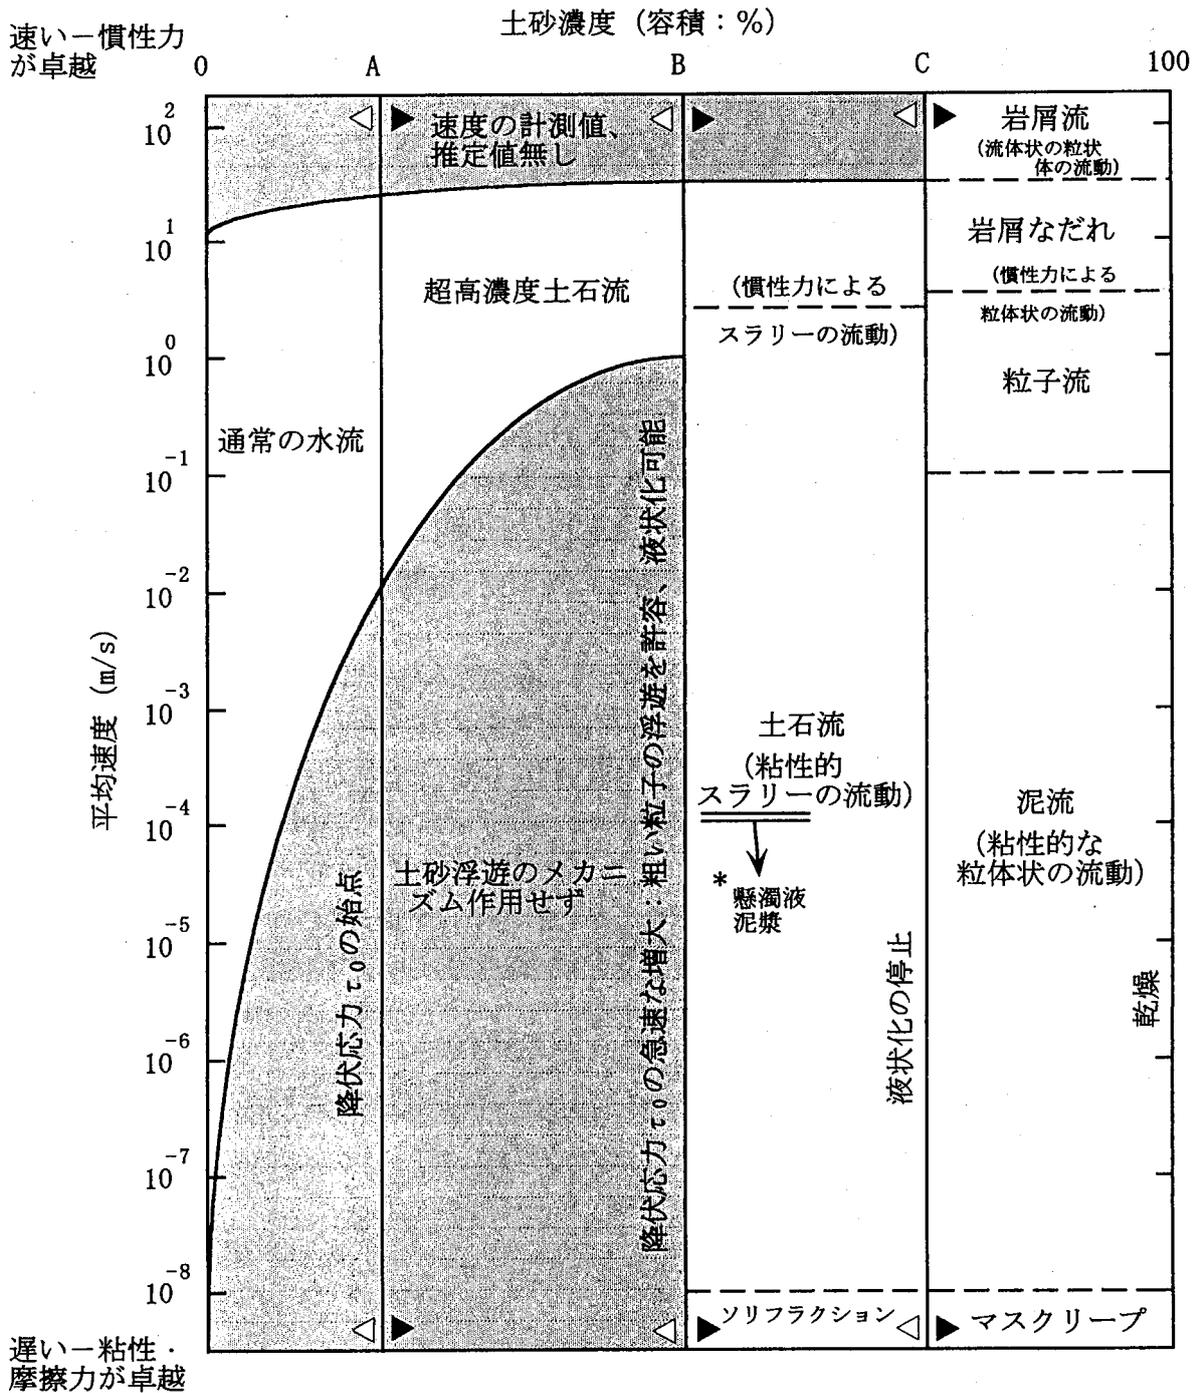
図-7. Pierson及びCosta(1987)による流体のレオロジー的な分類

流動型すべりに包含される様々な現象は、図—7 において流動速度と土砂濃度を基準として分類される。図中で、境界線 A, B, C はその位置が固定されているものではなく、粒径分布に依存して左右に移動しうる。図示されている位置は、山地における多くの崩積土の場合に典型的である、粗粒でソーティングが悪く非粘着性の混合物の流動の場合を前提としている。粘着性の土砂及び細粒分の多い土砂の場合には、境界線は左にシフトする。粗粒でソーティングがよく非粘着性の土砂の場合には右にシフトする。陰影をつけた部分は自然界では生じない条件と考えられる。

流動型すべりは、まず液状の流動と塑性流動に区分され、塑性流動はさらに①スラリーの流動と、②粒状体の流動に区分される。洪水時におけるような液状の流動は細粒土砂と気泡が水中に分散し浮遊している多相液体の運動である。この流動においては、土砂濃度が稀薄である限り粒子や気泡は相互に影響を及ぼさず、液体はニュートン流体として挙動する。土砂濃度が増大すると粒子が相互作用を及ぼすようになる。粘土の場合は凝集し、粘着力を生じる。そうすると液体は降伏応力をもち、非ニュートン流体となる。降伏応力を生じるのに必要な土砂濃度は土砂の組成によって異なる。超高濃度土砂流は、

- 鉛直の境界線A, B, Cは土砂の組成に関するレオロジー的な境界を示す。境界線A, B, Cは左右に移動しうる。この図における境界線の位置は、粗粒で、ソーティングの悪い混合土砂を前提としている。
- 水平の速度境界線は土砂濃度粒径分布及び密度の影響を受けている。陰影部は自然界では存在しない条件である。
