第46回地すべりシンポジウム

# 新潟および近隣地域における 最近の地すべり災害

主 催 (公社) 日本地すべり学会新潟支部  
共 催 (公社) 地盤工学会北陸支部  
後 援 新 潟 県  
(一社) 新潟県地質調査業協会  
(一社) 斜面防災対策技術協会新潟支部  
NPO法人新潟県地すべり防止工事士会

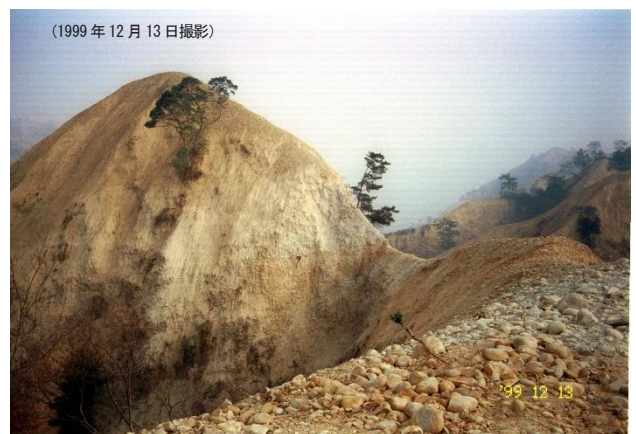
図 3 ハゲ山化した九九峰地区の尾根

平成 11 (1999) 年 9 月 21 日、台湾南投縣集集市の東 10km 付近で台湾集集地震 (M7.6 ; USGS) が発生した。この地震では、都市部における人的物的な被害のほか、山間地では多数の斜面崩壊、地すべりが発生した。発生した土砂災害は、これまでに経験したことのない大規模なものであり、例えば、台湾中央部の南投縣と台中縣との県境域では、面積 30~50km<sup>2</sup> にわたり山頂部が禿げ山化した九九峰地域 (図 3) や、地震断

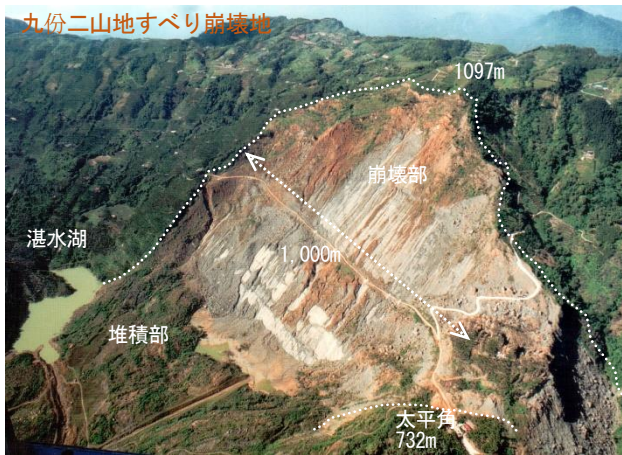
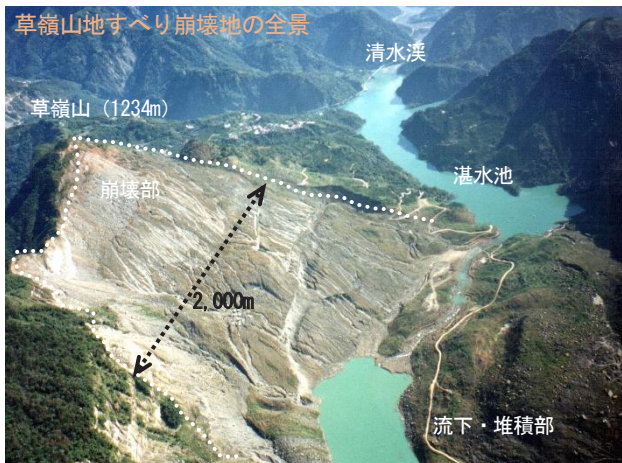
図4 九份二山地すべり崩壊地（上）と草嶺山地すべり崩壊地（下）2000年12月17日撮影

層である車籠埔断層に近い山地域では、多数の表層崩壊に加え、二箇所で平方 km オーダの面積を有する地すべり性崩壊、九份二山地すべり（図4）と草嶺山地すべり（図4）が発生し、莫大量の不安定土砂が生産された。

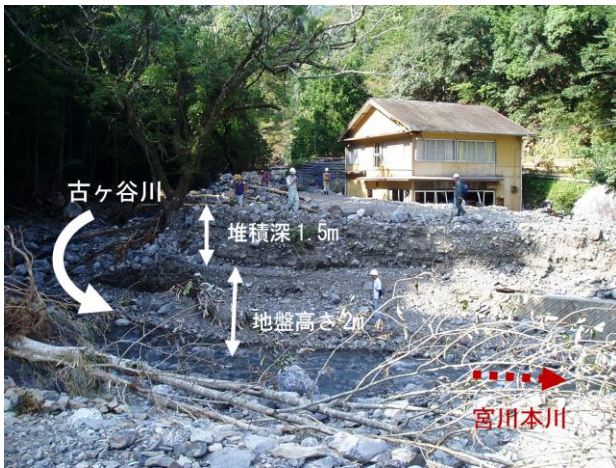
図7 宮川村宮ヶ谷川の土砂流出

溪流からの流出土砂も多量であり、国道422号古ヶ谷橋では、古ヶ谷川から流出した土砂により河床高2m

を超えて左岸側に流れ込み、1.5mの土砂堆積が生じた(図7)。

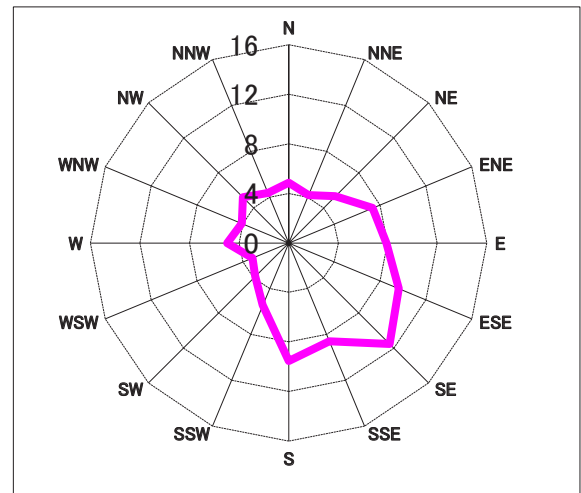
図9 四川地震による抽出された斜面崩壊地の発生斜面の方位分布

により、高川郷囲子坪集落の39名が犠牲になった。また、地震で生じた斜面崩壊は、南から東南東方向の斜面で全体の約39%を占めるといった異方向が見られた。地震断層との関連から、斜面崩壊の方向は、地震断層の方向に直交する方向で、しかも地震断層が衝上する方向に発生頻度が大きい傾向を示した(図9)。

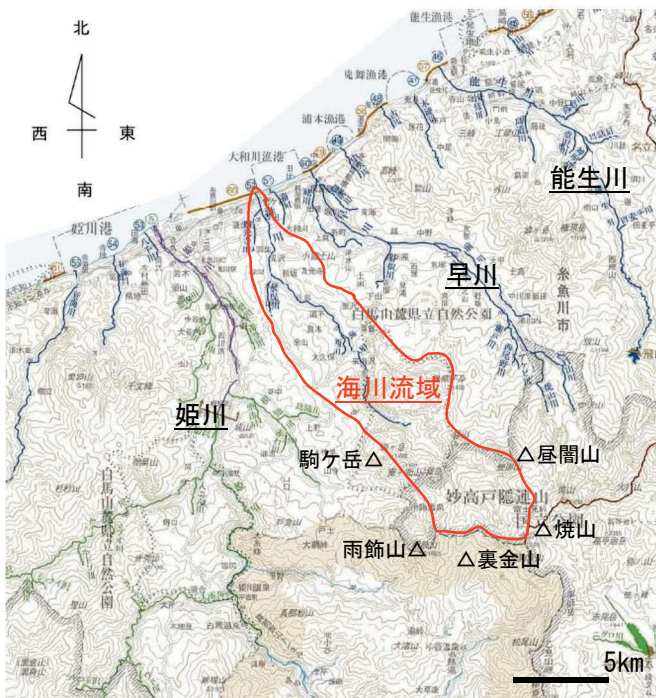
図-1 海川流域位置図<sup>1)</sup> (新潟県管内図に加筆)

- 海川は姫川、早川とともに日本海に注ぐ溪流長14,506mの二級河川である。焼山(2,400m)、裏金山(2,122m)、昼間山(1,841m)、雨飾山(1,963m)、駒ヶ岳(1,487m)など新潟県と長野県の県境付近を源流とする。両岸より西光寺川、水保川、西川、不動沢川などの支流が合流する。
- 海川の中流域下流は地すべり地が集中している。昭和30年代後半より地すべり指定を受け、右岸では「栗倉」、「釜沢」、「折戸」、「川島」、「成沢」、左岸では「真木」、「道平」、「水保」が分布する。これらの指定箇所では50年以上地すべり対策が実施されてきている。

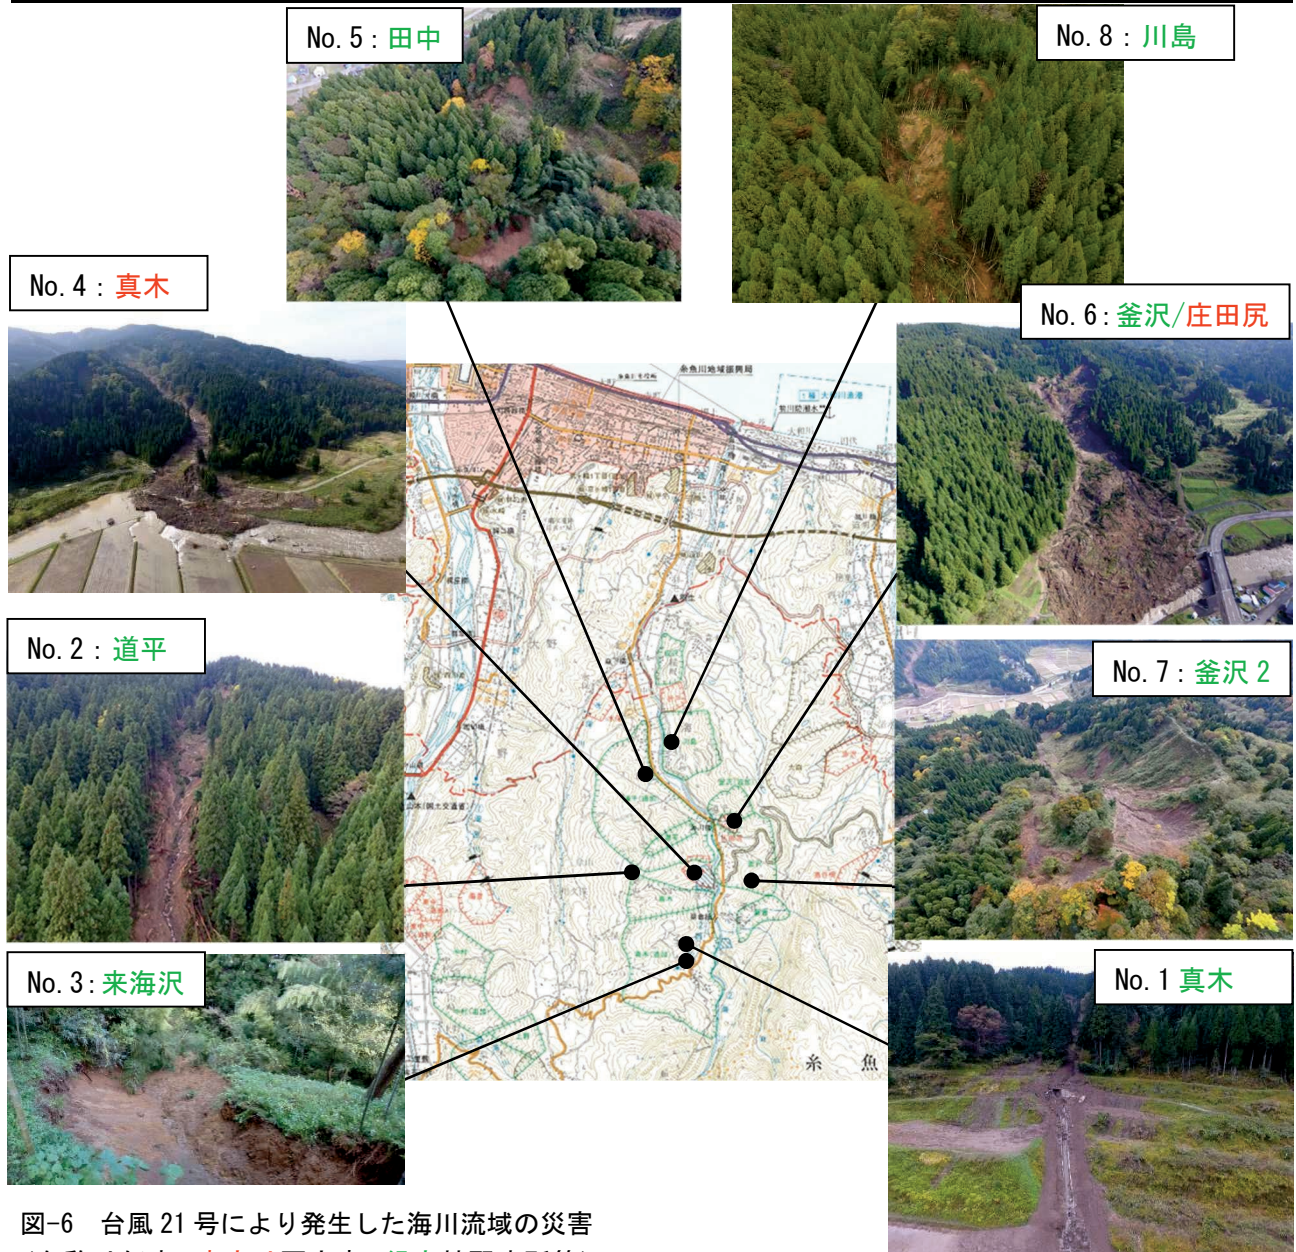
図-6 台風 21 号により発生した海川流域の災害  
（名称は任意。赤字は国交省、緑字林野庁所管）

- ・ 台風 21 号の通過に伴った豪雨により 2017 年（平成 29 年）10 月 23 日に発生した土砂移動は海川流域では 8 箇所確認された。それぞれ「川島」「道平（追加）」「釜沢」「真木」の 4 つの地すべり防止区域内で発生している。

- ・ 表-1 に台風 21 号により海川流域で発生した地すべり・崩壊を整理した。
- ・ 発生域は、幅 20m～150m、長さ 23～230m、勾配 24°～36° である。
- ・ 発生域滑落崖～流出土砂先端までの距離は最大 700m である。
- ・ 釜沢地区、真木地区では発生域の土塊が海川本流内まで到達している。

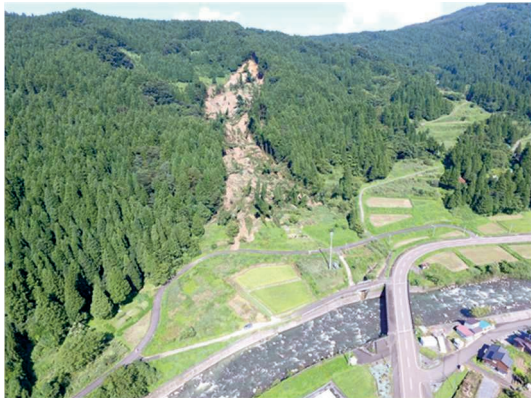
写真-2 1回目全景（2017.9.9撮影）

- 釜沢地すべりは、海川右岸の釜沢地すべり防止区域（指定面積：148.08ha）の北側に位置する。
- 台風21号襲来時以前の9月8日に1回目の地すべりが発生し、台風により2回目が発生した。2回目は、1回目の発生（規模：幅100m, 長さ380m（堆積域含む））から右岸に50m拡大し、また、堆積域が90m前進して海川まで到達した。

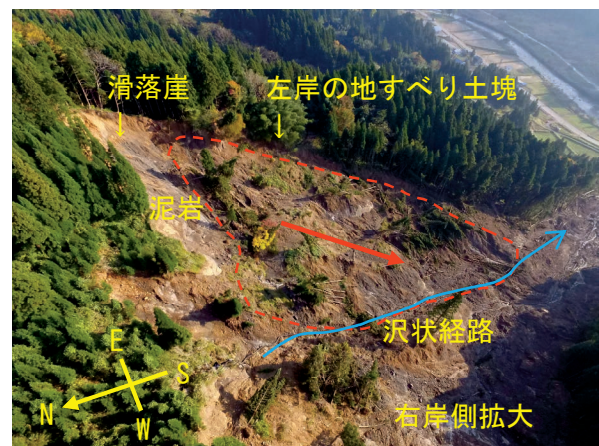
写真-4 地すべり土塊と移送域の沢経路（2017.11.5撮影）

- 滑動後の移動経路には基盤の泥岩層が断続的に確認され、その上面を多量の湧水が流れていたことから泥岩層が不透水層として地下水を制限し、その上の崩積土、風化破碎泥岩からなる移動層の滑動抵抗を

低下させていたものとみられる。

- 1回目の地すべり発生後は左岸側に落ち残りとして地すべり土塊が残存し、2回目の右岸側の拡大地すべり発生後も残存した。滑落崖や副次崖の傾斜方向と倒木の方向が概ね一致していることから地すべりの移動方向は、中央の沢流下方向の南向きよりやや西に傾斜した方向と考えられる。

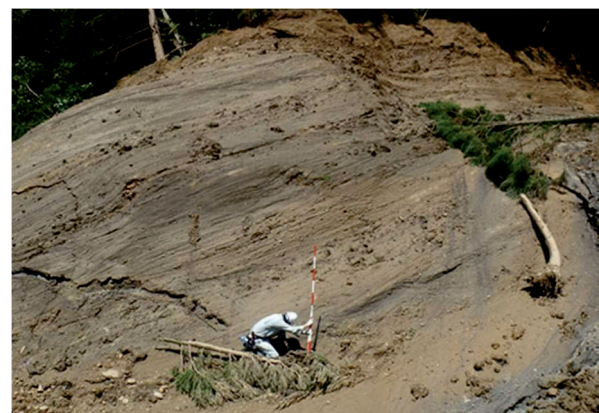
写真-5 中央沢地形右岸（2017.9.9撮影）

- 移送域は、雨樋（とい）のような半円形の地形の両岸に明瞭な滑動痕の条線が確認される。

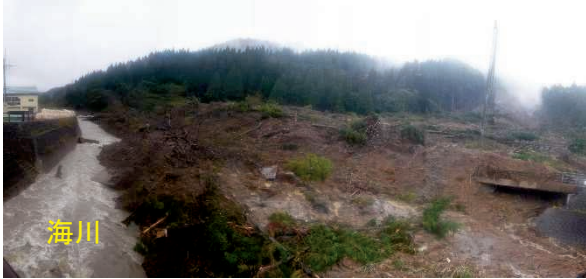
写真-6 堆積域の状況 (2017. 10. 29 撮影)

- ・ 地すべり堆積域は、標高 130m 付近の林地境界部付近から下方であり、概ね 30° 程度で堆積し、下流に幅 140m 広がり海川右岸に流入した。堆積域の底面の勾配は概ね 10° である。
- ・ 沢地形は谷水を集め土塊へ供給したため、発生直後、堆積土は高含水状態で泥濘化した。

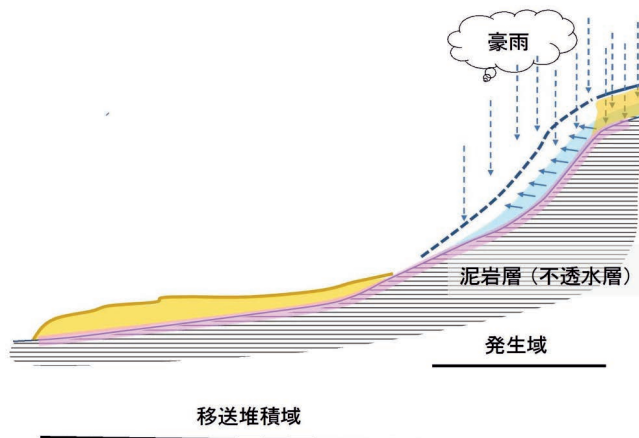
図-8 地すべり発生域模式断面図

- ・ 今回の台風 21 号による豪雨は、調査地近傍の能生、筒方観測点において観測史上 1 位の値を記録した。(新潟地方気象台調べ) 近年の気候変動によって更に降雨量が増大する可能性がある。言い換えると、地すべりの誘因力が今後増加すると想定される。
- ・ 当該流域の地すべりタイプは、流動型すべり(Flow)であり、発生域→流動域→堆積域と比較的明瞭に区分される。
- ・ 今回土砂が流出した箇所は、過去にも地すべり災害が発生した溪流である。この海川流域の住民は長年の生活の知恵から今回の土砂流出範囲を避けて家屋を設けていたため人的被害はなかった。
- ・ 地質構造からみると、地すべり発生域は砂質土層や地すべり崩積土と泥岩の境界域に相当し、地下水の浸透能のギャップが生じる構造であった。この浸透能のギャップが存在することにより、多量の降雨が不透水層の泥岩によって浸透できず、斜面上部の砂質土層や地すべり崩積土内の間隙水圧が上昇して地すべりが発生したと推定される。

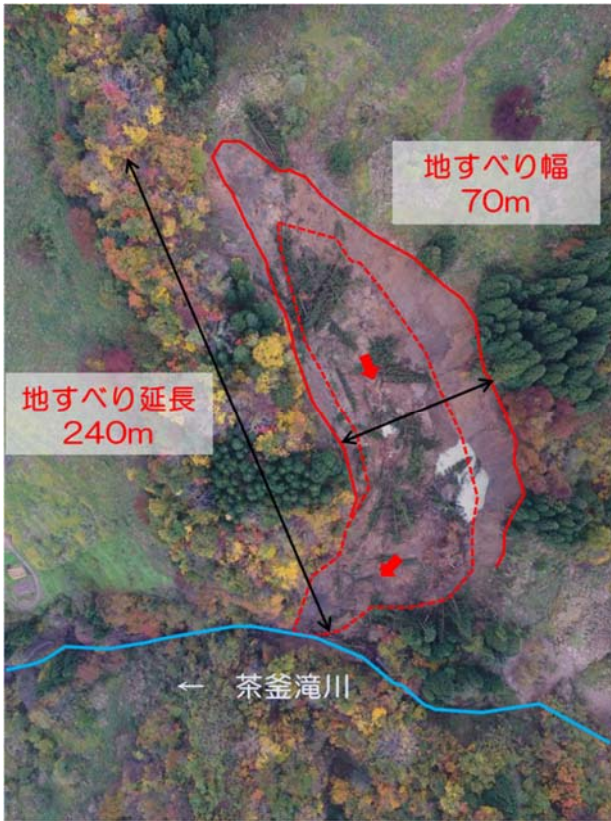
写真 1 地すべり状況

地すべりは、左岸部に高さ 15～25m 程度の滑落崖を形成するが、右岸滑落崖は約 5m 程度である。

左岸滑落崖には、上から半固結の玉石混り砂礫、風化礫岩砂岩、風化泥岩が露出しており、右岸滑落崖には新鮮な泥岩が露出する。

崩土は軟質な礫混り土砂、強風化泥岩からなる。

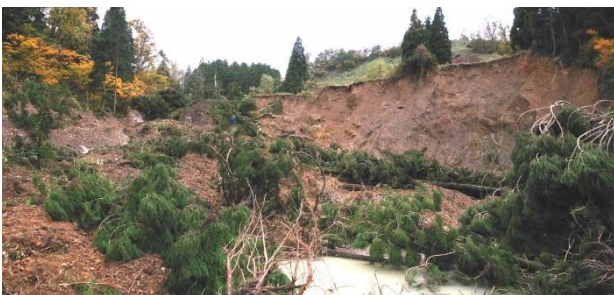
写真 2 地すべりブロック内の状況

崩土内の右側（左岸滑落崖下）には沢地形を形成しており、所々陥没凹地を形成し水溜まりができています。

崩土内は攪乱されており、二次すべり頭部である段差地形も認められる。

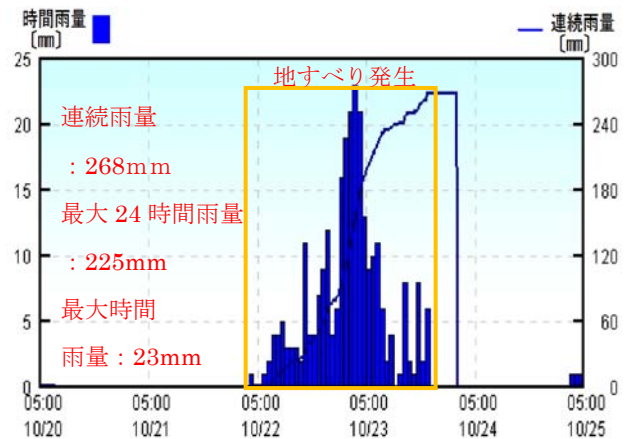
図 3 雨量データ (能生観測所)

- ・台風 21 号による多量の降雨があった。糸魚川市能生観測所で最大 24 時間雨量 225mm (観測史上最大)、連続雨量 268mm を観測する。
- ・多量の雨水が浸透し、水位上昇に伴う土中の過剰間隙水圧が発生する。

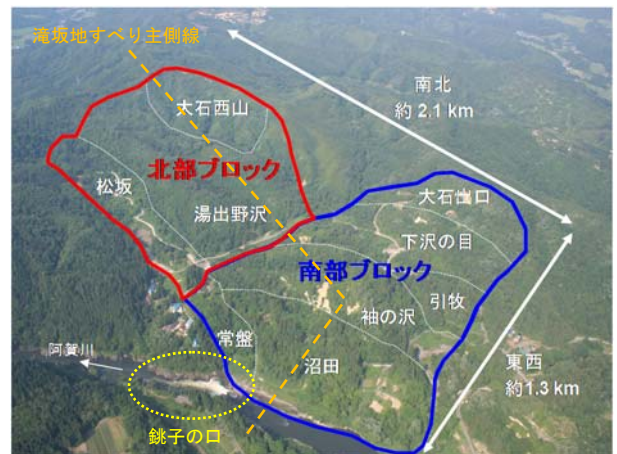
図 2 滝坂地すべりのブロック区分

当該地すべりは、大きく南北の 2 ブロックに区分され、さらに北部 3 地区、南部は 6 地区に細分されている (図 2)。

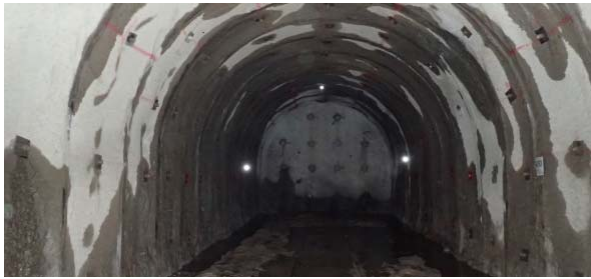
写真 1 大石西山排水トンネル終点部の施工状況

滝坂地すべりでは、地すべり活動の誘因となる地下水を排除するために、集水井工や排水トンネルといった地下水排除工を主体とし、地すべり対策事業を実施している。近年では、平成 26 年度に北部排水トンネルの施工が完了し、現在大石西山排水トンネル、及び大石西山集水井工群を施工中である。大石西山排水トンネル（延長 1,040m）は、平成 28 年 6 月より掘削に着手し、平成 30 年 2 月に掘削を完了したところである（写真 1）。

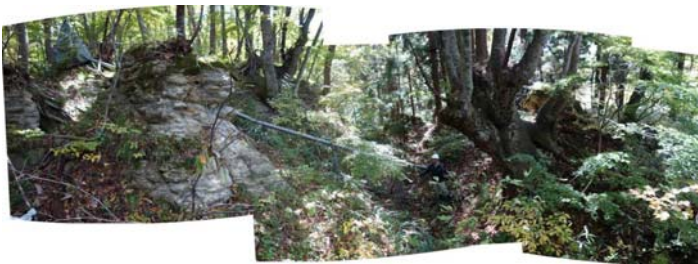
写真 2 尾根を同切りする凹地形の状況

南部ブロック南側隣接斜面内では、尾根を胴切りする凹地形（写真 2）や、笹川に面する斜面において発達した亀裂を確認した（写真 3）。また、当該斜面と南部ブロック間の斜面には、南部ブロックに追従し変状が生じたと考えられる領域において開口亀裂を確認した（写真 4）。この追従領域には、南部ブロックの滑落崖から連続した亀裂も認められた。

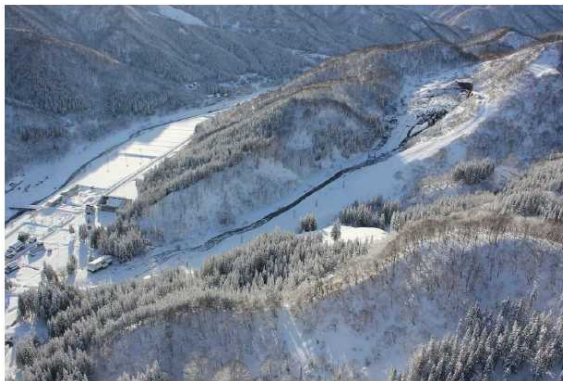
写真-1 南砺市上百瀬で発生した土砂災害（地すべり）の全景写真（平成29年1月17日富山県撮影）

豪雪（積雪）地域に分布する地すべりは、従前より「春先の融雪時における浸透水」が発生誘因であることが広く認識されている。全県が豪雪地帯（うち4市2町は特別豪雪地帯）の指定を受けている富山県でも、同様な認識になっている。ところで平成29年1月16日に、富山県南部の山間部に位置する南砺市利賀村（旧東砺波郡利賀村）上百瀬では、土砂災害（地すべり）とその後の土砂流出：以後、上百瀬の地すべりと呼ぶ）が発生した（写真-1）。この土砂災害（地すべり）は、本県における地すべり災害として平成26年12月に砺波市の県道井栗谷大門線で発生した事例以来の比較的規模が大きいものであった。この時期は、日本海側の山間部では積雪期になる。そのため上百瀬の地すべりの発生時期は、一般的に地すべり多発時期とされている春先の融雪期には該当しない。言い換えると従前の認識の上では、希なケースとして判断されることになる。現在のところ上百瀬の地すべりでは、災害復旧工事が継続しており、詳細な調査が待たれる状況ではあるが、本報告では、既報（古谷ほか(2017)；古谷(2018)）や既存資料をもとに上百瀬の地すべりに関して、その経緯や発生環境を中心として紹介する。

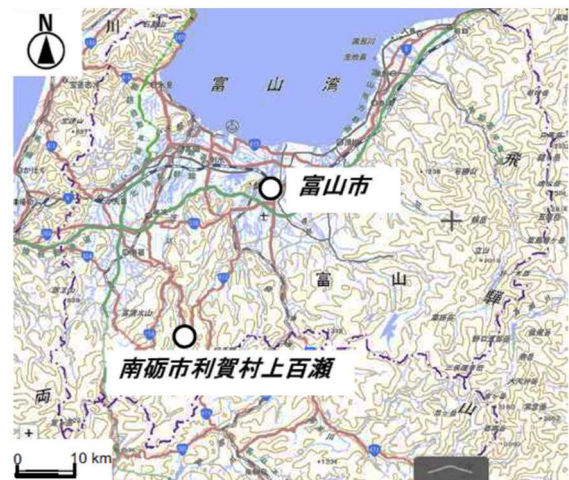
図-1 南砺市利賀村上百瀬の位置  
（電子国土 web に加筆（古谷ほか，2017））

上百瀬の地すべりは、富山市の南南西約35km（図-1）、神通川水系百瀬川の左岸斜面に位置する（図-2）。当該地域の標高は、百瀬川左岸の県道付近で666m、発生域で約850mになる。百瀬川沿いでは、南南西から北北東方向に貫いている河谷の谷底部に平坦地が形成され、主に集落や農耕地として土地利用されている。一方、斜面部では、林地が広がっているが、当該箇所は、昭和53年にスキー場（利賀スキー場）が開設された（利賀村史，2004）。その後このスキー場は、百瀬川上流側に新たなスキー場が平成9年に開業した事に伴って廃止され、スキー場施設の一部が山村体験交流施設等に使用されてきた。なお利賀村史（2004）によると上百瀬地区の上流では、昭和32年3月に融雪災害が発生し、百瀬川が堰き止められたことが記録されている。

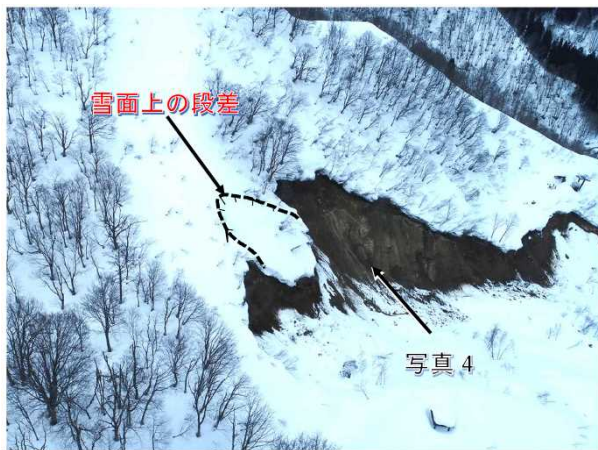
写真-6 滑落崖上部における不安定土塊  
(平成 29 年 3 月 6 日松浦純生撮影)

拡大が進行していた(写真-6)。その後、本格的な融雪期に入った4月4日, 14日, および15日に写真中に示したくさび状の岩塊が崩落し, 滑落崖が後方へ拡大した。写真-7は, 地すべり発生域の東側斜面で, 対策工事用の作業道を施工した際に斜面を切った状況を示している。この写真に示した露頭は, 土砂や礫から構成され, 少なくとも5m以上の深さで非常に乱れていた。このことより上百瀬の地すべりの発生域は, 上述の滑落崖付近の状況と合わせて, 斜面下部へ流下した土砂が, 岩塊のほかに過去の崩積土(地すべりによるものと考えられる)であることが推察される。

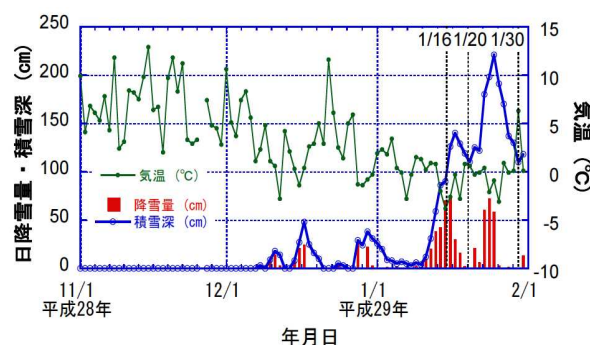
図-5 利賀行政センターにおける気象観測記録(富山県提供資料に基づいている(古谷, 2018))

上百瀬地区の近隣では、利賀行政センターにて積雪量、積雪深、および気温の観測が原則1日1回午前中に実施されている。図-5は、平成28年11月1日から平成29年1月31日までの観測値を整理した結果である。この図より、地すべり発生直前までの降雪状況は、平成28年12月8日までは積雪深が記録されていない。その後、一時的に30cmを超過する降雪があったものの、地すべり発生前の平成29年1月10日までに積雪深は、4cmまで低下している。11月1日から1月10日までの降雪量の累計を整理すると、その量は147cmであり、表-1中の11月と12月を足し合わせた値に比べて著しく少ない。利賀地域における平成28年度冬季の本格的な降雪は、1月11日以降になり、地すべりが発生した1月16日時点での積雪深は126cmである。この積雪深のほとんどは、1月15日と16日にそれぞれ70cm、74cmの日降雪量によるものであった。なおこれらの日降雪量は、利賀地域では特に珍しいことではない。1月16日に発生した地すべりの誘因は、その直前までの気象状況が例年に比べて降雪量が少ないことより、融雪水の浸透の可能性が低いと推察される。このことは、1月16日のイベントが豪雪(積雪)地域で発生する地すべりとして認識されるタイプとは異なる可能性があることを意味する。

図-5において地すべりが発生した1月16日以降における積雪深は、低下と増加が記録されている。崩壊域の拡大が生じた1月20日は、積雪深が110cmま

で低下している。その後、1月23日から再び50cm/日を超す降雪となり、1月25日に最大の積雪深221cmが観測されている(3日間の累計:190cm)。ところが1月25日以降の積雪深は、土砂流出が発生した1月30日にかけて110cmまで急速に低下している。特に1月30日の気温は、6.5℃が記録されており、例年に比べて高い状態である。1月20日に発生した崩壊域の拡大の誘因は、融雪が関与するか否かは現時点で不明ではあるが、1月30日の土砂流出に関する誘因は、図中の経時変化より積雪深低下と気温上昇から融雪の関与が大きいと推察される。

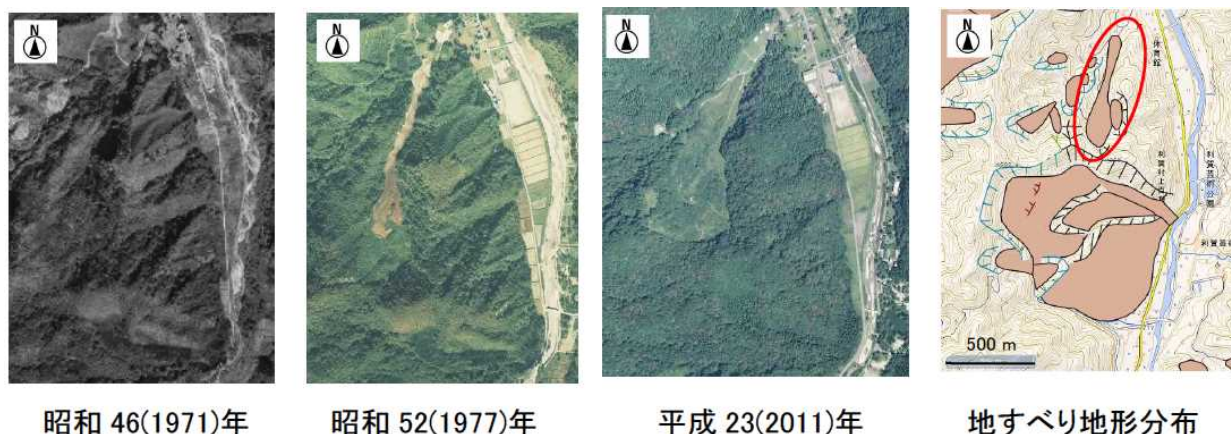
図-6 上百瀬の地すべりに関する開発行為の変遷と地すべり地形分布(航空写真は国土地理院撮影, 地すべり地形分布は防災科学技術研究所 J-SHIS Map によるもので、それぞれに加筆(古谷, 2018))

上百瀬の地すべりは、昭和 53 年に開設された利賀スキー場であることをすでに述べた。そこで同地すべりにおける人工改変（開発行為）の変遷について整理した。図-6 は、昭和 46 年、52 年、および平成 23 年に国土地理院より撮影された航空写真と防災科学技術研究所により判読された地すべり地形を示したものである。上百瀬の地すべりでは、過去の地すべり崩積土が堆積（写真-7）していた箇所にスキー場開設のための開発行為が為されたことになる。昭和 46 年の航空写真では、地すべり地の斜面は山林で覆われているが、昭和 52 年時点ではスキー場の造成工事が進んでいることが分かる。スキー場廃止後の平成 23 年の写真と昭和 52 年のそれとを比べると、昭和 52 年以降にも人工改変の拡大が認められる。

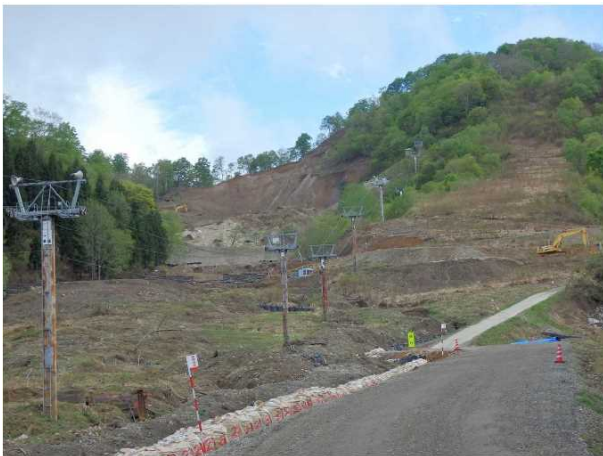
写真-8 災害復旧工事状況の例

上百瀬の地すべりの発生機構に関する検討は、災害復旧工事後に実施する予定である。そのため現時点では、素因・誘因が明確に判明されていない。特に 1 月 16 日に発生した地すべりのトリガーについて全く不明である。この点を解明するために、今後、災害復旧工事（写真-8）が完了した際に、詳細な調査を展開したいと考えている。
