第16回現地検討会

中東地すべり

■ 1988.9.8~9 ■

地すべり学会新潟支部

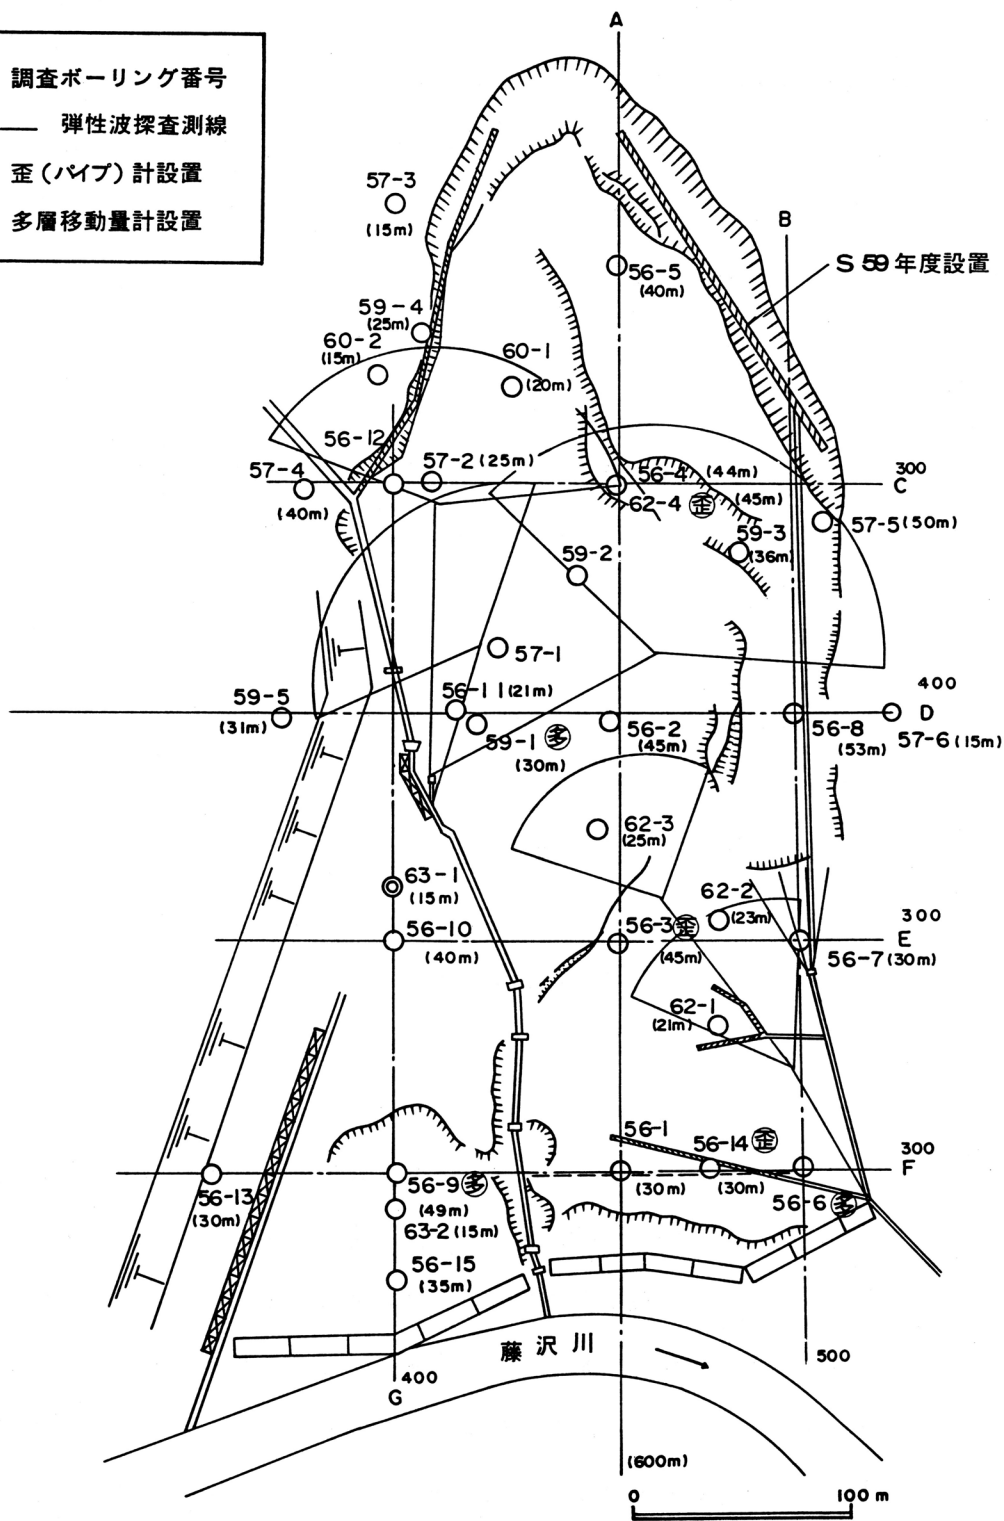
図-5 調査位置図

図-5の㊸に属する各地点には、崩積土が水平方向に開裂して、狭長な地溝が形成している。とくに、冠頭部の大きい地溝の幅は25～30mを示している。

また、冠頭部の地溝の両側の岩盤は中新統の凝灰岩層を挟在する頁岩層からなっており、地溝の壁面の走向と一致するいちじるしい節理が発達し、それらの節理が幅数10cm以上に開裂し、その中に、やや締った古い地すべり崩積土がたまっているのが観察できる。また、図-5に表現したように、南西部の地溝の両側面には、かなり広く、かつ、かなり厚い、ややしまった古い地すべり崩積土が発達しているが、これも古い地すべり崩積土の名残りと思われる。

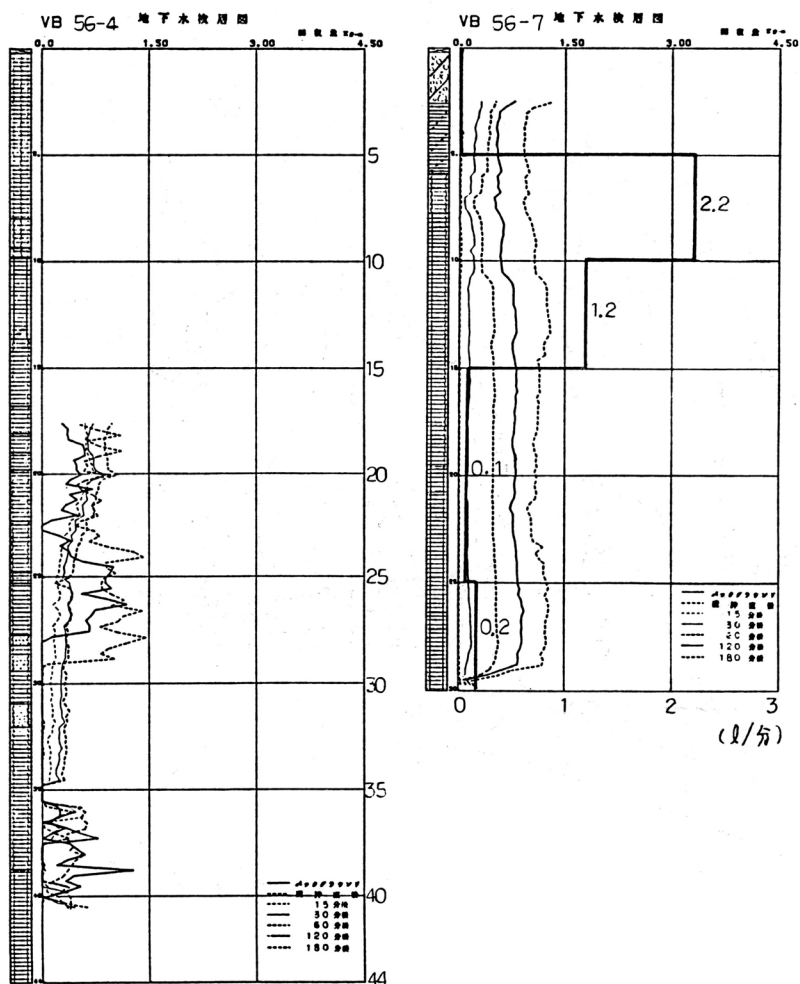
図-10 代表的なボーリング孔の地下水状況

一方、各ボーリング孔の地下水位と降雨の対応をみると、上部の観測孔では降雨に対して反応しにくい、長時間の降雨状態とは時期が遅れるものの良く対応する。また、地下水変動幅は4~8mと大きい。

中部の観測孔では降雨との関係は比較的弱く、変動幅も0~3mとかなり小さい。下部の観測も降雨との関係は弱く、変動幅も0.5~3m程度と小さい。

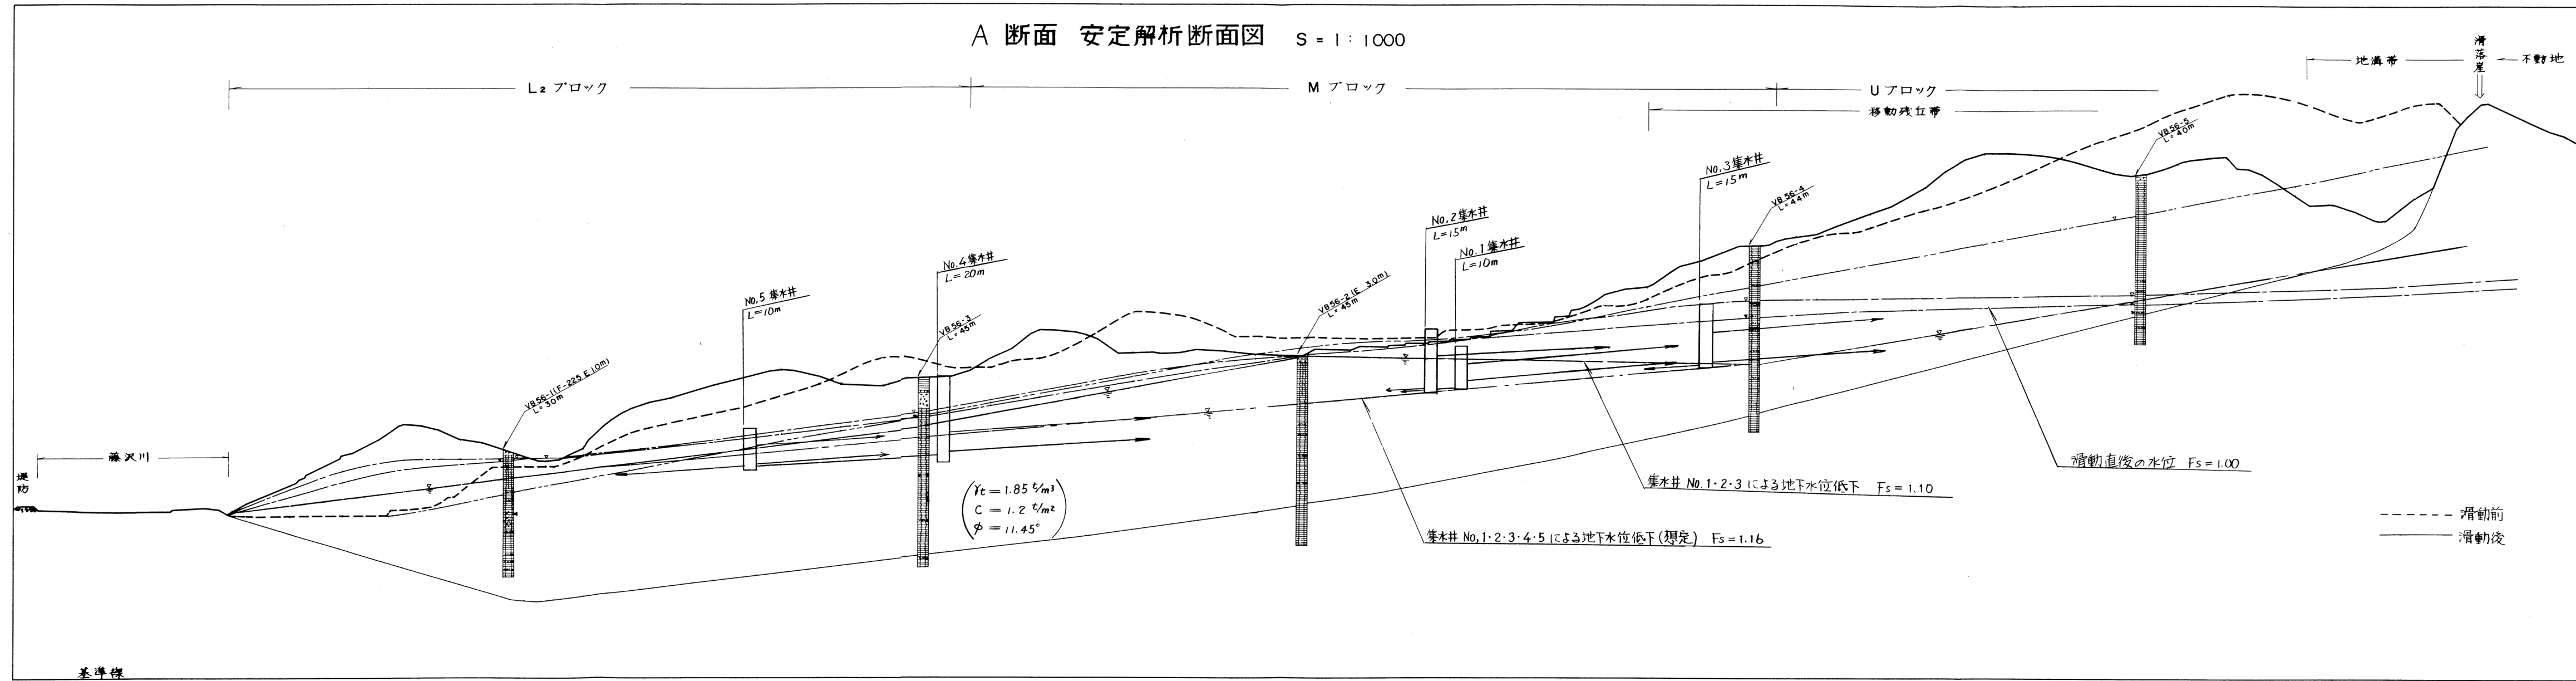
図-14 安定解析断面図

したが、現在ではNo.1・2・3・4・5 集水井が十分に効果を発揮しているので地すべり斜面全体で地すべり直後より10%以上の安全率の上昇がみられる。
