田島地すべり

細長ブロックに拡大した連鎖型地すべりの運動特性

※ はじめに

田島地すべりは平成 13 年 11 月に発生し、ブロックの規模は長さ $L=200\text{m}$ 、土砂移動量 $V=100,000\text{m}^3$ であり、周囲の段差が形成される程度で緩慢な移動を示した。しかし、平成 14 年 11 月の連続降雨・融雪の影響により、 $L=340\text{m}$ 、 $V=170,000\text{m}^3$ の大規模な地すべり滑動に発展した。

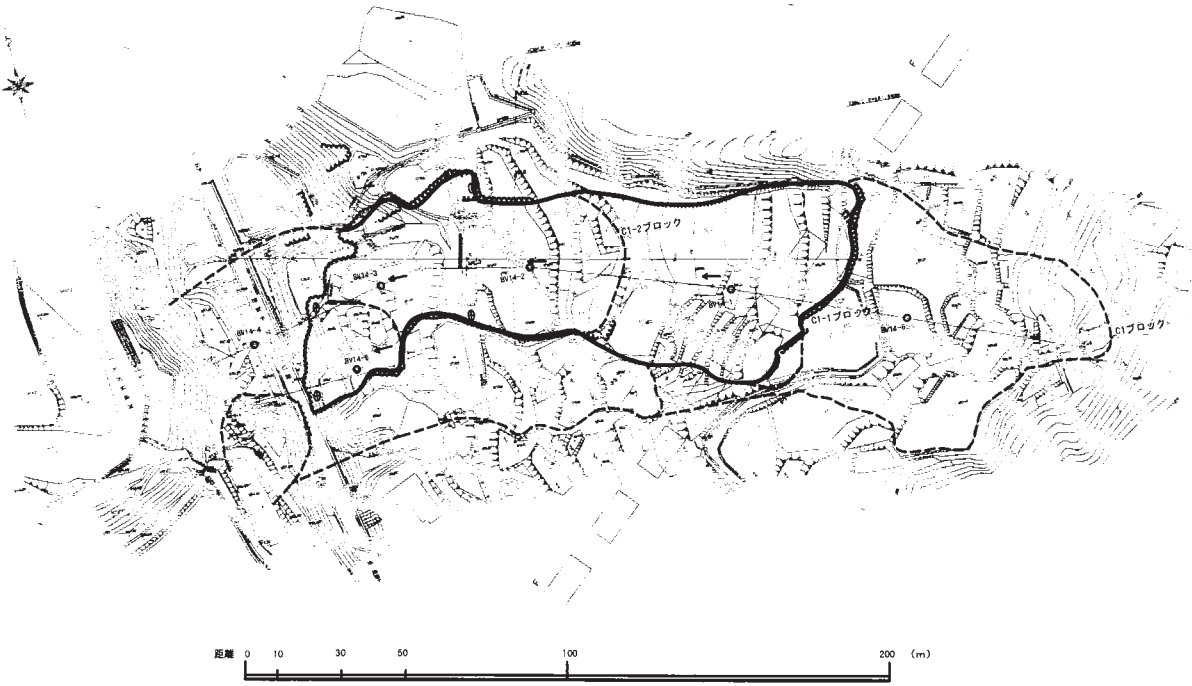
図3-1, 被災前の地すべりブロック平面図(平成14年11月以前)

被災前の地すべりブロックは、C1-1ブロックが活動したが、頭部および側部，末端部が明瞭に確認されていた。また、地すべりブロックの輪郭が明瞭となった平成14年3月～平成14年11月6日の被災日まで、地すべりブロック背後，前方および側方の拡大は見受けられない。

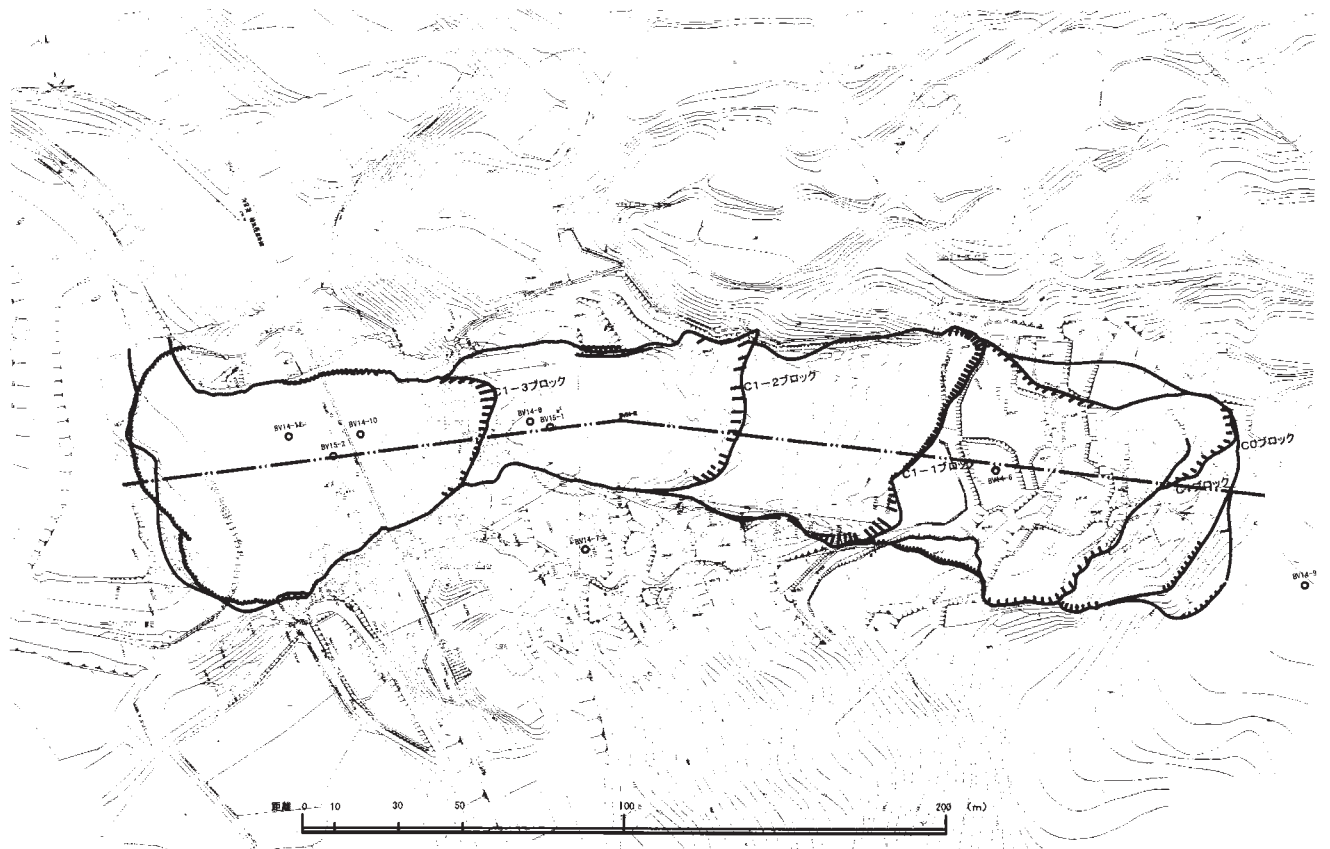
図3-2, 被災後の地すべりブロック平面図(平成14年11月中旬)

再活動による地すべりブロックは、5日間程度の短期間で前方，背後まで拡大し、約2倍の地すべり長に達した。側方部の拡大，すべり深さは、再活動前と同様であった。

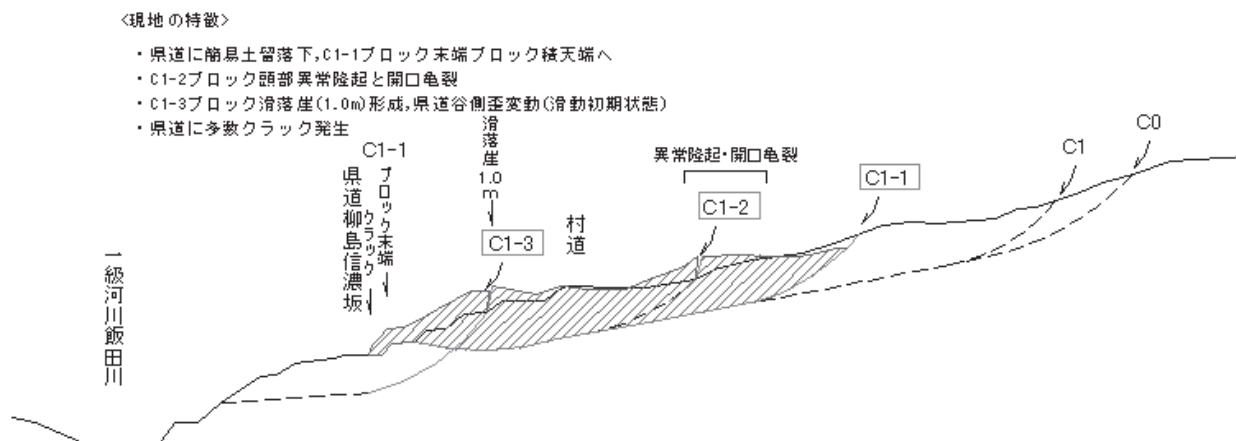
C1-1 ブロック頭部は数m背後へ波及し、横断方向の引っ張り亀裂を多数確認した。C1-2 ブロック頭部は、異常な隆起を示すとともに開口亀裂を確認した。C1-3 ブロック頭部は、前日の異常隆起および開口亀裂から、1mの段差が形成され、滑落崖面を呈した。

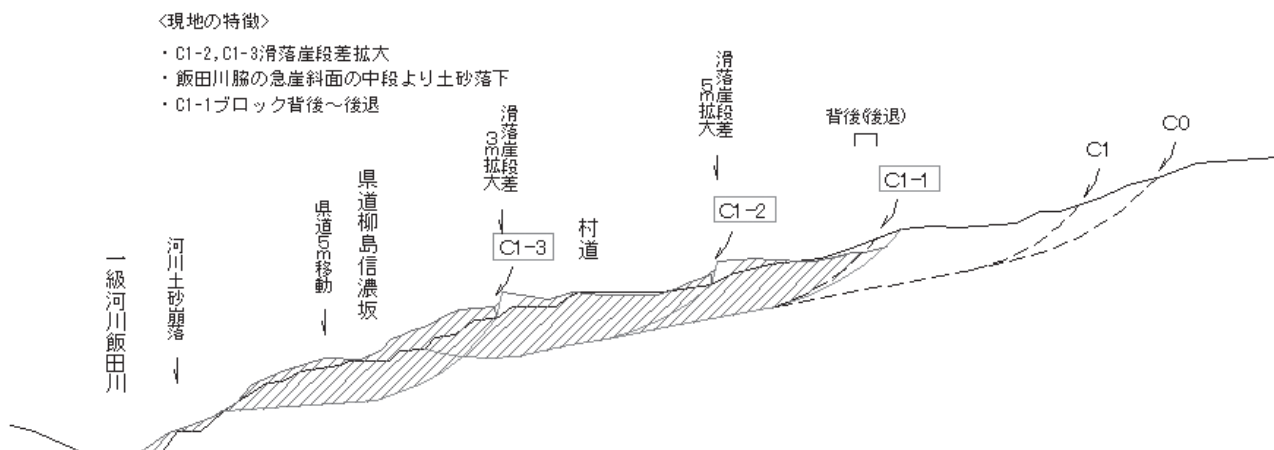
図 3-7, 地すべり形態模式図 3

C1-2 ブロック頭部には、前日の異常隆起と開口亀裂の箇所から滑落崖が形成され、5 m程度の落差を生じていた。滑落崖下位は、前日の隆起と異なり大きく沈降した。

C1-3 ブロック頭部は、2～3m程度の滑落崖を呈した。県道は横断方向に割れ、5m程度水平～やや隆起し移動した。一級河川飯田川脇の急崖斜面では、表層崩壊が発生し、土砂が崩落した。河川護岸上部斜面の中段付近から土砂が崩落した。既設の護岸工（片法枠）の転倒、滑動、沈下等はなかった。なお、C1-3 ブロック末端は、この河川脇斜面の中段付近に相当する。前日確認された歪変動位置（深度 2～3m）を考慮すると、末端は河床までには及ばず、河川脇の斜面中段が地すべりの末端位置であると判断した。

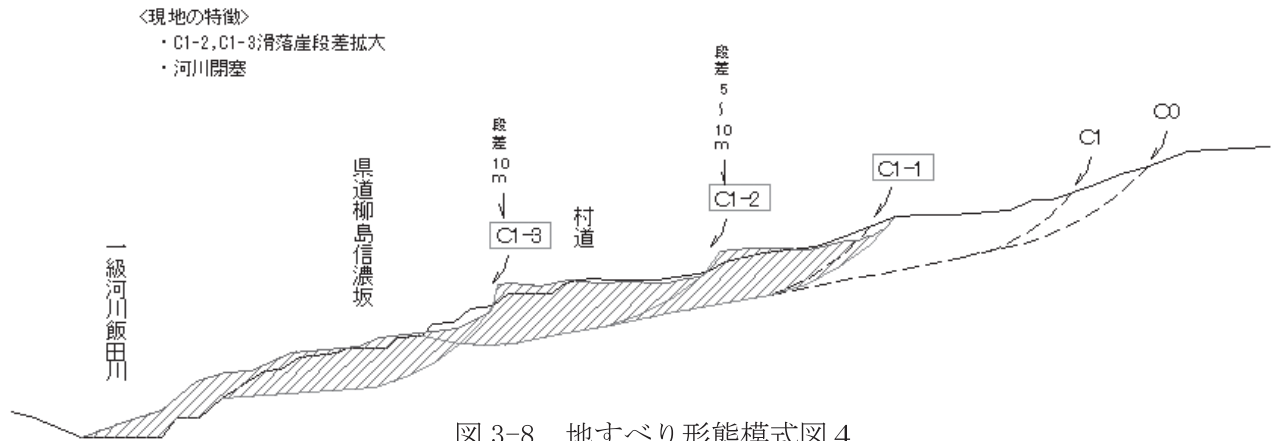
図 3-8, 地すべり形態模式図 4

C1-2 および C1-3 ブロック滑落崖の落差が拡大し、各々 5~10m に及んだ。村道位置の移動量は、15~20cm/h (3~5m/day) であった。

C1-2 ブロックの直接末端にあたる C1-3 ブロックは、滑動により頭部土砂が減少した。このことにより、C1-2

ブロックは直接的な受動域を失い、C1-2 ブロックの移動は活発化した。河川への土砂供給量が更に増加して河川をほぼ閉塞し、上部斜面の倒木が河川に散乱した。地すべりブロック側部は、地すべり発生当初と変化がなかった。

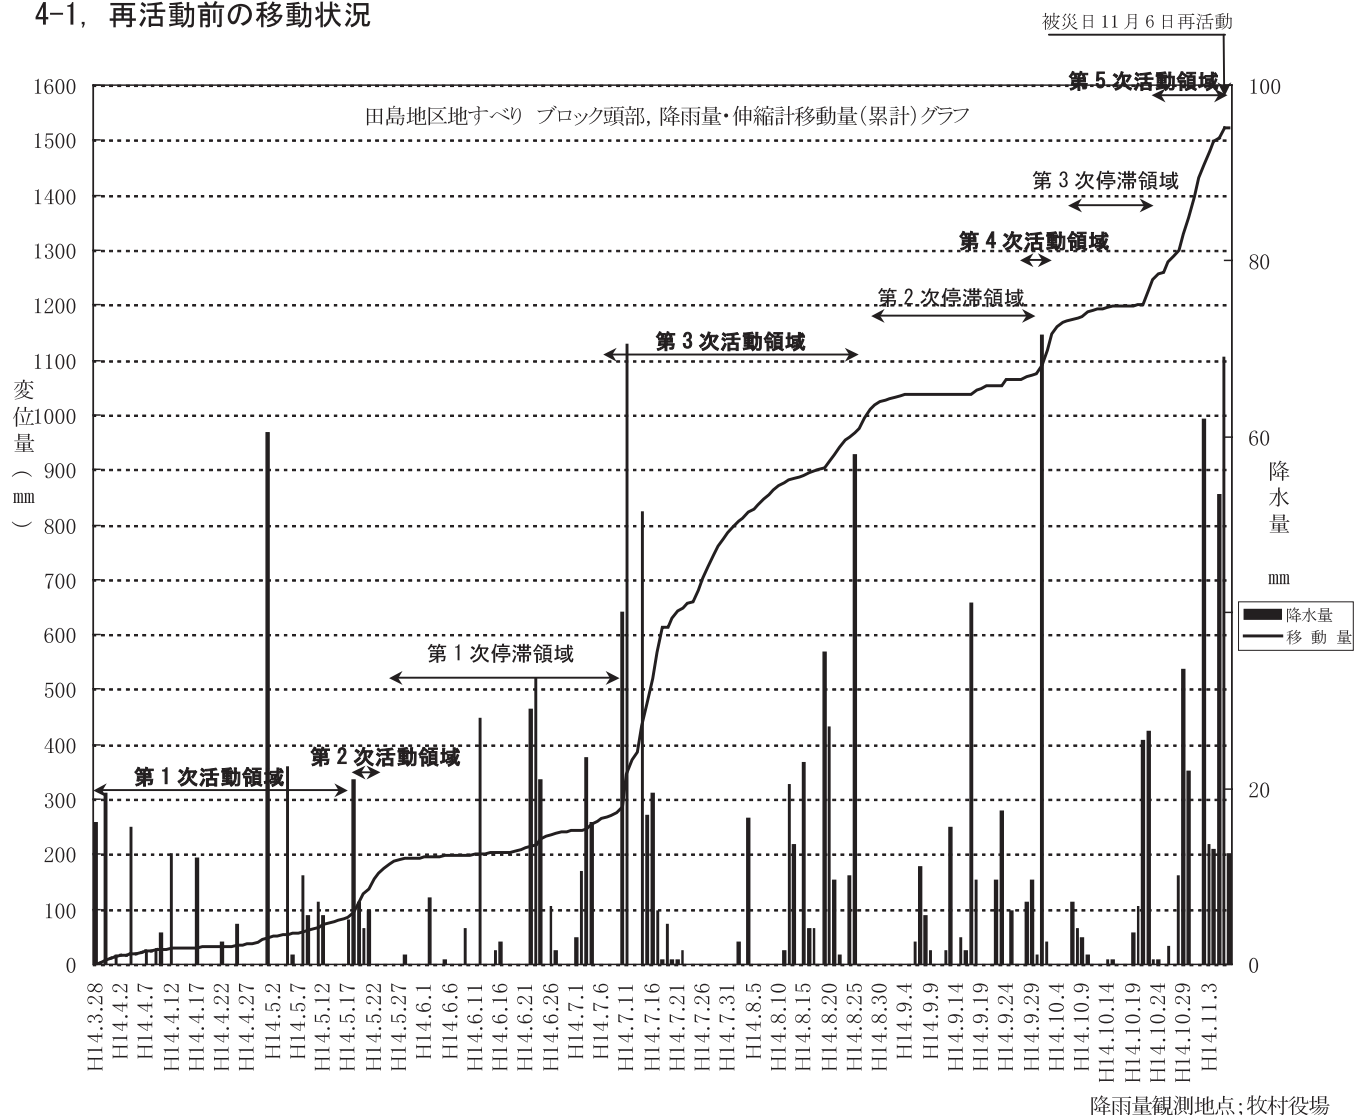
図 4-1, 被災前の移動観測 (地表伸縮計による)

計測器		記事			
地表伸縮計		移動状況は、停止と活動を繰り返しているが、主に活動状態であった。活動領域を見ると、移動量は10~20mm/dayであり、次第に移動量が増加している。			
歪計	BV. 14-2号孔	深度8m, 深度9mで大きな累積変動あり。その深度の歪量を下表に示す。地表伸縮計と同様な結果が得られ、5月20日付近と7月20日付近に大きな歪量が観測された。			
		深 度	期 日	総ひずみ量 (μ)	ひずみ量 (μ /day)
		深度8m	H14.5.20~H14.5.26	3336	476
			H14.5.26~H14.7.6	7192	104
			H14.7.6~H14.7.15	19184	799
			H14.7.15~	スケールオーバー	*****
		深度9m	H14.5.20~H14.5.26	-2504	417
			H14.5.26~H14.7.6	-4664	58
	H14.7.6~H14.7.15		-7064	160	
	H14.7.15~		スケールオーバー	*****	
なお、平成14年11月7日に全ての深度でスケールオーバーとなった。					
BV. 14-4号孔	平成14年11月6日まで変化が見られず、翌日の7日に変化が現れた。この7日に計器上方の県道にクラックが生じた。				
	深 度	期 日	総ひずみ量 (μ)	ひずみ量 (μ /day)	
	深度4m	H14.5.31~H14.9.30	-132	1	
		H14.9.30~H14.11.6	-172	4	
		H14.11.6~H14.11.7	-2704	-2704	
H14.7.15~		スケールオーバー	*****		
なお、8日(県道5m移動した)に全深度でスケールオーバーを示した。

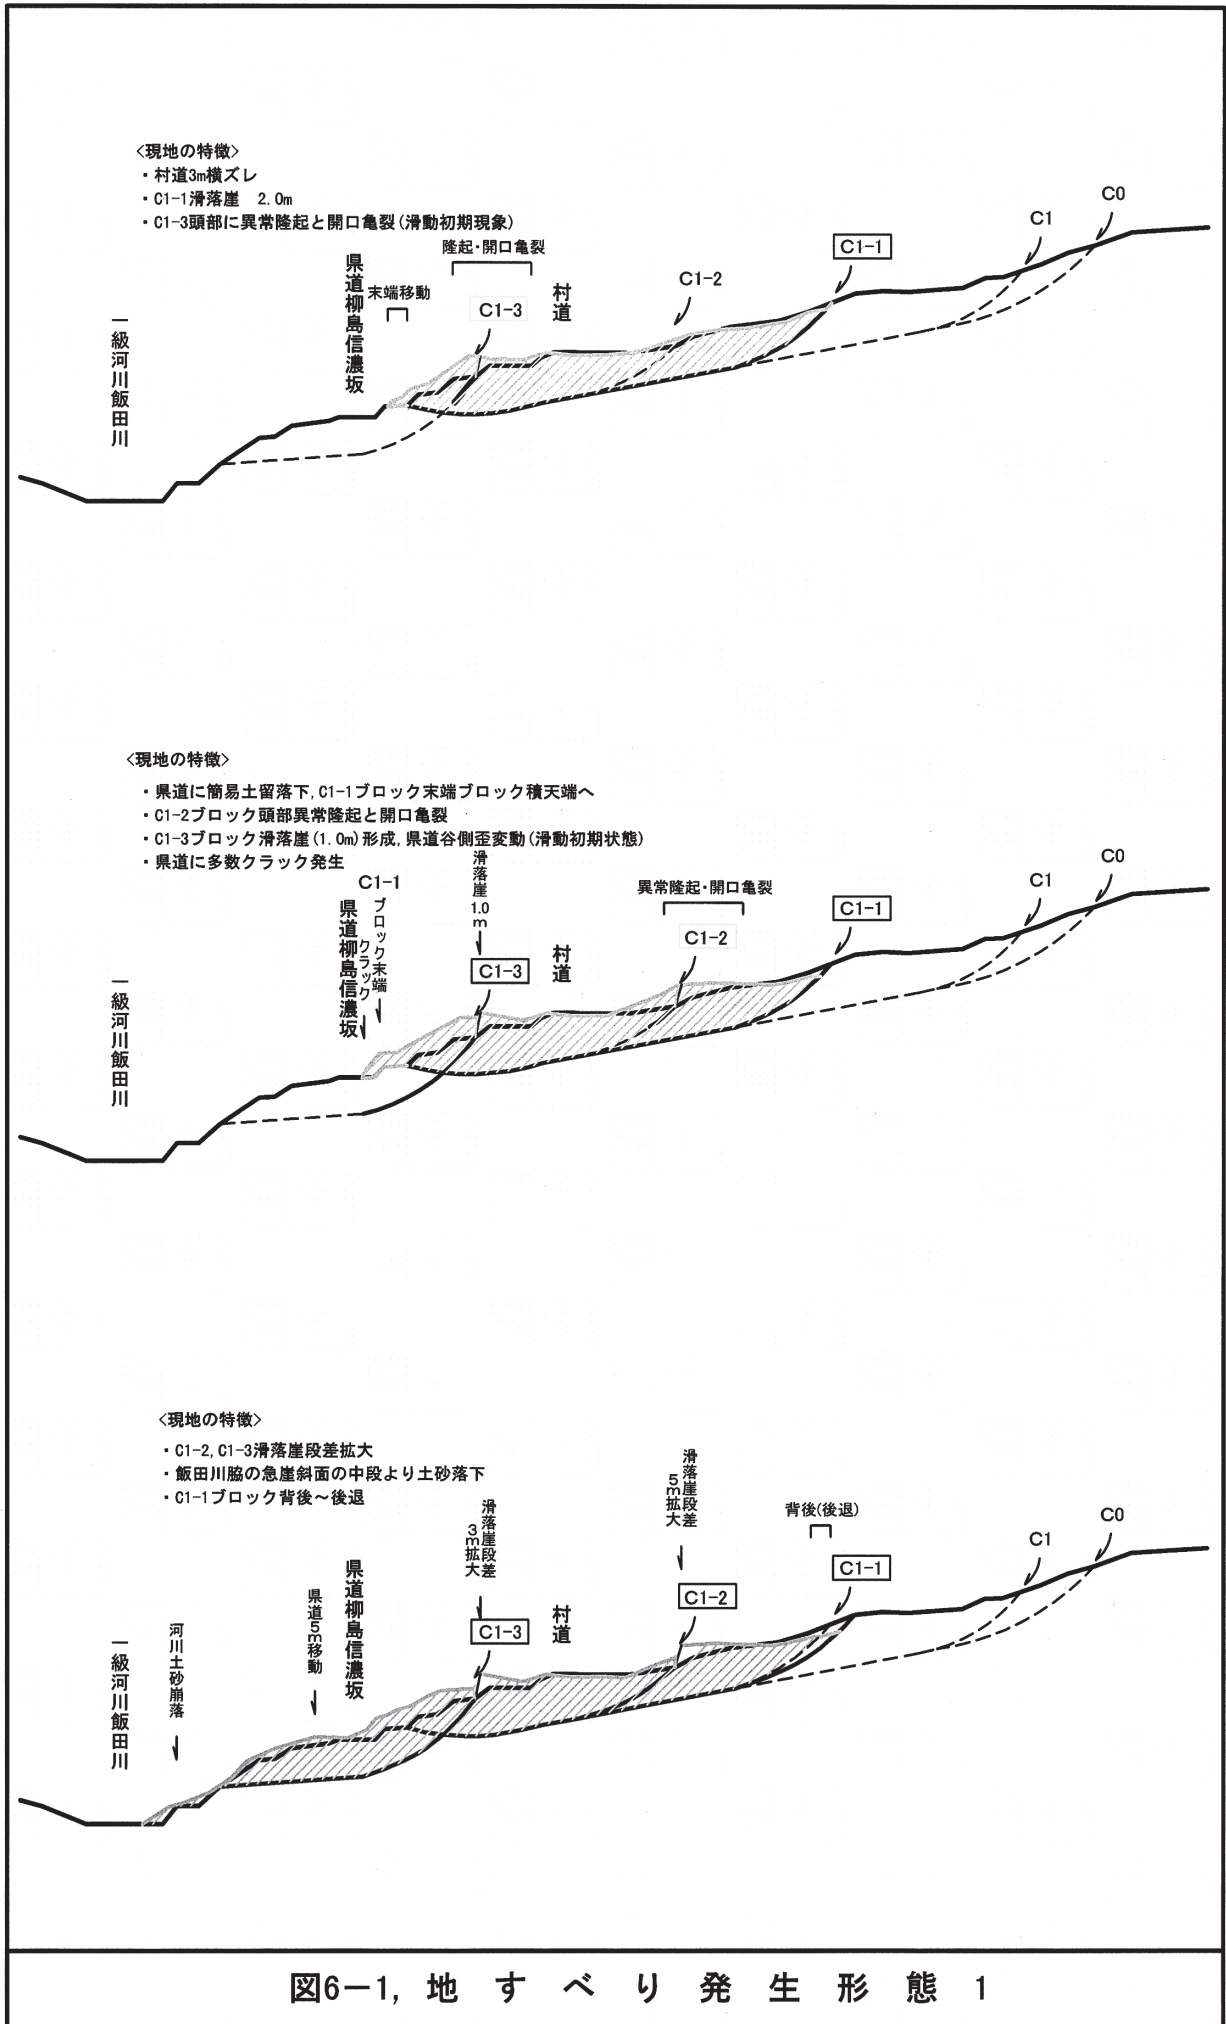
図6-1, 地すべり発生形態 1

ブロック名	滑動順序	内容
C1 C0	4 発生 11/10	<p>11月10日に亀裂および段差が確認され、約10日間で滑落崖の拡大や背後への波及が確認された。下位ブロック移動が顕著となり、C1、C0ブロックの受動領域の減少に伴い脚部を失った。このことが潜在的なすべりブロックのC1ブロックにまで作用し、さらに背後への波及にまで及んだ。移動量は大きくはないが、下位ブロックと連動した動きであった。このブロックの動きはC1-1ブロックと同様であり、地形的要素による移動土塊の隆起（C1-2頭部など）は確認されるが、明瞭な末端はC1-1ブロックと同位置である。</p> <p style="text-align: center;">↓</p> <p>発生原因： 下位ブロックの活発化に伴う受動領域の減少により、ブロック内の土塊バランスが崩れた。</p>
C1-1	1 発生 11/6	<p><u>昨年秋</u>から雨量と連動し、<u>1cm/day 未満の移動量</u>を示していた。降雨量が多い7/10～7/18は、<u>10～60 mm/day の移動量</u>を示していた。活発化した11月以前は、多大な移動量はないものの、継続した慢性的な動きを示していた。このときのブロックの輪郭は明瞭で、頭部滑落崖や両側方部が連続した亀裂および段差を呈しており、末端部は県道上位のブロック積み上位面畑に押し出しが確認されていた。11月に入ると積雪融雪降雨が同時に発生し、地下水供給量が増加した。その結果、C1-1の滑動が非常に頻繁になり、末端部土砂が下方へ移動し、11月6日の県道まで土砂が押し寄せる結果となった。11月7日、ブロック積み平坦面に簡易土留を設置したが、スライド移動し県道に落下した。このことから、<u>すべり面末端部位置は、ブロック積み平坦面およびブロック積み天端付近に位置することが確定する。</u></p> <p style="text-align: center;">↓</p> <p>発生原因： 地下水供給量増大に伴う、すべり面付近のせん断強度の低下により、地すべり活動が活発化する。</p>

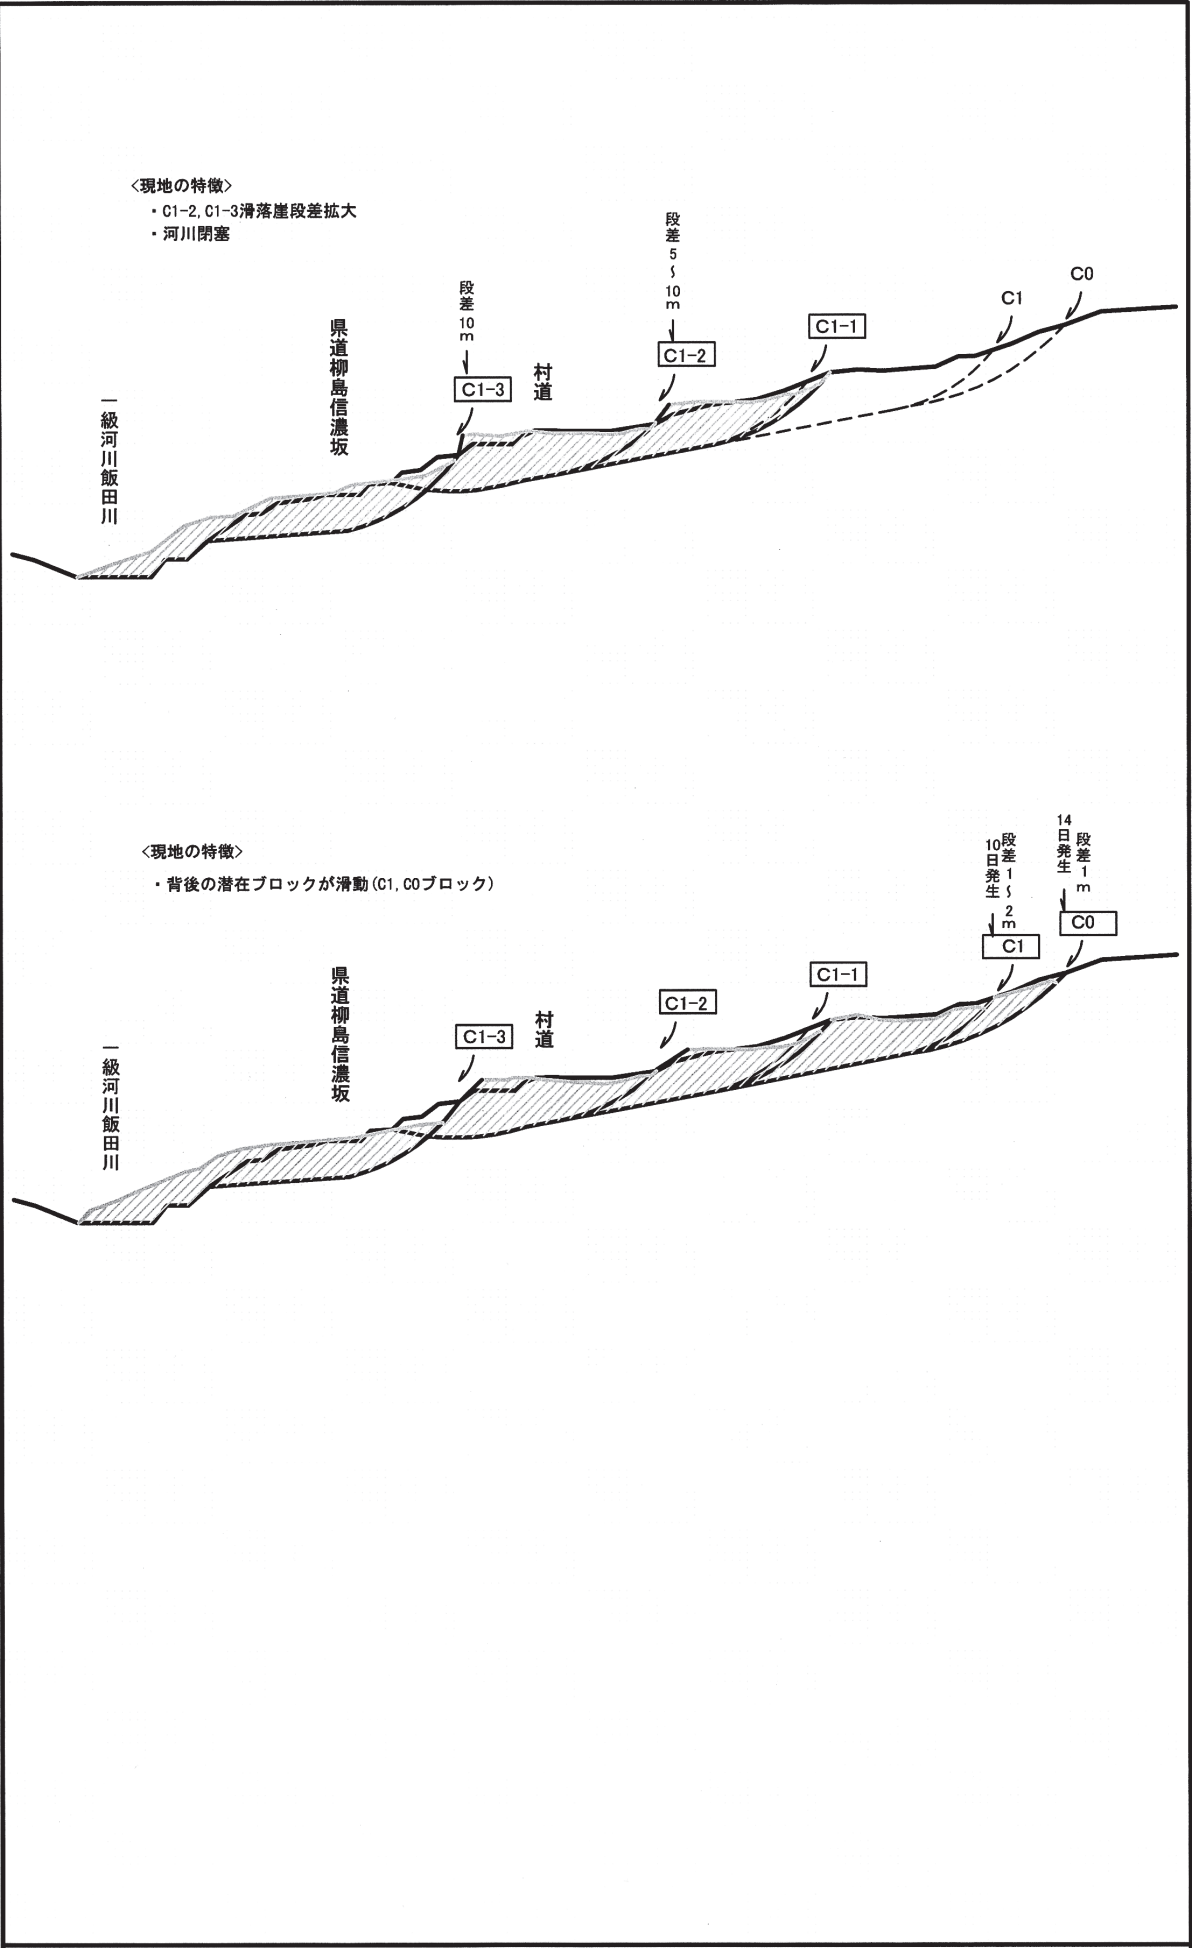
図6-2, 地すべり発生形態 2

ブロック名	滑動順序	内 容
C1-2	3 発生 11/7	<p>平成 14 年 11 月以前は、地すべりブロックの輪郭を呈しているものの、不明瞭な段差が形成されている程度であり、新鮮な滑落崖面を示してはいない状態であった。地形的素因として、C1 ブロックや C1-1 ブロックの頭部は広いすり鉢状の地形を呈しているに対し、C1-2 ブロック頭部は両尾根が接近しており、必然的に移動土塊が溜まりやすい地形であった。11 月になると、C1-1 ブロックの移動が顕著なものとなり、11 月 7 日地形的な要素で C1-2 ブロックの引張領域が異常隆起を示した。この結果、C1-2 ブロックの頭部に荷重が増加した。それに加え、直接末端部にあたる C1-3 ブロックが活動したことにより、C1-2 ブロックの受動領域が減少し、滑動が活発化した。</p> <p style="text-align: center;">↓</p> <p>発生原因： 素因として、C1-2 ブロック頭部は両尾根が接近しており、必然的に移動土塊が溜まりやすい地形であり、C1-2 ブロックの頭部に荷重が増加した。直接末端部にあたる C1-3 ブロックが活動したことにより、C1-2 ブロックの受動領域が減少し、滑動が活発化した。 以上から、ブロック内の土塊バランスが崩れた。</p>
C1-3	2 発生 11/7	<p>C1-1 の活発化により、11 月 6 日に C1-1 ブロック末端部に膨大な土砂が堆積し、異常な隆起を示した。この異常隆起位置は、<u>C1-3 ブロックの頭部であったため C1-3 ブロックの土塊バランスが崩れ、崩壊（破壊）に近い状態で地すべり活動が発生した。</u>県道付近は円弧状に近い動き形態を示し、県道上位の樹木が一時背後へ倒れる形状を示していた。</p> <p style="text-align: center;">↓</p> <p>発生原因： C1-3 ブロック頭部に土塊が異常堆積（隆起）し、頭部荷重が増大したことにより土塊のバランスが崩れ、崩壊性地すべりに至った。</p>

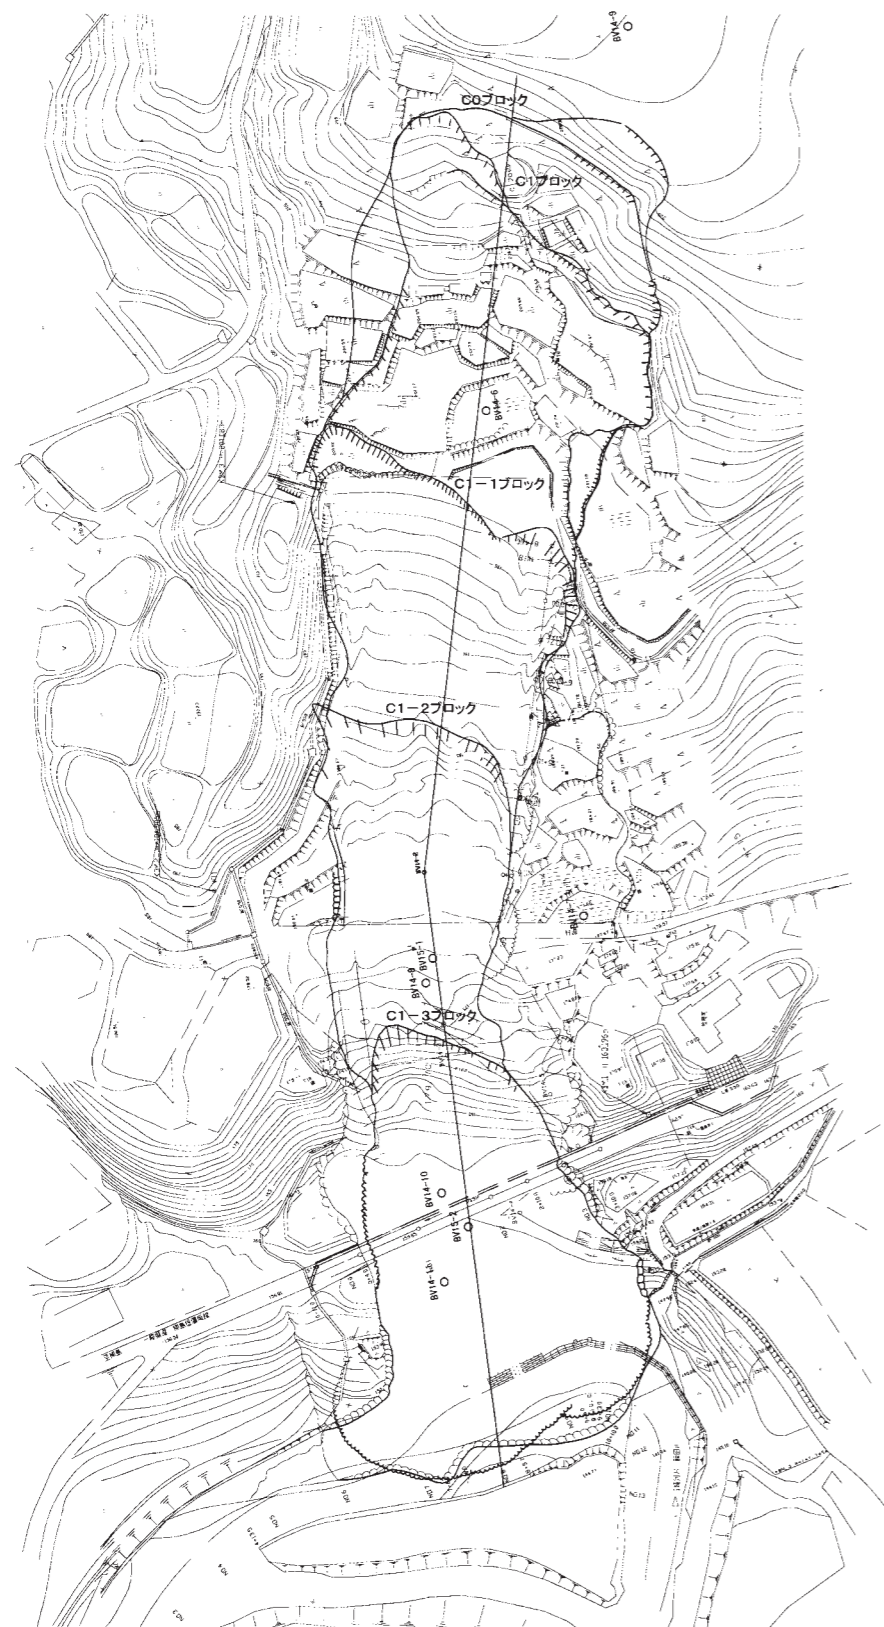
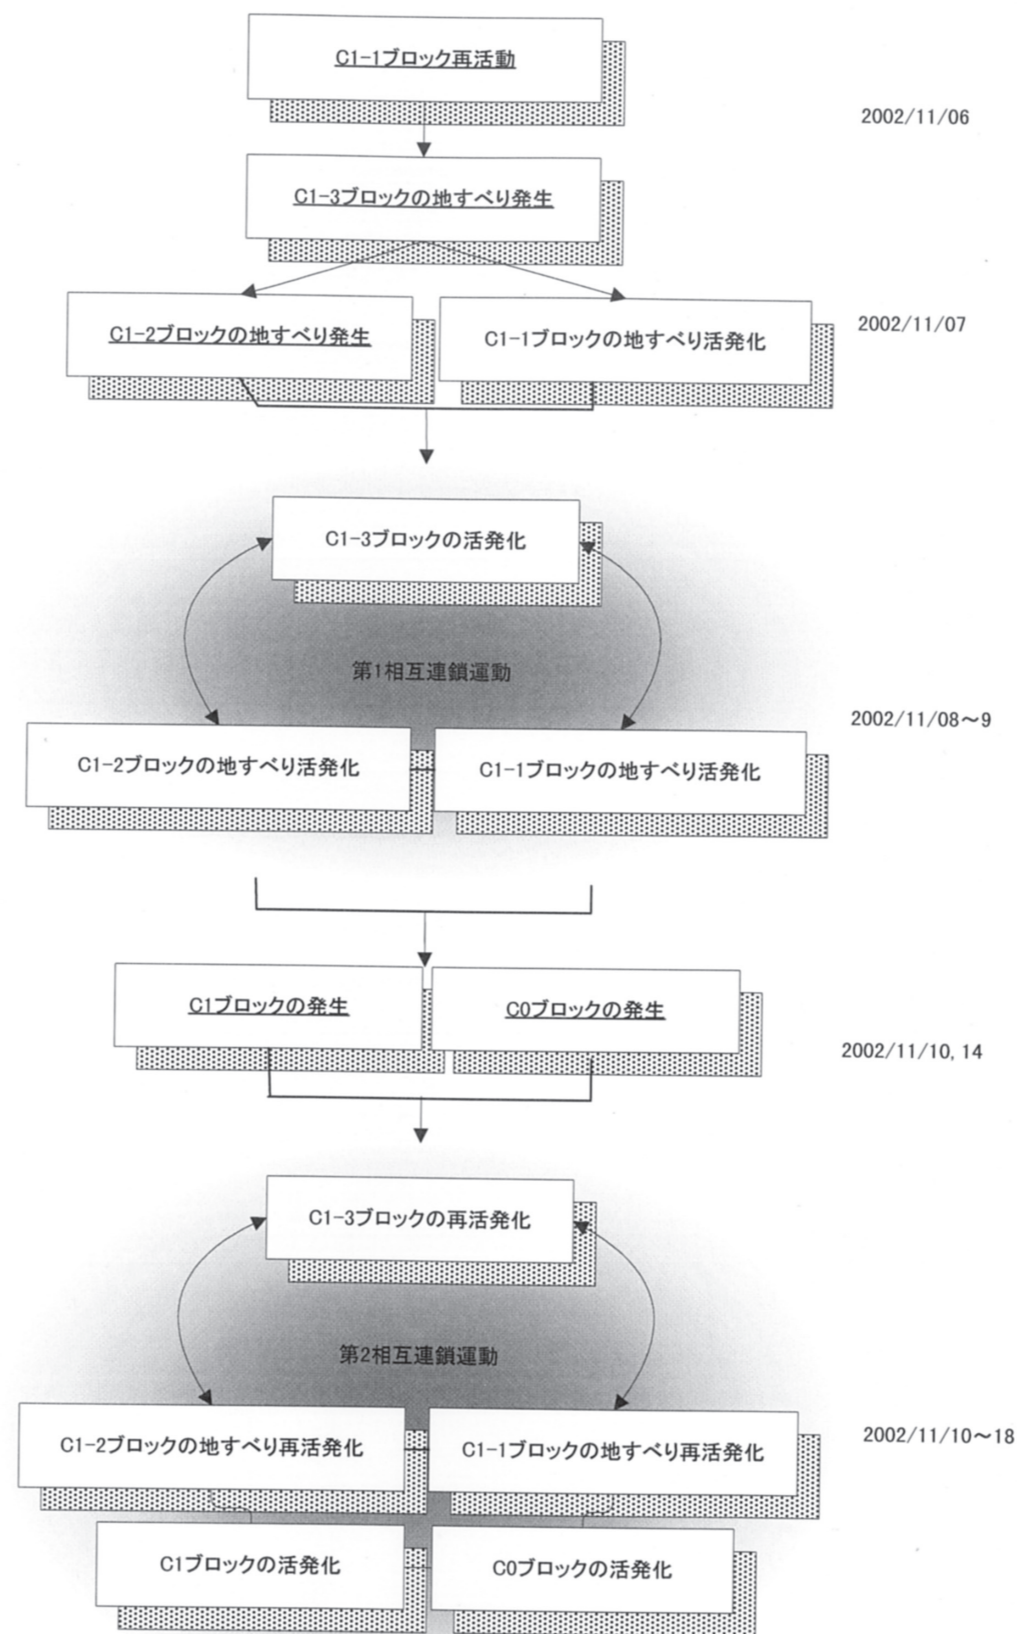
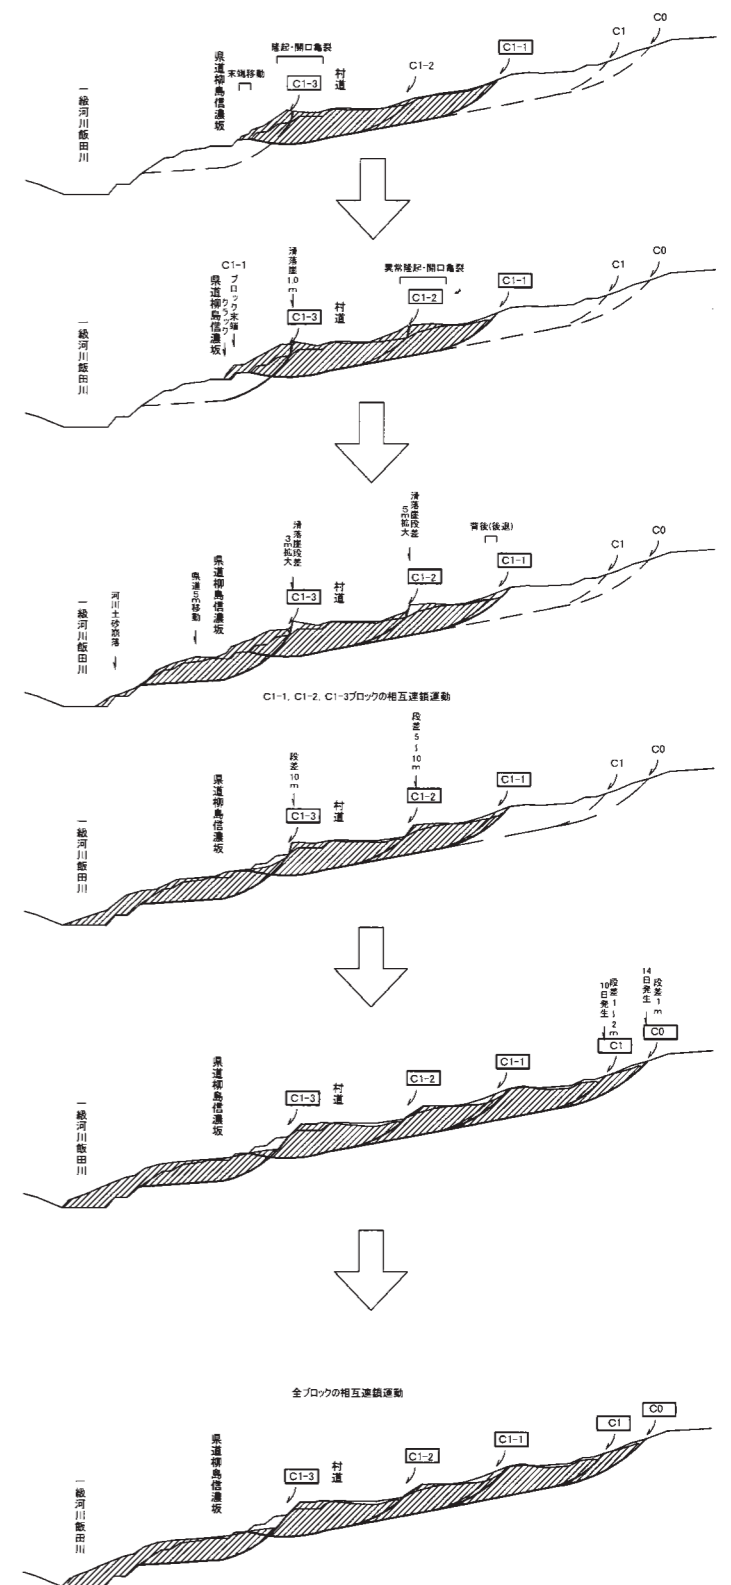
図6-3, 相互連鎖運動のしくみ

項目	内容	影響
緩慢性すべりブロック	【慢性すべり】 C1-1 ブロックの断続から、継続的な地すべり活動により、すべり面強度が著しく低下した。	すべり面強度の低下
崩壊性すべりブロック	【急崖を呈する基岩】 C1-3 ブロック頭部の基岩の傾斜。	滑落崖の形成
地下水	【地下水位の上昇】 多量降雨と断層破碎帯からの地下水供給を主体とした間隙水圧の上昇。	すべり面に過剰間隙水圧が発生
ブロックの重複	崩壊性地すべりを示すC1-3ブロックと、緩慢性地すべりを示していたC1-2ブロックを含む上位ブロックの関係。	土塊バランスによる連鎖型地すべりに変化

発生形態からの留意点	対策工選定・実施理念
断層破碎帯からの地下水供給減少	断層破碎帯に対し、集中的な地下水排除工を実施する。
周辺からの地表水・地下水排除	ブロック外周から流入する地下水に対し地下水排除工、地表水処理はブロック外周に暗渠工（背板束）を実施する。
連鎖運動を抑止	連鎖運動の仕組みより 2 分化させ、対策工を選定実施する。急崖斜面崩壊ブロック（C1-3）と緩斜面ブロック（C1-1, C1-2, C1, C0）に分けた。その中でキーブロックは、急崖斜面のC1-3ブロックおよび各ブロックが重複しているC1-2ブロックであり、これらを重視し抑止する。
