花立地すべり

—平成23年融雪期に発生した地すべり—

(社)日本地すべり学会新潟支部
第 39 回現地検討会の開催にあたって

第39回地すべり現地検討会
花立地すべり【平成23年融雪期に発生した地すべり】

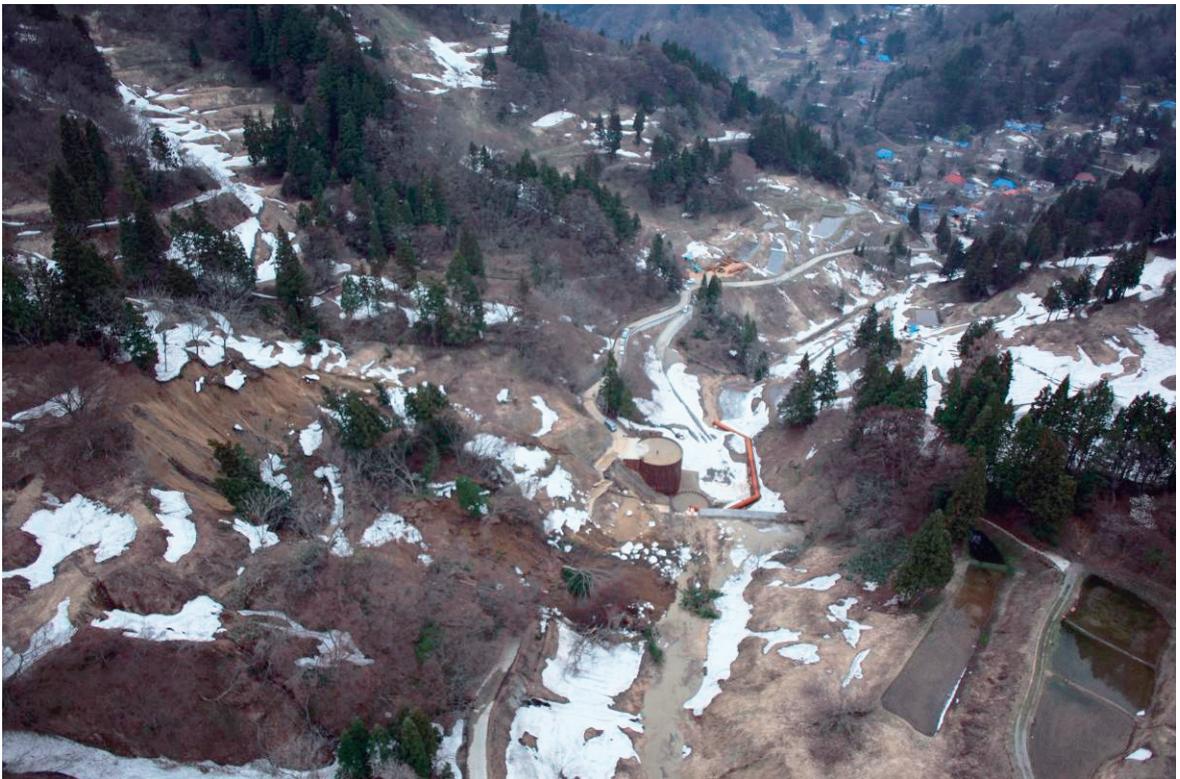
古宇座川上流側からの鳥瞰 (2011年4月22日撮影)

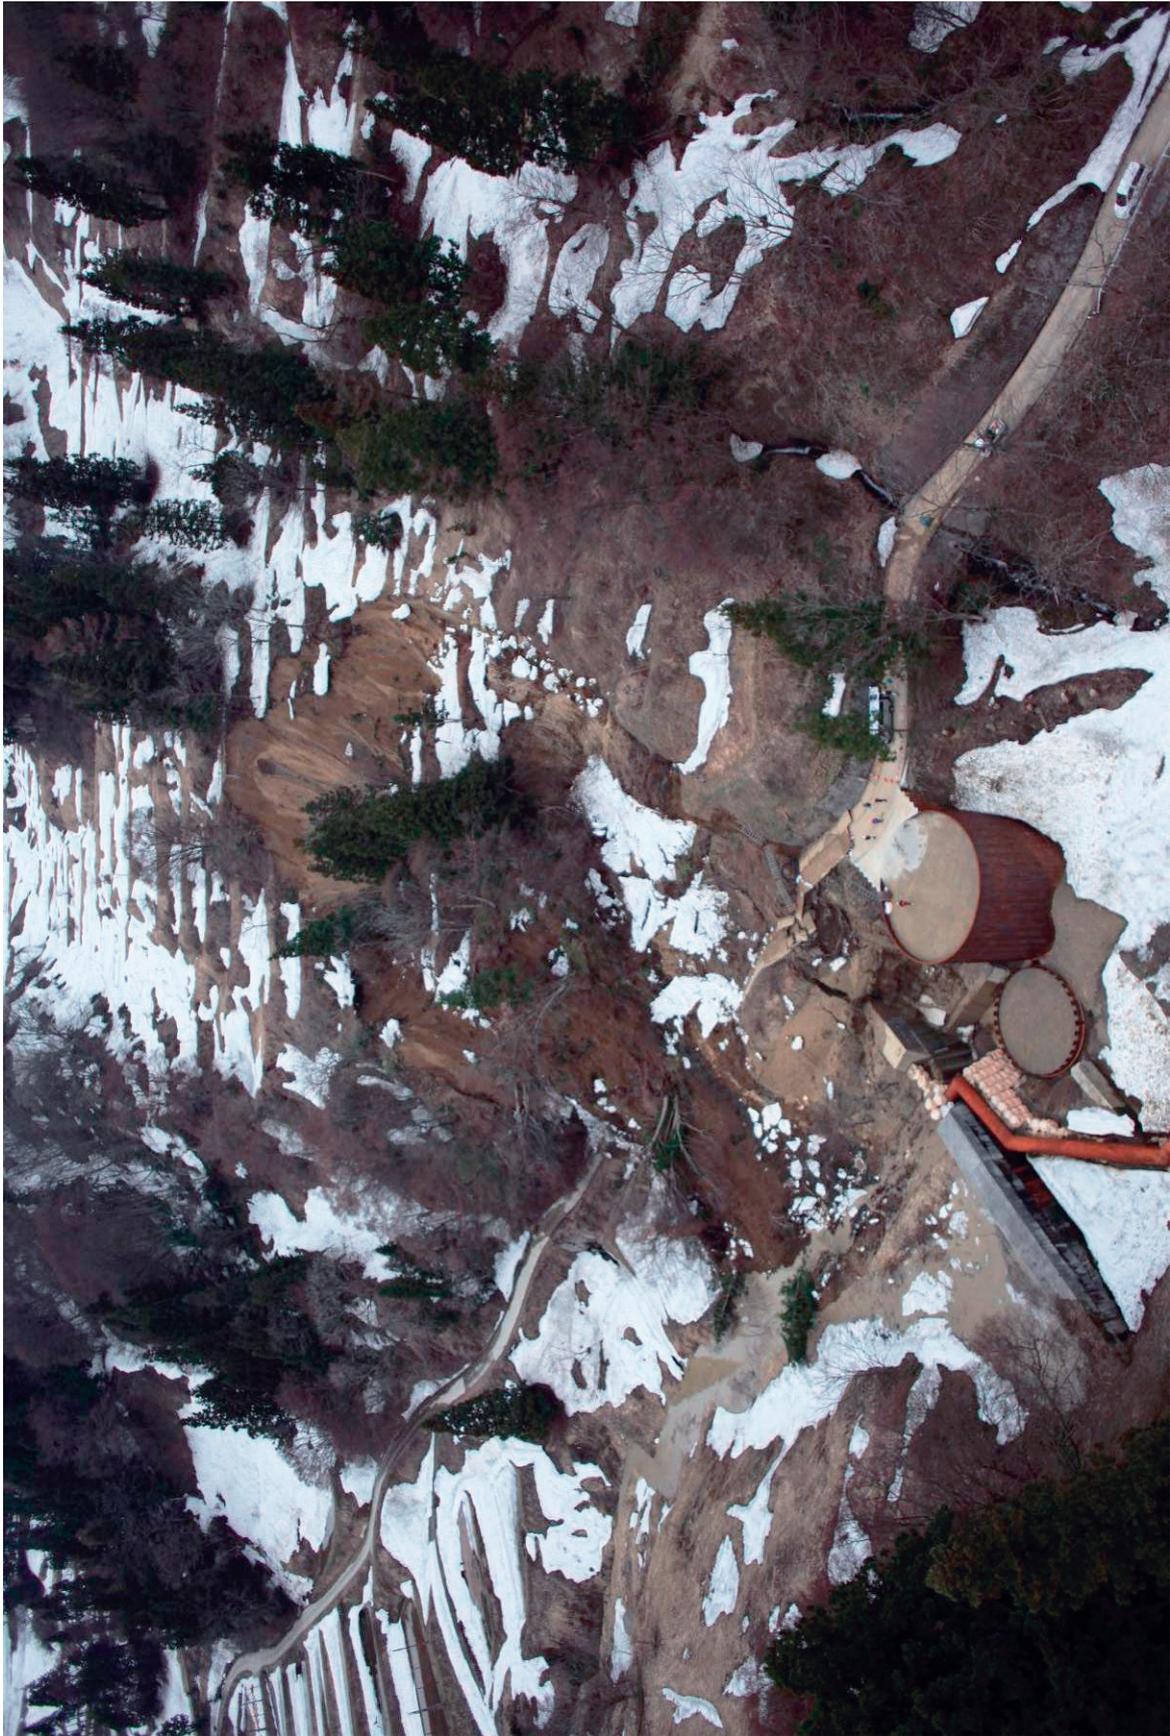
被災直後の空撮 PM5・22

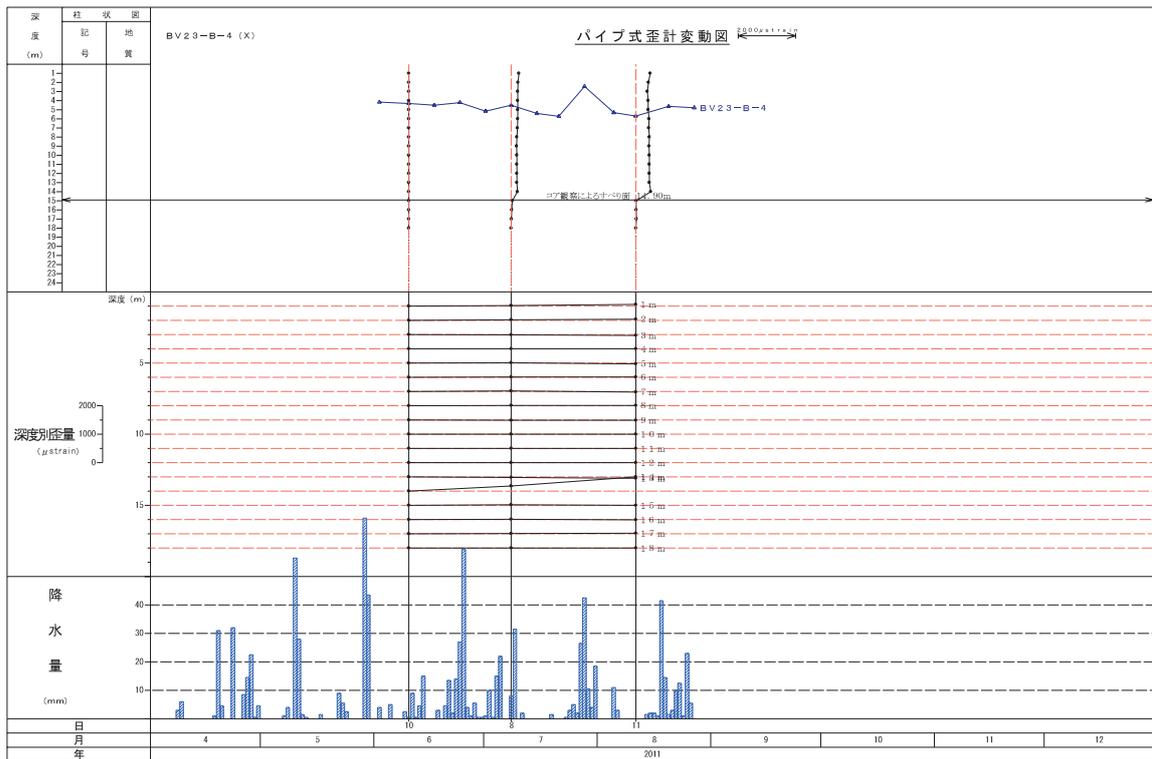
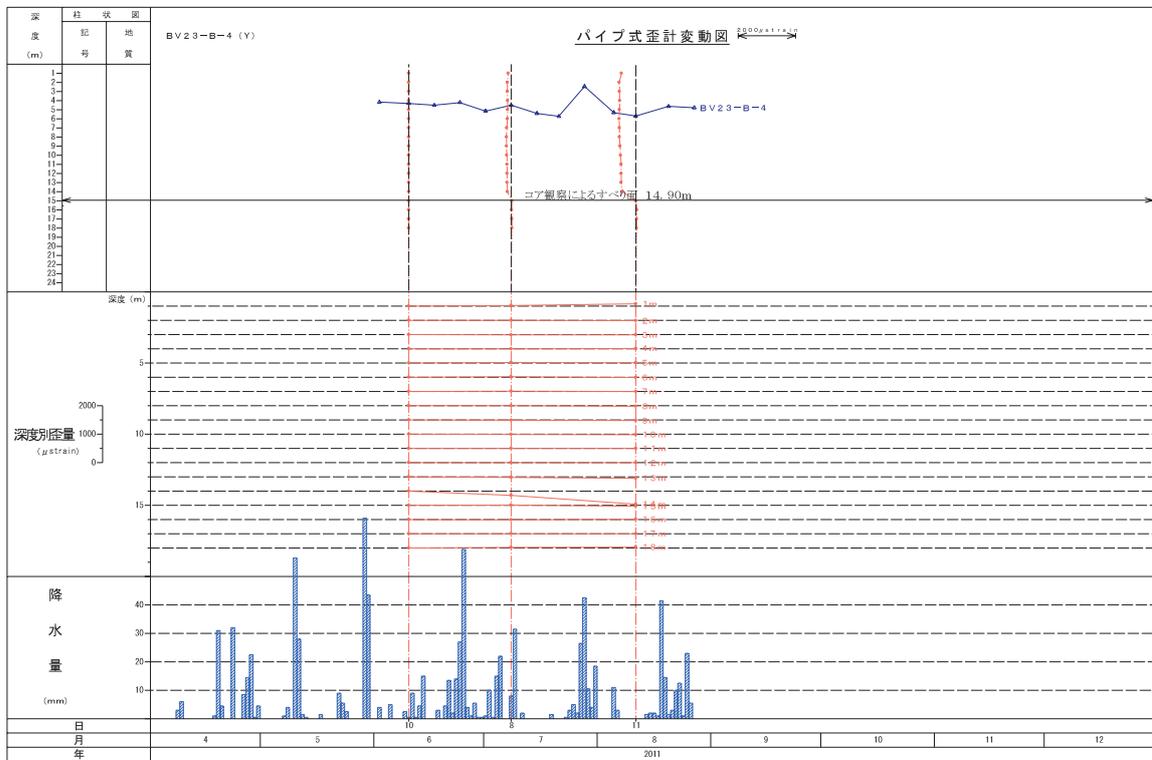
図 5.3 パイプ歪計 BV23-B-4 (上図が NS, 下図が EW)

現時点までにおける観測結果によると、BV23-B-4（上流側旧地すべりブロック内）のパイプ歪計に、コア観察から推定された深度と同深度で潜在変動が認められている。また、BV23-A-3（被災ブロック内下部）でも NS 方向 4m、EW 方向 7m と違った深度で大きな歪が見られるが、今のところ地すべりによる変動かどうかは判断できない。

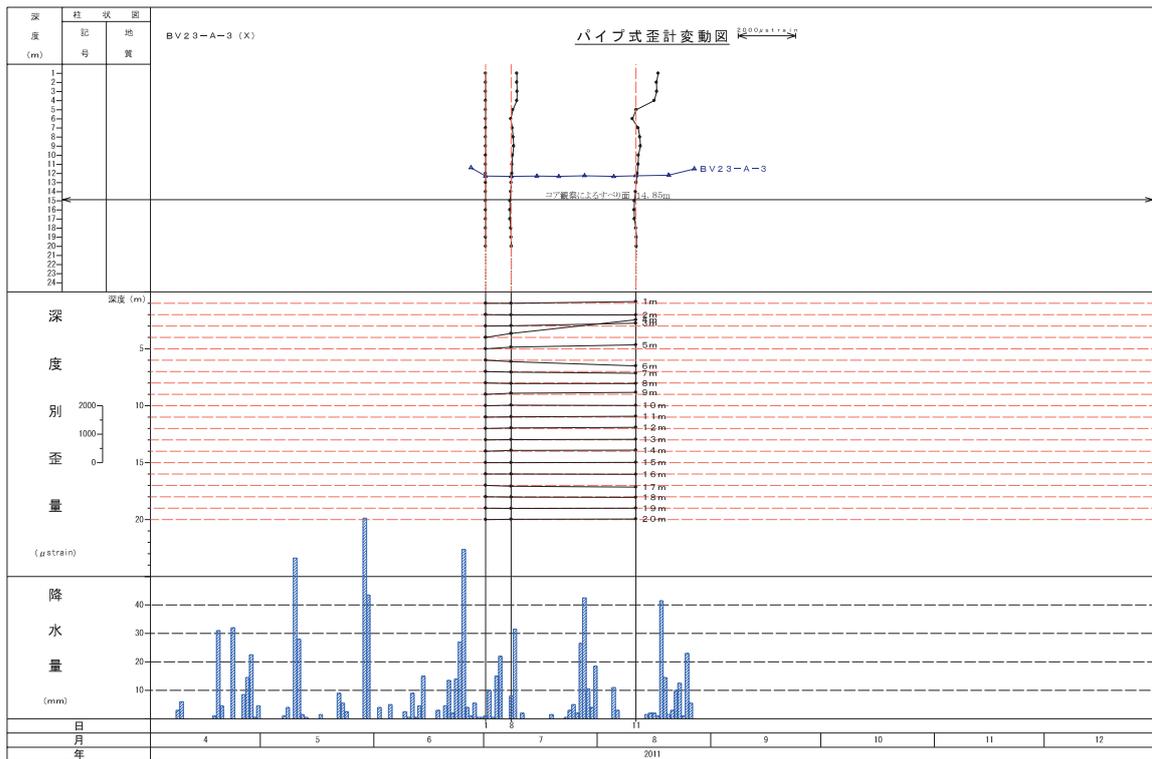
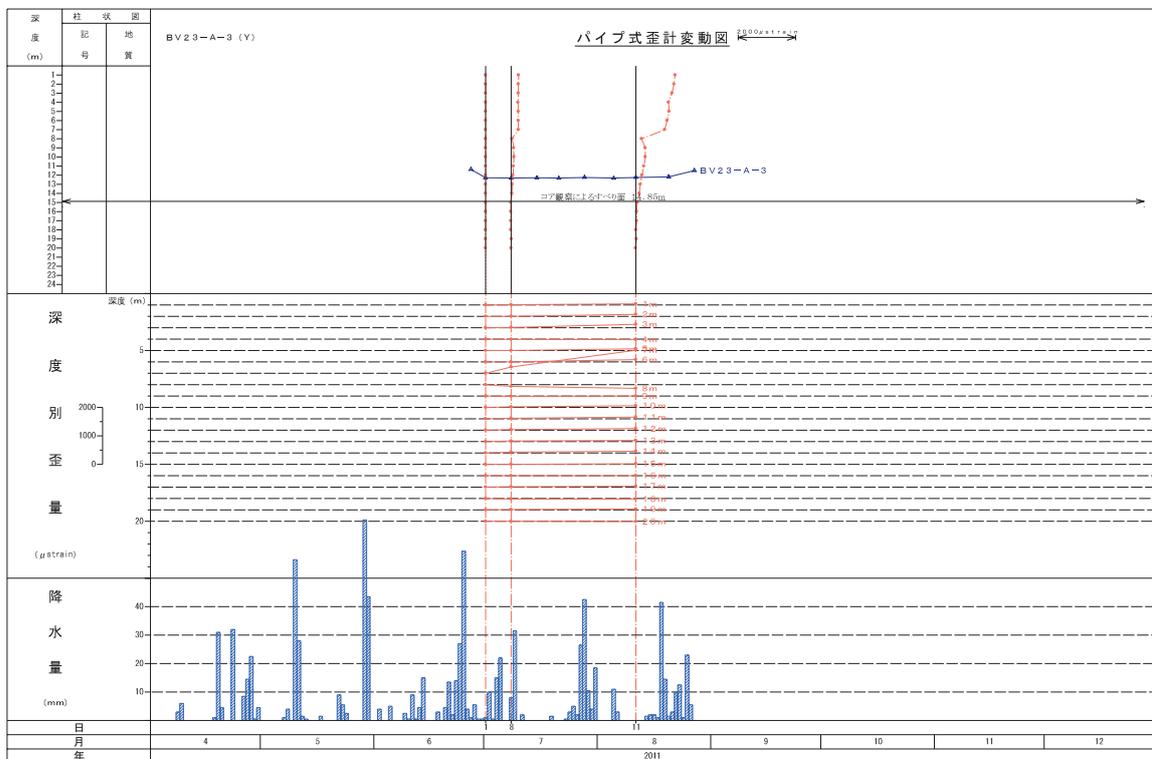
図 5.5 パイプ歪計 BV23-A-3 (上図が NS, 下図が EW)

また、掘削中漏水現象が確認されていた BV23-A-3（被災ブロック下部）の地下水位が、その後も同現象を反映したままの低水位状態にあり、今後工事効果を評価する上等での課題として残される。
