清水日影地すべり

地すべり災害と景観に配慮した棚田の復旧

第41回地すべり現地検討会

2013. 11. 8

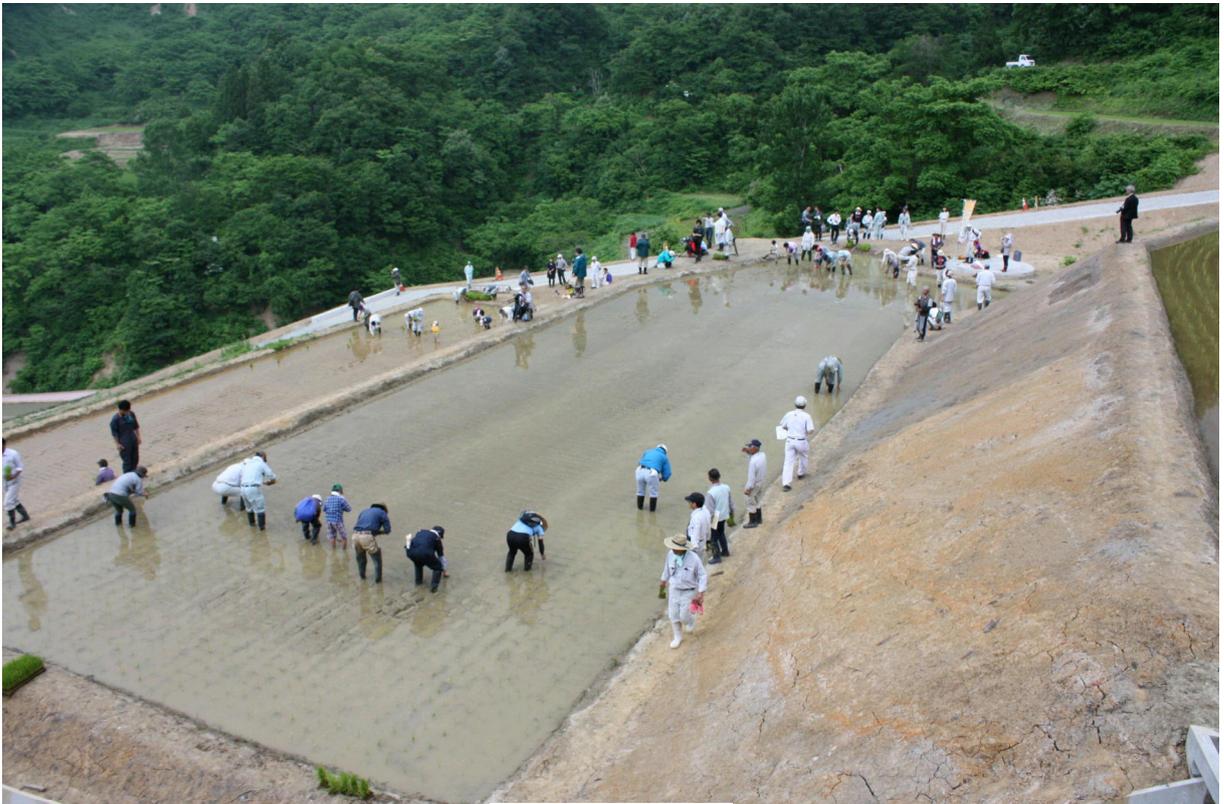
復興田植えの様子

平成 25 年 6 月 8 日、地元や有志の皆様により 3 年ぶりの田植えが行われた。

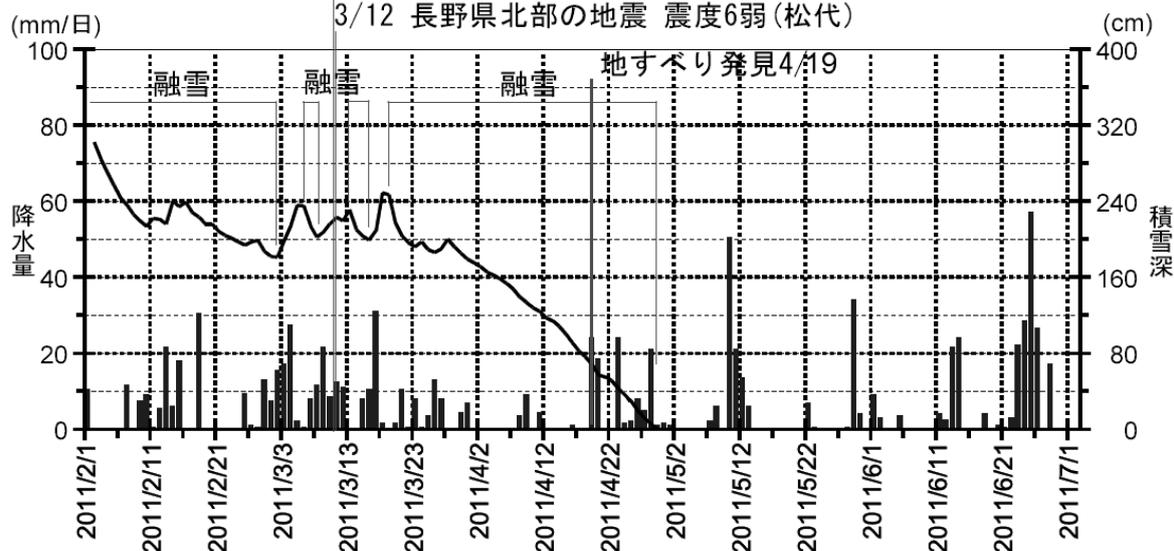
図 1-3. すべり発生前後の気象

地すべりは、平成 23 年 4 月 19 日に発見されている。それまで当地区では図 1-3 に示す様に、3 月 11 日の東北太平洋沖地震(震度 4)、3 月 12 日の長野県北部の地震(震度 6 弱)により中～強い揺れが生じている(松代における観測値)。また、地震と重なる様に融雪が始まっており、地下水位が高まっていたことが予想される。

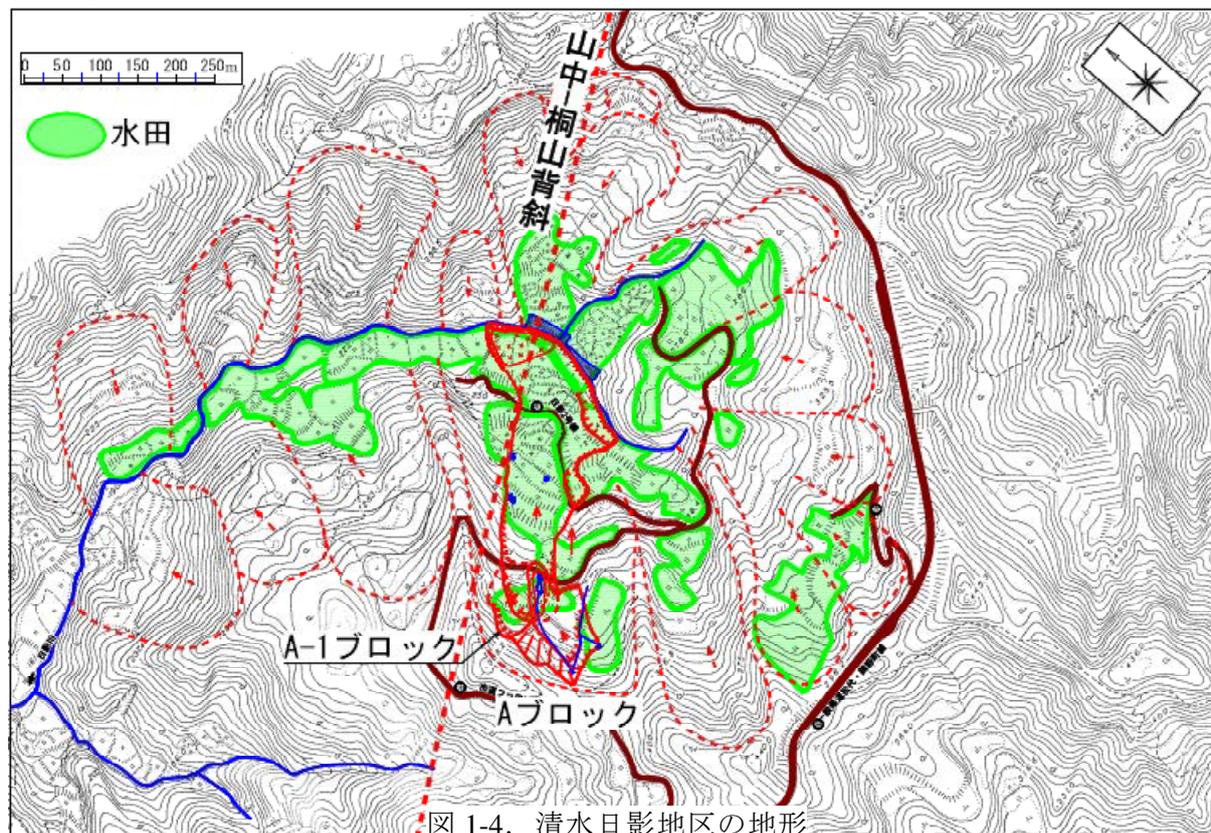
図 1-4. 清水日影地区の地形

被災地周辺は、標高 350m 前後の山地から構成される。これらの山地は稜線部が 45° 前後の比較的急斜面となるが、斜面中間部より下位では $10 \sim 30^\circ$ 程度の比較的緩斜面となる。また、斜面内には凹状馬蹄形に窪んだ地形が数多く分布するが、これらは過去の地すべり活動により形成された地すべり地形である。今回発生した地すべり (A-1 ブロック) も元々存在していた地すべりブロック (A ブロック) の一部が再活動したものである (図 1-4 参照)。

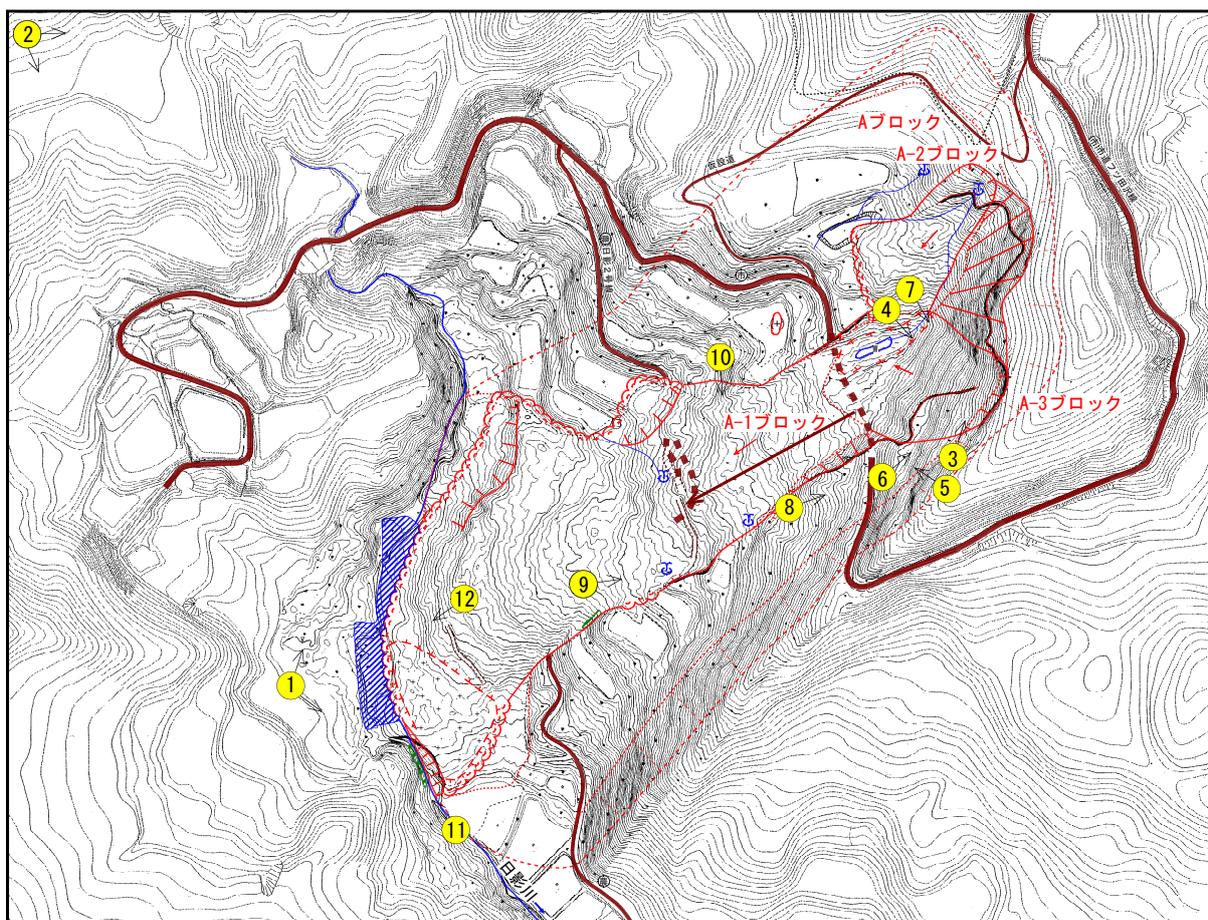
図 2-1. 地すべりブロック平面図

地すべりは、主ブロックである A-1 ブロックと A-1 ブロックの活動により引き起こされた A-2, A-3 ブロックに区分される。

A-1ブロック) 潜在ブロックである A ブロックの中央付近をやや斜交するように再活動したものである。当ブロックは頭部が 7 ～ 10m 沈降し、斜面中間部～末端部が凸状にせり出した様相を呈していた。地すべりの移動量は、市道や農道の残骸から最大 110m に達していると推定された。

A-2ブロック) A-1 ブロック頭部の左側に位置している。当ブロック末端部の一部は A-1 ブロック頭部に達し、A-1 ブロック頭部に土砂を供給する状況となっている。滑落崖下位には湧水が存在し、移動土塊は軟質な状態となっていた。

A-3ブロック) A-1 ブロック頭部の右側に位置している。当ブロックの頭部は、A ブロックの滑落崖に連続している。末端部は A-1 ブロックを覆っているが、A-2 ブロックの末端と重なり、明瞭ではない。被災当時の地すべり状況を写真 2-1 ～写真 2-12 に示す。

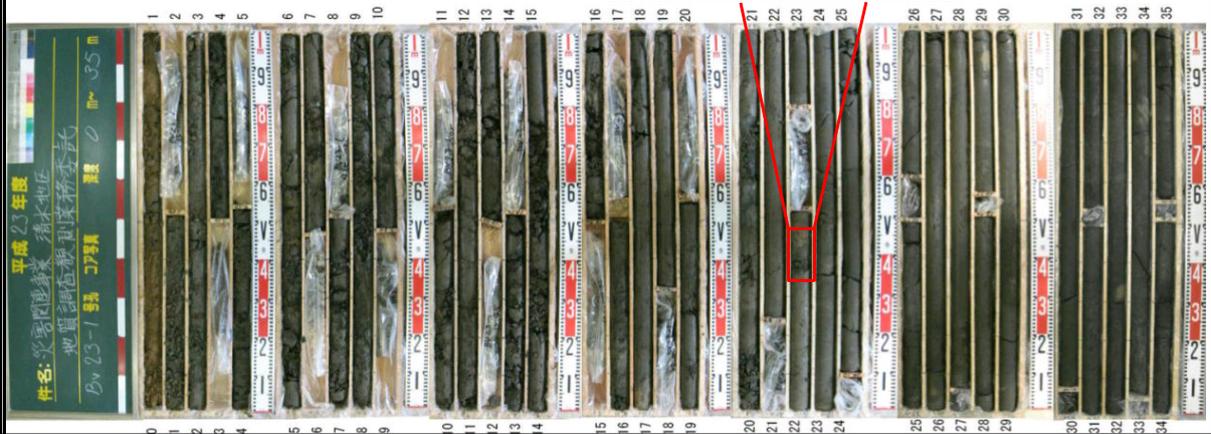
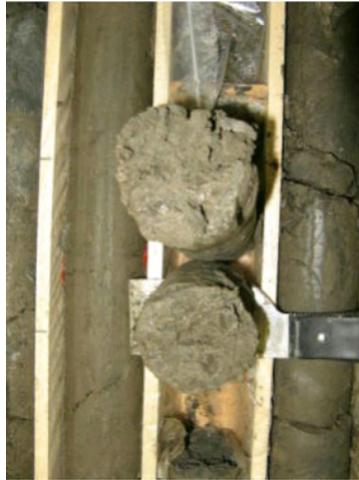
Bv23-1号コア写真
(A-1ブロック)

・移動岩塊である風化泥岩塊と基岩である泥岩は、標準貫入試験の結果から強度的に不連続な状態が確認される。また、地層境界部には円磨された泥岩礫を混入する粘土や破砕部が確認される。

・移動層は岩片混じり粘性土と風化泥岩塊であり、厚さ 20 ~ 22m である。

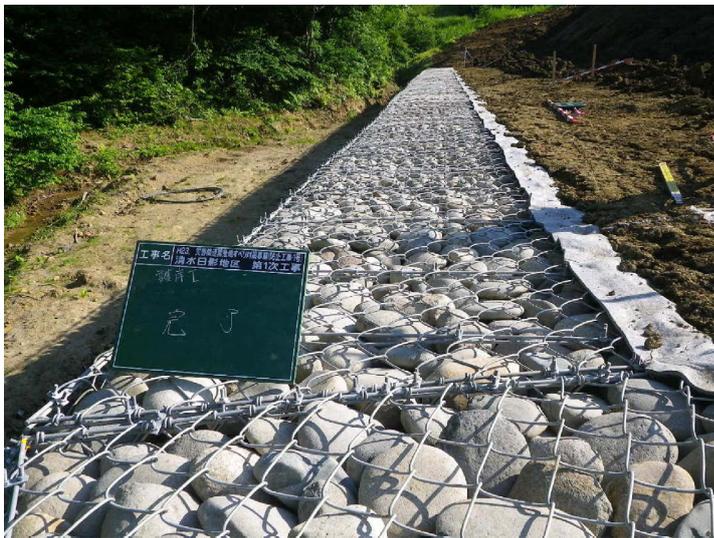
写真 6-1. 一般的な大型フトンカゴの外観
溶融亜鉛メッキ鉄線と玉石がむき出しの状態である。

大型フトンカゴ工を周辺環境と調和させるため、覆土により植生の導入が図られている。写真 6-1～写真 6-3 参照

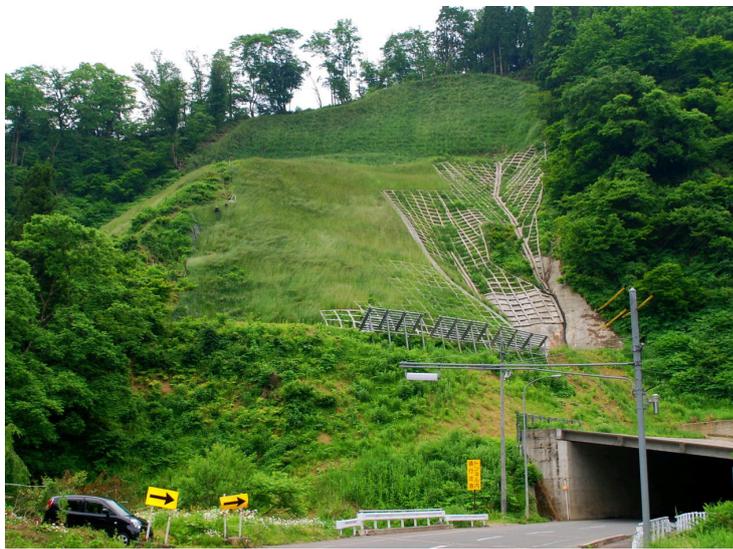
写真 6-4. 補強土植生のり枠工施工例『補強土植生のり枠工協会より引用』

写真右側の格子は通常の吹付法枠工である。吹付法枠工は格子が目立つが、補強土植生のり枠工施工部は全体が緑化された状態にあり周辺環境とより調和している。

滑落崖から崩落する土砂により地すべり頭部の滑動力が増加しないよう法面保護工を計画した。具体的な工法として、強度特性に優れ、かつ、全面を緑化可能な補強土植生のり枠工が採用されている。写真 6-4、図 6-5 参照

当地すべりの滑落崖もこの様に緑化される予定である。

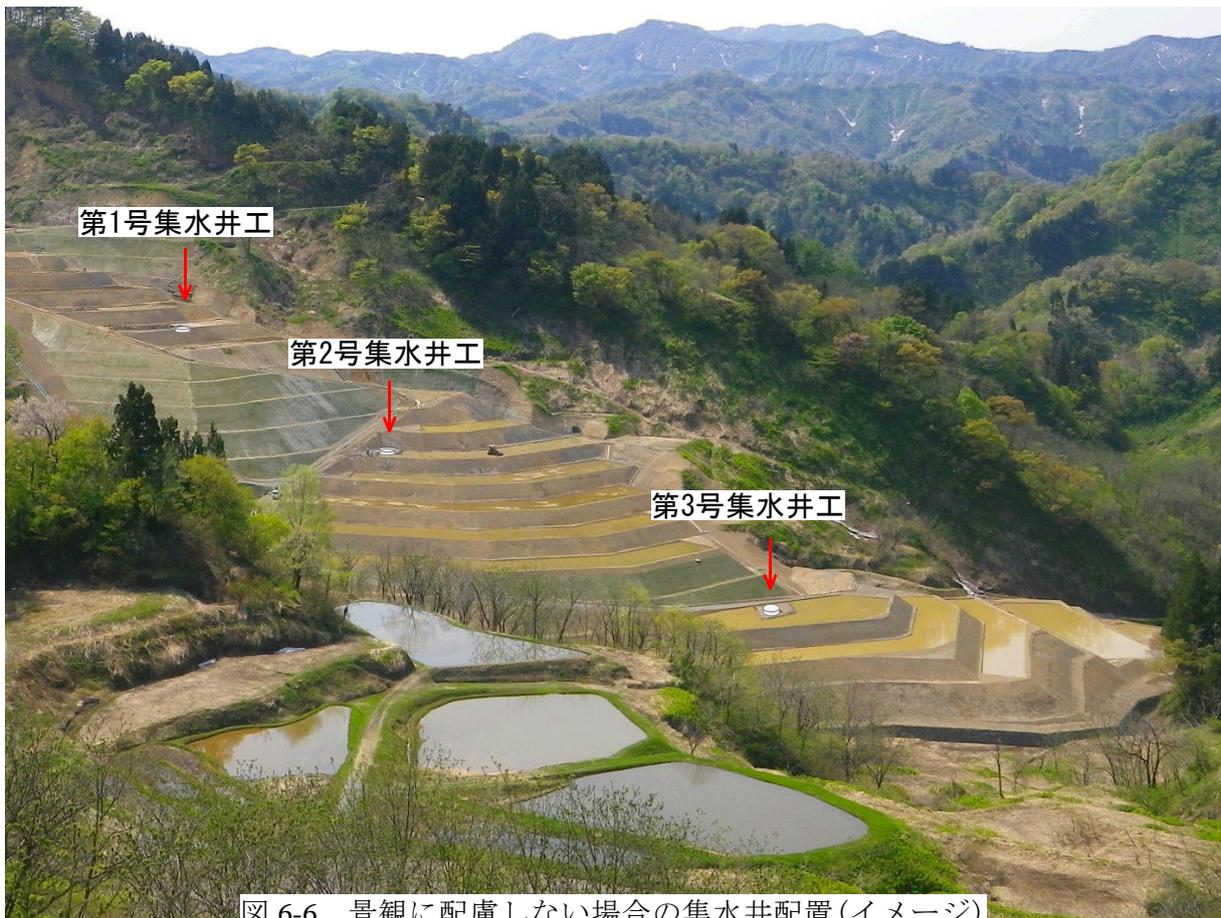
図 6-6. 景観に配慮しない場合の集水井配置(イメージ)

集水井を概ね主測線に沿って配置すると第 1 号及び第 3 号集水井が目立つ。

集水井工は、すべり面付近に滞留する地下水を面的に排除可能なように、地すべりブロックの頭部付近、中間部、下半部に配置した。また、景観性を考慮し、設置位置は眺望地点より目立たない位置が選定された。図 6-6～図 6-8 参照

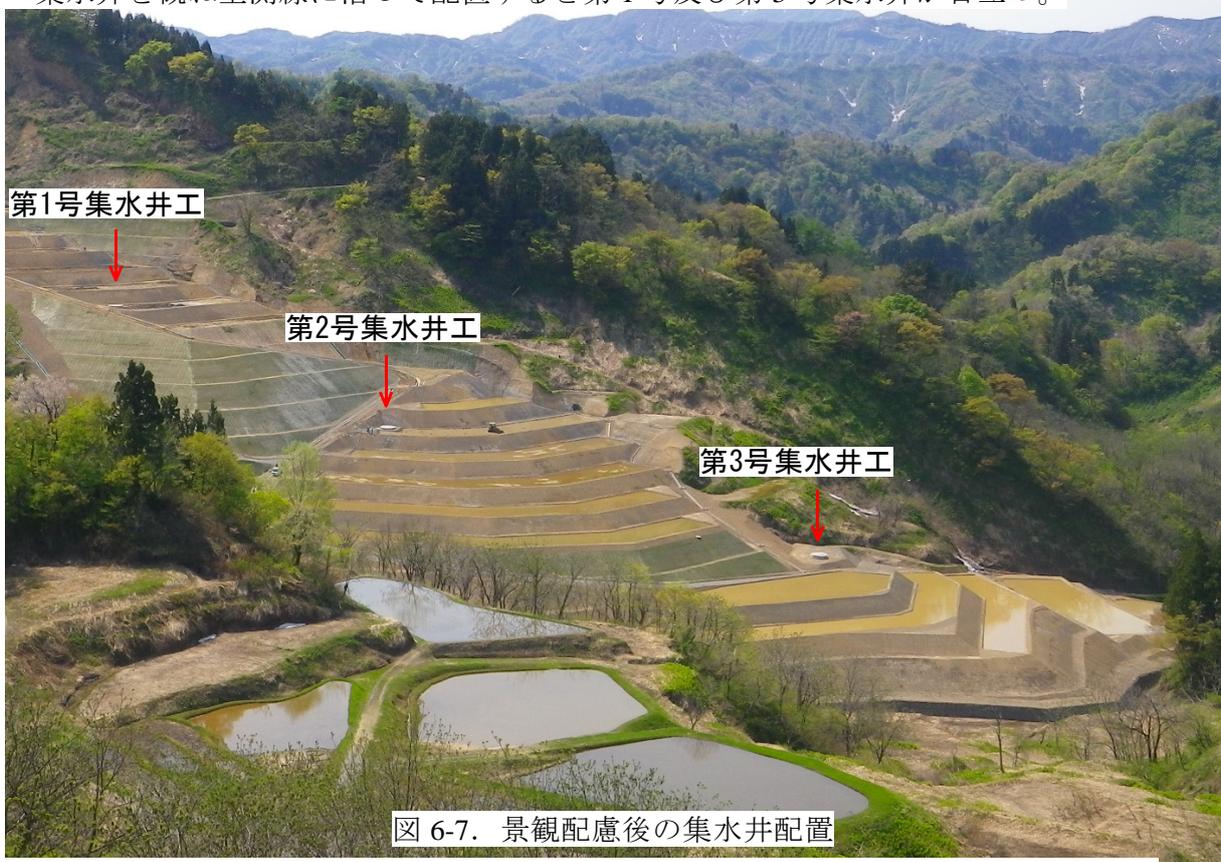
図 6-7. 景観配慮後の集水井配置

第 1 号及び第 2 号集水井を水田の端部に移動することで目立たない様になっている。
