パナマ運河と地すべり

大規模土工と地すべり

2002. 5. 10

上信越自動車道建設工事に伴う大規模土工と地質的問題点

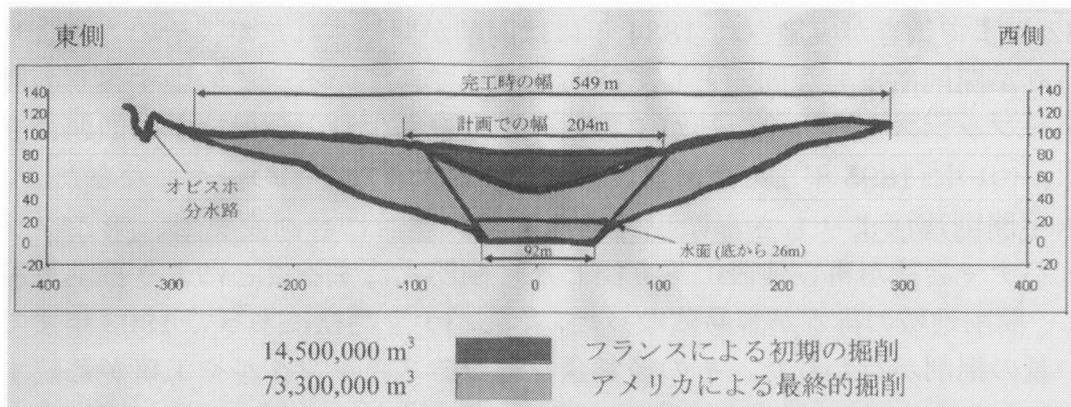
図-4 クレブラカット 掘削断面

クレブラカットの工事期間中（1904～1914年）総数64ヶ所の地すべりが発生した。クレブラ山地を開削するに当たり、技術者は総掘削量を最小限にするために掘削法面を一割に計画していた。レセップスやフランス人の技術者はギリシャのコリント運河のように垂直な掘削法面を考えた人もいたが、この予想はあまりにも楽観的であった。1:00の法面はあまりにも急斜面で降雨があるとしばしば地すべりを発生させた。図-4にクレブラカットの代表断面図を示したが、地すべりが発生した斜面の対策として安定勾配は最終的には4割程度の非常にゆるい斜面になった。このため図-4に示すように運河の兩岸の法面肩間の水平距離は約550mになり掘削土量も必然的に膨大なものとなったことになる。

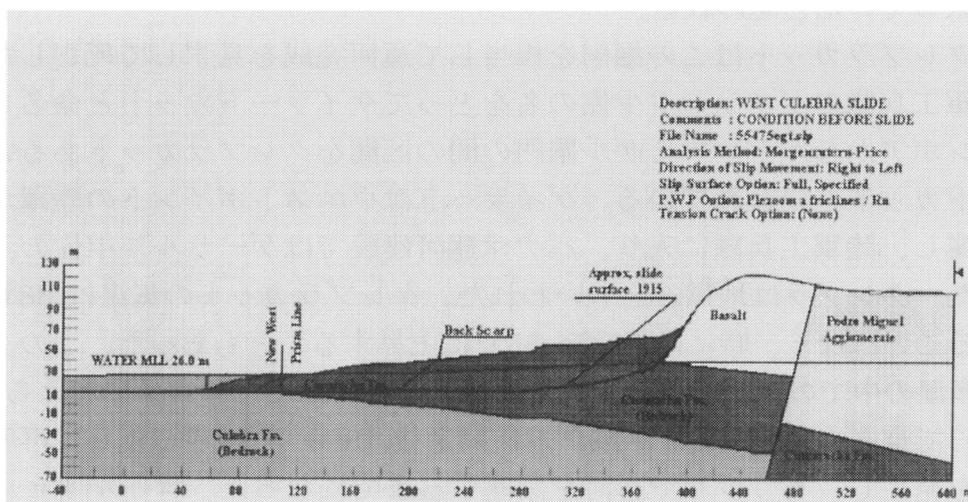
図-6 西クレブラ地すべり断面図

図-6 の西クレブラ地すべりの例に示されるように、地質構造の複雑なクレブラカットの地表面移動観測を実施するためにすべての不安定地区に観測点が置かれている。

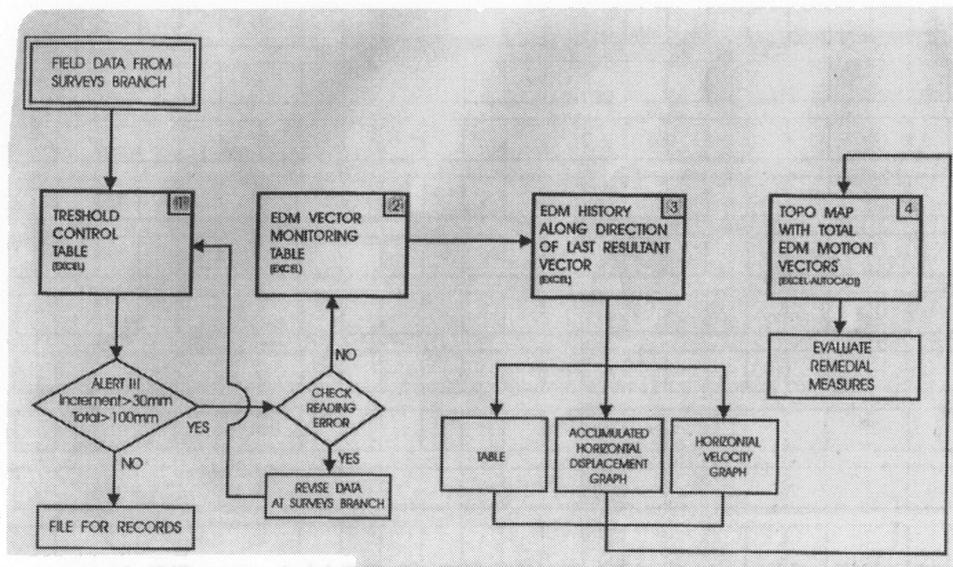
図-8 地表変動データ管理図

EDM 測定値が一定の基準値を超えると地すべりの警戒サイン(Alert!!)が発せられる。この警戒基準は水平方向のベクトルの増加が 30mm/月を超えた場合や、合成水平方向ベクトルが 100mm になった場合である。この基準値は過去 20 年間の観測結果により設定されたものである。

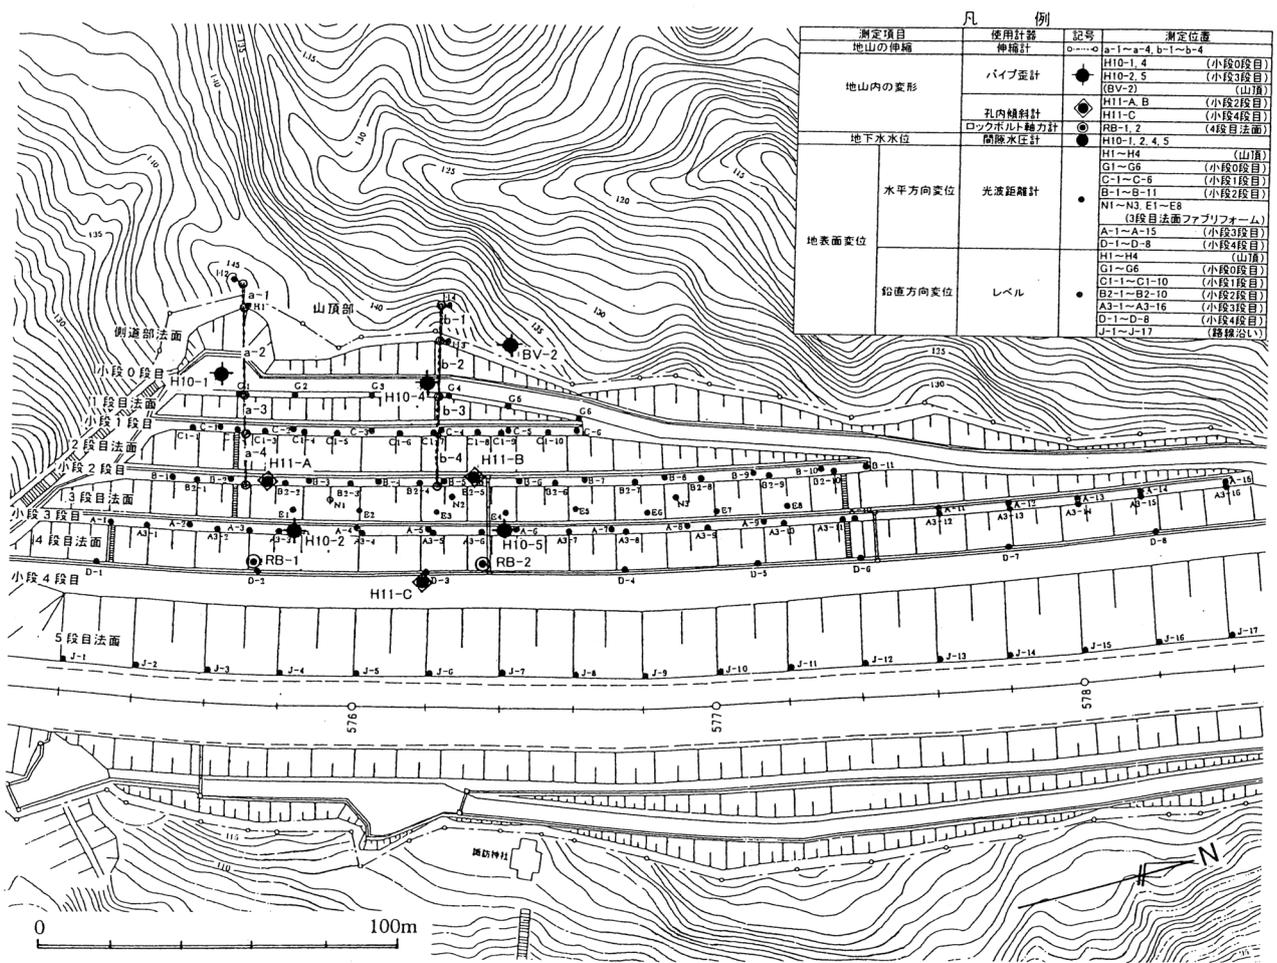
図-8 五日市地区変状計測位置図

上記のような地質状況のなか本地区は開削で計画した。その結果、山側の切土法面は完全に破碎帯中に入る形となり、4段目付近まで切り下がった段階から山頂部に顕著な開口亀裂が現れた。このため法面全体に移動観測点を設置するとともに、種々の変位計測を開始した。図-8はこれらの観測位置、計測手段および配置を示したものである。すべての観測結果を示すのは困難であるので、ここでは代表的なパイプ歪計(図-9)、孔内傾斜計(図-10)の計測結果および工事期間中の移動量観測結果をまとめた斜面全体の変形状況(図-11, 12, 13)を示す。

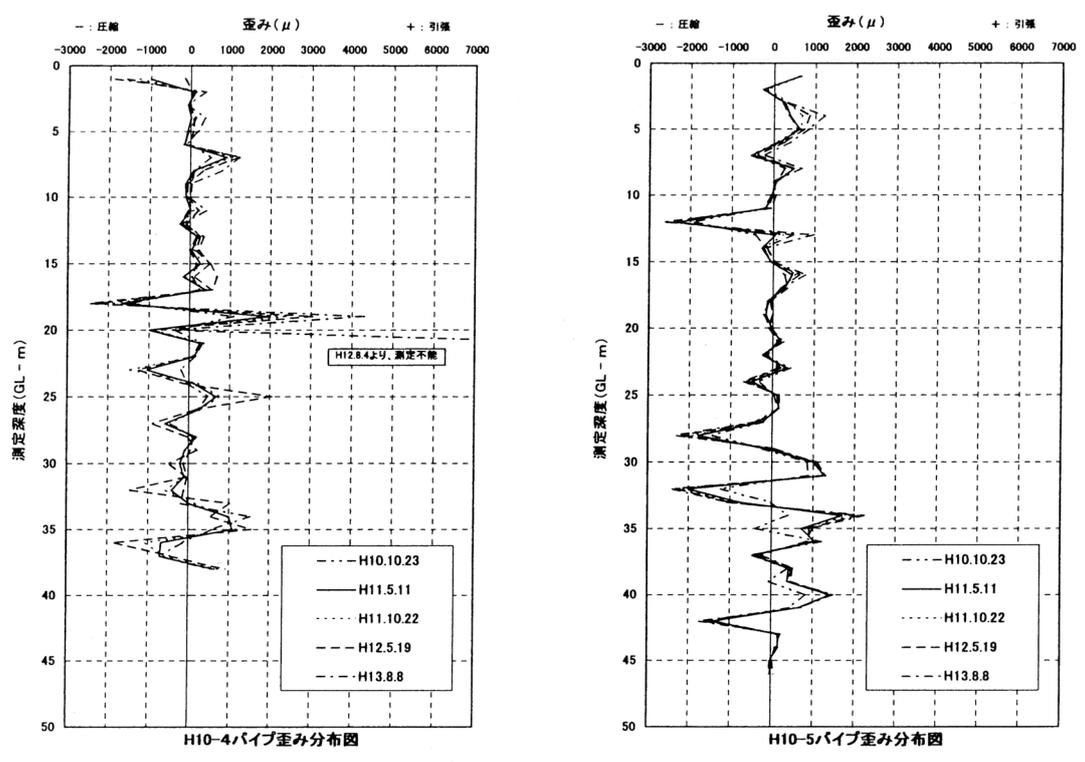
図-9 パイプ歪み計記録図

図-9に示したように、様々な深度での歪累積傾向が認められる。また、図-10に示すように、孔内傾斜計による計測では傾斜累積方向は切土斜面の傾斜方向とは必ずしも一致せず、全体的な傾動とは逆行するような変位も見られる。しかし、図-11に示したように地表面の移動観測点は、ほぼ斜面の最大傾斜方向に移動している。図-12はY軸方向の水平移動量分布を示したものである。この図から水平移動量大きい箇所は切り土高の大きい部分にほぼ一致していることがわかるが、斜面頭部よりも中腹部の移動量が大きく、さらに、図-13は鉛直方向の移動量を示したものであり、隆起部

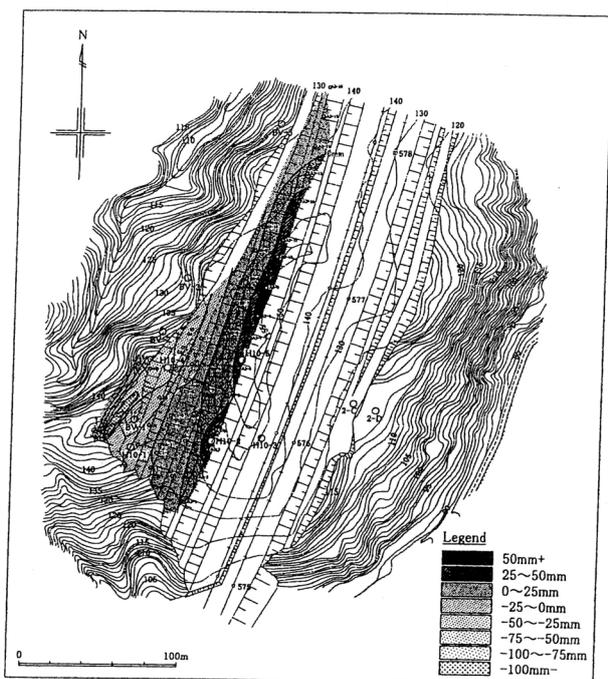
図一 1 3 鉛直方向 (Z軸) 移動量分布図
(Nozaki et al, 2000)

を+で示してある。これは斜面下部の隆起量が大きいことを示している。しかし、隆起量の大きい箇所は水平移動量の大きい箇所とは一致せず、北寄りへの広がりを示している。

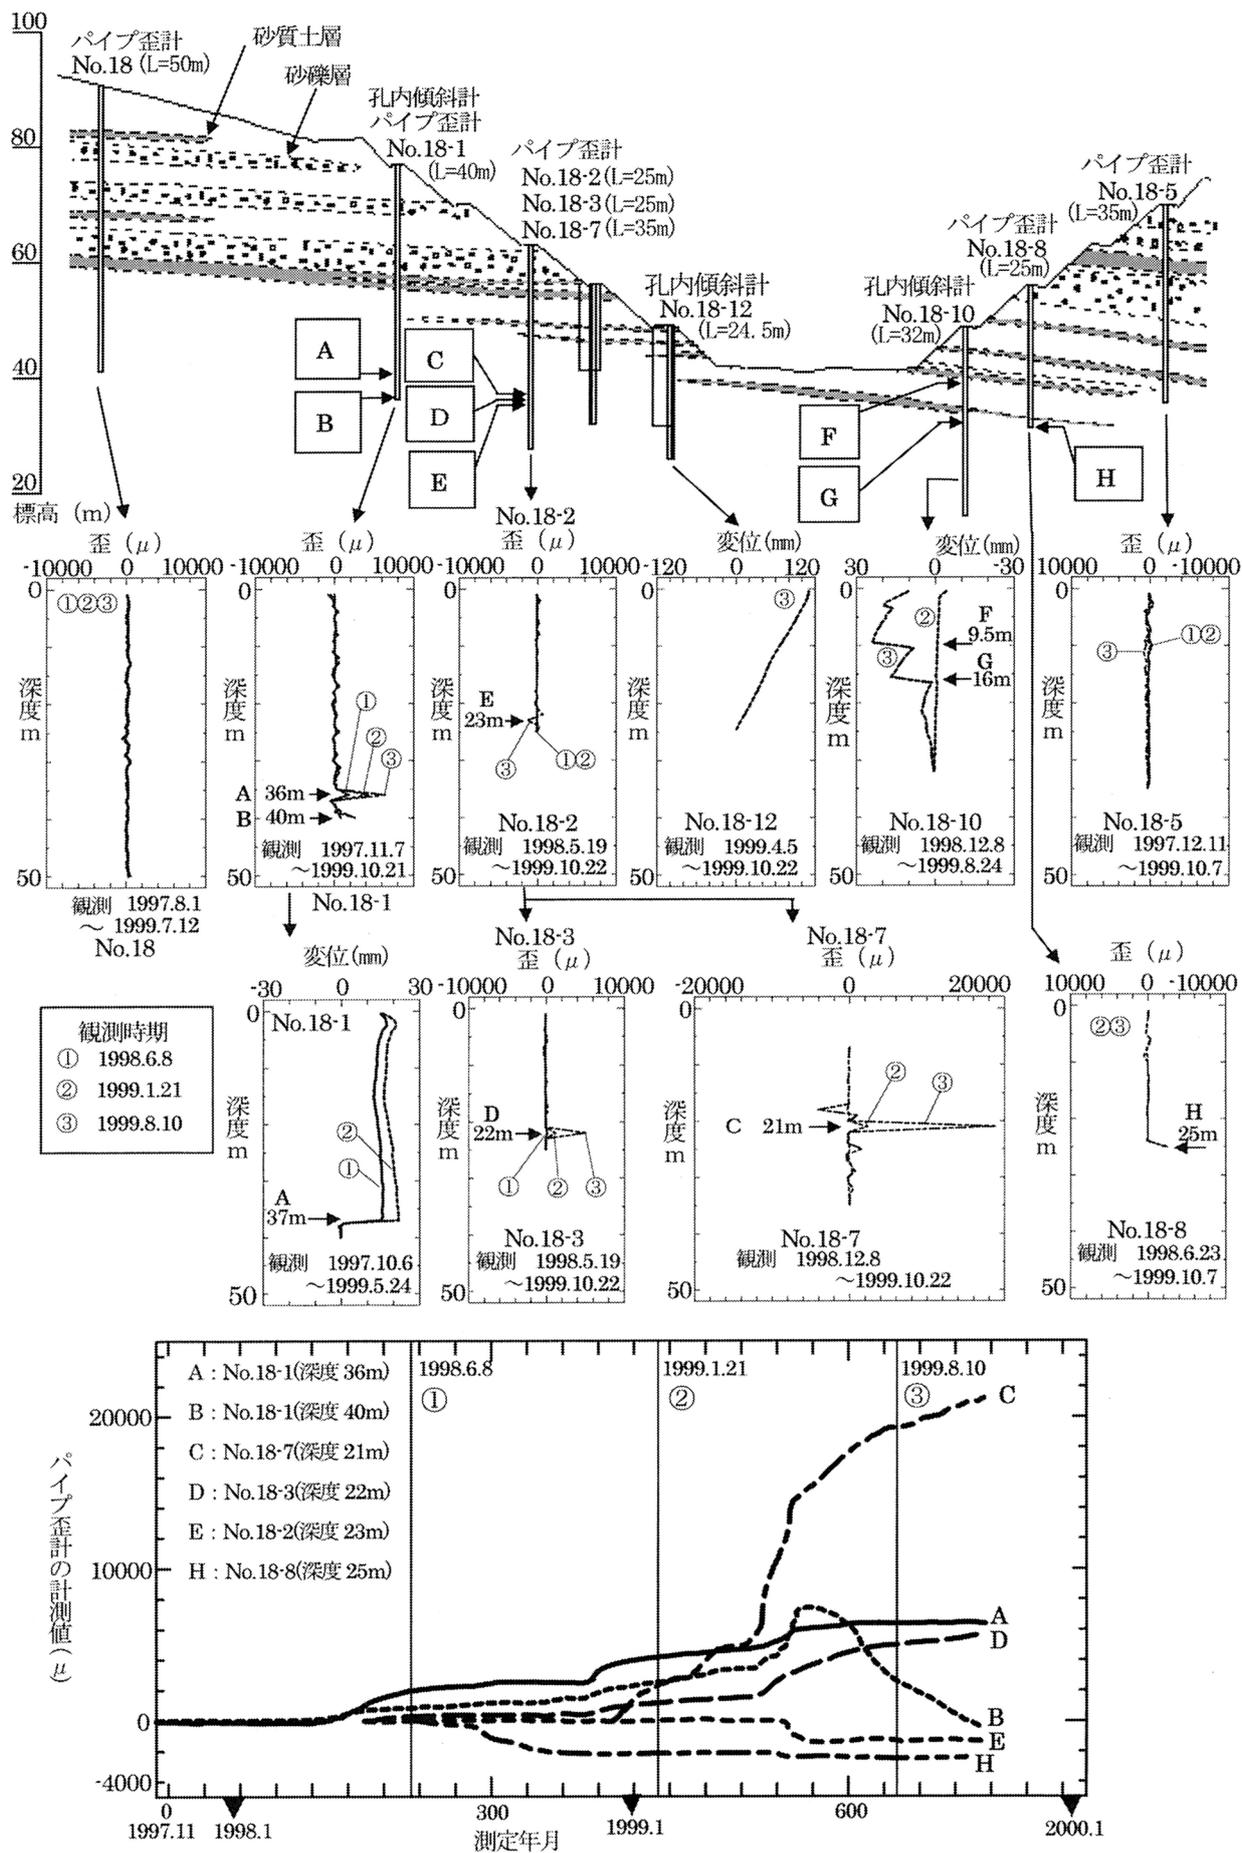
図-26 動態観測結果

工事の経緯で述べた様に施工中および工事完了後も切土斜面において動態観測を実施し、地山の挙動を把握した。観測内容は図-25に示す位置で実施している。パイプ歪計と孔内傾斜計の切土期間中の観測結果を図-26に示す。図の上が斜面横断方向での観測位置、図の中央に各観測位置での深度方向の歪量の分布を示す。図の下に歪量の経時変化を示す。切土によって歪や変位が地層に沿ったA～Eの位置で生じていることが分かる。

なお、切土施工に伴うこのような変状は、応力解放に伴う地盤のリバウンド現象であると考えられるが、今回は現象の報告のみにとどめ、その発生機構に関しては別の機会にゆずることにする。

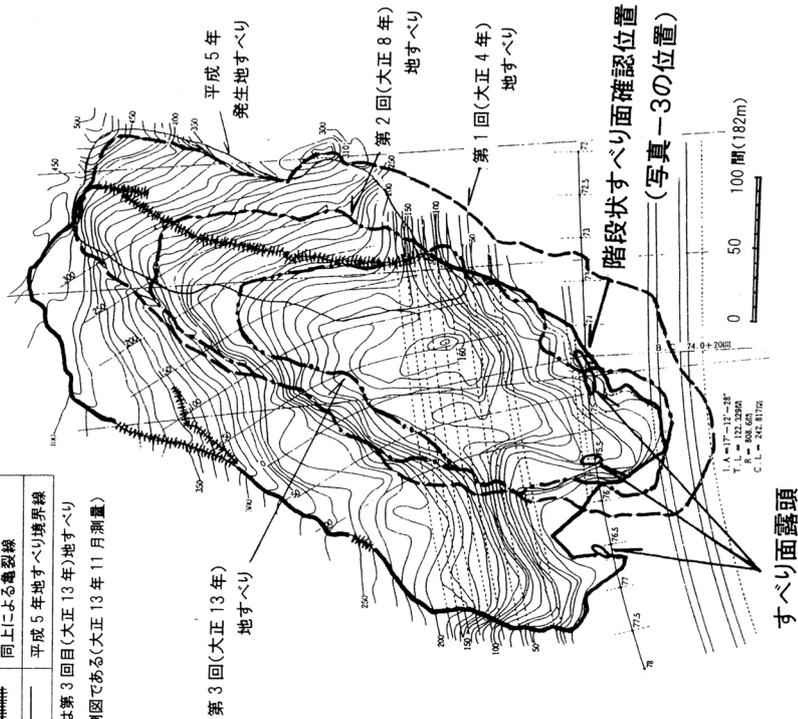
図-5 地すべり箇所実測図(文献1)

大正年代地すべりの末端部にあたる河床部ですべり面を確認した（写真-2、3）。これにより、地すべり発生当時の実測図（図-5）に示された地すべりの末端位置を再確認することができた。なお、すべり面露頭の状況から、地すべり末端部の上流側など、局所的にはすべり面が上位の弱面に乗り換える1m程度の小落差の階段状になっている部分があるものと推察される。

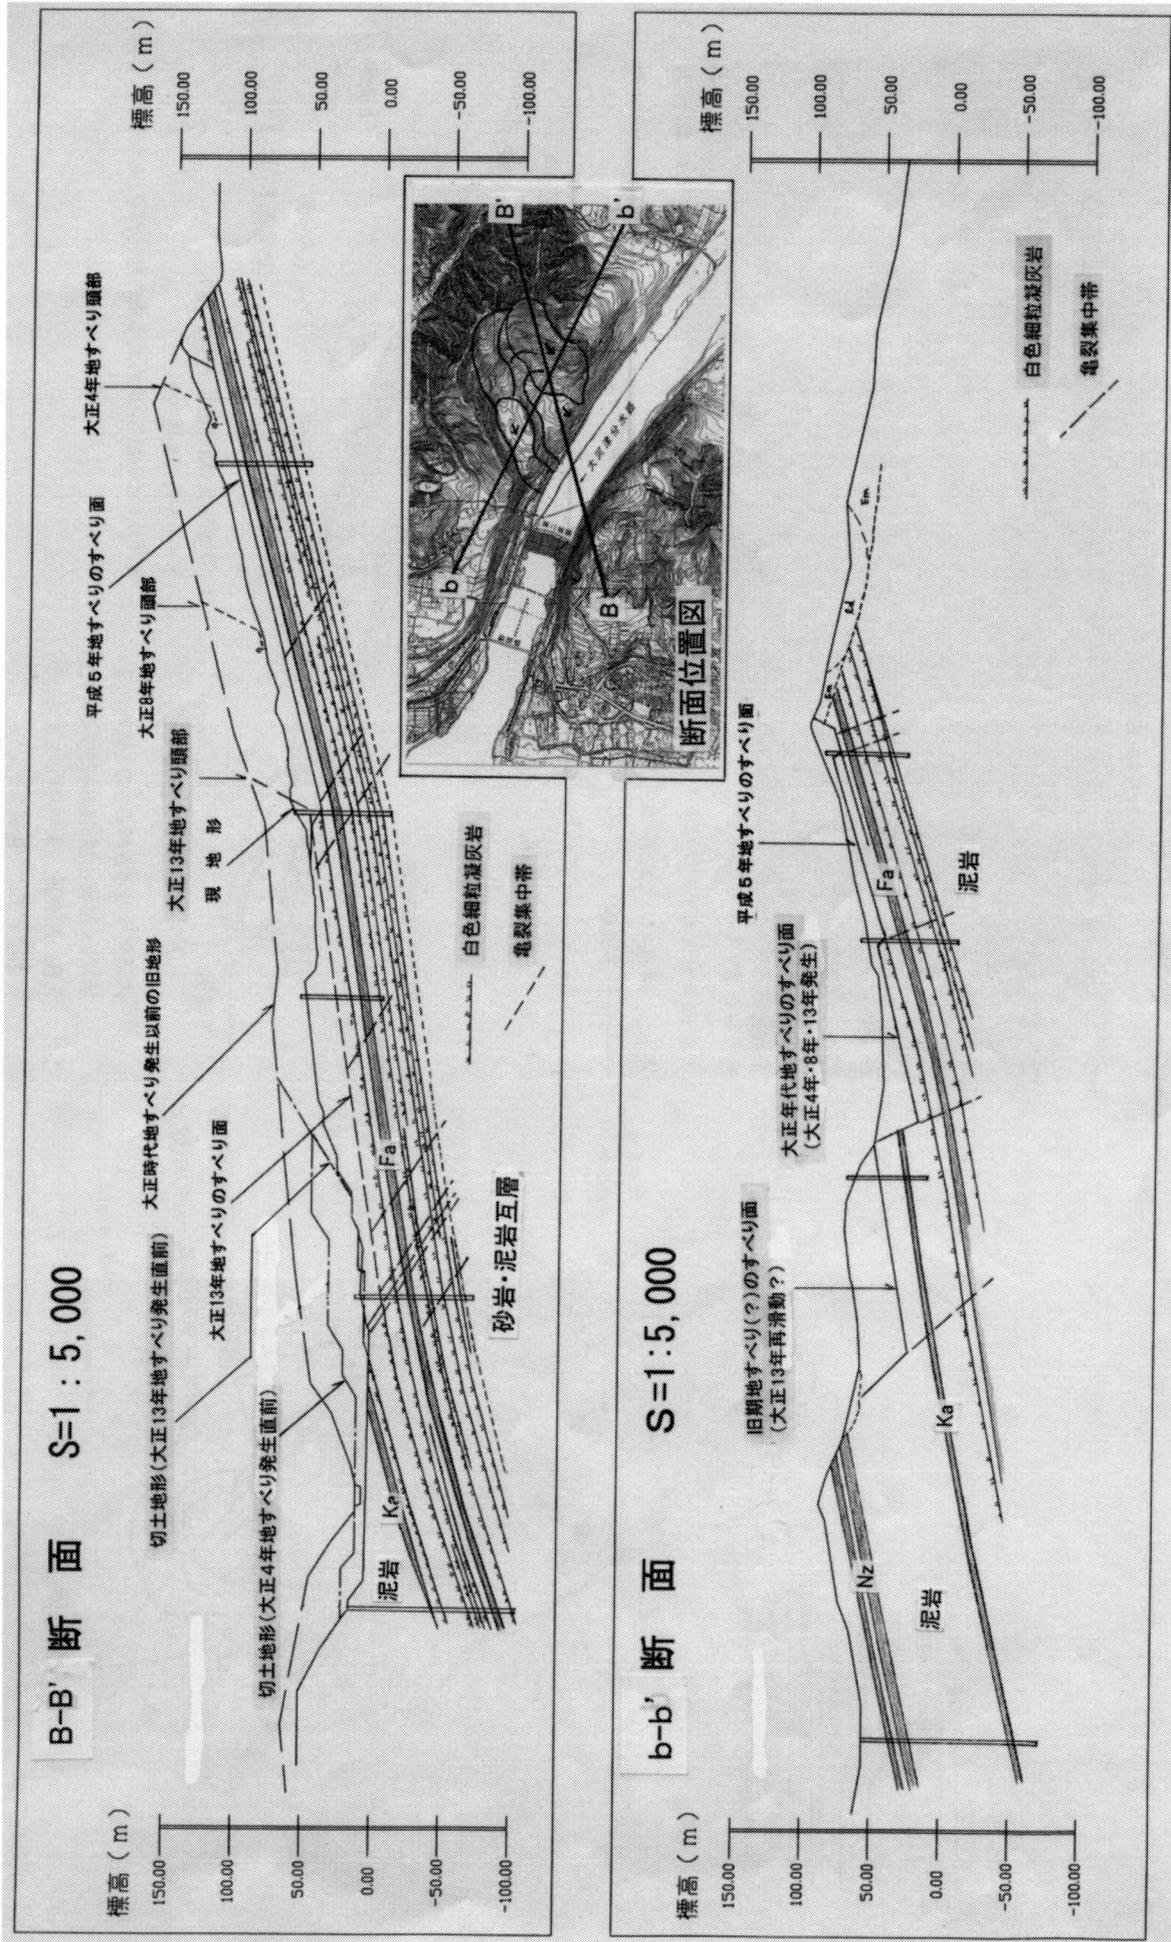
図一6 地質断面図

すべり面露頭やボーリング調査結果などから確認したすべり面が数cm～10cm程度の薄層の白色細粒凝灰岩からなっていることを確認した(写真-4)。この凝灰岩層は、寺泊層の下位層準にあたる地すべり地やや上流側を中心に比較的頻繁に泥岩中に狭在している(図-6 地質断面図)。この凝灰岩層のうち連続性が良いと判断されるものは、主断面上ではすべり面下50m程度の範囲の中で数枚分布する。

既存文献、ボーリング調査結果等から大正年代の2回目、3回目地すべりは第1回目の地すべりの再すべりであり、これらは同じすべり面で活動した層すべりであったとみなされる。地質断面図(図-6)に示したように、大正年代地すべりの移動土塊は上方斜面ではすでに下方に滑動して消失しており、現在の地表面付近がかつてのすべり面位置と考えられる。この上方斜面においては、平成5年に新たな岩盤層すべりを発生している。

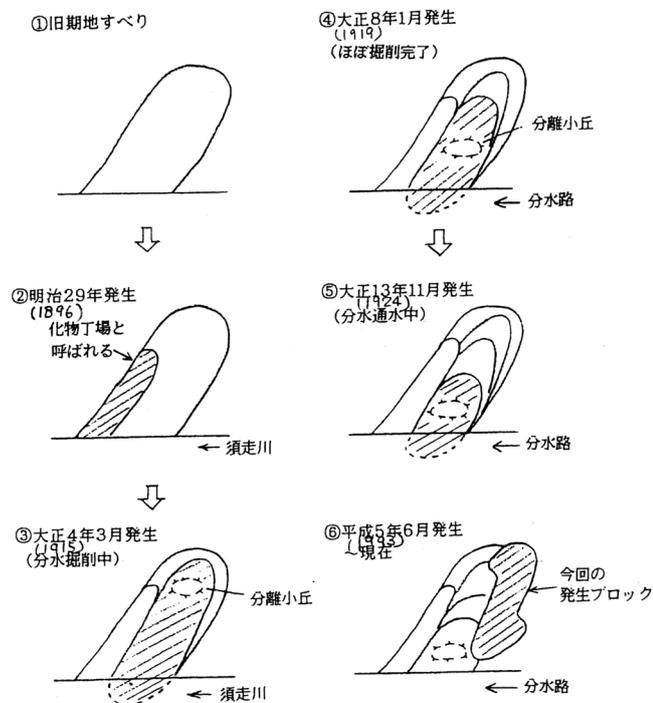
図-4 地すべり発生過程図

調査結果から、今回の滑動ブロックは主に泥岩を移動岩体とする岩盤地すべりであることから、過去に何回も滑動を経験した移動ブロックであるとは考えがたい。したがって、過去の大河津分水路建設時に発生した地すべりの範囲が今回の滑動ブロックまで及んでいたとしても、今回の滑動ブロックの西側尾根部を中心とする部分が地形的に不安定な地塊として残り、このことが今回の地すべり発生の原因になったとも考えられる。
