第34回シンポジウム
2006. 5. 19

新潟県中越地震と地すべり

—その3 山間地の復興に向けて—

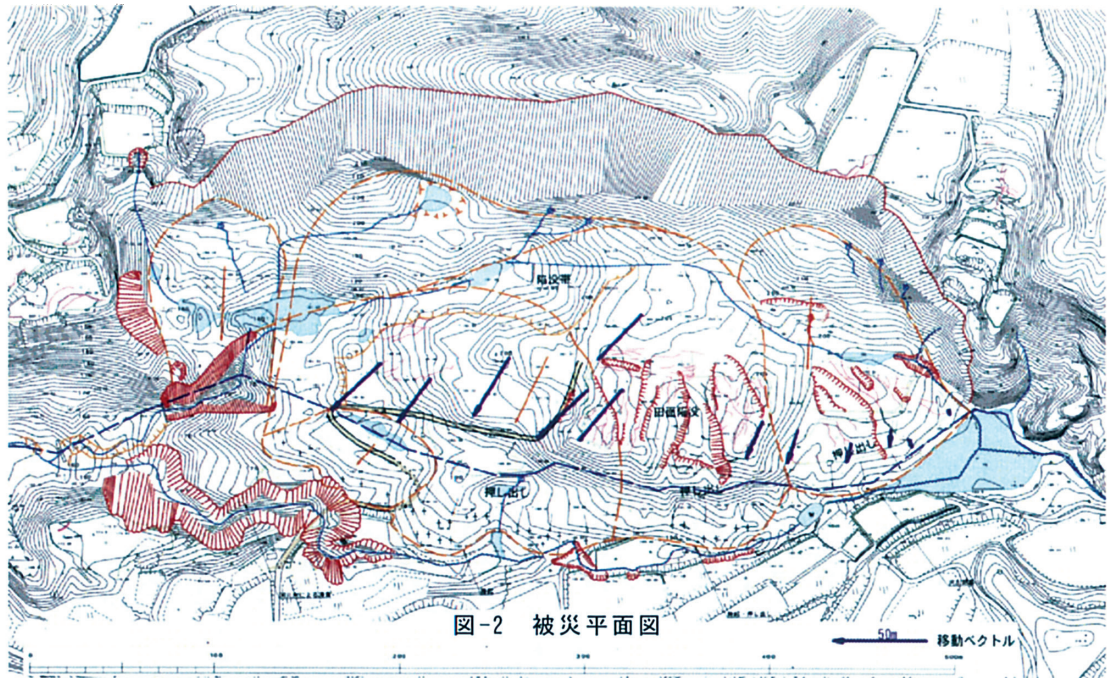
図-2 被災平面図

中越地震により急崖部の崩壊と農地が位置している台地状の平坦面が北側に滑動し、末端は道見川を越え対岸の既往指定範囲にまで達した。その活動範囲は幅約 450m、長さ約 200m を有する。

この地すべりに伴って農地、農業施設が甚大な被災を受けた。そして、末端部を流下していた道見川の河道は大きく隆起し河川を約 550m に渡り閉塞すると共に、農道橋、護岸などの河川施設が被災を受けた。

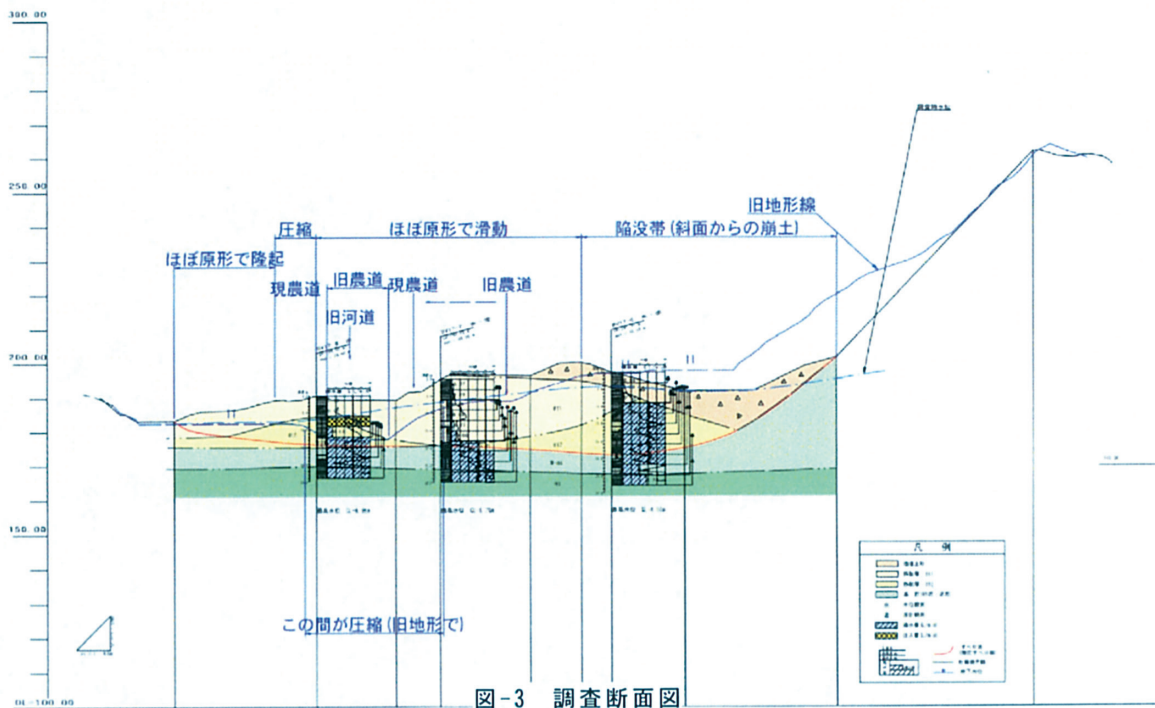
図-3 調査断面図

によって地下水が上昇していたところに地震動が加わったことから通常時よりも土塊の変形・破壊現象が発生し易かったため大きく滑動したことが考えられる。

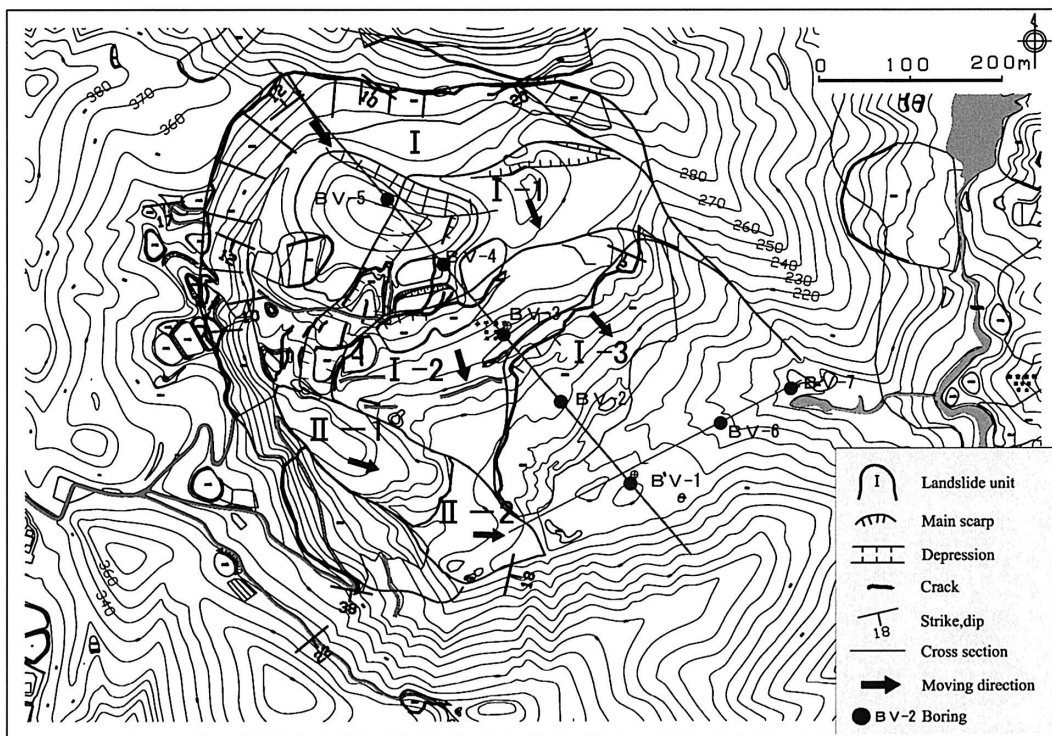
図-2 塩谷神沢川地すべりの平面図。IとIIは地すべりブロックを、矢印はその移動方向を示す。

その南側に大規模な陥没帯（写真-4）が生じ、その開口幅が最大で約100mに達する。鞍部には、東西方向の開口性亀裂が発達し、泥岩の岩塊が盛り上がり地表面に露出した（写真-5）。また、地すべり斜面上部には、滑落崖下の大陥没帯と比較してはるかに小さい（幅約30m、落差約3m）陥没地形が、頭部付近の陥没帯と直交する方向に形成され、地すべりブロックの二次的な動きを示唆している。地すべり斜面中間部では亀裂が多く発生し、水田の西方向への傾動や表層崩壊が見られる。末端部では、その対岸側の急斜面にぶつかって停止した地すべりによって圧縮域が形成され、圧縮リッジや大量の湧水（約500ℓ/分）、池などが各々観察される。

に、今回の地すべりの本体であるⅠブロックとその側面に位置するⅡブロックに区分される。更にⅠブロックはⅠ-1、Ⅰ-2、Ⅰ-3のブロックに、ⅡブロックはⅡ-1、Ⅱ-2に区分することができる。なお、Ⅱ-1ブロックはⅠと一体となって動いたものの、Ⅱ-2ブロックはⅠブロックの動きによって誘発されたものと考えられる。

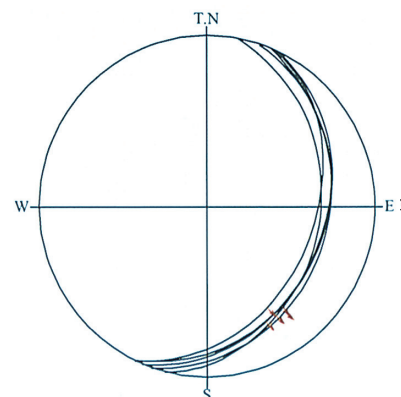
図-3 すべり面に観察された擦痕のシュミットネット投影(下半球)。大円はすべり面の産状、矢印は地すべりの移動方向を示す。

写真-6は、滑落崖付近に見られたすべり面と擦痕を示したものである。すべり面は層理面(N75W/12S)を切っており、その上に地すべりの運動方向を示す擦痕が鮮明に残っている。滑落崖付近のすべり面では、このような擦痕が多数観察され、それらの方位は概ねS30~45° Eである。図-3はこれらの擦痕をシュ

ミットネットに投影したものである。この方向は、養鯉池などの移動状況から推定した地すべりの運動方向と概ね一致する。

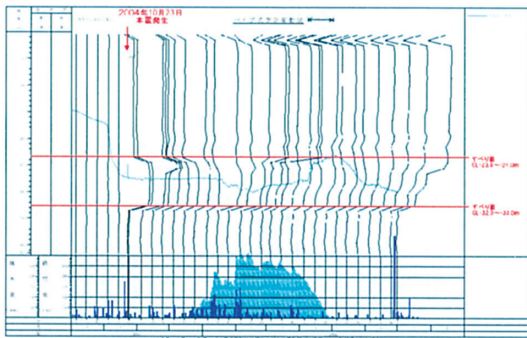
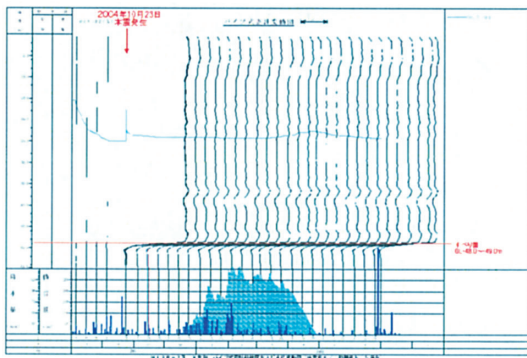
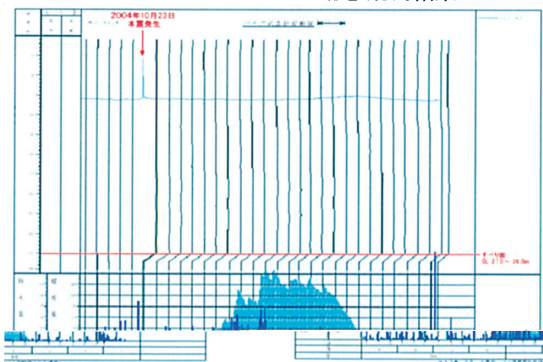
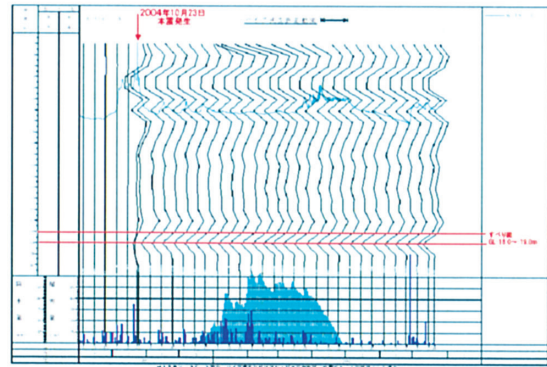
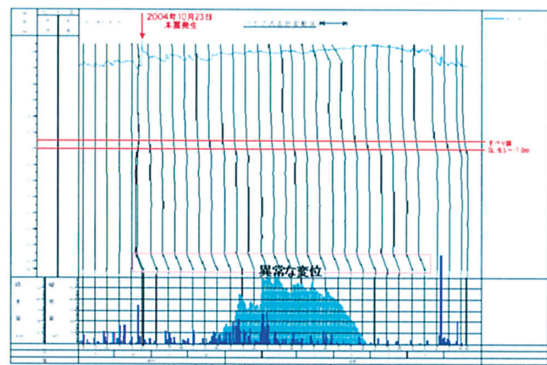
図 3-1～図 3-5 に観測結果グラフを示す (川崎地質(株) 担当観測孔のみ)。

水位観測結果の特徴としては、全ての観測孔において一時的 (数時間) に水位が上昇している (H13BV-2 孔において最大 7.5m 上昇)。一旦上昇した水位は、地すべりブロック全体的には地震前の水位よりも低い水位まで下がって安定しているが、地すべりブロック中段～末端部の観測孔では地震前の水位まで下がりきらない箇所もみられる。これらの観測結果を考慮すると、地震動によって地すべり土塊内の間隙 (密度) が場所により変化した可能性が考えられる。

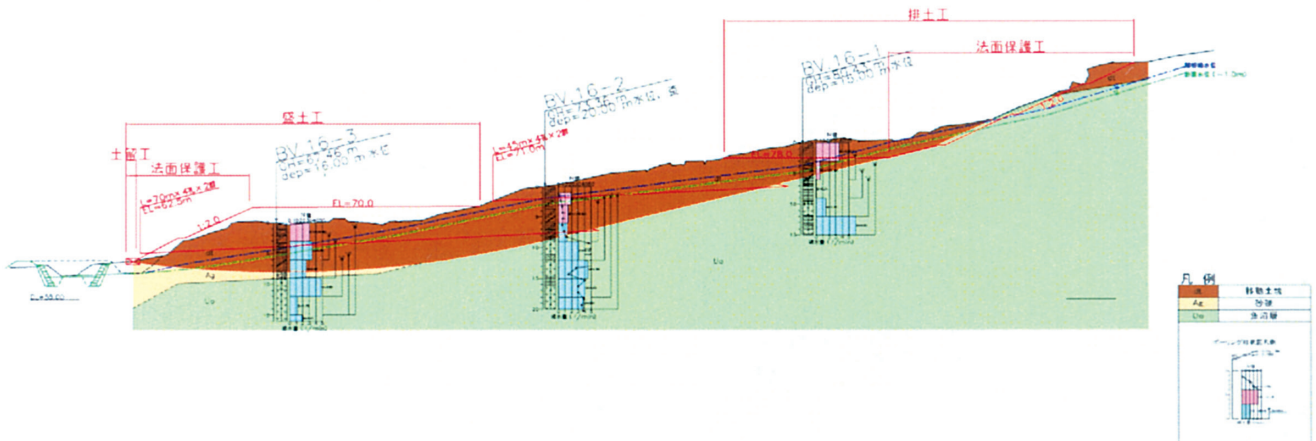
図 4, 対策工断面図

滑落崖の背後には、開口した引張り亀裂が多数存在し断続的な小崩壊が発生していたが、排土工によって不安定土砂を撤去し、法面保護工によって浸食防止を図るものとした。

地すべり対策工の中で、特に下記の点について土工計画に苦慮した。ひとつは釜沢川の流路や市道の復旧計画による制約であり、ひとつは頭部排土と末端押し盛土との土工バランス及び残土量削減であった。後者の残土については、新潟県中越地震の復旧全体の課題になっているものである。今後も土砂転用を推進し残土量低減に努め、環境面も配慮した対策工計画が望まれる。
