新潟県中越地震と地すべり

—その5 順調に進む被災地の地すべり対策—

◇主催 (社)日本地すべり学会新潟支部
◇共催 (社)地盤工学会北陸支部
◇後援 新潟県
(社)新潟県地質調査業協会
(社)斜面防災対策技術協会新潟県支部

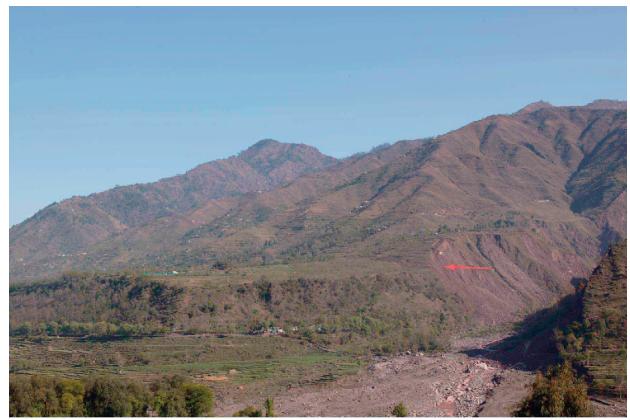
Pic.1 Flexural scarp of Balakot-Garhi Fault along the piedmont line on the right bank of the Jhelum river

本断層は、ムザッファラバード市街北において S 字型の屈曲 (step jog) を示し、小規模な syntaxis を形成し、さらにムザッファラバードからジーラム川右岸の山麓線に沿って明瞭な撓曲崖 (写真 1) をダラン (Dhallan) 西方まで形成している。撓曲崖は、支流から本流に合流する扇状地面を変形させたもので、最終氷期以降形成されたものと考えられるが、その変位量は 30m に及ぶと考えられる。本断層は、ダラン西方でジーラム川を横断してダランを経てチッカール (Chikkar) 方向に山地内に連続する。2005 年パキスタン北部地震では、このバラコット-ガリ断層に沿って地表変位が発生し、最大で 6m の変位をもたらした (Kumahara & Nakata, 2006)。一方、本断層が分岐しムザッファラバード市街を南北に縦断する断層 (ジーラム断層) が認められる。ジーラム断層は、MBT の一部としてジーラム川に沿った南北性の断層で、左横ずれ成分を持つという。ジーラム断層は、ドメイ (Domei) 南で更新世段丘面に東向きの断層崖を形成する (写真 2) ことから活断

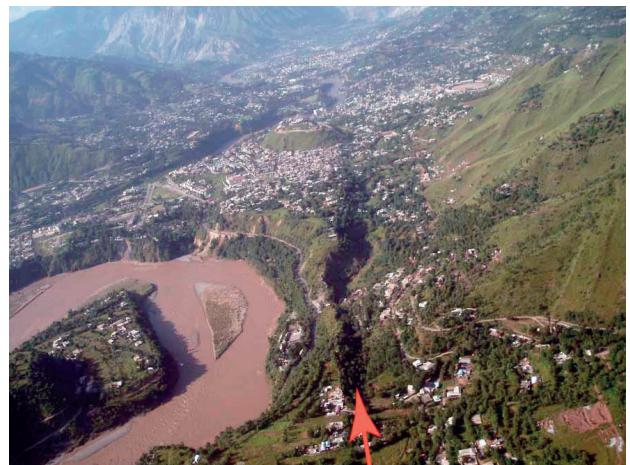
Pic.2 East facing active fault scarp of the Jhelum Fault south of Domei, Muzaffarabad

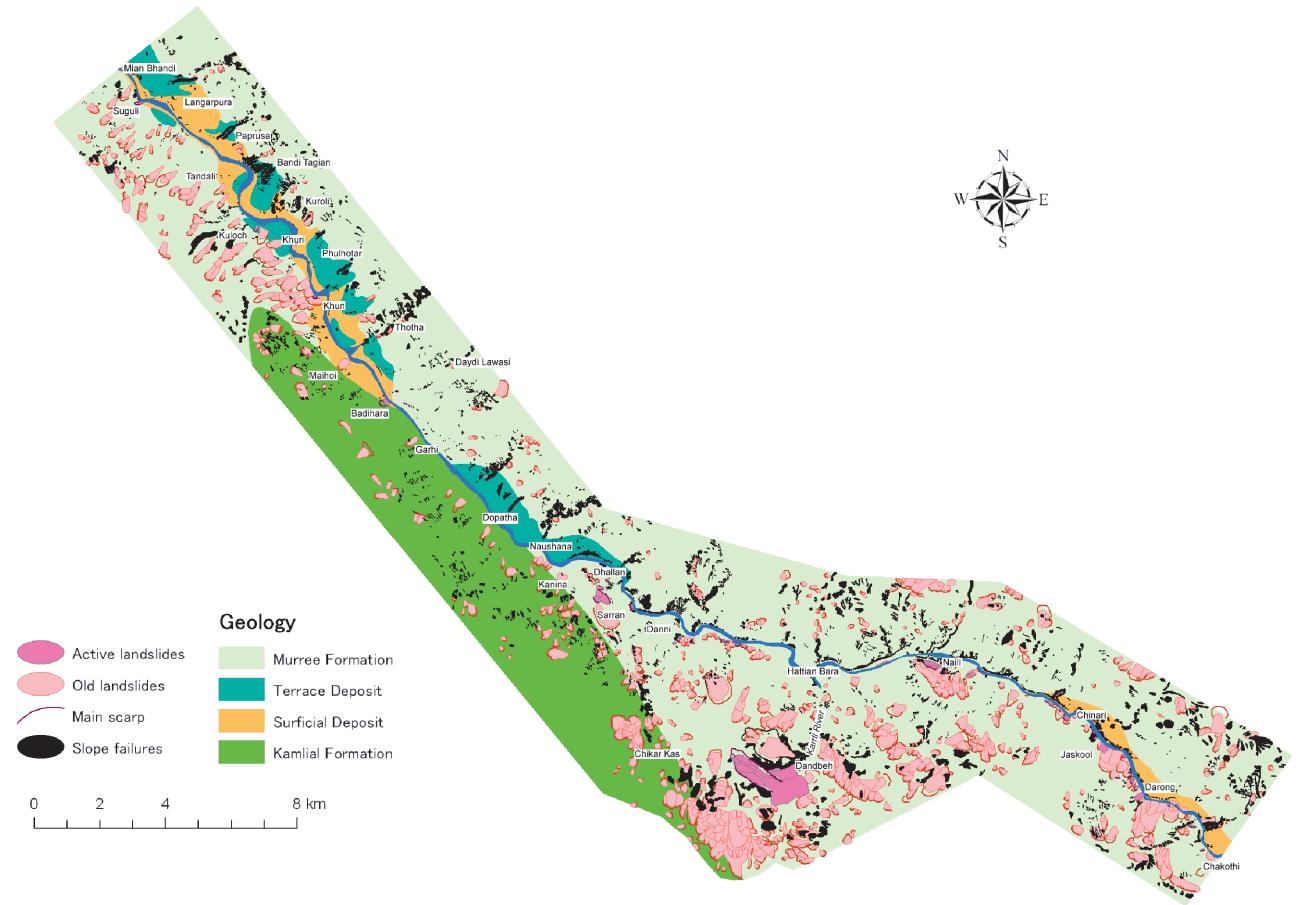
**Fig.4. Landslides and slope failures on a geological map**

4671箇所の崩壊、新期に発達した76箇所の活動的地すべり、そして838箇所の旧期地すべりが調査をとおして明らかとなった（図4）。全ての活動的地すべりは再活動型地すべりである。それらの斜面変動以外に、本調査地域には地震活動とそれに引き続いて発生した重合的成因を持つ引っ張り割れ目や、トップリングに伴う逆向き小急崖などの斜面変形が認められる（写真3）

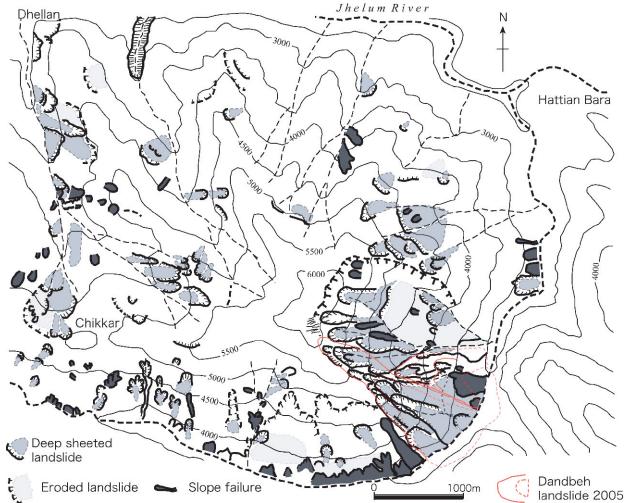
本地すべり発生前の斜面の状況を把握するため1978年撮影の航空写真判読を行い、地形学図を作成した。その結果、地震前の斜面には既存の斜面変形が進んでいたことを明確に提示している(八木・千木良, 2006, 図5)。

1. 今回の大崩壊地の北に古い大規模深層すべりの痕跡(北部ブロック)が認められる。それは今回動かなかつた。

2. 今回の崩落した斜面全域には、既に小規模ながらその斜面全域を覆うように初期のすべりが発生していた。さらに冠頂部の稜線トップには、クラック地形が多数認められた。

Fig. 5 Geomorphological map in the vicinity of Dandbeh and Chikkar  
after Yagi & Chigira (2006)

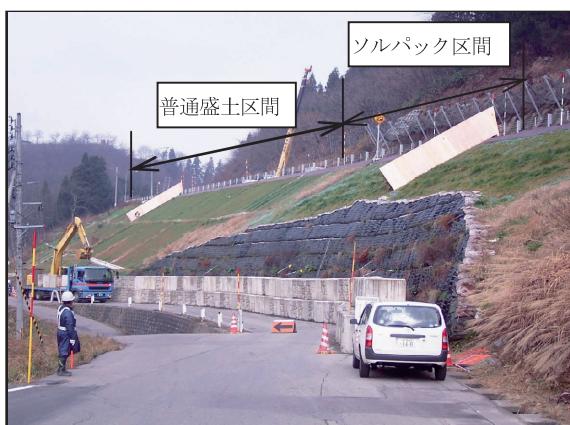
写真 2-1

地震によって復旧された盛土区間は、全長 289m である。このうち 220m は、盛土法面の勾配が下段 1:1.8、中段上段 1:1.5 の三段からなる普通盛土区間とソルパック工法（勾配 1:0.3）+ 盛土法面（勾配 1:1.8）からなる全長 69m のソルパック区間となっている（写真 2-1）。盛土高は概ね 10～15m である。盛土法面の下方は県道を挟んで民家が分布している。

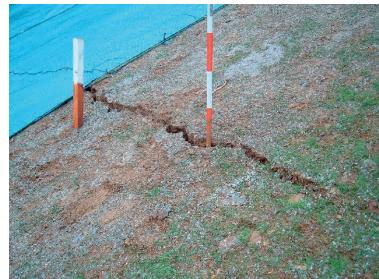
写真3-1

2005/10/26にはソルバック上部法面にクラックが認められ、変位に進行性が確認できた（写真3-1）。

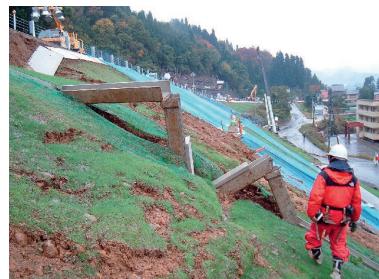
写真3-2

クラック発見後、伸縮計を設置し、観測を行った。図3-1に示すように急激な変位が認められ、2005/11/9～10かけて普通盛土区間が崩壊した（写真3-2）。

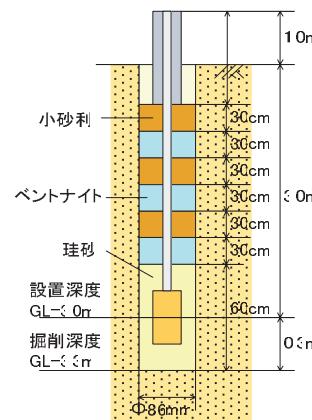
動態観測は図6-2に示すように、伸縮計、簡易伸縮計、傾斜計、間隙水圧測定を実施した。間隙水圧測定は、盛土層全層において上段中段下段となるように配置し、キャサグランデ式間隙水圧計を用いた（図6-1及び図6-2写真）。観測孔径は、ボーリング調査時に見られた砂混じり粘性土で難透水層である事を考慮し、観測孔との水位（圧力）差を小さくするため $\phi 13\text{mm}$ とした。センサーは、 $\phi 13\text{mm}$ に挿入できる米国ENDEVCO社製の圧力センサーを用いた（図6-2の写真）。

図6-1 キャサグランデ式  
間隙水圧計設置構造図

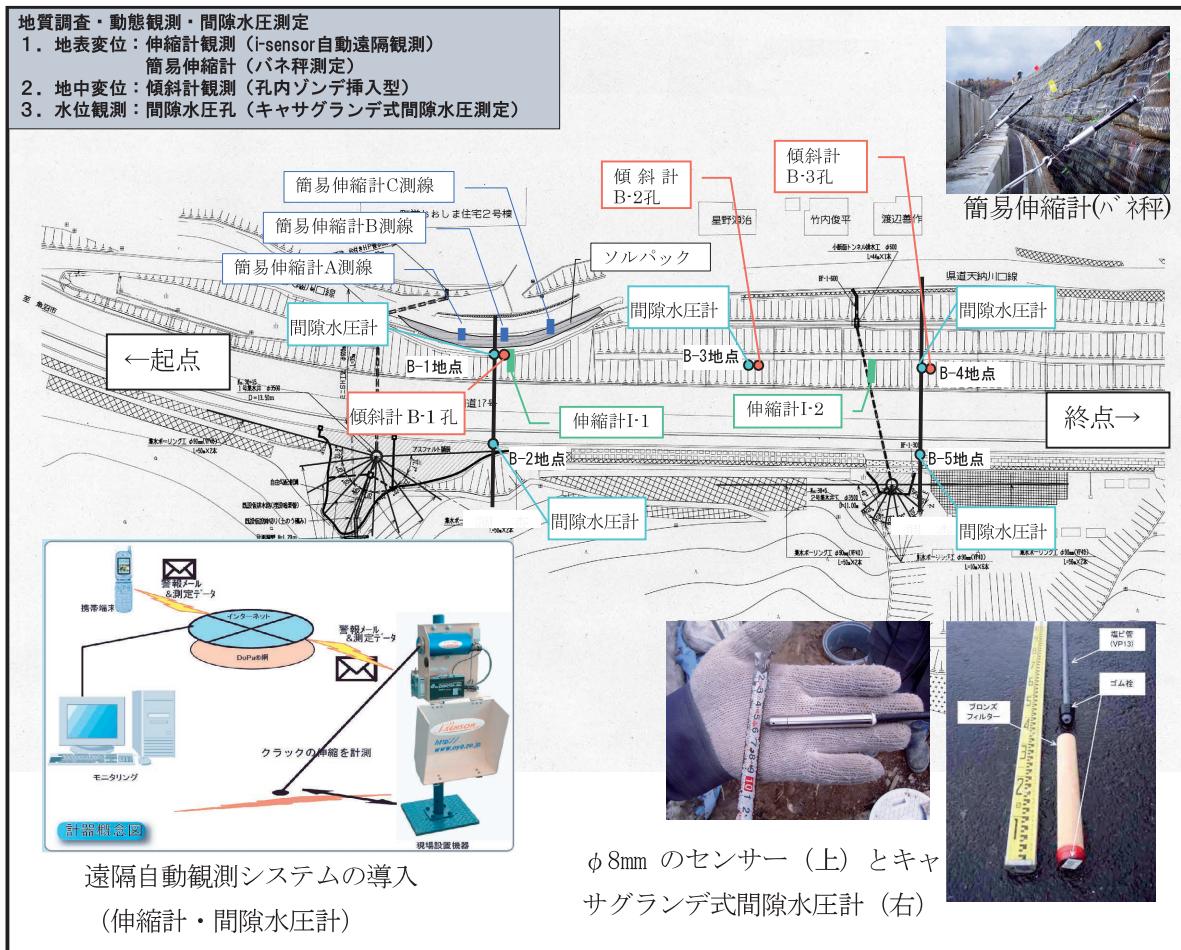
図 6-2 動態観測位置図

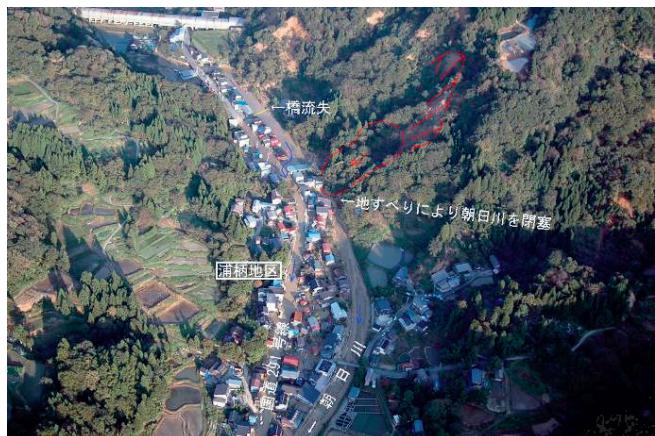
本地区は小千谷市の東方にある信濃川支流一級河川朝日川の左岸に位置する(図-1)。一部には古い地すべり地形が認められるが、近年における地すべり活動は確認されていない。このため地すべり危険箇所には指定されていなかった。平成 16 年 10 月 23 日の新潟中越大震災により、比高約 20m、自然斜面勾配約 10~40° 程の北向き斜面で、幅約 40m、長さ約 100m の地すべりが発生した(写真-1)。地すべり崩土は朝日川を閉塞し、濁水が浦柄集落に流入した。また、人家一軒が押し出した土塊により被災した。ここでは、現地における地表踏査結果や、地質調査結果より検討した地すべり機構や対策工の考え方について述べる。

写真-1 地すべり地周辺の斜め空中写真

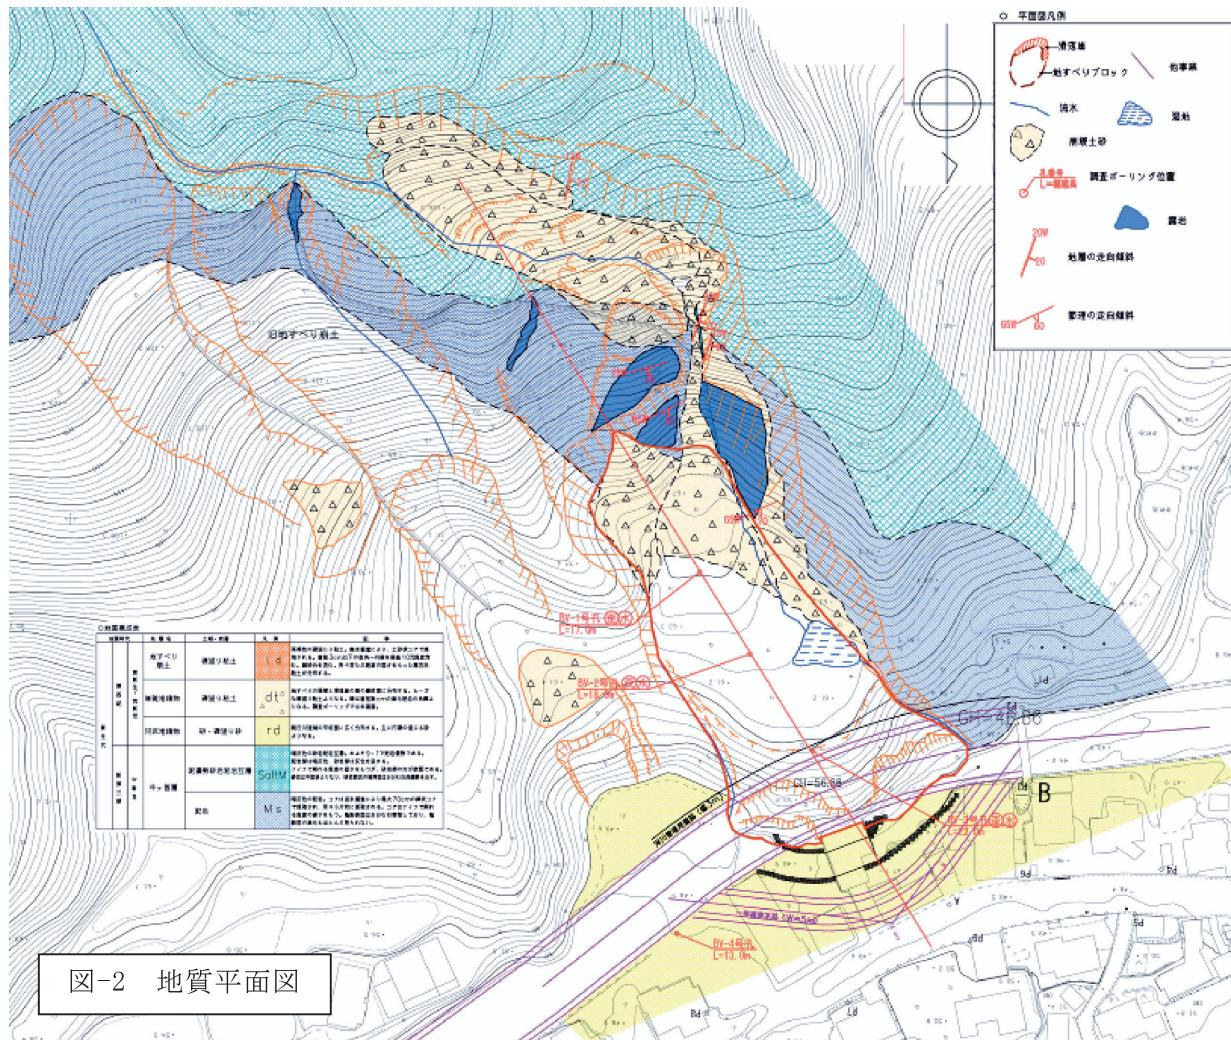
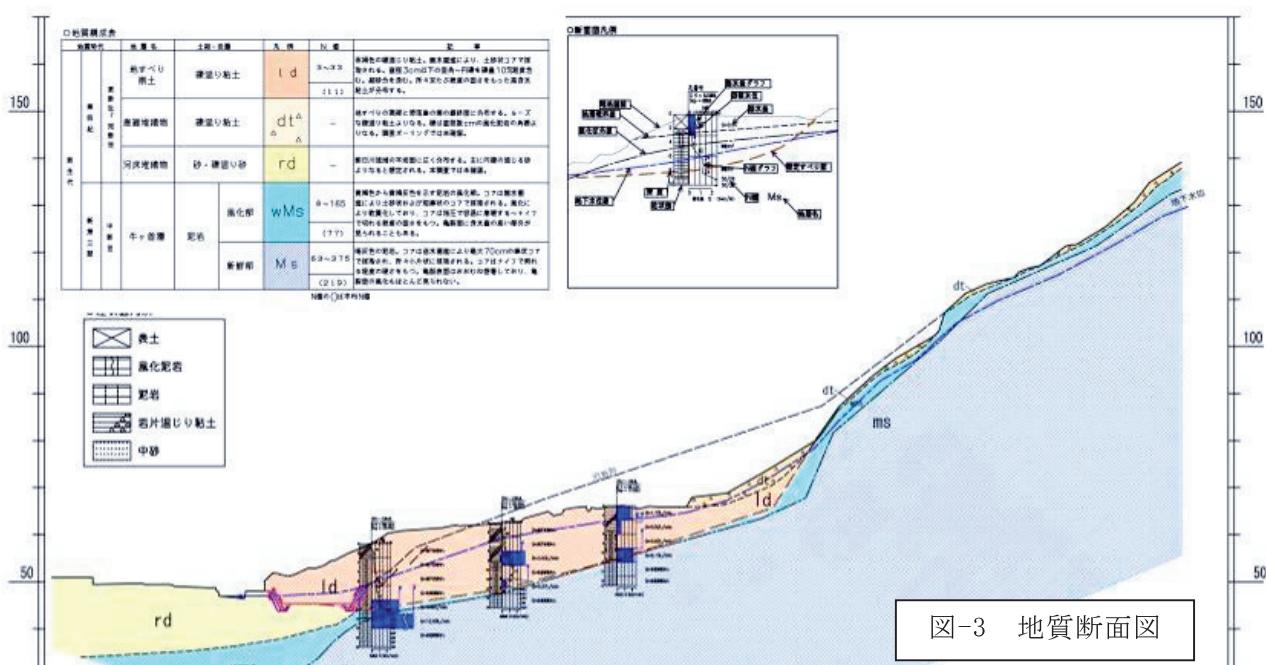
地質平面図(図-2)と地質断面図(図-3)を示す。地すべりの規模は幅約40m 延長約100mである。移動方向は地層の走向方向である。頭部および

側部には明瞭な滑落崖が見られ、滑落崖には下流側で岩盤が認められるものの、大部分は旧地すべり崩土が分布している。

地すべり土塊はほぼ形状を保持したまま移動し、朝日川を閉塞した後、対岸の民家1件を全壊させた。河道閉塞により、朝日川上流で発生した土石流を含む濁水が浦柄集落に押し寄せ、朝日川沿いの民家の多くが床上浸水の被害を受けた。

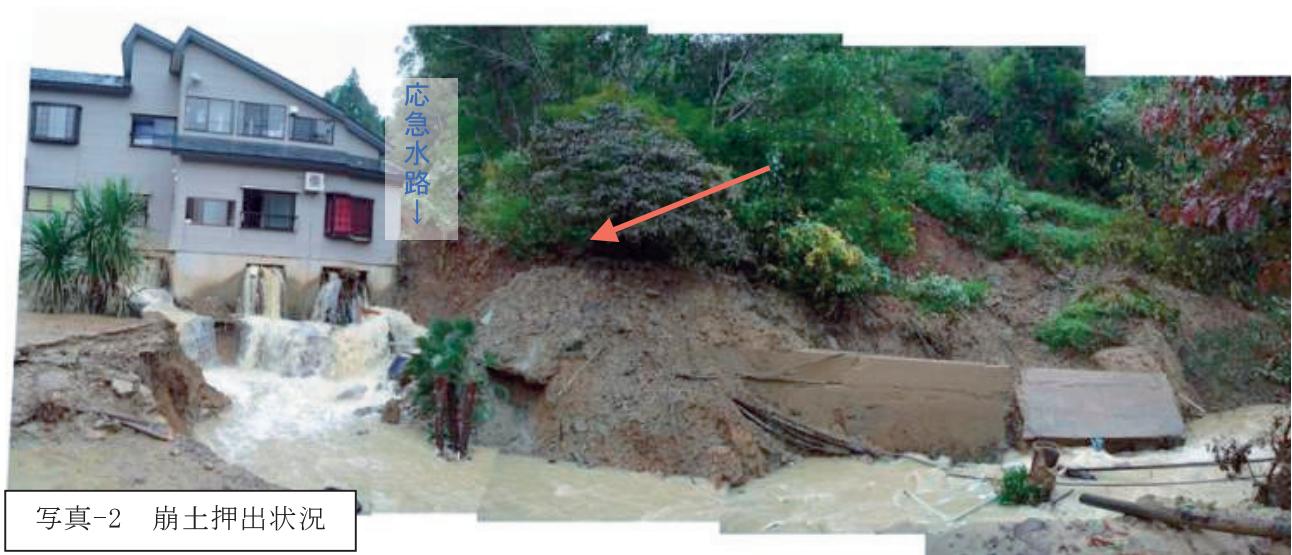
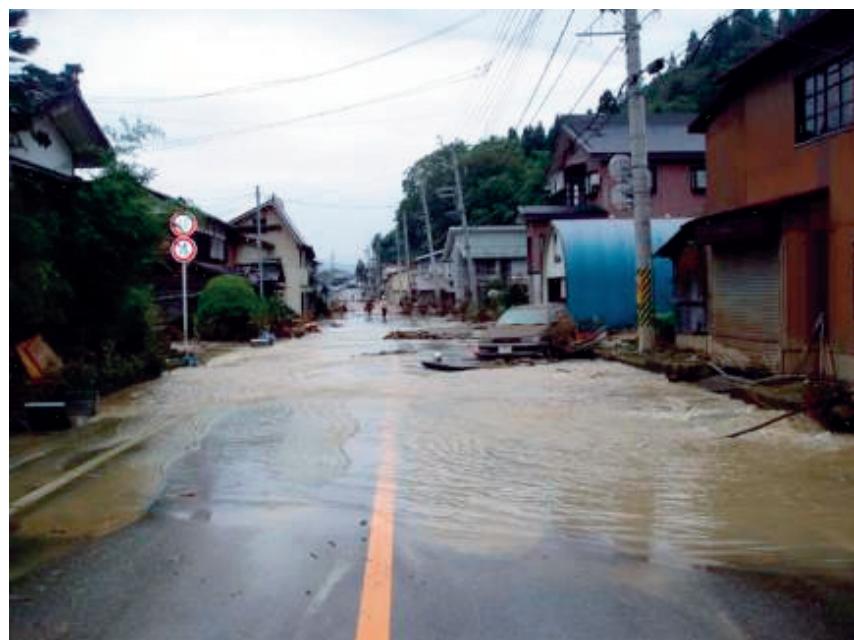
地すべり背部には不明瞭な地すべり地形が見られることや、滑落崖に崩土が認められることから、本地すべりブロックは過去の岩盤すべりの下流側末端部が新潟中越地震の地震動により再移動したものと考えられる。た新潟中越地震の地震動により、旧岩盤地すべりの弱部が破碎され、破碎面をすべり面として風化岩地すべりが生じたものと考えられる。以下に地すべり状況写真を示す。

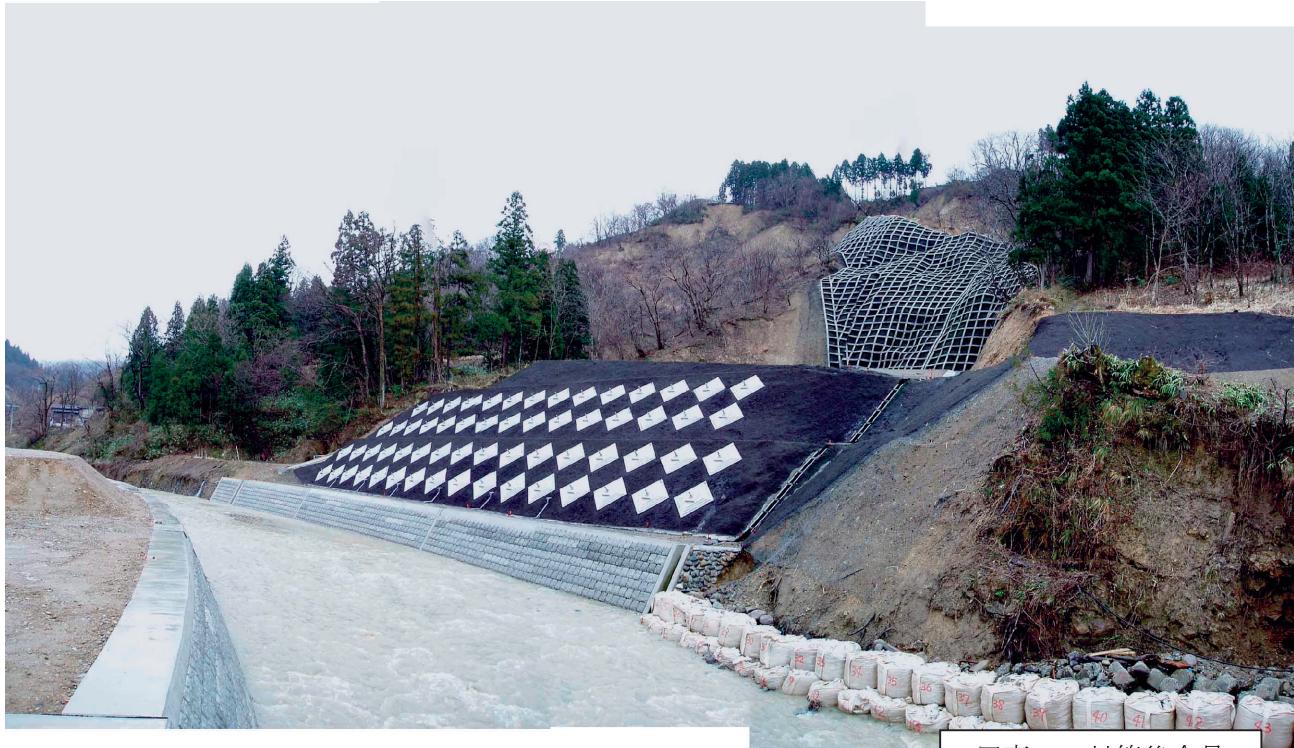
写真-6 対策後全景

以上のことから当該地すべりブロックに対する対策工の計画は妥当であったと考えられる。

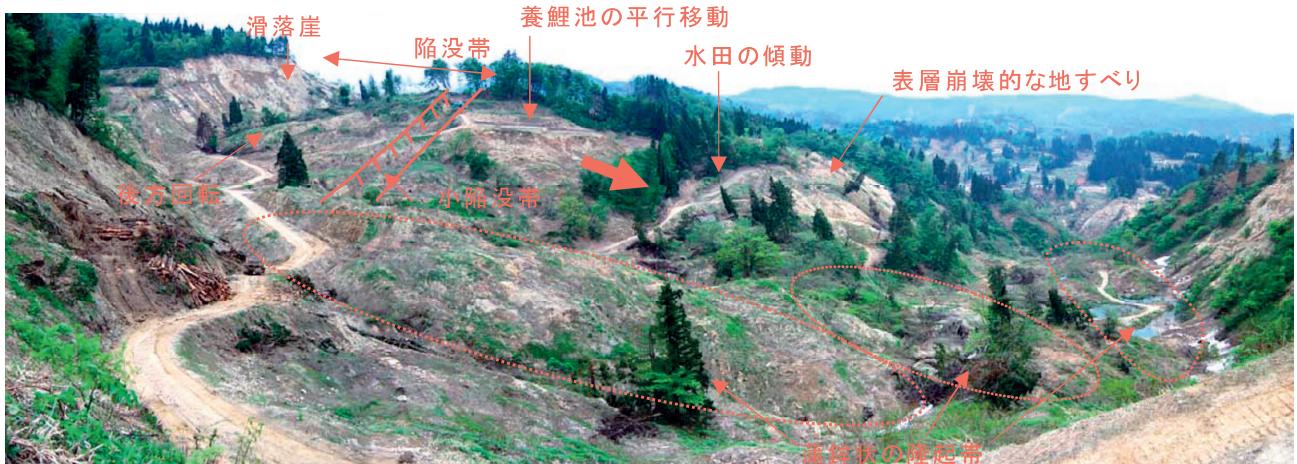
それぞれの地表変状に着目すると、ブロック頭部西側の明瞭な滑落崖の直下には、回転運動を伴う移動体が分布し、その内部には階段状地形が発達する。ブロック頭部東側では、東西方向の稜線に鞍部が形成され、その南側に開口幅約100mの大規模な陥没帯が形成された。この陥没帯内部には北斜面に分布していた樹木が地表に分布する。なお、大陥没帯に直交する亀裂が発達した小規模な陥没帯も形成された。ブロック中央上部に残存した養鯉池跡は原形をほぼ保ったまま平行移動しており、この現象域と回転運動を伴う移動体とは小陥没帯によって境される。ブロック中央下部の水田は北西側に傾働し、この箇所より南東側で表層崩壊的な地すべりが発生している。ブロック末端部には対岸斜面に地すべり移動体が衝突し形成された圧縮リッジが認められる他、大量の湧水（約500~1,000l/min）や池が観察される。

写真1 塩谷神沢川地すべり全景

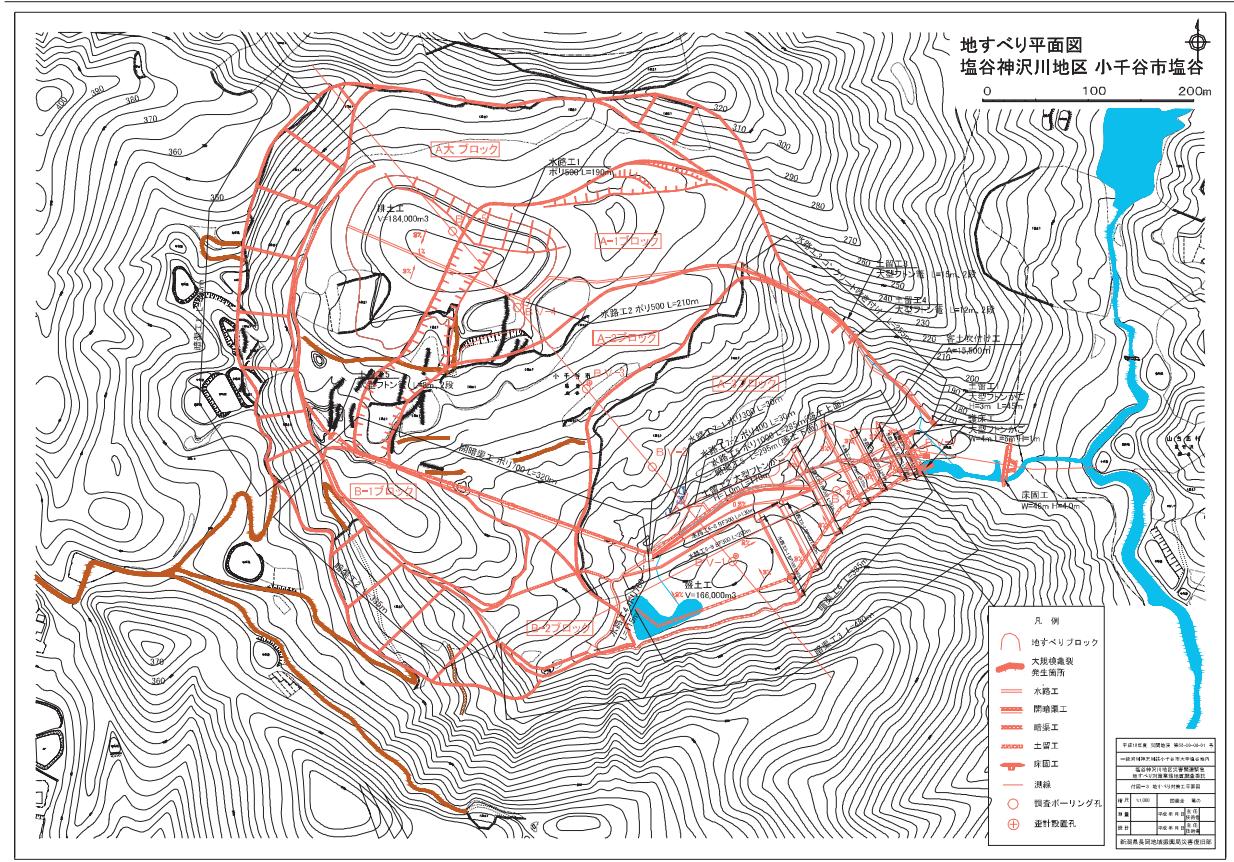
図2 地すべり対策工平面図

の2箇所の合計7箇所において調査ボーリングが実施された(図2)。地すべり斜面の地質は、上位より岩片混じりシルト、強風化泥岩、砂岩の薄層を挟む破碎泥岩、泥岩や砂岩泥岩互層からなる。破碎泥岩はその破碎の程度から破碎泥岩と強破碎泥岩に細分される。本地

塩谷神沢川地すべりを対象に調査・解析を実施した結果、本地すべりは既存地すべり地で再活動し、地質構造に規制されダイナミックに且つ複雑な移動現象を示した地すべりであり、また地震動により破壊された強破碎泥岩部付近がすべり面であると考えられた。さらに調査結果を基に機構解析を行い、本地すべりに対し抑制工を中心とした対策工が計画・施工された。その結果、現在、地すべりは小康状態にあると考えられる。

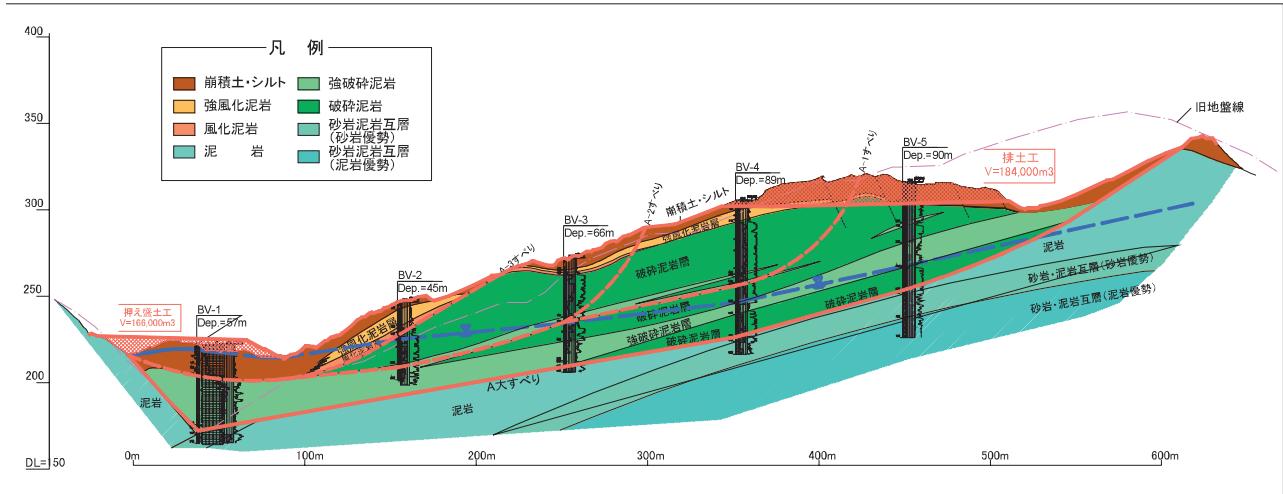
図3 主測線における地すべり対策工断面図

すべりでは地表の変状とボーリングコアの観察結果から、A大すべりとA-1~3すべりの存在が推定された(図3)。このうちブロック中央部~頭部のA大すべり面では、破碎泥岩と強破碎泥岩の境界部に粘土化した部分や鏡肌が認められた。なお、ブロック頭部~中央上

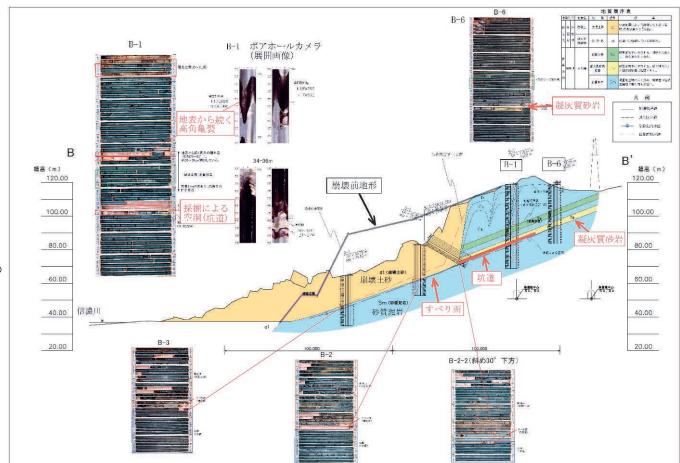
崩壊箇所の地質は、新第三紀鮮新世の白岩層（約 300 万年前）で、砂質泥岩、泥質砂岩、凝灰質砂岩/泥岩からなる。層理面の走向・傾斜は、概ね N10E・20W で、斜面に対して流れ盤構造をなす。調査地全域では、砂質泥岩が主に分布し、新鮮部は塊状無層理で割れ目も少ない。砂質泥岩中に挟在する凝灰質砂岩は、透水性が高く、コアでは酸化褐色化し脆弱であり、すべり面を形成したものと推定される。さらに、この層は磨き砂採取のため、広範囲にわたって採掘されている。そのため空洞が存在（地震時に一部崩壊）し、地山不安定化の一因となっている。

図-2 地質断面図 (B-B' 断面)

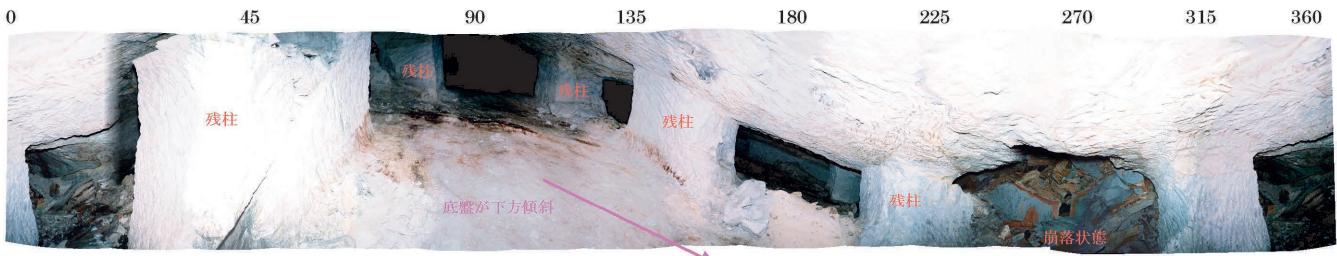
写真-3 坑道内部状況 (アンカー施工時, 握入式カメラによる撮影 : 360° )

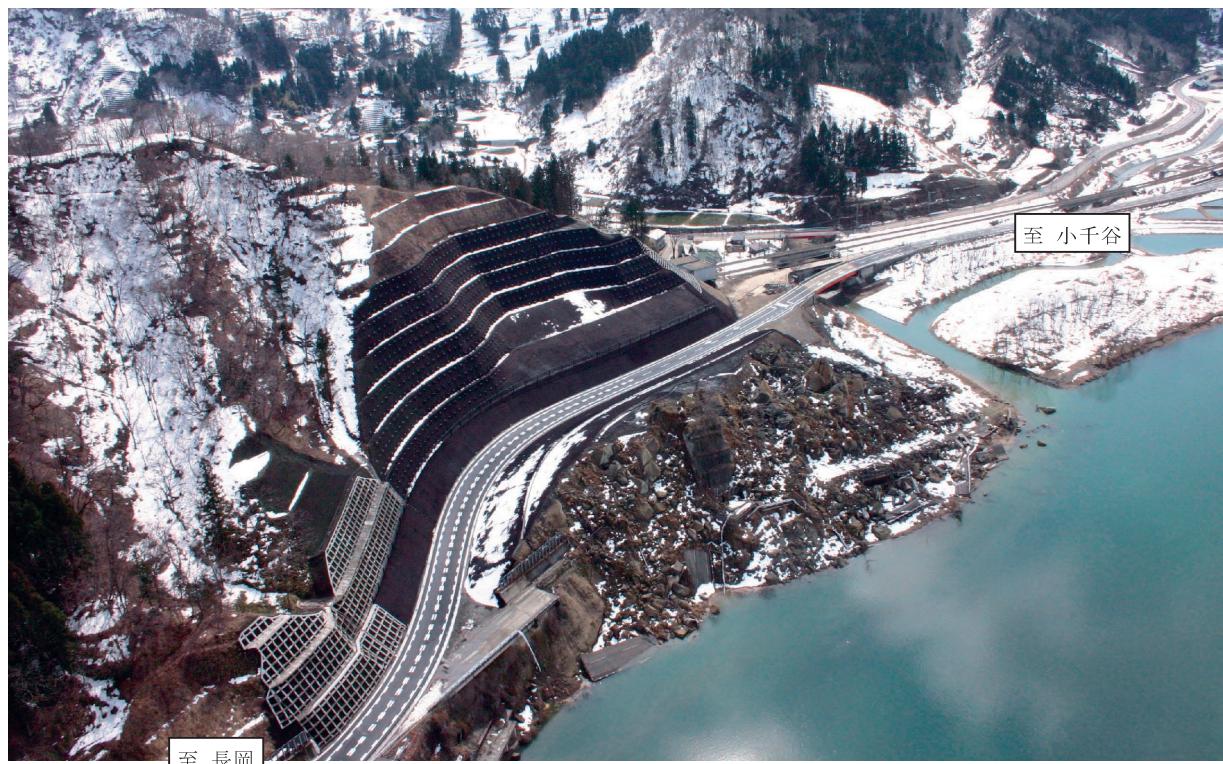
写真-4 復旧後全景 (平成 19 年 3 月 21 日撮影)

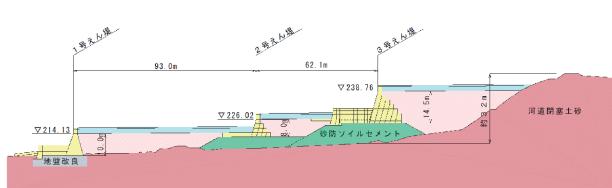
図-4 寺野地区断面図

から約30mの高さとなり、この土塊が決壊すると下流に大きな被害が発生する恐れがあることから砂防えん堤3基で流出防止を図ることとした。えん堤位置について大規模な崩壊土砂の直下としたため基礎地盤として平均N値が6程度と低く軟弱地盤対策として基礎処理の検討が必要となり砂防ソイルセメントで配合試験、圧縮強度試験の結果及び日作業量等の結果ISM工法を採用し2号えん堤及び3号えん堤の基礎盛土を実施した(図-4)。

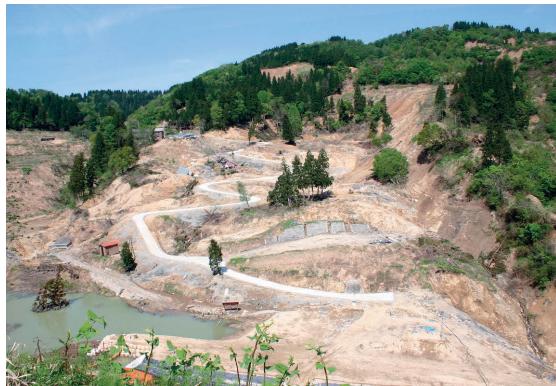
写真-3 寺野地区地すべり地着手前(H17.5.12撮影)

平成18年11月末に完成、砂防えん堤については平成18年12月末に概成することができた(写真-3～6)。

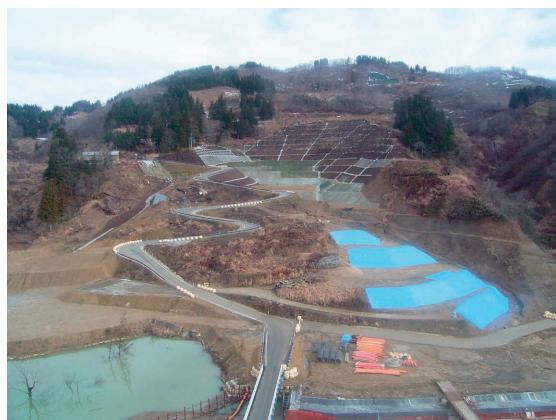
写真-4 寺野地区地すべり地完成(H18.12.20撮影)

また、地すべり頭部については、地すべりの安定を図るために頭部排土と、法枠工による法面対策工事を実施し、法面対策工事については、

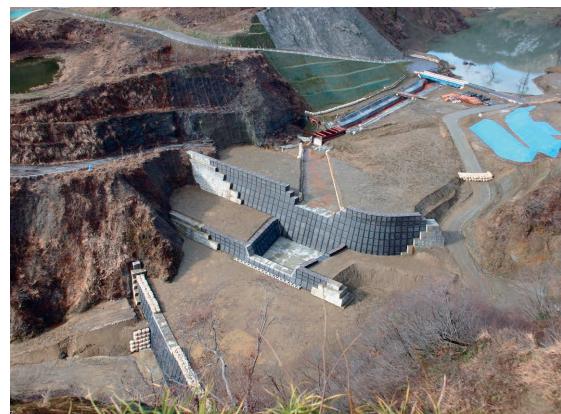
写真-5 寺野第2号・第3号えん堤を左岸より望む  
(H18.12.20撮影)

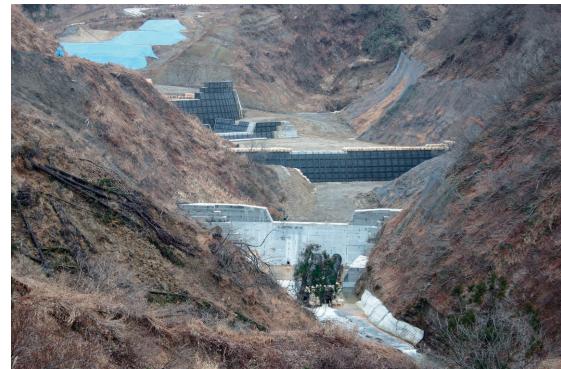
写真-6 寺野第1号・第2号えん堤を下流より望む  
(H18.12.20撮影)

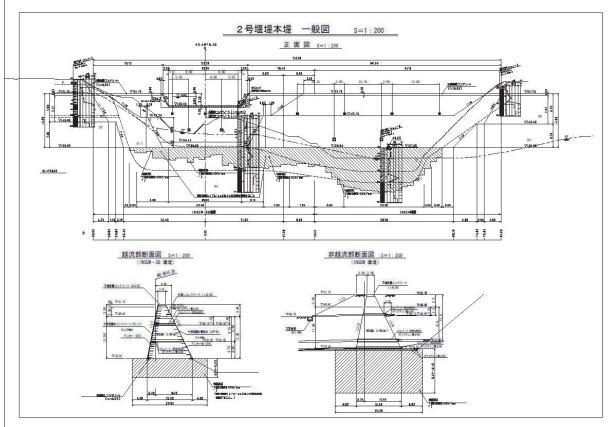
図－5 東竹沢第2号えん堤構造図

えん堤構造は、東竹沢地区の法面工事で発生する建設残土を利用するINSEM-SB工法（越流部）、INSEMえん堤（非越流部）構造となってい（図－5）。

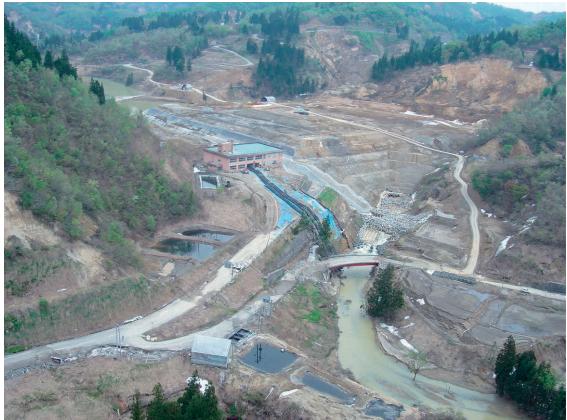
写真－7 東竹沢地区恒久対策着手前(H16.5.12撮影)

植生基材吹付による法面対策工事を実施し、法面対策については平成18年11月末に完成、砂防えん堤については平成18年12月末に概成することができた（写真－7・8）。

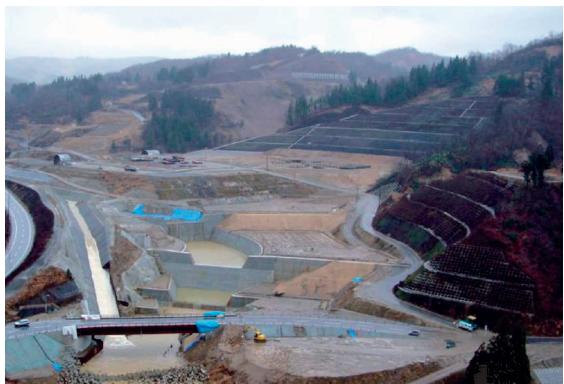
写真－8 東竹沢地区恒久対策完成(H18.12.28撮影)

また、斜面頭部に落ち残りの不安定な土塊が存在していることからこれらの土砂を排土し、

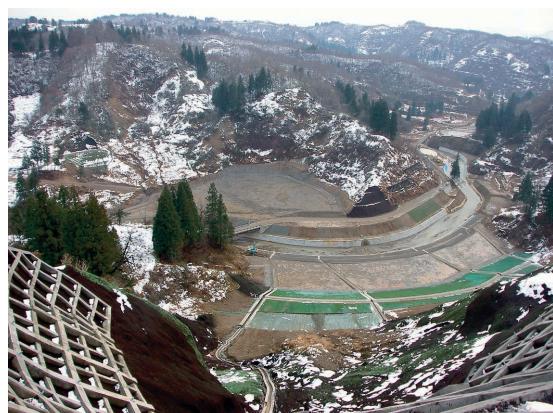
写真－9 楠木地区恒久対策概成(H18.12撮影)

楠木地区では、幅440m、長さ200m、移動土塊約88万m<sup>3</sup>の地すべりが発生し、芋川本川の河道を閉塞して、容易に下流へと流出する恐れがあることから砂防えん堤と、溪流保全工により流出防止することとした。また、地すべり対策としては新潟県で地下水排除工、法枠工・アンカーワークを中心とする抑止工で地すべりの安定化を実施している。楠木地区の下流区間については平成18年12月末に概成することができた（写真－9）。

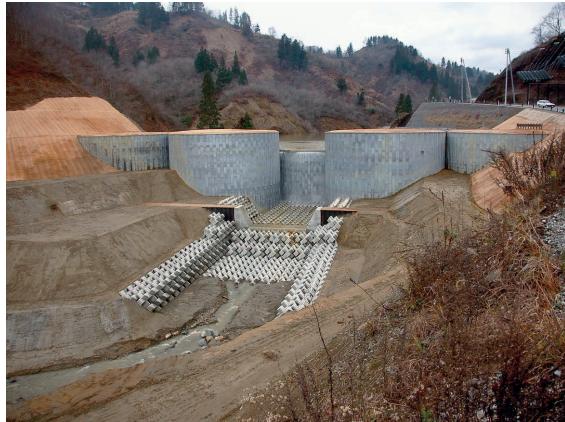
写真-10 神沢川地区恒久対策完成 (H18. 12撮影)

神沢川地区では、上流域に二丁野、塩谷神沢川、下之沢等の大規模な地すべり地を抱えているほか、神沢川沿いの溪岸崩壊が多数発生しており、大量の不安定土砂が存在する支川である。えん堤予定位置の基礎地盤が軟弱なこと、東竹沢地区から大量の建設残土が発生することから、その土砂の有効利用及びコスト縮減の検討を行った結果、不透過型鋼製矢板セル型えん堤を採用・施工を実施し、平成18年12月に完成することができた（写真－10）。

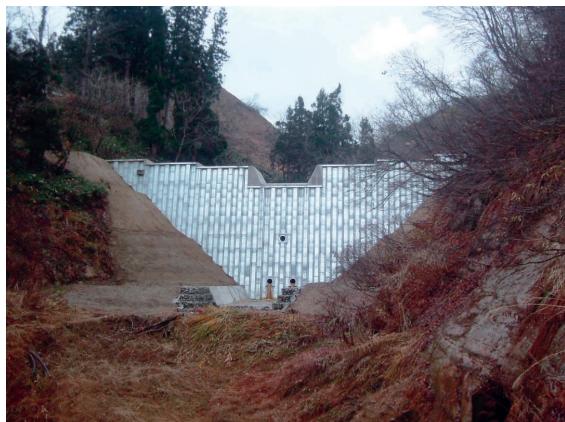
写真-11 西願寺川地区恒久対策完成 (H18. 12撮影)

西願寺川地区は、樺木地区を保全対象とする土石流危険渓流で、えん堤計画地点の上流には、地震での崩壊による河道閉塞で湛水池ができる溪流である。えん堤予定位置の基礎地盤が軟弱なことと、えん堤施工にあたり主要幹線道路及びえん堤予定地までの市道等の復旧工事と平行しての施工であること、コンクリートの主要資機材の搬入に支障があることから、ダブルウォール構造のえん堤を施工し、平成 18 年 12 月に完成することができた（写真-11）。
