## 第37回地すべりシンポジウム

# 災害から復興した地すべり地を巡る

— 新潟大会現地見学会にむけて —

2009. 5. 22

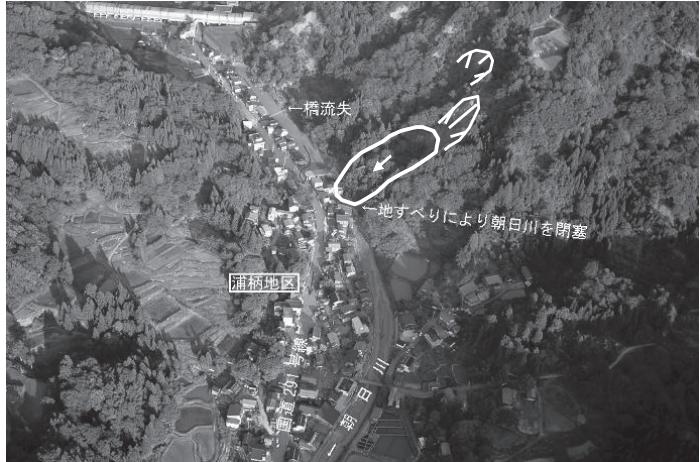
写真-1 浦柄地区周辺の斜め空中写真

浦柄地すべりは小千谷市の東方にある信濃川支流一級河川朝日川の左岸に位置する。平成 16 年 10 月 23 日の新潟中越大震災により、傾斜 20° 前後の北向き斜面が大きく移動し（水平距離で約 20m）頭部に明瞭な滑落崖が生じた。その直下の移動土塊は台地状の緩斜面（5° 程度）を形成した。移動土塊は朝日川を閉塞したために流路が右岸側に移り、川は民家の中を流入し、水が道路上にも溢れる事態となった。ここでは、現地における地表踏査結果や、地質調査結果より検討した地すべり機構や対策工の考え方について述べる。

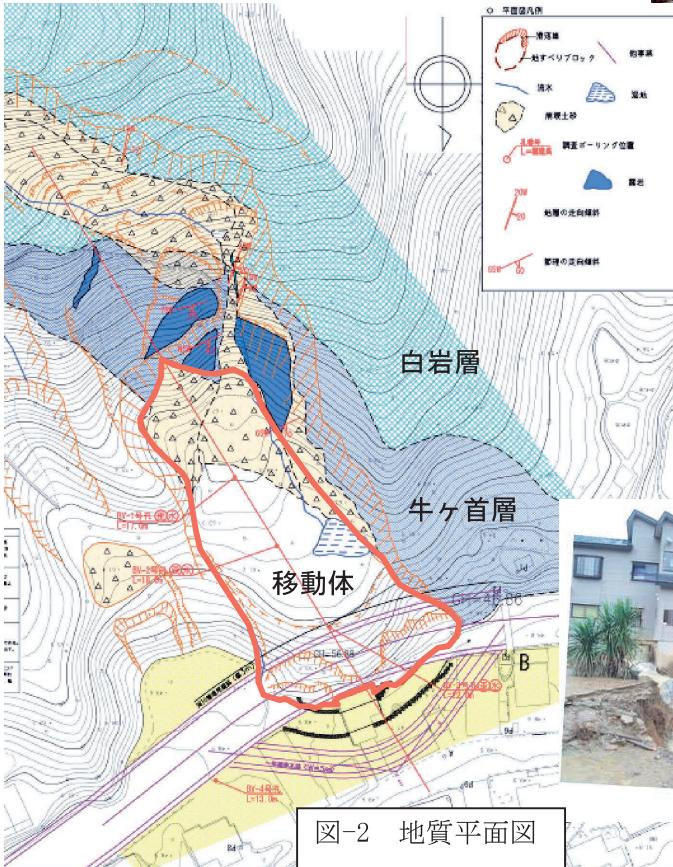
図-2 地質平面図

調査地周辺には、牛ヶ首層と称される新第三紀鮮新世の塊状泥岩と、その上位に白岩層と称される砂岩泥岩互層が分布している。この付近の地質構造は同斜構造となっており、地層の走向は北北東-南南西方向で 20° 程度の西傾斜を示す。移動体の移動方向は斜め流れ盤となつ

ている。滑落崖付近には層向方向に高角度な節理が卓越しており、おむね東西方向に延びている。このような地質構造が地すべりの平面形状を規制したものと考えられる。

地すべり面は調査結果より、主に牛ヶ首層内で発生していると考えられる。滑落崖上部には白岩層の砂岩泥岩互層が分布している。地すべりの移動体は、表層に近い部分は礫混じり砂および粘土から構成されており、これよりも深部は牛ヶ首層の風化及び破碎した泥岩を主体としている。このことは浦柄地すべり発生前には既に古い地すべり移動層が分布していたことを示している。

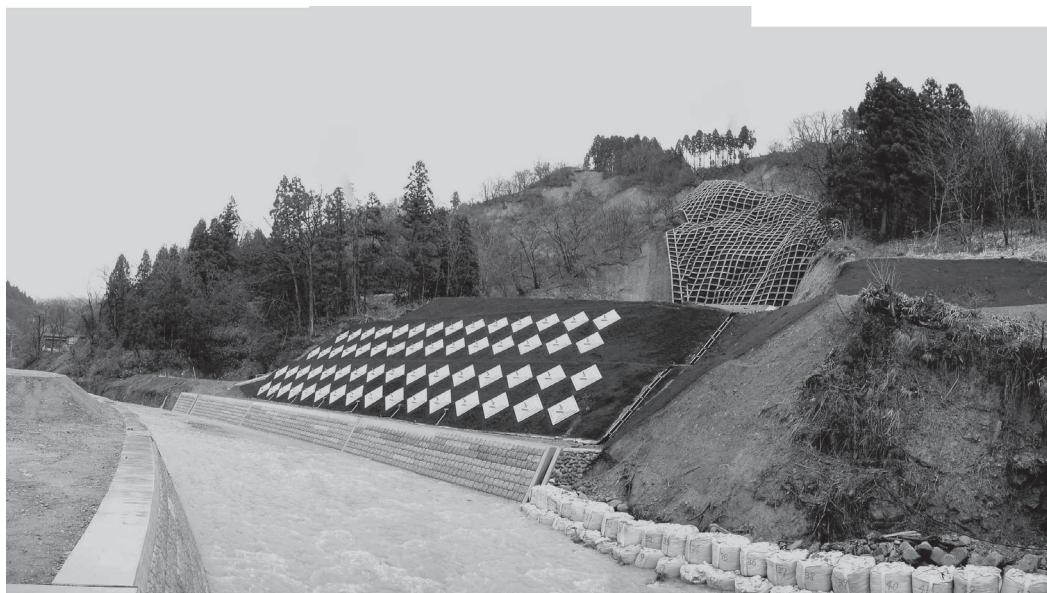
写真-5 対策後全景

対策工は完了しており、パイプ歪計観測結果より特に地すべり変動と考えられる歪は観測していない。また、地下水位は施工前に比較して3m程度低下している。

以上のことから当該地すべりブロックに対する対策工の計画は妥当であったと考えられる。

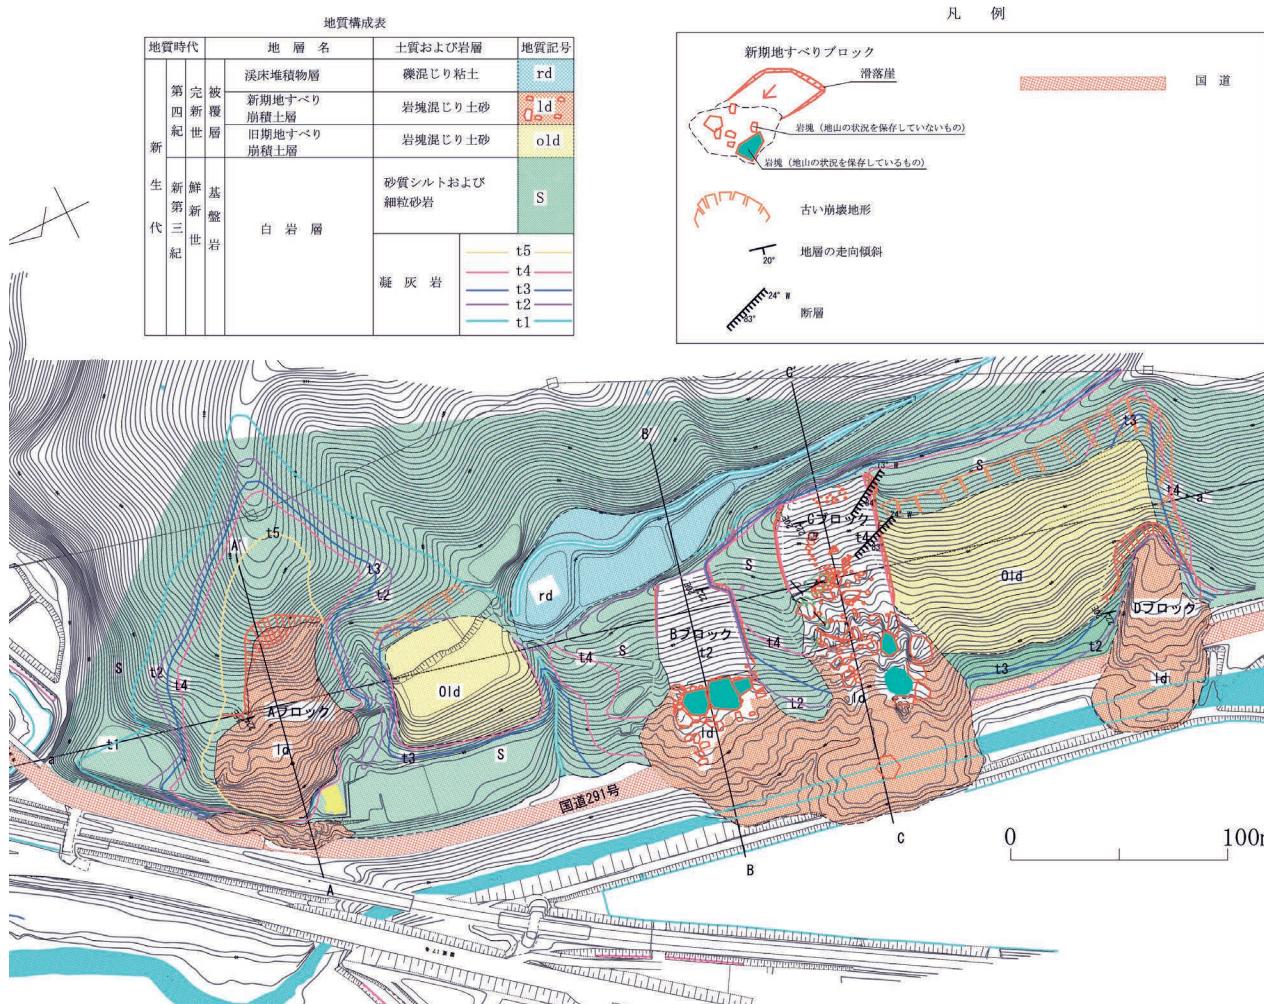
図-1 地質平面図

本地区は信濃川の右支流野辺川の右岸斜面に位置する。地区周辺の地質構造は、北東-南西方向に走る東山背斜の西翼部にあたり、主に西方へ15~22°程度傾斜することから、西向きの本地区斜面では流れ盤構造となり、このような地質構造を反映したケスター地形を形成している。

地質図および断面図を図-1、図-2に示す。地区周辺の基盤岩は、新第三紀鮮新世の堆積岩類からなる白岩層である。本地区で確認される白岩層は、新鮮な箇所では灰色を呈する塊状砂質シルト岩が主である。砂質シルト岩は、概ね新鮮で爪でようやく傷つく程度の硬さを有する。

当該ブロックは、図-1 に示すように、古い地すべりの左側側部に形成されたものである。

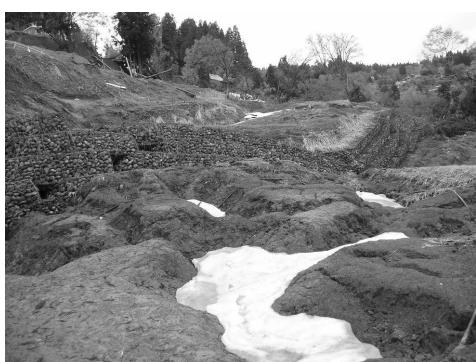
写真-3 地すべりで大きく変形した土留工

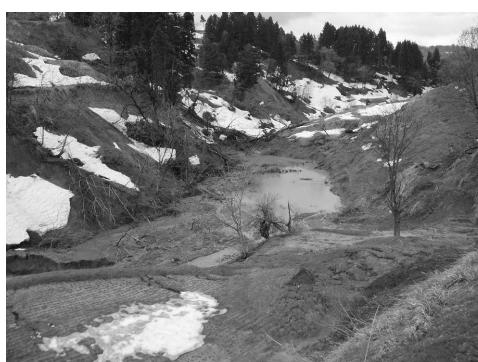
写真-4 移動土塊で閉塞した油夫沢川

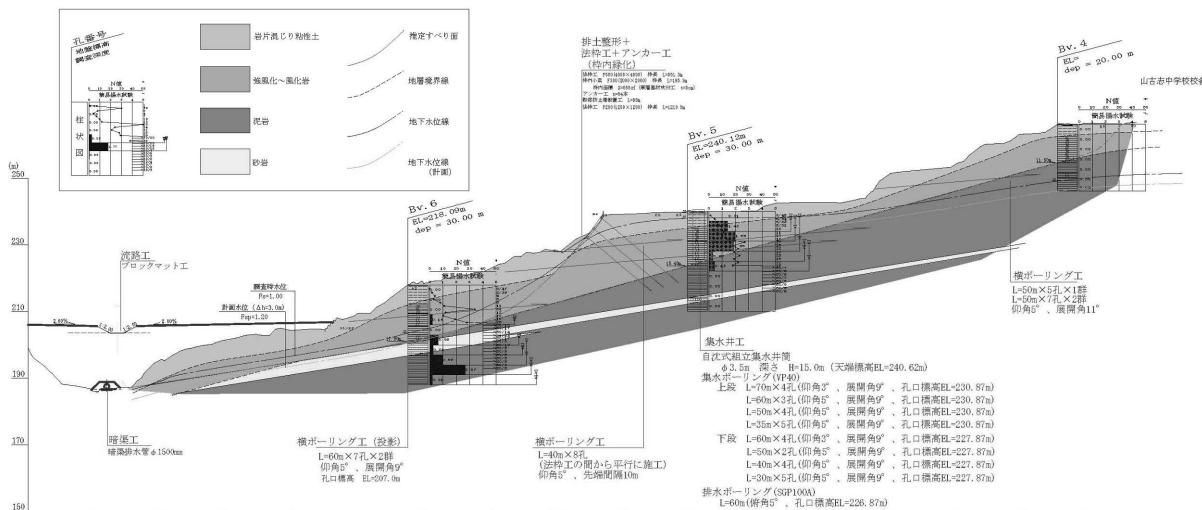
図-2 B ブロック地質推定断面図（復旧対策併記）

に区分され、概ね、地表から 10～15m 付近まで風化を受けていることが判明した。当地は新第三紀鮮新世～中新世の荒谷層の分布域で泥岩を主体とし、地層傾斜と斜面の傾斜方向がほぼ一致し、斜面は流れ盤型斜面となっている。当地の分布する泥岩は未風化の状態では亀裂少なく硬質で安定した岩相を呈するが、風化部は亀裂が多く細片状となり、粘土化軟質化が進んだ状態となる。

すべり面は、風化層中に挟在する強破碎部や強軟質化部分がすべり面の候補となる箇所であると考えられ、すべり面の判定では、

- ・ 流れ盤型地すべりであること
- ・ 頭部は滑落崖や段差地形が形成されていること
- ・ 末端部は油夫川に押し出していることをふまえ、地層傾斜に沿った直線的なすべり面形状を有すると想定した中で、安全側を考慮し、上記の強破碎部や軟質部分から、風化部と新鮮部の

移動体の安定は、地下水排除工、頭部排土工、末端押え盛土工の組み合わせを第一に考える。

地下水排除工は、横ボーリング工を主体とするが、地下水がすべり面付近以下に賦存することが多く、深度が深いため、横ボーリング工で届かない場合は集水井工を計画する。頭部排土工は、最

も滑落崖の形成が顕著なAブロックにおいて、滑落崖対策と組み合わせて実施する。基本的には、宅地に影響を及ぼさない範囲で排土整形を行い、滑動力を低減させて地すべりの安定化を図る。

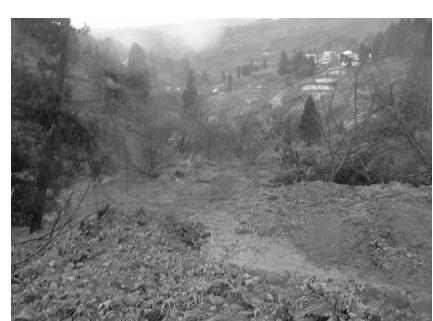
写真-3 流動化した移動土塊

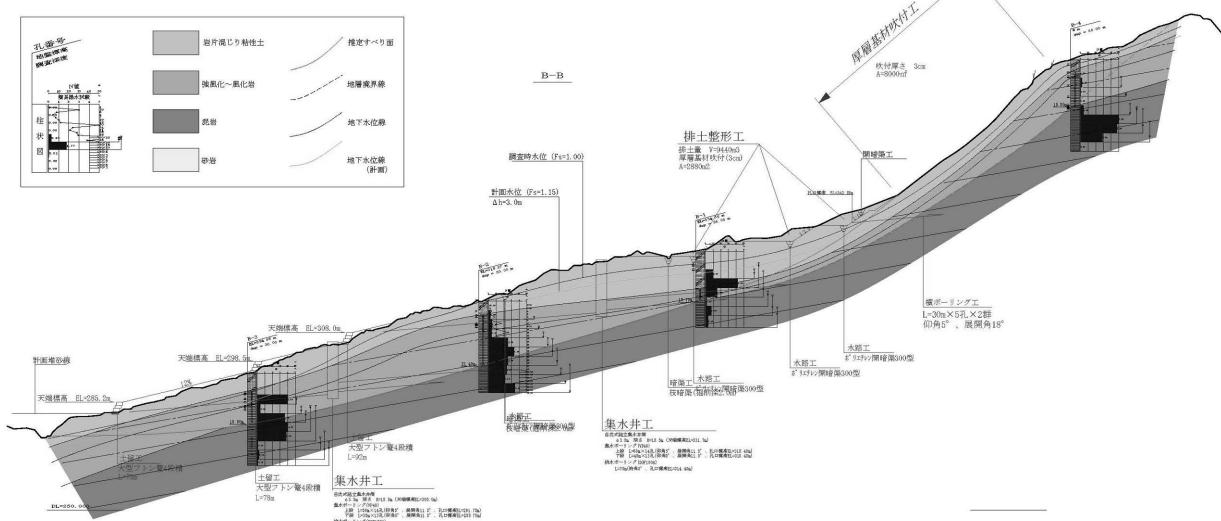
図-2 Bブロック地質推定断面図（復旧対策併記）

に区分され、概ね、地表から10～20m付近まで風化を受けており、風化部の深さはブロックによって変化が大きくなっていることが判明した。当地は新第三紀鮮新世～中新世の荒谷層の分布域で泥岩を主体とし、右岸側は地層傾斜と斜面の傾斜方向がほぼ一致する流れ盤型斜面で、左岸側は受け盤型斜面となっている。当地的分布する泥岩は未風化の状態では亀裂少なく硬質で安定した岩相を呈するが、風化部は亀裂が多く細片状となり、粘土化軟質化が進んだ状態となる。

すべり面は、風化層中に挟在する強破碎部や強軟質化部分がすべり面の候補となる箇所であると考えられ、

- ・ 末端部は三石川に押し出していることをふまえ、地層傾斜に沿った直線的なすべり面形状を有すると想定した上で、安全側を考慮し、上記の強破碎部や軟質部分から、風化部と新鮮部の境界となるような最深部分をすべり面として判定した。代表断面として、Bブロック地質断面図を掲載する（図-2）。

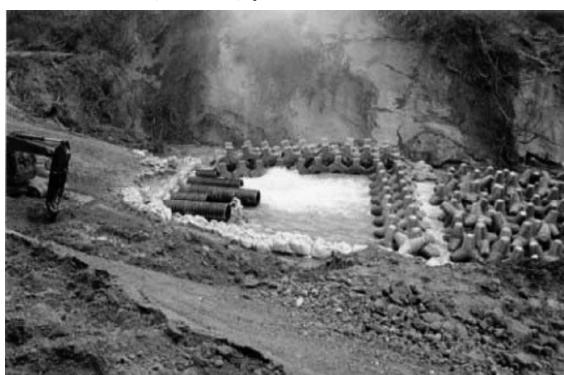
写真7 埋設管路による代替排水路  
(丸井撮影)

東竹沢地すべりでは、河道閉塞箇所の背後に大規模な貯水池が形成されたが、水深に対して地すべりダム堤体の規模がかなり大きいため、地すべりダムが水圧により一挙に決壊する危険性は小さいと判断された。また、地すべり移動土塊による閉塞区間の長さは約300mであり、貯水池の水圧の作用する堤体比高28mの10倍近い値を示していることから、パイピングの発生による破壊の可能性も小さいと判断された。一方、地すべりダム決壊防止の観点から、貯水池の水位上昇による越流を防止することが不可欠であった。全体として必要な対策は緊急対策、応急対策、恒久対策の3段階に位置づけられた。まず、緊急対策として、越流防止のために、河道閉塞箇所に緊急排水路を開削し、上流側にポンプを設置して排水し、貯水池の水位の低下が計られた。同時に、地すべり土塊中の標高の低い部分に大型土嚢による土堤が築堤された。しかしながら、ポンプによる排水のみではポンプ機能の維持管理上の問題が発生した他、緊急排水路末端部で異常侵食が進行する事態が生じた。そこで、緊急排水路末端部が地すべり土塊の範囲外のより侵食されにくい領域に移設された。さらに、予備的措置として、地すべり土塊末端部背後の凹地部に埋設管路による代替水路が施工された（写真7）。次に、応急対策として春先の融雪による出水にも対応できる十分な通水断面を有する仮排水路開削が実施された（写真8）。

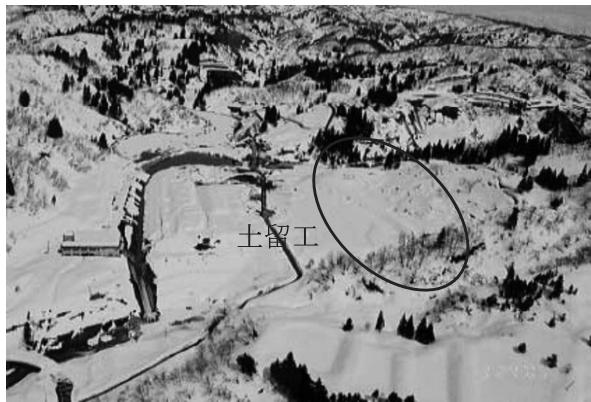
写真 10 2005 年 3 月の東竹沢地すべり  
(丸井撮影)

中越地震後の2004年末から本格的な降雪が始まり、2005年の冬は19年振りの豪雪となり、旧山古志村は3mの積雪下におかれた。特に、地震動による住宅の被害が大きかった地域では、既に損傷を受けた住宅が積雪荷重のため倒壊するケースが多く見られた。斜面の安定性に関しては、急激な融雪による地すべりや斜面崩壊の拡大あるいは新規の発生が懸念された。写真10は融雪初期における東竹沢地すべりの全景である。地すべり土塊上部では排土工が施工されたが、上端部には背後からの崩落に備えるために約5mの土留工が施工された。この時期においては全く異常が見られない。その後4月22日に同地すべり地主滑落崖において約3万m<sup>3</sup>規模の融雪が誘因になった崩壊が発生した（写真11）。しかしながら、崩落土砂の大半は前述の土留工の範囲内に留まっており、安全率上も地すべり本体の安定性には何ら問題が無い状況であった。

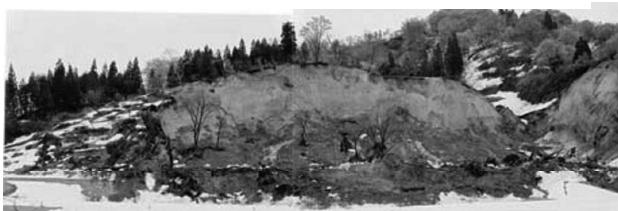
写真 11 主滑落崖の融雪崩壊 (2005 年 4 月 22 日発生) (丸井撮影)

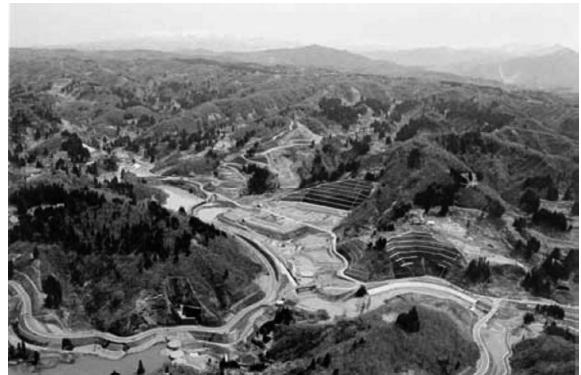
写真 12 震災発生の 2 年半後の東竹沢地すべり (丸井撮影)

写真 12 は中越地震発生より 2 年半経過した東竹沢地すべりの状況である。地すべり土塊や滑落崖の対策は概成し、国道 291 号線の付け替えも完了した。また現時点においては地すべりの再滑動も確認されていない。2007 年には水没した木籠地区の民家の移転も始まり本格的な復興が進み出した。

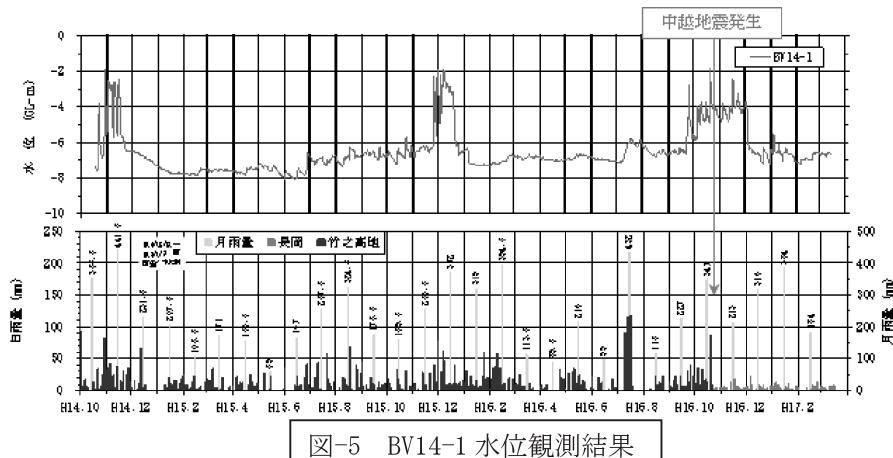
図-5 BV14-1 水位観測結果

災害ブロック～背後ブロックの斜面は地表水を集めやすい集水地形である。地震発生時には、地すべり深部で「濁沢トンネル」が施工途中であった。このトンネルの減渇水モニタリング孔としてBV14-1孔（深度15m）の観測を実施していたがこの観測結果によると、過去の水位変動から秋～積雪前期にかけて約1ヶ月程地下水位が上昇する傾向をもつ水位上昇が、地震発生を含み2ヶ月間にわたって地下水が高い状態にあった。さらに、中越地震発生前の10月20日に竹之高地地区において86.5mm/日の降雨があったことを確認している。

このような状況から、地すべり発生機構は震度6弱の地震慣性力に加えて、間隙水圧がかなり上昇して作用したために発生したものと推察できる。

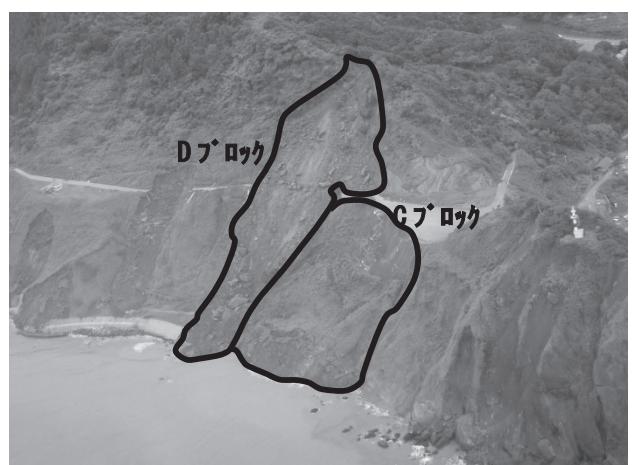
写真-3 C, Dブロック全景

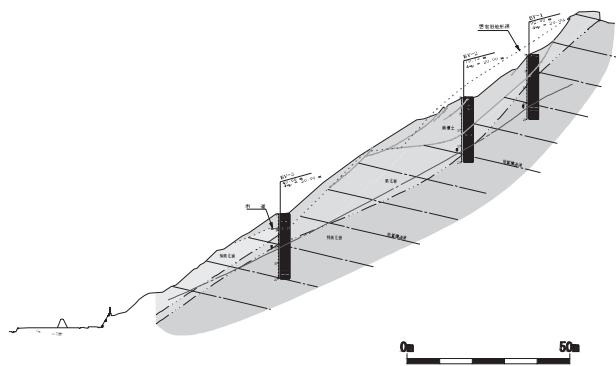
図-3 Aブロック推定地質断面図

##### ③. 2層目および3層目の風化～弱風化泥岩・砂岩は、亀裂の発達や酸化鉄汚染は認められるものの乱された様子のない不動層である。

##### ④. 地下水賦存は、Aブロックの末端部で実施した1孔（BV-3）の深度13m～20m間で4.80ℓ/分以上の揚水量が確認されたのみで、他では認められない。また、掘削後の地下水位もすべり面より深い位置に存在しており、地すべりの安定に影響を与える地下水は存在しない。

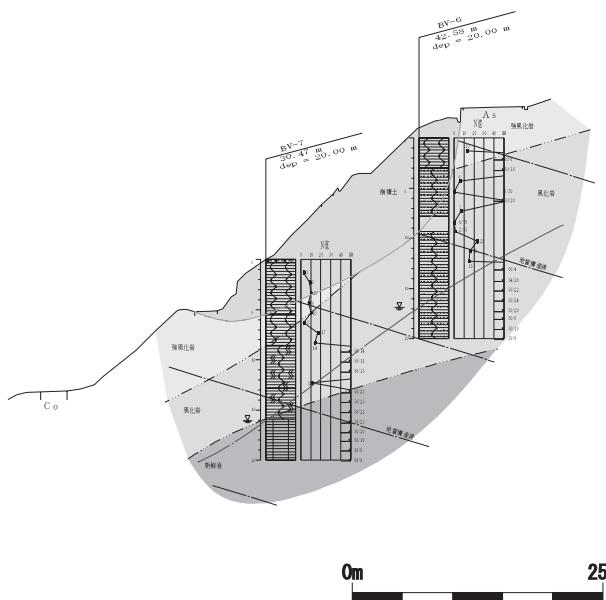
図-4 Bブロック推定地質断面図

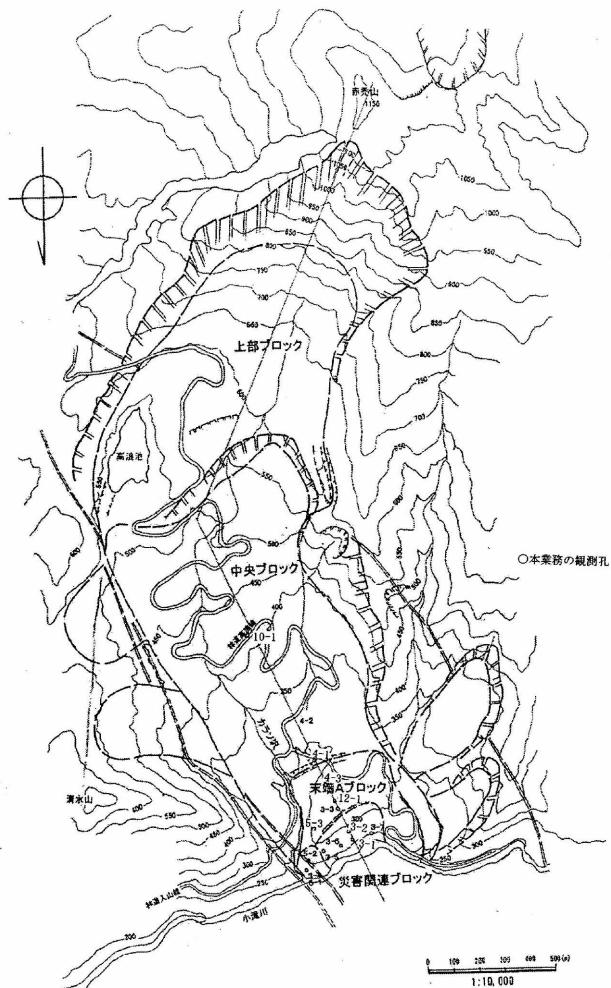
図-1 ブロック区分平面図

平成3年融雪期に小滝川ヒスイ峡に面した右岸側斜面で、幅約300m、長さ約150mの規模の地すべりが発生した（災害関連ブロック）。同年度から災害関連緊急地すべり対策事業として地すべり調査および対策工事を実施してきた。

しかしながら、すべり面より深い深度で地すべり滑動が継続的に観測され、Cブロックの抑止杭の変位も収束していない状態が継続した。平成16年融雪期には小滝川に面した法枠工の亀裂が拡大し、背後の地すべりDブロックの滑動が確認された。同年度から災害関連緊急地すべり対策事業として集水井工3基が追加施工された。

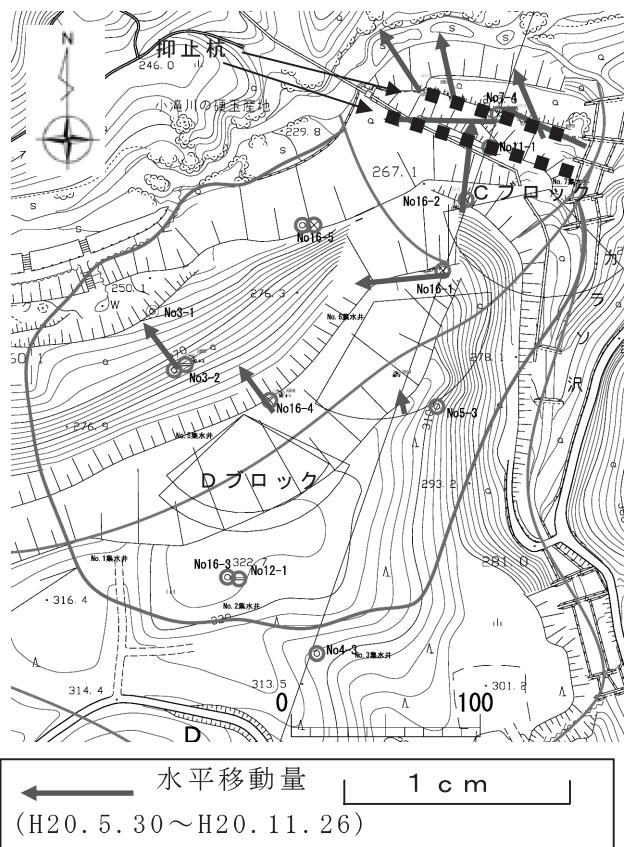
図-3 Dブロック移動杭観測結果平面図

平成20年度から移動杭観測を開始した結果、付近の移動量は年間5mm/6ヶ月程度を示す。移動杭観測結果と比較して、鋼管杭に設置した傾斜計の杭頭変位の方が大きくなる傾向が見られた。傾斜計の水平変位量は、観測深度ごとの傾斜から求めた算出値であるため、差異が生じているものと思われる。

移動杭観測により、地すべりブロックごとの移動状況が判明してきたが、まだ観測期間が短いため、観測の継続により滑動状況をさらに詳細に把握することが今後の課題である。
