第42回地すべりシンポジウム

豪雨災害，地震災害から 10 年

中越地震以降における土砂災害対策の動向と課題

環境変化と近年の山地災害の特徴

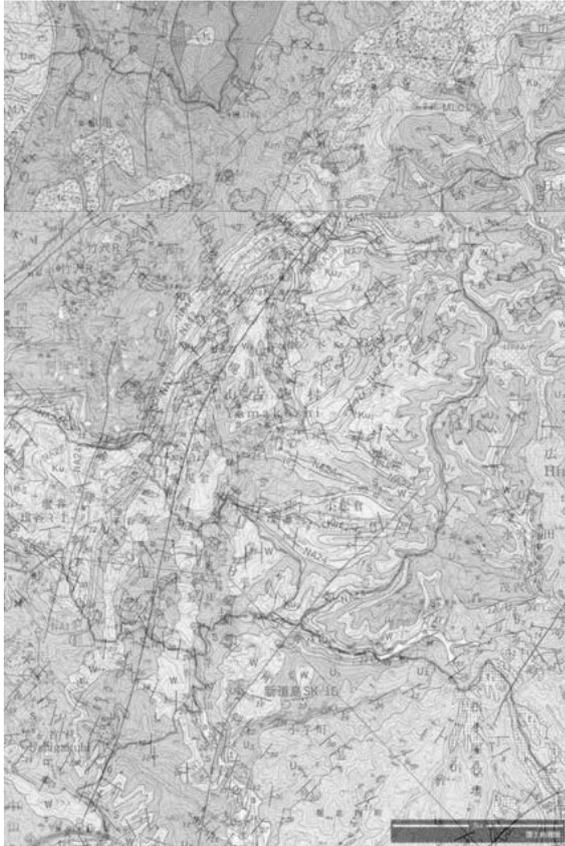
図-1 褶曲軸と地すべり斜面崩壊分布状況
資料出典:5万分の1地質図幅「長岡」,
:5万分の1地質図幅「小千谷」,
地質調査所
:中越地震災害状況図, 国土地理院

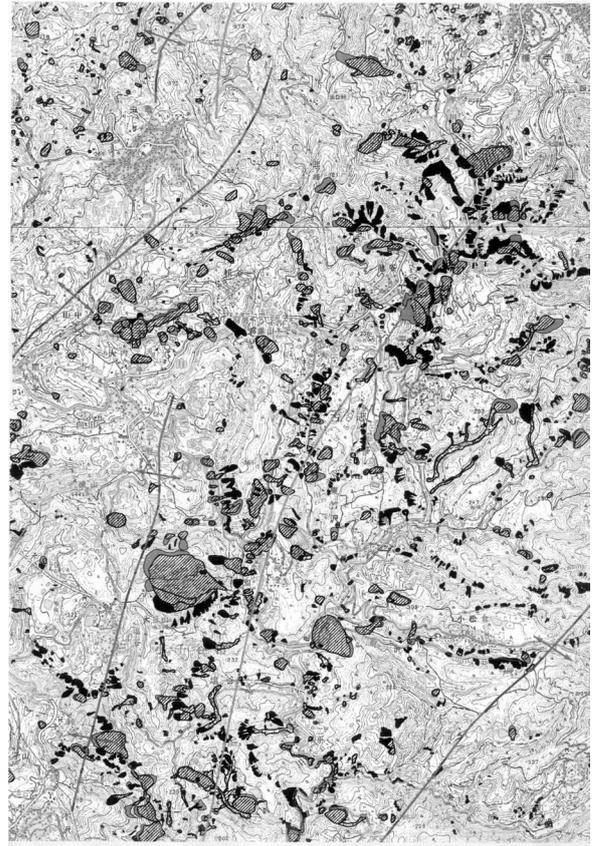
図-2 芋川流域で発生した地すべり・斜面崩壊の分布状況
(朝日航洋撮影画像に基づき山形大学
八木教授が判読)

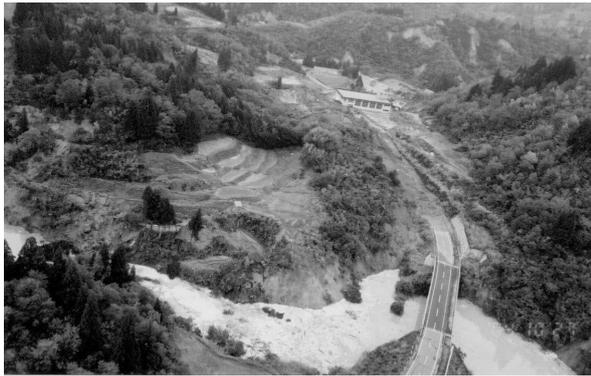
写真-1 東竹沢地すべりによる河道閉塞

内、規模及び立地の点から特に重要なものは、東竹沢地区と寺野地区のものであった。両地区の地すべりダムが決壊した場合には下流域に対する影響は甚大と考えられた。特に、東竹沢地すべりダムの形成によって、背後の湛水のために約1km上流域の木籠集落では住宅多数が浸水あるいは水没した(写真-1、-2、-3、-4)。一方で、万一地すべりダムの決壊という事態になれば、洪水あるいは土石流の流下により、数km下流域の竜光の集落が甚大な被害を受けると考えられた。そのため、所要の緊急対応が取られた。この時の経験を総括して、地すべりダム対策の定式化が為された。この点に関しては別途報告が為される予定であるので詳細は譲る事としたい。

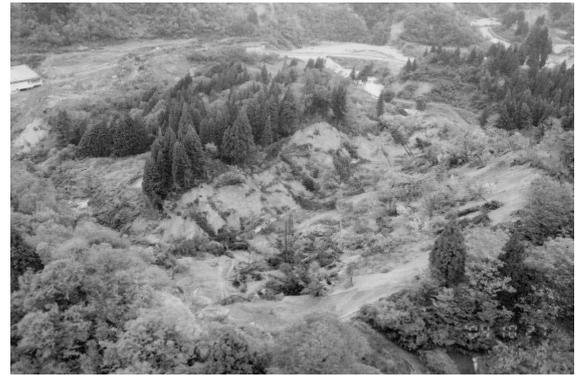
写真-2 東竹沢地すべり頭部の滑落崖

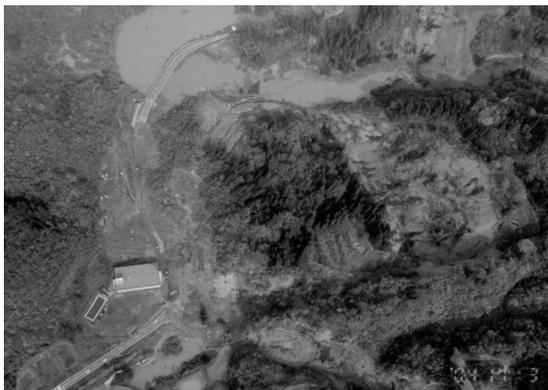
写真-3 東竹沢地すべり平面写真

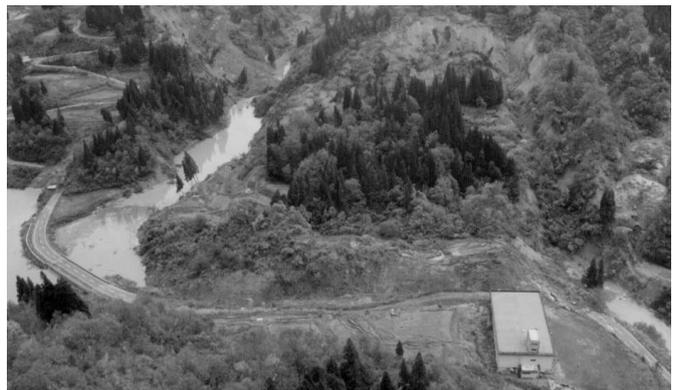
写真-4 東竹沢地すべり正面写真

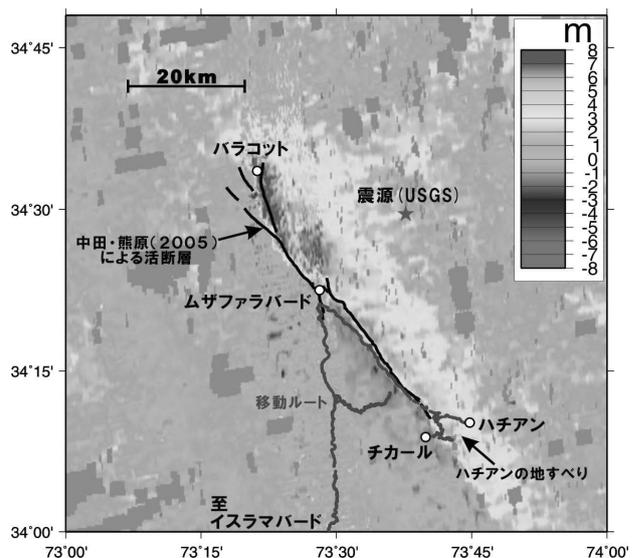
図-5 活断層位置及び隆起量

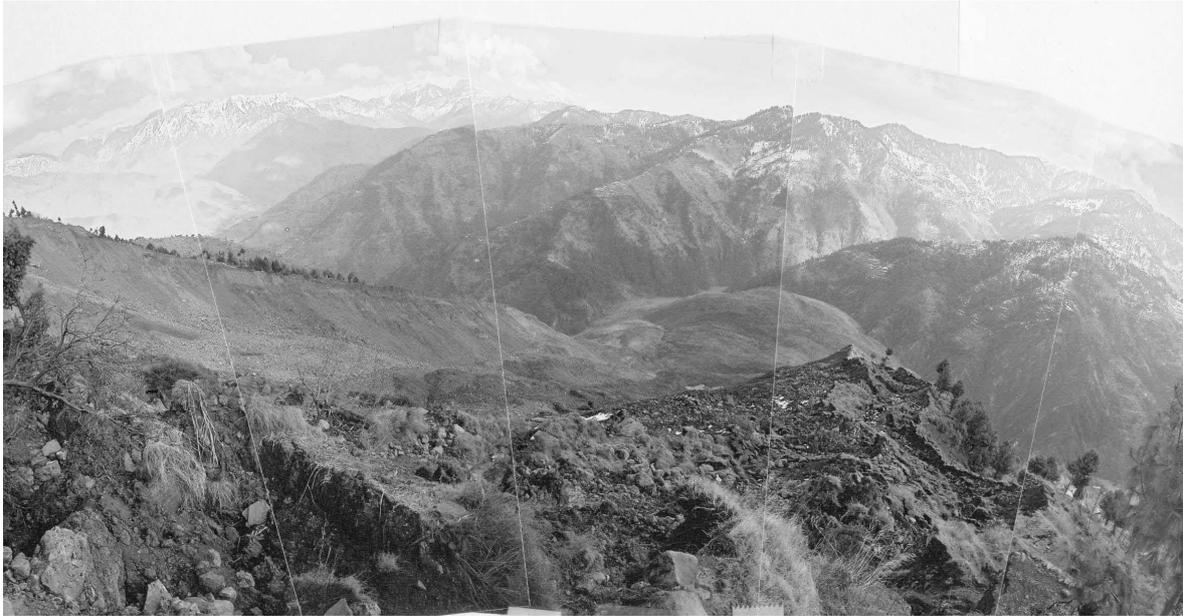
写真-5 Hattian 地すべり（上流側側壁から地すべり地内を臨む）

当該地震により発生した地すべりの中で最大規模のハティアン地すべりは、山頂部から幅 500m、長さ 1.8km、平均厚さ 50m に及ぶ土塊が抜け落ち岩層なだれ状に崩落している（写真-5）。移動土塊量約 2,700 万 m³ と推定される崩落物質が二つの支谷の合流部を塞いだ結果、二つの貯水池が形成されている。この山体崩壊性地すべりは初生すべりではなく、既存の地すべりが上方にも拡大して滑落したものであると推定されている（Schneider, 2006）。地すべり土塊は新第三系中新統のムレー層の赤色砂岩、泥岩から構成されている。地すべりの両側面はすべり方向に平行な背斜軸に相当し、両者に挟まれた向斜部分がすべったものと考えられる。また、すべり面は砂岩・泥岩互層の層理面に平行である。地すべり移動土塊は、砂岩の大岩塊が優勢な砂岩・泥岩の岩層状で地すべりダムを形成している。

地すべりダムの長さは川沿いに約 1.3km、堆積最大厚さは約 250m 程度、また貯水池の面積は約 0.75km² と推定された。地すべりダムの高さ、体積並びに貯水量を考慮した経験式（Ermini et. al., 2003）から推察すると当該地すべりダムの決壊の可能性は低いと判断された。しかし、今後貯水池の水位が上昇し、地すべりダムを越流した場合には洗掘による堤体の決壊が危惧され、越流の阻止は不可欠と考え

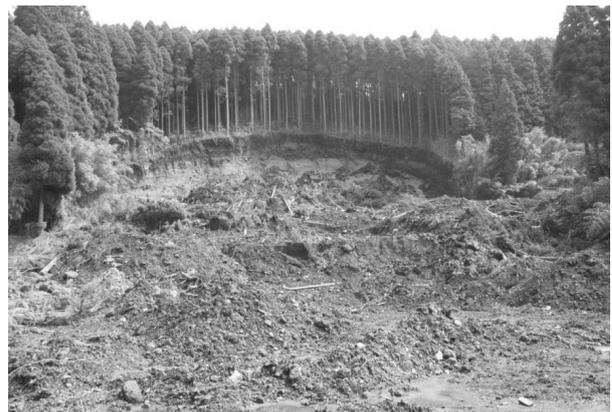
写真 1 2012 年の豪雨によって阿蘇市三久保で発生した地すべり性崩壊

2012 年に発生した崩壊で目を引くのは、カルデラ壁から発生した崩壊が非常に多いことと、深いすべり面を持つ地すべり型の崩壊が見られることである (写真 1, 2)。1990 年や 2001 年に発生した崩壊の多くが、黄褐色ローム層の上に載った“ヨナ”と呼ばれる黒色火山灰層が板状に崩落する表層崩壊であったが、2012 年の崩壊の中にはそれよりも深い層に達する崩壊が多く見られた。

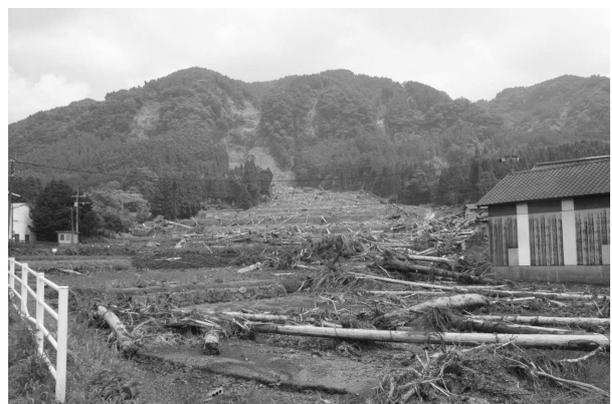
写真 2 2012 年の豪雨で阿蘇市坂梨のカルデラ壁で発生した崩壊と土石流

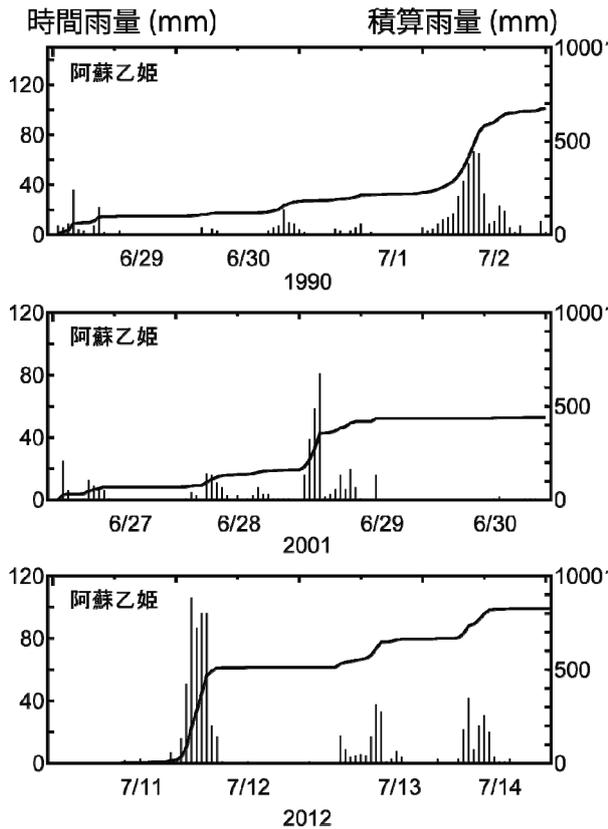
図1 阿蘇乙姫における1990年と2001年、2012年の災害時の降雨の比較

このような、崩壊形態の違いの原因は降雨の特性に求められる。阿蘇乙姫における 1990 年と 2001 年、2012 年の崩壊時の降雨を比較すると (図 1)、1990 年の豪雨は総雨量が大きいタイプ、2001 年の

豪雨は短時間雨量が大きいタイプであったが、2012 年の豪雨は総雨量、短時間雨量がともに観測記録を更新するまれな規模のものであったことがわかる。2012 年は短時間強度が大きな雨で、草地における崩壊が発生するとともに、総雨量も大きく多量の地下水が表層火山灰層の下位層に浸透し、地すべり性崩壊や外輪山斜面の崩壊につながったと考えられる。

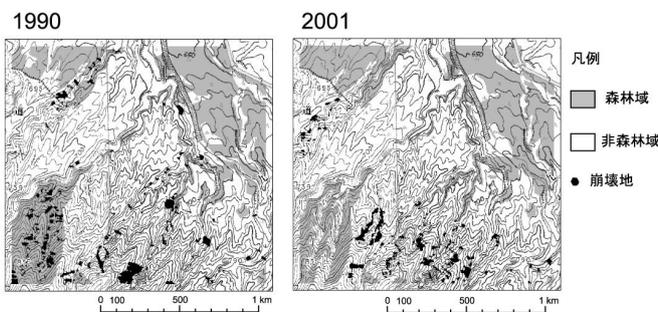
図2 1990年と2001年の災害時の崩壊地の分布と森林の分布

降雨形態の変化は森林の防災機能にも大きく影響する。1990年と2001年の災害は崩壊発生域が重なっているため、崩壊発生斜面の植生を詳細に比較することが出来る。図2を見ると、2001年の崩壊は非森林域（草地）に集中したが、1990年の豪雨では森林域でも多数の崩壊が発生した。1990年の降雨は2001年よりも総雨量が大きかったため、森林土壌よりも下位の層をすべり面とする崩壊が起きたと考えられる。このように、同一地域においても、降雨形

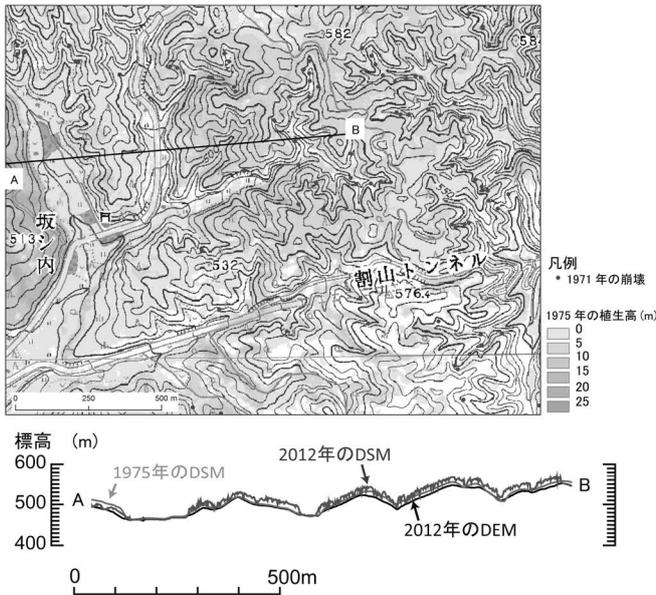
図 3 川内村における過去（1975 年）と現在（2012 年）の植生高の比較。

図3は1975年の空中写真から推定した福島県川内村の植生高の分布を示したものである。過去の空中写真の写真測量で得られた植生高の標高データ(DSM)と航空機レーザー測量で得られた地表面のデータ(DEM)との差から計算した。これをみると、燃料革命から日が浅い1975年当時の山地の植生高は現在よりも小さく、多くの場所で現在(2012年)の半分以下であったことがわかる。川内村の山林ではかつて1972年の豪雨によって多数の表層崩壊が発生したが、当時の山林の植生が崩壊の発生に影響した可能性を指摘できる。

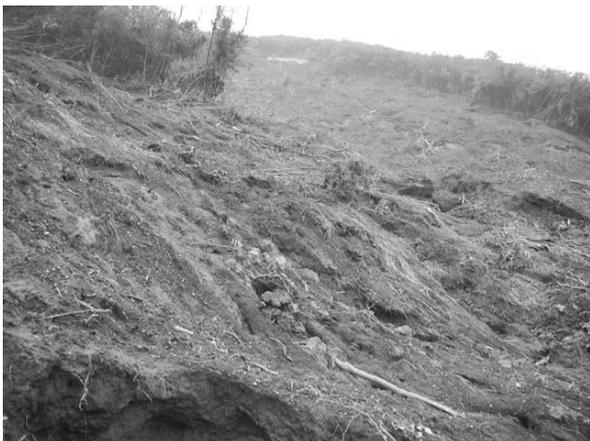
写真 3 2013 年の豪雨によって伊豆大島で発生した多量の立木を伴う表層崩壊

森林の充実が表層崩壊の抑止にきわめて有効であるが、森林蓄積がきわめて充実した状況下で発生している近年の表層崩壊は森林の崩壊防止機能には限界があることを示している。また、伊豆大島の災害で見られたように、森林域で発生する崩壊は多量の立木を伴いやすい(写真3)。今後は森林の機能を補完するハード・ソフト対策との組み合わせが重要になると考えられる。

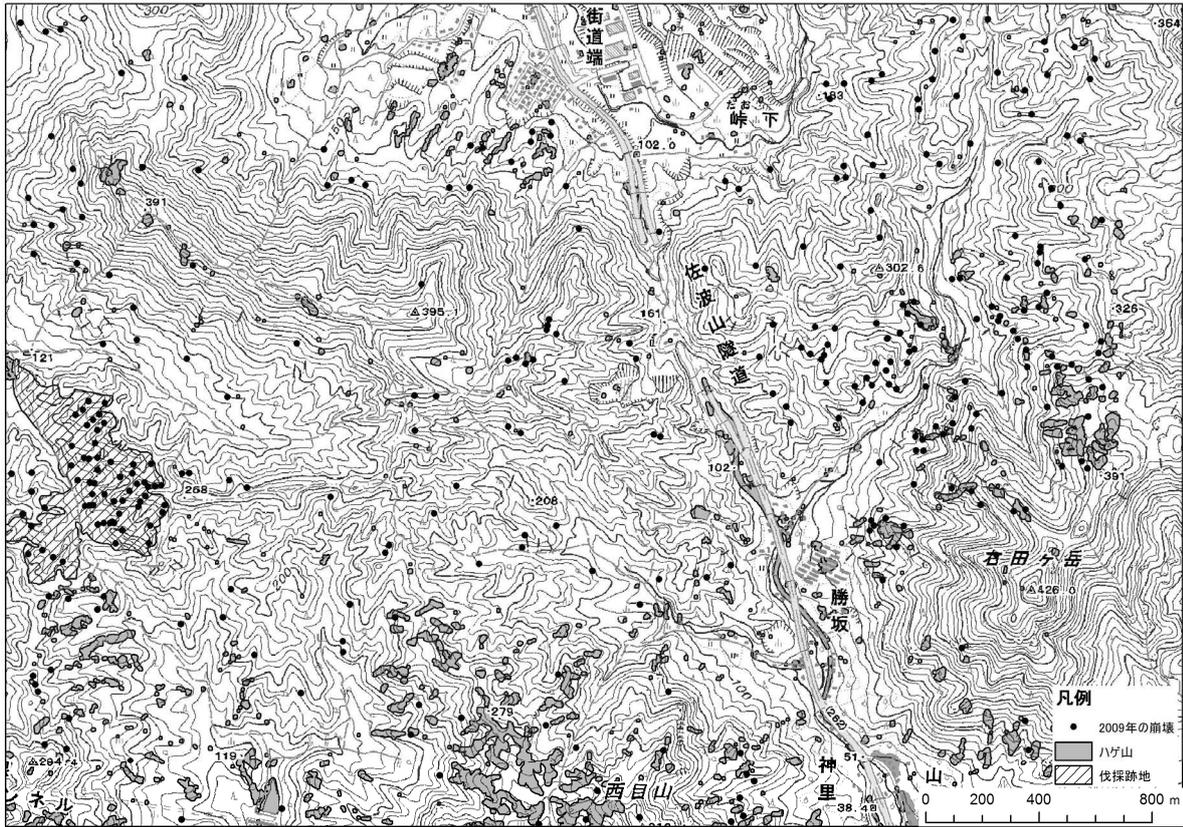
図4 防府地区におけるかつてのハゲ山の分布と2009年に発生した崩壊地の分布
ハゲ山の分布は1948年に撮影された米軍写真から推定した。

年に米軍によって撮影された空中写真から作成したハゲ山の分布図に 2009 年に発生した崩壊地の位置を落としてみると、崩壊はかつてのハゲ山から 20～30m 程度離れた斜面で多発していることがわかる（図 4, 5）。過去にハゲ山化してしまった山地斜面は、表層土壌が薄いために崩壊は発生しにくい、その周辺で局所的に見られる凹地には、ハゲ山形成時に侵食された土砂の一部が流れ込んで貯留されている。防府地域では集水地形となる谷頭凹地には、近世期以降に流出した土砂が 2m 程の厚さで堆積している場所も多く見られ、2009 年の災害では、そのような場所から発生した表層崩壊が多く見られた。このように、100 年オーダーの長期的な視点で見ると、過去の土地荒廃によって山地の土層分布そのものが変化してしまい、現在の災害の発生形態を大きく変えてしまうという現象が認められる。

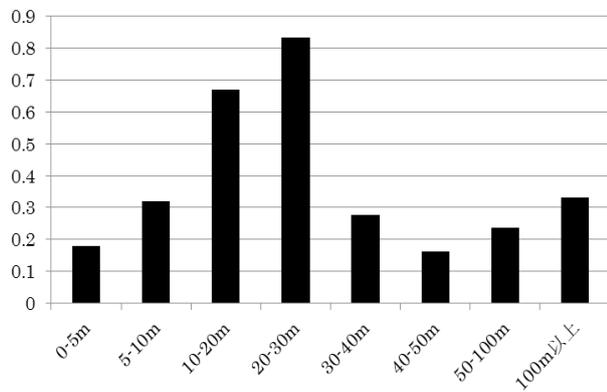
図5 ハゲ山跡地からの距離と崩壊面積率

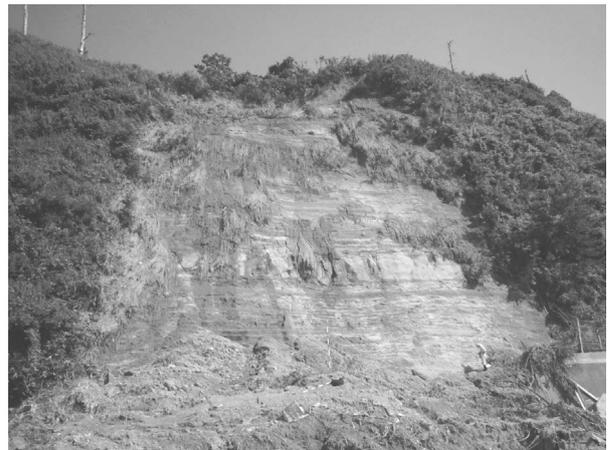
写真-1 7.13豪雨による崩壊の1例。地肌のむき出した急崖は崩壊の発生場所ではない。露岩した部分は斜面上端部で発生した崩壊土砂が表土をはぎ取りながら流れ下った跡であり,地山自体は安定している(2004年7月22日撮影)。

土砂災害は,小規模な表層崩壊が多発した点に特徴があった。谷頭で発生した崩壊土砂が土石流化して沢筋を流れ下ったことが被害を拡大させた。また,急崖自体ではなく,その上端部にのる不安定土塊が流出した事例には注目する必要がある(写真1~3)。復旧対

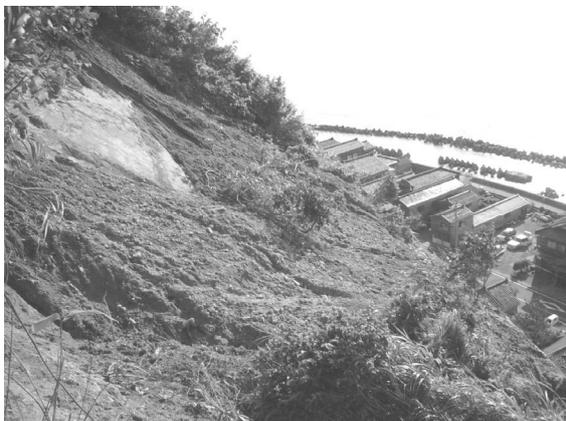
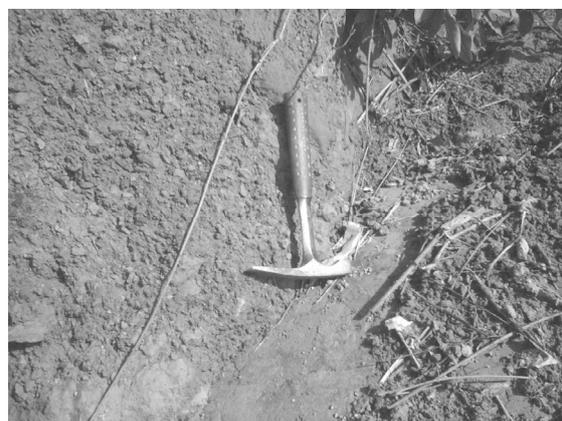
写真一2 崩壊の発生源。基岩にへばりついた旧崩土が流出した。 写真一3 旧崩土がシャープな面を境に基岩の上に載る。湧水を伴う。

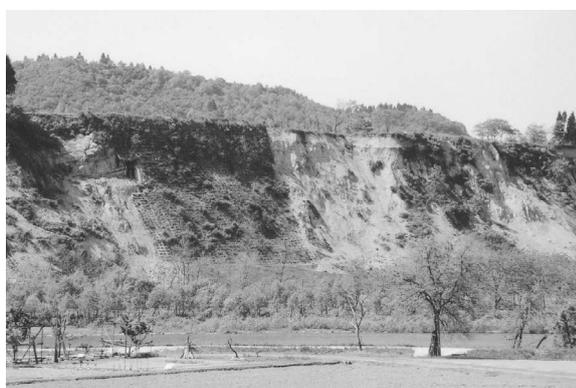
写真-4 小千谷市塩殿の段丘崖の肩で発生した崩壊

表層崩壊は尾根部や段丘崖の肩などの斜面上端で多く発生した(写真-4)。復旧にあたり法枠工が多用された点は本災害の特徴である。

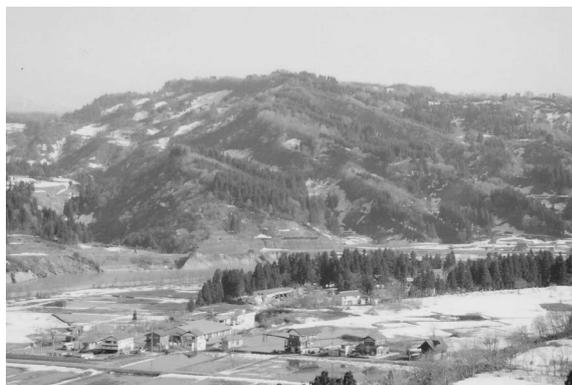
写真-5 ケスタ地形の例(小千谷市岩沢)

新潟県の丘陵部には新潟(油田)方向と呼ばれる北北東-南南西に伸びたしゅうきよく構造が存在し、魚沼地方を中心にケスタ地形(写真-5)が典型的に発達していた²⁾ことから、層すべりが多発した。こうした初生的な岩盤すべりが多く見られたことから、初生すべりの発生要因としての地震動が注目されることとなった。

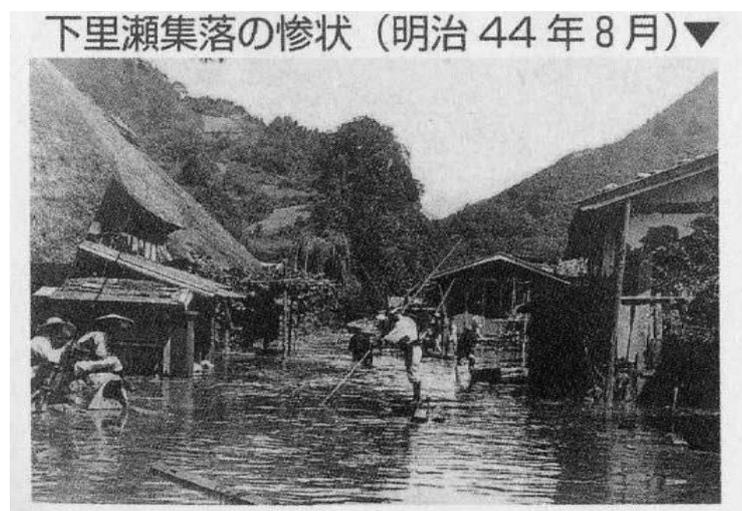
写真-1 1911年稗田山崩壊で姫川が堰き止められて出現した長瀬湖（国交省北陸地整松本砂防事務所）

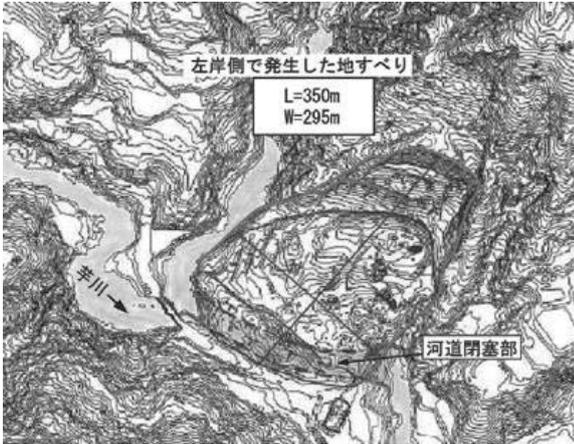
図－1 東竹沢地区河道閉塞状況

平成 16 年 10 月 23 日新潟県中越地震で生じた天然ダムのうち多くが信濃川水系魚野川左支川の芋川流域において発生した。そこで、天然ダム対策が平成 16 年 11 月 5 日より直轄河川等災害関連緊急事業として開始され、平成 18 年度に終了した。その対策の中でも、天然ダムが決壊した場合に下流で大きな被害を引き起こす可能性のあった東竹沢地区（図－1、写真－2）での対策工事について紹介する²⁾。

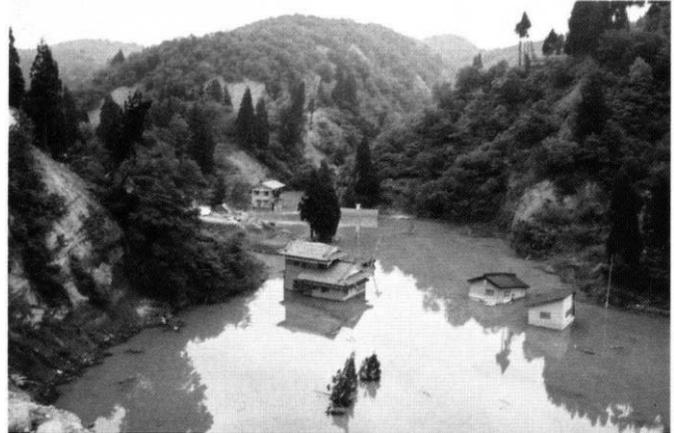
写真－2 天然ダム上流湛水状況(2004)

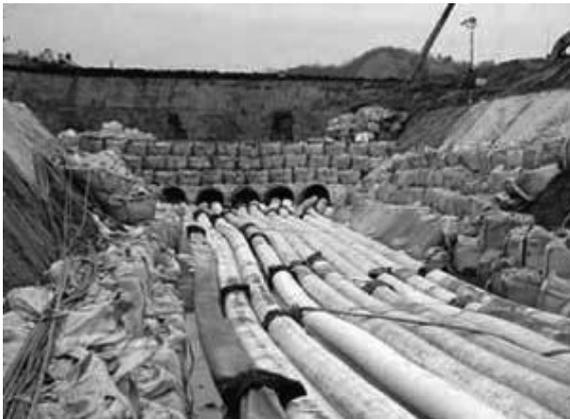
写真－3 ポンプ排水状況

東竹沢地区では緊急工事を施工するまで越流をさせないために、毎秒 0.5 立方メートルの排水能力を有するポンプを当初 6 台、後に 12 台設置し、24 時間稼働させた（写真－3）。また、5 本の管を閉塞土塊中に埋設し、その上に仮排水路を建設した（図－2）。写真－4 は東竹沢地区での施工状況である。流路は写真中央付近を中心として兩岸を削って建設された。その後、天然ダムの下流側に砂防堰堤を建設し（写真－5）、恒久的な流路を建設した（写真－6）。東竹沢地区の閉塞土塊には粒径の大きな岩があまり存在せず、流水で侵食されやすかったことを考慮すると、

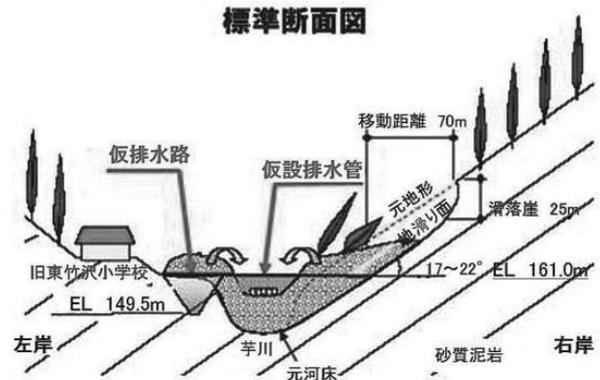
図－2 施工標準断面図

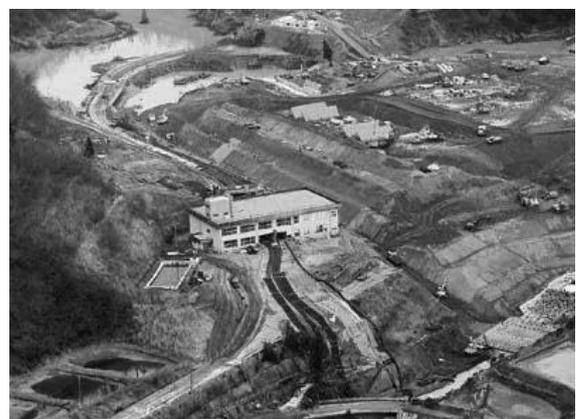
写真－4 東竹沢地区施工状況(2004)

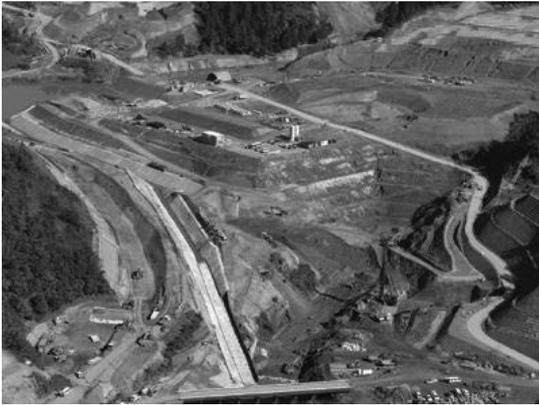
写真-5 東竹沢地区施工状況(2005)

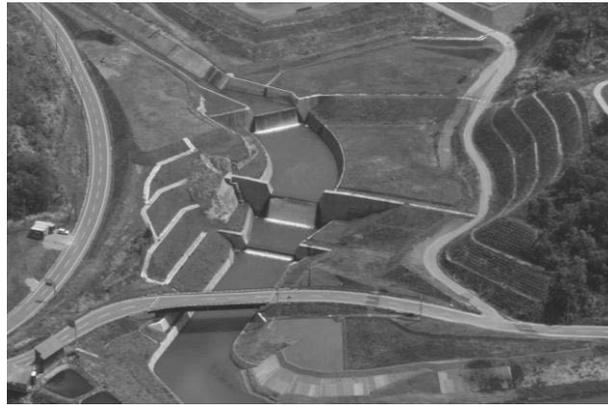
写真-6 東竹沢地区工事完了状況

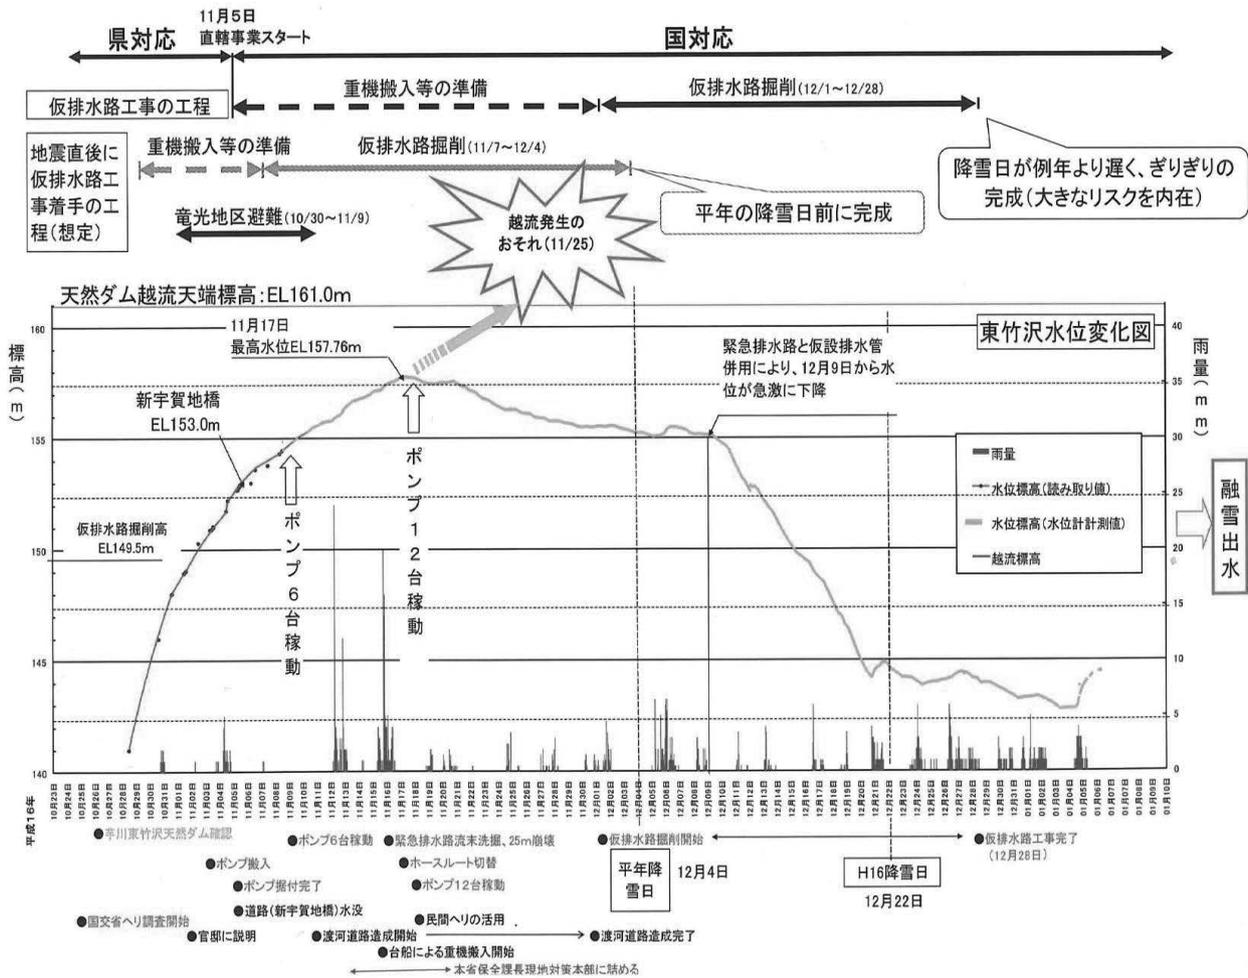
図-3 東竹沢河道閉塞地点の水位変動と天然ダム対策の経緯(国交省北陸地方整備局)

図-3は、対策の経緯と湛水位の変動状況を示したものである。この箇所での対策においては、迅速なポンプ排水の実施によって、越流水位に達することなく、積雪までの短期間で緊急排水路と仮排水路を完成させることが出来た。これは、発災時期が非出水期であったことと、集水面積が比較的小さかったことも成功の要因であったと考えられる。

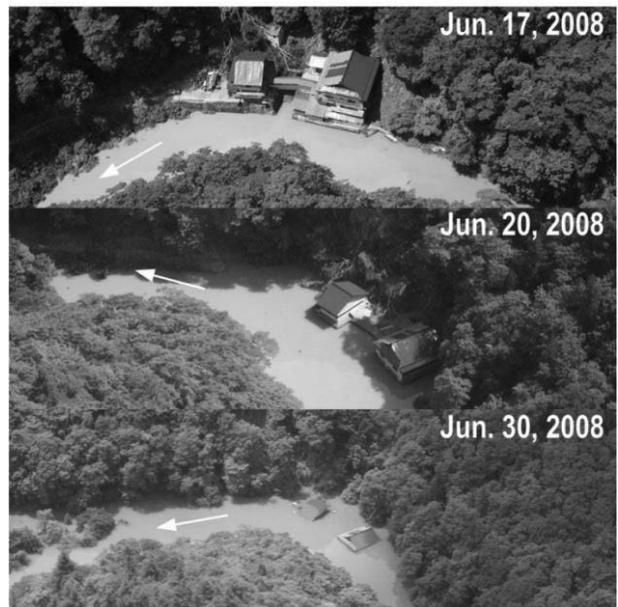
写真-7 宮城県湯ノ倉地区(湛水の進行状況)

湯ノ倉地区で発生した天然ダムでは、溪流を流れる水が溜まり続けたため、温泉旅館が徐々に浸水し被災した(写真-7)。また、地震が発生してから一週間後の 6 月 21 日には、天然ダムを越流した流水によって急激に侵食された事例も出てきた。

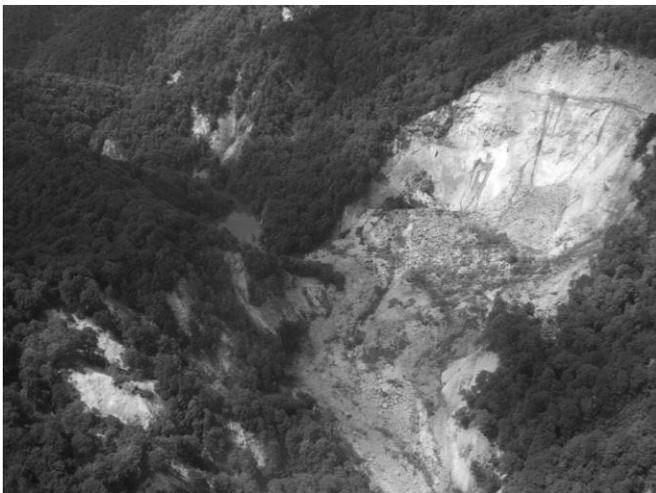
写真－8 湯浜地区天然ダム形成直後(2008)

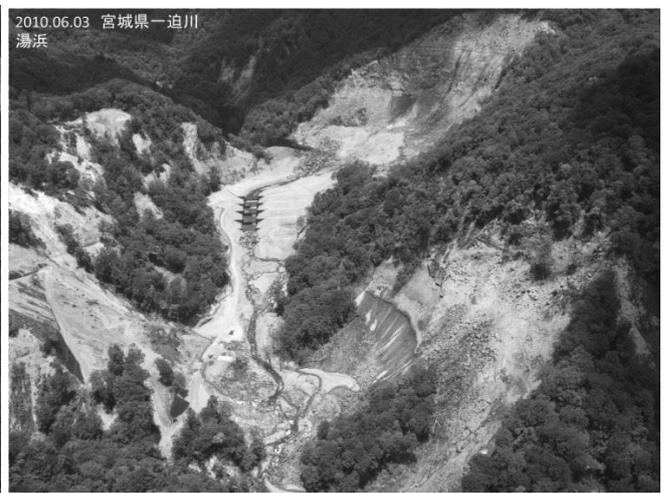
写真－9 流路工の施工状況(2010)

この地区での対策構造物は天然ダムが侵食された場合でも、それによる地形の変化にある程度対応できるように鋼製枠に石礫を詰めたものを用いて建設した。この天然ダムの下流側の斜面は急勾配になっていたため、落差工を有する流路を建設することとなった（写真－9）。しかし、豪雨による出水で流路の下流端において河床侵食が生じ、床固工が損傷した（写真－10）。

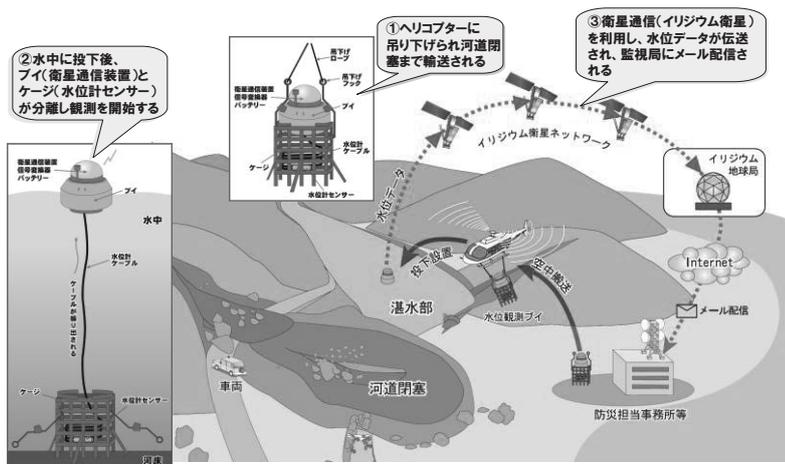
図－4 土研式水位観測ブイ（投入型）

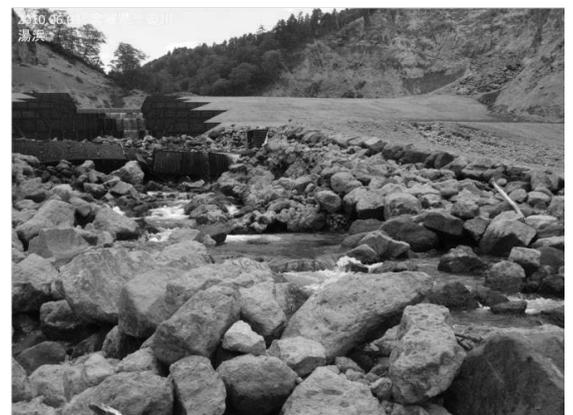
写真－10 流路下流の侵食状況(2010)

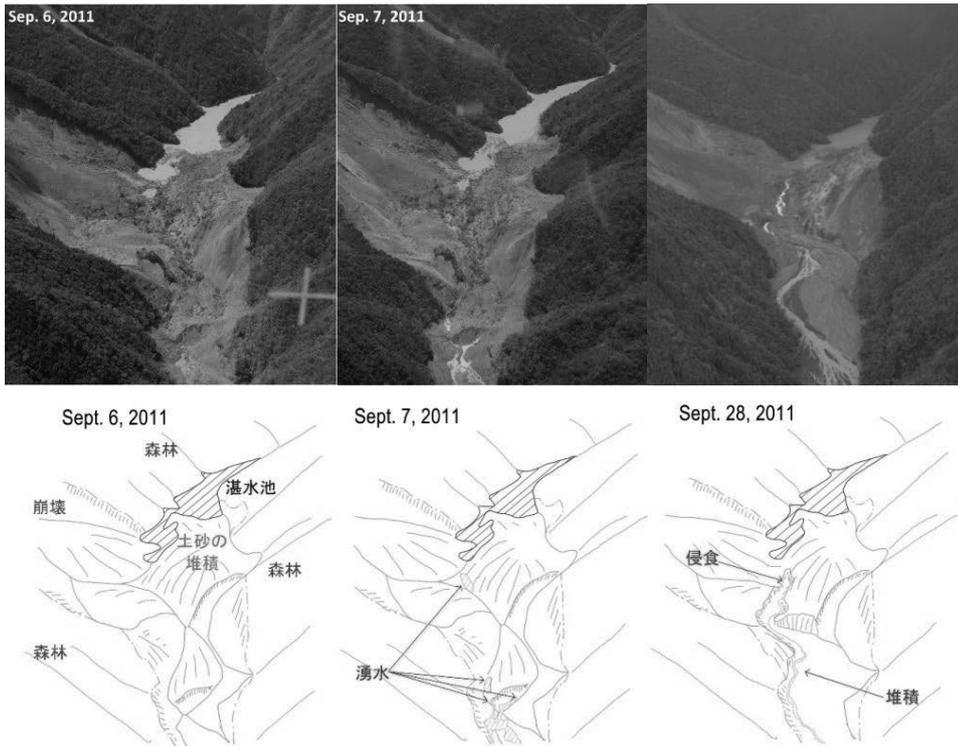
図－5 平成 23 年台風 12 号によって形成された天然ダムの変化（赤谷地区）

平成 23 年 9 月 3 日から 4 日にかけて大型の台風 12 号が高知県から鳥取県を極めてゆっくりと通過したことによって、アメダス観測所（風谷）では平成 23 年 8 月 31 日から 9 月 5 日にかけて 1,360mm の降水量が観測された。その期間に、十津川流域内において数多くの山腹斜面が崩壊し、その一部が河道を閉塞した。天然ダムが生じた箇所は 17 確認され、そのうち 5 つが降雨終了後も決壊せず存在していた。残りは降雨期間中に決壊した。図-5 は赤谷で形成された天然ダムの時系列変化を示した写真を並べたものである。9 月 6 日の時点（初動期の調査）では、溪流の水が天然ダムの上流側でせき止められ湛水していたが、翌日には天然ダムの下流側の斜面より湧出し、下流へ流れ出していた。さらに、続く台風 15 号に伴う降雨の後には天然ダムが大きく侵食され、ガリーを形成し、下流側に土砂が堆積した。前述の緊急調査着手の判断のための条件

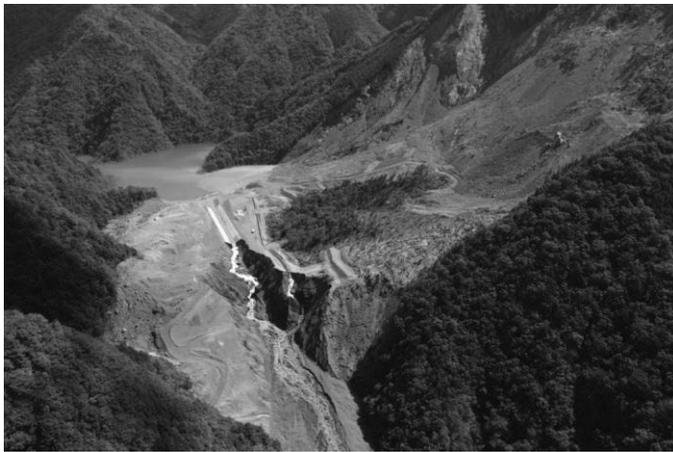
写真-11 奈良県栗平地区 (Sep. 2012.)

侵食現象のメカニズム例

考えられる。近年の天然ダム箇所においても図-10に示すように、越流した流水が閉塞土塊下流側の急勾配部分で流速を増すことで侵食を開始し、その侵食が上流方向に伝播して天端付近まで達した事例が複数確認されている(写真-11)。これはすなわち、越流した流水が、完全に安定的に流下できる断面の流路が閉塞土塊の下流側まで完成していない状態で、豪雨時等に侵食を開始した場合には、流路・渓床は激しく変動して施工途中の構造物も破壊してしまう可能性があることを示している。したがって、天然ダムの応急対策は、満水・越流などによる閉塞土塊の侵食が始まるまでの期限と、対策工の施工に要する期間との比較を行った上で決定する必要があると言える。具体的には、以下のような方向性が考えられる。

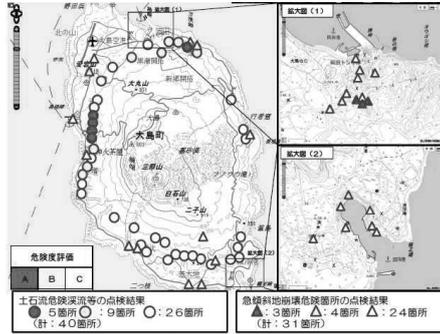
土砂災害危険箇所の点検結果
●: 5箇所 ○: 9箇所 ○: 26箇所 (計: 40箇所)
危険度評価
A: 緊急避難体制を確保するとともに緊急的な対応が必要
B: 当該は警戒避難体制を強化するものとし、状況確認の上で、必要に際し対応が必要
C: 特に変化はなく緊急度は低い。降雨状況によっては注意を要するもの

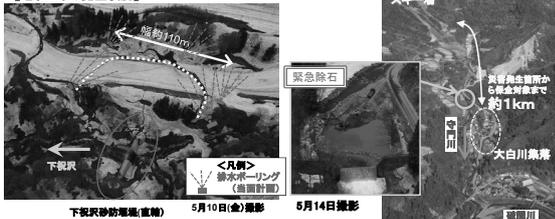
下沢沢砂防堰堤(直轄) 5月10日(金)撮影

【地すべりの発生状況】
